**Université Amar Thelidji- Laghouat**

## **MEMOIRE DE MASTER**

***Etude statistique des principales pathologies des constructions dans la wilaya de Laghouat***

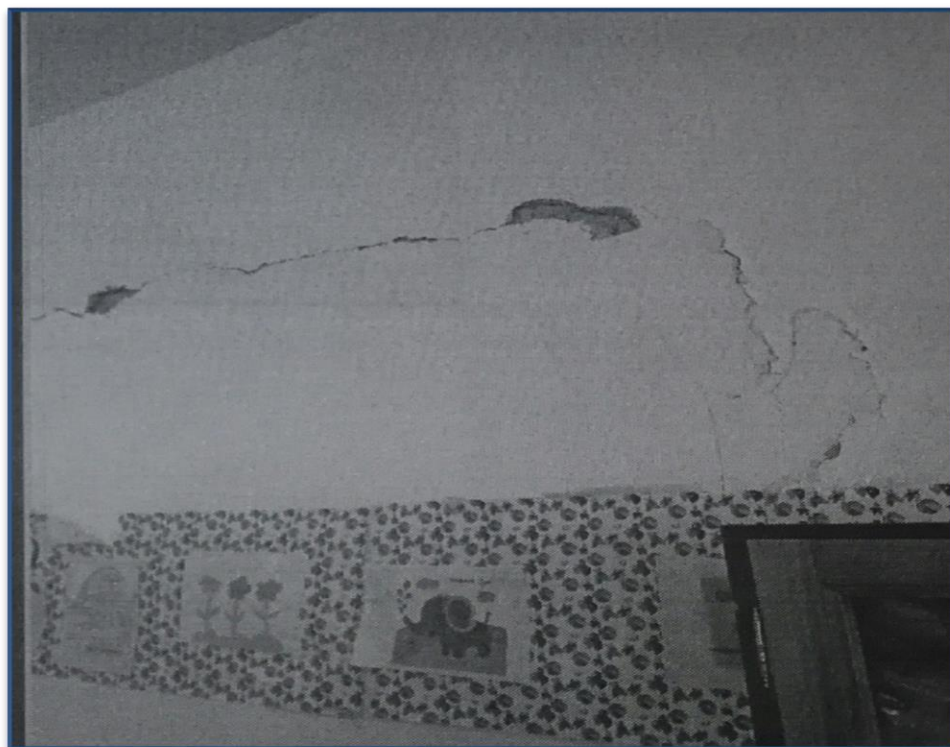
Figure II.20 : Fissures horizontales et verticales sur les murs [44]

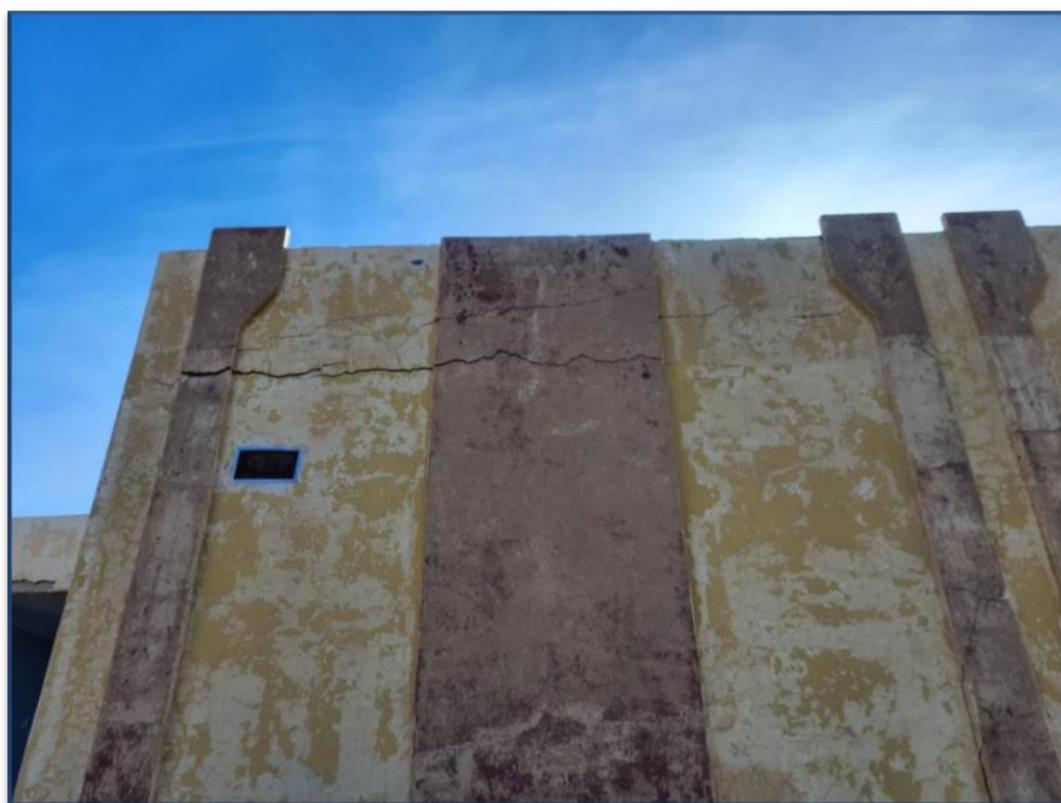
Figure II.21 : Fissures horizontales [44]

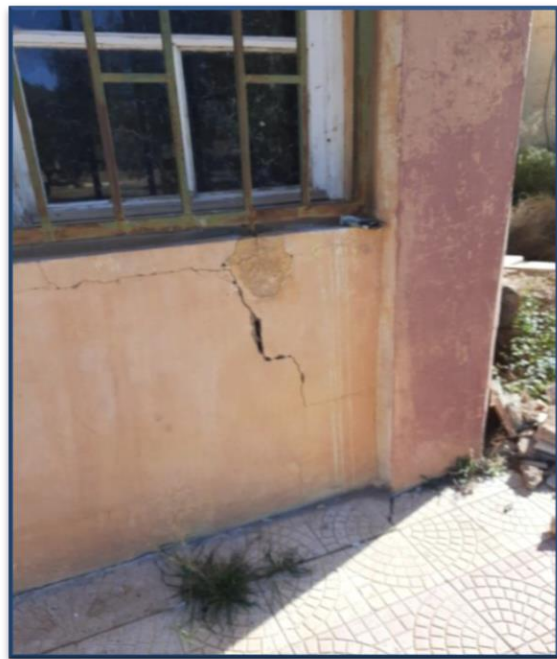
Figure II.22 : Fissures inclinés à  $45^\circ$  sur les murs (intérieures et extérieures) [44]

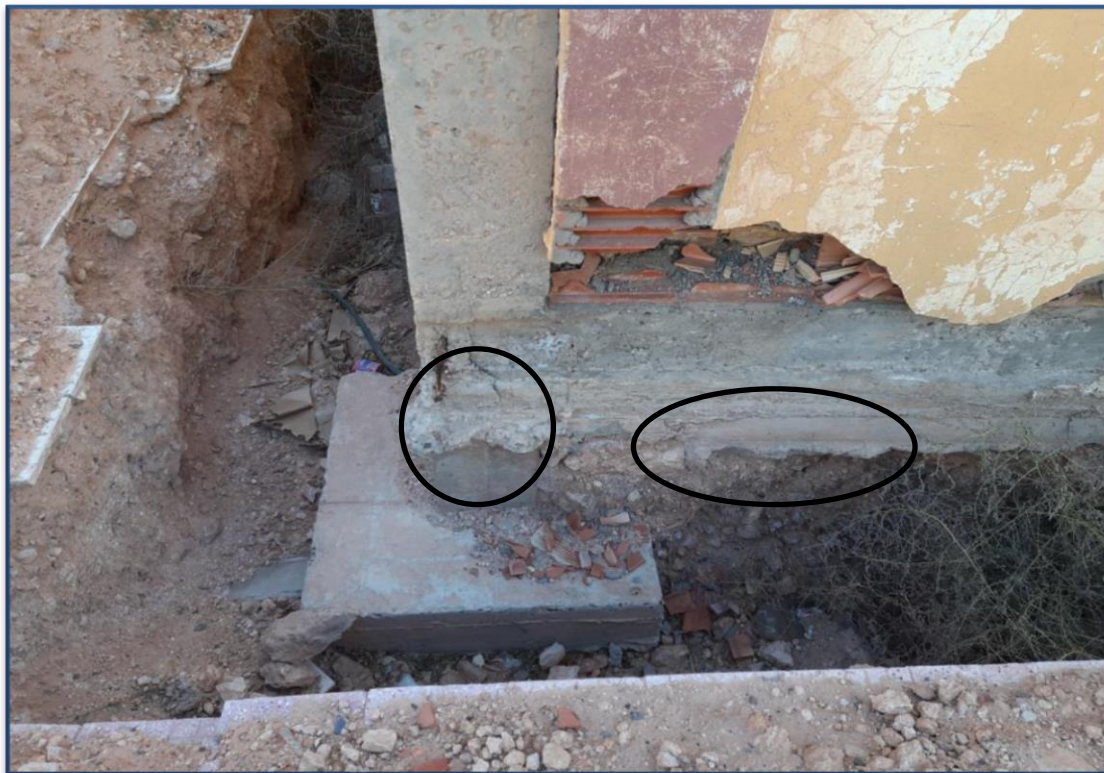
Figure II.23 : Fissures sur les longrines [44]

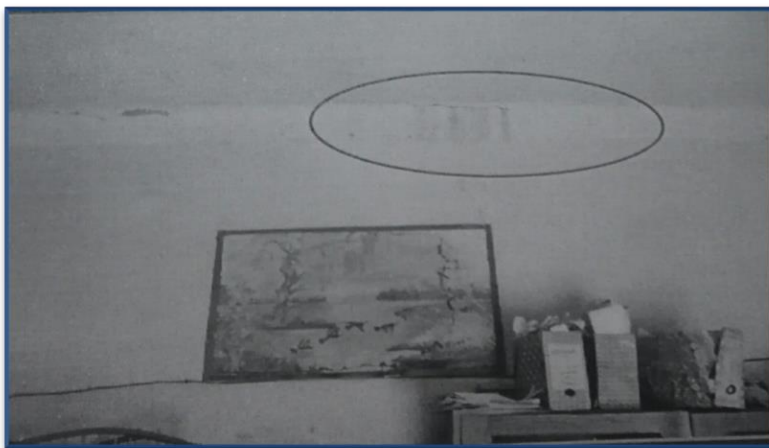
En plus de l'humidité nous avons vu que l'effet de l'eau joue un rôle dans les dommages des constructions à Laghouat, dans plusieurs cas il y a des traces des infiltrations d'eau et de remonté capillaire. L'eau est l'ennemi numéro 1 du béton et la cause principale de nombreux problèmes dans les constructions. Les origines de l'eau dans la construction peuvent être directes (les eaux de pluie), ou indirectes comme les infiltrations des canalisations.

Figure II.24 : Trace d'humidité et d'infiltrations d'eau. [44]

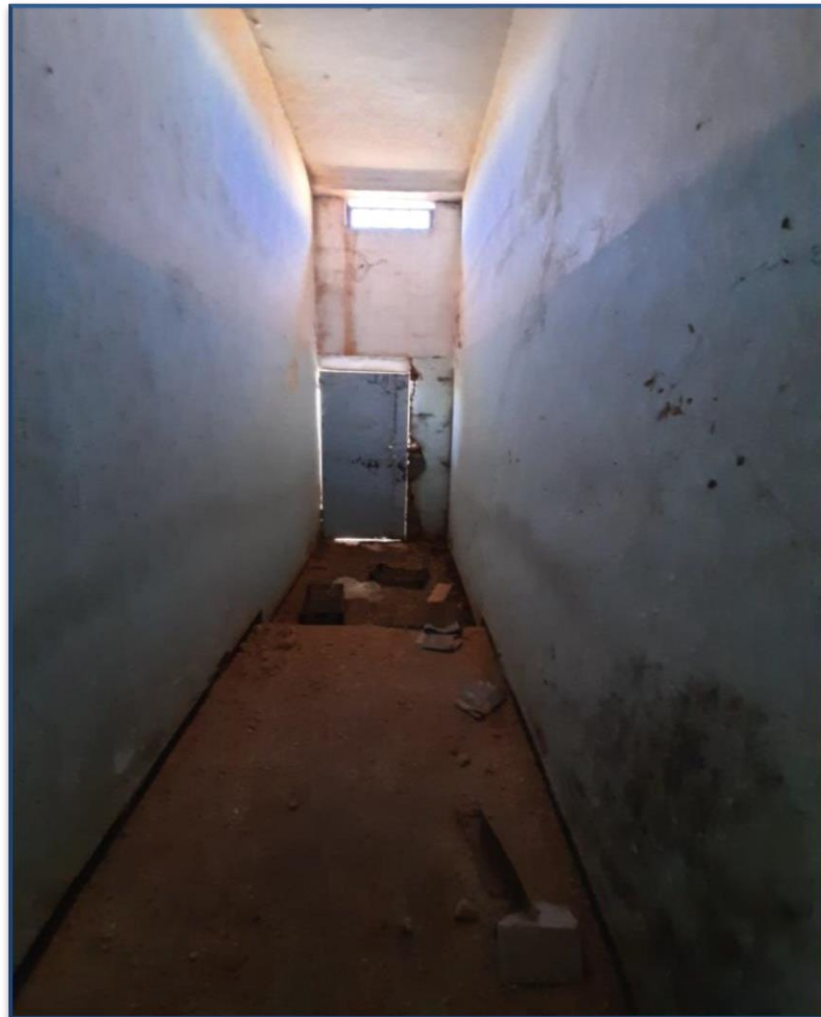
Figure II.25 : Empreinte d'humidité sur les murs. [44]

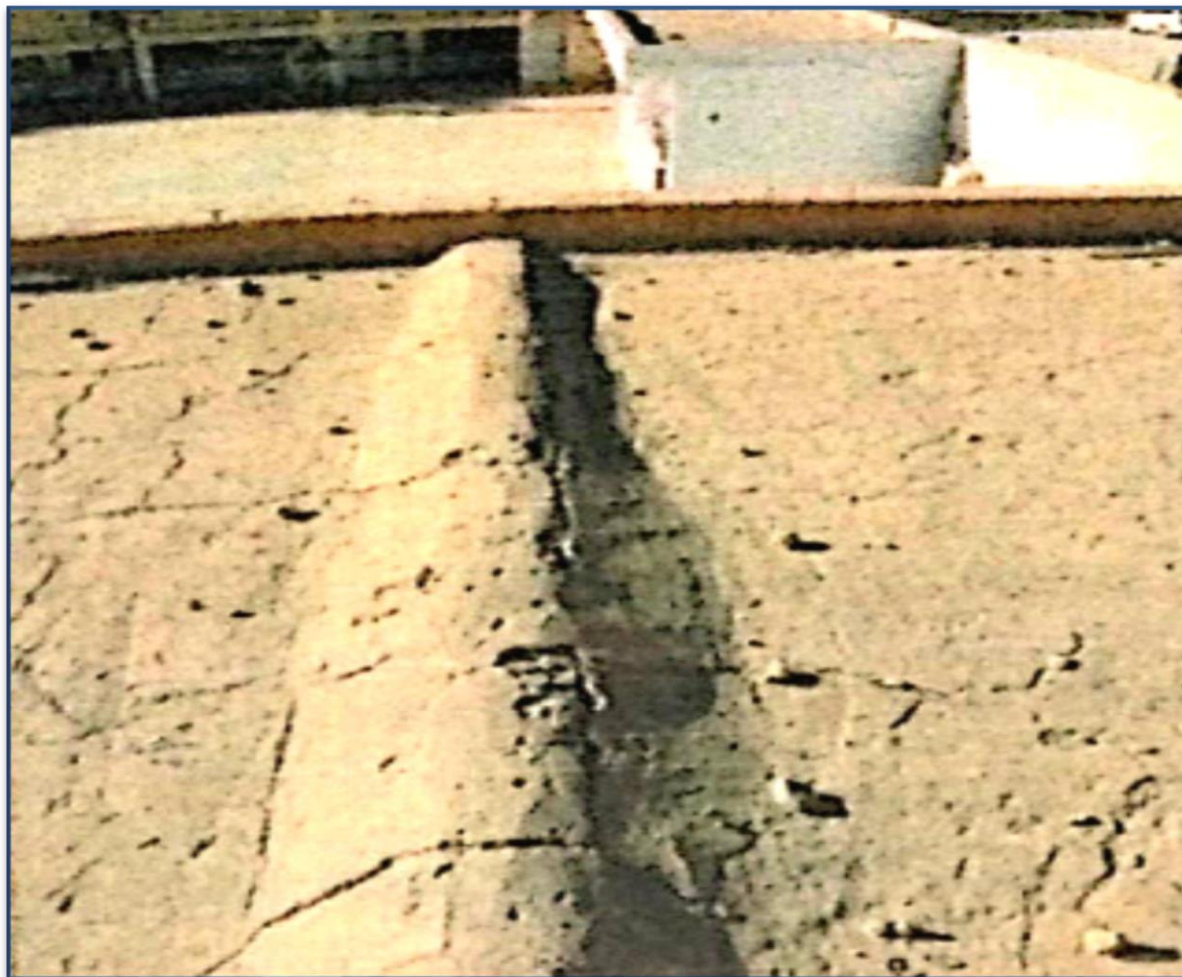
Dans plusieurs cas, on trouve des dysfonctionnements majeurs du système d'étanchéité avec une étanchéité dégradée et défectueuse sur les planchers (dégradations de la terrasse), ce problème nécessite plus d'attention car il peut être la cause principale de plusieurs dommages des constructions. Dans le même sujet, il y a des cas où les gargouilles sont bouchées et la toiture est dysfonctionnée ce qui entraîne une mauvaise évacuation des eaux pluviales.

Figure II.26 : Mauvais état de l'étanchéité (terrasse) [44]

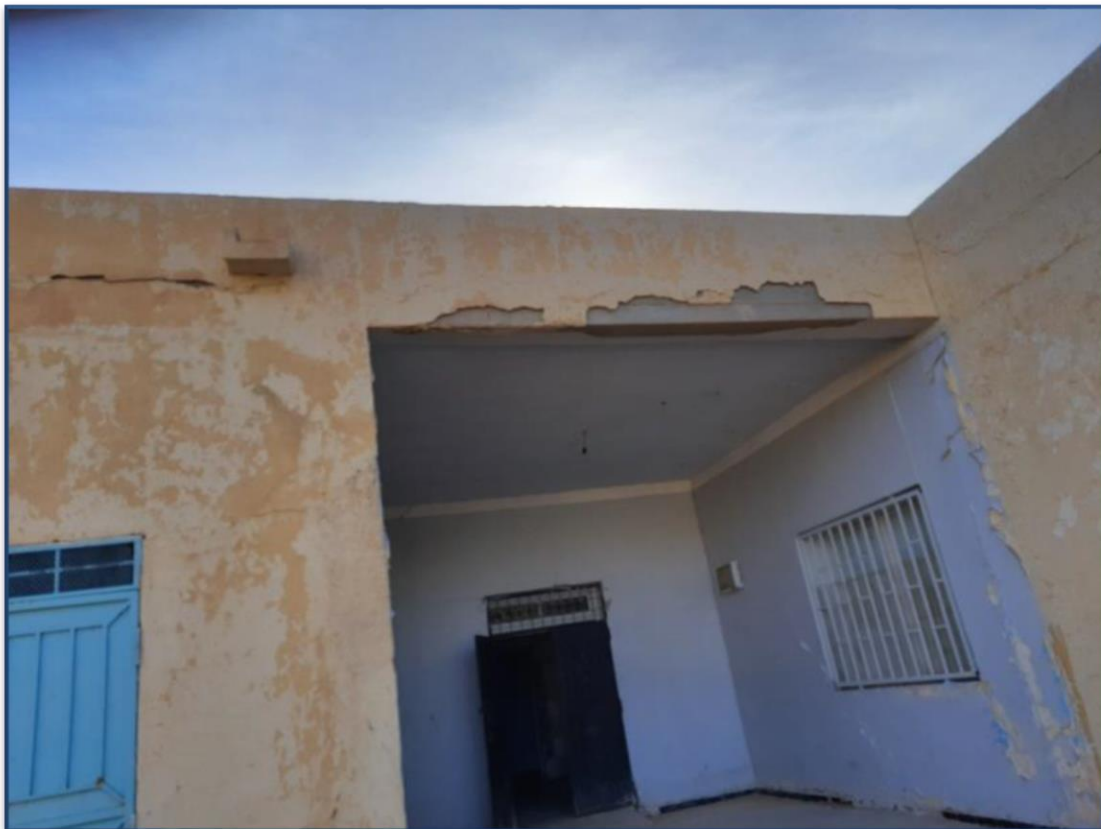
Figure II.27 : Décollement des enduits sur mur extérieur [44]

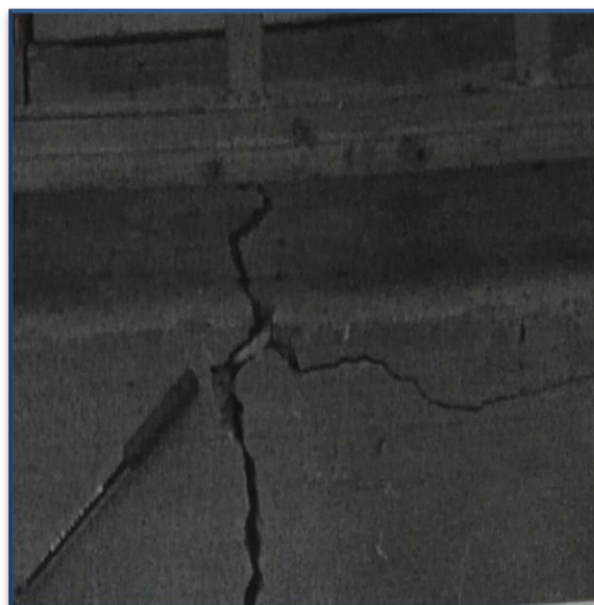
Figure II.28 : Eclatement et fissuration [44]

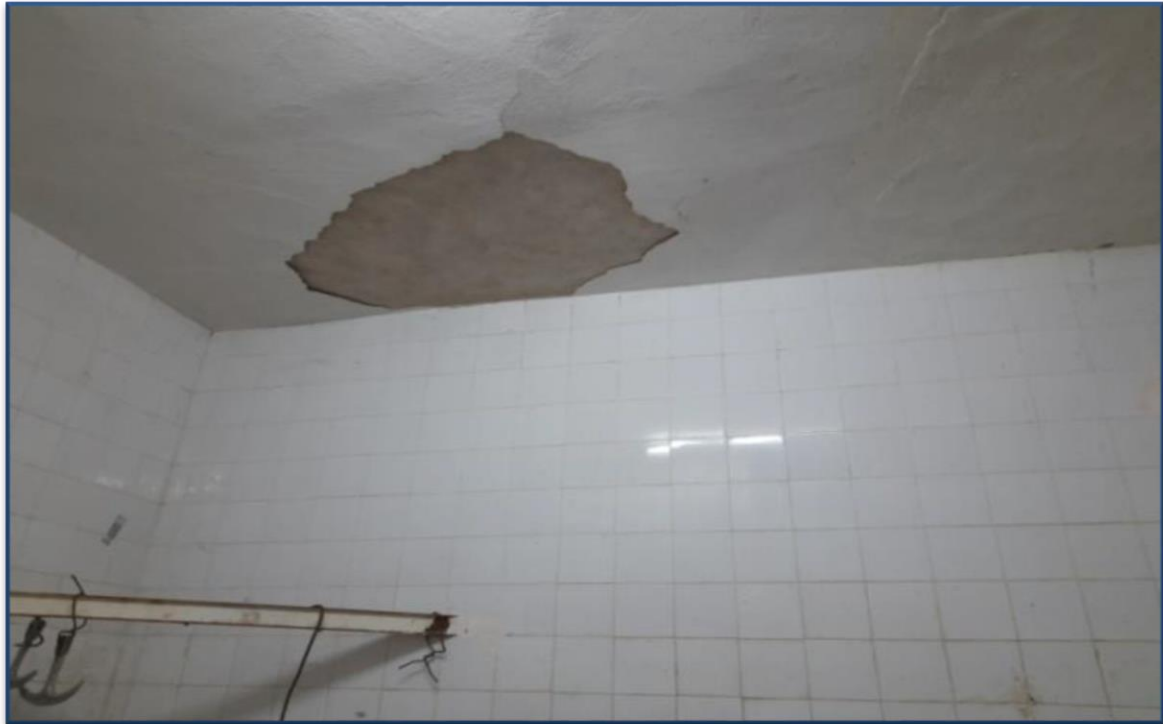
Figure II.29 : Décollement des enduits sur plafond [44]

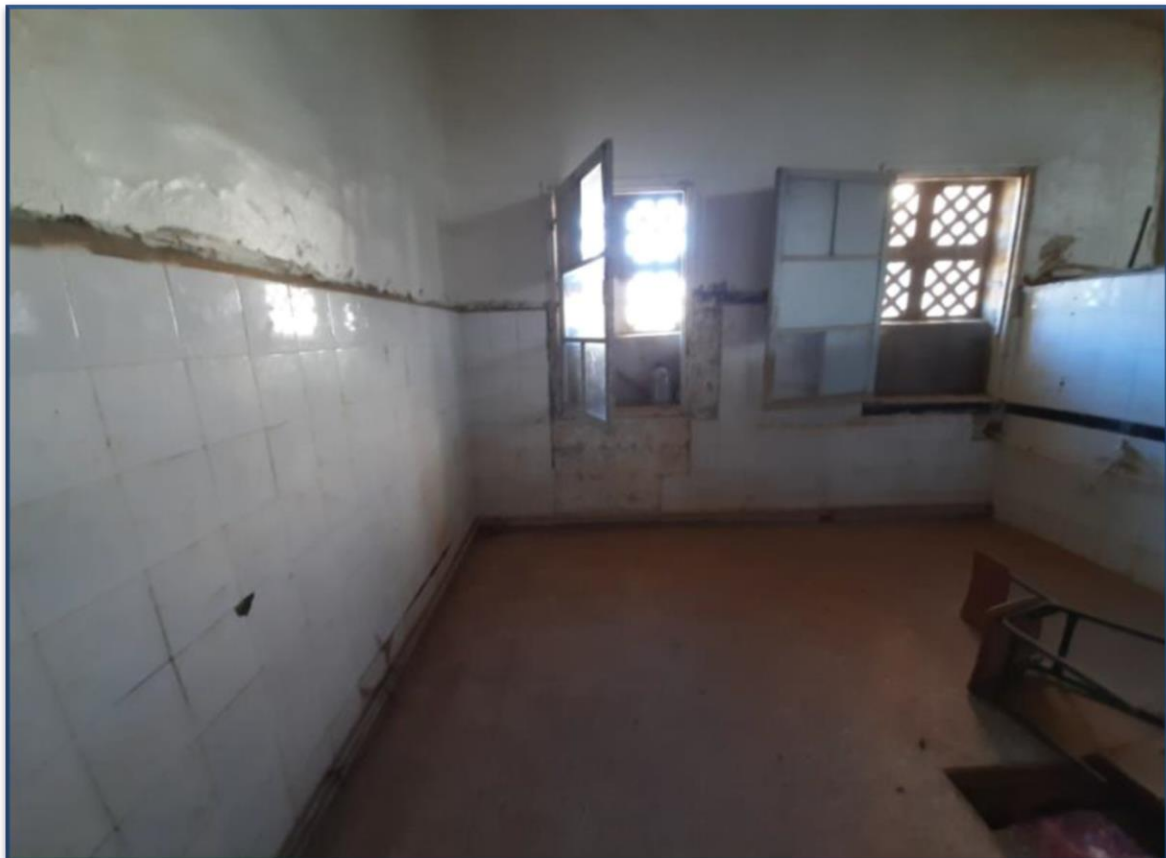
Figure II.30 : Décollement de revêtement mural (faïence). [44]

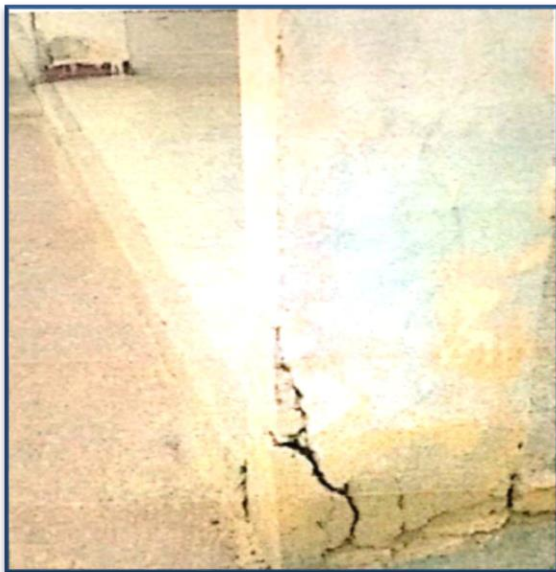
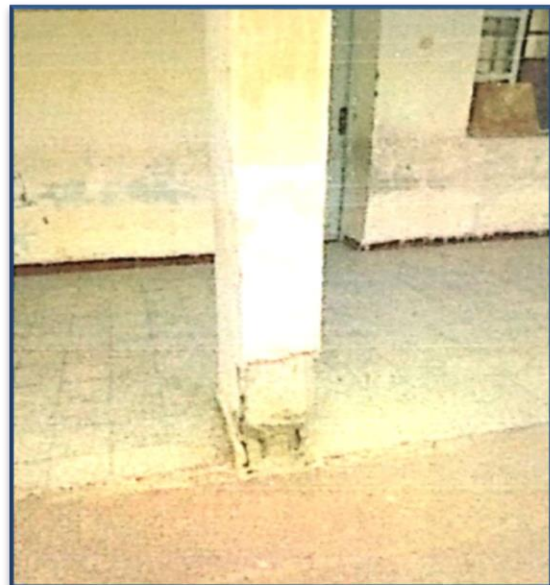
Figure II.31 : Dégradation du béton à la base d'un poteau et corrosion des armatures. [44]

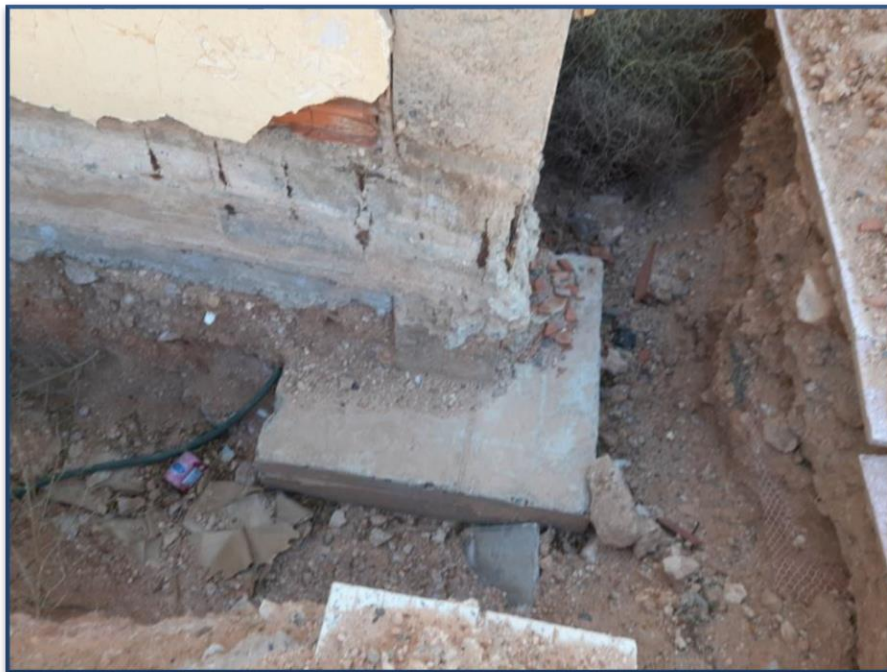
Figure II.32 : Corrosion des armatures transversales. [44]

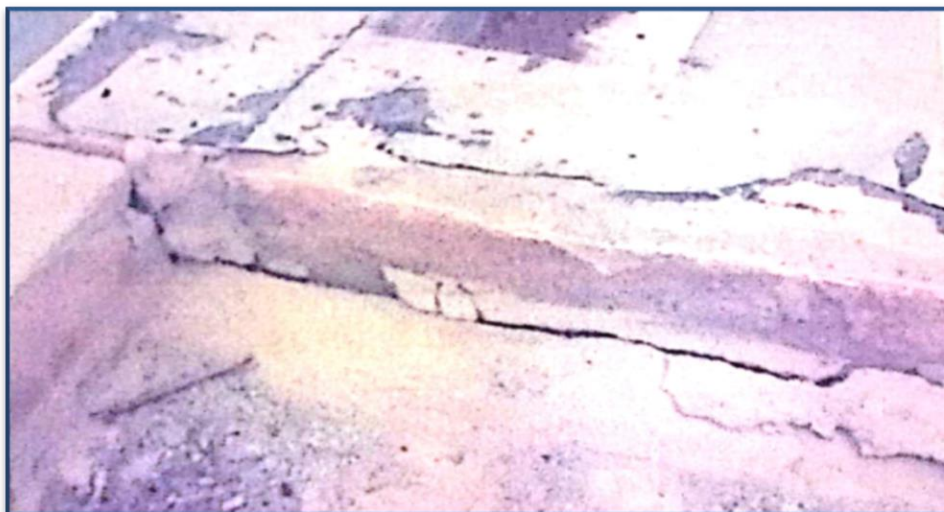
Figure II.33 : Joint mal traité plancher terrasse [44]

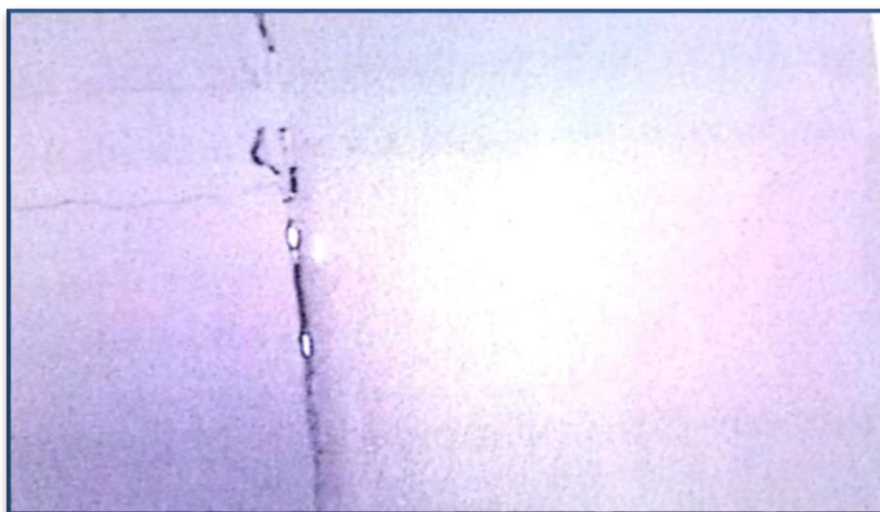
Figure II.34 : Joint mal traité [44]
