الجمهورية الجزائرية الديمقراطية الشعبية  
وزارة التعليم العالي والبحث العلمي  
جامعة عمار ثليجي - بالأغواط -  
كلية الهندسة المدنية والهندسة المعمارية .  
قسم : الهندسة المدنية

## مذكرة ماستر

# الهبوط في المباني : أعراضه وأسبابه وطرق علاجه

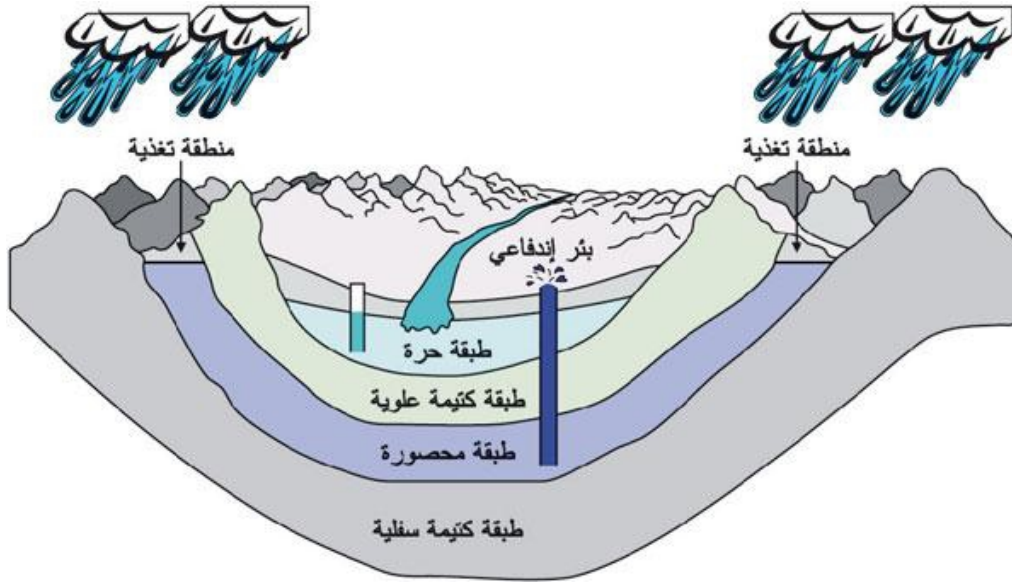
شكل 1-1: شكل توضيحي لخزانات المياه الجوفية في طبقات التربة.

تعتبر حركة سطح الأرض أفقياً أو رأسياً إحدى التأثيرات البيئية الناتجة عن ضخ واستغلال الماء الجوفي، وتعرف الحركة الرأسية للقشرة الأرضية عادة بهبوط سطح التربة أو (tassement). هذا الهبوط يظهر بشدة وبشكل واضح في المناطق التي يتركز فيها استغلال المياه الجوفية، حيث تتعدى معدلات الضخ المحددة معدلات إنتاج الأمان، والتي تتسبب في خفض مناسيب المياه الجوفية أو السطح البيزومتري في الخزانات المستغلة. ويزداد هذا الهبوط كلما ازداد هبوط منسوب الماء الجوفي أو السطح البيزومتري، كما هو موضح في الشكل 1-1.

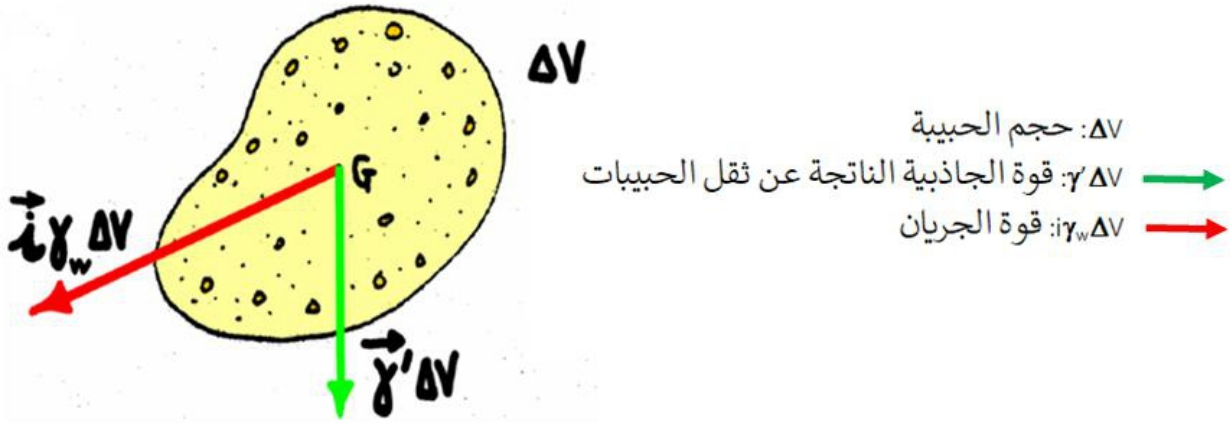
الشكل 2-1: رسم توضيحي لقوة الجاذبية وقوة الجريان. [3]

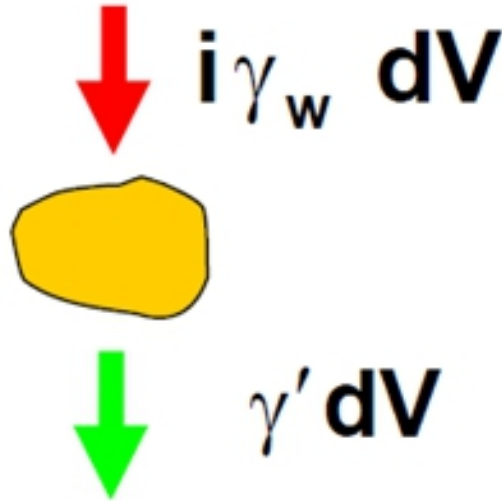
في حالة الجريان من الأعلى الى أسفل، فإن قوة الجريان تكون بنفس إتجاه قوة الجاذبية، كما هو موضح في الشكل 3-1. يؤدي الى زيادة الضغط بين الحبيبات. هذا النوع من المقاومة يرجع سببه بدرجة كبيرة الى الاحتكاك ما بين الجسيمات، وتكون حركة الحبيبات المستقلة أو الفردية بسبب التغير في قوة التسرب. ويحدث الانضغاط الناتج خلال الإسراع في الجريان حول الحبيبات، والذي يؤدي بدوره إلى زيادة الرص بين الحبيبات، حيث ينتج عنه هبوط في طبقات الأرض. يمكن أن نتوصل الى حركة ثابتة أو منتظمة بعد حدوث الانضغاط. [2]

**الشكل 1-3:** توزيع القوى في حالة الجريان من أعلى الى أسفل. [3]

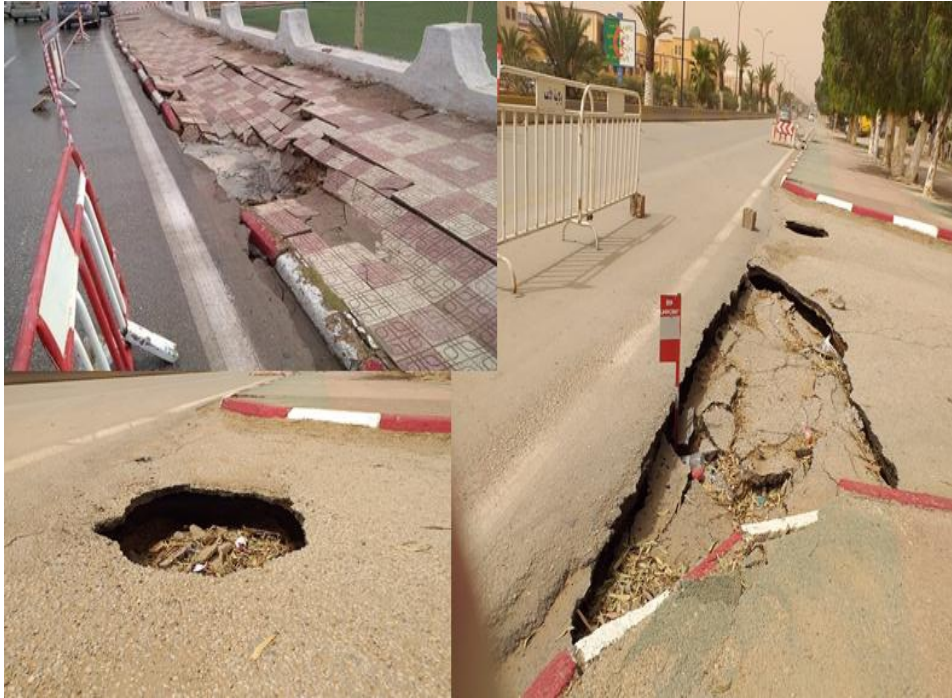
كما أن هناك أنواع من التربة التي تتميز بأنها خفيفة الى متوسطة القوام، وذات مسامية متوسطة الى جيدة، والغنية بالجزئيات الرملية والحصى والحجارة، تسمح بتغلغل جيد لمياه الأمطار ومياه الري، وبالتالي تخفض الحت المائي بالإضافة الى الرطوبة، سواء كانت متوفرة على شكل مطر أو ندى، فإنها تعمل على زيادة رص التربة والضغط بين الحبيبات، والتي تؤدي الى هبوط مستوى التربة. الشكل 1-4 يوضح صورة لهبوط مستوى التربة نتيجة لزيادة رص التربة بفعل مياه الأمطار.

**الشكل 1-4:** هبوط مستوى التربة نتيجة لزيادة رص التربة بفعل مياه الأمطار. (الأغواط – حي المقام على امتداد الطريق الوطني رقم 01-)

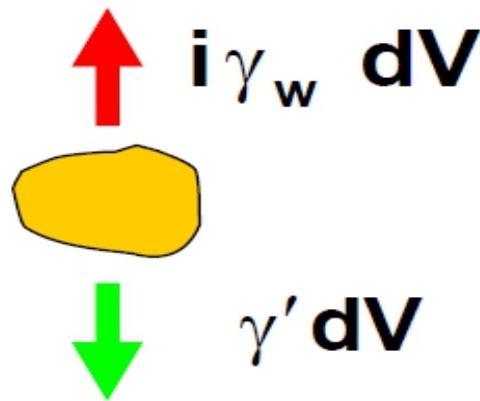
نتيجة لبدأ الحركة الرأسية نجد أن النقص في الضغط ما بين الحبيبات، يظهر في قطاعان الاجهاد الكلي والضغط المسامي في خزان المياه الجوفية متكون من الرمل ذو منسوب ماء جوفي هذه الحالة يكون الضغط المسامي عند عمق معين اكبر منه في حالة عدم وجود حركة وذلك ينطبق على سطح الأرض. ونجد كذلك انه في حالة الجريان من أسفل الى أعلى تكون قوة التسرب عكس قوة الجاذبية، كمل هوا موضح في الشكل 1-5[2]

**الشكل 1-5:** توزيع القوى في حالة الجريان من أسفل الى أعلى. [3]

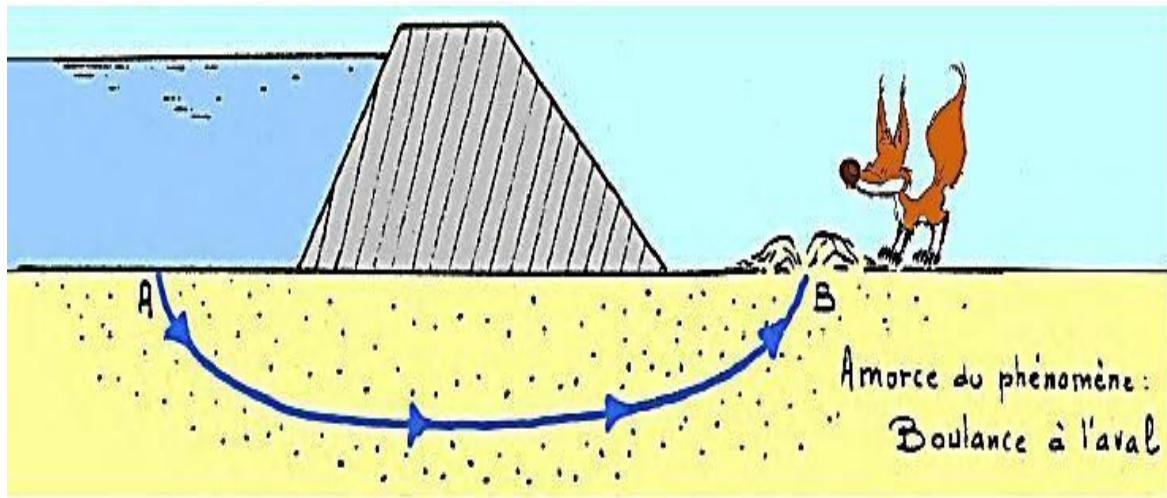
تحدث ظاهرة بولونس أو الثعلب في الحالة للتدفق الماء الجوفي من أسفل الى أعلى تحت المنشأ، يحدث أن تزداد سرعة الجريان الموضعية، فيتم من خلالها جذب جزيئات التربة الناعمة، مما يؤدي ذلك الى الزيادة في النفاذية الموضعية، و الذي ينتج عنها زيادة في سرعة التسرب، الذي ينجر عنها جذب للحبيبات الخشنة، مما يتسبب في التآكل التدريجي للتربة على طول خط التيار.

الشكل 1-6: الحالة العامة للتدفق تحت الأرض. [3]

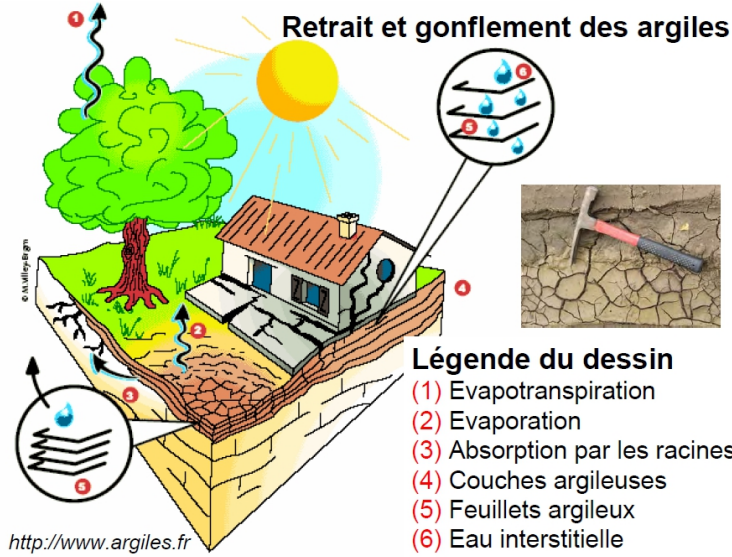
تعتبر ظاهرة الانكماش والانتفاخ للتربة الطينية الانتفاخية من الأخطار الطبيعية التي سببها المناخ شكل 1-7، و ترتبط ارتباطا مباشرا بظروف الأرصاد الجوية. و يتغير سلوكها تبعا لكمية الماء أو تبعا لفحوى الماء، فمثلا عندما تكون التربة الطينية في الحالة الرطبة، فإنها تبدو مرنة وقابلة للطرق أو التشكيل. أما عندما تكون في الحالة الجافة فإنها تكون صلبة وهشة.

### شكل 1-7: مسببات ظاهرة الانتفاخ والانكماش في التربة الطينية. [3]

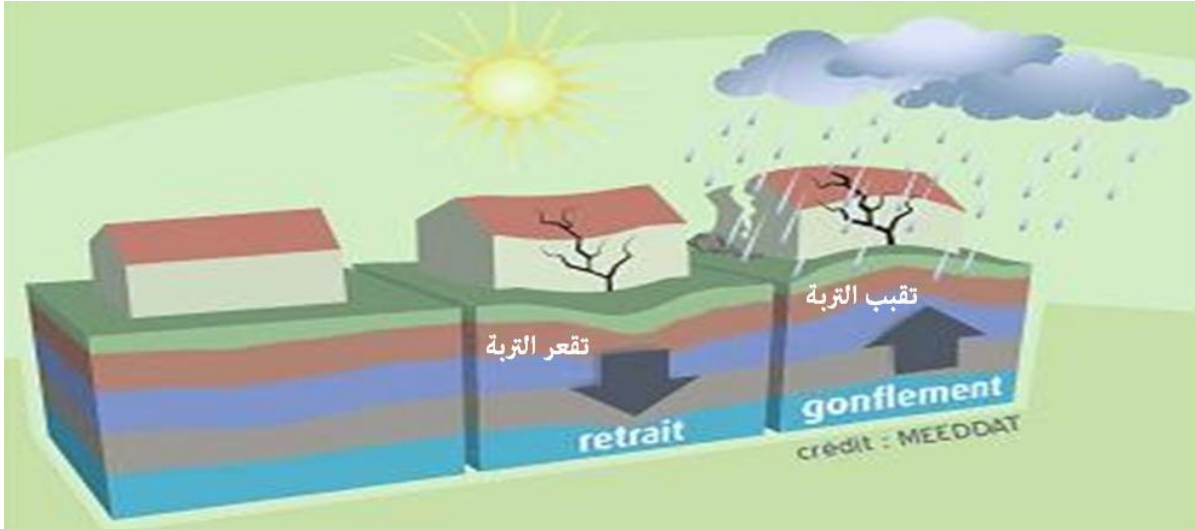
في مواسم الجفاف يؤدي إلى هبوط أطراف المنشأ بالنسبة لوسطه، وهذه الظاهرة تسمى تقبب التربة تحت المنشأ، كما هو موضح بالشكل 8-1.

الشكل 8-1: الأضرار الناتجة عن ظاهرة الانفخا والانكماش في التربة الطينية.

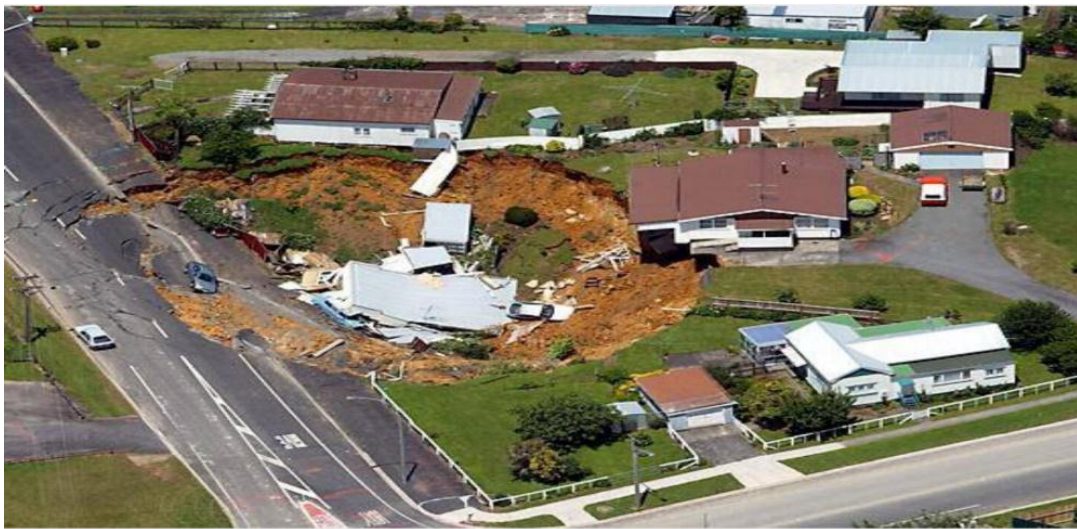
صاحبت النهضة العمرانية الشاملة في المناطق السالفة ذكرها خلال المائة عام الماضية نمو وتطور الأحياء السكنية والمرافق الصناعية، وما تتطلبه من خدمات للبنية التحتية الأساسية كالطرق وخطوط أنابيب المياه والصرف الصحي وغيرها. أدى هذا التطور العمراني والصناعي إلى زيادة في استهلاك المياه وري المسطحات الخضراء والحدائق، علاوة على زيادة التسربات المستمرة والمؤقتة من شبكات المياه والصرف الصحي وخزانات المياه، مما أدى إلى زيادة في رطوبة التربة وارتفاع منسوب المياه فيها. وقد نتج عن ذلك انهيار في التربة وهبوط حاد في أساسات المباني والطرق وأنابيب الخدمات الرئيسية المقامة عليها وبالتالي تدهور تلك المنشآت والطرق شكل 1-9.

الشكل 1-9: تأثير التربة الإنهيارية علي الطرق والمنشآت.

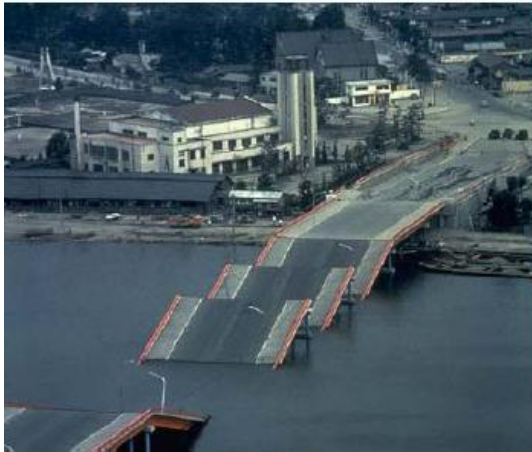
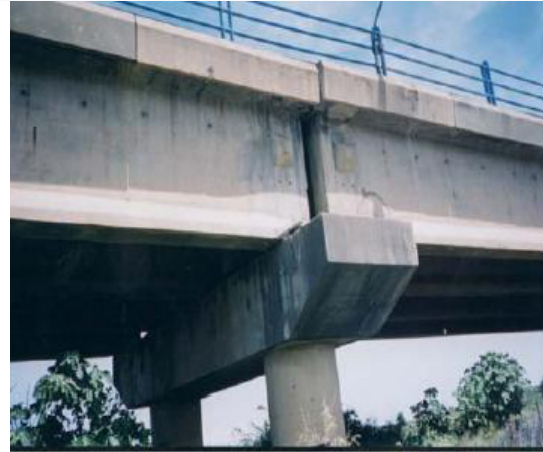
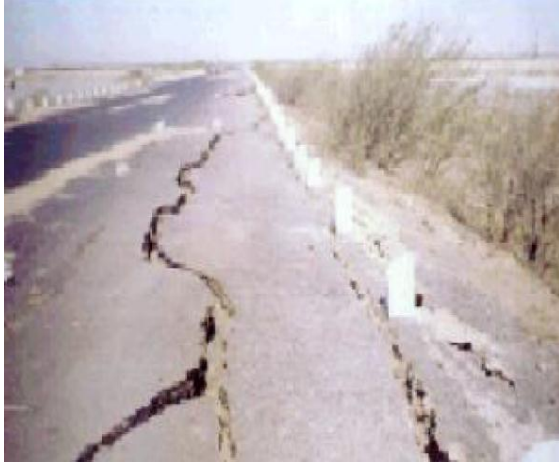
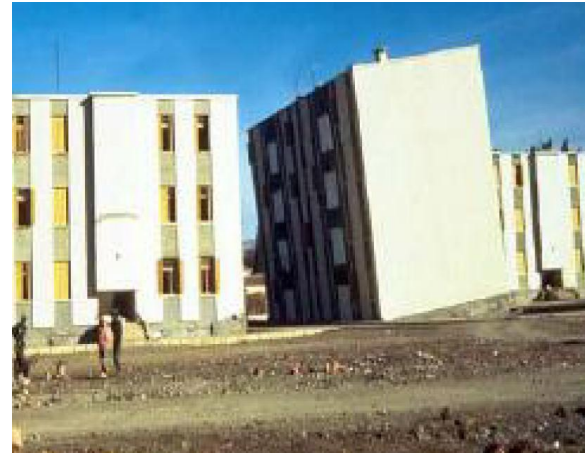
- ◀ عدم توازن المنشآت
- ◀ إنهيار السدود
- ◀ إنهيار جدار الجبهة للجسور
- ◀ هبوط الرواسب الرملية، وإزاحة جانبية للتربة .... إلخ

إنهيار جدار الجبهة للجسور

الحركة الجانبية و الطولية

إزاحة جانبية للتربة

عدم توازن المنشآت

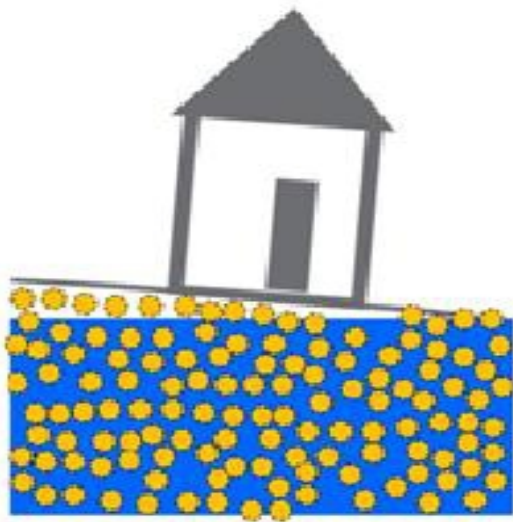
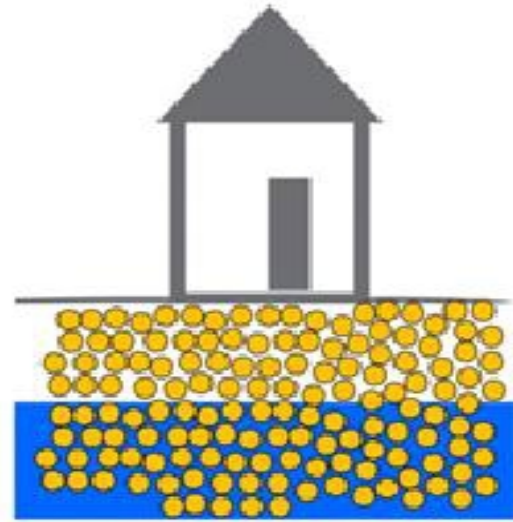
قبل وقوع الزلزال، يكون الضغط المسامي منخفضا نسبيا. وعند حدوث الزلزال يتسبب في زيادة معتبرة في الضغط المسامي الي الحد الذي يمكن فيه لجسيمات التربة أن تتحرك بسهولة فيما بينها. يعتبر التمييع فعلا حينما يقترب الضغط المسامي الي ضغط التراص، الذي يؤدي الي انخفاض في الإجهادات الفعالة للتربة، وفي بعض الأحيان الي إنعدامها. الشكل 1-11، يوضح حالة التربة قبل وبعد حدوث الزلزال.

### الشكل 1-11: حالة التربة قبل وبعد حدوث الزلزال.

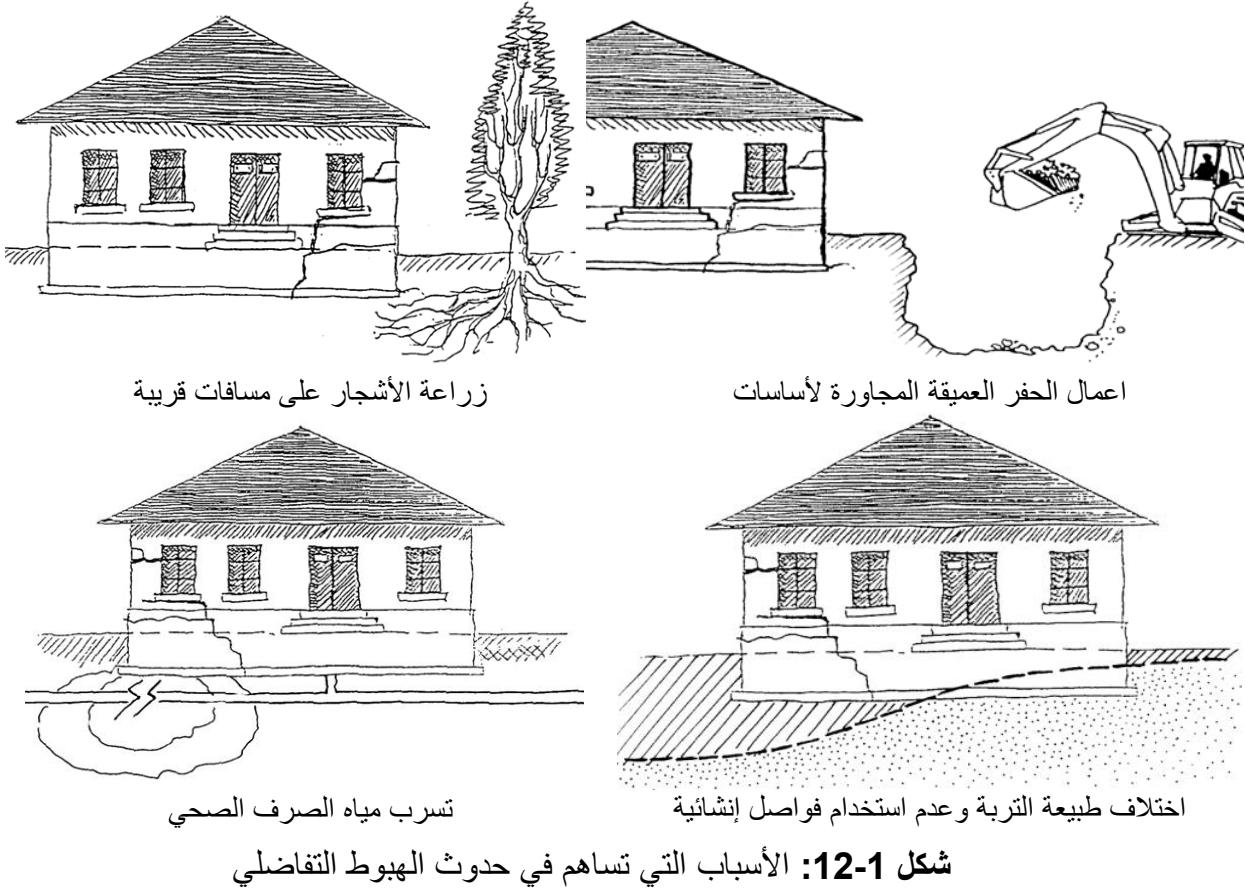
- زراعة الأشجار على مسافات قريبة من المباني
- بناء المنشآت في مناطق يكون فيها منسوب المياه كبير مثل حواف الأنهار والوديان
- بناء المنشآت قريبة من البيارات المفتوحة وخزانات الصرف البدائية
- الحفر العميق المجاور للمباني الذي بدوره يساعد على زحف التربة
- بناء المنشآت في مناطق معرضة للإهتزازات مثل مناطق المجاورة للمطارات وسكك الحديد
- إختلاف طبيعة التربة المقام عليها المنشأة دون إستخدام الفواصل الإنشائية

شكل 1-12: الأسباب التي تساهم في حدوث الهبوط التفاضلي

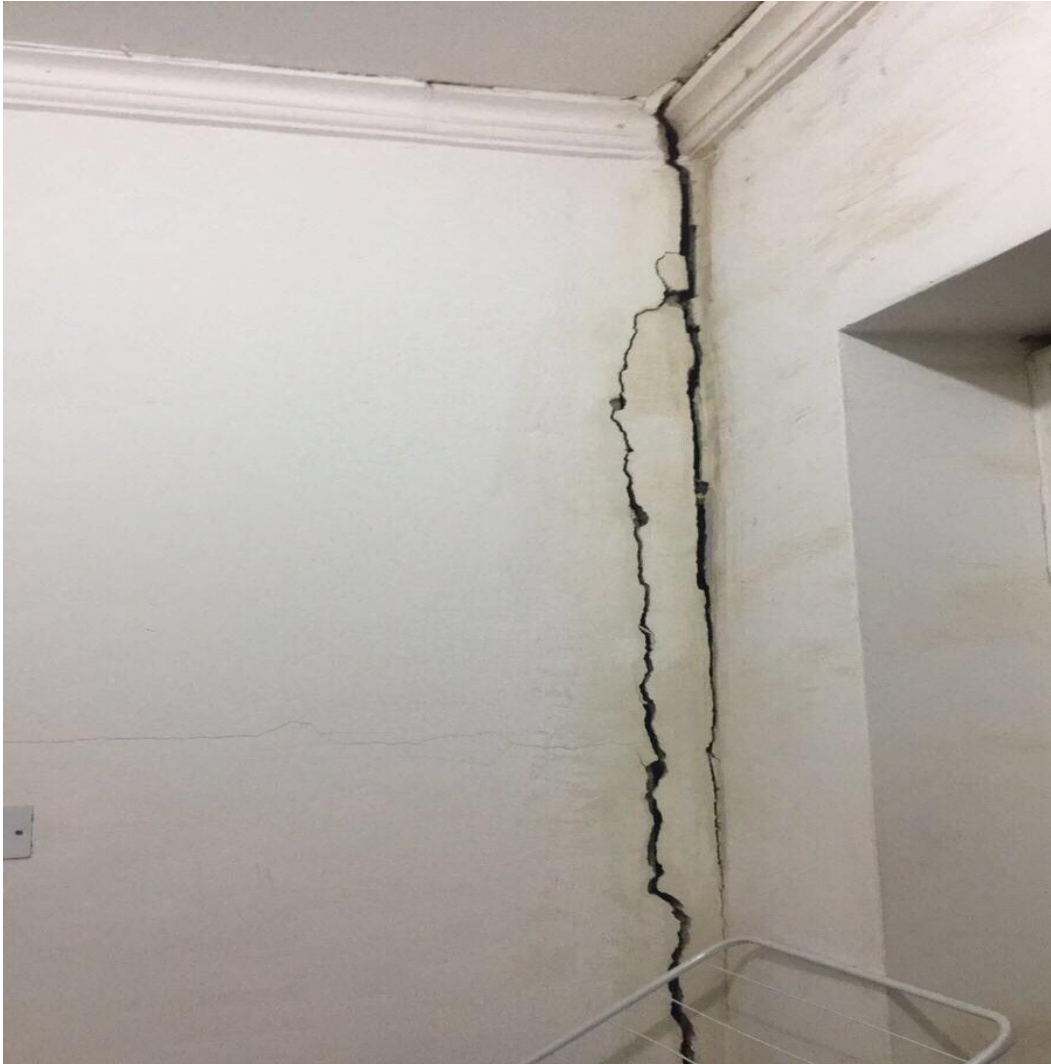
في العناصر الخرسانية قد تحدث شروخ رأسية في الأعمدة نتيجة صدأ الحديد الرأسي أو ضعف العمود تحت تأثير الأحمال كم هو موضح في الشكل 1-2.

الشكل 1-2: شروخات رأسية

تحدث الشروخ الرأسية عندما يتم بناء جدران طويلة من الطوب بإحكام بين الأعمدة الخرسانية. يتم ضغط الطوب والتواءه بسبب التمدد الحراري والرطوبي. علاوة على ذلك ، فإن كمية صغيرة من الحركة الخطية في مسطح الطوب الطويل يمكن أن تنتج انتفاخاً في الجدار. لذلك ، يحتاج مالك المنزل إلى اتخاذ الاحتياطات أثناء وقت البناء. يُنصح باستكمال الأعمال الخرسانية الأساسية لجميع الطوابق قبل تنفيذ بند البناء بالطوب.

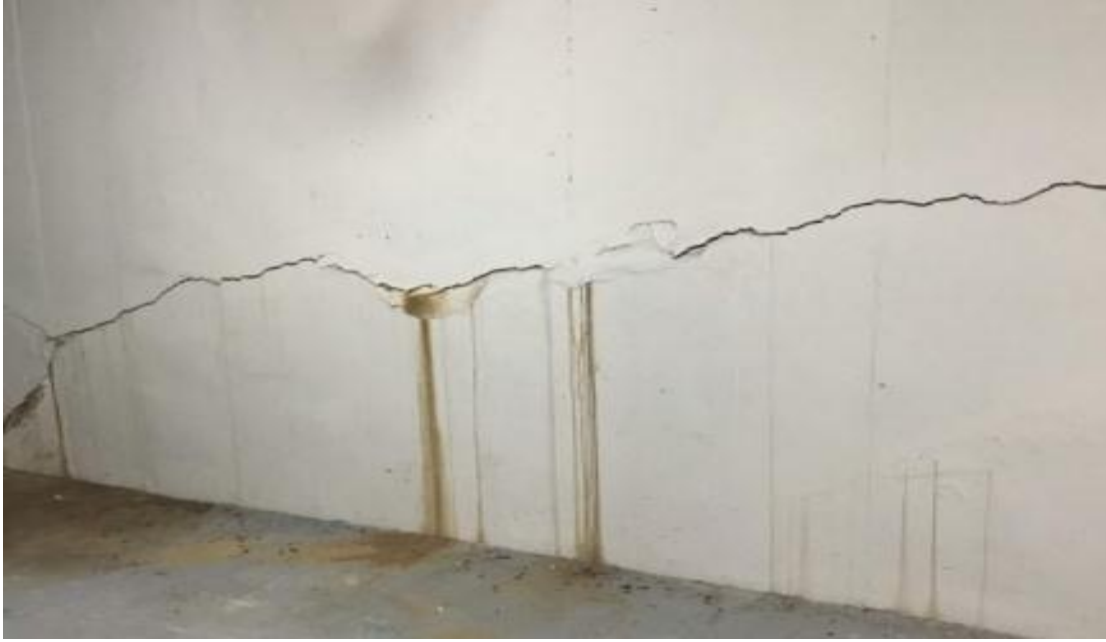
تخضع مواد البناء مثل الطوب والخرسانة وغيرها للتشوه بسبب الأحمال بموجب "قانون هوك". تتشوه تدريجياً وبيبطء بسبب الحمل المستمر (الوزن). كما أنها تتوسع وتتقلص بسبب تغير الرطوبة أو درجة الحرارة. وبالتالي، يؤدي هذا التشوه إلى تشققات بسبب الإجهاد المرن، والزحف وانكماش مواد البناء وفرق معامل التمدد الحراري. كما هو موضح بالشكل 2-2.

الشكل 2-2: الشروخ الأفقية

تظهر الشروخ الأفقية بسبب تولد قوى الشد في جدران المباني والعوامل الرئيسية التي تولد قوى الشد في الجدران هي الإجهاد المرن والزحف والانكماش. ليس من السهل منع الشروخ تماماً في جدران من الطوب، حيث يصعب التخلص من الظواهر المذكورة أعلاه. لكن مالك المنزل يحتاج إلى اتباع الإجراءات العامة للحد من التشققات والتصدعات.

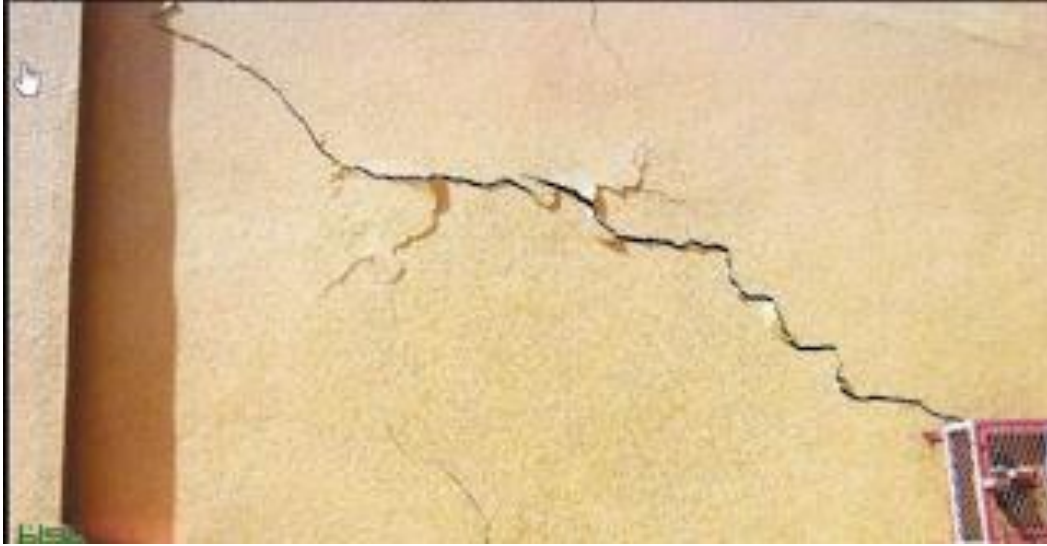
في جزء المباني فوق الفتحة والوزن الذاتي للمباني غير المدعومة على جانب الفتحة. تبدأ التشققات من العتب وتتجه لأعلى. تكون التشققات القطرية المائلة أوسع عند زاوية الباب وتصبح أنحف عندما تتحرك لأعلى كما هو موضح في الشكل 2-3.

الشكل 2-3: شروخات قطرية مائلة

هذه التشققات شائعة جدًا لأن معظم الناس لا يهتمون بتنفيذ الأعتاب فوق الباب والنافذة بصورة صحيحة.

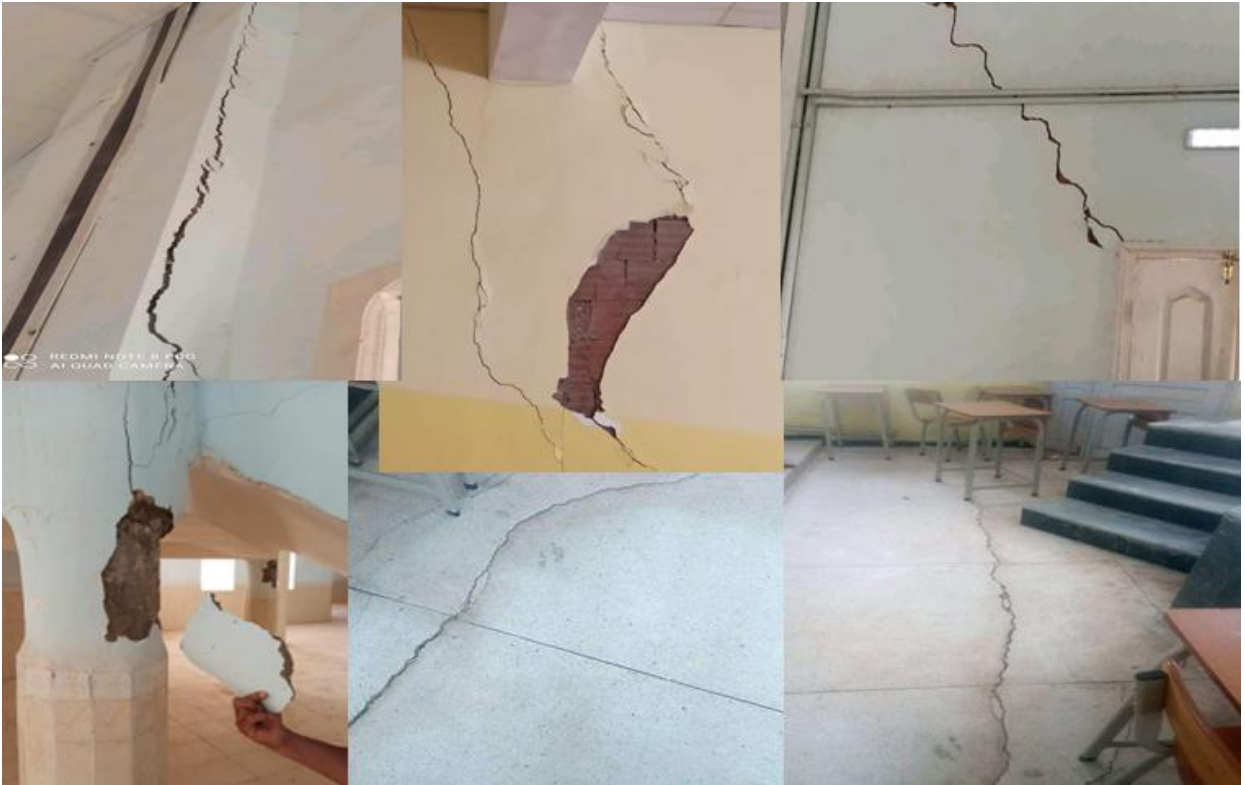
- ظهور نوعية الشقوق السالف ذكرها في حواف الأبواب والنوافذ والجدران والارضيات ؛
- تصبح الارضيات غير متماثلة ومتفاوتة في المستوى ؛
- حدوث أضرار هيكلية وغير متوقعة ( مثال: المكتبة المركزية بالقطب الجامعي الجديد بالأغواط .أنظر الشكل 2-4)؛
- تصبح الابواب والنوافذ عصية عن الفتح والاعلاق؛
- يبدو الهيكل وكأنه مائلا الي احد الاتجاهات اكثر من المتوقع (شكل 2-5)؛
- يبدأ الماء بالجريان في الاتجاه الخطأ في الاحواض والحمامات؛
- اضرار على شبكة المياه قد تكون بسبب حركة الهياكل؛
- توقف مصاريف المياه عن العمل او تعمل بشكل سيء.

الشكل 2-4: الأعراض التي لوحظت على مستوى المكتبة المركزية بالقطب الجامعي الجديد بالأغواط

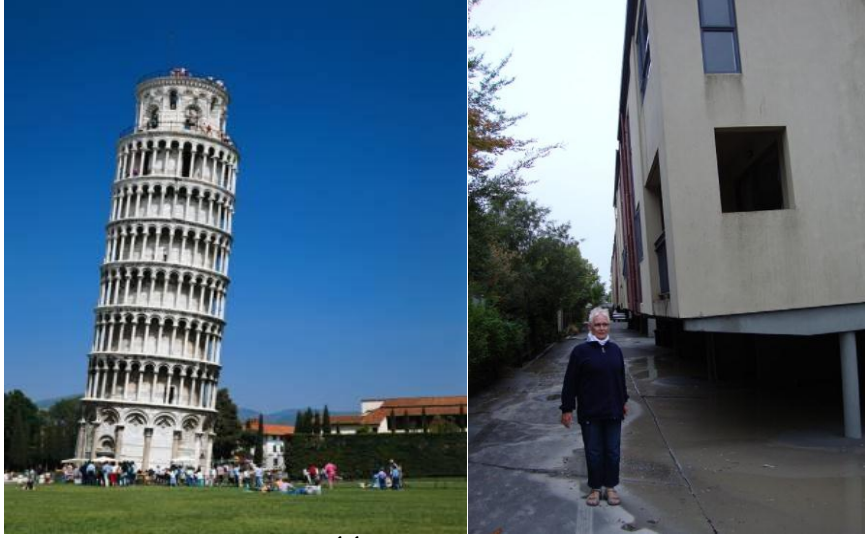
شكل 2-5: ميلان هيكل المنشأ أكثر من المتوقع

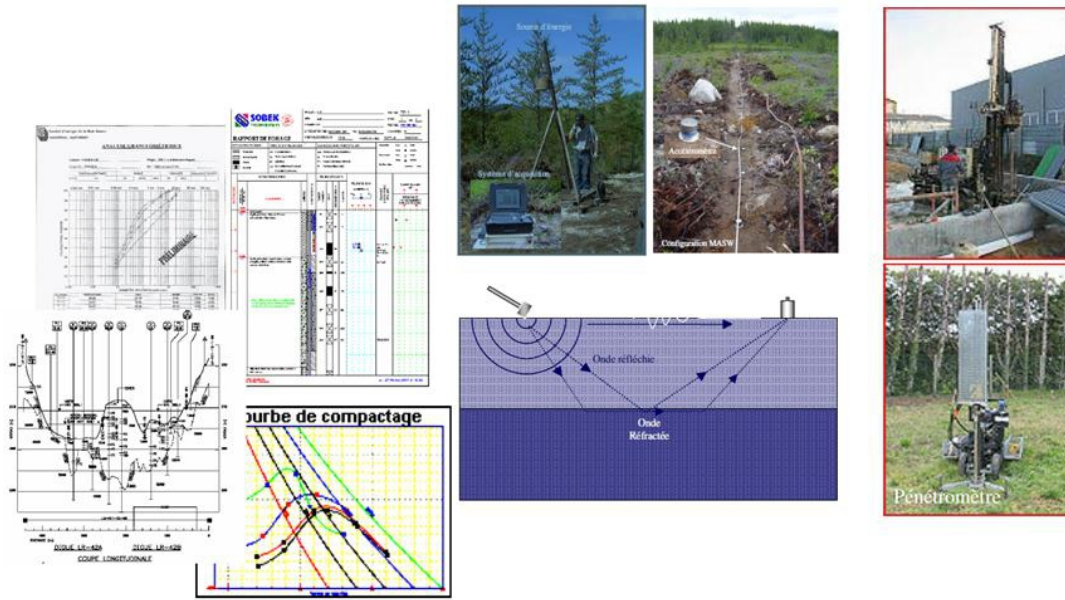
- تحديد موضع مستوى المياه الجوفية وكذلك حالتها (ثابتة أو متحركة)؛
- تحديد الإجهادات الجانبية للمنشآت الإستنادية ؛
- وضع طريقة إنشائية لاختيار التربة الجيدة للبناء او معالجة التربة الغير جيدة وكذلك تقنية تحسين التربة الفعالة.

شكل 3-6: أعمال المهندس الجيوتقني لتشخيص طبقات التربة [7]

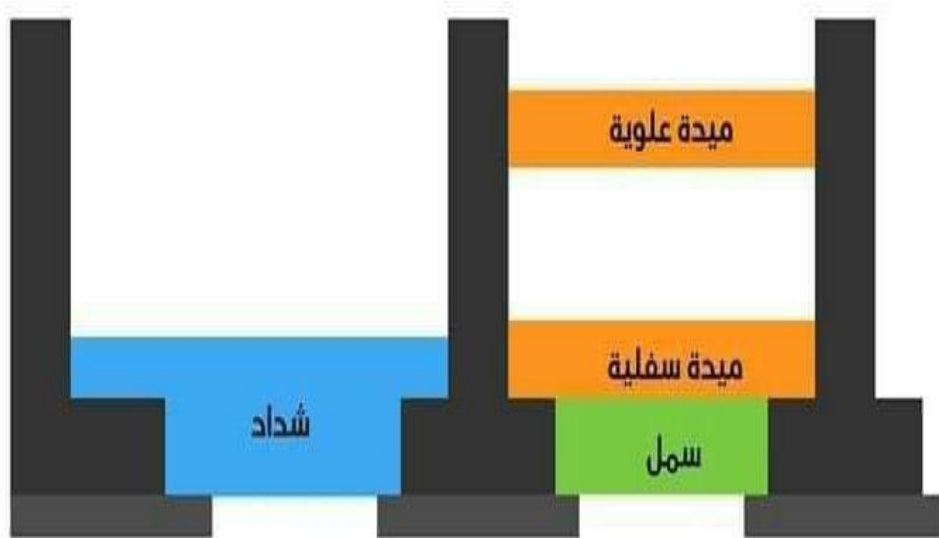
شكل 2-7: يوضح طريقة الربط بين القواعد

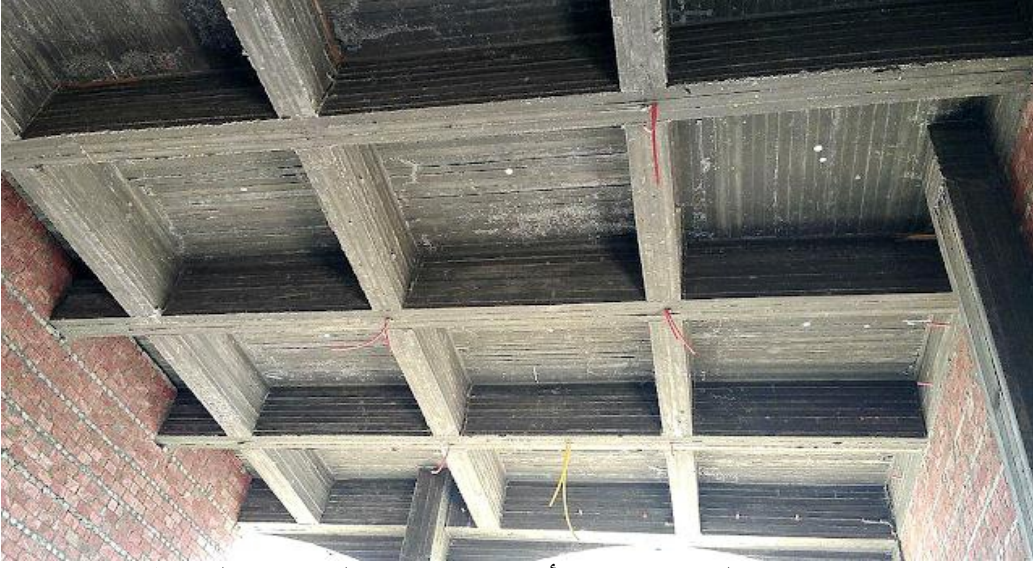
شكل 2-8: المسافة بين الأعمدة باستخدام الكمرات الساقطة

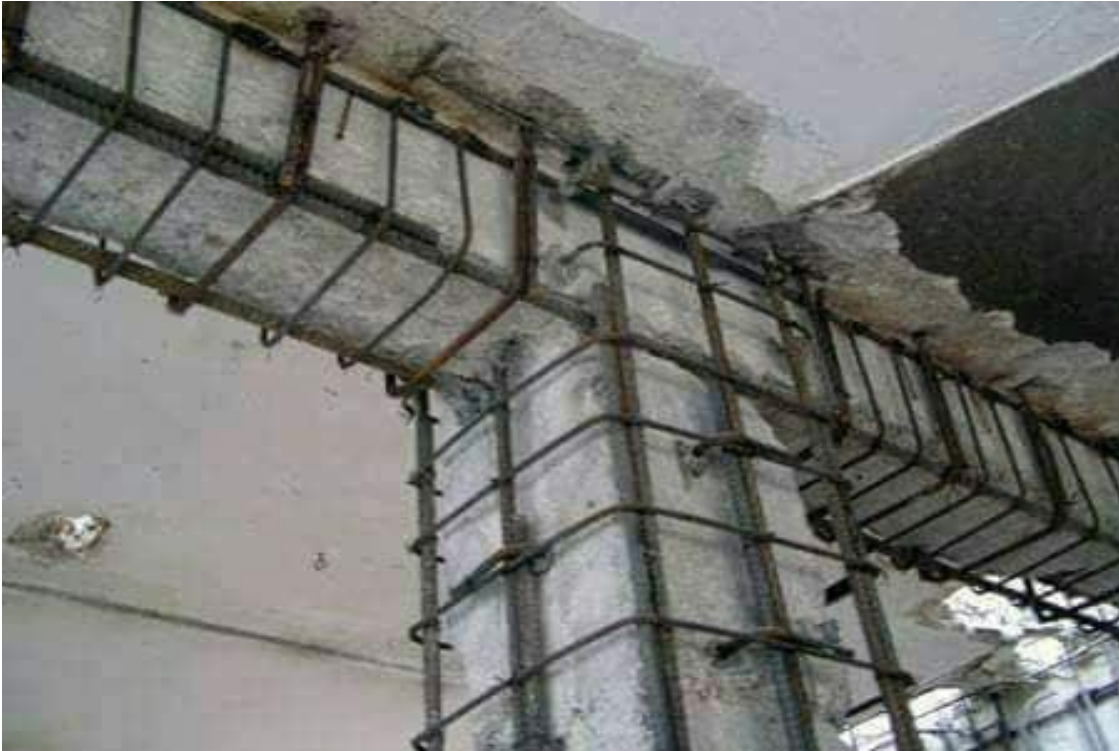
هناك العديد من طرق التدعيم للمنشآت الخرسانية والتي يتم تصميمها من خلال الإستشاري الإنشائي للمشروع أو استشاري متخصص في عمليات التدعيم مثل عمل قمصان للعناصر الخرسانية. ومن أشهر طرق التدعيم و أوسعها انتشاراً هي طريقة زيادة قطاعات الخرسانة للعناصر الخرسانية المختلفة، وزيادة تسليحها من خلال عمل قمصان خرسانية، كما هو موضح في الشكل 2-9.

الشكل 2-9: القمصان الخرسانية

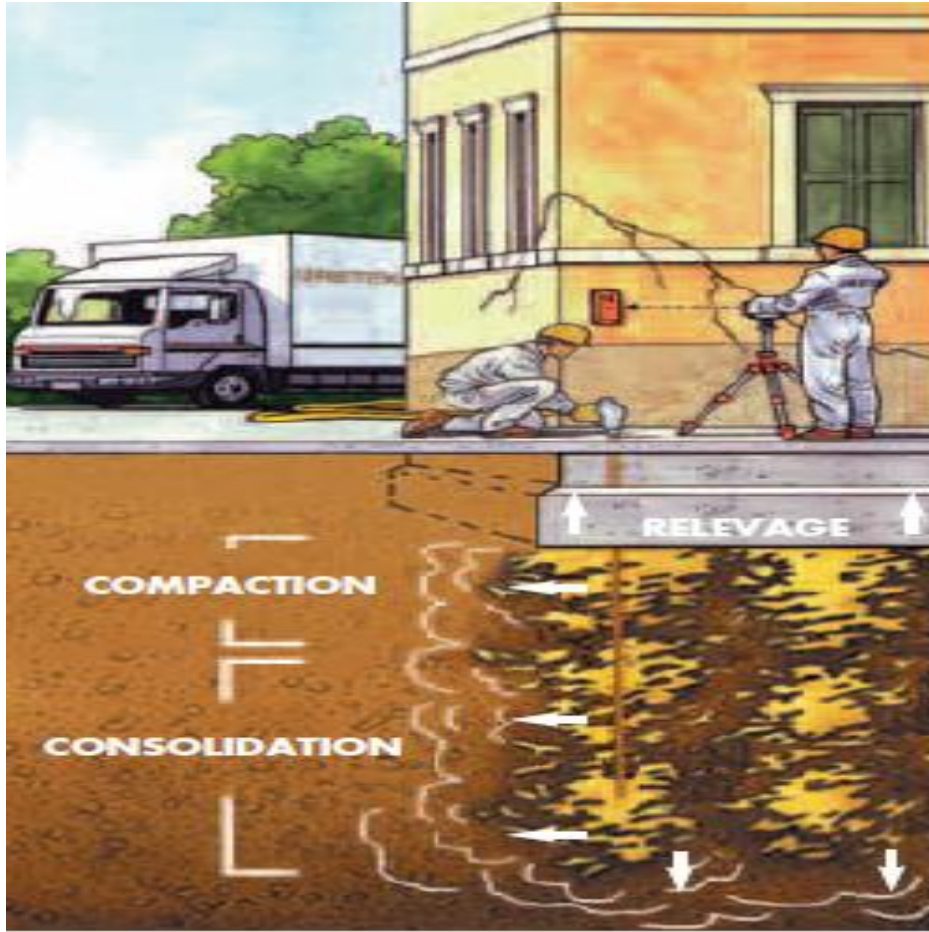
يتم تطبيق هذه الطريقة من خلال منافذ تخترق طبقات التربة المتضررة حتى الوصول الى طبقة سليمة ذات صلابة وقدرة تحمل عالية ( يتم تحديد ذلك من خلال تأثيرها على آلية الحفر)، حيث يتم حقن الميلاط من اسفل نقطة مع سحب انبوب الحفر تدريجيا للأعلى اثناء الحقن ليتم تعبئة جميع الفجوات والفراغات على عدة مستويات حتى الوصول الى أعلى نقطة. الشكل 2-10 يوضح عملية الحقن.

الشكل 2-10: عملية حقن التربة [10]

تعتبر طريقة حقن التربة بالاسمنت طريقة اقتصادية مقارنة مع الطرق التقليدية، مثل الازالة والاستبدال او حتى طرق التدعيم بالركائز، حيث انها لا تقتصر على مساحات محدودة كما يمكن استخدامها للاماكن التي يصعب الوصول إليها عن طريق حفر المنافذ بشكل قطري او ما شابه.

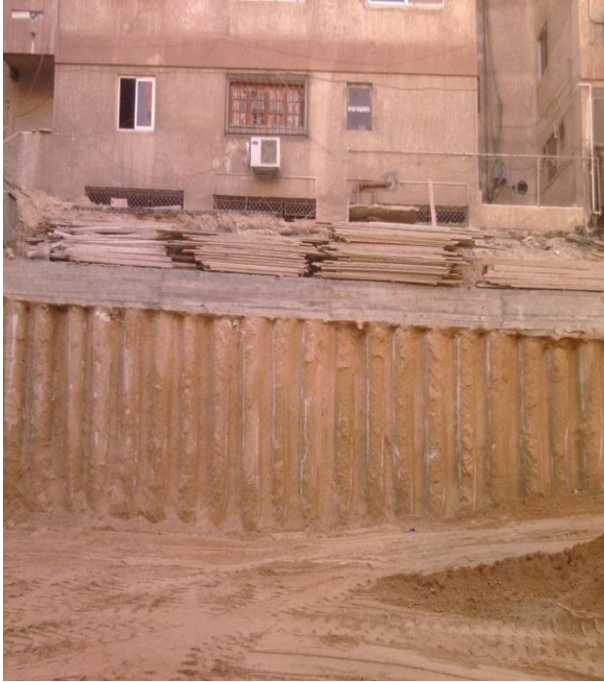
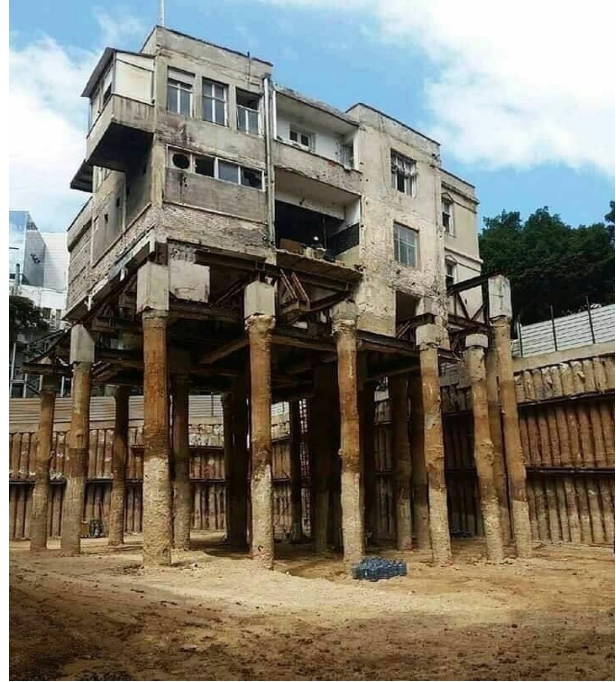
- خوازيق عاملة: تقوم بنقل حمل المبنى من على سطح الارض وتوصيله الي تربة التأسيس الصالحة، كما هو موضح في الشكل 2-11-أ.
- خوازيق سند: وهي خاصة بالمباني المجاورة، حيث تقوم بسند المباني المجاورة أثناء عملية الحفر، وتقوم بدور جدار الاستناد لمنع زحف التربة. كما هو موضح في الشكل 2-11-ب

الشكل 2-11: الخوازيق (الأساسات) العميقة

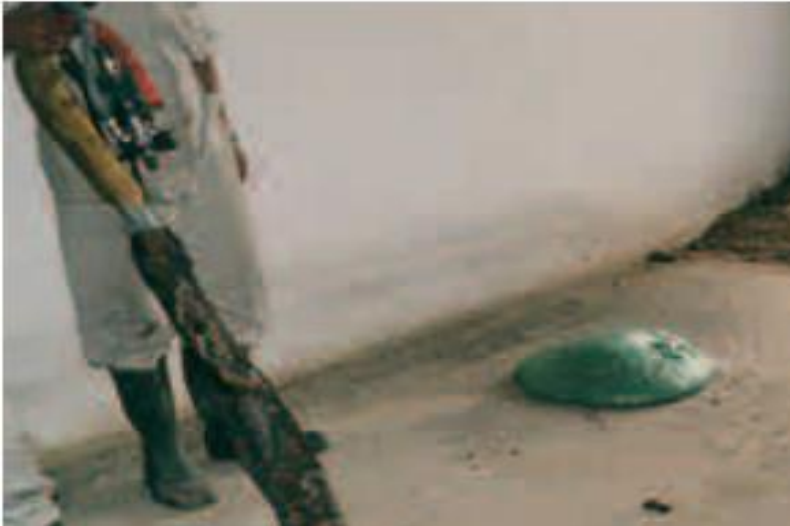
- تتمتع المواد المركبة لمزيج راتنجات الجيوبوليمر بسرعة جفاف وتصلب عالية، حيث تستقر بشكل دائم ولا تعتبر مادة ملوثة للتربة لأنها مصنعة من مواد صديقة للبيئة، وتكون عملية الحقن فعالة يجب الا تتعدى حمولات الناتجة عن المنشأ قيمة قوة الانتفاخ المادة المحقونة الريزين حوالي (5-6بار) (الشكل 2-12).
- عملية الحقن العميقة يتم استطلاع ظروف التربة لتحديد مدى عمق الحقن الذي تحتاجه التربة بمادة الجيوبوليمر وأي نوع من العقبات التي يمكن مواجهتها في التربة لفهم التربة ومتطلباتها. ثم يتم حقن الجيوبوليمر إلى العمق المطلوب في التربة الكامنة أسفل الأساسات المستهدفة، كما هو موضح في الشكل وعندما تقتضي الحاجة يستخدم الجيوبوليمر لرفع الأساسات إلى الارتفاع المطلوب مباشرة. الشكل 2-13 يوضح نتائج الحقن العميق بمادة الريزين، والتي توضح فاعلية العلاج بهاته الطريقة.

الشكل 2-12: مادة الريزين

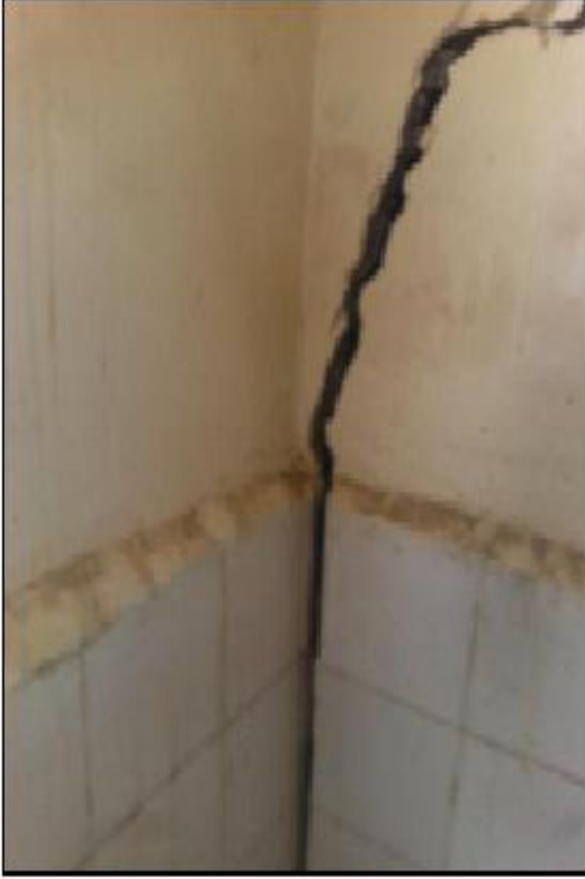
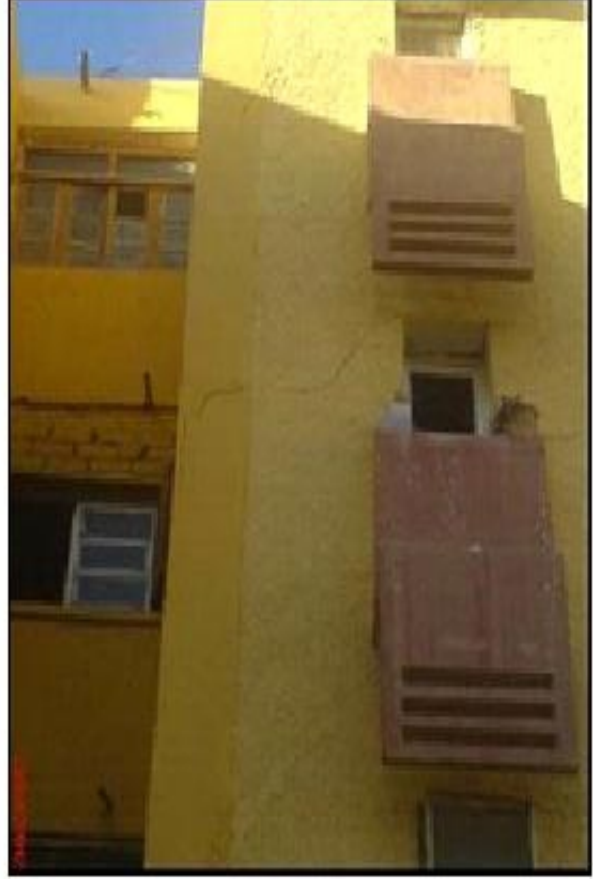
للسقوق داخل وخارج مبنى البناية (J) معروضة في الشكل 3-3. تم العثور على معظم الشقوق في المبنى في الجدران الداخلية للطابقين الأول والثاني [11].

**الشكل 3-3: حالة الشقوق داخل وخارج المبنى (1) [11].****3. فحص الصرف الصحي للمباني والأساسات**

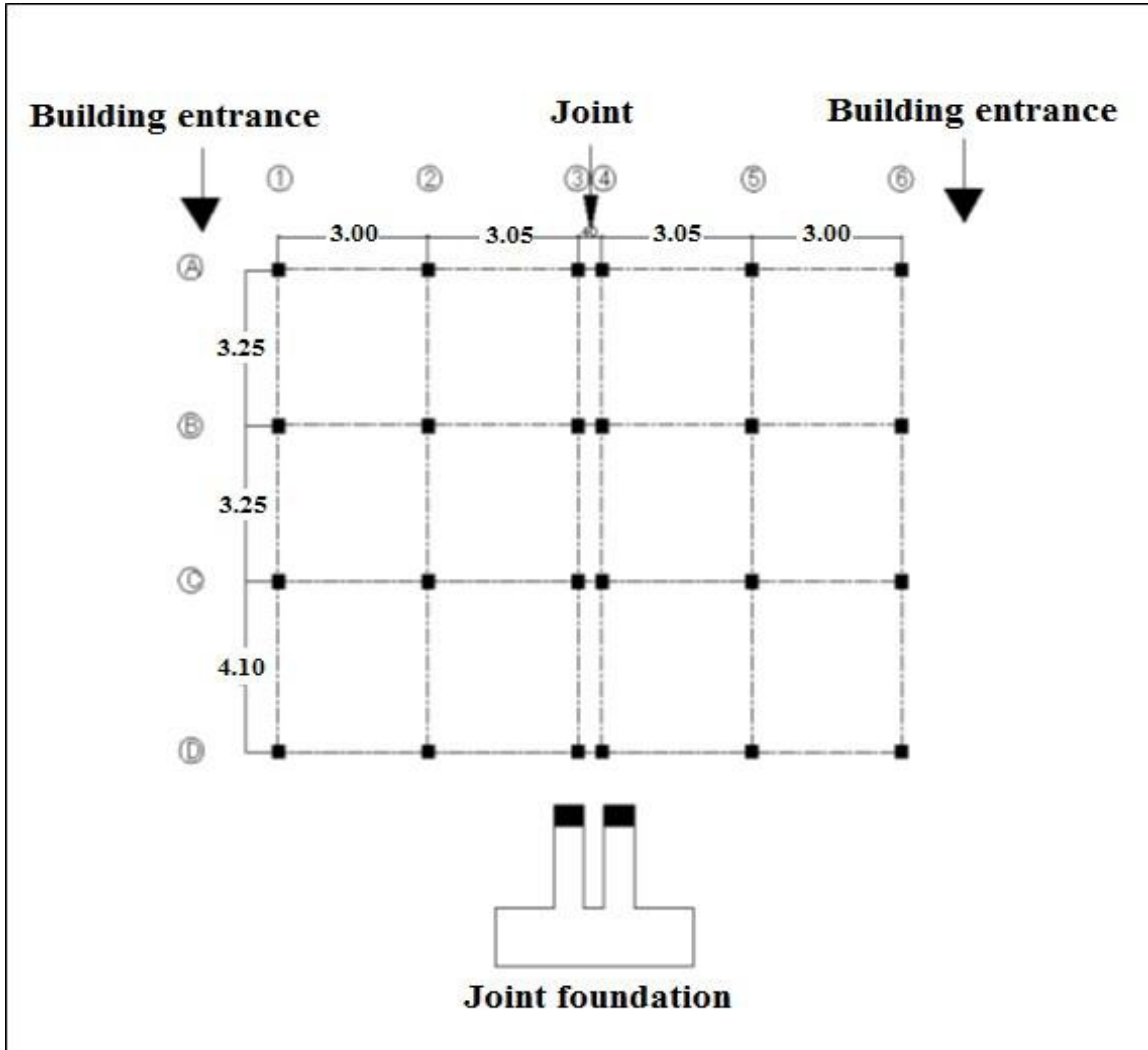
الشكل 3-4: مخطط التأسيس للمبنى.

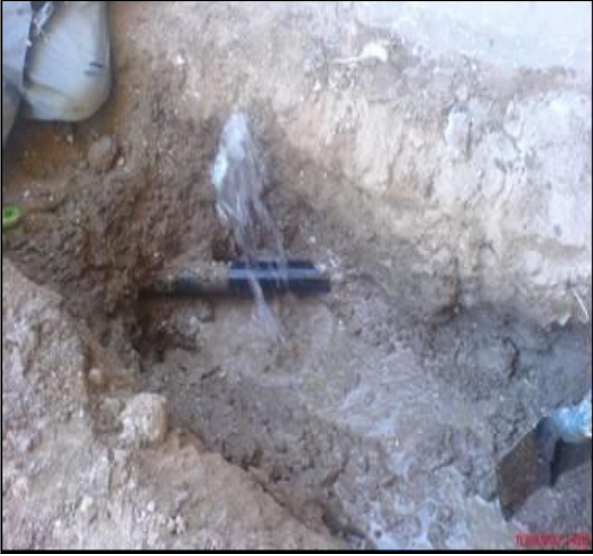
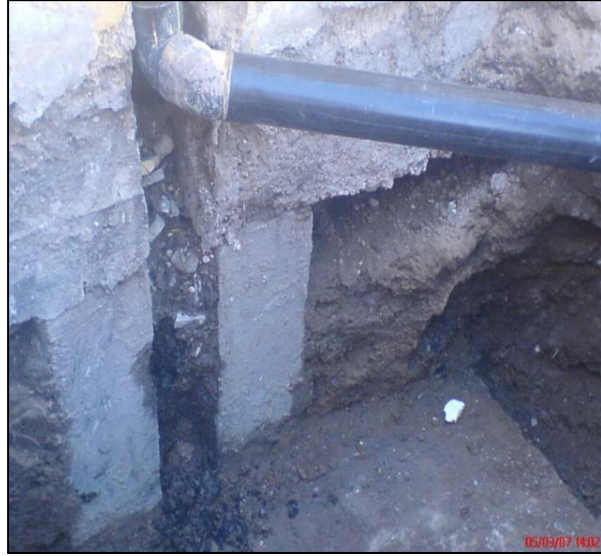
السفلي للمبنى المدروس مما تسبب في تسرب المياه العادمة من خلال الأنابيب المتشققة  
شكل 5-3 [11].

الشكل 3-5: تسرب مياه الصرف الصحي من خلال الأنابيب المتشققة.

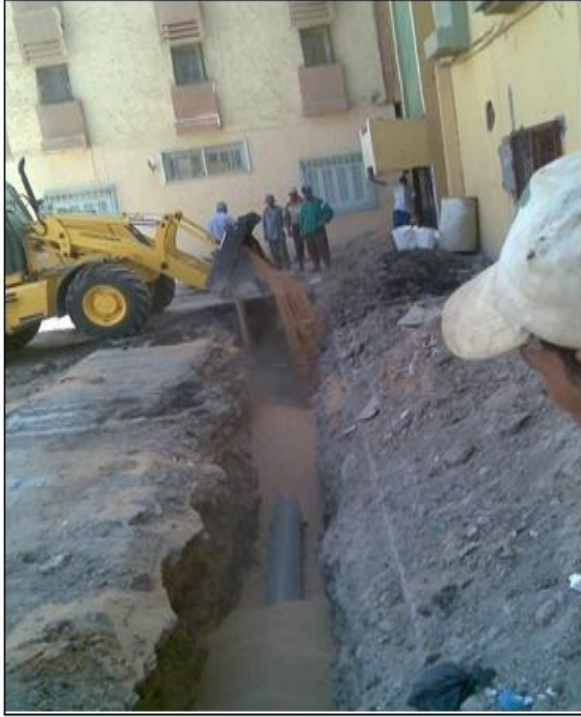
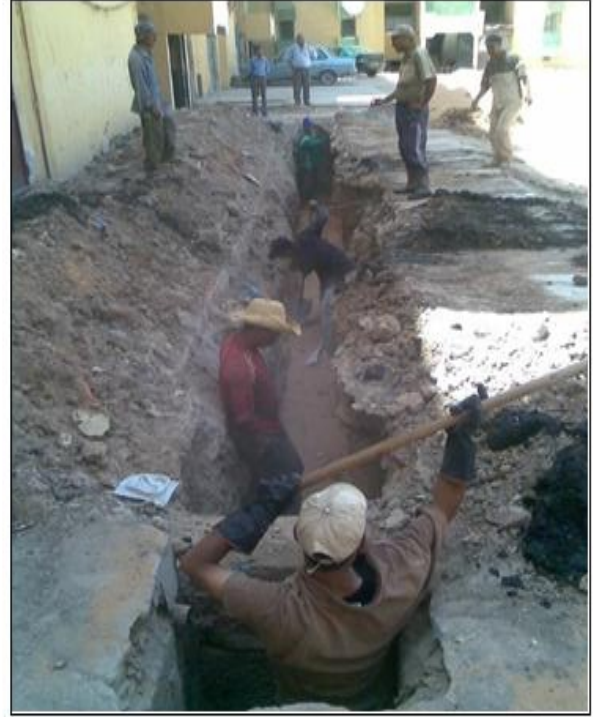
الخطوة الأولى لإصلاح الأضرار هي إصلاح قنوات الصرف الصحي للمباني. يتمثل الحل في إجراء فحص لمرافق مياه الصرف الصحي، قبل أي إصلاح، لتحديد ما إذا كانت هناك مشكلة في نظام أنابيب الصرف الصحي للأرضيات. بعد هذا الفحص الأولي، تم تغيير فتحة الصرف الصحي الرئيسية الموجودة في الجزء الداخلي من المبنى (في الطابق السفلي) إلى الخارج، قبل الصرف الصحي الرئيسي في الشارع، لتجنب أي تسرب لمياه الصرف الصحي حول الأساسات الشكل 3-6.

**الشكل 3-6:** تم نقل مجاري غرف التفتيش الرئيسية بالكامل خارج المبنى

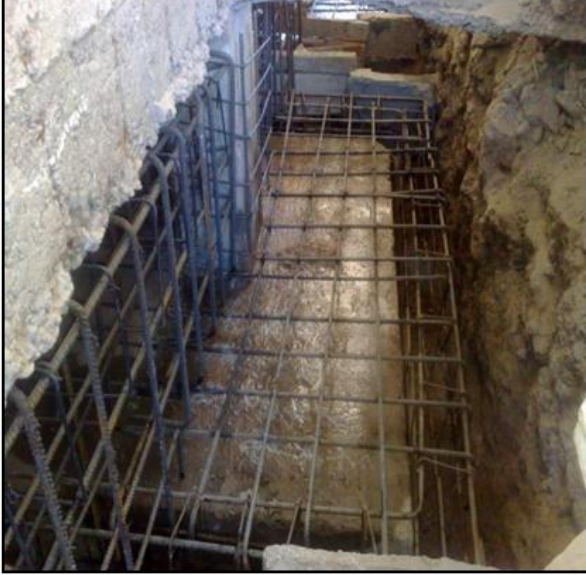
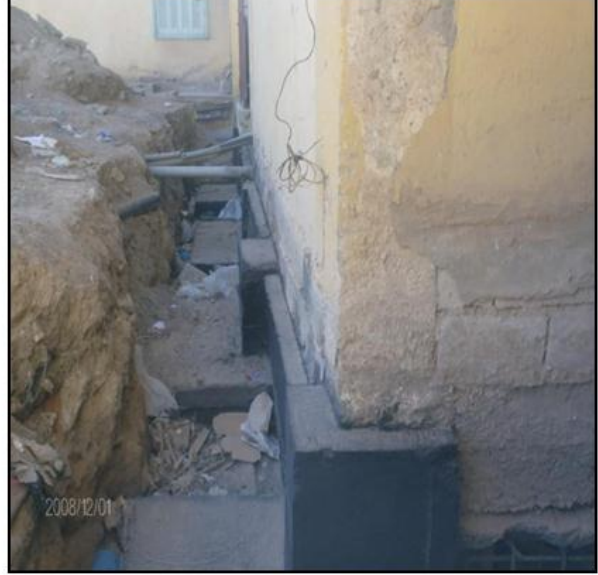
وتصحيح فتحات فواصل التمدد الناتجة عن تفاضل حركة الأساسات، حيث يتم تثبيت قواعد خرسانية مسلحة مع أشرعة محيطية على جانبي كل مفصل تمدد على طول ارتفاع الطابق السفلي الإجمالي للمبنى.

**الشكل 3-7:** عملية إصلاح هيكل الخرسانة لأساسات عمارة رقم ل بحي 600 سكن المقام - الأغواط [11].
