الجمهورية الجزائرية الديمقراطية الشعبية  
وزارة التعليم العالي والبحث العلمي  
جامعة عمار ثليجي - بالأغواط -  
كلية الهندسة المدنية والهندسة المعمارية .  
قسم : الهندسة المدنية

## مذكرة ماستر

# الهبوط في المباني : أعراضه وأسبابه وطرق علاجه

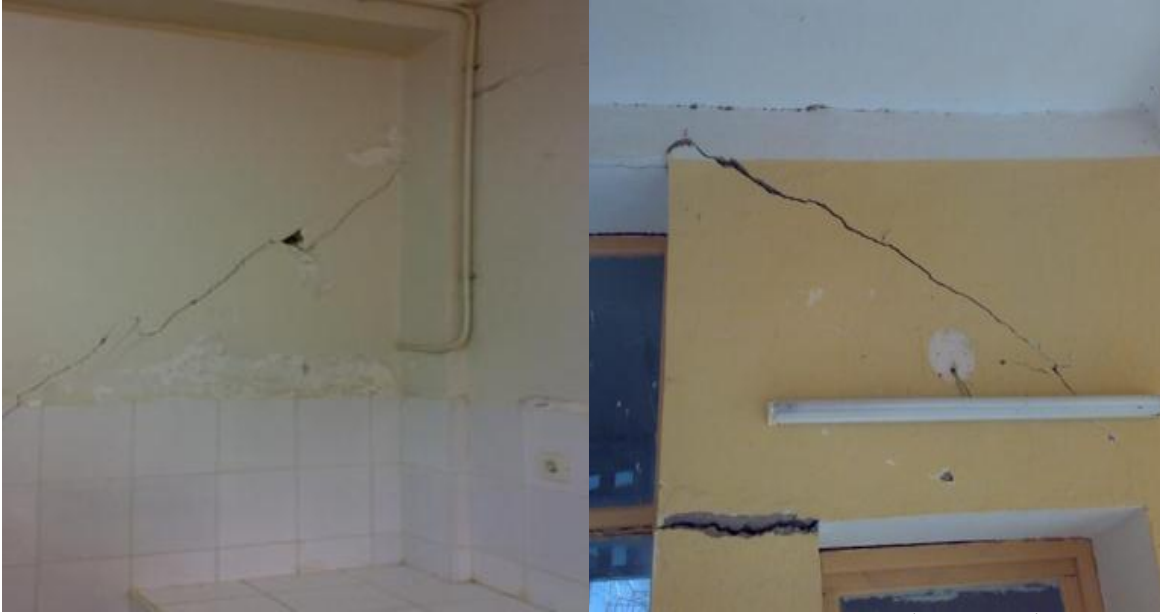
- ظهور شقوق أفقية ومائلة بزاوية  $45^\circ$  في الجدران الداخلية للبناء

الشكل ب: شقوق مائلة عند  $45^\circ$  درجة (مقصف)

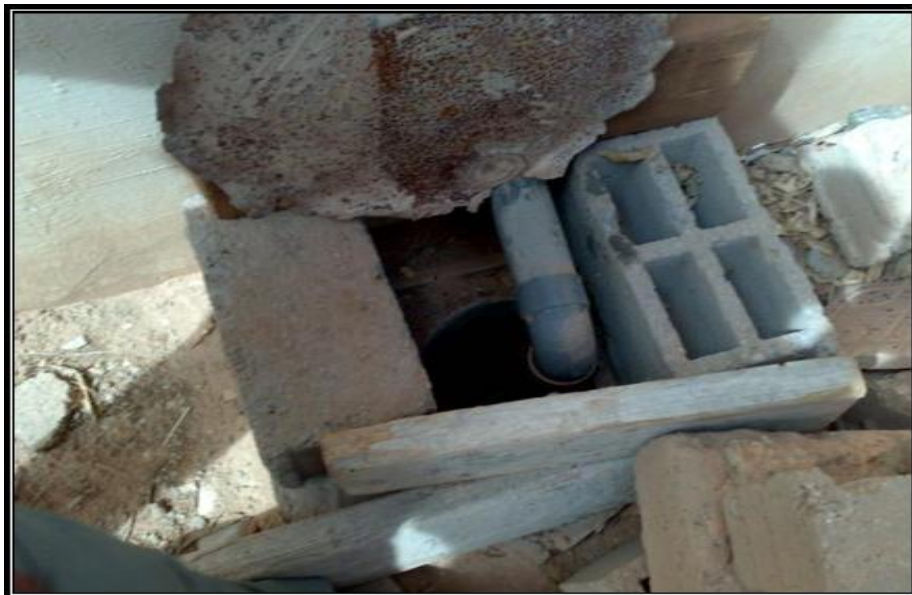
- تلف في شبكة الصرف الصحي

الشكل 3-9: مظهر لغرف تفتيش الصرف الصحي.

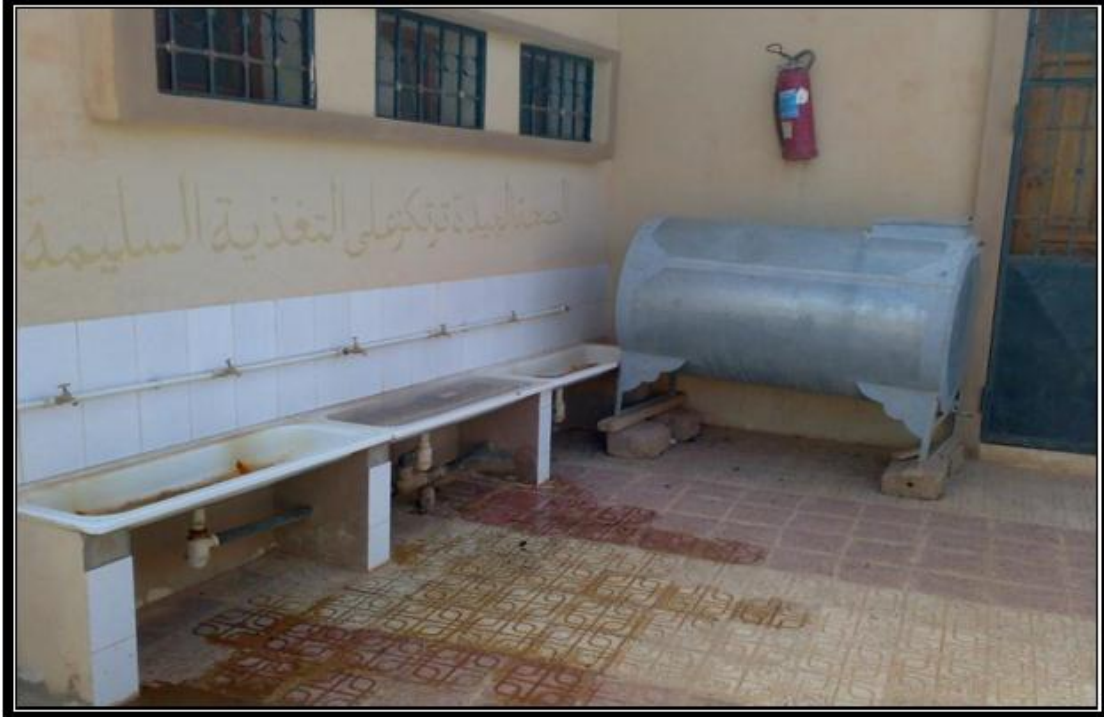
- ترسب المياه بسبب تلف ترصيص أنابيب الصرف الصحي

الشكل 3-10: تسرب المياه.

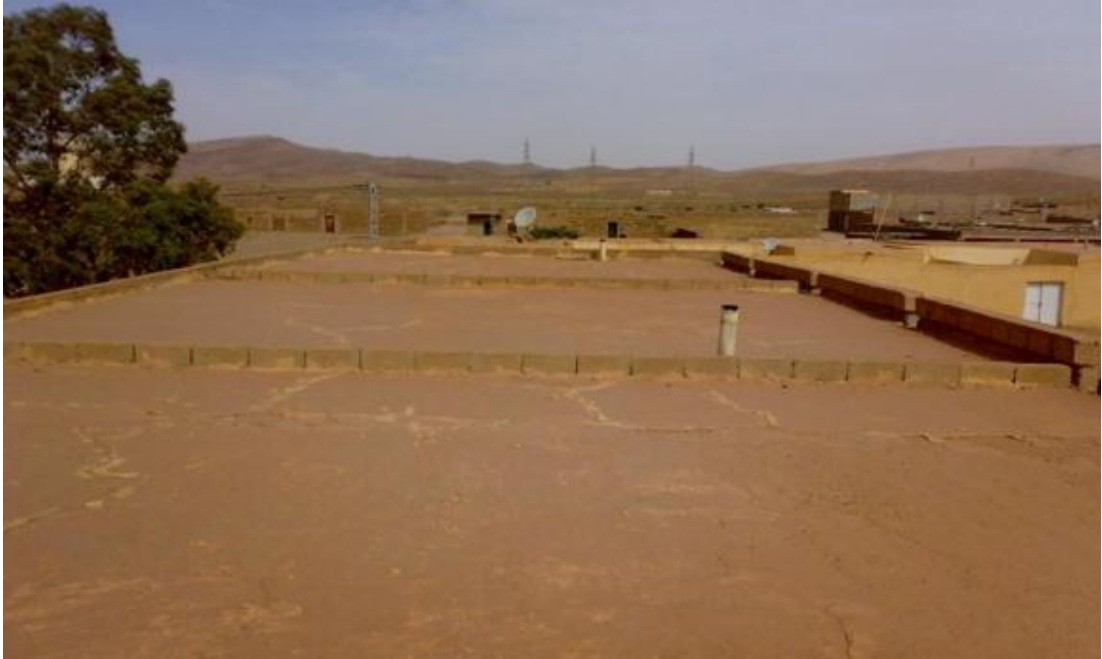
- قدم الأسطح العازلة

الشكل 3-11: تفتت الأسطح العازلة

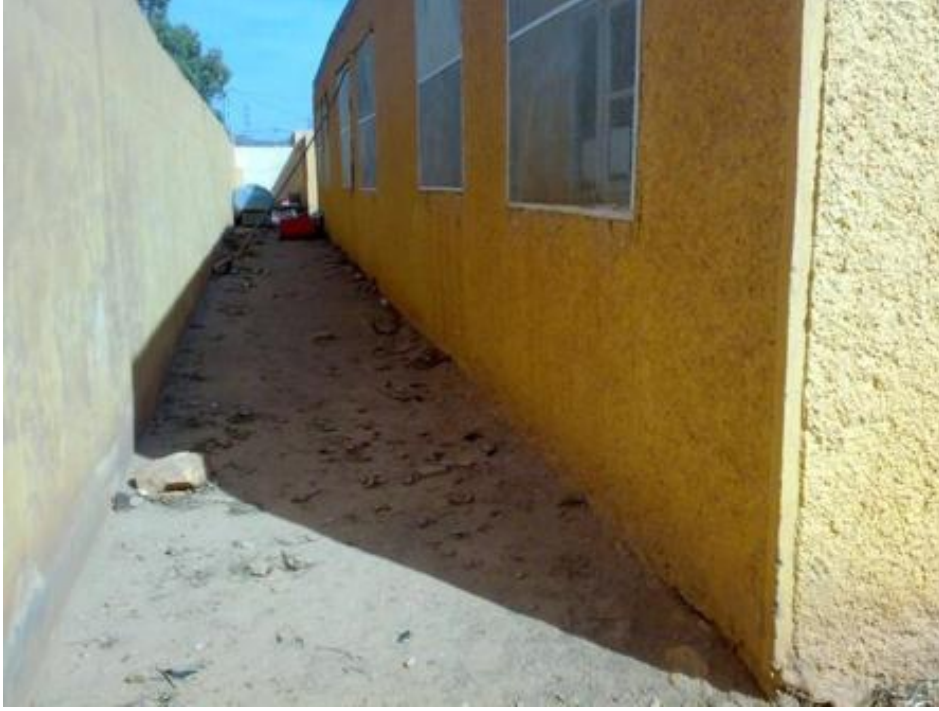
- عدم وجود رصف خرساني محيط بالمبنى

الشكل 3-12: عدم وجود رصف

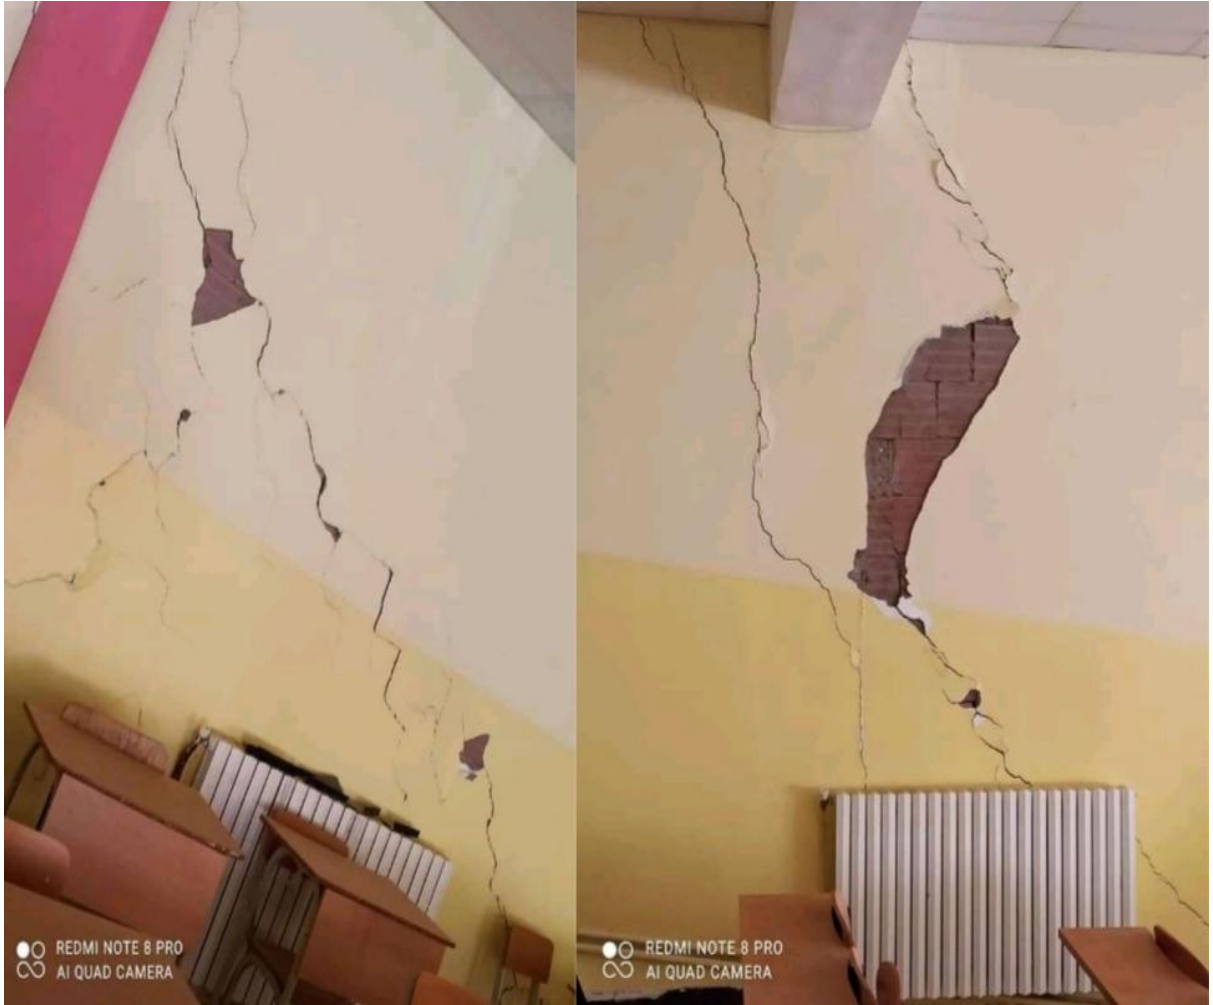
- 1- تشققات من أنواع مختلفة في جدران المكتبة المركزية وكذلك الأقسام التابعة لكلية العلوم والتكنولوجيا "هندسة كهربائية" والسلالم التابعة للقسم . وهذه الشقوق مائلة أحياناً وأحياناً مستقيمة ، بدءاً من الأعلى إلى الأسفل.

الشكل 3-13: قسم تابعة لكلية العلوم والتكنولوجيا "هندسة كهربائية"

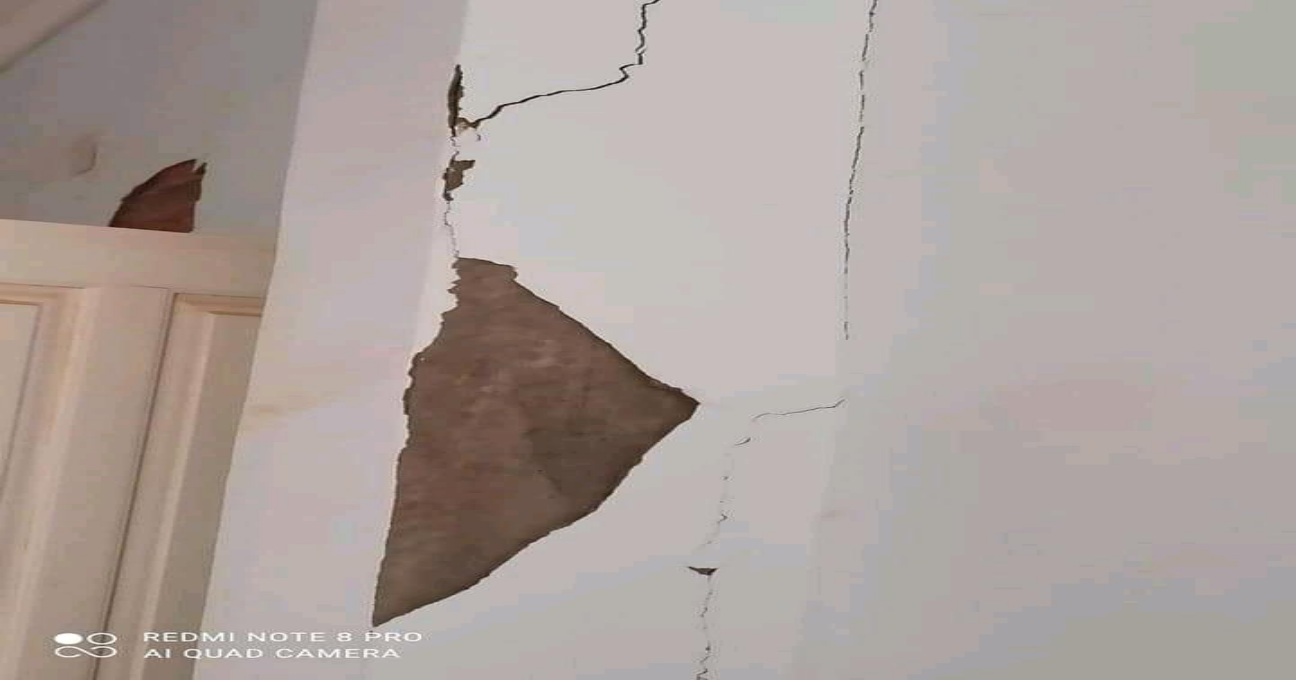
## 2- وجود تشققات على طول الأعمدة الخرسانية داخل الاقسام ذات سماكة كبيرة.

الشكل 3-14: تشققات الأعمدة في قسم الهندسة الكهربائية

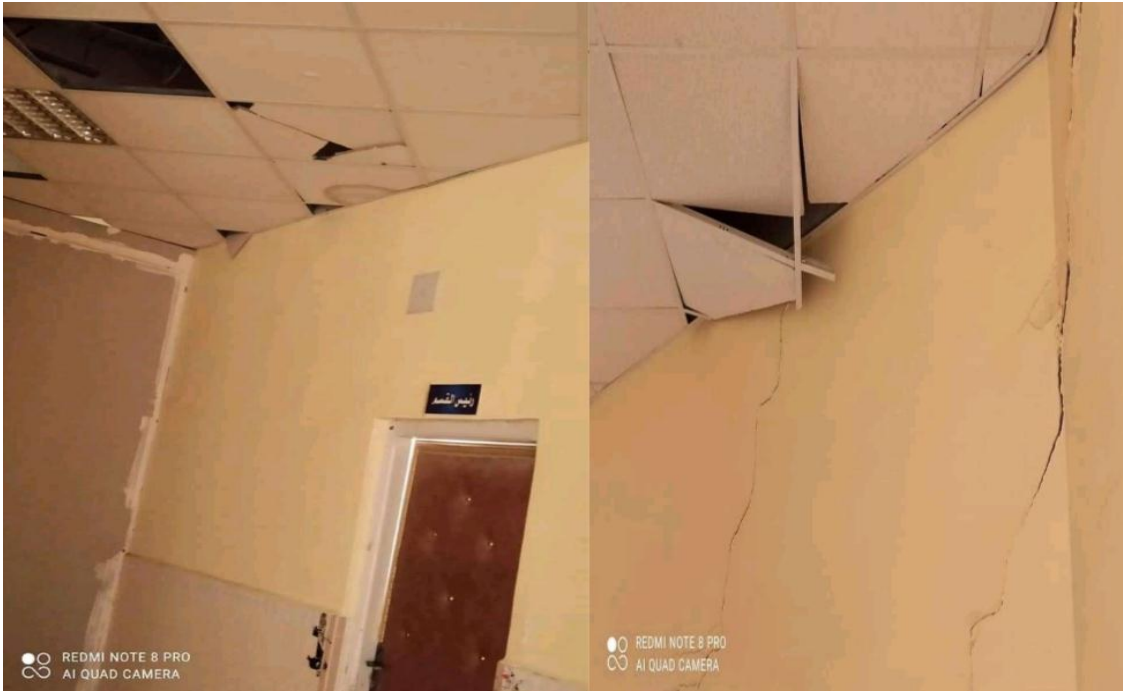
## 3- انهيار أسقف الأقسام ووجود شقوق واضحة على الحدران.

الشكل 3-15: الأسقف المجاورة لمكتب رئيس القسم

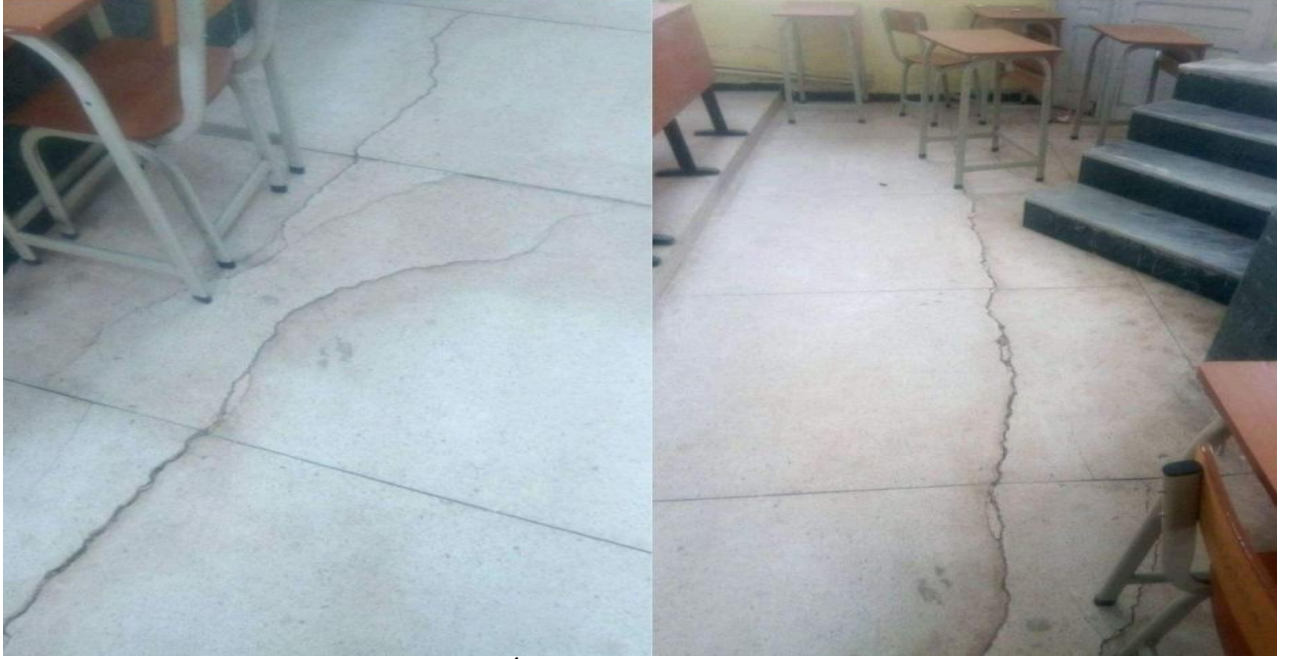
4- وجود تشققات في أرضيات الأقسام واختلاف في مستوي الأرضيات.

الشكل 3-16: تشققات أرضية

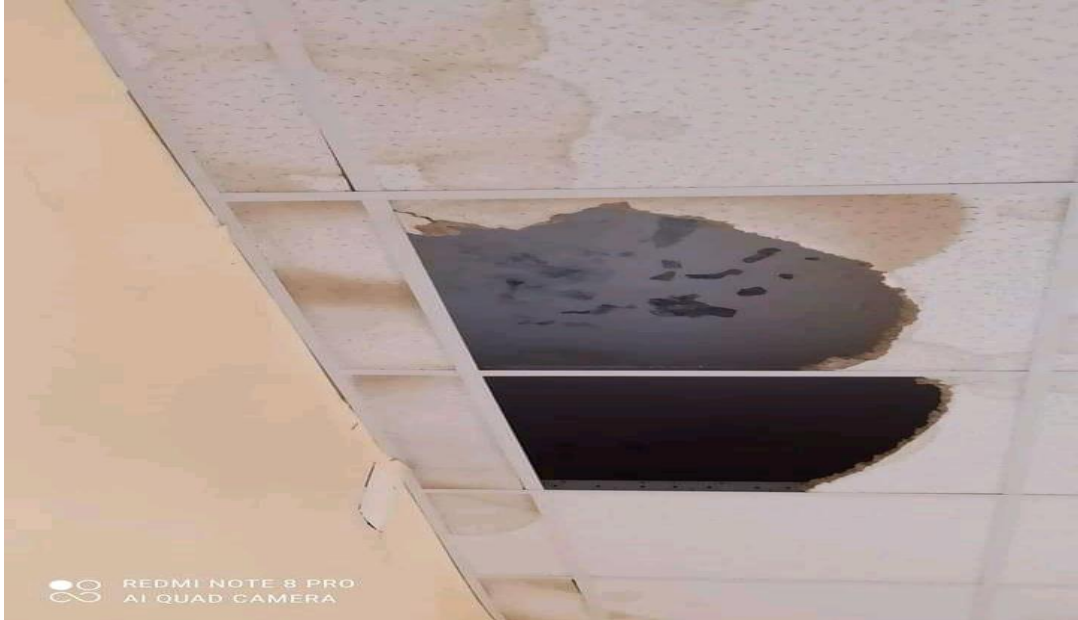
5- وجود آثار تسربات لقنوات الصرف الصحي وكذا الأسقف المتعرضة للرطوبة.

الشكل 3-17: اسقف قسم الهندسة الكهربائية

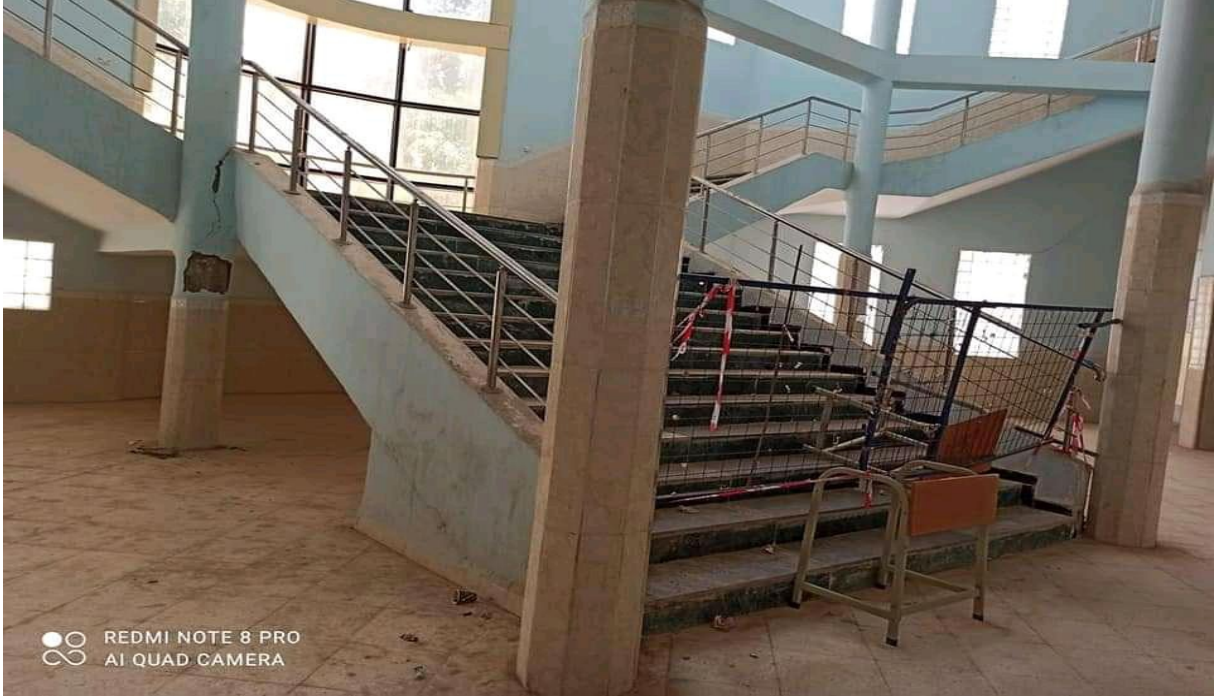
5- اغلاق سلالم المكتبة المركزية خوفا من انهيارها بفعل التصدعات والشقوق في الهيكل الخرساني .

الشكل 3-18: سلالم المكتبة المركزية

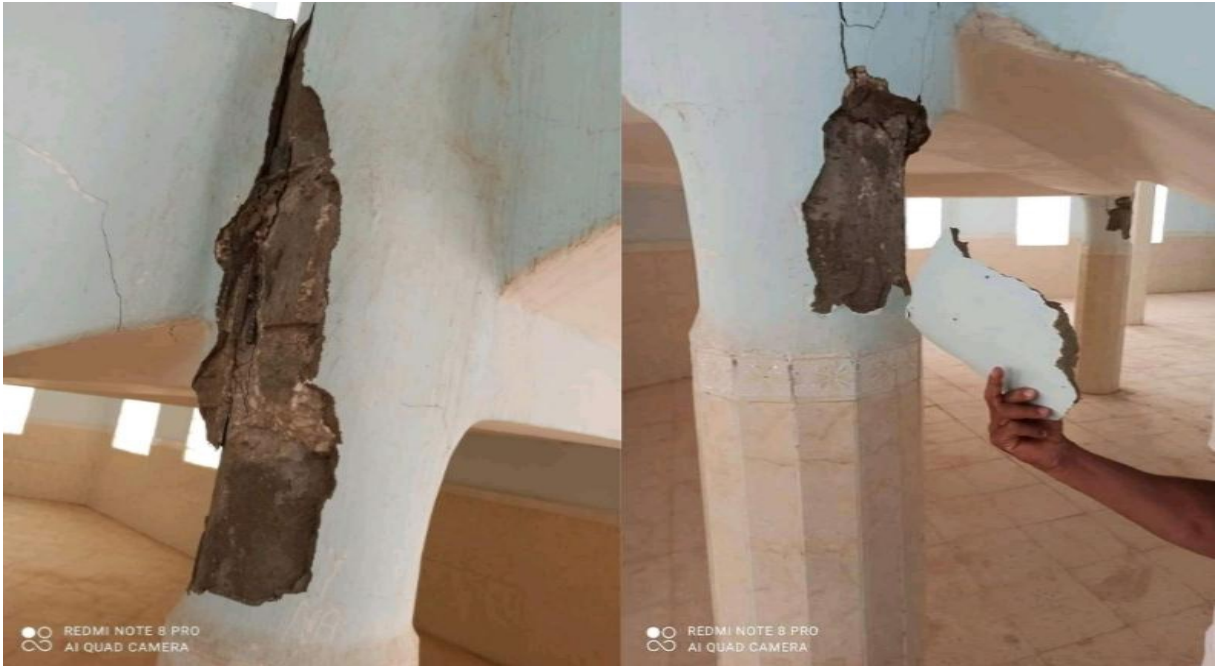
الشكل 3-19: أضرار هيكلية خرسانية
