## **Université Amar Thelidji- Laghouat**

**MEMOIRE DE MASTER EN ARCHITECTURE**

**REHABILITATION DES ANCIENNES CONSTRUCTIONS DANS  
LA VILLE COLONIALE DE LAGHOUCAT  
- CAS DES MURS EXTERIEURS -**

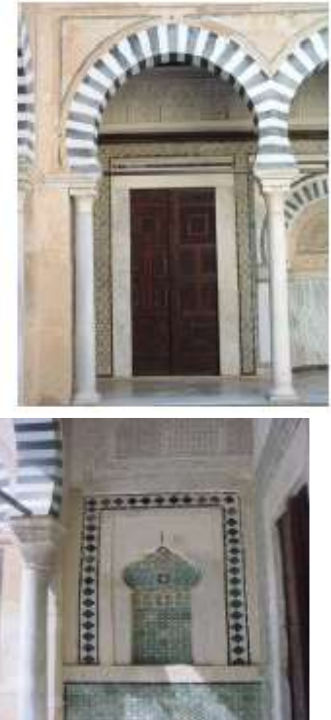
<p style="text-align: center;">Arcs outrépassés, revêtement en plâtre et céramique</p> </div>	<div style="display: flex; flex-direction: column; align-items: center;">

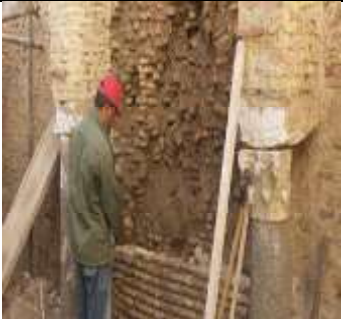
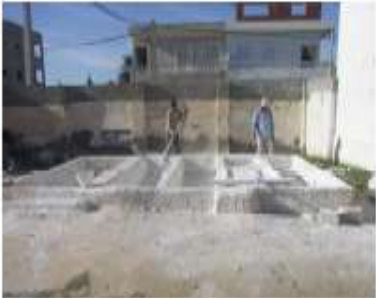
<p style="text-align: center;">Le mortier est couvert d'une couche extérieure de badigeon de chaux distillée qui assure la protection prolongée de l'ouvrage surtout contre l'humidité.</p> </div>	<div style="display: flex; flex-direction: column; align-items: center;">

Ce mortier est couvert d'une couche extérieure de badigeon de chaux distillée qui assure la protection prolongée de l'ouvrage surtout contre l'humidité.

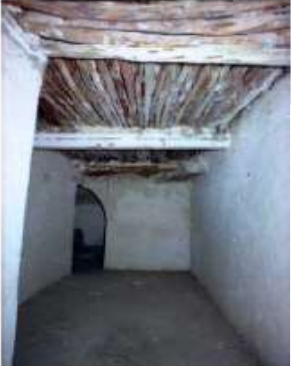
<p style="text-align: center;">Usage des solives en bois au niveau des planchers ainsi que les voutes et coupoles</p>

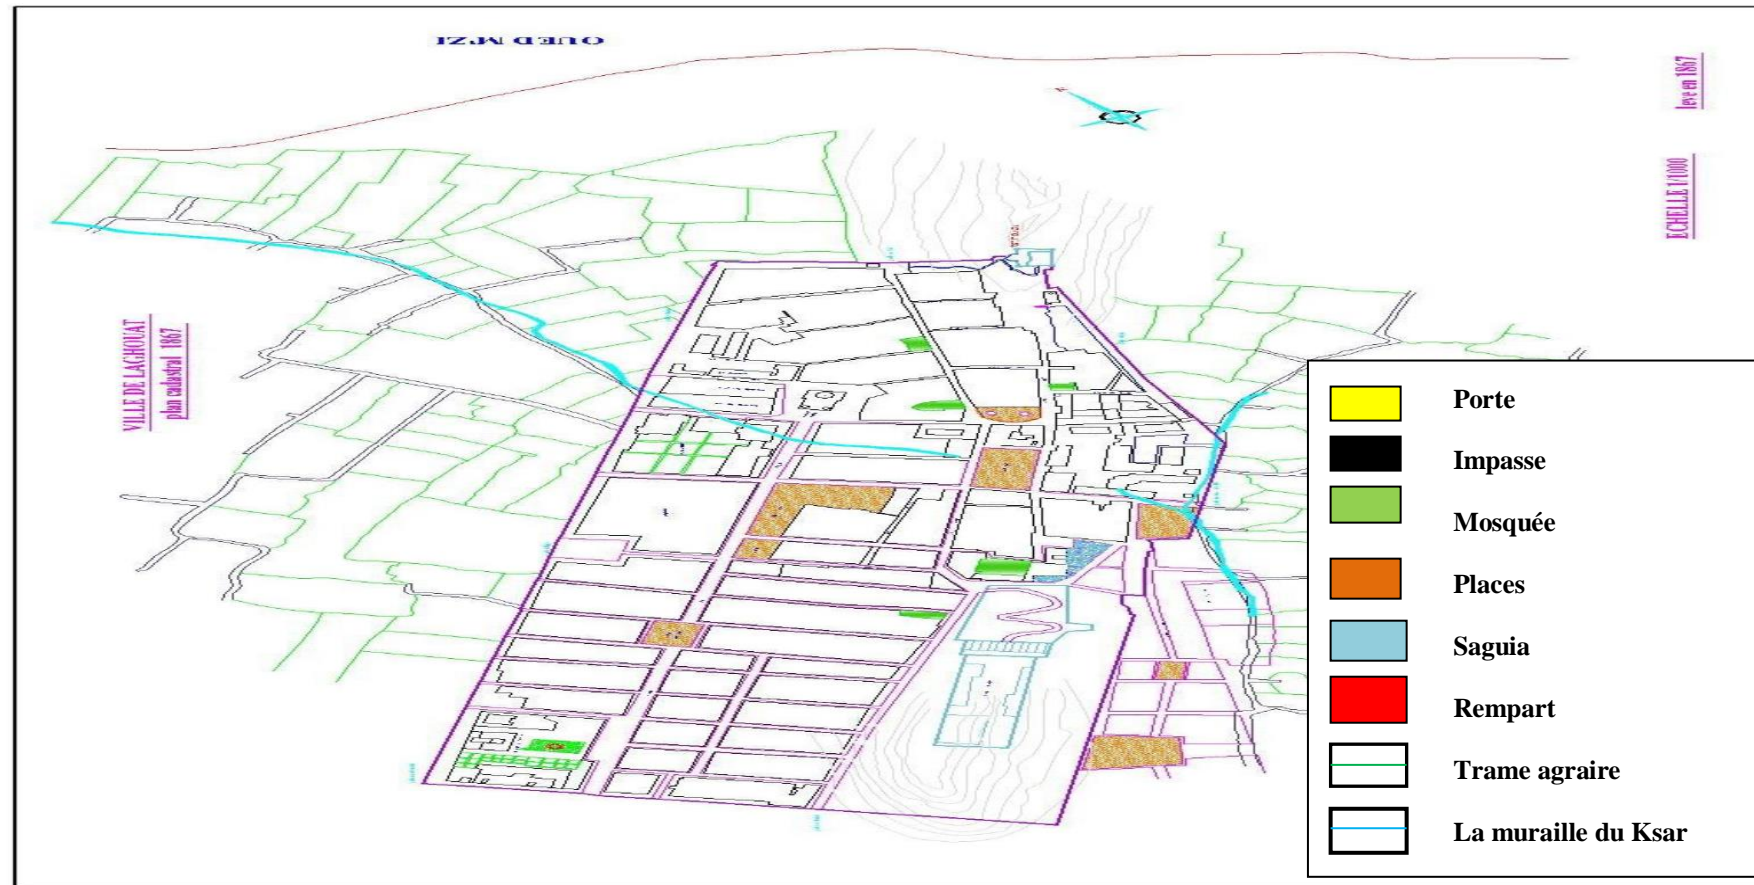
Figure 13: Plan cadastrale de la ville de Laghouat (1852 – 1962) – 2<sup>ème</sup> PHASE, (source : Souieh et Hassani, Op cit, p 62)

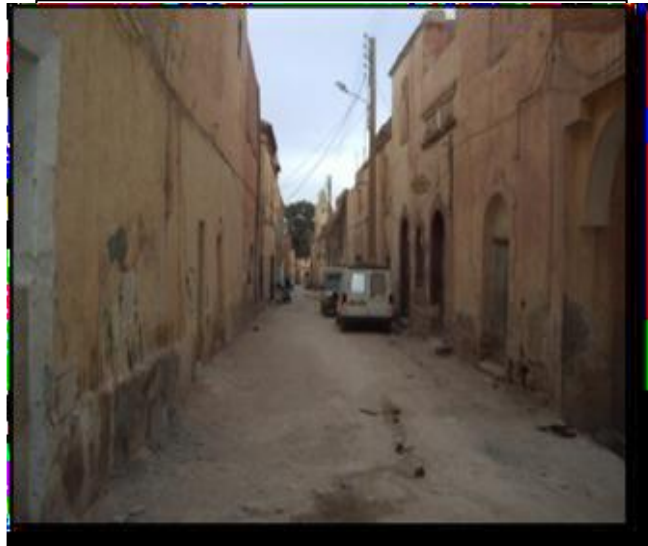
**Figure 21: Vue sur une ruelle gabarit R+1 et entrées en Chicane, (source: Souieh et Hassani, Op cit, p 77).**

- **Typologie des façades au cours de la colonisation française :**
- Façades aveugles avec meurtrières.
- Soubassements des murs en pierre avec des entrées en chicane.
- Pour les corps : les murs y sont en adobe revêtu par la chaux, avec de petites ouvertures.
- Terrasses : traitement particulier par les Claustras.
- On note aussi la présence des passages couverts en Sabat.

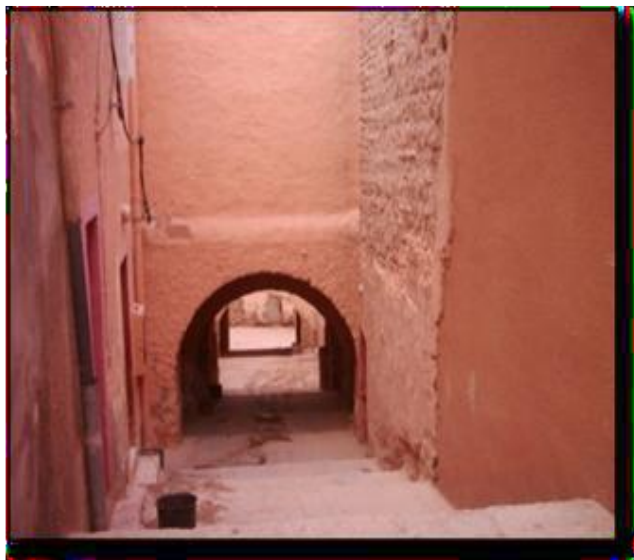
**Figure 22: Vue sur un passage en sabat,(source: Souieh et Hassani, Op cit, p 77).**

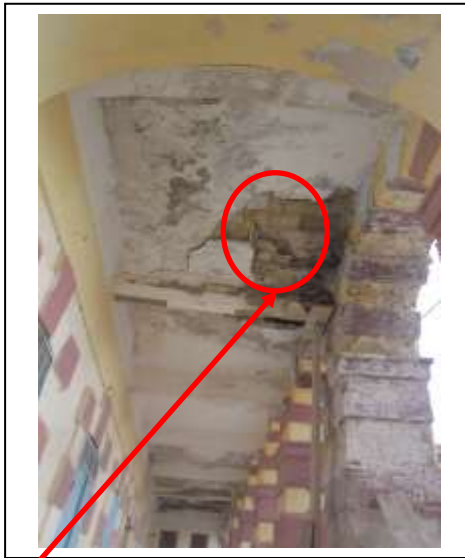
**Détérioration des voûtes (cause: humidité, présence d'un sanitaire au dessus et perméabilité de la terrasse)**

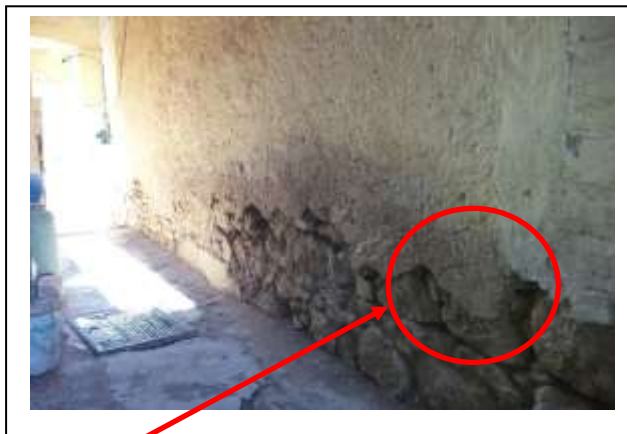
**Altération des soubassements (cause: remontée capillaire)**

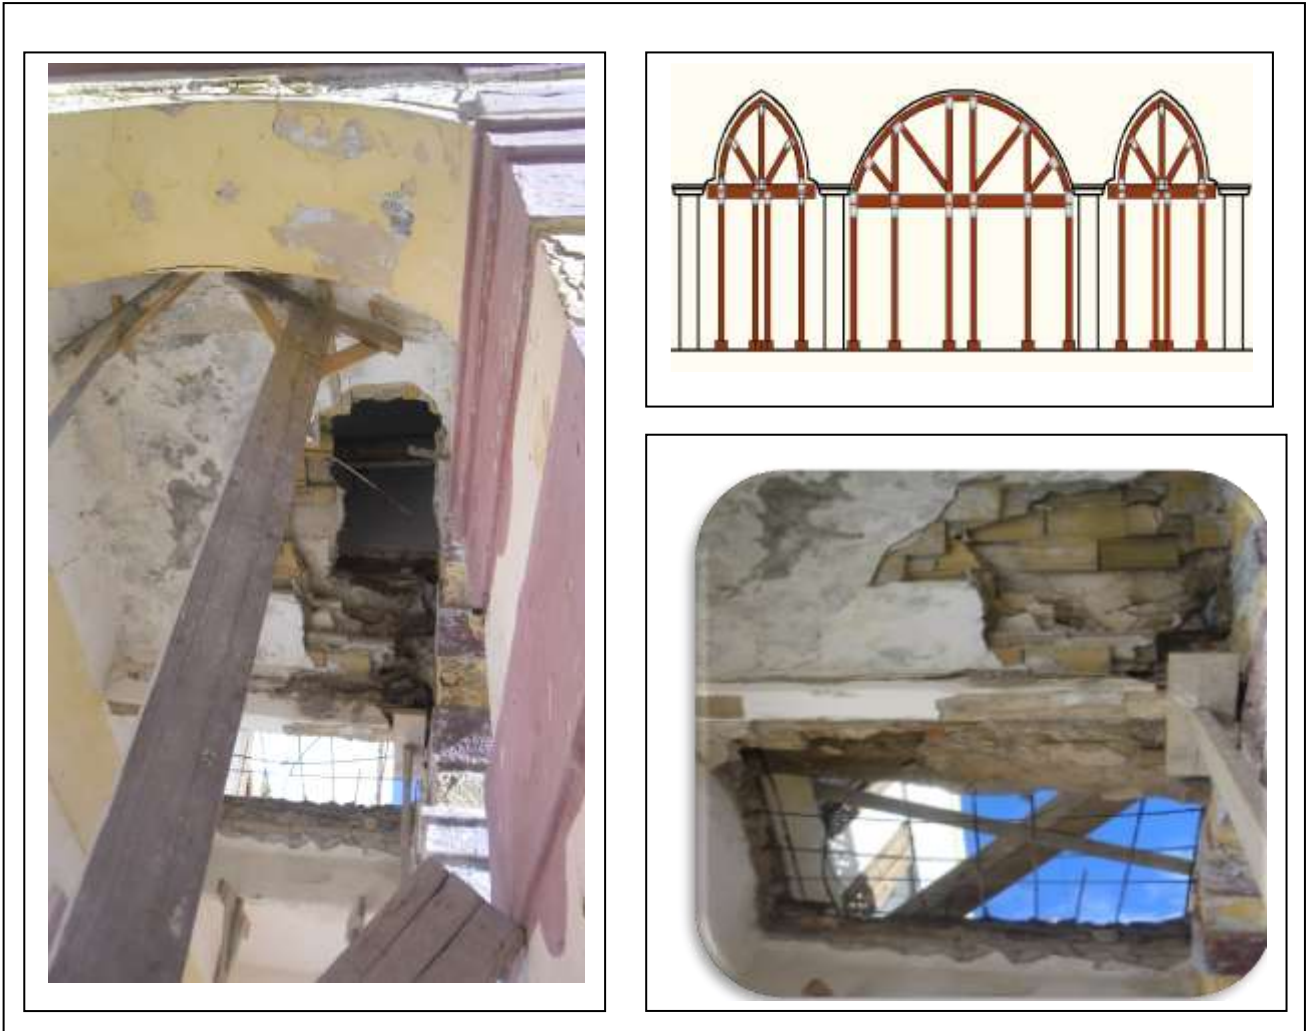
1. L'étaieiment des arcs et des voutes afin d'éviter l'effondrement des murs et surtout du Voisinage.

**Figure 30: consolidation des arcs et voutes avec des étaieiments en bois et en métal,**  
(source: auteur 2020)

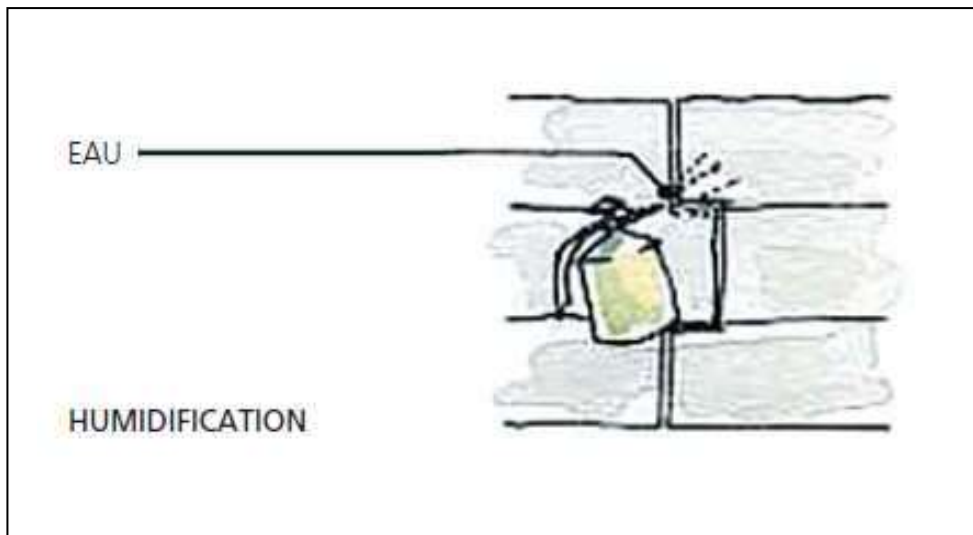
4. Humidifier les joints avec de l'eau jusqu'à saturation, pour une meilleure prise du Mortier (figure 33).

**Figure 33 : Humidification, (source: Talbi Ilyas ,Op cit, p 64)**

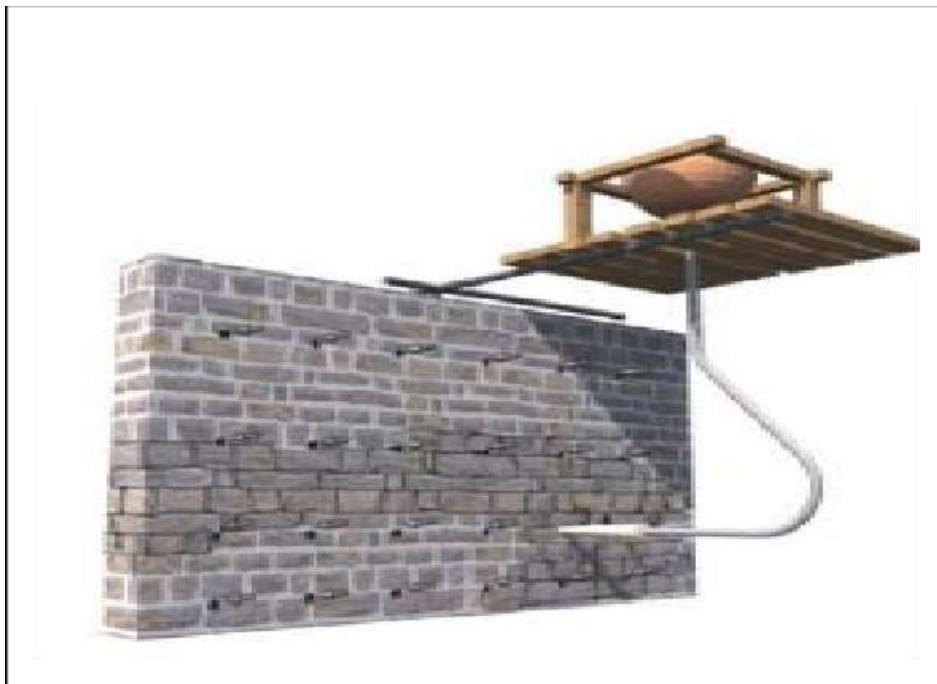
Le mélange cimentant est dans ce cas injecté sous pression. Les trous d'injection sont pratiqués à l'aide de foreuses mécaniques à rotation (les appareils à percussions sont exclus) dans toute l'épaisseur du mur. Une maille de trous est réalisée, portant des embouts qui seront reliés aux embouts, la rangée inférieure est bouchée pour permettre au lait de ciment ou au mortier une fois qu'il a pénétré toutes les cavités, de remonter dans la rangée supérieure (figure 34).<sup>1</sup>

**Figure 34 : Cimentation par injection sous pression, (source: Z.Damene, M.S.Goual, T. Bourzeg, Y.Daikh , jan 2015, Study of pathological cases in the district of Zegague Elhadjaj, Journal of fundamental and applied sciences , p 72).**

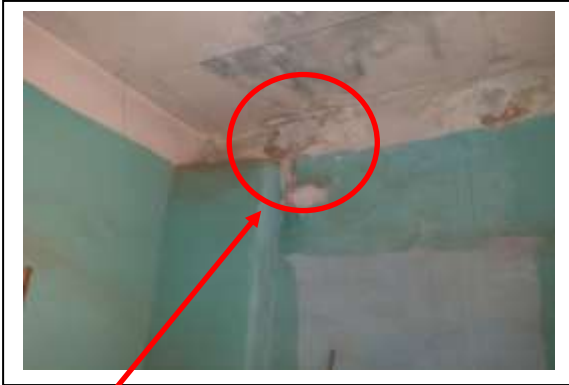
**Altération de la peinture et des enduits (cause: humidité et perméabilité de la terrasse )**

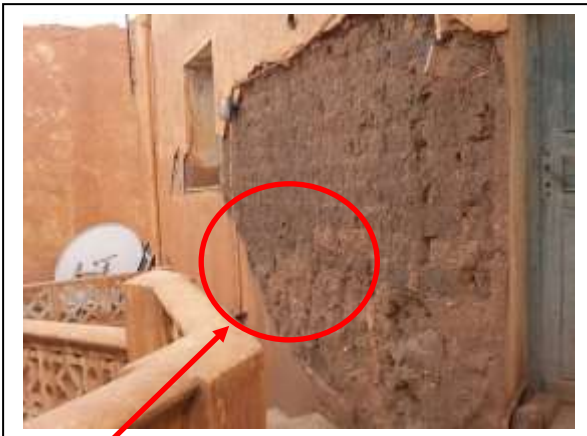
**Effritement des enduits (cause: humidité et manque d'entretien)**

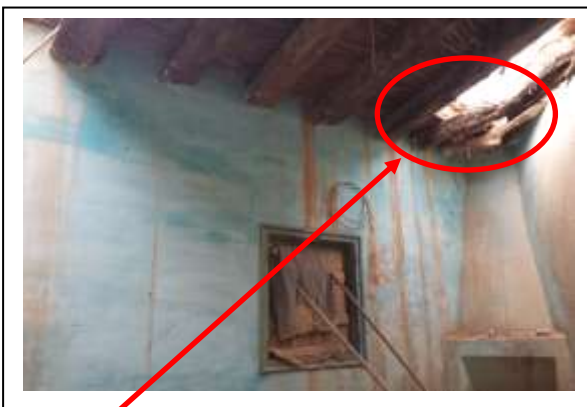
**Dégradation des planchers traditionnels (cause :humidité et attaque biotique)**

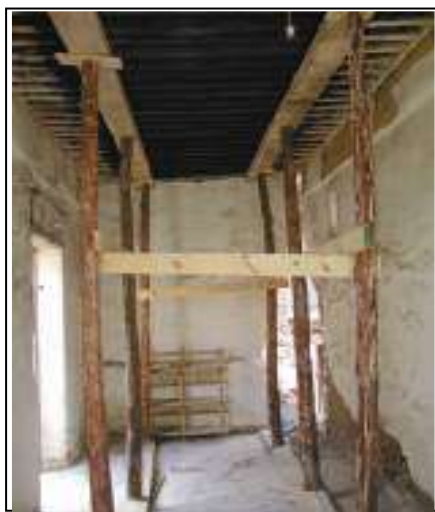
- L'étaiement des parois afin d'éviter l'effondrement des murs et surtout du voisinage (figure 39).

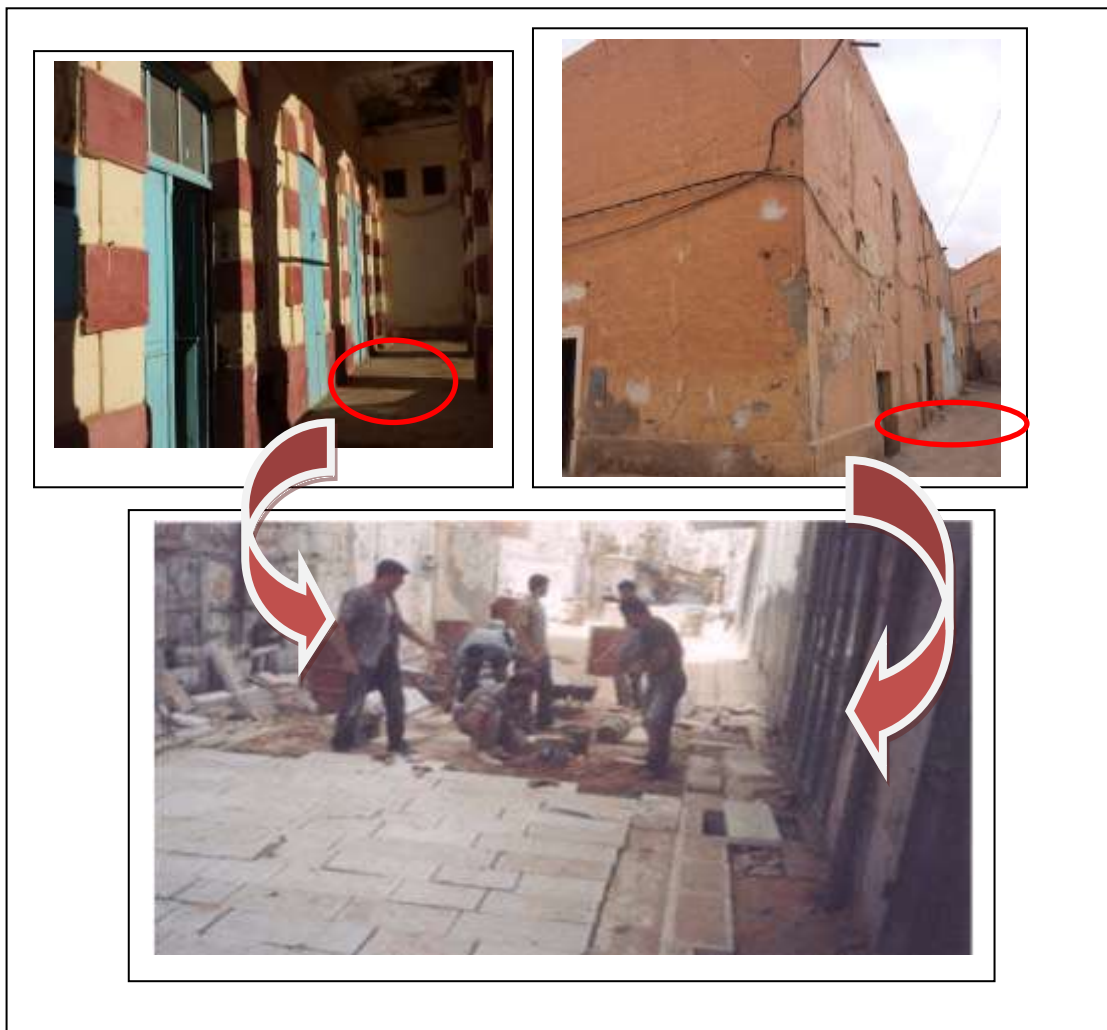
**Figure 43 : Pavage des ruelles, (Source: Z.Damene, M.S.Goual, T. Bourzeg, Y.Daikh , jan 2015, Study of pathological cases in the district of Zegague Elhadjaj, Journal of fundamental and applied sciences , p 74).**
