جامعة عمار ثليجي – الأغواط

## مذكرة ماستر

ترميم المسجد العتيق سيدي مسعود بمدينة الوادي  
ترميم وحماية البنية من المياه والرطوبة  
les mesures d'eau

عنوان المذكرة: ترميم المسجد العتيق سيدي مسعود بمدينة الوادي - ترميم وحماية البنية من المياه والرطوبة

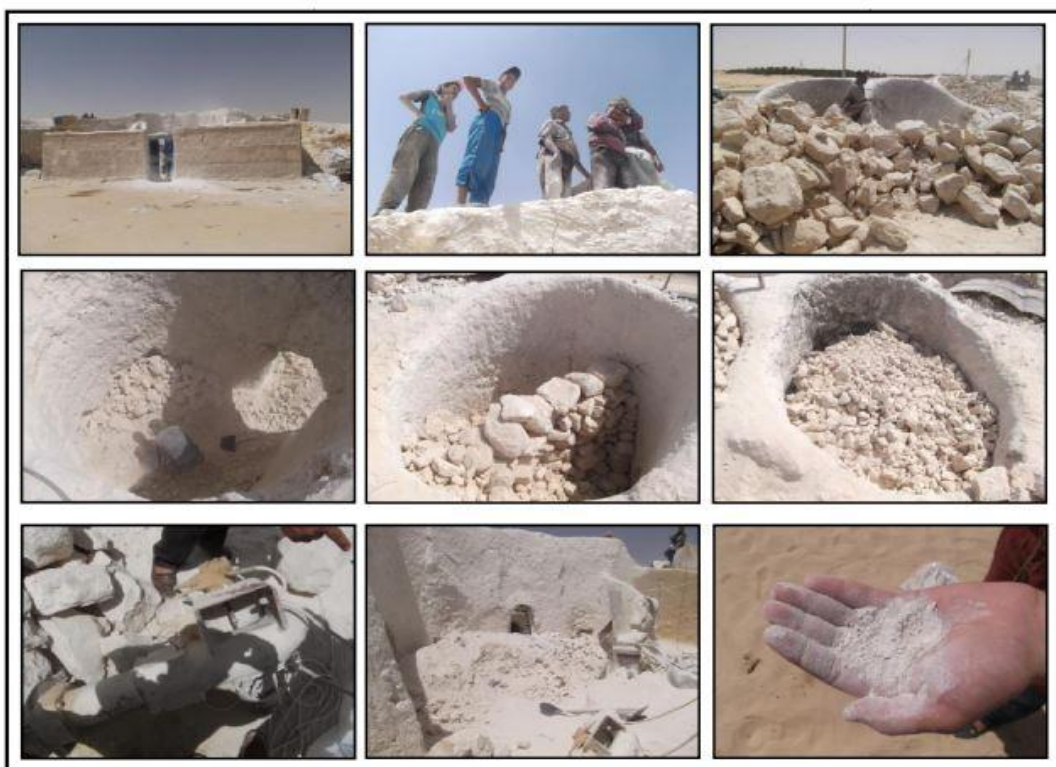
الصورة 4. طريقة تحضير الجبس التقليدي المستعمل في البناء بالحي العتيق الاعشاش المصاعبة بالوادي

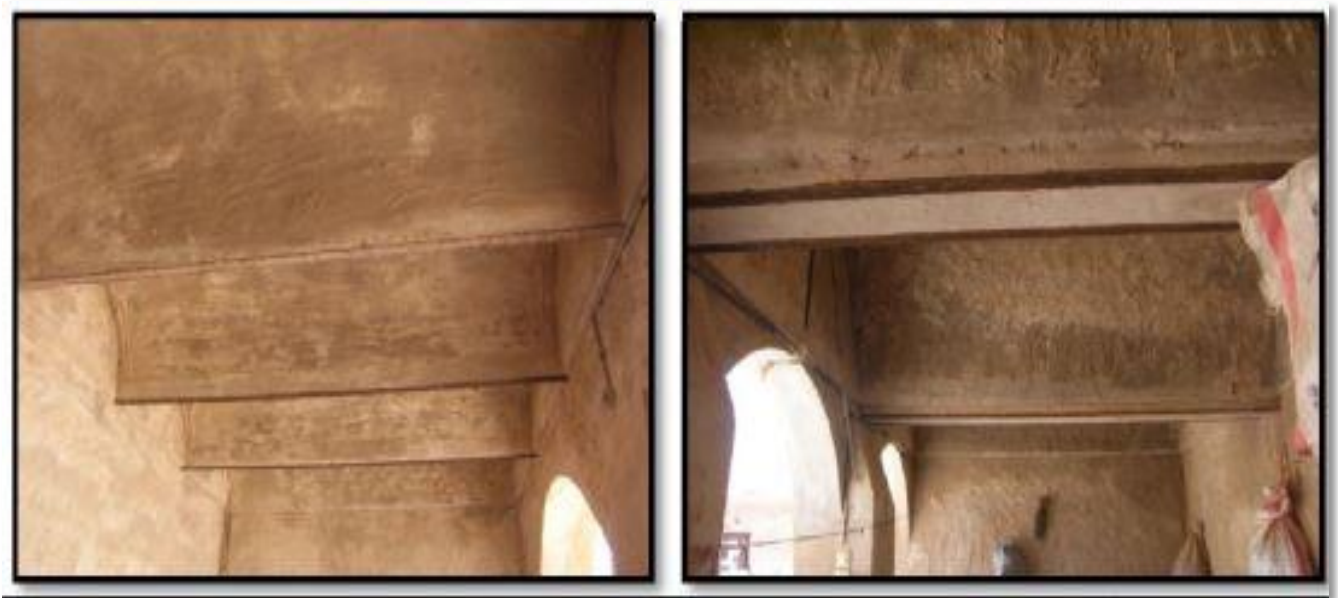
الصورة 9. طريقة استعمال الفولاذ في بناء الاسقف بالحي العتيق الاعشاش المصاعبة بالوادي

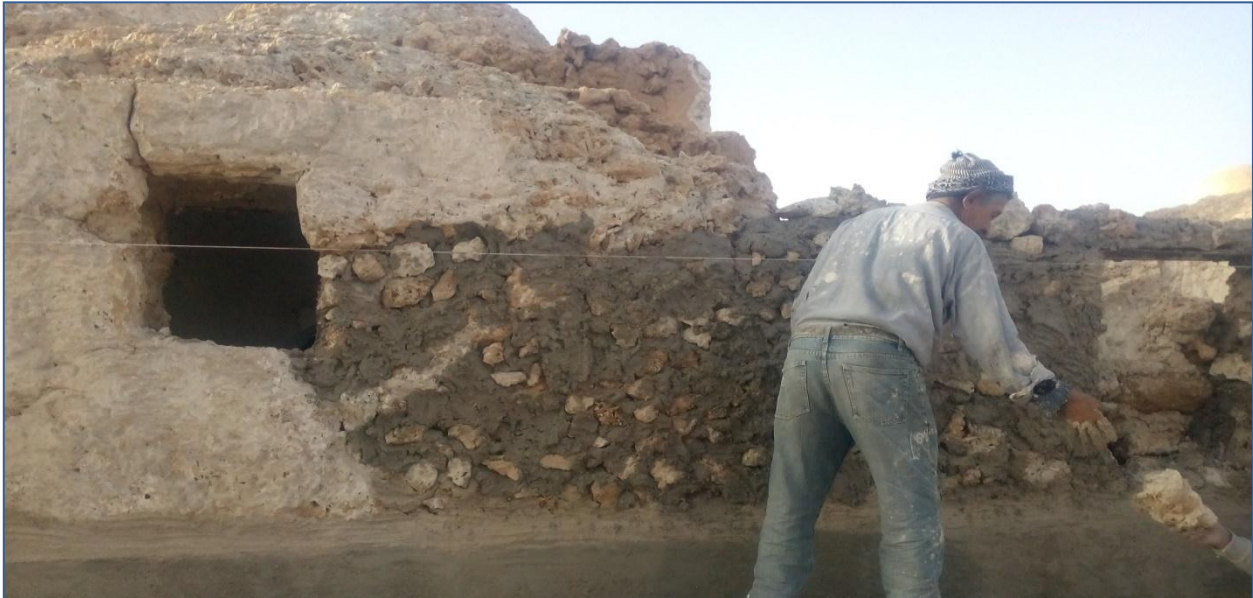
الصورة 17. طريقة استعمال الخيطة للحفاظ على استقامة الجدار اثناء البناء بالحي العتيق الاعشاش المصاعبة بالوادي

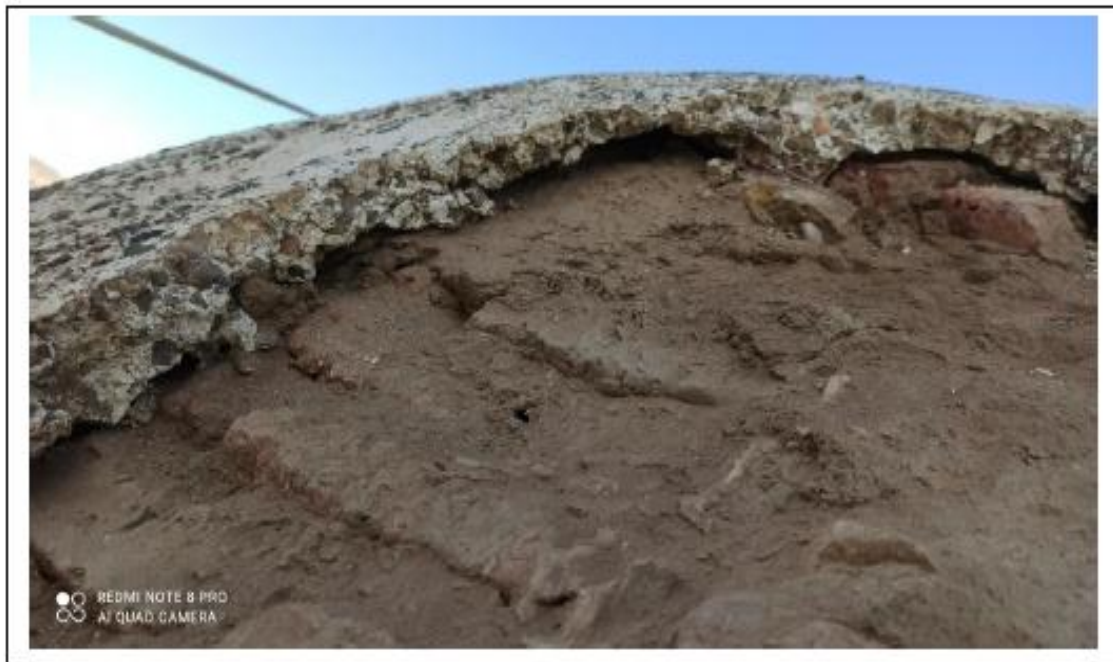
صورة 20: تمثل التصدعات على مستوى طبقات القباب.

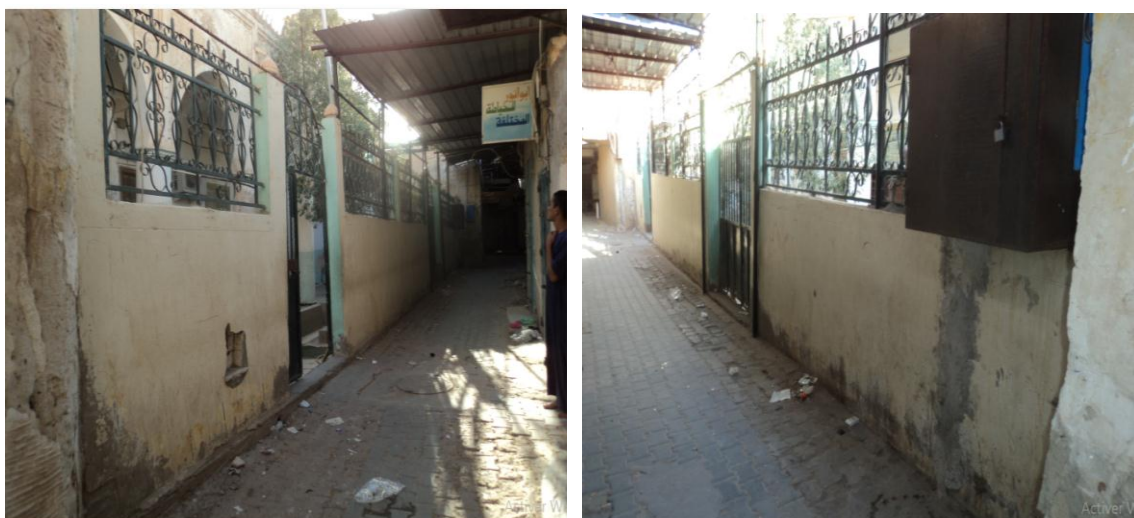
صورة 17 : تظهر تأثير الرطوبة على قواعد الجدران الخارجية للسور

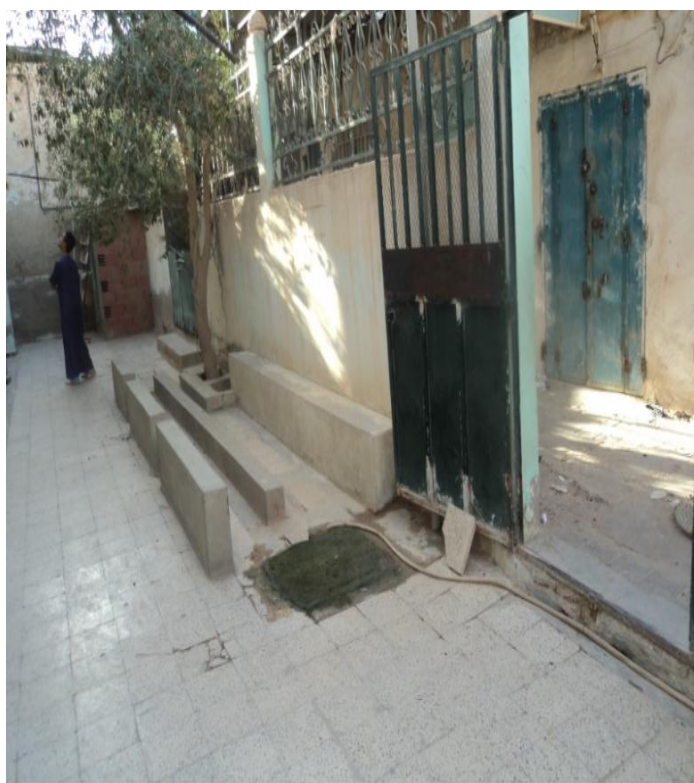
- ❖ انسداد شبكة الصرف على مستوى هذه الجهة من المدخل الشمالي.

صورة 18 : تظهر انسداد بالوعة صرف المياه الناتجة من وضوء المصلين جهة المدخل الشمالي

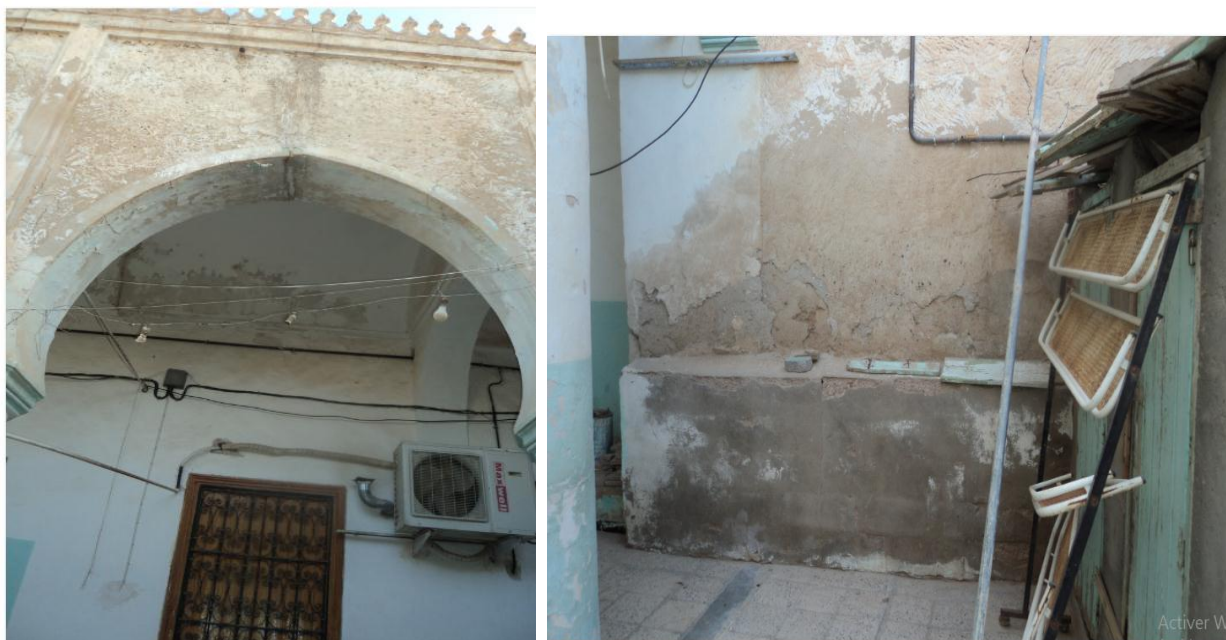
❖ تآكل التليبيس على مستوى الاعمدة.

صورة 21 : تظهر تأثير الرطوبة على الجدران و الاقواس جهة المدخل الشمالي

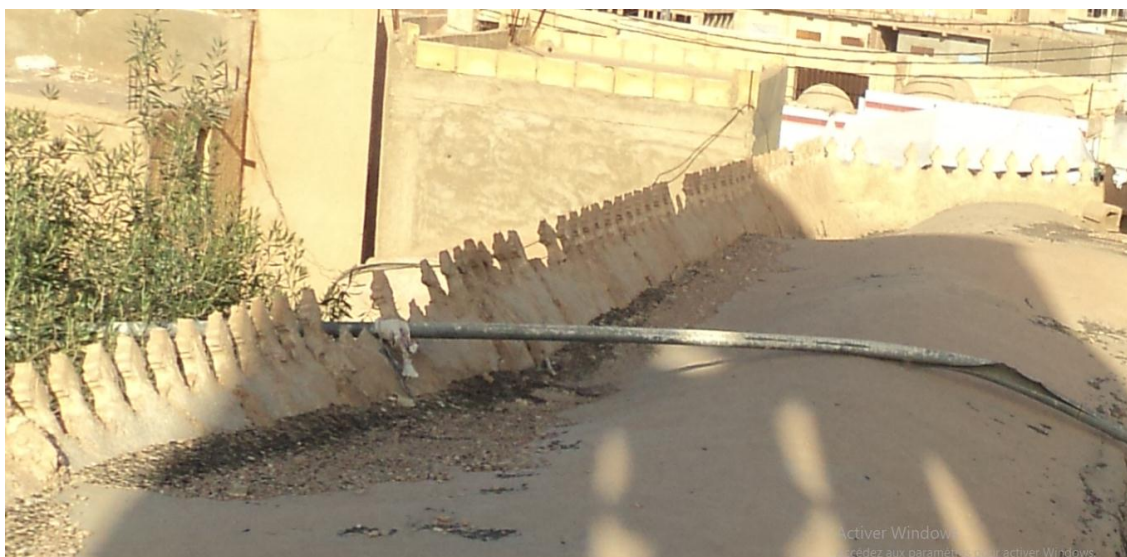
- ❖ تدهور حالة جدار الاحاطة
- ❖ استعمال كتامة ثقيلة على مستوى السطح.
- ❖ تاكل الكتامة و استعمال كتامة من الزفت.
- ❖ تدهور حالة المزاييب

صورة 26 : تظهر تضرر عناصر الزخرفة و جوانب السقف

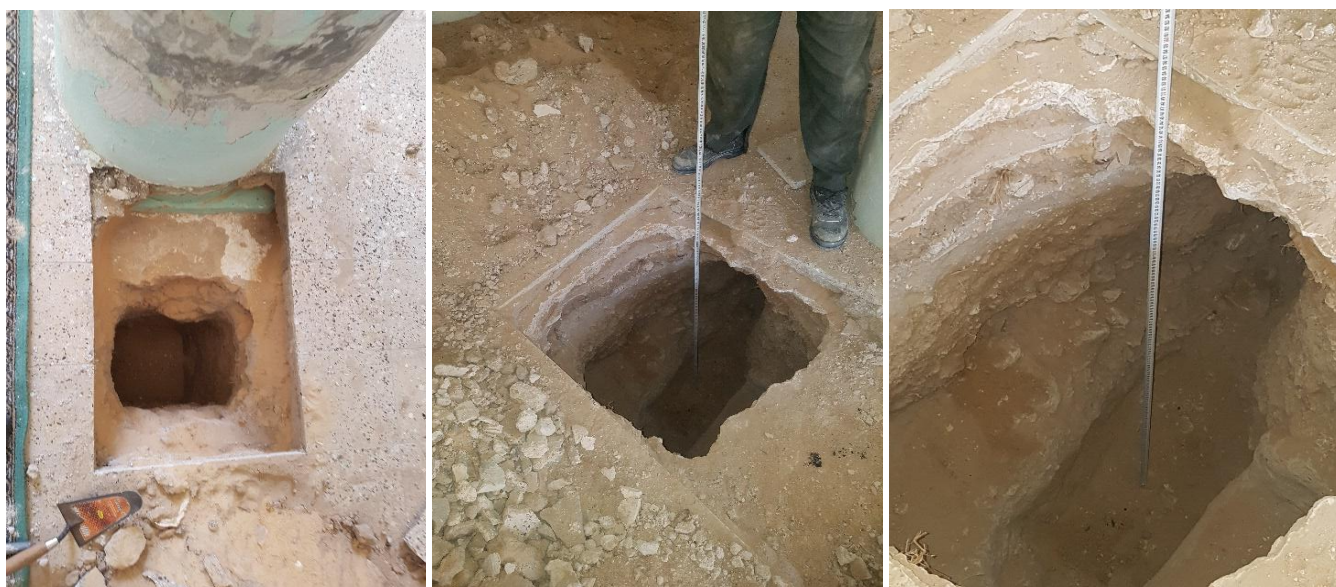
صورة 37 : تظهر تأثير الرطوبة على مستوى أرضية و أساسات المسجد
