**La réhabilitation du ksar de Tamentit- à Adrar-  
à travers la réhabilitation de la casbah de Taylout  
(La reconversion de la maison « Dar Malki » en maison d'hôte)**

# **La REVALORISATION DU KSAR DE TAMENTIT A ADRAR**

## **(PAR LA REHABILITATION DE LA CASBAH DE TAYLOUT)**

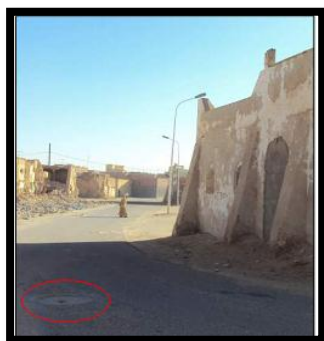
Figure I.07: Implantation de réseaux divers  
(Ksar Mestaoua)

- La mise en place, ou la rénovation des systèmes de réseaux (AEP et AEU) adaptée au tissu ksourien est jugée d'opération importante dans l'intervention afin de diminuer les dégradations dues à la remontée des eaux et de viabiliser le milieu afin d'encourager le retour des habitants. Cette action a été entreprise dans la majorité des ksour à des distances différentes, évaluées dans un bilan arrêté en mai 2008, à 4530 mètre linéaire de réseaux d'assainissement des eaux usées (AEU) et de 2720 mètre linéaire de réseaux d'AEP.

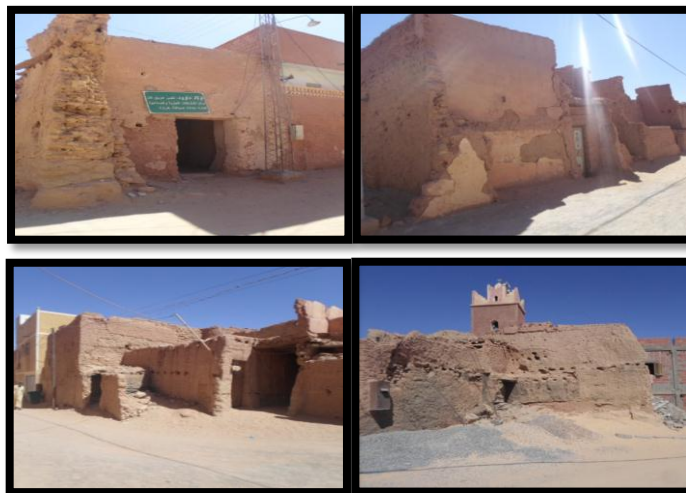
Photo.II.3 : Les dommages causés par les travaux de la voie

En 2006 l'état autoritaire de la commune de **TAMENTIT** décide de crever une voie à travers le ksar de **TAMENTIT** pour lier les deux pôles de nouvelle ville d'une part et pour des raisons hygiéniques et sociales d'autre part. Mais l'état de ce parcours est catastrophique au point de vue architectural et esthétique par rapport à l'importance touristique et culturelle de ksar, cette intervention a laissée des dommages au niveau des façades voisines (Photo. II.3) et (Figure. II.14)

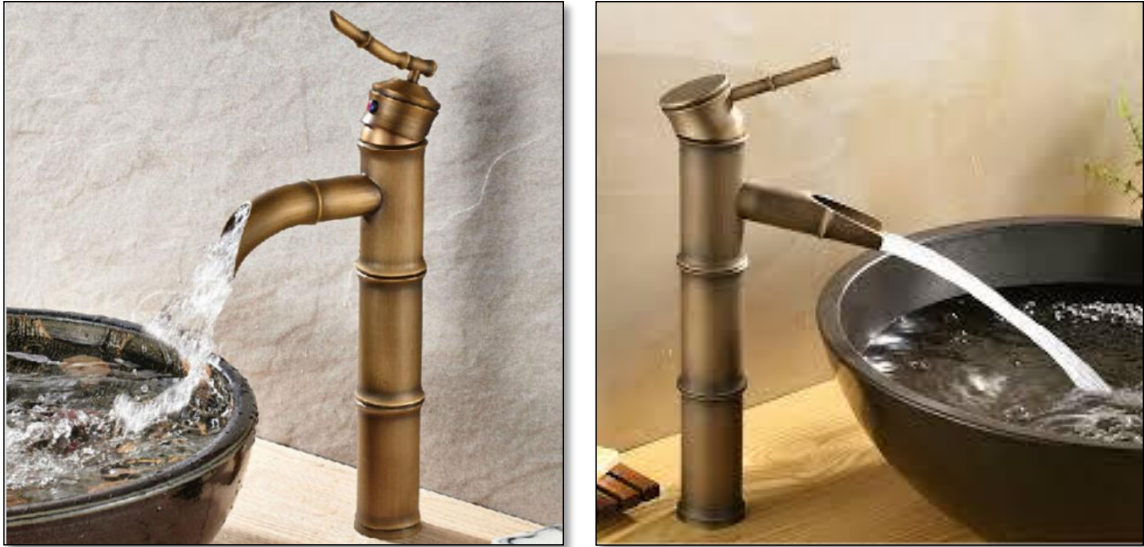
Photo. III.10 : Le type de robinet traditionnel

L'intégration d'AEP à la maison d'hôte « Dar Malki » est nécessaire, on doit utiliser des robinets qui s'intègrent dans l'environnement patrimonial (Photo. III.10)

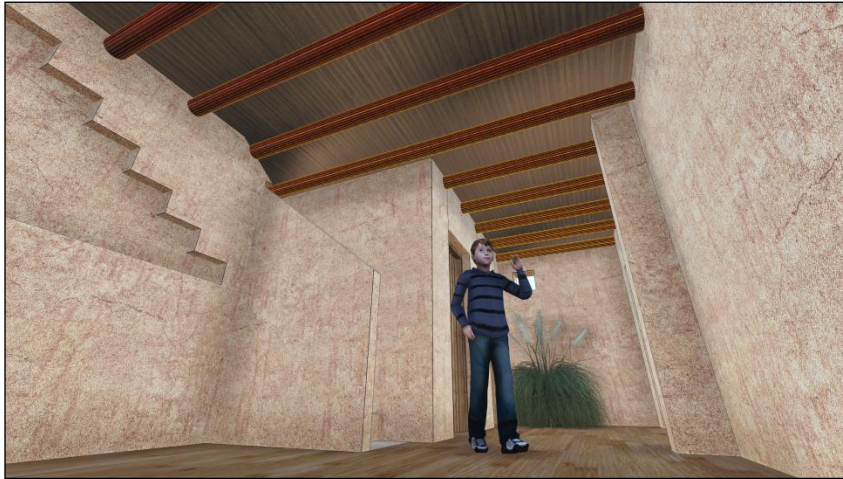
Photo. III.12 : Plancher en bois  
Source : Par l'étudiant

- Plancher en bois (Photo. III.12)
