Université Amar Thelidji- Laghouat

MÉMOIRE DE MASTER

**Restauration et réhabilitation du musée communal de la ville de
Laghouat (ex-église Saint Hilarion)**

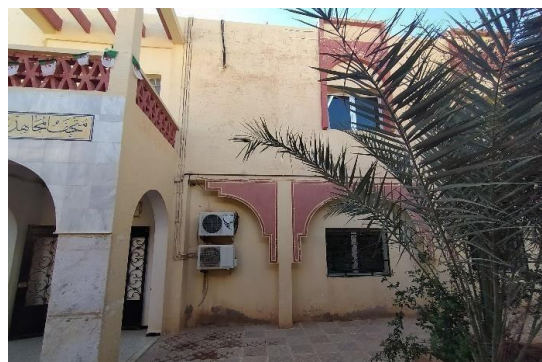
Fig. I. 17: La nouvelle extension.
Source : Auteur

- **Rez de chaussée :** Il est sous forme d'un couloir, une

partie est consacrée à l'exposition, et le reste est composé de bureaux administratifs et autres services tels que : bibliothèque, salle des médias et un magasin.

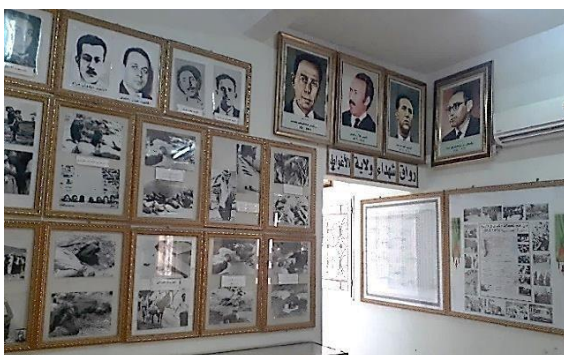
Fig. I. 20 : Hall d'exposition de musée de Moudjahid.
Source : Auteur

- Le hall d'exposition de RDC :
 - Suspension de photos de personnalités et moudjahidines qui ont participé à la guerre de libération hiérarchiquement au niveau national jusqu'à la résistance populaire de la région de Laghouat.
 - Exposition de quelque arme utilisée pendant la révolution.
 - Apparence des cartes et des plans.
- La salle d'exposition dans l'étage :
 - Elle est caractérisée par l'existence d'armoires d'exposition et de vitrines disposées de mini spot lumineux.

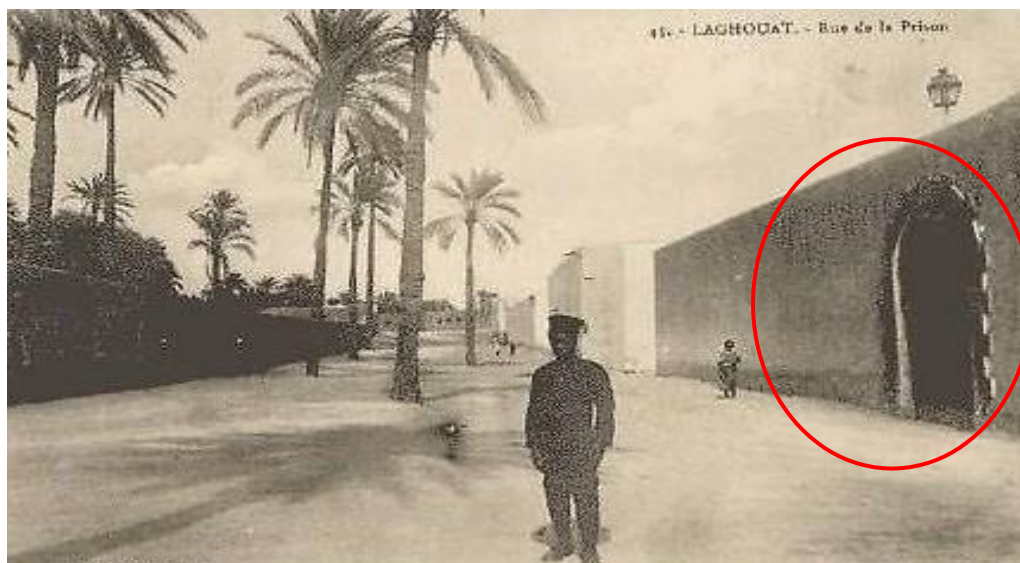
Fig. I. 22: La façade principale de la prison civile de Laghouat à l'époque coloniale. **Source :** <http://sidielhadjaissa.over-blog.com/album-1567997.html> Consulté le 03/06/2021

La façade principale de la prison à l'époque coloniale, a été opaque et commandée d'une entrée principale seulement, et ne comporte aucune autre ouverture.

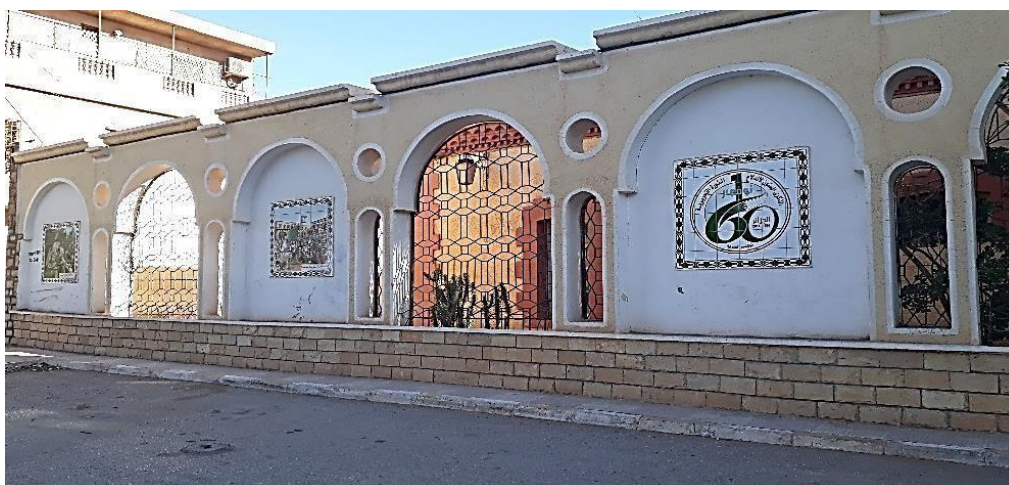
Fig. I. 23: Façade principale de musée de Moudjahid. **Source :** Auteur

Après l'indépendance et après l'affectation de l'édifice à un musée de moudjahid, la façade a été réhabilitée et rénovée, et devenue transparente qui assure la continuité et la visibilité entre l'intérieur et 'extérieur.

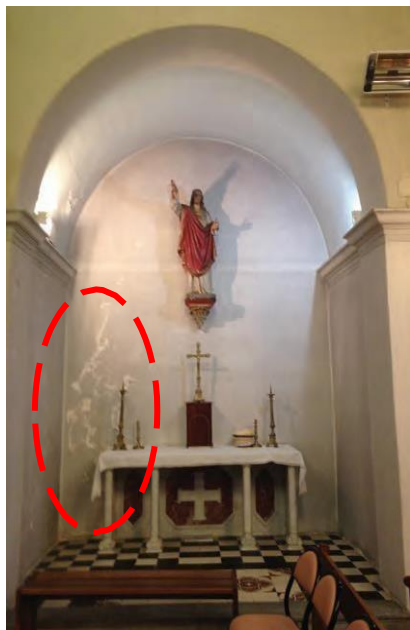
Des dégradations courantes qui ont localement abîmé les enduits de parement en parti basse des murs dues à des infiltrations ou à des remontées capillaires d'humidité.

Fig. I. 29: Dégradation des enduits.

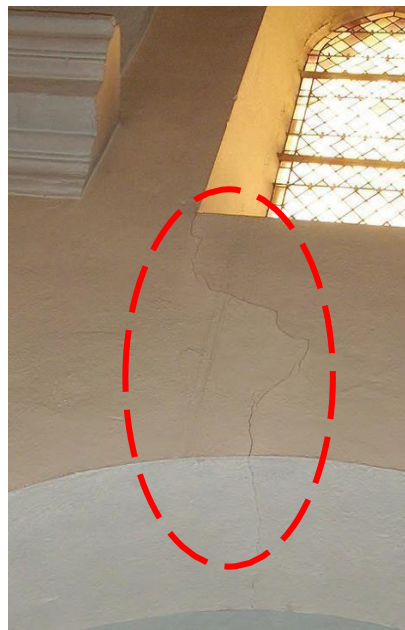
L'apparition des fissures causées par la dégradation des maçonneries du fait des entrées d'eau depuis les menuiseries.

Fig. I. 30 : Fissuration due à la

dégradation de la maçonnerie. **Source :** Restauration de l'église de Figari et de son clocher, Etude de Diagnostic, Janvier 2015 /P.34

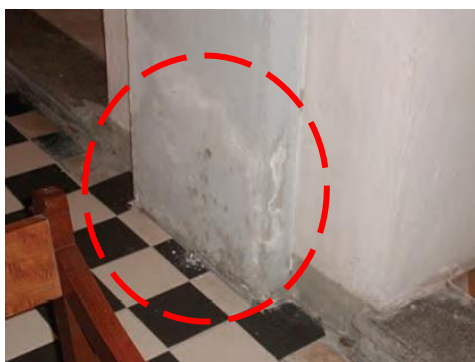
L'église ne conserve plus aucun sol ancien. La totalité des sols ont été refaits en carreaux de ciments contraignant les remontées d'humidité vers les pieds de murs. De plus, ces sols présentent un aspect hétéroclite et inadapté à la qualité originelle de l'édifice.

Fig. I. 31: Les sols en carreaux de ciment dégradant les marches et les parements enduits. **Source :** Restauration de l'église de Figari et de son clocher, Etude de Diagnostic, Janvier 2015 /P.36

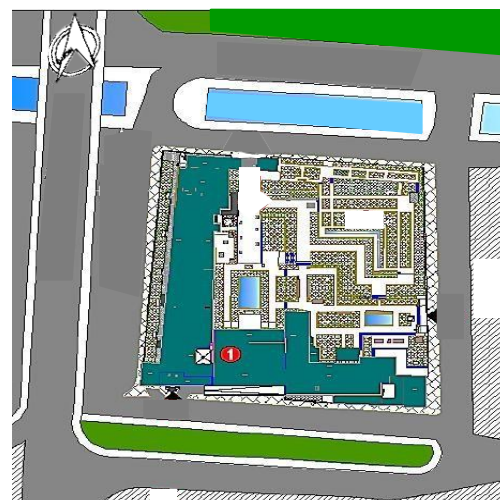
Fig. I. 35: Plan de masse de musée de Damas.

Le musée national de Damas est le principal musée archéologique de la ville et l'un des plus importants de Syrie. Il est situé dans les quartiers ouest de la ville, entre l'université de Damas et le complexe religieux de la Tekkiye du Sultan Selim.⁴⁶

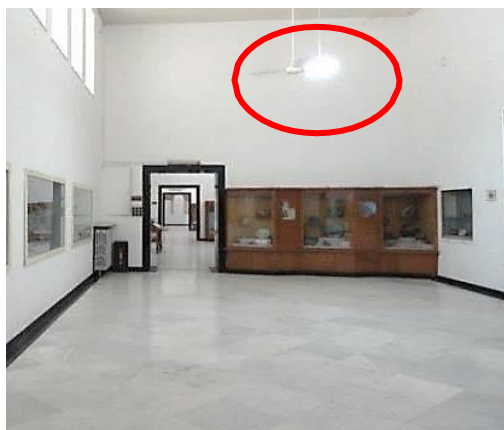
Fig. I. 37 : Eclairage en Lampes fluorescente dans les salles.

- Les lampes fluorescentes étaient principalement utilisées pour éclairer les éléments suivants :
 - Les couloirs et les autres espaces.
 - Les salles et les armoires d'expositions.

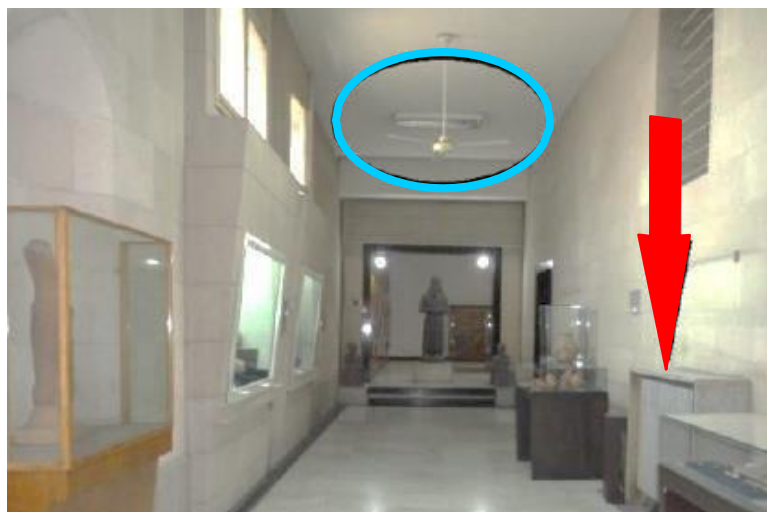
Le musée s'est appuyé sur des méthodes traditionnelles pour maintenir la température et l'humidité dans les espaces d'exposition, où des ventilateurs de plafond et des radiateurs on était utilisés, et cette utilisation ne garantit pas les conditions nécessaires pour assurer le confort des visiteurs.

On constate également que la plupart des installations électriques et de chauffage sont apparentes.

Fig. I. 40: Utilisation de ventilateur et de radiateur.

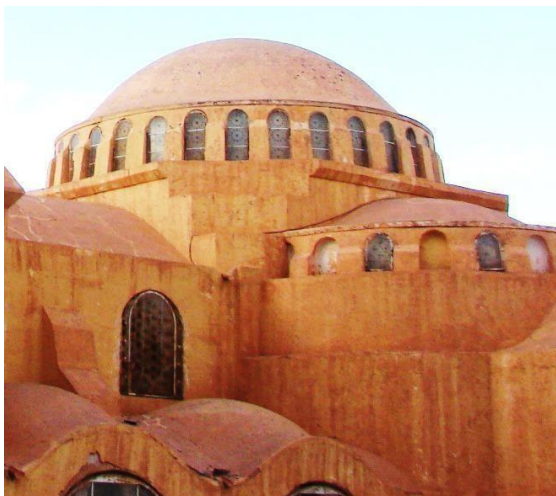
- **La Coupole à lunettes** : C'est l'élément le plus attractif dans le bâtiment et qui accentue la centralité de l'espace. Elle est suspendue sur des pendentifs qui sont à leurs tour supporter par des piliers. La coupole a une hauteur de 1.90m et un diamètre de 7.20m comportant 32 fenêtres arquées et ornés par des motifs géométriques.

Fig. III. 27 : La coupole centrale de l'ex église Saint Hilarion. **Source** : Takhi Belkacem

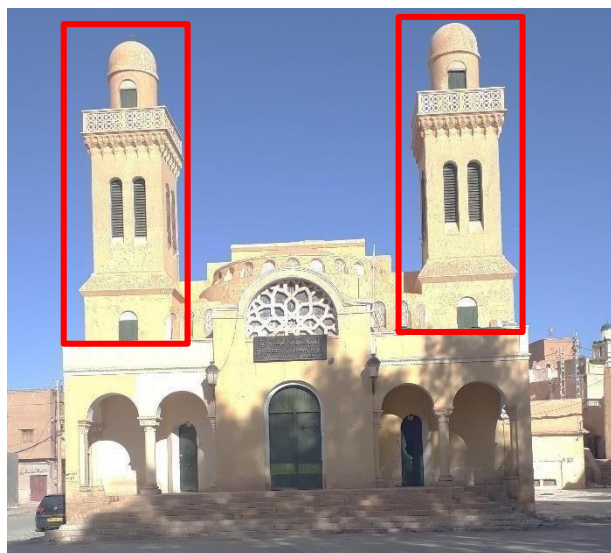
- **Les Clochers** : Elles sont situées de part et d'autre de bâtiment de 13m de hauteur, comportant des escaliers de forme hélicoïdale qui donne accès à la terrasse.

Fig. III.29 : Les tours de l'ex église Saint Hilarion. **Source** : Auteur

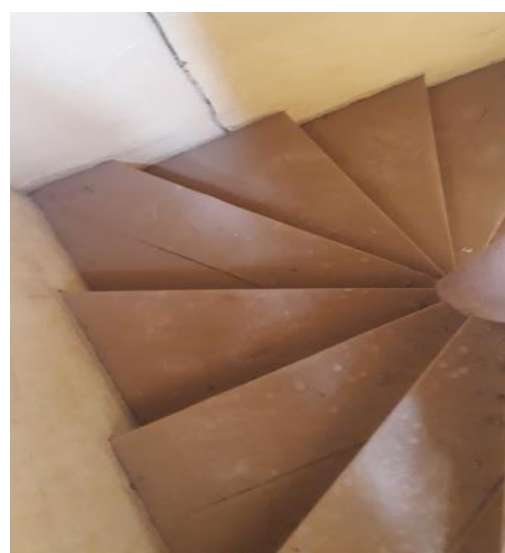
Fig. III.30 : Les escaliers hélicoïdales des tours. **Source** : Auteur

A l'intérieur de l'ex église, les clochers comportent deux portes : une porte pour accéder à la terrasse et une autre était dédiée pour faire monter les matériaux de construction par échafaudage lors de la réalisation des tours car les escaliers en colimaçon l'empêche.

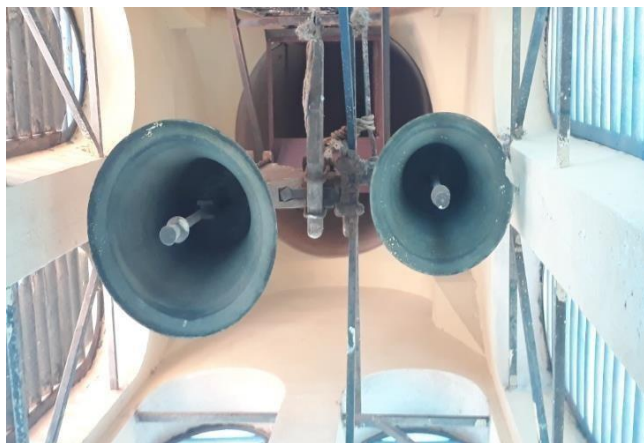
La cloche de côté Ouest est appelée « la Campanile » abrite deux cloches : une petite cloche installée en 1886 produit un son aigu et une grande cloche installée en 1856 produit un son grave. (Le son aigu pour faire entendre la région la plus lointaine et le son grave pour faire entendre de près).

Fig. III.31 : Les cloches de la tour Ouest.
Source : Auteur

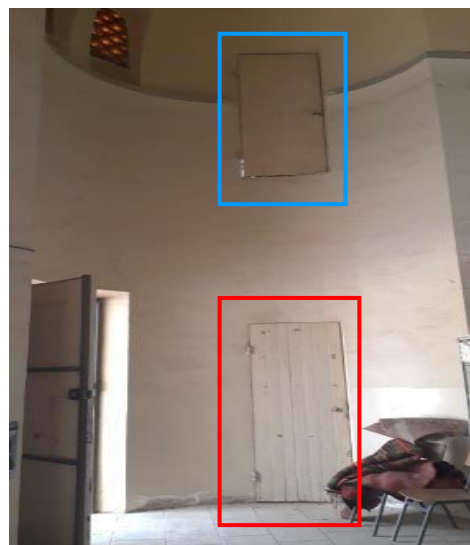
Fig.III.32 : Les portes des tours.
Source : Auteur

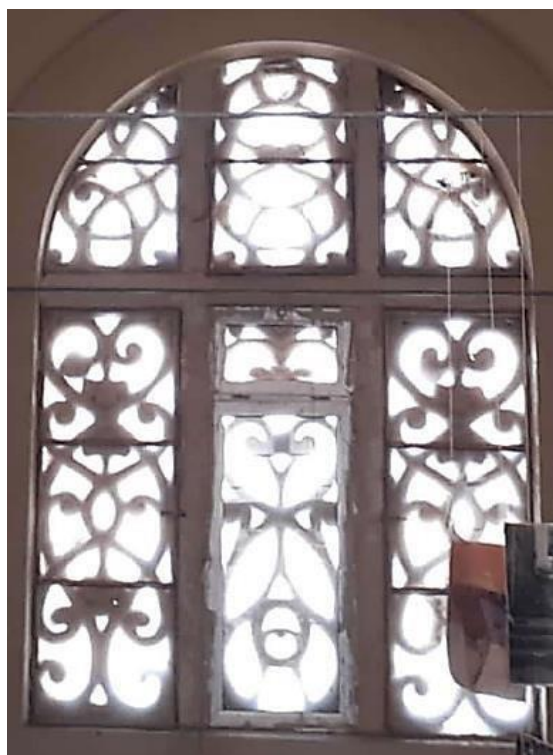
- **Les Claustras** : Employés comme une paroi dans les fenêtres prenant la forme d'un arc en plein ceintre, et évidée par des formes florales et géométriques, permettes d'avoir une bonne ambiance lumineuse à l'intérieur de bâtiment sans éblouissement.

Fig. III.39 : Modèle de claustra de côté Ouest.

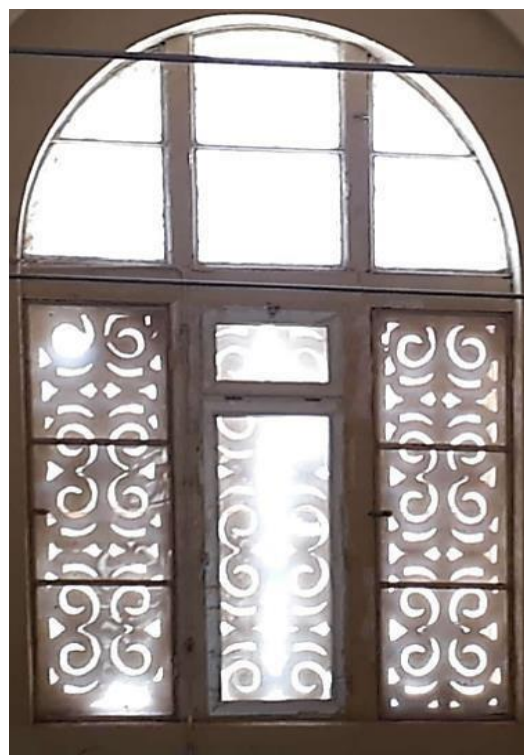
Fig. III.40 : Modèle de claustra de côté Est.

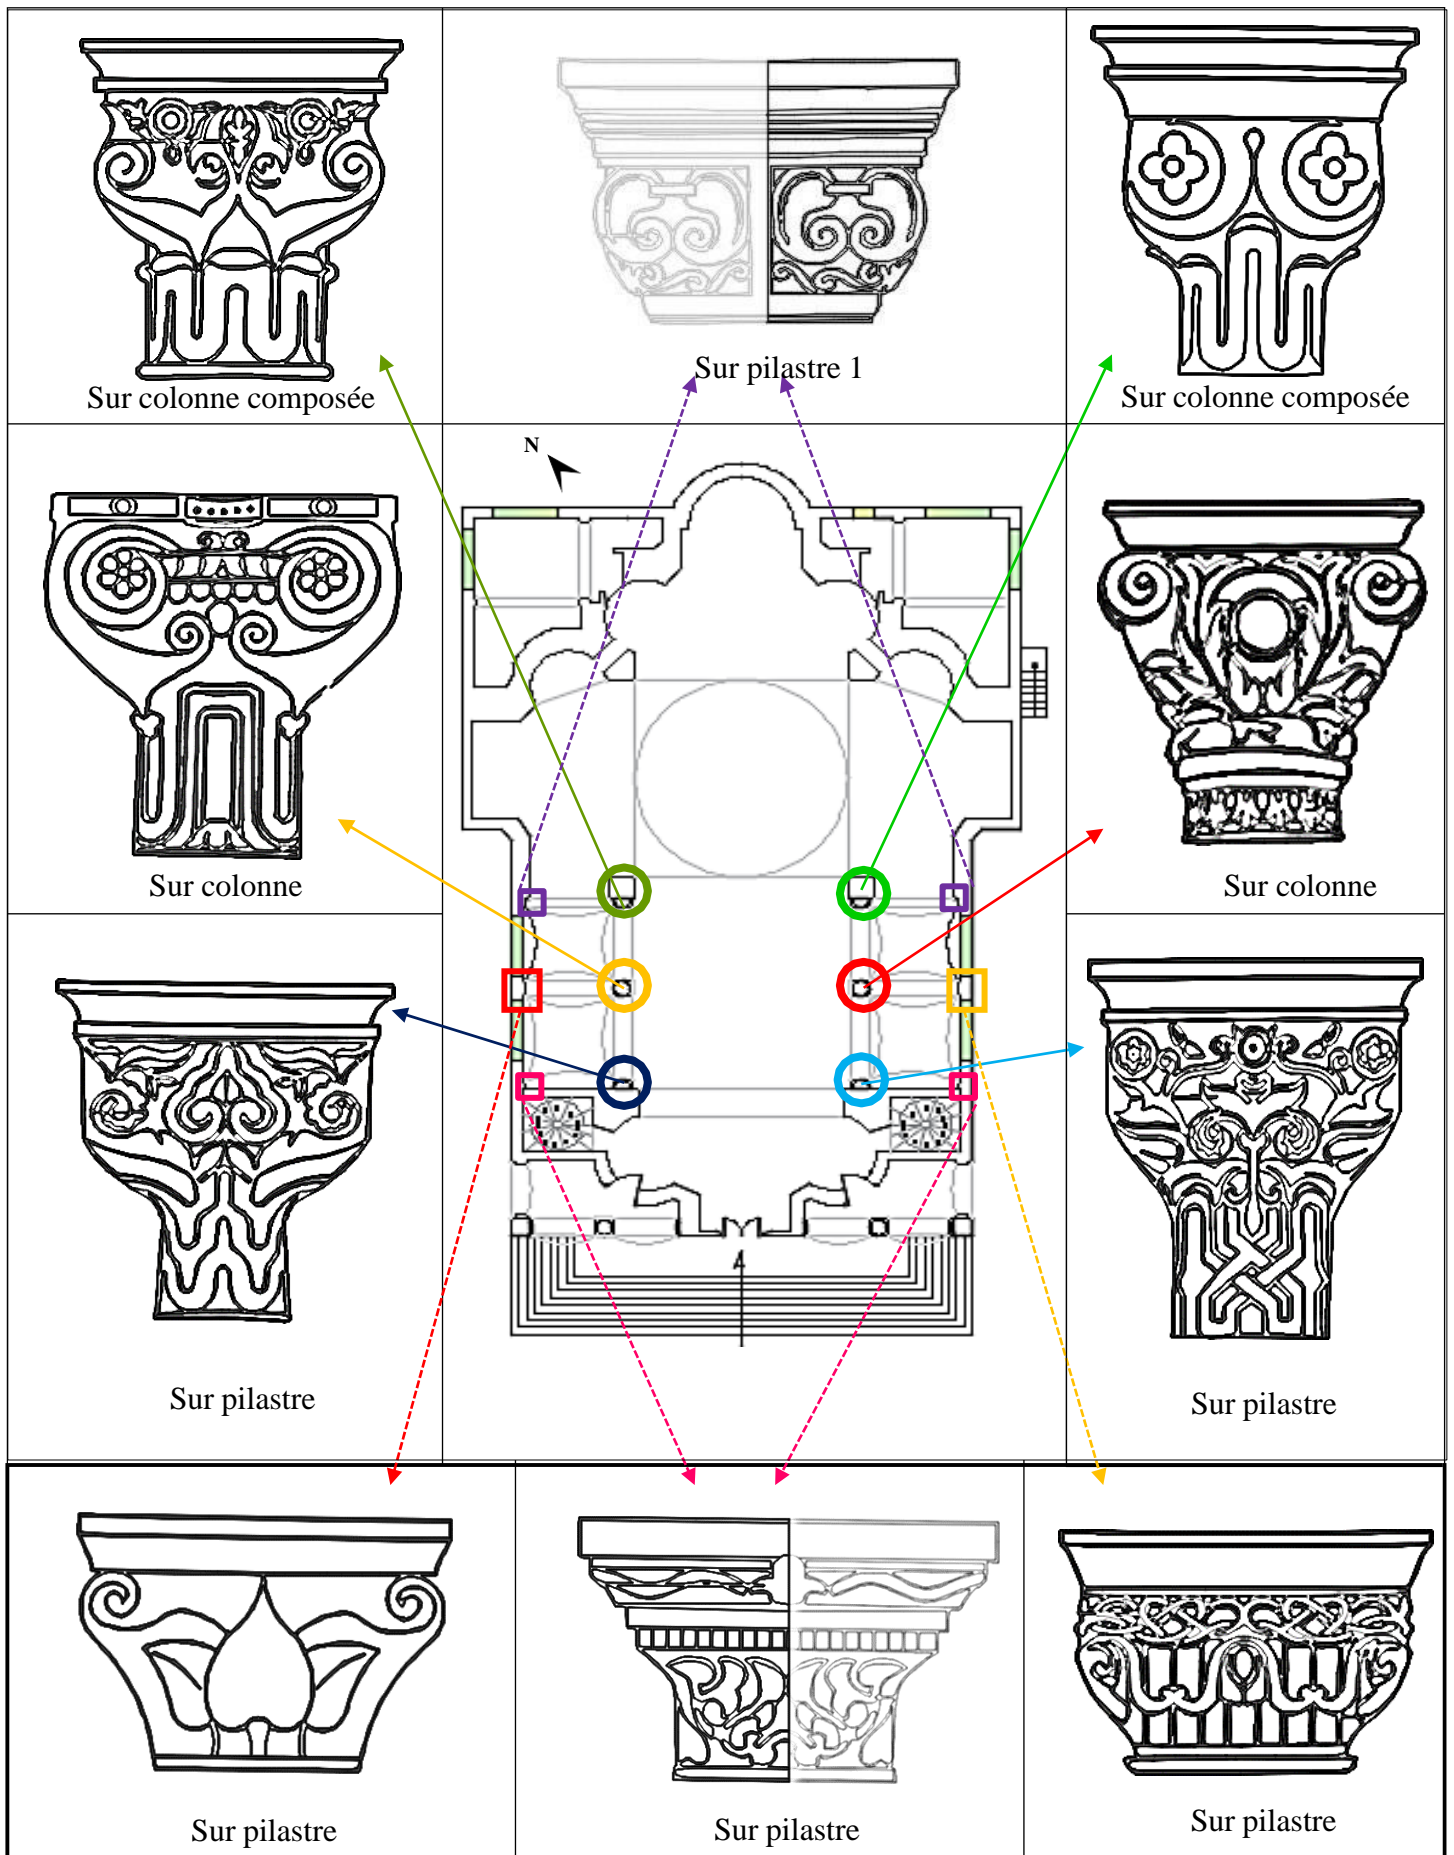
Fig. III.42 : Typologies des chapiteaux de l'intérieur. Source : Auteur

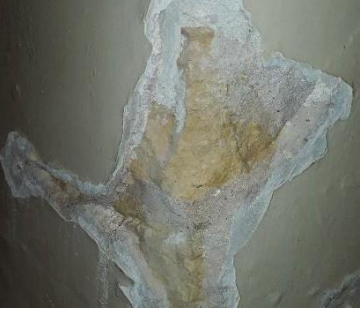
| Structure/Eléments architectoniques/Mobilier | Le matériaux utilisés | Photos |
|--|---|---|
| Les murs | Pierre en moellon et le mortier à la chaux comme liant avec l'utilisation de timchent dans les arrêtes pour que les murs soient durs. | |

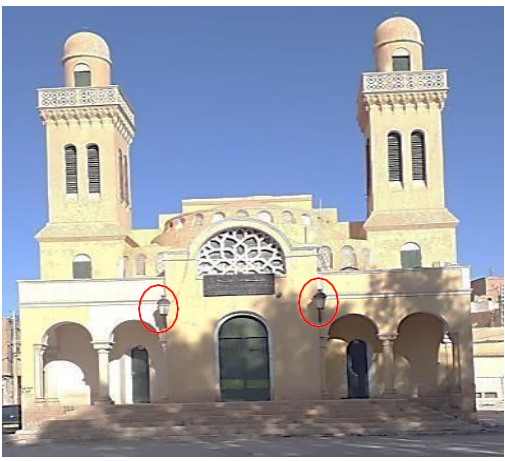
Tableau. III. 3: Modifications au niveau de la façade principale. **Source :** Auteur

| Avant | Après |
|--|--|
| <ol style="list-style-type: none"> 1- La suppression des claustras. 2- L'effondrement ou la suppression des éléments ornementaux. 3- Le changement de symbole de la croix chrétienne par un croissant. 4- Ajout des candélabres sur la façade. | |

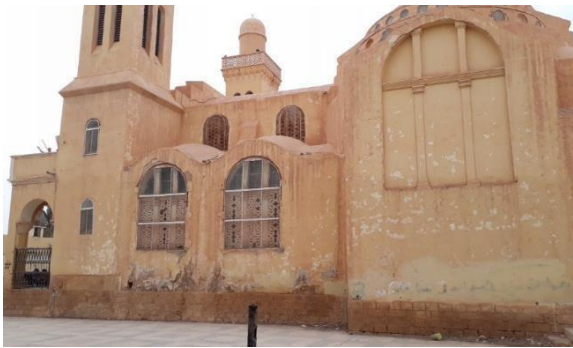
Tableau. III. 4: Modifications au niveau des façades latérales. **Source :** Auteur

| Avant | Après |
|--|--|
| <p>1- La suppression des claustras et le buchage de l'ouverture. 2- L'ajout des barreaudages au niveau des ouvertures.</p> | |

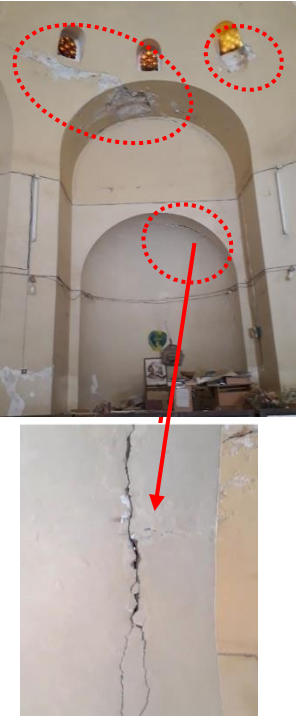
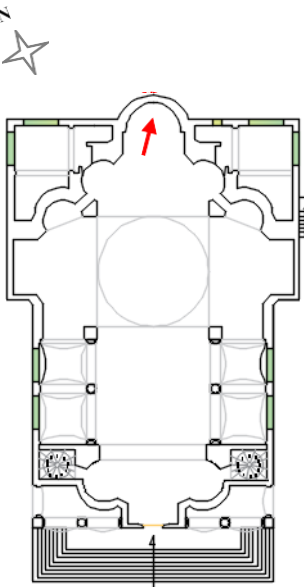
| Pathologies | Description | Localisation |
|---|---|---|
| | <p><u>Abside :</u></p> <ul style="list-style-type: none"> -Décollement de la partie haute de la demi coupole. -Fissuration de la voute au-dessus de l'abside. -Dégradation des enduits (crépissage). -Aspect de dégradation au niveau des fenêtres arquées (une infiltration des eaux pluviales). | |

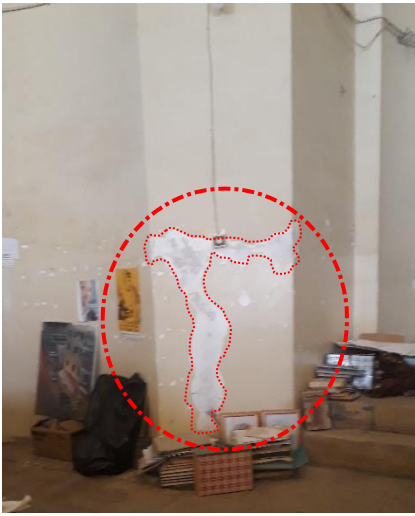
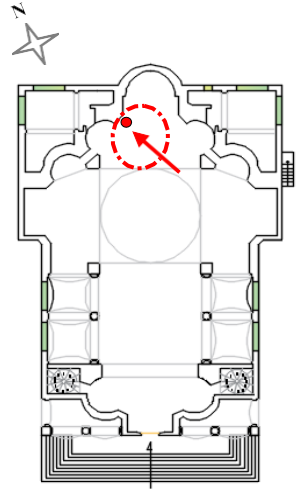
| Pathologies | Description | Localisation |
|---|---|---|
| | <ul style="list-style-type: none"> -Effritement de l'enduit et craquelure de la peinture. | |

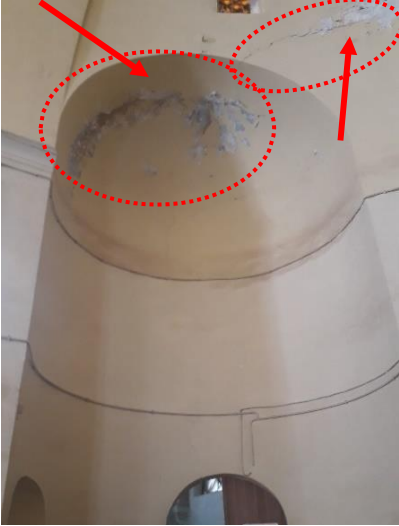
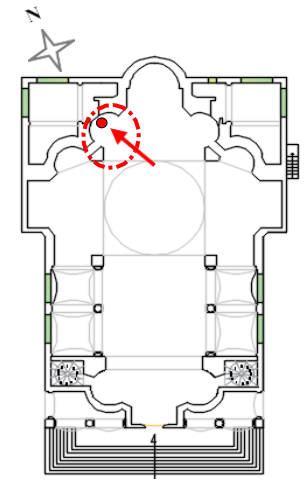
| Pathologies | Description | Localisation |
|---|---|---|
| | <p><u>Absidiole :</u></p> <ul style="list-style-type: none"> -Dégradation de l'enduit. - Traces d'humidité. -Fissurations développées(croissantes). | |

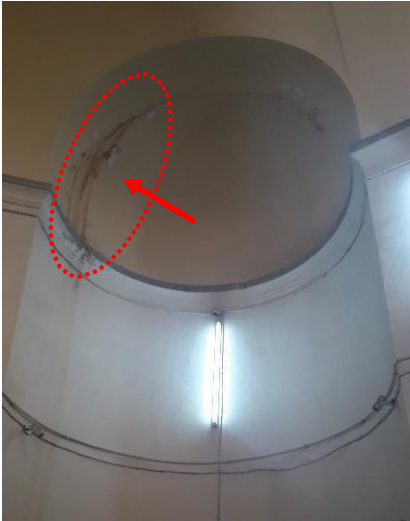
| | <p><u>Absidiole :</u></p> <ul style="list-style-type: none"> - Fissuration sur la demi coupole qui surmonte l'absidiole. - Dégradation de l'enduit. - Infiltration des eaux pluviales. | |

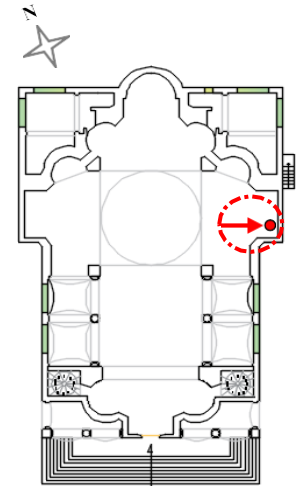
| | <p><u>Autel :</u></p> <ul style="list-style-type: none"> - Décollement de la voûte située au-dessus de l'autel. | |

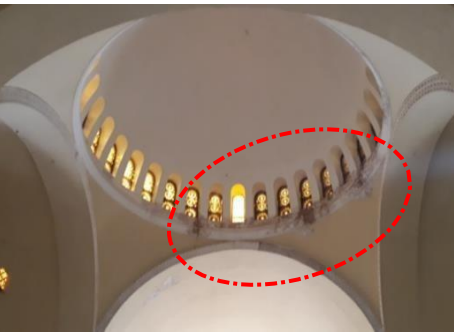
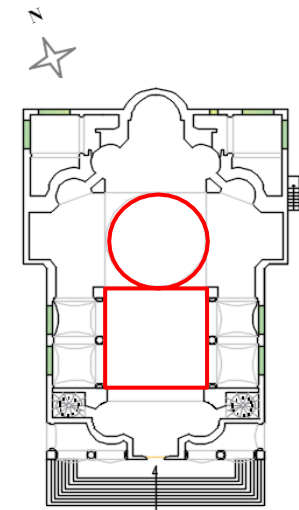
| | <p><u>Coupoles centrale :</u></p> <ul style="list-style-type: none"> - Dégradation de l'enduit. - Dégradation au niveau des fenêtres arquées. - Infiltration des eaux pluviales (Humidité). <p><u>Voûte :</u></p> <ul style="list-style-type: none"> - Apparence de microfissures. - Décollement d'enduit dans une petite partie. | |

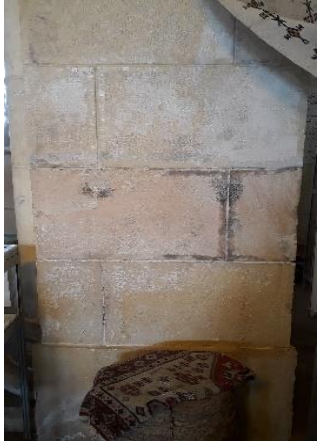
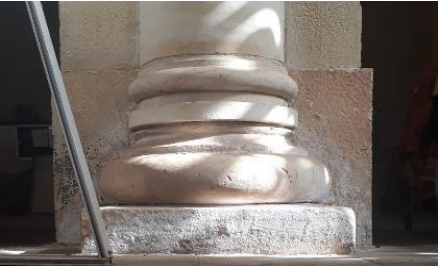
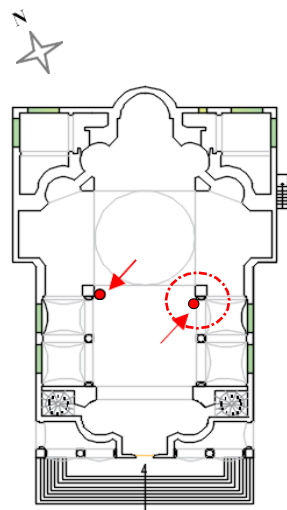
| | <p><u>Colonnes composées :</u></p> <p><u>*De côté Ouest :</u></p> <ul style="list-style-type: none"> - Apparence de traces de brulures sur la pierre taillée. <p><u>*De côté Est :</u></p> <ul style="list-style-type: none"> - Formation de salpêtre sur la base de colonne composée. - Dégradation d'enduit. | |

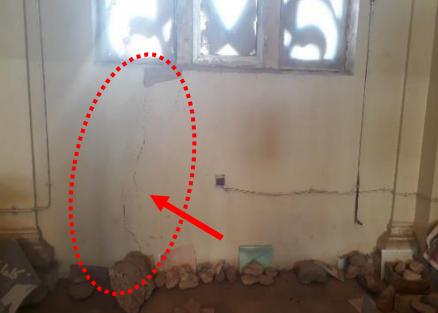
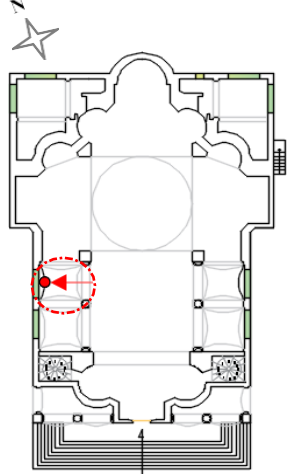
| | <p><u>Bas-côté Ouest :</u></p> <ul style="list-style-type: none"> - Apparence de fissuration sous l'allège de fenêtre (claustra). - Décollement de mur. - Manque d'entretien de la base de pilastre. | |

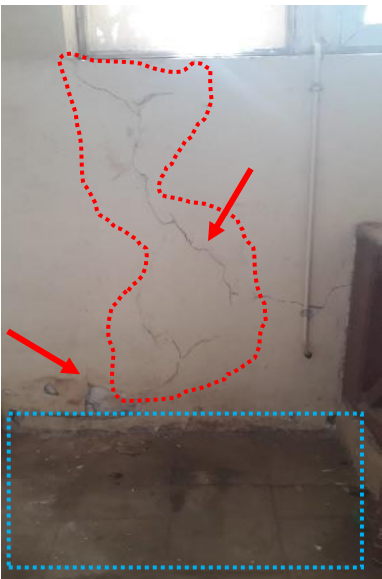
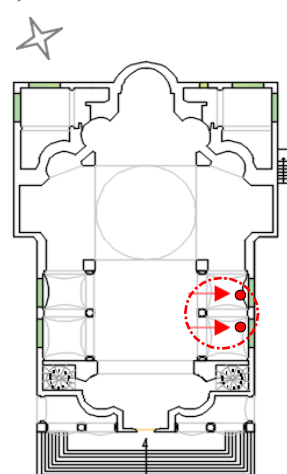
| | <p><u>Bas-côté Est :</u></p> <ul style="list-style-type: none"> - Fissuration arborescente sous le claustra. - Gonflement et décollement de l'enduit de mur et de pilastre. - Trace d'humidité dans le sol. - Fissuration verticale sous le claustra. | |

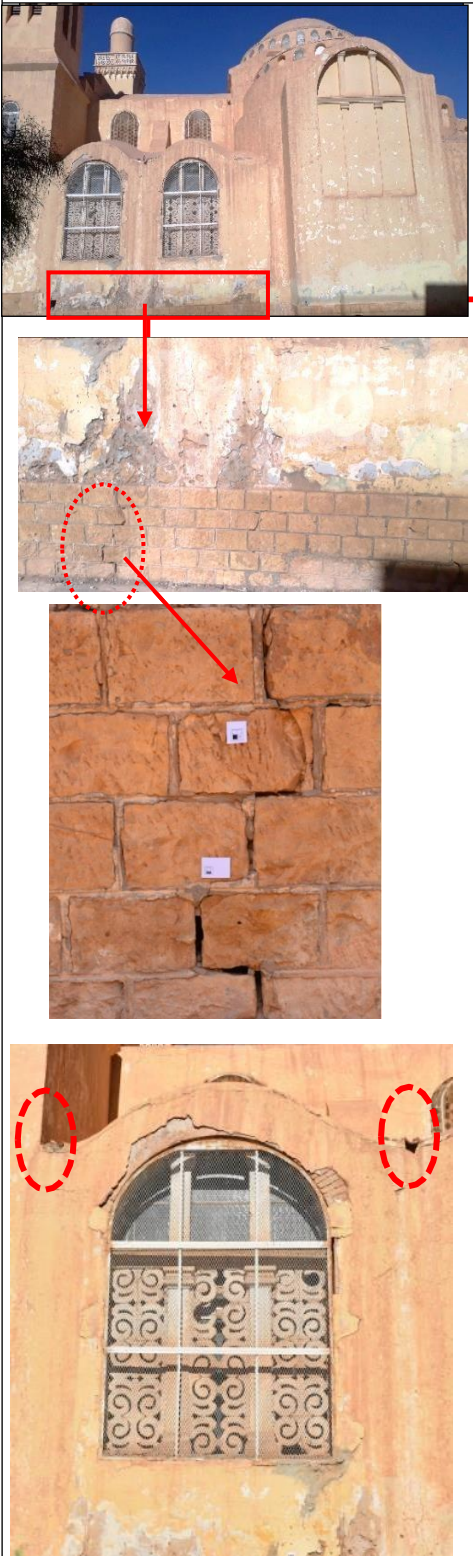
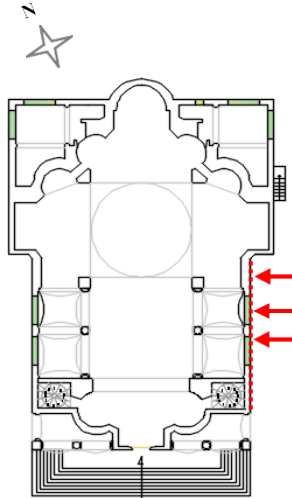
| Pathologies | Description | Localisation |
|--|---|--|
| | <ul style="list-style-type: none"> -Apparence de l'humidité sur le soubassement de la façade Sud-Est. -Décollement de crépissage. -Fissurations en Lézarde en forme d'escalier (Fissuration > 2mm). - L'alvéolisation da la pierre. - Jointage entre les pierres de moellon par un matériau étranger. -Dégradation des gargouilles. - Décollement de crépissage de l'arc de claustra. -Mal fixation des scellements de barreaudage au niveau de jambages. -Effondrement d'une partie de claustra. | |

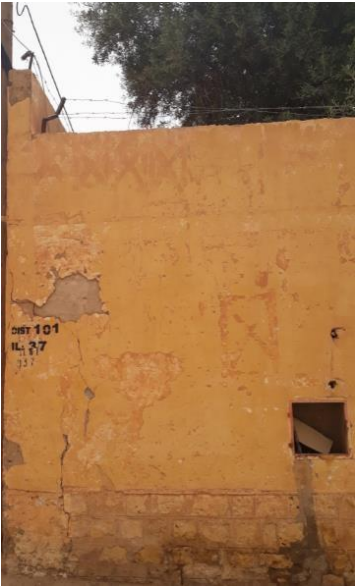
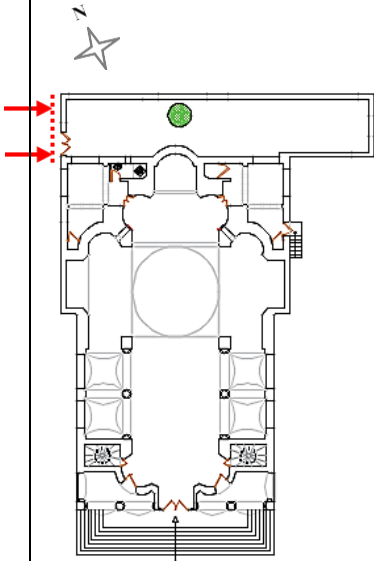
| Pathologies | Description | Localisation |
|--|---|--|
| | <ul style="list-style-type: none"> - Décollement de crépissage. - Fissuration - la niche de compteur défigure l'aspect de la façade. - Jointage par un matériau hétérogène. | |

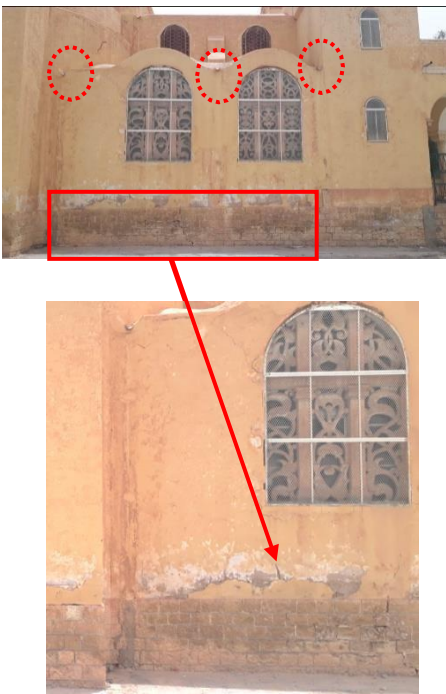
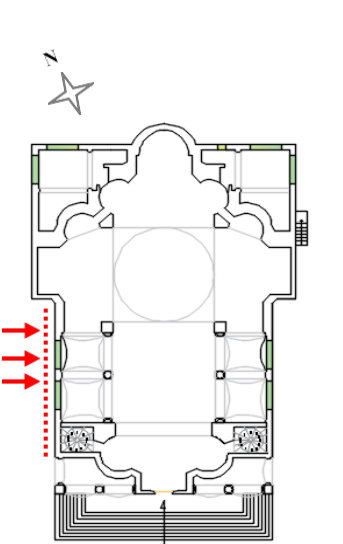
| | <ul style="list-style-type: none"> -Apparence de l'humidité sur le soubassement. -Décollement de crépissage. -Fissurations en Lézarde (Fissuration > 2mm). - L'alvéolisation da la pierre. - Jointage entre les pierres de moellon par un matériau hétérogène. -Dégradation des gargouilles. -Mal fixation des scellements de barreaudage au niveau de jambages. | |

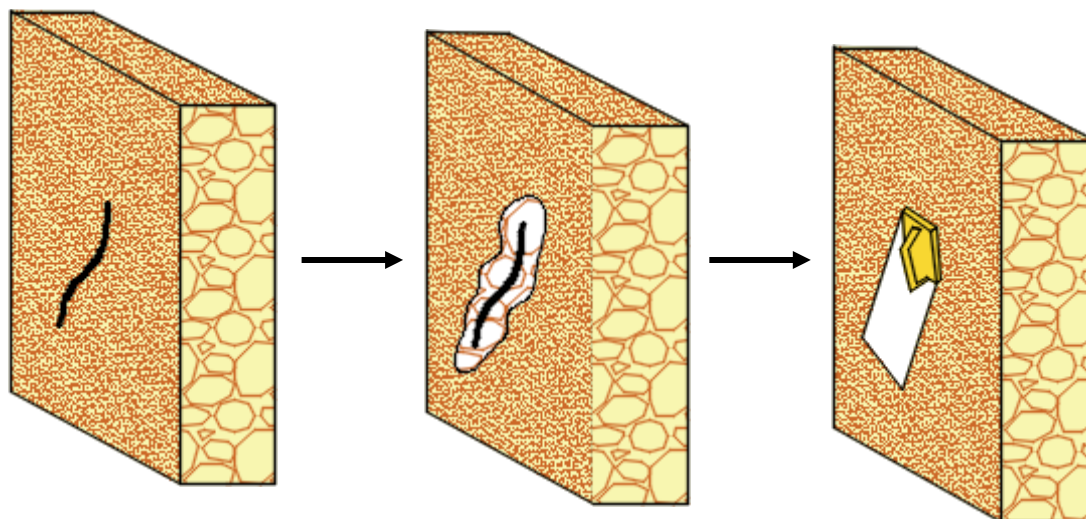
Les fissures superficielles sont des petites fissures au niveau de la couche d'enduit. Pour réparer ses dégâts on passe au traitement suivant :

- 1- Enlever toute la partie endommagée de l'enduit jusqu'à atteindre la partie saine.
- 2- Nettoyer la surface décapée à l'aide d'une brosse.
- 3- Humidifier la surface de travail.
- 4- Procéder à la mise en place d'un enduit classique avec une finition.

Fig. III.50 : Traitement des fissures superficielles. Source : Auteur

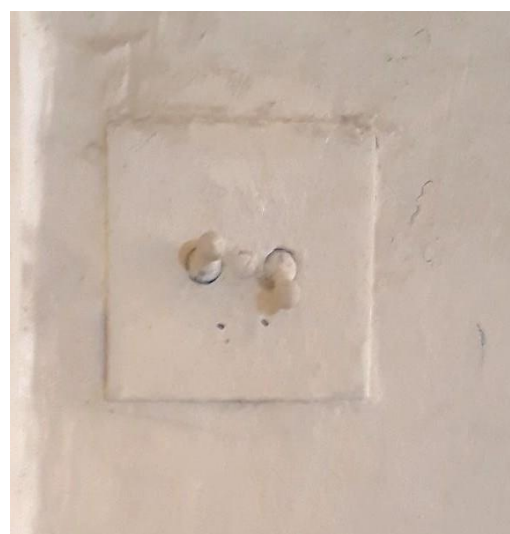
Fig. III.56 : Ancien interrupteur. Source : Auteur

Les dispositifs d'éclairage sont non adeptes avec la fonction de musée, ainsi que les circuits de l'éclairage et d'électricité sont enchevêtrés (combinés) ce qui va nuire sur l'appareillage.

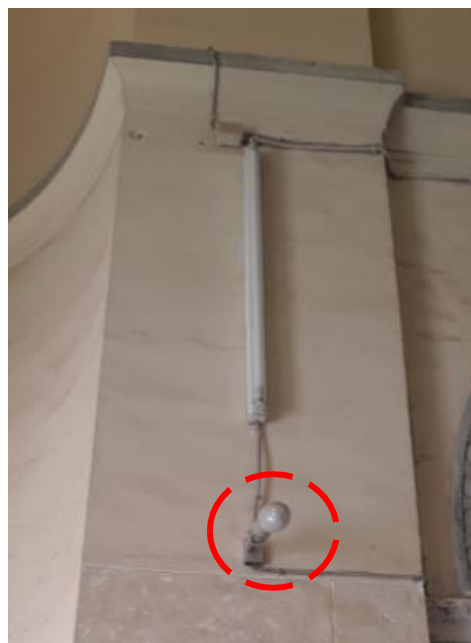
Fig. III.58 : Spot incandescent pour l'éclairage de musée. **Source** : Auteur

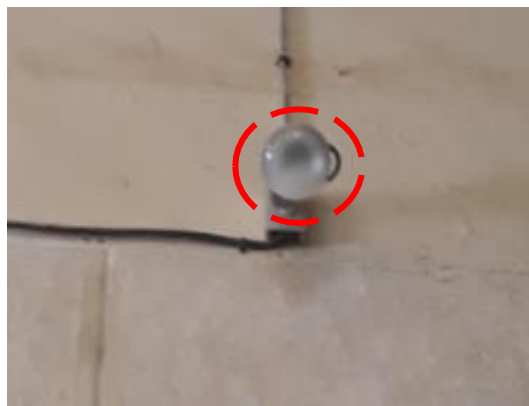
Fig. III.59 : Spot réflecteur utilisée pour l'éclairage.
Source : Auteur

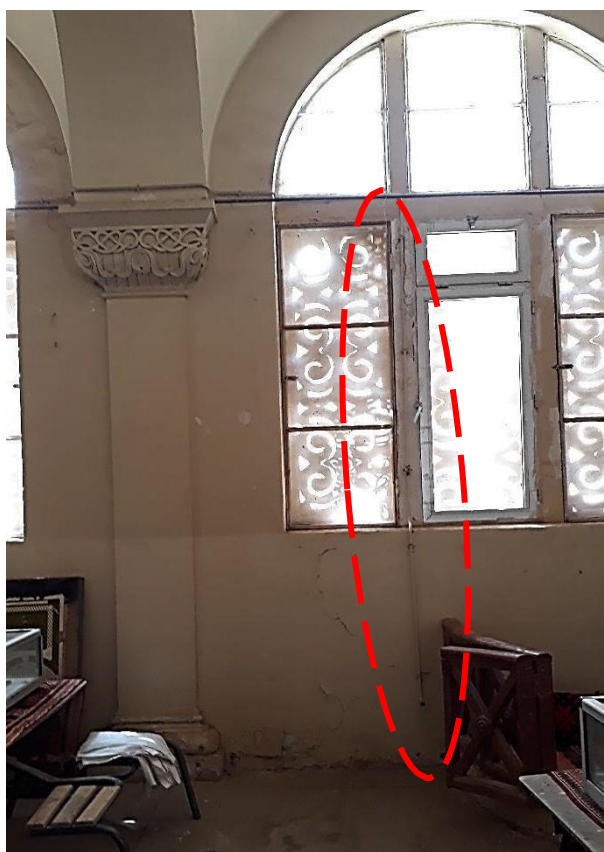
Pour la climatisation de musée, on a utilisé un climatiseur en split système, alors que pour le chauffage, il existe une installation de gaz mais elle est délaissée et abandonnée et non fonctionnelle. La figure et le plan ci-après montre l'état des lieux :

Fig. III.61 : Conduite de Gaz non adépte. Source : Auteur

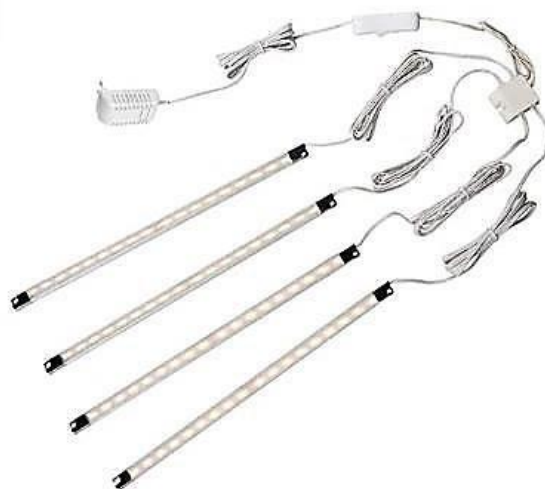
Fig. III.64 : LED sous armoire pour l'éclairage.
Source: www.amazon.fr/dp/B019XWDOCG?pd_rd_i=B019XWDOCG&pd_rd_w=pxMyQ&pf_rd_p=25be7e43-495c-438a-a02397343ab0d56f&pd_rd_wg=uklSt&pf_rd_r=V5Z05NM4N3ZK4QFV89Z2&pd_rd_r=1f335bc0-1ea1-40fe-bd65-88a50033cb81 Consulté le 03/07/2021

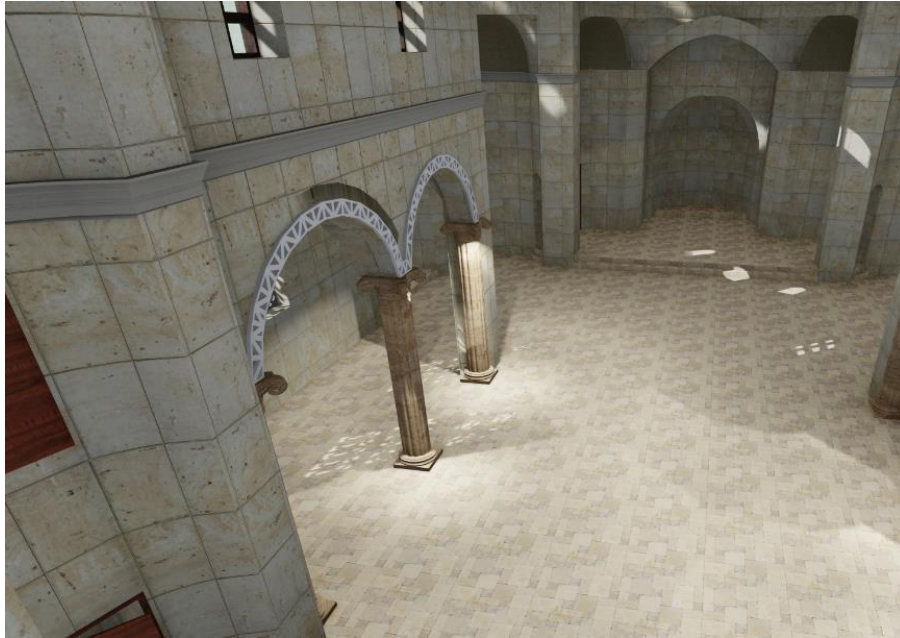
Les chapiteaux par leurs diversités et leurs richesses dans le musée, sont devenus des éléments à exposés aussi bien que les autres objets. Dans notre travail on s'est intéressé par leur éclairage, alors on a proposé de créer des spots directifs permettant d'éclairer localement les chapiteaux.

Fig. III.65 : Mise en scène des chapiteaux. Source : Auteur

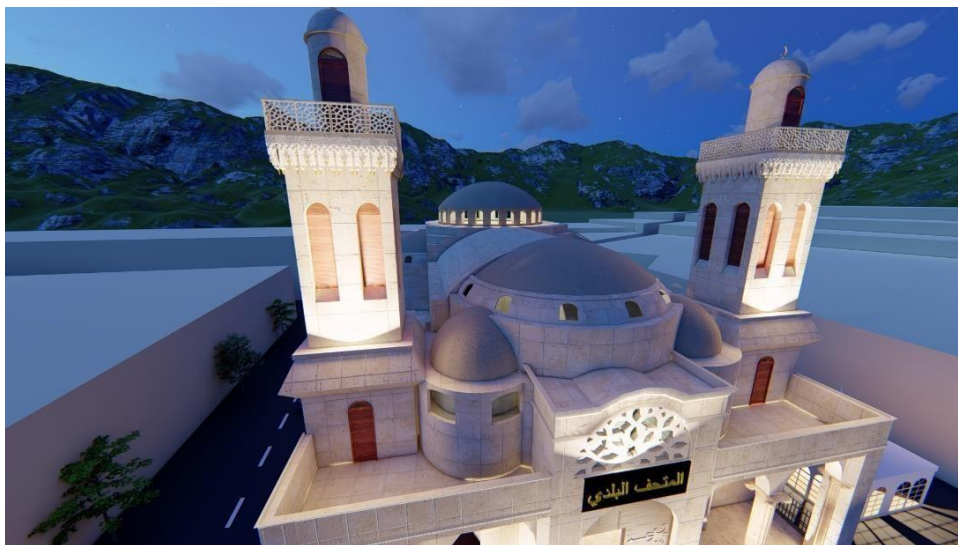
- D'intégrer un éclairage monumental sur la corniche positionné de manière discrète, qui respecte le cadre historique, et pour assurer sa protection contre le vandalisme.

Fig. III.66 : Éclairage nocturne de musée. Source : Auteur

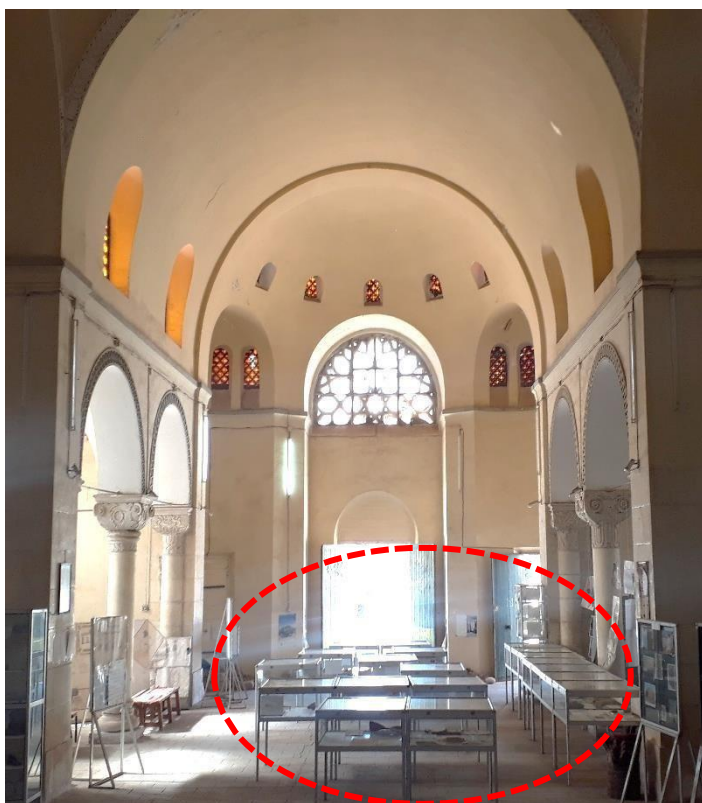
Fig. III.68 : Position de l'exposition dans le musée.
Source : Auteur

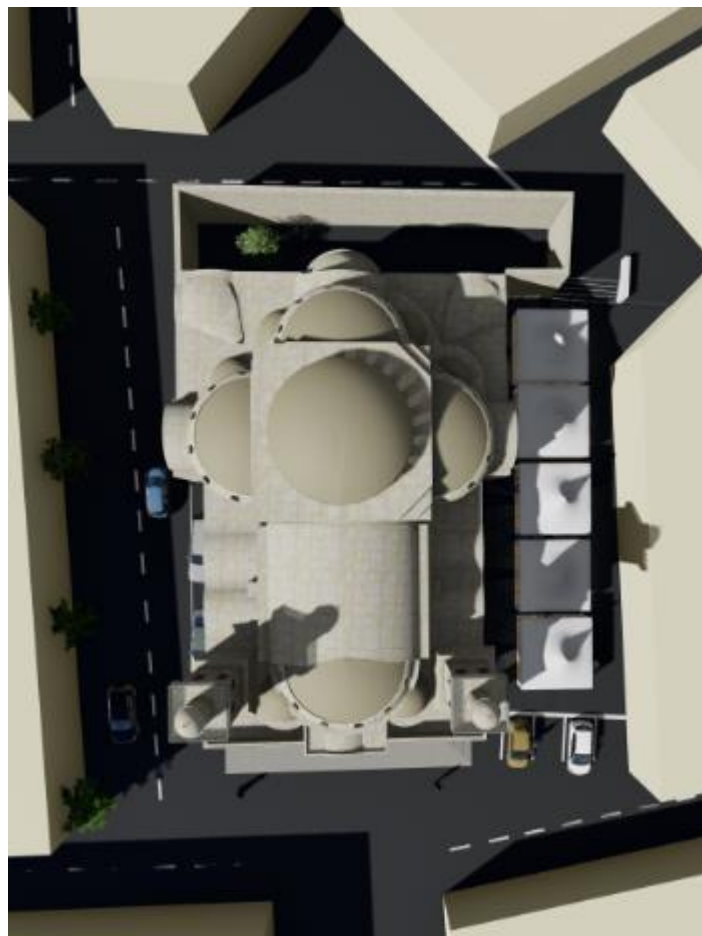
Fig. III.74 : Plan de masse restitué en 3D. Source : Auteur

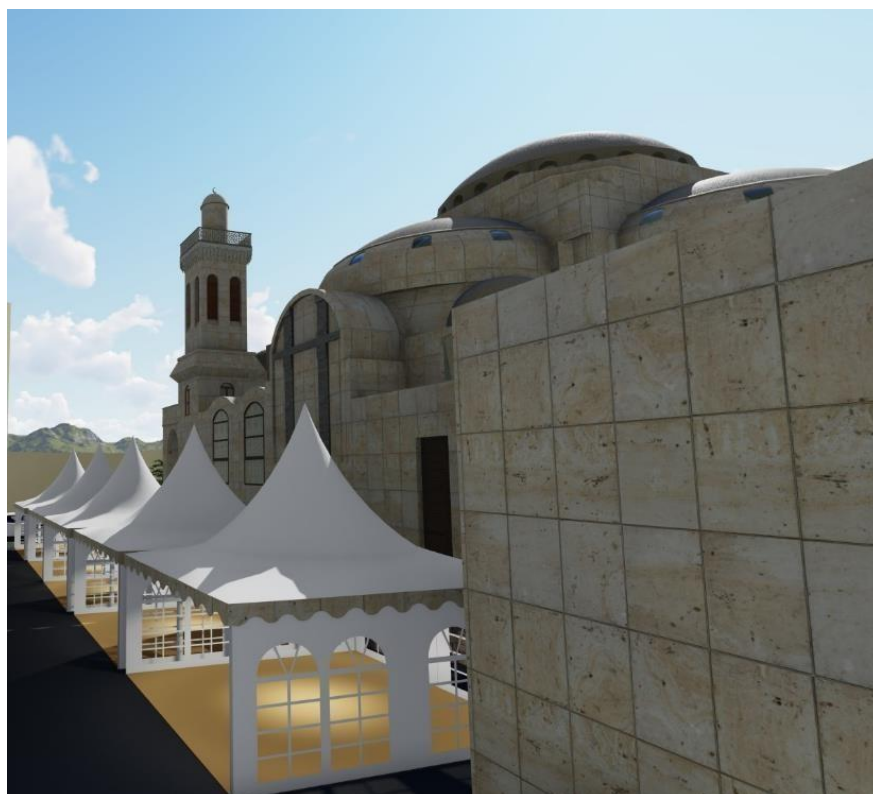
Fig. III.76 : Vue sur les stands. Source : Auteur

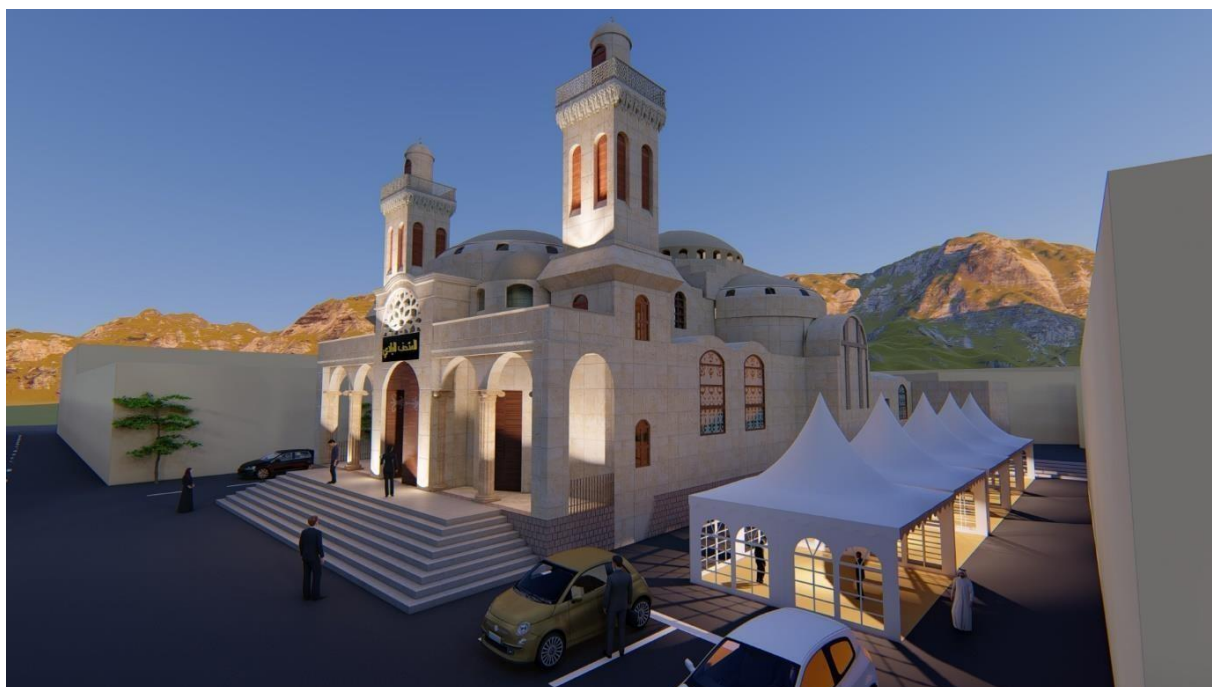
Fig. III.77: Vue sur le réaménagement extérieur de musée. Source : Auteur
