**Université Amar Thelidji- Laghouat**

**MEMOIRE DE MASTER**

**Pathologies des chaussées, Diagnostic et  
Techniques de réparation – Application sur un  
tronçon de la RN23**

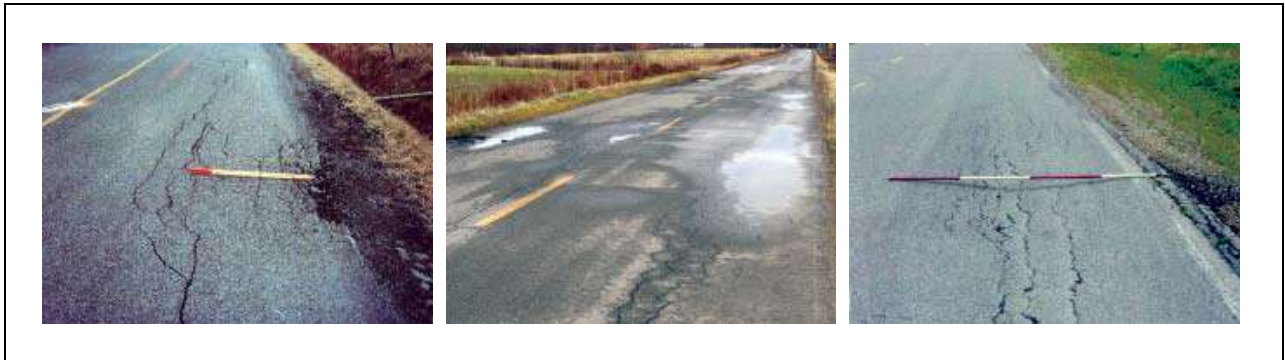
**Majeur :** Dénivellation dont la profondeur est supérieure à 40 mm sous la règle de 3 m. À la vitesse maximale permise, la sécurité est compromise et le conducteur doit ralentir. Le confort au roulement est fortement diminué.

Figure I.9 : affaissements (d'après AIMQ 2002)

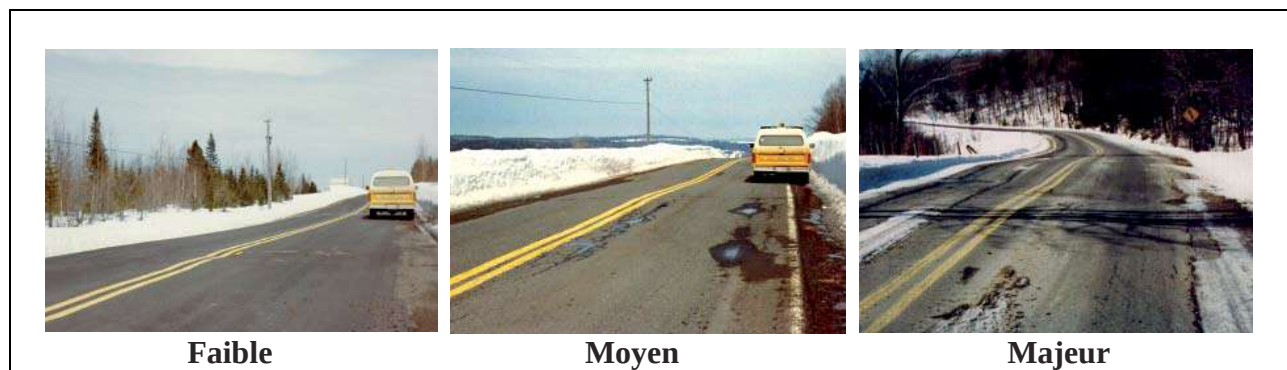
**Majeur** : Dénivellation progressive dont la hauteur est supérieure à 100 mm ou dénivellation brusque quelle que soit sa hauteur. À la vitesse maximale permise, la sécurité est compromise et le conducteur doit ralentir. Le confort au roulement est fortement diminué.

**Figure I.11** : soulèvement différentiel (d'après AIMQ 2002)

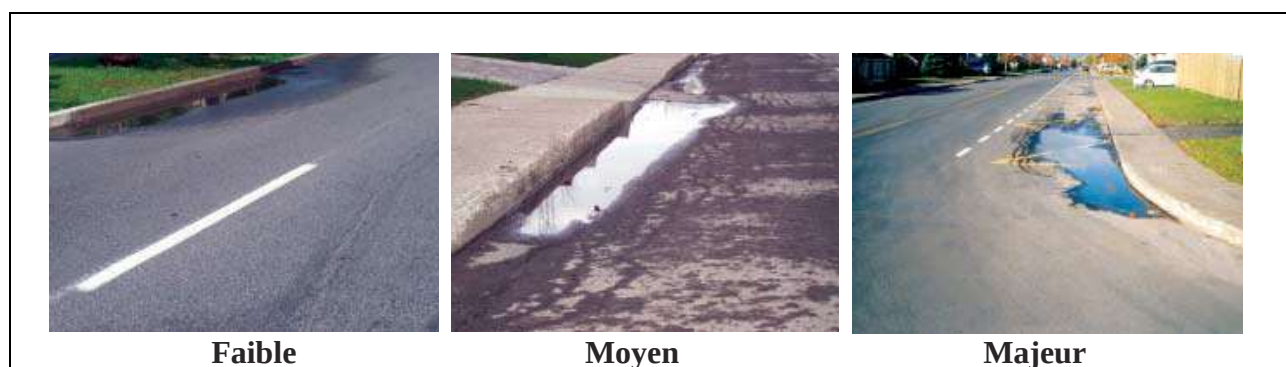
**Majeur** : Accumulation d'eau sur une profondeur de plus de 40 mm.

Figure I.13 : Désordre du profil (d'après AIMQ 2002)

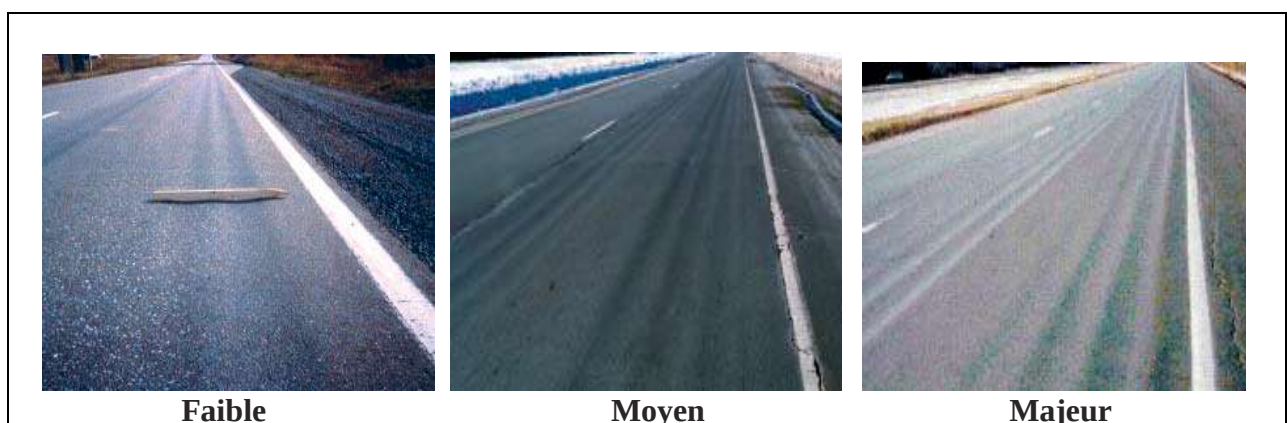
Ce type de déformation nécessite une surveillance et un reprofilage si une évolution de la profondeur est constatée.

**Figure I.15 : Ornières à petits rayons (d'après AIMQ 2002)**

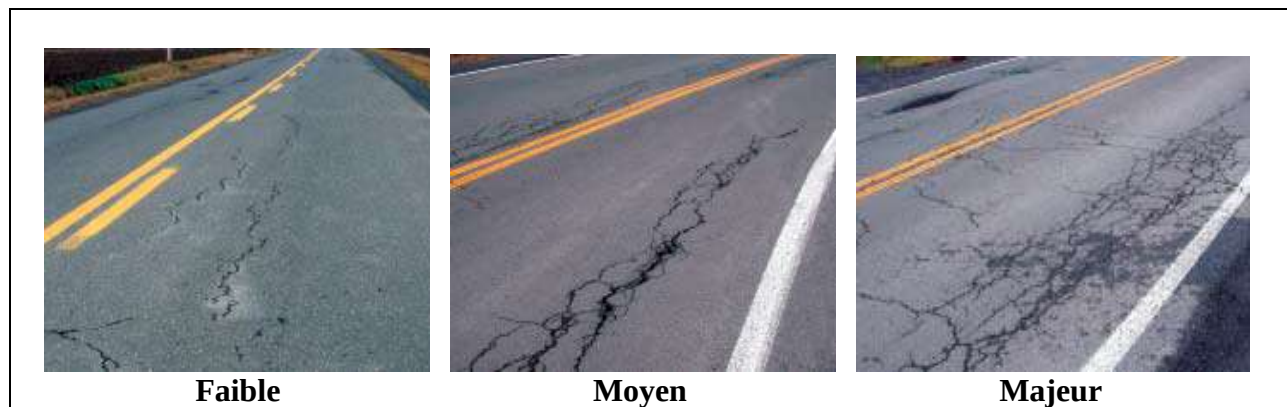
**Figure I.19 : Fissures longitudinales en piste de roues (d'après AIMQ 2002)**

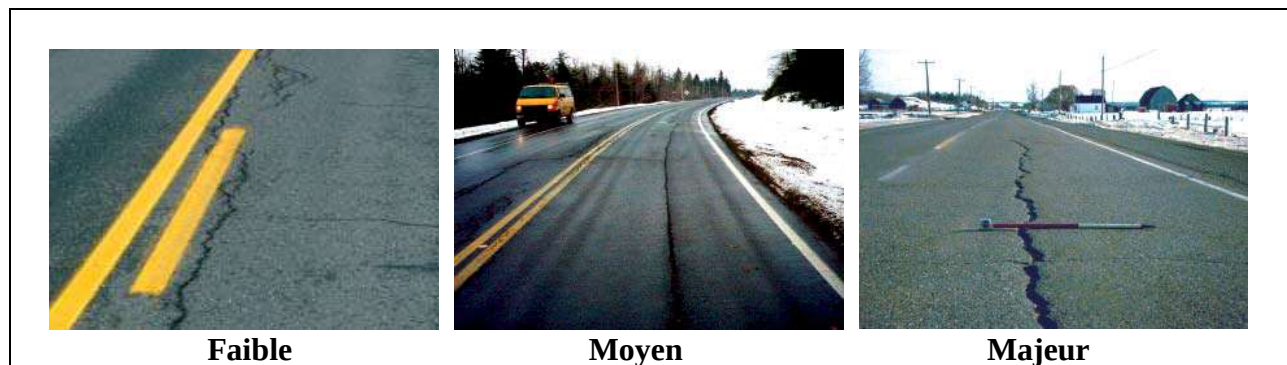
**Figure I.20 :** Fissures longitudinales hors-piste de roues (d'après AIMQ 2002)

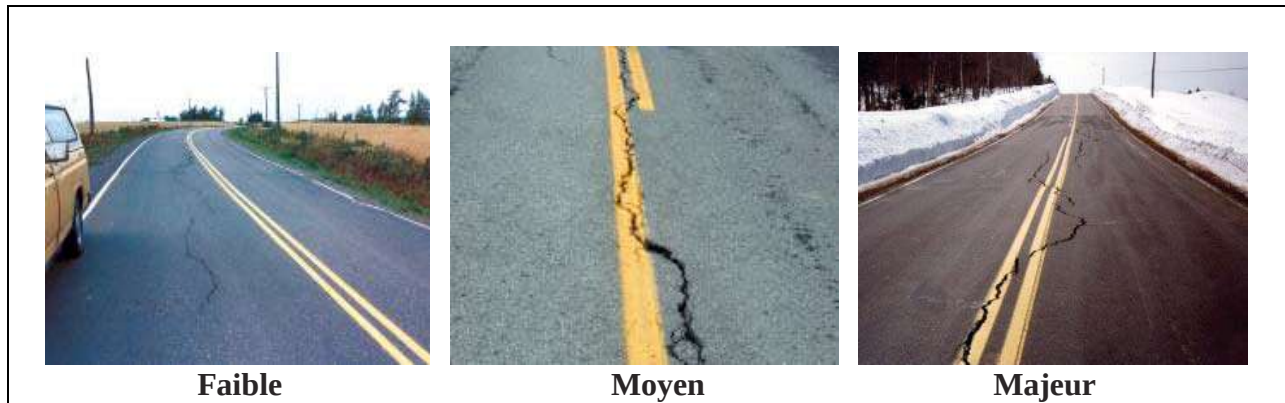
soulèvement au gel au voisinage de la fissure. Le confort au roulement est diminué par les déformations de surface.

**Figure I.21 : Fissures de gel (d'après AIMQ 2002)**

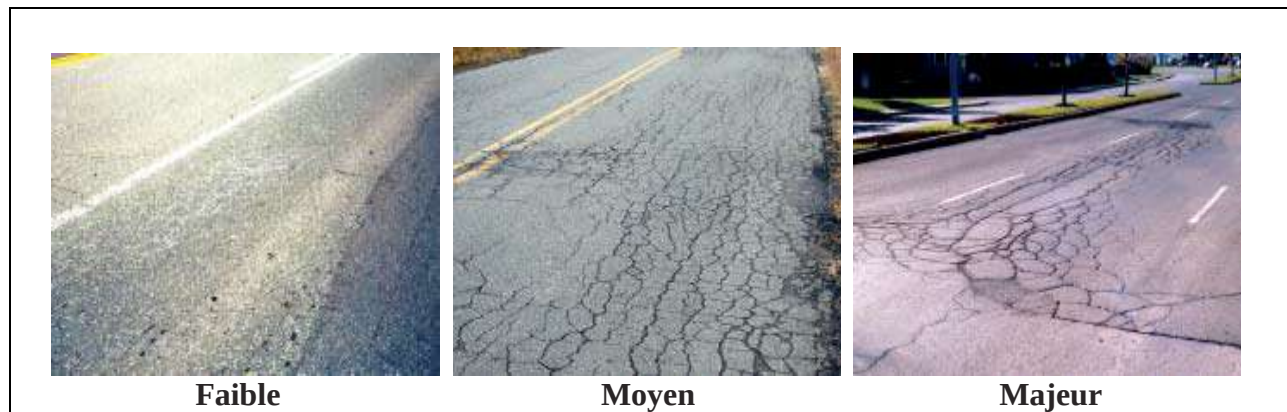
**Figure I.22 : Fissures en carrelage (d'après AIMQ 2002)**

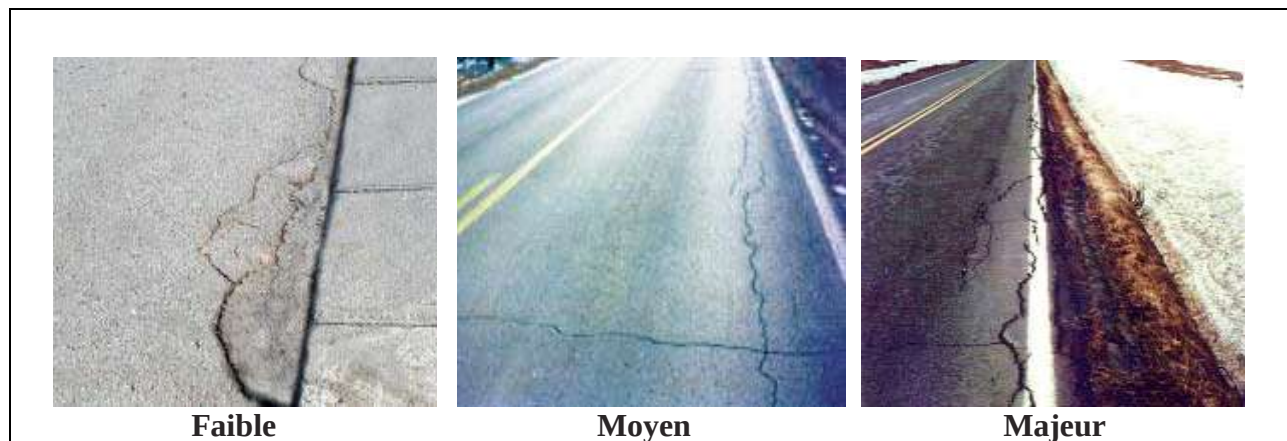
**Figure I.23 : Fissures en rive (d'après AIMQ 2002)**

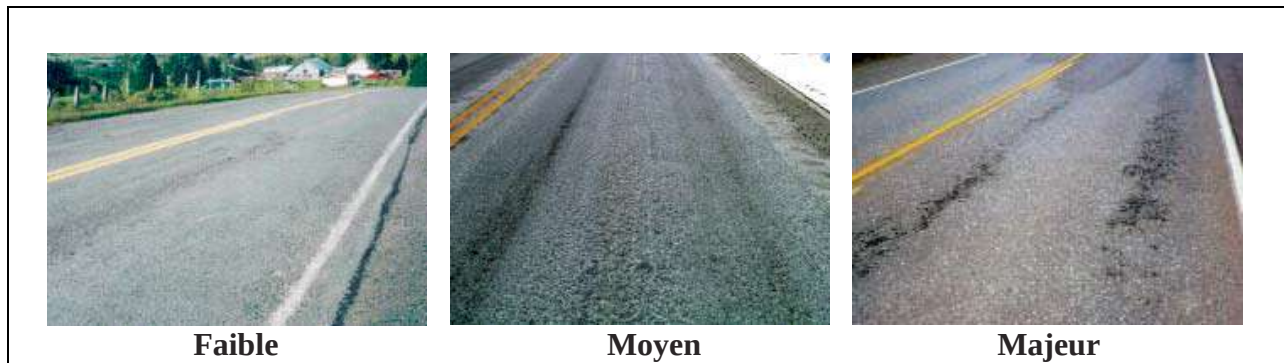
Figure I.28 : Désenrobage (d'après AIMQ 2002)

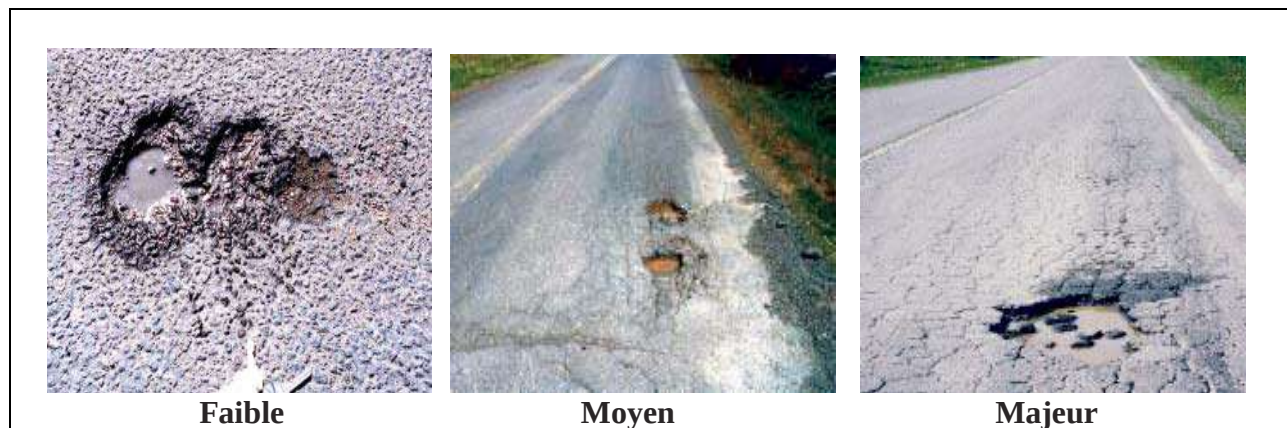
**Majeur** : Nid-de-poule de diamètre de plus de 300 mm.

**Figure I.30 : Nid de poule (d'après AIMQ 2002)**

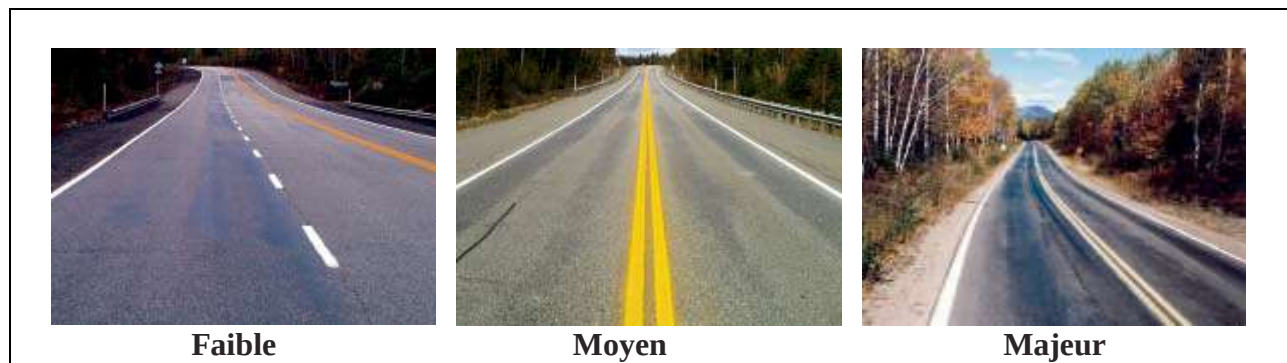
**Figure I.31 : Ressuage (d'après AIMQ 2002)**

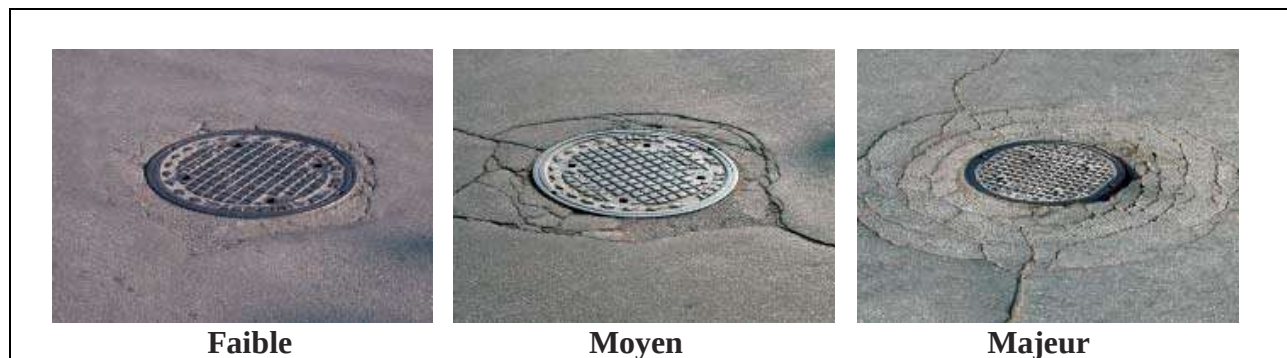
**Figure I.32 : Fissuration autour des regards et des puisards (d'après AIMQ 2002)**

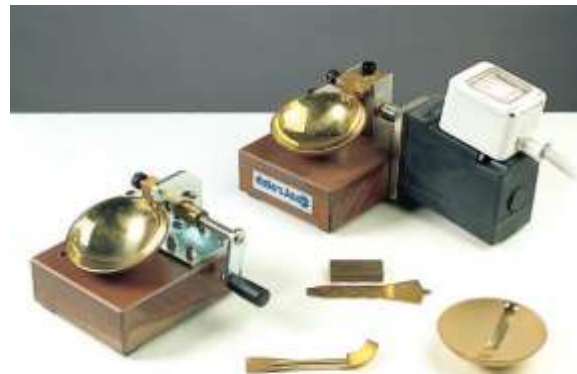
Figure II.5 : La coupelle de CASAGRANDE

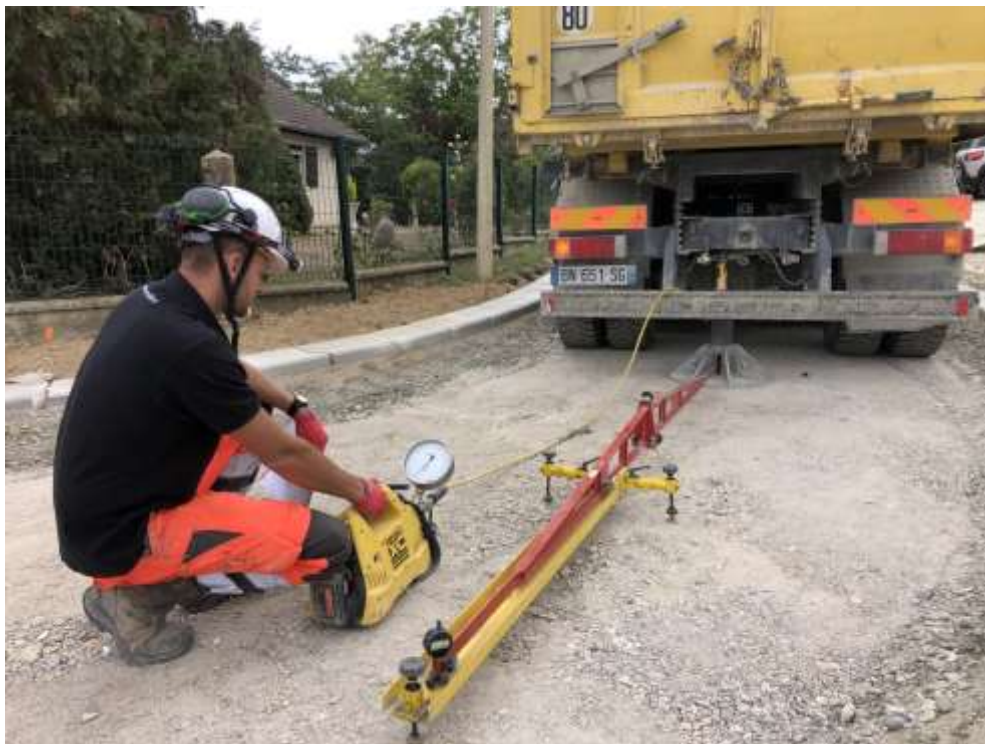
- $Z_i$  : déformation du sol (en mm), moyenne des lectures sur les trois comparateurs.
- $\mu$  : coefficient de Poisson pris égal à 0.25.
- $\phi$  : diamètre de la plaque en mm
- $q$  : contrainte appliquée en (MPa)

**Figure II.7 :** Essai de charge sur plaque

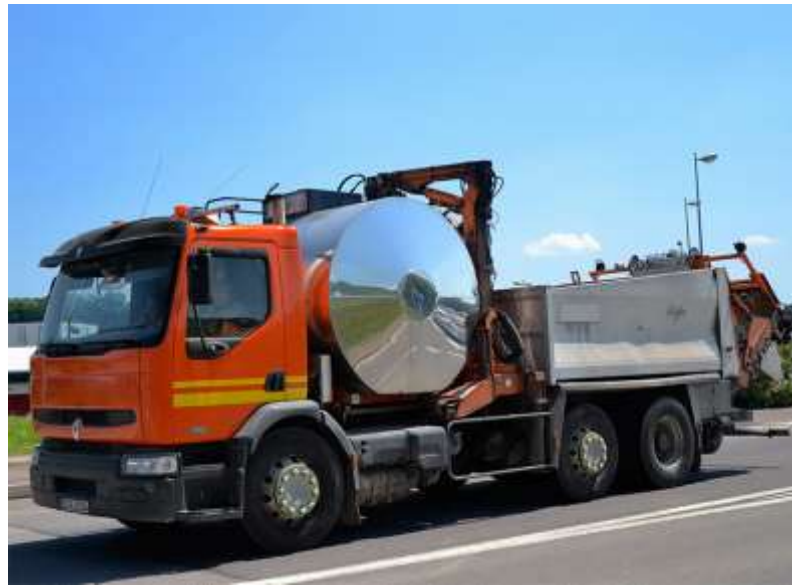
- D'un bac de reprise qui reçoit les gravillons en provenance de la benne, puis les distribue sur un rouleau qui assure leur projection au sol d'une cuve calorifugée qui sert à stocker et chauffer l'émulsion
- D'une (parfois deux) rampe(s) de projection dotée(s) de buses qui répandent le liant bitumineux destiné à « coller » les gravillons sur la chaussée
- D'un ordinateur central qui définit le dosage en liant
- D'un régulateur automatique de vitesse maintient le porteur à une moyenne de 4 km/h afin que le dosage de gravillons sur la chaussée soit juste suffisant

**Figure II.8 :** Pointe à temps automatique [22]

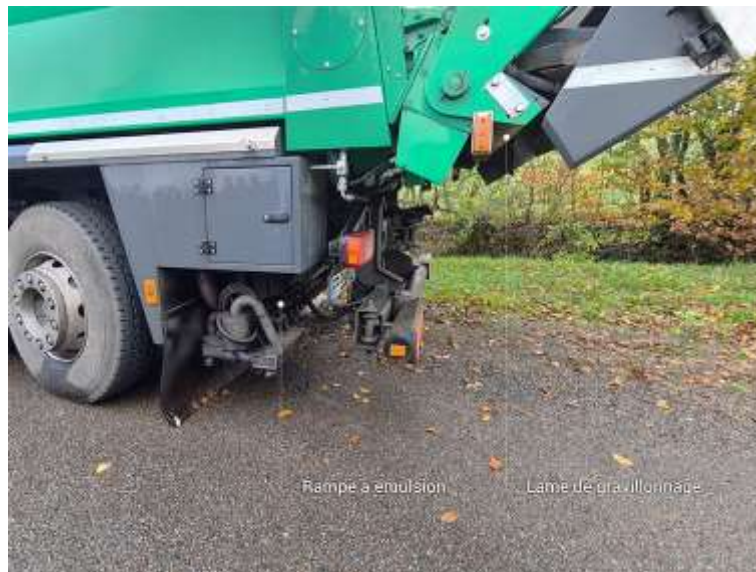
Un PATA fonctionne en marche avant. L'émulsion de bitume (le liant) est projetée par une rampe installée derrière les roues qui sont à l'arrière du porteur, juste avant la lame de distribution des gravillons. Les systèmes les plus récents sont désormais équipés de vidéo et d'un pupitre de commande qui permet au conducteur de surveiller l'épandage pour pouvoir le réguler en temps réel si nécessaire.

**Figure II.9 : Pointe à temps automatique [22]**

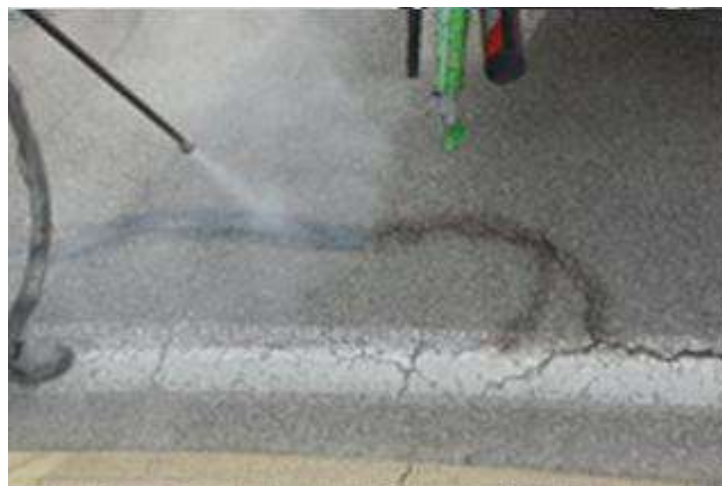
- Projection de l'émulsion pour colmater les fissures
- Projection du mélange émulsion +sable (2/4 ou 1/2) pour le scellement de la surface [23].

**Figure II.10 :** Procédé par projection [23]

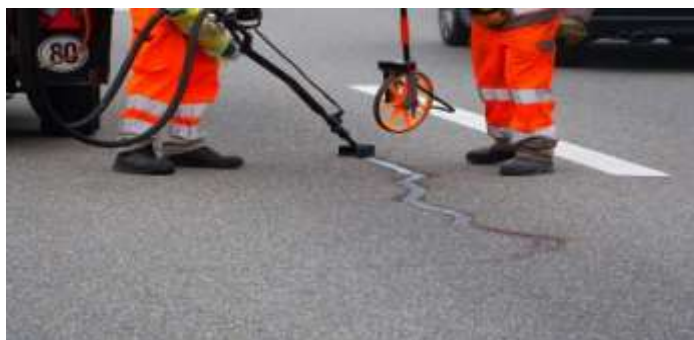
La température du support doit être supérieure à 5°C. On a souvent recours au traitement thermo pneumatique qui consiste à souffler et sécher le support. Le réchauffement localisé du support permet une meilleure liaison avec le mastic de scellement. Une macro rugosité élevée améliore l'adhérence des mastics, le support ne doit donc pas être trop lisse.

**Figure II.11 : PONTAGE DE FISSURES [23]**

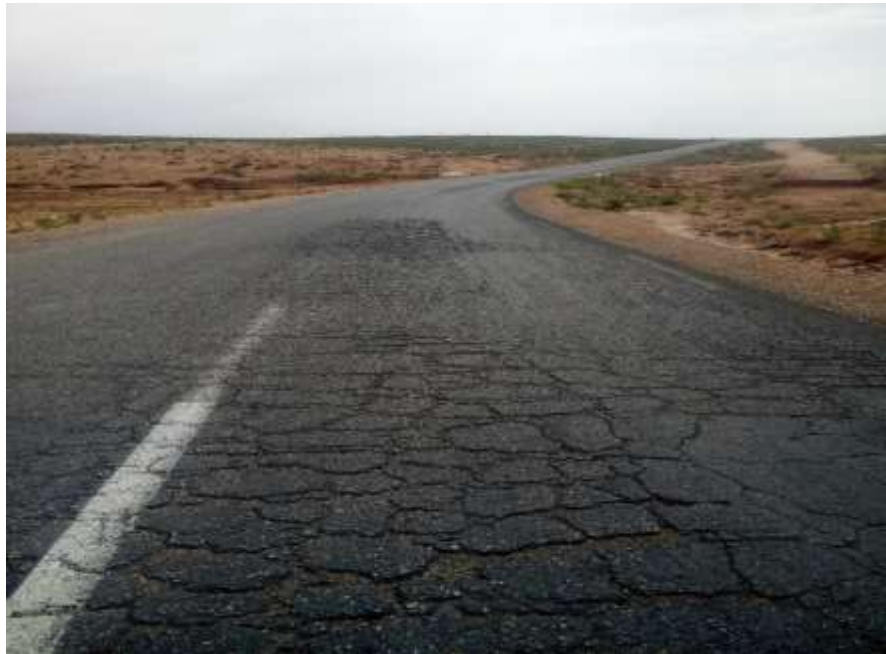
- ✓ Les multiples dégradations rencontrées se ressemblent le long de la chaussée.
- ✓ Les quasi-totalités des dégradations sont dues essentiellement à la fatigue du corps de chaussée.
- ✓ L'état actuel de la route ne présente pas un facteur de danger pour les usagers, néanmoins son état présente un confort médiocre pour les automobilistes.

**Figure III.2 :** Une section dégradée de la RN 23 au PK 356+400

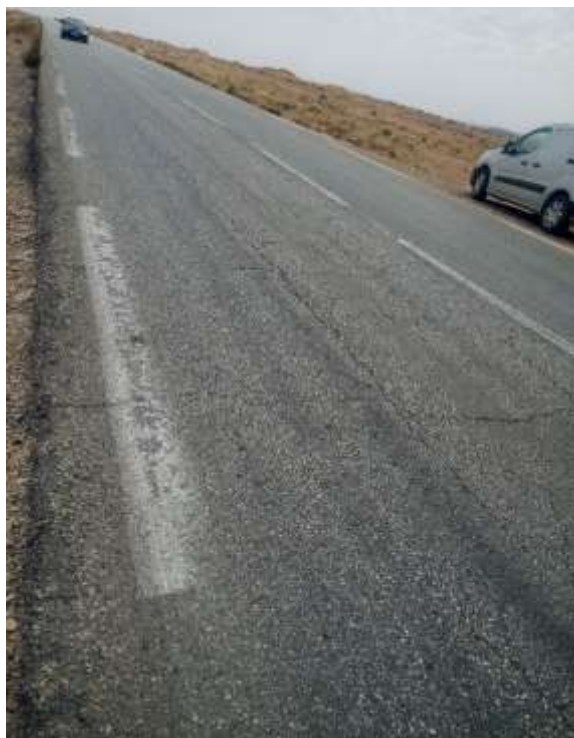
**Figure III.3 Fissures transversales et longitudinales  
au PK 361+100**

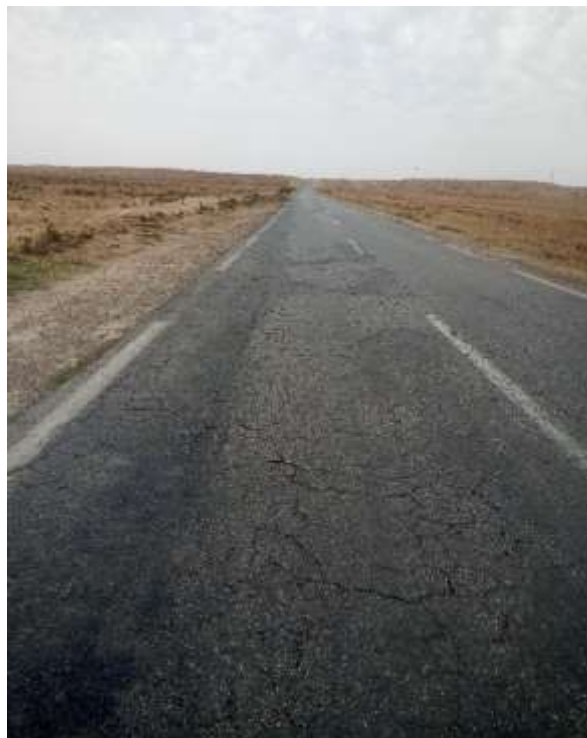
**Figure III.4 Faïençages à mailles fines au PK  
364+400**

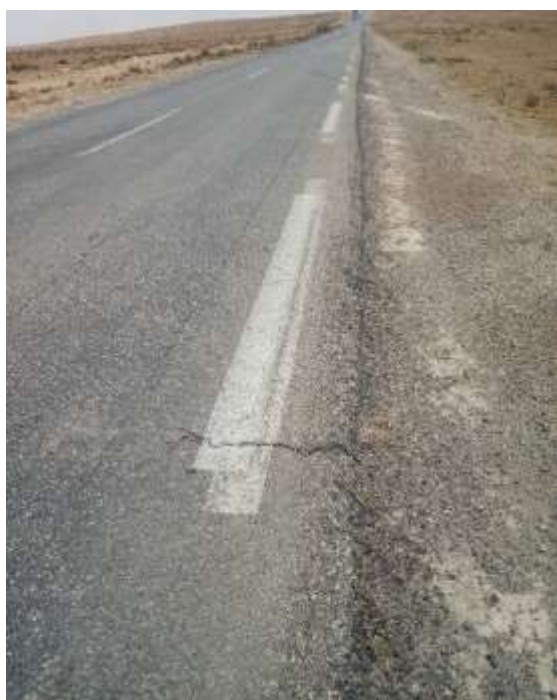
**Figure III.5 Fissures au bord de la chaussée et  
fissures transversales au PK 358+200**

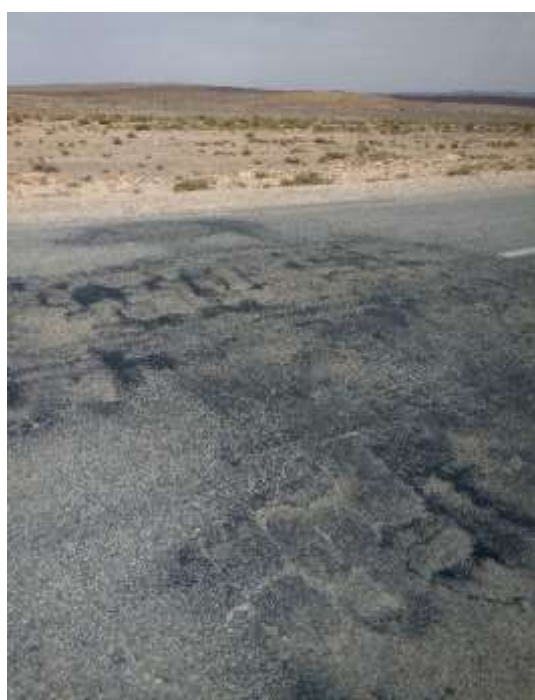
**Figure III.6 Section déformée avec Faïençages à  
mailles fines au PK 366+400**
