## مذكرة ماستر

ترميم وتثمين المنشآت العسكرية بالأغواط خلال فترة الاحتلال الفرنسي  
دراسة حالة : أسوار برج موراند سابقا (Fort Morand)

دراسة حالة : اسور برج موراند سابقا(Fort Morand)

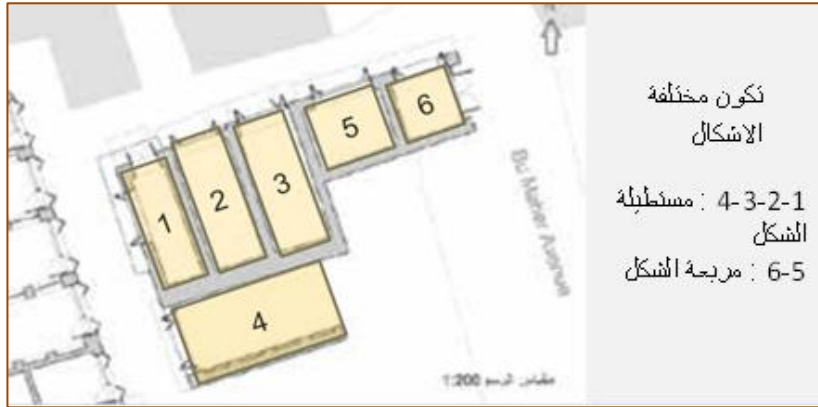
أحجام الدكاكين في السوق متقاربة، حيث تتراوح أبعادها التقريبية (3م . 6م) وبارتفاع 3م<sup>2</sup>.

الشكل (I-07): مسقط افقي لدكاكين سيادي

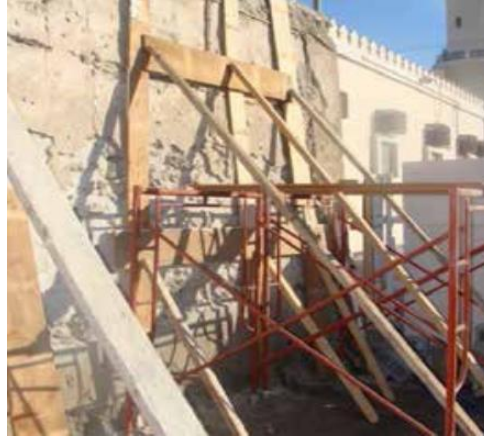
الشكل (10-I):تدعيم أحد الجدران الدكاكين

تعتبر أعمال التدعيم الانشائي من الخطوات المهمة للحفاظ على عناصر المبنى من تعرضها للمزيد من التدهور أو السقوط سواء قبل البدء بأعمال الترميم أو أثناء العمل حيث من الضروري ضمان سلامة المبنى والعاملين بداخله<sup>1</sup>.

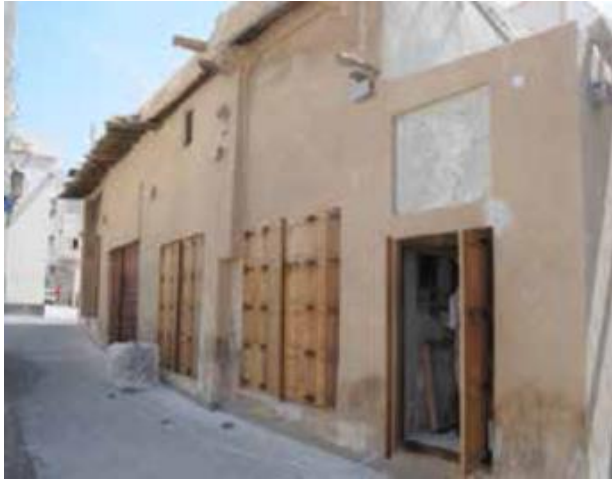
الشكل (I-12) : الواجهة الأمامية لدكاكين بعد الترميم  
المصدر: حفظ المباني التاريخية، إكروم – الشارقة

- تلبيس و طلاء الواجهات .
- تغيير الأبواب والنوافذ المصنوعة من الحديد بأخرى تقليدية مصنوعة من الخشب .
- تنظيف الشارع وتهيئة الطريق.
- نزع اللافتات الإشهارية المضافة .

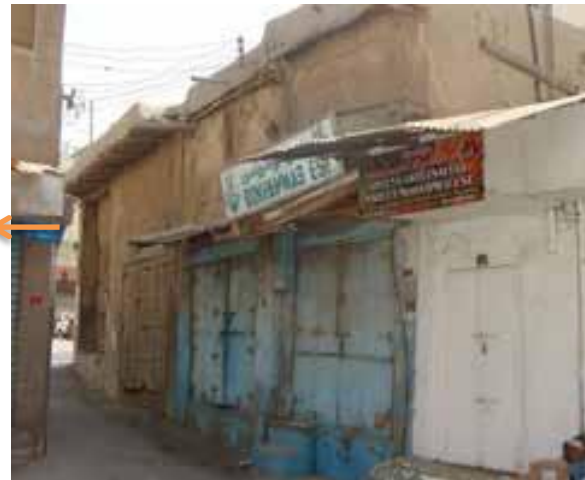
الشكل (I-11) : الواجهة الأمامية لدكاكين قبل الترميم  
المصدر: حفظ المباني التاريخية، إكروم – الشارقة

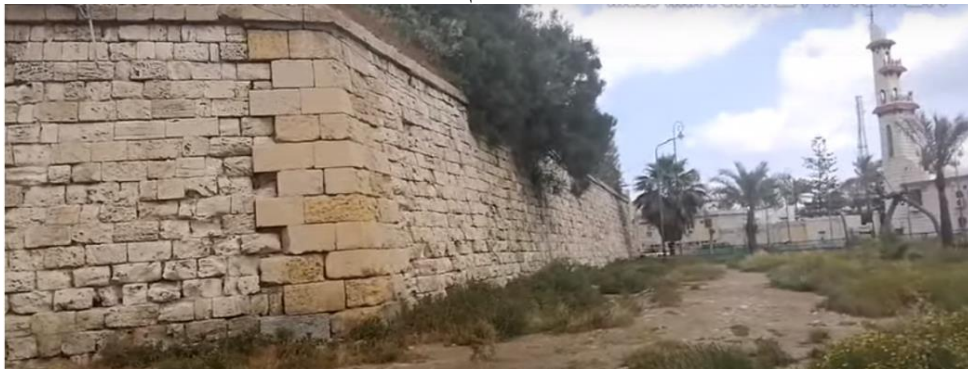
الشكل (I-15): الاجزاء المتبقية من سور الاسكندرية  
المصدر: صورة مأخوذة من فيديو على اليوتيوب – شوارع ومعالم الاسكندرية مع عادل – 2023/01/02

الأثر الوحيد الباقي من سور الاسكندرية الشرقي الواقع بحديقة الشلالات البحرية، عبارة عن بناء مستطيل يضم أربع بدئات إحداها دائرية وتقع في الجهة الشمالية والثانية عبارة عن بدنه مستطيلة الشكل وتقع في الجهة الجنوبية الشرقية، أما البدنه الثالثة والرابعة يقعا في الجهة الغربية والشمالية الغربية ويعلون كلا من جسم السور الخارجي والداخلي للمدينة حيث يتكون البرج من طابقين.

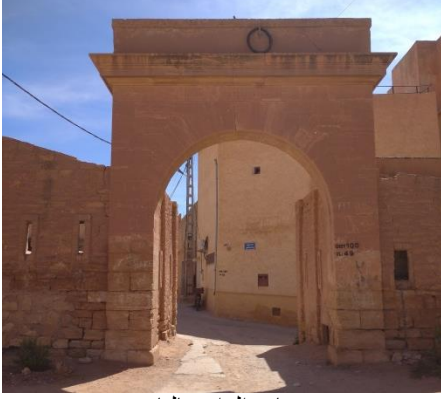
| الباب | الوصف | الصورة |
|---|---|---|
| الباب الشرقي<br>(باب الواد) | يقع في الجهة الشرقية للمدينة وبنيّا على انقاض الباب القديم عام 1859م وهو يطل على واد مزي ، الباب عبارة عن قوس نصف دائري تويج اعلاه بكورنيش ،وانجز بالحجر الصقيل (la pierre taillée) | |

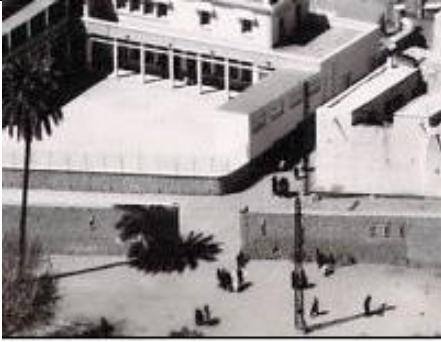
| الباب | الوصف | الصورة |
|---|---|---|
| باب النبكة | يقع في الجهة الجنوبية الشرقية للمدينة ، وقد تم بناؤه في نفس مكان الباب القديم ثم تم هدمه بسبب التوسع الحضري | |

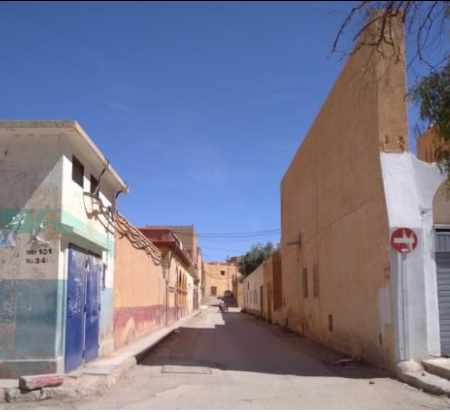
| الباب | الوصف | الصورة |
|---|---|---|
| باب العسة<br>(الجدارمية) | يقع في الجهة الشمالية الشرقية للمدينة ، وقد اخذ هذا الاسم لوقوعه بجانب السجن الذي كان يقع على اطراف المدينة .هدم بسبب التوسع الحضري | |

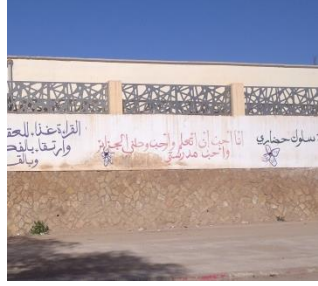
| الجزء | الموقع | الوظيفة | مقطع راسي |
|---|---|---|---|
| أ | المتصل بمدرسة محبوبي الحاج<br> | جدار عازل بين المدينة والمدرسة: كان هذا الجزء يشكل سور لحماية المدينة قديما و يستعمل حاليا كجزء من سياج المدرسة | |

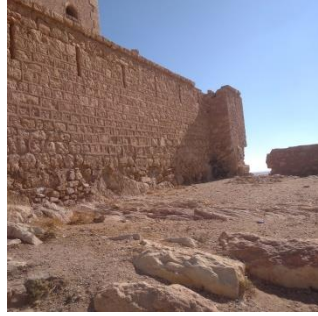
| الجزء | الموقع | الوظيفة | مقطع راسي |
|---|---|---|---|
| ج | المحيط بالبرج الشرقي (برج موراند)<br> | جدار حامي للبرج وجزء منه | |

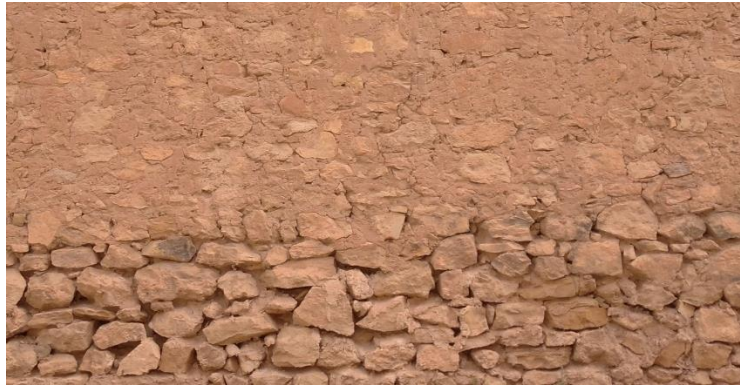
الشكل(III-05): البناء بحجاره الدبش في الجزء(هـ)  
المصدر: من تصوير الطالبة بتاريخ 2023/02/16

الأسوار عبارة عن جدران حاملة سميكة من الأسفل و يتناقص سمكها تدريجيا نحو الأعلى يصل إلى حوالي 70سم ، وبنيت بصف الحجاره على جزئين إحداها يمثل الواجهة الداخلية و استعمل فيها الدبش الذي هو عبارة عن حجاره تستعمل بشكلها الطبيعي كما أستخرج من المحجرة دون صقل او تهذيب باستثناء بعض التعديلات القليلة جدا متوسطة الحجم ذات اشكال غير منتظمة يتم وضع الواحدة تلو الأخرى مع ملئ الفراغات بالحجاره الصغيرة .

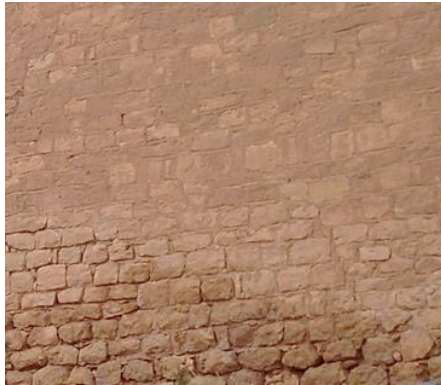
الشكل(III-07): الواجهة الخارجية للجزء (د)

أما الصف الثاني فيمثل الواجهة الخارجية لسور استعمل في بنائه الحجاره المصقولة جزئيا التي هي عبارة عن حجاره متوسطة و مستطيلة الشكل تقريبا ، ومصقولة على وجهها الخارجي ، بني هذا الصف بتقنية المداميك بصف الحجاره طوليا في كل الاجزاء ماعدا الجزء (ب) استعملت فيه تقنية الصفوف المائلة حيث تعتمد على وضع الحجر بشكل مائل ثم يأتي الصف الموالي بنفس الطريقة لكن في اتجاه معاكس، اما باب الواد فتم بنائه بالحجاره المصقولة .

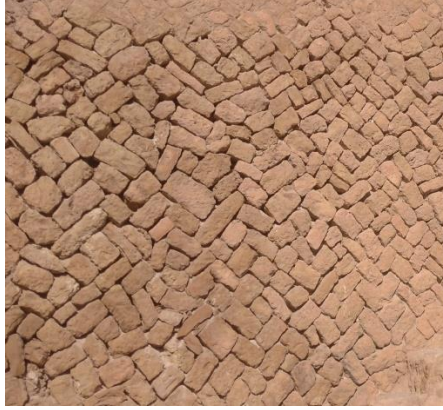
الشكل(III-08): تقنية الصفوف المائلة  
المصدر: من اعداد الطالبة

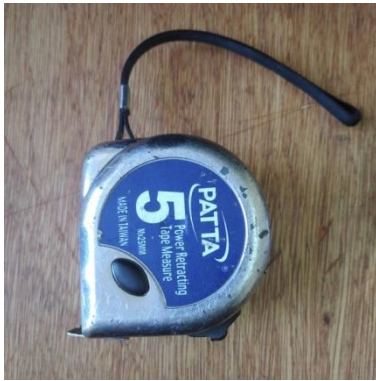
الشكل (III-11): شريط معدني  
المصدر : من تصوير الطالبة

- أ- اشربة القياس : وقد استعملنا في هذه العملية نوعين من اشربة القياس هما :
- ب- شريط الكتان : وهو شريط مصنوع من الكتان وبعرض 14مم ويعالج بمادة شمعية حتى يقاوم البلل و الرطوبة وموضع داخل حافظة بلاستيكية قوية ،وطوله 15 متر ،ومدرج من الجهتين احد الوجوه بالأمتار والاخر مدرج بالأقدام .ويثبت في بداية الشريط حلقة من المعدن ويبدأ صفر الشريط من بداية الحلقة .حيث استعملنا هذا النوع في قياس طول اجزاء السور .
- ت- الشريط المعدني : وهو شريط مصنوع من المعدن يكون صلب نوعا ما وبعرض 23مم، موضوع داخل حافظة بلاستيكية ، وطوله 5متر ، وينقسم الى جزئين جزء مدرج بالأمتار والاخر بالقدم . استعملنا هذا النوع في قياس الارتفاعات التي يسهل قياسها .

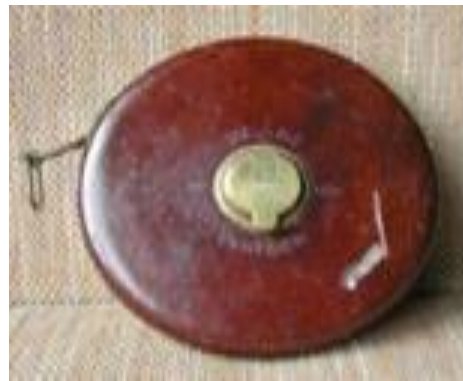
الشكل (III-10) : شريط الكتان  
المصدر : من تصوير الطالبة

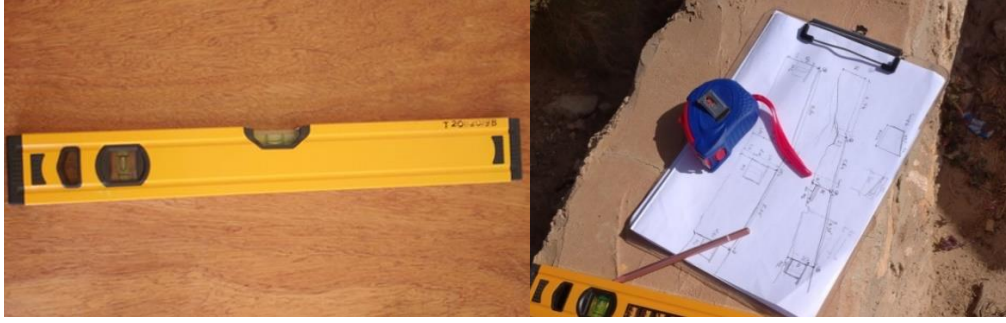
الشكل (III-13) : ميزان الماء (niveau à bulle)  
المصدر : من تصوير الطالبة

الشكل (III-12) : ادوات الرسم  
المصدر : من تصوير

- ث- **ميزان الماء niveau à bulle** : عبارة عن جهاز يستخدم للإشارة ما اذا كانت الاسطح افقية او راسية مستوية وقياس درجة ميل الاسطح .
- ج- **ادوات الرسم**: استعملنا قلم الرصاص و اوراق للرسم لتدوين القياسات في الميدان بعد وضع رسم تقريبي باليد للواجهات.

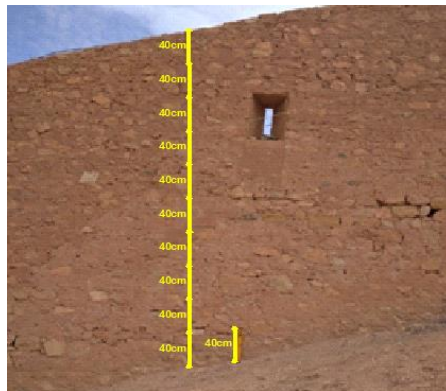
الشكل (III-14) : طريقة الرفع photogrammétrie  
المصدر : من تصوير الطالبة

- تم اخذ القياسات للسور باستعمال الأدوات سابقة الذكر، حيث اعتمدنا عدة طرق :  
**لقياس الاطوال** : اولا تم تقسيم واجهة السور الى عدة اجزاء لتسهيل عملية القياس ويكون طول كل جزء لا يفوق طول شريط القياس وتم تثبيته بميزان الماء ليكون مستوي واخذ القياس بدقة .
- **لقياس الارتفاعات** : استعملنا في الارتفاعات القصيرة والمتوسطة الشريط المعدني ، اما في الارتفاعات العالية والتي يصعب قياسها استعملنا طريقة الرفع photogrammétrie باستعمال ميزان الماء كمرجع تم وضعه بشكل عمودي على السور والتقاط صورة من اجل اخذ الارتفاعات منها وذلك بإدخالها في برنامج الاوتوكاد وتعديل قياسها من خلال طول ميزان الماء وبذلك يمكننا استخراج الارتفاع .

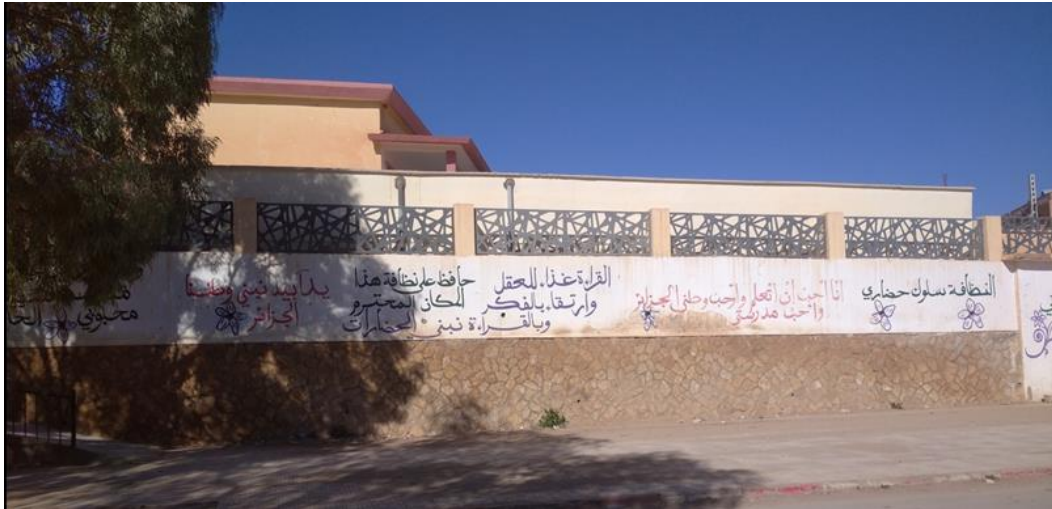
**الوصف :** شكله منتظم غير مصقول ولا يحتوي على مزاغل.

الشكل (III-16): الجزء (أ) المتصل بمدرسة محبوبي الحاج  
المصدر: من تصوير الطالبة. بتاريخ 2023/02/16

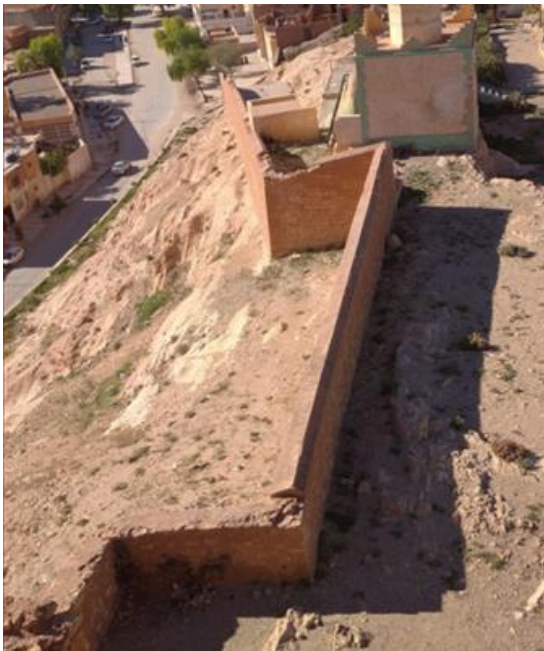
**الوصف:** يتكون من ثلاثة انحناءات منتظمة ، و يحتوي على احجار هرمية الشكل ( acrotère ) في الجزء العلوي للسور . اما ارتفاعه من الواجهة الداخلية فلا يتعدى المترين ، ولا يحتوي على مزاغل.

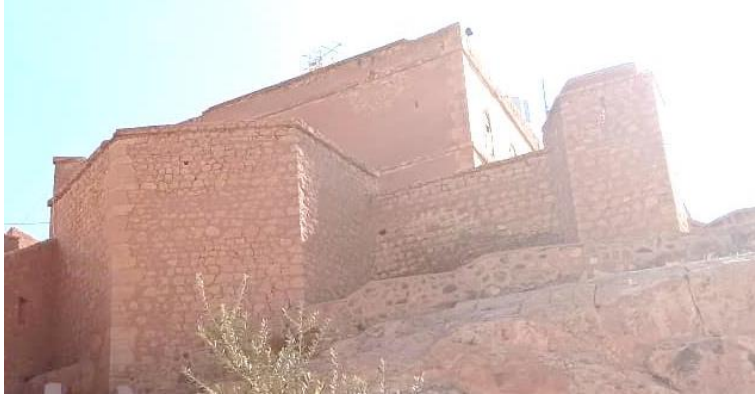
الوصف : يحتوي على مزاغل ويتخلله نتوءات في الزوايا الاربعة.

الشكل (III-18): الجزء (ج) المحيط ببرج موراند  
المصدر : من تصوير الطالبة . بتاريخ 2023/02/16

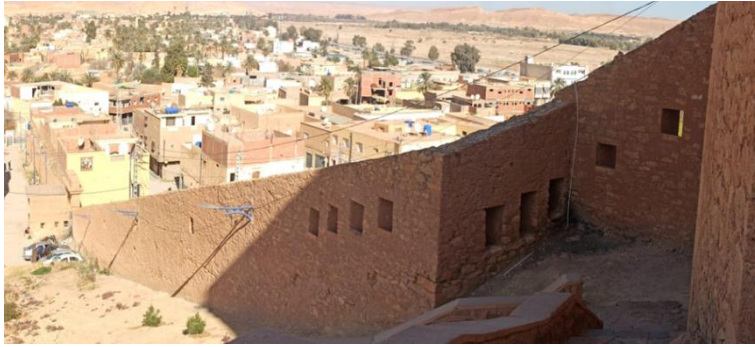
الوصف: يتكون من اجزاء فرعية مع وجود علامات في السور من الداخل تدل علي انه كان يحتوي على سلالم تمتد من باب الواد الى برج موراند.

الشكل (III-19): الجزء (د) المتصل ببرج موراند من الجهة الشرقية وباب الواد  
المصدر : من تصوي الطالبة . بتاريخ 2023/03/05

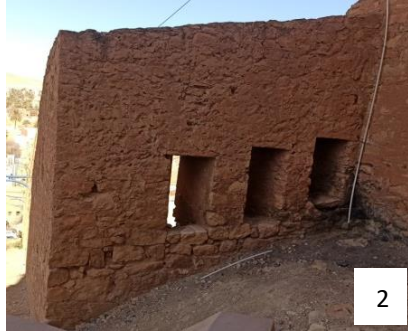
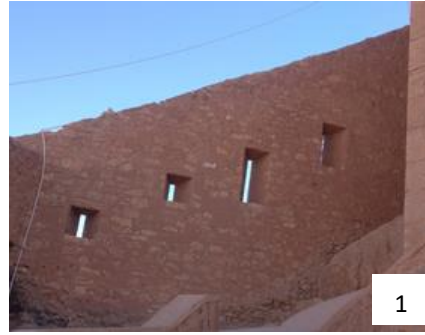
يحتوي على ثلاثة مزاغل مستطيلة الشكل لمراقبة باب الواد.

الشكل (III-20) : الجزء (د1)  
الشكل (III-21) : الجزء (د2)  
المصدر: من تصوير الطالبة بتاريخ 2023/03/05

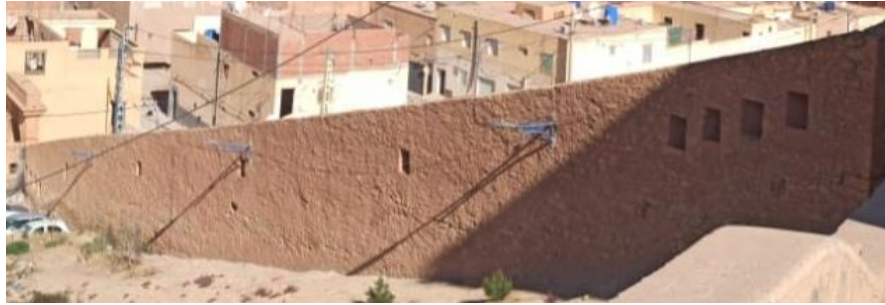
في البداية وجود اربعة مزاغل مربعة الشكل متقاربة ، ثم في الوسط اربعة مزاغل مربعة الشكل متباعدة بشكل منتظم ، ثم اربعة متقاربة في نهاية الجزء.

الشكل (III-22): الجزء (د3)  
المصدر : من تصوير الطالبة بتاريخ 2023/03/05

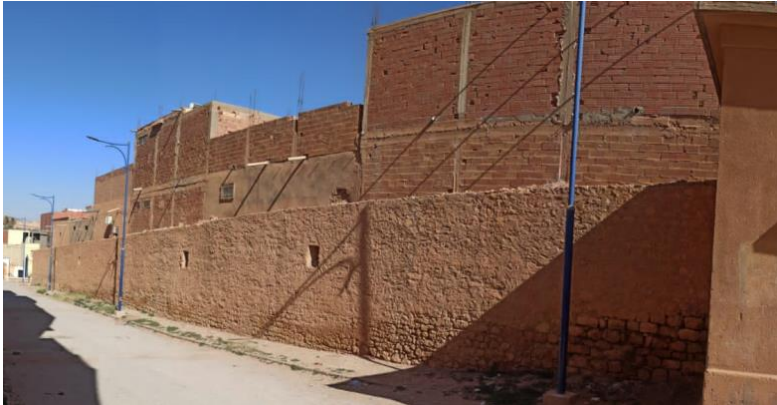
الوصف: يحتوي على اربعة مزاغل مربعة الشكل متباعدة بشكل منتظم.

الشكل (III-23): الجزء (هـ) المتصل بباب الواد  
المصدر: من تصوير الطالبة بتاريخ 2023/03/05

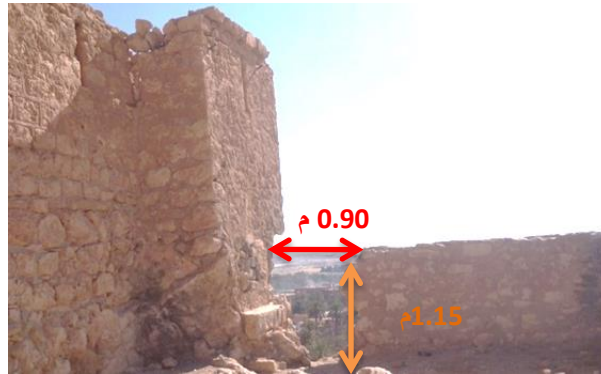
ظهر ذلك في نقطة التقاء الجزء (ب) مع برج موراند سابقاً، حيث يظهر الجزء المتساقط واضحاً بعرض 95 سم الشكل (III-26)، وفقدان الأجزاء العلوية للسور (الحجارة المنحوتة بشكل هرمي acrotère) و نلاحظ ذلك في الجزء (ب) الذي يحتوي على هذا النوع من الحجارة على قمة الجدار (الشكل III-25)، سببه غياب الصيانة الدورية لهذا المعلم التاريخي وقلة وعي السكان بأهميته وضرورة الحفاظ عليه.

الشكل (III-26): صورة توضح الجزء المتساقط في نقطة التقاء الجزء (ب) مع البرج الشرقي (برج موراند)  
المصدر: من تصوير الطالبة بتاريخ 2023/03/12

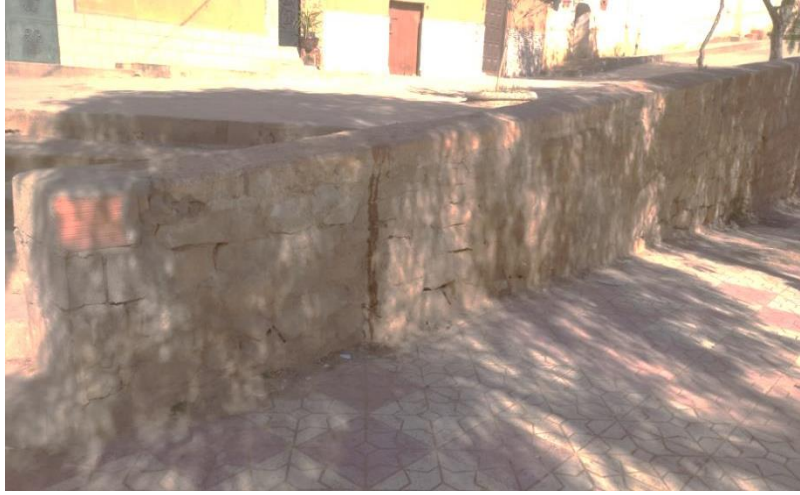
وسبب استعمال هذه المواد عدم توفر مواد البناء التقليدية (ملاط الجير، الحجر الجيري) ، وتجنب التكلفة الباهظة لإنتاج هذه المواد .

الشكل (III-27) المواد الحديثة المستعملة في ترميم نهاية الجزء (ب)  
المصدر : من تصوير الطالبة بتاريخ 2023/03/12

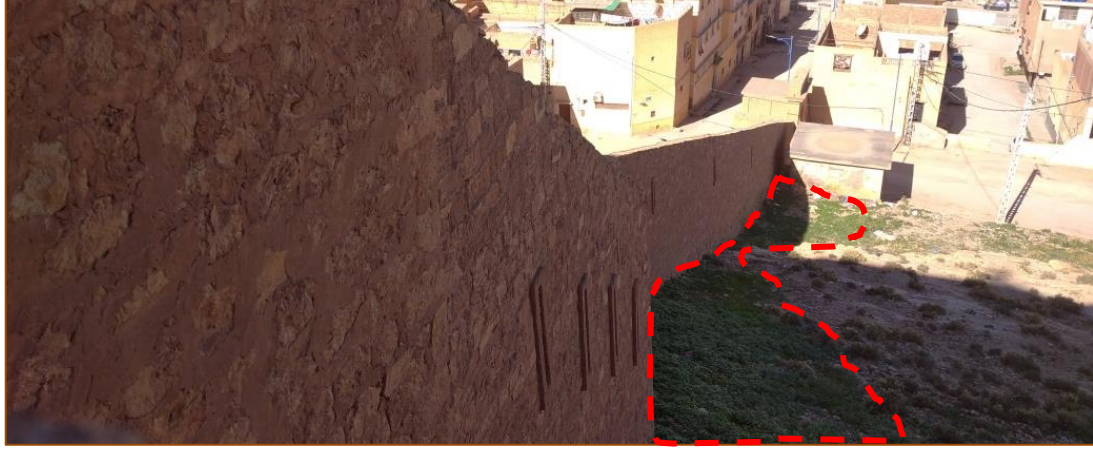
الامطار ، وفي الجزء (د) مصدرها الركام الموجود في الواجهة الداخلية والنباتات الموجودة بجوار هذا الجزء في الجهة الخارجية ، واما مصدرها في الجزء (هـ) قد يكون من المباني المتصلة بالسور .

الشكل (III-30) : النباتات الموجودة على اساس الواجهة الخارجية للجزء (د)  
المصدر: من تصوير الطالبة بتاريخ 2022/11/06

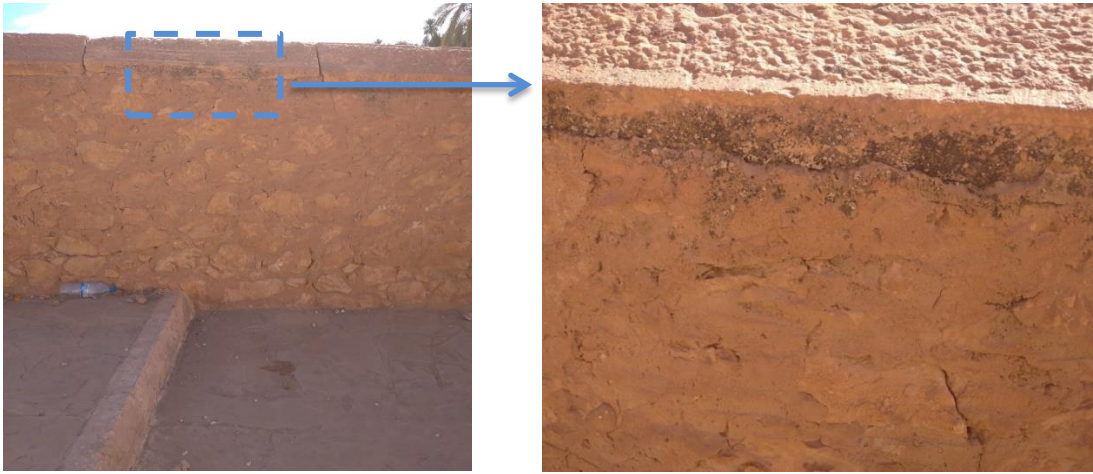
كما تظهر الأشنة بشكل واضح في قمة الجزء (ب) في المناطق الأكثر تظليل .

الشكل (III-31): مظهر الأشنة على قمة الجزء (ب) من السور  
المصدر: من تصوير الطالبة بتاريخ 2022/11/06

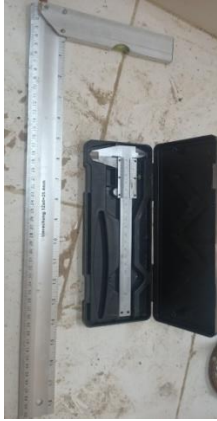
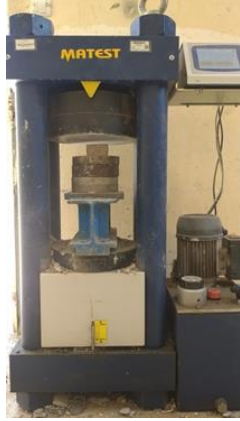
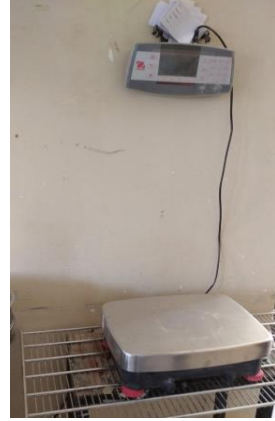
| الاجهزة | | |
|---|---|---|
| ادوات قياس معدنية | <p><b>الاسم:</b> آلة اختبار الضغط</p> <p><b>Machine de compression</b></p> <p><b>النوع:</b> MATEST</p> <p><b>الخصائص:</b> 3000 KN</p> | <p><b>الاسم:</b> الميزان Balance</p> <p><b>النوع:</b> KERN572</p> <p><b>الخصائص:</b> الوزن الأقصى 16100 غ</p> |

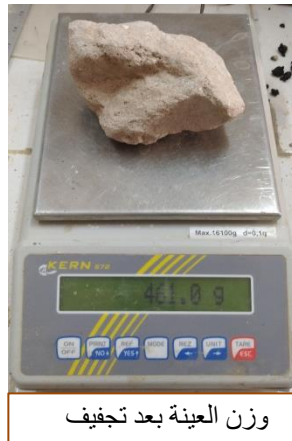
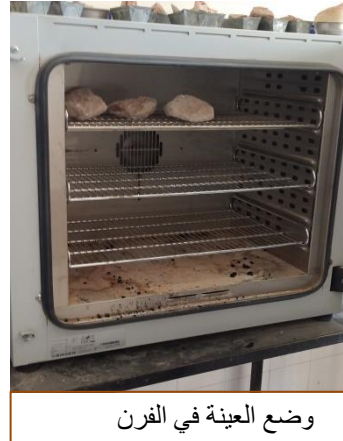
- 1- وضع العينة (ملاط الجير) في الفرن لتجفيفها مدة 24 ساعة تحت درجة حرارة 40°.
- 2- وزن العينة المجففة وتدوين القيمة .

الشكل (III-39): الخطوة الاولى في التجربة

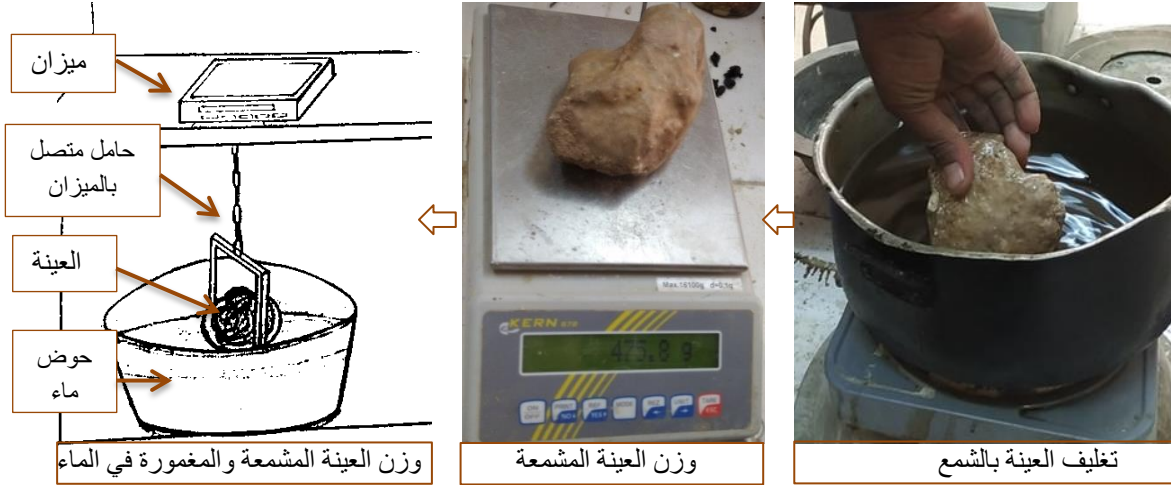
- 3- تغليف العينة بالشمع المذاب مع الحرس على تغليفها بالكامل لمنع الماء من التسرب داخلها .
- 4- وزن العينة المغلفة بالشمع وتدوين القيمة.
- 5- وزن العينة في الماء (بغمرها في الماء ثم وزنها).

الشكل (III- 40): الخطوة الثانية في تجربة الكتلة الحجمية  
المصدر: من تصوير الطالبة بتاريخ 2023/05/22

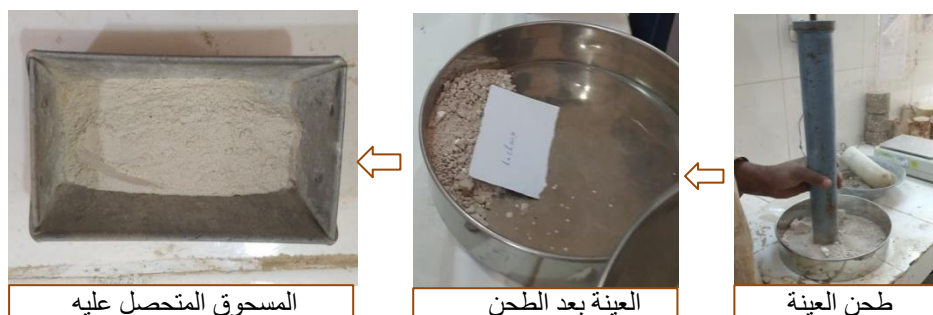
اولا تم تجهيز العينات من خلال طحن ملاط الجير ثم تمريره في غربال 200  $\mu$ m للحصول على مسحوق .

المسحوق المتحصل عليه

العينة بعد الطحن

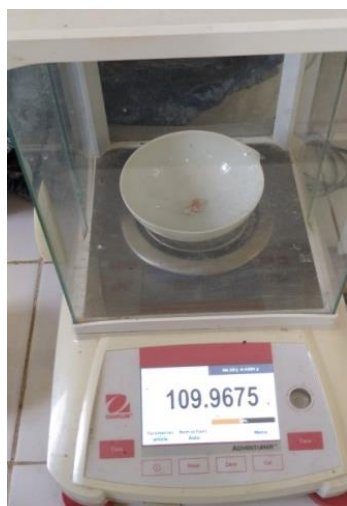
- 3- ترشيح المحلول المسخن تدريجياً.
- 4- حرق المواد الغير مذابة العالقة في ورق الترشيح بادخالها الى الفرن مدة 1 ساعة تحت درجة حرارة  $950^{\circ}\text{C}$ .
- 5- ثم وزن العينة المتحصل عليها بعد الحرق.

وزن العينة المتحصل عليها بعد الحرق

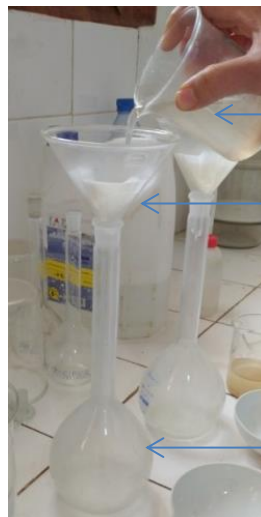
ترشيح المحلول

الشكل (III-44): المرحلة الثانية من تجربة الكشف عن المواد الغير ذائبة  
المصدر: من تصوير الطالبة بتاريخ 2023/05/23

- 1- اضافة 25 مل من كلوريد الباريوم على الناتج المار من ورق الترشيح في التجربة الاولى الشكل (III-44) ثم تسخين هذا المحلول حتى الغليان.
- 2- يترك المحلول مدة 25 ساعة حتى ان تترسب كمية السلفات .
- 3- ترشيح الراسب ثم حرقه في الفرن مدة 0.5 ساعة تحت درجة حرارة  $950^{\circ}\text{C}$  .
- 4- ثم وزن ناتج الحرق .

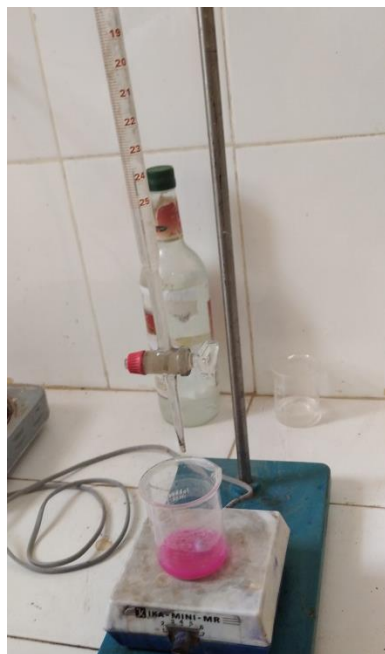
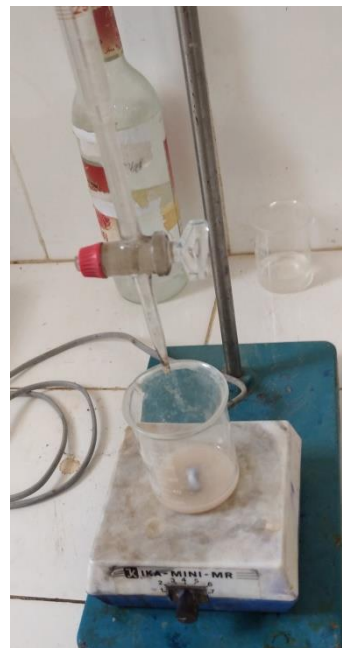
- 1- وضع 0.5 غ من مسحوق ملاط الجير في محلول حمض الكلور  $\text{HCl}=10\text{ml}$  ثم خلطهما جيداً.
- 2- معايرة المحلول المتحصل عليه بـ  $\text{NaOH}$  حتى يحدث تغير في لون المحلول عند قيمة معينة.

تغير لون المحلول بعد اضافة NaOH

المحلول قبل تغير اضافة NaOH

الشكل (III-45): مراحل المعايرة للكشف عن نسبة الكربونات

| وزن العينة | حمض الكلور | كمية NaOH | نسبة الكربونات |
|---|---|---|---|
| 0.5 غ | 10 مل | 0.3 مل | %73 |

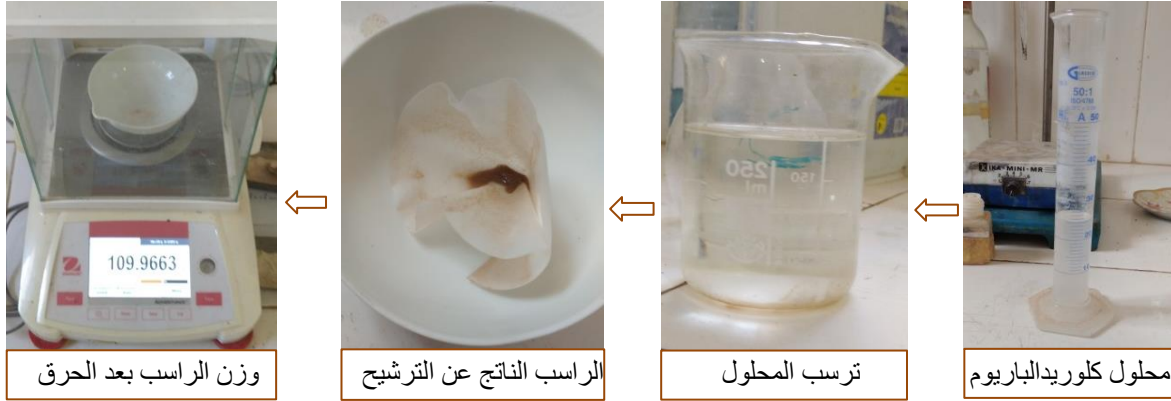
الشكل (III-46): مراحل تجربة الكشف عن نسبة السلفات (sulfate)  
المصدر: من تصوير الطالبة بتاريخ 2023/05/25

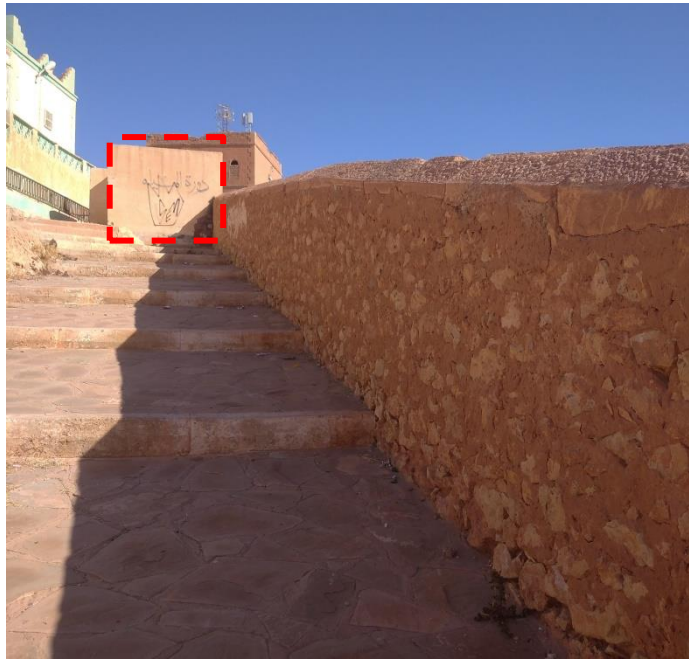
الشكل (III-48): دورة المياه الملتصقة بالجزء (ب)  
المصدر: من تصوير الطالبة بتاريخ 2023/03/12

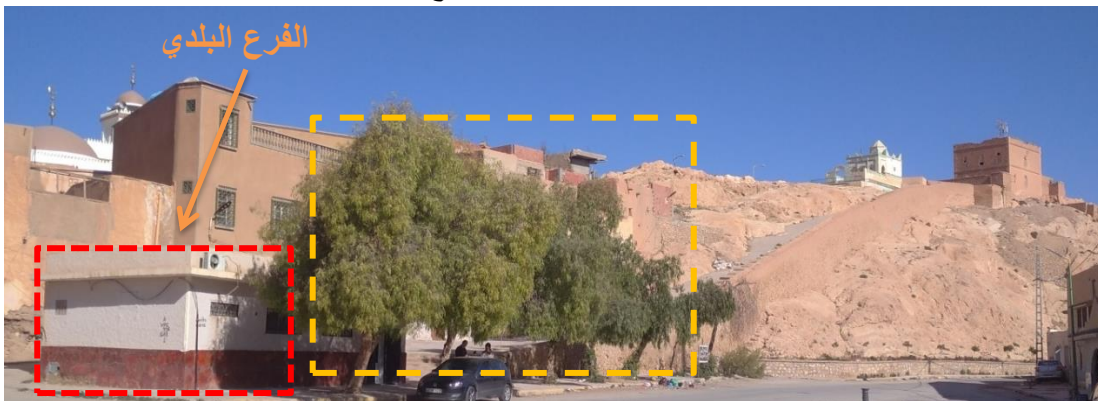
الشكل (III-49): الفرع البلدي والاشجار المراد نزعها  
المصدر: من تصوير الطالبة بتاريخ 2023/03/12

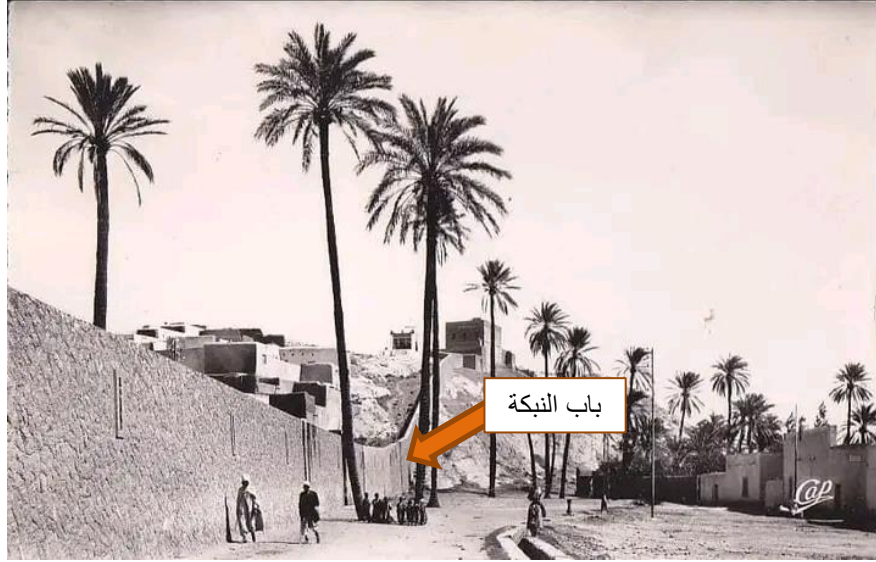
الشكل(III-51): الجهة الشرقية للصور (جهة باب النبكة)  
المصدر: صفحة الفيسبوك نوستالجي

- باب النبكة الذي يعتبر احد معالم العمارة العسكرية لمدينة الأغواط و الذي هدم خلال التوسع الحضري ، و بمأن موقعه الحالي في مدخل الشارع ، يمكن اعادة بنائه بنفس مواد البناء القديمة و نفس مواصفاته الاصلية بمساعدة صور الباب القديمة (الشكل III-51) لتذكير بوجوده في هذا

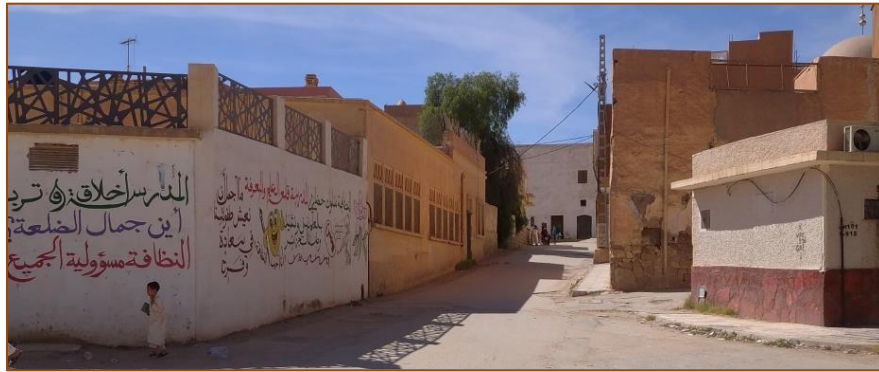
الشكل(III-52): مكان باب النبكة حاليا  
المصدر : من تصوير الطالبة بتاريخ 2023/05/02

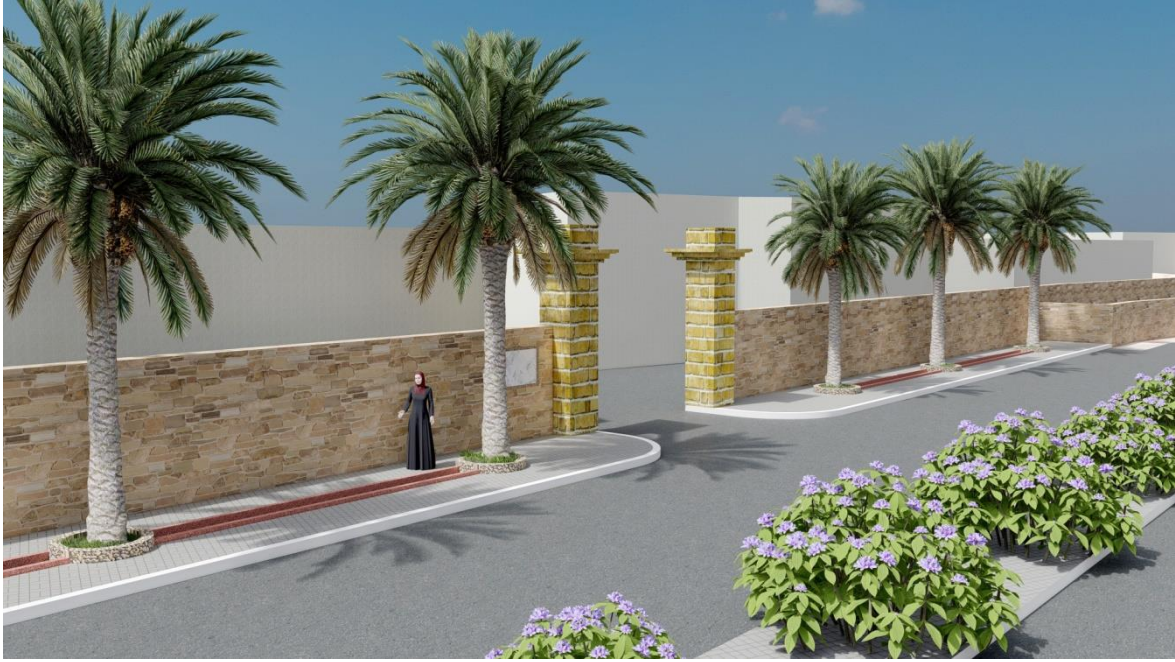
الشكل (III-53): إعادة تصور لباب النبكة  
المصدر : من اعداد الطالبة

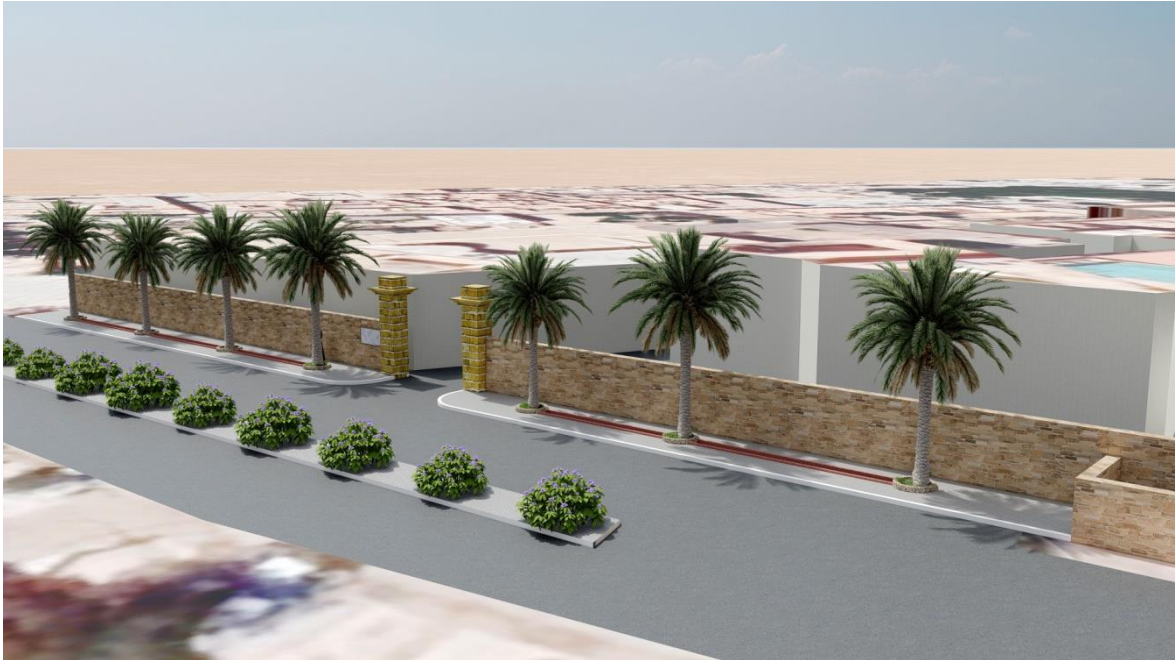
الشكل (III-54): إعادة تصور للجزء المعاد بنائه  
المصدر: من اعداد الطالبة

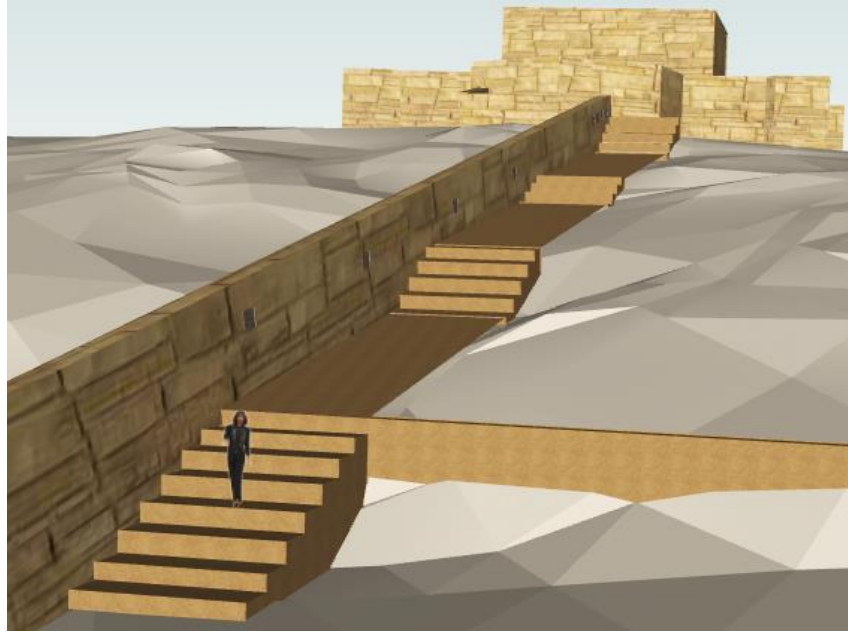
الشكل (III-56): إعادة تصور للممشى الذي كان موجود سابقا في الجزء (د)  
المصدر: من اعداد الطالبة

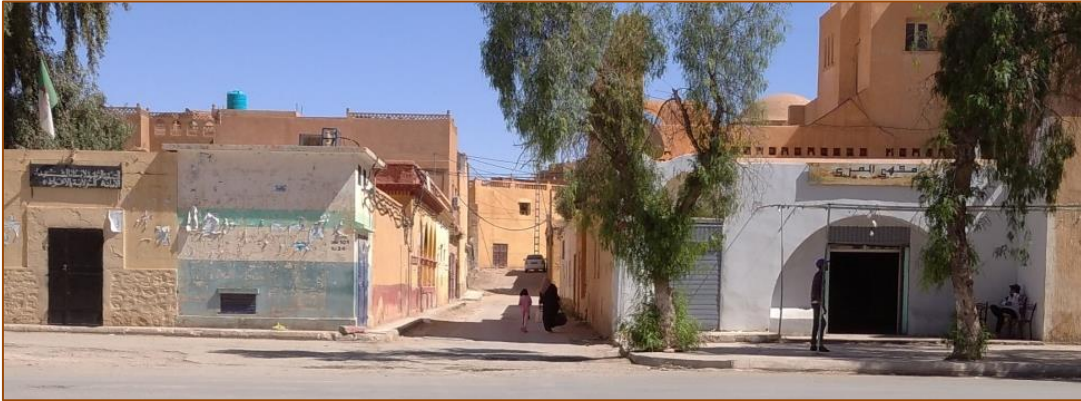
الشكل (III-58): مكان باب العسة (الجدارية)  
المصدر: من تصوير الطالبة بتاريخ 2023/05/15

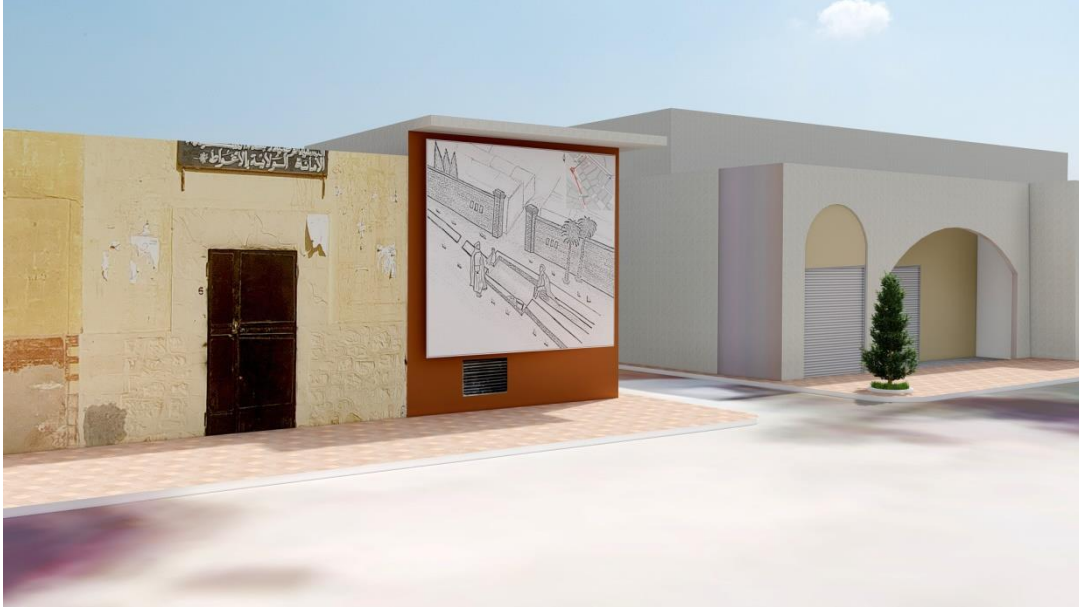
الشكل (III-59): موقع الجدارية المقترحة  
المصدر: من اعداد

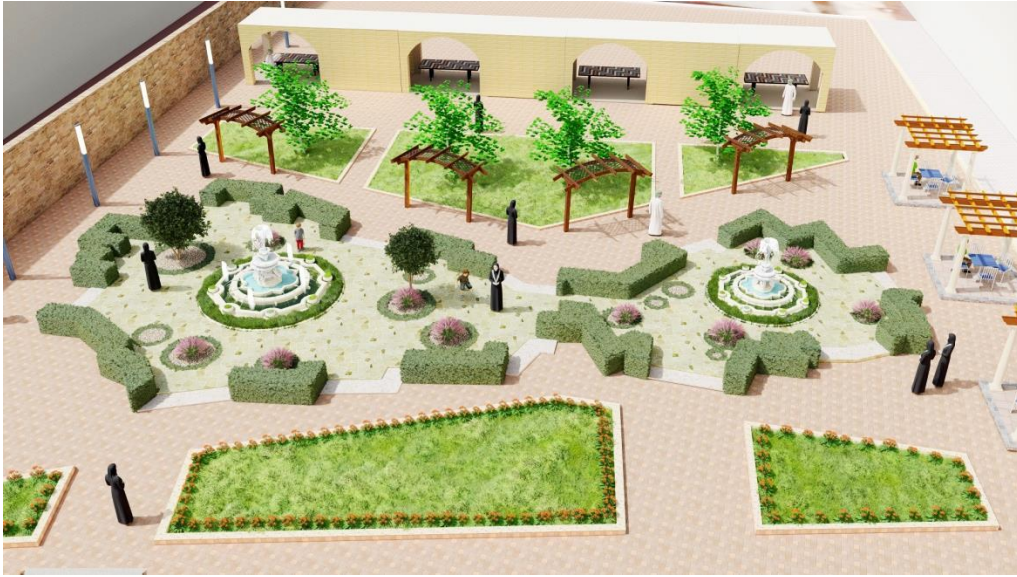
الشكل (III-60): إعادة تصور لساحة المنزوع منها المباني السكنية بعد تهيئتها  
المصدر : من اعداد الطالبة

2- بعد ازالة المباني السكنية الشكل (الشكل III-29) يتم تهيئة الساحة لتكون احد محطة سياحية بالمدينة ، و بمأنه كان يقام بها سوق في القديم يمكن وضع معرض صغير تعرض فيه المنتوجات التقليدية ، كإعادة الاعتبار لسوق القديم ، مع اضافة حديقة صغيرة للتنزه و الراحة تأخذ في تخطيطها شكل خريطة الأغواط قبل الاستعمار لجذب الانتباه .

- فضاءات لبيع المنتوجات التقليدية.
- تبليط الارضية .
- اختيار الاضاءة المناسبة للمعلم بحيث لا تكون مثبتة على الأسوار بل تثبت في الارضية.
- وضع اماكن للجلوس .

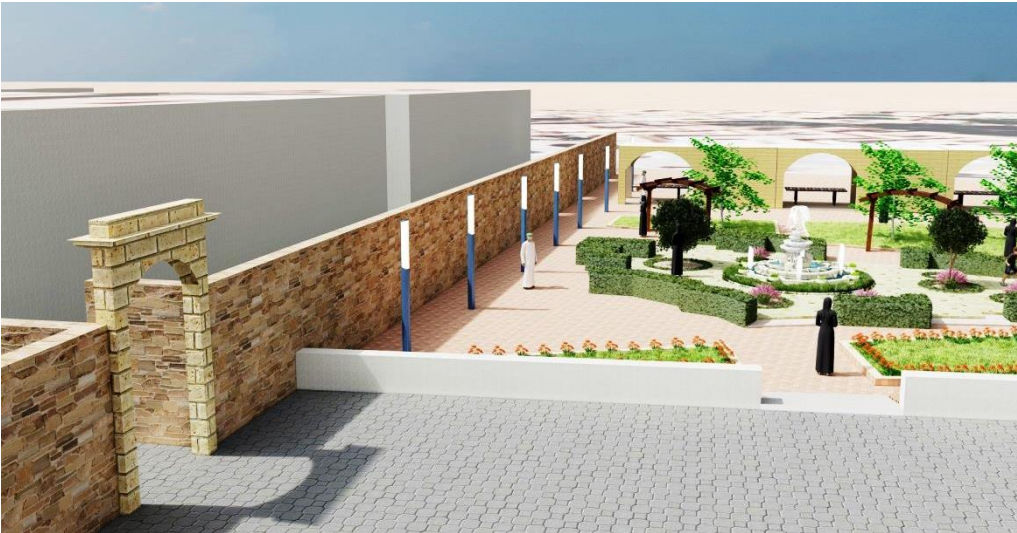
الشكل (III-61): إعادة تصور لساحة المنزوع منها المباني السكنية بعد تهيئتها  
المصدر : من اعداد الطالبة

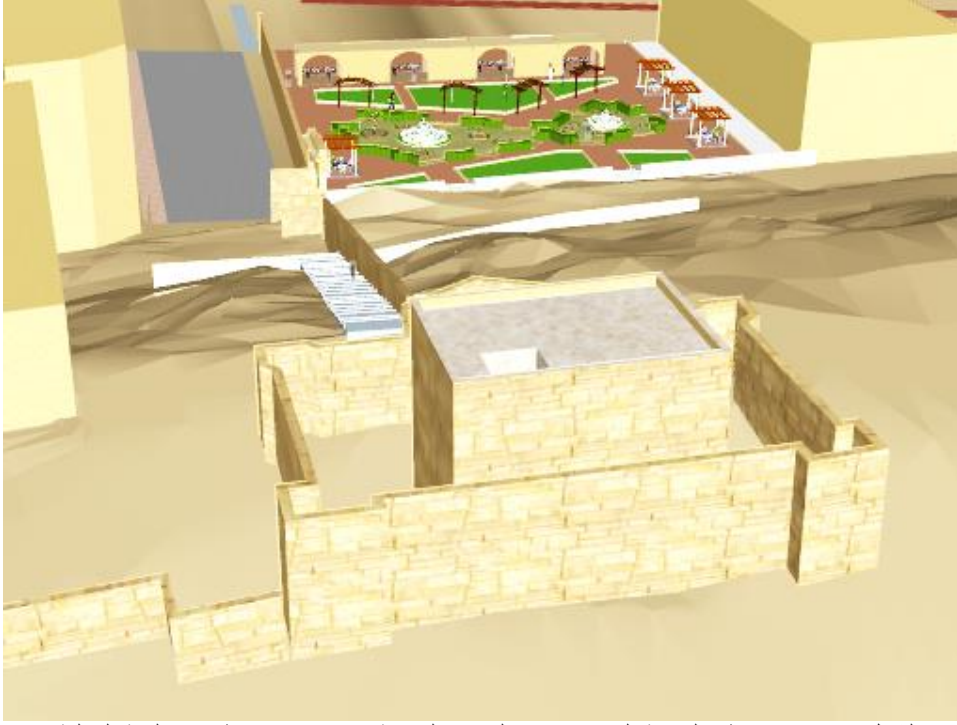
الشكل (III-62): منظر الساحة المنزوع منها المباني السكنية بعد تهيئتها (منظر من القمة الجبلية)  
المصدر : من اعداد الطالبة

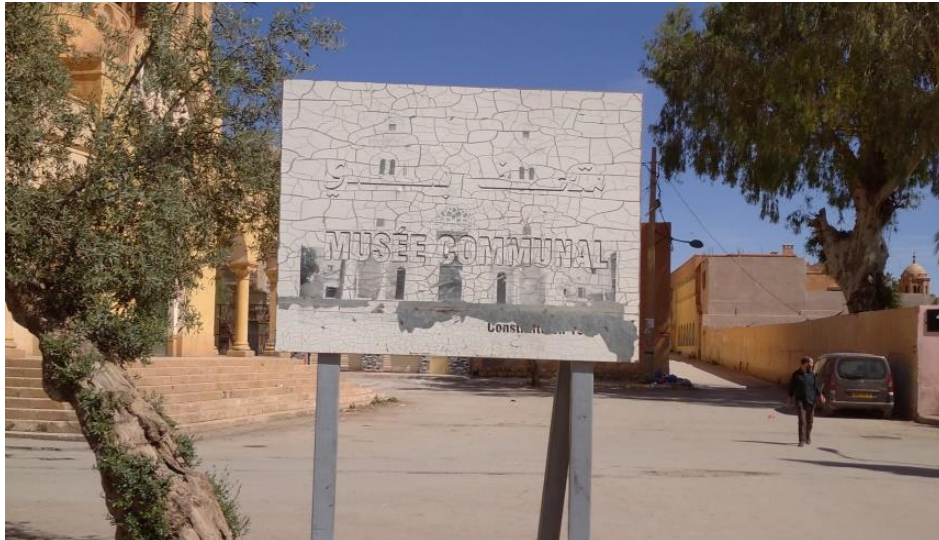
الشكل (III-63): لوحة توجيهية للمتحف البلدي بالأغواط  
المصدر : من تصوير الطالبة بتاريخ 2023/05/02

3- اضافة لوحات شارحة في نهايات السور وعند الأبواب تحتوي على تاريخ المعلم وشكله قبل عمليتي الترميم و التثمين وبعدها من اجل التفريق بين الاجزاء المعادة والاجزاء الاصلية وتكون منحوتة على الحجارة الجيرية لكي تكون اكثر ديمومة لأنه لاحظنا في المدينة عدة لوحات من الحديد لم تثبت فعاليتها وتعرضت الى بهتان وتشققات بفعل اشعة الشمس مثل اللوحة التوجيهية للمتحف المجاهد (الشكل III-63).

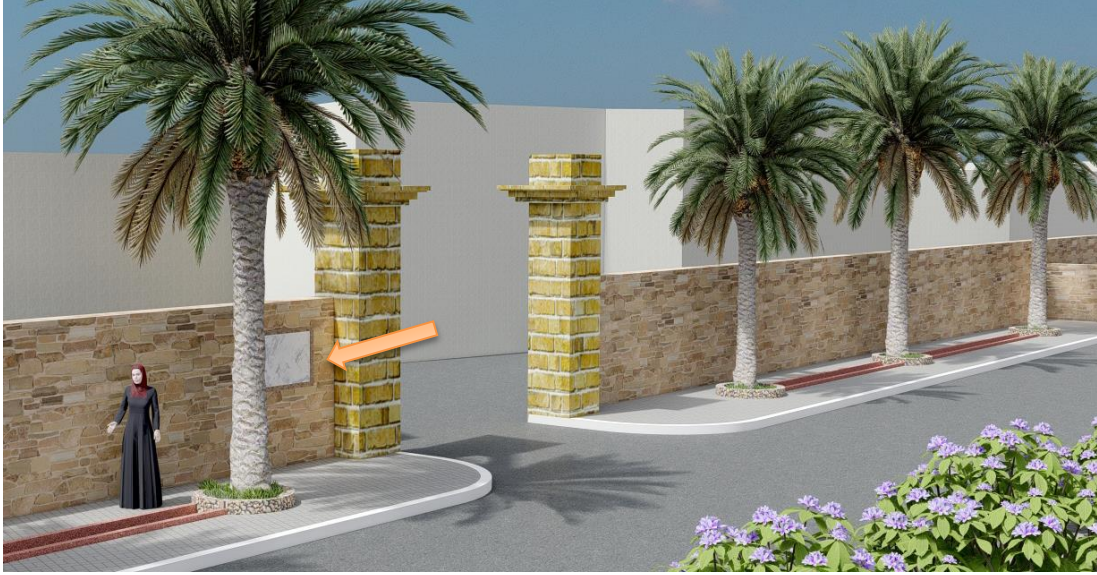
الشكل (III-64): اللوحة الشارحة لباب النبكة  
المصدر: من اعداد الطالبة
