Université Amar Thelidji- Laghouat

MEMOIRE DE MASTER

***Réhabilitation des anciens hammams de la ville de Laghouat
Cas d'étude réhabilitation des désordres structurels du
hammam EL-Saada***

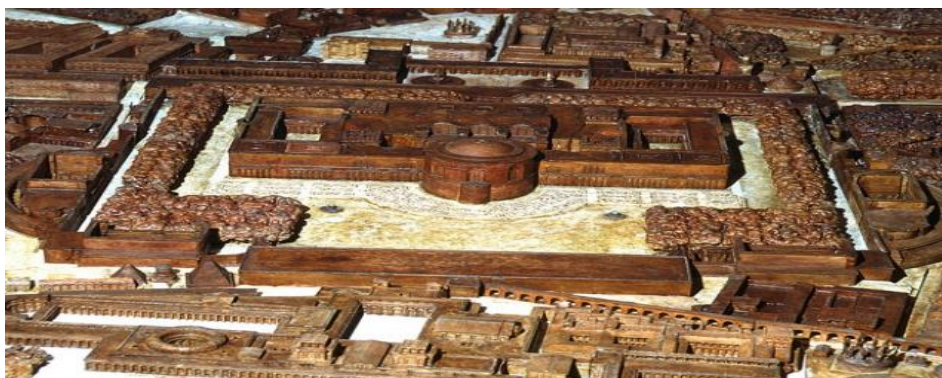
L'organisation des thermes est très complexe, ils étaient selon l'ordre d'arrivée constitués d'un tepidarium, d'un caldarium, d'un frigidarium, d'un sudatorium. En plus, des services étaient proposés dans l'unctuarium pour se faire enduire d'huile de massage et se faire masser, des vestiaires pour y déposer leurs des latrines.

Photo. I.1. Reconstitution des Thermes de Caracalla en maquette

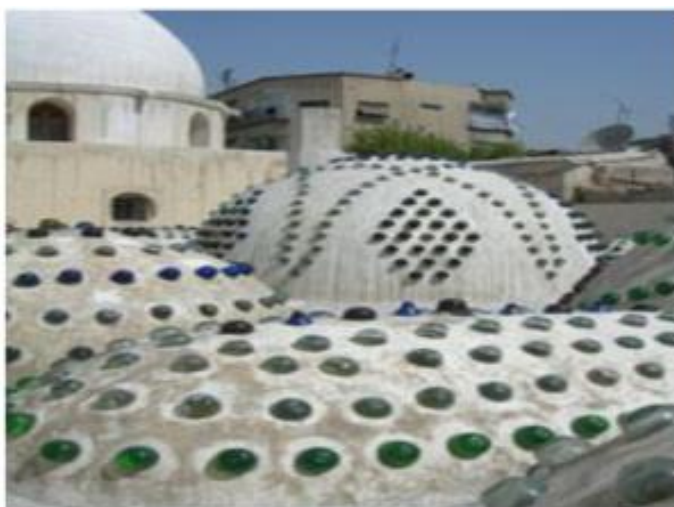
L'éclairage est doux pour donner une lumière diffuse ; très souvent l'éclairage est dispensé par des « culs-de-bouteilles » incrustés dans les coupoles et les voûtes en motifs géométriques.

Photo. I. 5 Les coupoles du bain "Al-Tawrizi" éclairage par des « culs-de-bouteilles ». Source : <http://www.cigalemag.com>. Consulté le 11.11.2017

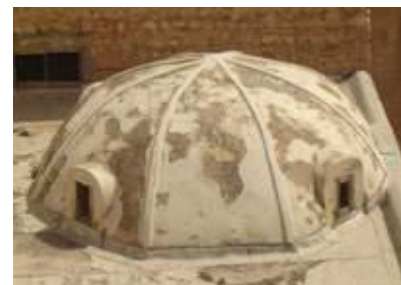
L'extrados de cette coupole est bien conservé, les enduits se sont détachés, mais la structure De la coupole est intacte. Les ouvertures rectangulaires sont de réalisation française, ce bain Fut converti en prison durant cette même époque⁴⁰

Photo. I.8. Extrados de la coupole.
Source :Drioueche-DjaalaliNadjiba-Kheira

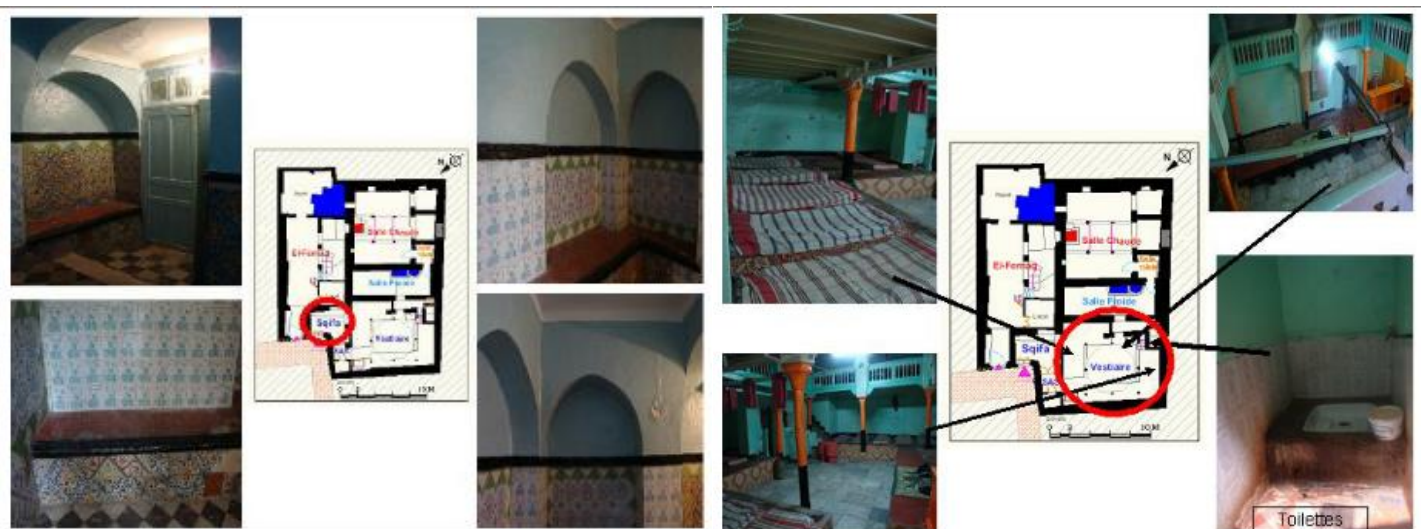
A- la Zone Passive : qui rassemble l'entr e au bain, la salle du vestiaire, les locaux directement ou indirectement rattach s   cette zone.(pour plus d tails voir le plan dans l'annexe)

Planche. I.3. Description Architecturale de la zone passive
Source : th se de magister 44

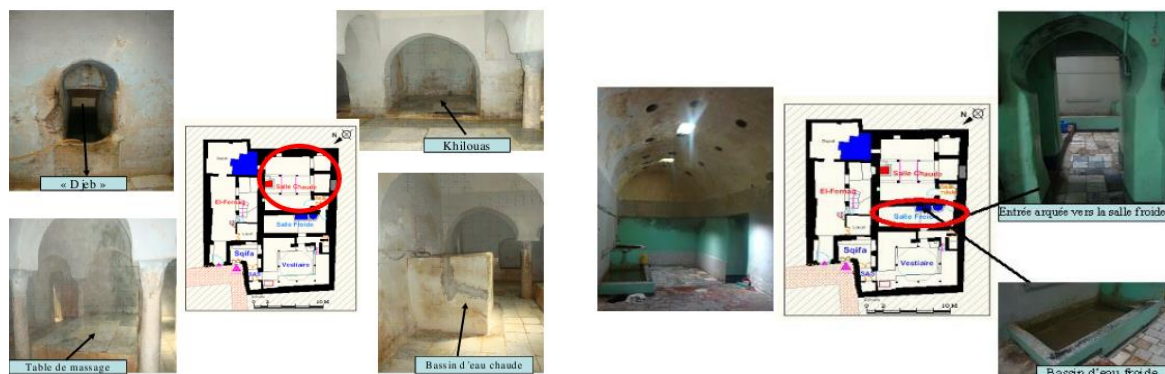
B- La Zone Active : c'est le bain proprement dit, qui r unit : salles froide, ti de et chaude.
(pour plus d taills voir le plan dans l'annexe)

Planche. I.4. Description architectural de la zone active
Source th se de magister, patrimoine socio-culturel(41)

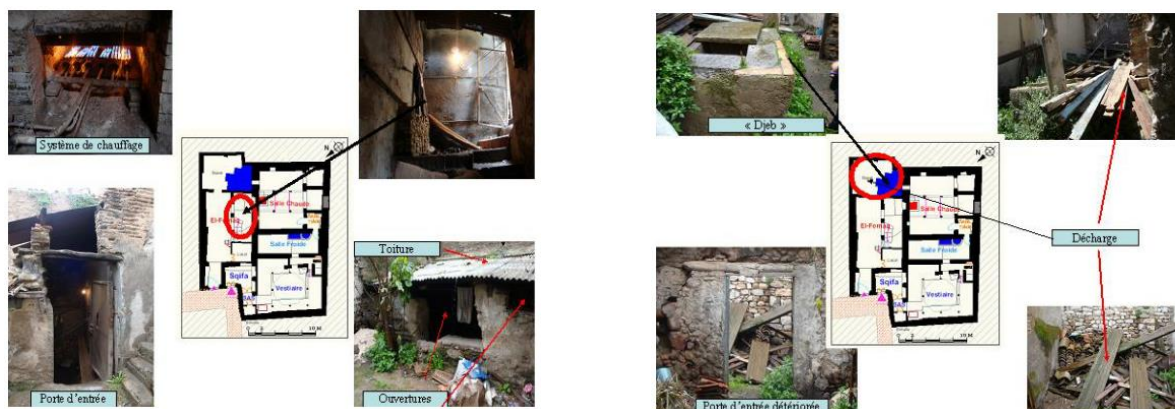
C- La Zone de Chauffe : c'est la chaufferie et les espaces de service.

Planche. I.5 Description architectural de chauffe
Source : th se de magister, patrimoine socio-culturel(41)

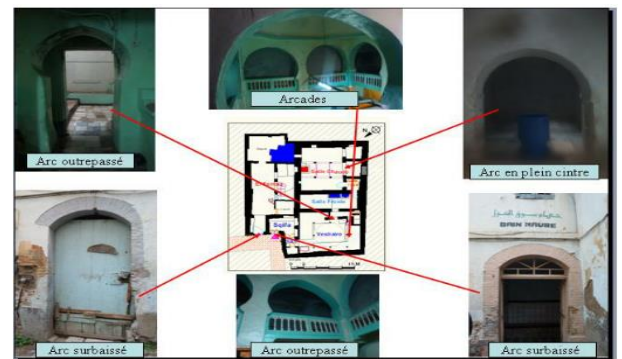
Divers arcs ont été utilisés comme élément de structure et à la fois décoratif, l'arc le plus aisément employé est l'arc en plein cintre, on trouve aussi l'arc outrepassé entre la salle de repos et la salle froide. (pour plus détails voir le plan dans l'annexe)

Plancher. I.8. Identification des arcs et arcades du hammam. Source thèse de magister, patrimoine socio-culturel(41)

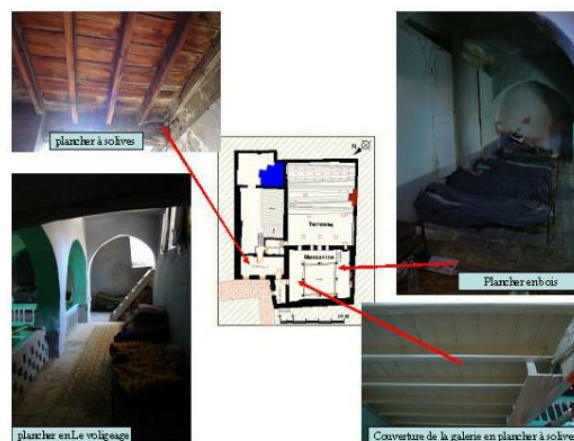
Plancher   solives de section rectangulaire supportant des planchers en bois retenant un complexe de mat riaux, Le voligeage : re oit un agglom rat de terre et de gravats, ensuite une couche de terre r gularis e en surface puis un rev tement de sol en c ramique. (Pour plus d tails voir le plan dans l'annexe)

Plancher. I.11. Identification des type de plancher du hammam. Source th se de magister, patrimoine socio-culturel(41)

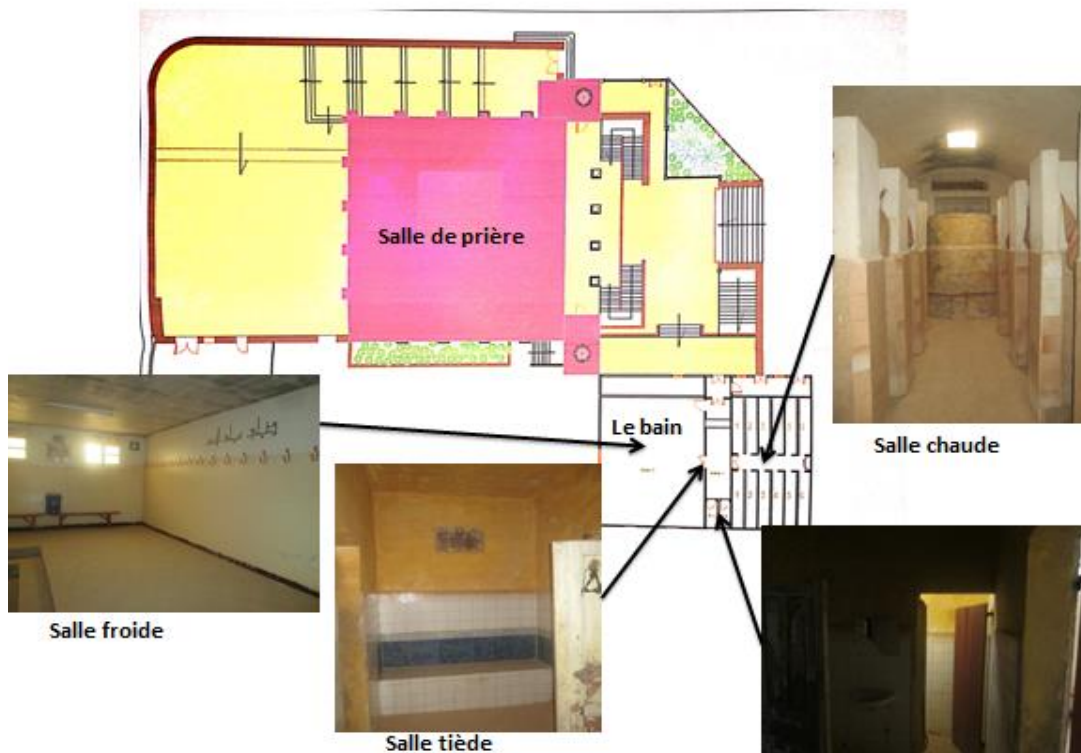
Le Hammam, qui est construit en 1927, il possède une entrée en chicane, salle froide (vestiaire), salle tiède, avec WC, et la salle chaude contient 12 chambres de bain privé. L'état actuel n'est plus en fonction.

Planche. II. 1. Plan mosquée saffah
Source : ppsmvss de Laghouat (traitement auteur)

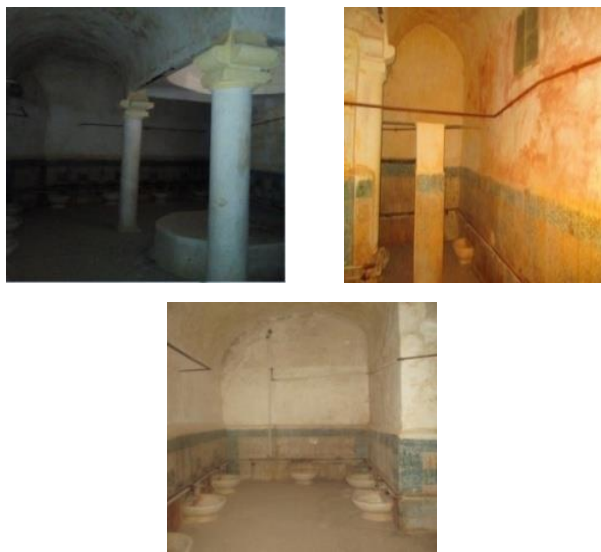
Symbole	nom	photo	Description
B1	salle chaude

Forme régulière il existe une coupole qui surmonte sur 4 colonnes, et se trouve des bassins.
B2	la salle tiède

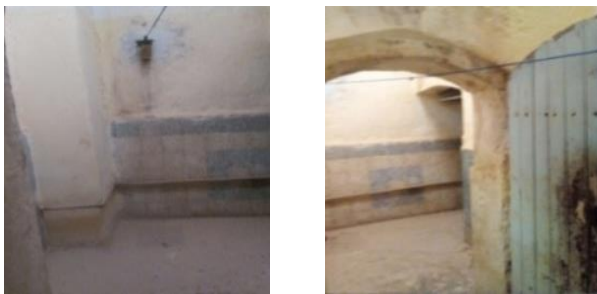
elle est ,plus petite que la salle chaude un espace ou on trouve le cheminée
B3	La salle froide

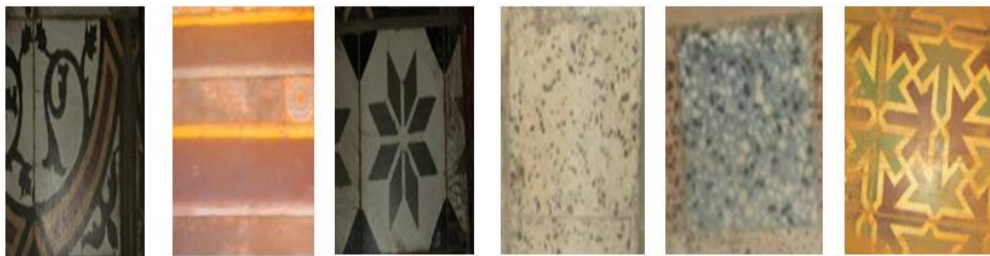
Photo. III.7. Détail du revêtement mur et sol du hammam 'EL-SAADA'.

Le modèle du revêtement des murs et des sols varie d'un endroit à un autre,

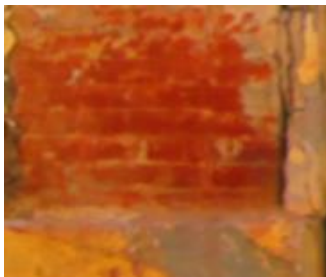
Photo. III.13 .Brique rouge cuite
Source : auteur

On étale une couche de mortier d'une épaisseur de façon à y déposer des briques rouges cuites (argile+chaux+eau) de suite, on donne quelques coups avec le manche de la truelle pour homogénéiser le mortier sous la brique. Une fois ceci réalisé, on passe une couche de mortier sur l'extrémité de la brique posée pour créer un joint horizontal avant de poser la brique suivante et ainsi de suite.

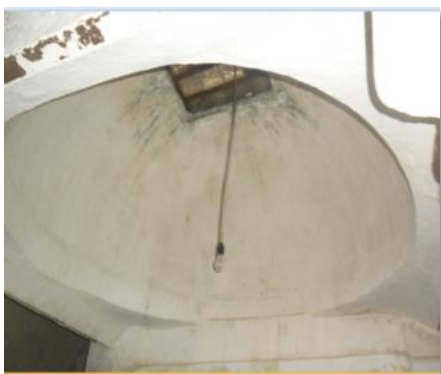
Photo. III.15. La coupole de la salle chaude
Source : auteur

La coupole de la salle chaude est de forme demi sphérique perçue par une ouverture carrée pour la pénétration de l'éclairage naturel, surmonter sur 4 colonne et pour passer du carré au cercle, ils ont utilisé des semi voutes (voir la coupe). Cette coupole couverte par une autre coupole de forme polyédrique, a été construit avec la brique cuite liée avec le mortier

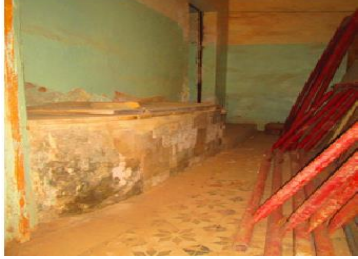
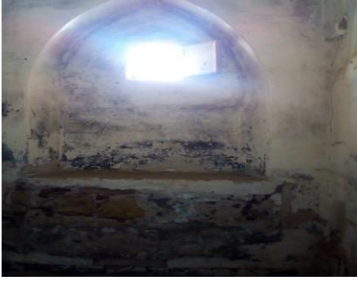
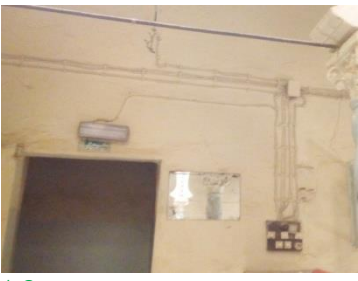
<p>A3</p>	<p>- La suppression de la porte originale (l'entrée) est remplacé par port en acier.</p> <p>-dégradation avancée disjonction des enduits, et les revêtements sols.</p> <p>-les anomalies d'organisation d'alimentation d'électricité</p> <p>-Des fissures superficielles au niveau du plancher et murs porteurs</p>	<p>-L'intervention non étudié</p> <p>-Due à la surcharge et l'infiltration des eaux pluviales.</p> <p>-Présence de l'humidité</p> <p>-Due a la vieillissement et le manque d'entretien</p>

<p>Plan des désordres de la zone passive au niveau RDC "Bain El -Saada" "ECH 1/100"</p>	  <p>A3</p>	<p>- désunion d'enduit et de la peinture au niveau du plancher (des voûtes)</p>	
  <p>A3</p>	<p>fissures obliques au niveau du pilier de l'arcade</p>		
  <p>A3</p>	<p>la présence de salpêtre</p>		
  <p>A3</p>	<p>- désunion de l'enduit et de la peinture au niveau du plancher (des voûtes)</p>		
  <p>A3</p>	<p>des fissures superficielles au niveau des murs porteurs</p>		
  <p>A4</p>

- Stopper l'humidité ascendante sur les parois,(utilisation d'un enduite hydrofuge , système de drainage...)
- Restaurer les façades du hammam et reprendre les enduits ainsi que la peinture,
- traitement des fissures sur les murs et la galerie, les arcs
- Reprendre le revêtement du vestiaire et les estrades,
- Restaurer toutes les ouvertures, portes et fenêtres de la zone passive,
- Reconstruction de la coupole avec des matériaux traditionnellement utilisés,

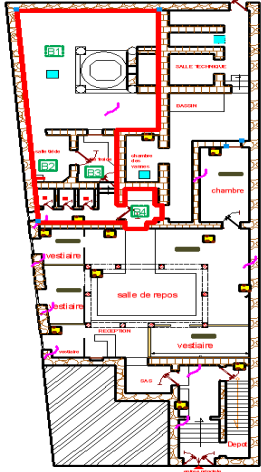
<p>Plan des désordres de la zone active au niveau RDC "Bain El -Saada" "ECH" 1/100</p>

<p>-désordre d'installation des canalisations d'eau</p>	<p>-Mauvaise intervention</p>

<p>- désordre de l'installation des câbles et fils.</p>	<p>-Le contact des élément en acier avec l'air (oxygène) avec la présence de l'humidité selon la formule chimique $Fe(OH)_2 + O_2$</p>

<p>- mauvais emplacement des lampes</p>	<p>-l'humidité</p>

<p>-La corrosion des éléments en acier</p>	<p>-manque d'entretien</p>

<p>-fissuration au niveau d'intrados des voutes et la coupole</p>	<p>-vieillessement</p> <p>-manque d'aération au niveau de la salle chaude</p>

<p>-Moisissures au niveau de la voute et du mur.</p>	<p>-condensation de l'air chaud</p>

<p>-fissuration incliné au niveau du mur porteur</p>

- Refaire les revêtements mur et sol, en utilisant des revêtements antidérapants
- traiter les fissures dans la salle chaude (dans les voutes).
- Nettoyer les surfaces des colonnes et chapiteaux,

- Régler l'humidité dans les voutes et création d' ouvertures pour l'éclairage.
- Assurer l'arrêt des infiltrations par la réhabilitation de tout le réseau d'arrivéed'eau et d'assainissement par une prise en charge du problème d'infiltrationsd'eaux de précipitation et de ruissellement, à travers la remise en état du système de drainage.

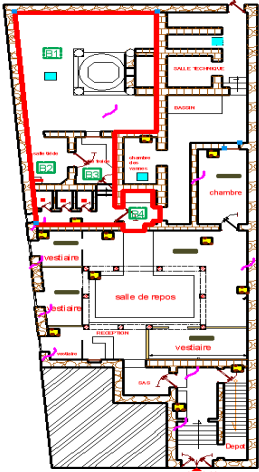
<p>Plan des désordres de la zone active au niveau RDC "Bain El -Saada" "ECH" 1/100</p>

<p>B2</p>		<p>-Présence d'humidité</p>

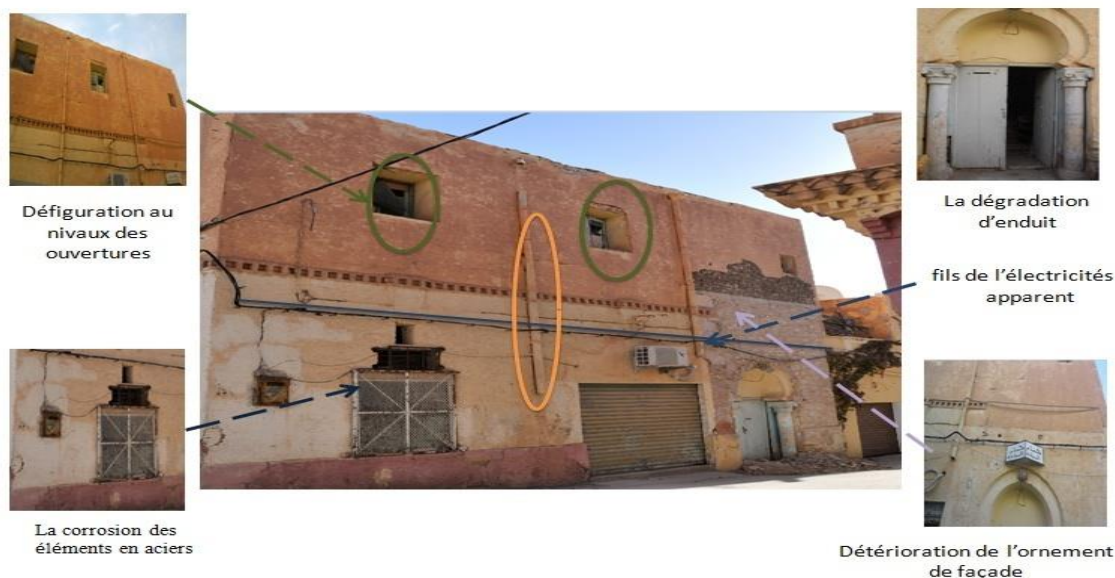
Figure. III.29. Les pathologies de la façade principale de hammam El- Saada

Désignations	Les pathologies	Les causes
murs	-La dégradation des murs a niveau de soubassement F1 F2 F3 -La dégradation d'enduit F1 F2 F3 - la présence de la mousse dans le soubassement des façades F2 F3 - les murs sont défigurés par les fils d'électrique apparents, F1 F2 F3 La corrosion des éléments en aciers F3	-Humidité -Remontée capillaire des eaux -la stagnation de l'eau dans un endroit ombragé favorise la présence de la mousse.
Les portes et les fenêtres menuiserie	les ouvertures sont défigurées	Intervention humain non étudiée
Les arcs les éléments décoratifs	Détérioration des éléments décoratifs	- Due au vieillissement et le manque d'entretien

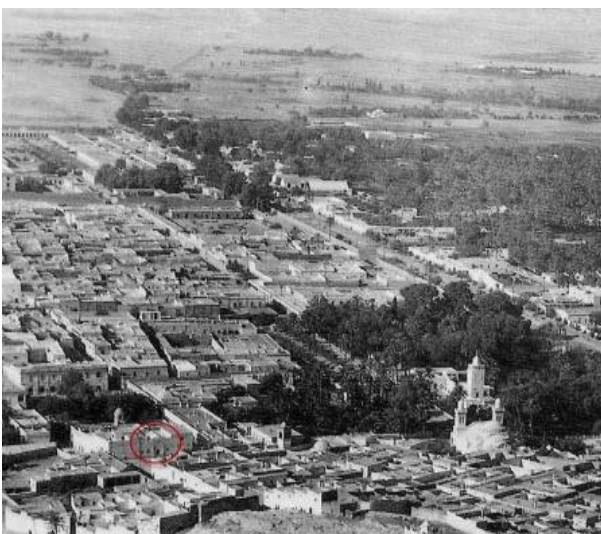
Photo .IV. 2 .Existence de la coupole 1947
Source : www.delcamp.com

Nous nous sommes basées sur notre recherche concernant la possibilité de l'existence de la coupole ou non par des documents photographiques et aussi par le témoignage des utilisateurs et la description de monsieur Ben Ajila Amer.

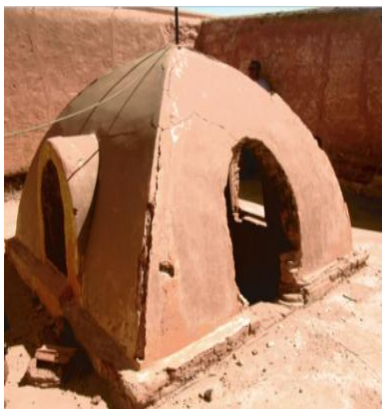
Photo .IV. 8. La coupole

détérioration enduit au niveau coupole et la présence des fissures superficielles

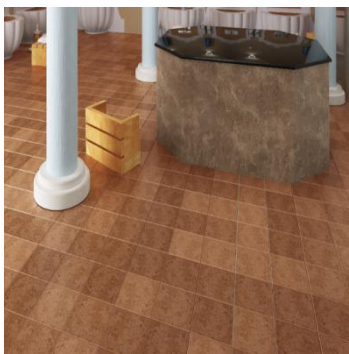
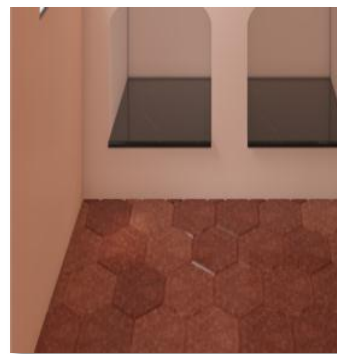
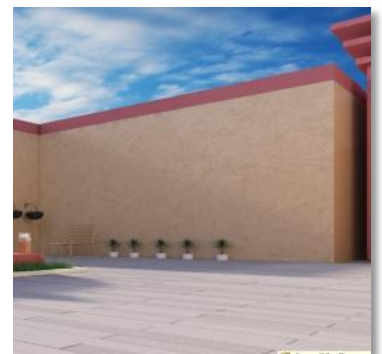
Figure. IV. 35.revêtement a l'intérieure de hammam el -Saada après l'intervention
Source : auteur

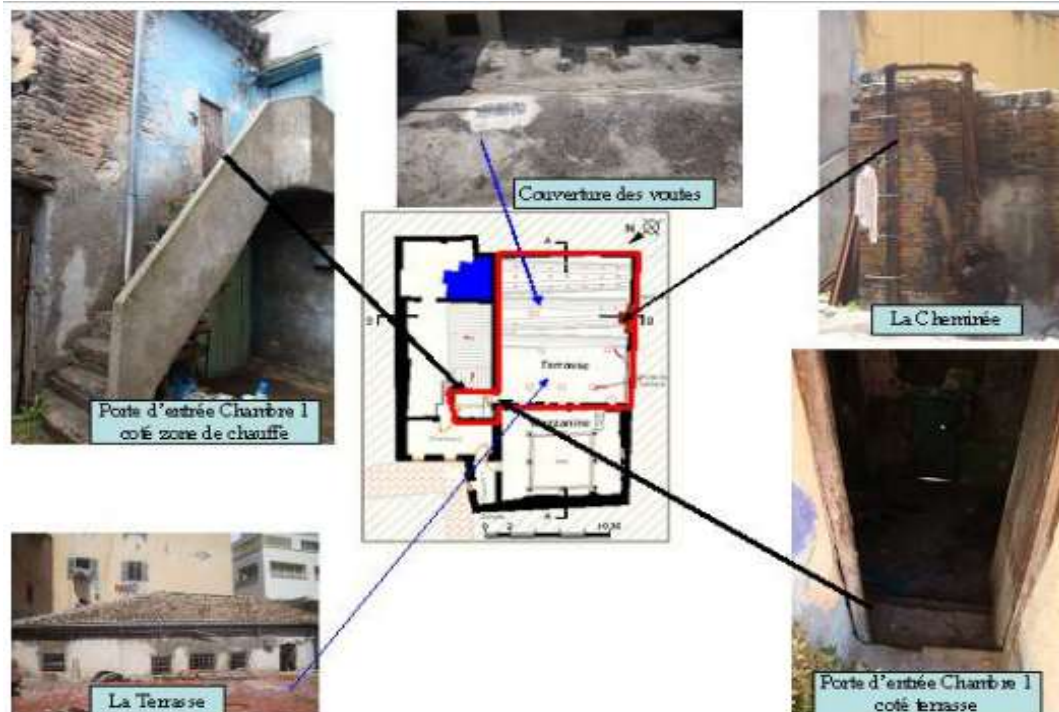
Planche.. Description architectural de la terrasse
Source thèse de magister, patrimoine socio-culturel(41)

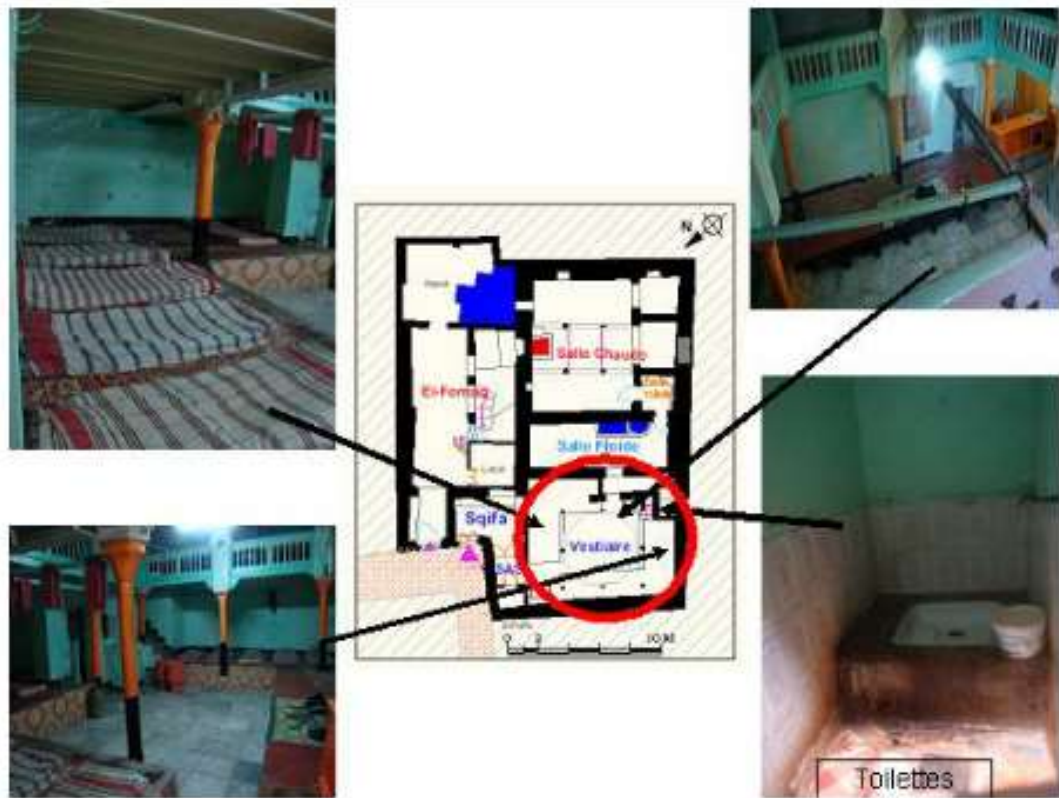
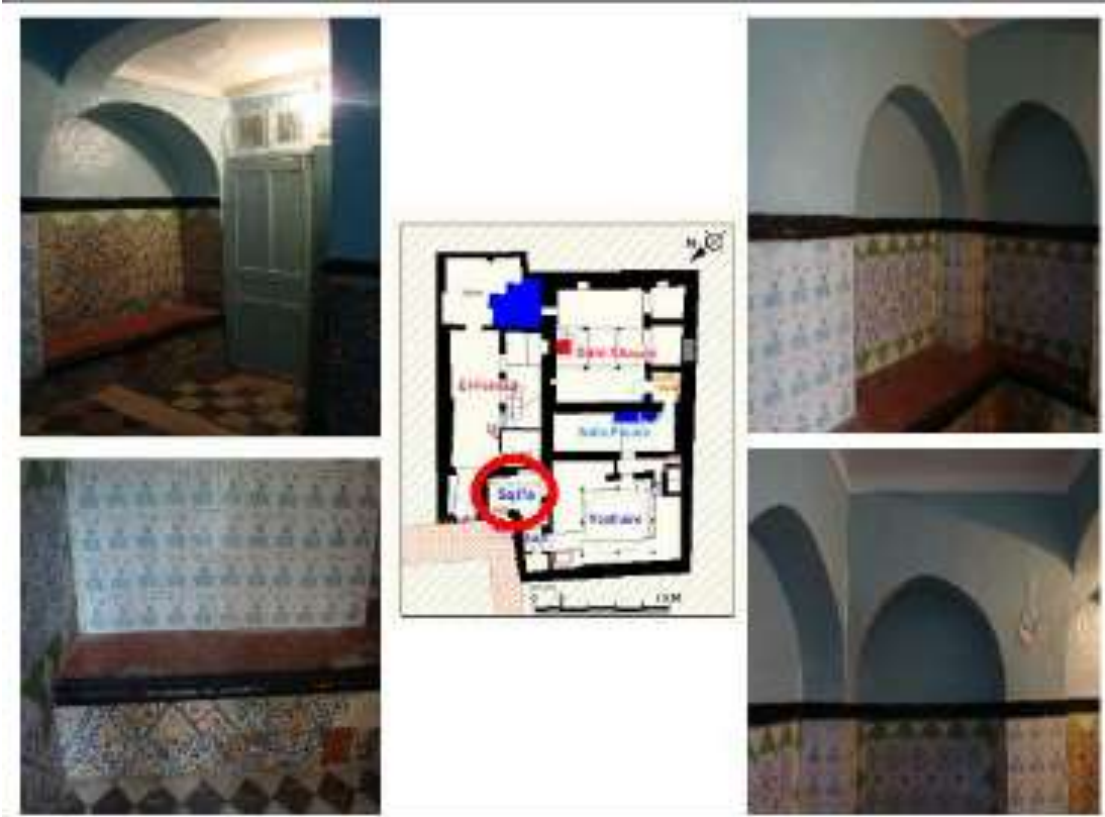
Planche. Description Architecturale de la zone passive Source : thèse de magister²

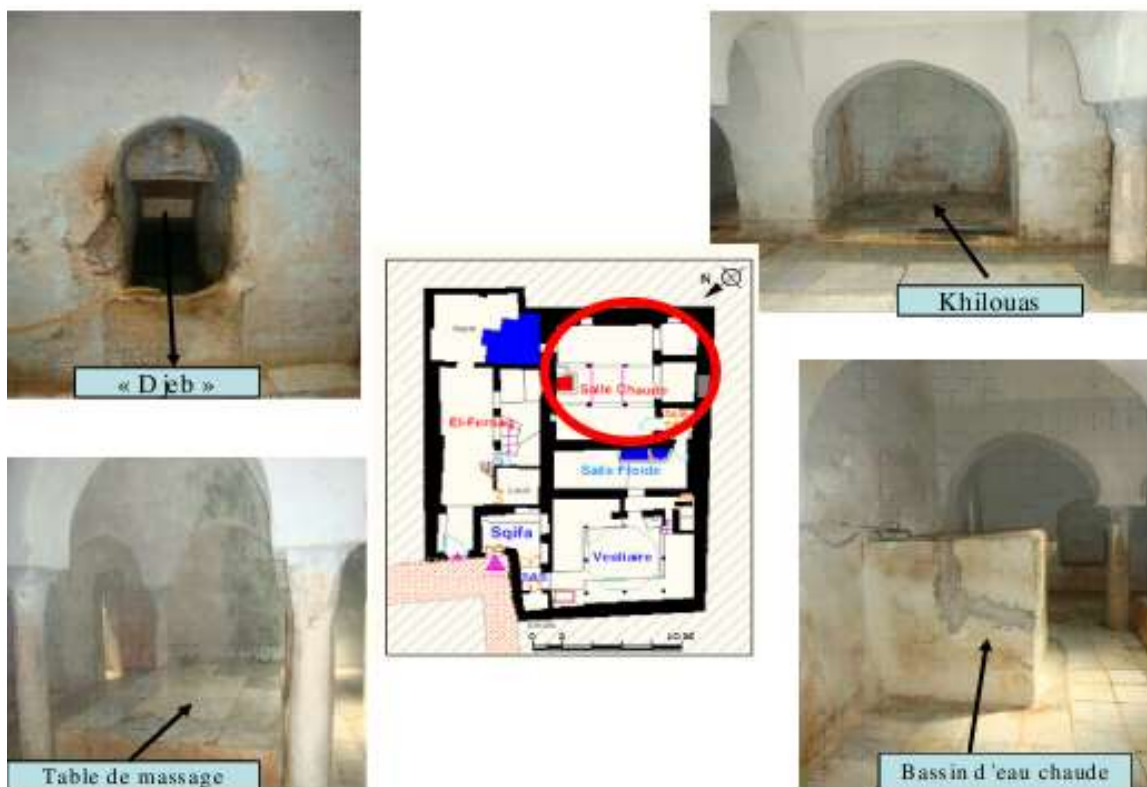
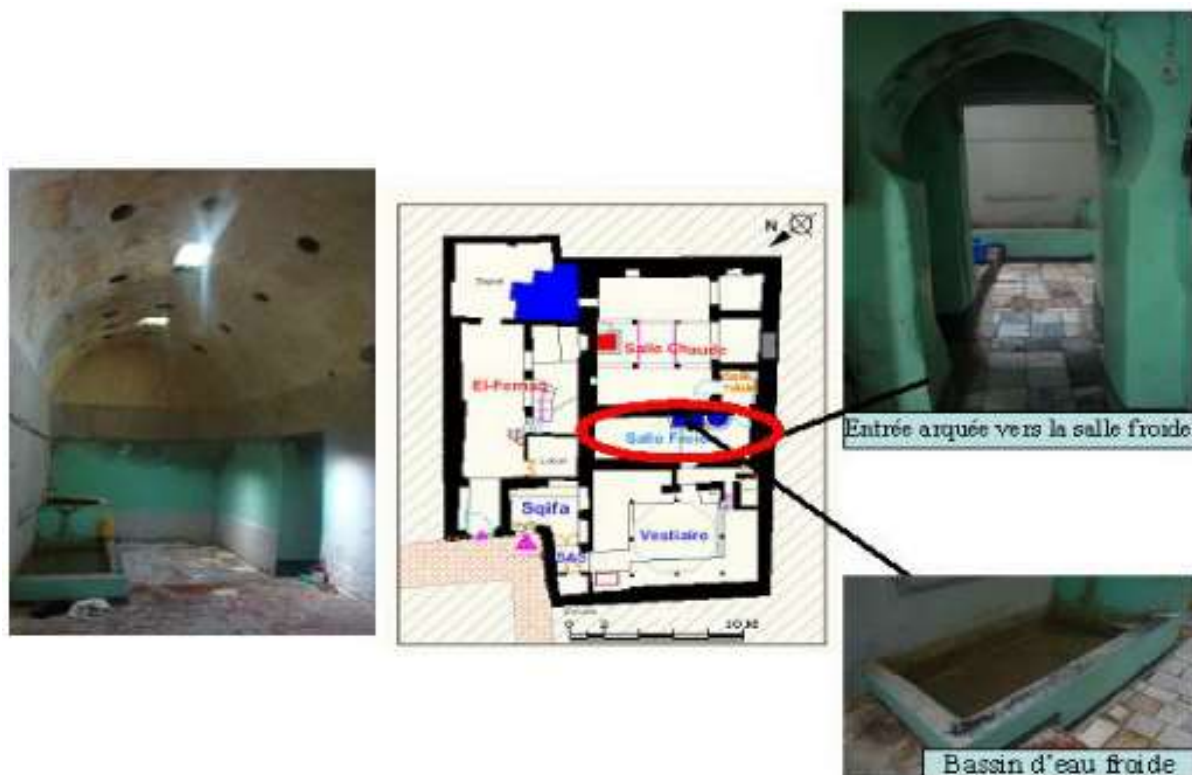
Planche. Description architectural de la zone active
Source thèse de magister, patrimoine socio-culture

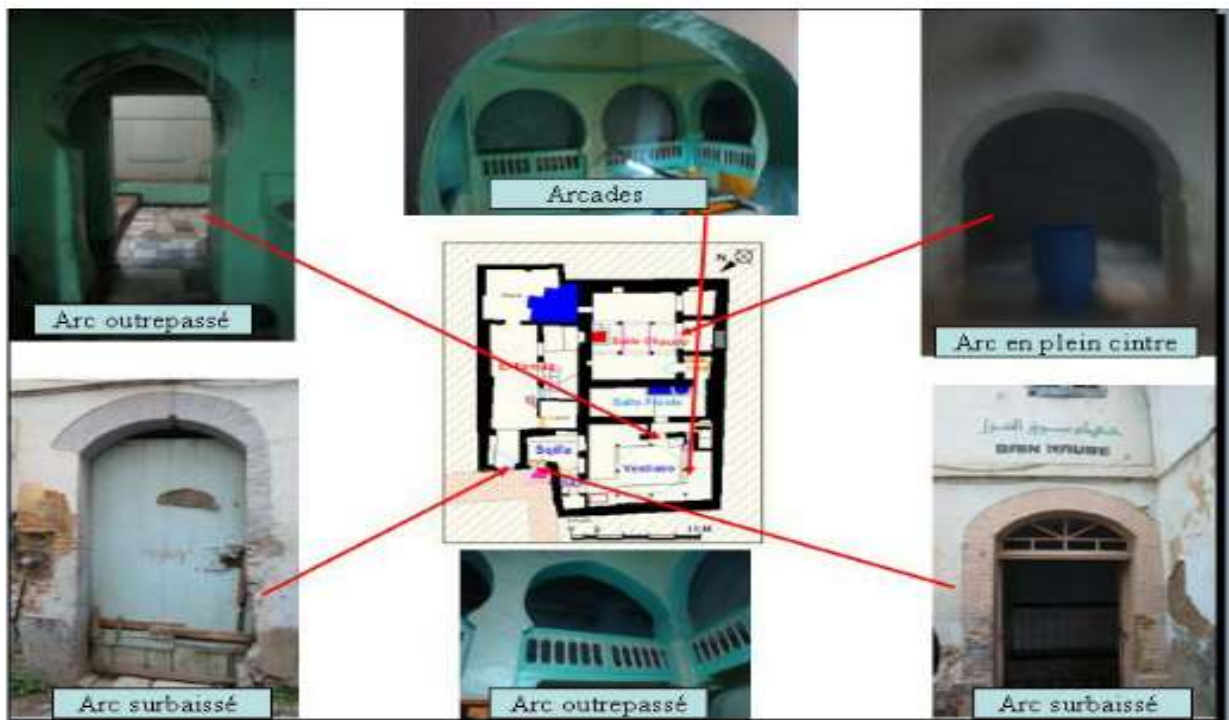
Plancher. Identification des arcs et arcades du hammam.
Source thèse de magister, patrimoine socio-culturel

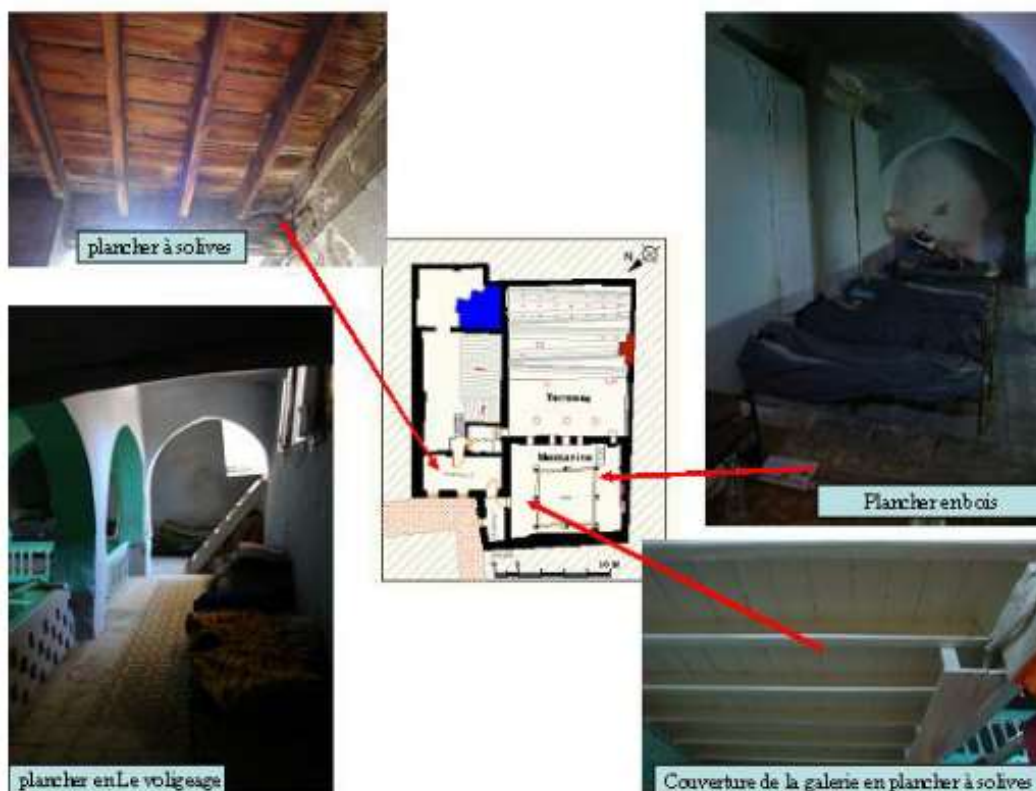
Plancher. Identification des type de plancher du hammam. Source thèse de magister, patrimoine socio-culturel

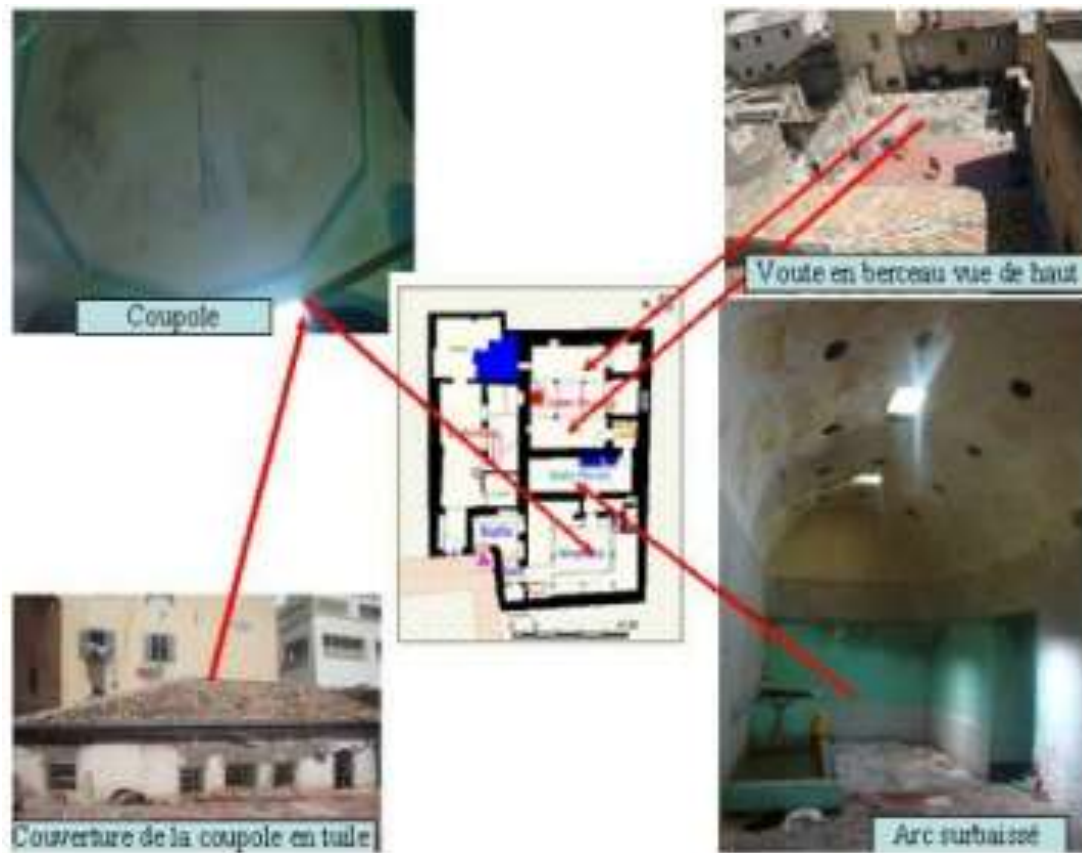
Plancher. Identification des voutes et coupoles du hammam.
Source thèse de magister, patrimoine socio-culturel

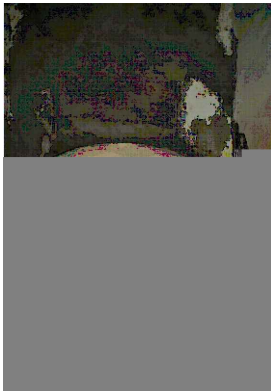
détérioration de revêtement de sol et détérioration enduits
