## مذكرة ماستر

اعادة تأهيل وتوظيف " زاوية سيدي الحاج امحمد " بعين ماضي  
حالة دراسة 01: اعادة التأهيل الوظيفي  
حالة دراسة 02: اعادة التأهيل الفيزيائي

**Thème : Reabilitaion et Reconversion de Zaouia Sidi Lhadj Mhamede a Ain Madi**

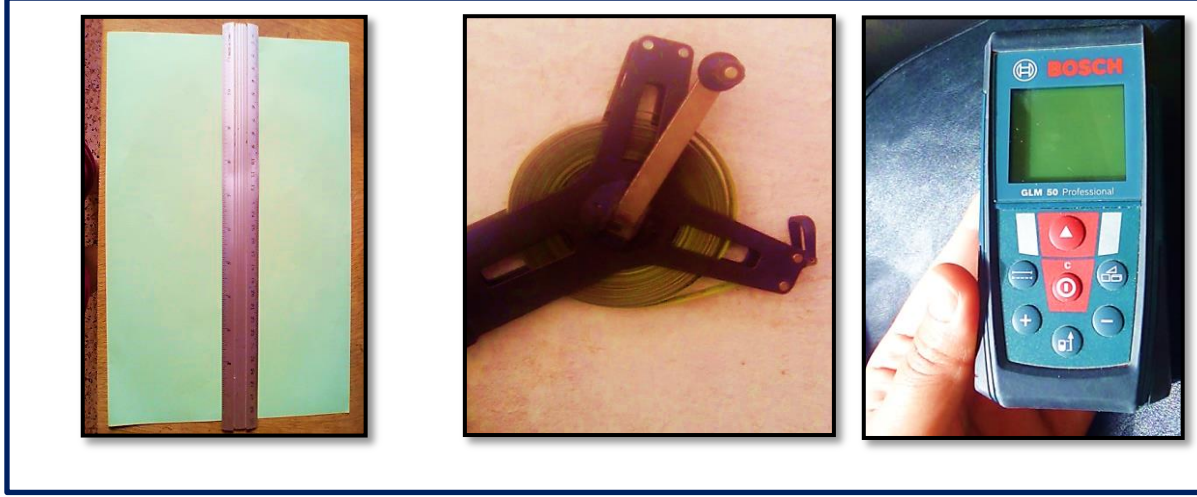
شكل 90: الادوات المستعملة في الرفع المعماري للمبنى (الديكامتر 20م ، مسطرة قياس 30سم .) المصدر: الطالبات

يهدف الرفع المعماري الى اخذ مقاسات جميع مكونات المبنى لرسم المخططات المختلفة للمبنى : المخطط الكتلي ، مساقط الطوابق المختلفة ، مخططات المقاطع والواجهات واخذ تفاصيل كل عنصر معماري.<sup>64</sup>

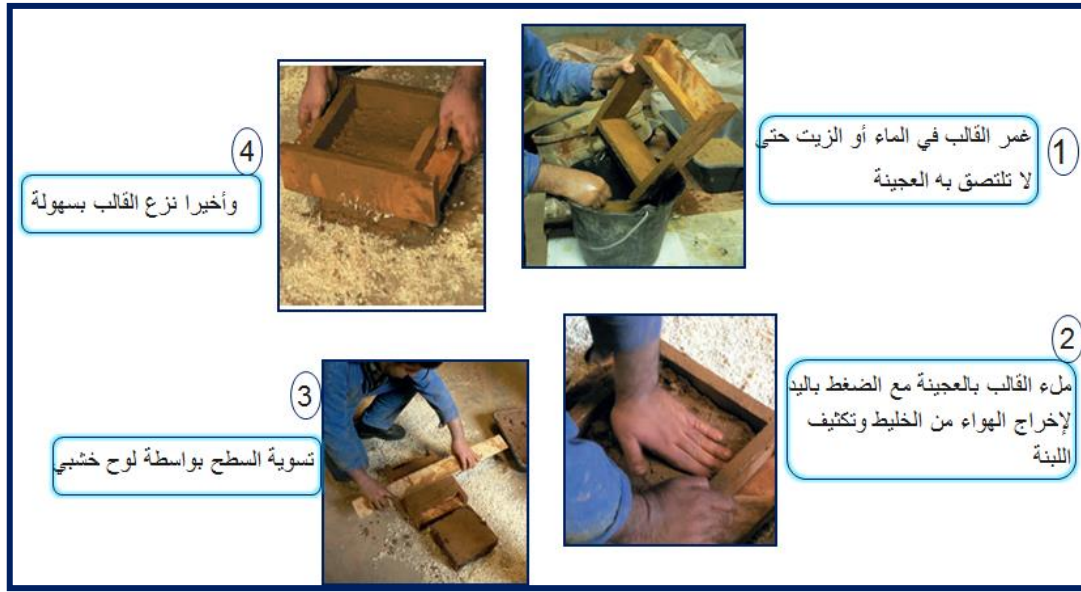
شكل 116: يوضح عملية تحضير الطوب المصدر: الطالبات

تتم بواسطة قوالب على شكل إطار من الخشب بدون قاع ، تختلف مقاسات هذه القوالب من مكان إلى آخر وتكون حسب الحاجة وقد تكون قوالب مستطيلة الشكل، تملأ هذه القوالب بالتربة المحضرة ثم تتم عملية التسوية بالضغط عليها بآلة مسطحة تستعمل خصيصا لهذا الغرض، بعد ذلك ينزع القالب بحركة خفيفة في مكان تجفيفها وتتم عملية صنع الطوب في كل الفصول ما عدا فصل الشتاء حيث تكون الأمطار غزيرة ، ويستحسن أن تتم عملية الصنع في فصلي الخريف والربيع وذلك لكون حرارة الشمس غير مرتفعة، حتى لا يجف الطوب بسرعة وبالتالي لا يتشقق بعد عملية التجفيف لتصبح هذه المادة صالحة للاستعمال فيما بعد.

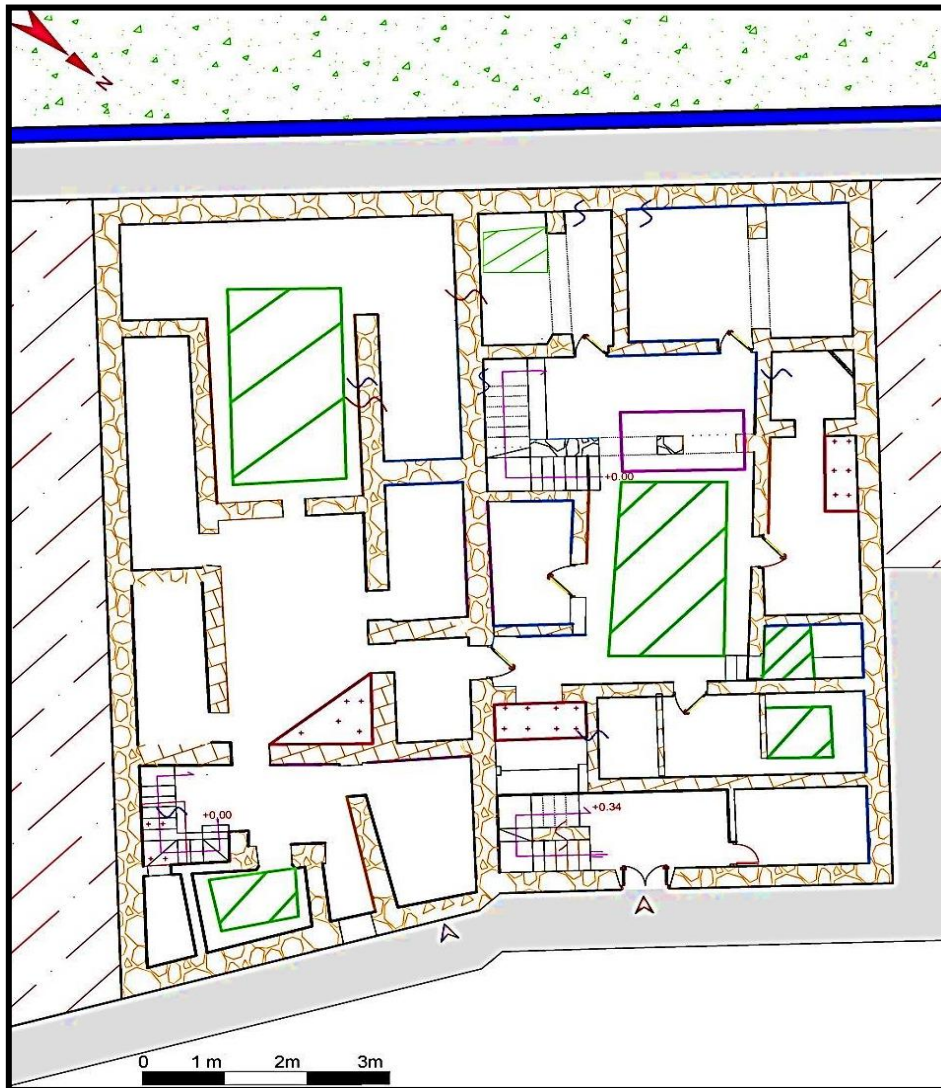
شكل 130: وضع مختلف مظاهر التلف للطابق الأرضي المصدر: الطالبات

- تم الشروع أولاً في دراسة مظاهر وأسباب التلف لحوش السعادة حيث كانت الرطوبة العامل المسيطر على التدهور وخاصة في الطابق الأرضي نتيجة لتسرب مياه العداد و افتقار بعض الأماكن لفتوحات التهوية .  
والجداول التالية تبين ذلك :

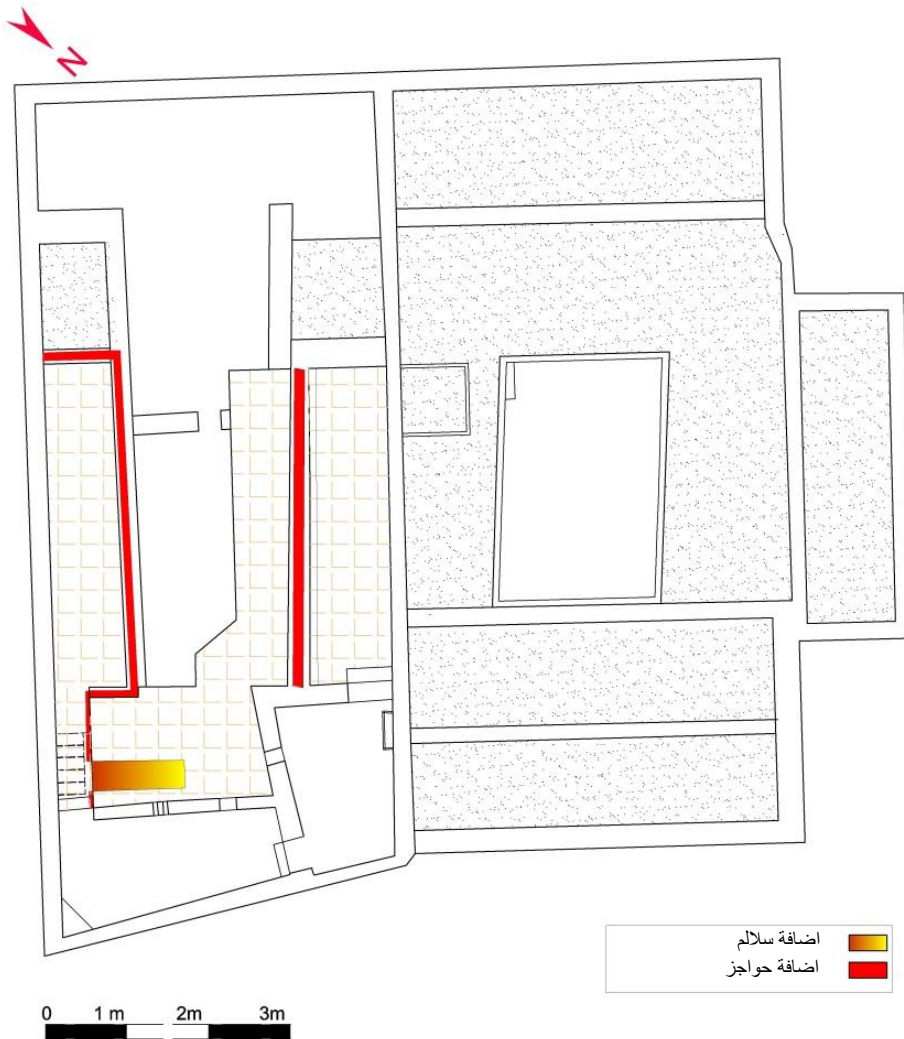
شكل: 200 مخطط الطابق الثاني يبين مختلف التغييرات التي تطرأ على المبنى المصدر: الطالبة

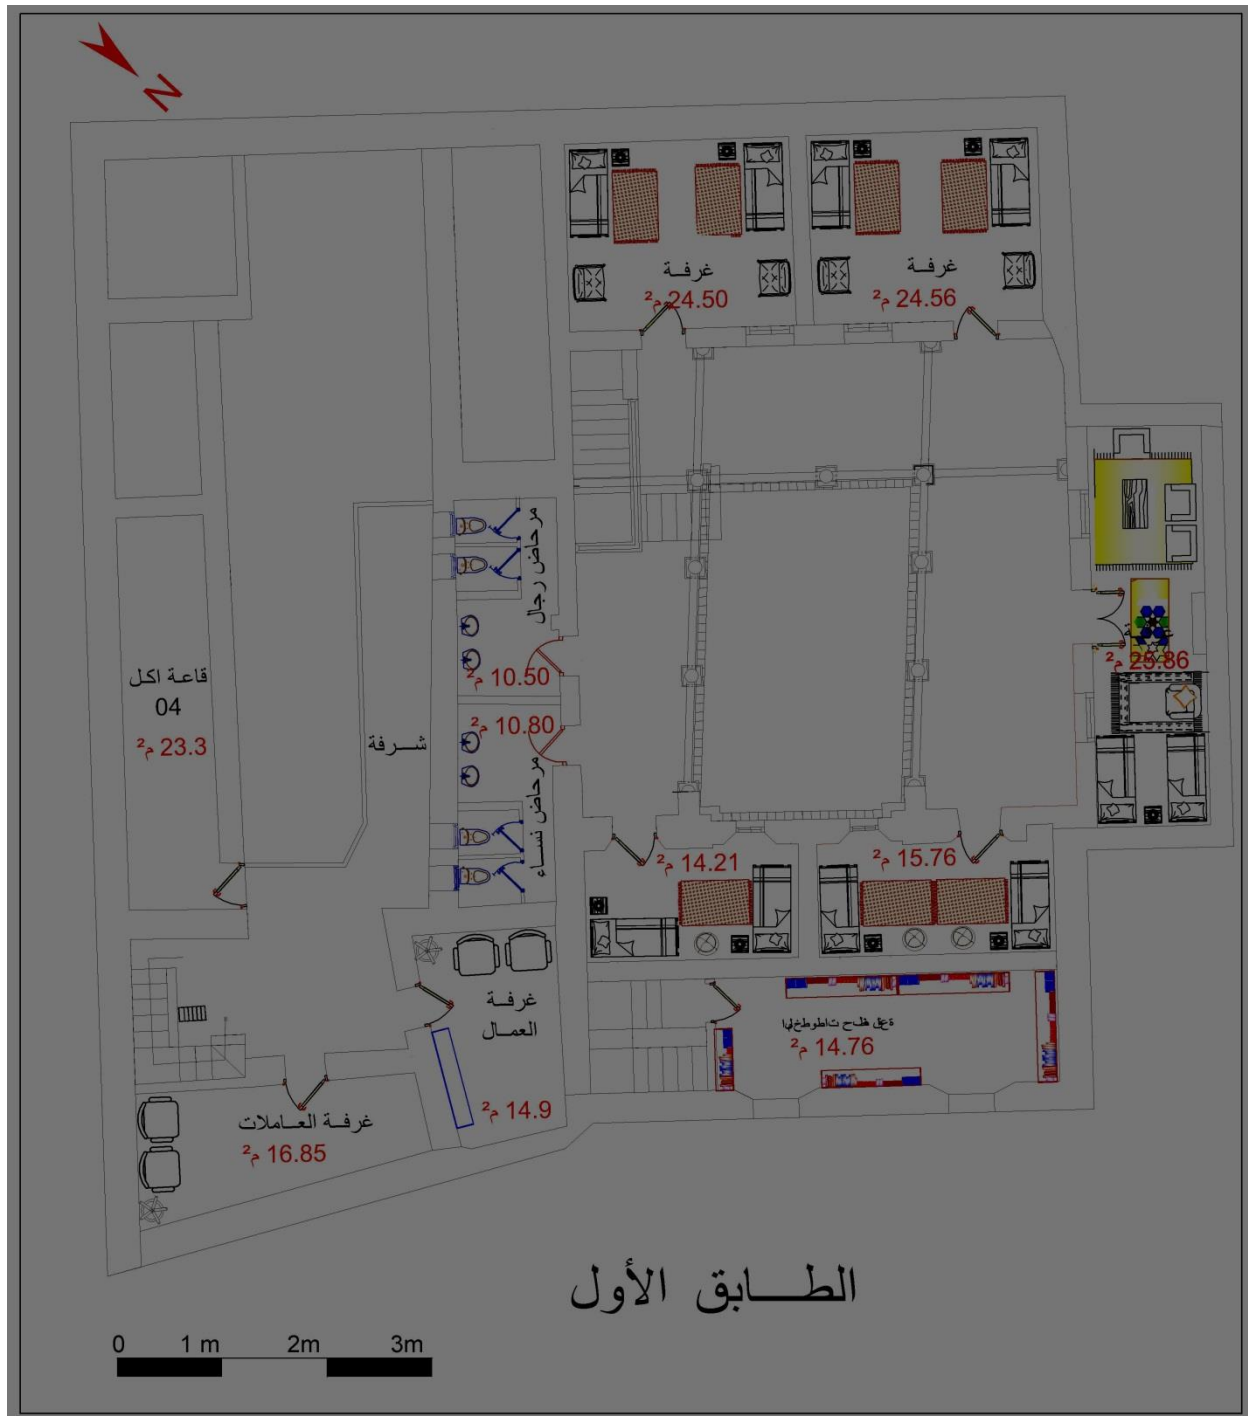
شكل 205: مخطط الطابق الأول يبين فضاءات الزاوية بعد اعادة التوظيف المصدر: الطالبة

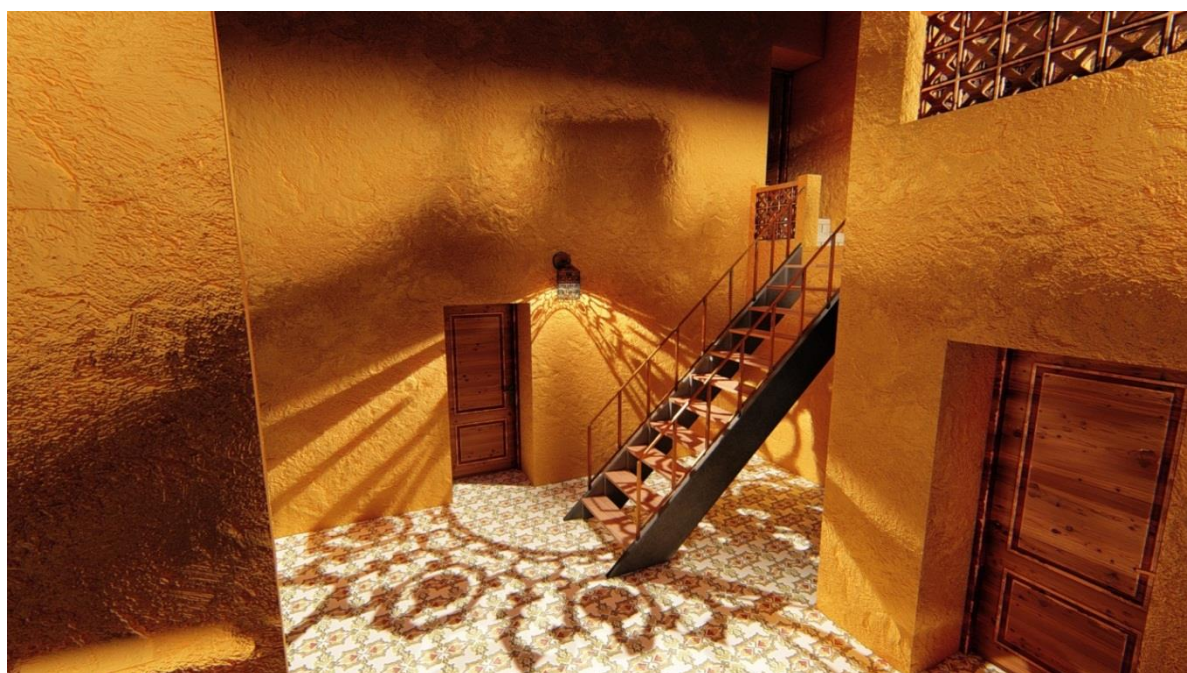
شكل 210: صورة تبين السلم المضاف لربط الطابقين الاول والثاني بدار الضيافة المصدر: الطالبة

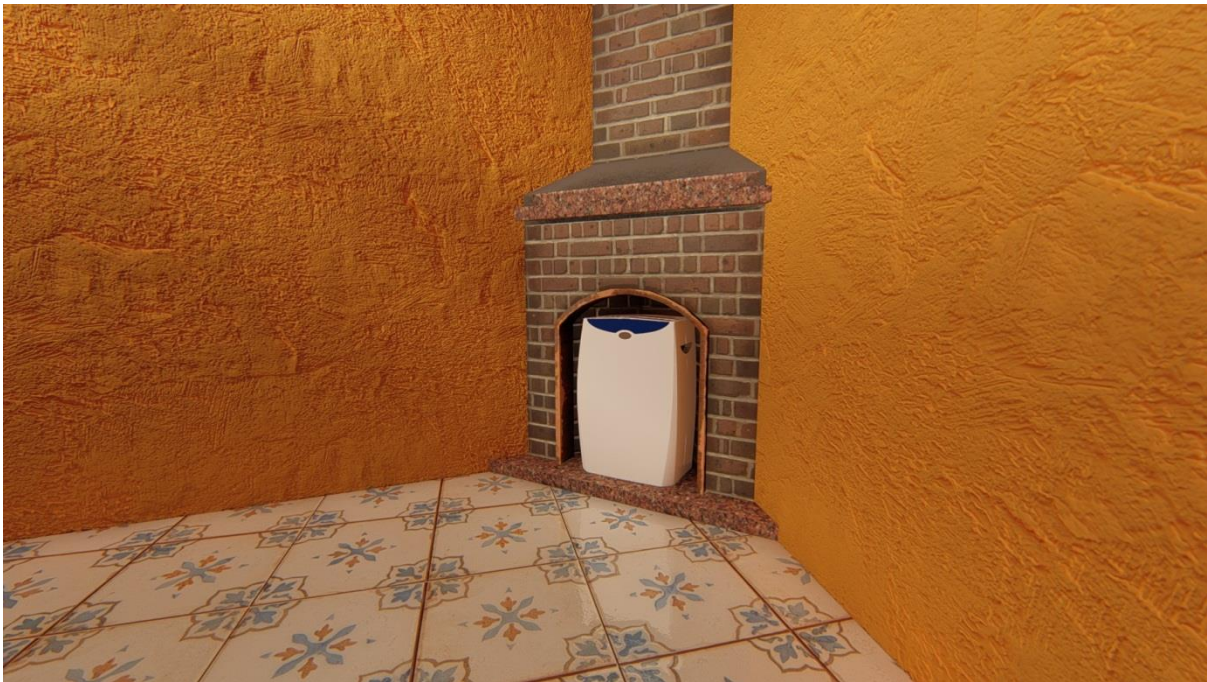
شكل: 217 صورة تبين دمج المكيفات الهوائية في الجدار المصدر: الطالبة

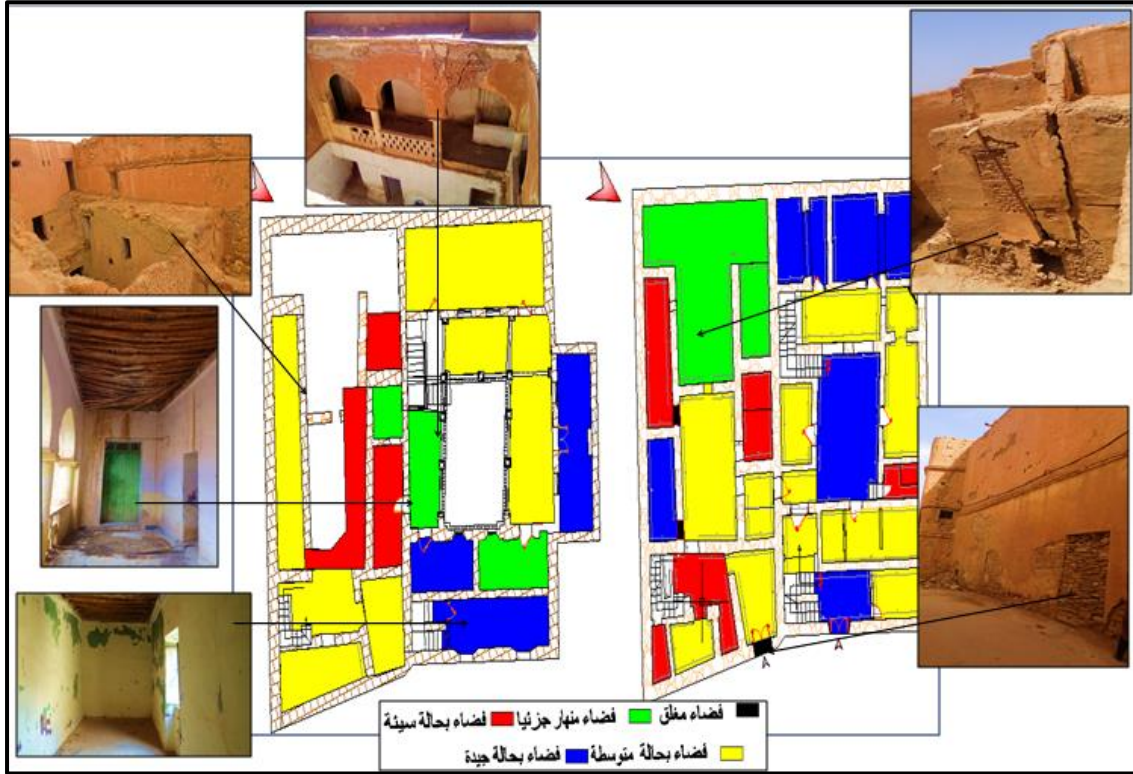
شكل 154: مخطط يوضح الحالة التقنية للمبنى المصدر : الطالبات

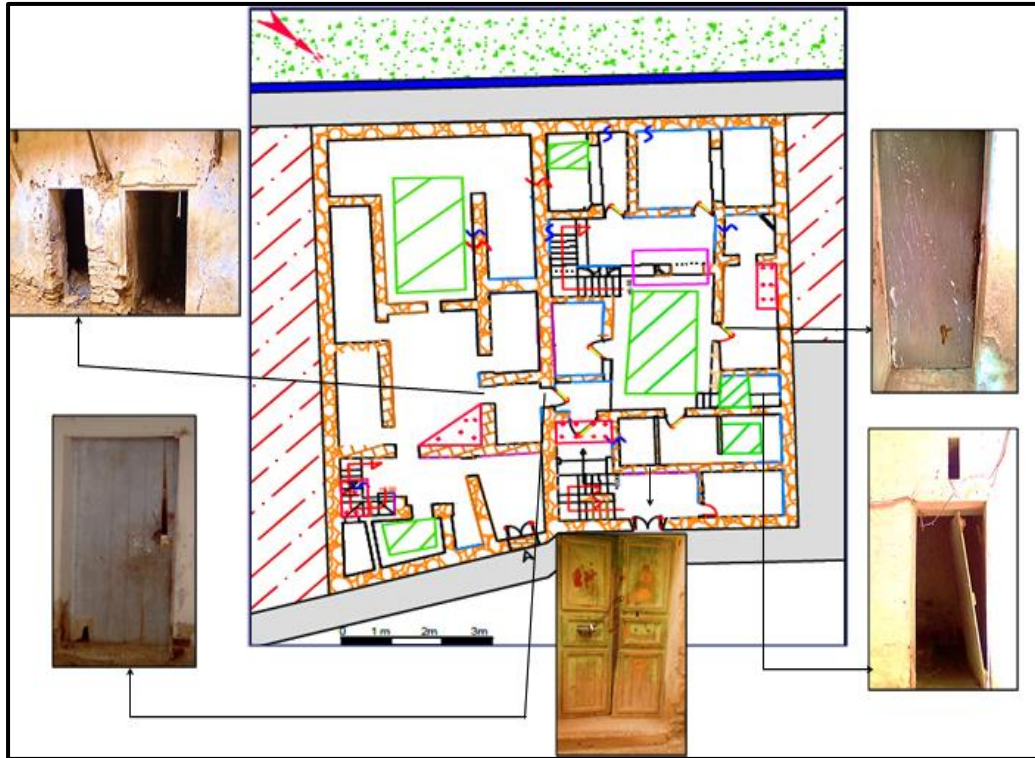
شكل 155: مخطط يوضح مختلف الأبواب للطابق الأرضي المصدر: من اعداد الطالبة

الأبواب والنوافذ كانت جُل الفتوحات متدهورة وغياب بعضها نتيجة لتدخلات بشرية.
