**MEMOIRE DE MASTER**

**OPTION : Voies et Ouvrages d'arts**

**Etude des pathologies courantes dans les  
ouvrages d'art, analyse et mesures préventives**

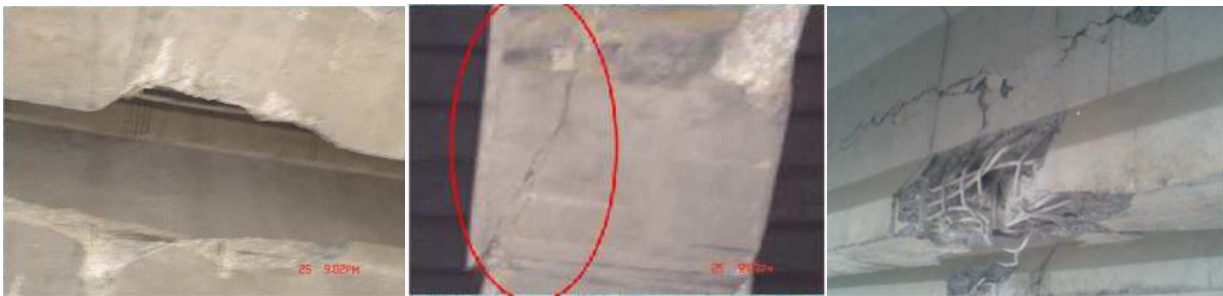
Les dommages causés par ces chocs se manifestent généralement par des ondes de choc. Les éléments en béton sont écaillés, laissant souvent à découvert l'armature interne. (Hamlaoui , 09/12/2012)

**Figure I.1:** Les diverses altérations engendrées par l'impact

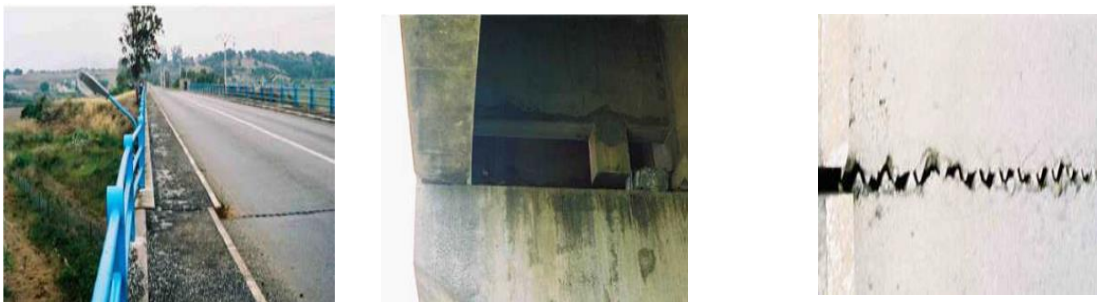
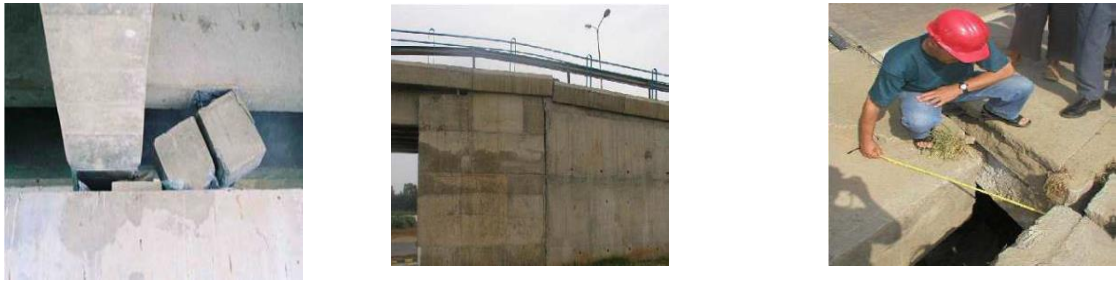
**Figure I. 2:**Le séisme

Plusieurs régions peuvent être considérées comme étant sujettes à des activités sismiques. Il est très important lors de la conception des structures d'ouvrages d'art de considérer le risque sismique dans le but de prévenir les effondrements catastrophiques et de réduire les niveaux de dommages. Le séisme le plus récent en Algérie ayant affecté la région de Boumerdès en 2003, d'une magnitude de Mw 6.8, en est une illustration notable. Cet événement a également suscité des débats quant à la prise en compte du risque sismique lors de la conception des structures. En effet, l'intégration des études parasismiques est relativement récente, marquée par la mise en application du premier règlement parasismique pour les structures d'art en Algérie en 2006. (Hamlaoui , 09/12/2012)

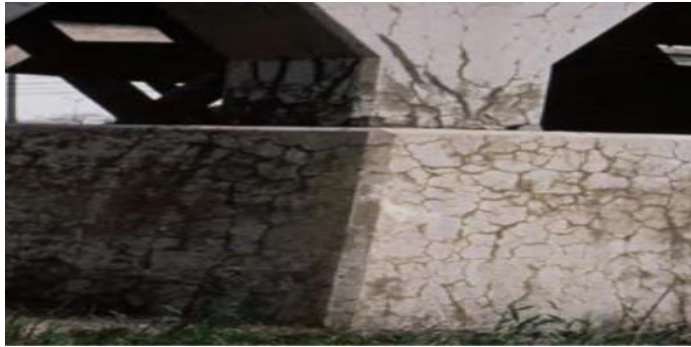
Les principaux signes d'une alcali-réaction comprennent des fissurations en forme de faïençage sur les parois en béton, présentant des contours polygonaux (**Figure I.5**). On observe également des fissurations orientées dans le sens des contraintes pour les parties de la structure pré ou post-contraintes, ou fortement armées. En plus de cela, on peut constater la formation de cratères et de gel blanchâtre qui durcit à l'air Libre . Cependant, pour confirmer la présence de cette pathologie, des analyses au microscope à balayage électronique (MEB) sont nécessaires (BOUTARAA, 2019)

**Figure I.6:**Fissures de type faïençage sur le pilier d'un pont effectuée par la réaction alcali silice

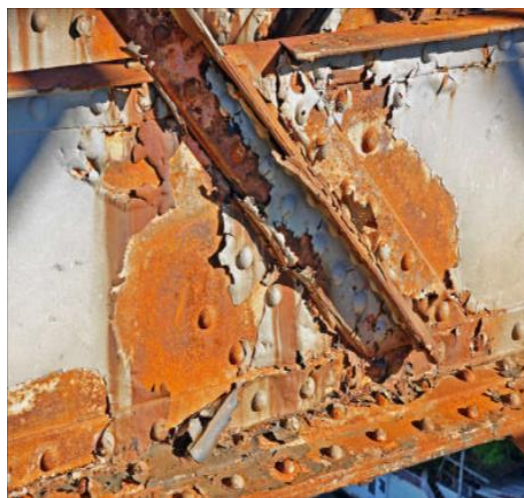
**Corrosion Atmosphérique :** Dans les structures métalliques laissées sans protection spécifique à l'air libre, l'acier développe une couche d'oxydes formant ce que l'on appelle couramment la rouille. Cette couche de rouille occupe un volume bien plus important que celui de l'acier d'origine

**Figure I.11:**Corrosion atmosphérique des structures Métalliques

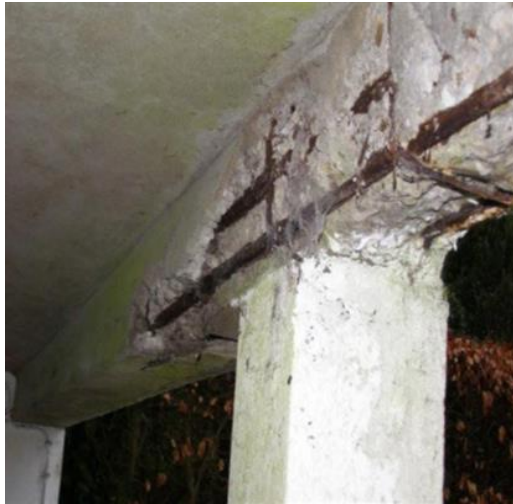
**Corrosion des Armatures dans les Structures en Béton Armé :** La corrosion des armatures passives dans une structure en béton armé engendre :

- Une fissuration du béton due au gonflement important de l'acier lorsqu'il rouille. La réduction de la résistance à la fatigue et de la ductilité des armatures. (Ouiza , 2017)

**Figure I.12:**Corrosion des armatures au sein des constructions en béton armé

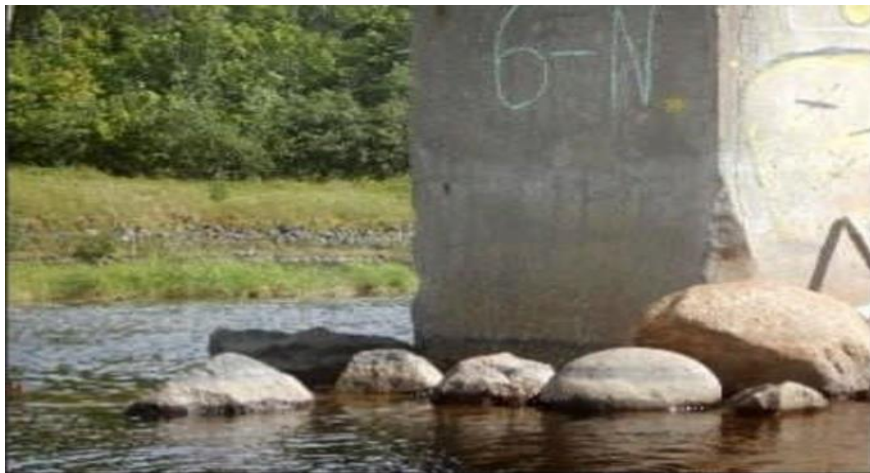
Les structures situées le long des cours d'eau ou en bord de mer sont exposées à l'érosion causée par le transport de particules solides, soit en raison d'un courant puissant ou sous l'effet des vagues pour les ouvrages côtiers. (Ouiza , 2017)

**Figure I.13:**Fissures de forme polygonale et Zones soumises à l'érosion par abrasion

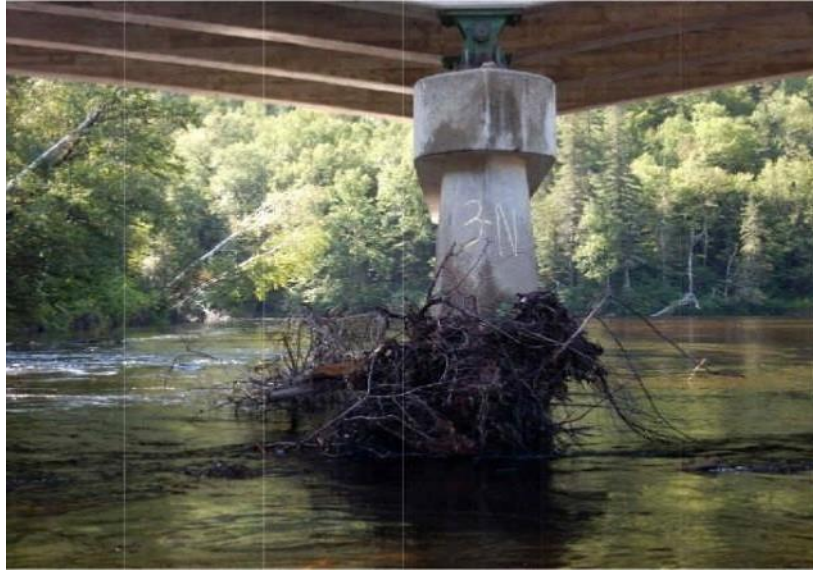
Il s'agit de l'usure de la surface due aux frottements répétés et aux tempêtes dans les zones exposées, ce qui peut entraîner l'abrasion des matériaux. (Ouiza , 2017)

**Figure I. 14:**Abrasion visible sur des fondations du pont

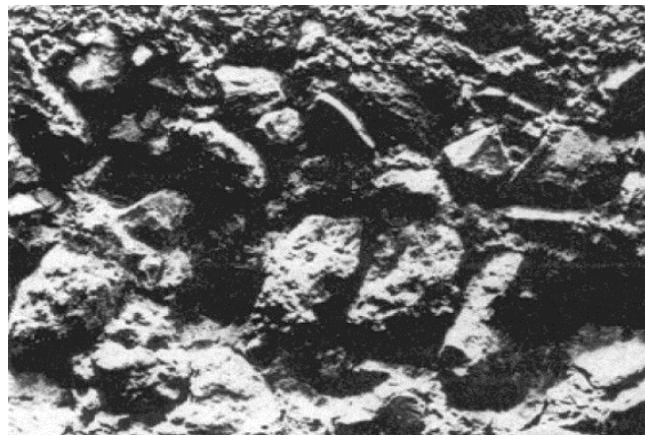
C'est un processus qui se traduit par l'apparition de détériorations sous forme de piqures en surface, de trous ou de crevasses très profondes (**voir figure I.15**). Cette détérioration mécanique est déclenchée par l'écoulement d'un fluide sur la surface du béton. (BOUKSANI , 2013)

**Figure I.15:**Cavitation

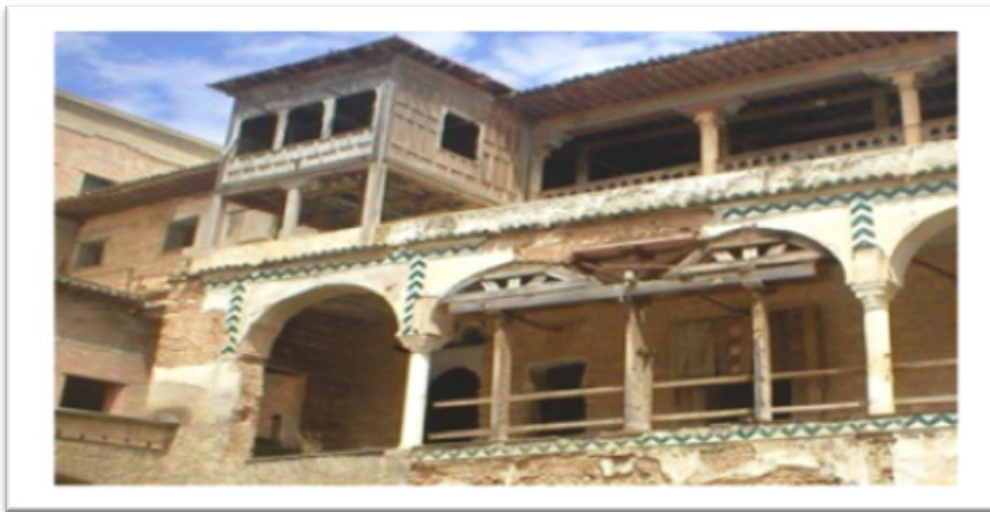
**Figure II.2:** Restauration de la citadelle d'Alger (palais du dey) a la casbah d'Alger

Cette opération englobe toutes les actions nécessaires pour préserver un bâtiment et restaurer son apparence, dans sa conception d'origine, en respectant au mieux les techniques et les matériaux de construction de l'époque. Cette démarche est réservée aux bâtiments ayant une valeur historique incontestable qui nécessitent une restauration à l'identique. Redonner au bâtiment son caractère d'origine est un excellent moyen de prévenir tout type de dommage :

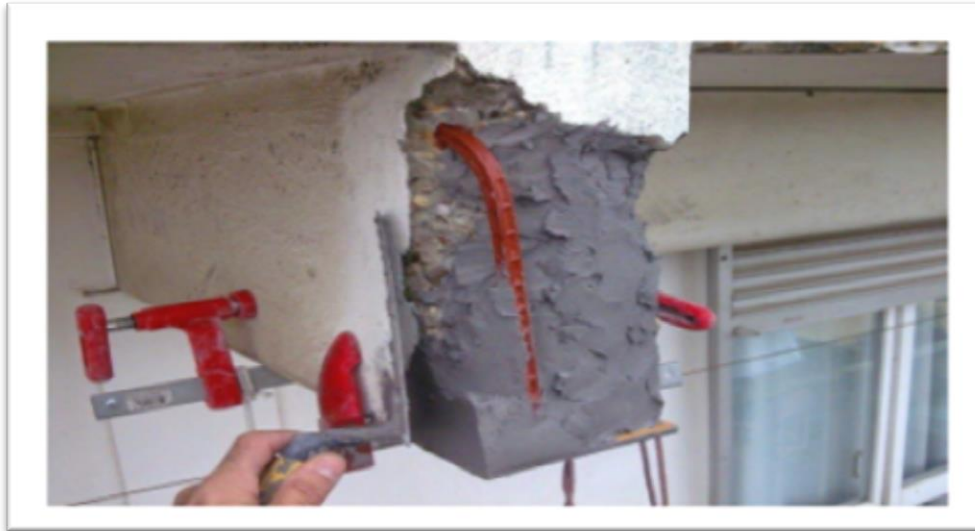
**Figure II.3:**Réparation de béton

Il existe principalement deux méthodes de réparation du béton armé : la méthode traditionnelle de ragréage et la technique du béton projeté. Cependant, une troisième méthode plus récente commence à gagner en popularité, à savoir l'utilisation de tissus de fibres de carbone (TFC) (HAMOUCHE, 2013).

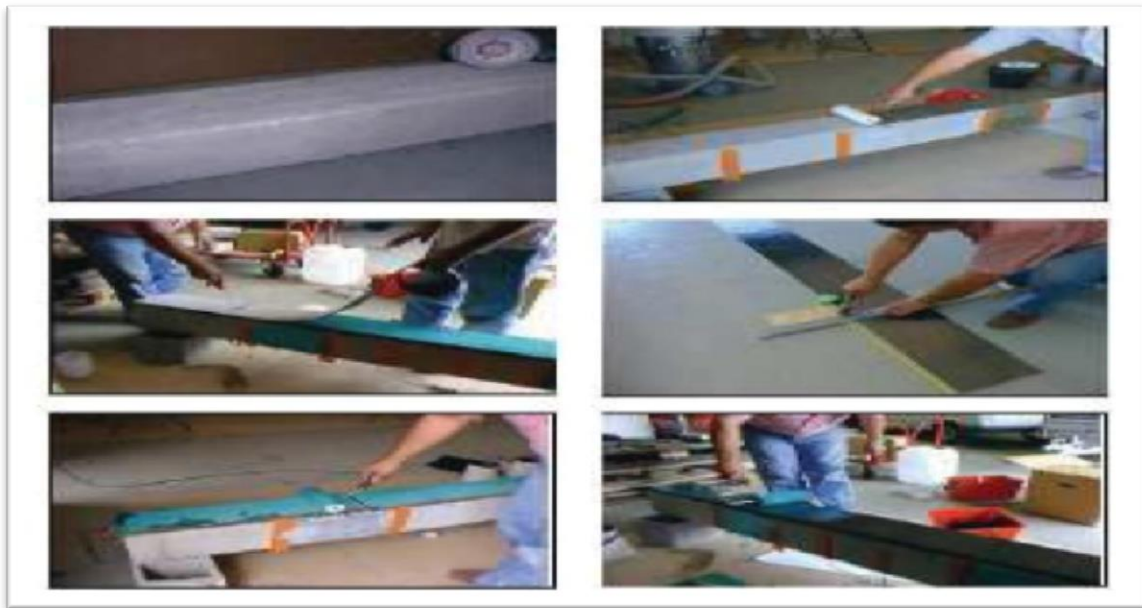
- Préparation de la surface et application de la couche primaire.
- Application d'une première couche de polymère époxyde.
- Application d'une première couche de tissus secs.
- Application d'une seconde couche de polymère époxyde.
- Protection et finition.

**Figure II.7:**Mise en œuvre par Stratification directe

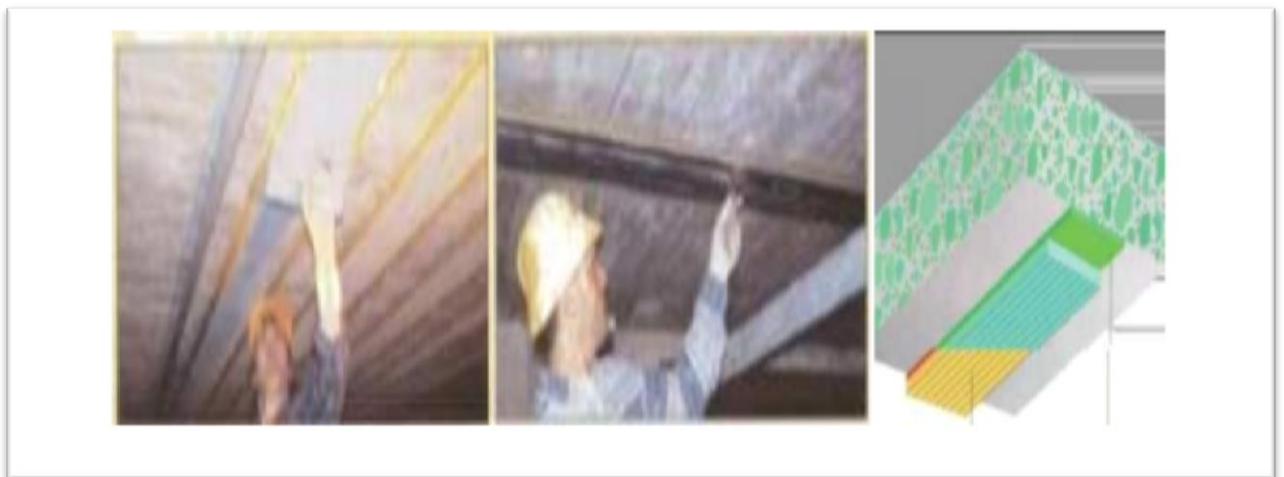
Ce processus permet de coller efficacement les plaques composites sur les surfaces désirées en utilisant de la colle en polymère époxy. Une fois la polymérisation terminée, la liaison est solide et durable. (Hamlaoui , 09/12/2012)

**Figure II.8:**Procède par collage De plaque (sika, 1996)

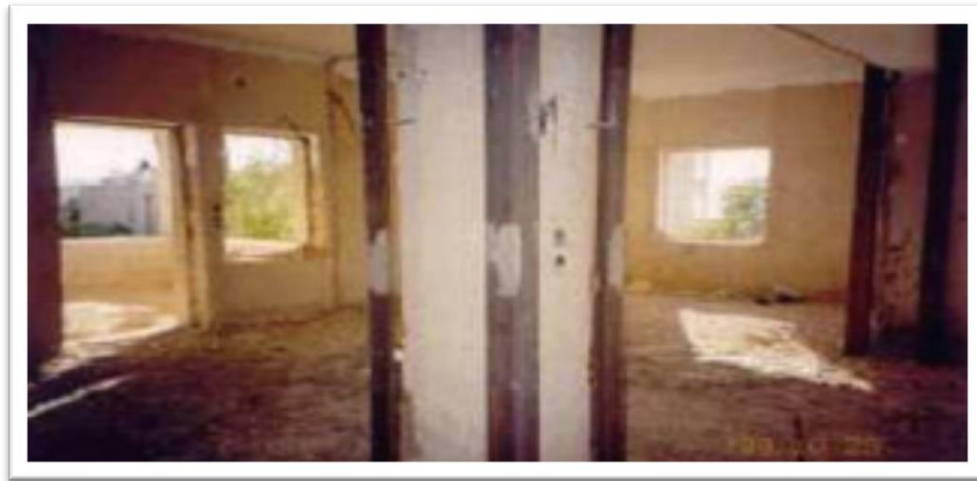
matériaux pour créer une structure mixte acier-béton, comme illustré dans la Figure II.9. Cette compatibilité dépend étroitement de la qualité de l'interface entre l'acier et le béton, qui assure une transmission efficace des forces internes. L'avantage de cette méthode réside dans sa rapidité de mise en œuvre sur site : les éléments métalliques sont préfabriqués en atelier, puis assemblés à l'aide de chevilles ou de tiges ancrées. Le découpage des éléments en tronçons simplifie leur transport et leur installation sur le chantier.

**Figure II.9:**Renforcement de poteaux Au moyen de profils Métallique (Hicham, 2009)

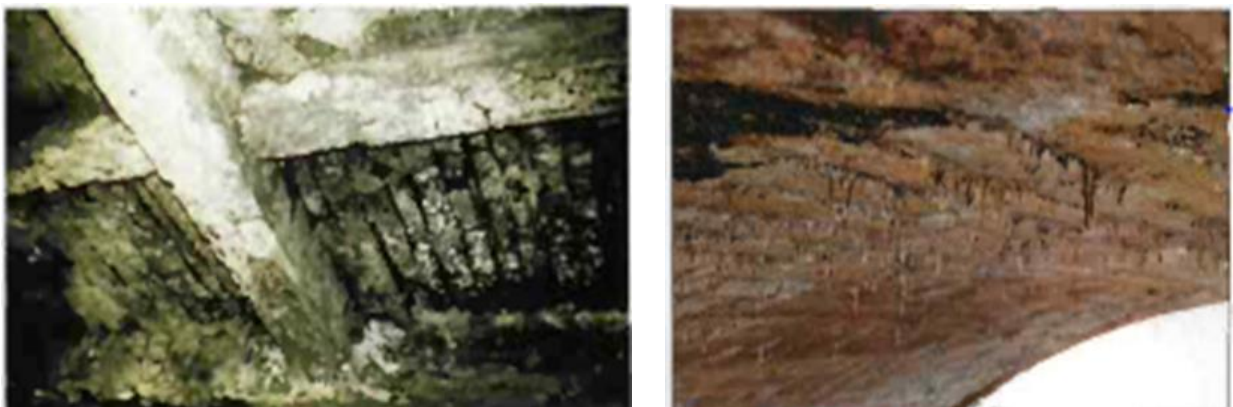
Les constructions anciennes en maçonnerie, ainsi que les ouvrages en béton armé et précontraint, ont souvent été édifiés sans l'ajout d'une couche d'étanchéité. Cette situation perdue également de nos jours pour certains petits ouvrages, tels que les conduites préfabriqués (cadres, voûtes, ou tout autre procédé breveté, etc.).

**Figure III.1:**Etat de l'intrados d'un ouvrage en béton armé sans étanchéité

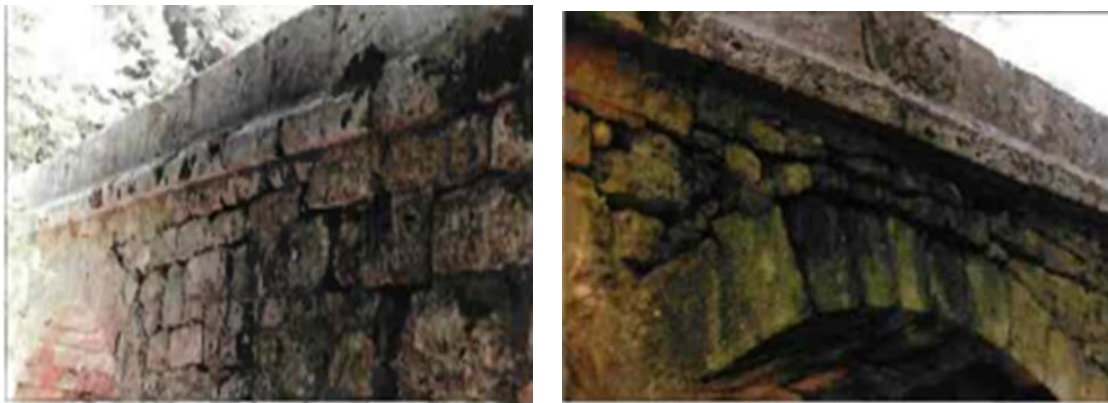
Dans le cas des ouvrages d'art en maçonnerie, l'absence d'étanchéité peut entraîner la poussée des remblais gorgés d'eau, ce qui peut provoquer la dissolution progressive du mortier de jointoiement jusqu'à sa disparition complète. Cette situation entraîne généralement un désordre dans la maçonnerie, pouvant aller jusqu'à des conséquences graves, comme la déformation de la voûte voire son effondrement

**Figure III.2:**Dissolution du mortier de jointoiement avec déplacement des moellons

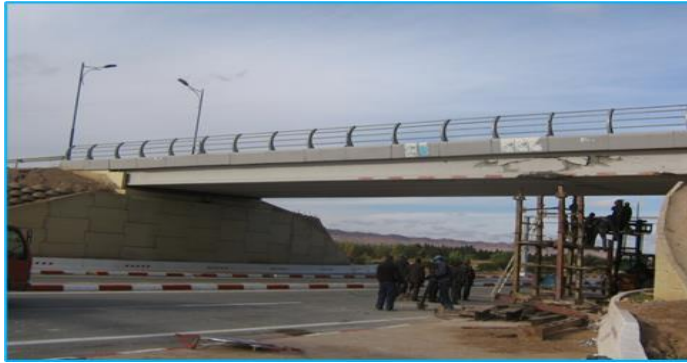
Suite à une collision avec un véhicule non conforme aux dimensions autorisé en 2012, l'échangeur situé sur la route RN1 au nord de la ville de Laghouat a été endommagé. L'expertise a été menée par l'équipe SAPTA à la demande de la Direction des Travaux Publics (DTP) de Laghouat. Un diagnostic de l'échangeur a été réalisé dans le cadre d'un projet de fin d'étude (Benkhalefa, et al., 2013) Cet échangeur construit en 2010 par la société SAPTA, consiste en un pont droit avec des poutres en béton précontraint par pré-tension, sur lequel repose une dalle en béton armé de 20 cm d'épaisseur. Il se compose d'une seule travée mesurant 28 mètres de long sur 10 mètres de large. Le gabarit autorisé est de 5,70 mètres, et la chaussée est bidirectionnelle, comprenant deux voies de circulation.

**Figure III.3:**Vue de l'ouvrage après le heurte de l'engin (Benkhalefa, et al., 2013)

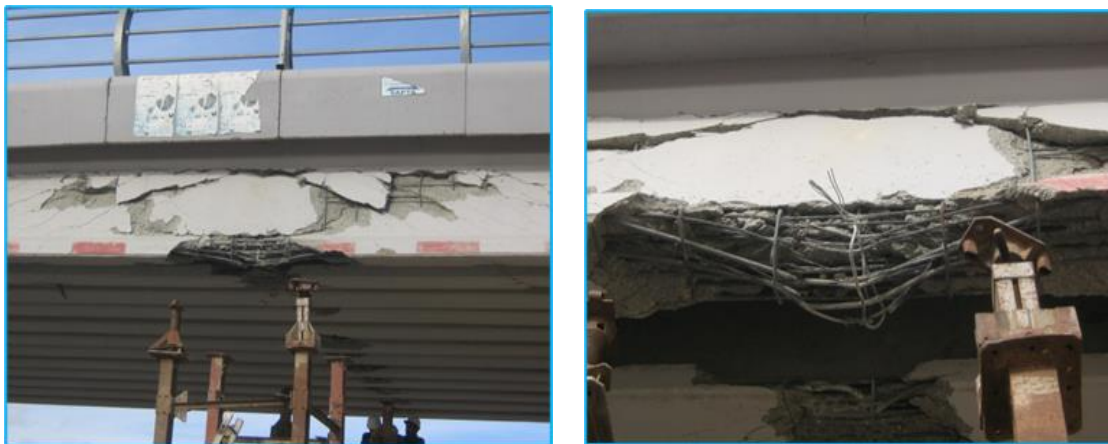
Les deux poutres côté Laghouat qui ont été heurtées par le véhicule hors gabarit présentent une destruction du béton sur une longueur de 7 mètres, avec cisaillement des armatures passives et actives. Il est à noter que la hauteur minimale disponible sous le tablier est de 5,65 mètres.

**Figure III.4:**Destruction des poutres de l'ouvrage

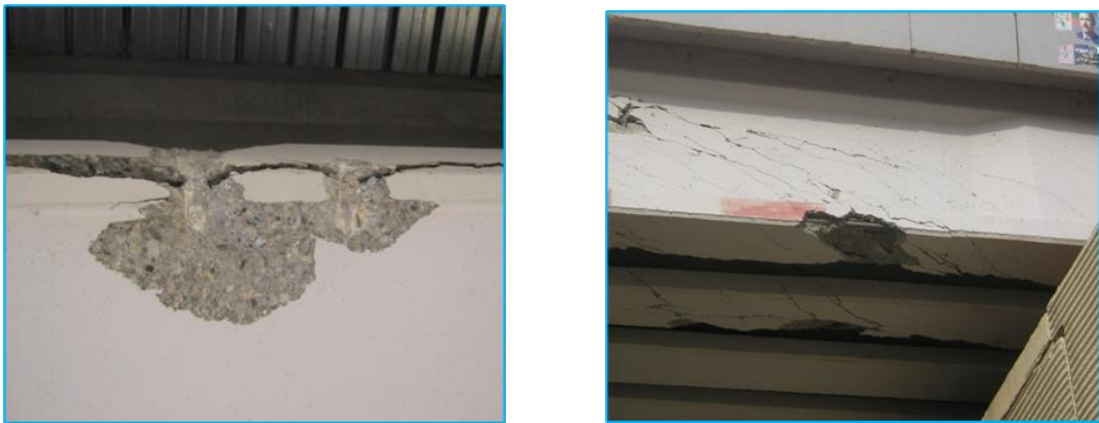
De plus, des fissures longitudinales et transversales se sont étendues sur une longueur de 4 mètres sur la 2ème poutre du côté Djelfa, entraînant une discontinuité dans la section du béton entre l'âme et le talon supérieur de la poutre.

**Figure III.6:** Discontinuité du béton entre l'âme et le talon supérieur

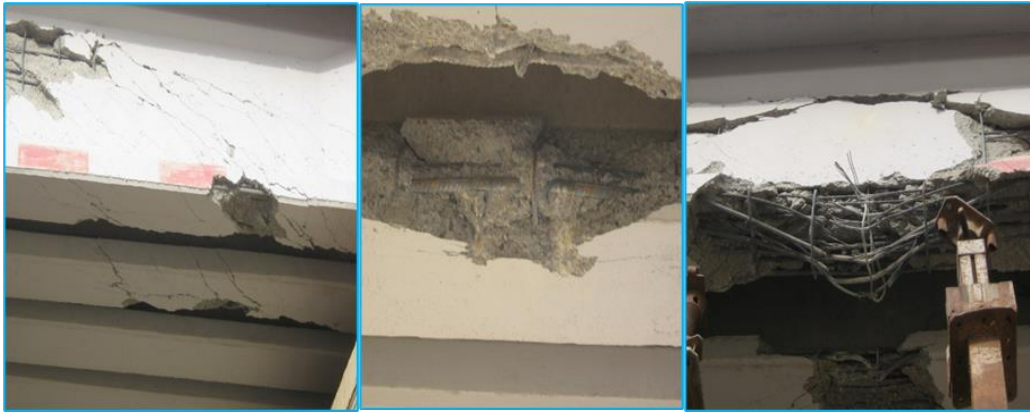
En outre, il y a eu un éclatement du béton et l'apparition des armatures passives et actives au niveau du talon de toutes les poutres du tablier endommagé à la suite de la collision avec le même véhicule.

**Figure III.7:**Eclatement du béton et apparition des aciers et des câbles de précontrainte

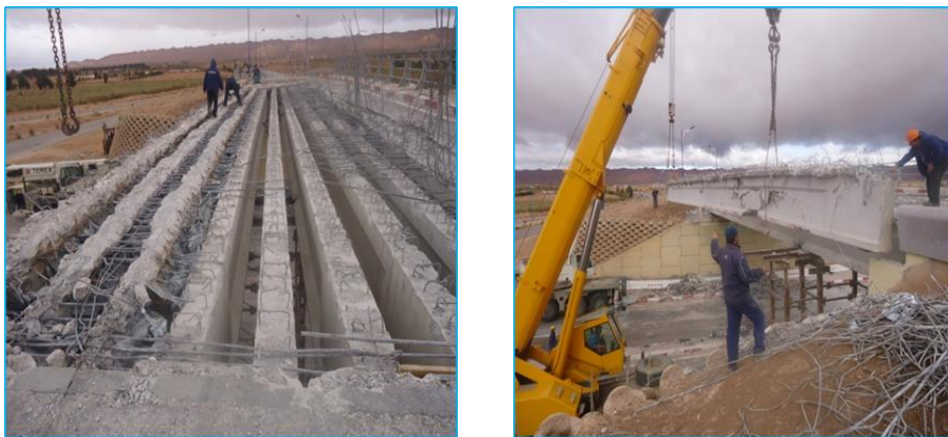
**Figure III.8:**Enlèvement les poutres endommagées

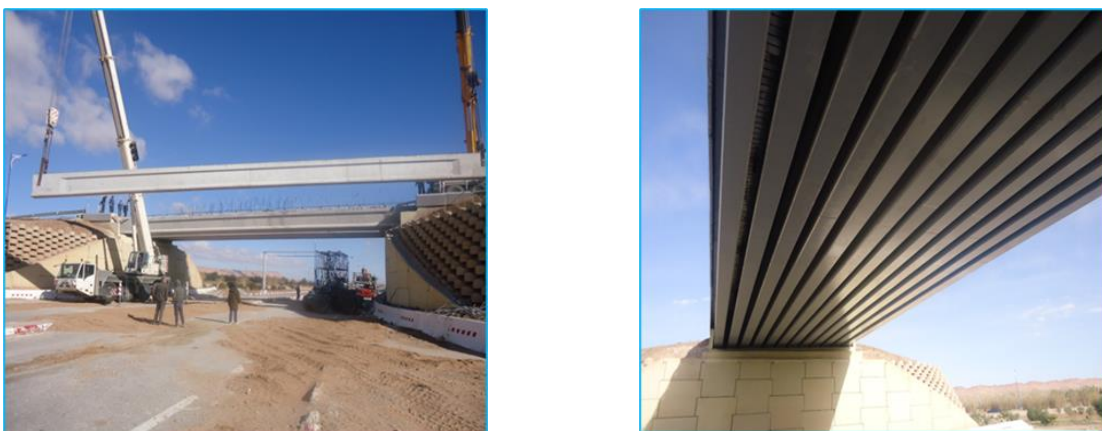
**Figure III. 9:**Pose des nouvelles poutres

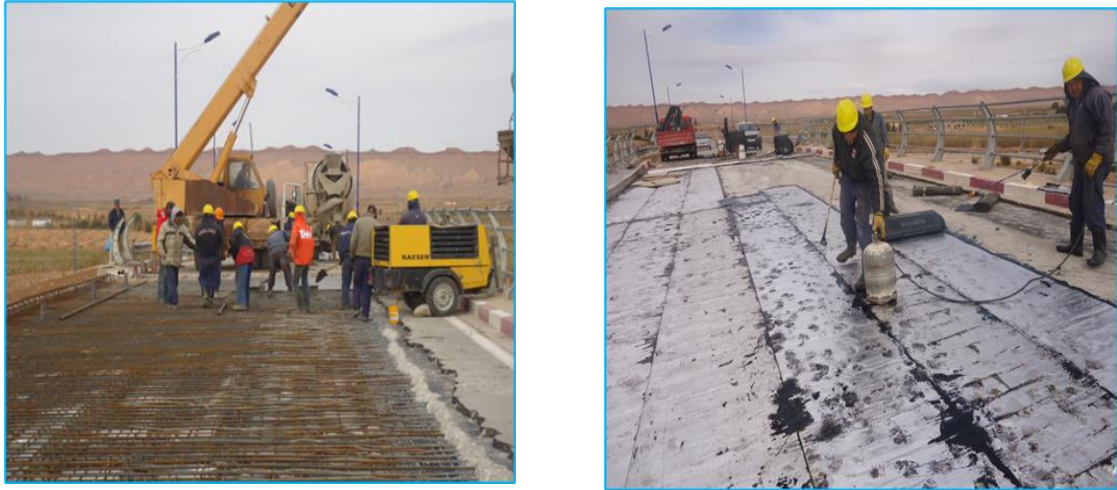
**Figure III. 10:**Reconstitution de la partie de la dalle démolie

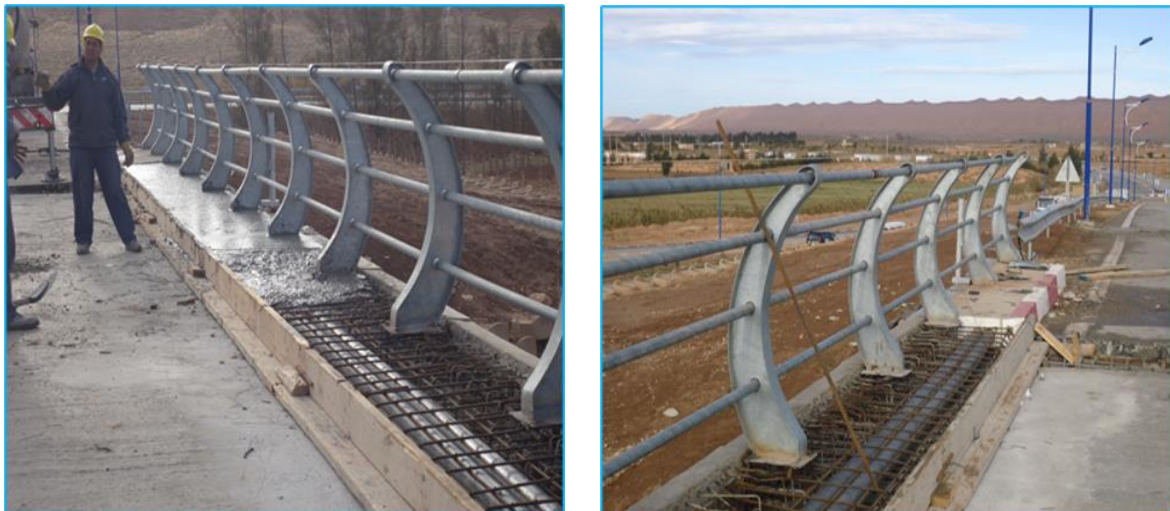
**Figure III. 11:**Reconstitution du trottoir et pose garde-corps

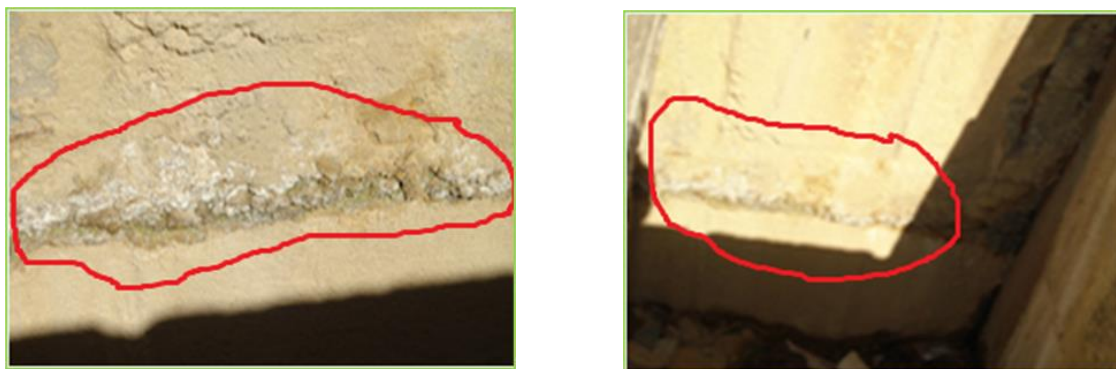
**Figure III.14:**La Carbonatation des parois du regard de galerie

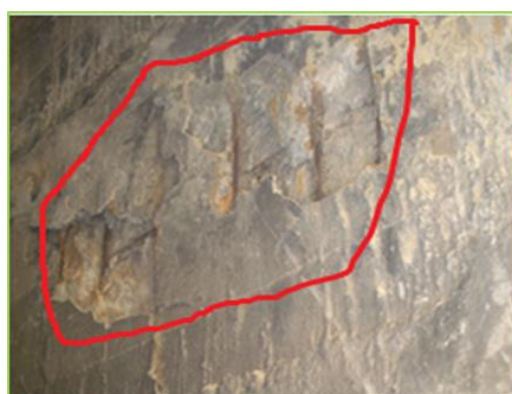
**Figure III.15:**la corrosion des armatures d'une paroi extérieure de galerie

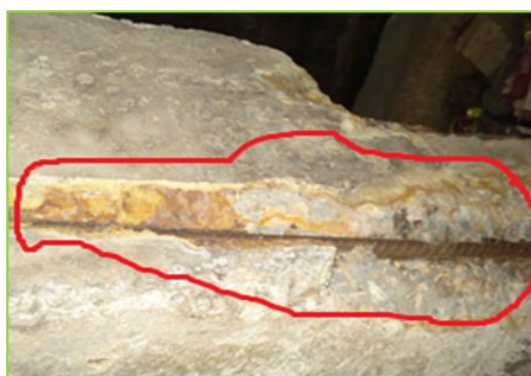
**Figure III.16:**la corrosion des armatures et l'éclatement du béton d'une paroi

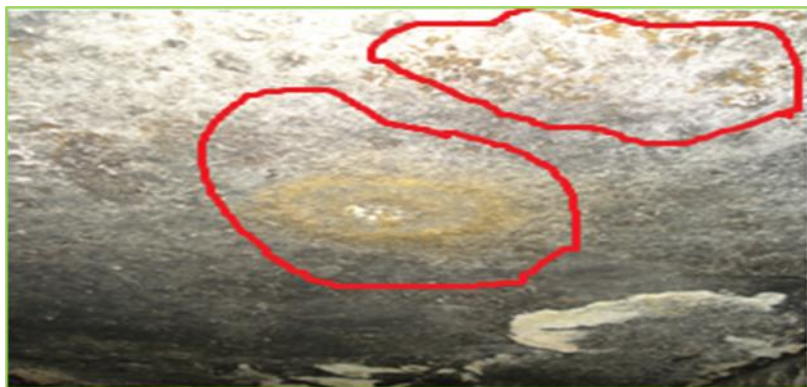
**Figure III.17:**La Corrosion des armatures et la fissuration du béton a la dalle

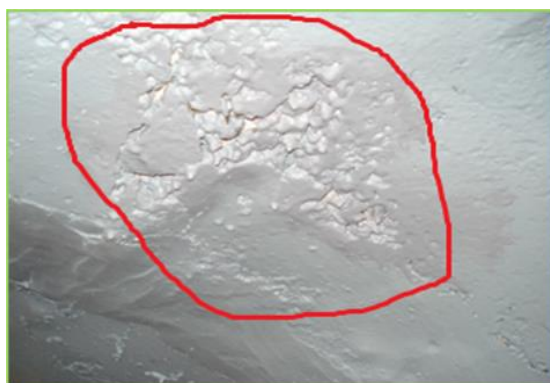
**Figure III.18:**ségrégation de dalle de la dernière partie première de galerie

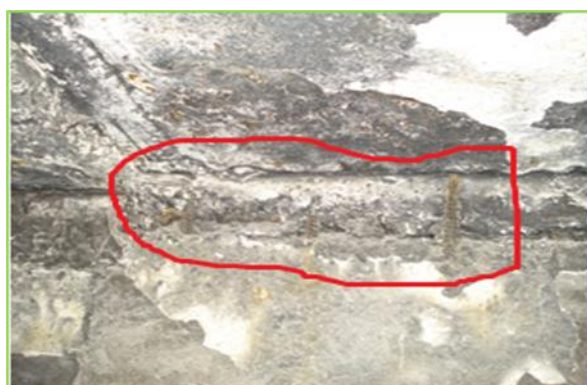
**Figure III. 19:**Ségrégation de dalle de la partie de galerie

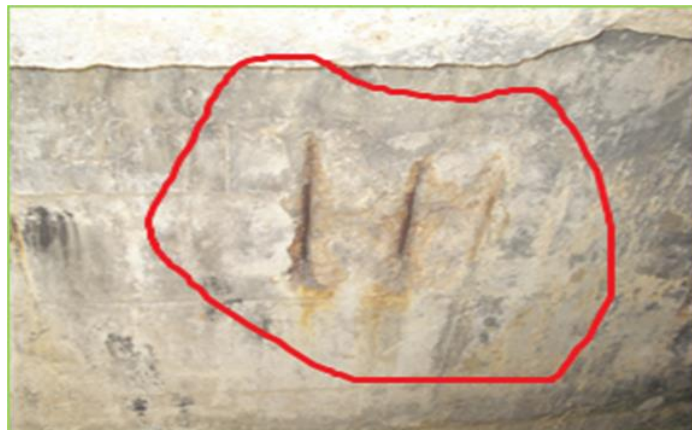
**Figure III. 20:**L'éclatement du béton d'une paroi de faible d'enrobage d'acier

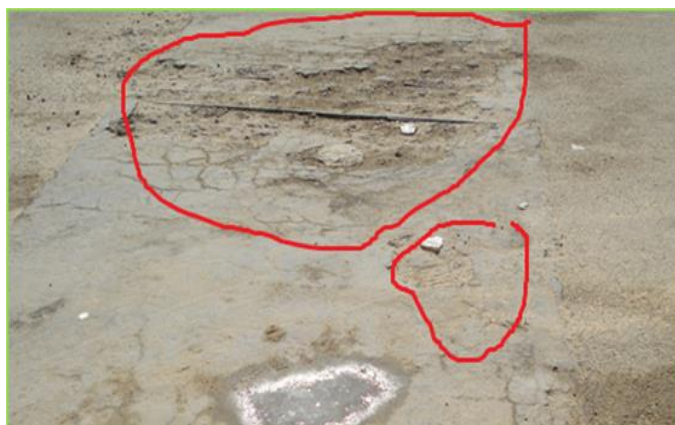
**Figure III.21:**Les dégradations des faces extérieures des dalles de galerie

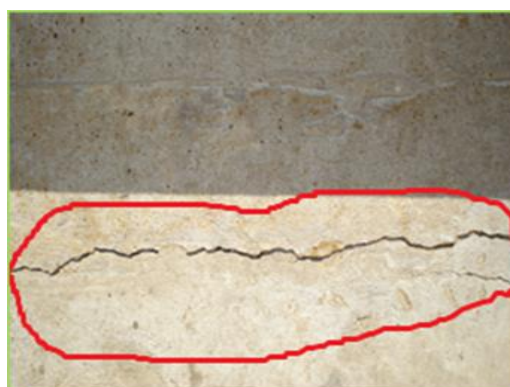
**Figure III.22:**Fissuration transversale du béton d'une poutre de dalle de galerie

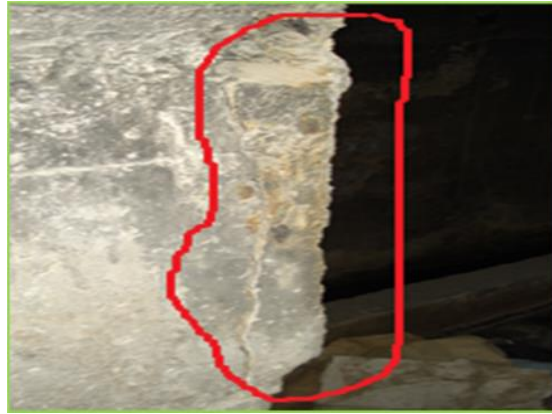
**Figure III.23:**Fissuration longitudinale d'une paroi de galerie

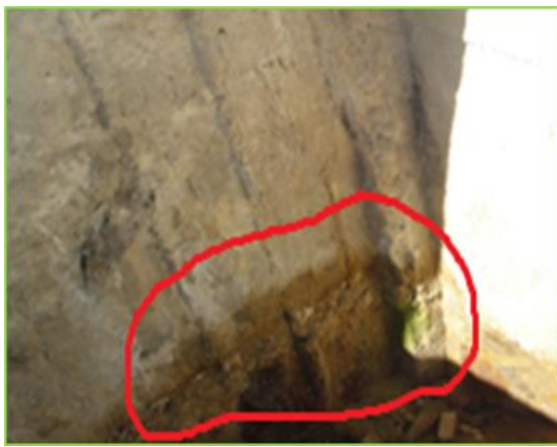
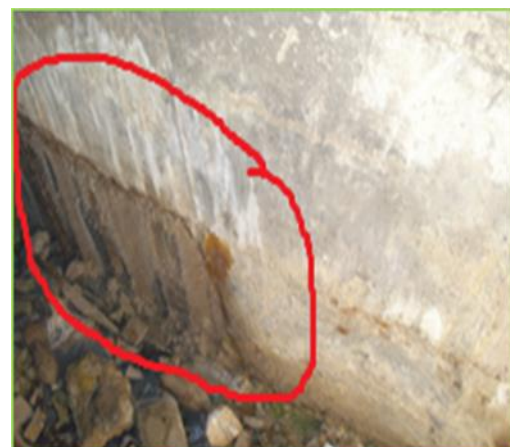
**Figure III.24 :** Dégradation des parois intérieures de galerie sous l'effet de perméabilité
