مذكرة ماستر

ترميم و ترمين المنشآت العسكرية لمدينة الاغواط

خلال فترة الاحتلال الفرنسي

دراسة حالة أسوار برج بوسكارين سابقا (FORT BOUSCAREN)

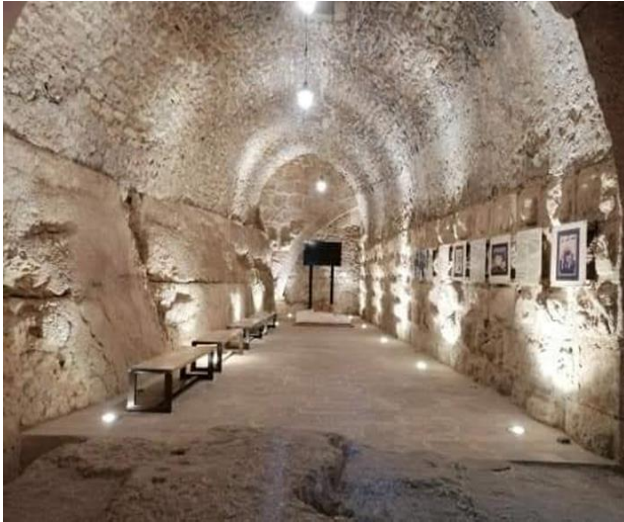
الشكل I\_8: صالة الحمام الزاجل بقلعة عجلون  
المصدر: <https://www.pinterest.com>

اشغال اعادة تهيئة و توظيف صالة الحمام الزاجل بقلعة عجلون تمت وفق مراحل :

- أولاً: شملت إزالة "الصبة" الإسمنتية للقاعة بشكل كامل والبالغ مساحتها 55م حتى الوصول إلى الأرضية الأساسية .
- ثانياً: تبليط القاعة بحجارة " شحف" مناسب لطبيعة بناء القلعة وذلك إتماماً للمرحلة الأولى التي تم عملها
- ثالثاً: تكحيل فواصل الحجارة من مختلف جدران الصالة

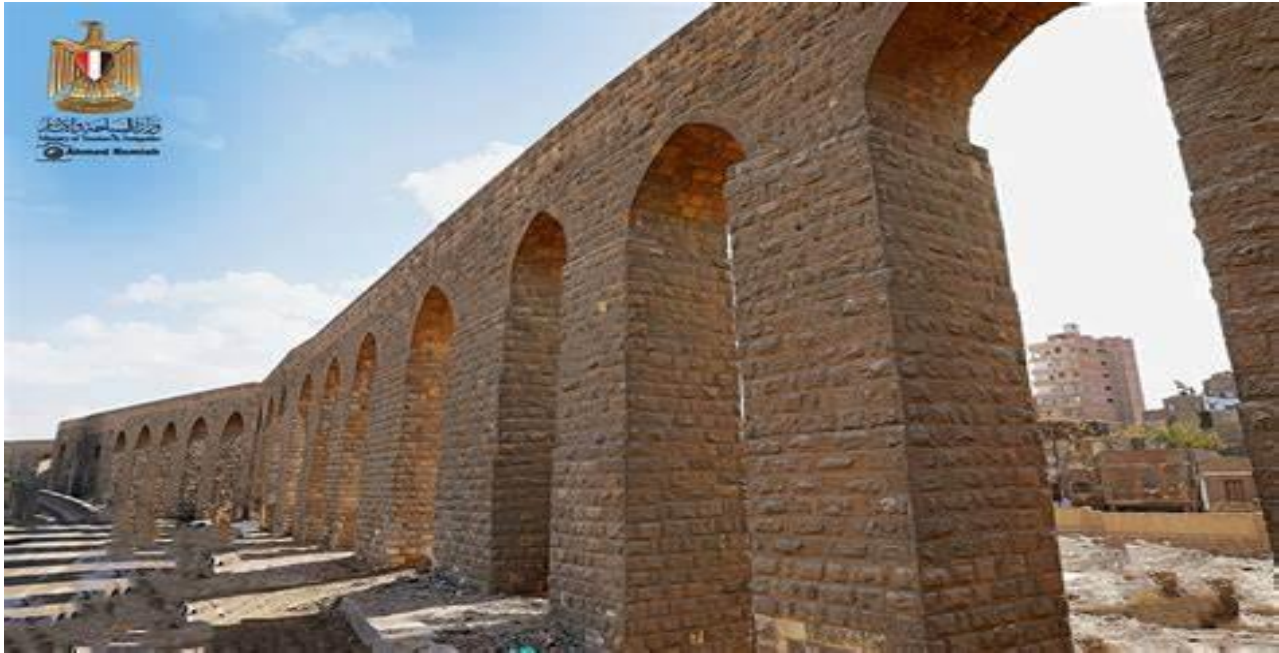
يمتد سور مجرى العيون على مساحة 3500 متر ويبدأ من منطقة فم الخليج إلى منطقة السيدة عائشة، كما يتكون السور من برج يسمى «برج المآخذ» يحتوى على 6 سواقي.<sup>34</sup>

الشكل I\_9 : سواقي سور مجرى العيون

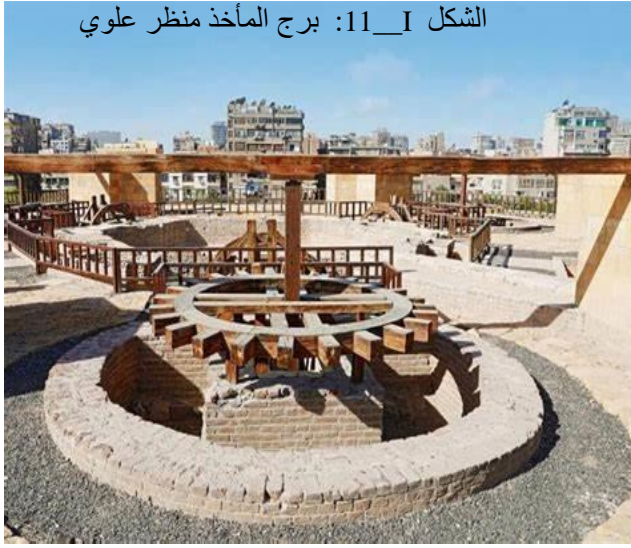
- بناء سداسي الشكل غير متساوي الاضلاع يشتمل كل ضلع على مدخلين بعقود مدببة .
- شيد من الحجر الناعم المنحوت. بارتفاع 20.40 متر و يبلغ قطر المبنى من جانب لآخر 38 متر.

الشكل I\_11: برج المأخذ منظر علوي

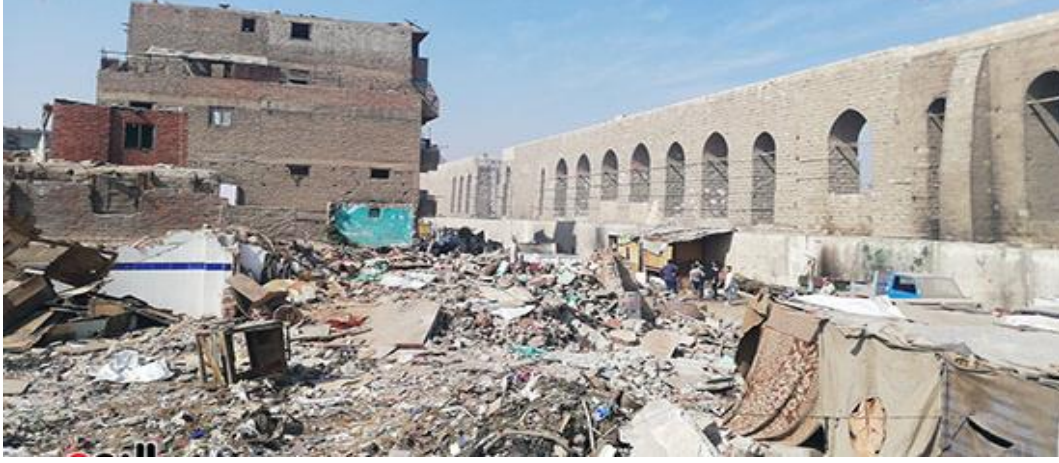
- بعض مداميك الاحجار العليا من السور مفقودة.
- تأكل الطبقات الخارجية للاحجار و طبقات الاملاح.
- مخلفات الردم و السكنات المجاورة للسور و الاضرار الناتجة عنها .

الشكل I\_12 : مخلفات الردم و المباني المجاورة لسور مجرى العيون

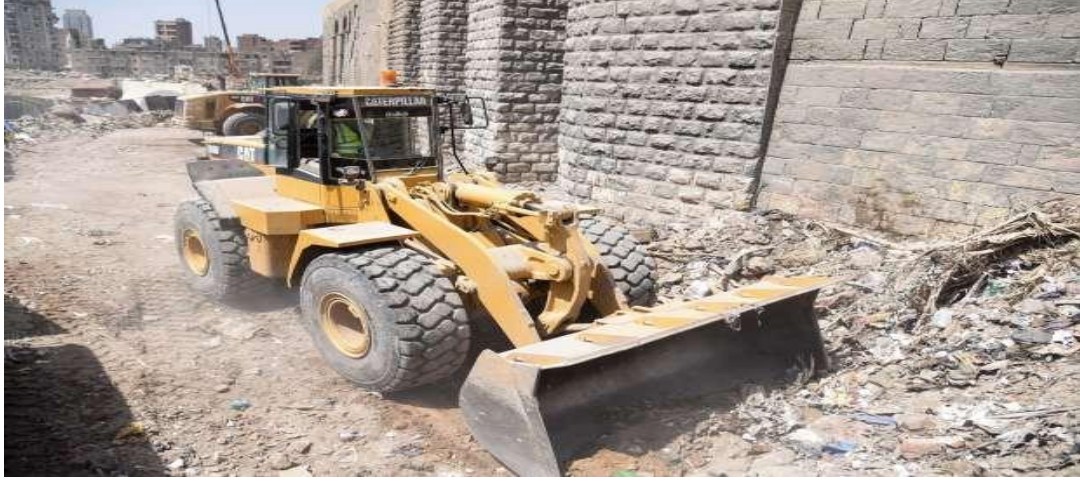
لإزالة كافة التراكمات والمخلفات الموجودة بجوار السور ، تمت حملة التطهير بواسطة هيئة النظافة من معدات وسيارات و عمال وفنيين تحت إشراف مسؤولين من وزارة الآثار لمتابعة الأعمال حيث تم رفع ازيد من 500 طن مخلفات .

الشكل I\_13: حملة تنظيف لازالة المخلفات الموجودة بجوار السور

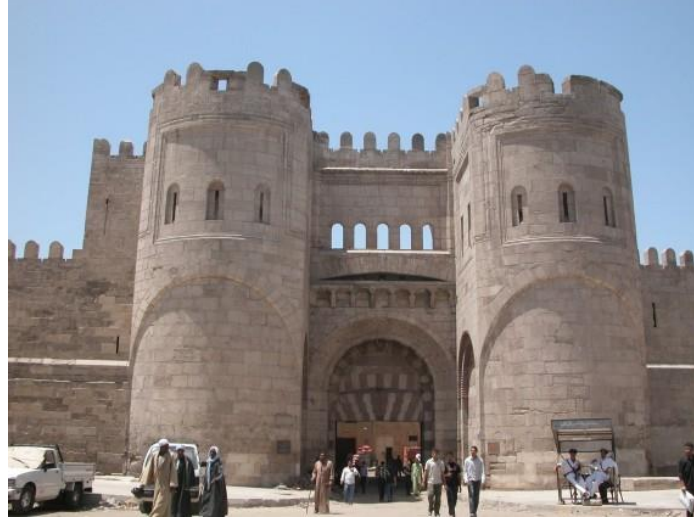
الشكل I\_15 : بوابة زويلة بعد الترميم

- وضع سقالات معدنية بكامل الواجهة لتسهيل عملية توثيق الاثر ( شروخ – منسوب المياه بالحوائط – الاملاح اخذ عينات من الحجارة و المونة من اماكن مختلفة ) .
- اقتراح نظام تهوية و صرف حول الحائط الخارجي للمبنى نظرا لوجود نسبة املاح عالية بالاحجار السفلية بسبب المياه الجوفية و التي تعتبر اكبر مشكلة تواجه الآثار .

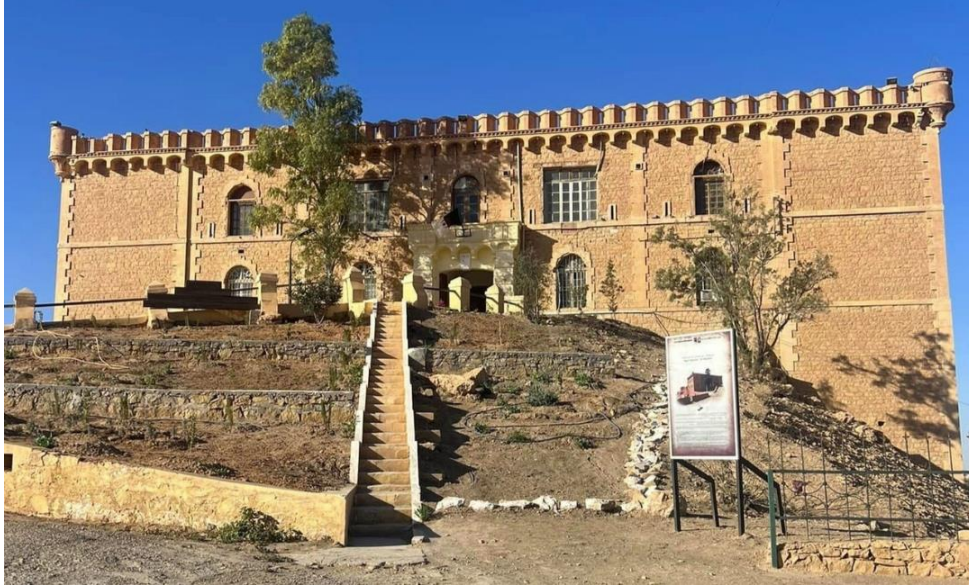
- اعادت فرنسا بناء سور ضخم يحيط بالمدينة استمر انجازه عدة سنوات و سخر سكان المدينة لانجازه، اهم ما تميز ب: <sup>53</sup>
- الشكل المنتظم.
  - جعلت له سبعة ابواب .
  - يحتوي على مزاغل لاطلاق النار .
  - يبلغ ارتفاعه حوالي خمسة امتار اما سمكه فيتراوح ما بين 50 و 70 سم و هو مائل نحو الخارج
  - بني من الحجارة و استعمل ملاط الجير كرابط لتثبيتها .

الشكل II\_16: الواجهة الرئيسية لبرج بوسكارين  
المصدر : من تصوير الطالبة

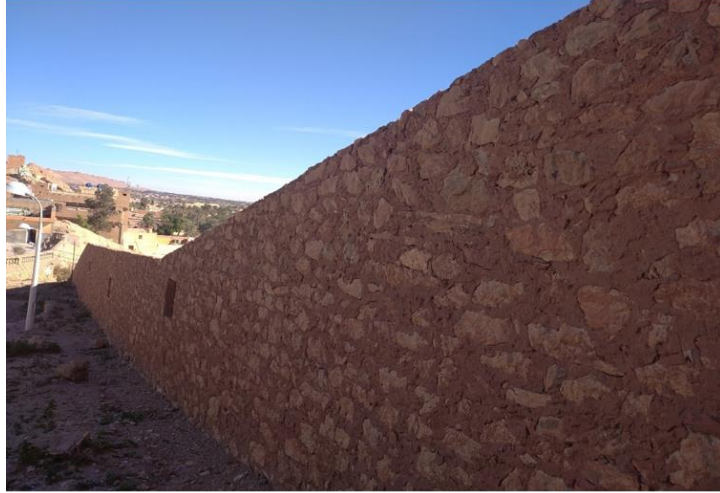
الوصف : اهم مما يميز هذا الجزء وجود ستة (06) مزاغل ذات شكل مستطيل تبعد عن بعضها بمسافات منتظمة تقريبا .

الشكل III\_03 : الواجهة الخارجية و الداخلية للجزء (أ) من السور  
المصدر : من تصوير الطالبة

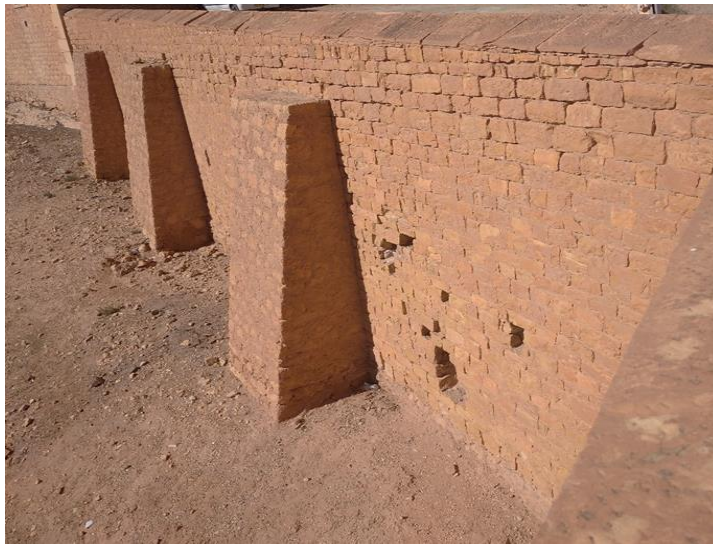
الشكل III\_04: الجزء (ب) من السور  
المصدر : من تصوير الطالبة

- يعلو هذا الجزء حائطة السور ( Acrotères ).

الطول : يتشكل هذا الجزء من اربع جوانب كما هو موضح في الشكل III\_07 طولها الكلي 57,89 متر.

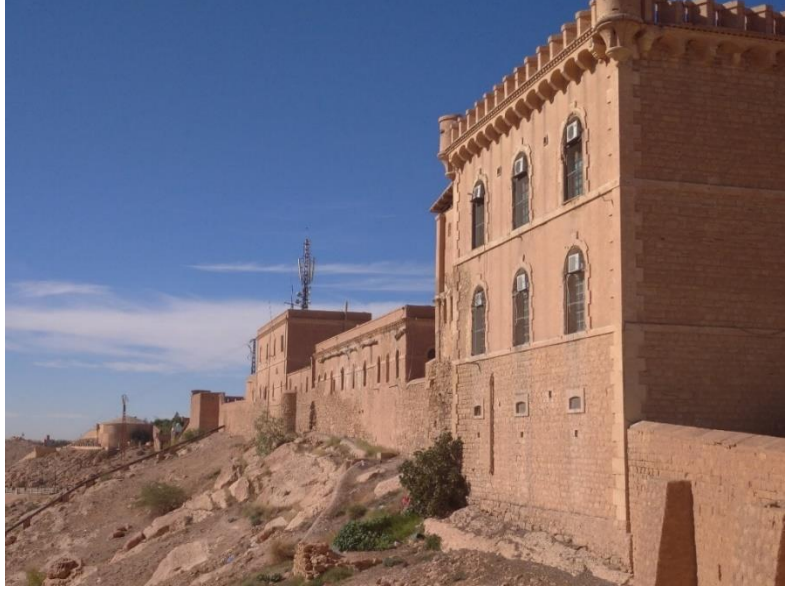
- الوظيفة : السور هنا مدمج في تكوين البرج .  
الوصف : يشكل جدار خارجي للحصن .  
الطول : 16.26 متر .

الشكل III\_05: الجزء (ج) من السور  
المصدر : من تصوير الطالبة

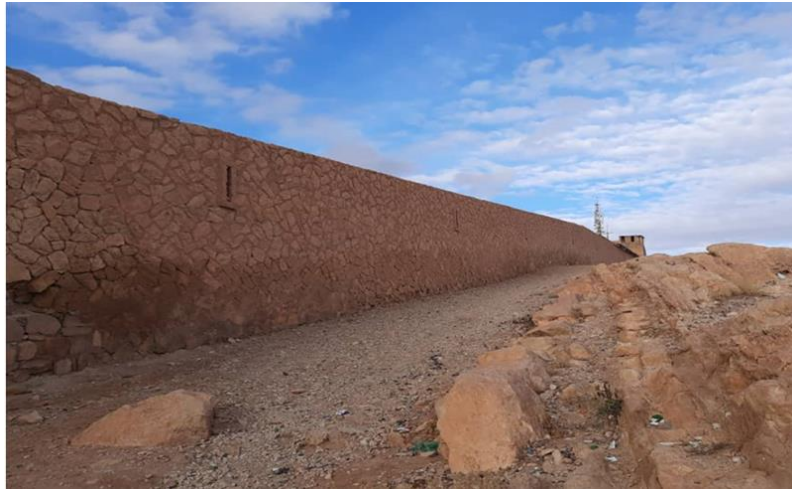
- الوظيفة : السور هنا يشكل جدار ساتر للممر الموجود بين حصن بوسكارين (الثكنة ) و باب الربط  
الوصف : يشتمل على مزاغل يشق السور من هذه الجهة باب الربط ( قنطرة ) .  
الطول : 111.50 متر

الشكل III\_06: الجزء (د) من السور  
المصدر : من تصوير الطالبة (2023-02-16)

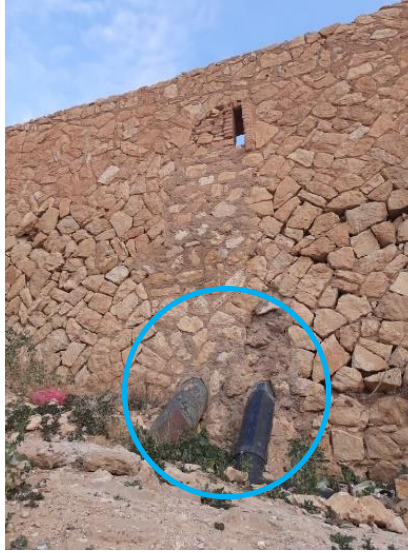
- الأسلاك و الاضاءة على مستوى الجزء (أ) و الجزء (ب) و التي لا تمتد بصلة للمعلم و طابعه التاريخي . بالإضافة الى عدم توفر اتصال بشبكة الكهرباء بالممر الرابط بيم باب الربط و البرج الغربي "الجزء د "
- انابيب الصرف الصحي على مستوى الجزء (ب) المشكل للجدار الخارجي لبرج بوسكارين .

الشكل III\_13: انابيب الصرف الصحي  
المصدر : من تصوير الطالبة

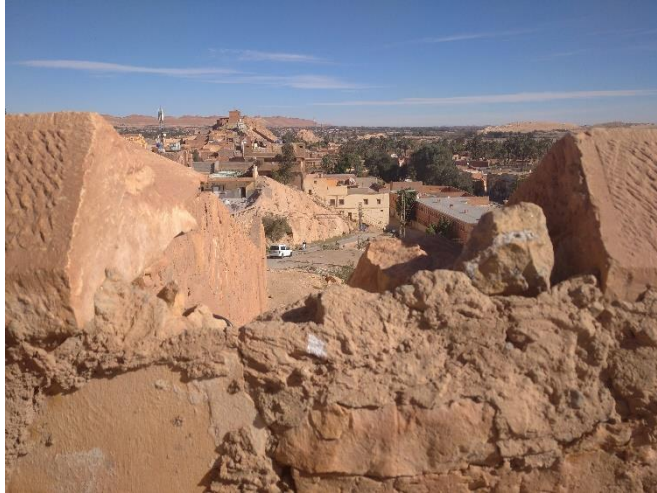
اعمال التخريب ( الهدم ، الردم و المخلفات ، الحرق ، الكتابة على جدران ....) انظر الجدول III\_5

الشكل III\_14: اجزاء مفقودة من حائطة السور  
المصدر : من تصوير الطالبة

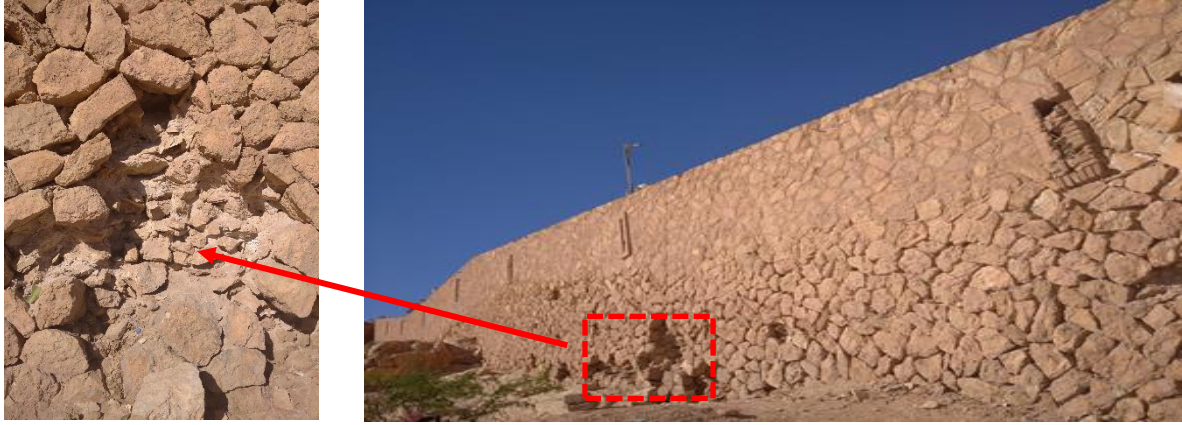
الشكل III\_15 : حت و سقوط مونة الجير و اجزاء من الحجارة  
المصدر : تصوير الطالبة

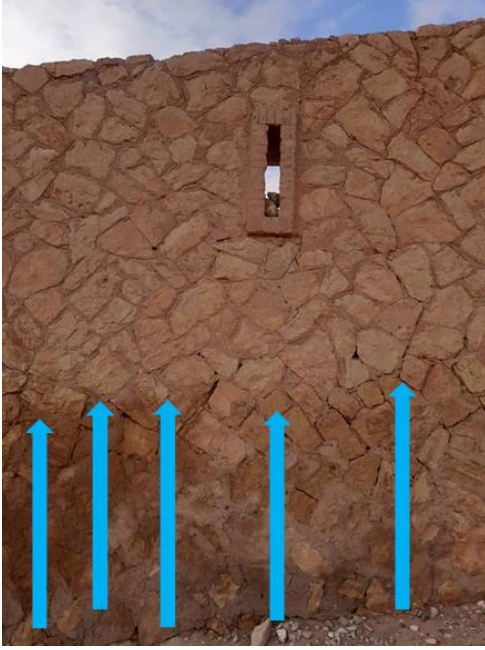
الشكل III\_17: ارتفاع مستوى الماء في السور

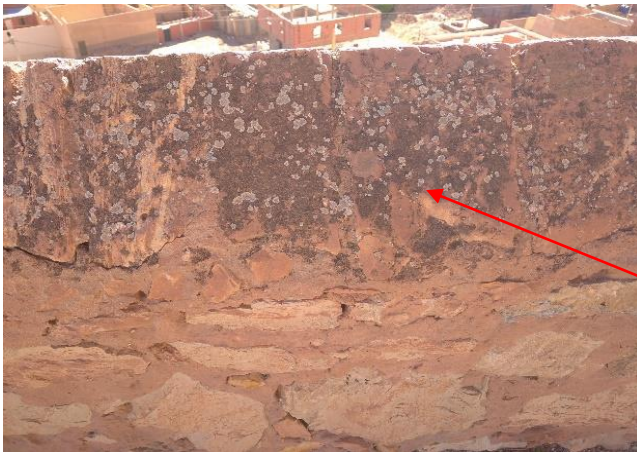
- هناك العديد من مظاهر التلف الناتجة عن تأثير الرطوبة و ذلك حسب نسبتها بمحيط المباني الاثرية و من بين هذه المظاهر الموجودة بالاسوار حالة دراسة ما يلي :
- حدوث زيادة في التكوينات البيولوجية على سطح الاحجار خاصة في الاماكن المعرضة لمياه و مصادر الرطوبة الاخرى ، و من اهم هذه التكوينات البكتيريا، الطحالب \_ الفطريات اشنة على سطح الحجر الجيري .
  - نزع المواد الرابطة بين مواد البناء ، و يمكن ملاحظة ذلك في تفتت مونة الجير التي تربط بين حجارة البناء . انظر الجدول III\_4

الشكل III\_18: صورة توضح مظهر الاشنة علو مستوى اجزاء من السور  
المصدر : تصوير الطالبة

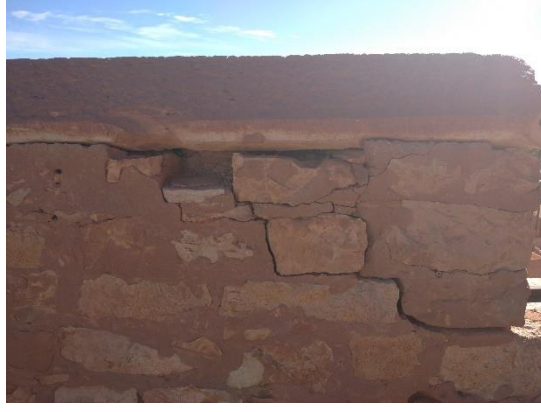
الشكل III\_19: شقوق على مستوى السور ( الجزء ب)  
المصدر : تصوير الطالبة

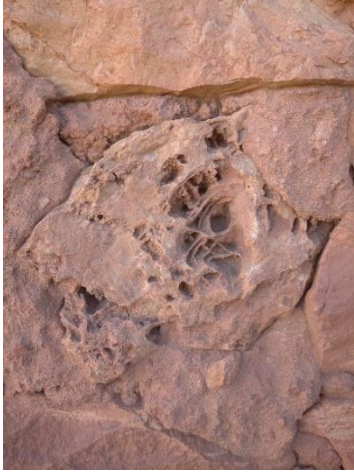
بقدر ما تعتبر الرياح عامل من عوامل حفظ التوازن على الارض بقدر ما تعتبر من وجهة نظر الباحثين في مجال الترميم عامل هدم للمباني الاثرية ، و يرجع التآكل بالرياح اساسا الى ظاهرة القصف (ظاهرة مناخية ناتجة عن اختلاف مفاجئ في سرعة الرياح او اتجاهها ) و يعتمد على عدد من العوامل الهامة في هذا المجال<sup>63</sup>:

الشكل III\_19: التلف على شكل خلايا النحل بسبب الرياح القوية  
المصدر : تصوير الطالبة

- صلابة الرياح المختلفة
- صلابة الحبيبات المحمولة في الهواء
- طبيعة و نوع الحجر
- مكانه في الجدار (اعلى \_ اسفل )

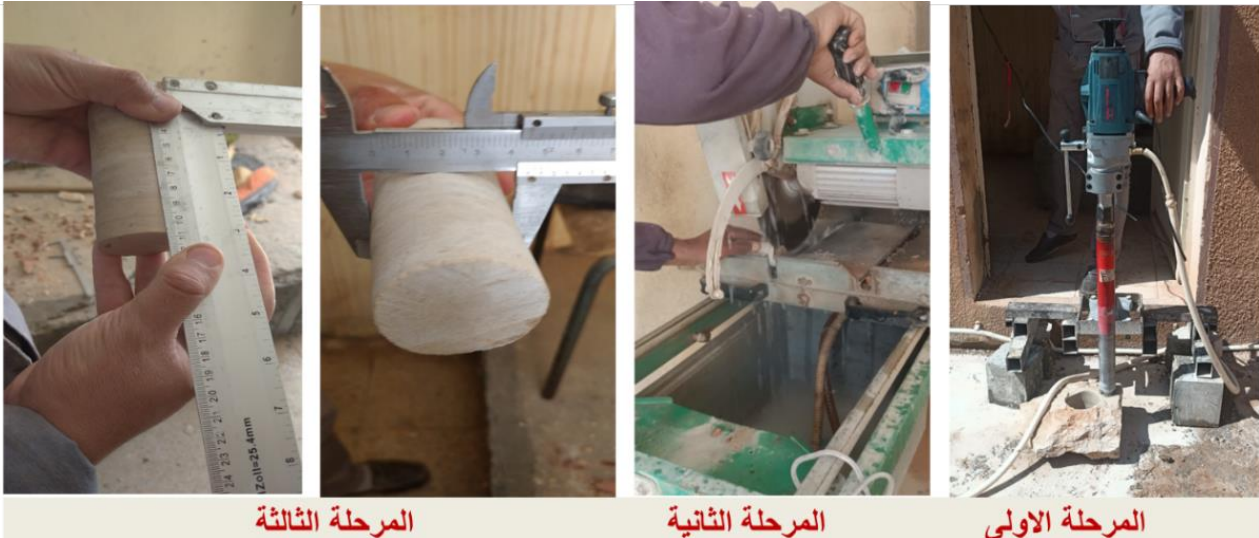
- المرحلة الاولى تم الحصول على عينات بشكل اسطواني بواسطة جهاز الحفر
- المرحلة الثانية تم اللجوء إلى قص جميع العينات باستعمال جهاز القطع المزود بمنشار كهربائي للحصول على عينات بأبعاد منتظمة و متماثلة
- المرحلة الثالثة قياس ابعاد العينات ( قطر 45 ملم و ارتفاع 100 ملم )

الشكل III - 22 : مراحل اجراء تجربة فحص المقاومة للضغط \_ المصدر : من اعداد الطالب

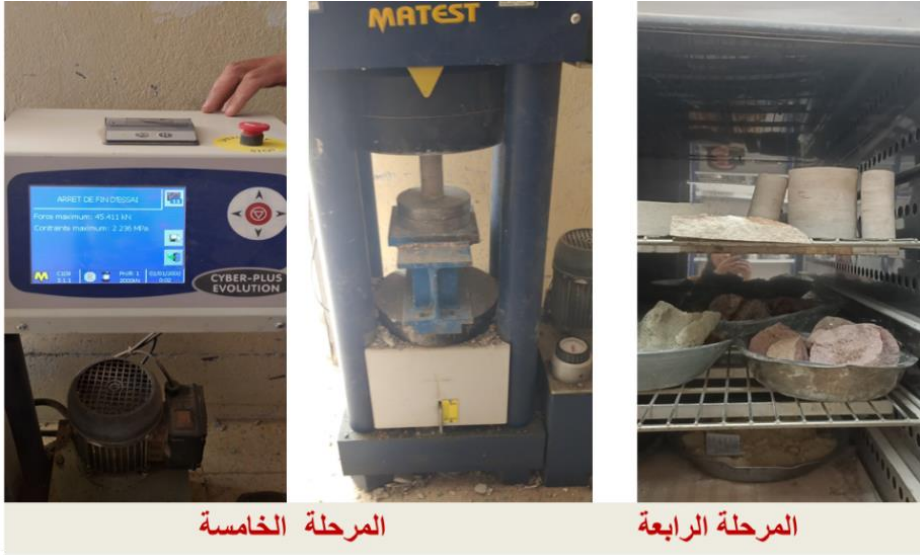
- المرحلة الرابعة قمنا بتقسيم العينات اين وضعنا عينة في الماء لتتشبع و الاخرى في الفرن لتجفف لمدة 24 ساعة لكلا الحالتين.
  - المرحلة الخامسة و وضعها في جهاز الضغط من نوع ( MATESTE ) المكون من صفيحتين معدنيتين متوازيتين موصولتين بعداد الكتروني ، ثم نقوم بالضغط على زر التشغيل لتبدأ الصفيحة العليا بالضغط على عينات الحجارة و التي تتوقف بشكل اتوماتيكي عندما تتشقق العينات ، و عندئذ يعطي العداد قيمة معينة
- بعد تحضير العينات قمنا بتجربة فحص المقاومة كالتالي :

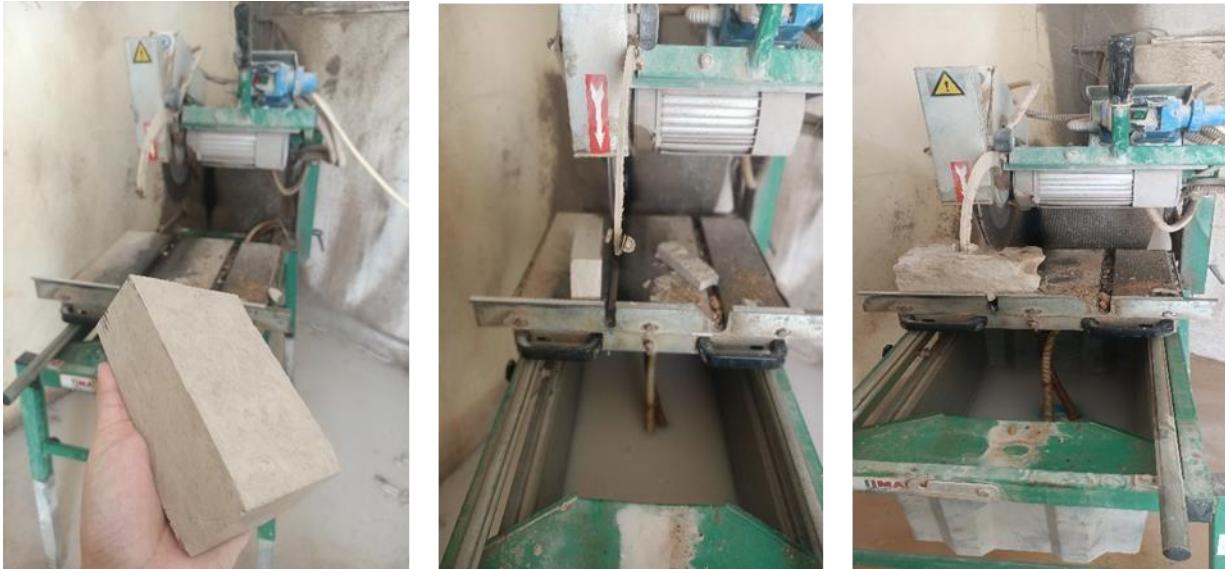
قص الحجارة على شكل متوازي مستطيلات بالابعاد التالية : 4.7 / 10.4 / 14 سم بواسطة آلة Cisaille من نوع (MAKER).

الشكل III\_24 : قص الحجارة  
المصدر : من تصوير الطالبة

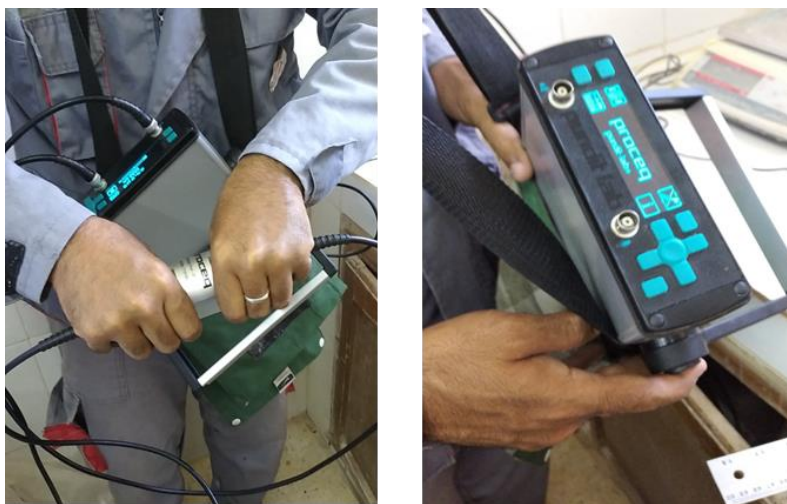
1. ندخل الأبعاد في جهاز إختبار سرعة الموجة فوق الصوتية .
2. نحدد مركز كل وجه من أوجه العينة .
3. نضبط الجهاز على وضعية القياس .
4. نضع معجون التوصيل على النقاط المعينة .

الشكل III\_25: ضبط الجهاز  
المصدر : من تصوير الطالبة

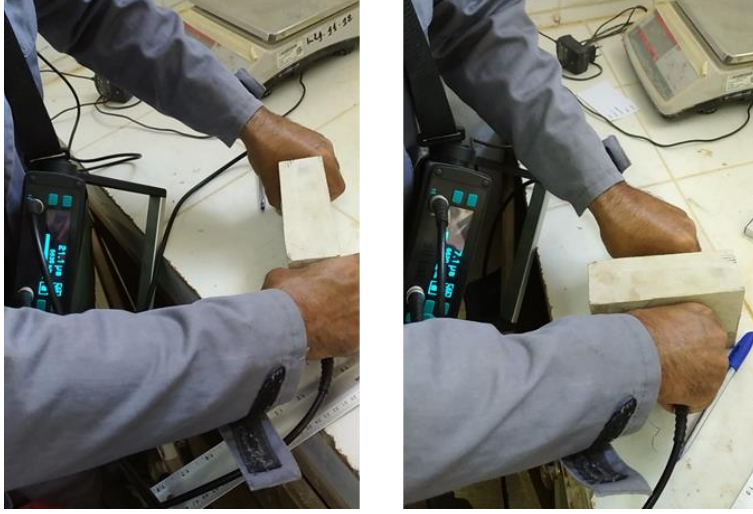
5. نقوم بعملية القياس بوضعيتين مختلفتين للعينة و ذلك بوضع مسباري الجهاز على النقاط المحددة سابقا ( مركز كل وجه ) .

الشكل III\_26 : تطبيق الذبذبات فوق الصوتية على العينة

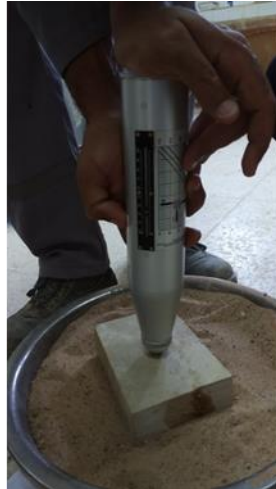
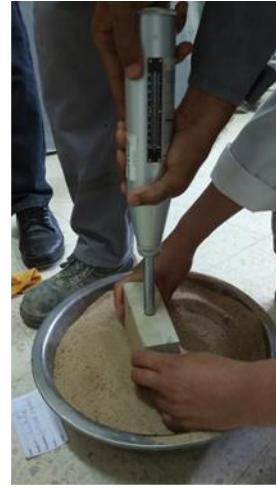
1. تم وضع العينة المستعملة في التجربة السابقة و ذلك بعد تنظيفها من المرطب على طبقة رمل تقدر ب حوالي 10سم .
2. نضع مطرقة شميدت بصفة عمودية على مركز سطح العينة .
3. نقوم بالطرق ستة ( 06 ) مرات متكررة مع قراءة الناتج في كل مرة و تدوينه .
4. نأخذ معدل النواتج للحصول على القيمة المضبوطة .
5. تكرر العملية مرة اخرى بوضعية مختلفة للعينة .

الشكل III\_28: اختبار مطرقة شميدت على الحجارة  
الشكل III\_29: المنحنى المتبع لتحديد مقاومة الضغط  
المصدر : ممن تصوير الطالبة

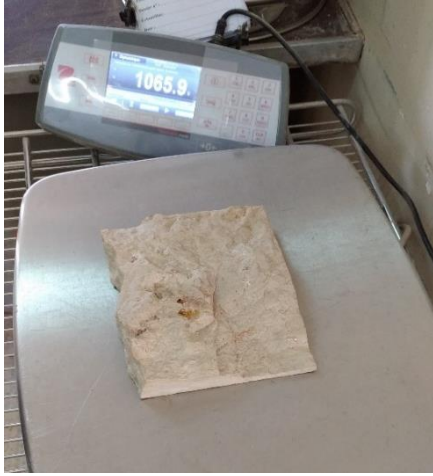
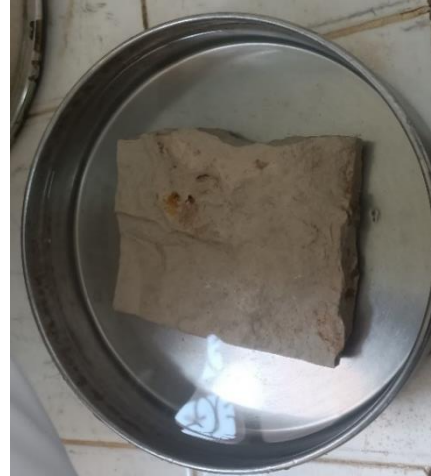
1. تجفيف العينة لمدة 24 ساعة في الفرن على درجة حرارة 105°C .
2. تم وزن العينة فور اخراجها من الفرن لمعرفة الوزن الجاف لها .
3. ثم قمنا بغمر نفس العينة في الماء لمدة 24سا بعدها يتم تجفيف سطحها بمنديل و نقوم بوزنها مرة اخرى

الشكل III\_31: نقع العينة في الماء الشكل III\_32: وزن عينة الحجاره بعد غمرها في الماء  
المصدر: من تصوير الطالبة  
الجدول III\_10 : نتائج تجربة امتصاص الماء

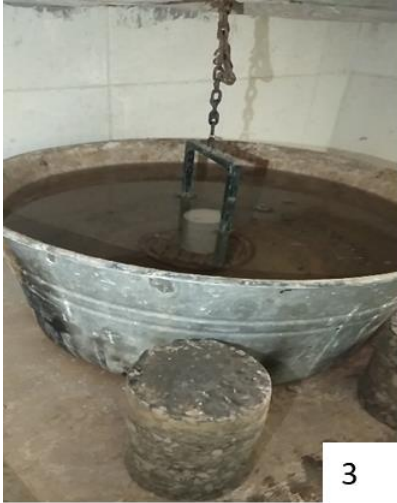
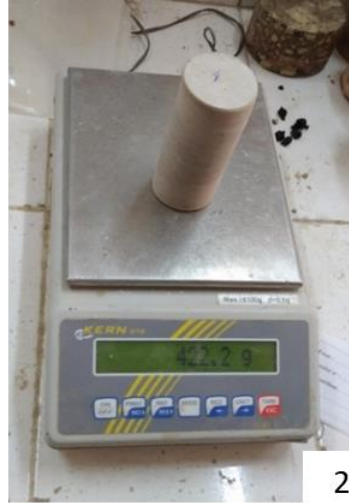
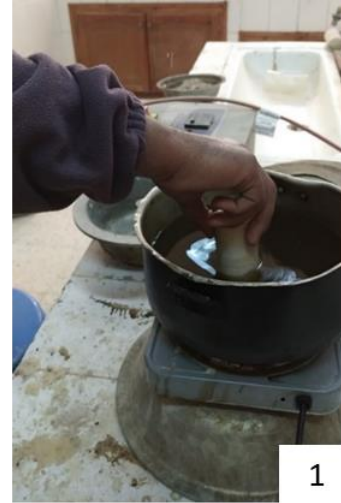
1. توضع عينة الحجارة في الفرن لتجفف مدة 24سا على درجة حرارة  $105^{\circ}\text{C}$
  2. يتم وزن العينة فور اخراجها و يتم تدوينه .
- المرحلة الثانية :** و تكون وفق الخطوات التالية :
1. قمنا بصقل العينة بمادة الشمع المذاب للتأكد من ملاء الفراغات الموجودة على سطحها .
  2. نقوم بوزن العينة المطلية بالشمع
  3. وزن العينة المغلفة بالشمع مغمورة في الماء .

الشكل III\_33: خطوات انجاز المرحلة الثالثة من التجربة  
المصدر : من تصوير الطالبة

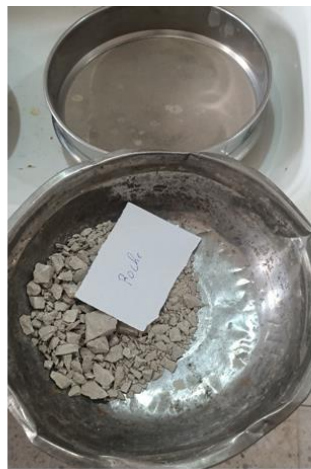
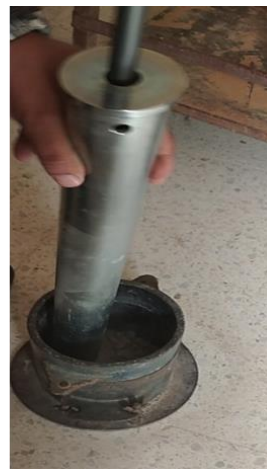
1. تكسير الحجارة يدويا بمطرقة للوصول الى اقل سمك .
2. تمرير العينات المتحصل عليها من الطحن بغربال  $200 \mu m$  للحصول على مسحوق الحجارة

الشكل III\_36 : مسحوق الحجارة

الشكل III\_35: الحجارة المتحصل عليها

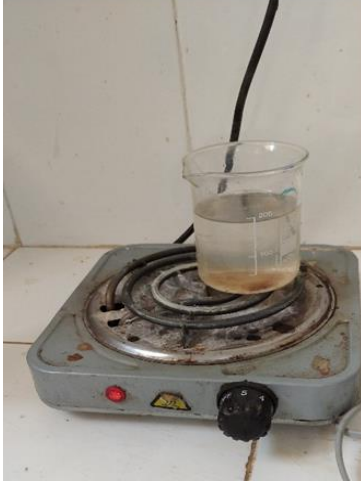
1. قمنا بوضع 1غ من مسحوق الحجارة في 150مل من HCl للحصول على المحلول التجريبي
2. نسخن المحلول حتى الغليان

الشكل III\_39 تسخين المحلول

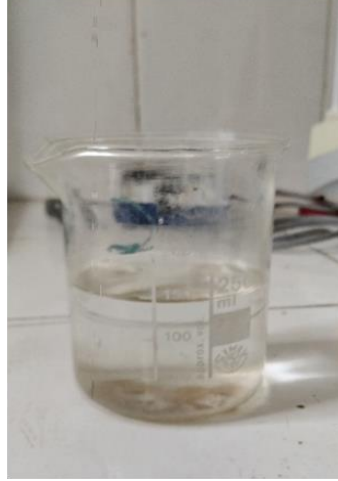
الشكل III\_38 المحلول التجريبي  
المصدر : من تصوير الطالبة

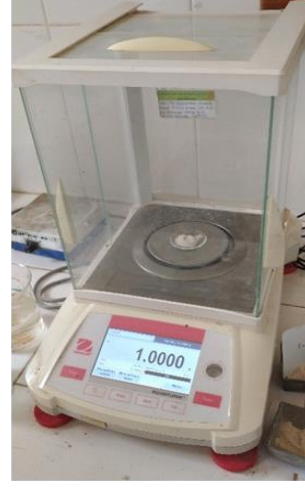
الشكل III\_37 وزن العينة

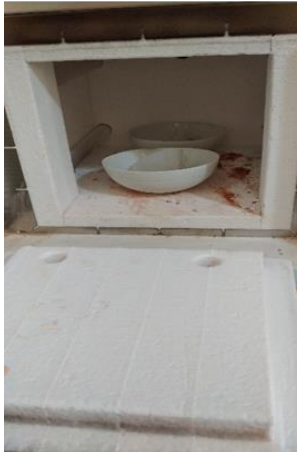
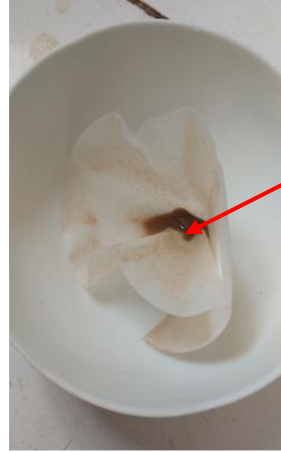
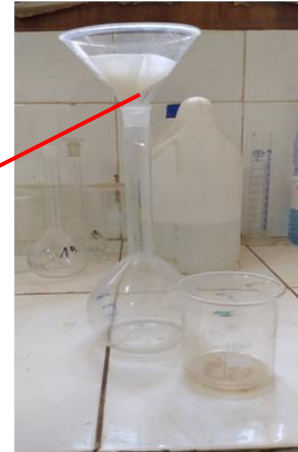
3. ترشيح المحلول كما هو موضح في الشكل (III\_32)
4. توضع المواد العالقة في ورق الترشيح في فرن بدرجة حرارة  $950\text{ C}^\circ$  لمدة 30 دقيقة

وضع الناتج في الفرن

المواد العالقة في ورق الترشيح

ترشيح المحلول

الشكل III\_40: المرحلة 3 و 4 من تجربة الكشف عن المواد غير مذابة

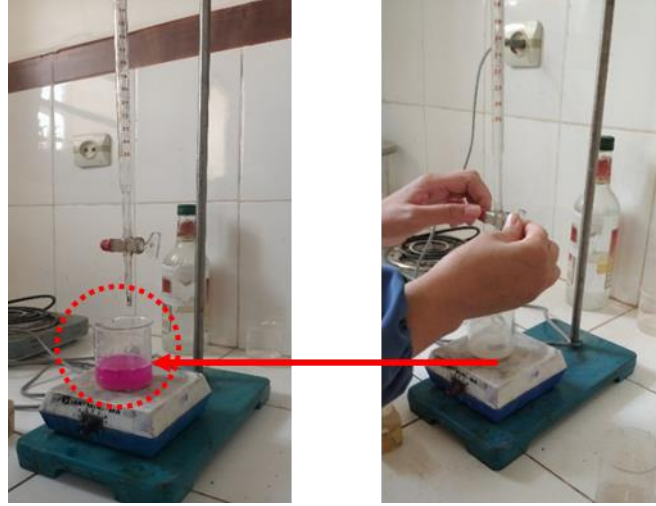
1. وضعنا 0.5غ من مسحوق الحجارة في 10مل من محلول HCl ( حمض الكلور )
2. يوضع البيشر فوق محرك كهربائي ( agitateur )
3. يتم صب ال NAOH ( هيدروكسيد الصوديوم ) تدريجيا الى ان يتغير لون المحلول الى اللون الوردي دلالة على وجود carbonates

الشكل III\_41 : المعايرة اللونية للمحلول التجريبي

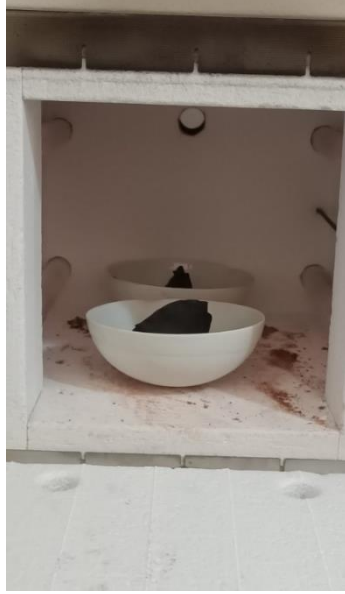
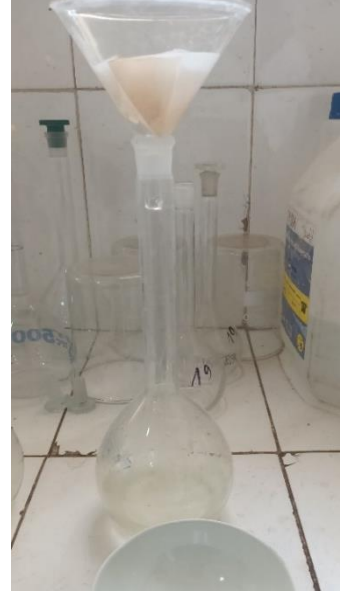
الشكل III\_42: ترشيح المزيج  
الشكل III\_43: حرق الناتج في الفرن  
المصدر : من تصوير الطالبة

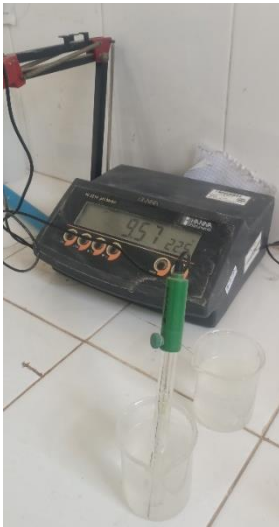
الشكل III\_44 : قياس ال pH  
المصدر : من تصوير الطالبة

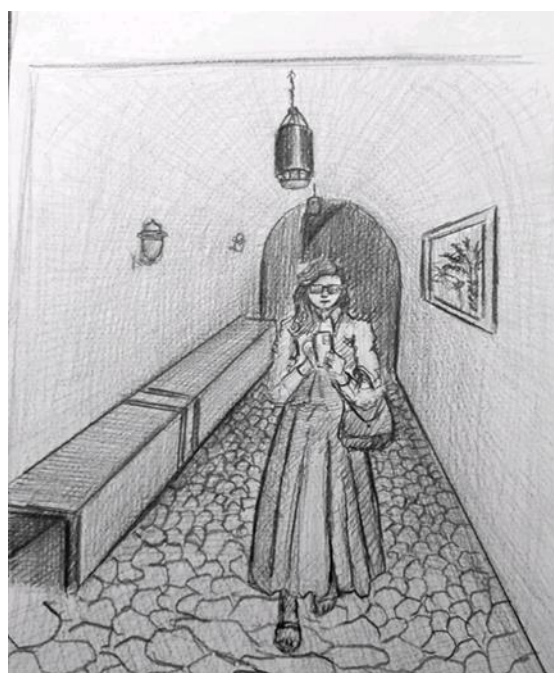
الشكل III\_52 : الممر المغطى ( النفق )  
المصدر : من تصوير و اعداد الطالبة

تصور النفق بعد اشغال التهيئة

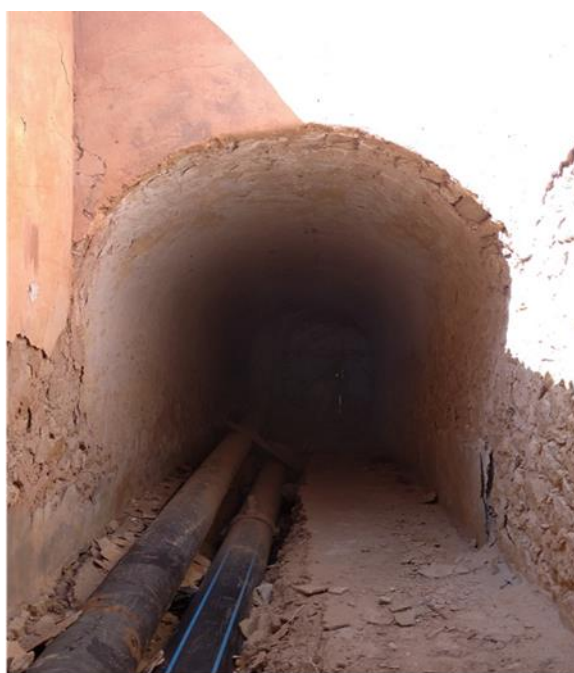
الوضعية الحالية للنفق
