## مذكرة ماستر

إعادة تأهيل المتحف الشرقي بالأغواط

**Thème :** Réhabilitation de musée orientale a Laghouat

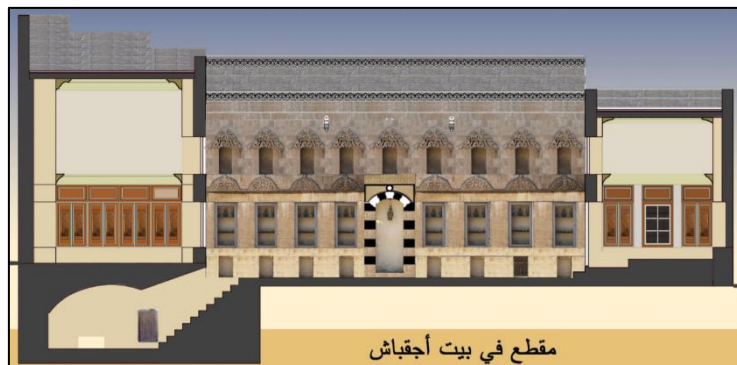
صورة 9 : مقطع شمال جنوب في بيت أجق باش والنظر للشرق  
المصدر : نفس المرجع السابق ص 13

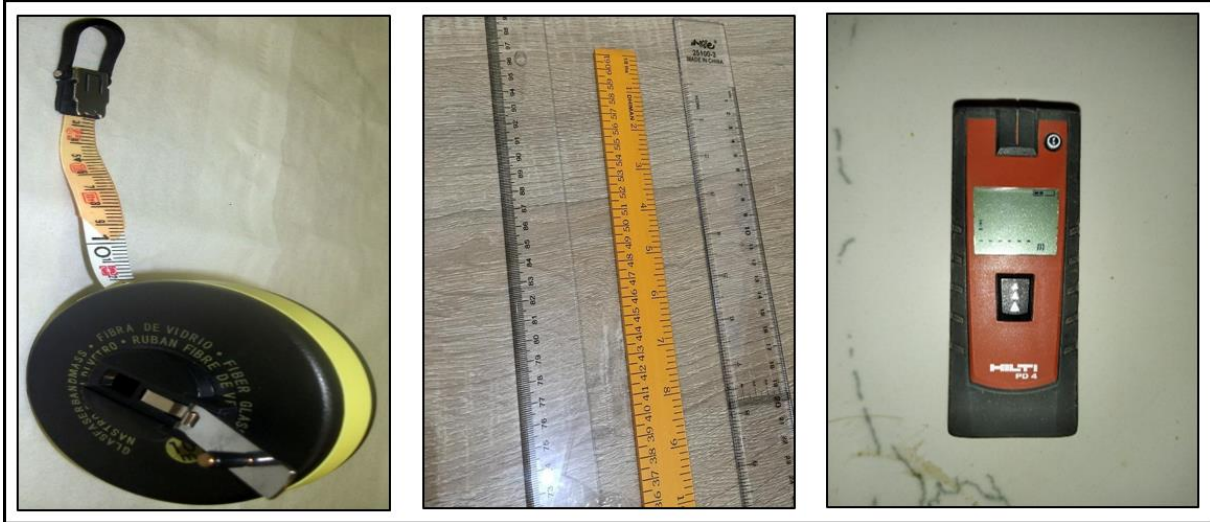
شكل 21 : الأدوات المستعملة في الرفع المعماري جهاز قياس ليزري ، مسطرة قياس 30 سم ، ديكامتر 20 م  
المصدر : من إعداد الطالب

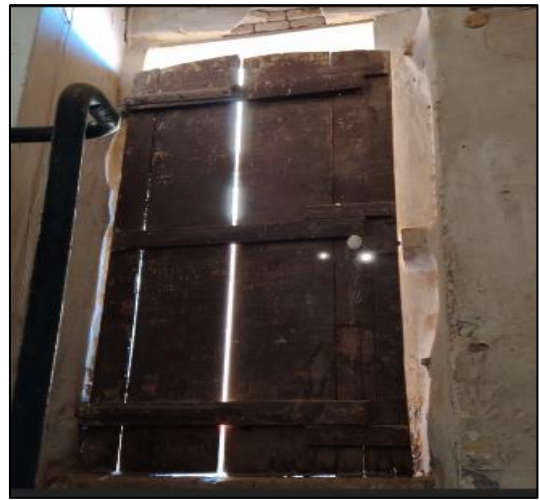
يعد الخشب من المواد الأساسية المكمل للبناء المعماري ، ومادة أساسية متصلة بالإنسان كونها  
تستعمل في أغراض نفعية وإحتياجاته اليومية ، والمعروف أن المناطق الصحراوية تمتاز بكثرة نخيلها . و  
إستطاع الإنسان إستغلالها في مجال البناء حتى أعتبرت من أهم مواد البناء التي إعتدها الإنسان في تلك  
المنطقة فقد أستعملت جذوع النخيل وسعفها في السقوف ، كما أعتد على مواد خشبية أخرى مثل جذوع  
العراعر وأستعمل الخشب في الأبواب والركائز وغيرها لقول بن خلدون :هذه الصناعة من ضروريات  
العمران ومادتها الخشب .

شكل 37 : إستعمال الخشب في المتحف الشرقي - الأبواب- الأسقف -

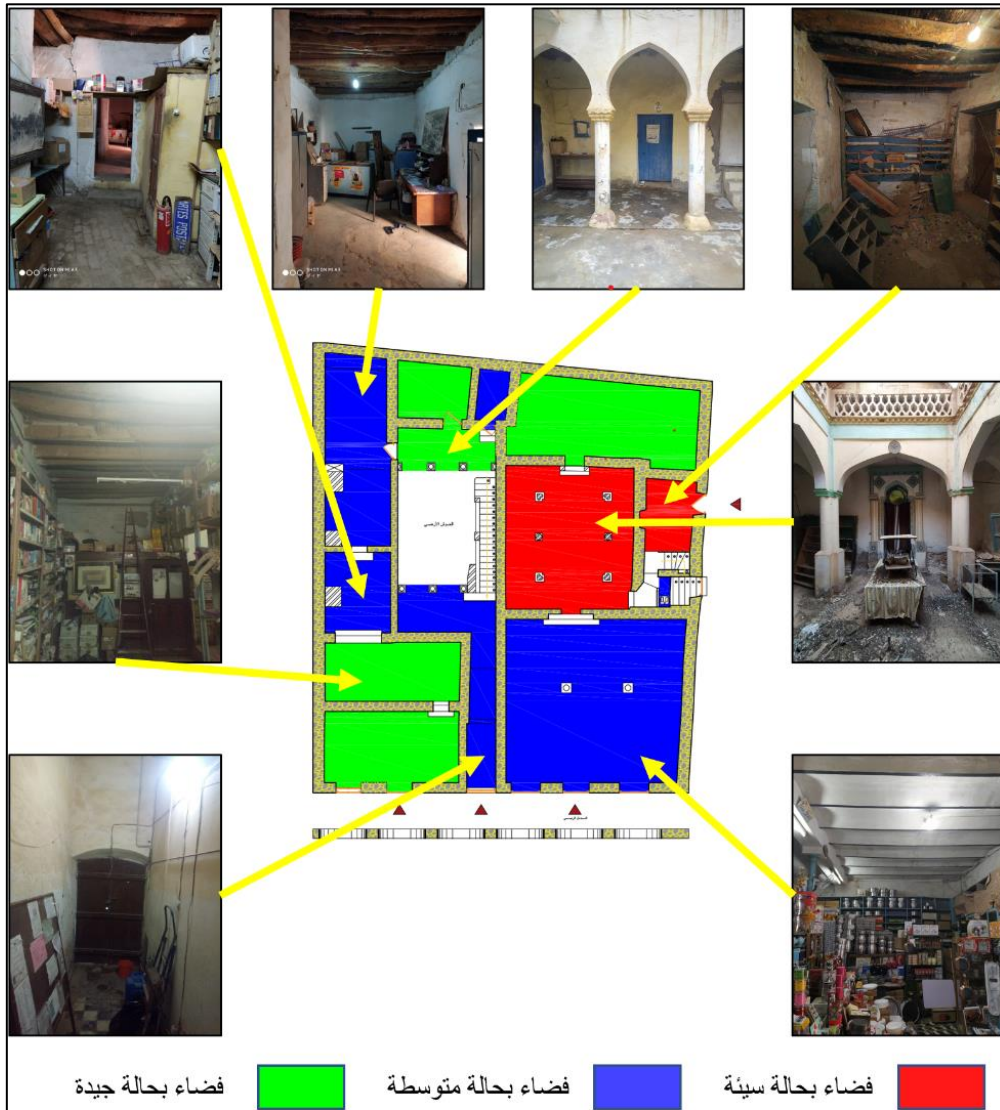
شكل 42 : الحالة التقنية ( حالة الحفظ الراهنة ) للطابق الأرضي

من الملاحظ أن الحالة التقنية لفضاءات الطابق الأرضي في معظمها هي بحالة متوسطة وأحيانا جيدة ماعدا على مستوى فضاء قاعة العرض 2 والذي هو بحالة سيئة ومرتدية .

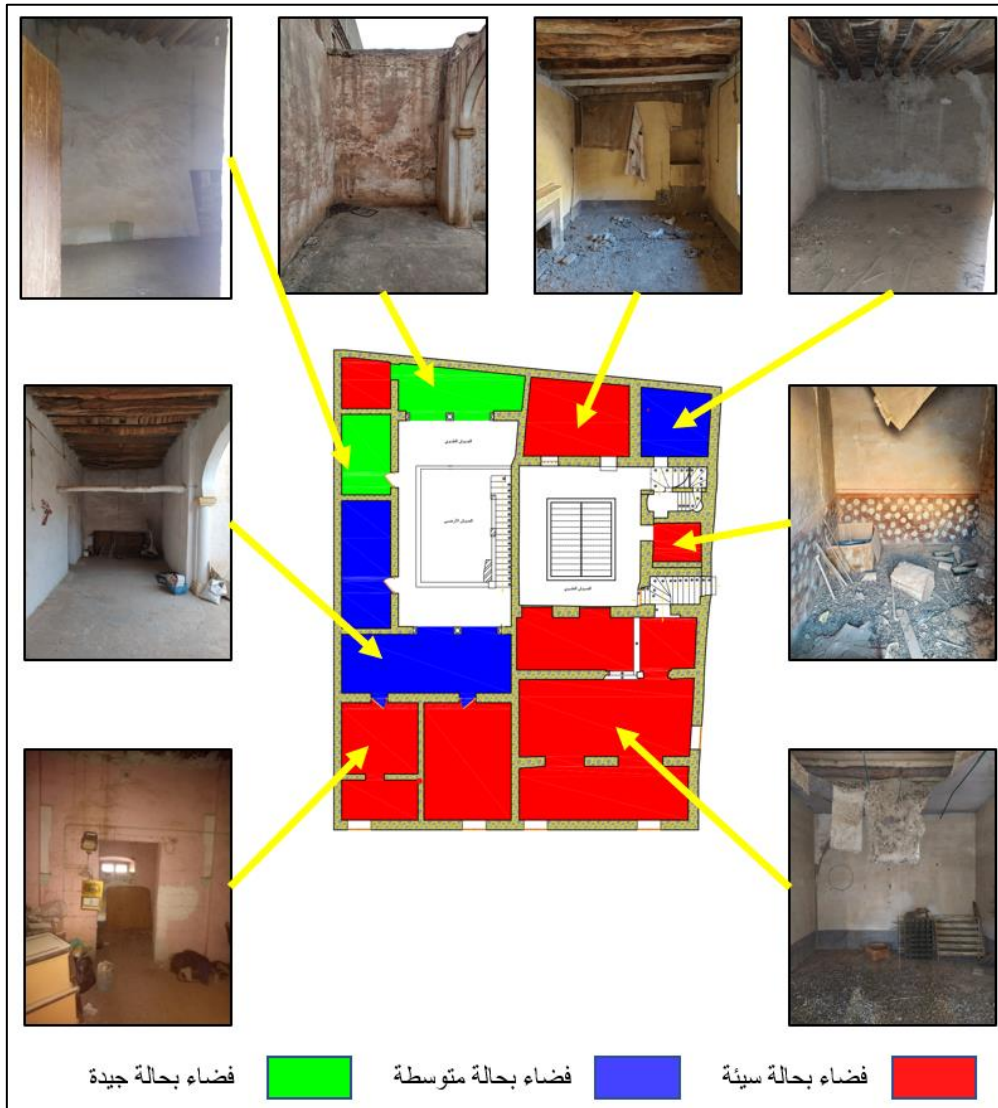
شكل 43 : الحالة التقنية ( حالة الحفظ الراهنة ) للطابق الأول

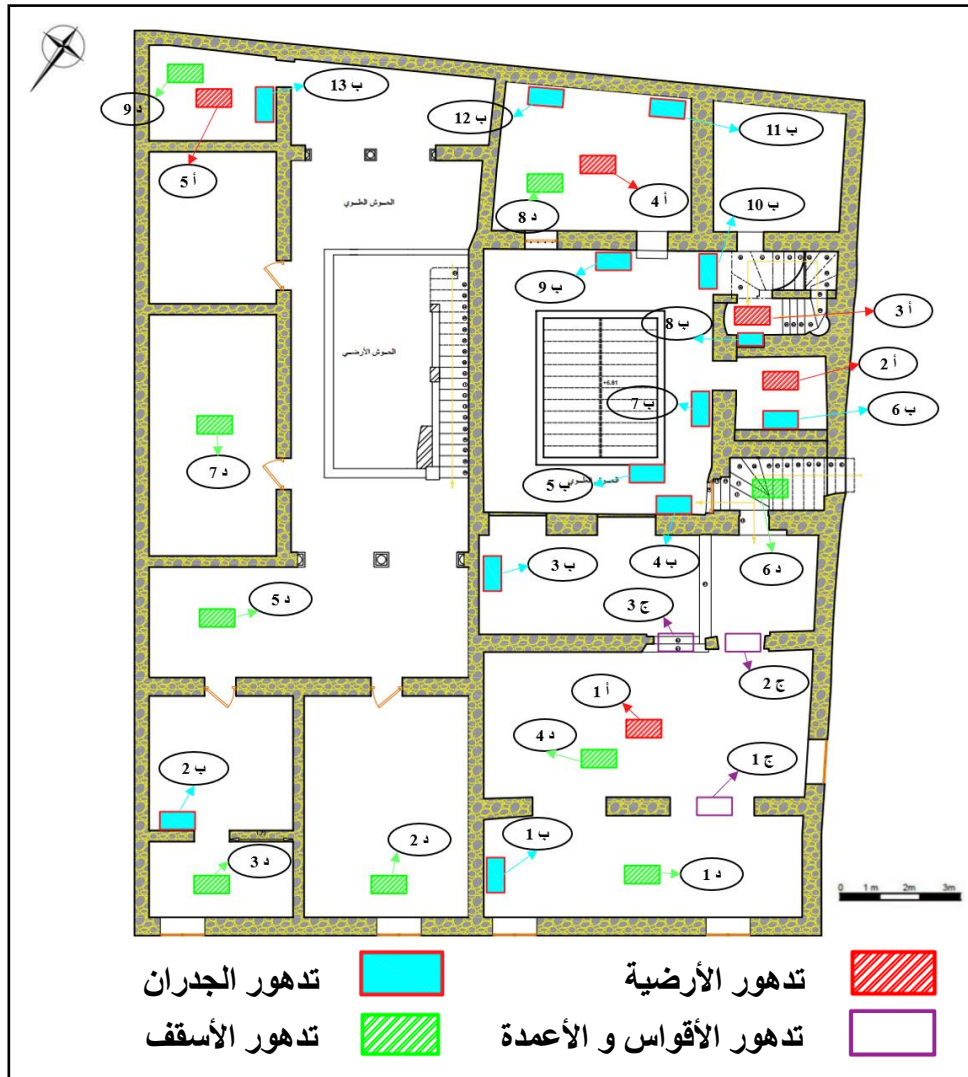
شكل 45 : يوضح مختلف مظاهر التلف لمخطط الطابق الأول العلوي

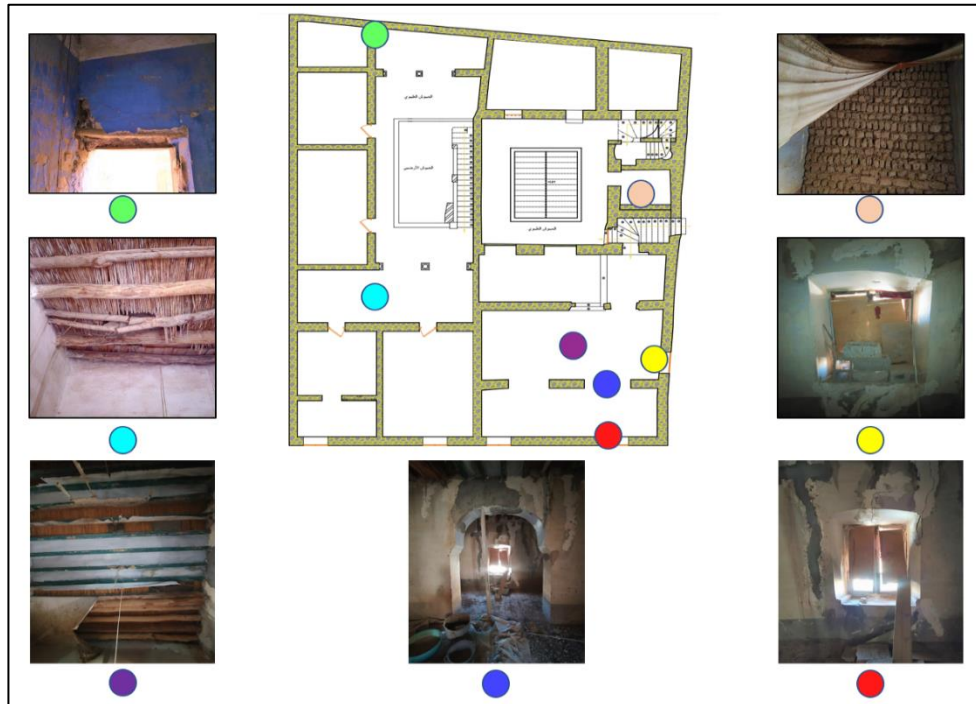
شكل 49 : يوضح أهم صور تدخلات الأشغال الإستعجالية على مستوى الطابق العلوي

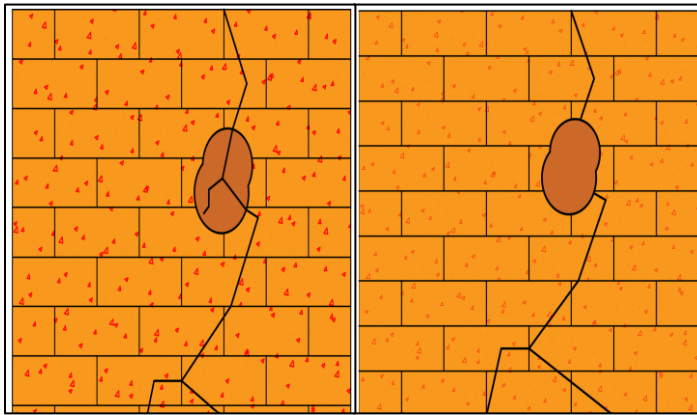
قبل البدء بإتخاذ الإجراءات اللازمة لعلاج الشروخ نقوم بدراستها ومراقبتها للتعرف فيما إذا كانت نشطة أو مستقرة ، وما مدا خطورتها و تتم هذه العملية بواسطة تقنيات حسابية دقيقة و بإستعمال أدوات قياس ميكانيكية تعطي نتائج دقيقة ، ومن أهم طرق مراقبة الشروخ نذكر :

شكل 52 : مخطط يوضح طريقة مد الشريط (الصفيحة) الجبسي لمراقبة الشقوق

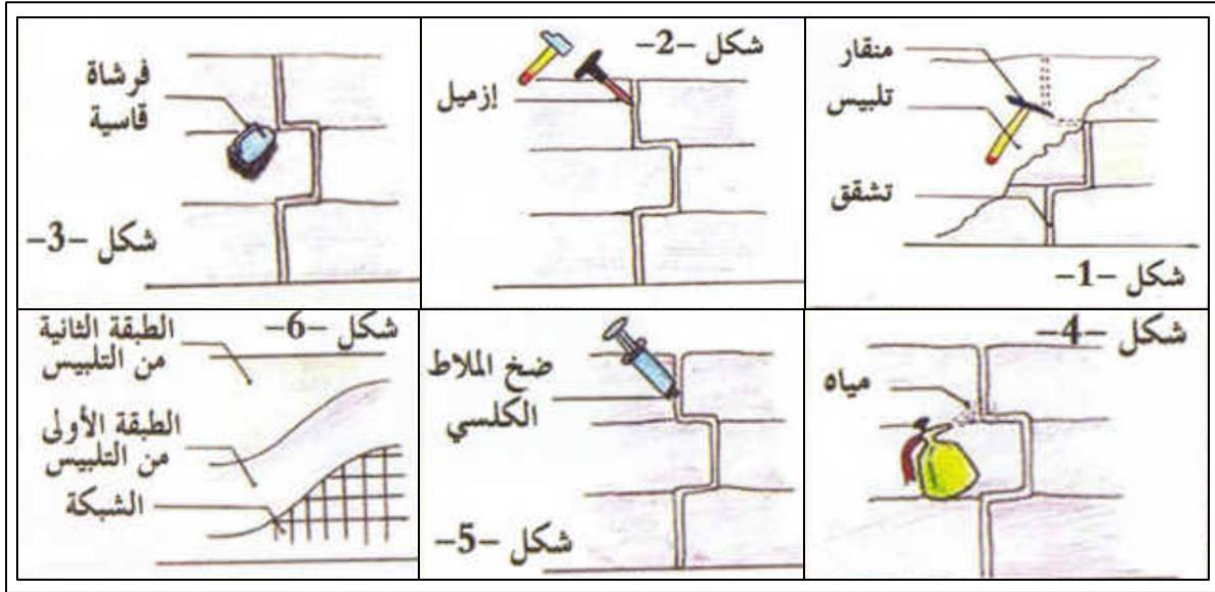
6. تثبيت شبكة من الألياف البلاستيكية أو شبكة معدنية ذات فتحات تزيد عن 2 سم لكي تسمح بتثبيت و إلتصاق جيد للتليس ، وهذا بحسب الحاجة .

شكل 54 : مخطط يوضح مراحل ترميم التشققات العميقة

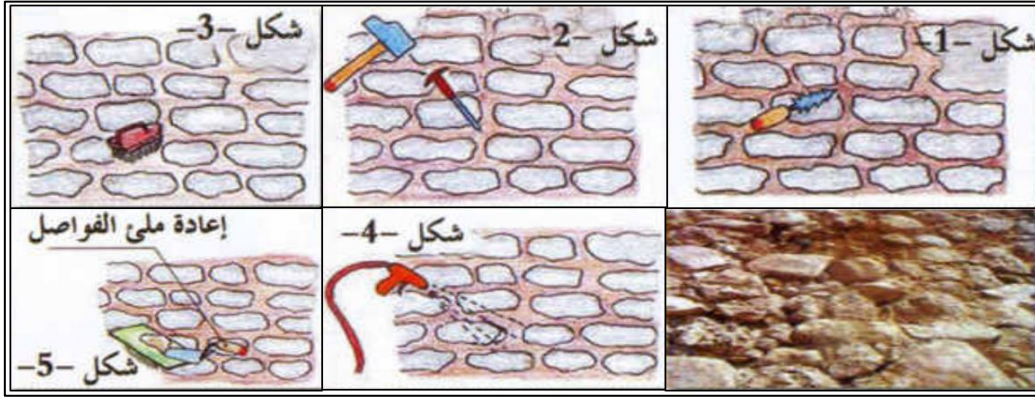
شكل 55 : مخطط يوضح مراحل إصلاح الفواصل التالفة بين الأحجار

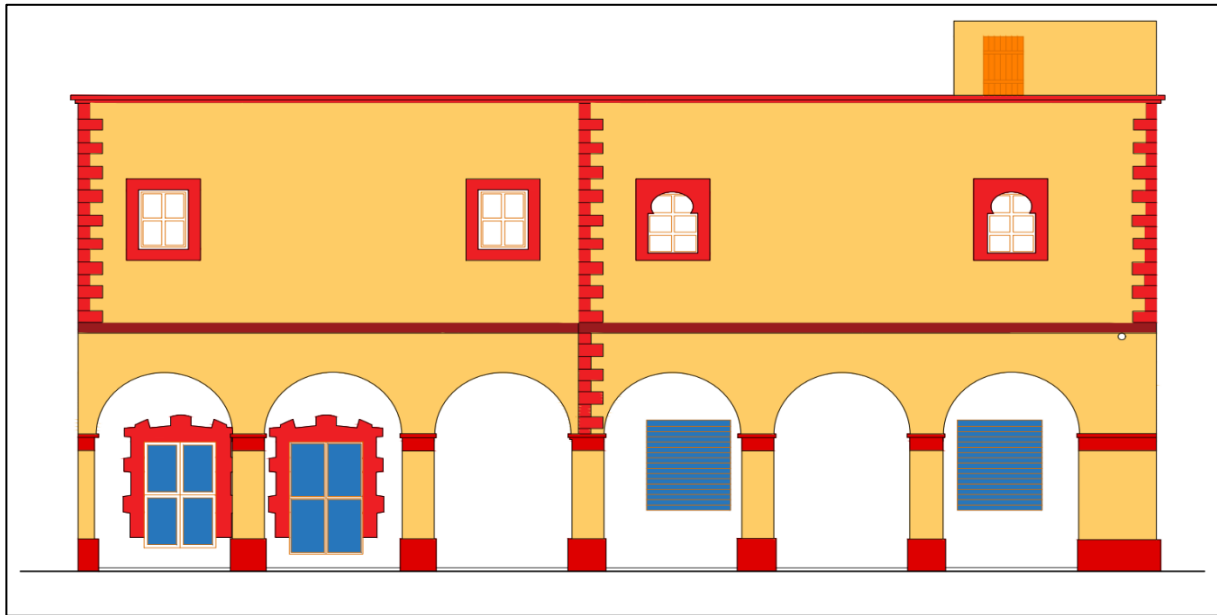
شكل 57 : يوضح الواجهة الرئيسية للمتحف الشرقي بعد عملية الترميم

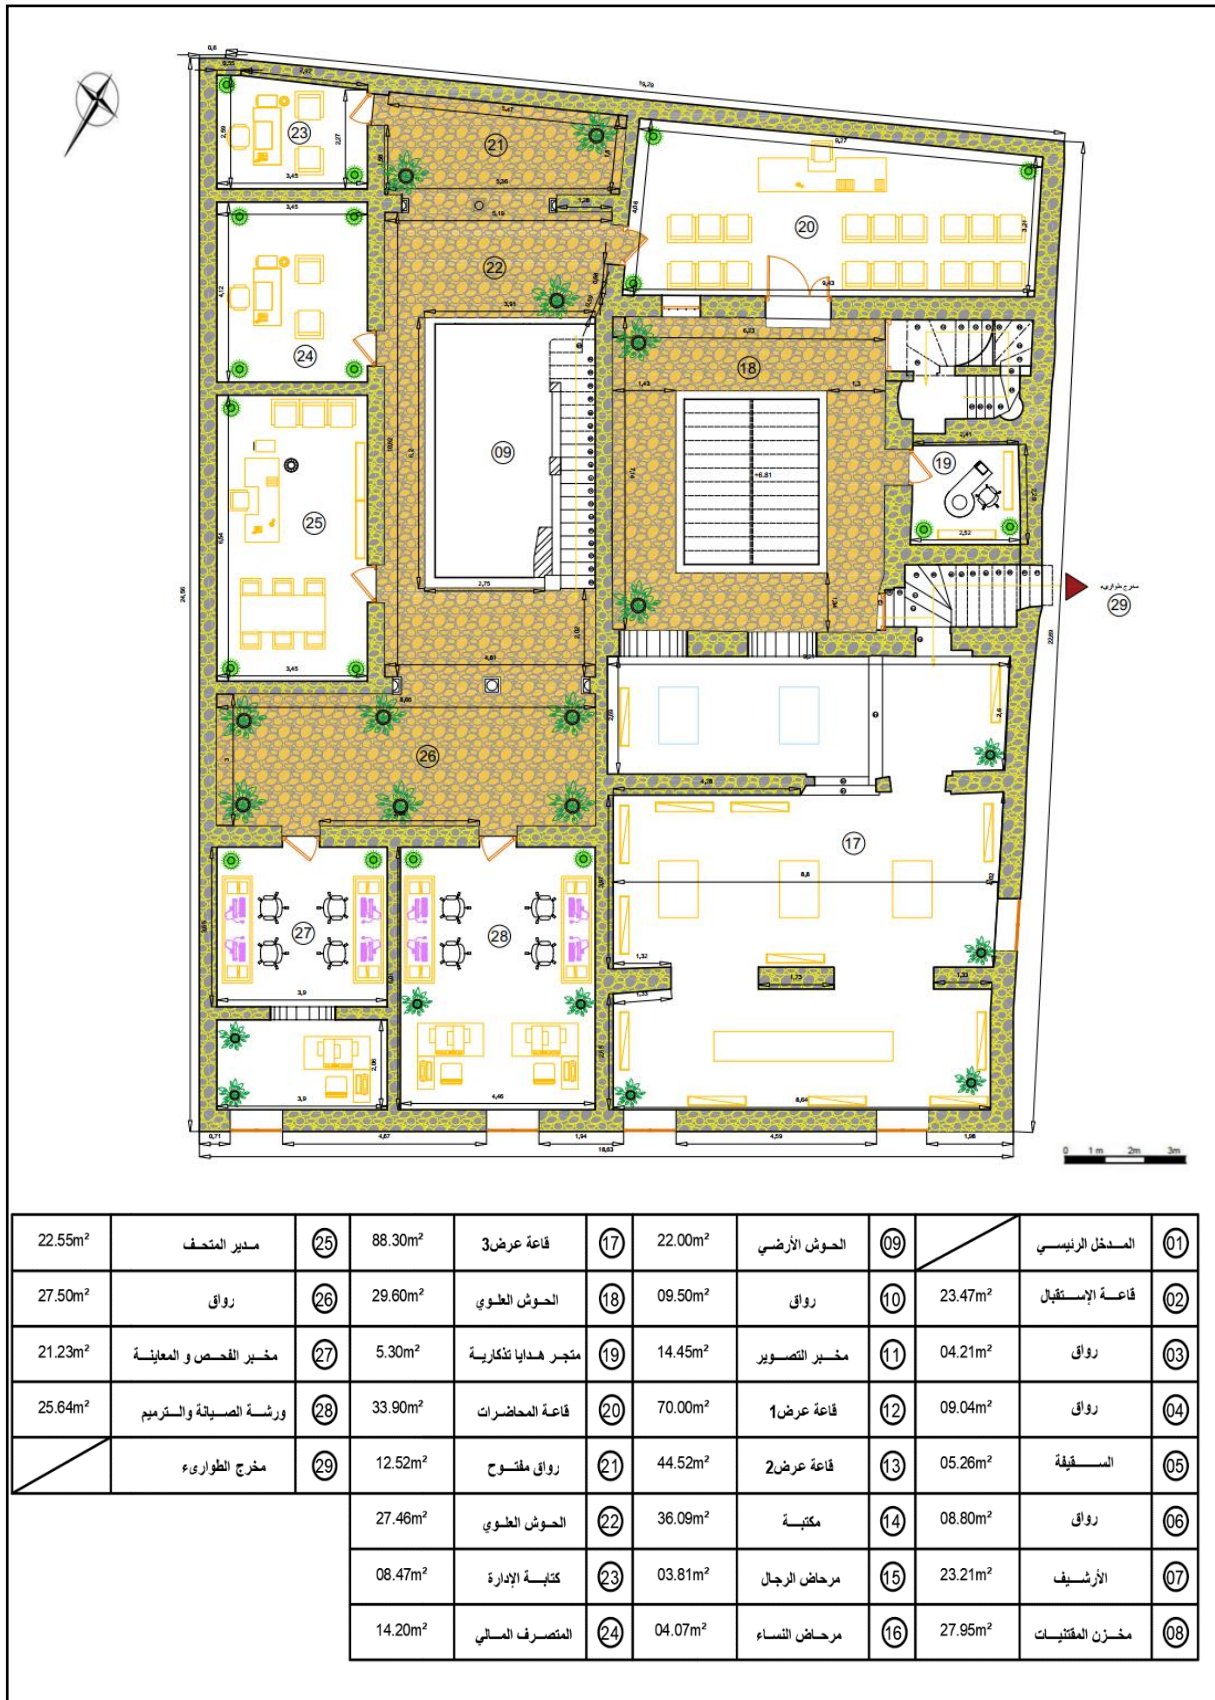
شكل 64 : مخطط الطابق العلوي بعد عملية إعادة التأهيل الوظيفي للمتحف

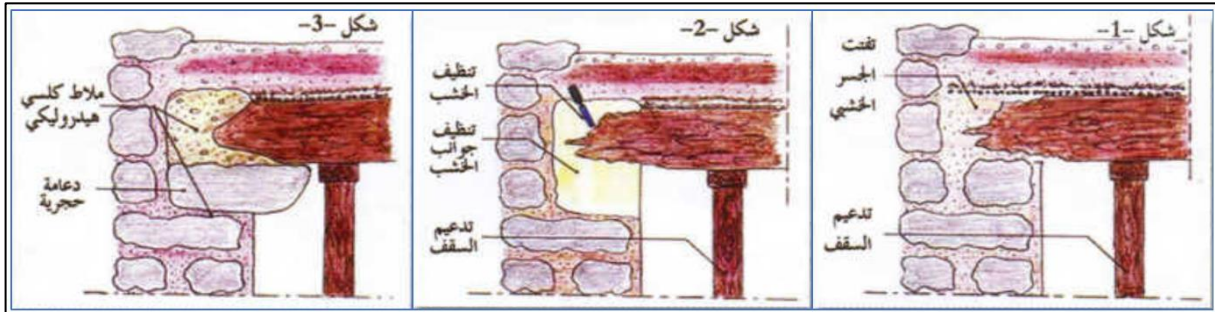
شکل 67 : يوضح تقنيات معالجة الجسر الخشبي على مستوى الجدار

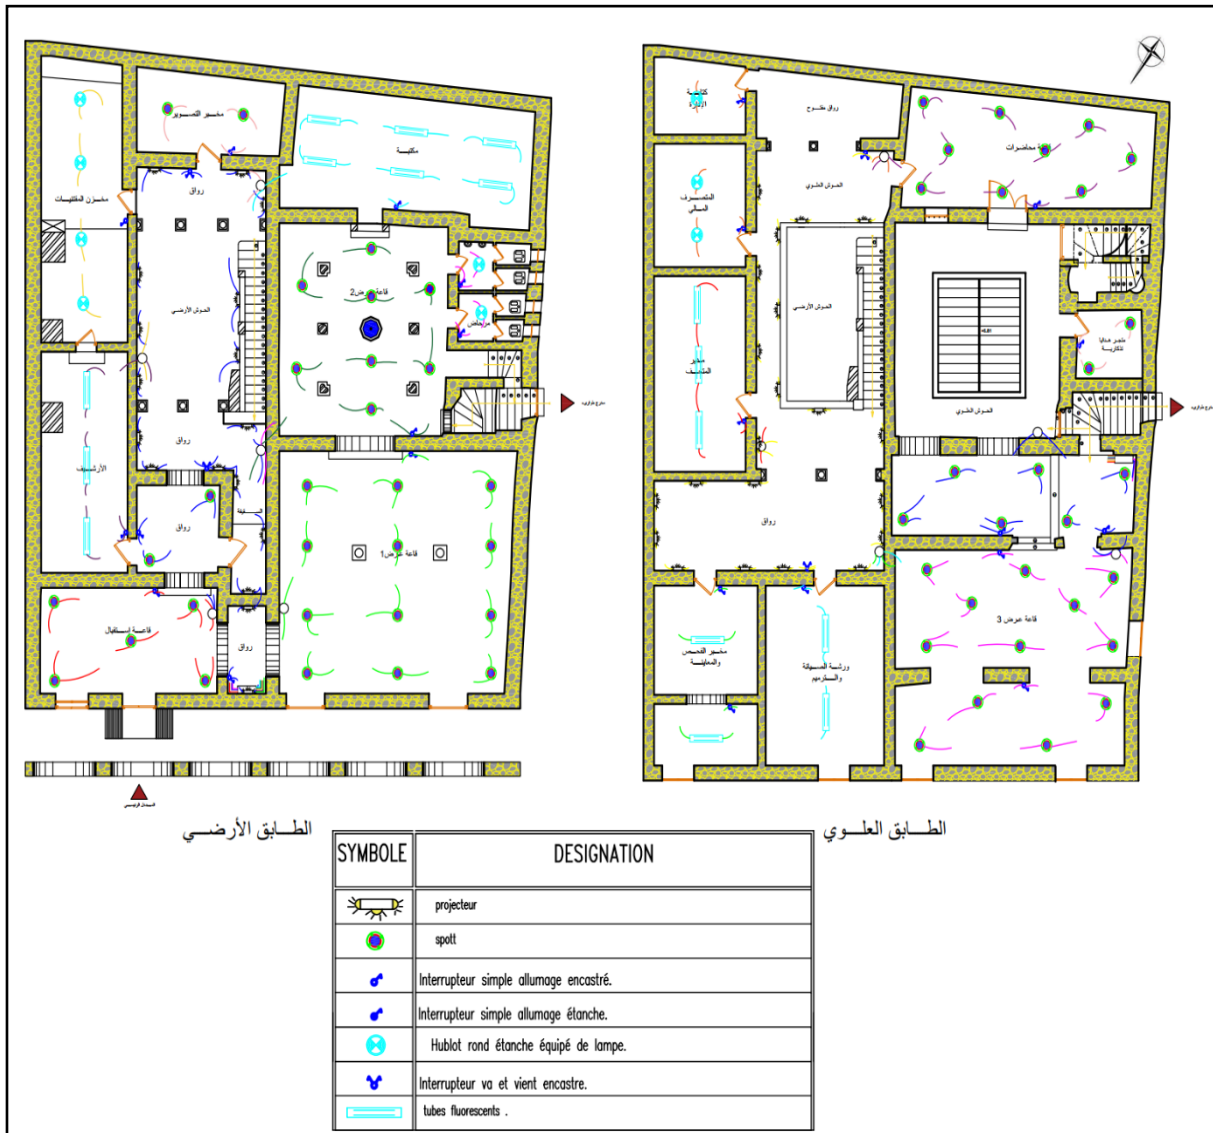
شكل 70 : مخطط الإنارة للمتحف الشرقي
