إعادة تأهيل سوق الأقباس حد الصحاري بالجلفة

- التشخيص و الأشغال الاستعجالية

Thème : Réhabilitation de SOUK LAKWASS HAD SHARY- DJELFA

- Le diagnostic et les travaux d'urgence .

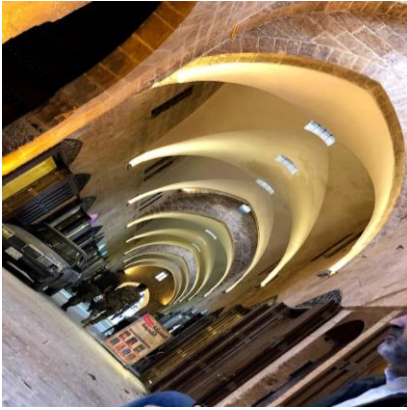
صورة رقم (3-1) نظام القباب في الرواق

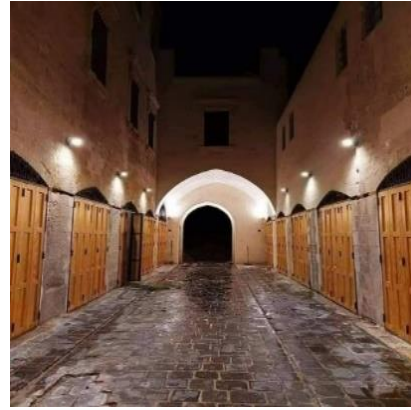
صورة رقم (2-1) إضافة رصف أحجار البازلت

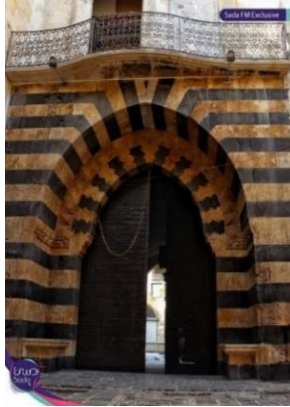
صورة رقم (4-1) تركيب أبواب الخشبية التي تتلائم مع الطراز العمراني الذي أسس عليه السوق

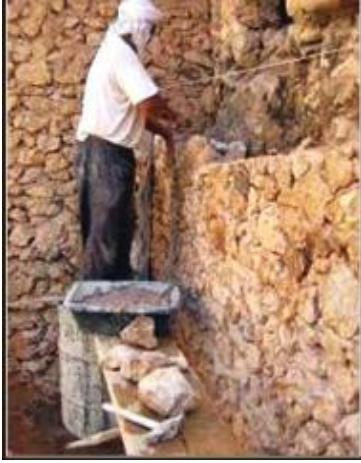
صورة رقم (1-6) الحجر المستعمل
في منطقة غرداية
المصدر السابق

تتواجد الحجارة بوفرة في المنطقة وهي بيضاء اوبنية فاتحة تستخرج من الطبقة السطحية ولها مقاييس مختلفة تخضع الى شروط الاستعمال والنقل. نحو أماكن العمل ويتم تحضيرها بالمقاييس النهائية داخل الورشة وفق نوعية الأشغال⁽²⁷⁾.

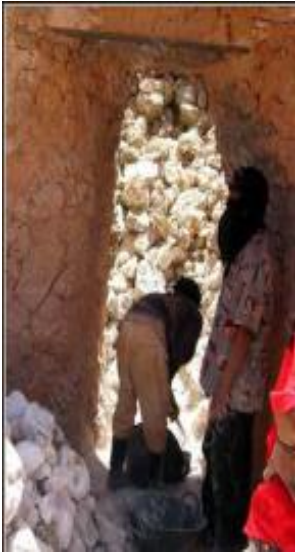
صورة رقم (1-7) الجير
المستعمل في منطقة غرداية

جير كثير الوفرة في المنطقة، ويستخرج من الطبقة السطحية للجبال الصخرية.

يوضع داخل أفران يبلغ ارتفاعها المترين، يستلزم حرقه كالجبس "التمشمت" ولكن بطاقة أكبر من 05 إلى 06 مرات الجبس، مما يعد أكثر كلفة في التحضير.

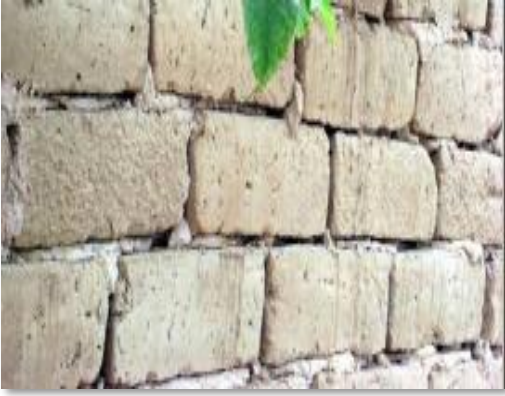
هي قوالب مصنوعة من الطين. يستخرج من الأرض مباشرة

مع إضافة كمية من الماء وخلطه وصنع قوالب، ثم تترك لتجف تحت الشمس.

صورة رقم (1-8) طريقة تحضير الطوب

وفي بعض الأحيان يضاف مع الخليط كمية من التبن لتقويته وتماسكه (28).

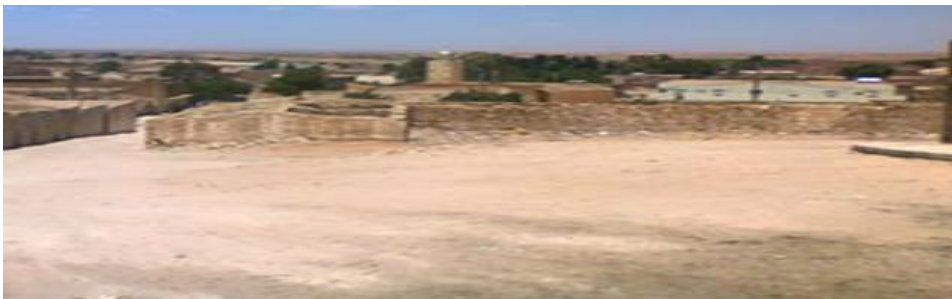
صورة رقم (11-2) توضح الجهة الخلفية للمعلم التاريخي

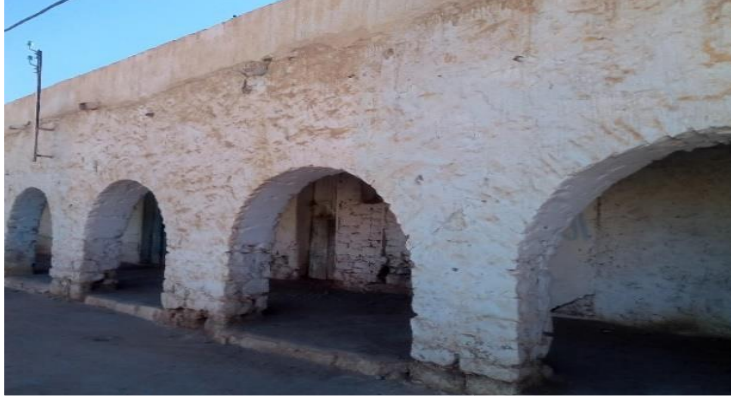
صورة رقم 2-12: الواجهة الامامية لسوق الاقواس

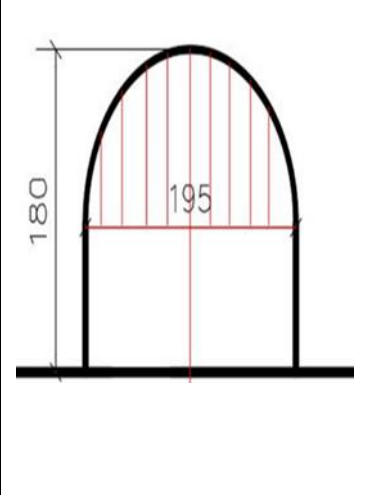
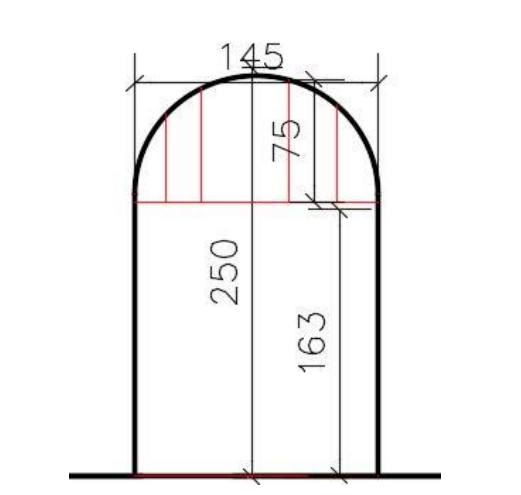
تم الاعتماد في عملية رفع الأقواس بأخذ قياسات متوازية المسافات أي الأبعاد الطولية للقوس وهذا بإعادة تجزئته في الرفع للحصول على أبعاده الحقيقية باستخدام المتر الشريطي وتحديد الخط الرئيسي الذي هو قطر القوس .

| طريقة الرفع المعماري للأقواس Arc claveaux voussaire | طريقة الرفع المعماري للأقواس Arc plein centre |

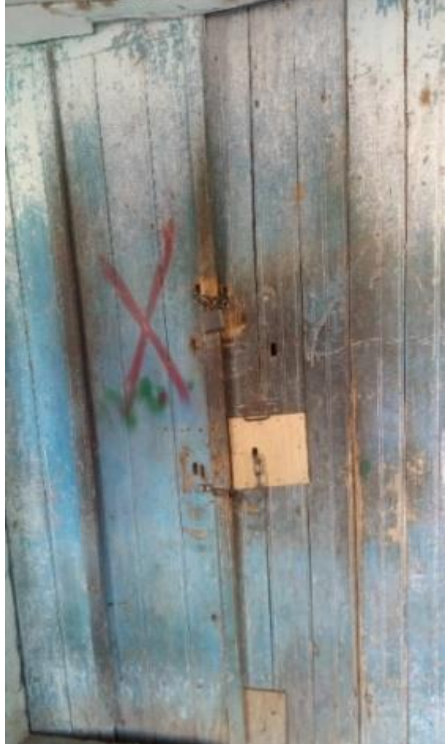
| <p>صورة رقم 2-15: مدخل ذو ساكف مسطح</p> | <p>صورة رقم 2-14: أبواب الواجهة باللون الأزرق</p> |

استخدم الخشب على نطاق واسع في جميع منشآت المبنى نتيجة لتوفره بالمنطقة بكميات وفيرة في جبال المنطقة تميزت أبواب المبنى كلها بانها أبواب خشبية وببساطة أهم ما يميز هذه الأبواب والمداخل انفتاحها نحو الداخل فجاءت جميعها تتكون من مصراع واحد وخالية من الزخارف تماما مع إضافة بعض الصفائح الحديدية الجديدة على واجهة الامامية لها بغرض إصلاحها مؤقتا عند المدخل في رواق سوق الاقواس

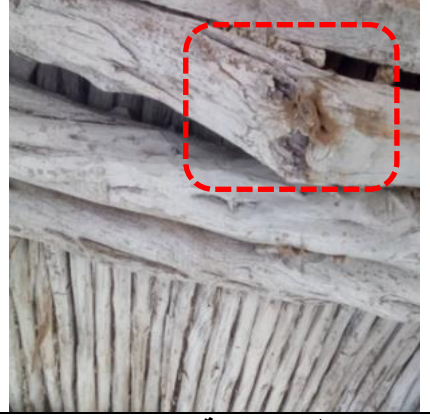
| التدخل والعلاج | السبب | مظاهر التلف | الصورة |
|---|---|--|--|
| وصيانة الخشب و معالجته إستعمال دعامات للحماية | قدم عوارض الخشب الثقل الزائد عليها (العامل الطبيعي) | تدهور السقف الرواق ومن مظاهر تلفه هو تلف المواد العضوية للعناصر السقف اصبحت عرضة للحشرات والعناكب وتهدد خطر على سلامة سكان المنطقة | الصورة رقم: (4-3) |

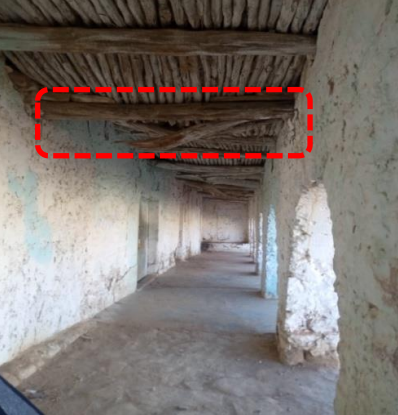
| | | | الصورة رقم: (8-3) |

| إستعمال دعائم مؤقتة | غير قادرة على تحمل الثقل وقدمها | إنحناء تلف و الأسقف العوارض الخشبية وانكسارها في الرواق الأمامي | |

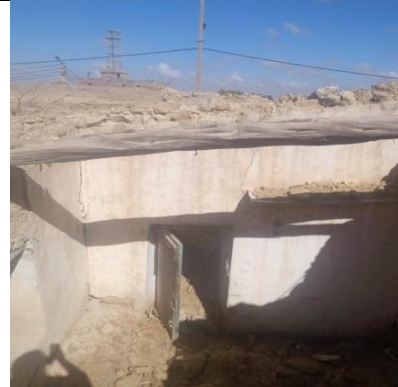
| | | | الصورة رقم: (9-3) |

| تثبيت سقف آخر للحماية مؤقتا الى غاية ترميمه | حمولة الثقل على السقف بسبب تركام الاتربة عليه وقدم العوارض الخشبية مع الزمن | تساقط أغلب أجزاء من السقف | |

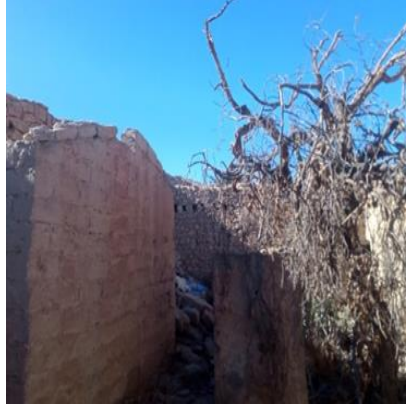
| | | | الصورة رقم: (3-11) |

| حذف وتشطيب الإضافات الهجينة عن المبنى حيث تؤثر سلبا على أصالة المبنى | عامل بشري | إضافات مستحدثة عن البناء الأصلي بمواد غير المواد الأصلية بجانب البئر | |

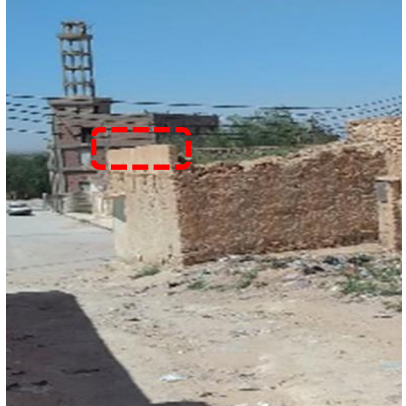
| | | | الصورة رقم: (3-12) |

| إزالة الترميمات السابقة التي استخدمت فيها مواد حديثة توجيه عملية الترميم الى الجهات المؤهلة بالترميم والصيانة | الترميم الخاطئ يفقد المعلم قيمته وملامحه الأصلية عامل بشري | استعمال المواد الحديثة غير المواد الأصلية الحجر الجيري في الواجهة | |

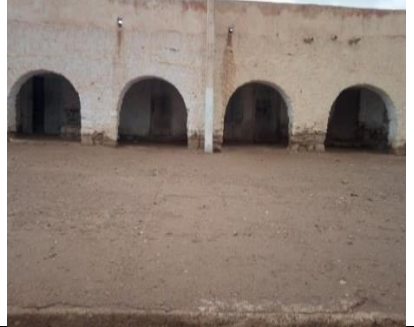
| التدخل والعلاج | السبب | مظاهر التلف | الصورة |
|---|---|--|---|
| تجديد شبكة مياه صرف الاطار على كل جزء من السقف في المبنى إضافة تقنية تحمي جدران واساسات المبنى من مياه الامطار | الزمن | قدم شبكة مياه تصريف الامطار في الواجهة الامامية وفي الفناءات داخل المعلم. | الصورة رقم: (19-3) |

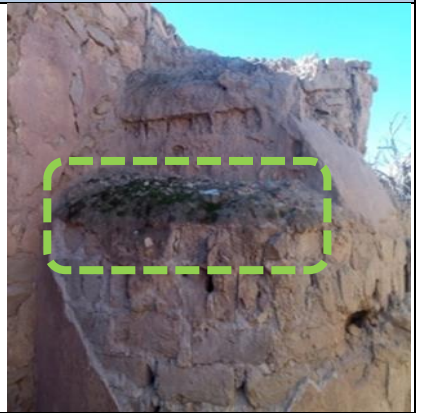
| | | | الصورة رقم: (24-3) |

| ازالة الفطريات تلبيس الغطاء الوقائي للبيتر توفير الصيانة الدورية واضافة وظيفة للمعلم بعد ترميمه | غياب الصيانة وهجر المعلم (عامل بشري) | محل للطيور وتأثيرها على البناء في تشكيل الفطريات وتأثيرها على هشاشة مواد البناء. تآكل أجزاء في تلبيس غطاء البيتر | |

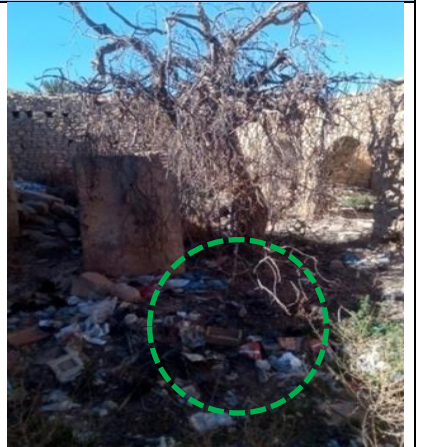
| | | | الصورة رقم: (25-3) |

| الالتزام بحماية المعالم التاريخية والرقابة والحراسة الصيانة ونظافة المكان | غياب دور حماية وحفظ المعالم الأثرية (المراقبة) وغياب الوعي الثقافي لدى سكان المنطقة | تعرض المعلم للحرائق لعامل بشري اثار الحرائق الأشجار المتواجدة في الفناء الداخلي للمعلم في بعض الصور. | |

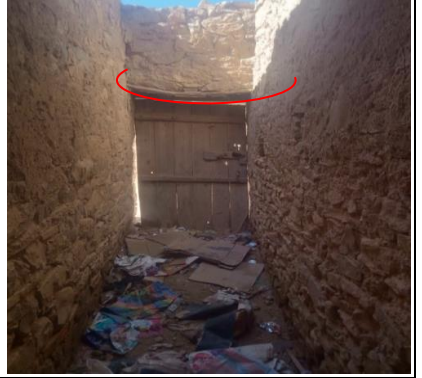
| | | | الصورة رقم: (30-3) |

| استعمال دعائم تلبيس الجدران تنظيف وصيانة الرواق | زيادة حمولة النقل على العرضة الخشبية | الأبواب الخشبية قدم وإنحناء العوارض الخشبية | |

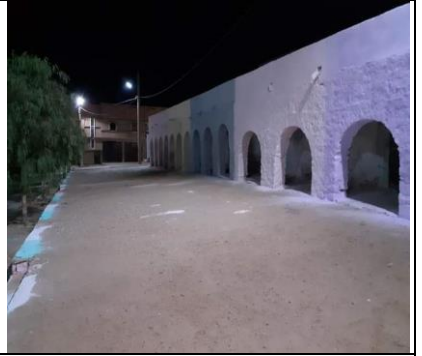
| | | | الصورة رقم: (31-3) |

| إعادة تأهيل المعلم | انعدام الصيانة | غياب الانارة الخارجية | |

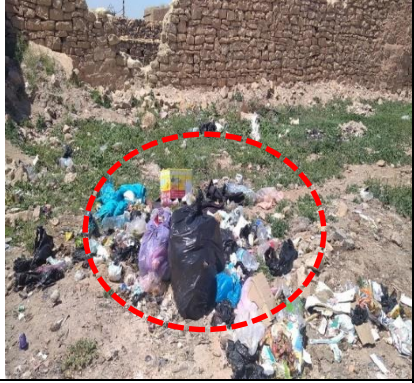
| التدخل والعلاج | السبب | مظاهر التلف | الصورة |
|---|---|---|---|
| | | | الصورة رقم: (32-3) |

| التدخل والعلاج | السبب | مظاهر التلف | الصورة |
|---|---|---|---|
| ازالة النفايات والأتربة واستغلالها كفضاء اماكن خضراء واستغلالها كحديقة اضافة تشجير من الجهة الخلفية للمبنى | عامل بشري وعامل طبيعي | الساحة الخلفية للمعلم استغلت كمكب للنفايات وكانت محل تراكم التربة وصولاً الى اكثر من مترين | |

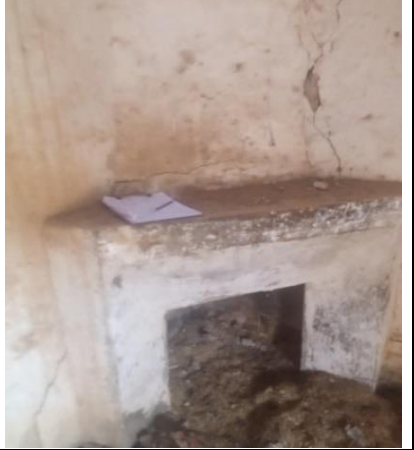
| | | | الصورة رقم: (34-3) |

| استعمال المبنى لوظائف أخرى اثر سلبا على المعلم والتدخل يكون باختيار وظيفة تتناسب بفضاءات ومساحات المبنى واستغلاله كمبنى اثيري في وظيفة تليق به | استعمال المبنى لوظائف أخرى كتخزين الحبوب | وجود مواد مثل حبوب القمح في الغرف | |

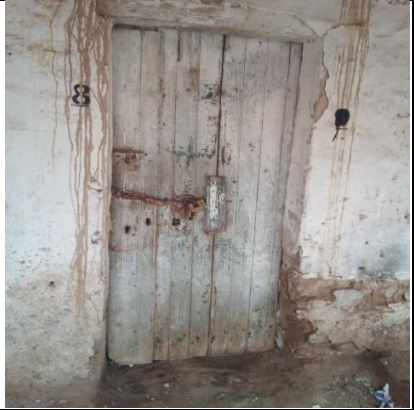
| | | | الصورة رقم: (3-33) |

| تجديدها وصيانتها | لحماية المعلم | أبواب المحلات التجارية تم غلقها من طرف مديرية الثقافة | |

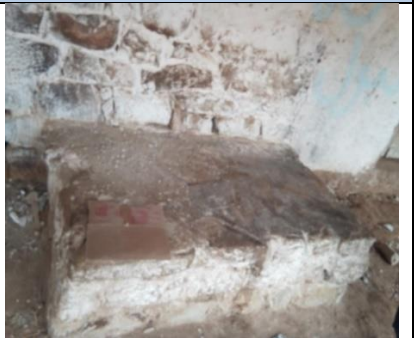
| | | | الصورة رقم: (3-34) |

| اعادة تلبس الجدران و اعادة تلبس المصطبات وطلائها | عامل الزمن وقلة الصيانة | تآكل تلبس جدران الرواق الامامي للمعلم تآكل تلبس المصطبات | |

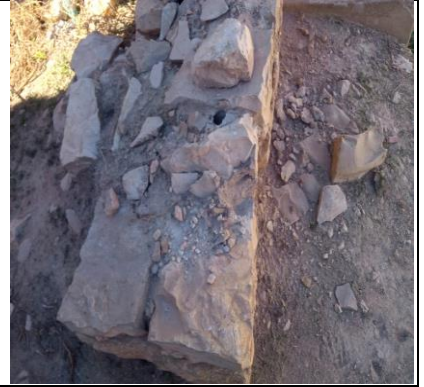
| | | | الصورة رقم: (36-3) |

| إعادة بناء الجدار | الزمن | انهيار كلي لبعض الجدران الحاملة الرواق الداخلي للمبنى الاثري. | |

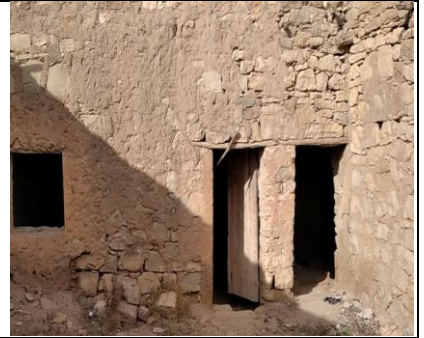
| | | | الصورة رقم: (37-3) |

| التوعية بأهمية المعالم الاثرية لدى سكان المنطقة | الاتلاف البشري | تعرض المعلم الاثري الى النهب والتخريب نزع الابواب والنوافذ | |

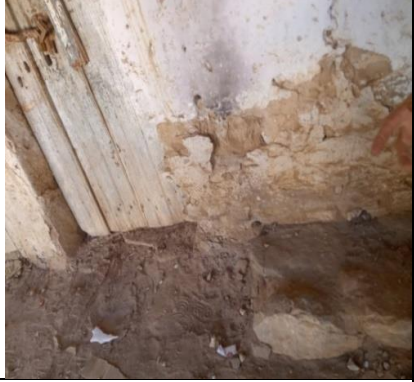
| | | | الصورة رقم: (39-3) |

| الصيانة الدورية للمعلم الاثري أرضية عازلة للمياه علاج شبكة مياه الامطار | غياب النظافة بسبب مياه المتراكمة في أرضية الرواق | ترسبات من الغبار في رواق المعلم الاثري إضافة الى انتقال المياه بواسطة الخاصية الشعرية بسبب الأرضية الصخرية للمعلم | |

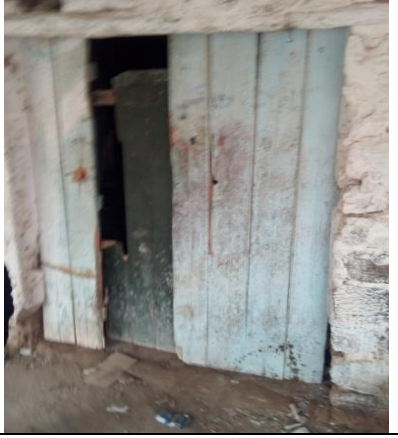
| التدخل والعلاج | السبب | مظاهر التلف | الصورة |
|---|---|---|---|
| | | | الصورة رقم: (3-41) |

| التدخل والعلاج | السبب | مظاهر التلف | الصورة |
|---|---|---|---|
| حماية المعلم وصيانته | عامل بشري | أبواب الخشبية للمحلات التجارية تعرضت للهدم والتلف | |

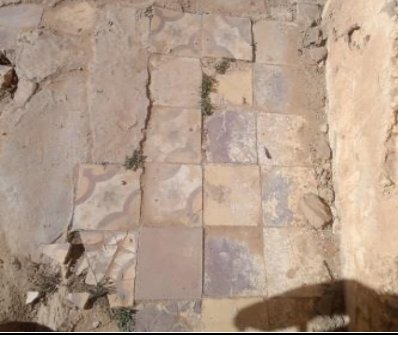
| | | | الصورة رقم: (3-43) |

| إعادة تثبيت بلاط بنفس النوع | التقادم الزمني | وجود أجزاء من البلاط التقليدي في الفناء الثالث للمبنى وتآكله وقدمه | |

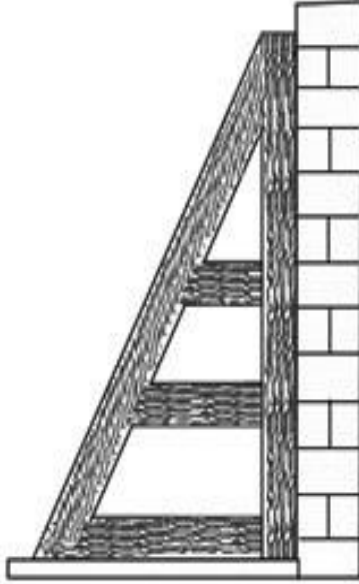
الشكل رقم (5.3) :

توضح دعامة خشبية للجدران منخفضة العلو
 نمرز لها بالرمز: E.B.U. في مخطط تدعيم
