كلية: الهندسة المدنية والهندسة المعمارية
قسم: الهندسة المعمارية

مذكرة ماستر

إعادة تأهيل حمام الشفاء بالأغواط

الدفعة: جوان - 2019

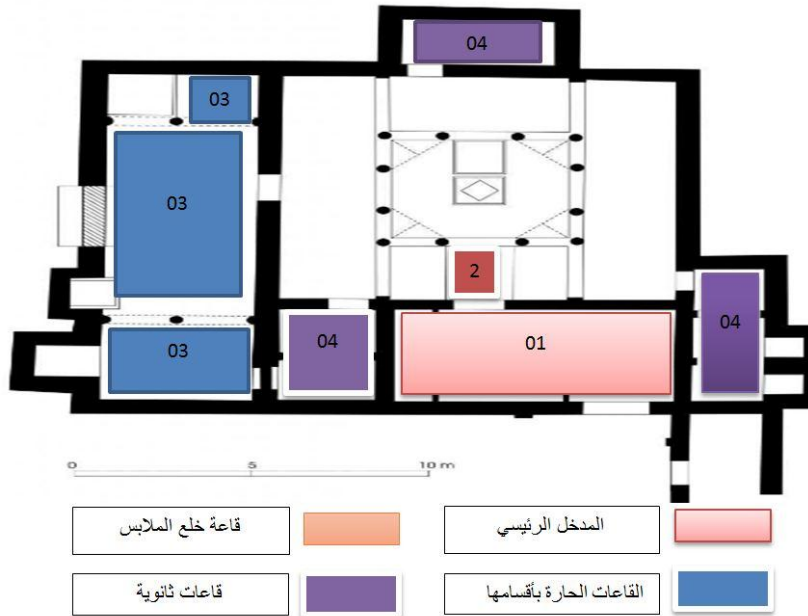
صورة رقم 29: مخطط الحمام مع توضيح الفراغات

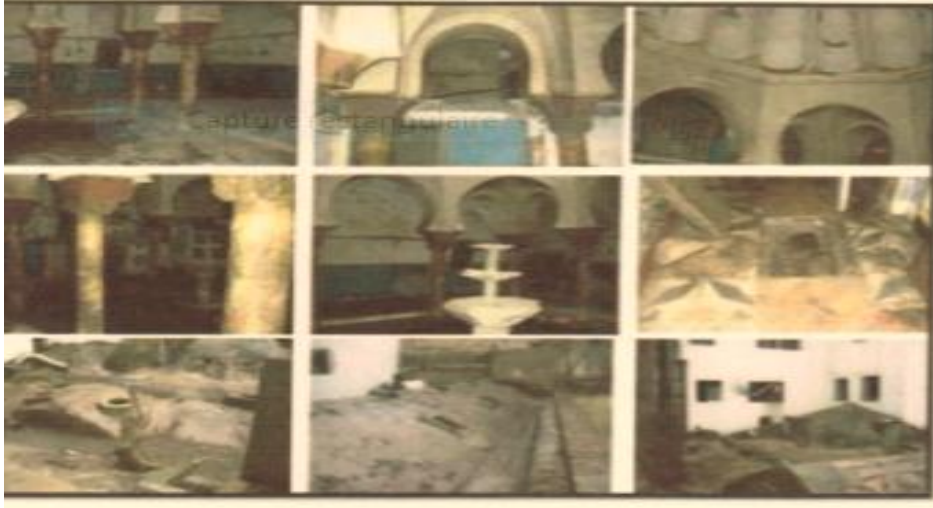
صورة رقم 35: توضح مظاهر التلف في حمام الصباغين قبل عمليات إعادة التأهيل

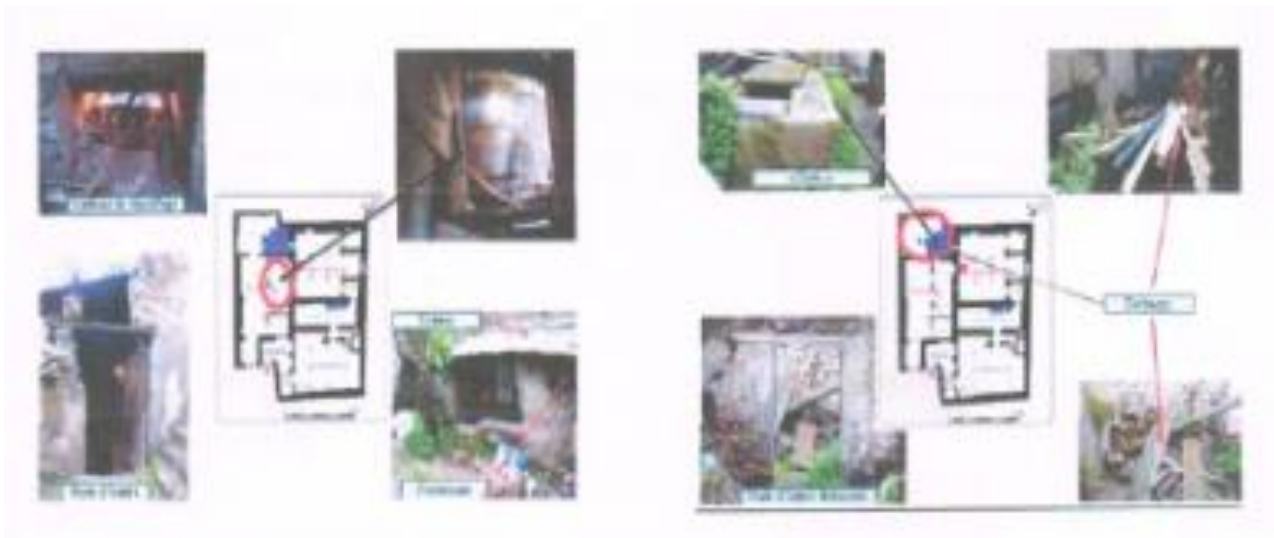
هي غرفة التدفئة و فراغات الخدمة .

صورة رقم 42: الوصف المعماري لمنطقة التدفئة
المصدر: مذكرة الماجستير التراث النفسي -الثقافي(41)

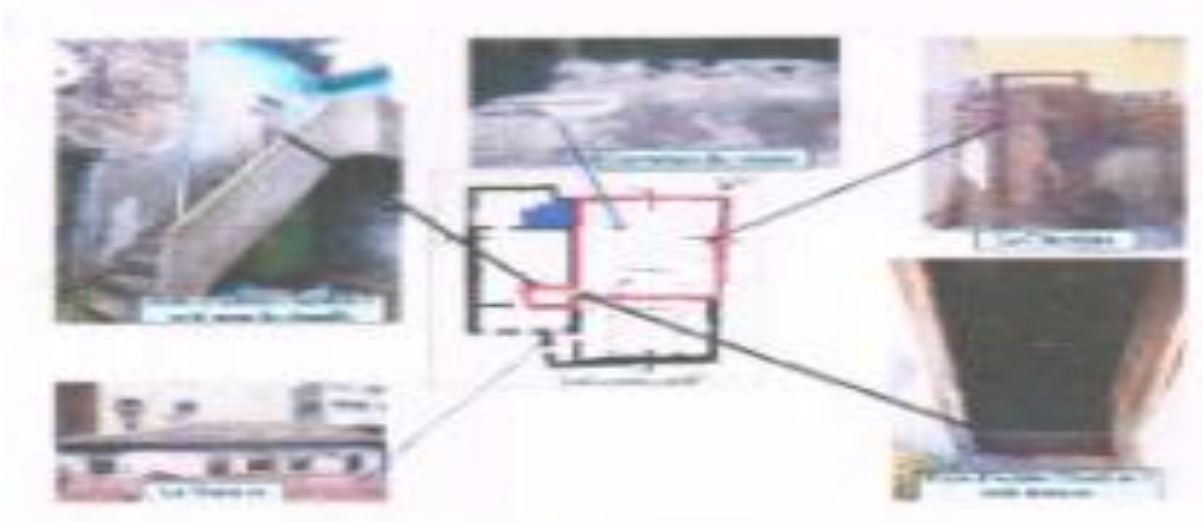
صورة رقم 43: توضح الوصف المعماري لمنطقة السطح

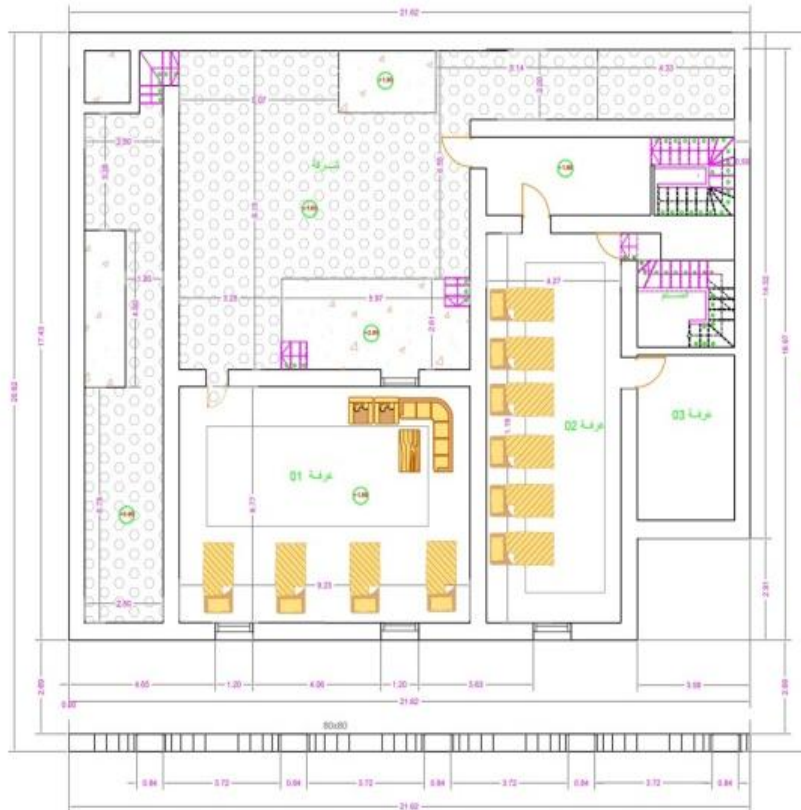
صورة رقم 61: توضح الرفع الهندسي للطابق الأول

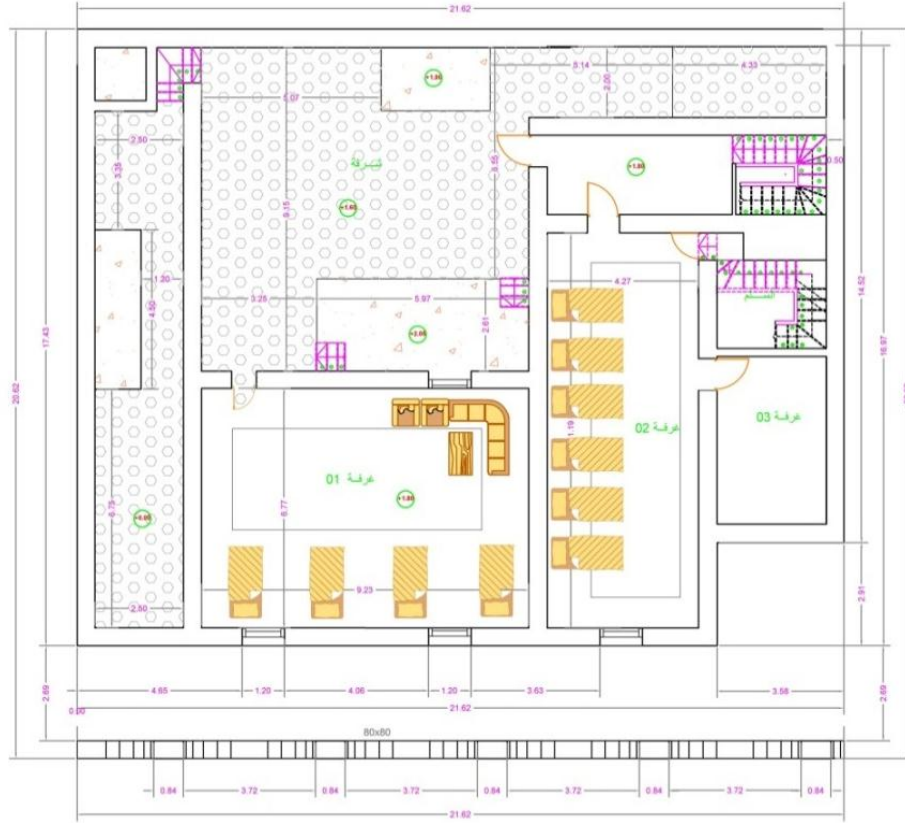
صورة رقم 65: توضح مخطط الاول

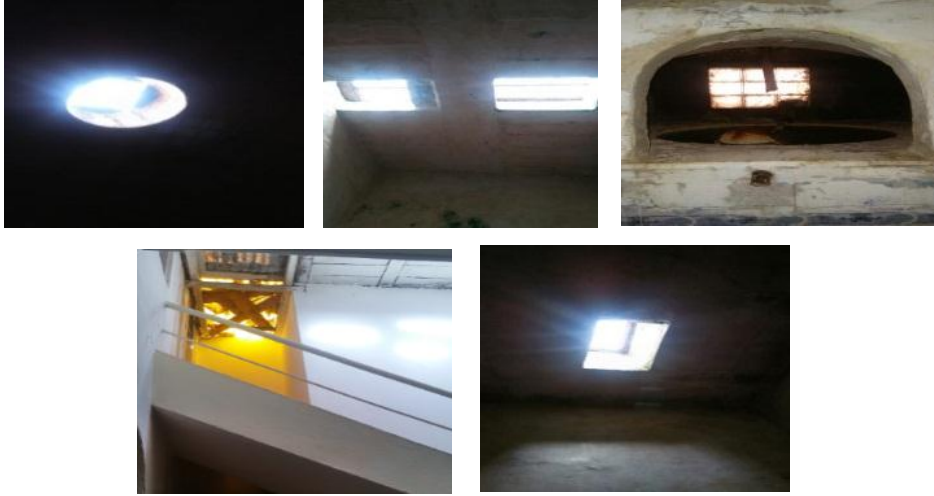
استعمال الفتحات العلوية للاستفادة من الإضاءة الطبيعية.

صورة رقم 74: توضح الإضاءة الطبيعية للحمام

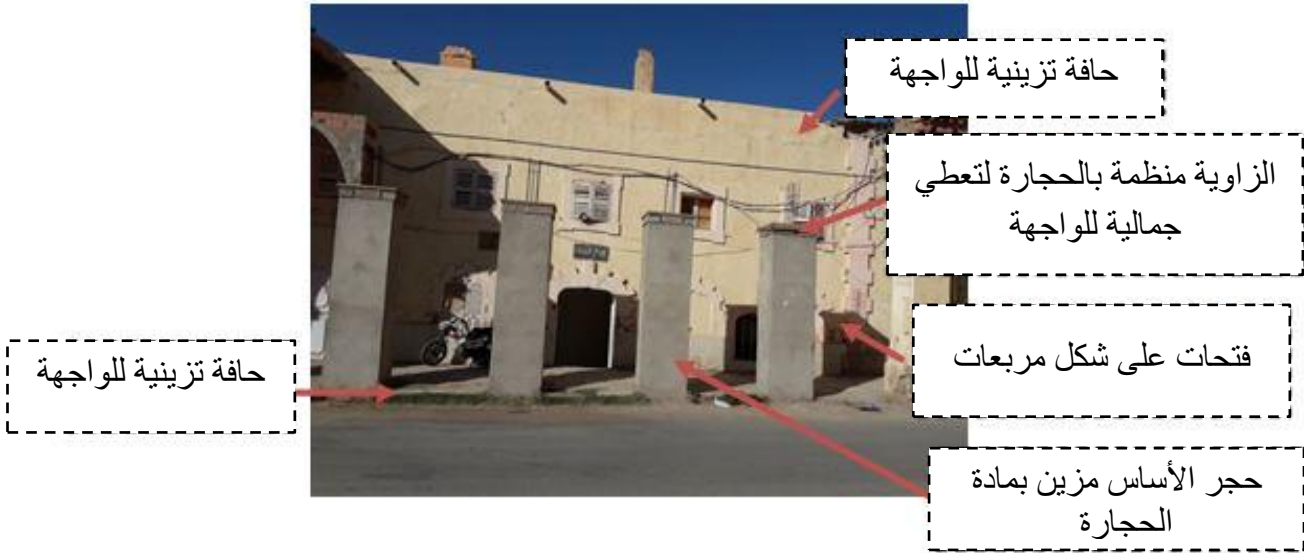
- ✓ واجهة مستطيلة
- ✓ R + 1 القالب
- ✓ نوافذ + باب خشبي

صورة رقم 75: توضح واجهة الحمام
المصدر: إعداد الطالبة

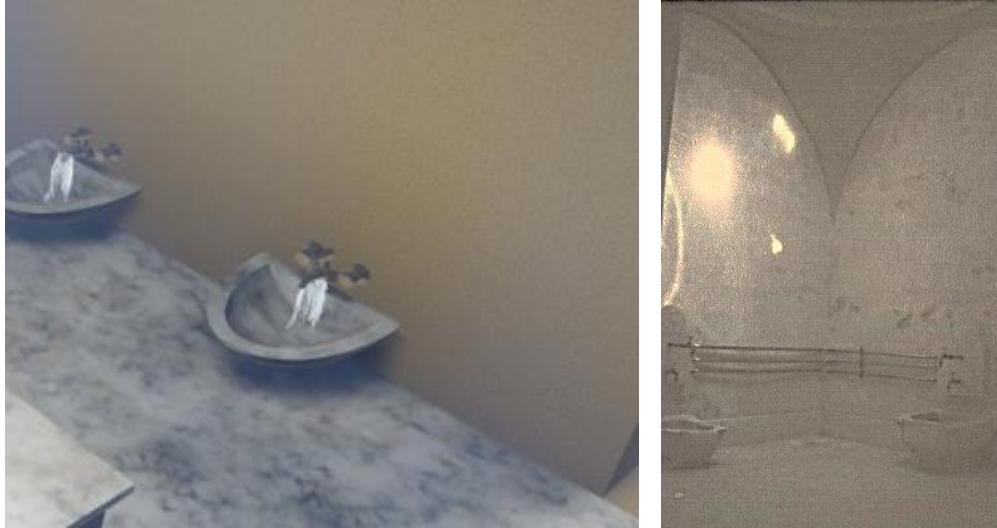
لقد أضفنا ظروف الحياة المعاصرة من خلال إضافات تتمثل في تركيب الأنظمة والتجهيزات الميكانيكية والكهربائية الحديثة وبما أن التدخل على مستوى مبنى تاريخي فإن الأنظمة تصمم تبعاً لأولويات التدخل. ولذلك فعلياً أن نضمن سهولة التعامل مع التركيبات لضمان المتابعة والمعاينة المستمرة وتجنب أي أضرار في حالة التسرب وعدم المساس بالهيكل الإنشائي للمبنى وذلك من خلال تركيب أنابيب الماء في الحجرات الساخنة والمراحيض .

صورة رقم 114: توضح تركيب أنابيب الماء في الحمامات العثمانية

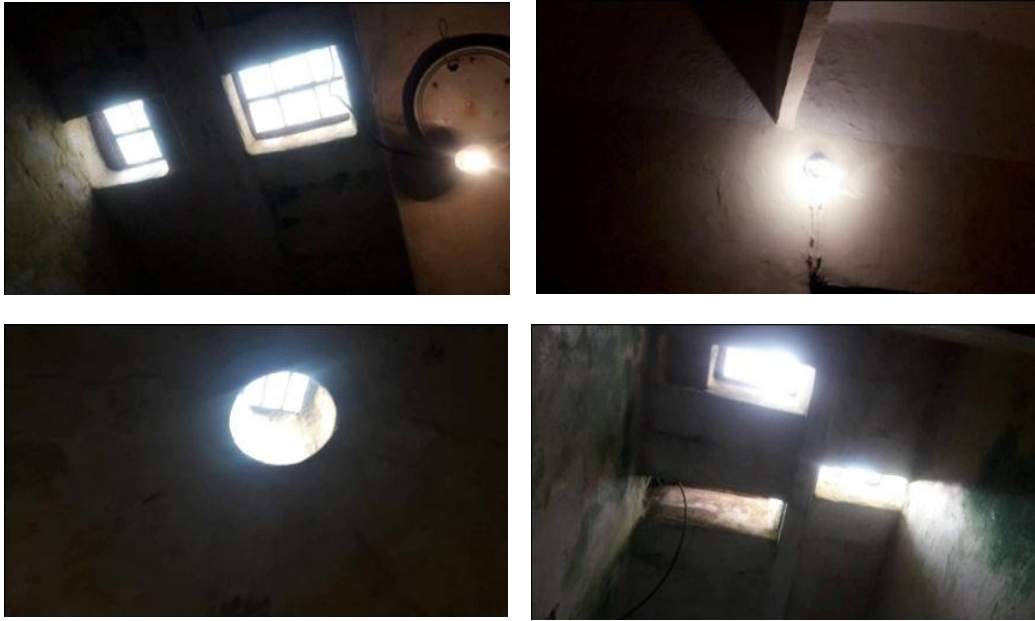
✓ وضع الإقامات الكهربائية وذلك بمطابقتها لشدة تيار لا يزيد عن 24 فولط.

صورة رقم 128: توضح الإضاءة داخل الحمام
