Université Amar Thelidji- Laghouat

MEMOIRE DE MASTER

**La réhabilitation du ksar de Tamentit- à Adrar-
à travers la réhabilitation de la casbah de Taylout
(La restauration de la mosquée « El Atik »)**

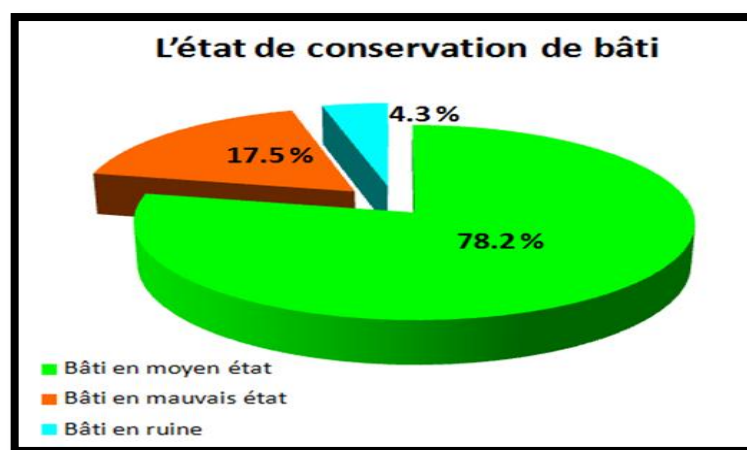
Figure. II.11 : Cercle estimatif représente l'état technique de bâti de La casbah de **TAYLOUT**, Source : par les étudiants

Bâti en ruine : On trouve dans ce type deux constructions, une à l'extrémité nord au bord de la palmeraie il y a juste les traces de cette construction, et l'autre est à l'ouest, cette construction n'a pas conservé ni sa toiture ni la partie haute de ses murs avec des fissures profondes dans la partie reste.

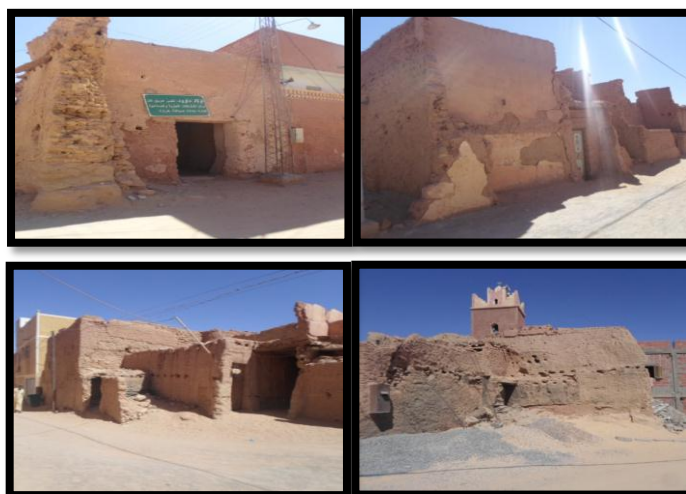
Photo.II.3 : Les dommages causés par les travaux de la voie

En 2006 l'état autoritaire de la commune de **TAMENTIT** décide de crever une voie à travers le ksar de **TAMENTIT** pour lier les deux pôles de nouvelle ville d'une part et pour des raisons hygiéniques et sociales d'autre part. Mais l'état de ce parcours est catastrophique au point de vue architectural et esthétique par rapport à l'importance touristique et culturelle de ksar, cette intervention a laissée des dommages au niveau des façades voisines (Photo. II.3) et (Figure. II.14)

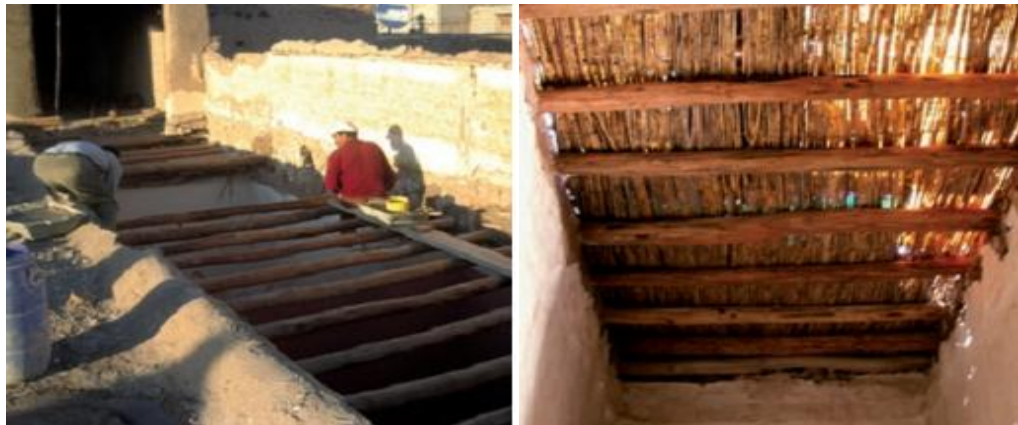
Figure. III.14 : Technique de mise en œuvre du plancher traditionnel

Après décapage de la couche et de la forme d'étanchéité défailante, l'artisan maçon tâche à la substitution des poutres abîmées tout en consolidant la maçonnerie qui sert d'appui au plancher. Cette ossature horizontale reçoit un voligeage en roseaux au dessus duquel se superpose une forme constituée de terre, vient ensuite une chape faite d'un béton argileux.

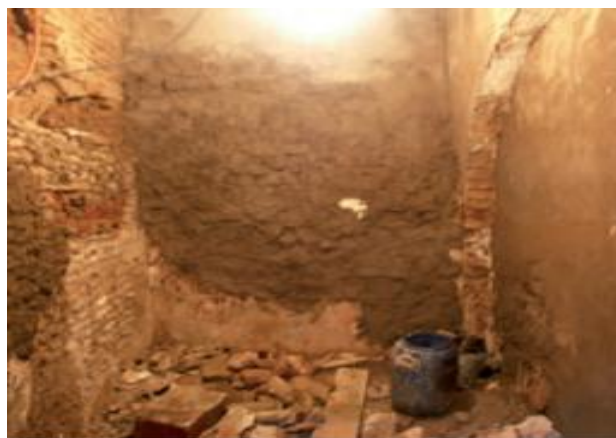
Figure. III.18 : Technique de mise en œuvre de traitement des fissurations au niveau des murs

-Décapage et préservation des éléments patrimoniaux.
