مذكرة ماستر

ترميم المسجد العتيق سيدي مسعود بمدينة الوادي ترميم البنية الهيكلية للمسجد

Theme: Restoration of the El-Atik Sidi Mesoud Mosque in the city of El-Ouad – Restoration of the structure of the Mosque

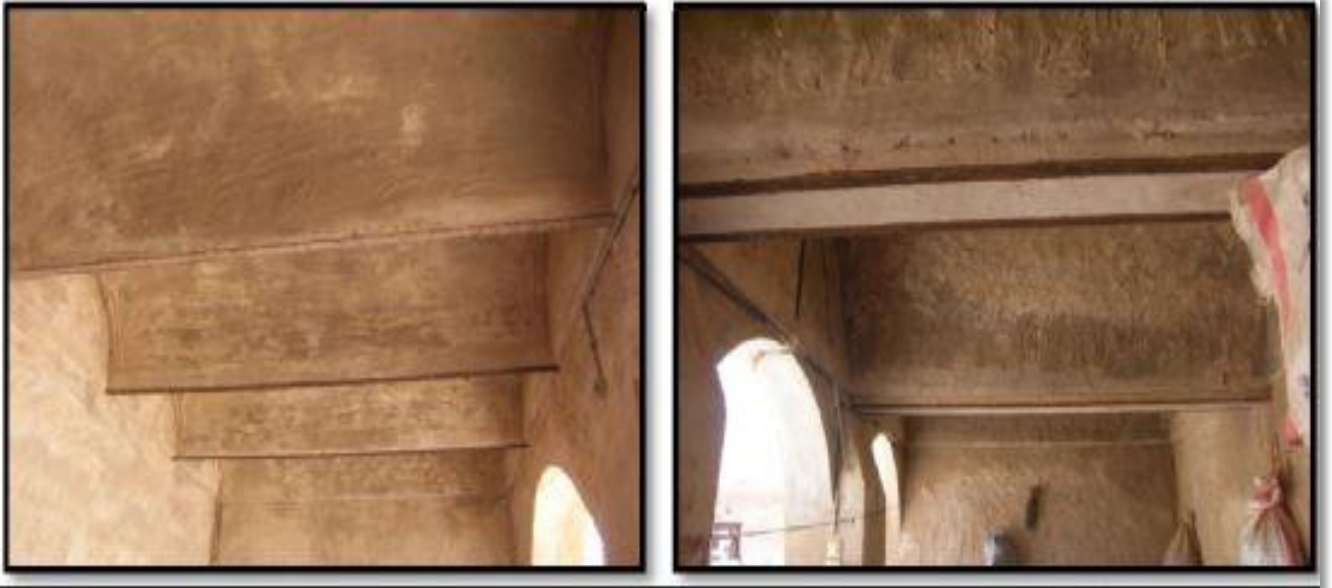
الصورة 9. طريقة استعمال الفولاذ في بناء الاسقف بالحي العتيق الاعشاش المصاعبة بالوادي

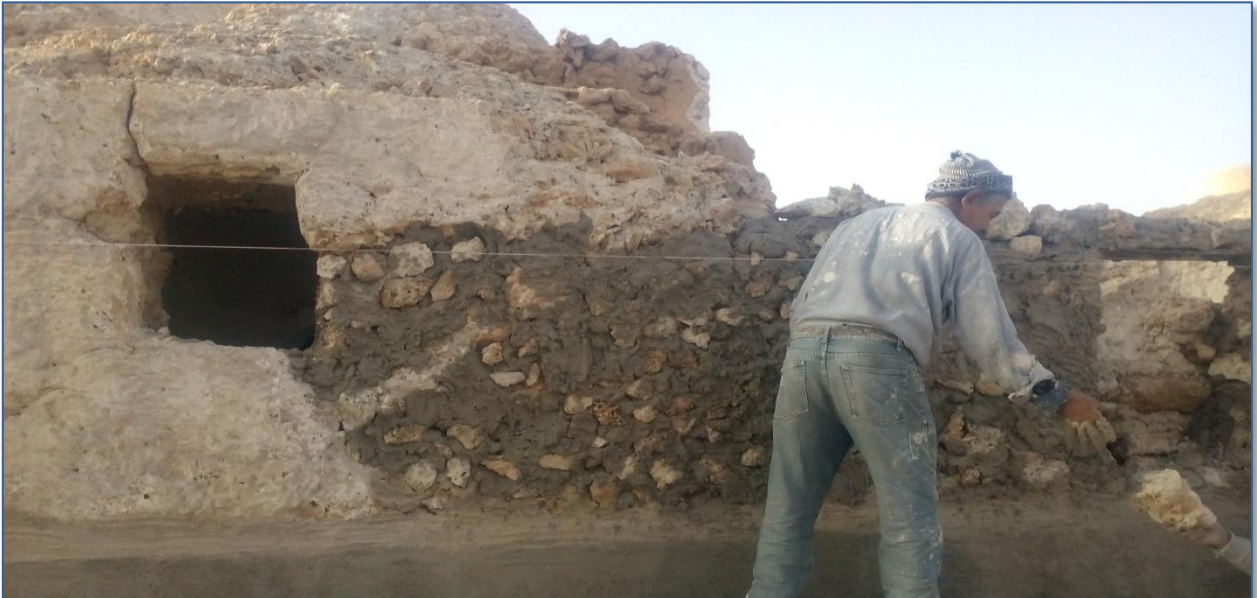
الصورة 17. طريقة استعمال الخيطة للحفاظ على استقامة الجدار اثناء البناء بالحي العتيق الاعشاش المصاعبة بالوادي

يربط في طرفي الحائط بالمسامير ثم يجذب جيدا لضمان إستقامة الجدار أفقيا أثناء بنائه، كما يستعمل في إستدارة القبة وكرويتها إنطلاقا من مركزها، ويستعمل أيضا في بناء الدمسة لضمان إستقامتها وحفاظها على الإستواء الأفقي دون نزولها من الوسط.¹

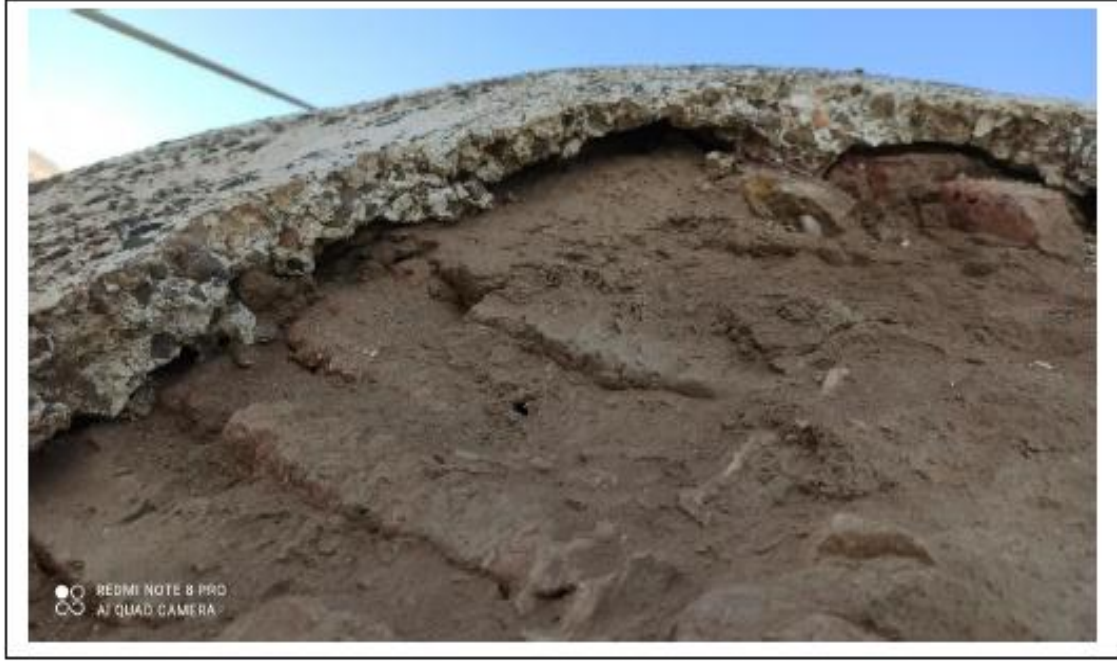
صورة 20: تمثل التصدعات على مستوى طبقات القباب.

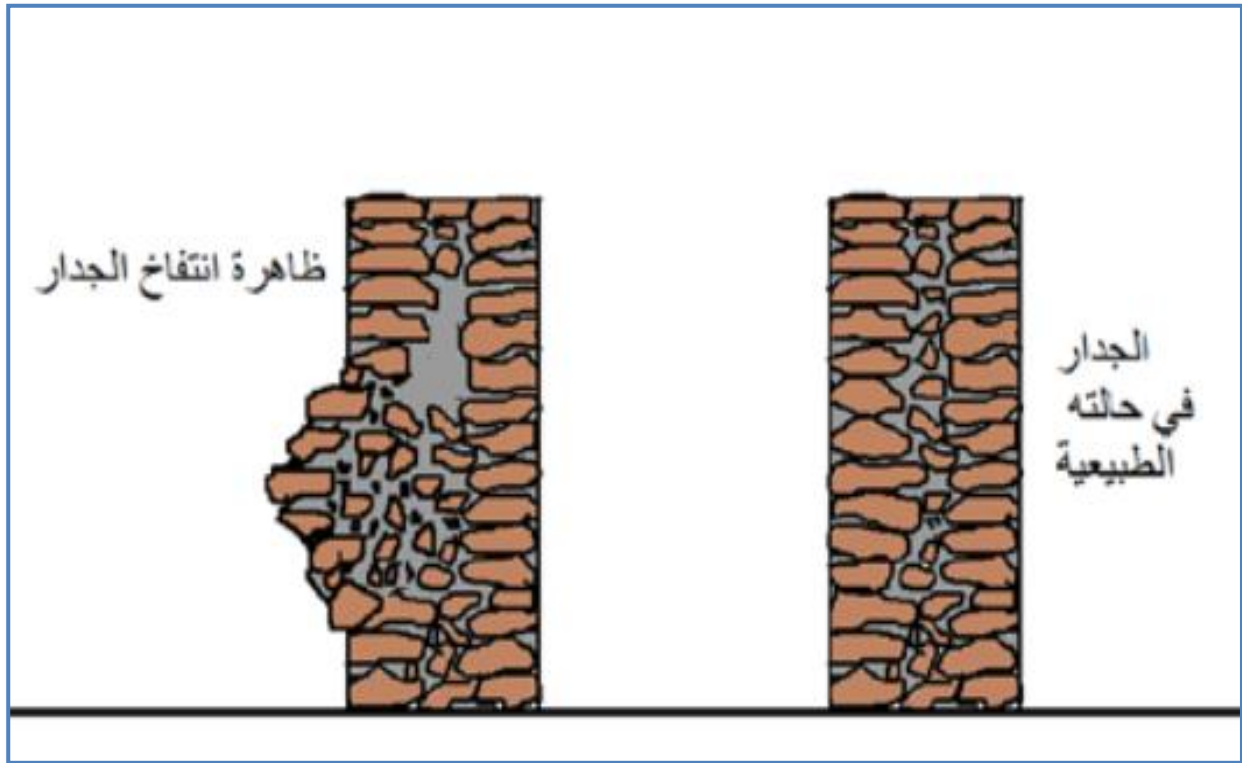
الشكل 14: مخطط يمثل انتفاخ الجدار.

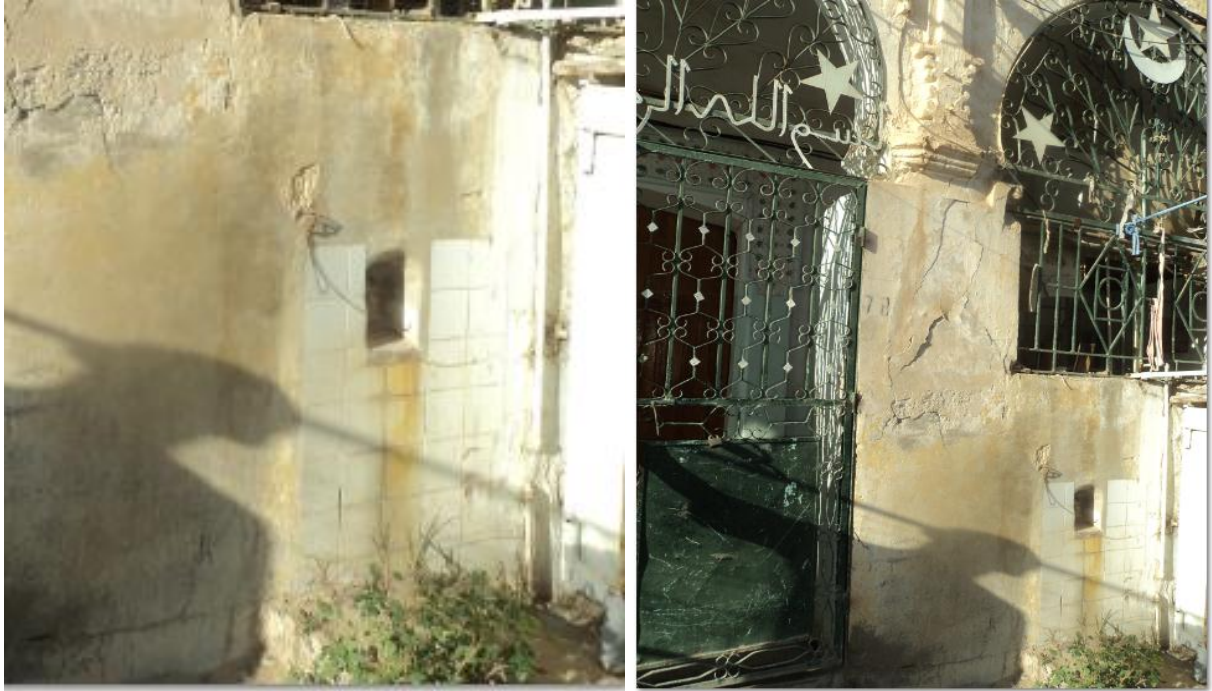
الصورة 10 : توضح تاثير الرطوبة الجدار الخارجي (السور) للمسجد

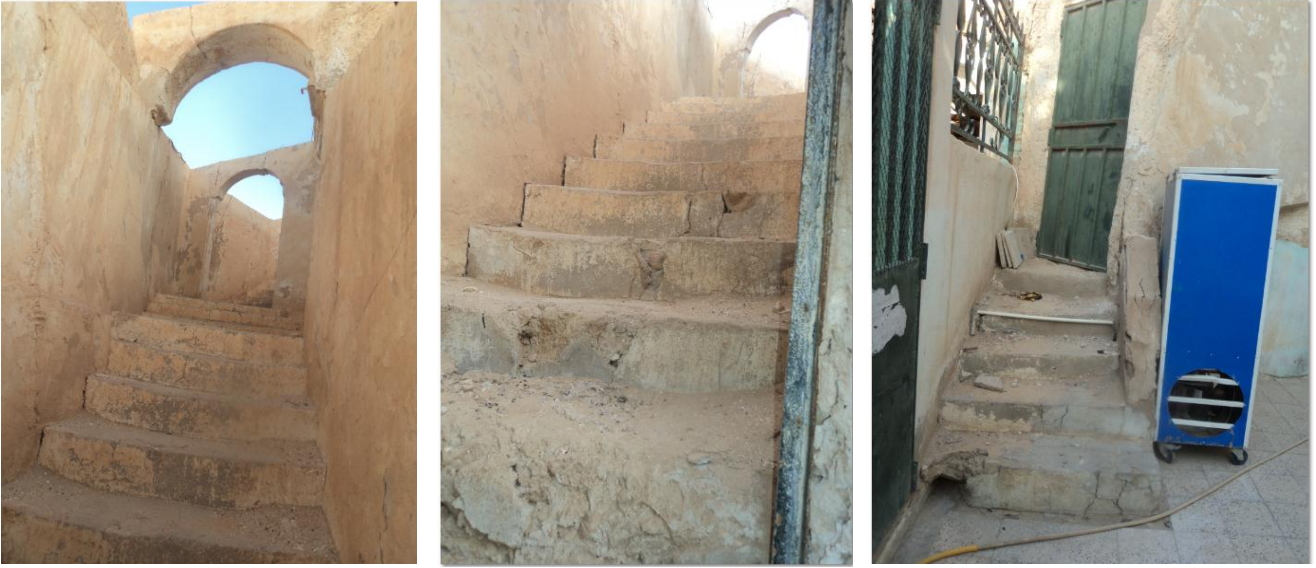
الصورة 24 : توضح تأثير الرطوبة على مستوى سلم المسجد جهة الفناء الشمالي

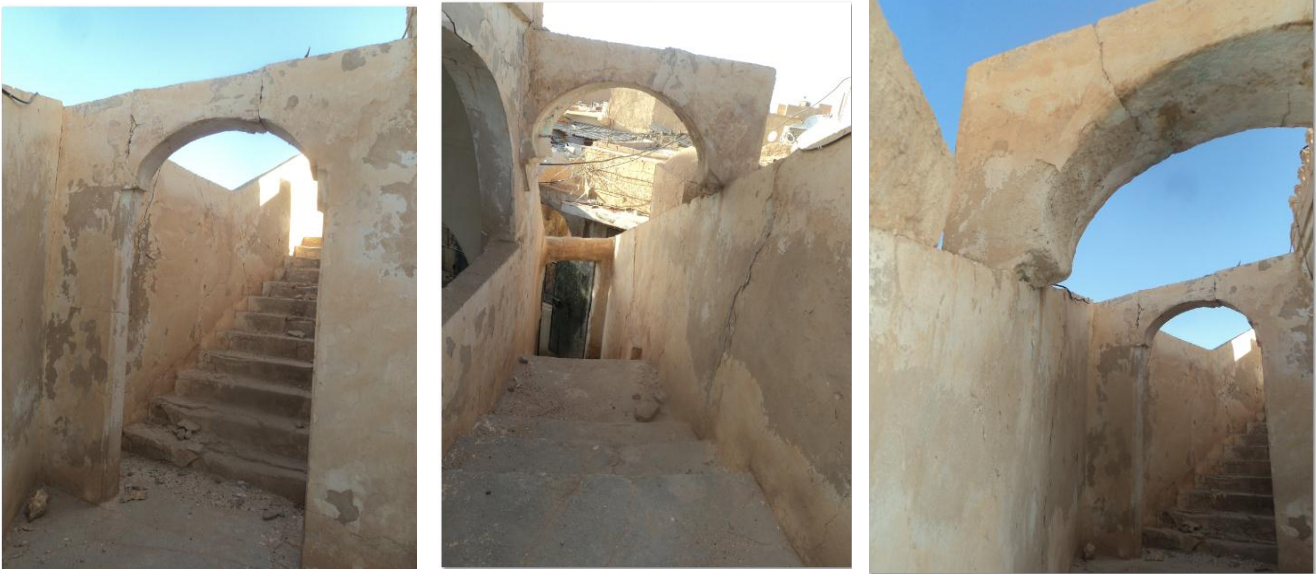
الصورة 25 : توضح تأثير الرطوبة و التشققات على مستوى أعلى السلم بالمسجد

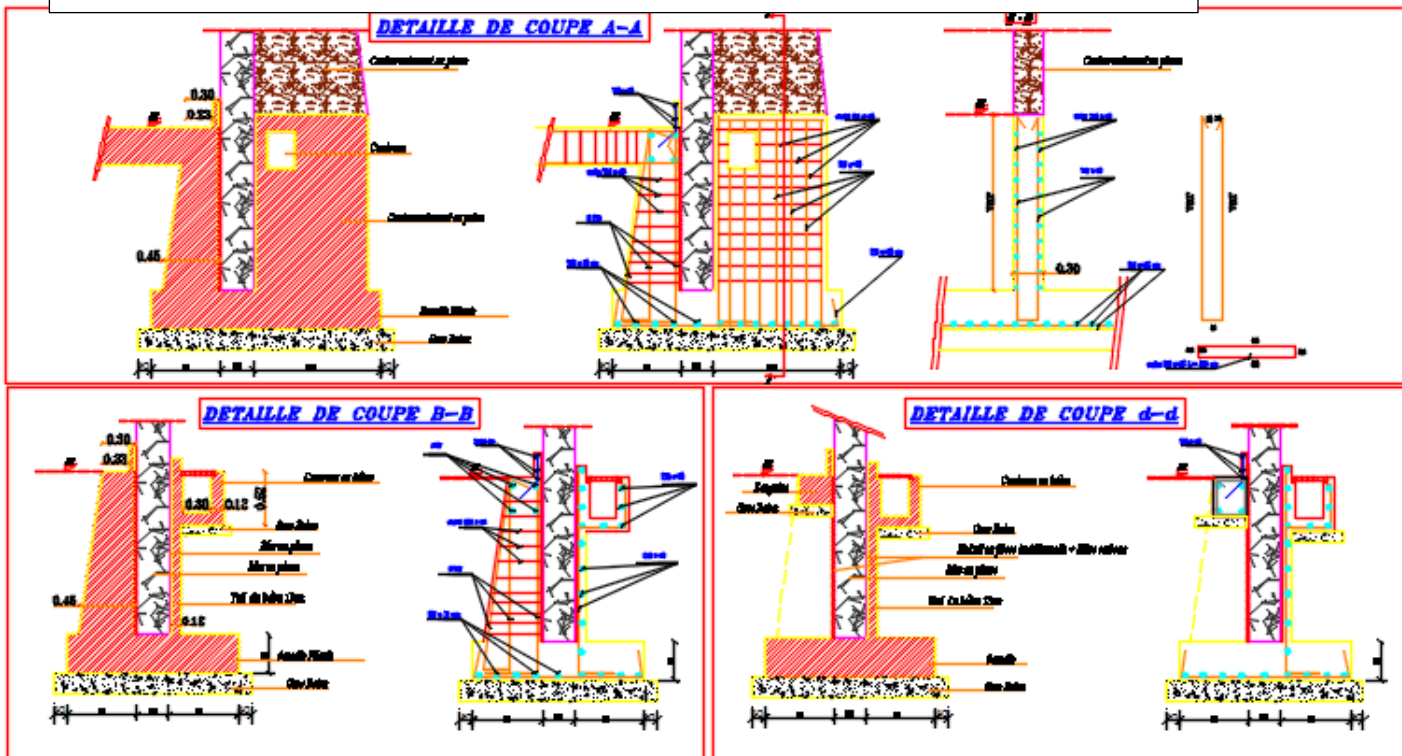
الشكل 16 : توضح تفاصيل الهندسة المدنية لدعم الجدار الحامل باجزاء خرسانية

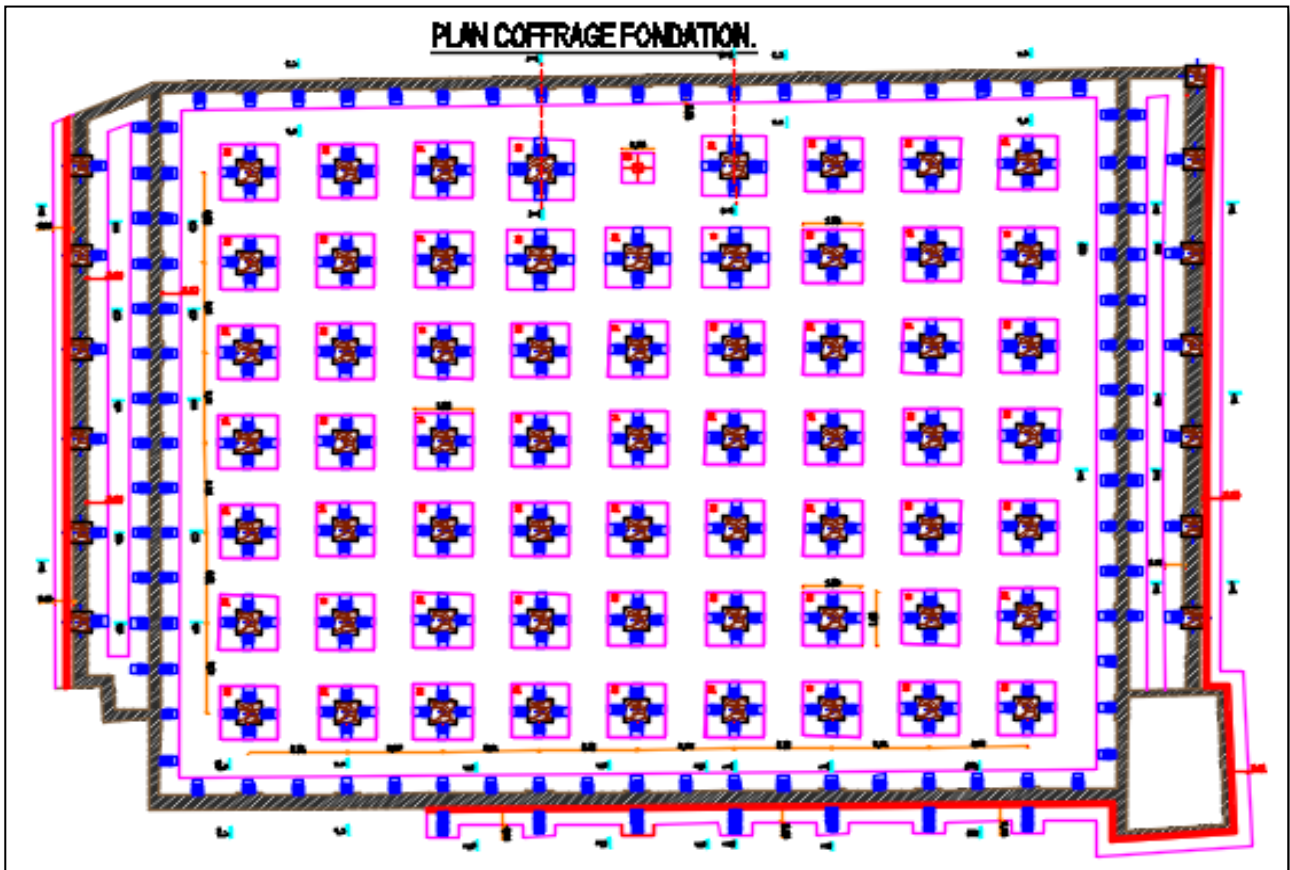
الشكل 21 : توضح مخطط القوالب لدعم العناصر الحاملة باجزاء خرسانية مسلحة
