## Mémoire de Master 2

## Etude monographique d'une maison traditionnelle à Ksar ElAssafia

**Troisième chapitre :** diagnostique et relevé des désordres, Remèdes et interventions proposées.

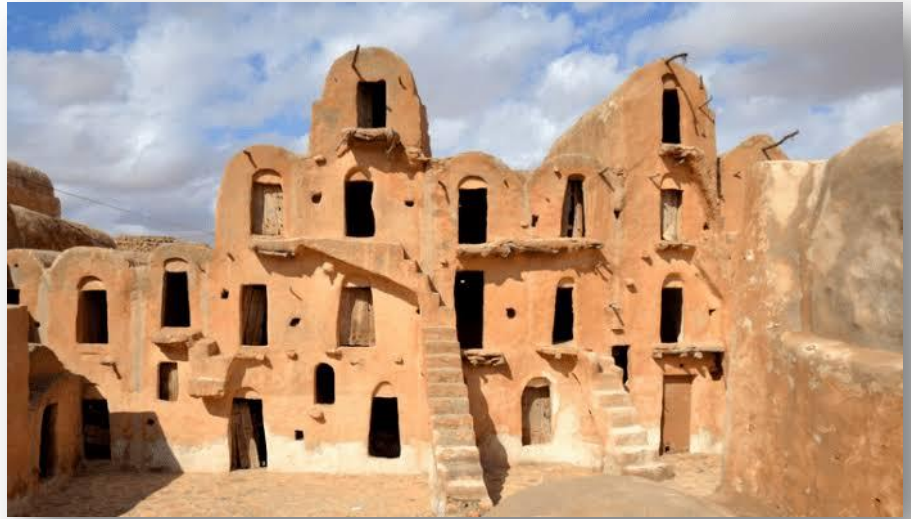
« Les maisons indigènes sont bâtis en motte de terre argilo-sableuse, que l'on délaye dans de l'eau, et que l'on place dans des **moules en bois**. On obtient ainsi des prismes rectangulaires que l'on fait sécher au **soleil**. On dispose un premier lit de prismes bout à bout,

Figure 5: Maison traditionnelle de Tataouine – source [www.malomat.com](http://www.malomat.com)

suivant leur longueurs, et on place deux, trois, quatre rangée de prisme, selon l'épaisseur que l'on veut donner à la muraille. Par-dessus, on étend une couche argileuse gâchée avec de l'eau, puis une deuxième assise de motte dont les axes sont perpendiculaires à ceux de la première, et l'on continue ainsi toute la muraille par double assise de mottes dont les axes sont respectivement perpendiculaires, on couvre enfin les deux parois du mur avec un enduit formé de terre comme le reste ; quelquefois on met un peu de **paille hachée** dans les mottes pour leur donner plus de solidité.

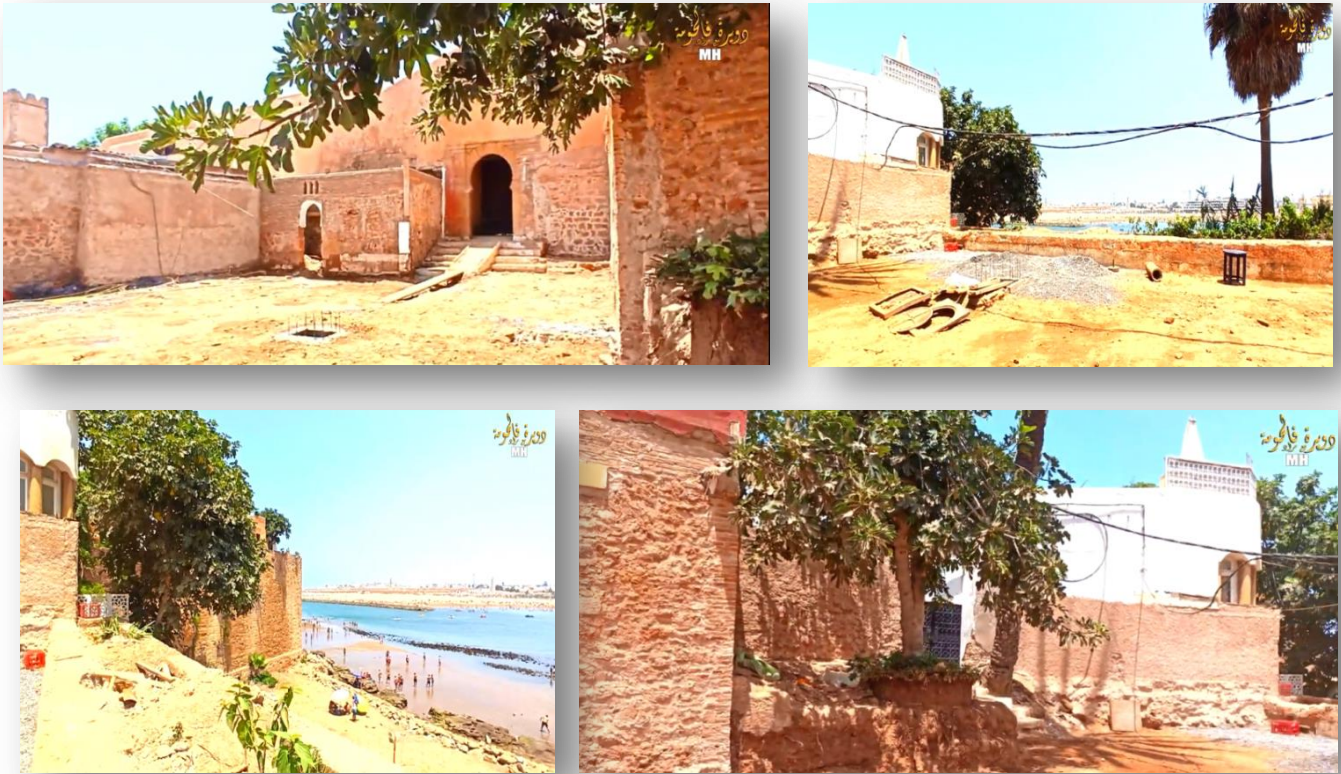
Figure 15 : Travaux de réhabilitation : a : Espace de préparation et l'entrée, b : la terrasse du café qui donne sur oued Regurag, c : le panorama Oued et remparts, d : Terrasse qui donne sur le palais - source : M. Merrad reportage دويرةفالحومة

La première tâche est de gratter toute la surface de la terrasse et installer l'évacuation des eaux usées.

Après l'installation des réseaux (AEP et assainissement), des DOKANAT et des galeries sont ajoutés aux terrasses, couvertes par le ZELLIDG bleu, blanc et jaune.

Ces DOKANAT distinguent les patios des anciennes maisons marocaines. Le sol est vêtu par la tomette rouge qui protège les terrasses et absorbe l'humidité.

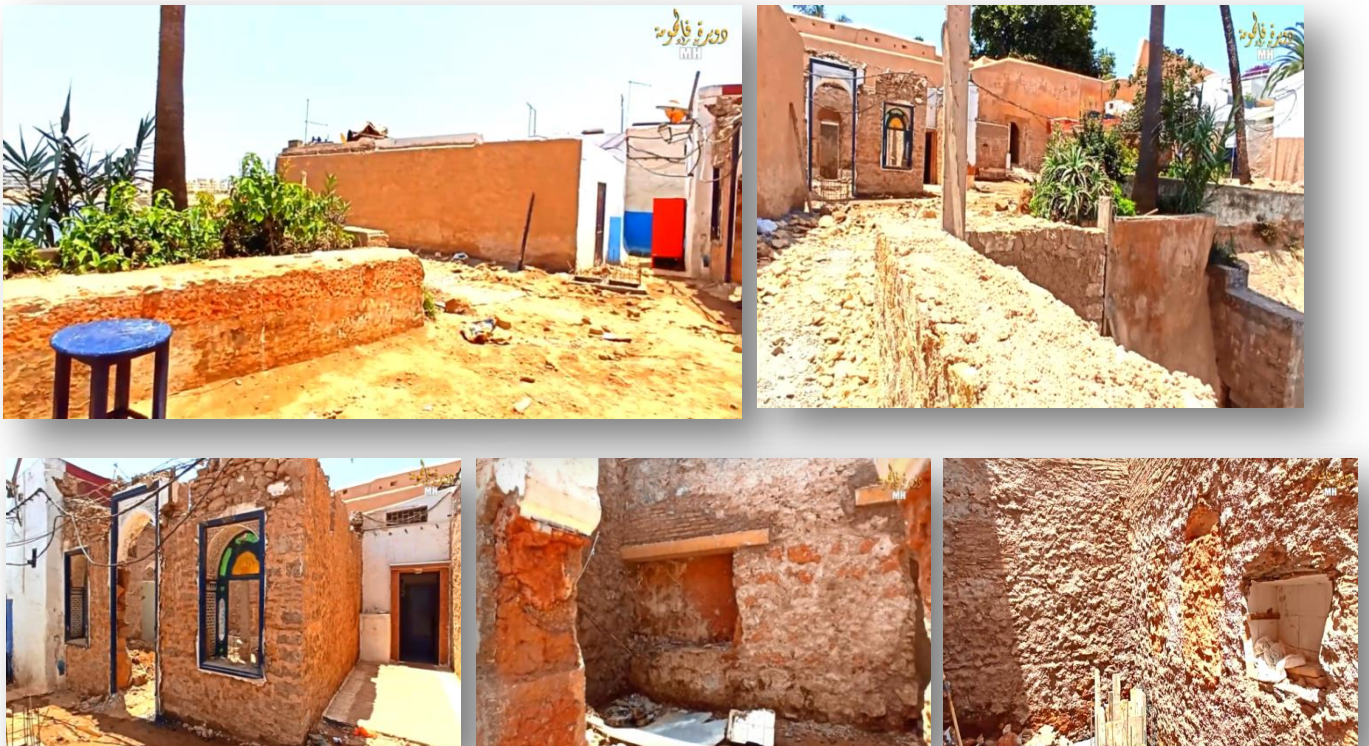
Figure 16 : Travaux de réhabilitation : e : les annexes sanitaires, f : la deuxième terrasse, g : les annexes sanitaires, h : l'ancienne cuisine - source : M. Merrad reportage دويرةفالحومة

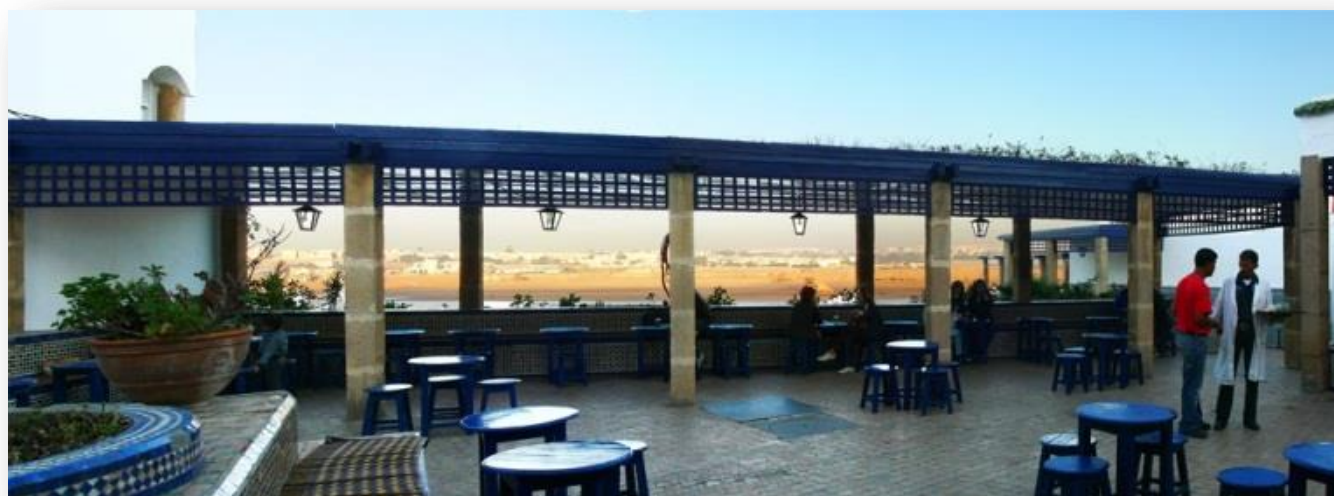
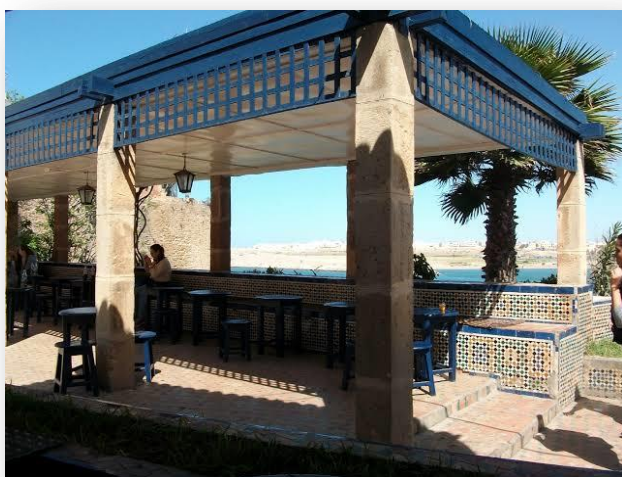
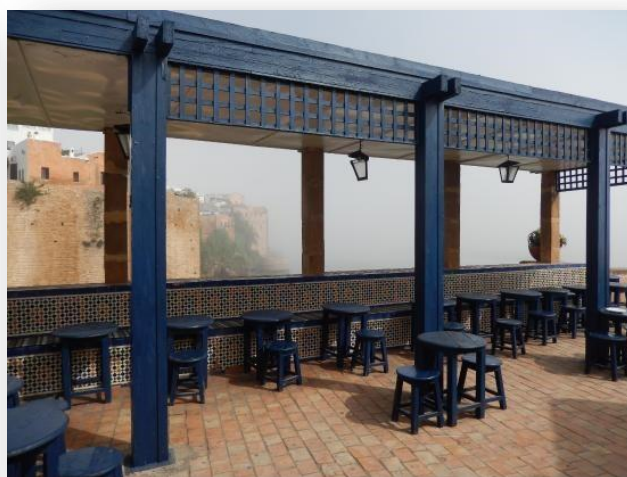
**Figure 17: Résultat de réhabilitation : a : la galerie en face l'entrée, b : DOKANAT installé sous la galerie, c : la galerie du deuxième terrasse et la tomette rouge comme revêtement du sol - Source : [www.alarmy.com](http://www.alarmy.com)**

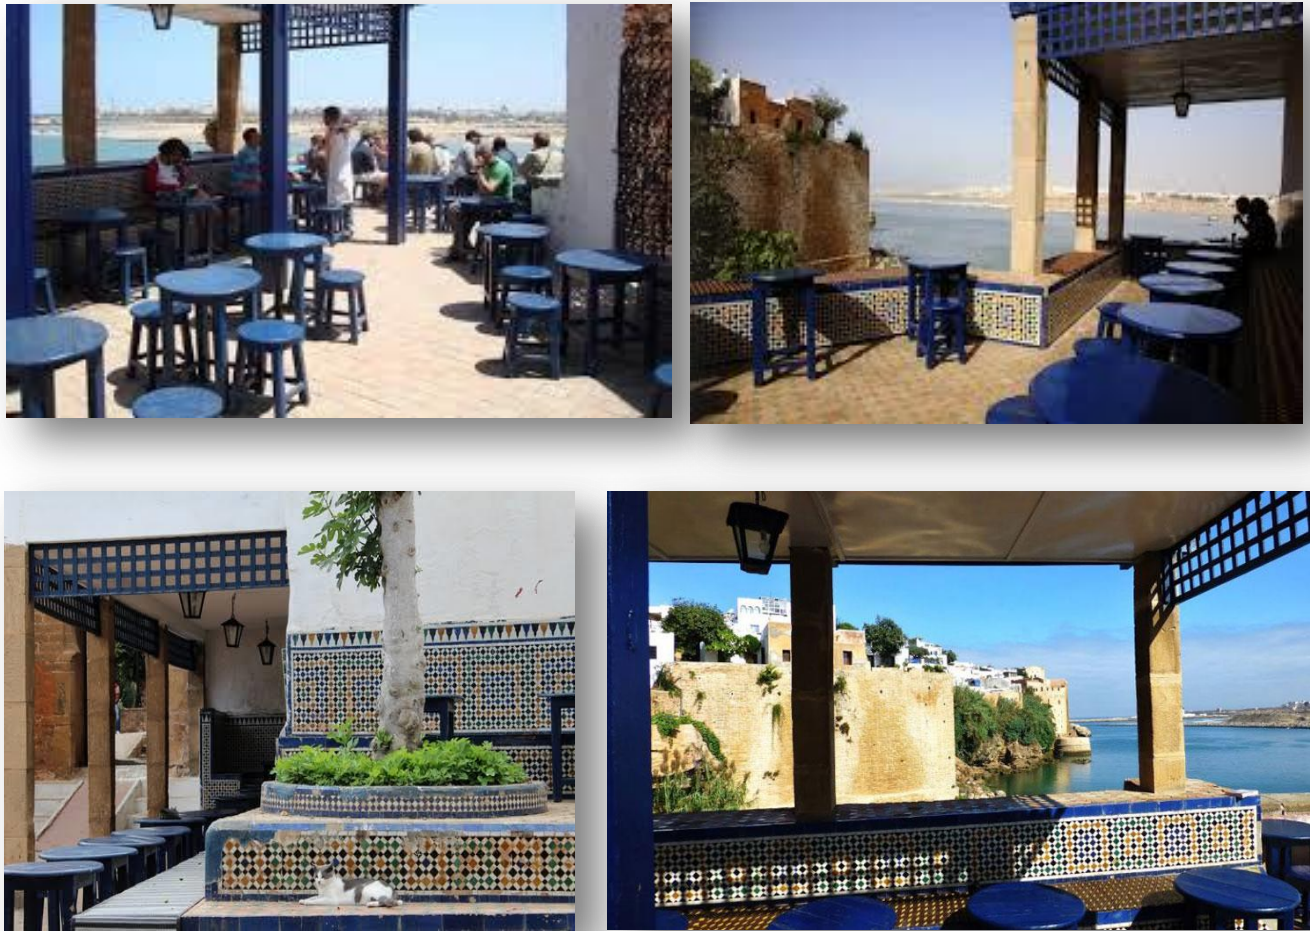
**Figure 18 : Résultat de réhabilitation : a : un aménagement simple des terrasses, b : le zellige bleu, blanc et jaune - source : [www.alarmy.com](http://www.alarmy.com)**

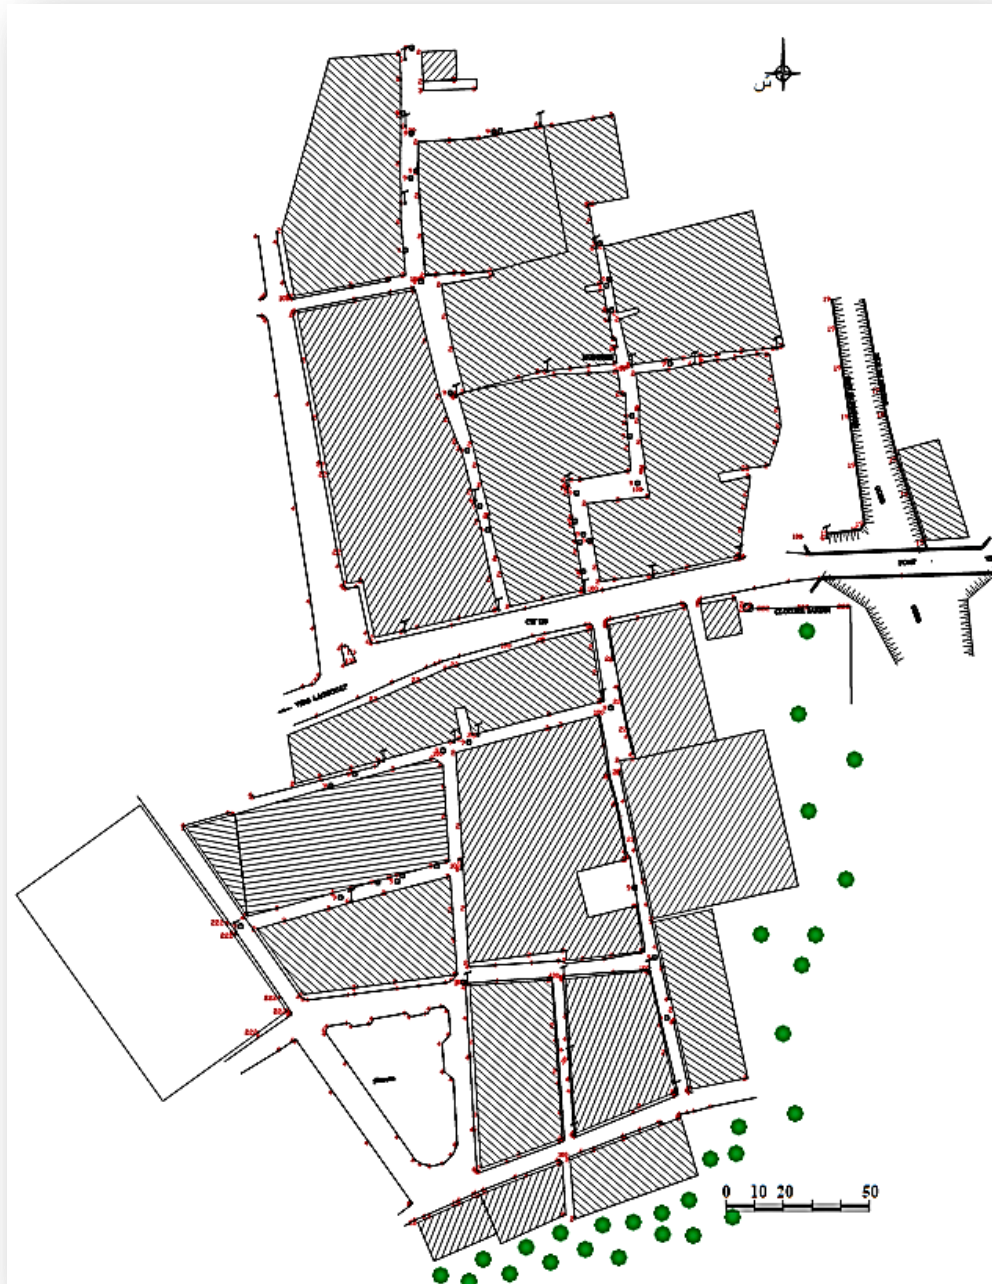
Le ksar se compose de plusieurs ilots formants par la densité des maisons, généralement de R+1, et les formes de ces ilots est irréguliers de différentes dimensions comme montre le plan du levé topographique.

Figure 44 : Levé topographique – source : Adaptation des études des ksour en plan de sauvegarde

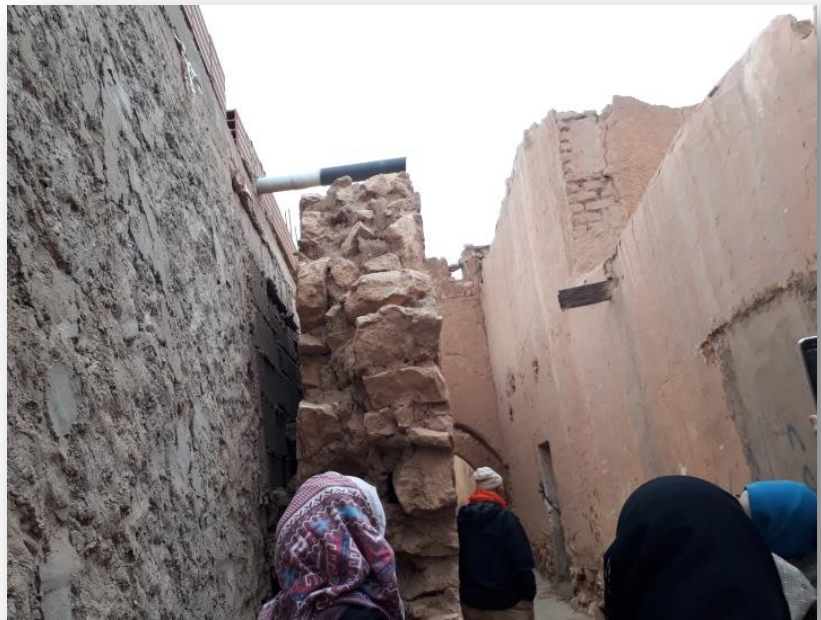
Figure 47 : Mur en pierre  
- Source : Auteur

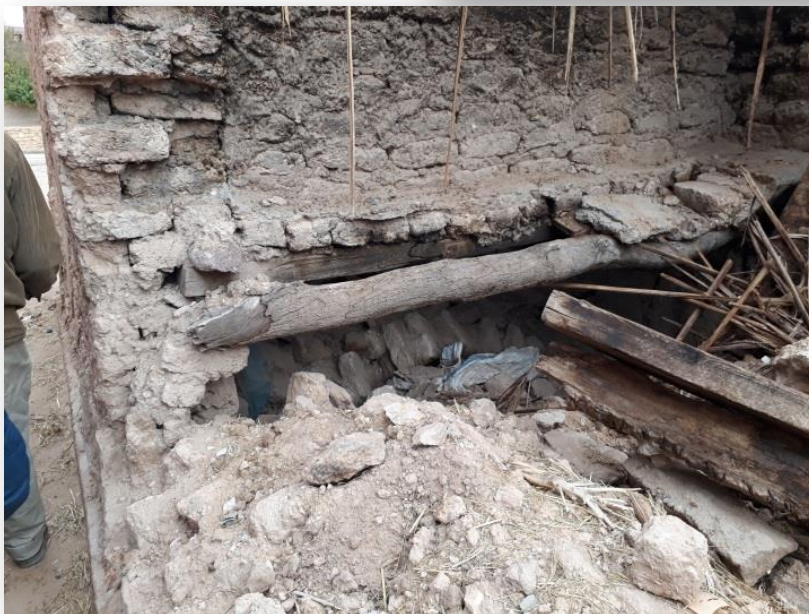
Figure 48 : Mur en adobe - Source : Auteur

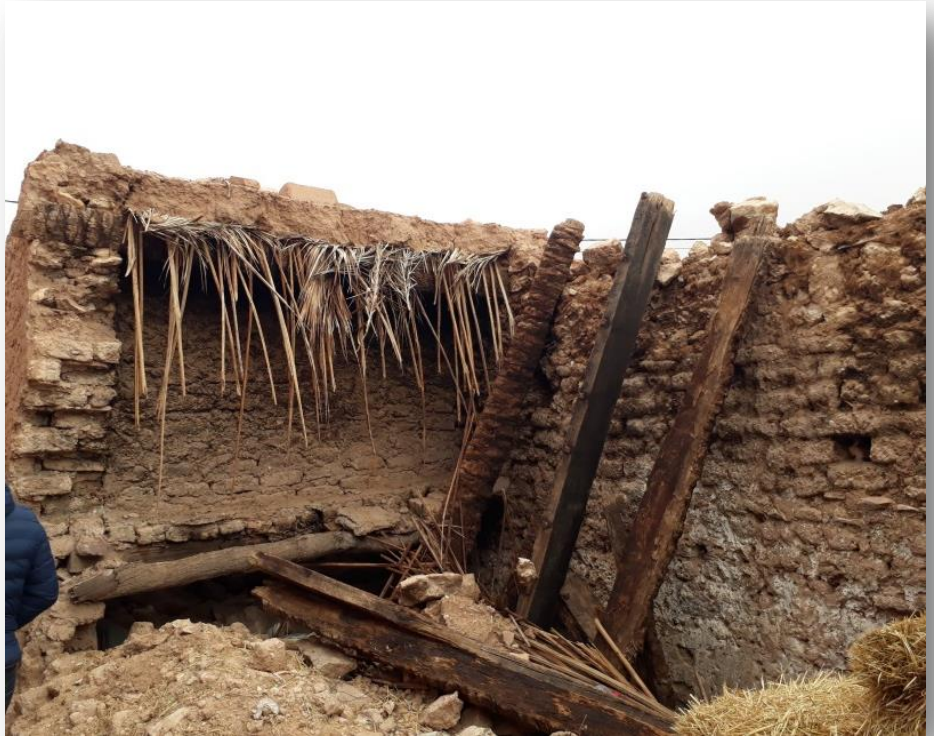
Figure 49: a : Croquis montre le système des solives supportant un plancher, b : Coupe réelle qui montre les matériaux de construction - Source : auteur

Les planchers sont généralement construits en :

**Roseaux** : les feuilles des palmes.

**Terre argileuse**

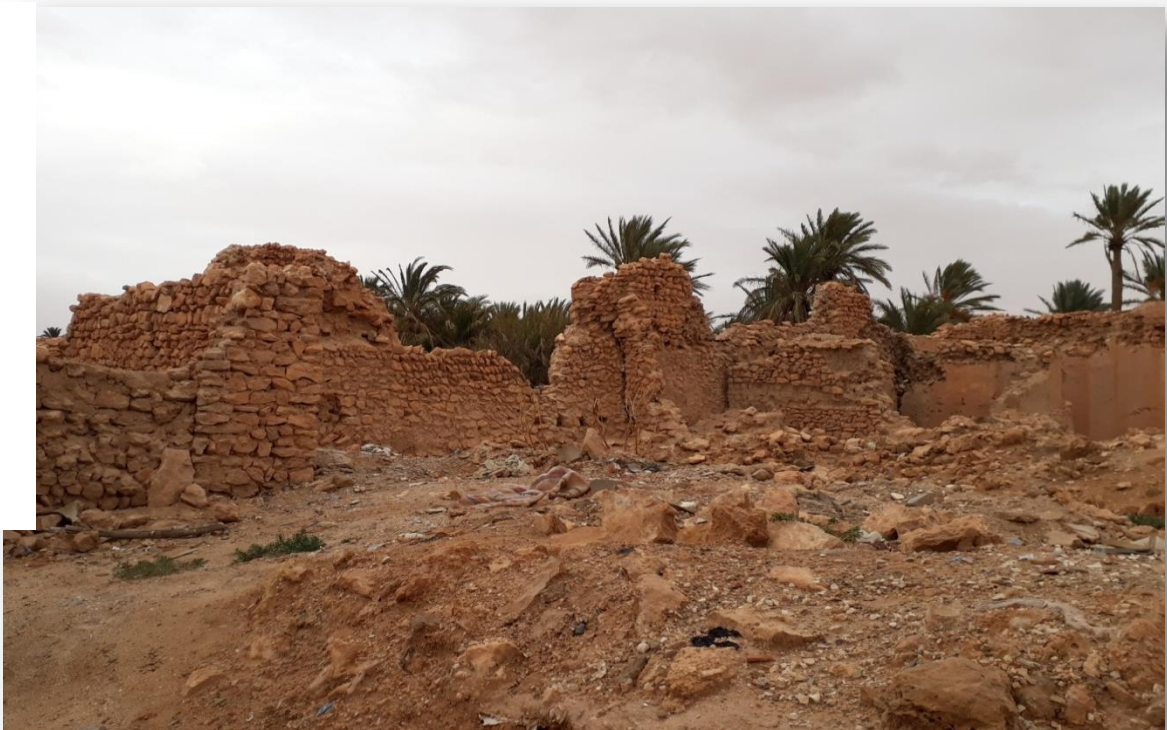
**Figure 52 : L'effondrement de la partie nord du ksar - Source : Auteur**

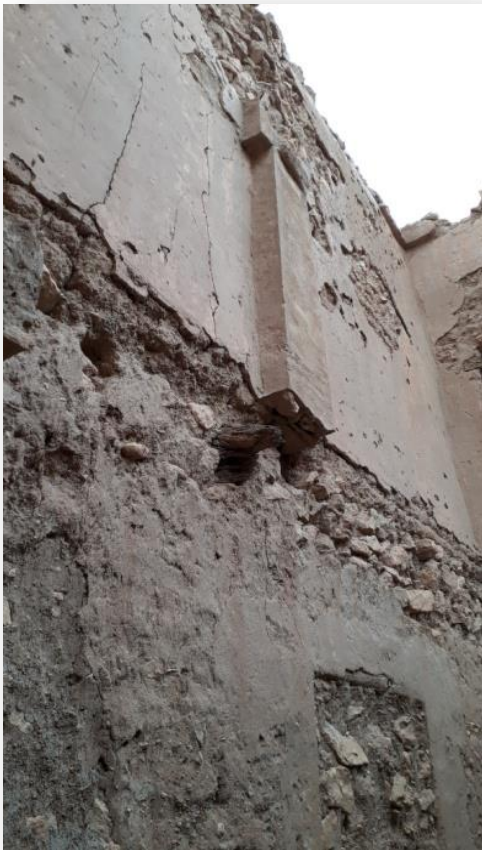
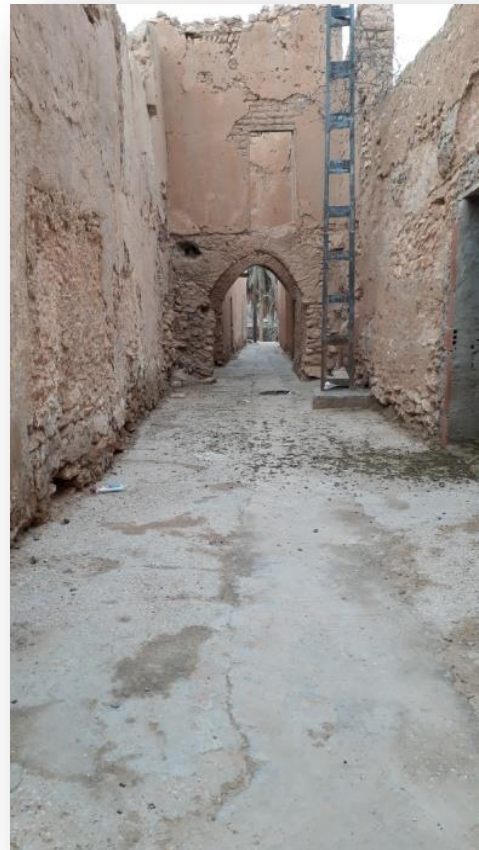
**Figure 53 : L'effondrement du plafond et la dégradation de l'entrée Bâb el sghir et l'absence de la maintenance – source : Auteur**

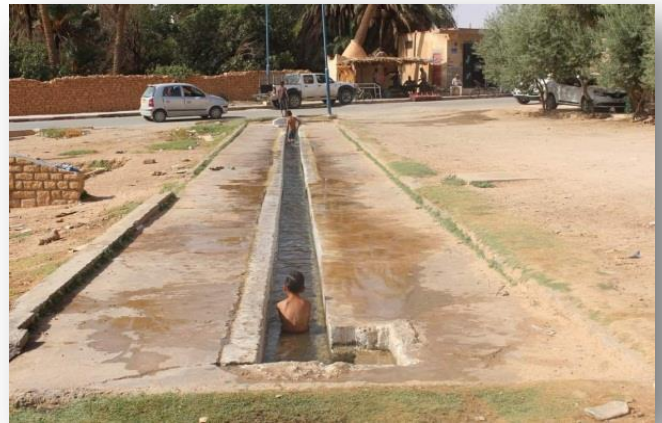
**Figure 55 : SAGUIA du ksar ElAssafia - Source : Auteur**

Ksar «SAGUIA ». Cette SAGUIA représente un espace de rassemblement de la population d'ElAssafia, pour la discussion politique, économique et sociale.

SAGUIA est et une partie de Foggara d'ElAssafia, c'est système hydraulique dédié pour irriguer les palmerais. SAGUIA est une section rectangulaire à ciel ouvert construite en terre, les canaux distribue l'eau vers le Majen et puis vers les SAGUIA, elles multiplient dans tous les sens avant d'arriver aux jardins ce qui permis d'irriguer toutes la palmerais et créer une fraîcheur particulière.

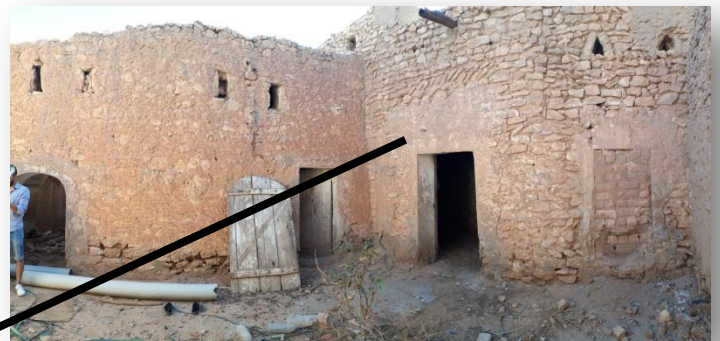
Figure 69 : Les espaces intérieurs de la maison : le patio (les façades intérieures du patio) - source : Auteur

d- **Le patio** : HAOUCHE ou WEST EDDAR, est l'une des caractéristiques de l'architecture islamique, et l'élément le plus important de la maison islamique. La fonction de cet élément est non seulement limitée à l'éclairage et l'aération des pièces, mais aussi son rôle social autant qu'un espace d'assemblage de la famille les matins de l'hiver, et les soirs de l'été.

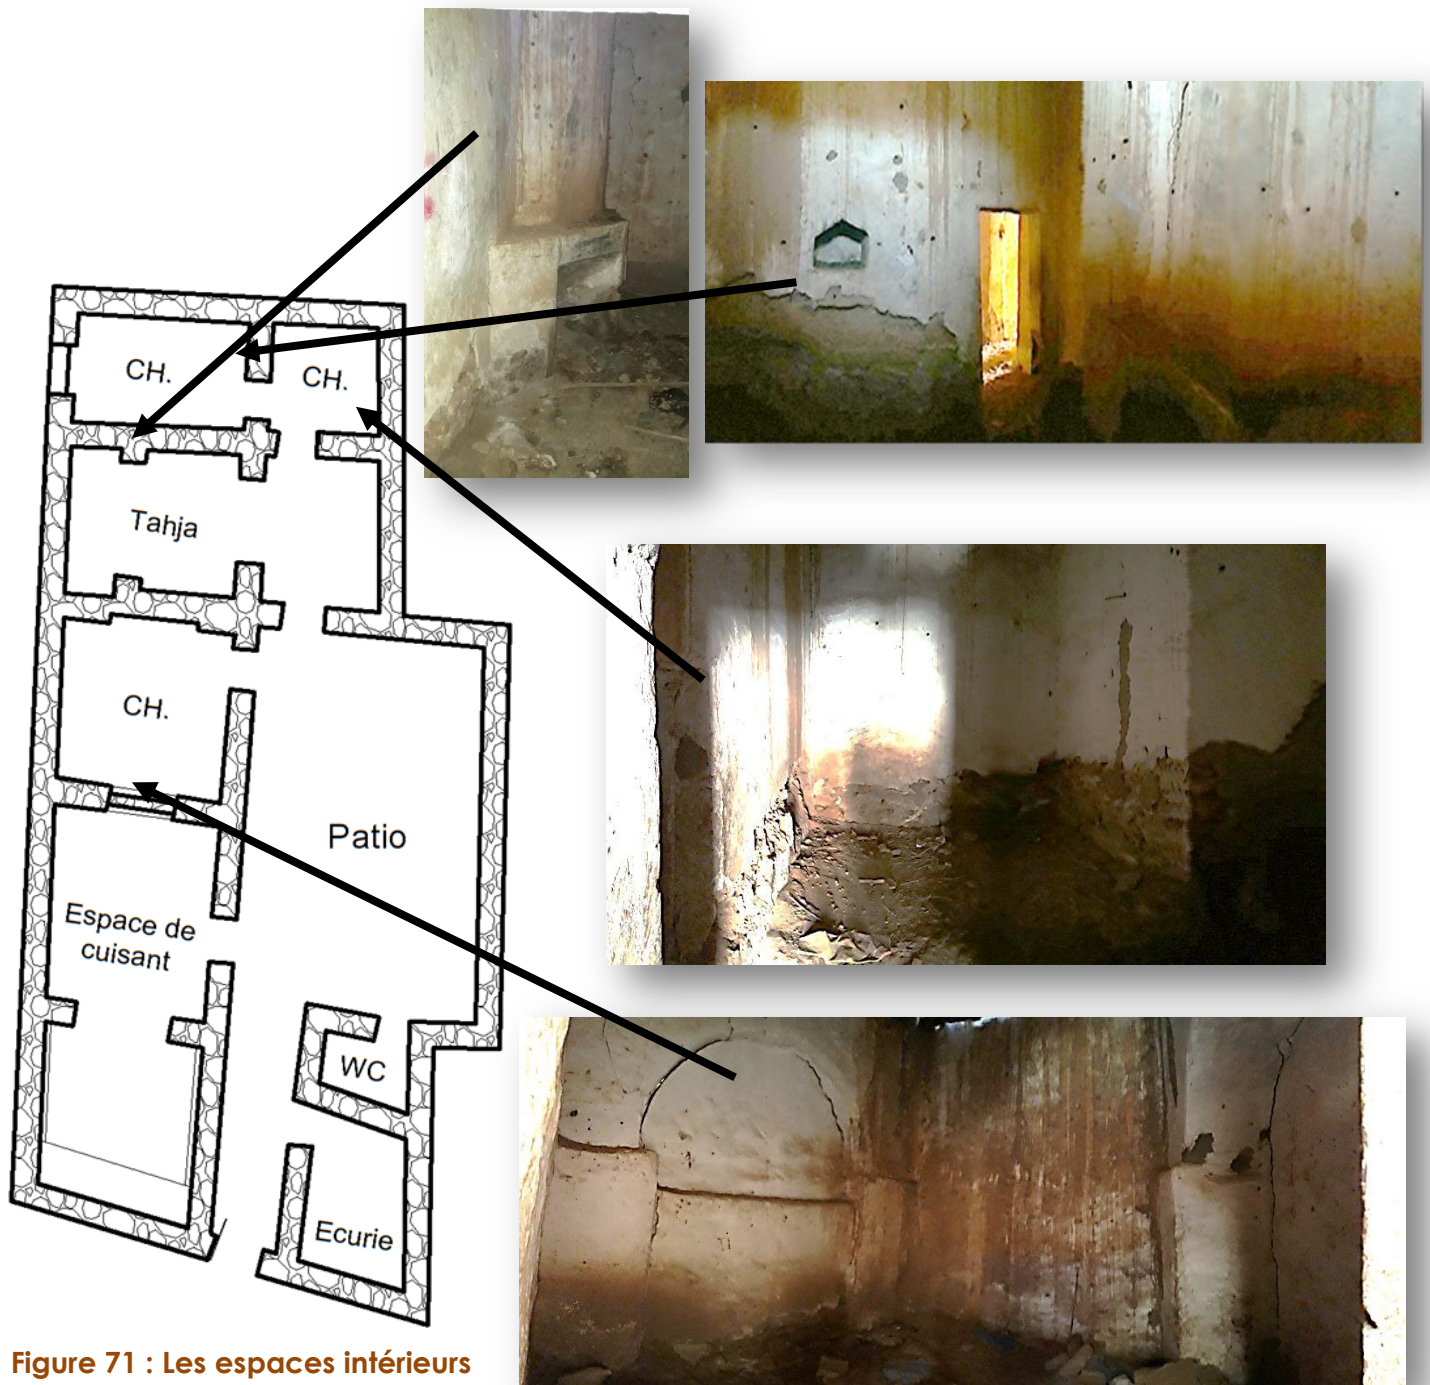
**Figure 71 : Les espaces intérieurs de la maison : les chambres - source : Auteur**

**g – Les chambres :** BIOUT, sont organisés autour du patio, elle se caractérise par la simplicité et la présence des niche d'aération et d'autres de rangement, et le cheminé pour le chauffage en hiver.

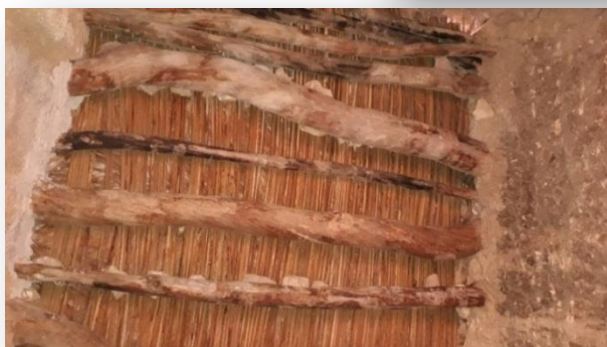
Figure 74 : Planchers de la chambre - source : Auteur

**Planchers** : composées d'une seule nappe de support constituée d'une série des solives en genévrier ou en troncs de palmiers, serrés les uns contre les autres. Sur ces troncs reposent les roseaux serrés et attachées avec une corde. Et une dernière couche de remplissage est un mélange de terre argileuse, de chaux, et de débris de bois, d'une épaisseur de 15 à 30 cm, formant une pente.

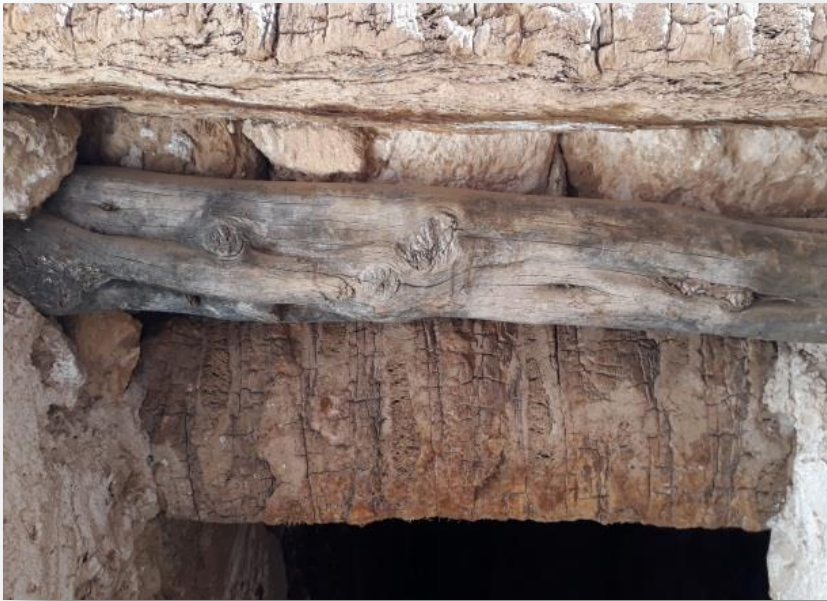
**Figure 76 : Lindeaux en peuplier d'Italie et en tronc de palmier - source : Auteur**

**Lindeaux :** c'est une poutre de petitetaille fabriquée essentiellement en troncs de palmier ou le peuplier d'Italie, placer l'un à coter de l'autre vue l'épaisseur du mur supportant les murs afin d'assurer les accès vers les différentes pièces.

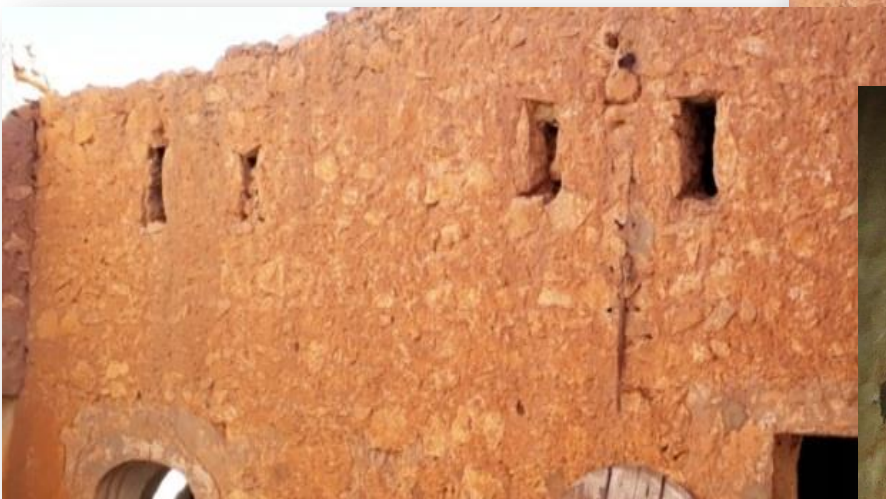
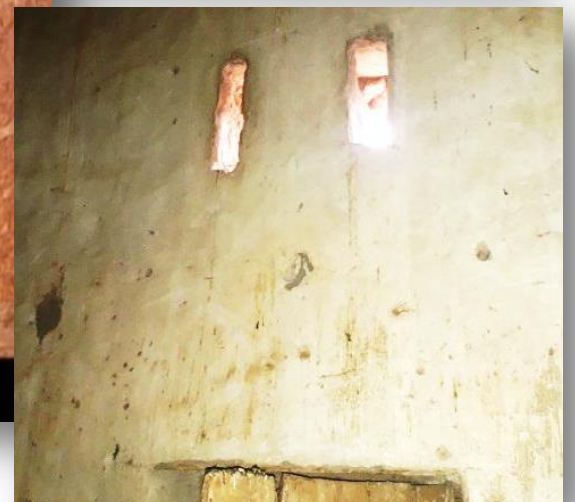
**Figure 77 : Les niches d'aération - source : Auteur**

**Les niches d'aération :** pour éclairer et aérer les pièces, et prennent la forme des meurtrières. Toujours l'introvertie.

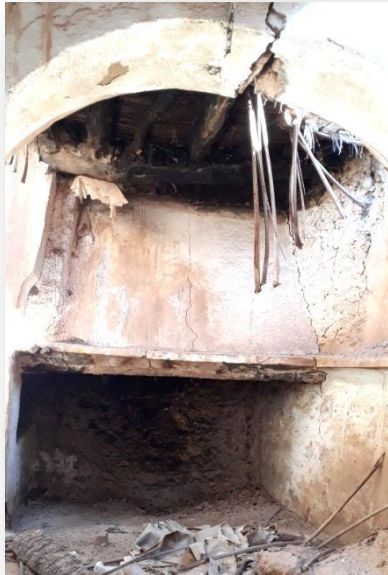
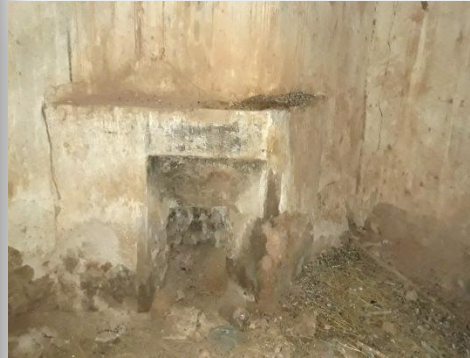
Figure 79 : Cheminée a- l'espace cuisant, b- la chambre - source : Auteur

**Cheminées et niches de rangement :** la cheminée est nécessaire dans chaque cuisine traditionnelle, et les niches pour déposer les chandelles les nuits.

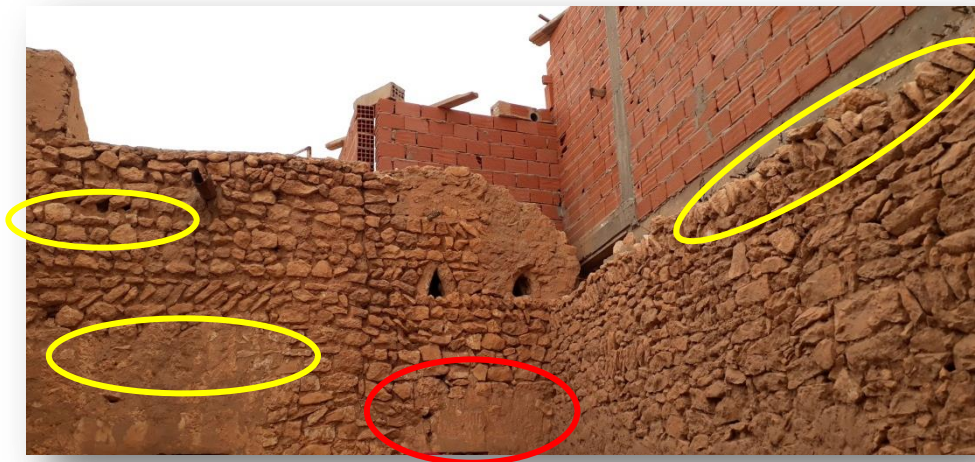
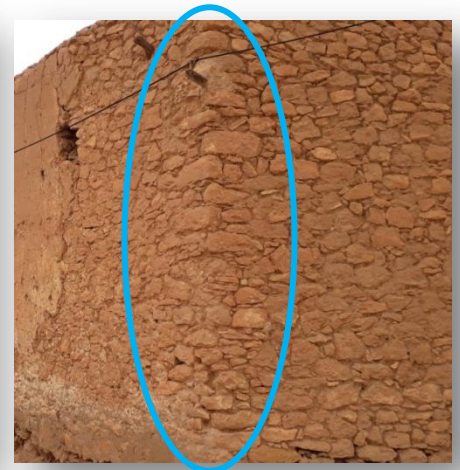
Figure 80 : L'appareillage de la pierre - source : Auteur

Appareillage disposé d'une manière irrégulière réalisé avec des petits moellons en pierre, « Opus incertum ». Un autre type d'appareillage en épi « Opus spicatum » utilisant des pierres disposés en oblique à 45°, aussi la chaîne d'angle pour donner une solidité aux murs et d'optimiser la liaison et la solidarité entre les parois perpendiculaires.

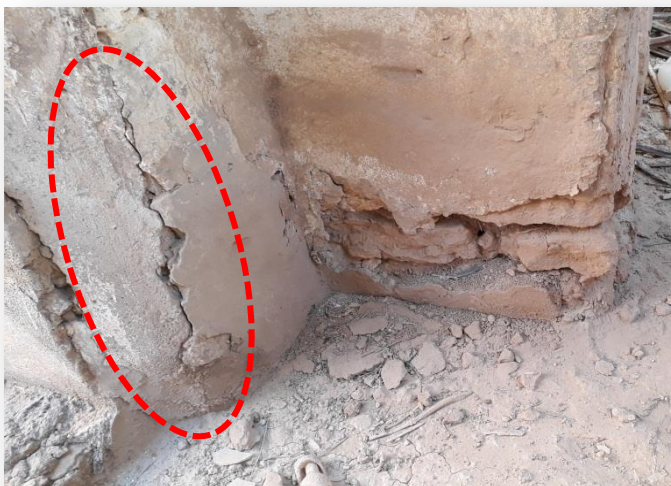
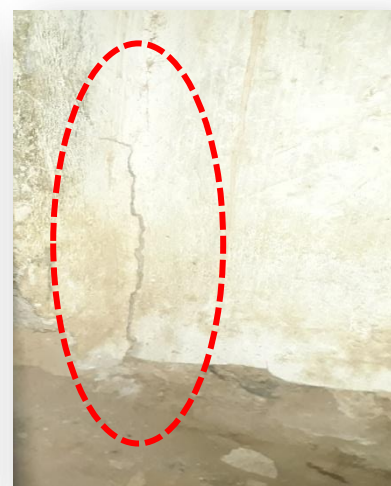
**Figure 5 : Fissures montantes dues aux sollicitations des fondations, a : le mur de la cuisine, b : mur de la chambre – source : Auteur**

Les désordres propres aux fondations sont de deux catégories :

- Perte de la planéité d'une partie de l'assise suite à des mouvements du sol ;
- Perte de la cohésion de la maçonnerie par dégradation du mortier.

De se répercuter la maçonnerie supérieure, entraînant immédiatement un jeu de fissures plus ou moins vertical partant du sol, laissant l'humidité remonter dans la maçonnerie supérieure, ce qui la met en danger.

Dans tous les cas de figure, la reprise des fondations que nécessitent les désordres est un travail délicat et couteux, car il implique une intervention « en sous œuvre » rendent obligatoires des étalements de la partie supérieure de la construction. Elle ne peut être effectuée que par des qualifiants.

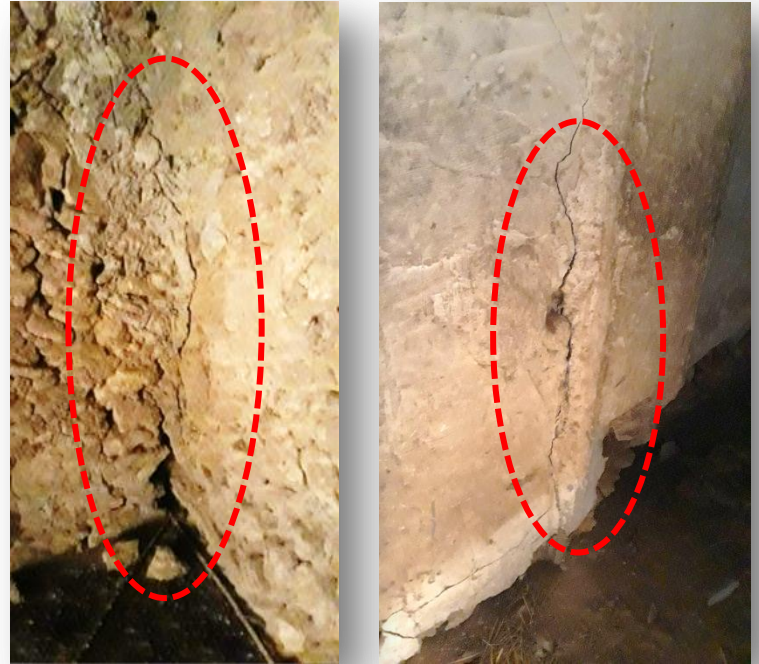
**Figure 6 : Fissures montantes dues aux sollicitations des fondations, a : le mur Tahja, b : mur de la chambre – source : Auteur**

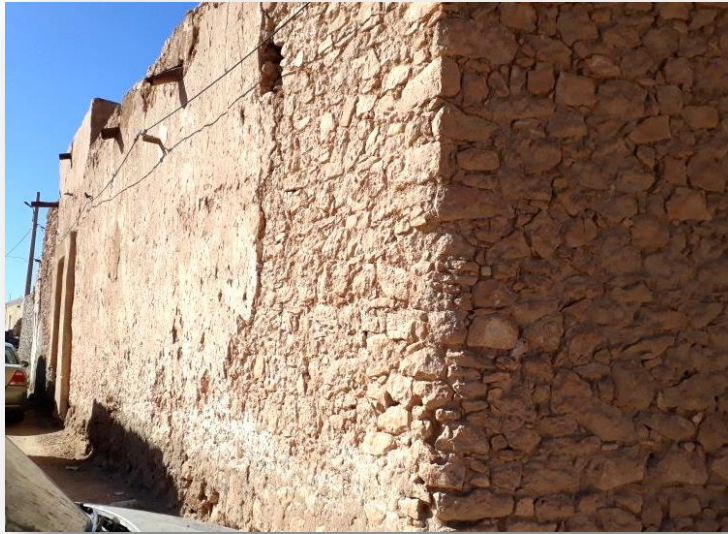
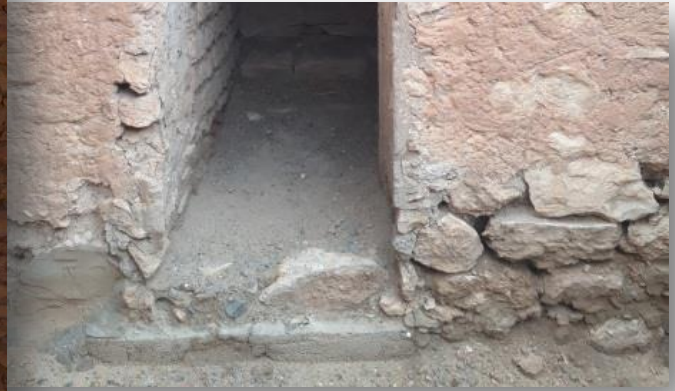
**-Effritement et décollement des revêtements des murs intérieurs et extérieurs et dégradation de la pierre :** la cause principale peut être l'humidité ou bien le vieillissement des matériaux ou l'absence de la maintenance.

**Figure 12 : Dégradation de la pierre – source : Auteur**

Réfection des enduits ou le changement de pierres altérées par une pierre de même nature, peut être une bonne solution pour l'effritement des enduits. Remplacer ou reboucher les pierres dégradées par un mortier composé de chaux naturelle et de poudre de pierre.

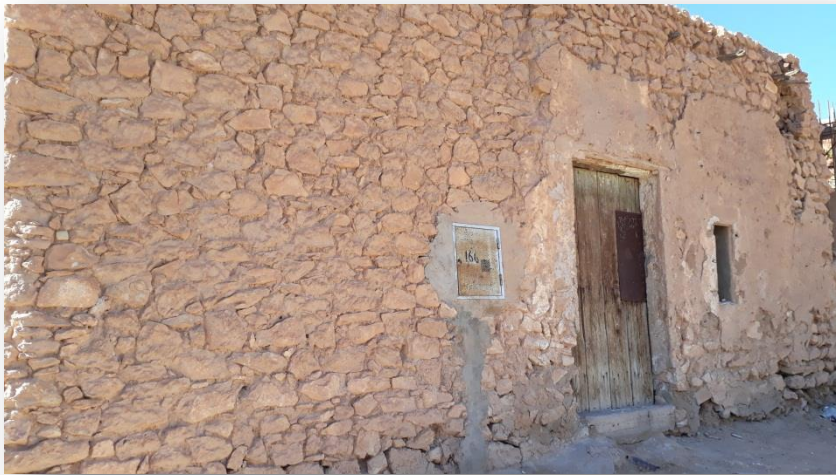
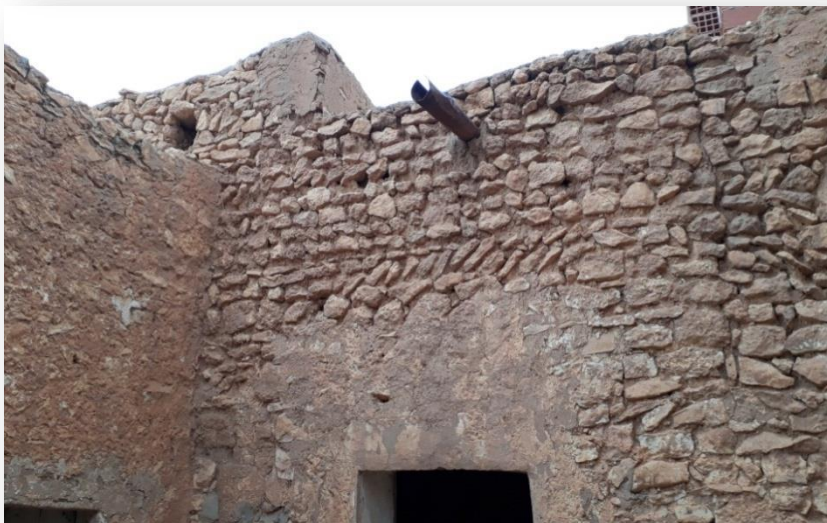
**Figure 13 : Décollement des revêtements, a ; revêtement de la façade latérale, b : revêtement de la façade principale, c : revêtement de l'un des murs de patio, d revêtement de l'un des murs de Tahja - source : Auteur**

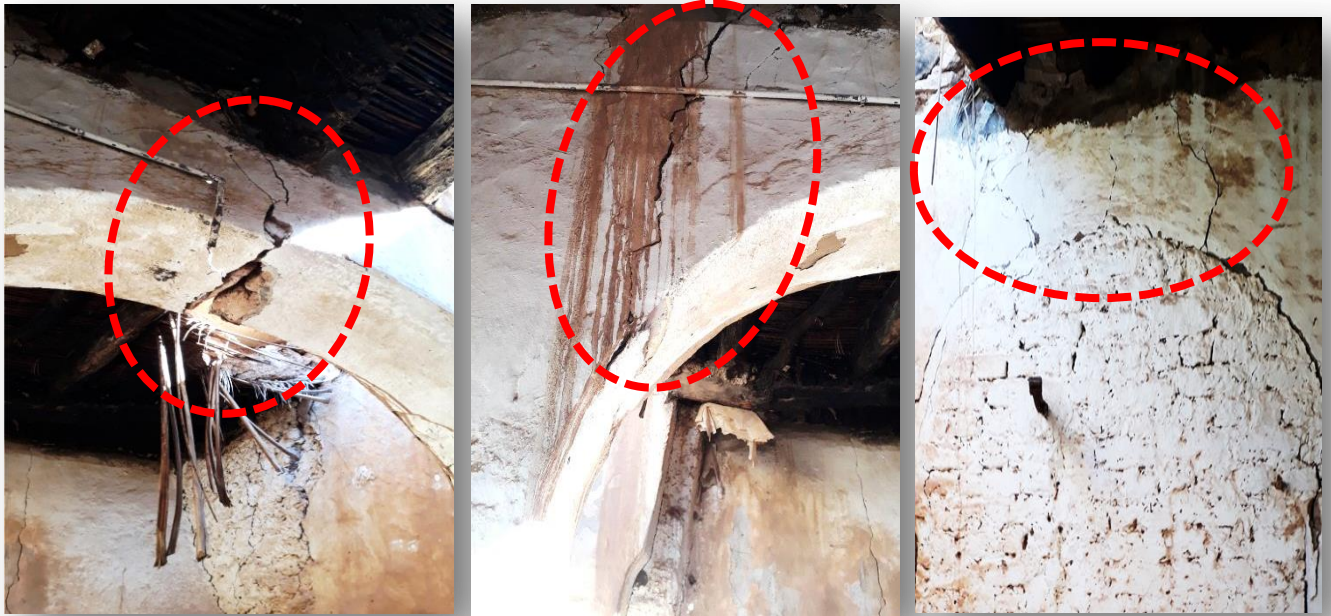
**Figure 15 : Fissure profonde dans la clé d'arc effort de compression – source : Auteur**

Les causes de ces fissures sont le tassement différentiel, la charge du plancher, ou la sollicitation de la charge de compression dans arc lui-même. L'étalement et la reprise des fissures doit être fait d'une façon délicate.

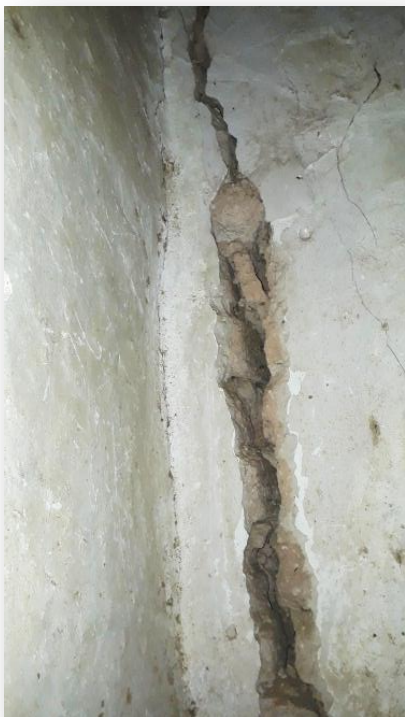
**Figure 16 : Lézarde– source : Auteur**

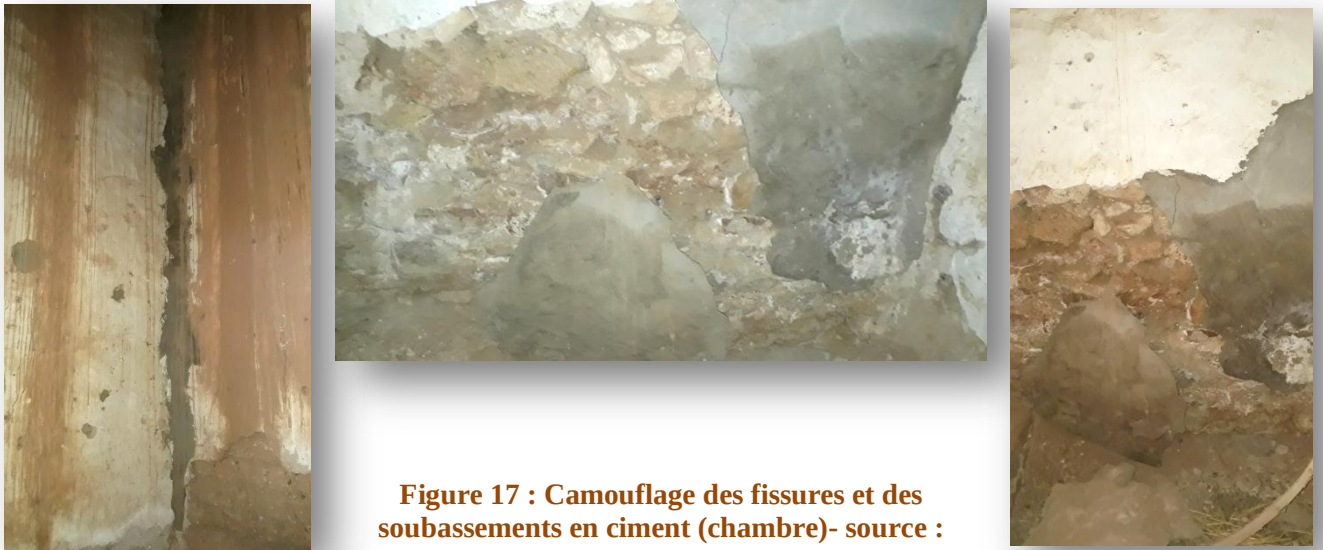
- **La correction des désordres en ciment** : La correction des fissures ne se fait pas avec un matériau inapproprié tel que le ciment, il représente un élément étanche et peut causer plusieurs problèmes.

**Figure 17 : Camouflage des fissures et des soubassements en ciment (chambre)- source : Auteur**

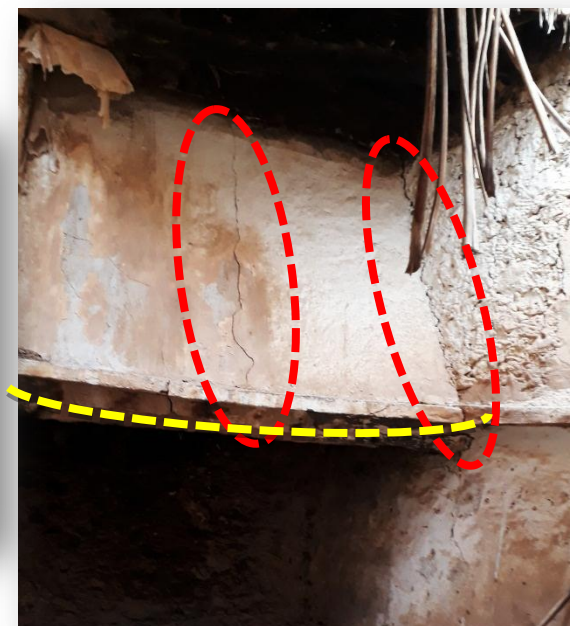
Figure 19 : Cheminée de la cuisine - source :  
Auteur

La cheminée de la cuisine montre une dégradation et des fissures au niveau de la maçonnerie plus le fléchissement du linteau.

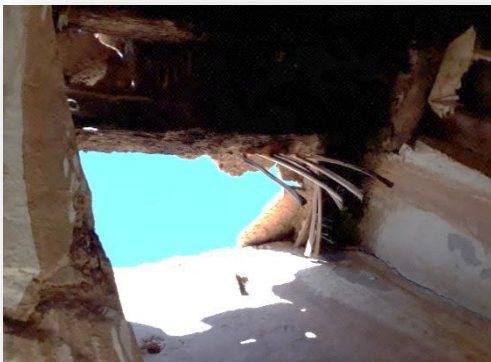
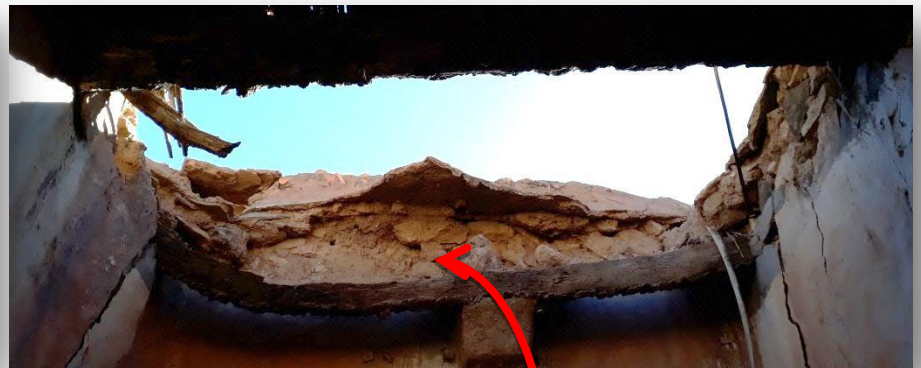
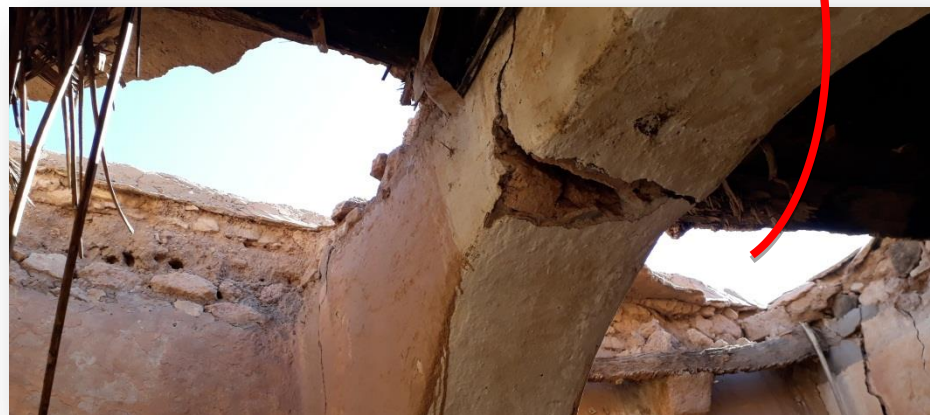
- **L'effondrement partiel du plancher ou le fléchissement des solives** : la cause principale peut être les surcharges du plancher ou l'altération des solives.

Figure 24 : L'effondrement du plancher (cuisine) - source : Auteur
