## Mémoire de Master 2

## Etude monographique d'une maison traditionnelle à Ksar ElAssafia

**Troisième chapitre :** diagnostique et relevé des désordres, Remèdes et interventions proposées.

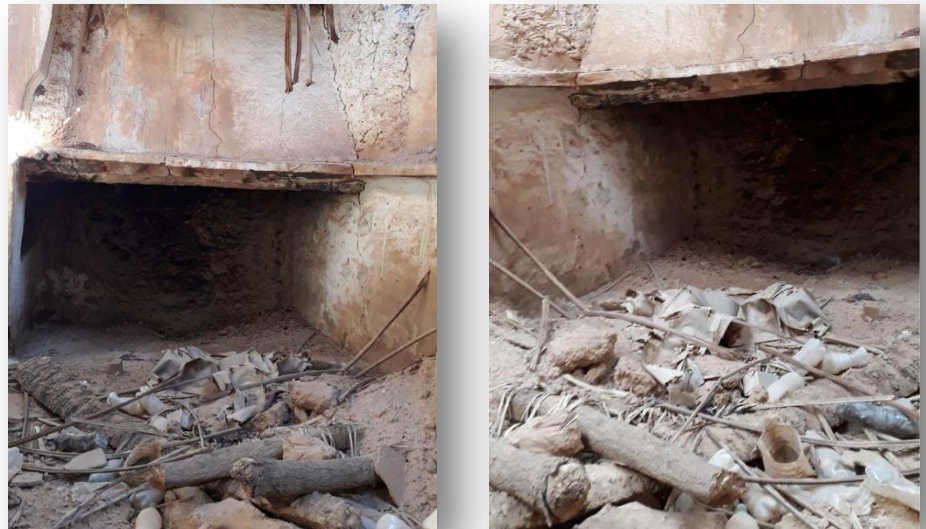
Il faut aussi éliminer le désordre dû à l'effondrement du plancher.

**Figure 25 : Désordre dû à l'effondrement du plancher - source : Auteur**

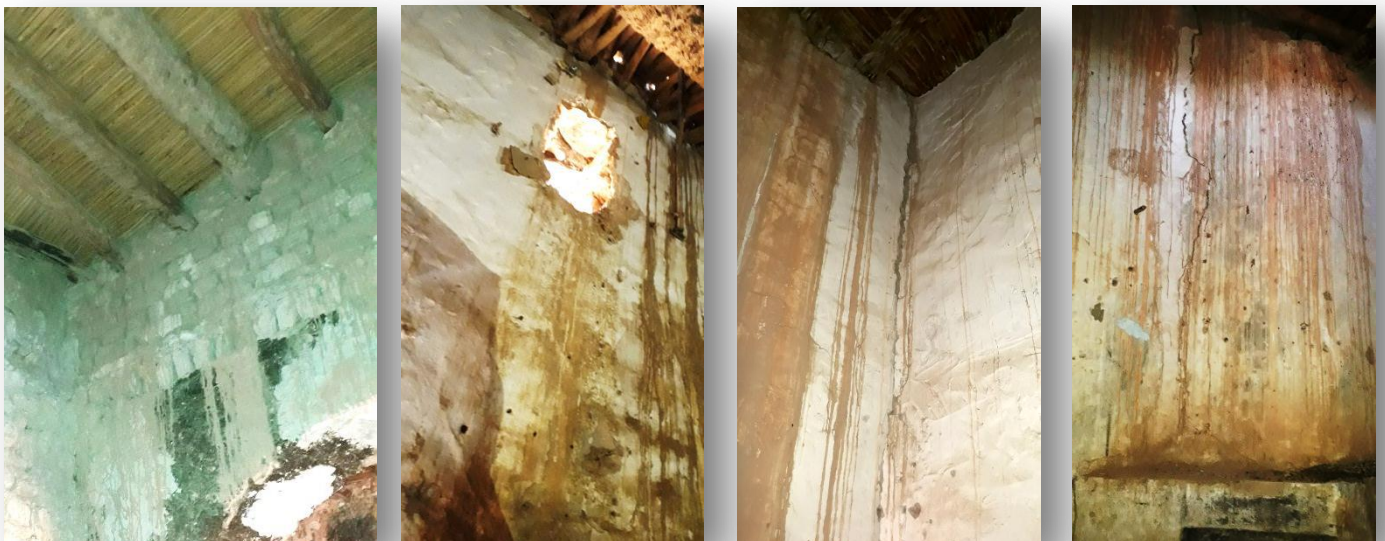
Elles sont dues aux fissurations, aux dégradations de mortier des joints et des enduits, etc. Ce type est très remarquable dans les façades à enduit fissuré imperméable exposées directement à la pluie.

**Figure 26 : L'infiltration des eaux pluviales, a : plancher Tahja, b : plancher chambre, c : plancher chambre, d : plancher chambre au-dessus de cheminé - source : Auteur**

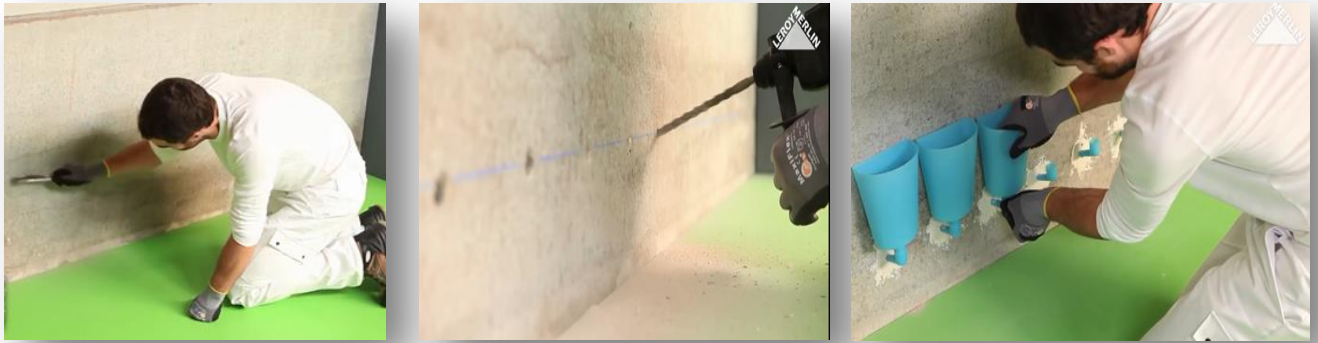
**Figure 32 : Méthode d'injection – source : Atelier de Leroy Merlin**

Commencer par le nettoyage du mur à l'aide d'une brosse métallique, puis percer le mur à 15) chaque 15cm, après l'installation des tuyaux on injecte le produit avec la dose conforme à l'épaisseur de mur.

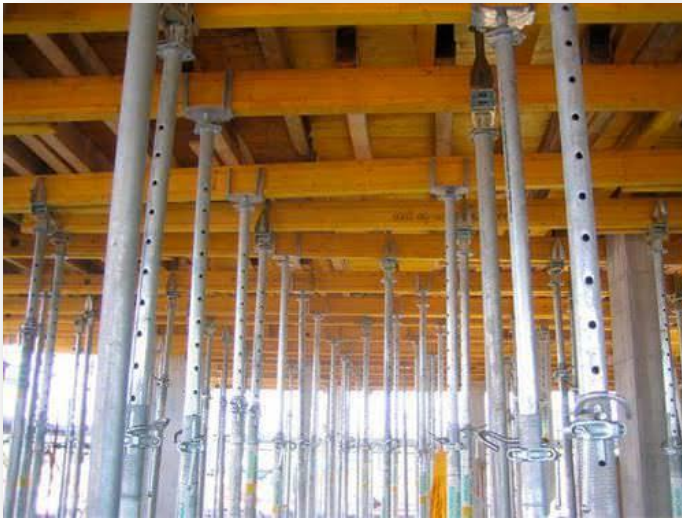
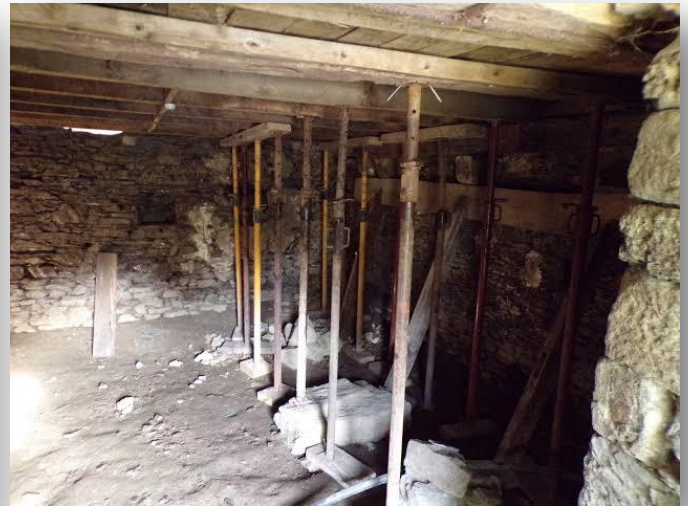
**Figure 35 : Exemples d'étaieement du plancher - source : [www.abc-maçonnerie.com](http://www.abc-maçonnerie.com)**
