MEMOIRE DE MASTER

**ANALYSE MORPHOLOGIQUE ET REQUALIFICATION DE
L'ANCIEN QUARTIER SCETTIT A LAGHOuat**

CAS D'ETUDE : REAMENAGEMENT DES ESPACES LIBRES.

CAS D'ETUDE : Restauration ET Rénovation DES FACADES

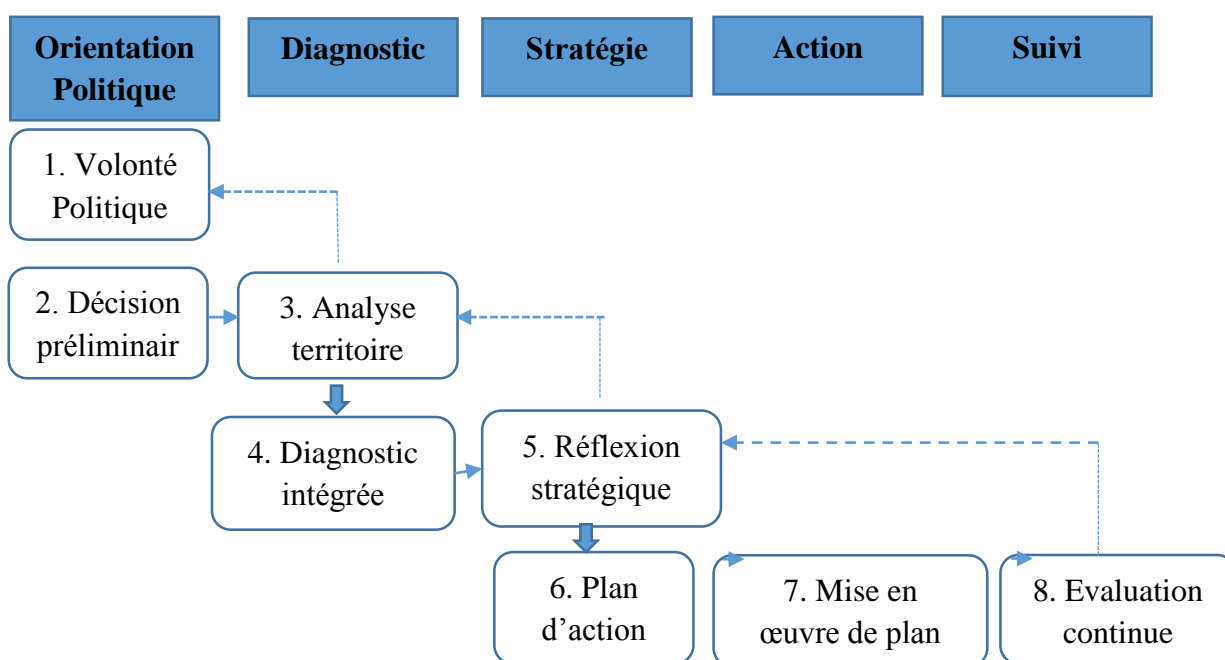
La méthode est structurée en cinq phases d'intervention, dans lesquelles on peut situer huit étapes ou moments clé du processus : [9]

Figure 3. II : les phases d'intervention de la méthode RéhabiMed [9]

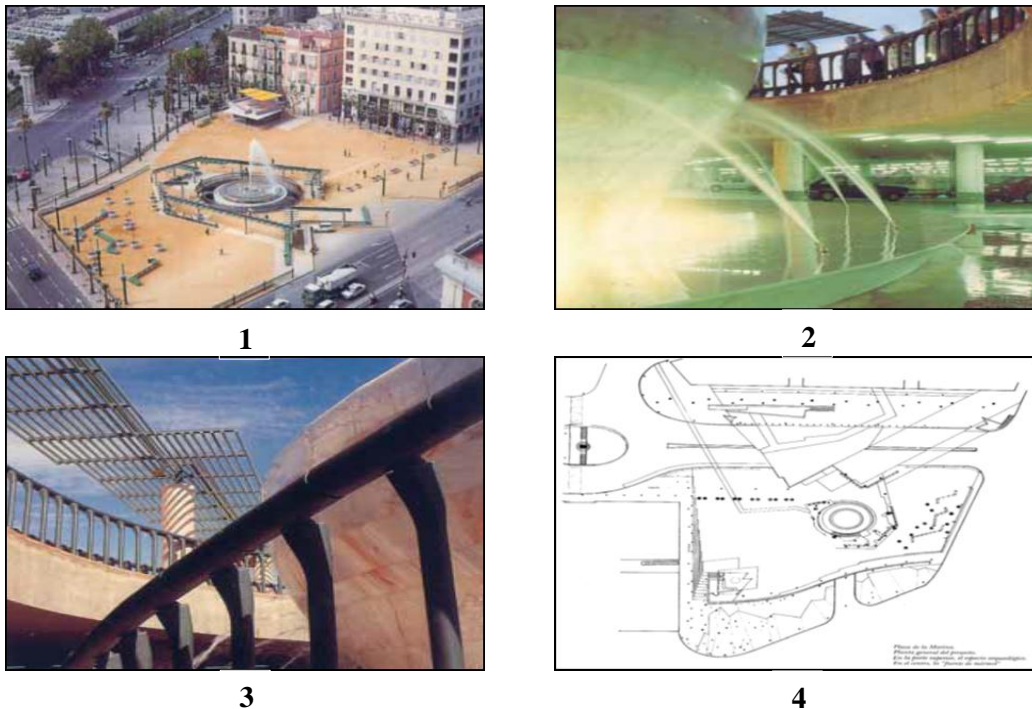
Le projet utilise avec un certain éclecticisme des ressources faisant allusion à des différents langages, depuis les pergolas, avec un sobre design de type Mies, à la fontaine, réélaboration contemporaine de modèles classicistes, ou les bancs et les murs couverts d'azulejos, aux références régionalistes.

Figure 4, 5, 6, 7. II. : réaménagement la place la Marina [9]

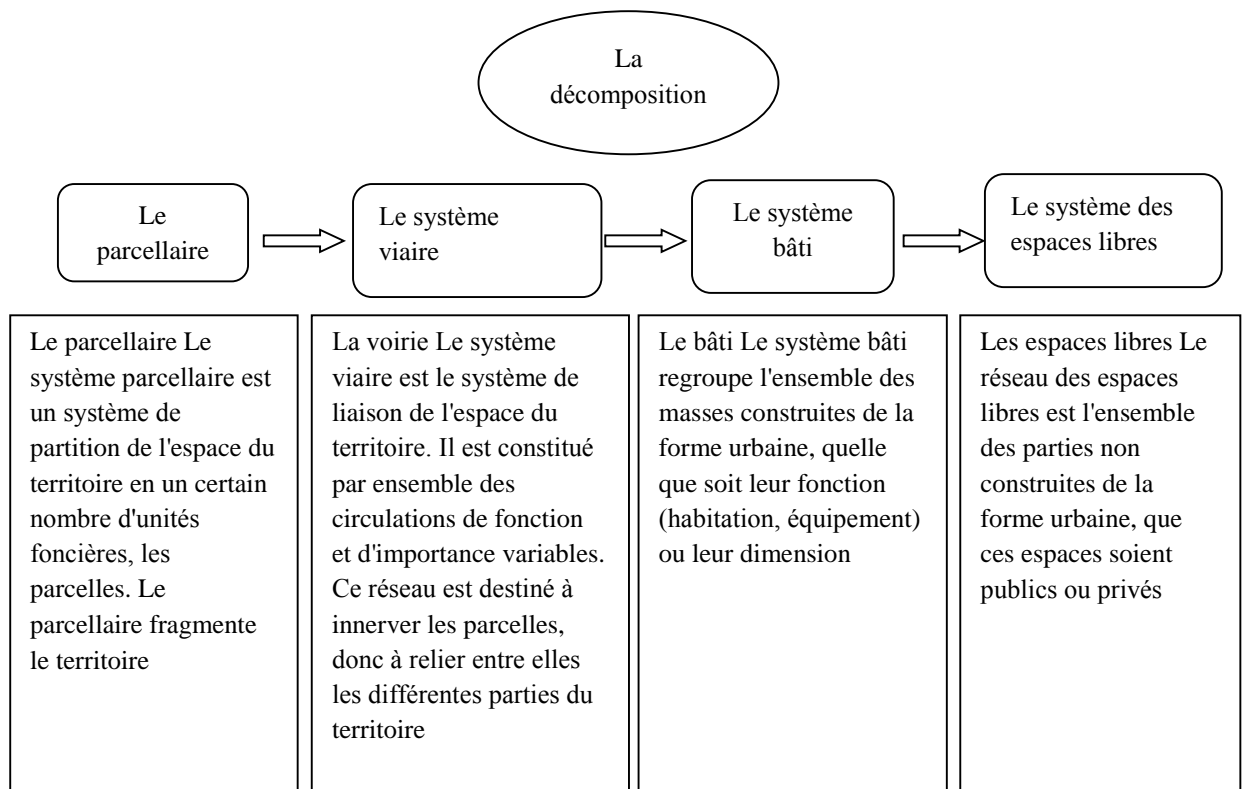
La méthode vise à décomposé le tissu en 4 systèmes, cette décomposition consiste à céder à un découpage du tissu urbain en zones géographiques, et décomposer le tissu urbain Pour satisfaire au besoin de simplification sans réductionnisme On peut résumer les quatre systèmes comme suit : [10]

Figure 8. II : les composants de l'analyse morphologique [10]

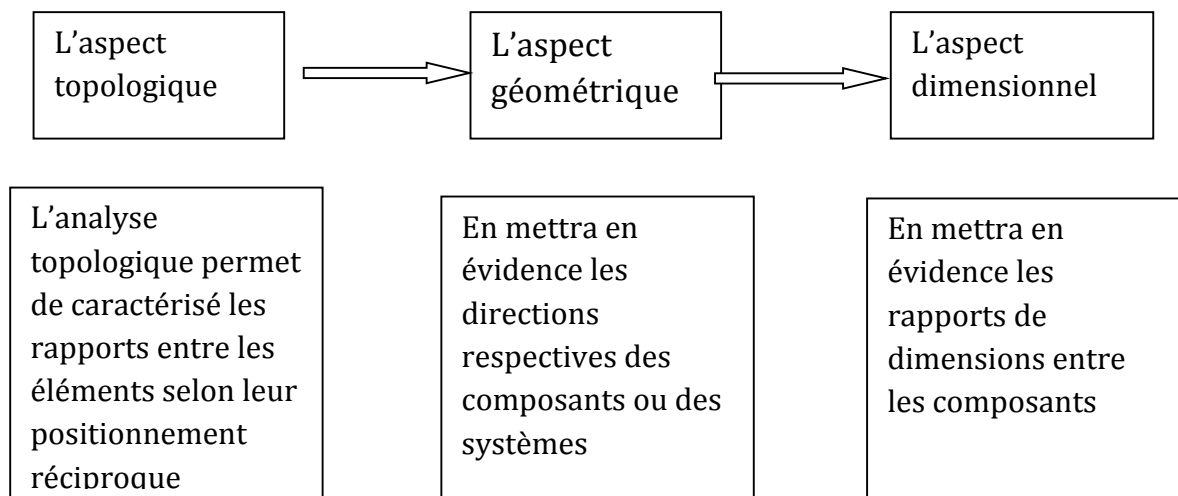
Figure 9. II : les critères de l'analyse morphologique [10]

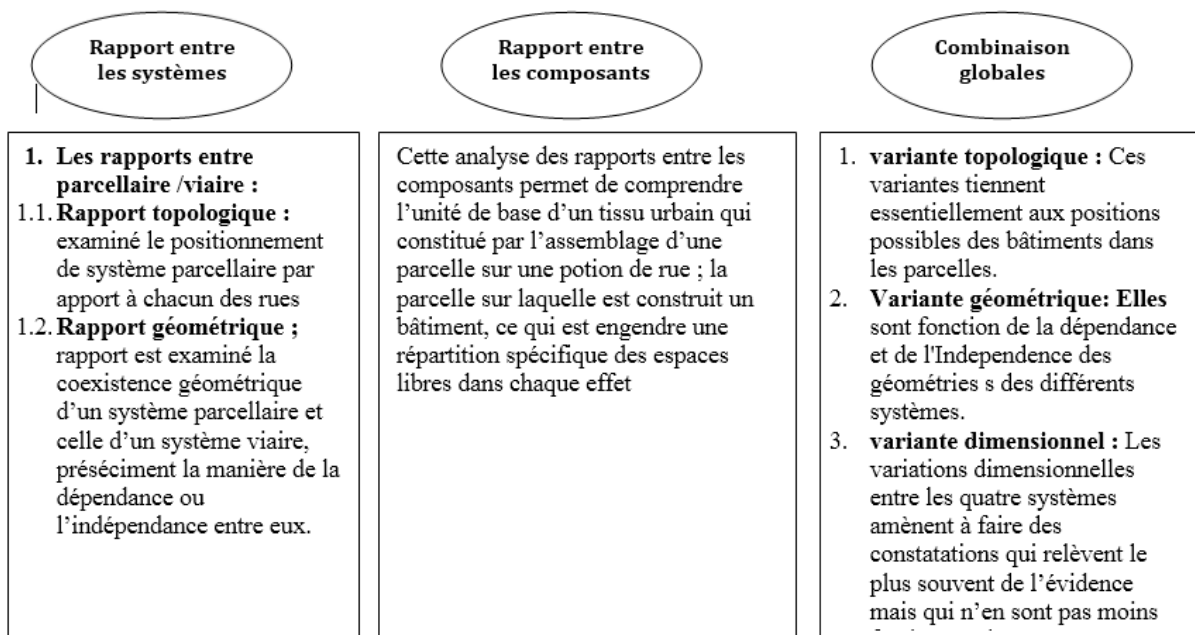
Entendue la manière dont se combinent les différents systèmes étudiés séparément, pour trouver les interactions entre les systèmes, cela se rapporte à une recomposition progressive, tout d'abord le couplage parcellaire/viaire va révéler la structure de distribution du tissu urbain, ensuite la recomposition de la structure d'occupation va révéler la structure de tissu urbain, on peut la résumer dans le schéma suivants :

Figure 10. II : les rapports entre les composants [10]

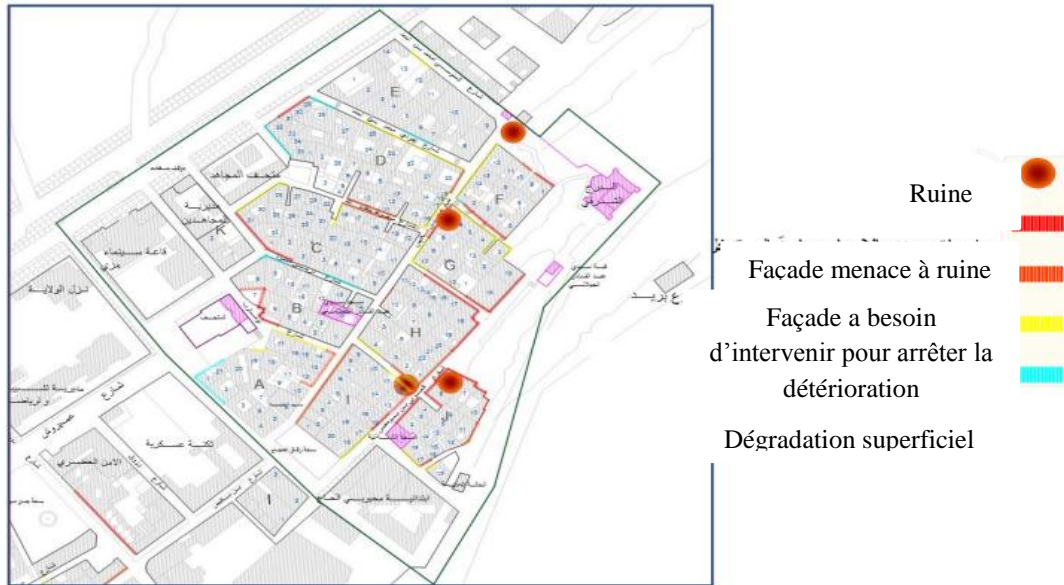
Figure 14. II : Plan d'état de lieu du quartier Zgag El hadjadj [13]

Un ravalement de façade parfaitement réalisé commence avant tout par une évaluation de la façade, ce qui demande un diagnostic précis de chaque pathologie pour proposer les traitements adaptés. Le plan suivant présent l'état de lieu des façades de quartier Zgag El Hadjadj, classant selon le degré de détérioration

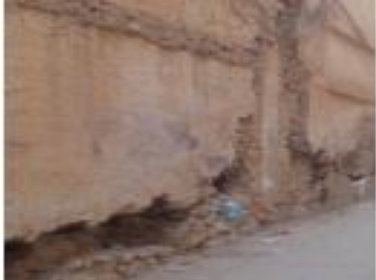
<p>L'érosion des fondations à cause des eaux pluviales et manque d'entretien</p>	<ul style="list-style-type: none"> • Manque d'entretien • L'influence des eaux pluviales et usées qui ont conduit à fragilité des fondations

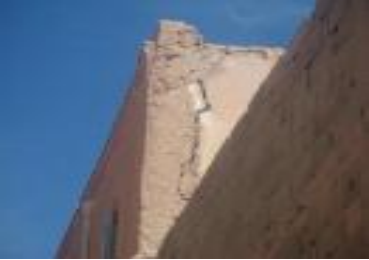
<p>Les fissures profondes au niveau des murs</p>	<ul style="list-style-type: none"> • Le remontant capillaire des eaux pluviales • Tassement différentiel à cause de la fragilité des fondations

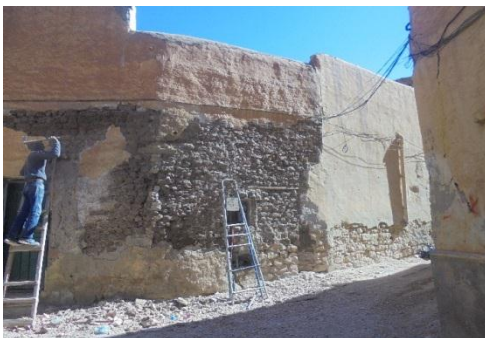
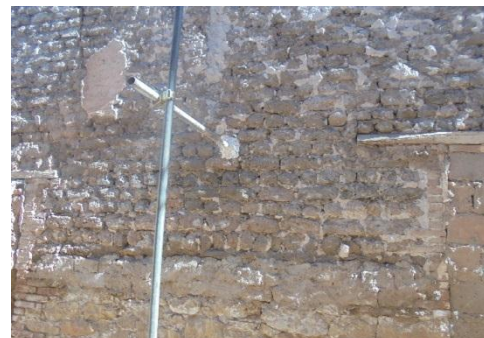
➤ **décapage des enduits détériorés** : c'est une opération d'enlèvement du vieux revêtement d'enduit à l'aide d'un marteau.

Figure 15,16 .II: le décapage des enduits extérieur au niveau des façades ; prise par les étudiantes

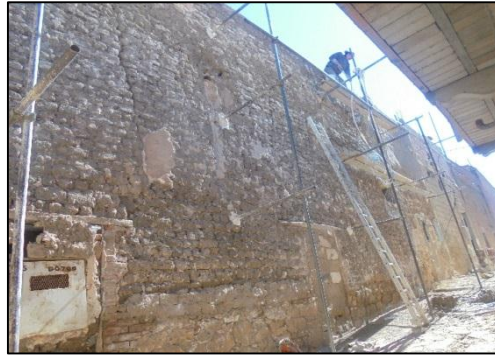
➤ **Le nettoyage** : après le décapage des vieilles revêtement, le nettoyage sera faite à l'aide d'une brosse dure ensuite arrosées par l'eau afin de débarrasser les salissures et les poussières

Figure 17. II: nettoyage des façades .prise par les étudiantes

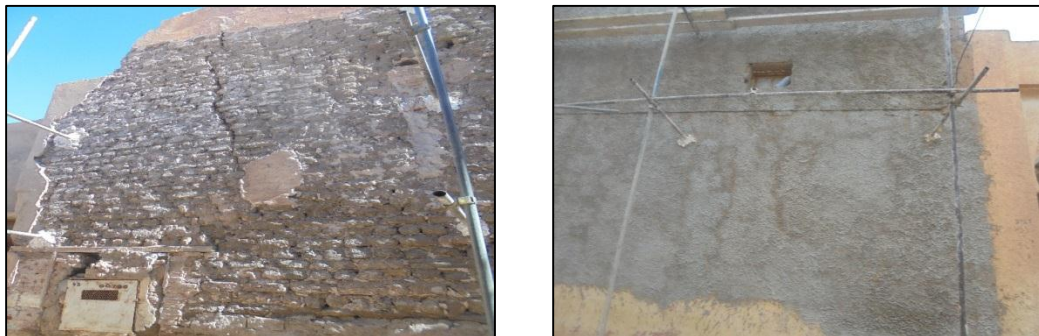
➤ **réparation des façades** : Certaines pathologies sont assez courantes et peuvent être détectées et réparées avant d'entraîner de plus amples dégâts. les travaux de réparation et de traitement faits selon le type de détérioration sur les façades.

Figure 18,19. II : réparation des façades par traitement des pathologies apparente prise par les étudiantes

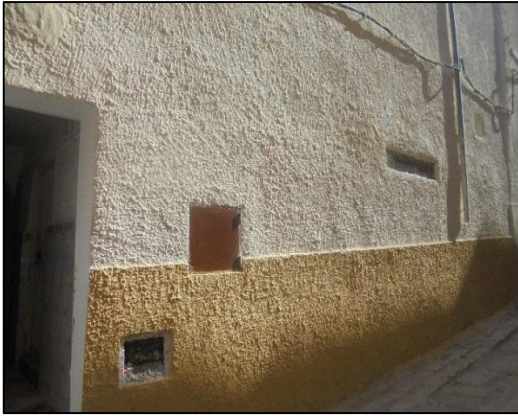
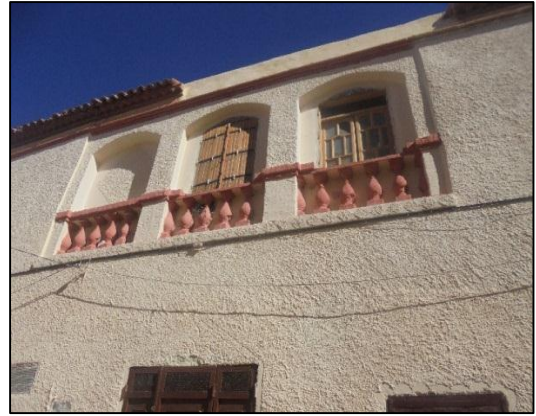
Revêtir les façades par un enduit préparé d'une façon traditionnelle (mortier de batard chaux et sable) tout en gardant les éléments décoratif des façades.

La teinture choisie pour les façades est la couleur jeune afin de conserver la couleur ancien de ksar de Laghouat et pour les menuiseries des façades sont coloré en marron.

Figure 20,21.II : Revêtement des façades par l'enduit à chaux, prise par les étudiantes

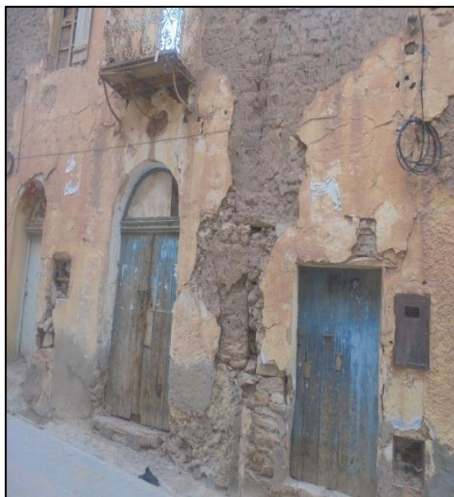
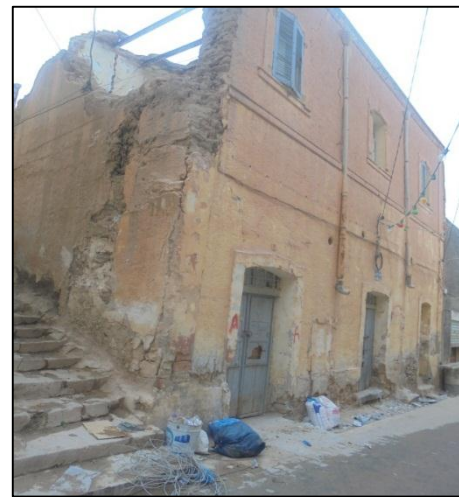
Figure 22,23, II : l'état des lieux des façades, prise par les étudiantes

➤ L'absence des travaux d'urgence des bâtiments menace à ruine ce qui expose la vie des habitants au risqué et les bâtisse au des effondrements

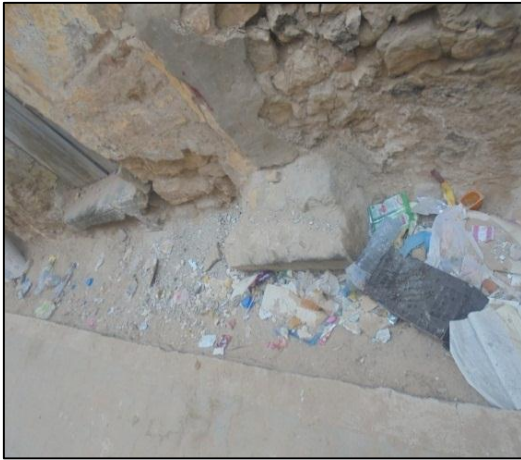
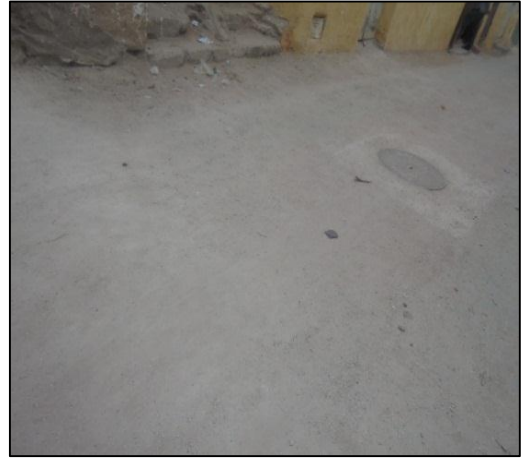
Figure 24,25, II : l'accumulation des déchets solides, prise par les étudiantes

2- Ils ont terminé l'intervention sur la chaussée ensuite lancé les travaux sur les façades ce qui dégradé le pavage a l'effet des déchets solides

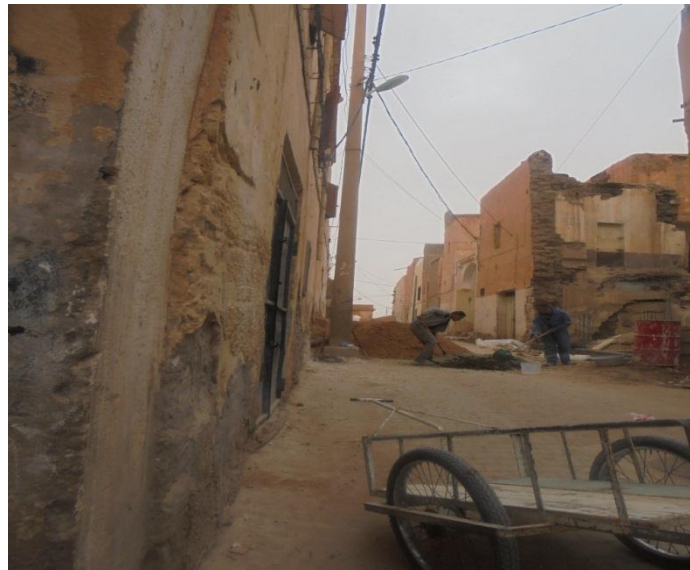
➤ Mal organisation des chantiers ce qui gêne la circulation piétonnière et des véhicules

Figure 26, II : mal organisation des chantiers, prise par l'étudiantes

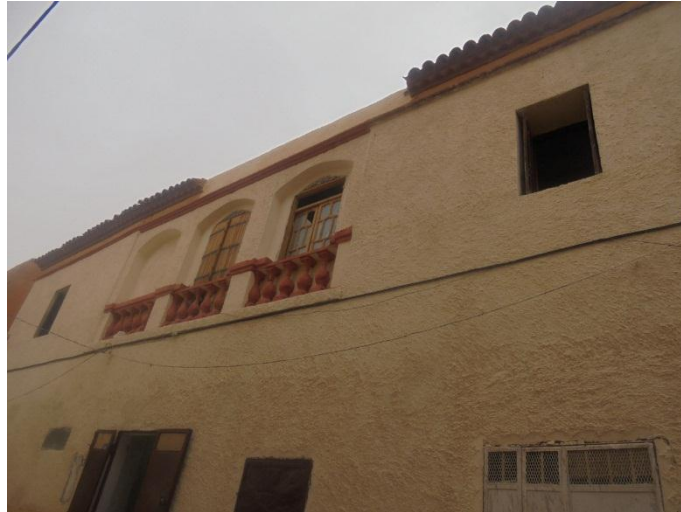
➤ Le quartier présente une variété architecturale et architectonique correspondant aux différents périodes passant par la ville, depuis la civilisation ksourienne et ce qui est héritiers dans la période coloniale .ces variété de l'art surtout dans les façades, menaçant de façon significative à disparaître lorsqu'il n'a pas donné une importance extrême dans les travaux de restauration.

Figure 27, II : la négligence des éléments architectoniques, prise par les étudiantes

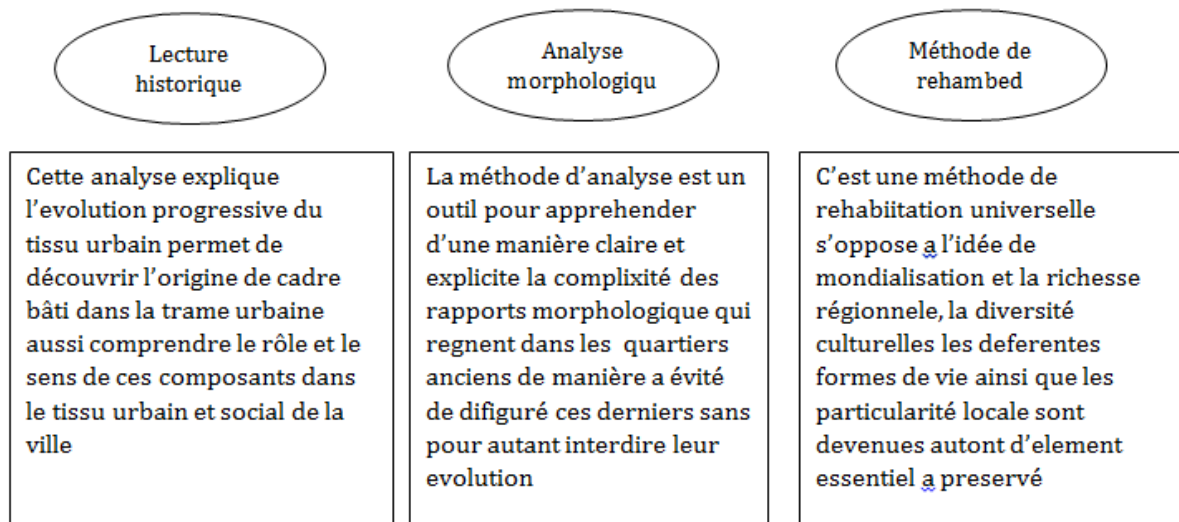
La manière de travail consiste a abordé la tache par la combinaison de trois approches.

Figure 28. II : la combinaison entre trois approches, élaborées par les étudiantes

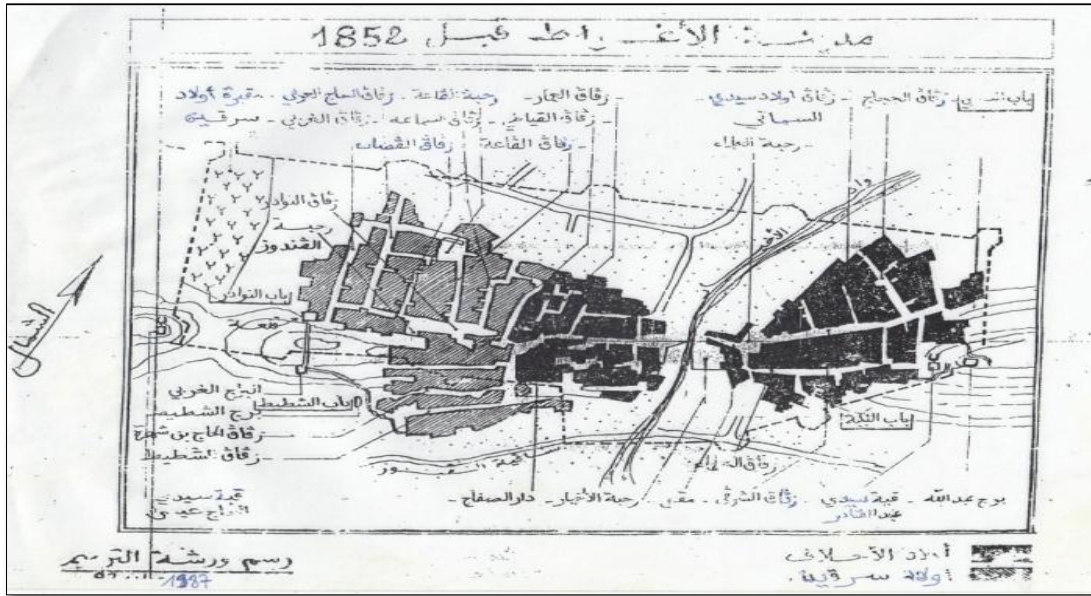
Le ksar de Laghouat était fondé sur la rive ouest de l'Oued M'zi et s'étendait du sud-ouest au nord-est sur trois collines, interrompues par Oued Lkheir (une dérivation de oued M'zi). Cette entité se divisait en deux quartiers : Ouest, occupé par les Ouled Serghine et à Est celui des Ahlafs. [17] [18]

Figure 36.III : Plan de Laghouat avant 1852 [19]

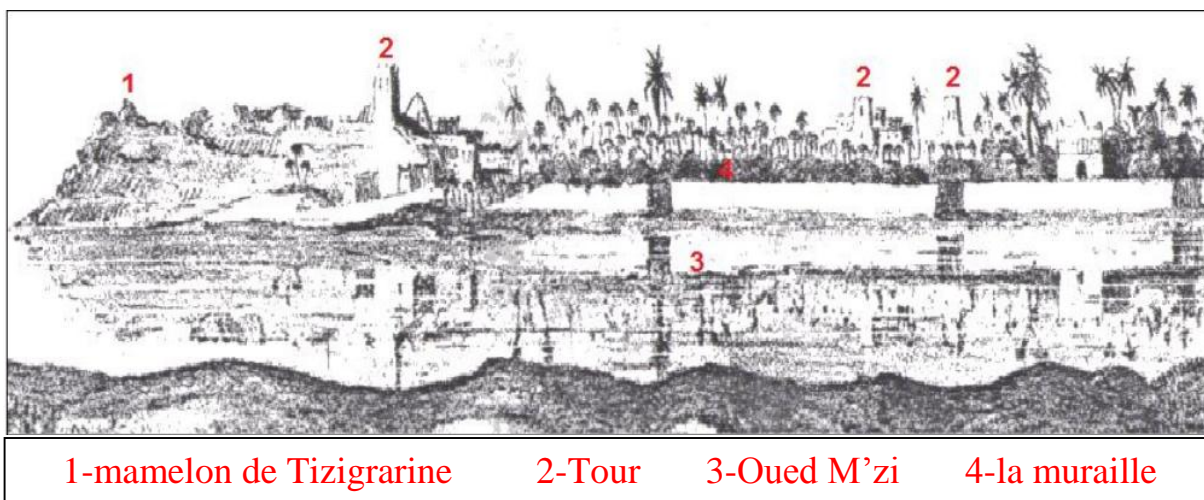
Chacun de ces derniers présentait un groupement humain bien distinct avec ces mosquées, son marché, son cimetière ...etc., La communication entre eux se faisait à partir de portes du mur de séparation, qui s'ouvraient et se fermaient selon l'état d'entente ou de discorde. L'ensemble était entouré par une enceinte formée de remparts rectangulaires de 4 mètre renforcée par deux tours principales de surveillance. [15]

1-mamelon de Tizigrarine

2-Tour

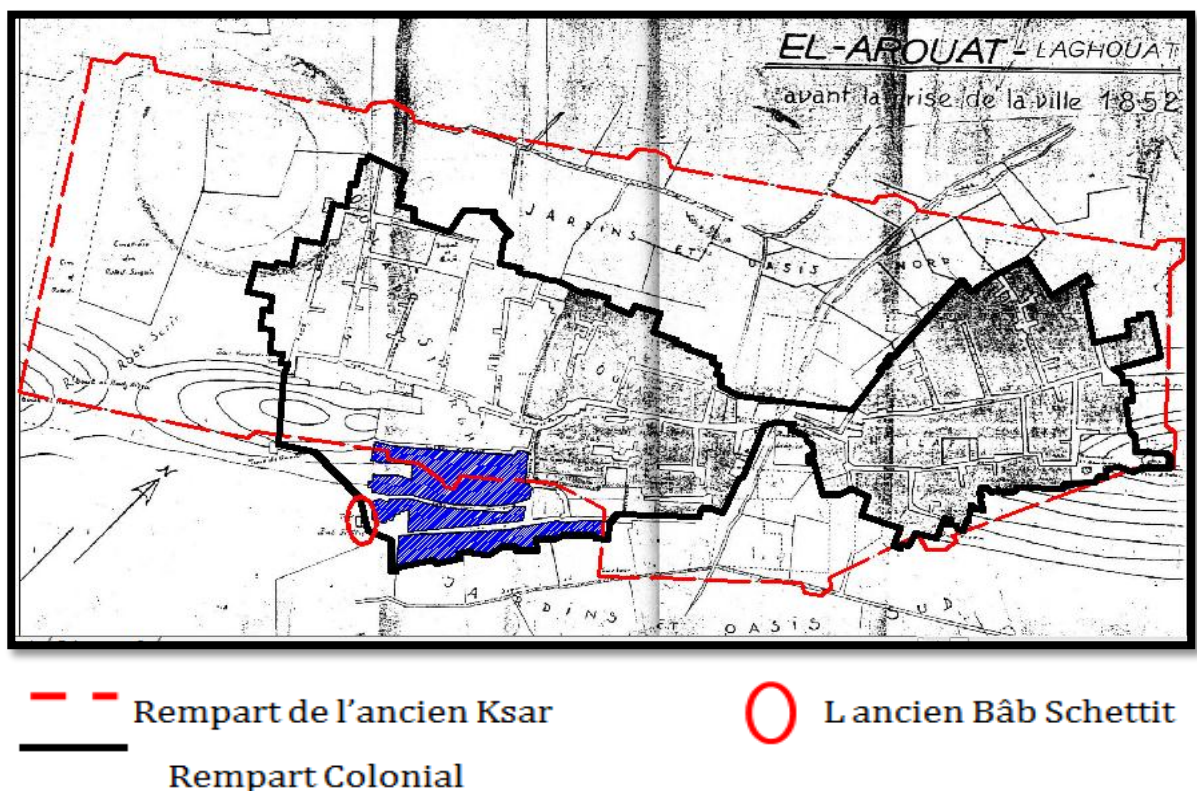
L'ancien quartier de Schettit était composé par trois entités, les deux premières intégrées dans le ksar, et la troisième présente des maisons de remparts « intégrée dans la muraille » interrompue par la rue de Schettit et hadj ben chohra

Figure 39.III : Plan de Laghouat avant 1852 [19]

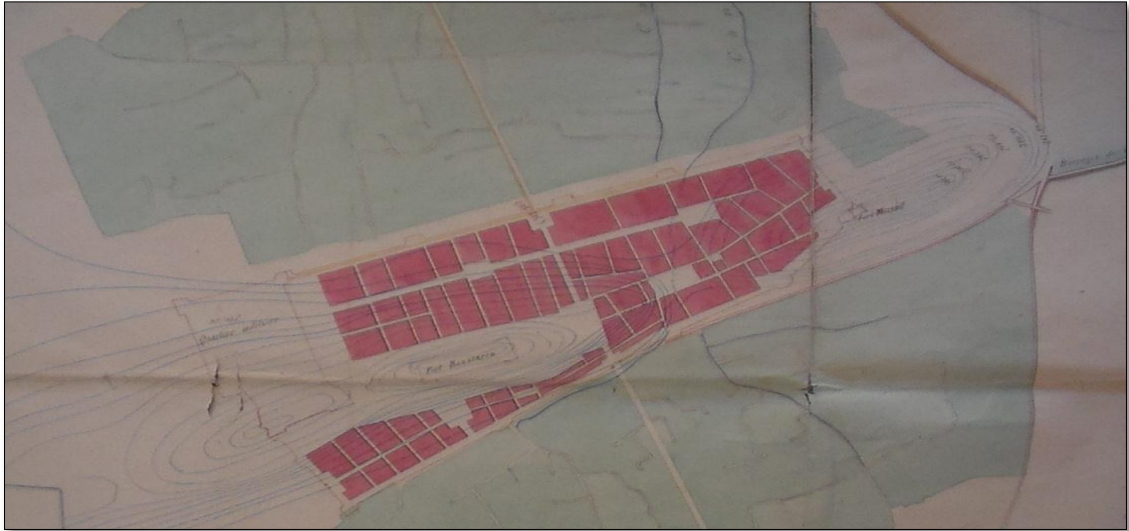
Pour atteindre cet objectif, le Capitaine Du Barail a commencé la reconstruction de la ville en adoptant les instructions du Maréchal Rondon (Gouverneur général de l'Algérie). Il réalise le 1^{er} tracé qui été reproduit dans la carte de la construction d'un barrage en maçonnerie à Rass – el-Oioun sur Oued M'zi :

Figure 42.III : La carte de la construction d'un barrage en maçonnerie à Ras-el-Oiaun sur Oued M'zi. [25]

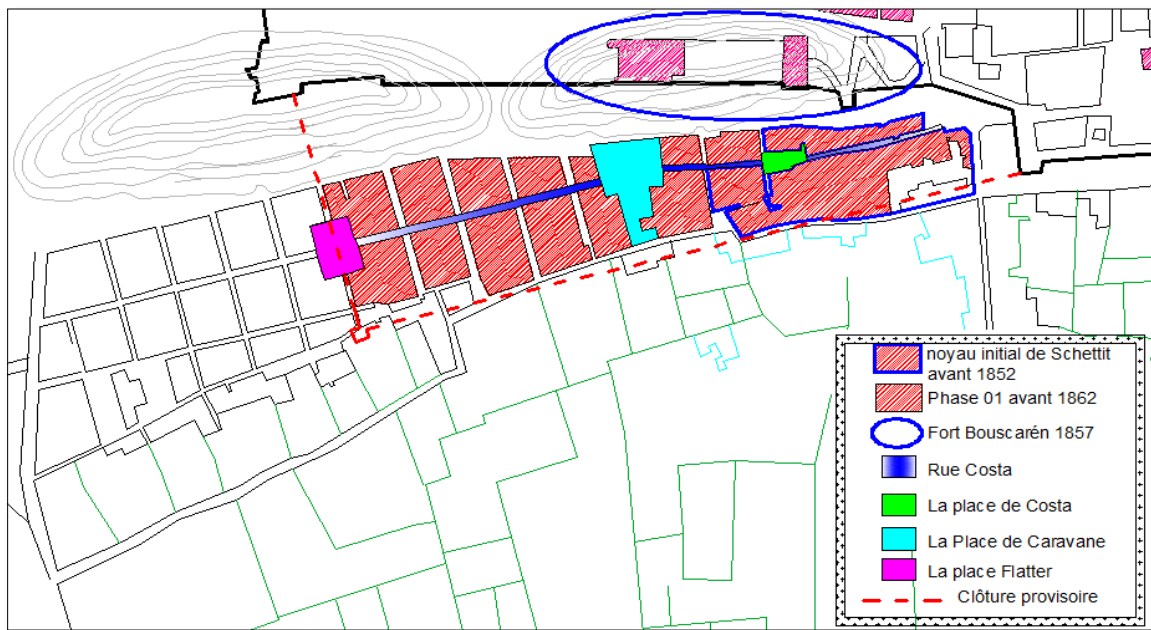
Figure 49.III : Plan d'évolution de quartier de Schettit [25], traité par les étudiantes

- ✓ Le changement de l'endroit de la porte « Bâb Schettit ».
- ✓ La destruction de la 1ère entité du quartier, située sur le rocher tizigrarine et sa pente y compris le ksar ou Gbar Hadad, où sera implanté le fort Bouscarén en 1857.
- ✓ La première extension commence par la place Costa jusqu' à la place Flatters.

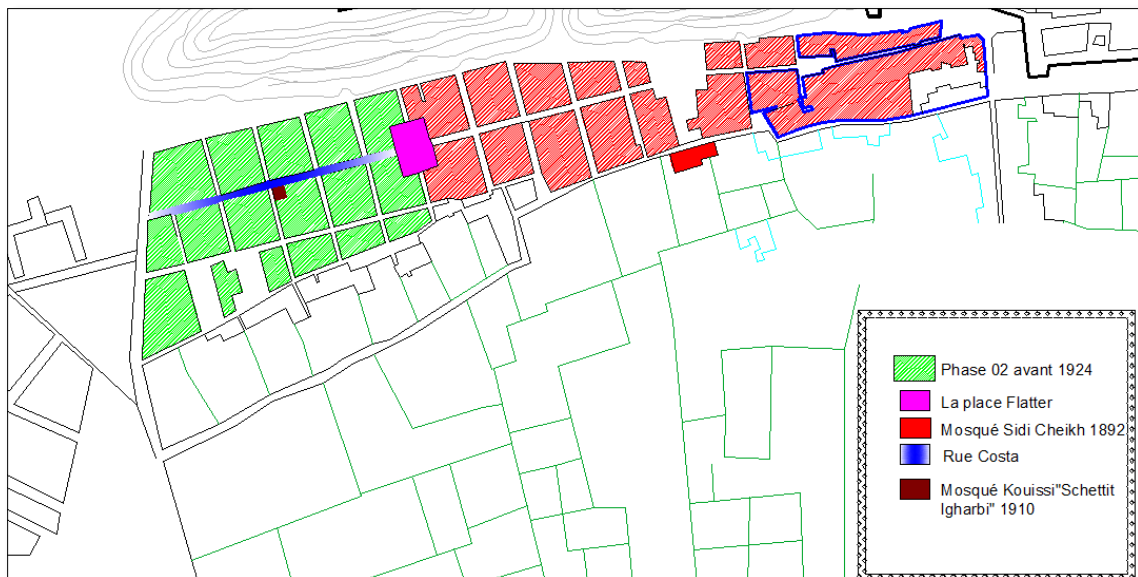
Figure 52.III : Plan d'évolution de quartier de Schettit, [25], traité par les étudiantes

Dans cette phase on retient la destruction des anciens remparts pour se prolonger de plus en plus dans l'oasis sud et la construction de nouveaux remparts dans le côté sud, isolant ainsi, le quartier Schettit de la ville.

Cet allongement de ce quartier vers l'ouest nous donne le schettit el-gharbi actuel, marqué par un plan français et des constructions arabes.

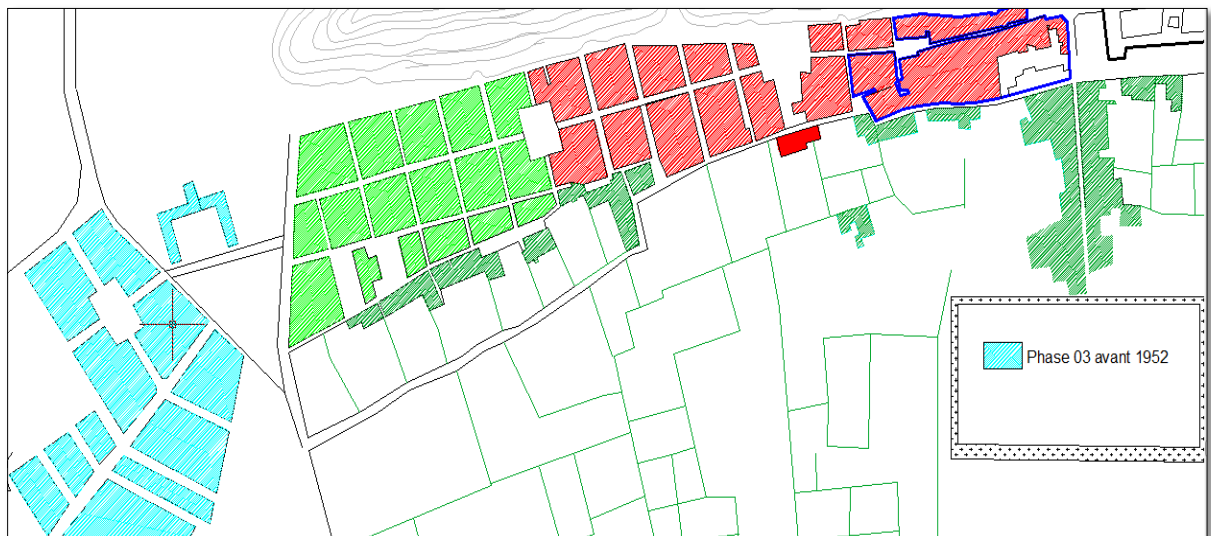
Figure 55.III : Plan d'évolution de quartier de Schettit [25], traité par les étudiantes

Dans cette phase, on distingue une nouvelle extension, à proximité du Schettit el-gharbi, qui prend le nom de « Schettit jedid », actuellement « El-makdar ». L'émergence de ce dernier peut s'expliquer à partir de deux hypothèses, pour la première il s'agissait juste d'un plan colonial pour reloger les habitants d'une partie du quartier Margueritte touchée par l'explosion du quartier Abdallah, en 1948. La seconde hypothèse c'est qu'el-makdar est un quartier postcolonial, construit dans les années soixante-dix, à travers des tracés coloniaux, afin de reloger les habitants de l'ancien Schettit « noyau initial ».

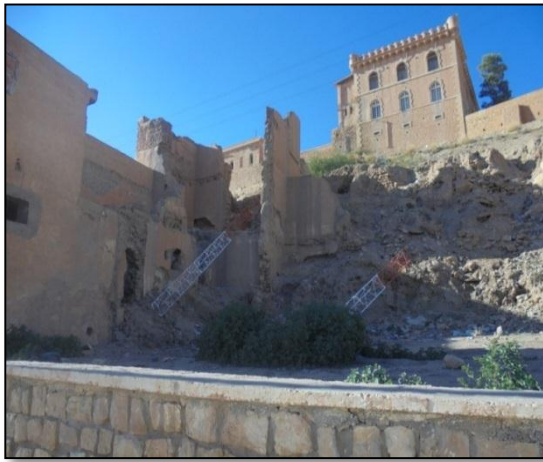
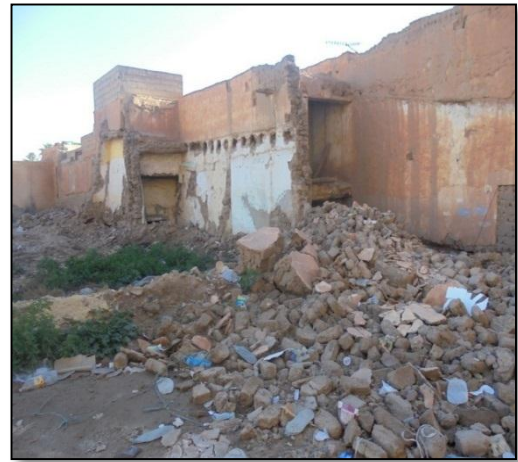
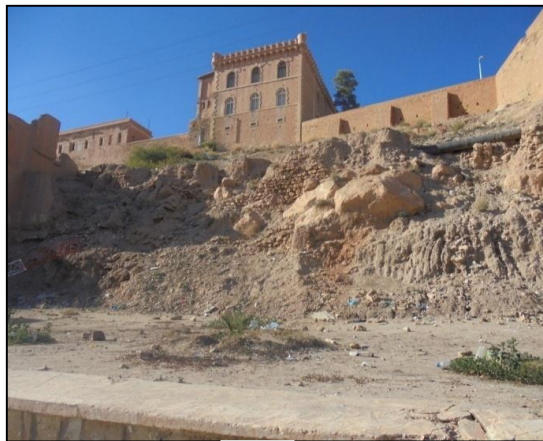
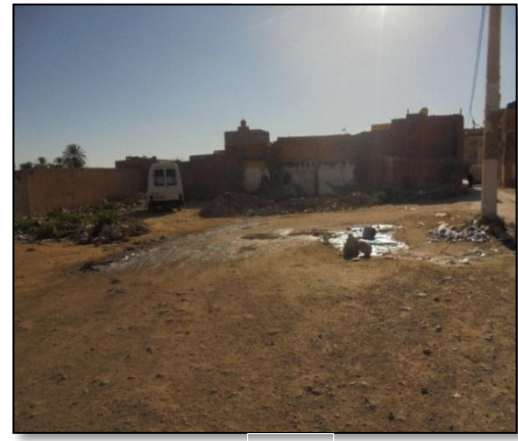
Figure 56.III : Les ruines de l'ancien Schettit, prise par les étudiantes

Le phénomène le plus marquant dans cette période, c'est la destruction d'une entité initiale du Schettit par les services de la commune de Laghouat et le relogement de ces habitants au quartier el-makdar. Situé en bas du fort Bouscaren, il représente la troisième entité de l'ancien Schettit

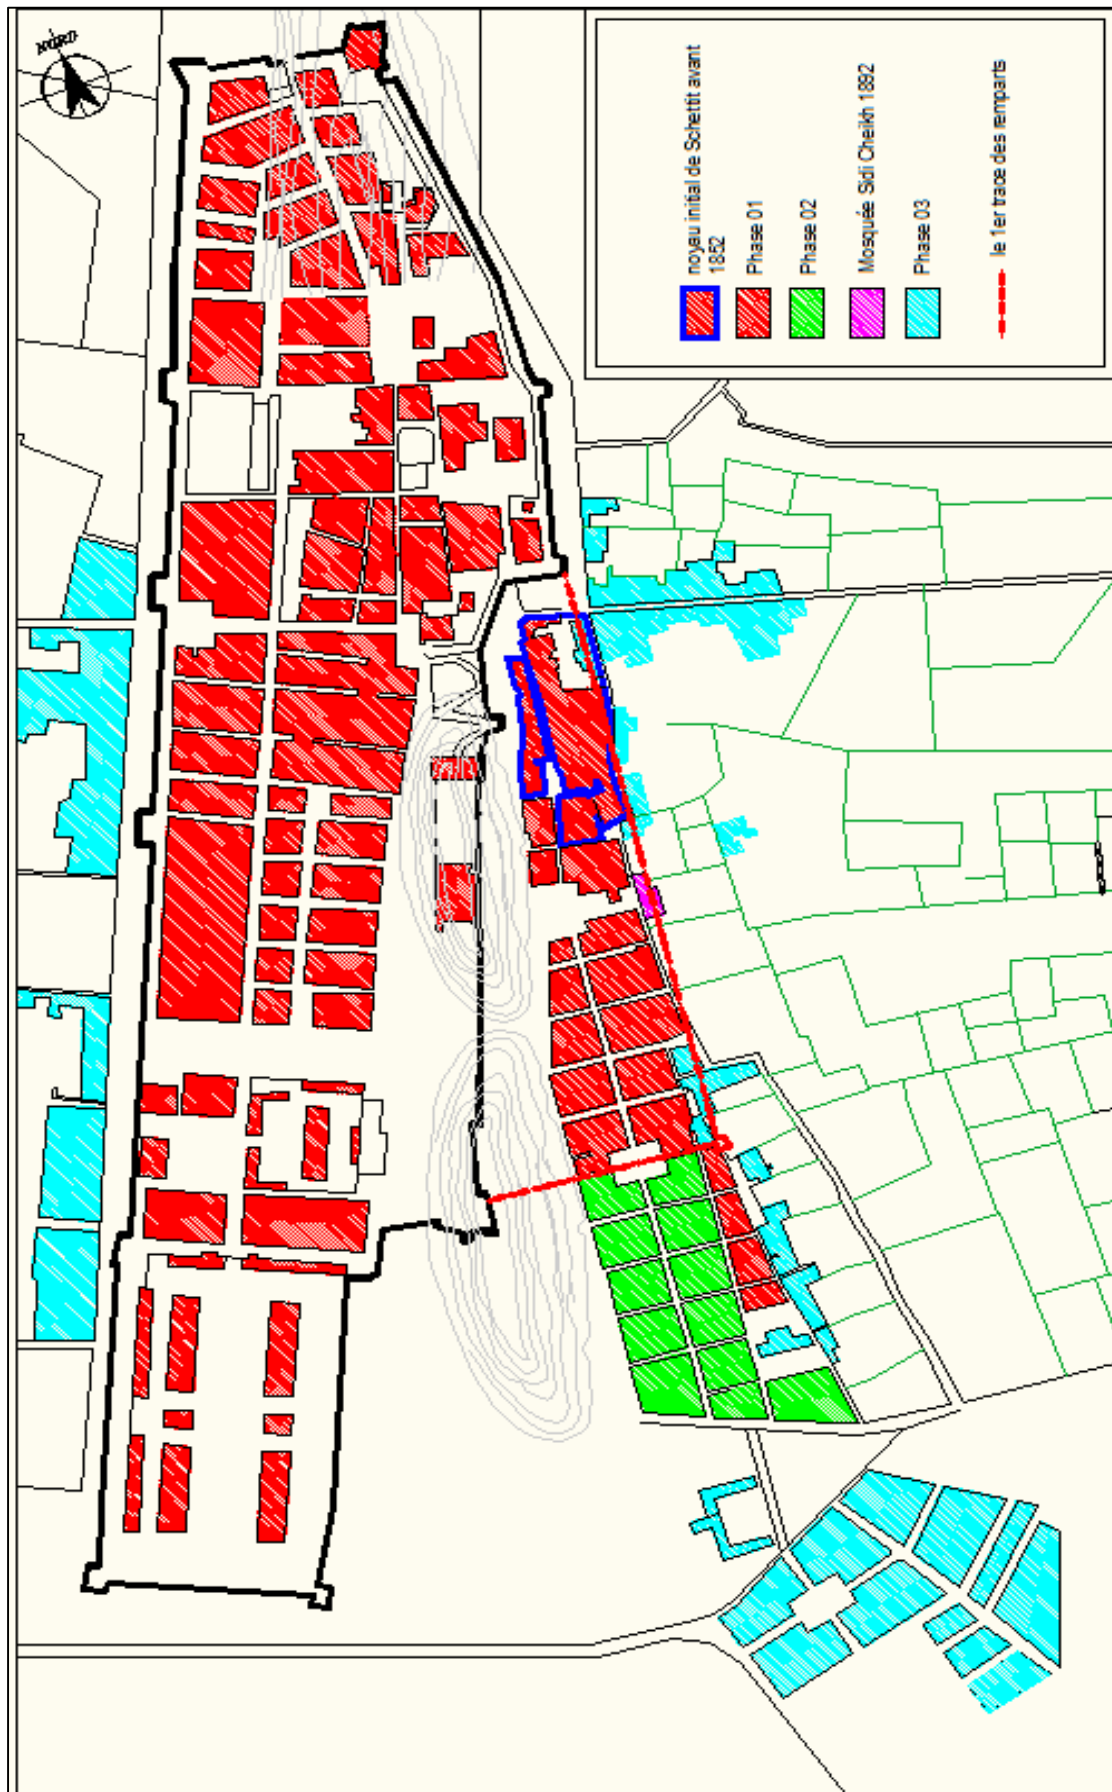
Figure 57.III : plan d'évolution du quartier Schettit,[25], traité par les étudiantes

On peut synthétiser les différentes phases de l'évolution de quartier dans le plan suivant :

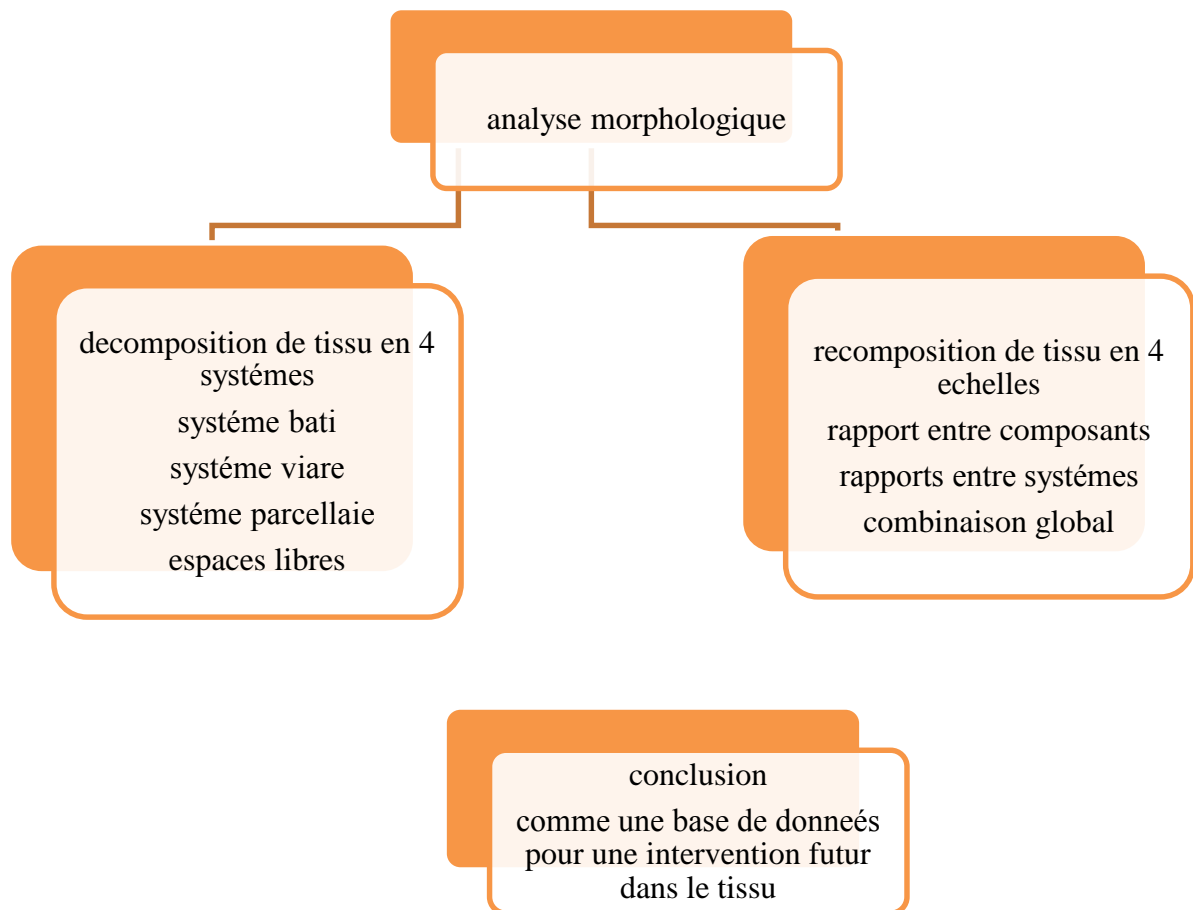
Figure 58.III : les processus de l'analyse morphologique

On peut présenter les processus de cette démarche dans le schéma suivant :

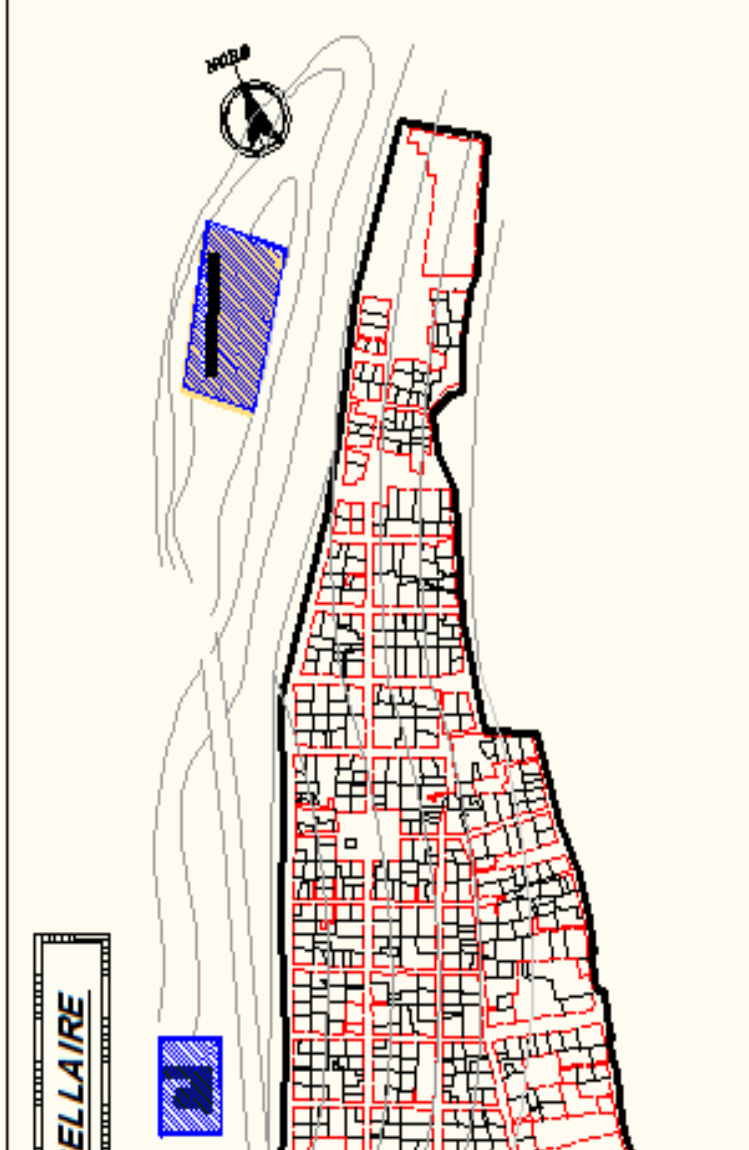
<p data-bbox="225 224 976 1370">parcellaire peu hiérarchisé</p> <p data-bbox="225 224 976 1370">une déformation convergente avec un rétrécissement pas important</p>	<p data-bbox="225 1370 976 1986">A SPECT GEOMETRIQUE</p> <p data-bbox="225 1370 976 1986">généralement les parcellaires sont implanté perpendiculairement au courbes de niveaux pour faciliter l'écoulement des eaux de ruissellement le tissu caractérisé par une déformation convergente avec un rétrécissement pas important engendré par l'existence d'un obstacle natural (montagne de tizigraine)</p>
<p data-bbox="976 190 1093 1370">A SPECT TOPOLOGIQUE</p>	<p data-bbox="976 1370 1093 1986">les deux principales directions de la trame sont d'importance a peu près équivalente ce que résulte une trame parcellaire peu hierarchisé ce type de trame se rencontre dans les les tissus urbaine crée de toute pièce de maniere volontaire comme les ville coloniale</p>

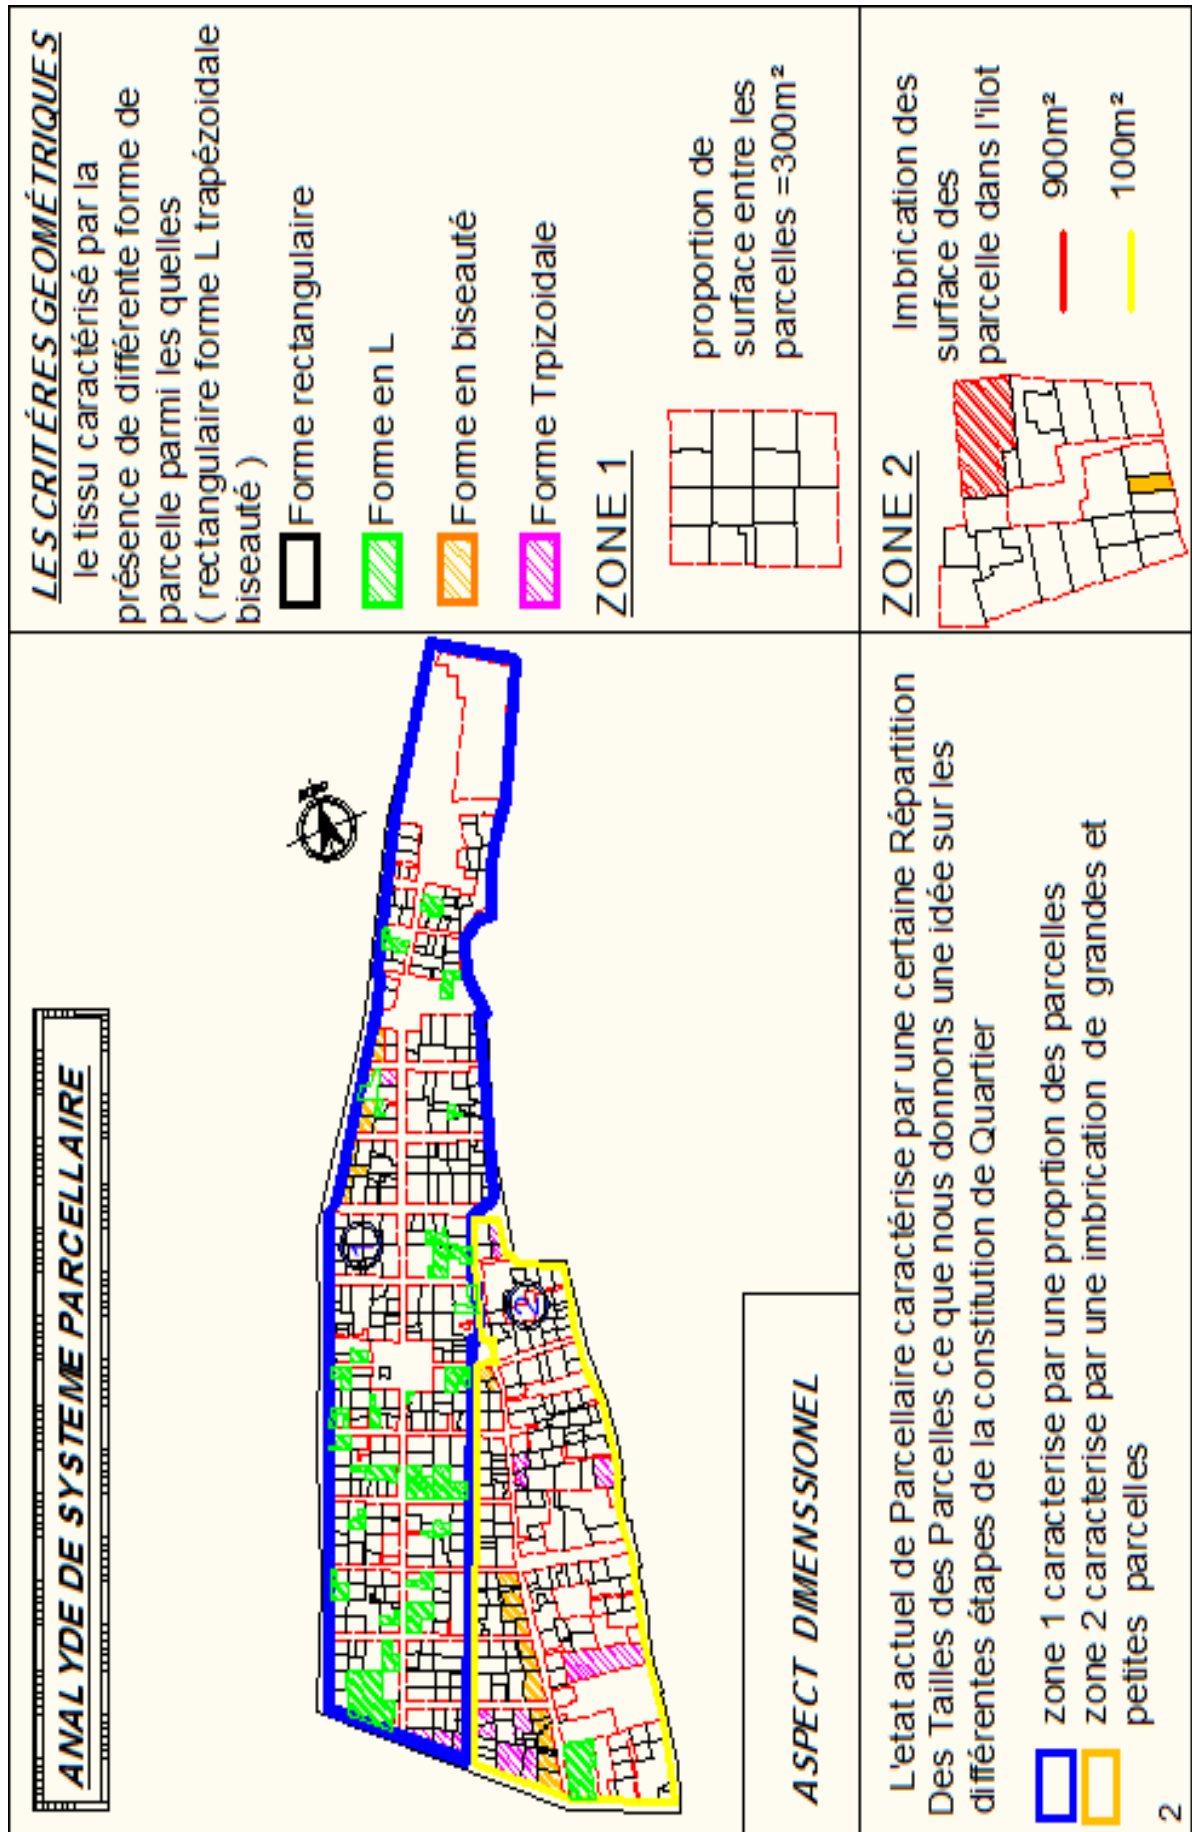
<p>REMARQUE ET EXPLICATION la déférence dans l'aspect géométrique</p> <p>dans la forme des parcelles zone:1 la majorité des formes rectangulaire et régulier zone:2 des déférentes formes des parcelles (biseauuté trapèze L)</p> <p>la déférence dans l'aspect géométrique</p> <p>Dans les dimensions des parcelle : Zone 1:Proportion entre les parcelle Zone 2:imbrication dans les surfaces</p> <p>REMARQUE :le tissu caractérisé par le même aspect typologique</p>	<p>ANALYSE DE SYSTEME PARCELLAIRE</p>
