MEMOIRE DE MASTER

**ANALYSE MORPHOLOGIQUE ET REQUALIFICATION DE
L'ANCIEN QUARTIER SCETTIT A LAGHOuat**

CAS D'ETUDE : REAMENAGEMENT DES ESPACES LIBRES.

CAS D'ETUDE : Restauration ET Rénovation DES FACADES

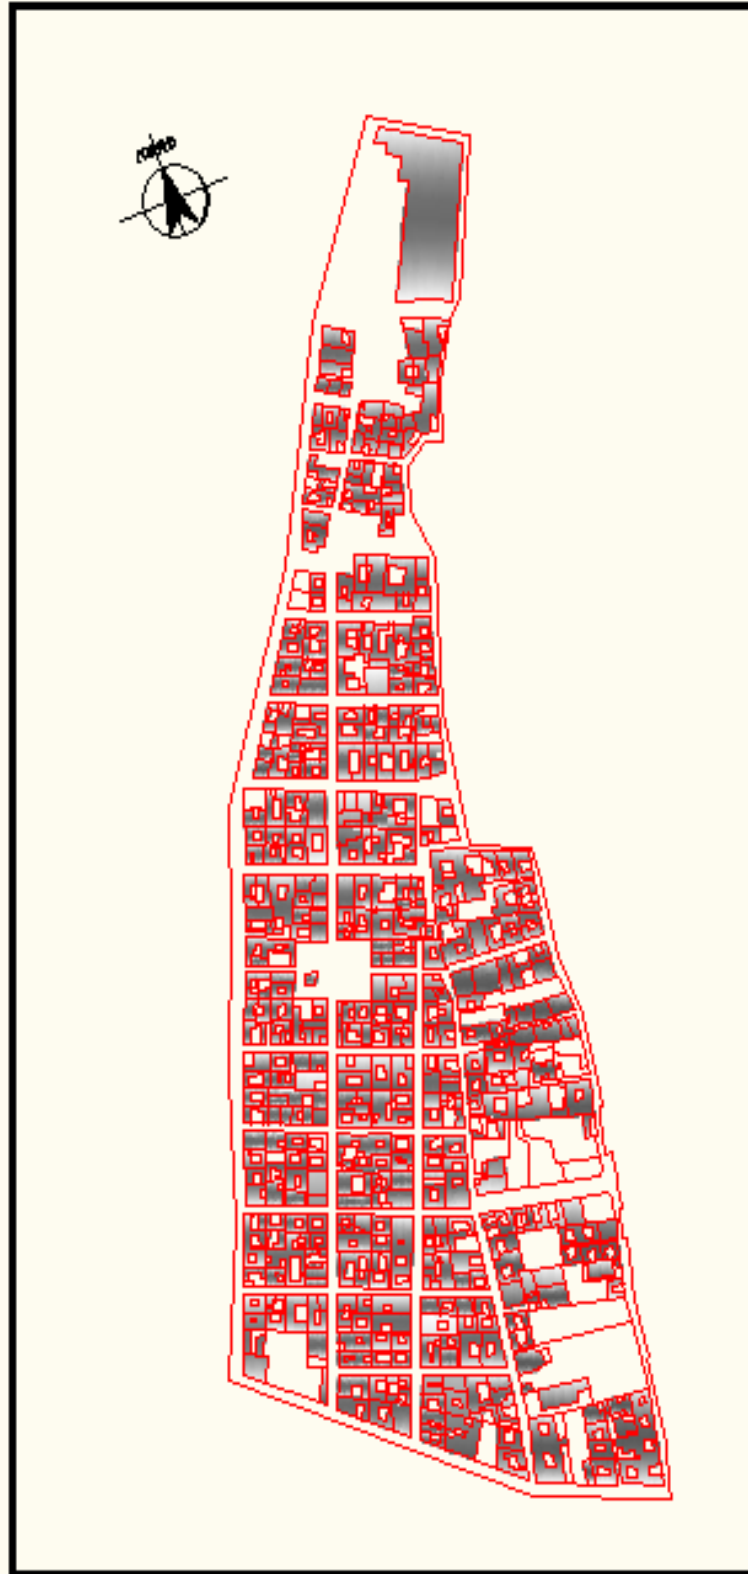
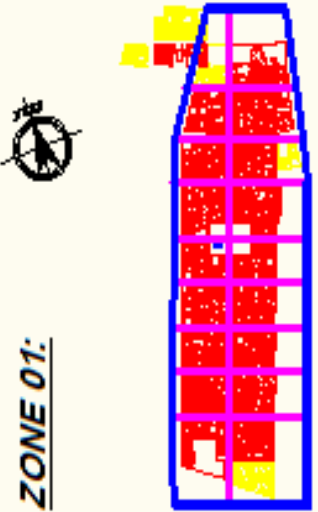
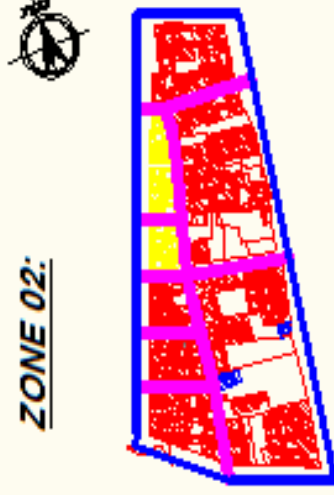
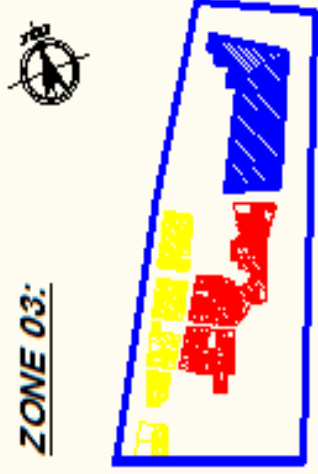
ANALYSE DE SYSTEME BATI		
<p>ZONE 01:</p>

<p>Aspect Topologique</p> <p>Le tissu généralement caractérisé par un Bâti Planaire ramifié ou les bâtiments sont accolés les uns aux autres interrompé par les rues, exceptionnellement on peut trouver les cas suivants : -Bâti linéaire (les bâtiments sont juxtaposés les uns aux autres de manière à former une ligne continue -Bâti ponctuel (ces bâtiments sont séparés aux voisinage par une distance plus ou moins grande.</p>

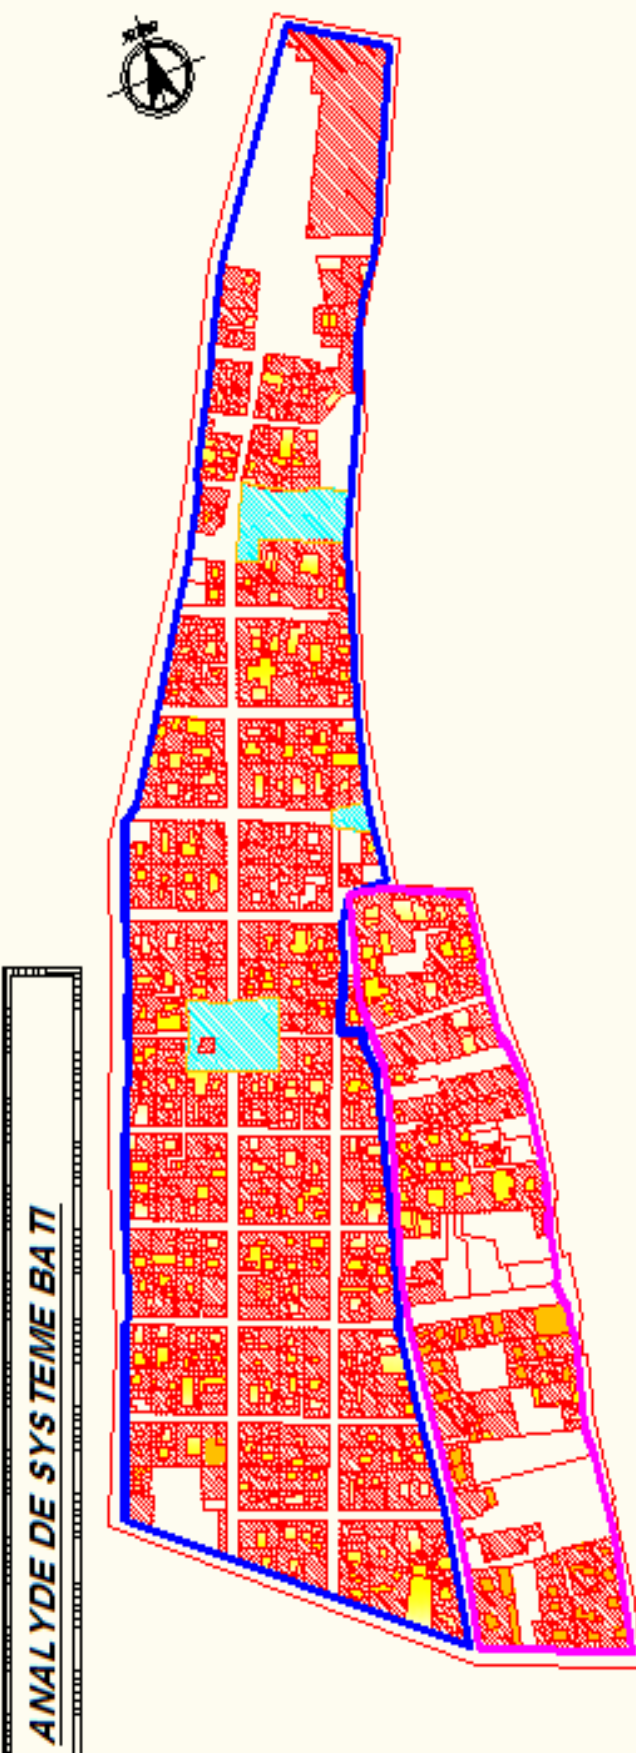
<p>Principaux types de volumes</p>	<p>La plupart des volumes qui caractérisé le tissu sont des bâtiments à cour central sauf quelque bâtiment en volume plat et la minaret en forme de tour.</p>
<p>Rapport entre les types des bâtiment et les types de système bâtis</p>	<p>le tissu correspondent à un système planaire perforé par des placettes au niveau de tissu et par patio au niveau de cellule</p>
<p>Articulation entre les différents système de bâti</p>	<p>Zone 1: tracé colonial caractérisé par: -tissu en damier -voies larges et orthogonaux -les dimensions des parcelles proportionnelles</p> <p>zone 2 Extéion poste colonial -tissu auto constructuel -voies curviligne et sinieuse -agrandissement dans les parcelle</p>
<p>5</p>

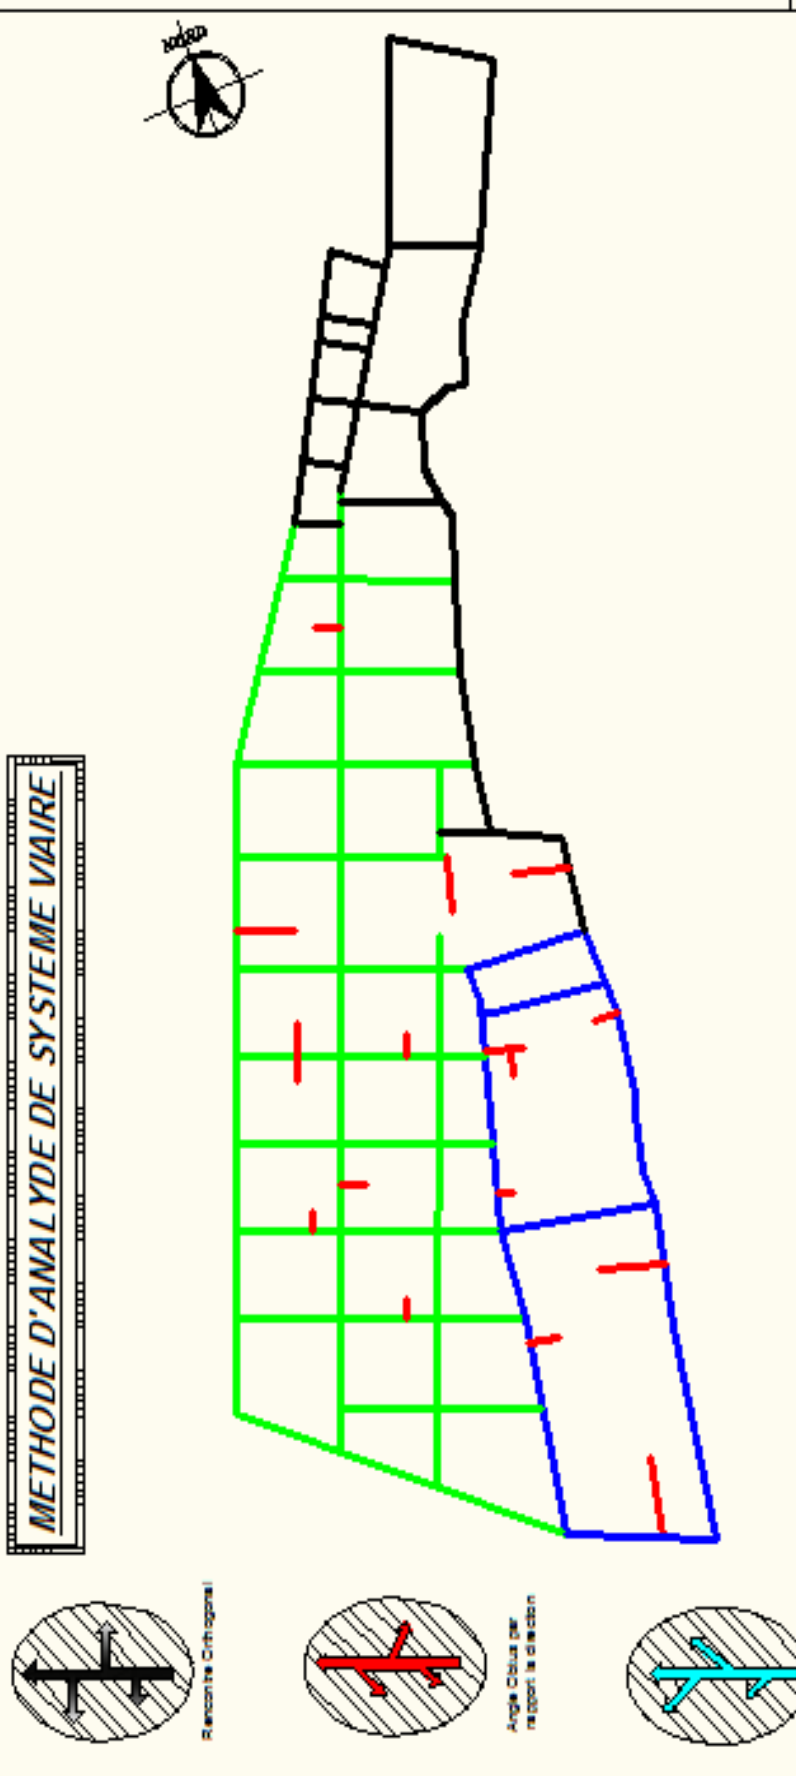
<p style="text-align: center;">Rencontre Orthogonale</p> <p style="text-align: center;">Angle Obtus par rapport à la direction</p> <p style="text-align: center;">Angle Aigu par rapport à la direction</p>	<p>■ Dans les cas spécifiques du 7 Système Viaire : La Rencontre n est pas Orthogonal marqué par un Angle Obtus par rapport la direction .</p> <p>□ La Rencontre de Système Viaire dans la partie basse de schettit est n est pas Orthogonale (Angle Aigu par rapport la direction)</p>
<p>En générale La Rencontre De Système Viaire de Schettit est Orthogonale .</p>	<p>9</p>

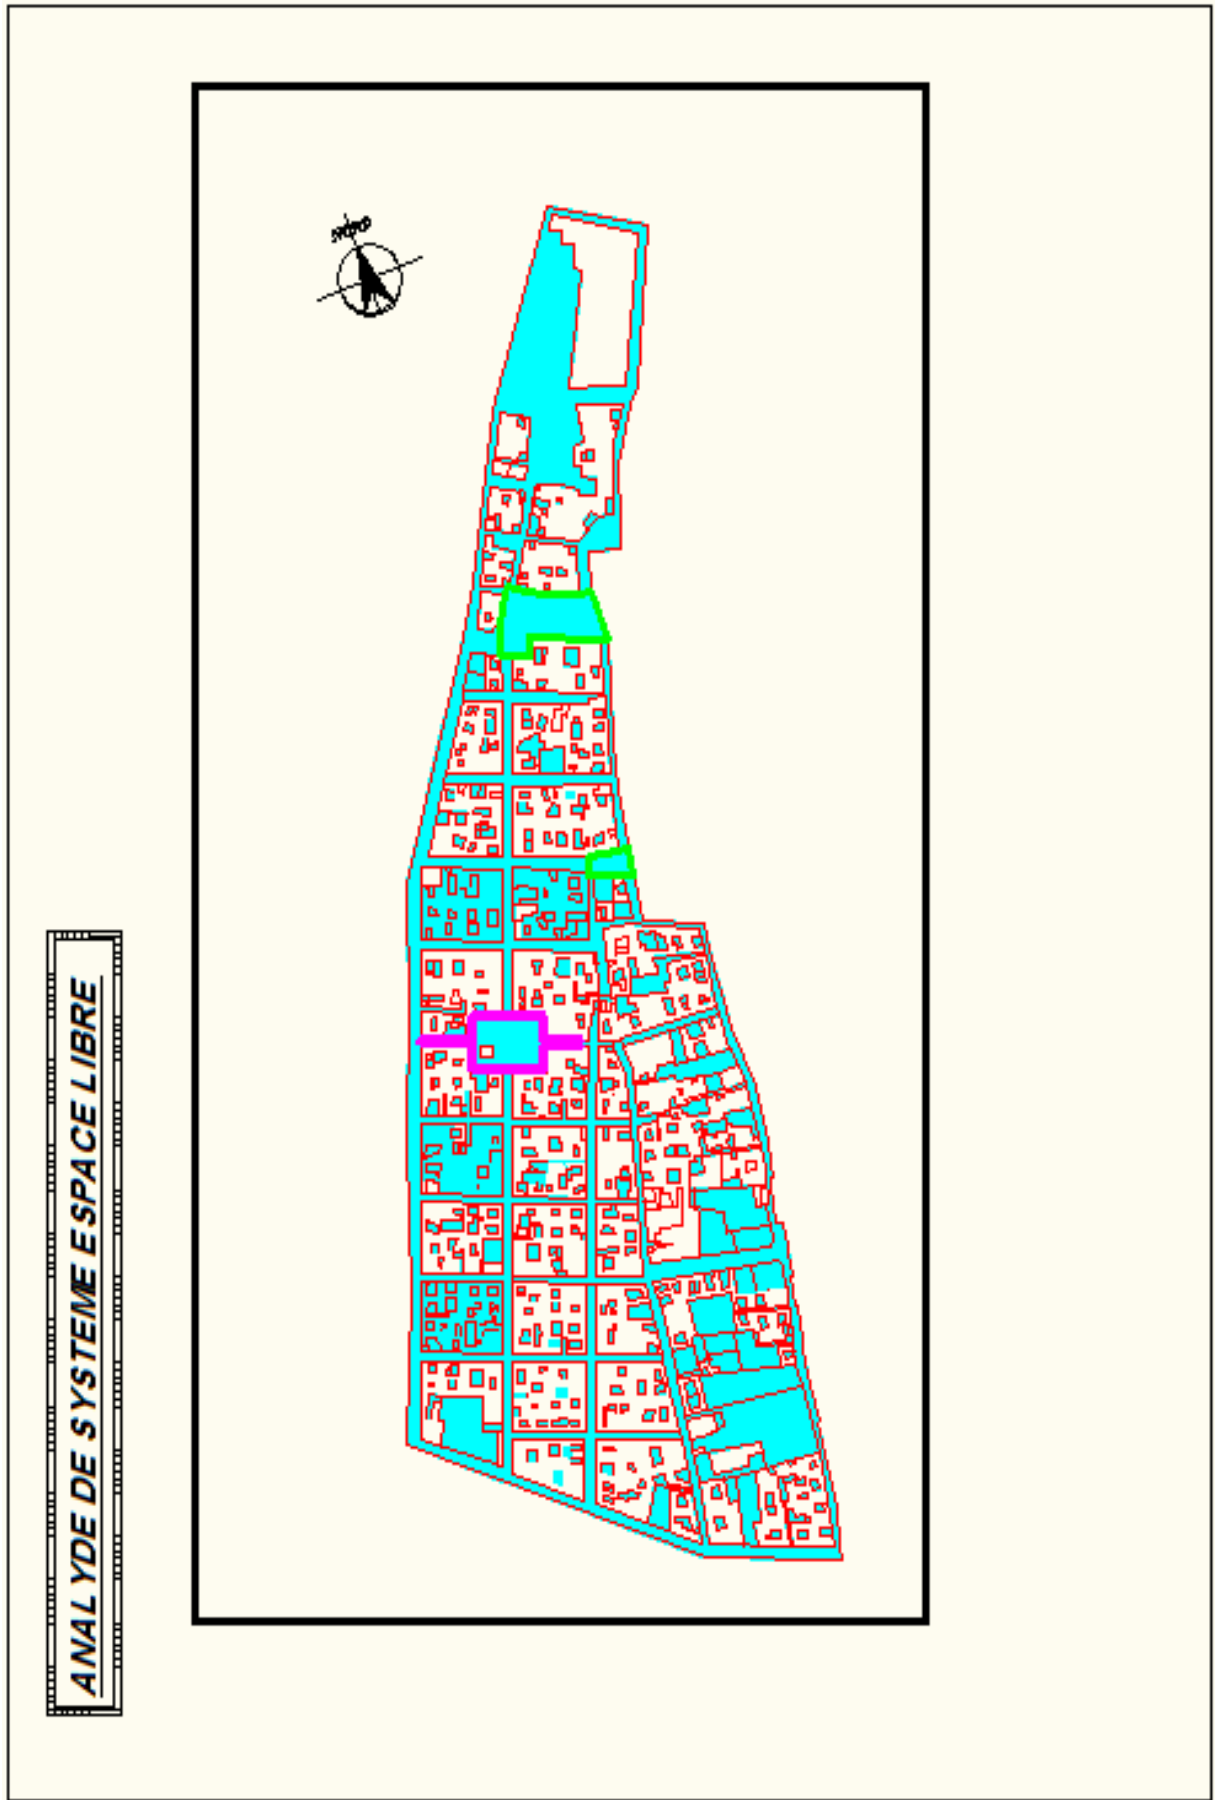
<p style="text-align: center;">METHODE D'ANALYSE DES ESPACES LIBRES</p>		<p><u>LES ESPACES À GÉOMÉTRIE ÉQUILBRÉE:</u> Généralement le tissu caractérisé par des places à géométrie équilibré, Ce type de place connu dans la trame de ville coloniale .</p>	<p><u>LA GÉOMÉTRIE DES PLACES (DÉFORMÉE OU ORGANIQUE:)</u> Dans les cas spécifique on remarque deux place de système Dilaté (les masses construites sont écartées dans la partie central, et rapprochées aux extrémités de la place).</p>
		<p><u>GÉOMÉTRIE DES PLACES:</u> -L axe principale de schettit ponctué par des pla ces primordiales entouré par des bâties résiduels qui sont tracée par la colonisateur. -les places qui sont situé au fond de schettit: place Sidi tayéb et Douro sont des places résiduels.</p>	
		<p><u>ASPECT TOPOLOGIQUE:</u> On a remarqué les aspects suivants : Système d'Accolement Système de superposition Système de liaison Système d'isolement</p>	<p style="text-align: right;">11</p>

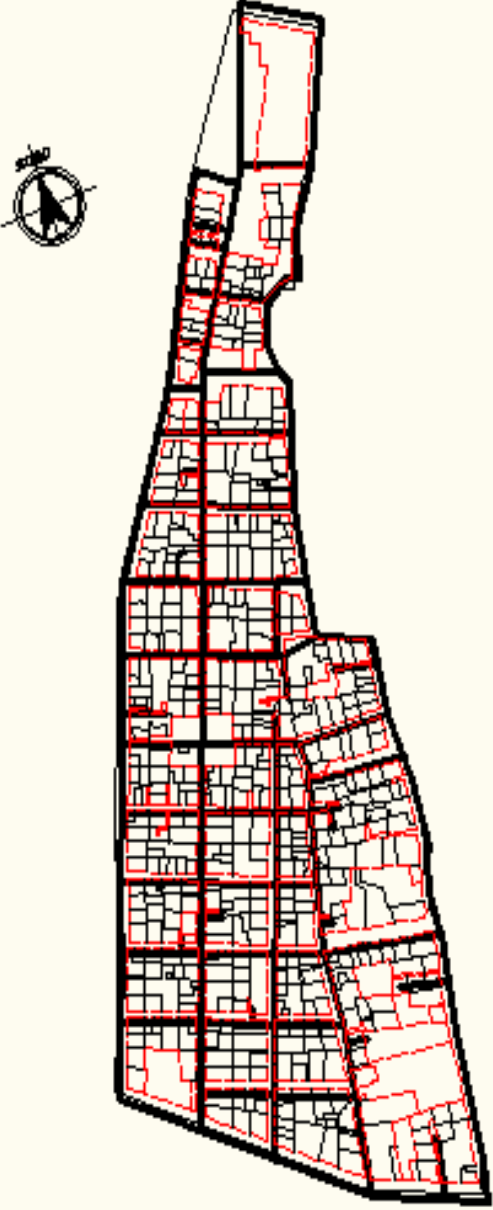
<p>La relation viaire parcellaire dans le tissu caractérisé par deux modes :</p> <p>a) relation indépendante présentée par la superposition de deux systèmes d'une manière indépendante donc il n'est pas une adaptation géométrique ce type relation nous engendrent des parcelles tronquées</p> <p>b) La relation dépendante présentée par une rupture du parallélisme des deux cotés de la rue donc le système viaire trace d'après les limites des parcelles</p>
<p>un système viaire arborescent avec un parcellaire hiérarchisé caractérisé par :</p> <p>a) un grand nombre de parcelles bordent la voie principale</p> <p>b) un nombre plus restreint bordent les voies secondaires ce qui introduit une ambiance urbaine engendrée par :</p> <ul style="list-style-type: none"> • un grand nombre de débouchés (entrées façades ...) • et petit nombre sur les voies secondaires ce qui résulte une différenciation sur l'architecture frontale latérale des bâtiments 	<p><u>RAPPORTS TYPOLOGIQUES ENTRE LES PARCELLES ET LES RUES</u></p> <p>tous les parcelles de zone sont accolées par soit une de leur faces ou à une voie principale, secondaire ou impasse</p> <ul style="list-style-type: none"> • bâtiment accolé à la voie principale • bâtiment accolé à l'impasse • par exposition tous les parcelles en bleu sont accolées par deux façades • bâtiment éloigné à la voie principale

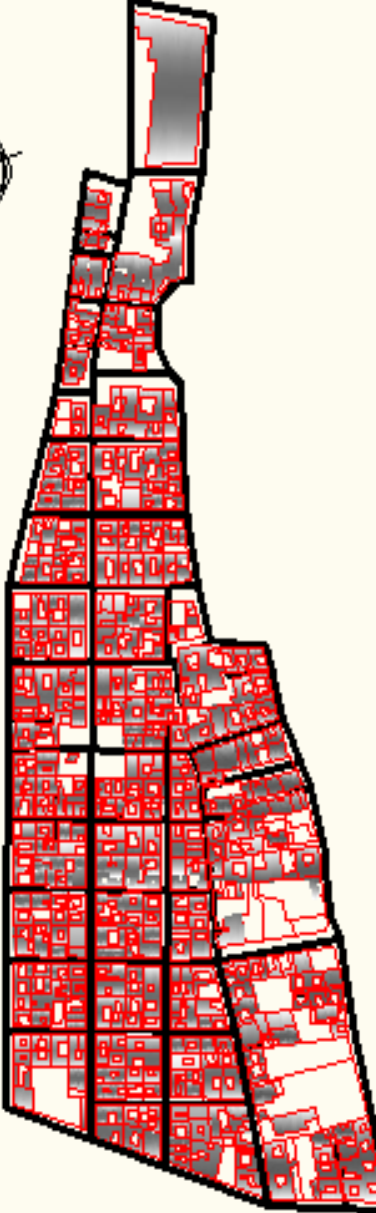
Le système Réville Simple
influence sur l'alignement et la régularité des îlots et donc la régularité de la forme de bâti :

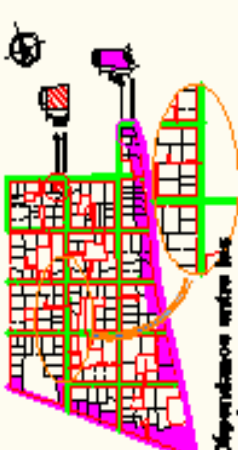
Dépendance entre les systèmes

On peut distinguer qu'il y a un dépendance entre les système (viaire, bâti, parcelle, espace libre..)

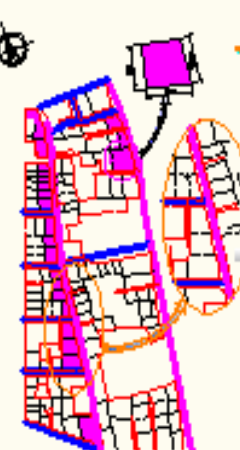
Indépendance entre les systèmes

Des îlots et des parcelles déformés avec des forme irrégulier et grands Et donc des bâtis irrégulier et grands, ce cas peut engendré des voies résiduelle e créer une indépendance entre les parcelles et les voies.

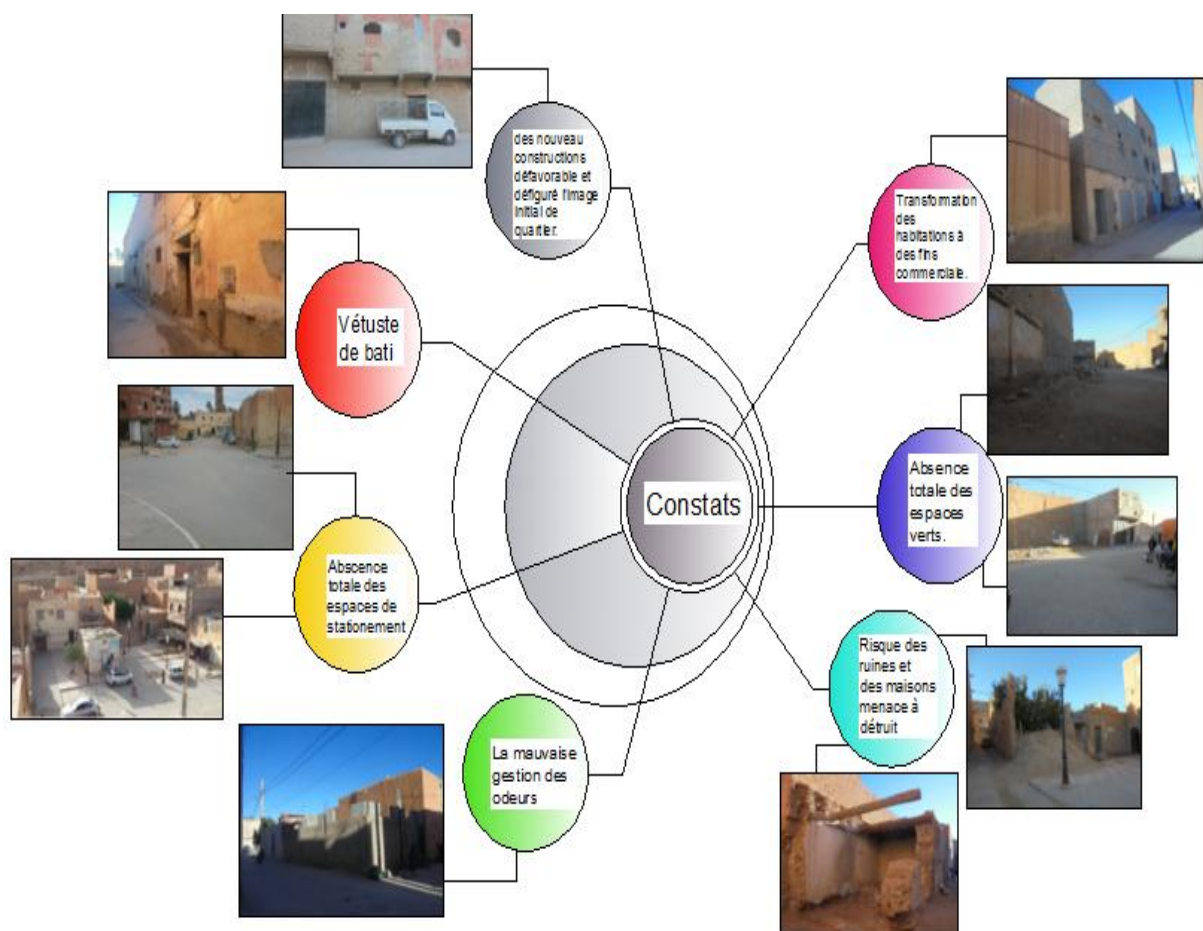
Figure 59.III : Constat générale sur l'état des lieux de quartier Schettit, élaboré par les étudiantes

On vous présente en premier lieu un constat résumé l'état actuel de quartier

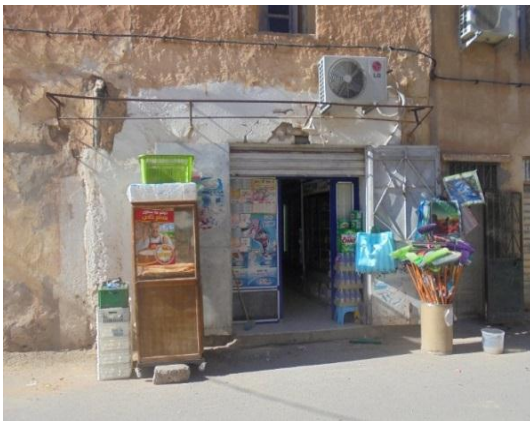
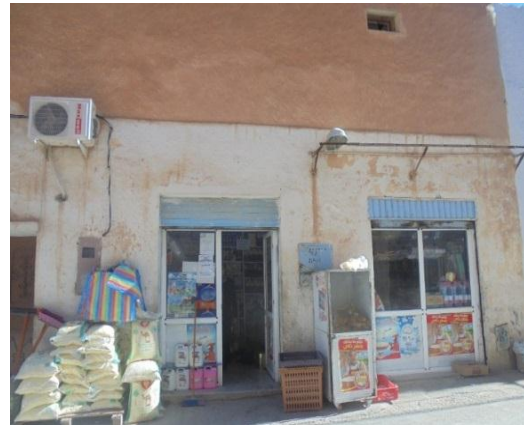
Figure 60.61.III : Appropriation illicite de l'espace, Prise par les étudiantes

Appropriation illicite de l'espace produisait un dysfonctionnement dans la circulation

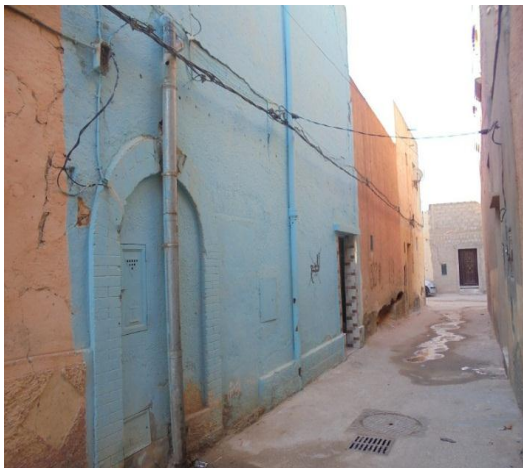
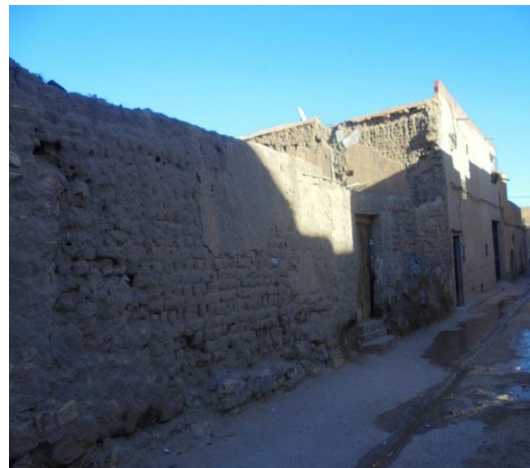
Figure 62.63 III : Stagnation des eaux pluviale, prise par les étudiantes

• Problème d'évacuation des eaux usées et pluviales

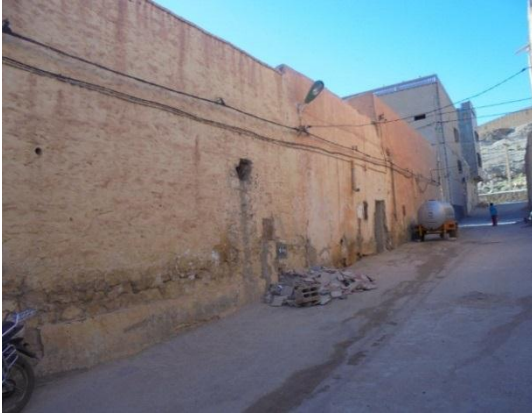
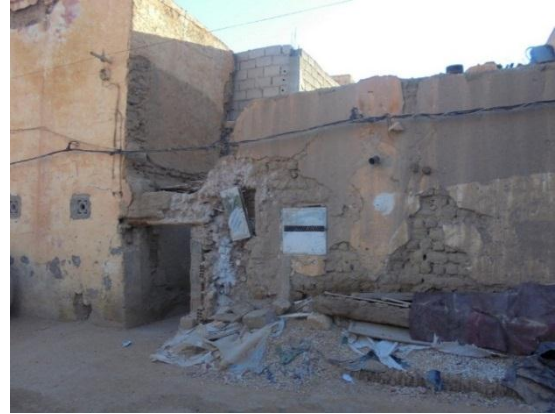
Figure 64.65.III : Pollution olfactif par les déchets urbains solides, prise par les étudiantes

- Pollution Olfactif et visuelle liée à disposition des déchets urbains solides

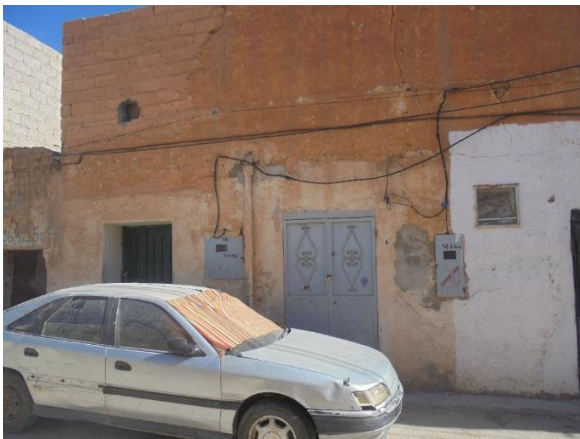
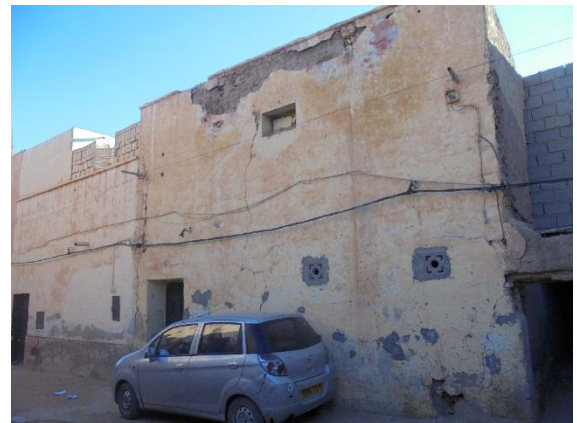
Figure 66.67 III : stationnement excessif sur la rue, prise par les étudiantes

- Dégradation du paysage urbain due au stationnement excessif sur la rue

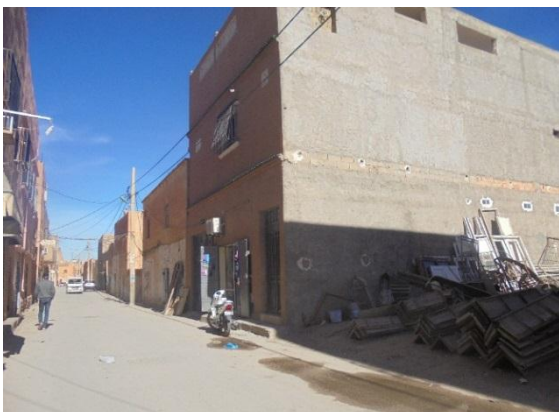
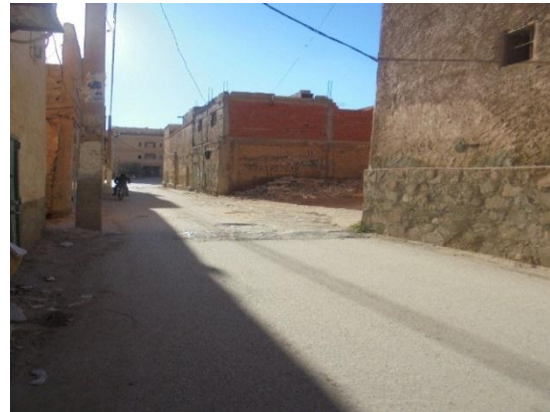
Figure 68.69.III : l'absence des mobiliers urbains et le trottoir, prise par les étudiantes

- L'absence des mobilités urbaines et un espace de circulation piétonnière

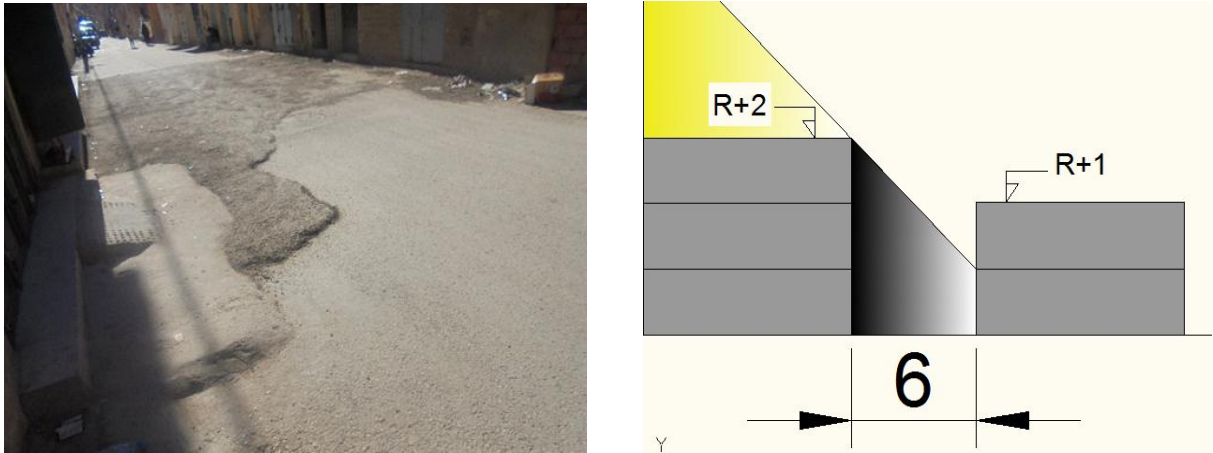
Figure 70.71.III : dégradation du pavage des voiries, prise par les étudiantes

Dégradation du sol à cause des travaux de réfraction des réseaux d'infrastructure et Rue étroite avec une largeur bien inférieure de la hauteur de bâti ($L < h$)

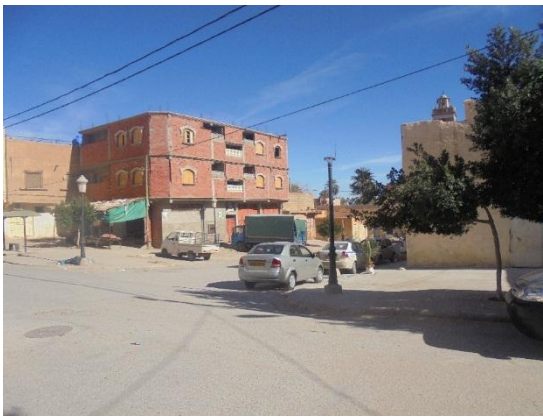
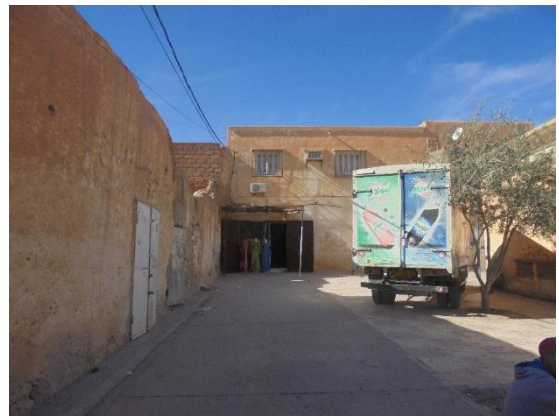
Figure 73.74.III : stationnement excessif des véhicules, prise par les étudiantes

- **Les Pathologies :**
- Pollution visuelle engendré par le stationnement excessif des véhicules

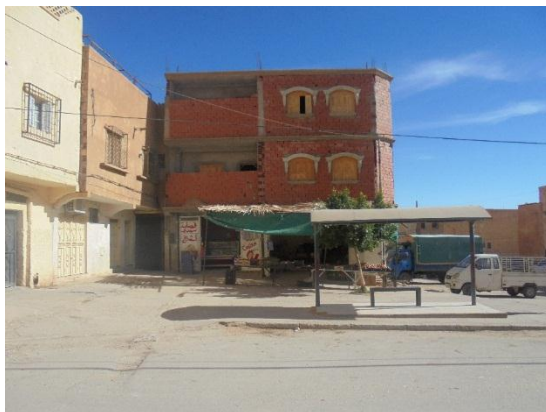
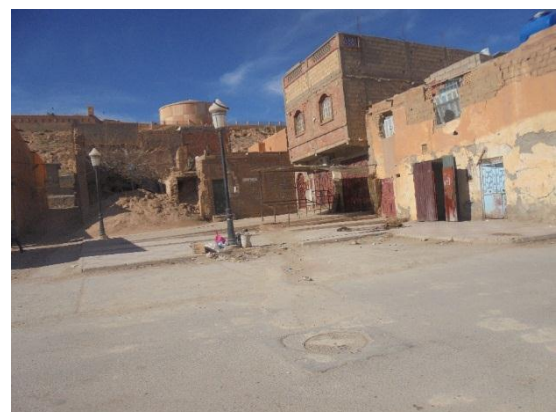
Figure 75.76.III : installation inadaptée des mobiliers urbains, prise par les étudiantes

- Le choix et l'installation inadaptée des mobiliers et accessoires urbain

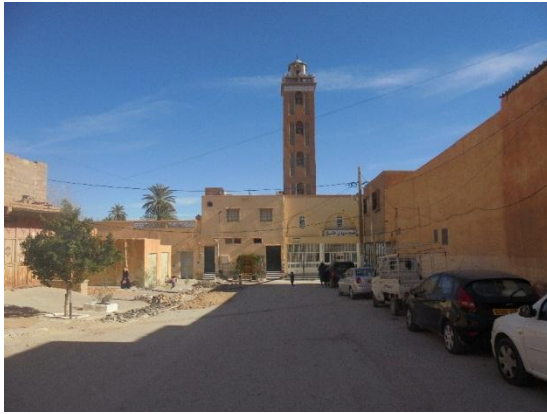
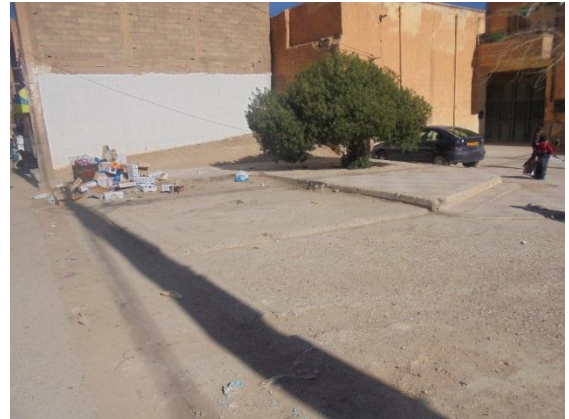
Figure 77.78.III : le mauvais état des trottoirs, prise par les étudiantes

- Le mauvais état des trottoirs à cause des travaux de réfraction des réseaux d'infrastructure interminable

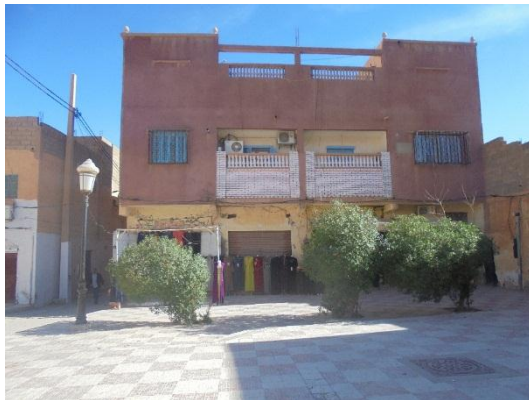
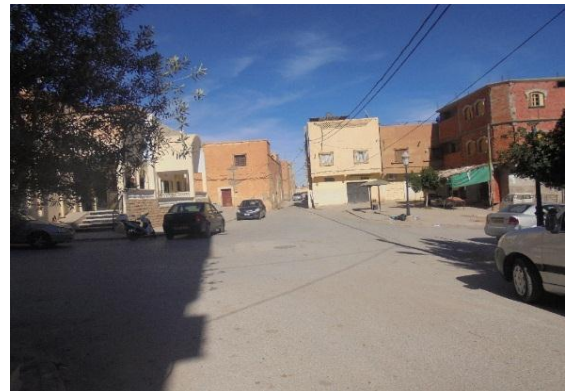
Figure 79.80.III : appréciation de l'espace public, prise par les étudiantes

- Appréciation de l'espace public par les vendeurs

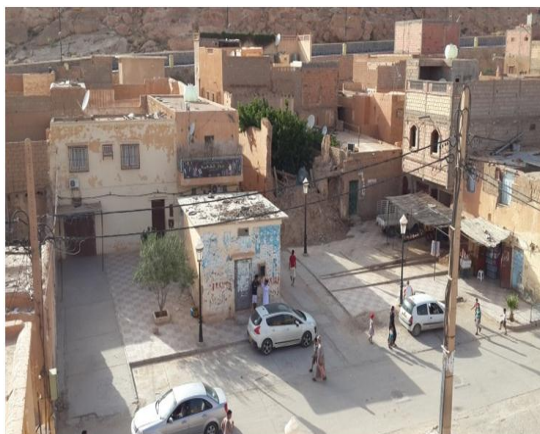
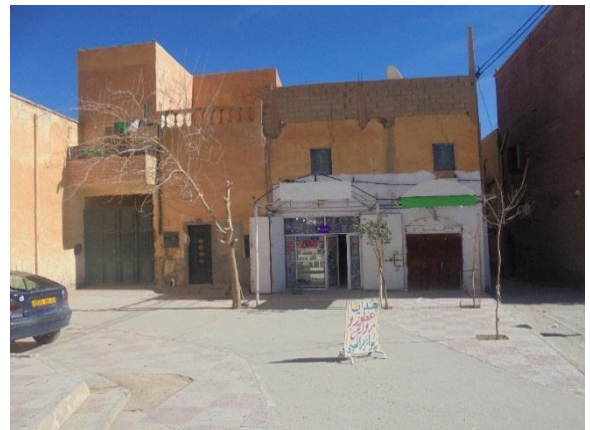
Figure 81.82.III : l'implantation inadéquate de transformateur électrique et l'absence des espaces végétaux, prise par les étudiantes

- Aménagement d'un transformateur électrique au niveau d'un espace public et l'absence des espaces végétaux

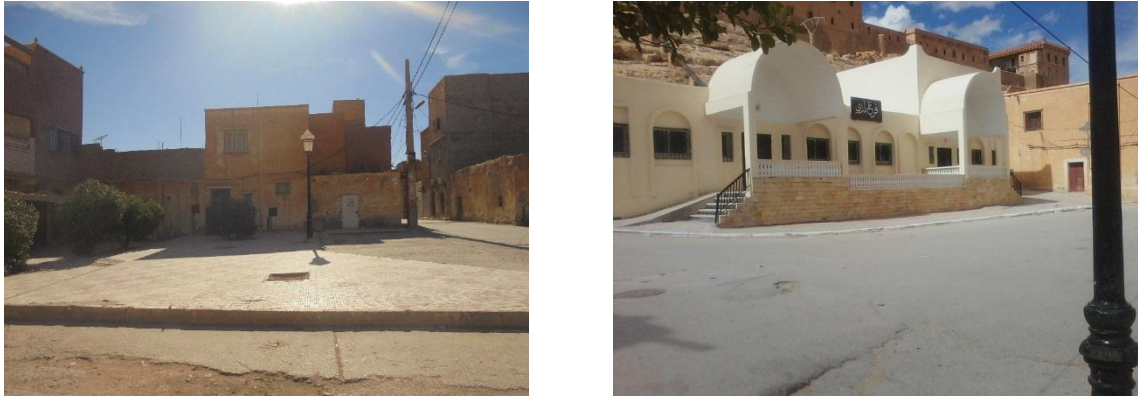
Figure 83.84.III : réduction de la surface initiale des placettes, prise par les étudiantes

- Réduction de la surface initial par la construction improvisée et inadapté de parcelle

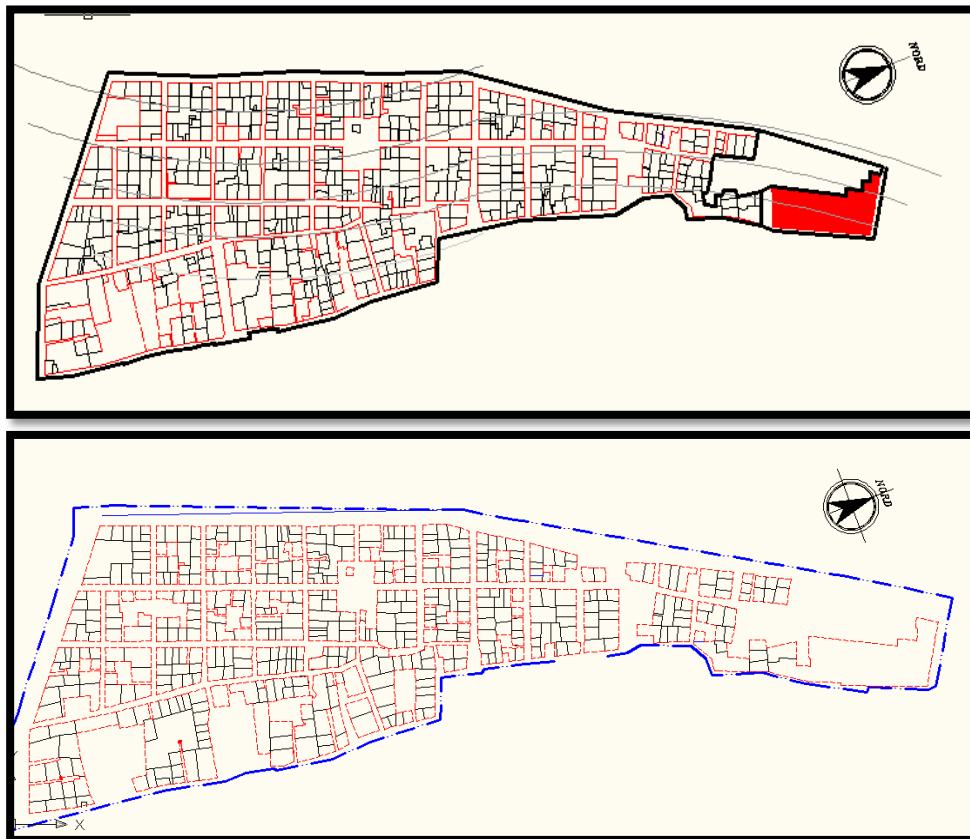
Figure.85. 86 III: .comparaison entre deux plans parcellaires de différents périodes : 2008 et 2014 [29]

C'est difficile d'indiquer les problèmes ou ressortir les pathologies dans ce système, Mais on peut faire une analyse critique à la base d'une comparaison entre deux plans du même système dans des périodes différents.

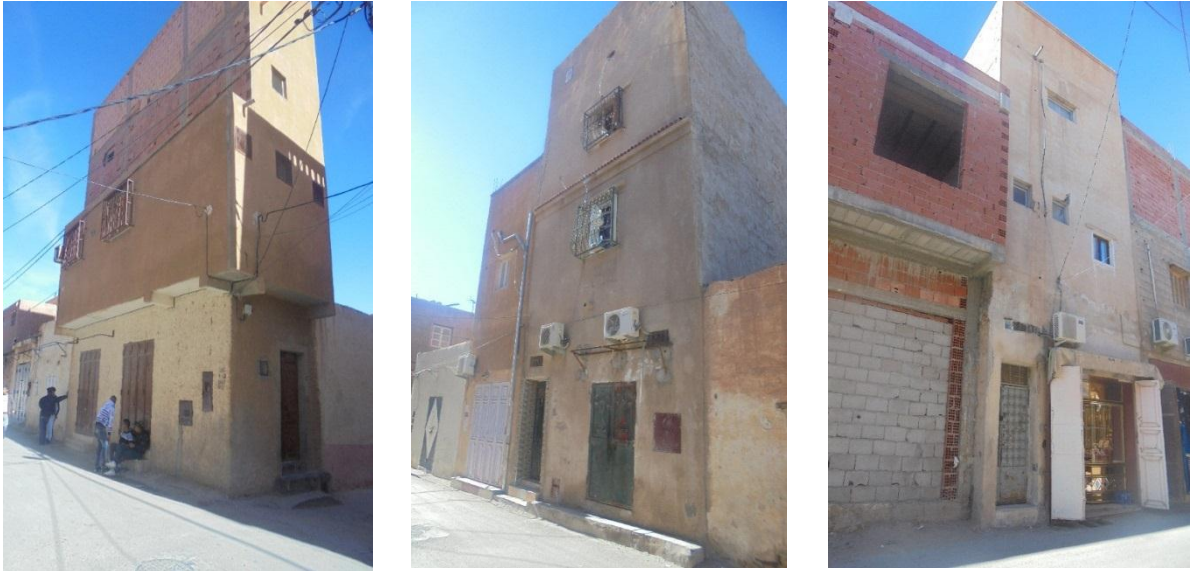
Figure.87. 88.89 III : l'effet de l'héritage sur la division des parcelles, prise par les étudiantes

- Appropriation illicite des espaces semi privé par les constructions
- l'héritage a un rôle très important sur la division incompatible des parcelles

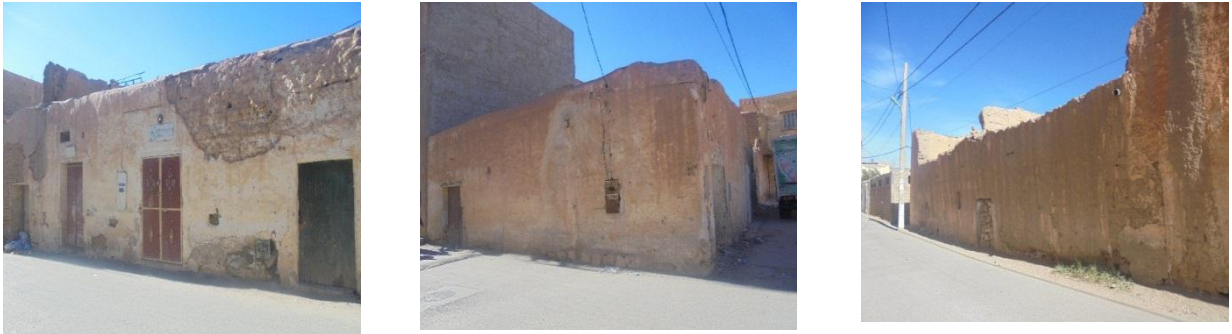
Figure 91.III : les bâtis menace en ruines, prise par les étudiantes

Le quartier caractérisé par un bâti traditionnel d'une architecture introvertie et des façades aveugle mais l'état actuel de ce système est défiguré et perdu son cachet patrimonial à l'effet de plusieurs facteur « l'effet de temps, vétuste de bâti, manque d'entretien et propagation de l'activité commerciale » ce qui nécessite une opération d'intervention et parfois des mesures d'urgence sur quelques bâtisse qui ils ont des risques de ruine pour les habitants.

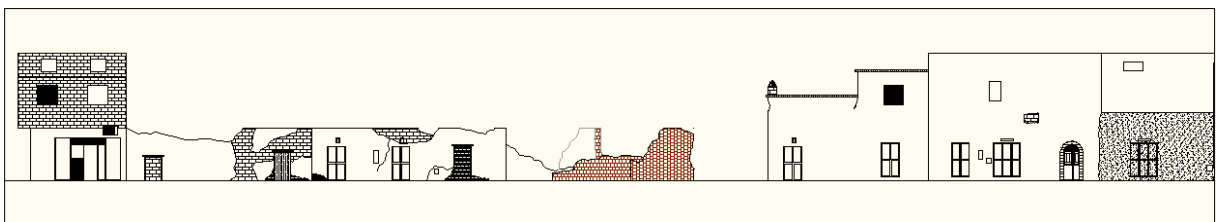
Figure 92. III : l'état de lieux des façades. Elaborer par les étudiantes

- Présence de plus en plus des climatiseurs au niveau des façades et La déformation et l'effondrement partiel des planchers et murs.

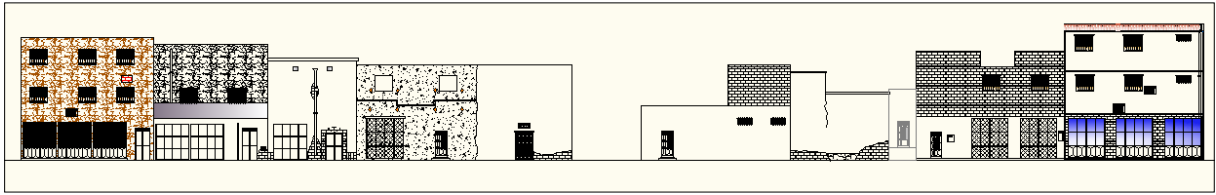
Figure 93. III : l'état de lieux des façades. Elaborer par les étudiantes

- Discontinue morphologique de la façade urbaine due à l'absence d'un règlement urbain prend en charge la continuité et l'harmonie des locaux commerciale

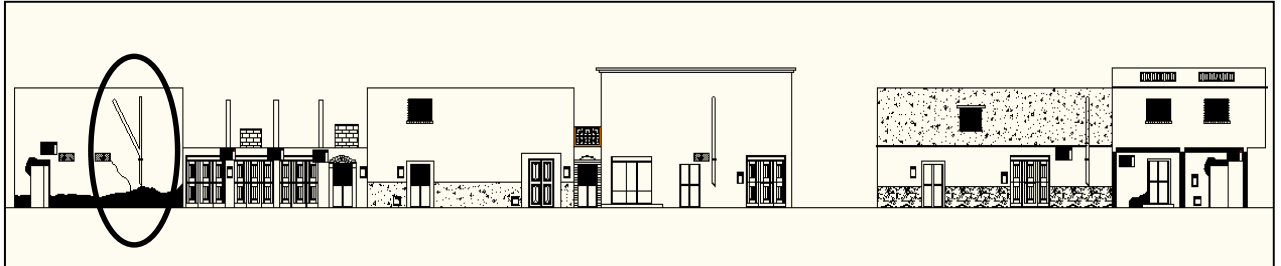
Figure 94. III : l'état de lieux des façades .élaborer par les étudiantes

- Existence des conduits évacuation de gaz et eau usées dans les façades

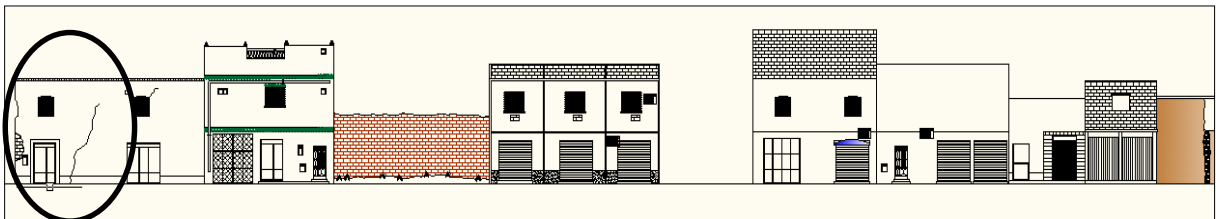
Figure 95. III : l'état de lieux des façades. Elaborer par les étudiantes

- La fissuration avec ces différents formes »vertical, horizontal »des murs

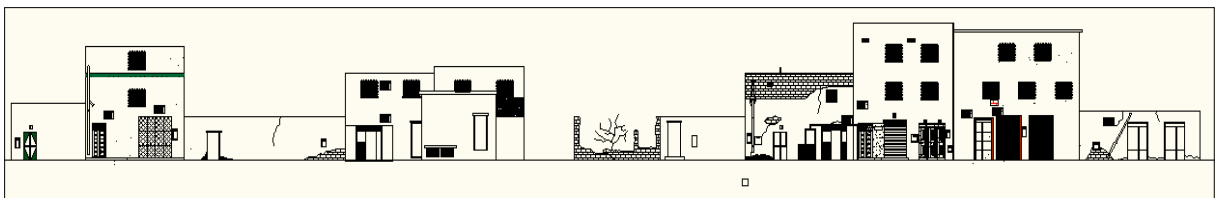
Figure 96. III : l'état de lieux des façades. Elaborer par les étudiantes

- Pollution visuelle engendré par les câbles électrique et l'altération et d'écoulement des enduits extérieurs

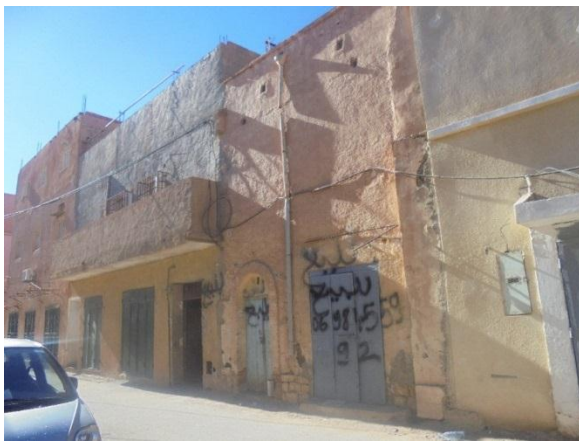
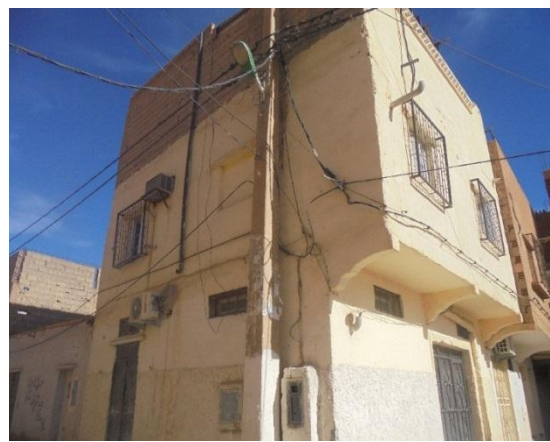
Figure 97.98. III : l'apparition d'une nouvelle typologie d'habitat dans le quartier, prise par les étudiantes

- L'apparition d'une nouvelle typologie d'habitat dans le quartier, des nouveaux besoin en espace et en activité qui se manifestant par des façades à modèle importé, particulièrement dans l'axe principale choisi :

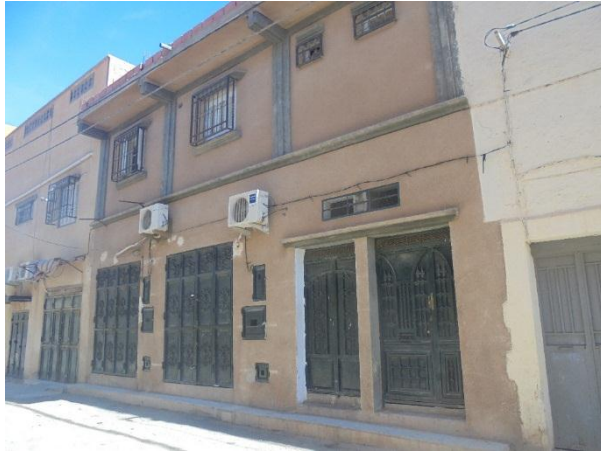
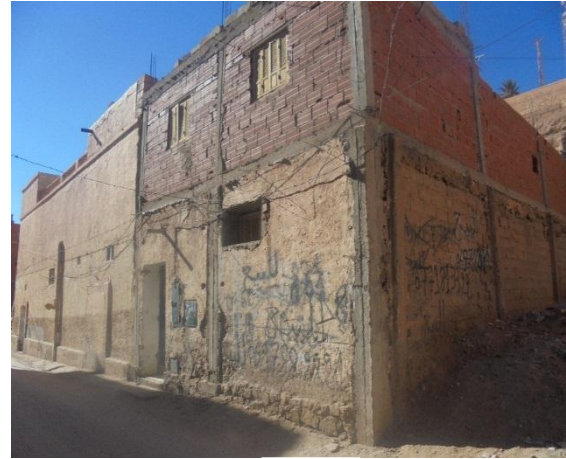
Figure 99,100 III : l'hétérogénéité des matériaux au niveau des façades, prise par les étudiantes

- L'insertion des balcons ou l'appropriation des surfaces externes à l'intérieur pour profiter des espaces.
- Des nouveaux matériaux utilisés et les traitements des façades ont transformé énormément le paysage urbain de quartier à cause de l'activité commerciale dominante surtout dans l'axe principale

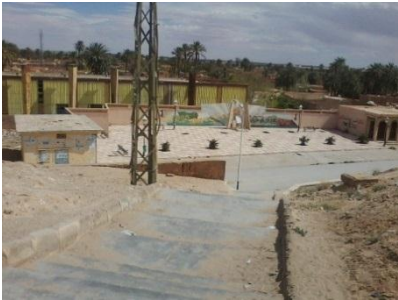
<p>La Centrale Electrique Diesel de Laghouat a été construite par la Compagnie d'Electricité Lebon en 1935, prévue initialement pour alimenter en Energie électrique toute la ville surtout après l'indépendance, classé comme un patrimoine national en 1999.</p>
