MEMOIRE DE MASTER

**ANALYSE MORPHOLOGIQUE ET REQUALIFICATION DE
L'ANCIEN QUARTIER SCETTIT A LAGHOuat**

CAS D'ETUDE : REAMENAGEMENT DES ESPACES LIBRES.

CAS D'ETUDE : Restauration ET Rénovation DES FACADES

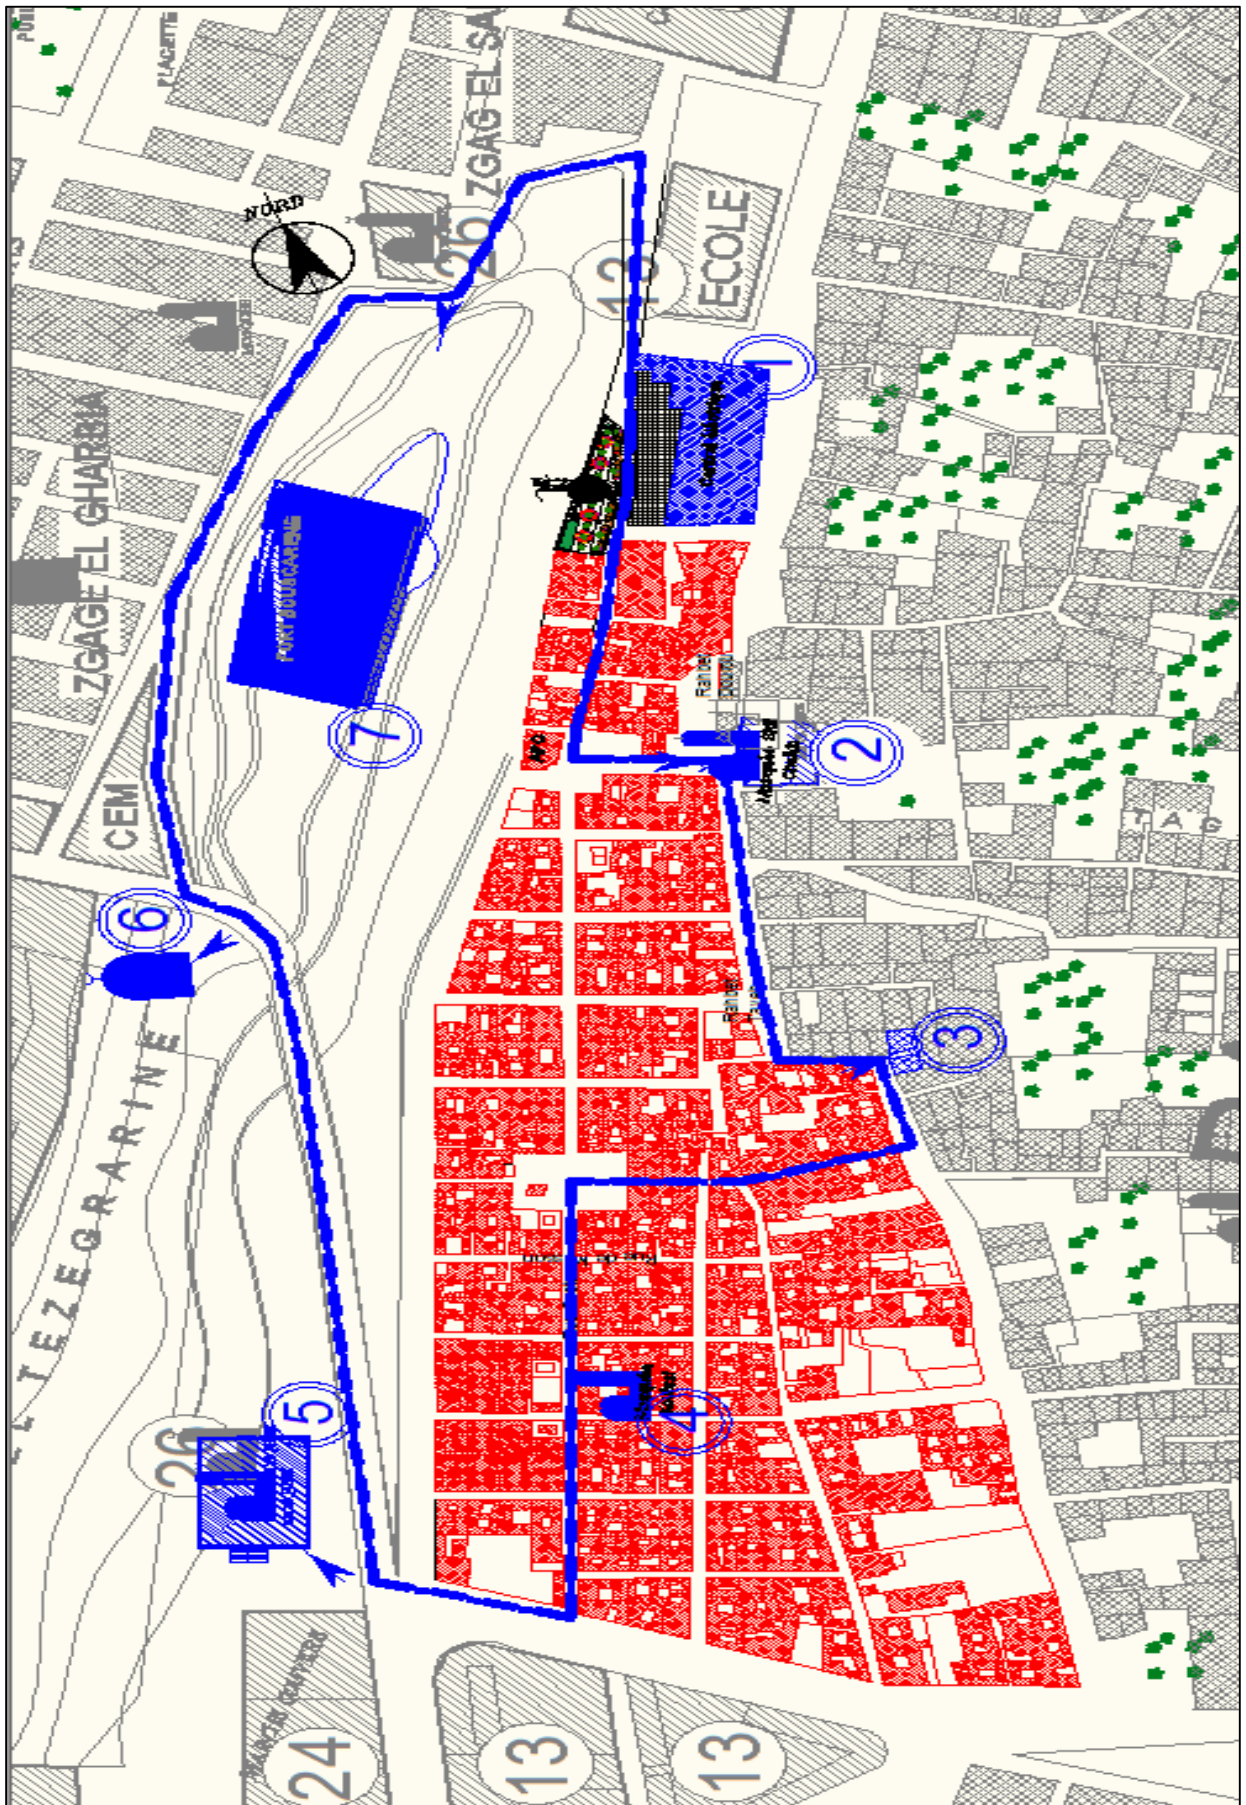
Figure. 102 .III : Proposition un circuit touristique lié la ville avec le quartier Schettit.élaborer par les étudiantes

Le circuit touristique proposé est commencé par le central électrique qui était classé comme un patrimoine industriel au niveau national, passe par Rahbét Sidi El cheikh qui prend le nom de l'un des anciennes mosquées existées depuis les premiers phases de constitution du quartier, prenant en considération l'ancien système d'irrigation « El Sagia » qui à mener au mausolée de Abd Elrahman Féguigui ,ensuite passe par les locaux commerciaux à travers Rahbét Douidi jusqu'à les trois monuments qui sont trouvé en haut de Kef Tézigrarine « Mosquée El Amir Abd Elkader ,Mausolée Sidi Elhadj Aissa,Fort Bouscaréne »

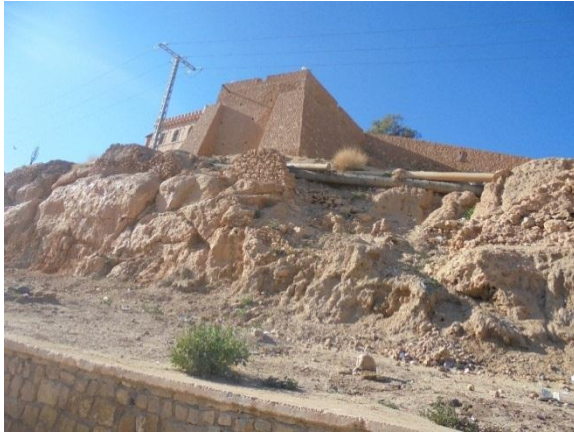
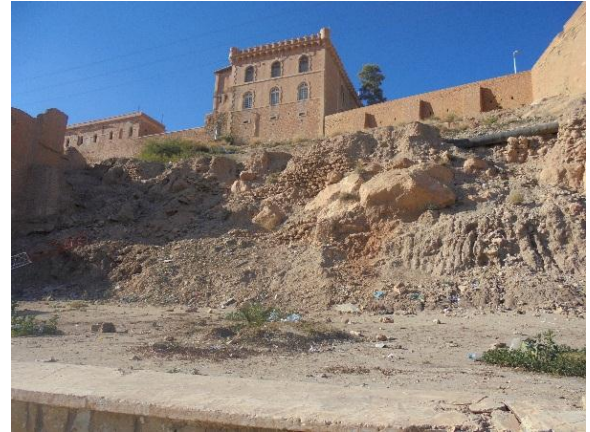
Figure 106.107.III : l'état actuel de la partie effondré, prise par les étudiantes

Cette partie de l'intervention s'intéresse à l'intégration du terrain vague dans la partie nord quartier qui provient de la démolition partielle d'une ancienne entité du quartier par les services de la commune de Laghouat en 1979 due à la vétusté de ce bâti ce qui provoque une destruction et rupture brusque dans le tissu et engendre aussi une discontinue urbaine entre le quartier et le reste de la ville.

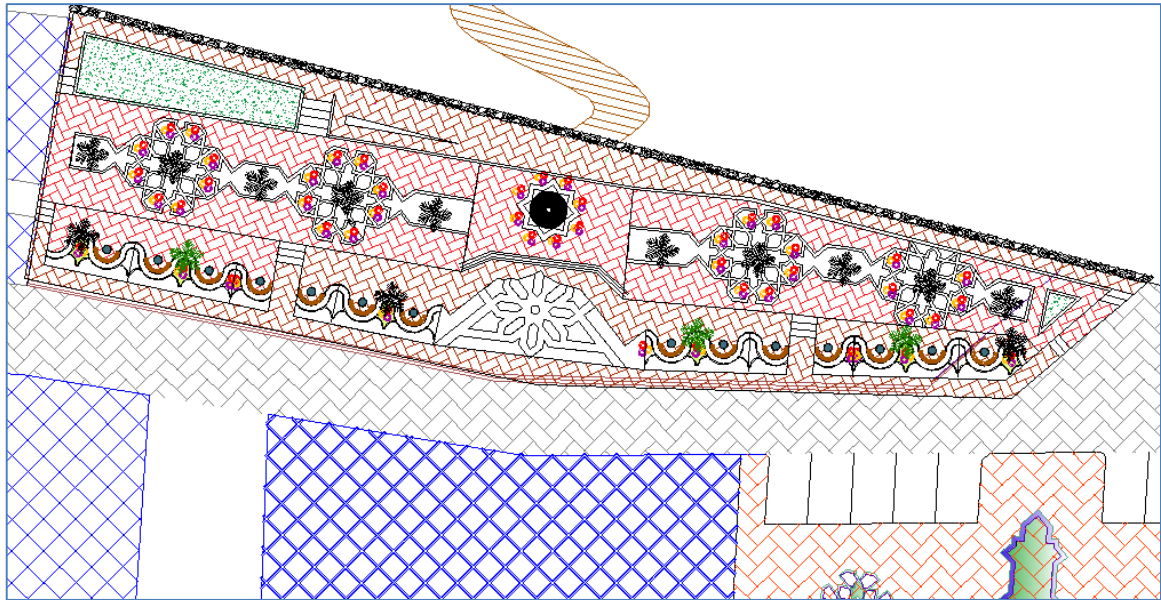
Figure 108.III : Plan d'aménagement de la place, élaborer par les étudiantes

L'idée génératrice de l'aménagement est basée essentiellement sur la conservation de quartier et la mémoire de lieu. En prônant l'idée de l'évolution historique et urbaine pour la division de site en trois (3) niveaux :

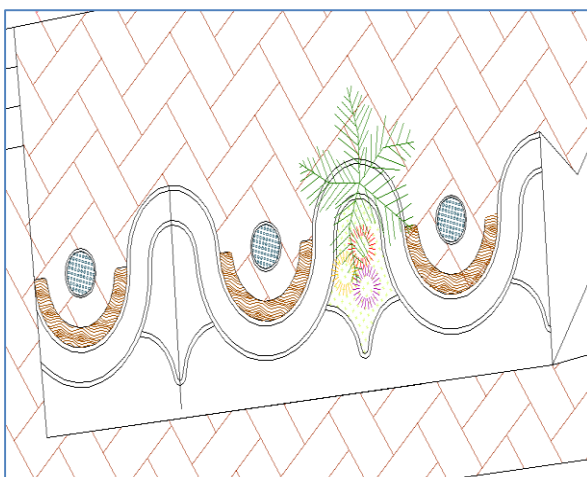
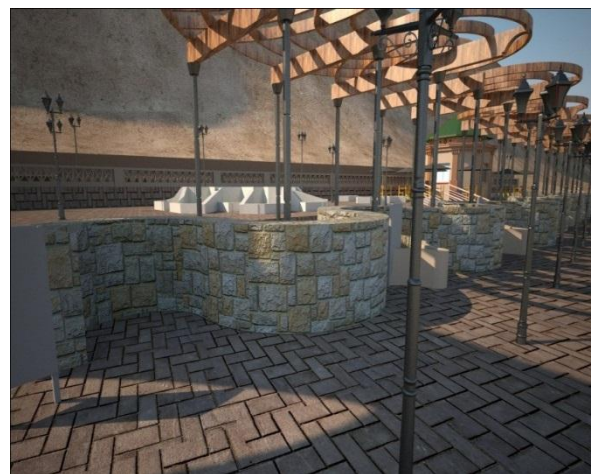
Figure 109.III : Vue sur l'espace d'étendue, élaborer par les étudiantes

1. Le premier niveau considère comme un espace de détente avec une forme curviligne inspiré de la silhouette de kef tezgrarine en pergola pour créer l'ombre

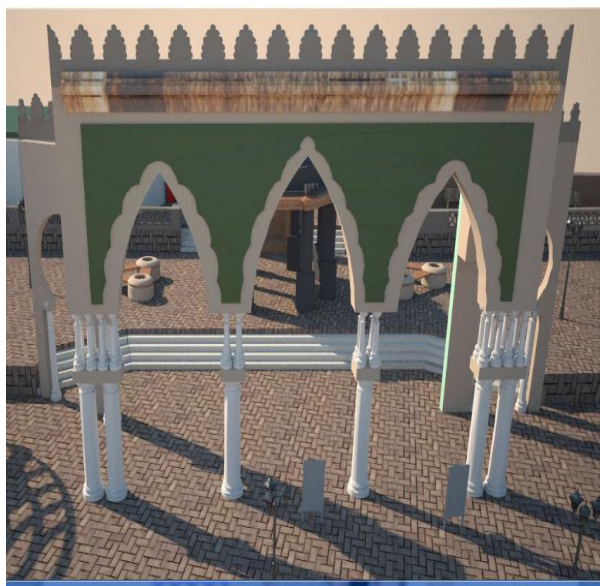
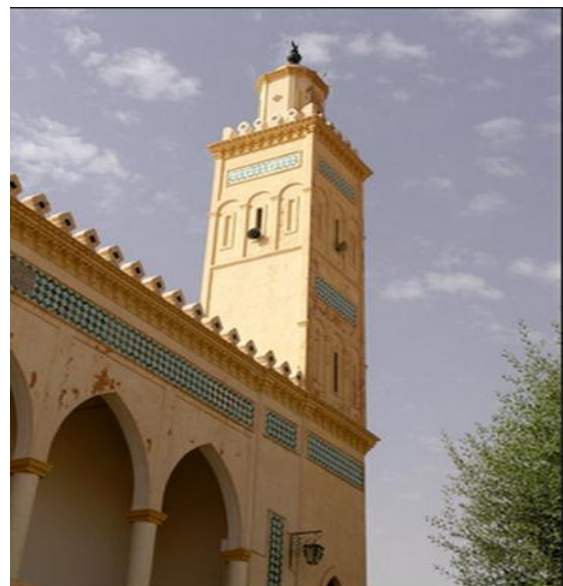
Figure 111.112.III : l'entrée principale de la place, élaborée par les étudiantes

- L'accès à la place est effectué par un portail d'entrée inspiré de la mosquée El Safah

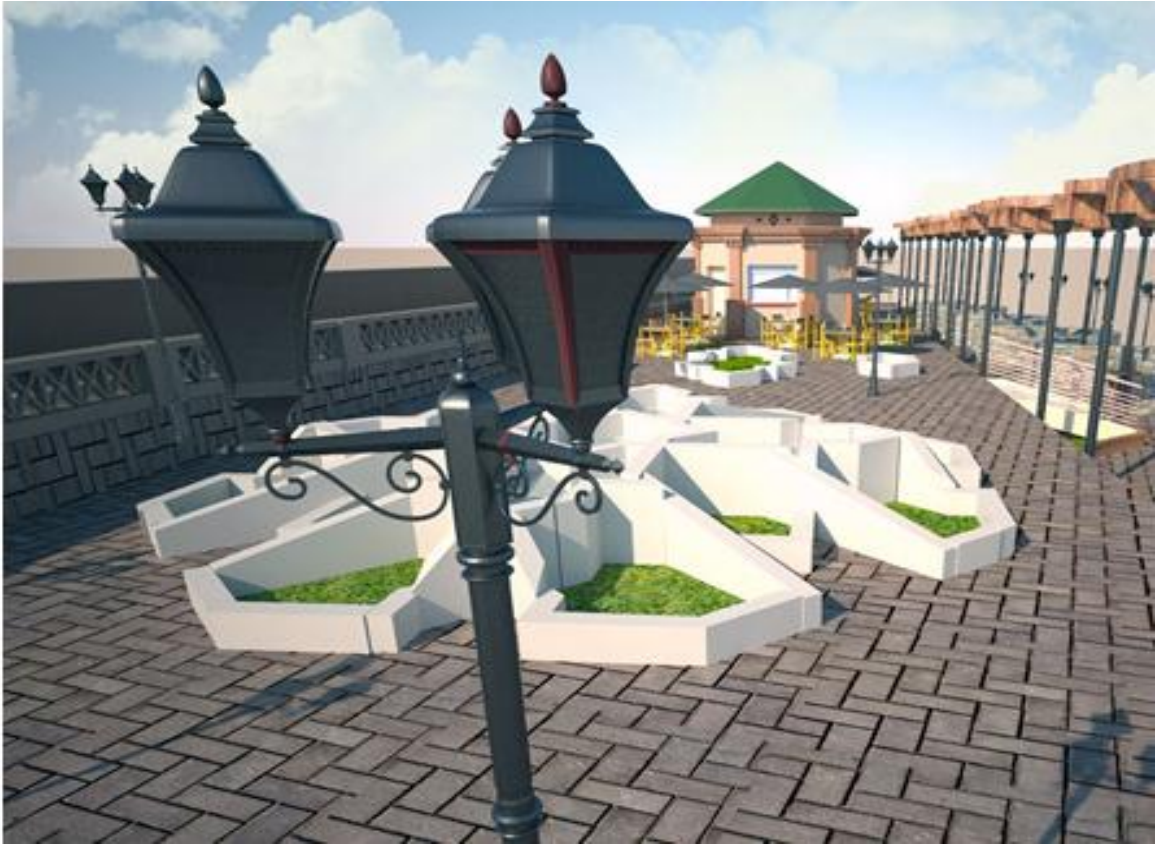
Figure 113.III : Vue sur le deuxième niveau de la place, élaborer par les étudiantes

- Le 2 et les 3 niveaux et les troisièmes niveaux consacre à l'espace d'expositions par des panneaux d'affichage contient un espace de jeux ; animé par différents type de mobilier urbain

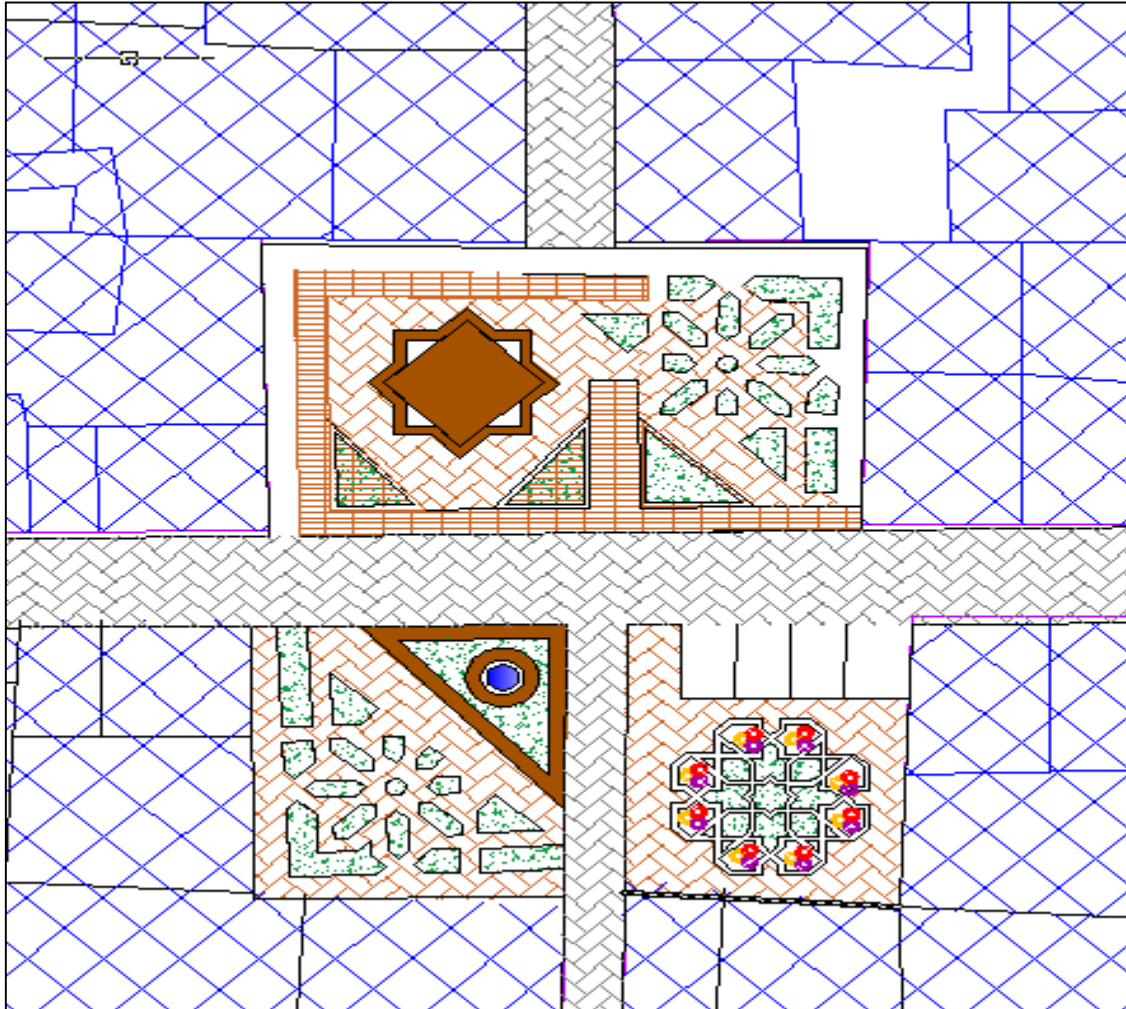
Figure 123.III : Plan d'aménagement de la place Douidi, élaborer par les étudiantes

Ce réaménagement basé essentiellement sur :

✚ La mémoire de site :

Pour garder la mémoire de la place et sa fonction initiale comme un espace de vendre le bois de chauffage (Rahbt El hetab) ainsi l'adaptation de transformateur électrique comme un élément dans l'aménagement

La stratégie de réaménagement qui nous avons adopté était simple et adéquate pour la place comme un espace de commerce.

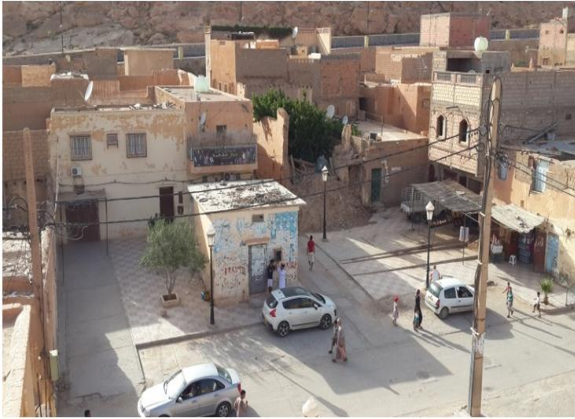
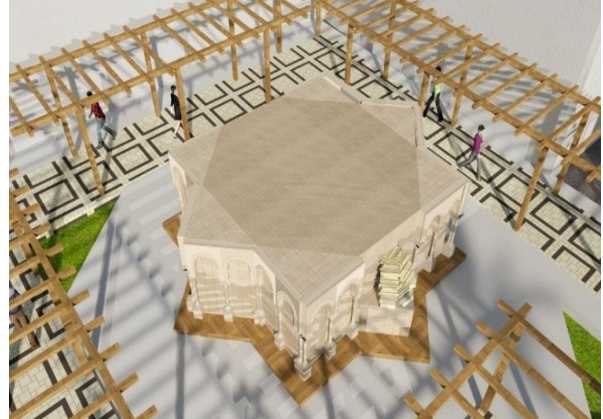
Figure 124,125.III : Vue sur l'aménagement de la place Doudi, élaborer par les étudiantes

La proposition d'aménagement des boutiques café restaurants traditionnel pour revivre la fonction de la place.

Une nouvelle signalétique avec l'esprit de place proposé et les besoins d'actualité consternant le mobilier urbain

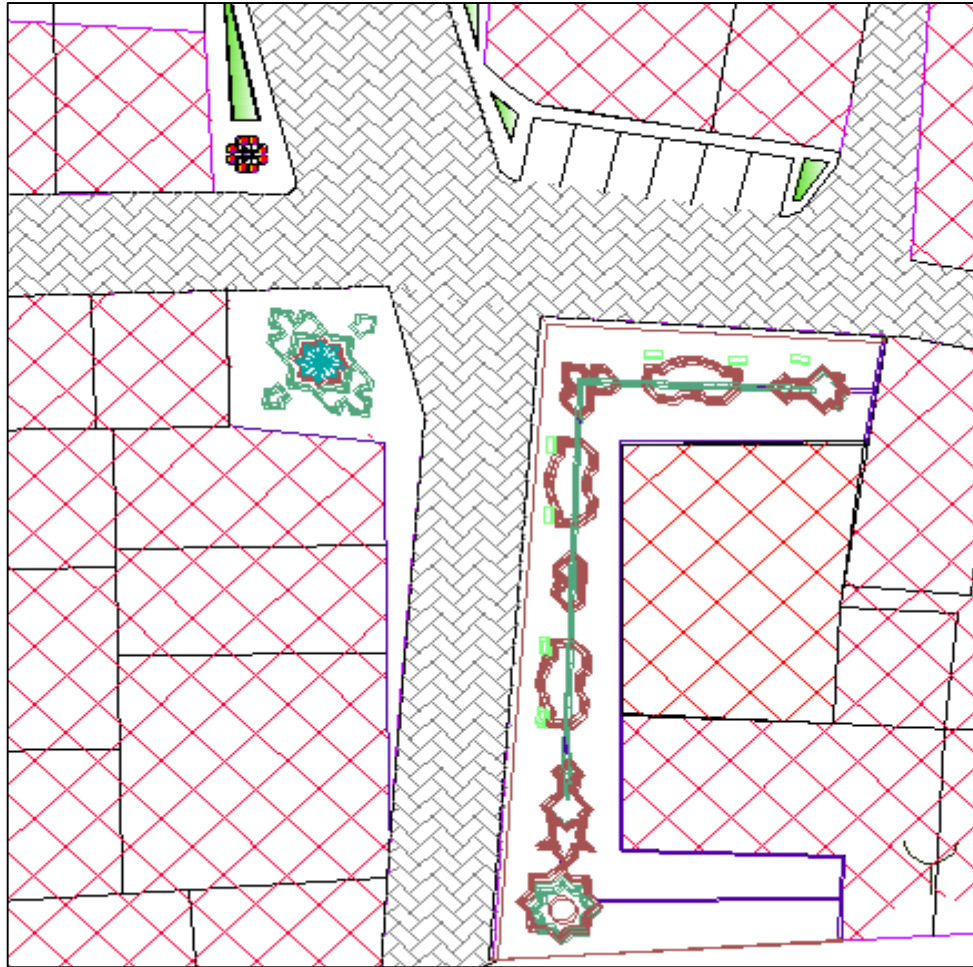
Figure 130.III : Plan d'aménagement de la place Sidi Cheikh, élaborer par les étudiantes

Proposition de réaménagement suivante :

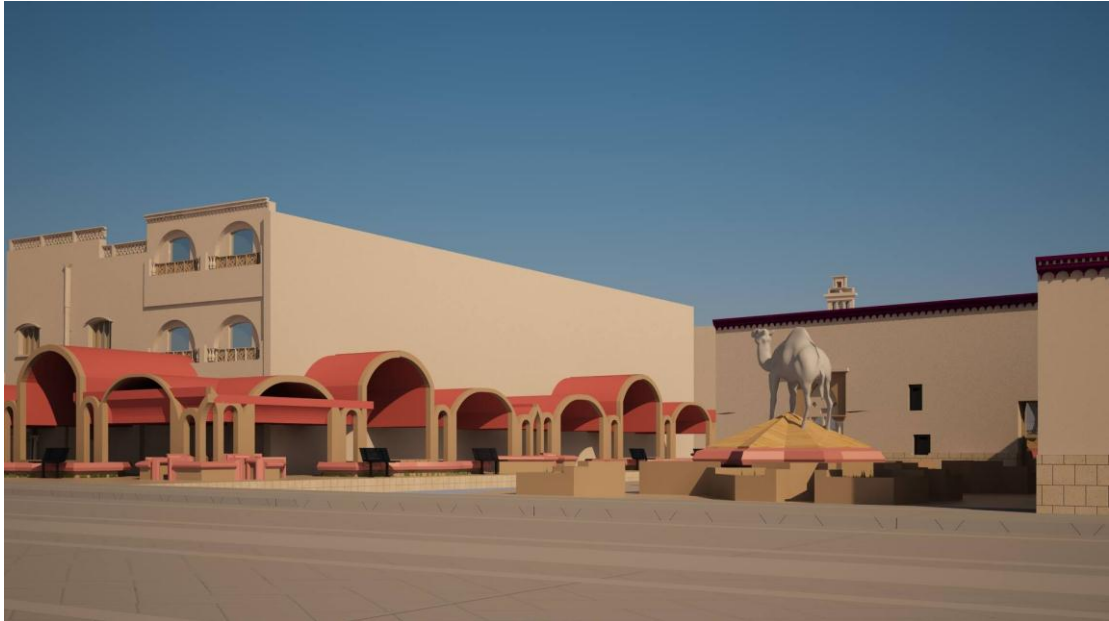
Figure 131.III : Vue sur l'aménagement de la place Sidi Cheikh, élaborer par les étudiantes

1. en premier lieu et pour conserve la mémoire de lieu nous proposons une petite stèle nous rappelons par l'ancienne vocation de la place
2. la deuxième partie de la place sera aménagé sous forme des arcades en voûtains inspiré de l'architecture traditionnelle pour cacher les façades des maisons et crée l'ombre pour les passages

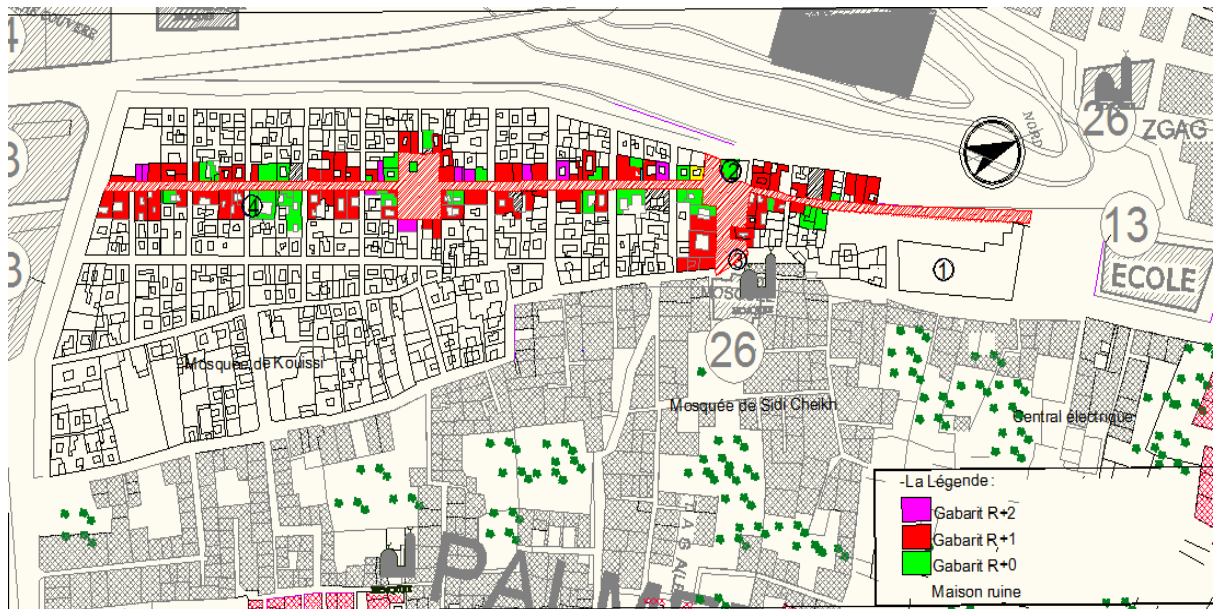
Figure 134.III : l'axe d'intervention sur le quartier, élaboré par les étudiantes

La forme	Linaire
La longueur	768.34 m
La largeur moyenne	6 m
Type de revêtement : chaussée

Dans la même démarche souligné pour la requalification de quartier particulièrement de revitalisation des espaces libres, cette partie d'intervention sera focalisé pour la réanimation de la voie principale qui structurant le quartier et témoignent les différentes phases de l'évolution du quartier et qui subit à plusieurs problèmes parmi laquelle (désorganisation de la circulation ; l'absence de mobilier, dégradation de la chaussé)

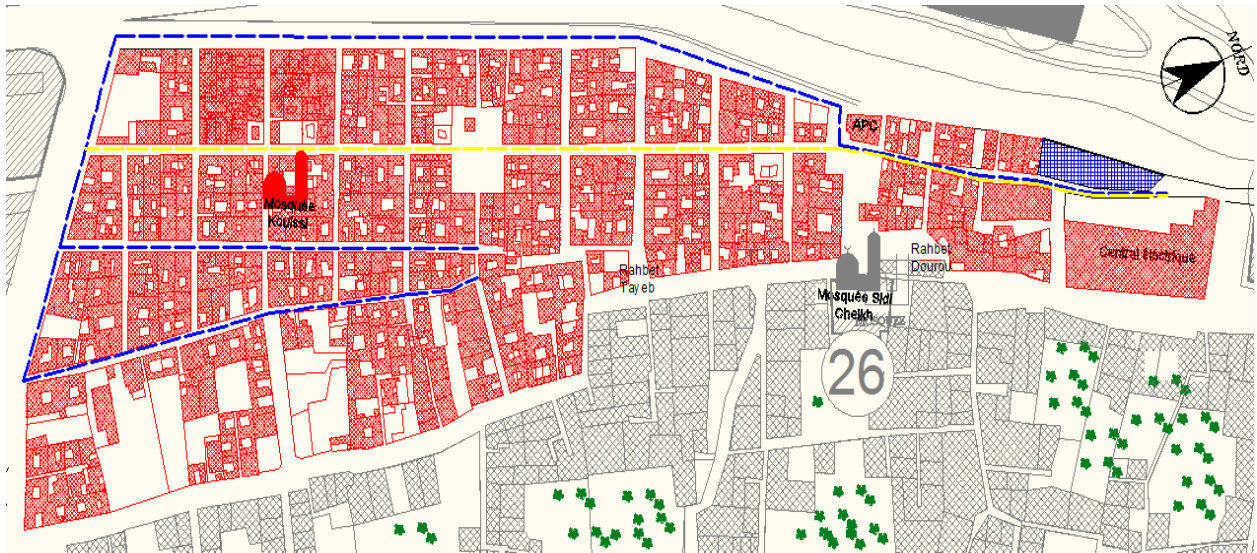
La circulation est l'un des problèmes majeurs dans le quartier ou plus particulièrement dans cet axe car l'état actuel concernant la largeur l'état de chaussée, n'est plus apte à recevoir une circulation très dense et pour résoudre ce problème nous proposons les mesures des restrictions suivantes

— . . — Parcours piétonnière

— . . — Parcours des véhicules

Nous proposons aussi d'interdire le stationnement au longue de la voie à cet effet nous réaménagions des trois parkings le premier à l'entrée du quartier le deuxième

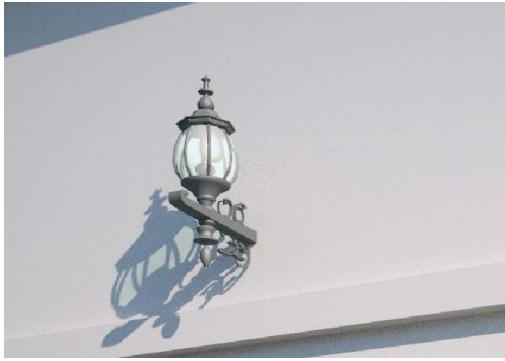
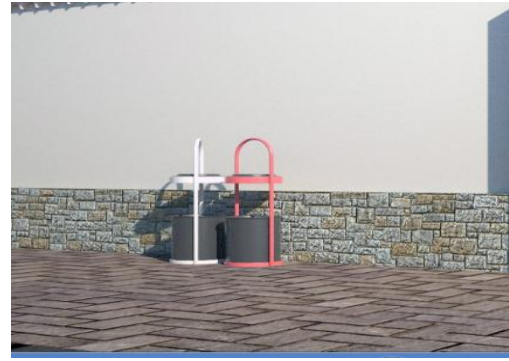
Figure 136,137.III : les différents types de mobilier proposé, élaboré par les étudiantes

La deuxième proposition pour la requalification de la voie consacre leur animation par les déférentes forme de mobilier urbain (banc les corbeilles l'horloge public) ou mobilier d'information (panneau d'affichage ou de signalisation) comme un élément nécessaire au confort des habitants

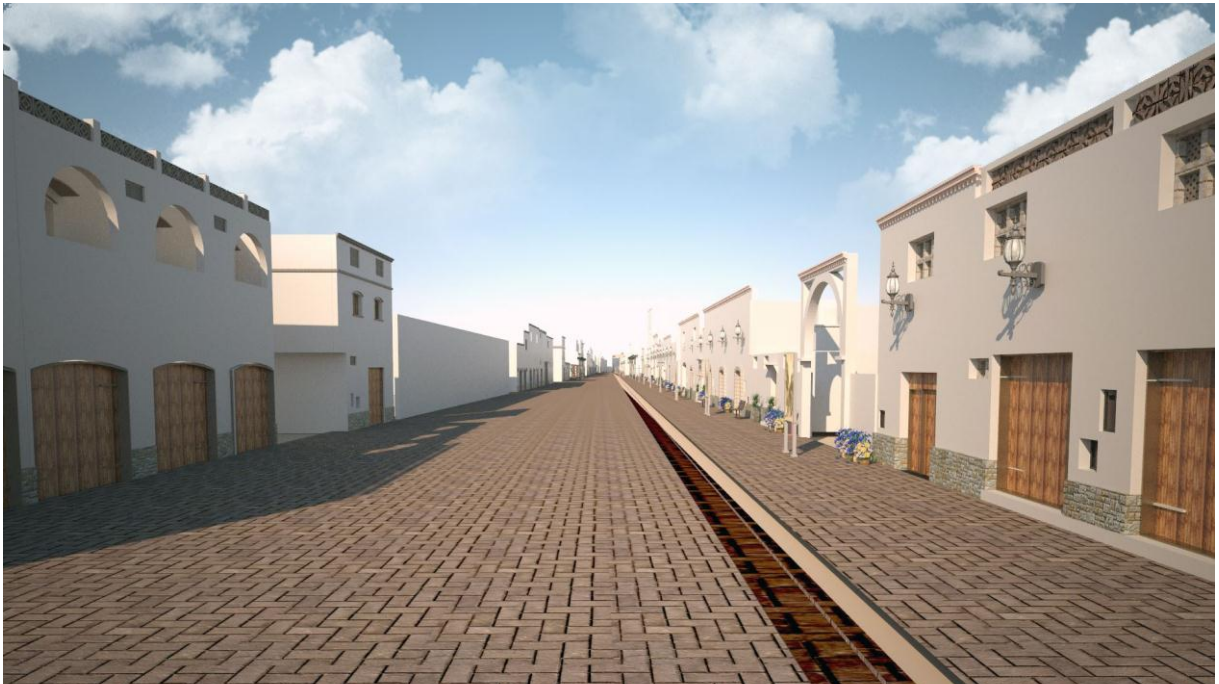
Figure 138.III : Vue perspective sur la Rue de Schettit, élaborer par les étudiantes

D'autre part et pour la restauration de la chaussée on propose un nouveau pavage inspiré du quartier en prenant en considération le système d'évacuation des eaux pluviales par caniveaux implantés au milieu de la voie

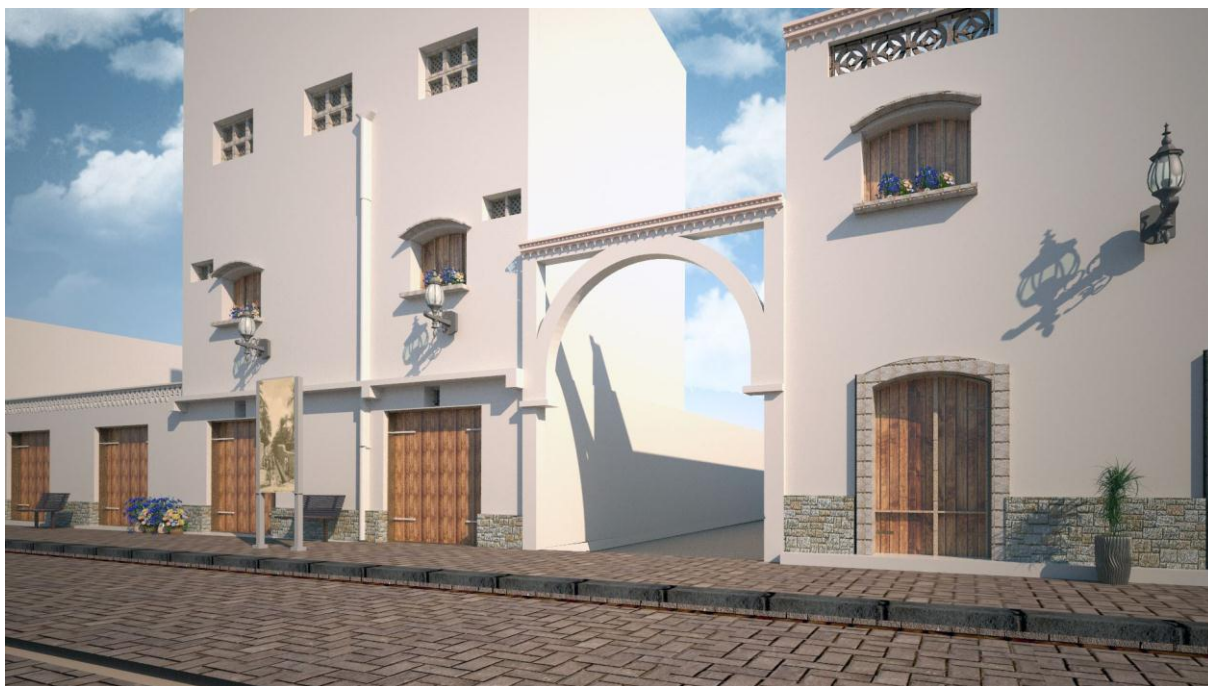
Figure 139.III : l'élément d'entrée, élaboré par les étudiantes

Dans le même but de requalification et pour garder toujours l'hiérarchisation de l'espace public vers le privé nous identifions les deux entrées de quartier avec celle de ruelle par des éléments d'entrée sous forme d'un arc plein cintre.
