## مذكرة ماستر

إعادة تأهيل مدرسة محبوبي الحاج وملاحقها بالأغواط

**Thème : Réhabilitation de l'école de Mahboubi El Hadj (laïque) à Laghouat et ses annexes.**

**Theme: Rehabilitation of the school of Mahboubi El Hadj (secular) in Laghouat and its annexes.**

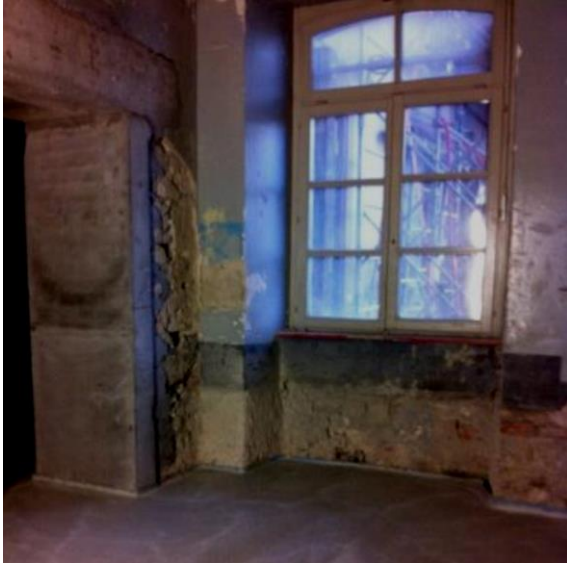
أدى وجود قنوات بالقرب من المبنى ، والأساسات التي تعتبر ضحلة جداً (1.20م) والاستبدال التدريجي للجص الجيري بالجص

الشكل رقم: I. 18 : : الحجرة المكونة للمبنى المصدر:

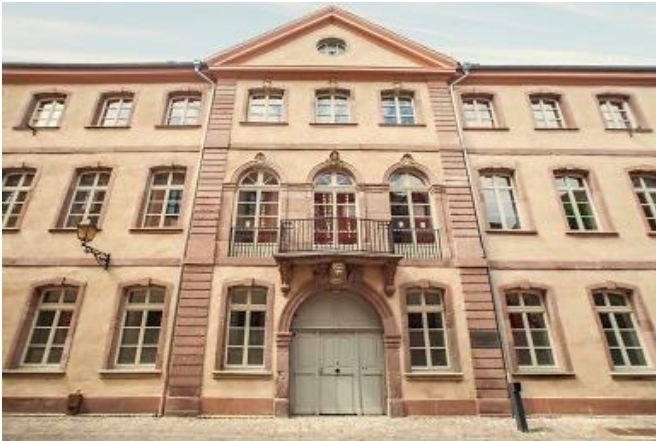
الشكل رقم: I. 20 : الواجهة الرئيسية للمبنى  
المصدر:

- تتميز المدرسة في الجهة المقابلة للشارع بواجهة من طراز عصر النهضة، متناظرة ذات زخارف منحوتة من الحجر الرملي باللون البني الفاتح والأجوري، كما تحتوي الواجهة أيضا على مجموعة من المنحوتات الأثرية ( رأس أسد، رأس شخص وبعض الأشكال الأخرى).

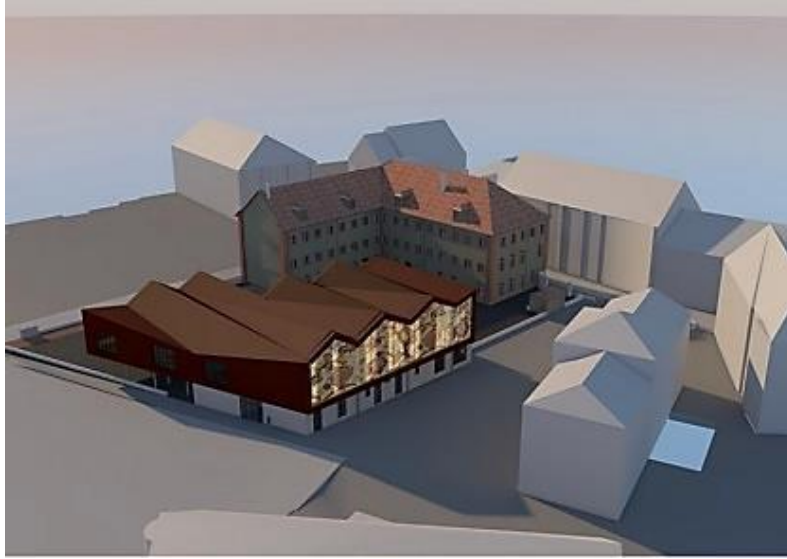
الشكل رقم: I. 22: النموذج الرقمي للمبنى بعد عملية إعادة التأهيل  
المصدر:

عمل فريق إدارة المشروع على نموذج رقمي (Une maquette numérique) طوال مدة الأشغال، مما سمح بتواصل أفضل بين مختلف الجهات الفاعلة في المشروع والشركات المتخصصة.

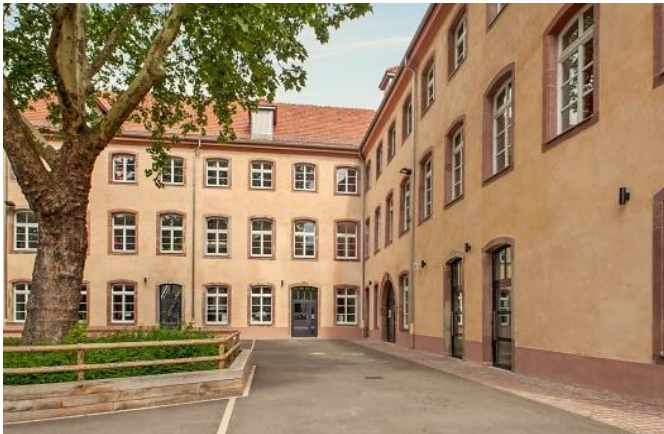
تم وضع شريط من الحجر الرملي بطول 1.40 م بين المدرسة والأسفلت في الفناء، للسماح للرطوبة في التربة بالتبخر بدلاً من الصعود إلى أساسات جدران المدرسة.

الشكل رقم: I. 23: شريط من الحجر الرملي بين المدرسة والأسفلت في فناء المدرسة  
المصدر:

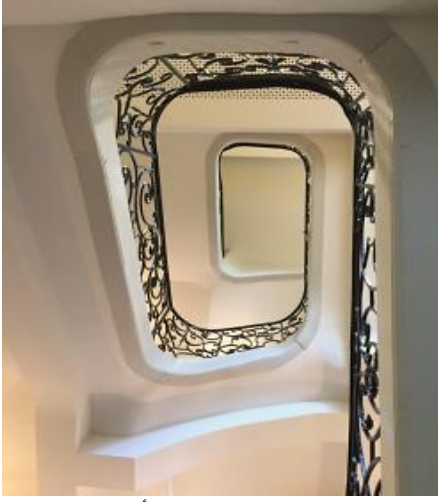
تم تدعيم الأساسات بحقن ملاط تحت الضغط خارج المبنى الحالي وداخله. وكان لابد من وضع التعزيزات المعدنية في مكانها لتقويم السلالم المنقوشة والتي كانت قد تدهورت بعد الأساسات ، و أيضاً لضمان تثبيتها على بقية المبنى.

الشكل رقم: I. 24: تعزيزات الجانب السفلي لأحد الدرجين المحميين المصدر:

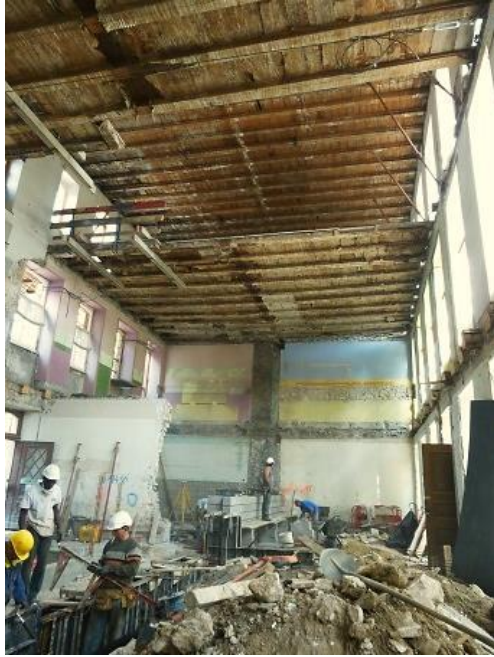
معظم رؤوس الرافعات في الطوابق الوسطى في حالة سيئة لذلك تقرر الاستبدال الكامل للأرضيات الوسيطة، وبالتالي يمكن معالجة مقاومة الحريق والراحة الصوتية بشكل أكثر فاعلية من الأرضيات القديمة، وقد أتاحت هذه الأرضيات الجديدة تقوية للهيكلة ، الذي أضعفته العديد من الأمراض. كما تم الاحتفاظ بسقف الغرفة المصممة على طراز الركوكو والموجودة في الطابق الثاني لأسباب تراثية ومدعومة بعوارض معدنية موضوعة من الأعلى ومتصلة بعوارض خشبية.

الشكل رقم: I. 25: الطوابق الوسطى للمبنى  
المصدر:

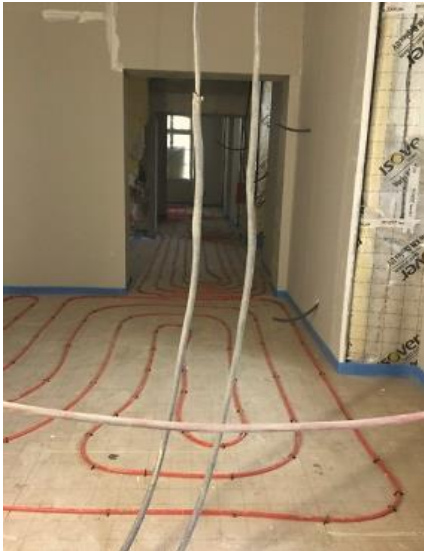
الطابق الأرضي يرتكز على رصف خرساني على أرض صلبة. تم حفر القبو الصغير الذي يعود تاريخه إلى العصور الوسطى من قبل علماء الآثار ثم ملؤه. الأرضية معزولة بـ 80 مم من مادة البوليوريثان (polyuréthane) ، فوقها تم تركيب أرضية ساخنة.

الشكل رقم: I. 26: الطابق الأرضي للمبنى  
المصدر:

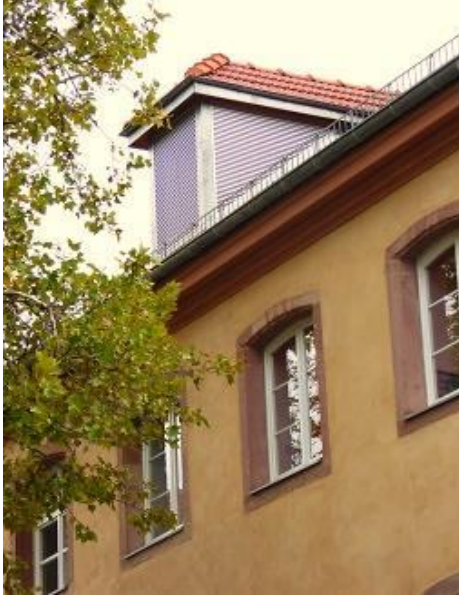
الشكل رقم: I. 27: وحدات التزويد بالهواء المصدر:

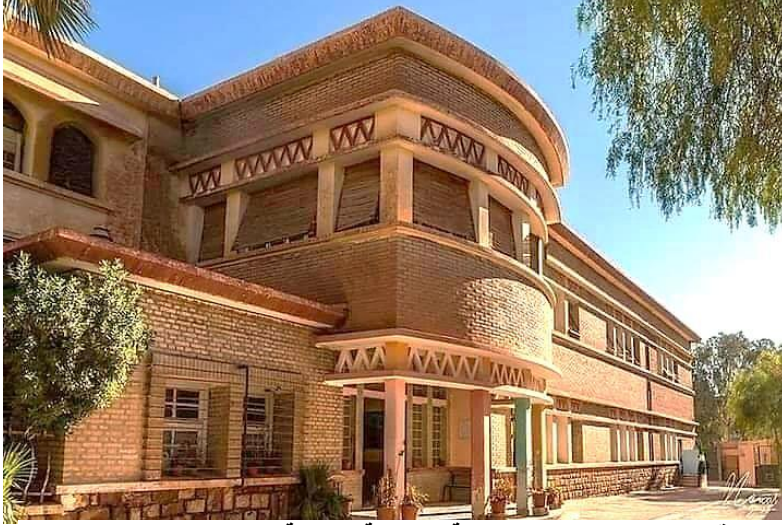
النمط المعماري: هندسة معمارية حديثة

الشكل رقم: II. 16 : يوضح الواجهة الرئيسية لمدرسة محبوبي الحاج

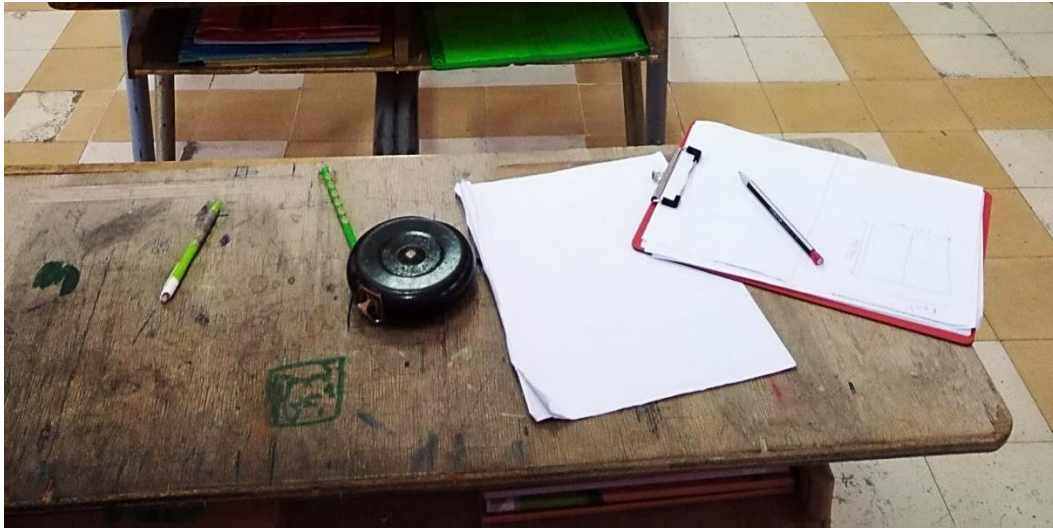
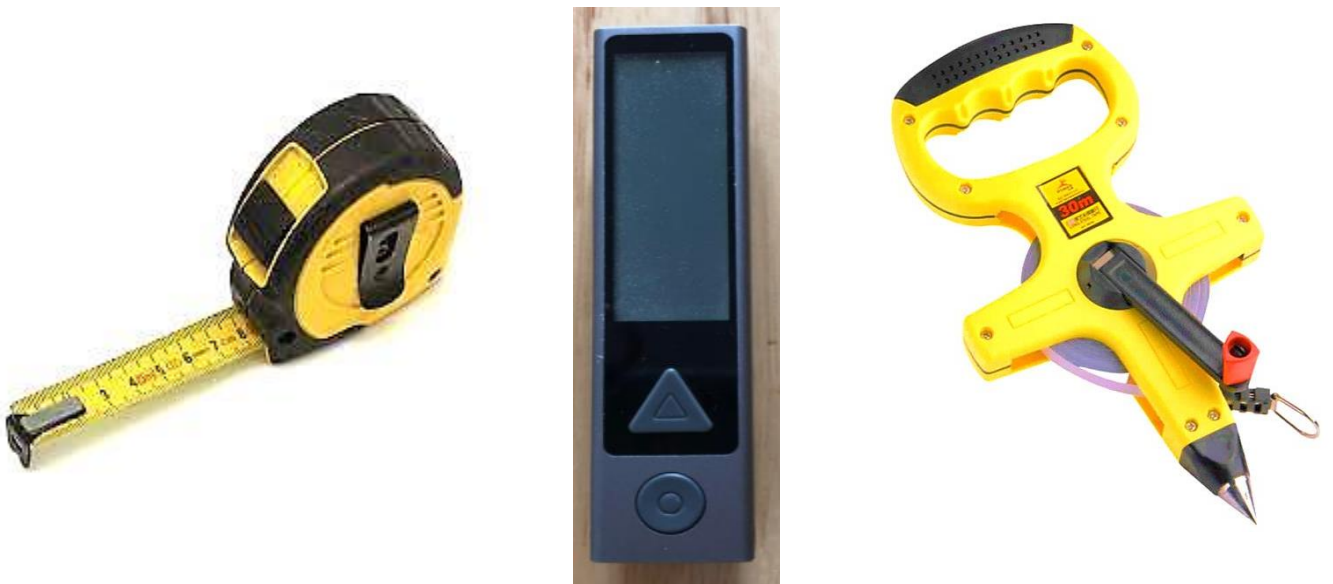
يهدف الرفع المعماري لأخذ قياسات جميع مكونات المدرسة لرسم المخططات المختلفة للمبنى:

مخطط الكتلة، مساقط الطوابق المختلفة، مخططات المقاطع والواجهات، وأخذ تفاصيل كل عنصر معماري.

الشكل رقم: II. 18: يوضح بعض الأدوات المستعملة في الرفع المعماري للمبنى

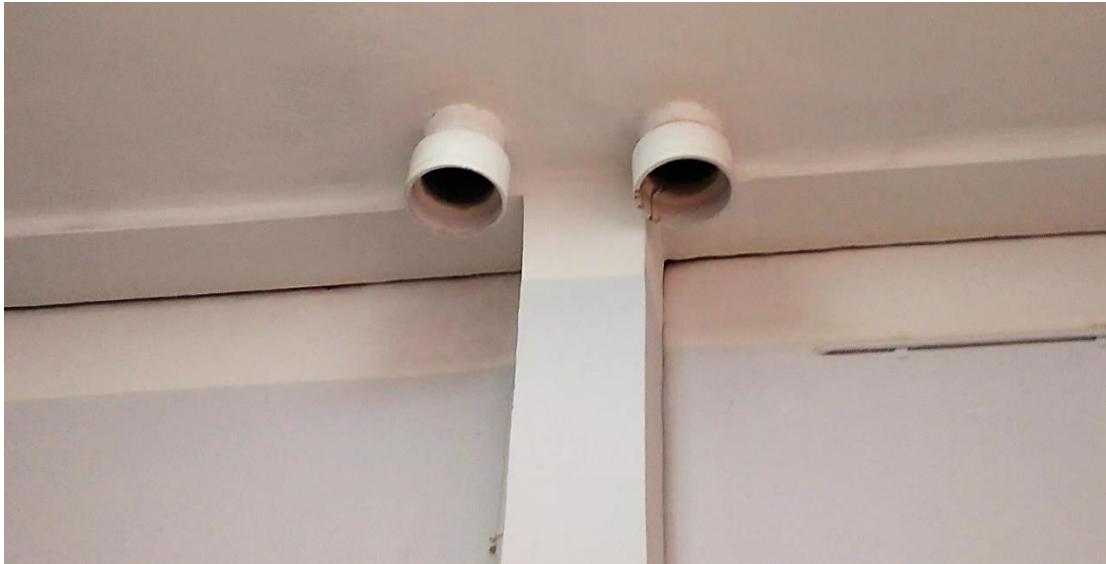
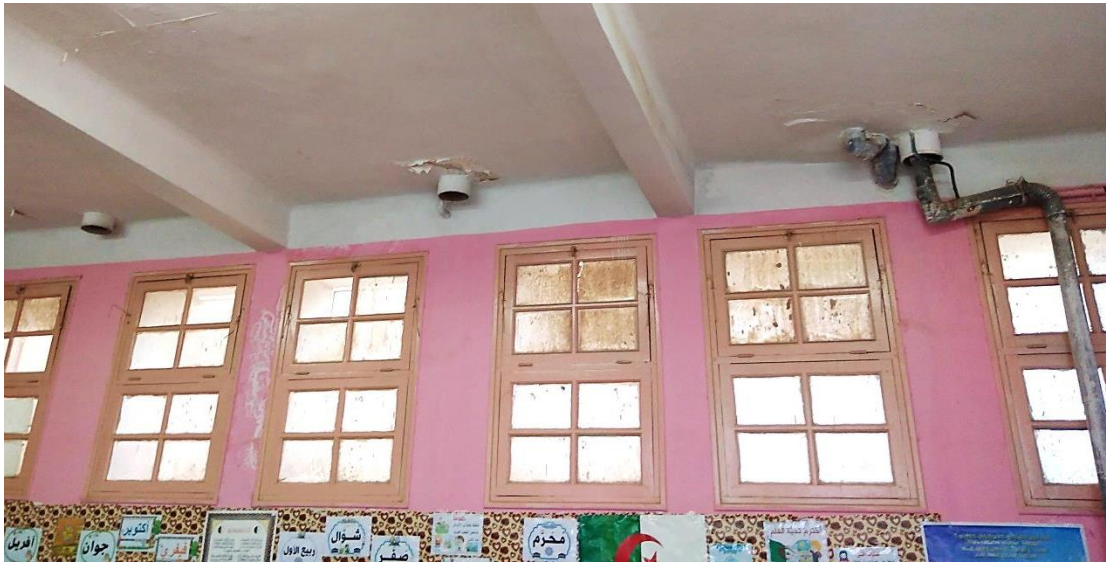
الشكل رقم: II. 25: يوضح آثار قنوات صرف الغاز

كان الطابق الأرضي للمبنى مخصص لتعليم حرفة الخياطة، التطريز والنسيج بينما الطابق الأول فكان مخصصا للطبخ<sup>38</sup>، ولكننا لاحظنا وجود آثار مدخنة على مستوى قاعتين في الطابق الأرضي مما يدل على تعليم مهنة الطبخ في هذين القاعتين<sup>39</sup> (الشكل رقم 21)

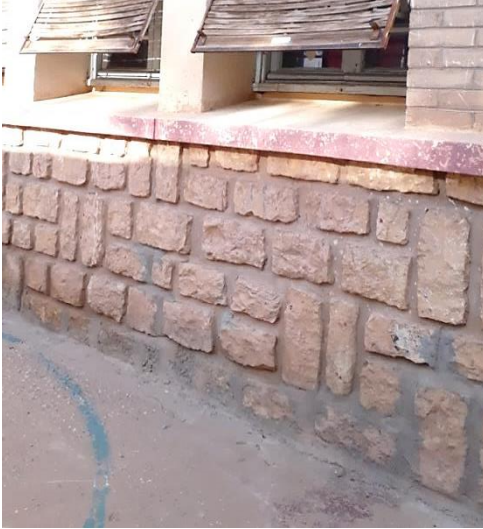
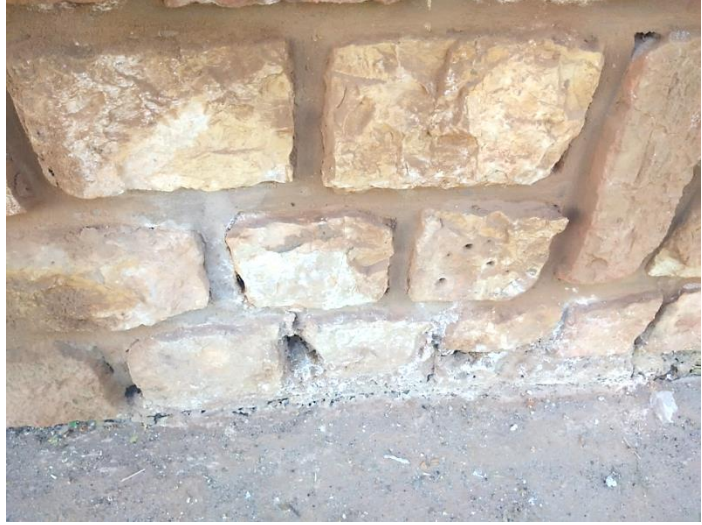
هي عبارة عن حجر رسوبي مشكل من حبيبات رملية متماسكة فيما بينها بواسطة ملاط سيلس أو كلسي ، أيضا تمتاز بأنها مقاومة للأمطار والثلوج وكذا الرطوبة، ويطلق عليها محليا اسم التافزة، حيث كانت تجلب من المنطقة نفسها ، أي ليس ببعيد من القصر، ويمتاز هذا النوع بصلابته وشدة مقاومته.

الشكل رقم: II. 33: يوضح نوع الحجارة المستعملة في أساس المدرسة (المبنى الداخلي)  
المصدر: من اعداد الطالبة

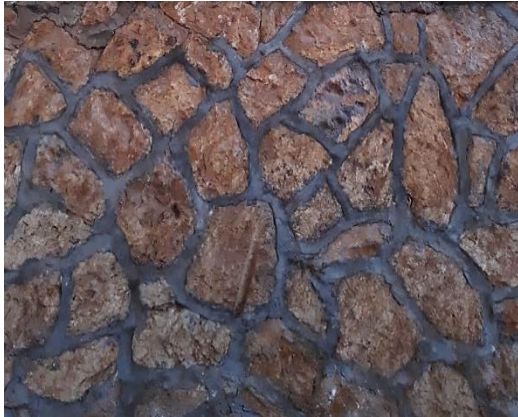
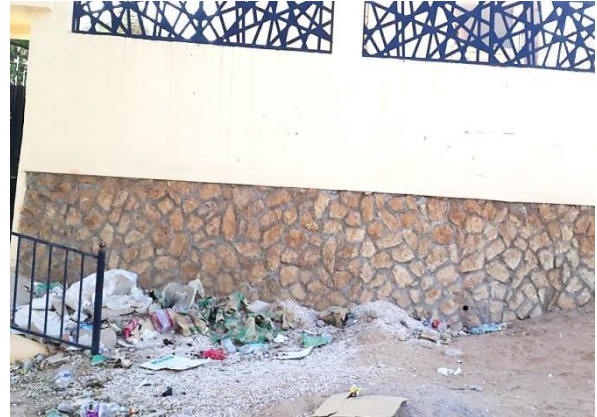
الشكل رقم: II. 34: يوضح نوع الحجارة المستعملة في أساس المدرسة (السور الخارجي)  
المصدر: من اعداد الطالبة

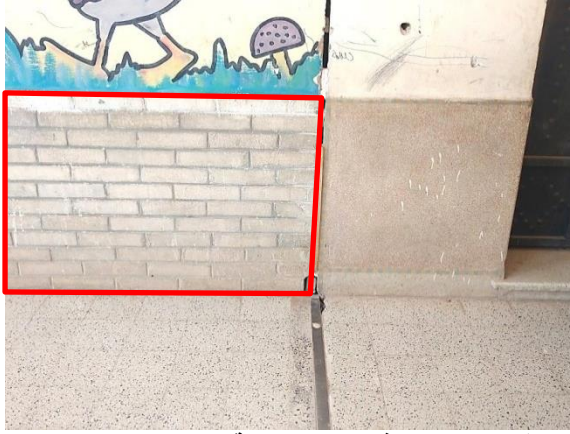
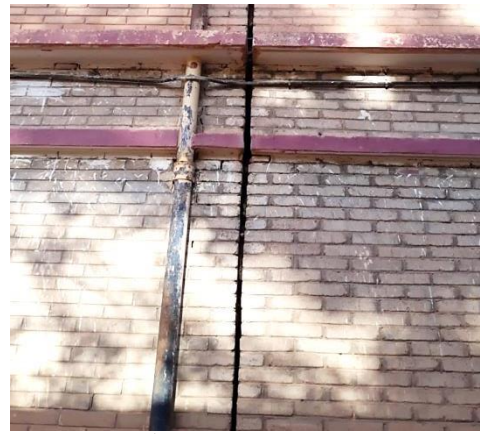
الشكل رقم: II. 35: يوضح الآجر المستعمل في بماء المدرسة

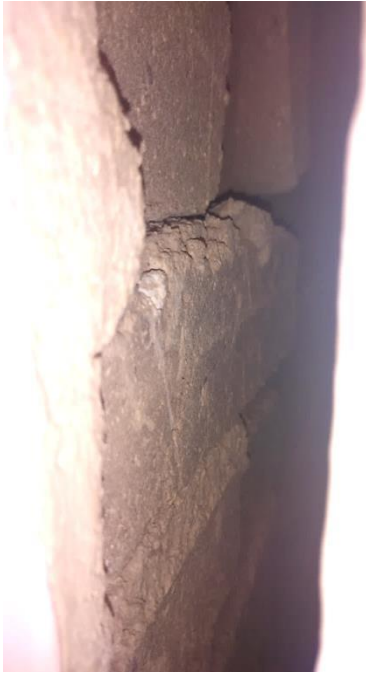
الشكل رقم: II. 36: يوضح كيفية تموضع الآجر من الداخل

تجلب الطينة التي يحضر منها الآجر المشوي من أسرة الأودية ( واد مزي - واد مساعد)، هذا حين يجف الواد، وتمتاز هذه الطينة بتماسكها الجيد، ويتراوح سمكها من بضعة ملليمترات إلى حوالي 8 سنتيمتر ، وكانت تلك الطينة تنقل للفرن على الدواب، تمزج الطينة بالماء ونخلط جيدا بالأرجل ويتم إنتاج وحدات الآجر بواسطة خشب أو ما يعرف محليا ب: الفردة ويكون في ساحة بالقرب من الفرن، وتستعمل أشكال كثيرة من الآجر، منها النصف دائري للأعمدة، والمربع لتبليط الأرضية والمستطيل للبناء و غيره وهذا الأخير هو الأكثر استعمالا وإنتاجا.

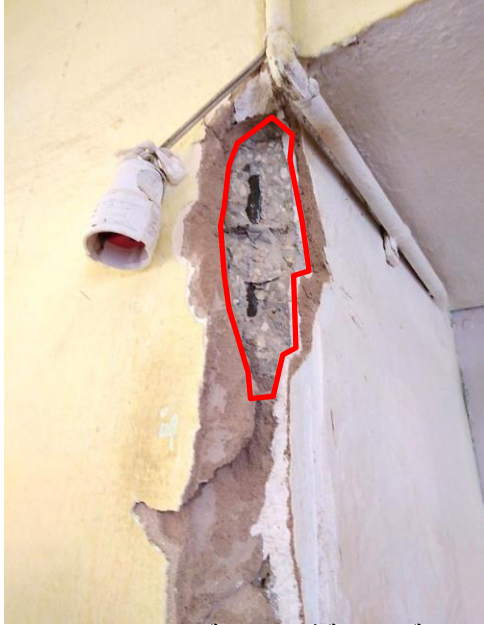
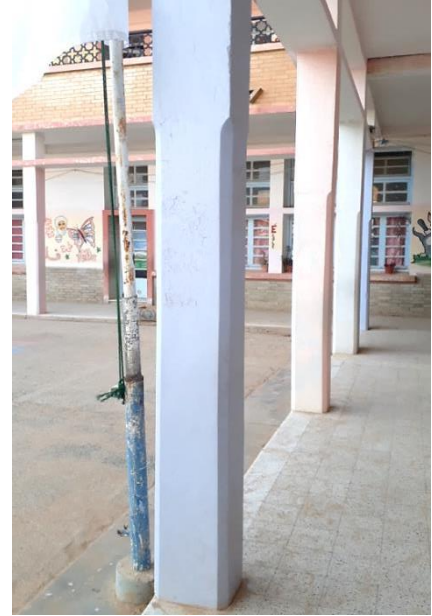
الخرسانة تشبه الصخور من ناحية تحملها للضغط ولكنها لا تتحمل الشد لذل فقد تم استعمال الحديد داخلها لتصبح خرسانة مسلحة مقاومة للضغط والشد معا.

الشكل رقم: II. 37: يوضح استعمالات الخرسانة المسلحة في المدرسة  
المصدر: من اعداد الطالبة

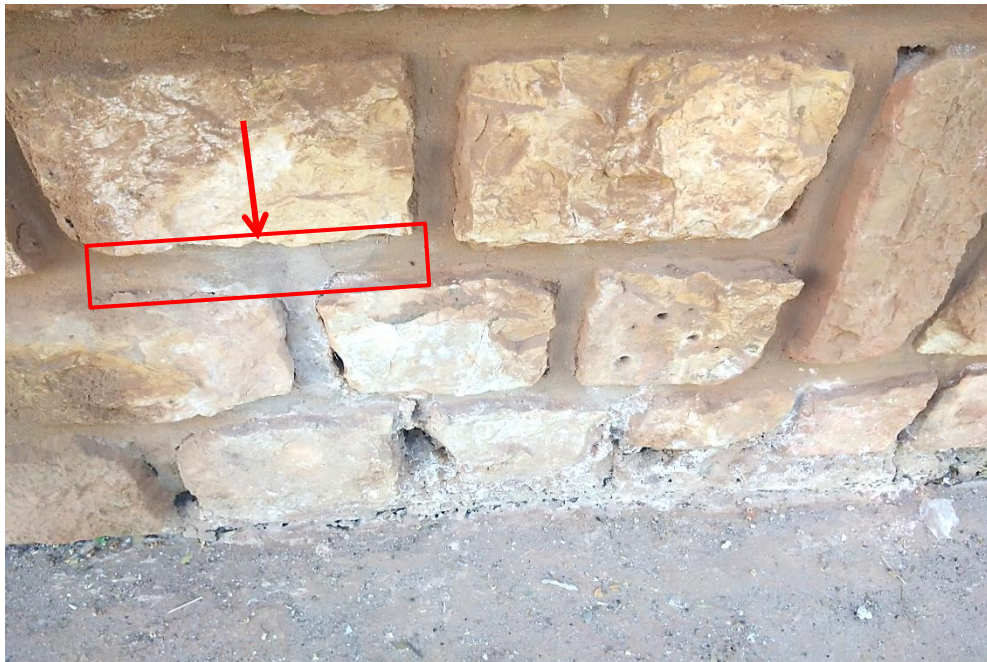
الشكل رقم: II. 41: يوضح الملاط المستعمل

- التحامه الجيد مع المواد الأخرى.
- سرعته في التصلب.
- مقاومته للضغط والتأثيرات المناخية.
- غير مسامي بحيث يحمي البناء من الرطوبة.
- له دورا هاما في تسوية المساحات الغير منتظمة في البناء.

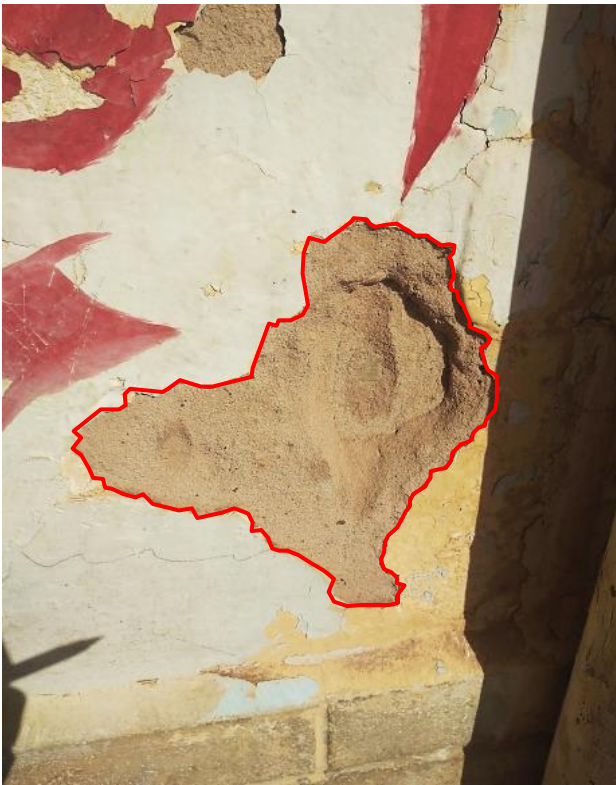
الشكل رقم: II. 42: يوضح ملاط الجير المستعمل في المدرسة

الملاط يتخمر ليصبح فيما بعد صالح للاستعمال.

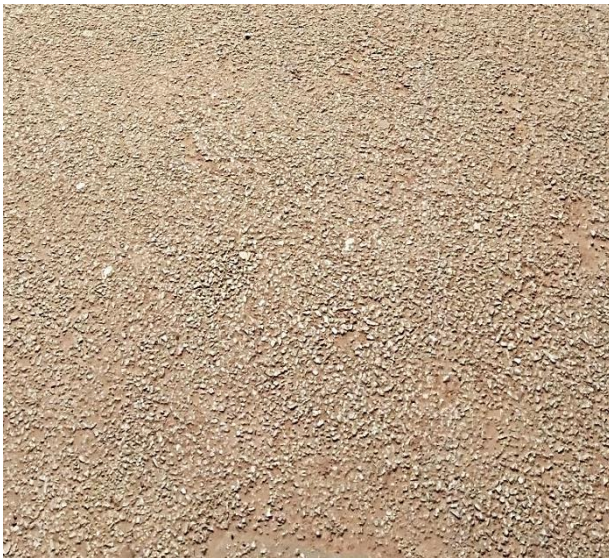
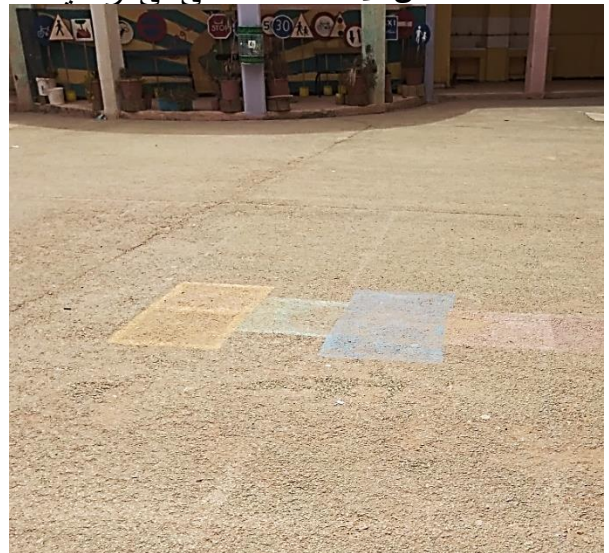
- استعمال الاسمنت المسامي في أرضية الساحة

الشكل رقم: II. 44: يوضح أرضية ساحة المدرسة

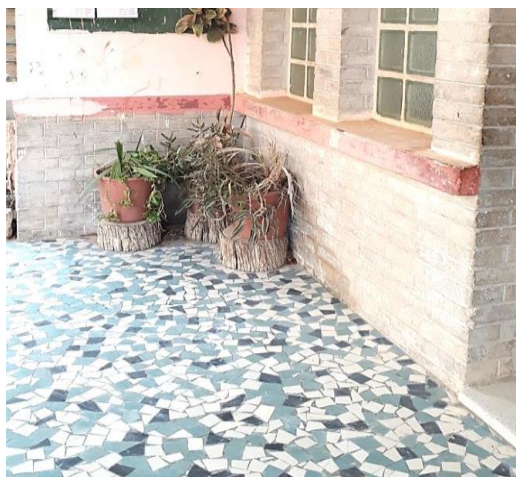
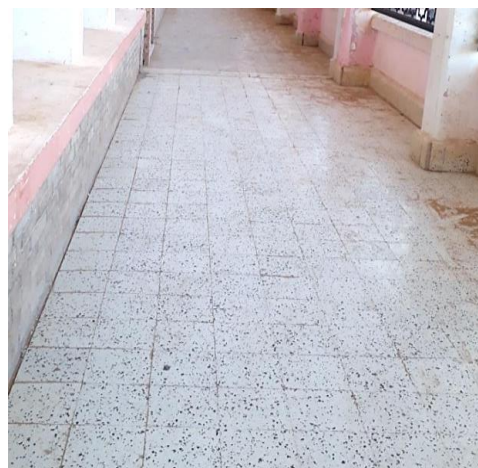
- استعمال الغرانيت لتبليط أرضية الأروقة وبقايا الزليج لتبليط أرضية المدخل الرئيسي للمدرسة

الشكل رقم: II. 45: نوع البلاط الحديث المستعمل في المصدر: من إعداد الطالبة

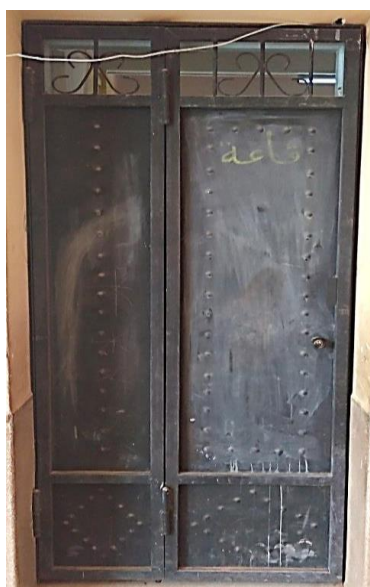
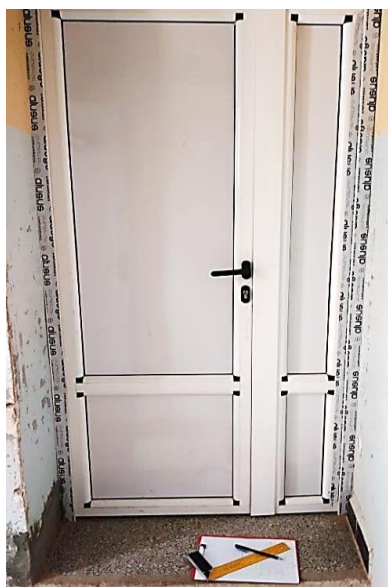
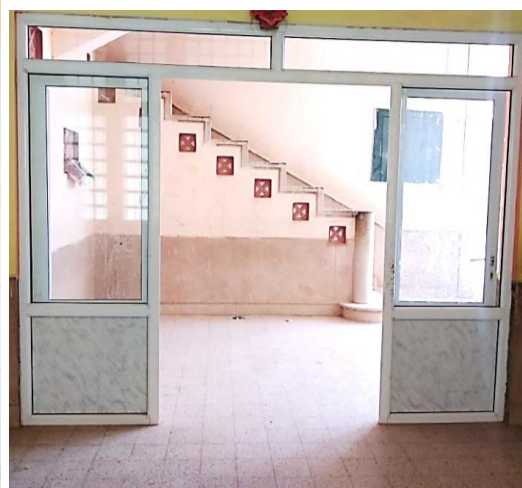
- استعمال أبواب من الألمنيوم وكذلك من الحديد

الشكل رقم: II. 47: أبواب الحديد

الشكل رقم: II. 47: أبواب الألمنيوم المستعملة

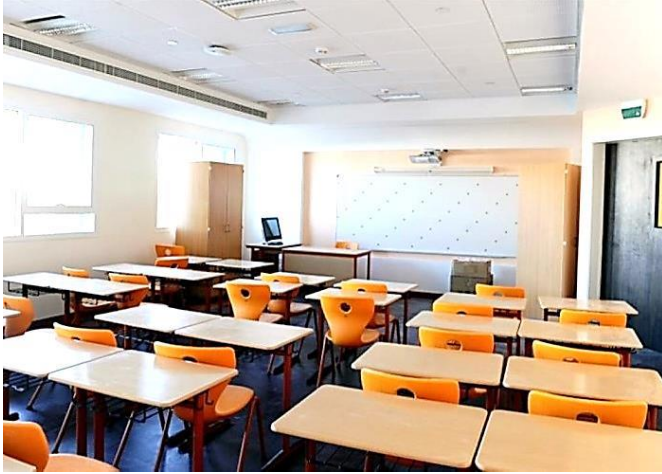
- افضل الاشكال هي ما بين المستطيل والمربع للأقسام الدراسية العادية.
- يفضل توجيه المكتبة و قسم الفنون نحو الواجهة الشمالية و الاقسام الدراسية نحو الواجهة الجنوبية.
- الاضاءة تكون على يسار التلميذ لمنع تكون ظل يعيق الرؤية.
- تعليمات هامبورغ اوصت من اجل 25 طفل مساحة 6.5 \* 8 م و ارتفاع 3.6 م مع مساحة إضافية في الهواء الطلق ( مقاعد متحركة ) .

الشكل رقم : III. 5: يوضح شكل القسم وأبعاده  
المصدر:

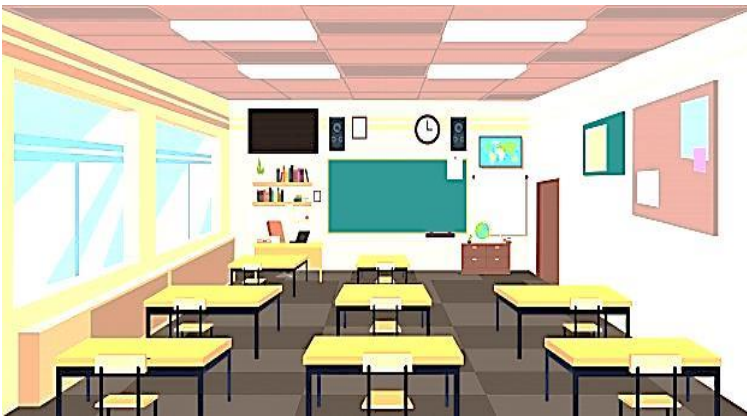
- فتحات الشبابيك الرئيسية المطلّة على الخارج ذات نسبة مساحة لا تقل عن 20 % من مساحة الفصل.
- فتحات الشبابيك الثانوية " العلوية " المطلّة على الممر ذات نسبة مساحة لا تزيد عن 5 % من مساحة الفصل.
- لا يقل ارتفاع الشبابيك الثانوية عن 1.8 م، ويفضل أن تكون 2.20 م.
- يمكن ان تكون علوية او في كامل الجدار بشرط ألا تكون اشعة الشمس مباشرة (. في الواجهة

الشكل رقم : III. 6: يوضح تهوية أقسام الدراسة  
المصدر: من اعداد الطالبة، Google Image

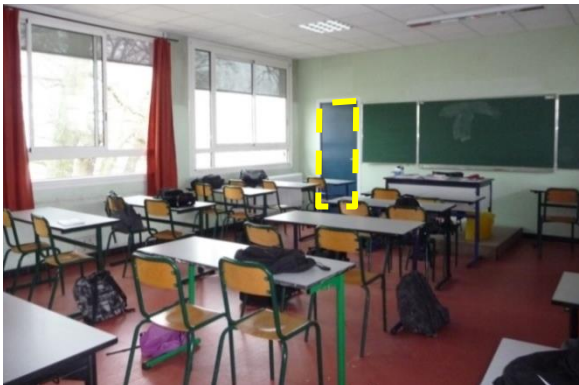
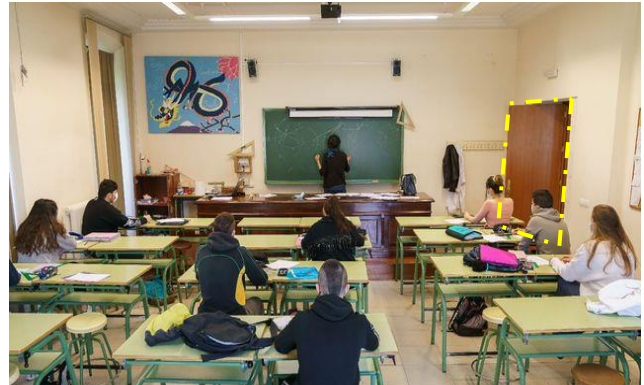
- أن يكون بالقرب من السبورة لإشراف المدرس على خروج ودخول التلاميذ.
- لا يقل عرض فتحة الباب عن 1.0 م، ويستحسن أن تكون دفتين بعرض 1.2 م ، وذلك مراعاة لحركة دخول التلاميذ ولذو الاحتياجات الخاصة "المعاقين حركياً".
- لا يقل ارتفاع الباب عن 2.10 م

الشكل رقم : III. 13: يوضح معايير الأبواب في الأقسام  
المصدر: <http://mac-mobilier.com/mobilier->

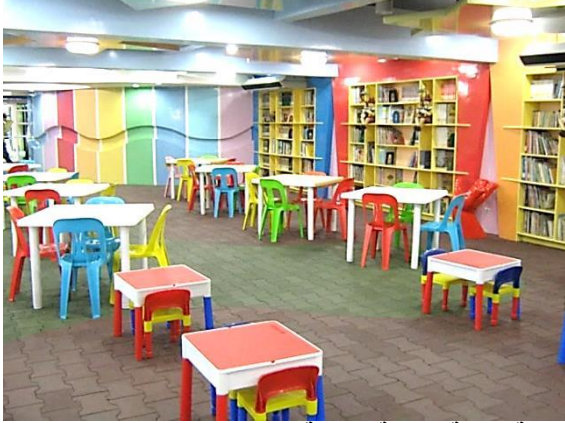
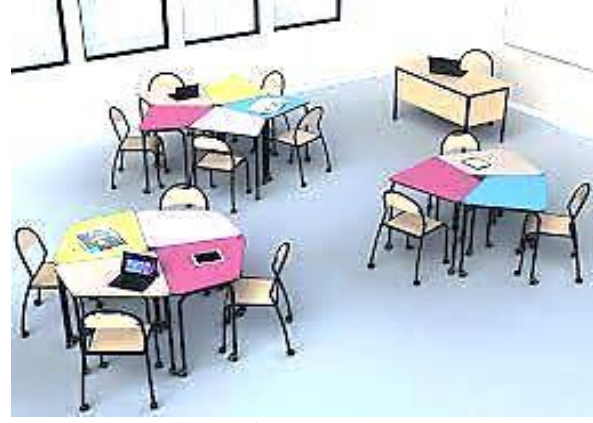
- ✓ حجم الاثاث مناسب لعمر التلاميذ كما هو موضح في الشكل ، مساحة < 25 م<sup>2</sup>
- ✓ وجود تغطية عازلة للصوت في الارضيات و امتصاص جيد في الجدران.
- ✓ يراعى طلاء الجدران بمادة عازلة للصوت لتوفير الهواء.

الشكل رقم : III. 16: يوضح المعايير الهندسية لمكتبة مدرسة ابتدائية المصدر:

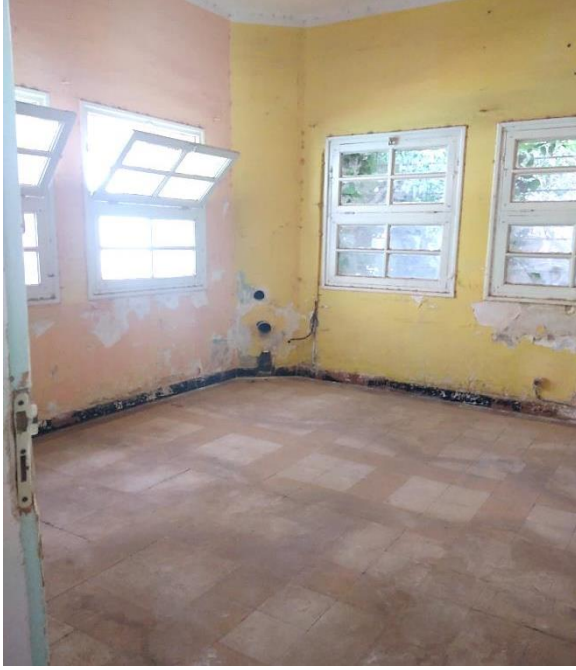
← بعدما تم تنظيف المكتب ومعالجة مشكل تسرب المياه نسبيا والحد منه استطعنا أن ندخل إليه ونعاين حالته حتى نتمكن من تحديد الأسباب المؤدية لهذه المشاكل وتحديد مصدرها.

الشكل رقم : III. 18: يوضح مكتب المدير بعد التنظيف  
المصدر: من اعداد الطالبة

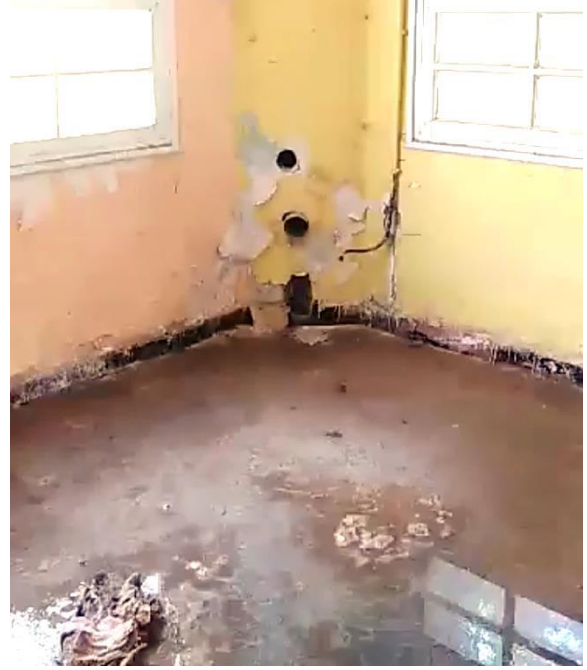
من خلال نظرة أولية شاملة للمبنى لاحظنا أن المدرسة الابتدائية محبوبي الحاج نسبيا متضررة، يعني هذا أنها لا تحتاج إلى تدخلات استعجالية ماعدا جزءا منها فقط يستلزم تدخل فوري قبل البدء في دراسة أسباب تلفه والمتمثل في مكتب المدير يعاني من مشاكل كبيرة وخطيرة نوعا ما، أبرزها تسربات مياه الصرف الصحي التي أدت إلى تراكم الأوساخ وانتشار الروائح الكريهة في أرجاء المبنى وهذا ما ترتب عنه انتشار كبير للحشرات الضارة ، الوضع الراهن للمكتب لا يسمح بالدخول إليه أبدا أو الوقوف عنده، وهذا ما يهدد صحة التلاميذ ( طور ابتدائي) بشكل كبير والعمال خاصة مع انتشار الأوبئة والفيروسات الخطيرة ( فيروس كورونا)، لذلك يجب التدخل الفوري والمستعجل للحدّ من تفاقم المشاكل والعمل على تنظيفه ومنع التسرب حتى يتسنى لنا دراسة المشاكل بدقة أكثر ومعرفة الأسباب المؤدية لها.

الشكل رقم : III. 18: يوضح مكتب المدير قبل التنظيف  
المصدر: من اعداد الطالبة

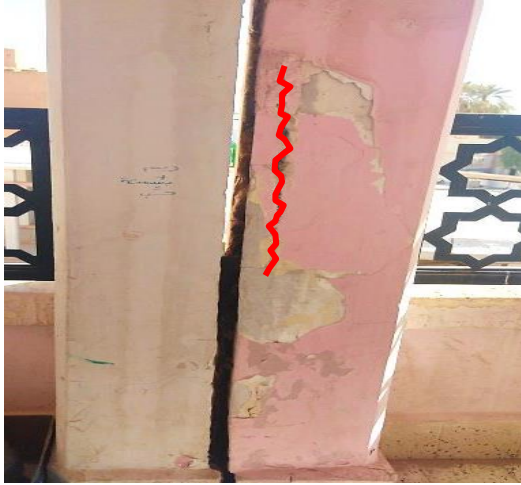
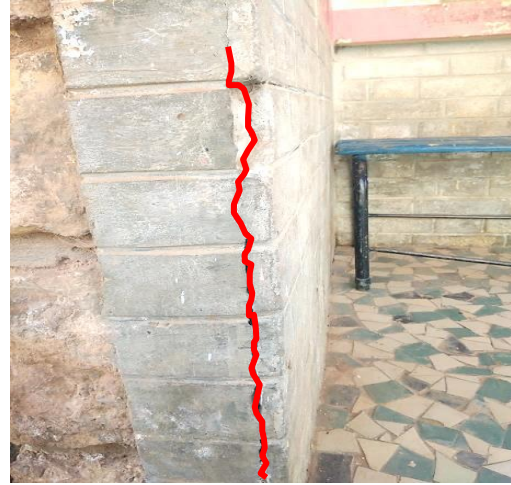
نلاحظ ظهور هذا النوع من مكتب المدير ودورات، في أماكن تواجد الرطوبة.

الشكل رقم : III. 19: يوضح التشققات العميقة في المدرسة

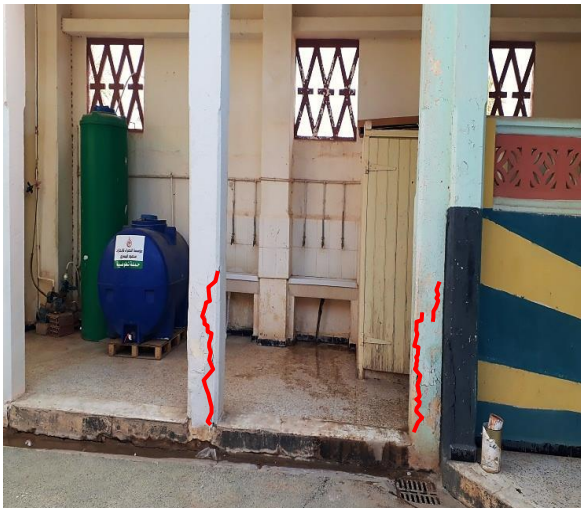
أما هذا النوع من التشققات فقد لاحظناه خاصة في الأروقة في كل من الطابق العلوي والأرضي

الشكل رقم : III. 20: يوضح التشققات البسيطة في المدرسة

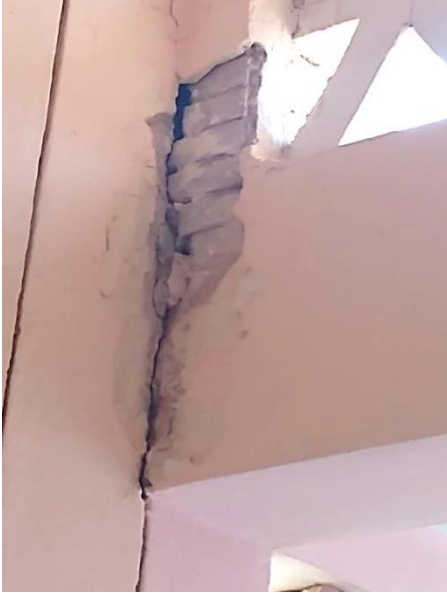
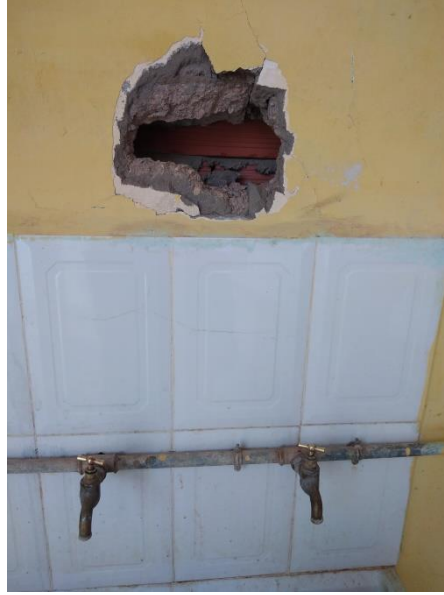
من خلال ملاحظتنا لمختلف عناصر المبنى وفضاءاته وجدنا أن المظهر الغالب والمشوّه للمدرسة هو تآكل الجدران وسقوط التلييس.

الشكل رقم : III. 21: تآكل الملاط وقوط التلييس  
المصدر: من اعداد الطالبة

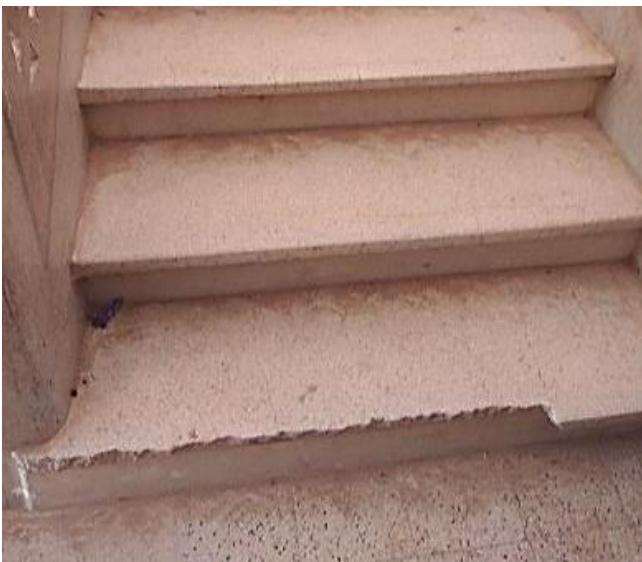
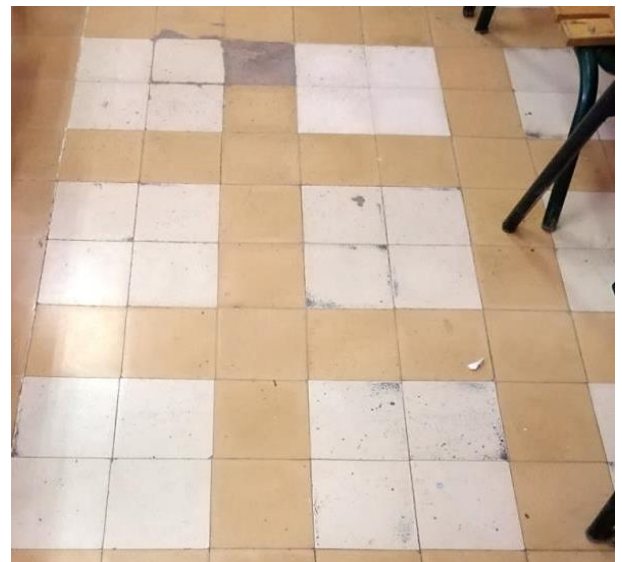
لاحظنا أيضا أن بلاط المدرسة بدأ يتآكل خاصة في أماكن تواجد الرطوبة سواء على الأرضية أو الجدران أو على مستوى الدرج.

الشكل رقم : III. 22: يوضح تآكل البلاط والدرج

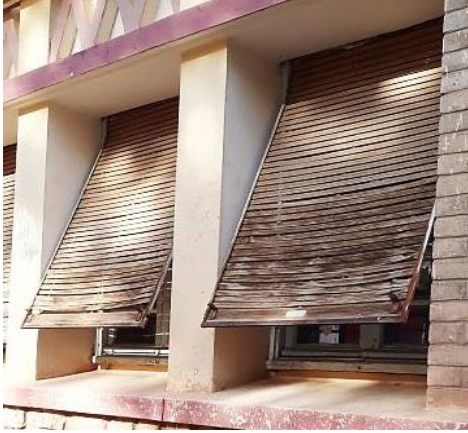
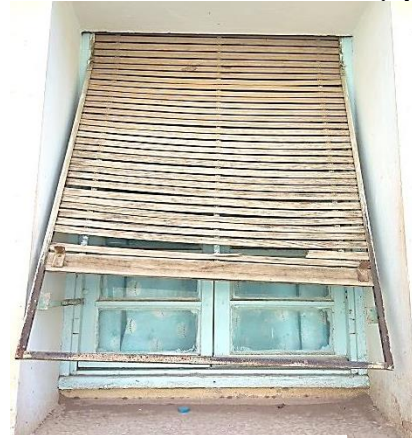
الشكل رقم : III. 23: يوضح تضرر فتحات الواجهة الخارجية للمدرسة

على مستوى الواجهة الخارجية، لاحظنا تضرر أغلب العناصر المعمارية خاصة الخشبية منها، فقد تكسر بعضها وجفّ خشبه.

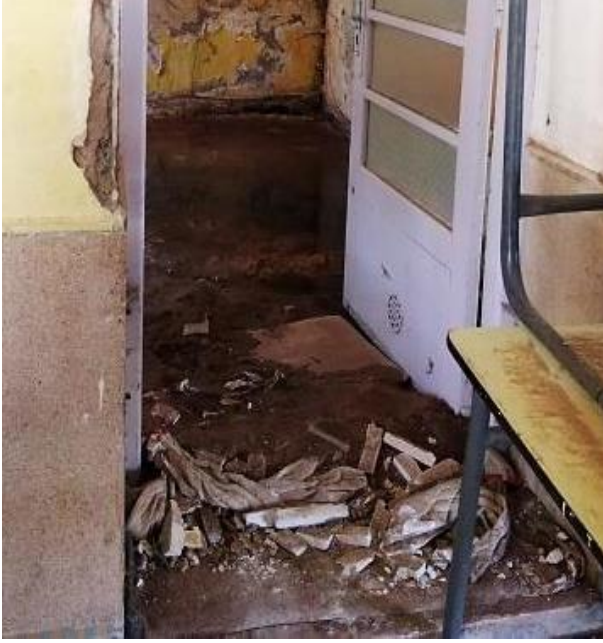
عدم صيانة المبنى والاهتمام به بصفة دائمة ومستمرة أدى إلى ظهور عدة مشاكل وتفاقمها، من بين الأماكن التي تلفت بسبب غياب الصيانة ك دورات المياه، مكتب المدير، المسكن الخاص بالمدير.

الشكل رقم : III. 24: يوضح غياب الصيانة في المدرسة  
المصدر: من اعداد الطالبة

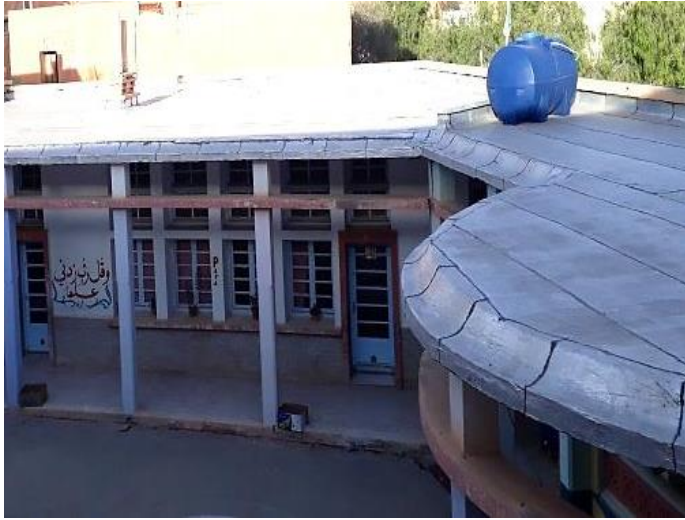
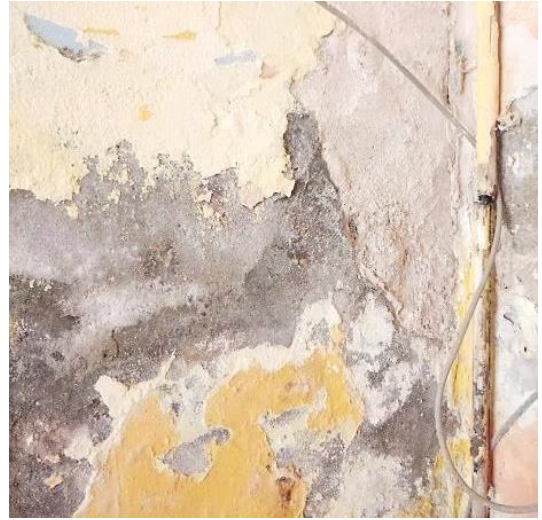
نلاحظ خاصة في مكتب المدير القيام ببعض أعمال الترميم على مستوى الجدران، ولكن باستعمال مادة الاسمنت التي تضر كثيرا بمواد البناء التقليدية ولا تتوافق معها.

الشكل رقم : III. 25: يوضح استعمال مواد جديدة في المدرسة  
المصدر: من اعداد الطالبة

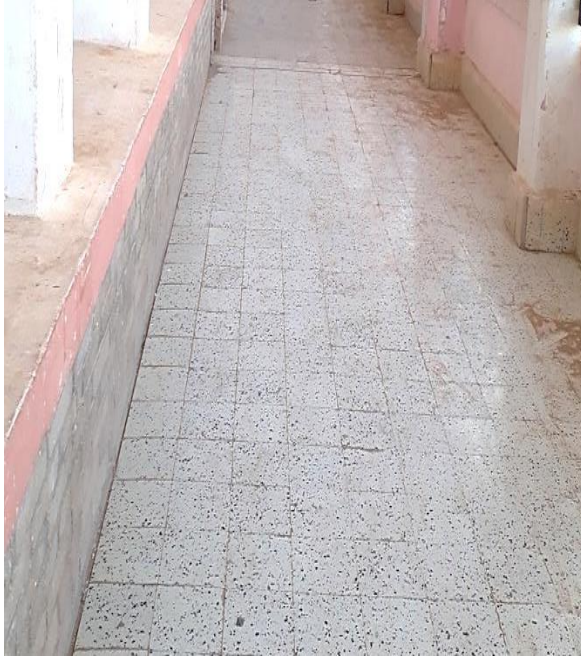
الشكل رقم : III. 26: يوضح استعمال بلاط من نوع الغرانيت

تم استبدال البلاط القديم بنوع آخر جديد (الغرانيت) الذي انعكس سلبا على طابع المدرسة وشوّهه، حيث نلاحظ أن الأقسام لازالت بنوع البلاط الأول الأصلي بينما الأروقة والمدخل الرئيسي تم استبداله بالنوع الجديد.

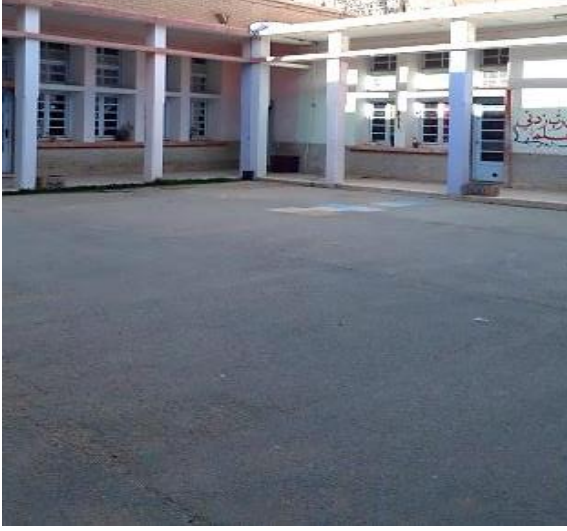
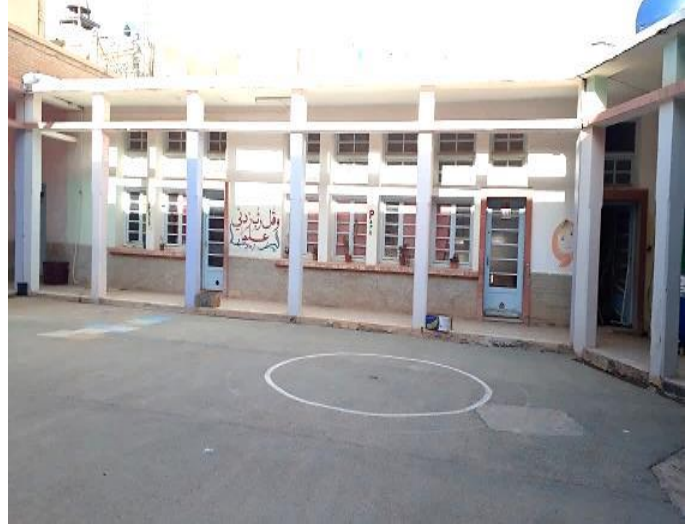
نلاحظ أن أرضية الساحة غير مناسبة تماما للتلاميذ خاصة وأنها مدرسة للطور الابتدائي فهي بذلك تشكل خطرا كبيرا عليهم خاصة أثناء اللعب وممارسة نشاطاتهم الترفيهية، اضافة إلى نمو بعض الأعشاب بسبب الرطوبة، كما لاحظنا أن شبكة الصرف الصحي ومياه الأمطار غير متناسبة مع الفضاء.

الشكل رقم : III. 28: يوضح ساحة المدرسة  
المصدر: من اعداد الطالبة

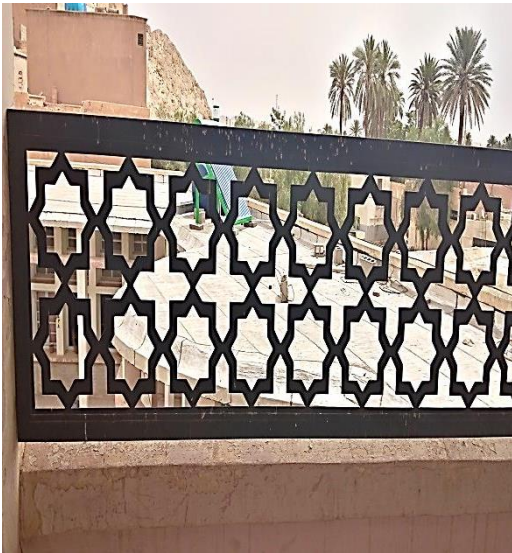
تم ادخال عناصر معمارية جديدة وحديثة على المدرسة لا تتوافق ولا تتماشى مع العناصر الاصلية الموجودة كاستعمال أبواب الالمنيوم، الزجاج المزخرف، عناصر الحماية ذات الزخارف الاسلامية (الارابيسك) والمدرسة ذات طابع اوروبي مغاير تماما.

الشكل رقم : III. 31: يوضح استعمال عناصر الحماية  
حديدية وبطابع زخرفي مختلف  
المصدر: من اعداد الطالبة

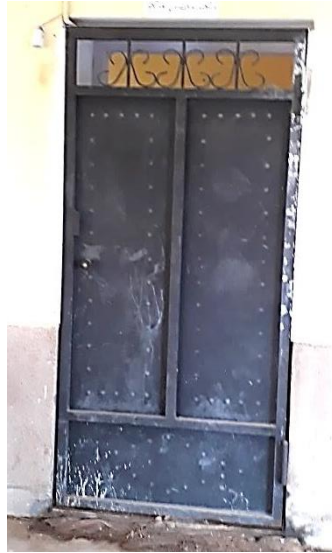
الشكل رقم : III. 31: يوضح  
استعمال أبواب حديدية  
المصدر: من اعداد الطالبة

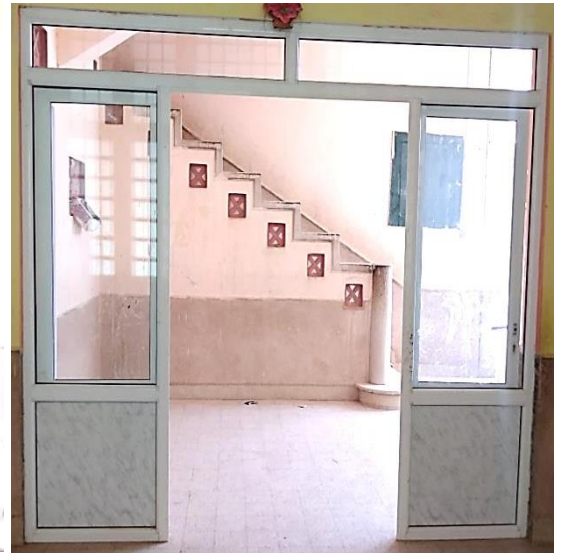
الشكل رقم : III. 31: يوضح استعمال مادة الالمنيوم في  
مدخل المدرسة  
المصدر: من اعداد الطالبة
