مذكرة ماستر

إعادة تأهيل وتوسعة زاوية سي السلامي بالبيرين (الجلفة)
مع تصميم معهد لتكوين الأئمة

Thème : Réhabilitation et expansion de zawya si-slami à burine (djelfa) par création d'un institut pour formation d'imams

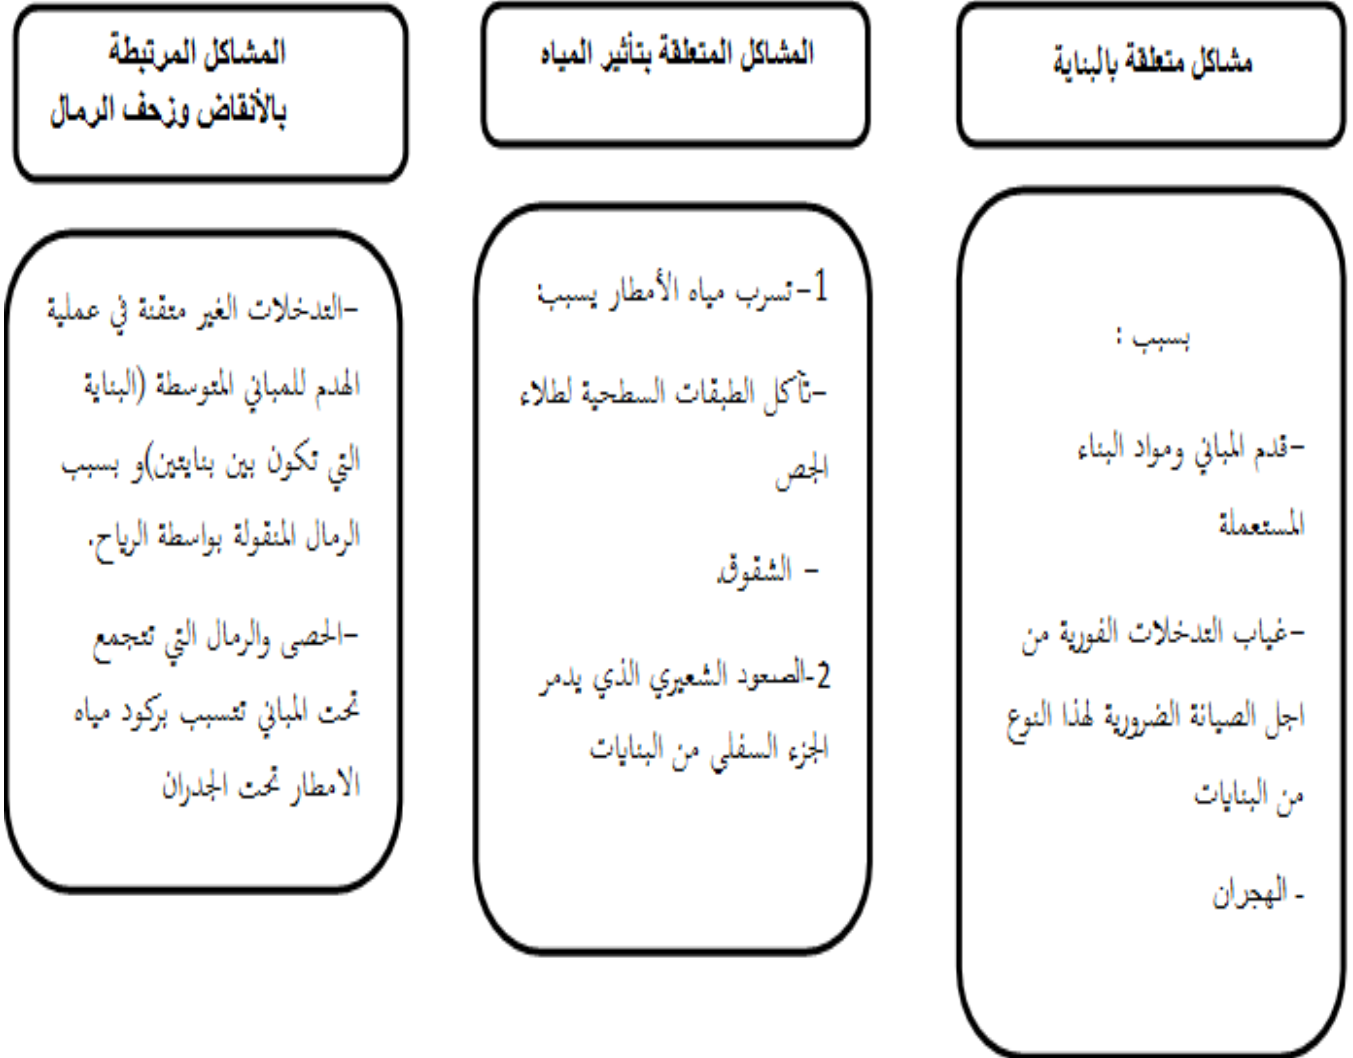
مخطط عام حول الملاحظات والتدخلات الاستعجالية
المصدر: من انجاز الطالب

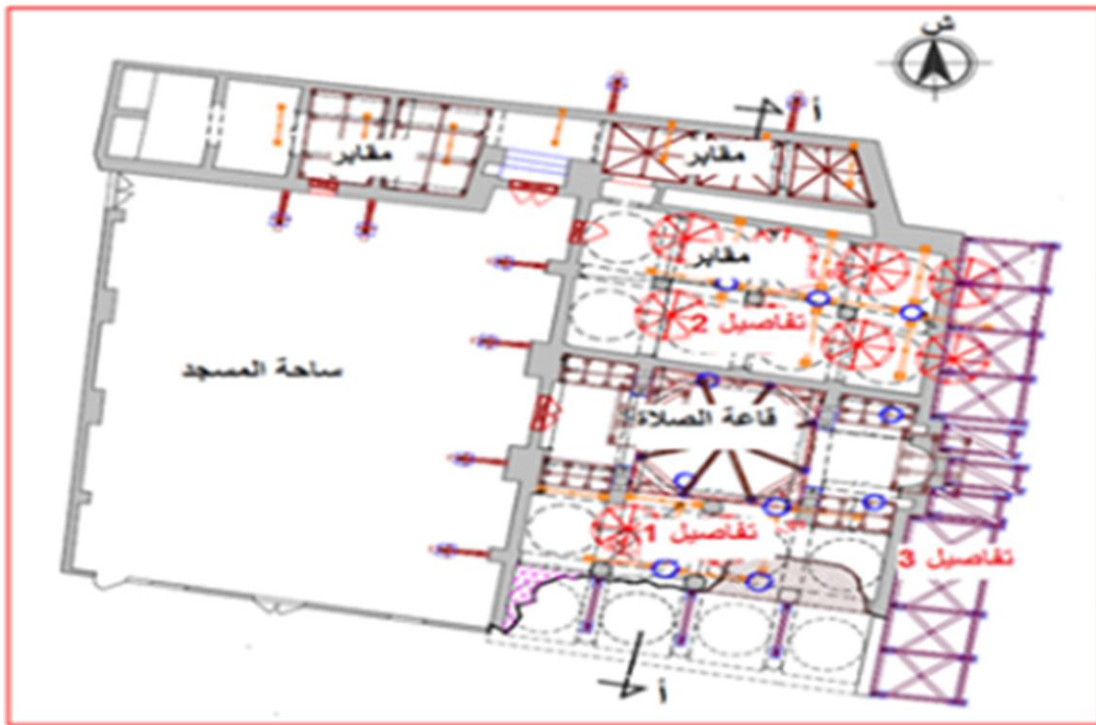
شكل رقم 1: يوضح مقطع

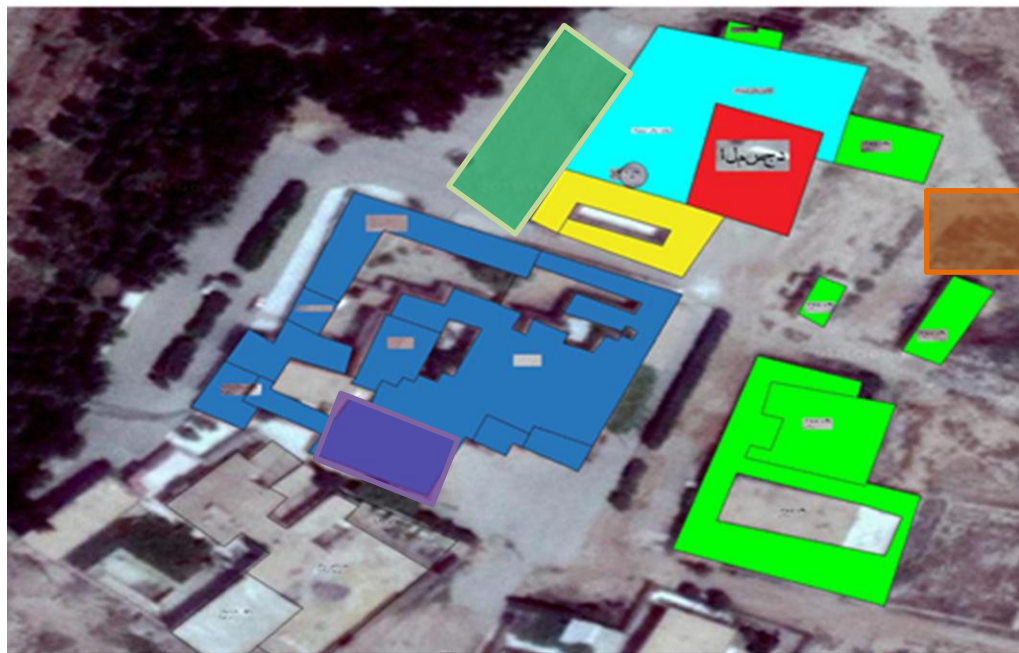
المرحلة الثالثة بناء منازل المشايخ
المرحلة الثانية بناء اقامة الطلبة
المرحلة الأخيرة بناء المنازل الأخرى
اول مرحلة المسجد

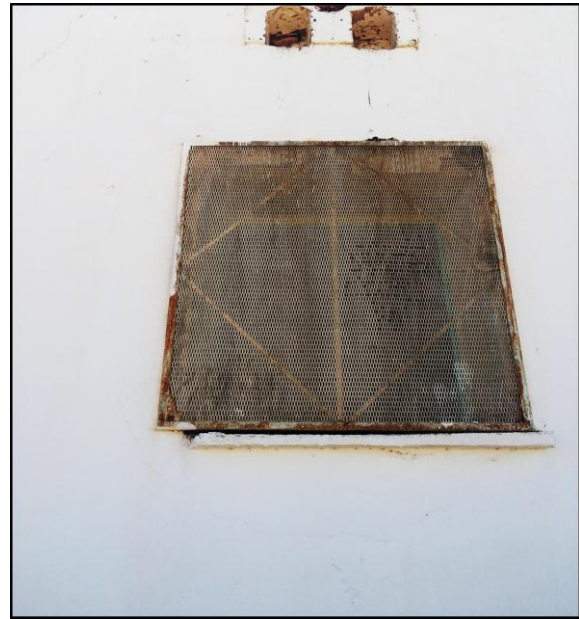
صورة رقم 59: النوافذ
المصدر من اعداد الطالب

• **الفتحات:** المسجد به باب رئيسي يدخل لقاعة الصلاة وباب ثانوي المؤدي للمقصورة وتوجد به نوافذ مربعة الشكل

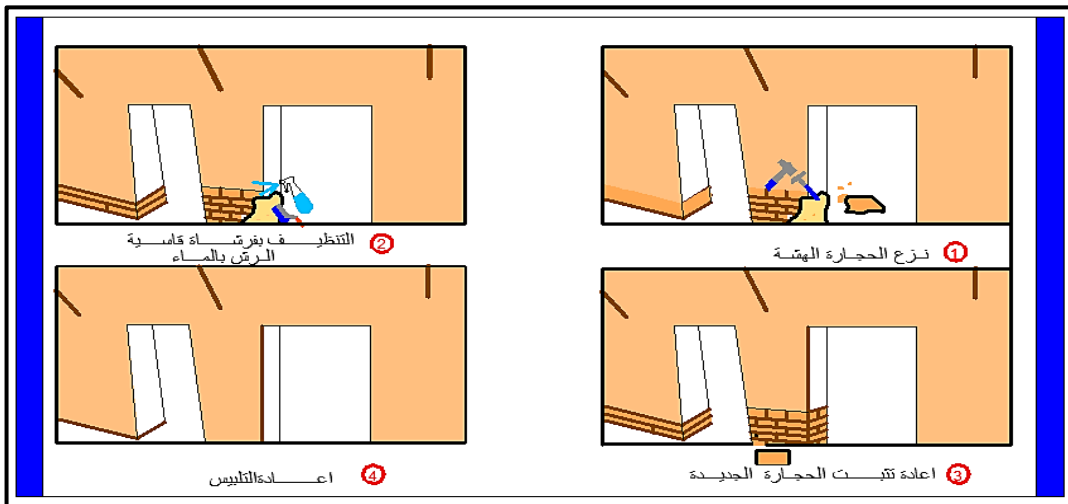
- تحديد الأماكن التالفة ونحتها بعناية باستعمال المطرقة والإزميل.
- ينظف المكان بفرشاة قاسية ويرطب بالماء.
- ملئ بقية التجويف وتسويته مع سطح الواجهة.
- وعند تشقق الحجارة أو انكسارها نقوم ب:
- نزع الحجارة الهشة واختيار حجارة بنفس المقاسات والخصائص لتعويض الأحجار التالفة.
- تنظيف التجويف وترطيبه، تثبيت الحجارة الجديدة بملاط الجير، إعادة تلبس الجدار .

صورة رقم 10: مراحل ترميم تلف الحجارة المصدر: من اعداد الطالب

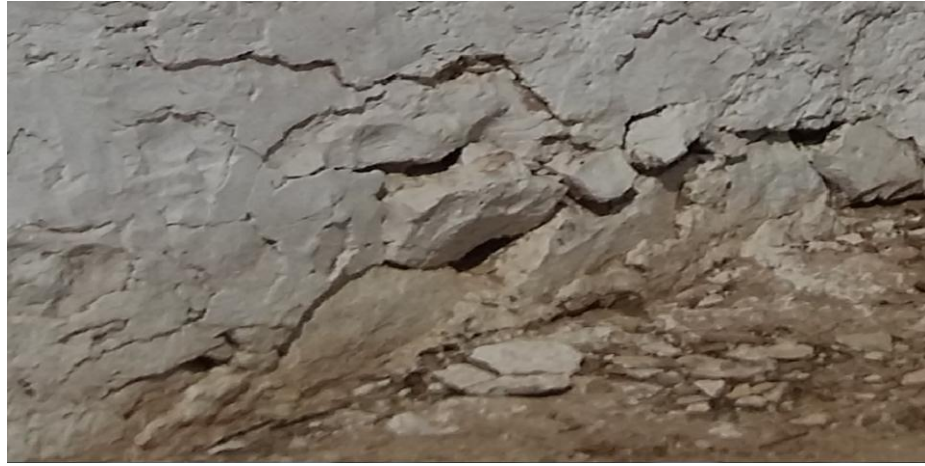
صورة رقم 11: توضح تدهور الحجار في الجدار

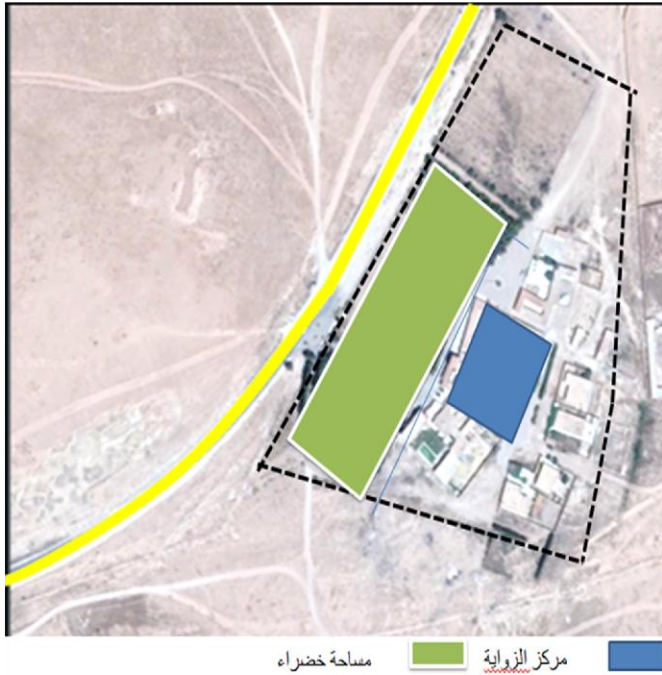
مسح كلي للأرضية المعنية المخصصة لبناء المشروع والاستغناء عن الطريق غير المعبدة المتواجدة في ارضية المشروع لتشكيلها عائق في عملية التصميم. بهدف تسهيل الموصلية في جميع أنحاء المشروع وعلى باقي الحدود المجاورة تم إنشاء طريق ميكانيكية ذات اتجاهين محيطة بأرضية المشروع.

صورة رقم 18: مسح الأرضية المخصصة للمشروع المصدر الطالب

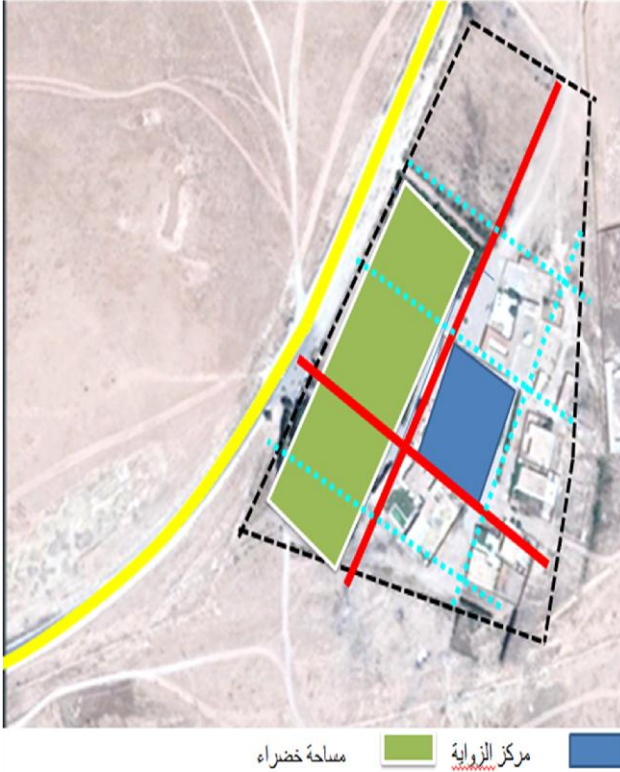
من أجل ضمان الاستمرارية الحضرية، تم إنشاء مسارات موازية للمحورين الرئيسيين عن طريق إنشاء شبكة نظامية تعرف بالشبكة الشطرنجية ، لتسهيل الحركة والمحافظة على نظام فعال للتحكم في المساحات، حيث تسمح لنا هذه الشبكة بالتوسع في كلا لاتجاهات، وباعتبارها سهلت الفهم يستطيع المتجول أو المستخدم الانتقال وتحديد مكانه بدقة داخل الشوارع في الحي

صورة رقم 20: وضع الطرق الفرعية: المصدر الطالب

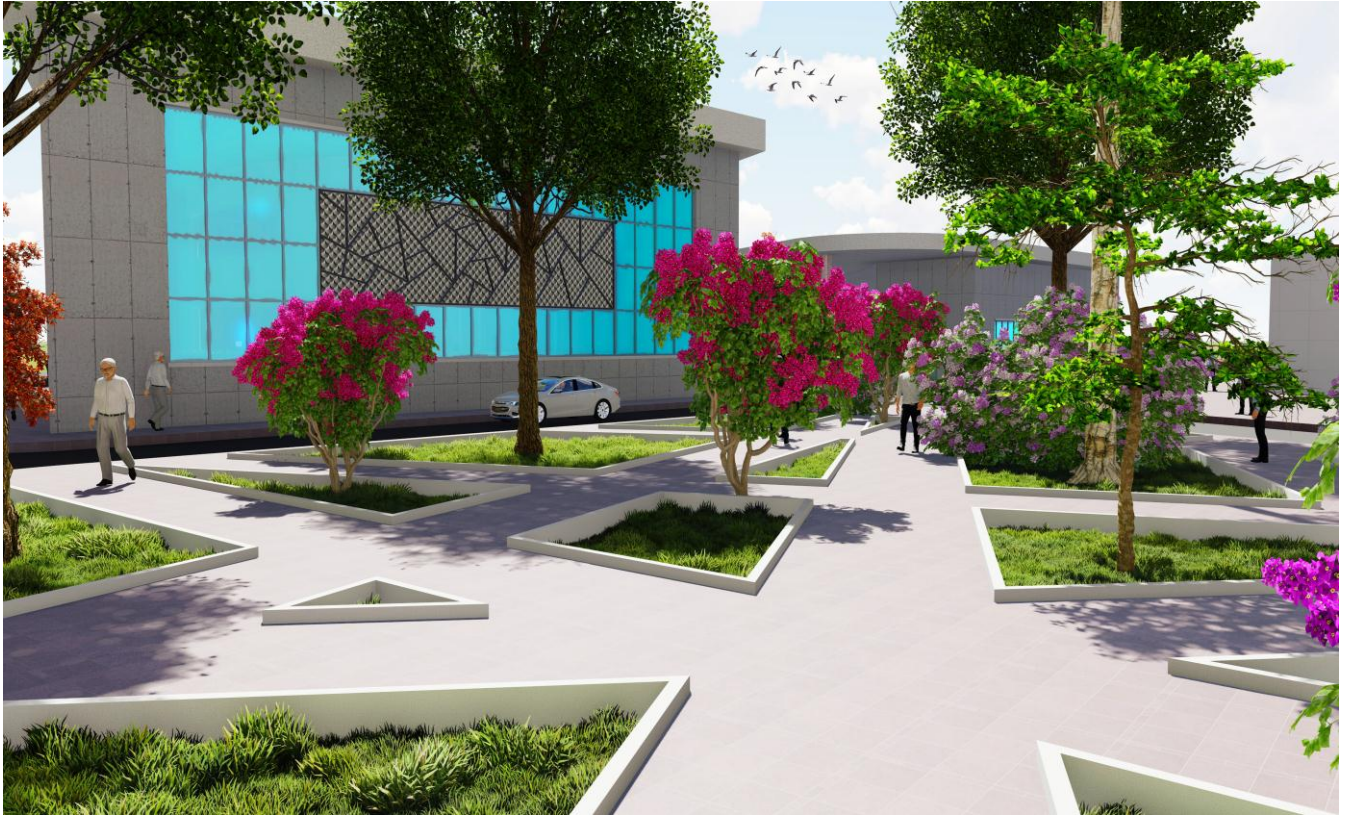
حرصنا في تصميم الواجهات علي استعمال نمط جديد ومعاصر للواجهات وعدم اتباع النمط التقليدي وذلك لبقاء نواة الزاوية عنصرا هاما وعدم خلط الزائر بين المباني القديمة و المباني الجديدة مع اختيار الوان مناسبة مع المشروع

صورة رقم 163: توضح منظر ثلاثي الأبعاد لواجهة المكتبة المصدر الطالب

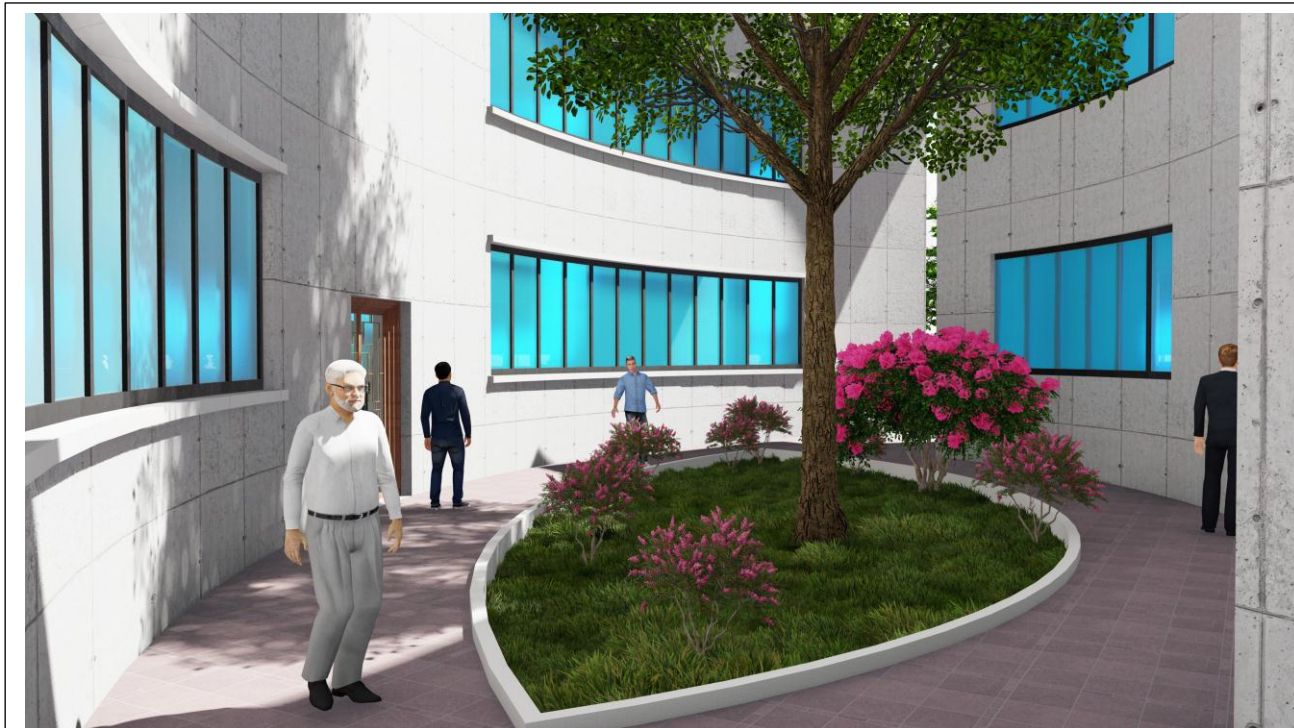
صورة رقم 164: توضح منظر ثلاثي الأبعاد لواجهة الأقسام المصدر الطالب

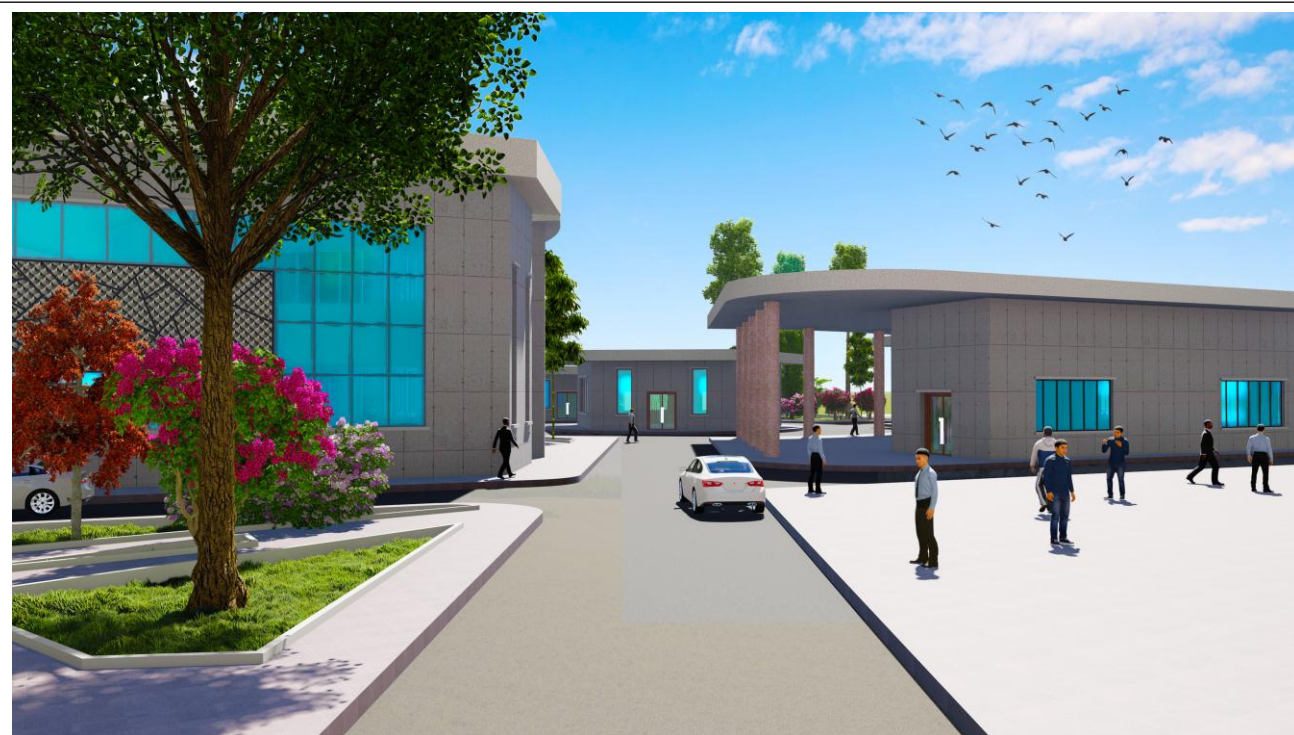
صورة رقم 165: توضح منظر ثلاثي الأبعاد لواجهة المدرج المصدر الطالب

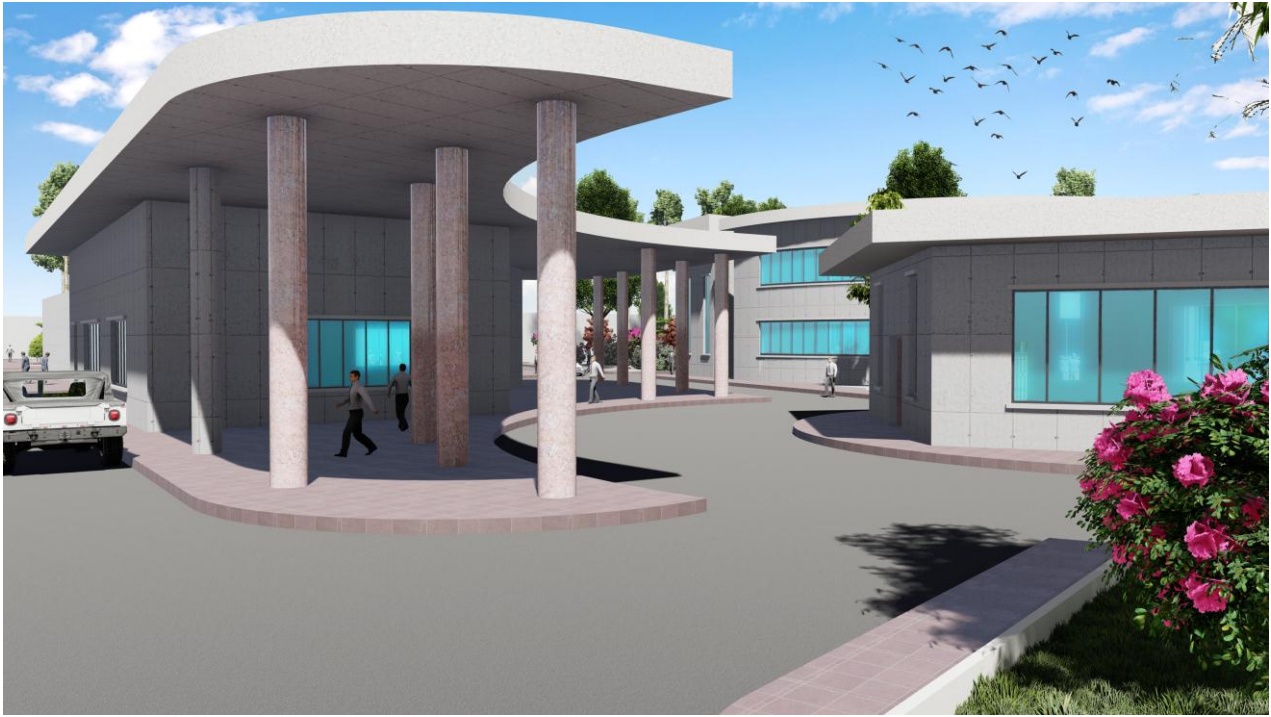
صورة رقم 166: توضح منظر ثلاثي الأبعاد لواجهة المدرج الشرقية المصدر الطالب

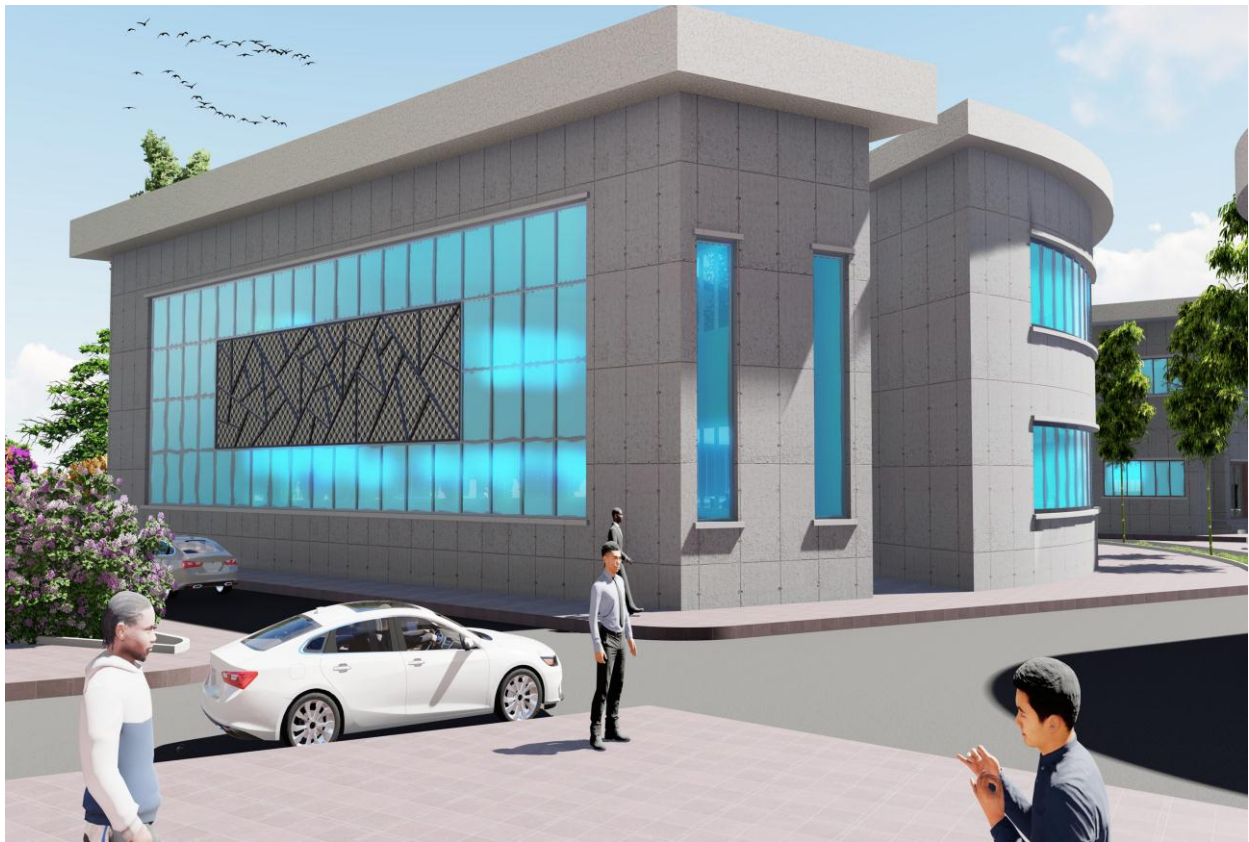
صورة رقم 167: توضح منظر ثلاثي الأبعاد للمكتبة المصدر الطالب
