Université Amar Thelidji- Laghouat

MÉMOIRE DE MASTER

La Réhabilitation De La Mosquée El-Atik d'Aflou

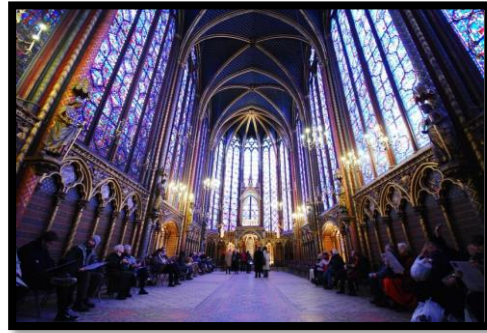
-L'architecture gothique s'est essentiellement exprimée dans des édifices religieux par des fenêtres plus grandes et plus nombreuses et l'ouverture de l'espace à la lumière se poursuivent jusqu'aux limites des possibilités techniques de l'époque.

Figure 5: l'utilisation et la coloration de la lumière naturelle dans l'église de Sainte-Chapelle à Paris. (www.france.cz)

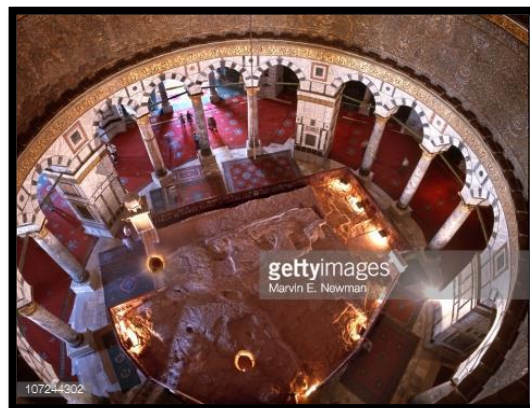
- On sent qu'ici pour la première fois une coupole acquiert toute la force rayonnante, qui est caractéristique de l'architecture islamique, accentuée par les rayonnements lumineux entrants par les carreaux des ouvertures de la coupole.

Figure 7: Le dôme du Rocher vue intérieur. (www.gettyimages.com)

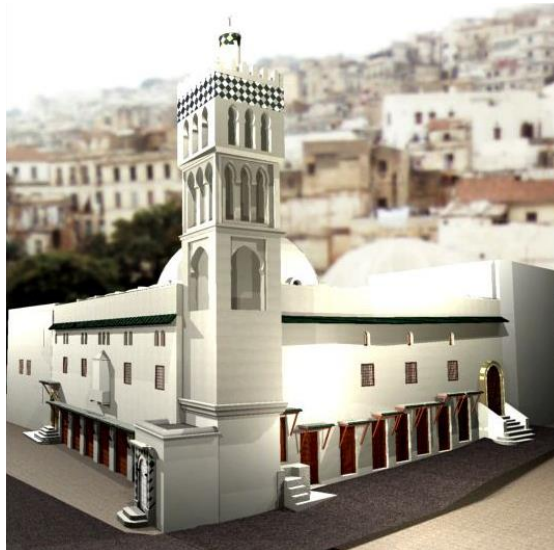
La mosquée Ali Betchine possède une grande salle de prière de forme carrée, située à cinq mètres du niveau des rues voisines, repose sur un groupe important de magasins voûtés. On accède, au niveau de la mosquée par deux escaliers donnant ; l'un sur la rue Bab-el-Oued, l'autre sur la rue la Casbah.

Figure13 : la mosquée Ali Betchine
Source : http://alger-roi.fr/Alger/rue_bab_el_oued

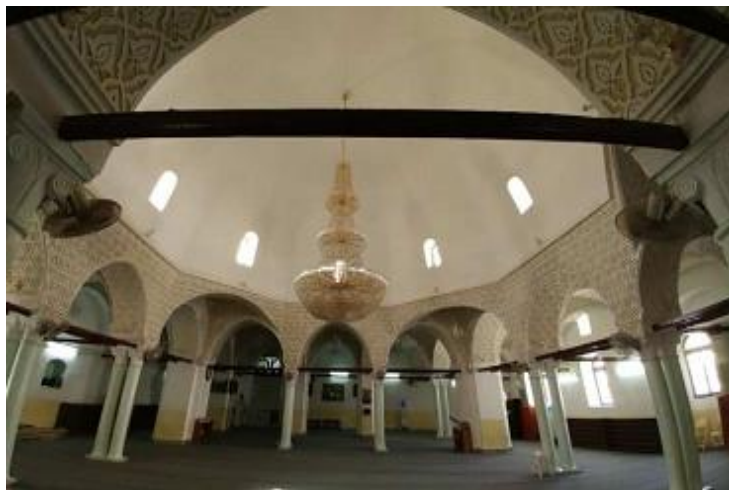
La salle de prière après la restauration

Figure17 : Vue sur l'ensemble de la salle de prière,
15/09/2016. Source : Attari Nassereddine

- Ils ont procédé à l'exécution de planchers collaborant en poutre de bois (solives) et chape armée en treillis soudés dans la salle de prière et les locaux et au-dessus de l'accès à la terrasse à partir du minaret.
- Les poutres ont des dimensions de 7 x 14cm posées chaque 20cm entraxes. Elles sont encastrées dans les chainages horizontaux du plancher.
- Au-dessus des poutres, un voligeage est posé, composé de planches en bois de 2cm d'épaisseur.
- Au-dessus du voligeage, ils ont procédé au coulage d'une chape en béton de 5cm d'épaisseur armée en treillis soudés avec interposition d'un film polyane.
- Les éléments en bois ont reçu au préalable un traitement avec un produit hydrofuge

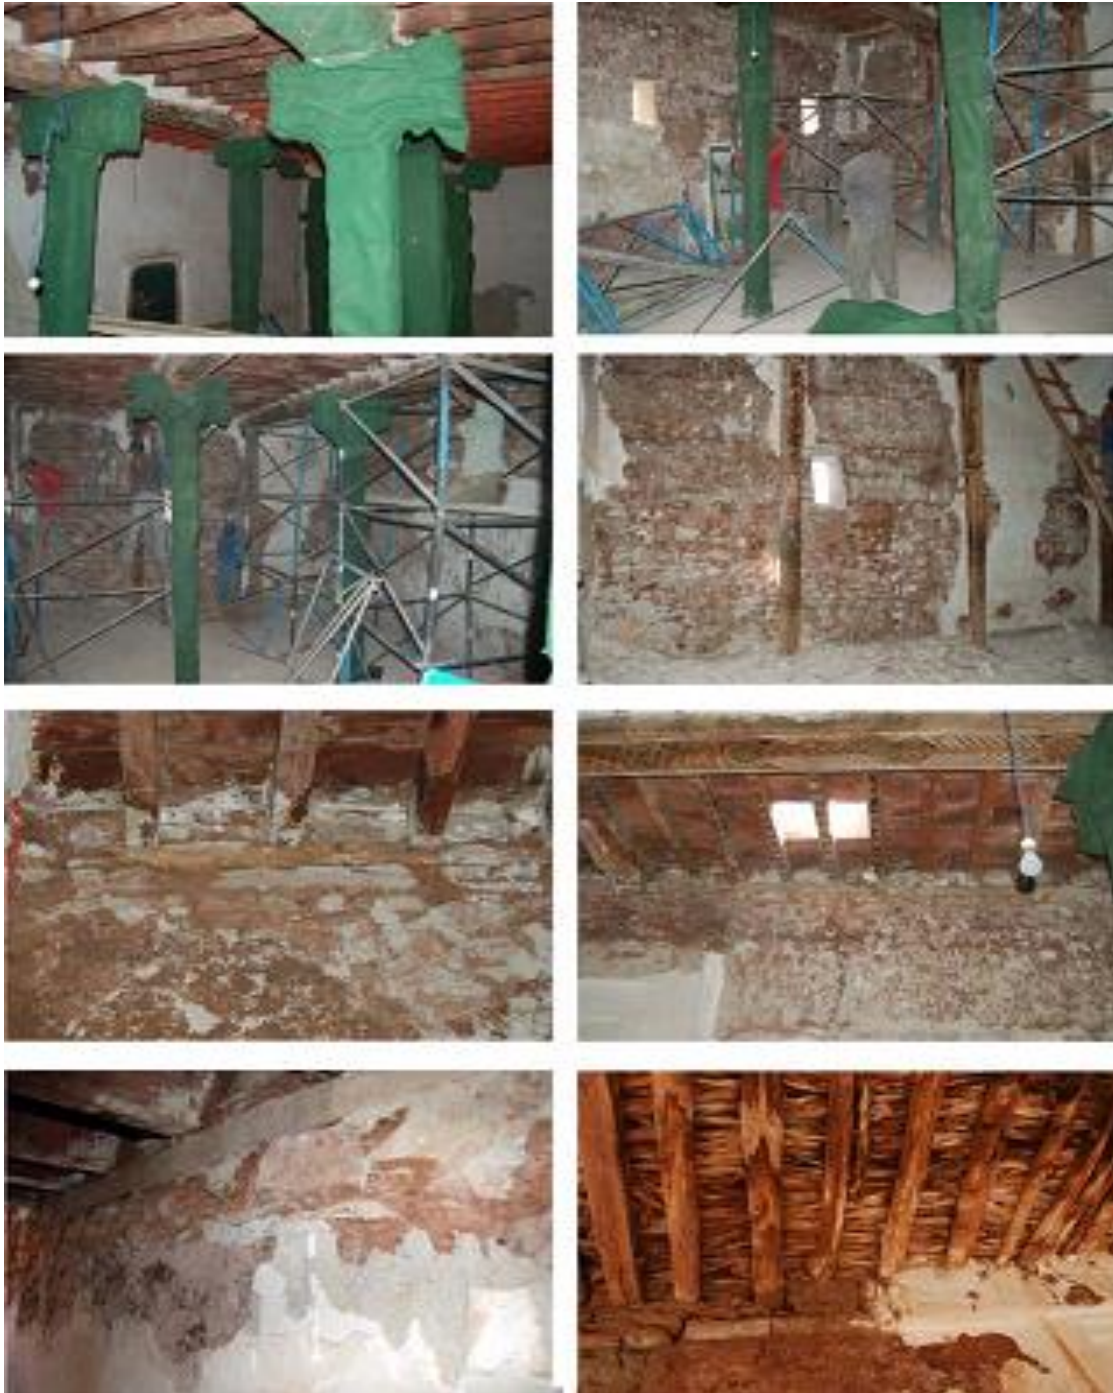
- Le décapage des murs continue, tandis que sont monté les échafaudages.
- On note dans les murs la présence de longrines en bois qui servaient d'appuis intermédiaires à la charpente mais qui se sont fait mangés par des insectes ce qui a provoqué des micro-tassements.

Figure23 : photo représente les travaux de décapage de mur
Source: réhabilitation de la mosquée TimzguidaUkhriben .S.Nadji

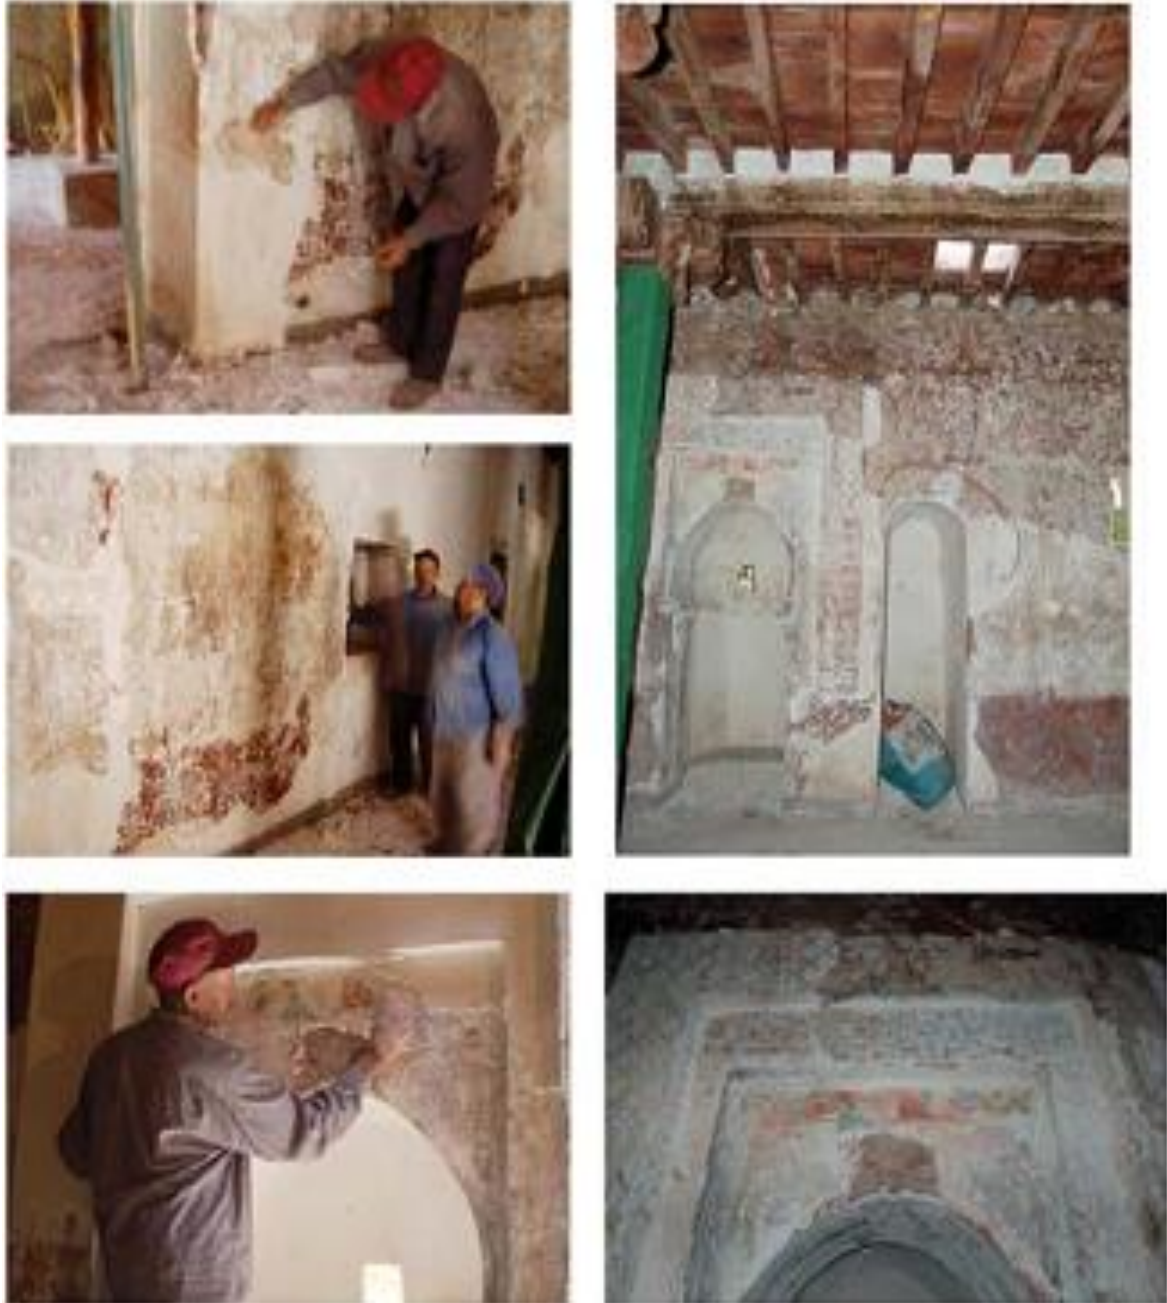
Découverte des fresques originales qui auraient été recouvertes dans les années 1960 par un crépi de plâtre blanc uniforme. Rouge sanguine en partie inférieure renflée, blanc avec des motifs géométriques peints autour du mihrab, le mur est ponctué de rosaces.

Figure 24 :photo représente travaux de décapage de mur
Source: réhabilitation de la mosquée TimzguidaUkhriben .S.Nadji

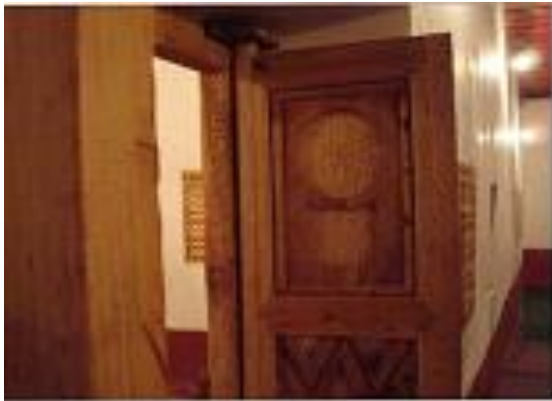
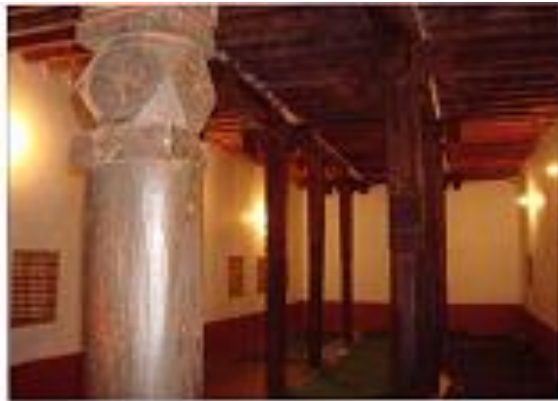
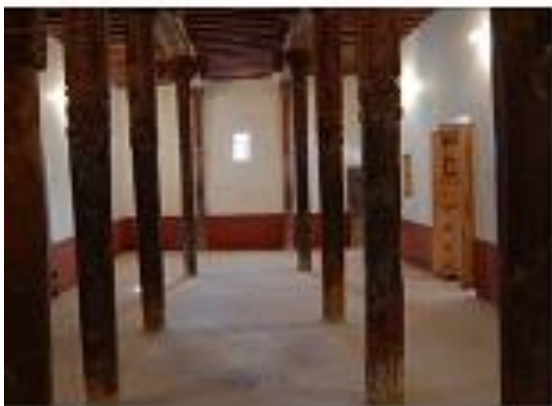
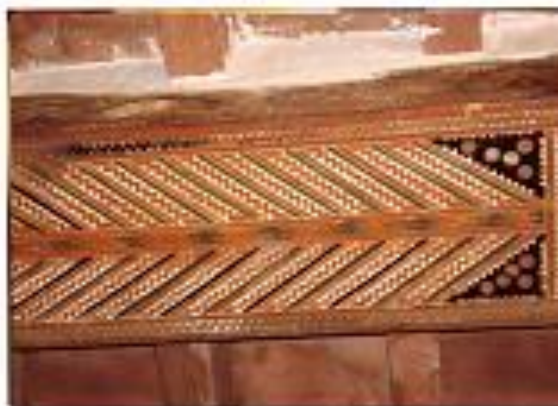
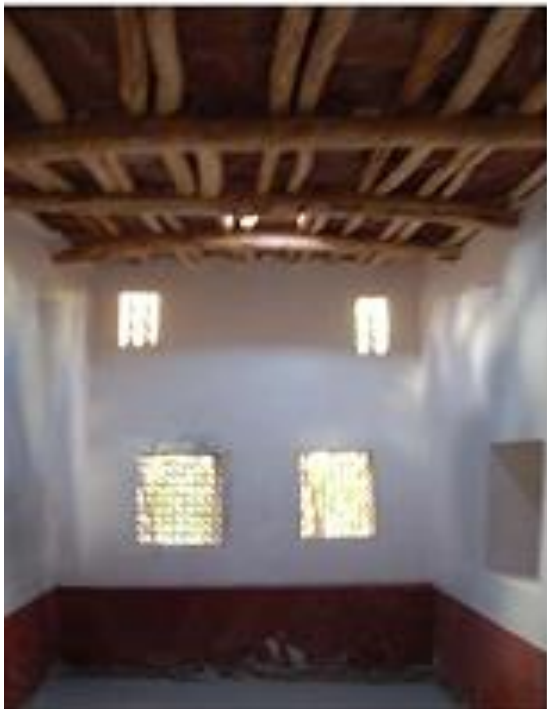
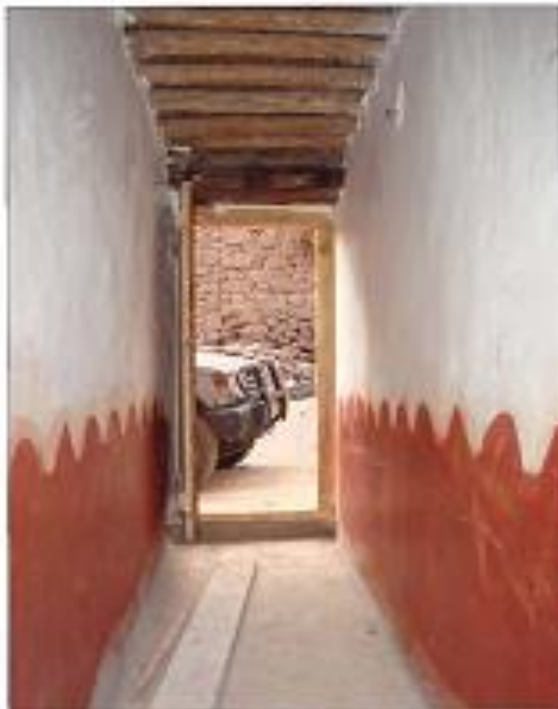
Figure25 : photo représente les murs après l'opération de restauration
Source: réhabilitation de la mosquée TimzguidaUkhriven .S.Nadji

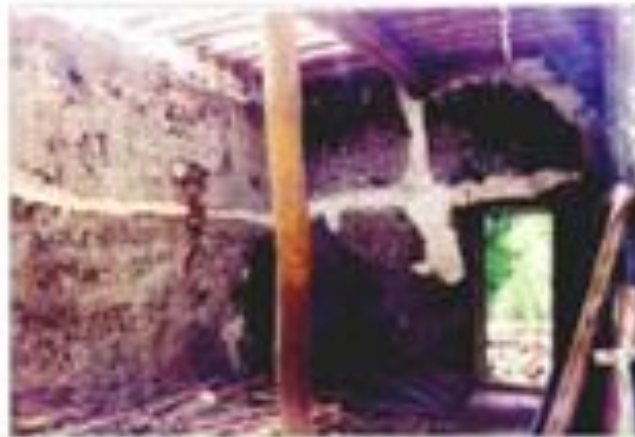
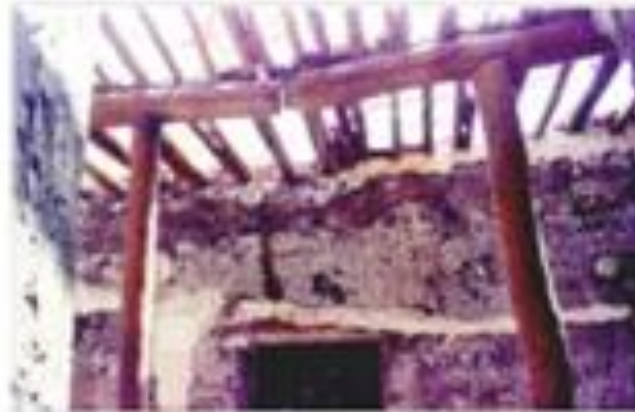
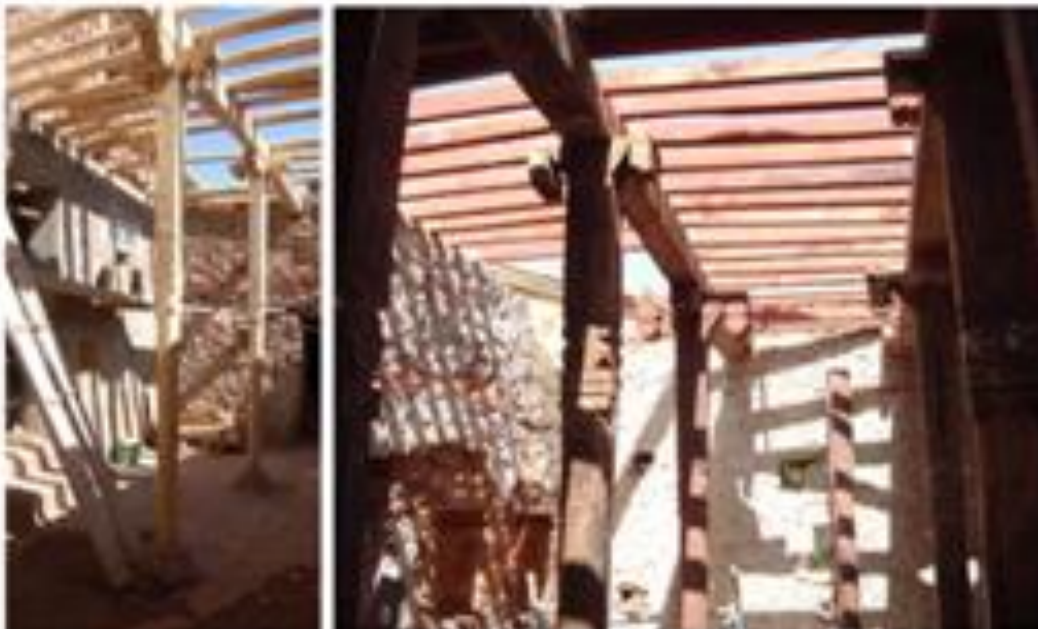
Avant

Après

Figure26 : photo représente avant et après les travaux de réhabilitation
Source: réhabilitation de la mosquée TimzguidaUkhriben .S.Nadji

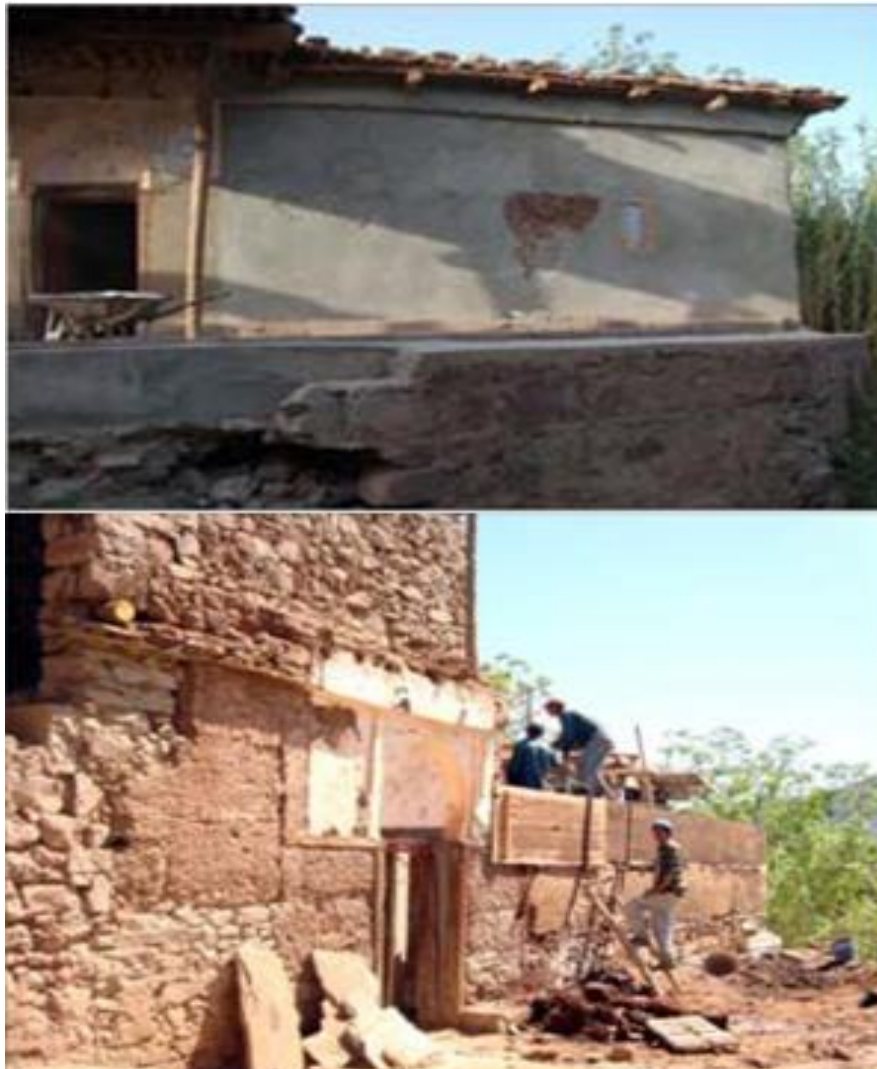
- veillant à harper les deux murs dans leurs angles (orthogonalité défailante). Ceci permet aussi de soulever toute la structure porteuse et de la sonde sur tout le périmètre de la mosquée.
- Ciment : enduit de façade étanche qui a renforcé évaporation de l'humidité a l'intérieur et donc le développement de pathologies liées à l'humidité. Donc, nous restituons mur pisé et contrôlons tout.
- Tassement structurel du a la séguia qui passe en au pied de la mosquée.
- Étanchéité à soigner sur passage de l'eau (lors de journées sèches : possibilité à voir avec population).
- Le mur de pisé est achevé.

Figure 28: photos représentent les murs d'extérieur avant et après l'achèvement de pisé
Source: réhabilitation de la mosquée TimzguidaUkhriben .S.Nadji

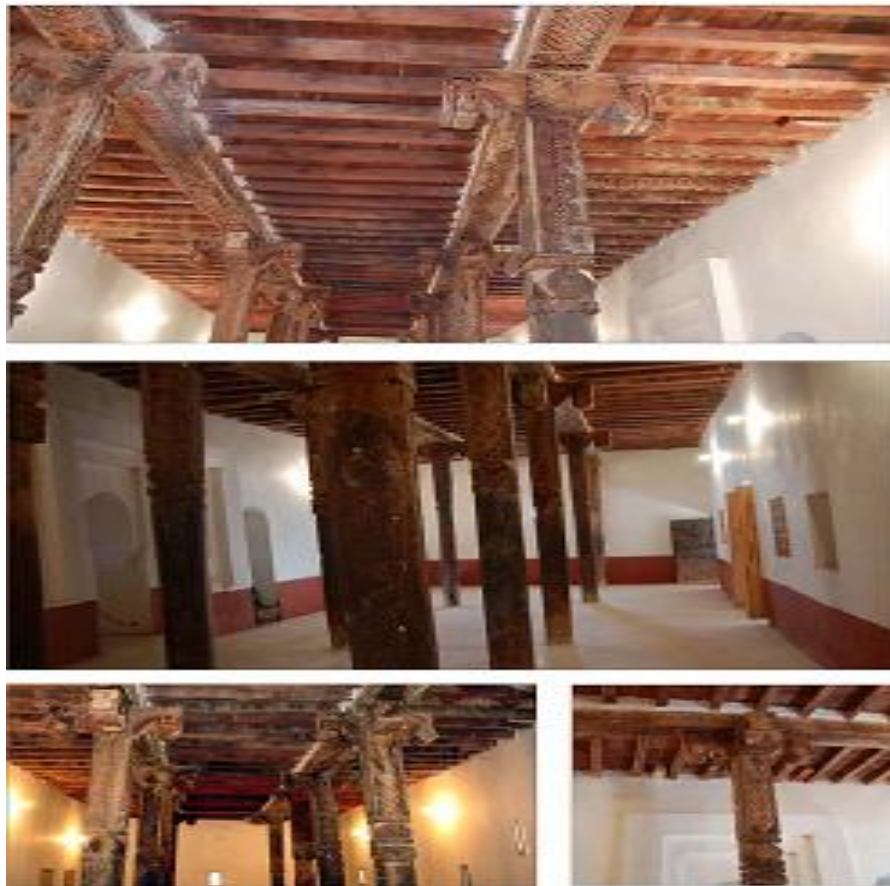
Figure31 : photo représente la salle de prière après la finition des travaux
Source: réhabilitation de la mosquée TimzguidaUkhriben .S.Nadji

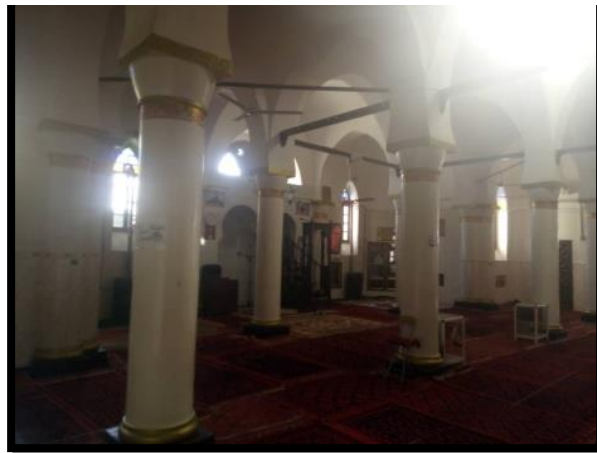
Figure 46:la grande salle de prière
Source: auteur

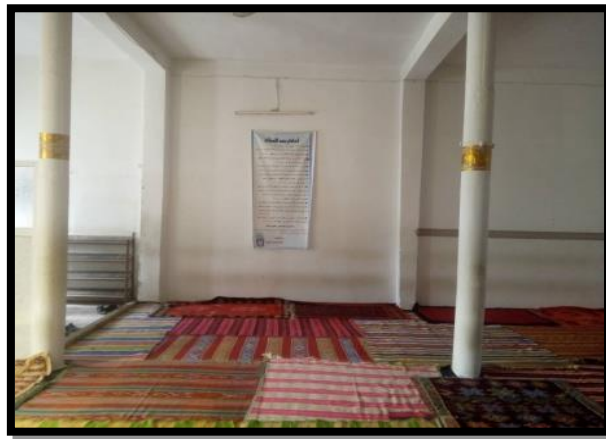
- **La nouvelle salle de prière** a été construite depuis 1971 avec une surface de 100.56m reliait la grande salle de prière avec la salle d'ablution d'une construction moderne (poteau/poutre).

Figure 48: la nouvelle salle de prière source: auteur

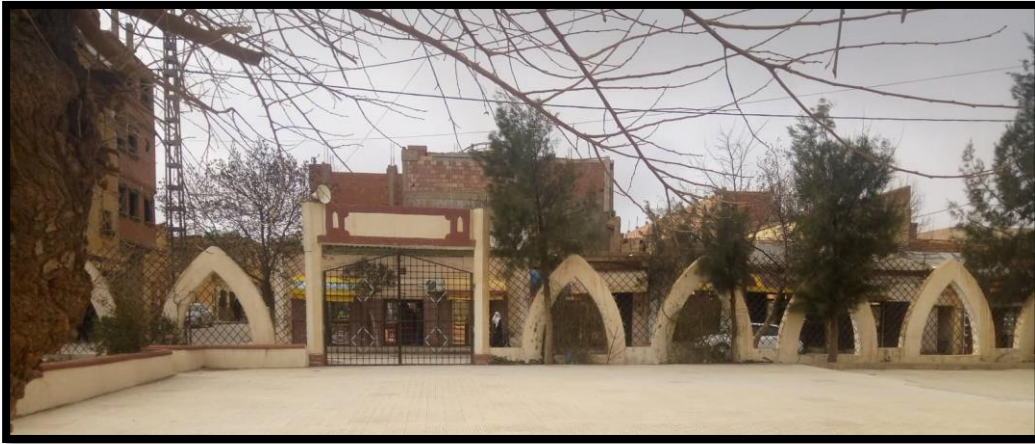
- l'architecture de la mosquée et sa forme, elle n'est ni rectangulaire ni carrée mais plutôt un vase d'en haut. La zone désignée pour la prière est de 400 m.
- **La clôture** : une magnifique galerie décorée d'arches entourant toute la mosquée du côté nord avec une hauteur de 4,50 et l'arc éloigné de l'autre de 2,50 m.

Figure 60: photo de galerie qui entoure la mosquée
Source :auteur

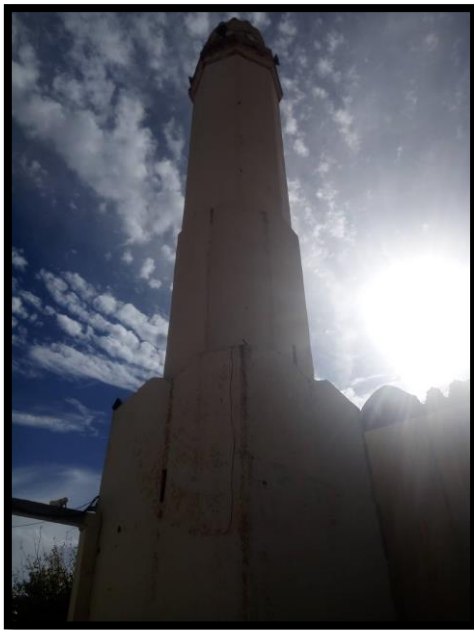
- **Le minaret** : un minaret atteignant 27 m de longueur et les murs de la base sont construits en pierre polie et sont de forme carrée avec une hauteur de 4 m. La section inférieure est un cercle polygonal à 8 côtés d'une longueur de 1,4 m.

Figure 62: photo du minaret de la mosquée
Source :auteur

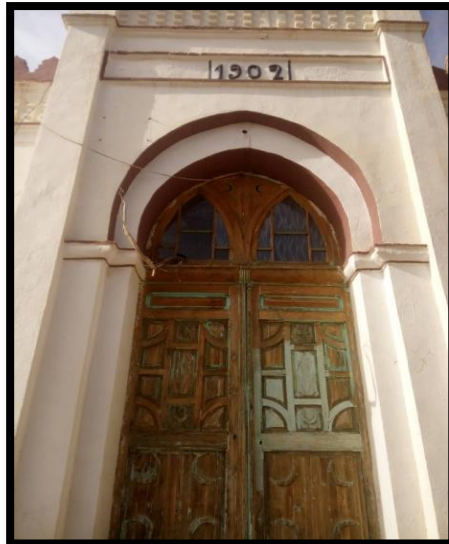
- L'énorme porte donne à la mosquée la beauté et la fraîcheur de son ingénierie et la splendeur de son design de porte, elle est haute de 4,50 m.

Figure 64: la grande porte de la mosquée
source: auteur

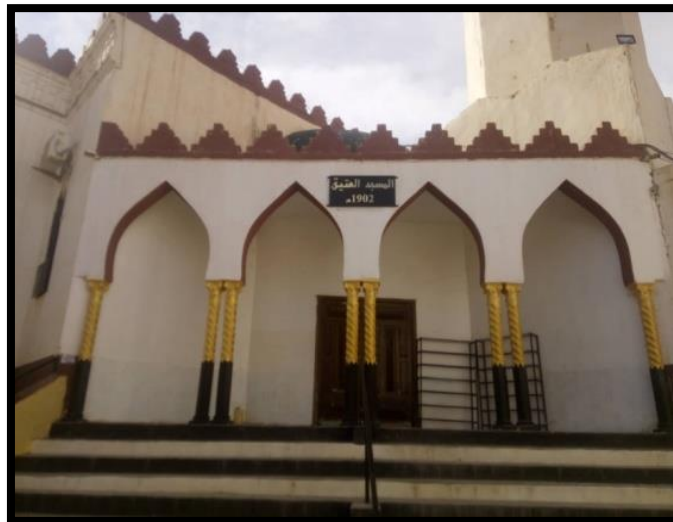
- Nouvelle entrée a été construite en 1971, à une hauteur de 2,25 m du sol, surélevée par un escalier de 10 seuils de même longueur et de 4 arches frontales, la longueur de chaque arc est de 4 mètres. La porte mesure 2,20 m de long et 1,80 de large.
- L'entrée ouest a été utilisée jusqu'au les années 90, mais lorsque l'école coranique, qui est rattachée à la mosquée, a été achevée, cette porte a été fermée.

Figure 65: photo de la nouvelle porte de la mosquée
Source: auteur

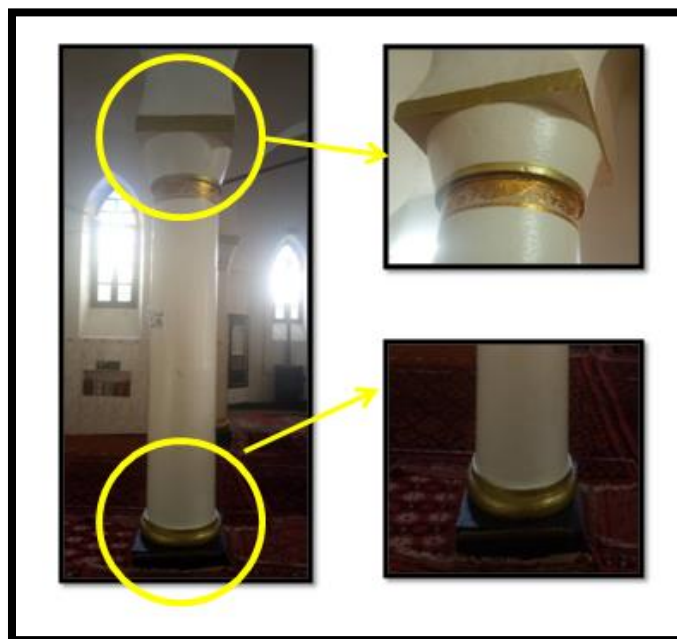
Les colonnes de la mosquée sont de forme cylindrique, environ 30 colonnes, dont 14 dans la cour de la mosquée, 16 colonnes de côtés fusionnant avec les murs, où la longueur de chaque colonne est de 3,10 m sur une forme carrée, la longueur de son côté est de 62 cm, et elle s'élève au sol de 15 cm. Quant au périmètre d'une colonne de 1,60 m et est loin La colonne est à 1,70 mètre de l'autre, suivie de 3,10, tandis qu'au centre de la mosquée, elle est à 3 mètres les uns des autres.

Figure 69: photo montre le détail d'une colonne dans la mosquée
Source: auteur

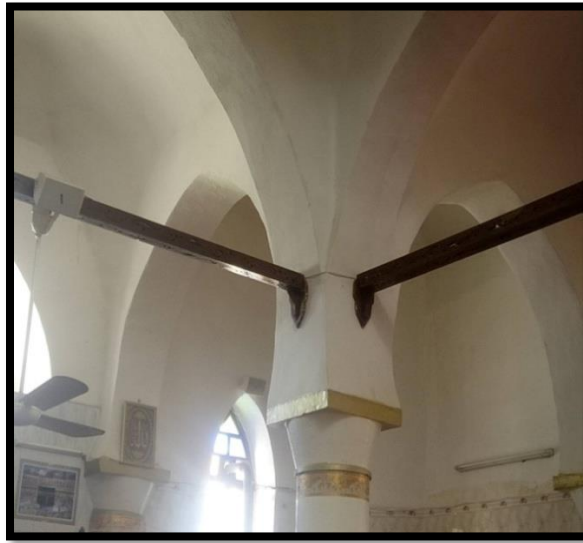
Figure 70: photo montre les éléments du support entre poteau (tirants)
Source: auteur

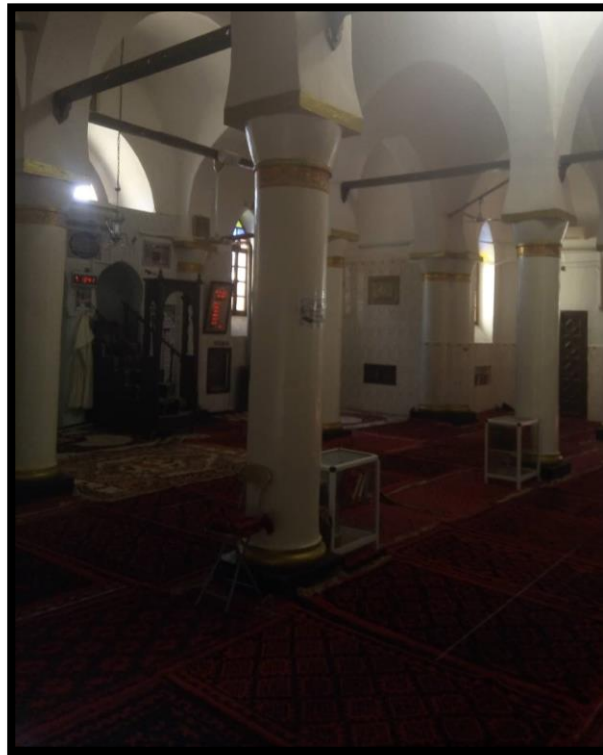
- La salle de prière reçoit une faible quantité de lumière surtout durant l'hiver ce qui implique le recours vers l'usage d'éclairage artificiel surtout au niveau de la salle d'ablution.
- L'installation de l'éclairage artificiel au niveau du périmètre qui rend le centre de la salle très sombre.
- L'utilisation des tubes fluorescent créer un désordre visuel de la salle de prière.
- Les câbles de l'installation sans a l'extérieur et apparentes (danger).

**Figure 85: photo de la salle de prière a
13.30**

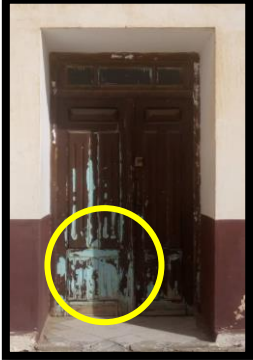
<p>Décollement de la couche superficielle du porte a cause des effets climatiques</p>	<p>Restauration et réhabilitation avec l'utilisation des matières de conservation</p>

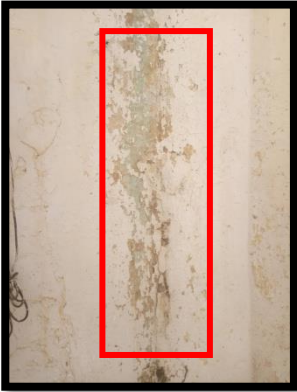
<p>Décollement de l'enduita cause des changements climatiques</p>	<p>Réaliser un nouveau crépissage avec le même matériau du mur</p>

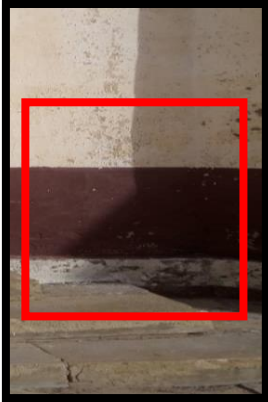
<p>des fissurations superficielles a cause du manque de maintenance</p>	<p>Refaire l'enduit</p>

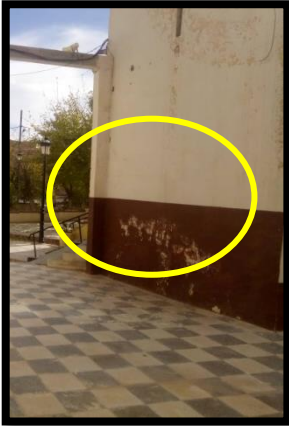
<p>Creusement de la base de mur a cause de Manque d'entretien L'humidité</p>	<p>Eliminer l'humidité Reprise des fissures avec les mêmes matériaux</p>

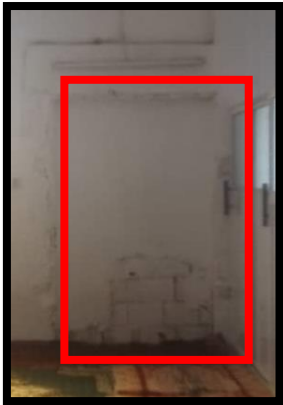
<p>Décollement d'enduit au niveau bas du mur cause de Manque d'entretien L'humidité</p>	<p>Refaire l'enduit</p>

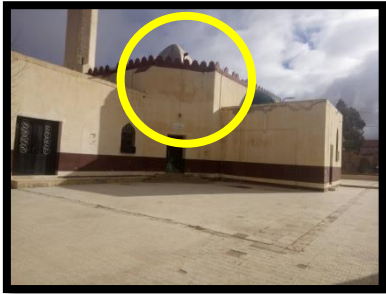
<p>Une fissuration au niveau de la construction nouvelle a cause de la Mal réalisation du nouveau mur Utilisation d'un lien faible</p>	<p>Reconstruire a nouveau avec l'utilisation du bon matériau</p>

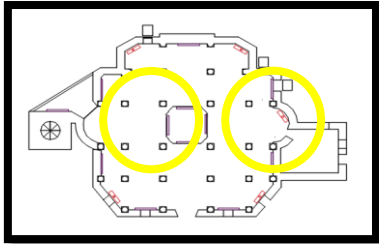
<p>Fissurations au niveaux de l'étanchéité a cause des pénétration de l'eau pluviale</p>	<p>Refaire avec l'utilisation du même matériau</p>

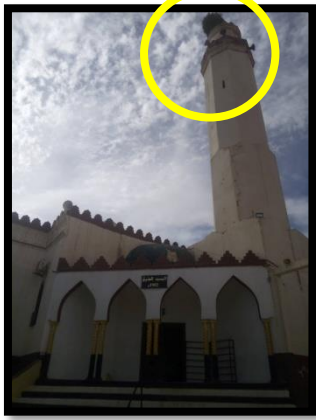
<p>L'utilisation d'une isolation qui ne marche pas avec l'aspect de la mosquée</p>	<p>réhabilitation avec l'utilisation des matières de conservation</p>

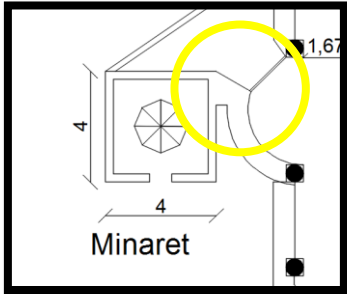
<p>Des fissurations au niveau de la petite coupole du minaret</p>	<p>réhabilitation avec l'utilisation des matières de conservation</p>

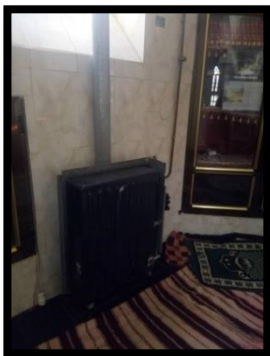
<p>L'utilisation des dispositifs moderne qui faire un désordre visuel a l'aspect traditionnel de la mosquée</p>	<p>Utilisation un nouveau technique de chauffage</p>

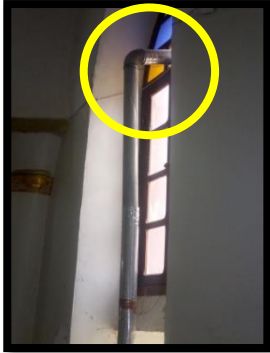
<p>détruit l'aspect ancien de la mosquée, et l'aération de ce mode a travers les fenêtres qui causer des transformations au niveau des éléments.</p>	<p>Utilisation un nouveau technique de chauffage</p>

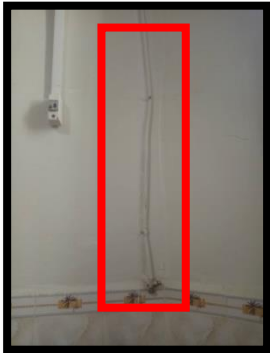
<p>Des fissurations superficielles a cause de l'installation du système de chauffage</p>	<p>Utilisation un autre technique de chauffage</p>

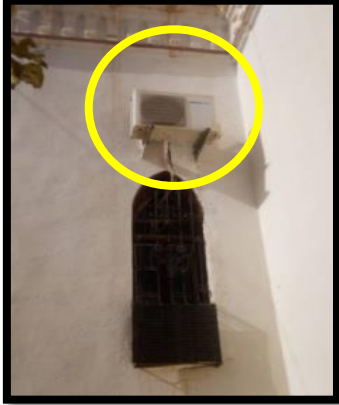
<p>L'utilisation des techniques moderne comme la climatisation a crée un désordre visuel au niveau de la façade principale des la fissures au niveau des murs intérieur.</p>	<p>Utilisation un autre technique de climatisation</p>

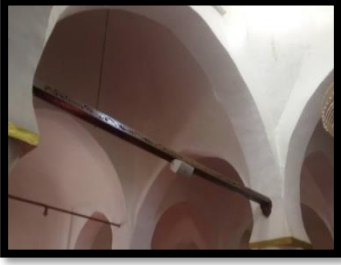
<p>l'emplacement du haut-parleur au milieu des éléments décoratifs anciens (risque d'un désordre)</p>	<p>Remplacer les dispositifs existante par des autres au niveau de périphérique de la salle</p>

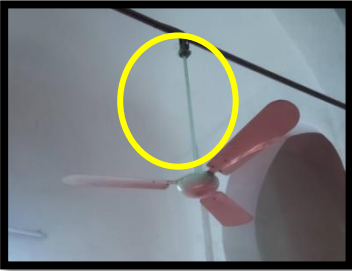
<p>l'emplacement du ventilateur au milieu des tirants (élément structurant)</p>	<p>Eliminer les ventilateur qui ne correspondant pas avec l'aspect traditionnel du mosquée</p>

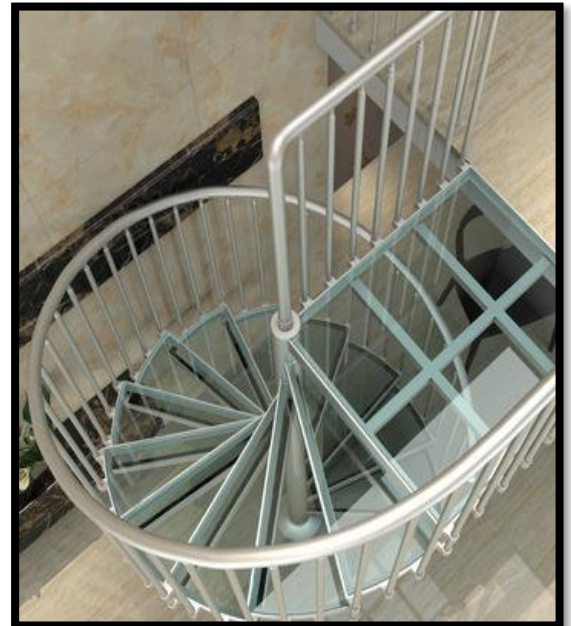
Figure 104: l'escalier hélicoïdal en aluminium
Source : Escalier hélicoïdal GEI Marches d'escalier GEI

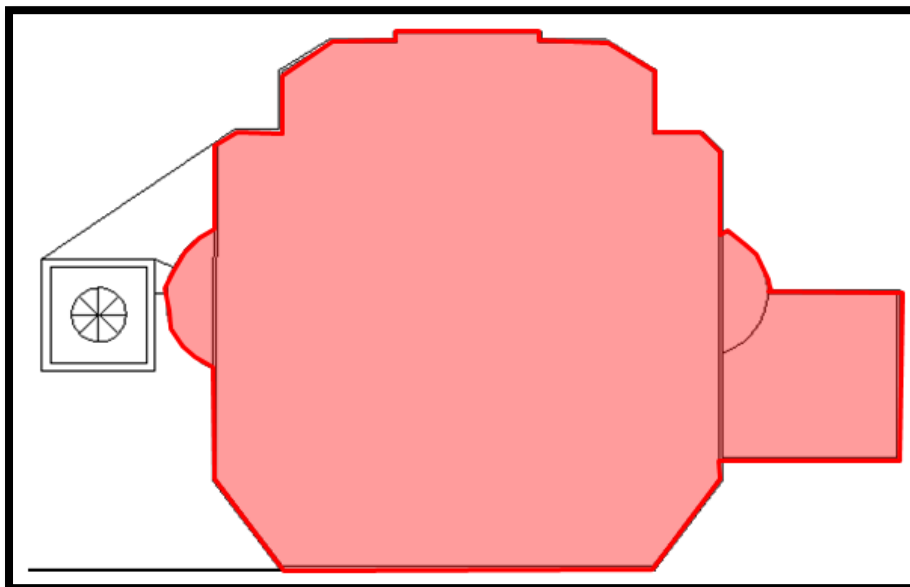
Figure 108: plan de toiture montre l'étanchéité dégradé source: auteur

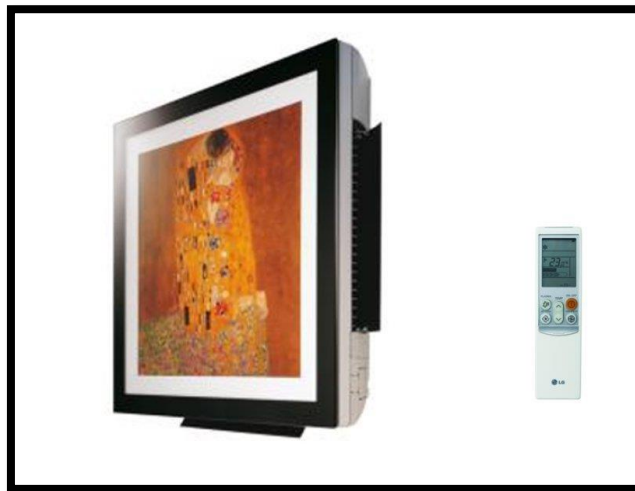
Doté de bouches de soufflage à gauche, à droite et en bas, le climatiseur ART COOL GALLERY rehausse votre confort thermique toute l'année, avec un style exceptionnel.

Figure 110: photo d'un climatiseur et chauffage murale

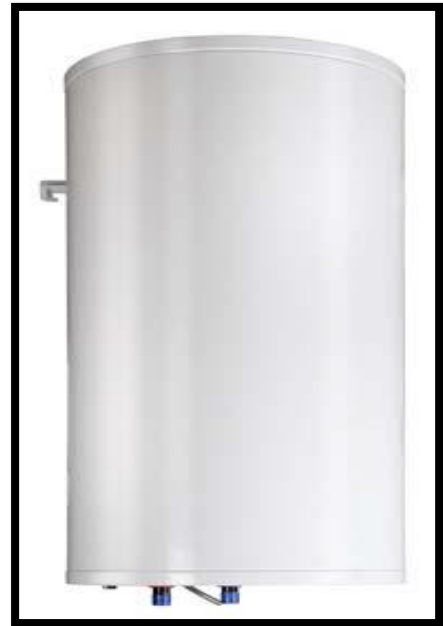
Techniquement, n'importe quelle chaudière de chauffage central est en mesure d'alimenter un plancher chauffant à eau. L'essentiel est qu'elle puisse délivrer la puissance nécessaire et disposer d'une régulation adaptée. S'il s'agit d'un générateur à haute température, des adaptations existent pour passer l'eau du réseau en basse température (chauffage au sol).

Figure 115:photo d'une chaudière source: LE GUIDE DU PLANCHER CHAUFFANT

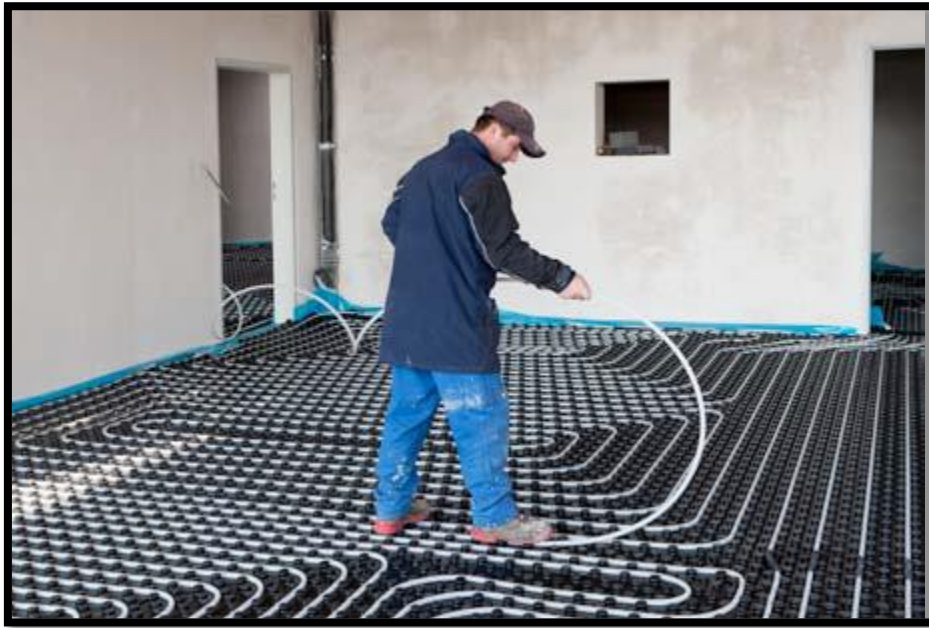
L'installation d'un plancher chauffant hydraulique suit une planification rigoureuse qui précise le temps attribué aux différents corps de métier. Du calcul de la conception à la première mise en chauffe, tout est répertorié. Une fois le mode de chauffage choisi, l'étude thermique et le dimensionnement réalisés, il est temps de commencer à l'installation.

Figure 119: photo représente la pose de la boucle de chauffage
Source : LEGUIDE DU PLANCHER CHAUFFANT

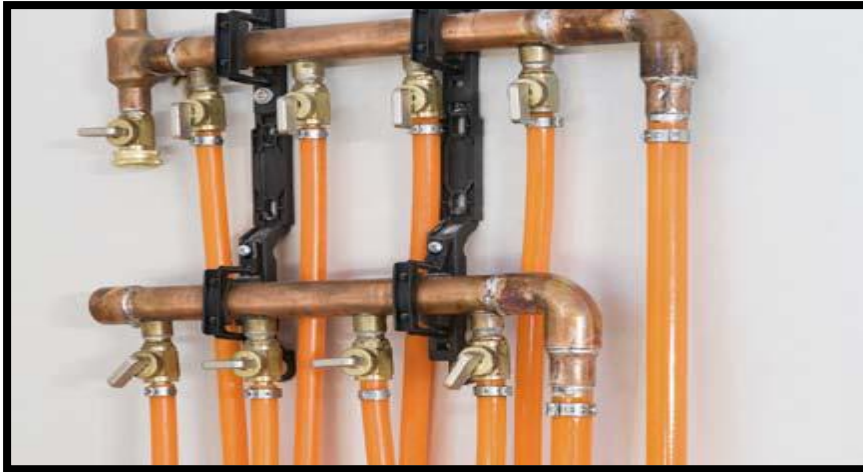
L'installation du plancher chauffant à eau passe par différentes étapes allant de l'installation du collecteur de plancher chauffant à la mise en eau en passant par l'isolation, la pose des tubes et le raccordement des circuits. La mise en place du bloc collecteur est la première étape.

Figure 122: photo de collecteur du plancher chauffant
Source: LE GUIDE DU PLANCHER CHAUFFANT

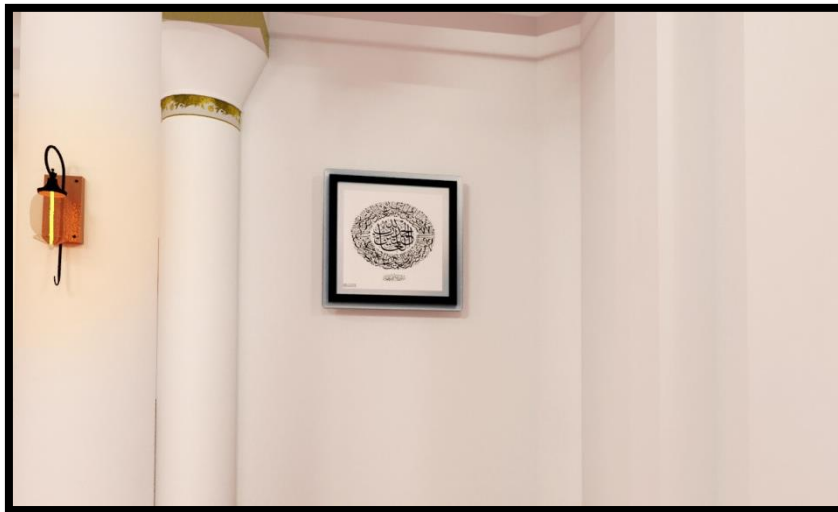
- Application de l'utilisation de climatiseur murale par changer la photo par du QURAN

Figure 140: présentation de climatiseur mural dans le mosquée
Source : auteur

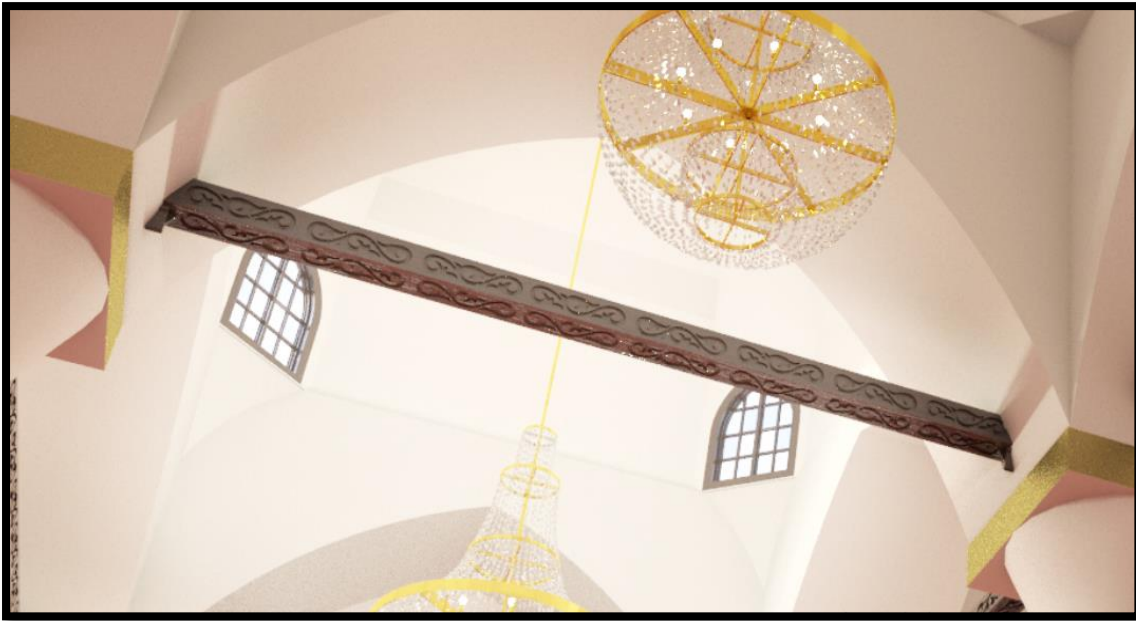
- Utilisation des éléments décoratifs existés déjà pour Couvrir les câbles d'installation lumineuse.

Figure 143: photo des éléments décoratifs utilisés comme couvre câbles source: auteur

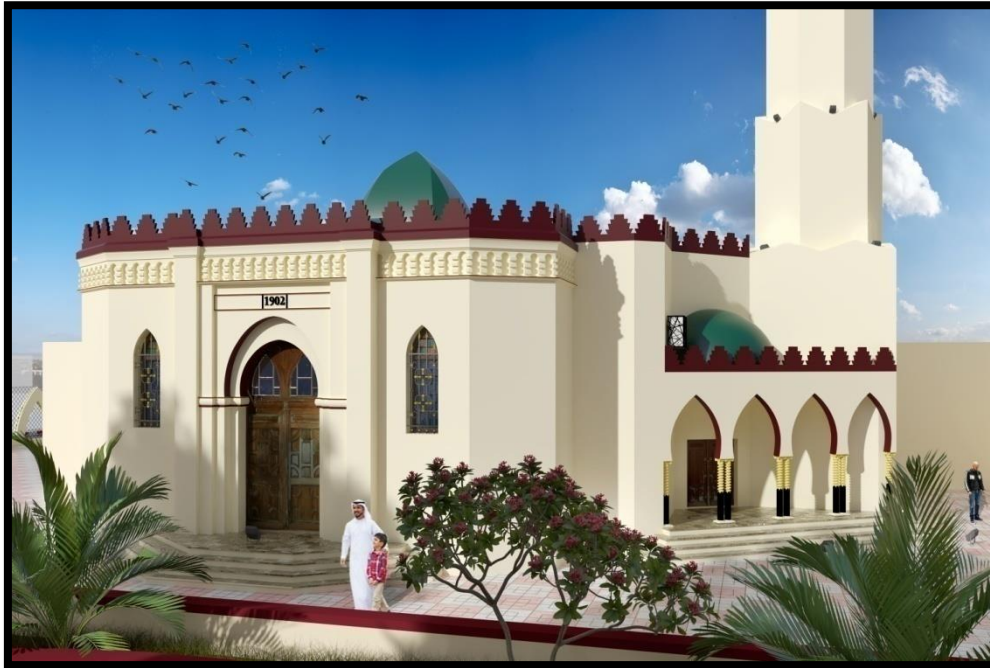
- La réhabilitation de la coupole et le minaret
- Refaire l'enduit des murs extérieurs

Figure 153: vue globale sur la mosquée après la réhabilitation source: auteur

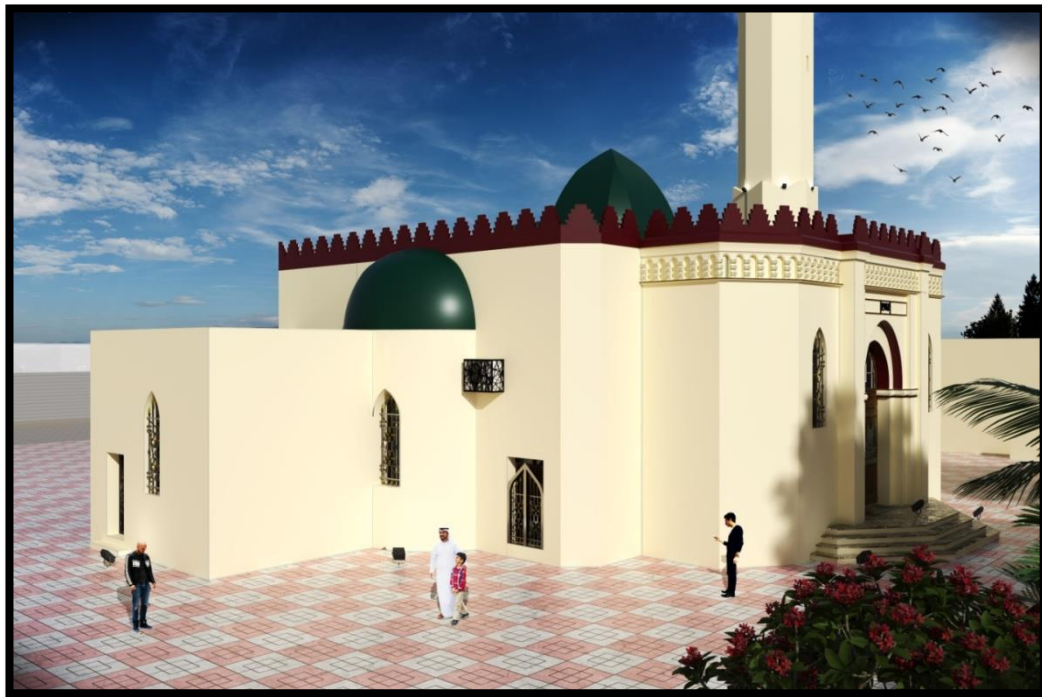
Figure 155:vue globale sur la mosquée après la réhabilitation source: auteur

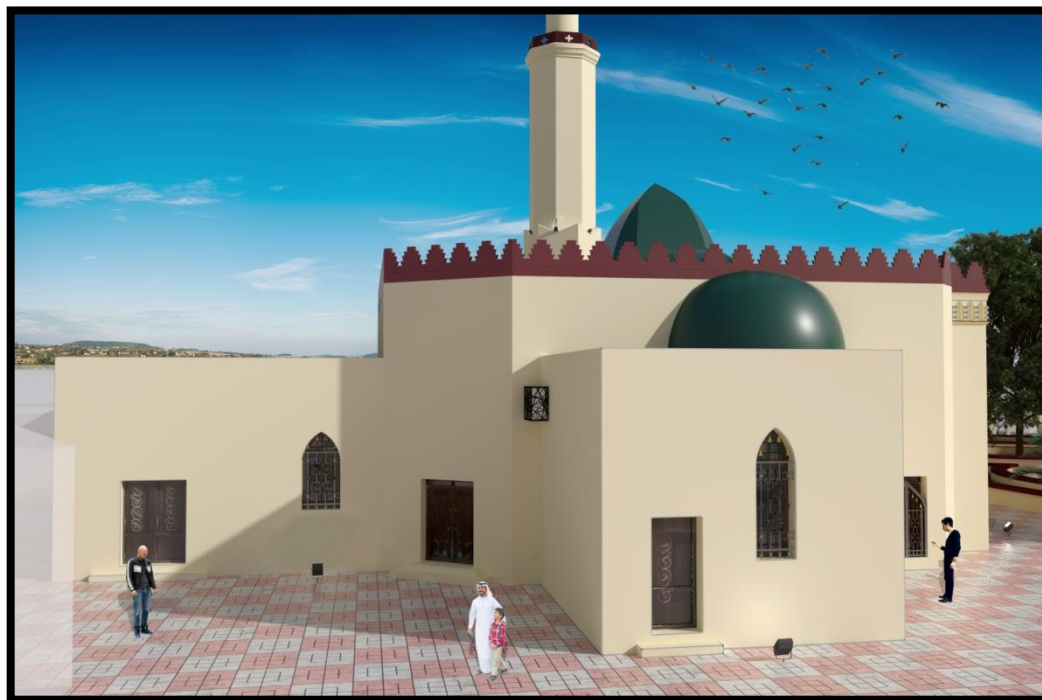
Figure 156: vue globale sur la mosquée après la réhabilitation source: auteur
