Université Amar Thelidji- Laghouat

MÉMOIRE DE MASTER

La Réhabilitation De La Mosquée El-Atik d'Aflou

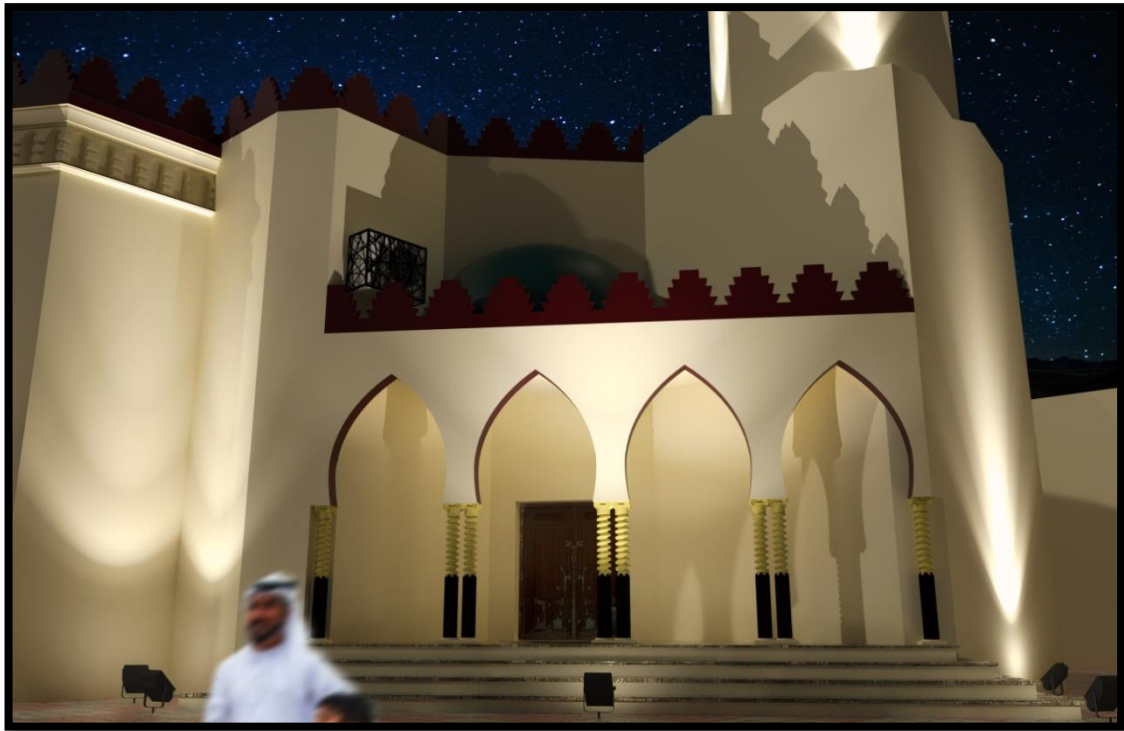
Figure 159: photo 3D représente l'entrée principale de la mosquée source: auteur

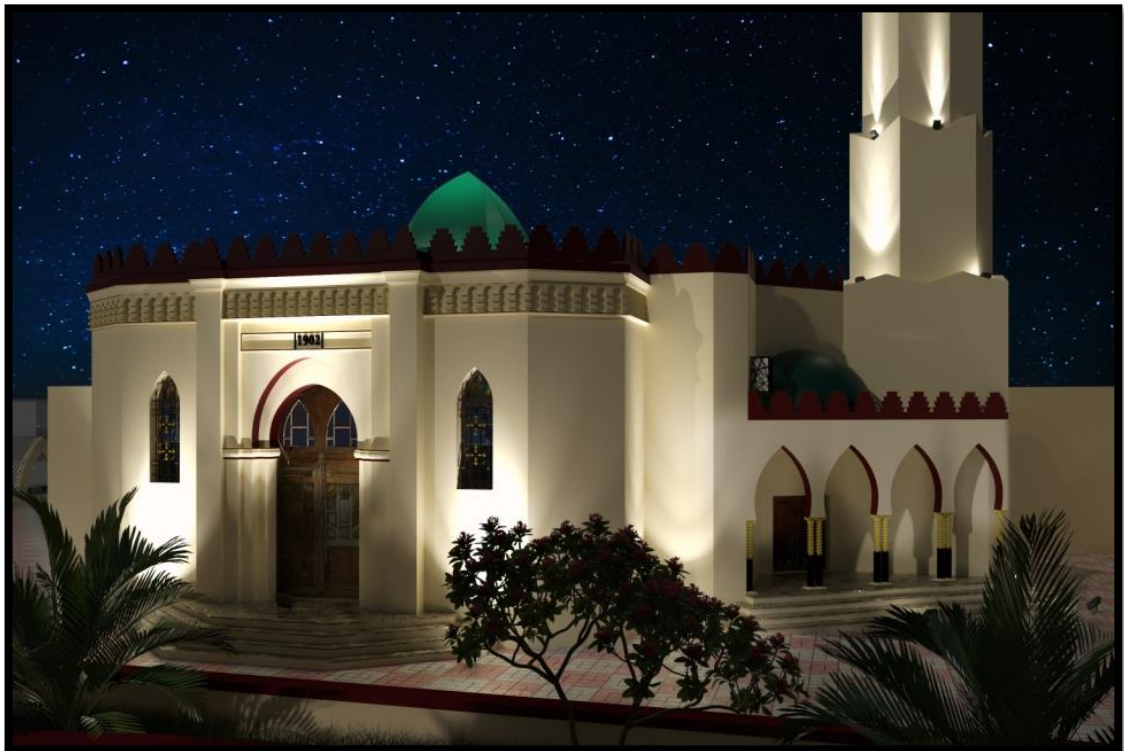
Figure 160: photo en 3D la grande porte source: auteur

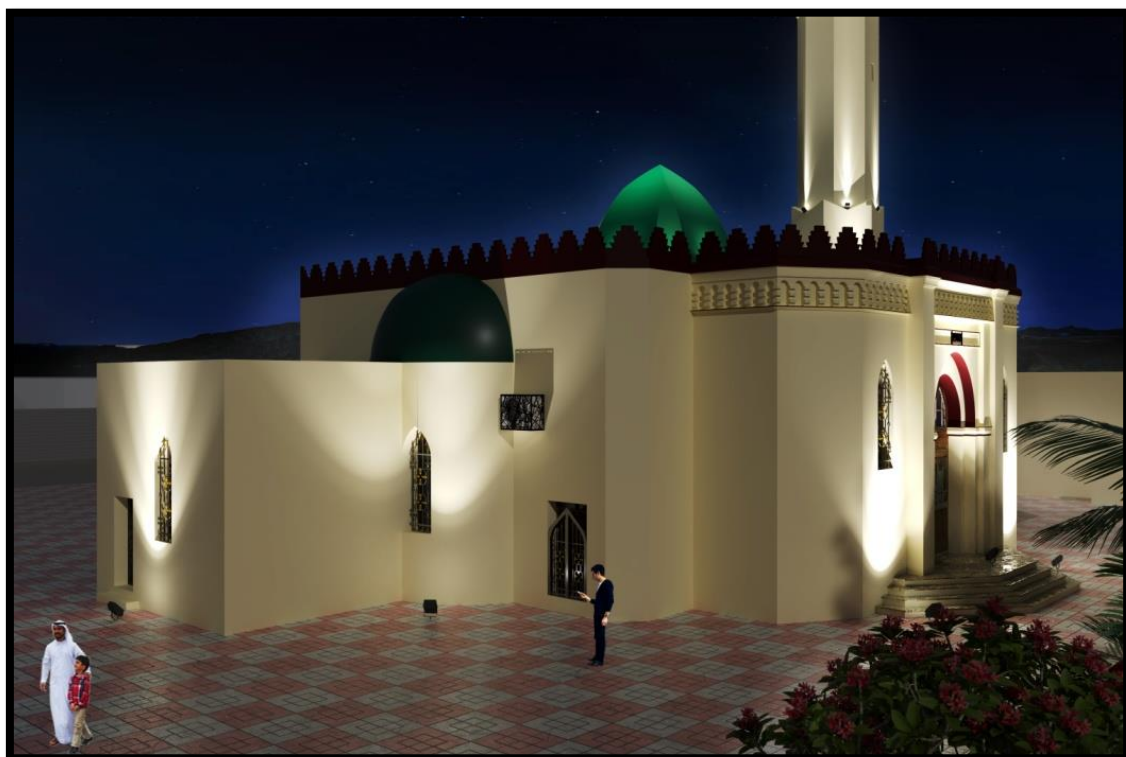
Figure 162: photo en 3D vu sur l'éclairage des ouvertures source: auteur

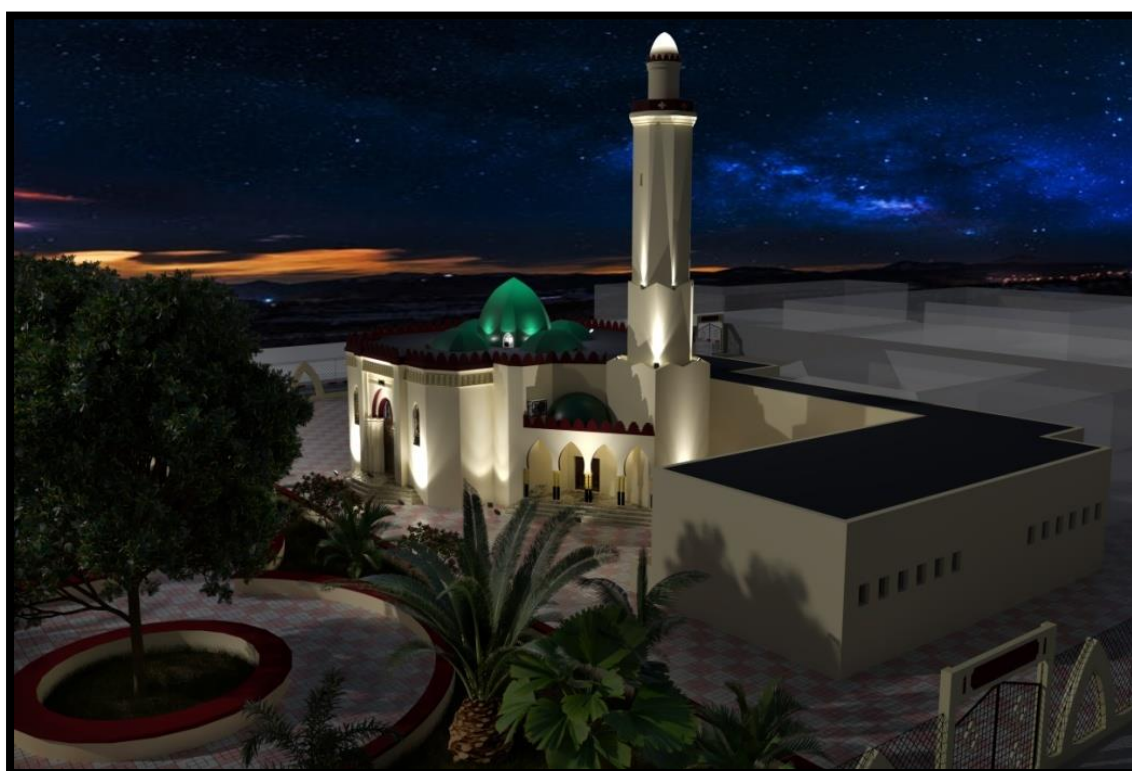
Figure 163: photo en 3D représente l'éclairage du minaret et coupole source: auteur
