## مذكرة ماستر

دراسة تحليلية مع اقتراح بديل للترميم والتوسعة لزاوية الهامل ببوسعادة  
-الجزائر

## عنوان المذكرة: دراسة تحليلية لأعمال الترميم والتوسعة على مستوى زاوية الهامل بولاية المسيلة واقتراح بديل

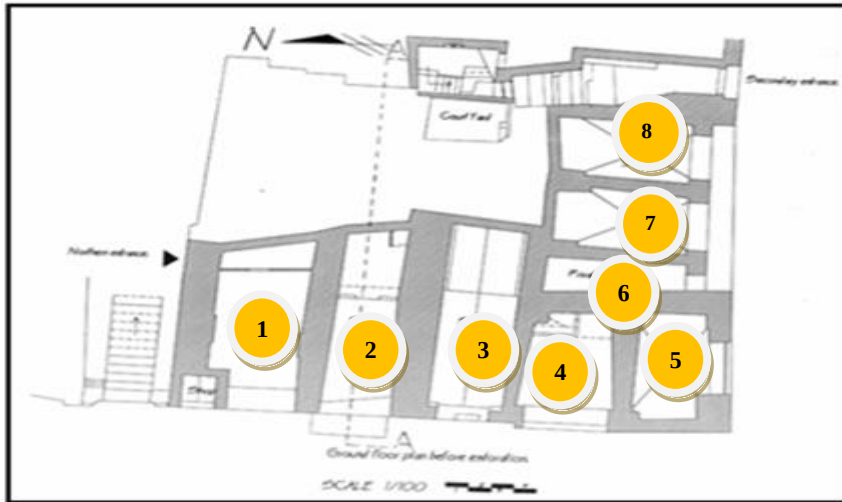
(شكل رقم 06 : الطابق الأرضي لمنزل آل عرفات.

-الطابق الأرضي: الفراغات من رقم 1 إلى رقم 8 كلها محلات.

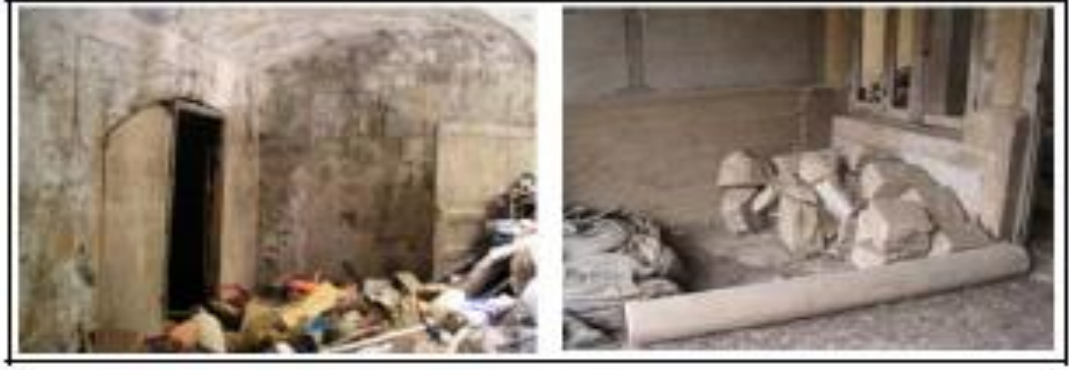
يلاحظ وجود كميات كبيرة من الأتربة، المخلفات والأوساخ في أجزاء كثيرة من المبنى كما هو موثق في الصور التالية:

صورة رقم 19: تكديس الأوساخ في المبنى  
المصدر: محمد نجدي ناجي المصري : تقيم اساليب وترميم في فلسطين( نابلس حالة الدراسة)ماجستير 2010 جامعة النجاح الوطنية

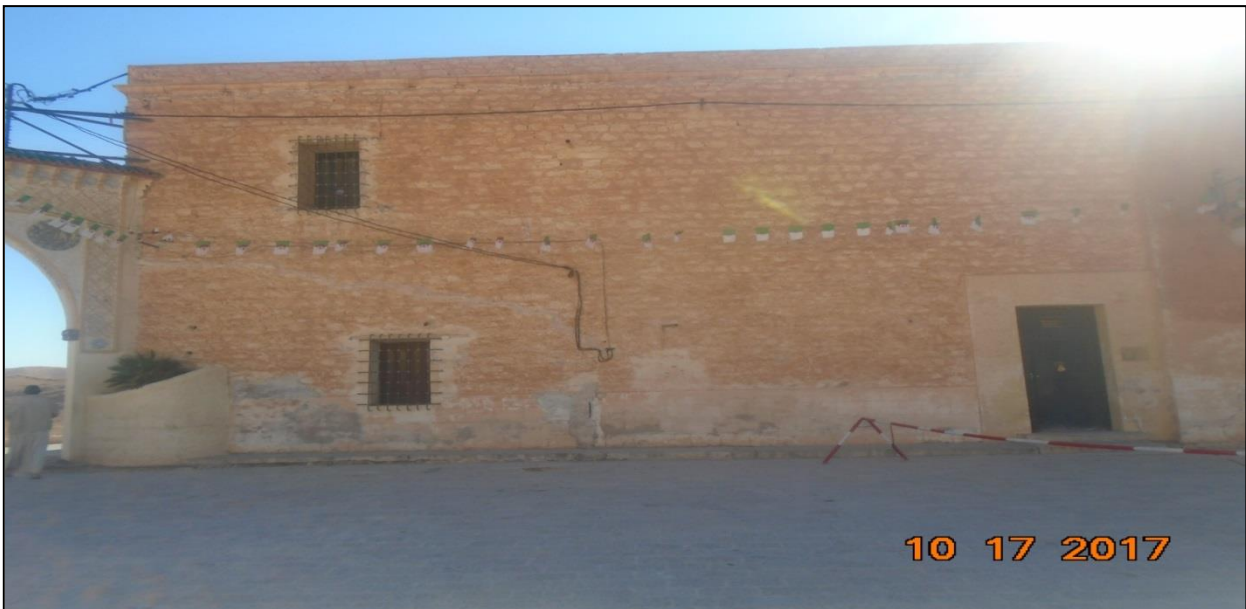
صورة 46: حالة الجدران الخارجية لحوش العلي

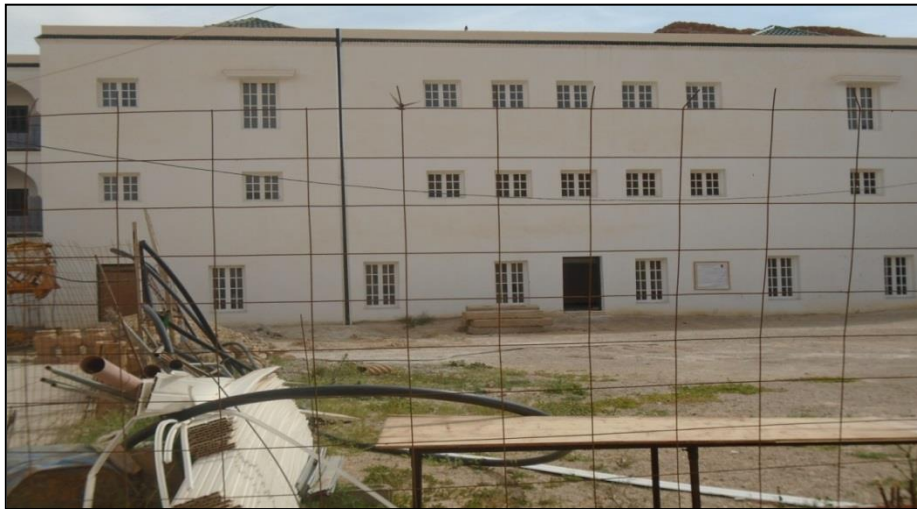
الصورة 53: الواجهة الغربية لإقامة الطلبة. من انجاز الطلبة.

حالة الحفظ للمبنى جيدة .
