جامعة لاجوات - الأوغواط

## مذكرة ماستر

مقاربة تحليلية لتحويلات المساجد القديمة لمدينة الأوغواط  
دراسة حالة مسجد العتيق

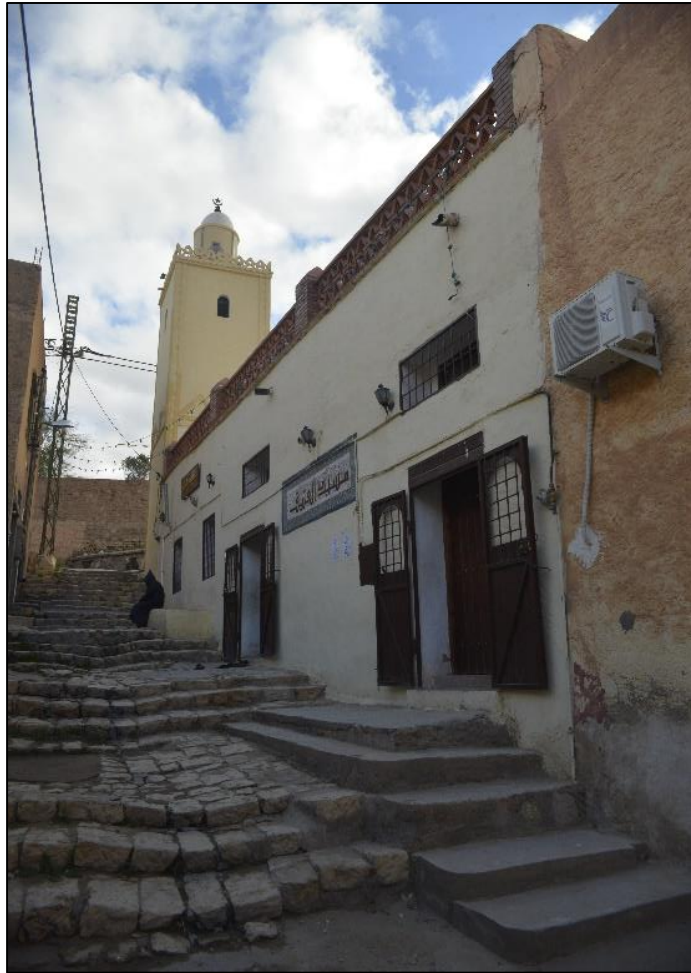
صورة -27- المسجد العتيق بمدينة الأغواط (الباحث)

- تاريخيا: لقدمه و عراقته، حيث يعتبر أقدم معلم ما يزال باقيا بمدينة الاغواط على الاطلاق و هو أيضا أول مسجد بني في المدينة، ولأنه يحضى باهتمام كبير من طرف سكان المدينة لروحانيته وأصالته، و كذلك لأنه مر على العديد من الحوادث التاريخية التي جعلت منه معلما تراثيا عريقا شاهدا على الأجيال.
- معماريا: يمتاز المسجد بعناصر معمارية فريدة و فذة تميزه عن باقي مساجد المنطقة، و لأنه مر بالعديد من التغييرات المعمارية من ترميم و توسعة و عدة إضافات كالمئذنة و المدرسة القرآنية و السطح، و هذا ما نصب عليه اهتمامنا في هذه الدراسة.

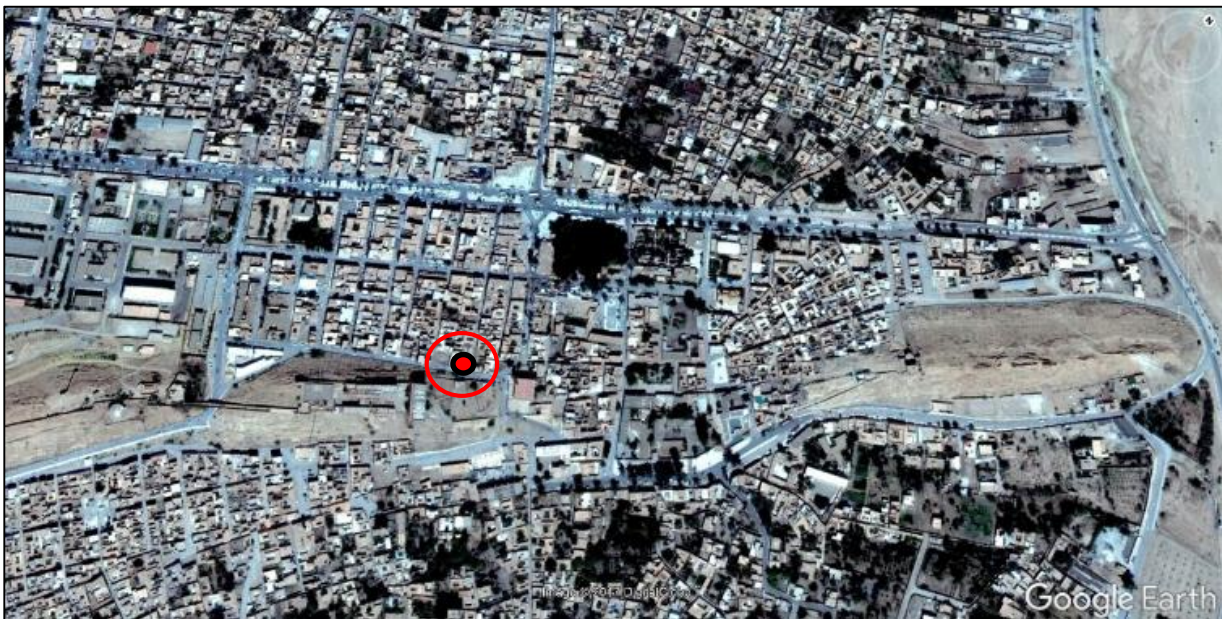
صورة -28- موقع المسجد العتيق بمدينة الأغواط (Google earth)

يتواجد المسجد بمدينة الأغواط الجزائرية على خطي طول وعرض  $2^{\circ}52'5E / 33^{\circ}48'16N$  ارتفاعه عن سطح البحر 779م، و يقع في الجهة الغربية من المدينة تحديدا حي الغربية بشارع مسجد العتيق الذي يحده من الشرق و يحده من الشمال منازل سكنية و من الغرب أرضية تابعة للمسجد ومن الجهة الجنوبية طريق رئيسي.

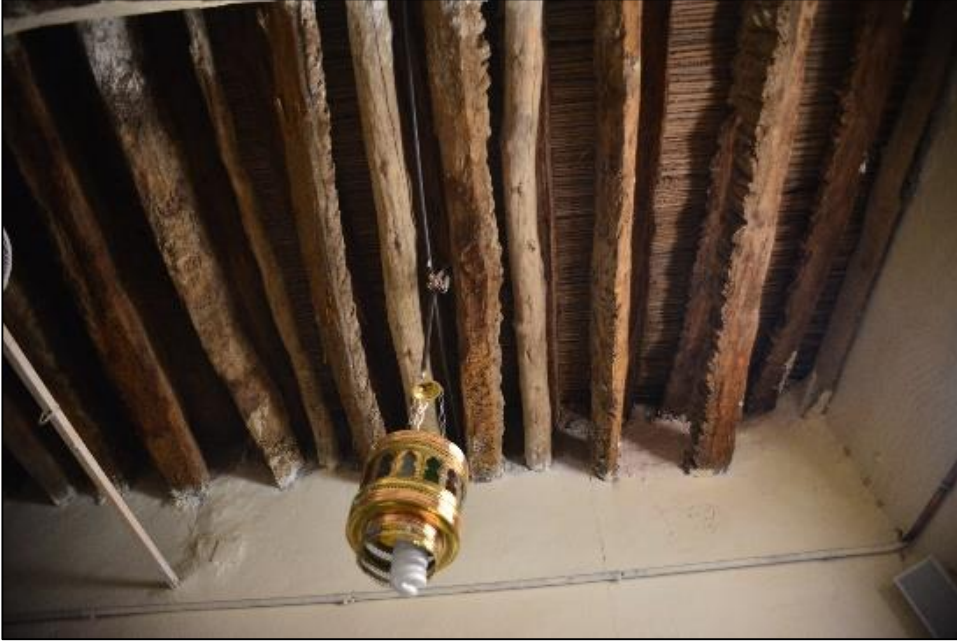
صورة -29- سقف المسجد العتيق حاليا (الباحث)

- بالنسبة للجزء القديم: كأغلب المباني القديمة فإن المواد المستعملة في التشييد هي التي يجدها البناؤون قريبة من محيطهم فيتم جلبها بسهولة وينشؤون بها بناءات تبقى عبر التاريخ لتشهد على مهارتهم، وقد استعمل في بناء المسجد<sup>1</sup>:
  - الحجارة في بناء القواعد ويروى أن القواعد نحتت نحتا في الجبل الذي يقع المسجد في سفحه.
  - الطوب أو اللبناات المجففة على الشمس وذلك في بناء الأعمدة والأقواس و الجدران.
  - جذوع النخيل المقطعة طوليا، و جذوع الأشجار(كالصفصاف و العرعار) و الجريد المنزوع السعف و القصب في التسقيف (صورة 29).
  - ملاط الجير و الرمل لصقل الجدران و الأعمدة.
  - الجير لطلاء الجدران.
- بالنسبة للجزء الحديث: استعملت مواد البناء الحديثة كالإسمنت المسلح و قوالب الإسمنت و الإسمنت للتسقيف و بناء الجدران و الأقواس، و كذلك الأمر نفسه بالنسبة للمئذنة.

- السقف: اهتراء و تلف بسبب تسربات مياه الامطار.
- الجدران: تشققات و رطوبة و مشاكل انتفاخ التلبيس و هشاشته.
- الأقواس: تشققات طويلة بسبب ثقل السطح.
- السطح: بني فوق السقف القديم بالإسمنت بطريقة غير مدروسة مما أثر بطريقة مباشرة على الأقواس من حيث ثقله فكان لزاما تغييره.

- تم إعادة بناء السقف كاملا بالمواصفات التقليدية كما كان عليه سابقا، باستخدام جذوع النخيل المهذبة، الحصير " السعف و الجريد" و جعل عدة طبقات من ملاط الرمل و الجبس و طبقة عازلة مائلة بملاط الجير للحد من تسرب مياه الامطار و ركودها.
- الأقواس : تم تصحيح التشققات فيها و خياطتها.
- بالنسبة للجدران : تم تقشير و نزع الملاط المتضرر بسبب الرطوبة و جعل في مكانه تلبيس جديد وهو التلبيس الجيري المتكون من ملاط الرمل و الجير، و من ثم استخدام الجير للطلاء.
- استخدام أنابيب صرف المياه و إعادة هيكلتها و حماية القواعد بواسطة خندق لصرف مياه الأمطار من حول المبنى للحد من الرطوبة مستقبلا (وثيقة 30).

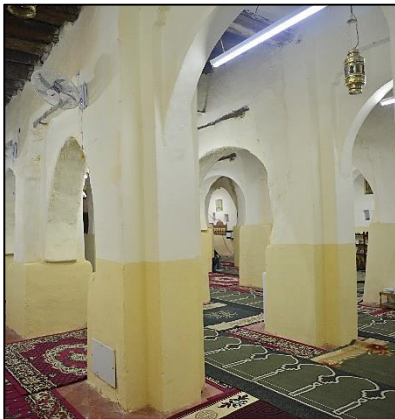
صورة -32- تكامل الأعمدة الجديدة بالقديمة

تم بناء خمس صفوف من الأعمدة موازية للأعمدة القديمة لكن بأبعاد أقل بكثير نظرا لمواد البناء الحديثة المستعملة، كما تم إضافة سلالم تصعد إلى ثلاثة أبواب، باب يؤدي إلى خارج المسجد من الجهة الجنوبية و باب يؤدي إلى السطح و باب يؤدي إلى المدرسة القرآنية.

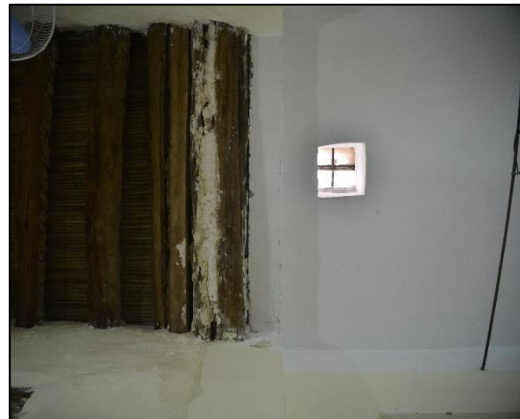
صورة -31- الفرق بين التسقيف للجزء القديم و الموسع

مواد البناء المستعملة: استعمل في الإنشاء مواد بناء حديثة كالإسمنت و الإسمنت المسلح و قوالب الإسمنت في الجدران و التسقيف و بناء الأعمدة ، و كذلك في بناء الأقواس و زخرفتها و عمليات التلبيس و بناء السلالم.

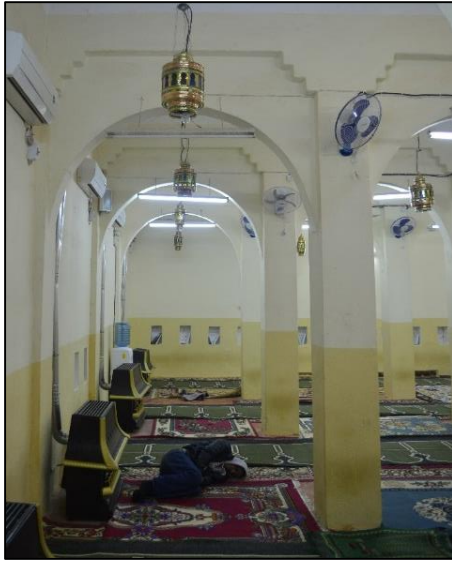
صورة -34- الأعمدة و الأقواس المزخرفة للجزء الموسع

- بالنسبة لأبعاد الأعمدة التي كان ضلعها حوالي المتر أصبح حوالي 40 سنتيمترا فقط.
- بالنسبة للزخارف خاصة الأقواس فقد تم بناء أقواس نصف دائرية فوقها أقواس مدرجة.
- تم بناء محراب و منبر جديد مع بقاء المحراب و المنبر القديم على حالتهما.
- تم أيضا جعل مشكاوات في جهة التوسعة مثلها كمثل المشكاواة في الجهة القديمة.

- تغيير في الطابع المعماري و إضافة عناصر دخيلة مثل التغيير في شكل الأقواس.

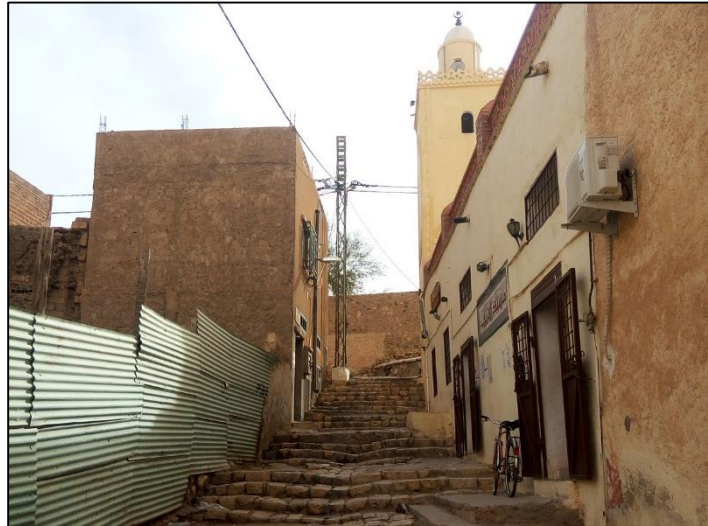
صورة -35- مطهرة  
المسجد العتيق المقابلة  
للمسجد بعد تجديدها

الحمامات و آبارها كانت قديما وقفا للمسجد ينتفع بها جميع سكان المنطقة، و كانت الآبار مصدر مهما للمياه، أما الحمامات فكانت تستعمل من طرف السكان و عائداتها المالية ترجع للمسجد بالمنفعة لتستغل في صيانتها و حمايته من التدهور. حمام المسجد العتيق تم هدمه<sup>1</sup> و إزالته بطلب من جمعية المسجد، ثم تم تجديد (إعادة بناء) المطهرة القديمة و تحديثها فيما بعد (صورة 37). أما البئر فمازال يستعمل حتى يومنا الحالي.

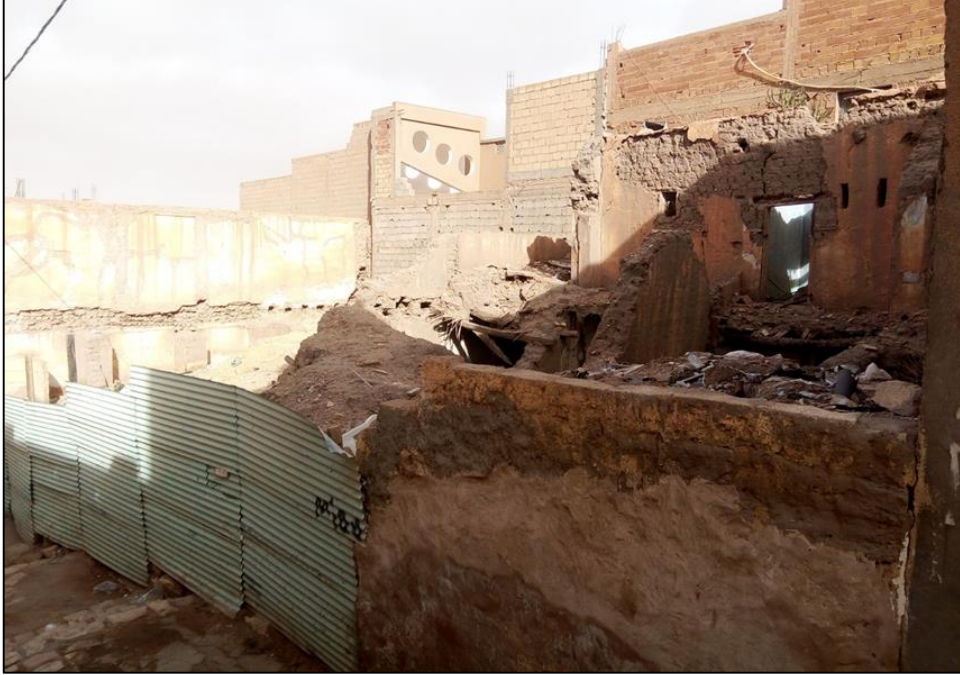
صورة -36- المنزل المنهار المحاذي للمطهرة والمقابل للمسجد

- الجزء الخاص بالنساء: نأخذه بعين الاعتبار، بحيث نستطيع إدراج وظيفته بصفة توقيتية أي في فضاء آخر (مدرسة المسجد التي نتطرق لها فيما بعد)، و يستعمل النساء هذا الفضاء يوم الجمعة وقت صلاة الظهر.
- بالنسبة للحمام أيضا يأخذ بعين الاعتبار في حال تنازل المالكون عن المنزل المنهار المحاذي للمطهرة (صورة 36)، حيث يعتبر ذلك المكان الأنسب لبناء حمام أو مرش، لقربه من البئر و أيضا تسهيل استعمال مجاري صرف المياه.

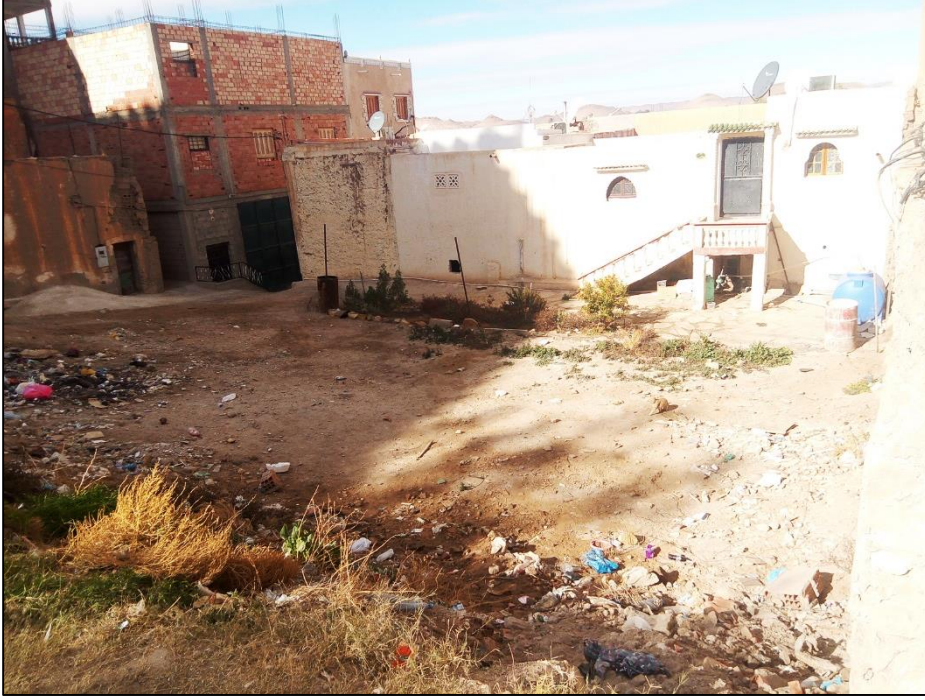
صورة -37- القطعة الوقفية المجاورة للمسجد

- إرجاع أصالة مبنى المسجد العتيق كما كان عليه سابقا و ذلك بفصل جزء التوسعة عن الجزء القديم ببناء جدار من الطوب كما كان حال المسجد قديما (قبل توسعته).
- تغيير وظيفة جزء التوسعة الجديد من قاعة للصلاة إلى فضاءات جديدة.
- تهيئة القطعة الوقفية المجاورة للمسجد واستخدامها في إضافة فضاءات جديدة (صورة 37).
