MÉMOIRE DE MASTER

**Stratégie de Réhabilitation et de Mise en valeur des
palais Fahs**

Cas du palais des Aveugles à El Biar Alger

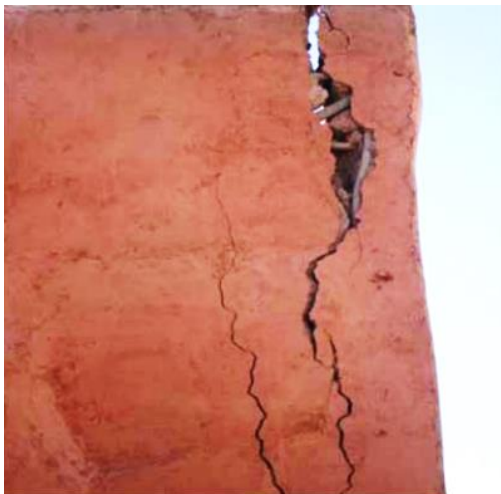
- **Pathologie structurelle**
- Ecartement des murs
- Fléchissement des murs
- Les fissures

Figure 12: fissures, **source :** la restauration de muraille de Marrakech.pdf

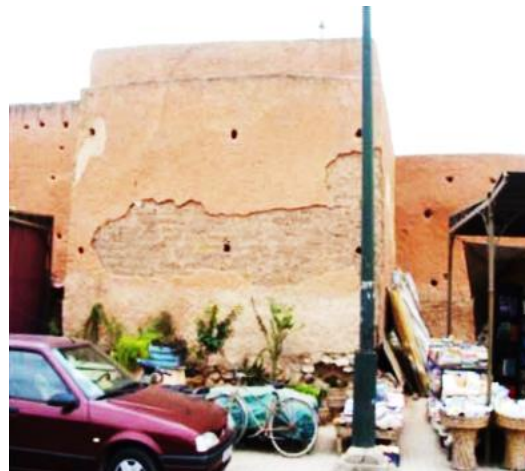
Figure 13: décollement d'enduit, **source :** la restauration de muraille de Marrakech.pdf

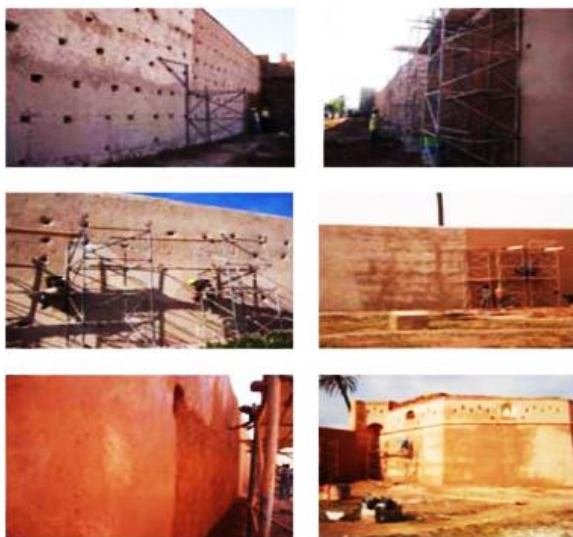
Le choix du mortier d'enduit doit tenir compte de la rudesse des conditions climatiques, de la résistance des éléments de maçonnerie, de la compatibilité du mortier d'assise et des éléments de maçonnerie, des conditions de mise en œuvre et de cure du mortier et des principes de la conservation des maçonneries traditionnelles. Lors de la préparation du mortier des couches d'enduit des remparts, on doit viser leur durabilité et la conservation de leur authenticité historique. Le mortier conçu doit avoir une résistance à la compression inférieure à celle des éléments.

Figure 14: travaux d'enduit, Source : la restauration de muraille de Marrakech

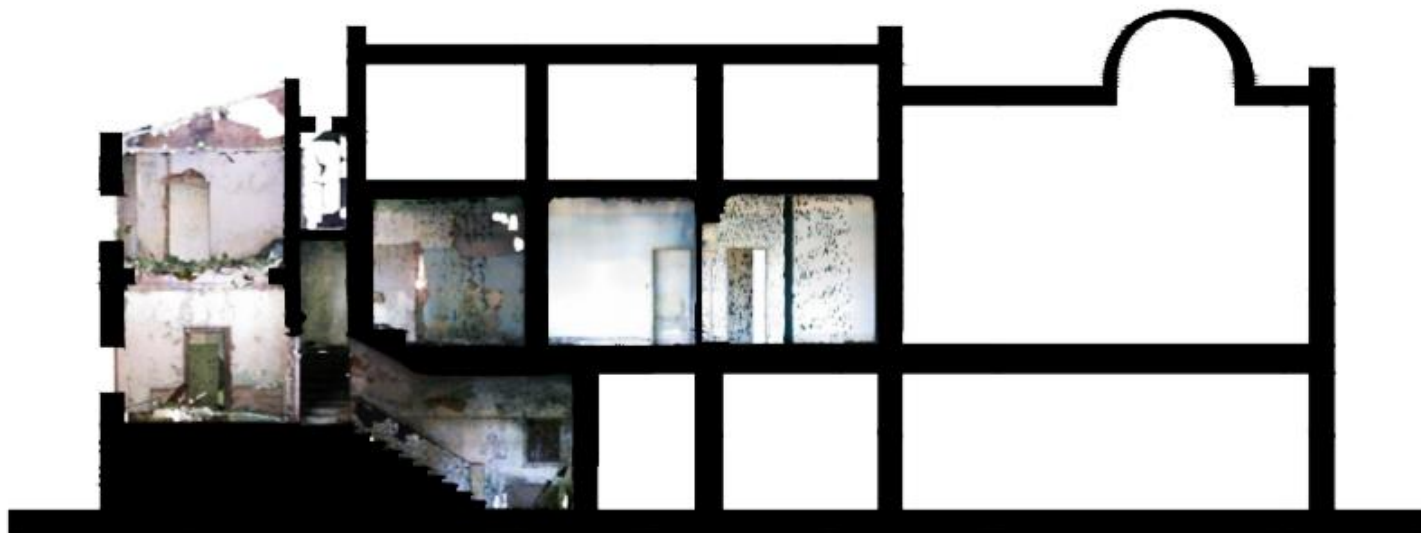
Figure 41 : coupe BB , source : BLK360 Sahli

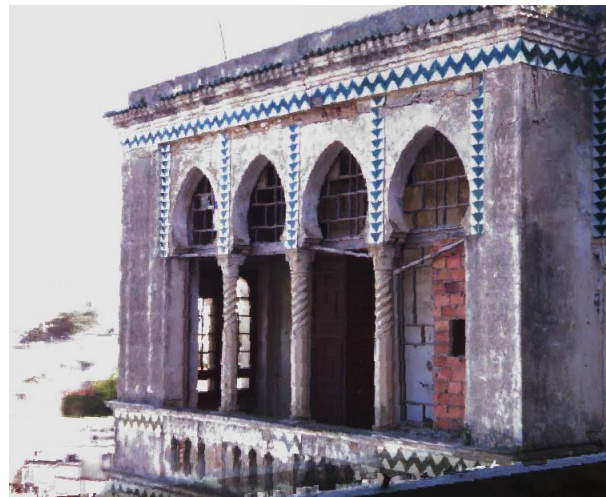
Figure 48 : Arc outrepassé brisé, Palais des Aveugles. Source : scanner BLK360 Sahli

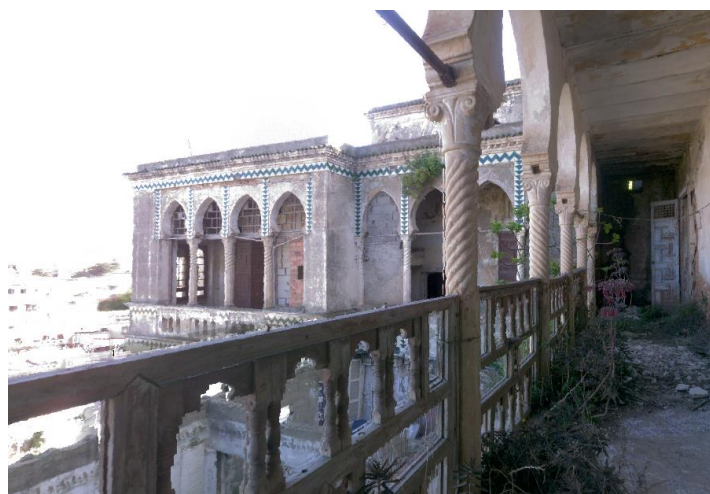
Les colonnes du palais sont entièrement torsadées, elles sont coiffées de chapiteaux toscans, généralement ces colonnes sont de 20cm de diamètre, leur longueur varie de 1.26 m à 1.78 m, les colonnes du premier étage ne sont torsadées que dans la partie supérieure du fut.¹⁰

Figure 60 : colonne au palais des aveugles,source : scanner BLK360 Sahli

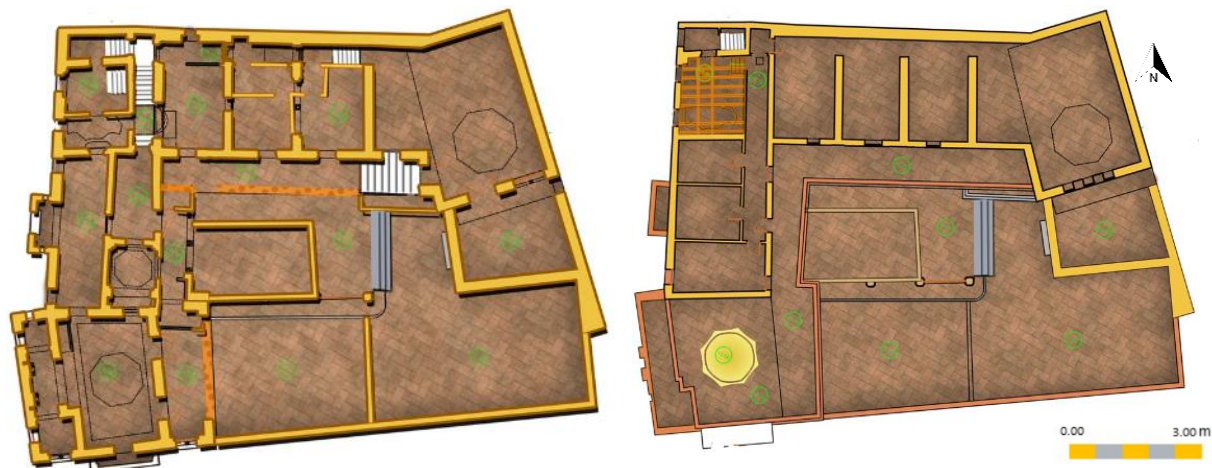
- les étages ont été entièrement construits à l'époque coloniale parce que :

Figure 64 : plans du 1^{er} et 2^{ème} étage, source : élaboré par l'auteur

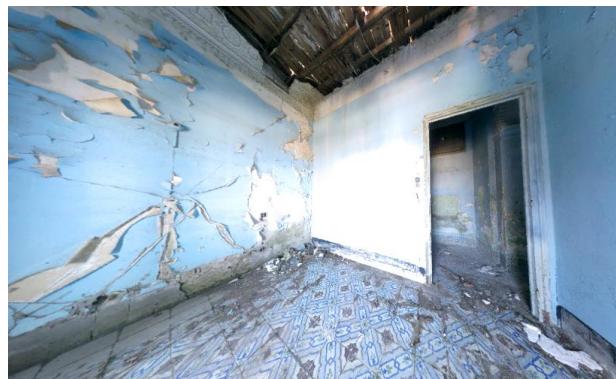
On a constaté le décollement de grandes parties d'enduit au niveau des murs intérieurs et extérieurs ceux qui indiquent la présence d'un certain taux d'humidité (pluie battante, ruissellement des eaux sur les façades, embrun marin). L'exposition permanente à ces phénomènes et le manque totale d'entretien conduisent à un état de dégradation avancé du palais.

Figure 70 : Décollement des enduits des murs intérieurs,
source : scanner BLK360 Sahli

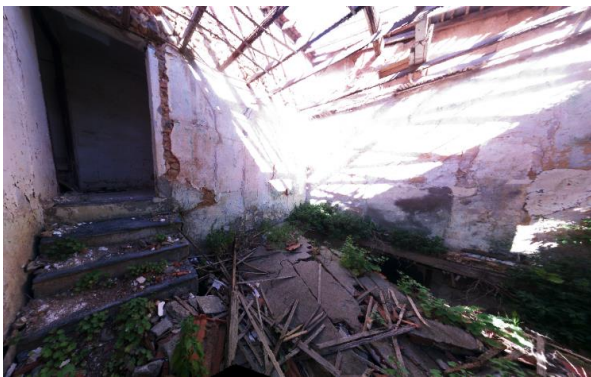
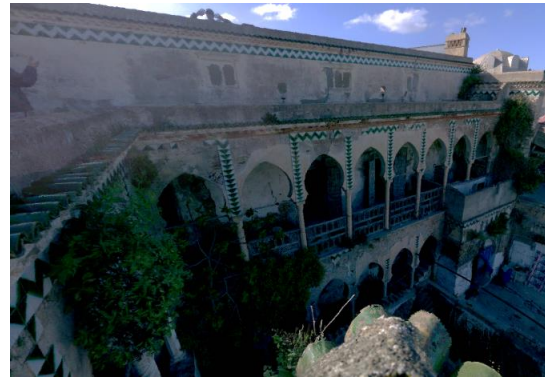
Les parements extérieurs du palais témoignent de la présence permanente d'eau et d'humidité. Ces sources peuvent être naturelles (pluie, humidité de l'air) ou accidentelles (fuites causées par des gouttières défectueuses). En effet, nous constatons une prolifération de végétaux de tout genre (plante, arbustes), ces végétaux peuvent engendrer d'autres altérations notamment une désorganisation de la maçonnerie, cela se produit à cause de l'action mécanique provoquée par les racines des végétaux sur le mur et ce en s'incrétant.

Figure 71 : Prolifération de la végétation, **source :** scanner BLK360 Sahli

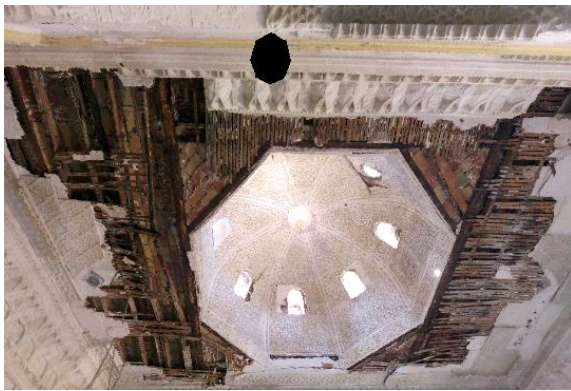
Le plancher est composé des éléments en acier et de lattes en bois enrobé par du plâtre,celles-ci également ont subi l'action de l'eau. Concernant, les éléments en acier (structure métallique), leurs altérations se présentent le plus souvent par de la rouille, tandis que les lattes en bois, leurs dégradations se présentent par le pourrissement ce qui engendrent parfois le décolllement du plâtre.

Figure 73:Corrosion de l'acier, **source :** scanner BLK360 Sahli

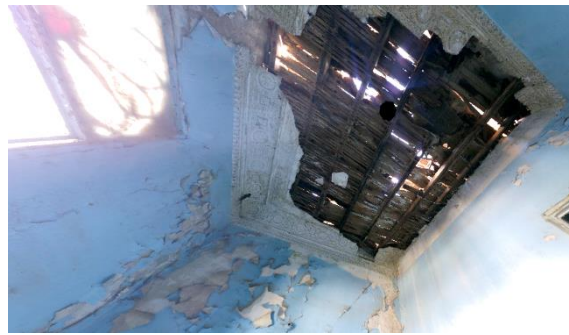
Figure 74 :Pourrissement du bois, **source :** scanner BLK360 Sahli

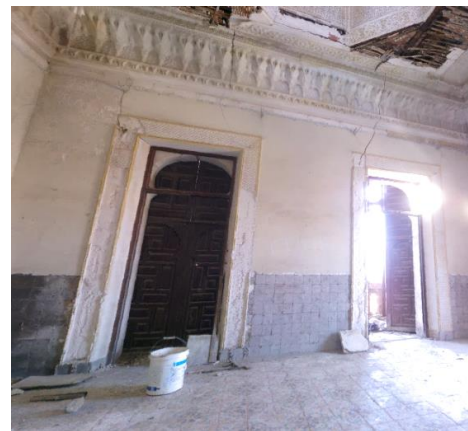
Des fissurations au niveau des murs porteurs apparaissent, elles sont de directions différentes (diagonale ou longitudinale).Parfois, nous enregistrons des fissurations traversant toute l'épaisseur du mur,celles-ci sont appelées lézard.

Figure 75 : fissures , **source :** scanner BLK360 Sahli

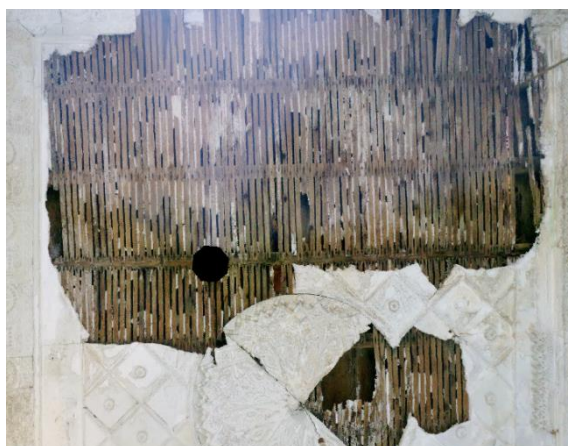
Le plancher est un élément qui repose sur les murs porteurs, lorsque ces derniers subissent des détériorations cela va influencer sur le plancher. Dans le cas des planchers Du palais des aveugles, les désordres se manifestent sous forme de fissures comme on trouve aussi l'écroulement d'une partie du plancher, mais aussi on enregistre dans certaines parties du plancher un fléchissement de cedernier et des cassures des éléments en bois.

Figure 76 : Cassures des éléments en bois, source : scanner BLK360 Sahli

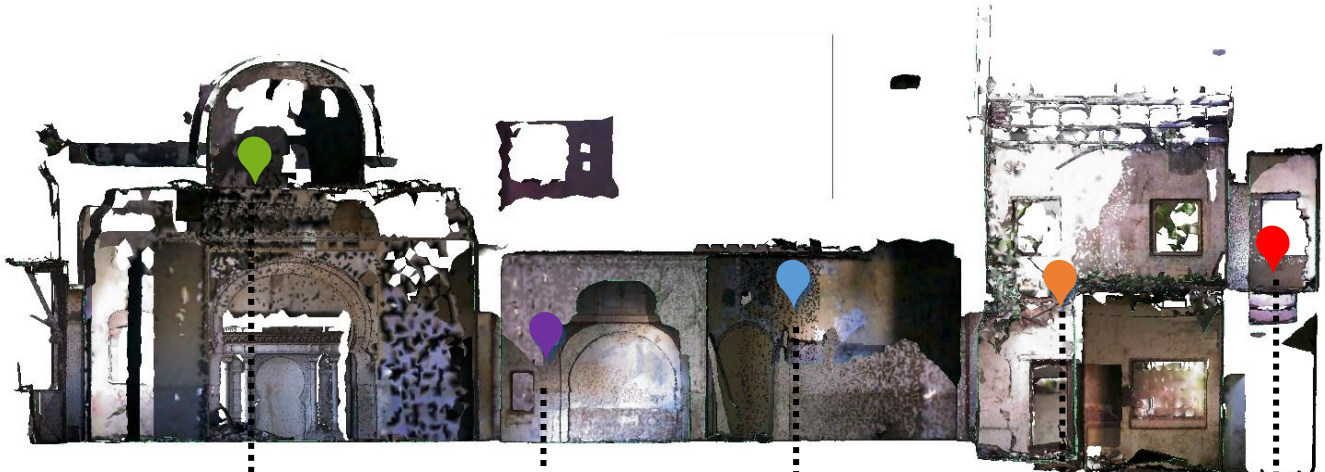
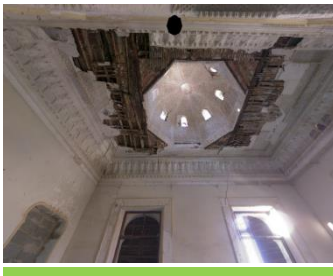
Corrosion de l'acier du plancher du 2^{ème} étage +8.10

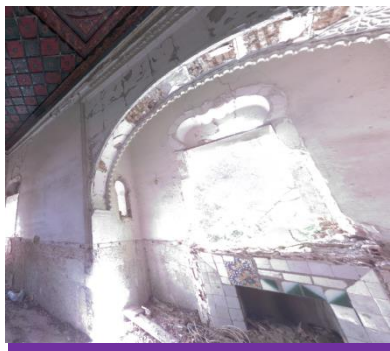
Décollement des parties de revêtement des murs en 2^{ème} étage +3.5

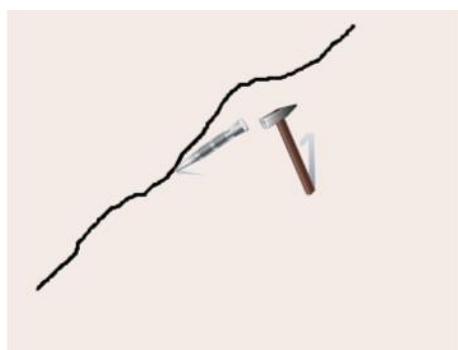
1. Enlever toute la partie endommagée de l'enduit jusqu'à atteindre la partie saine

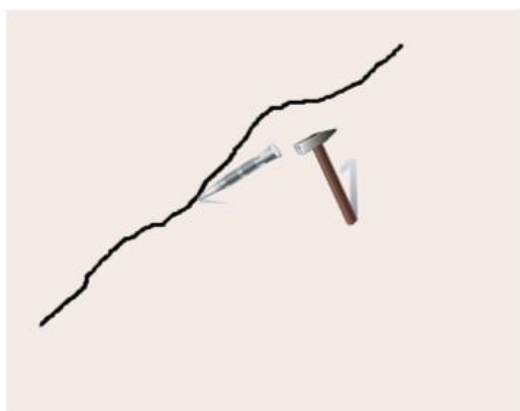
1. Décaper les enduits autour de la fissure à l'aide d'un ciseau et marteau.

2. Nettoyer la surface par une brosse

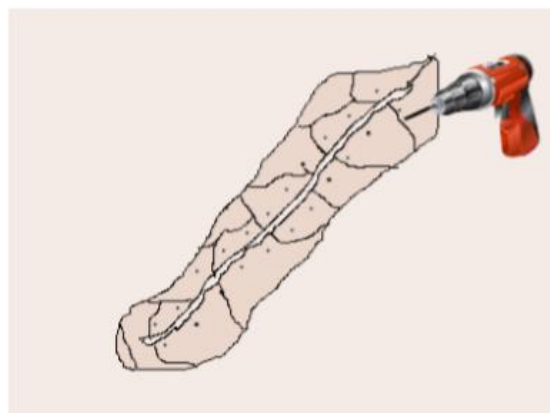
3. Faire des trous de diamètre ($\phi 6$) par une perceuse dans les deux côtés de la fissure.

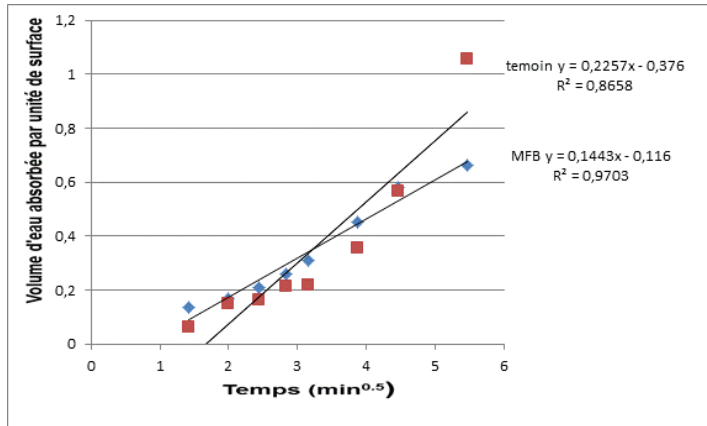
Figure 92 : Résultats de la sorptivité des mortiers MT et MFB
