FACULTÉ : Génie civil et Architecture FGCA

### **MÉMOIRE DE MASTER**

***Restauration du patrimoine bâti. Etude de cas  
d'une ancienne maison Située à El Gharbia à  
Laghouat***

Notre projet de fin d'étude a pour but de traiter la restauration d'une maison traditionnelle située au centre-ville de Laghouat, Composée de (R+1), bâtie en 1948, appartenant à la famille Bouziani Khadija. Cette maison a subi d'importantes dégradations internes et externes due à l'âge et au manque d'entretien. C'est pour cette raison que cette étude nous a été proposée pour mettre en application la théorie acquise et de procéder à la recherche des causes des dégradations ensuite proposer des solutions nécessaires pour remettre la maison à son état initial.

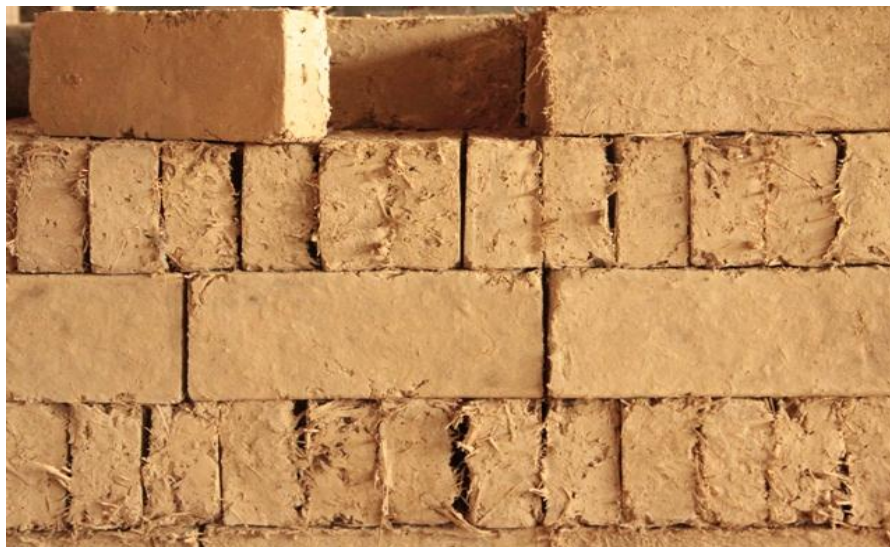
Figure I.2 : Les Brique de Terre crue 35/14/7 cm [3]

L'usage de la terre est très ancien. Elle était utilisée autant dans les campagnes que dans les villes, le toub est plus fréquent que le pisé. Les maisons traditionnelles sont faites de terre associée à d'autres matériaux (végétaux ou minéraux), (**Voir Figure I.2**). [2]

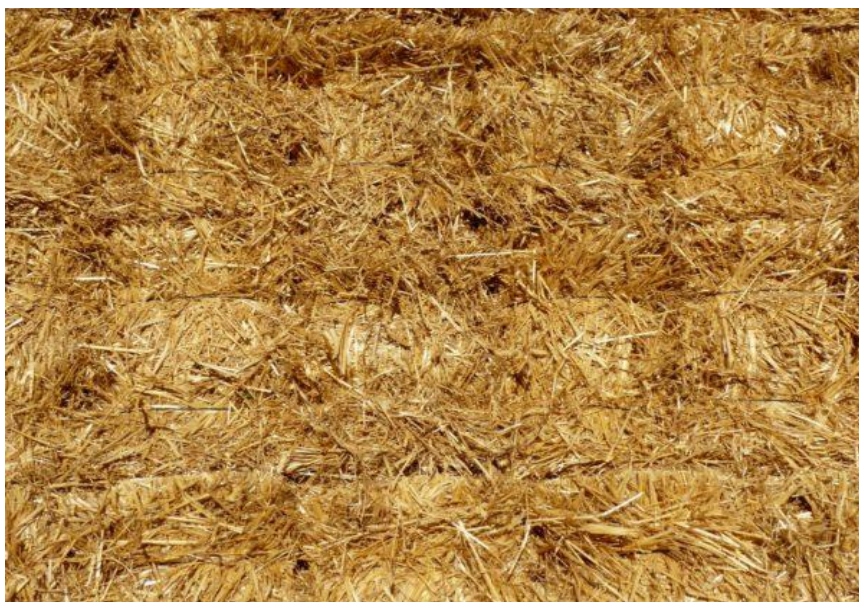
**Figure I.3 : Construire en paille [5]**

La paille, bien que fréquemment utilisée dans la construction, est néanmoins réservée en priorité aux animaux. Toutefois, elle est indispensable pour la fabrication des enduits à base de terre ou comme armature de liaison dans certains murs en pisé (**Voir Figure I.3**). [4]

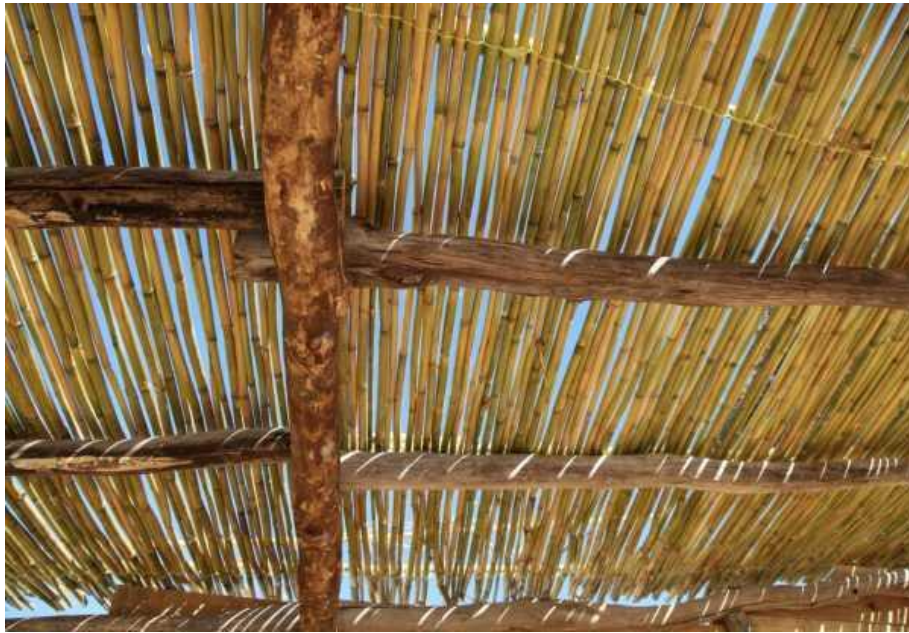
Figure I.4 : Toiture en roseau [7]

Très résistant, aux agressions climatiques comme au temps (grâce à sa teneur en silice), le roseau a par ailleurs une bonne capacité hygroscopique et n'est pas affecté par l'humidité (ses capacités restent inchangées). Son coefficient de conductivité thermique en fait une solution adaptée à l'isolation. Particulièrement dense, il garantit par ailleurs un confort optimal été comme hiver. Mais c'est surtout sa forme, le panneau de roseau (développée en Allemagne) qui en fait un matériau de prédilection de l'isolation périphérique, mais il est tout à fait adapté également à la pose sur murs intérieurs. Les tiges sont empilées parallèlement et comprimées à l'aide de fils de fer. Les panneaux, de 20 à 50 mm d'épaisseur, sont fixés par vissage ou par clouage, et sont superposés en fonction de la protection désirée. Ils forment ensuite un support idéal pour l'enduisage (**Voir Figure I.4**). [6]

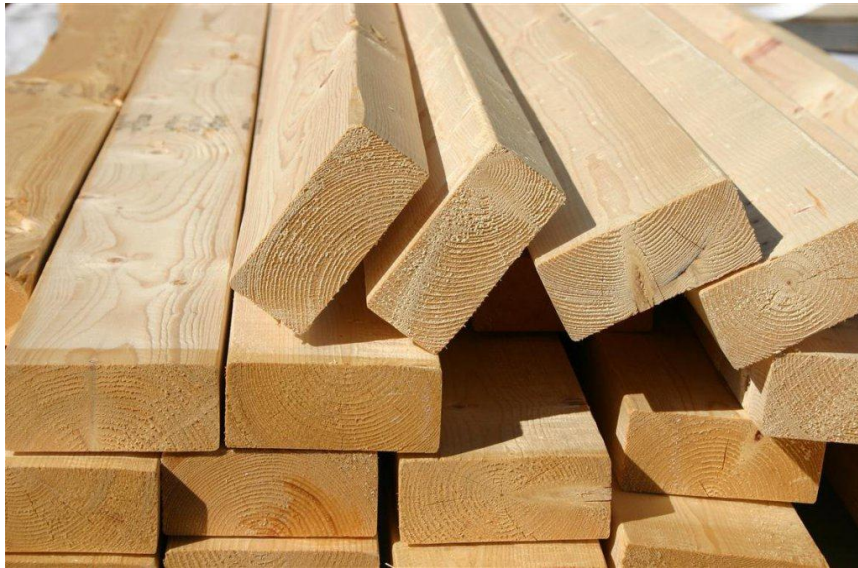
**Figure I.5 : Poutre ancienne de bois [9]**

- Les panneaux: ces produits de grand format sont constitués d'éléments de placage fins, de lames de bois, de particules ou de fibres, assemblés par collage, pressage et/ou thermo durcissement d'un liant. De nombreux panneaux ont été mis au point en fonction de divers usages spécifiques.
- Les poutres reconstituées : le Bois Lamellé Collé (BLC) (**Voir Figure I.5**). [8]

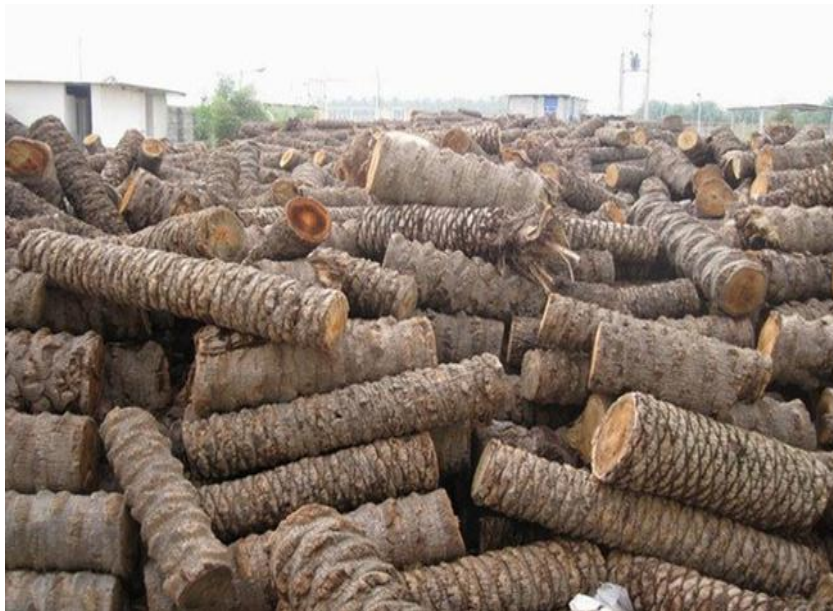
**Figure I.6 : Palmier [10]**

Le palmier est un bois de charpente couramment utilisé mais qui ne dure pas très longtemps. Sa faible résistance à la flexion conditionne l'organisation du plan et les portées entre les murs ne peuvent dépasser trois mètres (**Voir Figure I.6**).

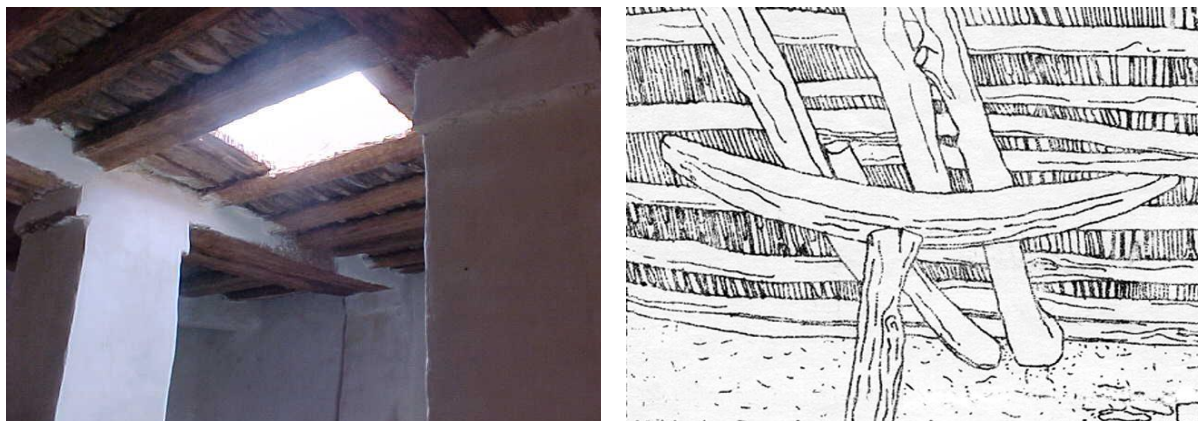
**Figure I.15 : Les toits (*Ayn-ad-dâr* (« œil de la maison » à Taghit (2003) [16]**

Ils sont constitués de deux couches, la première présente la disposition des troncs de palmiers ils jouent le rôle des poutrelles. Le seconde est une couche épaisse en boue qui couvre les palmes et assure l'étanchéité de la pluie de précipitation (**Voir Figure I.15**). [2]

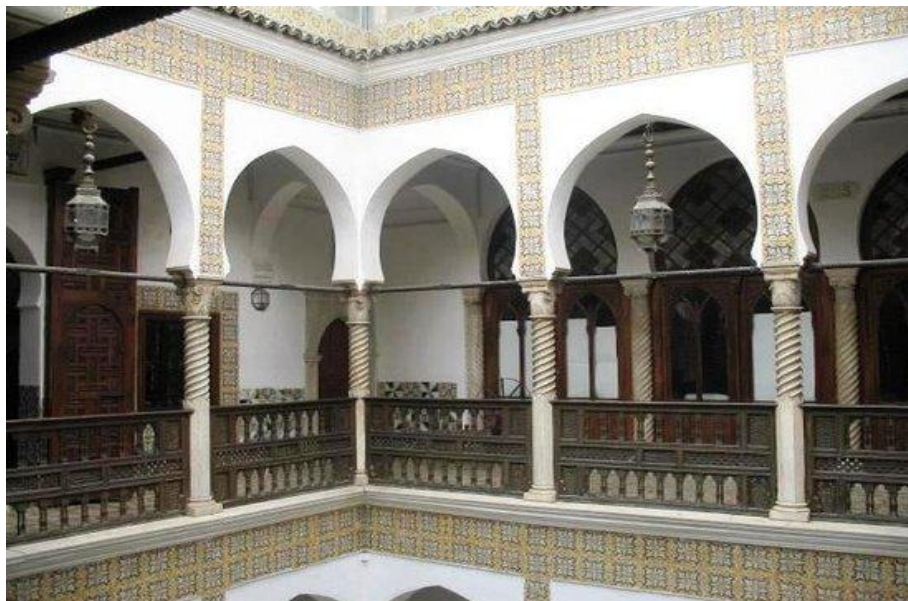
Figure I.16: Exemple Kasbah of Alger [17]

Généralement enduit en mortier de chaux aérienne appliquée sur les murs en moellons. A titre décoratif (principalement sur les façades intérieures) faïence sur les murs, combinée avec des lambris de marbre, ainsi que du stuc sculpté sur les parties supérieures. Les murs extérieurs sont surtout badigeonnés. (Voir Figure I.16).

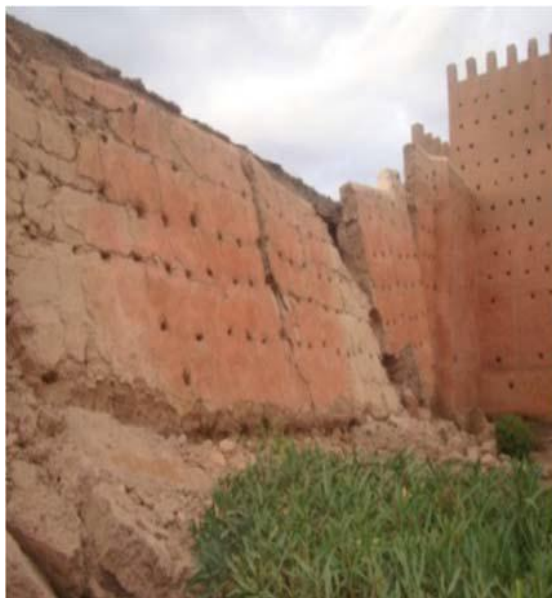
**Figure II.1 : Effondrement [2]**

- Ecartement des murs
- Fléchissement des murs
- Les fissures **[38]** (Voir Figure II.1 et Figure II.2 et Figure II.3).

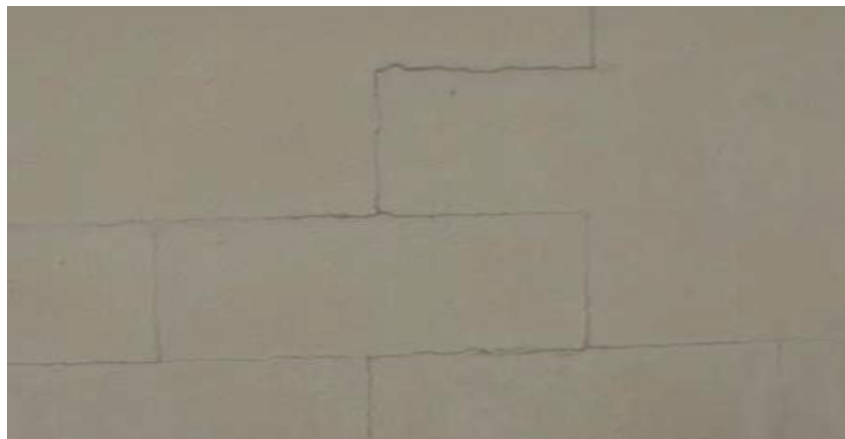
**Figure II.4 : Microfissures**

Il s'agit d'une forme de fissures étroites, faiblement visibles à l'oeil nu et dont la largeur est inférieure à  $2/10^{\text{èmes}}$  de mm. La plupart du temps le phénomène de microfissuration se traduit par de fines craquelures à la surface de la peinture ou de l'enduit. **(Voir Figure II.4) .**

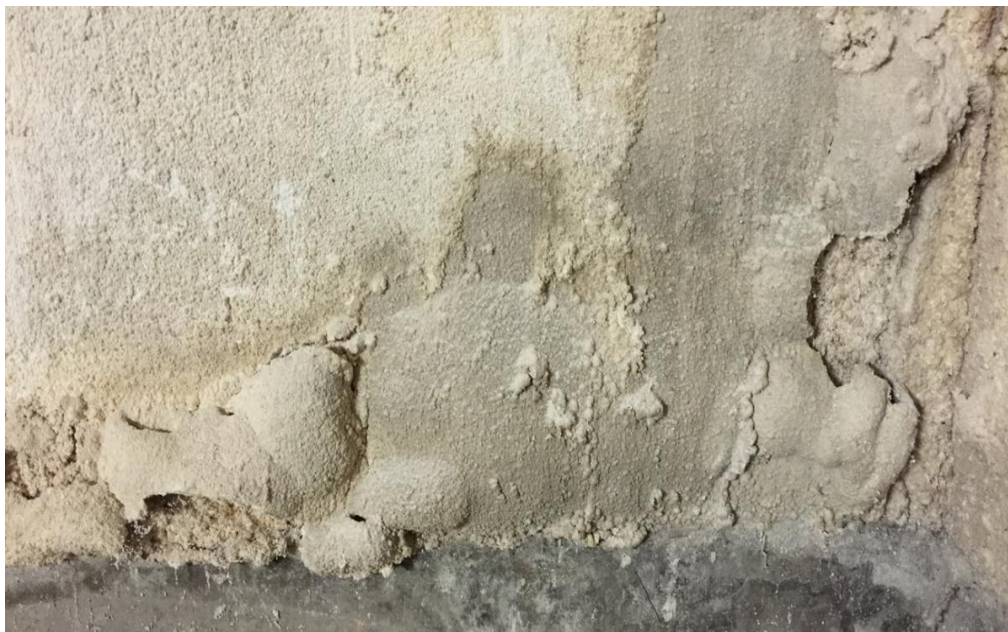
**Figure II.5 : Humidité Sur Mur [24]**

Elle peut menacer la bonne conservation des structures et des matériaux constitutifs du bâtiment. Elle se manifeste par un grand nombre de désordres : salissures, décollement de revêtements, effritement des enduits, gonflement et gauchissement des bois. Elle peut en cas de gel avoir des conséquences encore plus graves telles les fissurations et les éclatements de matériaux. Par ailleurs, elle porte atteinte au confort :

- Par le développement de moisissures et de champignons à l'intérieur des logements.
- Par la diminution de l'isolation thermique lorsque les murs ne sont pas suffisamment secs. **(Voir Figure II.5).**

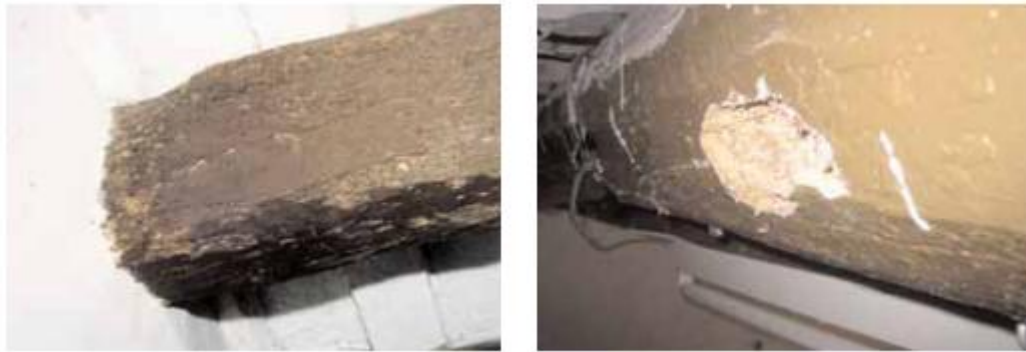
**Figure II.13 : Les attaques biotiques [25]**

La putréfaction du bois due à la présence de champignons ou d'insectes xylophages tels que les termites ou les vrillettes entraîne une diminution de la surface utilisable, ce qui implique, d'évaluer avec soin chaque bâtiment concerné. La détection de zones endommagées et leur

intensité sont des éléments indispensables afin d'effectuer un diagnostic intégré de ces éléments. [25] (Voir Figure II.13).

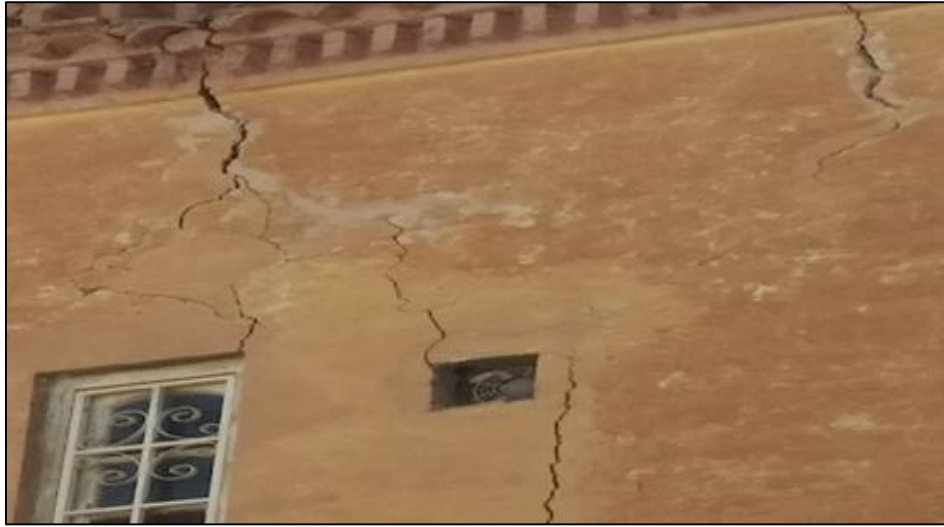
**Figure III.1.** Fissure façade.

- La présence de Fracturations et différentes fissurations (**Figure III.1.** ci-dessous), les travaux de transformation mal adaptés, les mouvements perpétuels dans le bâtiment et la perte des éléments de soutien ce qui provoquent des dégâts, ou entraîner carrément la ruine des constructions. (**Voir Figure III.1 et Figure III.2**).

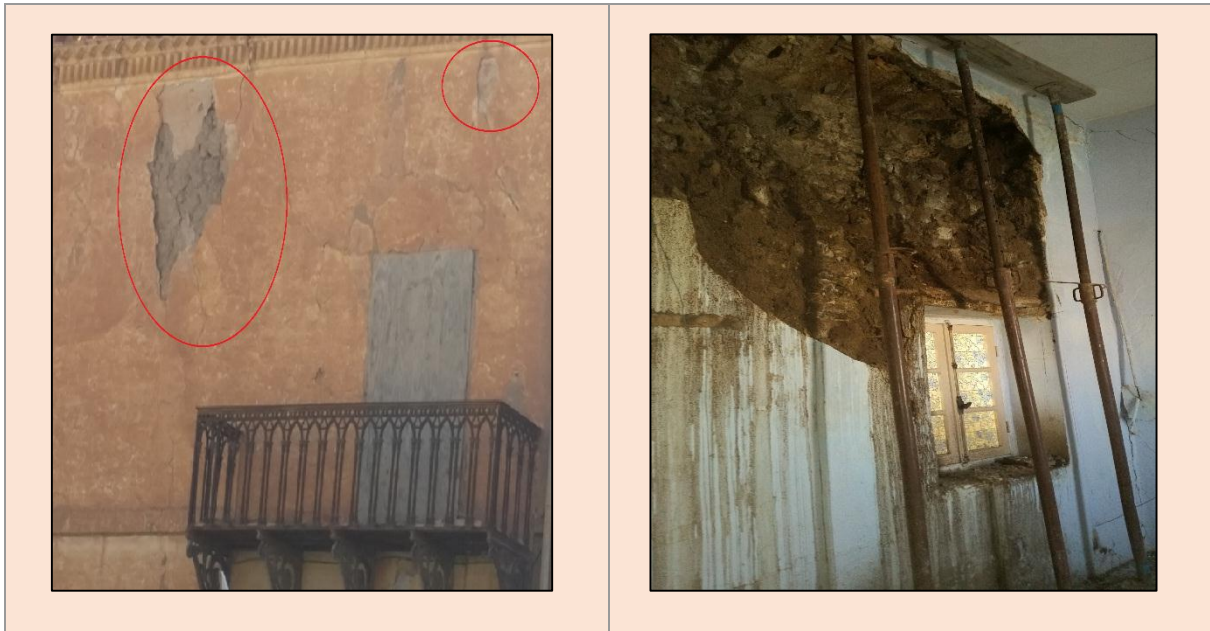
- Le processus naturel de la dégradation des matériaux est influencé par un niveau d'humidité et de moisissure tout particulièrement élevé, de même que par la cristallisation du sel, les propriétés de l'air, les caractéristiques du terrain. Dans les constructions en toub, la formation de fissures, la dégradation et le décollement des enduits.

**Figure III.3.** Décèlement des murs intérieur et extérieure et dégradation d'enduit.

- Dégradation des façades désintégration du mortier d'enduisage sont des conséquences de l'action de la pluie, et de l'érosion (**FigureIII.3**).

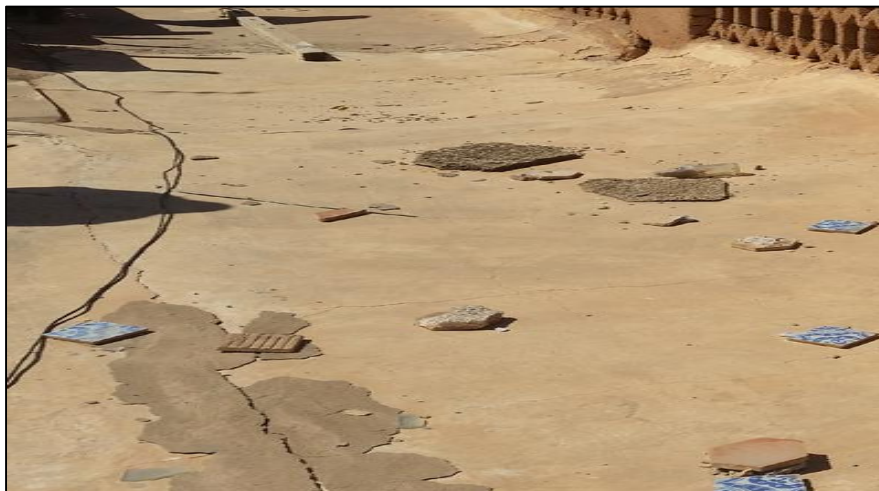
**Figure III.4.** Fissure sur le plancher terrasse.

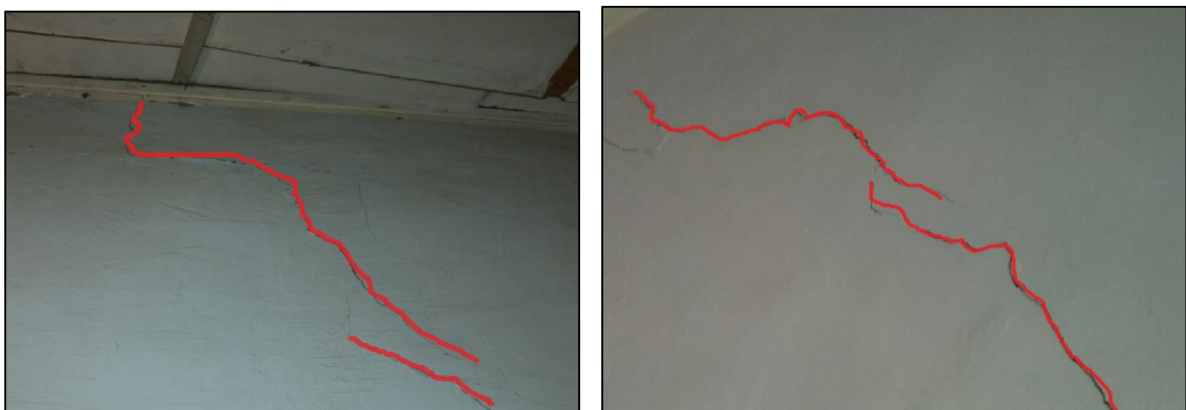
L'ensemble de ce bâti présente des signes de vieillissement et se trouve dans un état alarmant de dégradation. Plusieurs pathologies sont relevées lors de notre visite préliminaire, les plus importantes sont des fissurations (**voir Figure III.8 et Figure III.9 et Figure III.10**).

**Figure III.8.** Fissure superficielle.

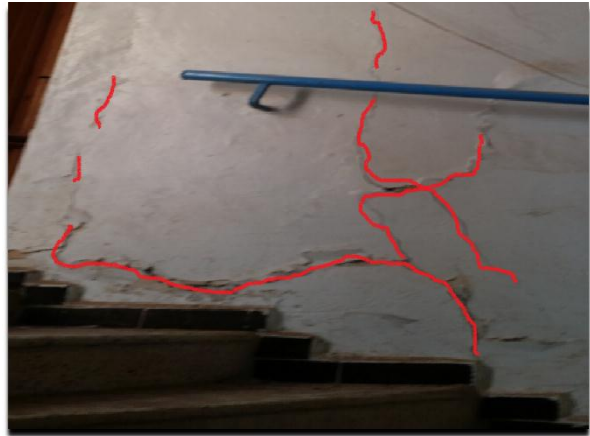
**Figure III.10.** Fissuration des escaliers

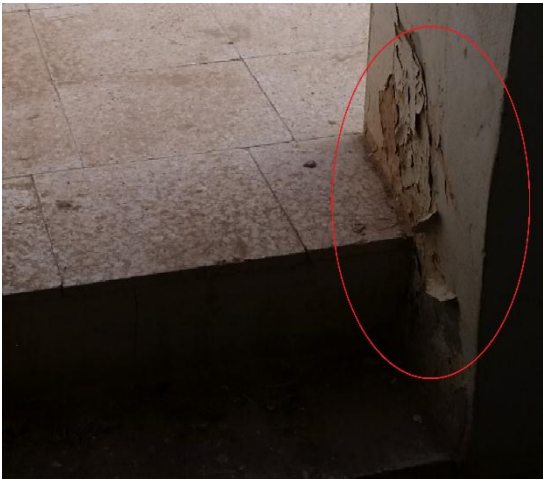
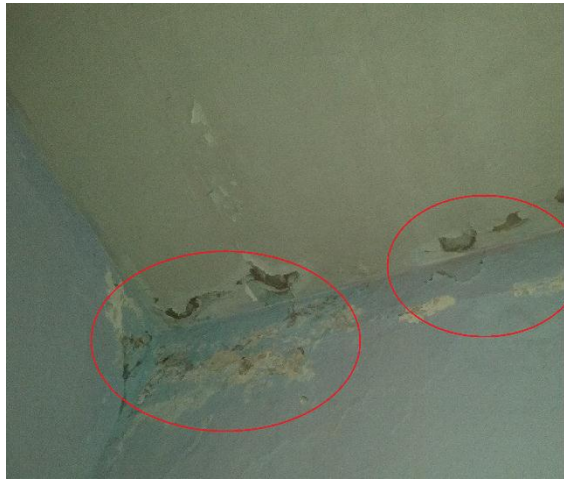
**Figure III.11.** Dégradation des enduits et revêtements.

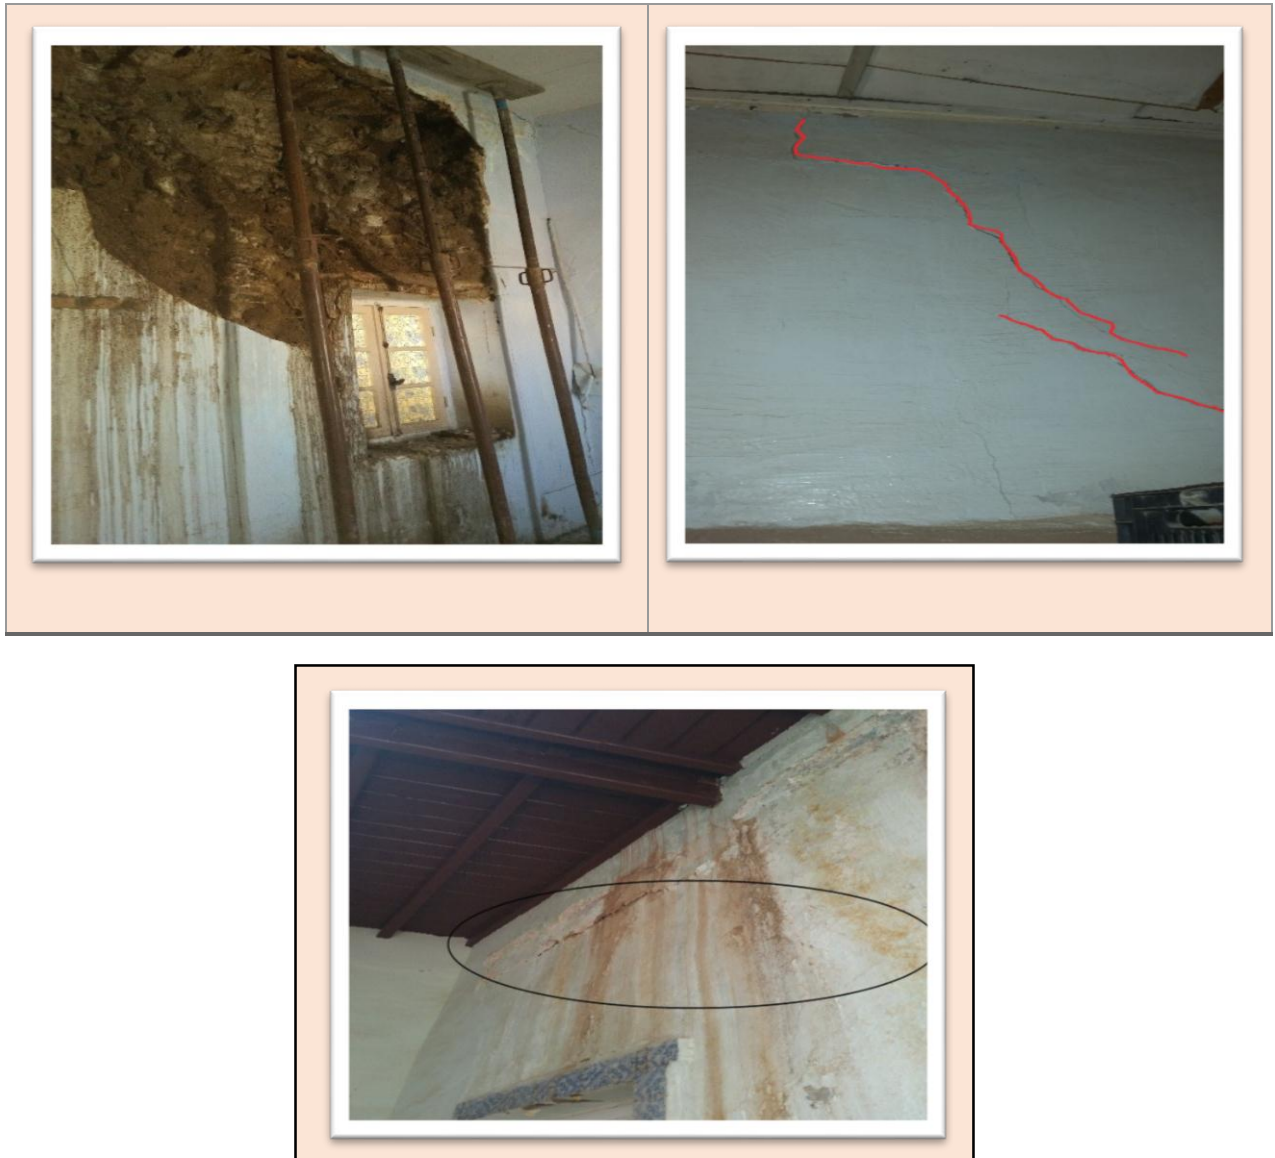
Des fissures superficielles au niveau du plancher et murs porteurs. **(Voir Figure III.14)**

**Figure III.14.** Pathologie sur les murs.

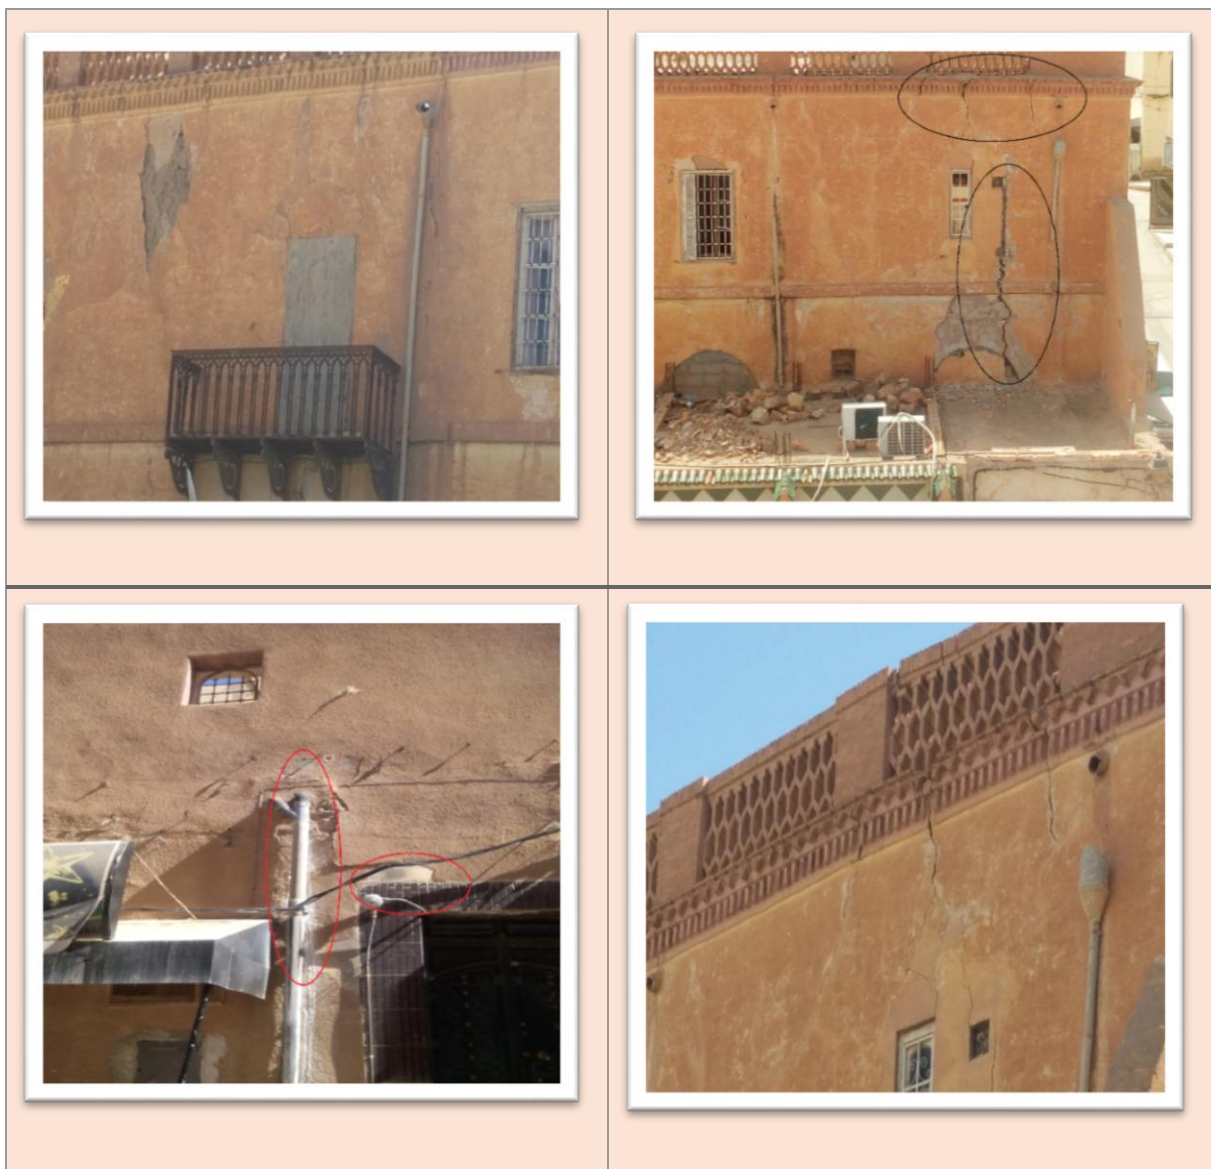
Dommages causés aux éléments décoratifs. (Voir Figure III.15)

**Figure III.15.** Pathologie sur les façades.

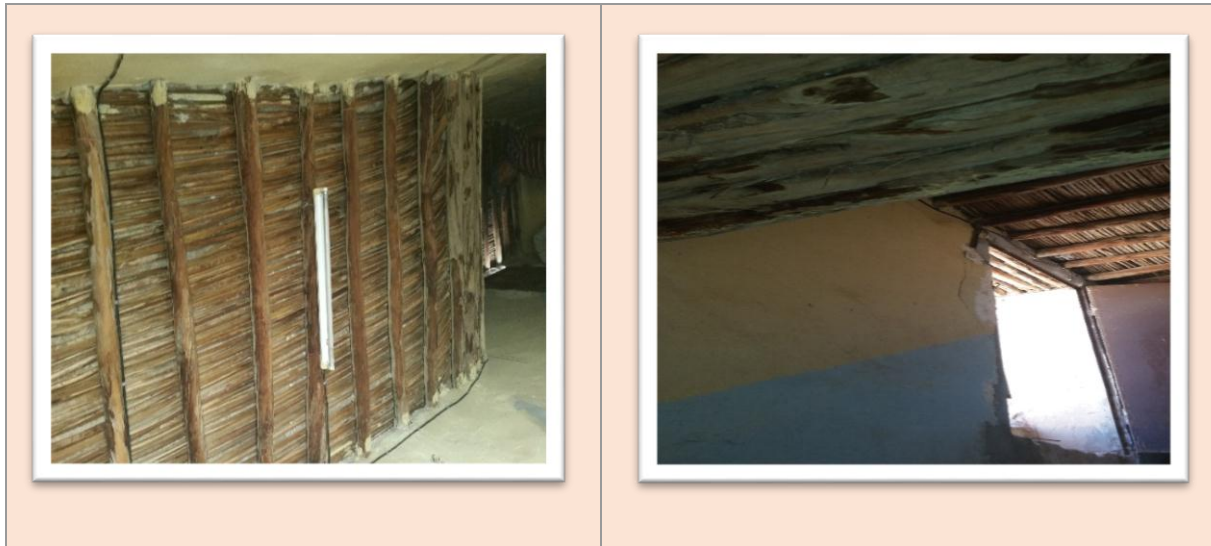
- a. Dégradation des plancher.
- b. Flexion des plancher.
- c. Dégradation matérielle (Le Bois de palmier et Le roseau) **(Voir Figure III.16).**

**Figure III.16.** Pathologie sur les planchers

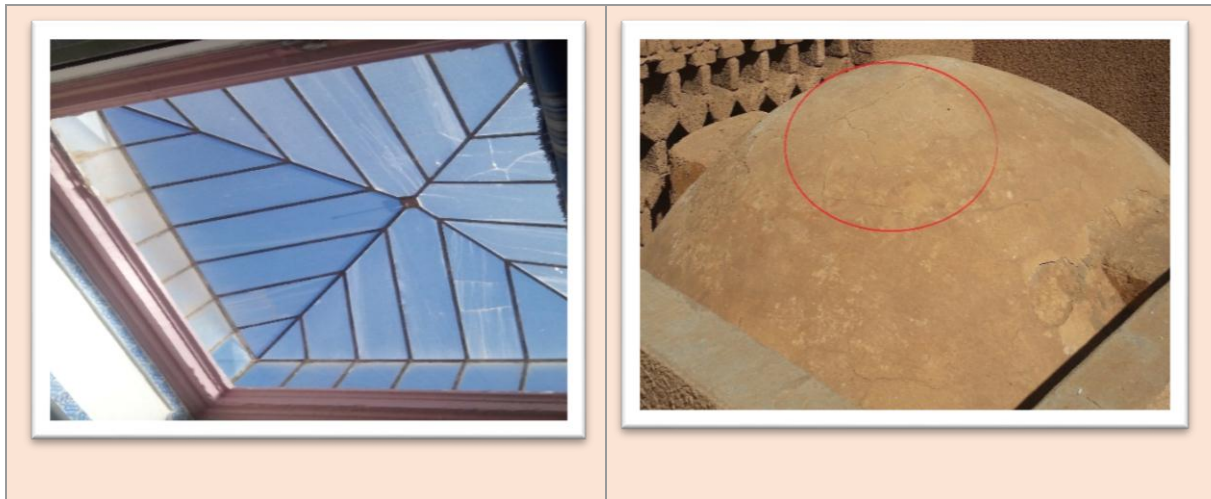
- a. L'étanchéité de la terrasse est défectueuse avec une dégradation avancée laissant apparaître le support par endroit.
- b. Infiltration des eaux pluviales
- c. fissuration éparses facilitant l'infiltration des eaux de pluie.
- d. Dégradation par vieillissement du liant de liaison. **(Voir Figure III.17)**

**Figure III.17.** Pathologie sur le Terrasse

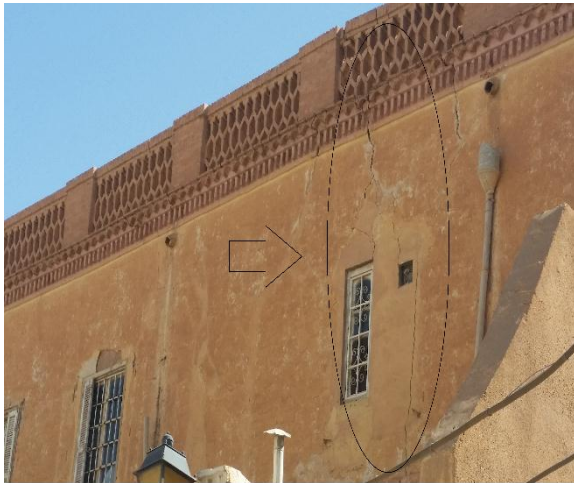
**Figure III.18.** Fissure profond

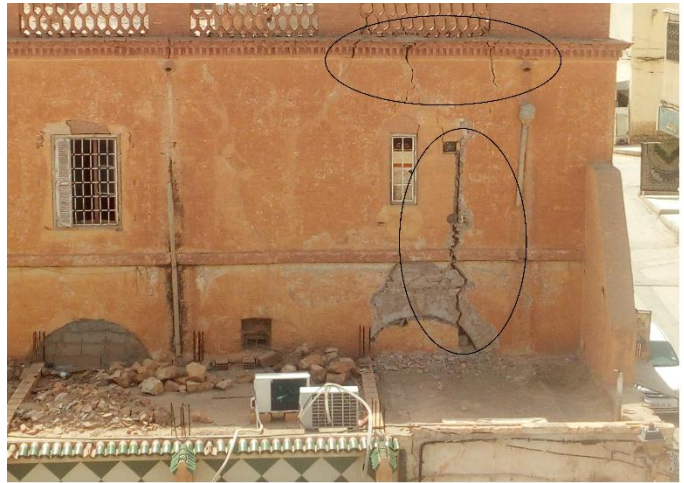
**Figure III.19.** Fissure verticale

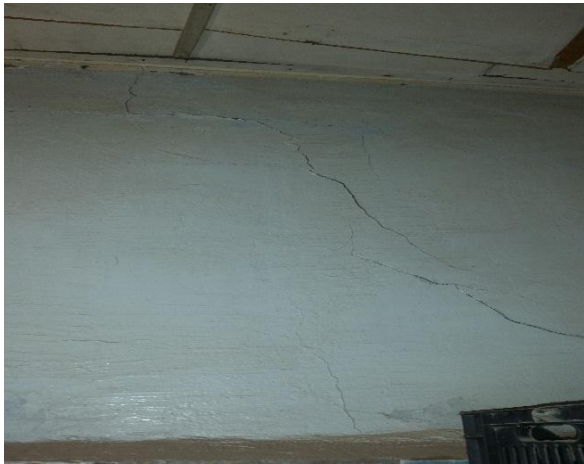
**Figure III.20.** Des fissures superficielles au niveau du plancher et murs porteurs

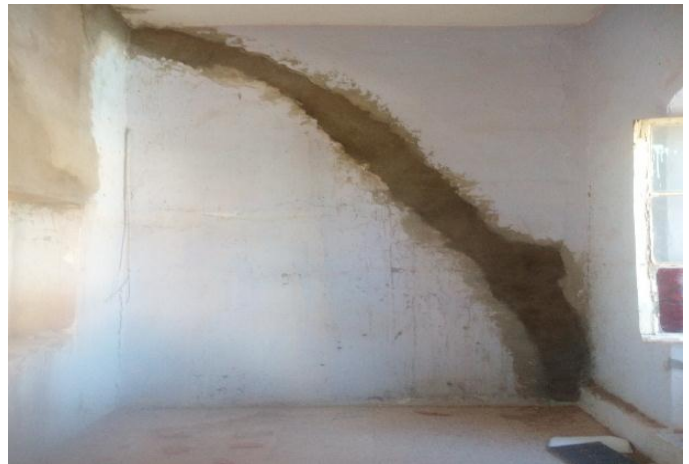
**Figure III.21.** Fissure profonde réparée.

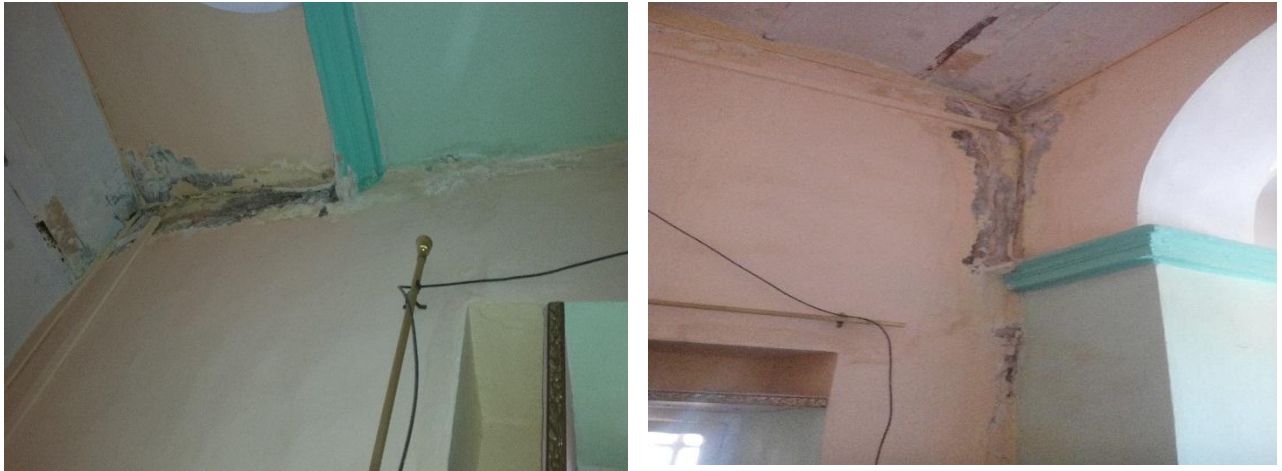
- **La cause**
  - a. Infiltration d'eau de pluie. **(Voir Figure III.22)**

**Figure III.22.** Présence de l'humidité

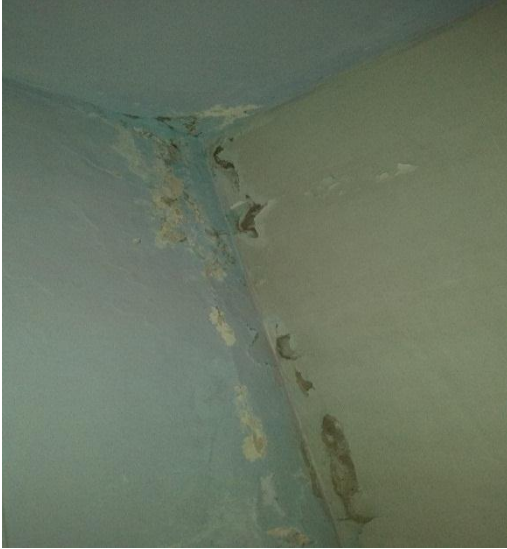
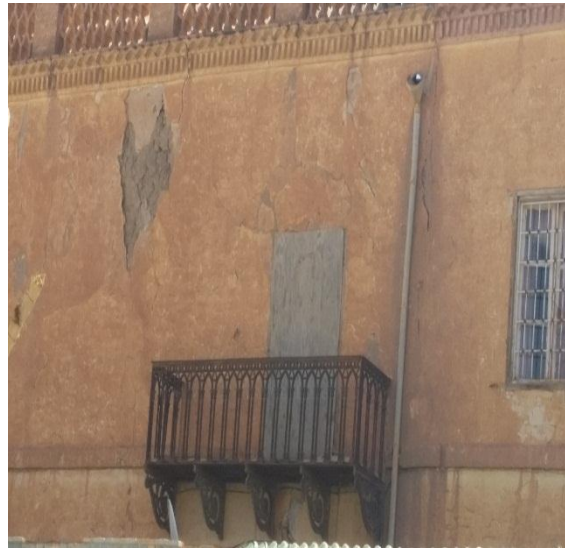
- **La cause**
  - a. âge de la maison
  - b. Le manque d'entretien **(Voir Figure III.23).**

**Figure III.23.** Vieillessement de matériau

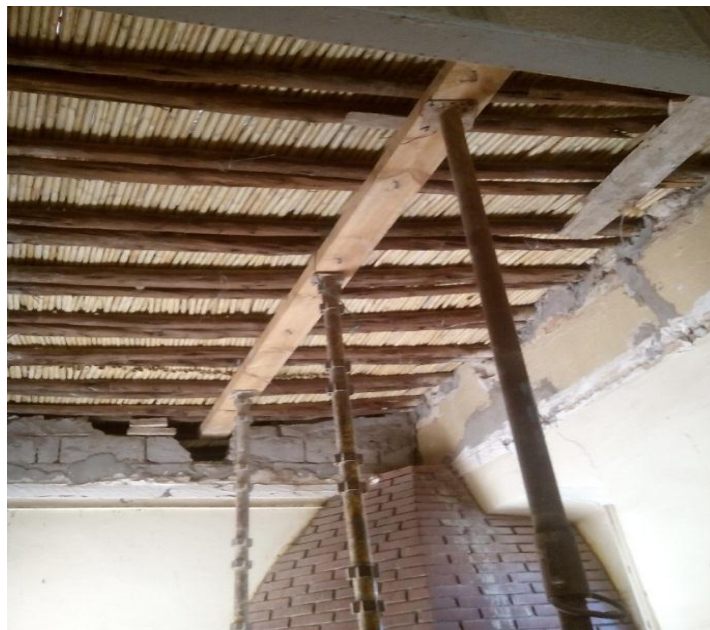
**Figure III.24.** Flexion du plancher

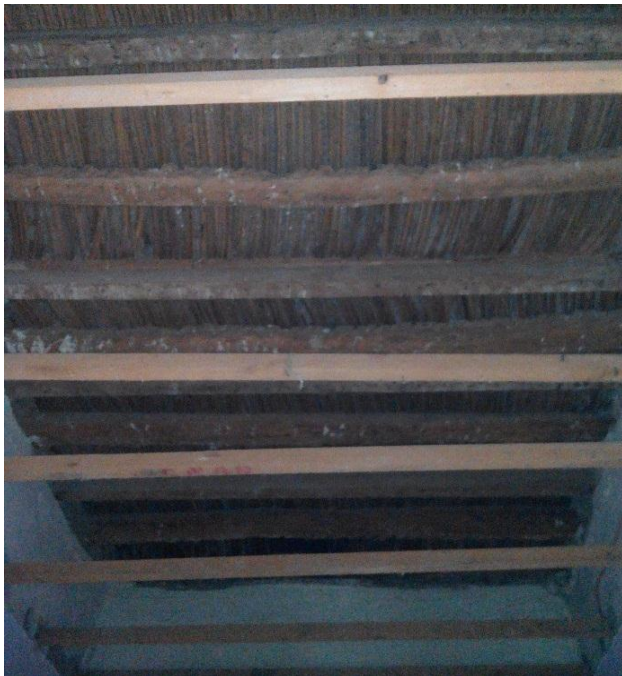
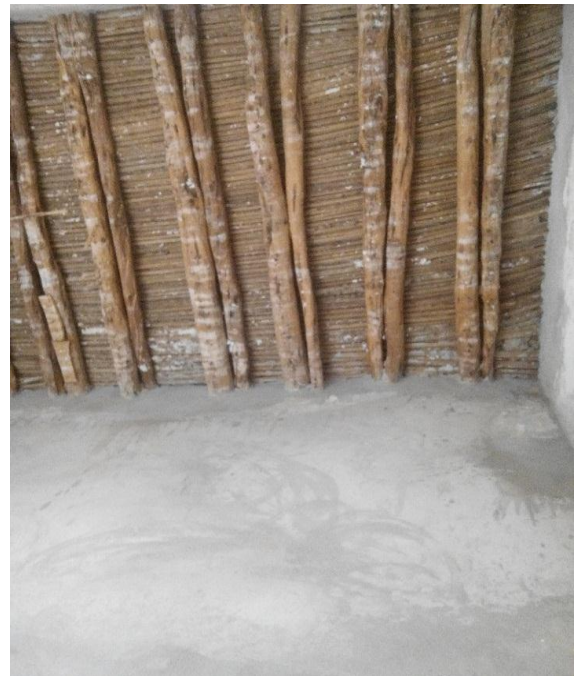
**Figure III.27.** Plancher traditionnel.

Lors de nos visites nous avons rencontré une variété de typologies de planchers, ces derniers varient selon la portée et la nature des matériaux localement disponibles. D'une manière générale, les planchers des maisons traditionnelles en terre, sont principalement en structure bois. Ils sont constitués d'une double ossature composée de poutres formées par des troncs de bois brut : palmier pour le toub (**Figure III.27**), perpendiculaire aux murs les plus longs de la maison et d'une ossature secondaire constituée de branches d'arbres bruts disposées perpendiculairement aux poutres. La finition est composée d'une couche de pierre et de terre compactée, parfois mélangée à la chaux. (**Voir Figure III.27et Figure III.28**).

La réfection de l'étanchéité saharienne suit la (Figure III.27 ci-dessous).

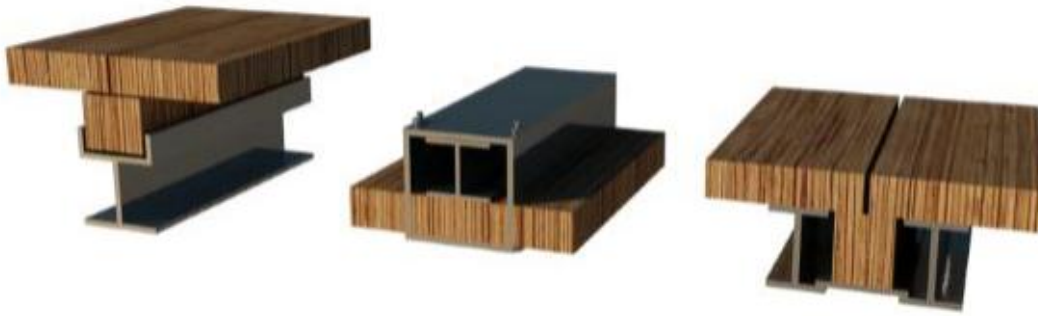
**Figure III.35.** Maintien des poutres en bois par autres en acier.

- a. Premier exemple : le maintien de la poutre en bois se fait par deux poutres en acier placées sur les deux côtés de la poutre en bois, on peut utiliser les formes "i", "H" et "U" et les deux poutres sont raccordées par une plaque en acier.
- b. On maintient la poutre en bois par une autre en acier, qu'on dépose au-dessous et en parallèle, on fixe la poutre par deux plaques en acier.

Troisième exemple : le maintien de la poutre en bois se fait avec une autre en acier qu'on met au-dessus perpendiculairement. On fixe les deux poutres avec deux plaques en acier ; la première se met sous la poutre en bois et la deuxième sur celle en acier, et doit être fixée avec de gros clous [37]. (Voir Figure III.35).
