MEMOIRE DE MASTER

Revalorisation de patrimoine coloniale

Le caravansérail du Sidi Makhlof

OPERATION DE RESTAURATION

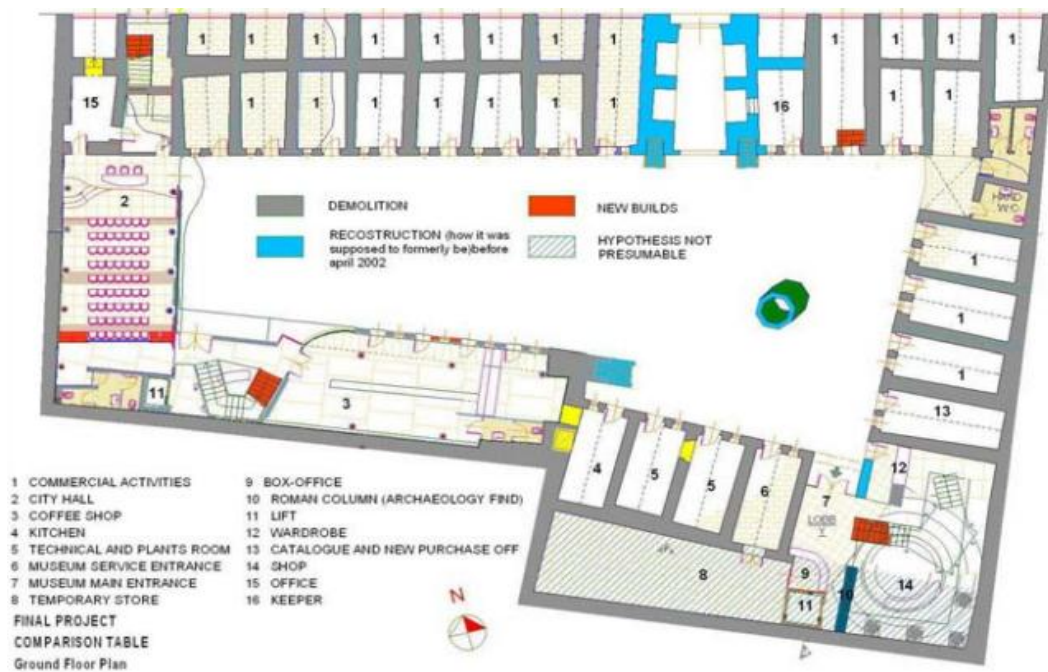
Fig. II.8. Plan RDC du Khan El Wakalah

Dans le RDC on trouve une cours central avec une forme irrégulier ou il y a une fontaine central dans une forme régulier entoure par des arcades ou on le trouve les locaux

commerciaux.

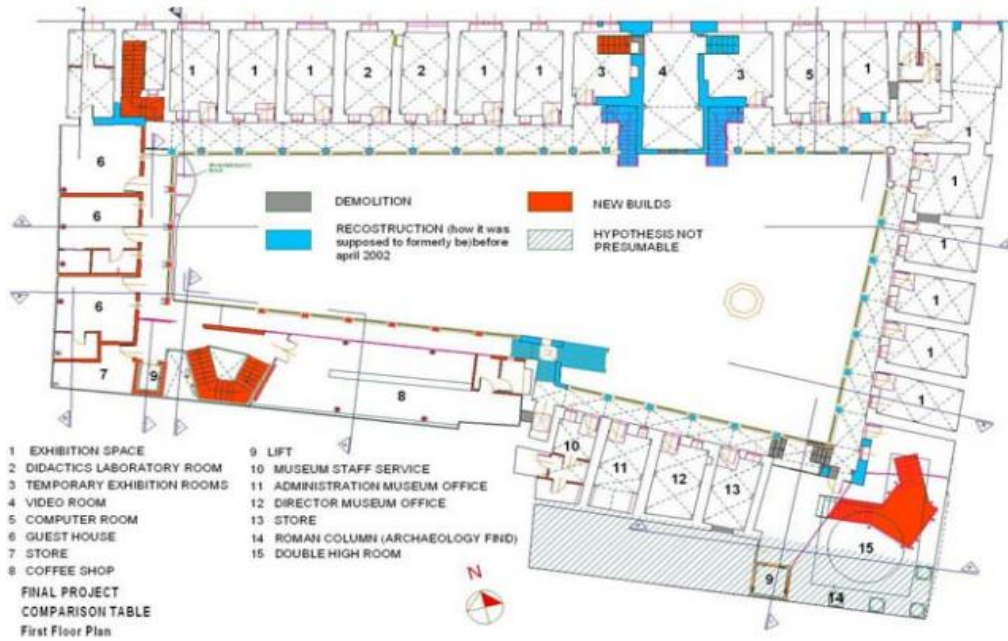
Fig. II. 9. Plan de 1^{er} etage du Khan El Wakalah

Le 1^{er} et le 2^{em} niveau sont accessible par des escaliers ouvert chaque chambre est ouverte à l'extérieur par une paire de fenêtres.

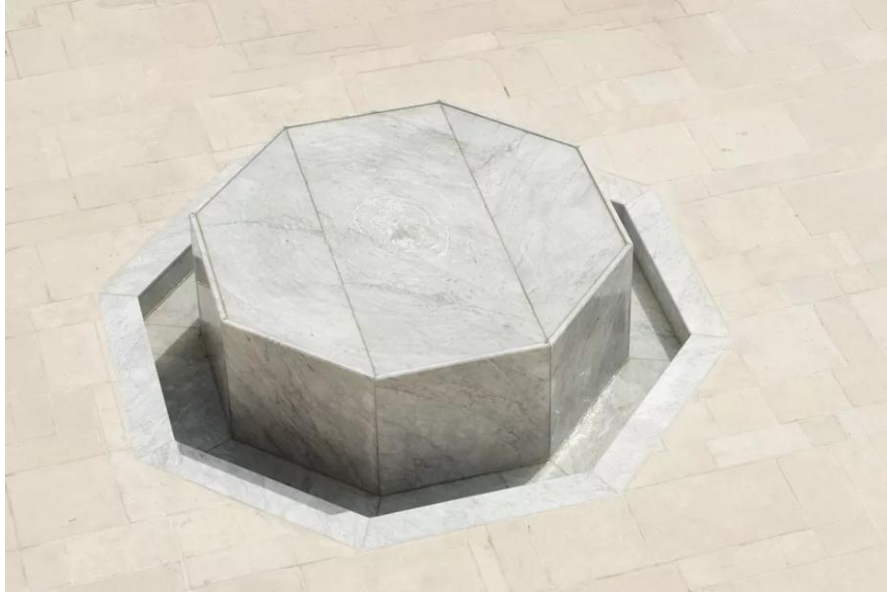
Fig. II. 13. la fontaine

a- La fontaine centrale : La fontaine fraîche se trouve dans le centre du cours de khan avec de forme octogonale (forme régulée) pour un but de décoration.

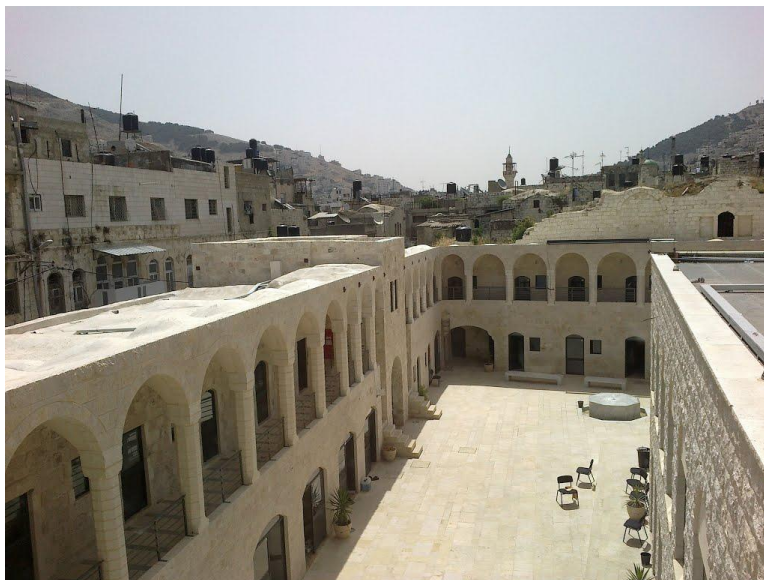
Fig. II. 14. Les arcades

b-Les arcades : Les arcades se trouvant dans les façades de khan jouent un rôle décoratif et structurel (support de charge) et de protection contre les intempéries : soleil , pluie ...

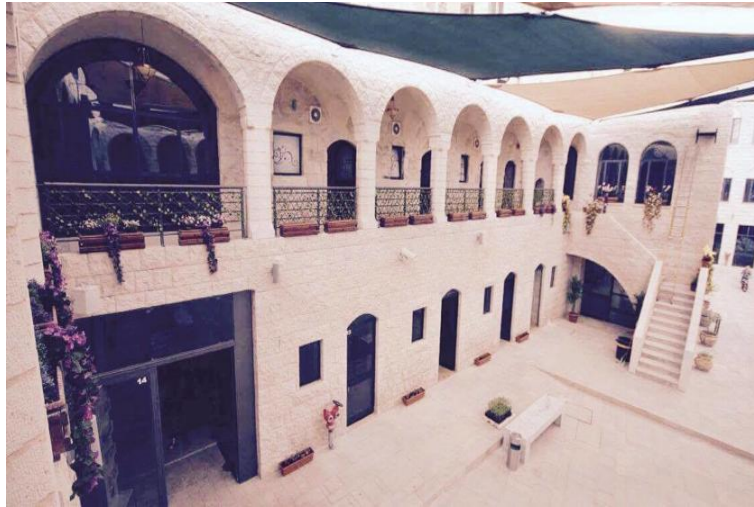
Fig. II.15. Les colonnes

c- Les colonnes : dans le rez de chausse nous allons un support vertical de quatre coté et pour l'étage les colonnes ont hexagonale

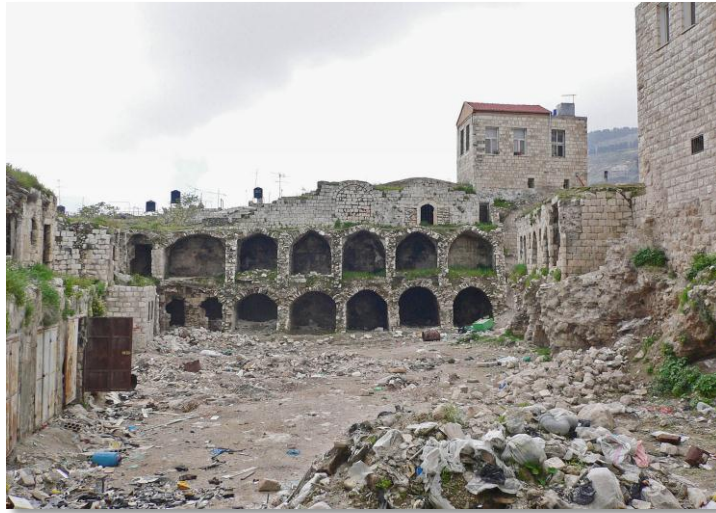
Fig. II.18. L'état de khan al Wakalah avant la reconstruction

Les équipes de chantier ont utilisé des matériaux locaux qui il est déjà existé dans le site (la pierre) afin de construire les partie démolis

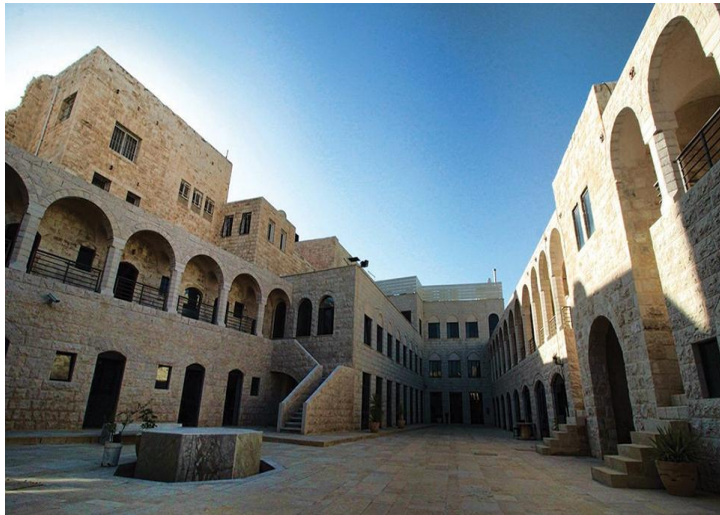
Fig. II.19. l'état de khan al Wakalah après la reconstruction

La réhabilitation du khan el wakala et la rénovation de l'infrastructure a été le développement des compétences des ouvriers palestiniens dans le domaine de la restauration. Durant toutes les phases du chantier, les ouvriers n'utilisent aucune machinerie lourde, comme des compresseurs à jets de sable ou à jets d'eau, mais uniquement de l'outillage à main. Ils ont même été se former auprès de tailleurs de pierre traditionnels, qui travaillent exclusivement au marteau et au burin.

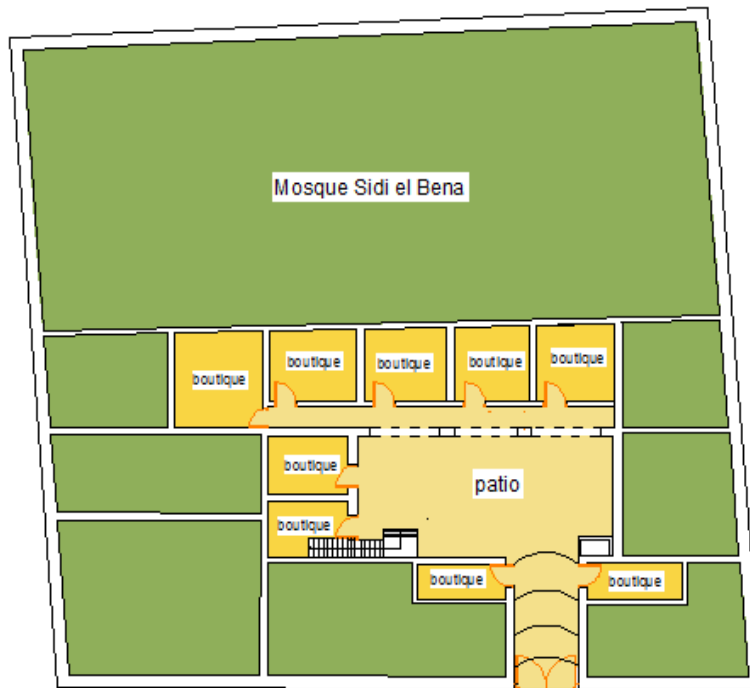
Fig. II. 28. plan de RDC de fondouk Ben Mansour après les impacts de la réhabilitation et la revalorisation des fondouks sur le devenir des medinas – cas de medina de telemcen ,

Le fondouk Ben Mansour a subi des transformations radicales modifiant ainsi sa forme originelle . L'entrée et la squifa étaient tels qu'ils sont maintenant ,sauf que la squifa comportait deux chambres au lieu d'une seule qui existe maintenant (la réception). Le patio quant à lui, était entouré de boutiques et d'une fontaine, On avait une galerie avec arcades dans le côté sud (en face de l'accès principal) qui a disparu aujourd'hui

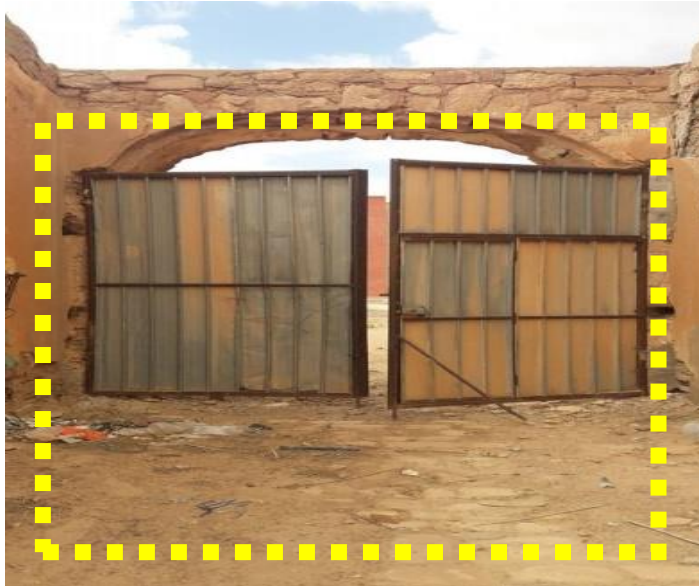
Fig. III.A.18. L'entrée principale de Caravansérail de Sidi Makhloof

L'entrée unique du bâtiment se fait par un portail monumental central marqué par un volume rectangulaire saillant, cette entrée est caractérisée par un arc surbaissé

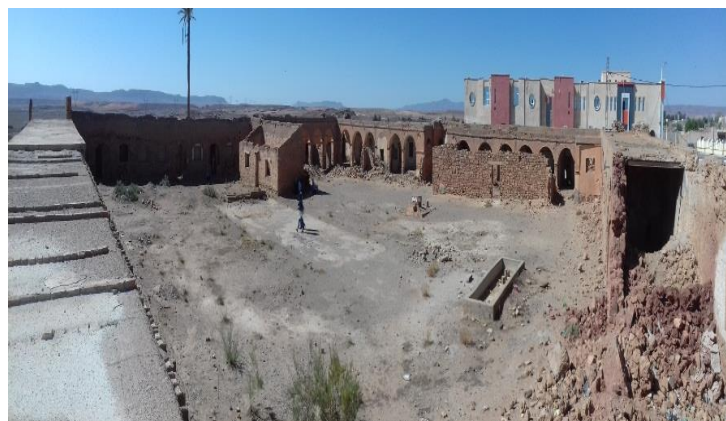
Fig. III.A.19. la cour de Caravansérail de Sidi Makhloof

La cour est l'élément centrale, entourée par des galeries ouvertes d'une côté qui abrite les bêtes et la deuxième côté est utilisée des locaux commerciaux et d'autre part comme des chambres pour les voyageurs

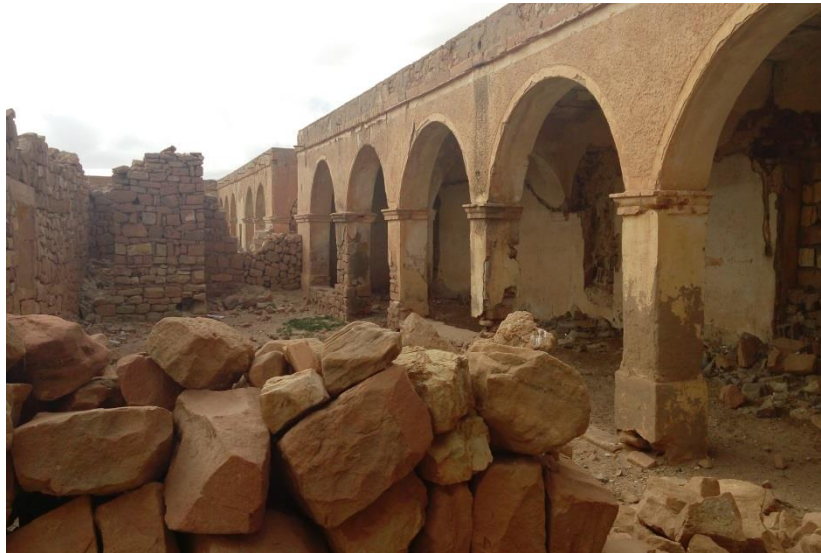
Fig. III.A.20.les galeries de Caravansérail de Sidi Makhloof

La vie intérieure de caravansérail s'organise par la galerie qui entoure la cour, elle permet de desservir les pièces les plus éloignées de la cour prévues pour des logements des voyageurs

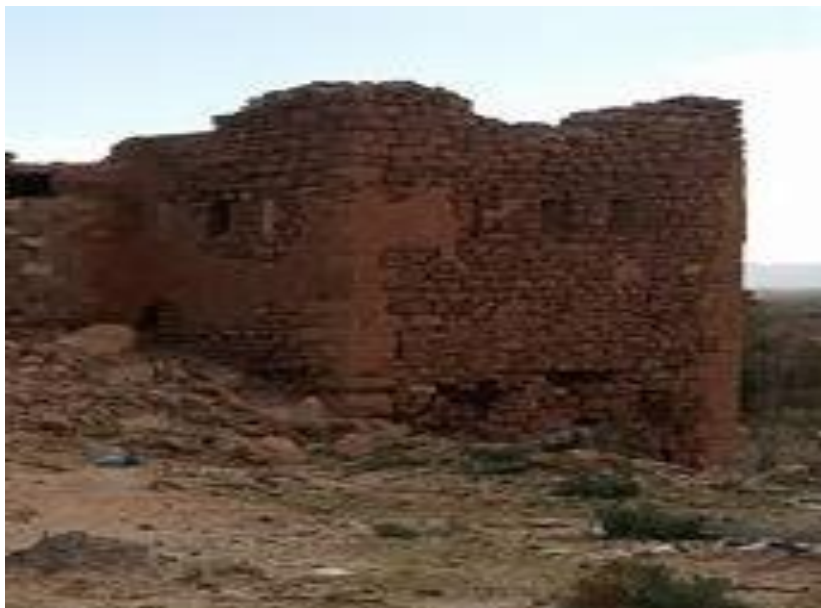
Fig. III.A.21.les tours de Caravansérail de Sidi Makhloof

Le caravansérail entouré par quatre tours de surveillance, qui sont des éléments basic dans la fonction d'un fort militaire.

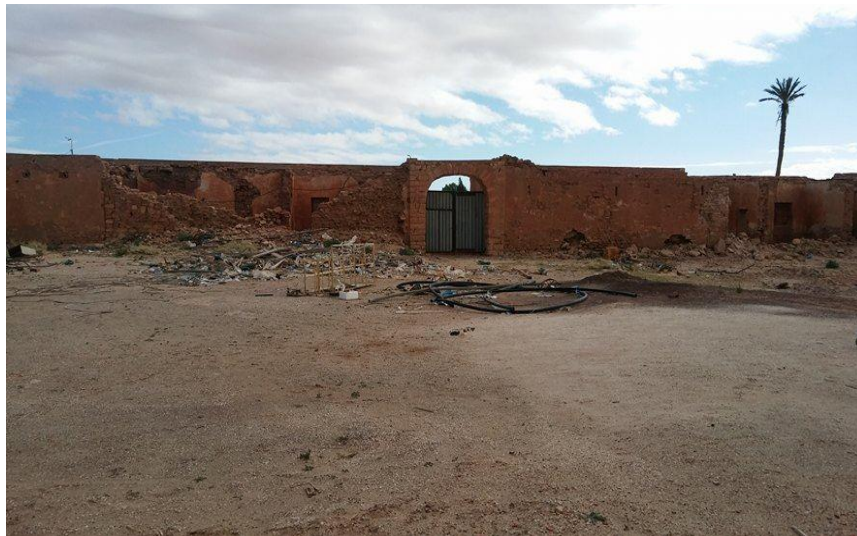
Fig. III.A. 22.Les remparts de caravansérail de sidi Makhloof

le caravansérail est entouré par un haut remparts qui le protège des attaques

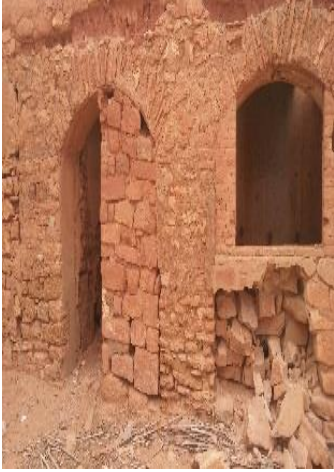
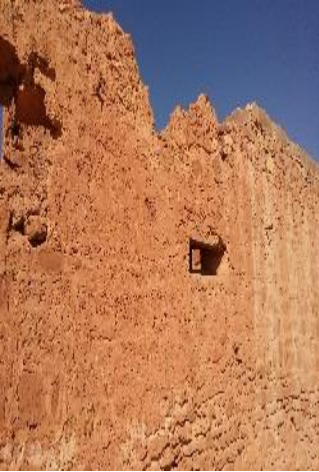
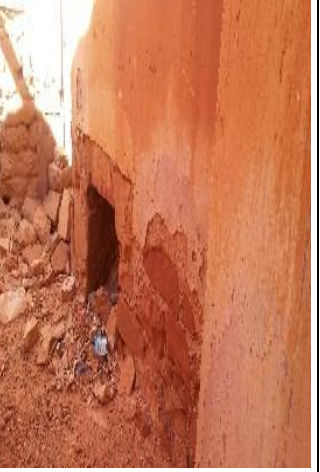
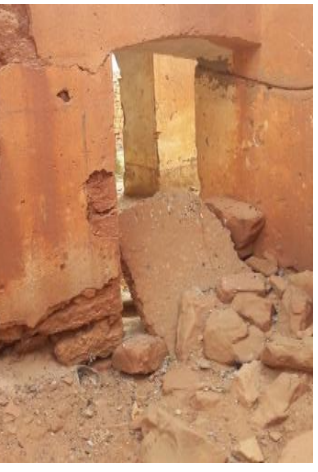
Tableau. III. 1 Tableau represente les éléments architectoniques

| <p>Entré monumentale arc surbaissé</p> | <p>Arc en plein cintre</p> | <p>Planché en genévrier</p> | <p>Planché en voutain</p> |

| Porte et fenêtre en plein cintre | Meurtrier | Cheminer | Porte avec arc d'une forme surbaissé |

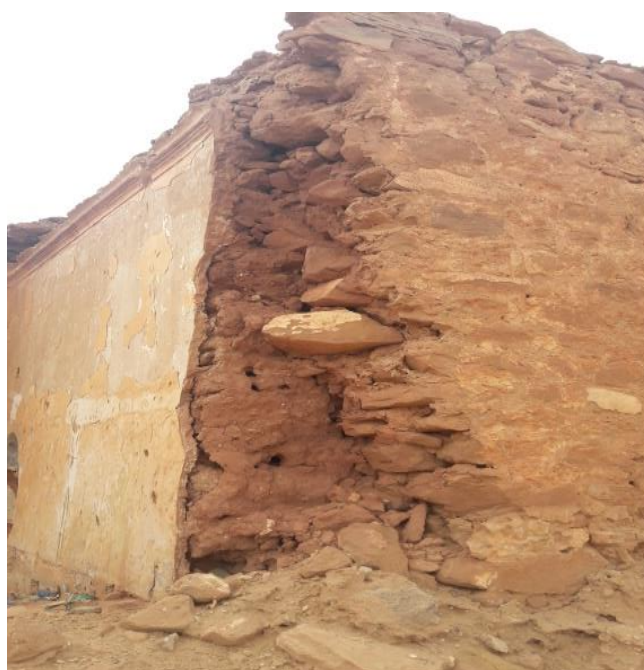
Fig. III.A.23. un mur de caravansérail de sidi Makhloof

Cette technique de construction est adoptée en grande partie dans la construction des monuments : mosquées, des tours et les maisons ...etc. la partie plate de la pierre se pose dans la paroi de la façade apparente (découverte) du mur, la partie irrégulière par contre est orientée vers l'intérieur. Les pierres sont liées les unes aux autres à l'aide du mortier de chaux, les creux vides sont souvent comblés par des cailloux.

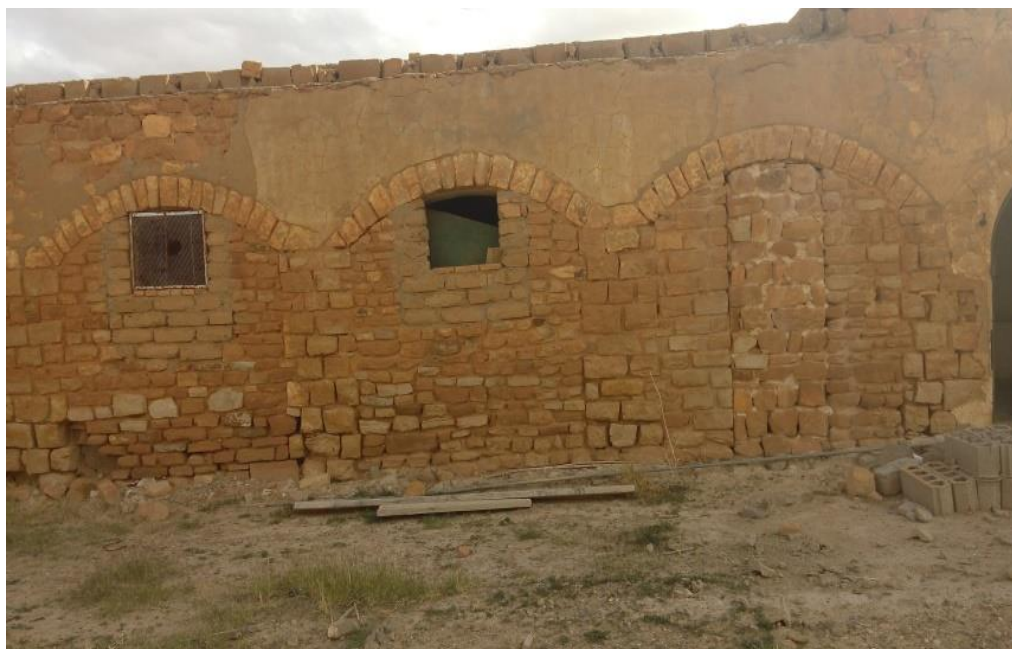
Fig. III.A.24.pierre hourdées au mortier

Ils sont constitués de pierres hourdées par un mortier en Terre crute, la chaux ou le plâtre, avec des joints de dimensions différentes.

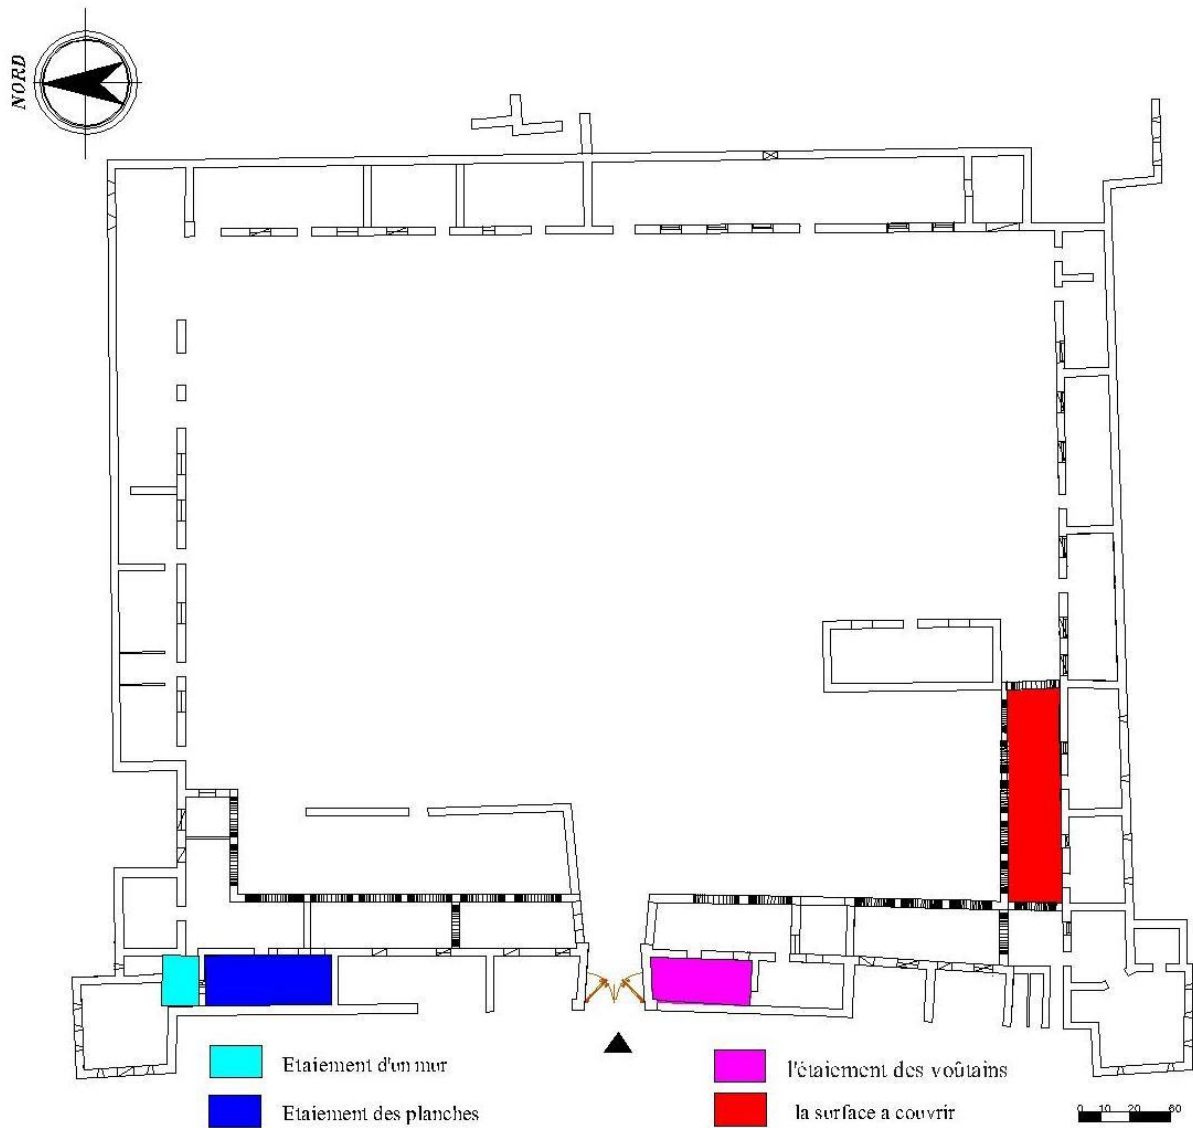
Fig. III.A.25. Plan des mesures d'urgences

On a proposé comme des travaux d'urgence :

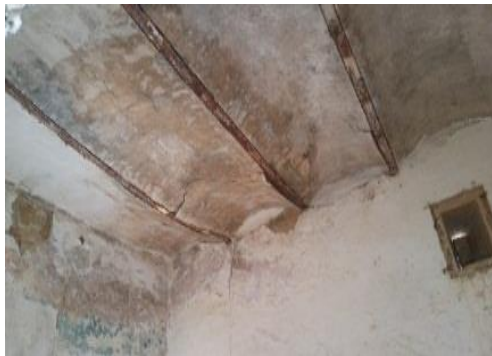
Fig. III.A.26. plancher flécher

- l'étalement des voûtains en bois pour couper la dégradation :

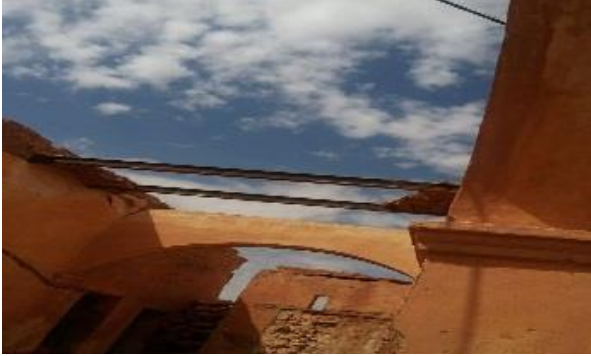
Fig. III.A.28. effondrement de plancher

Couvrir la surface de plancher pour le protégé Des eaux pluvial :

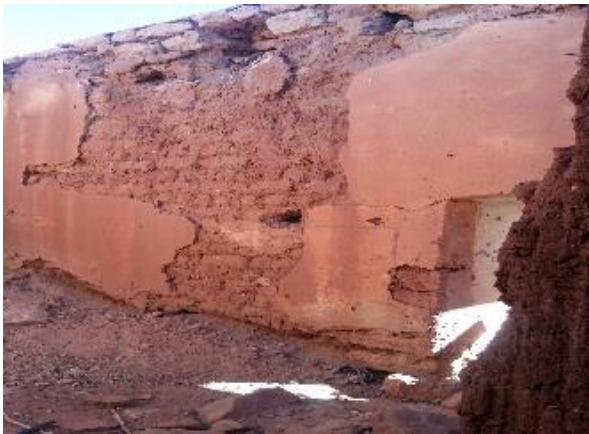
Fig. III.A.30. mur en cour de détériorations

- Etalement d'un mur qui est en cour de détériorer à l'aide d'une Contre fiche des murs

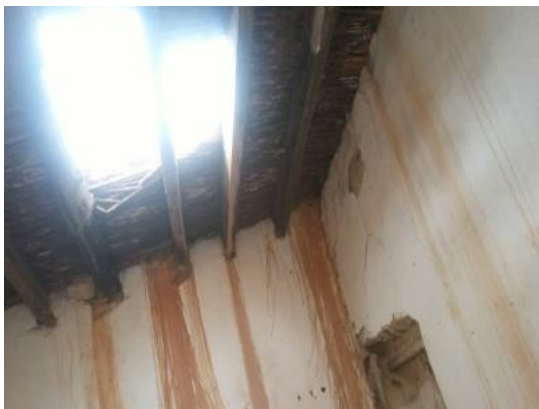
Fig. III.A. 32. effondrement du plancher

- Etalement des planches (genévrier) en bois pour couper la dégradation

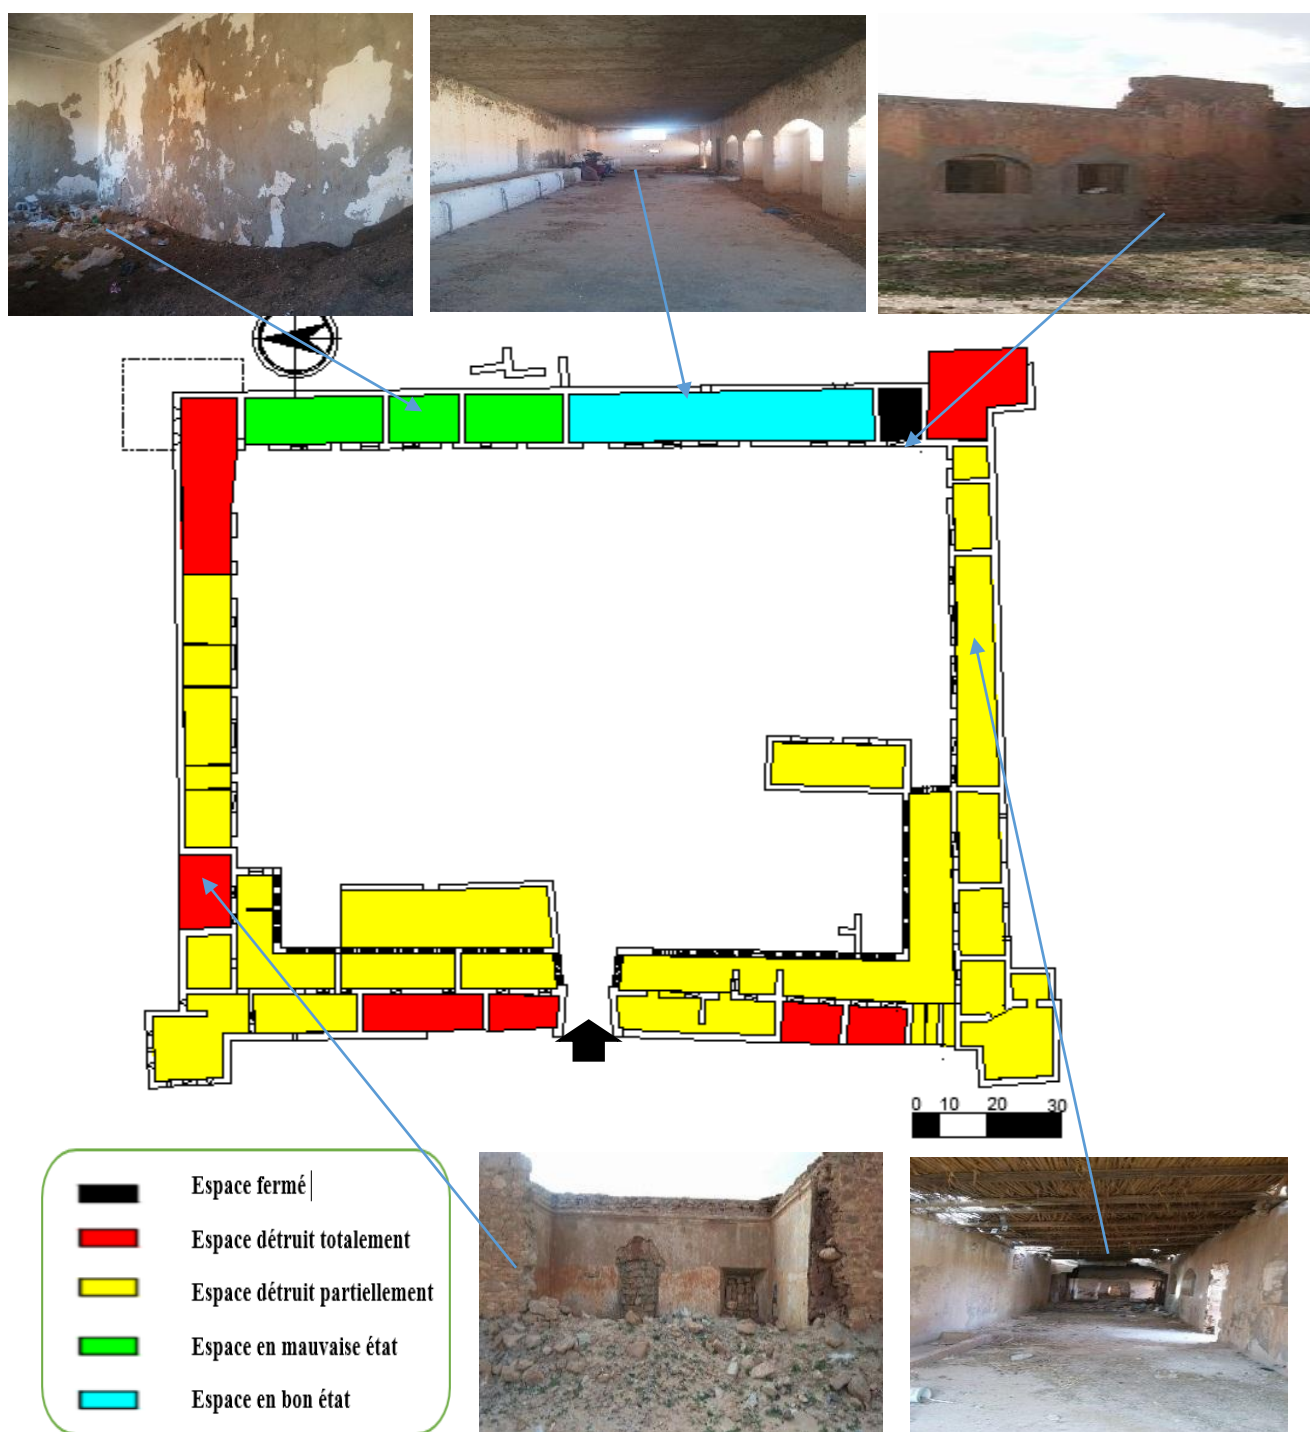
Fig. III A.36. Plan de l'état actuel

Le plan ci-dessous nous donné l'état technique actuel du monument :

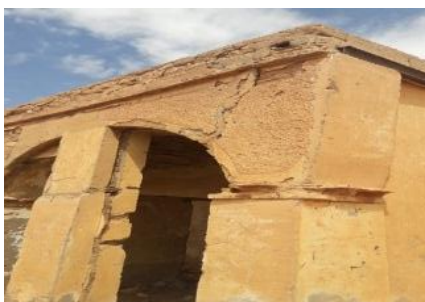
Fig. III.A.40. une pilier

au centre d'un arc

8-1. Destruction les rajouts et les parties fragile :

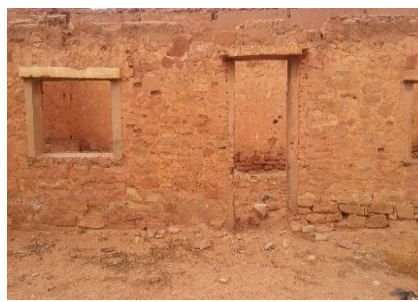
Fig. III.A.41. un espace a été rajoute

dans la cour

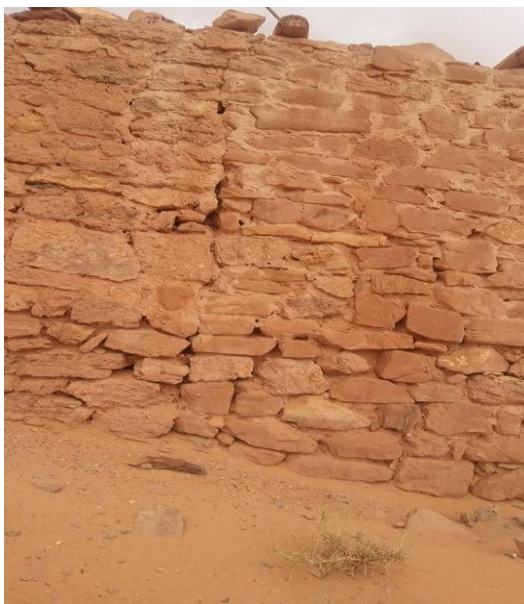
Fig. III.A..44 mur fissuré

Injection d'un mortier en ciment à l'aide d'une pompe

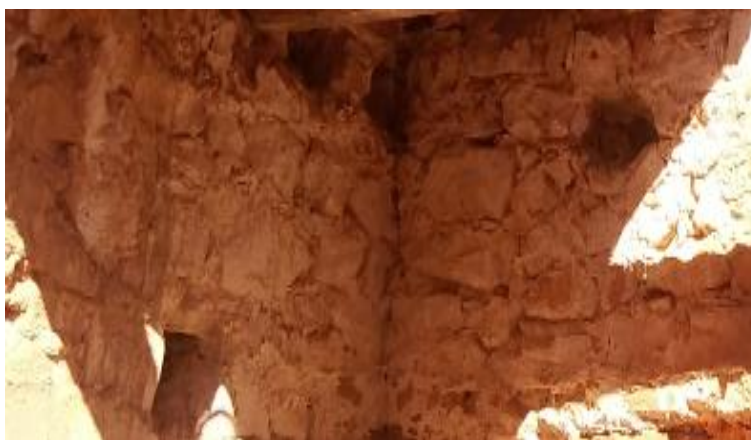
Fig. III.A.51 peinture d'un mur en pierre
Source auteur

Enlevez la couche de peinture a l'aide des produits chimiques et des compresses de pierre

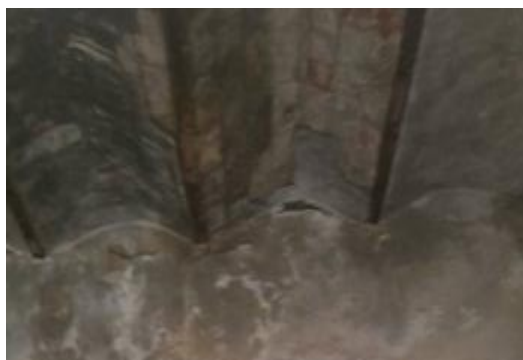
Fig. III.A.52 une couche noire dans un voutain
Source auteur

Enlevez la Couche noire a l'aide de l'eau par des pulvérisateurs à pression léger et des brosses en plastique

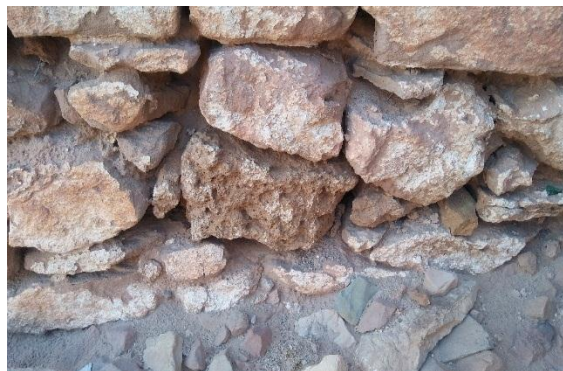
Appliquez ensuite un enduit anti salpêtre et anti humidité

Fig. III.A.56 salpêtre dan un mur d'extérieure
Source auteur

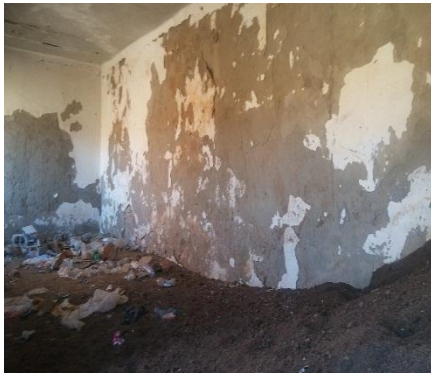
après on consiste à préparer le mur en le nettoyant, et en appliquant une première couche de dressage en mortier à la base de terre stabiliser et du paille haché pour égaliser le mur. Après on applique une couche d'enduit à la base d'une terre, sable et chaux, après on finira avec une fine couche d'enduit de finition qu'il permet de boucher tous les petites fissures de mur .

Fig. III.A.58 mur male traitée
Source auteur

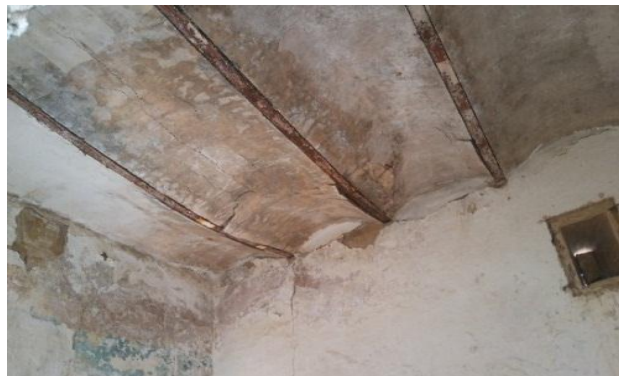
Fig. III.A.60 voutain fléchi
Source auteur

Ainsi les tirants métalliques interviennent-ils très souvent pour étayer les voûtes ; on les placera sur les parties tractées de l'extrados

La protection contre la corrosion par une application de revêtement . et utilisation des peintures.

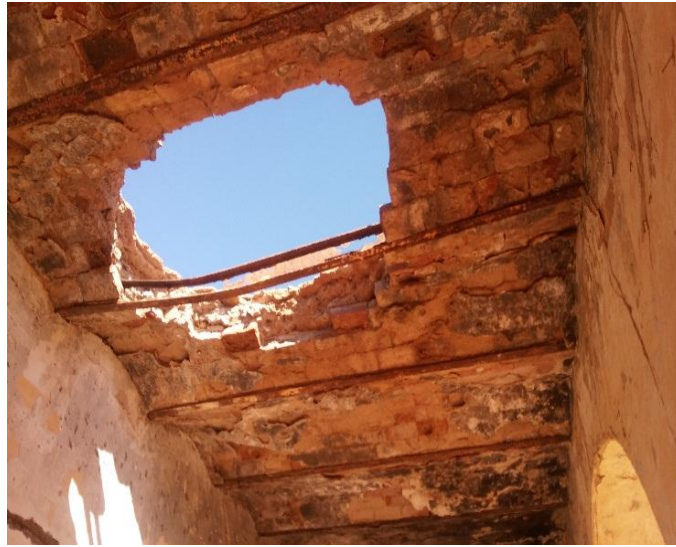
Fig.III.A.62. voutain endommagé
Source auteur

12-Reparation des voutains démolis :

Reconstruire le voutain partiellement démolir et change les barrières corrosifs et applique une couche de protection pour les autres barrières qui sont en cour de corrosif afin de les nettoyés.

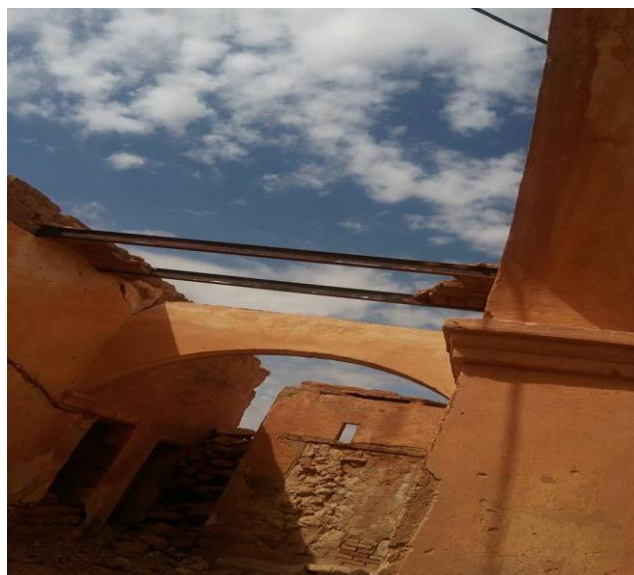
Fig. III.A.64 un ensemble des voutains démolir
Source auteur

13-Reconstructions des voutains :

Reconstruire l'ensemble des voutains qu'a été carrément démolis et réaménagé l'espace.

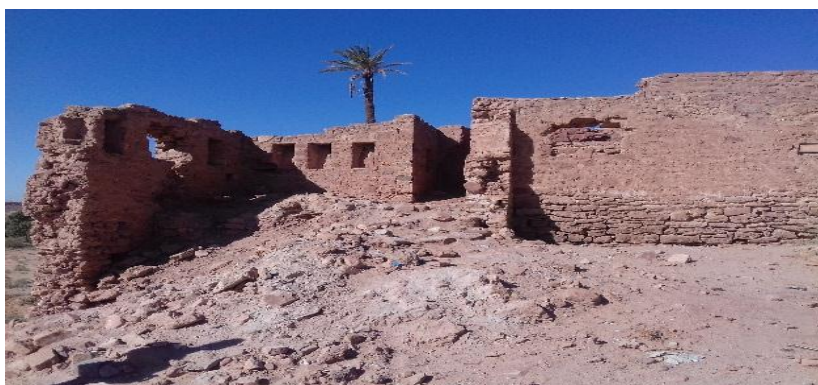
Fig. III.A.67 tour endommagé

Techniques et méthodes de reconstruction :

Reconstruire la tour démolir d'après la méthode de construction traditionnelle on utilisant une nouvelle pierre Semblable à l'ancien ainsi que l'utilisation du mélange de chaux dans la liaison entre les pierres.

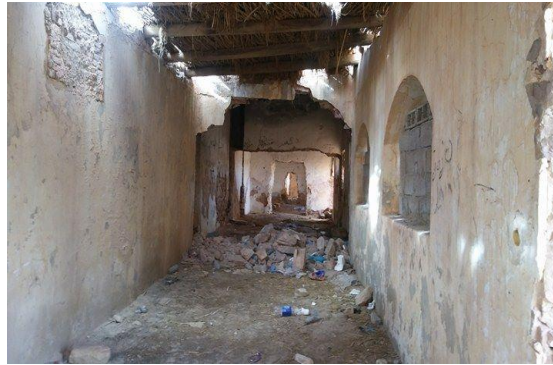
Fig.III.A.69 un espace endommagé

16-Reconstruction des murs :

Reconstruire les murs démolis et réaménagé l'espace afin qu'il convient à la nouvelle fonction.

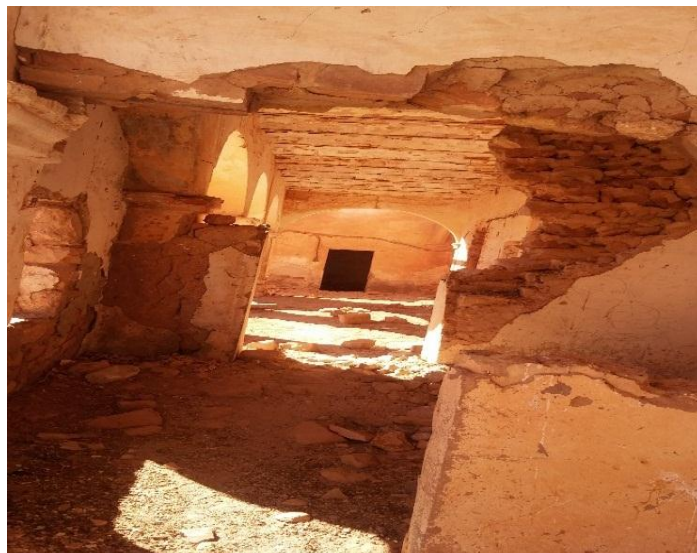
Fig.III.A.71 requalifie l'espace

17-Réaménagement de l'espace :

Démolir les rajouts et applique un nouveau enduisage.
