## مذكرة ماستر

### ترميم القباب التاريخية بمنطقة الأغواط

**Thème :** Restauration Des Coupoles Traditionnelle De La Région De Laghouat

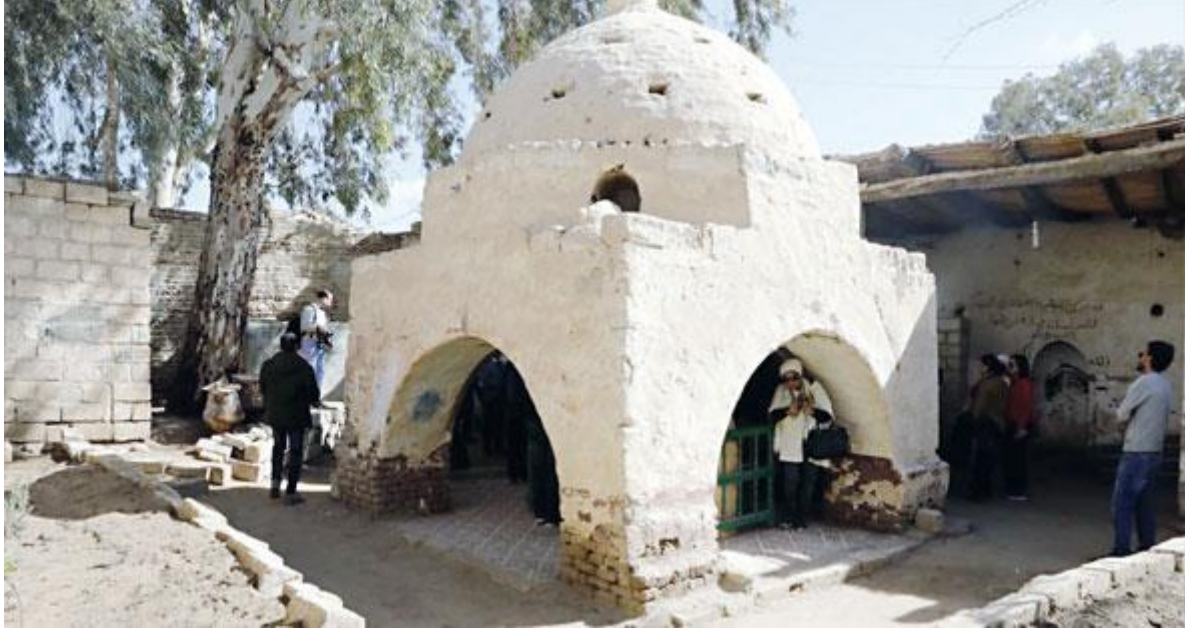
صورة رقم 02 : ترميم للقباب الأثرية لأضرحة آل البيت بالبهنسا وكنيسة العذراء بجبل مصر  
المصدر: موقع [gate.ahram.org.eg](http://gate.ahram.org.eg)

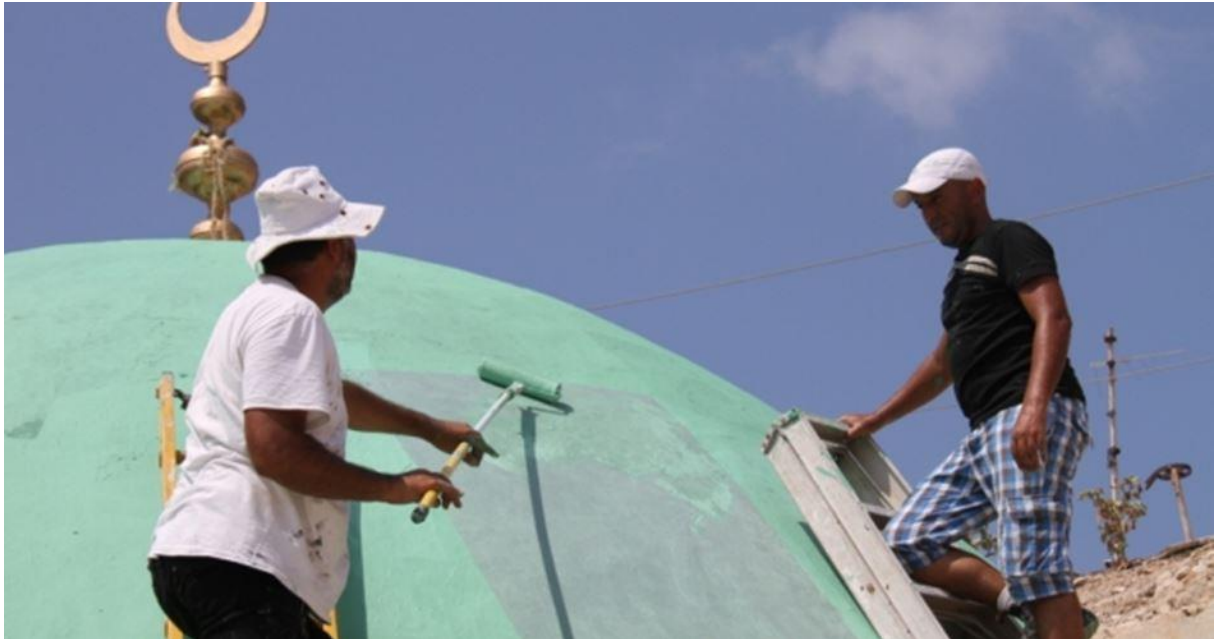
صورة رقم 03 : مشروع ترميم قبة مسجد عكا فلسطين  
المصدر: موقع [www.palinfo.com](http://www.palinfo.com)

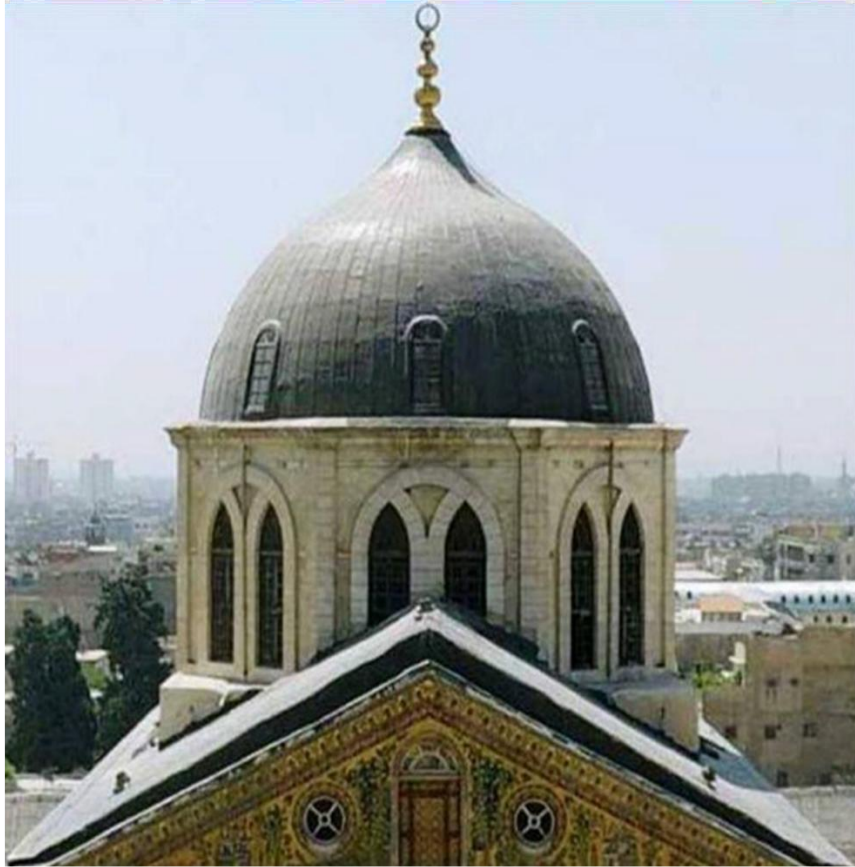
كانت القباب ذات اعناق أسطوانية وتحمل على حجرة مربعة وينتقل فيها إلى الدائرة عبر اربعة مثلثات كروية مثل قبة الصخرة.

صورة رقم 08 : قبة ذات طراز أموي

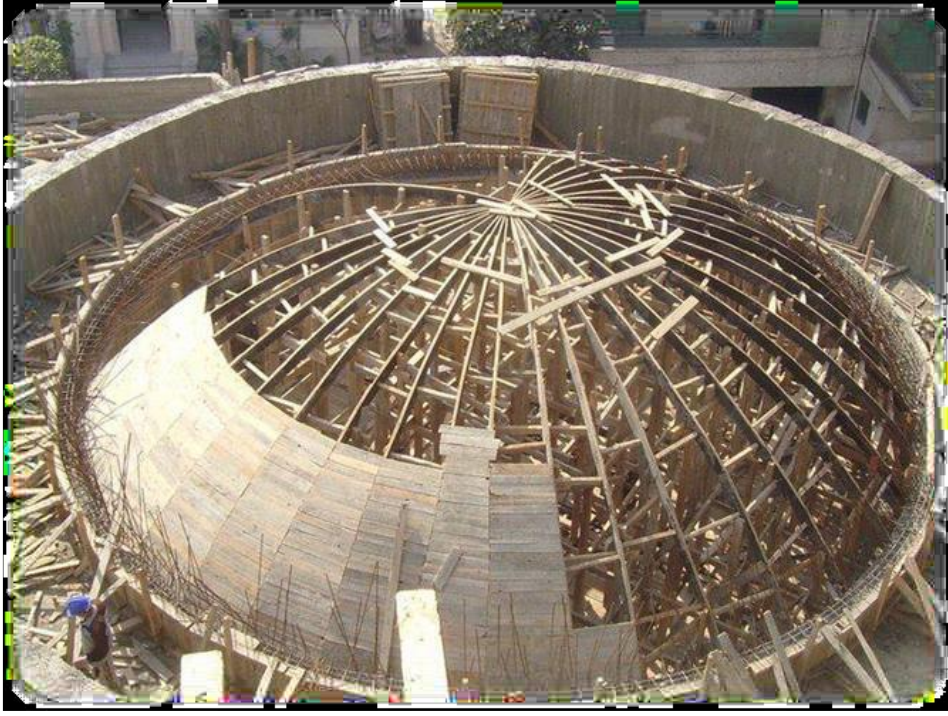
- وفي العمارة الاسلامية شاع استعمال المقرنصات في الاركان بمنطقة الانتقال لتحويل المربع الى دائرة وكانت المواد المستخدمة في انشائها : الطوب والحجارة و الخشب .

صورة رقم 05 : هيكل انشائي لقبية  
المصدر: د. ثرية عاشور

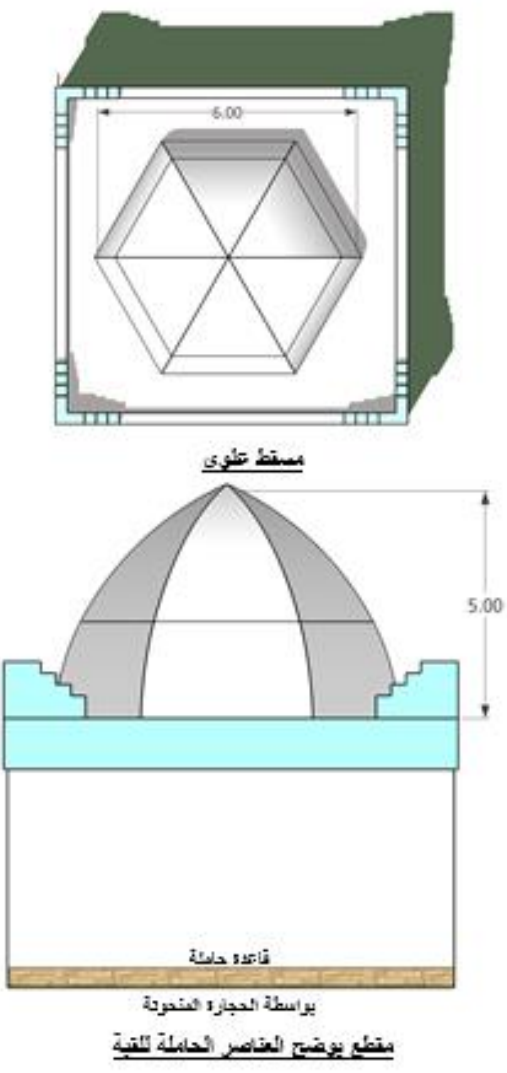
<p>مخطط كتلة</p> <p>قبة المتواجدة على مستوى مدخل قصر كوردان</p> <p>مقطع يوضح العناصر الحاملة للقبة</p> <p>بواسطة الحجارة المنحوتة</p> <p>قاعدة حاملة</p> <p>5.00</p> <p>6.00</p>

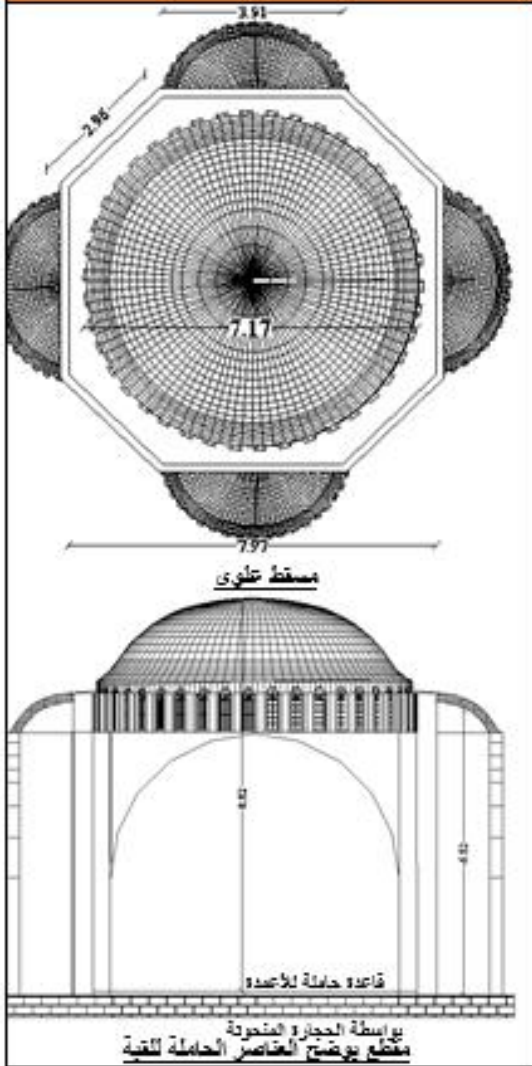
<p>مسقط علوي</p> <p>قاعدة حاوية للأعمدة</p> <p>بواسطة الحجار والمنحوتة مقطع يوضح العناصر الحاملة للقبة</p>

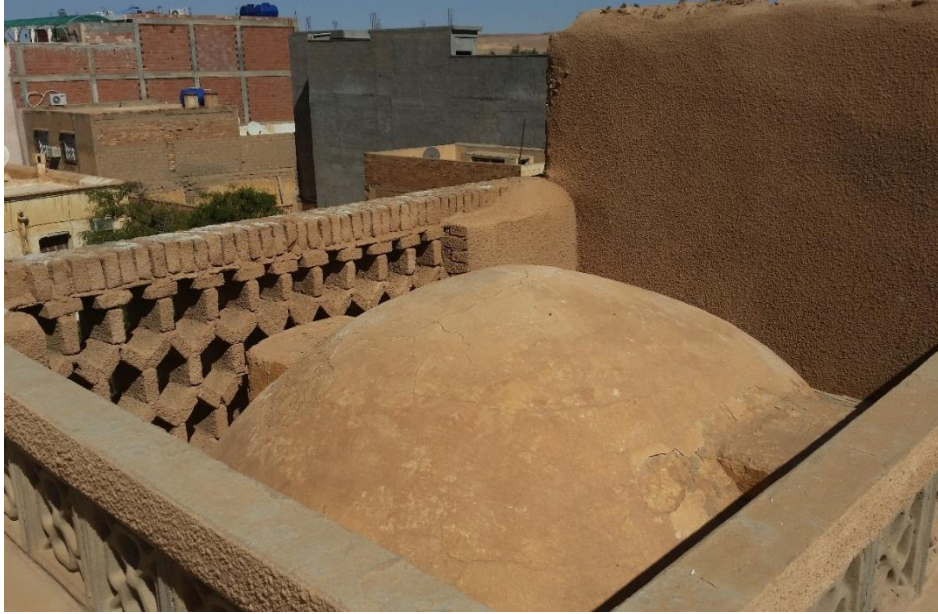
صورة رقم 53: القببة قبل عملية الترميم  
المصدر: مكتب الدراسات أحمد تبراخ

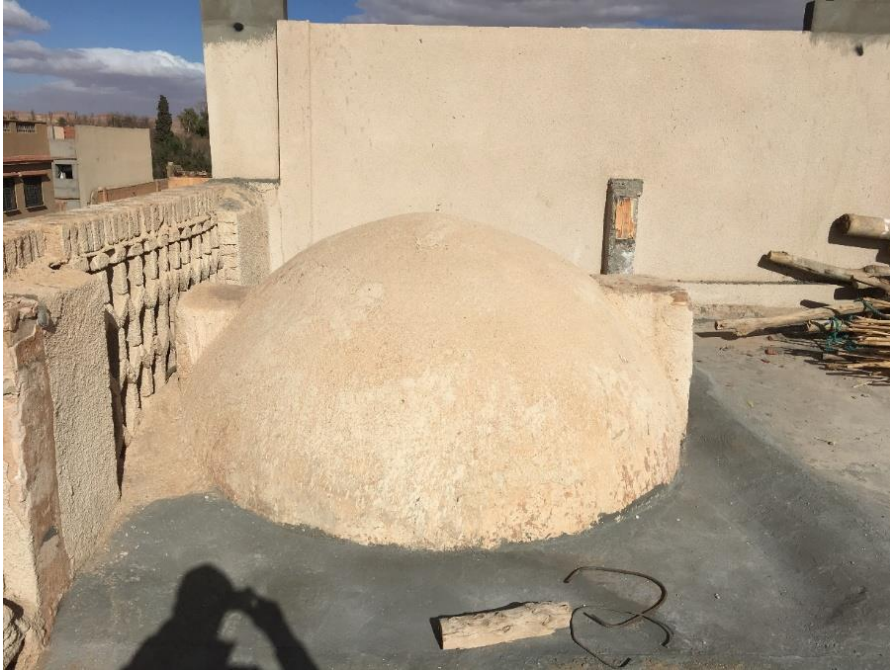
صورة رقم 54: القببة بعد عملية الترميم  
المصدر: مكتب الدراسات أحمد تبراخ

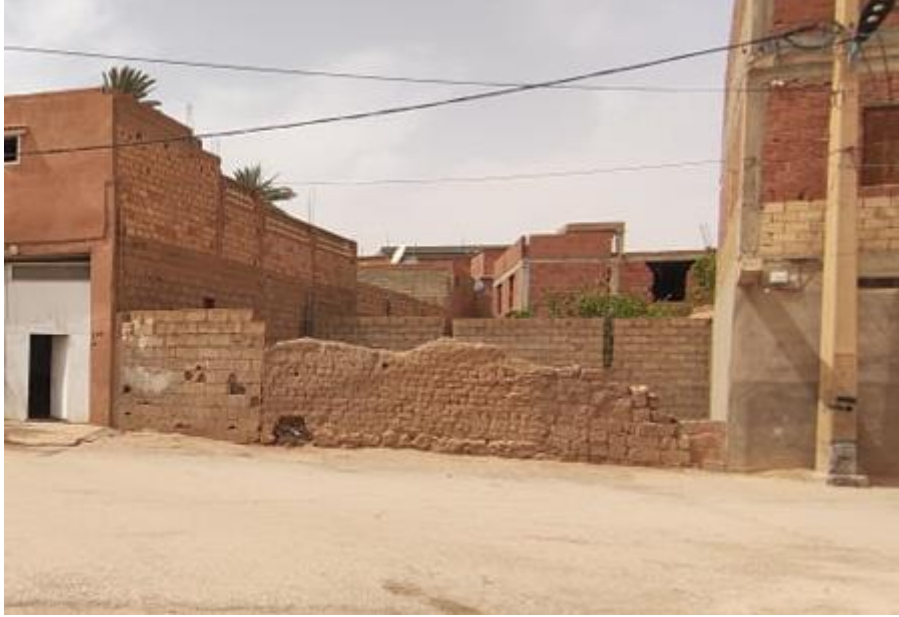
أ-الطوب: الطوب هو اللبن المجفف على الشمس جمع لبنة ويعرف في المنطقة باسم القالب.

صورة رقم 38 : جدار محلي مبني بالطوب  
المصدر: الطالب

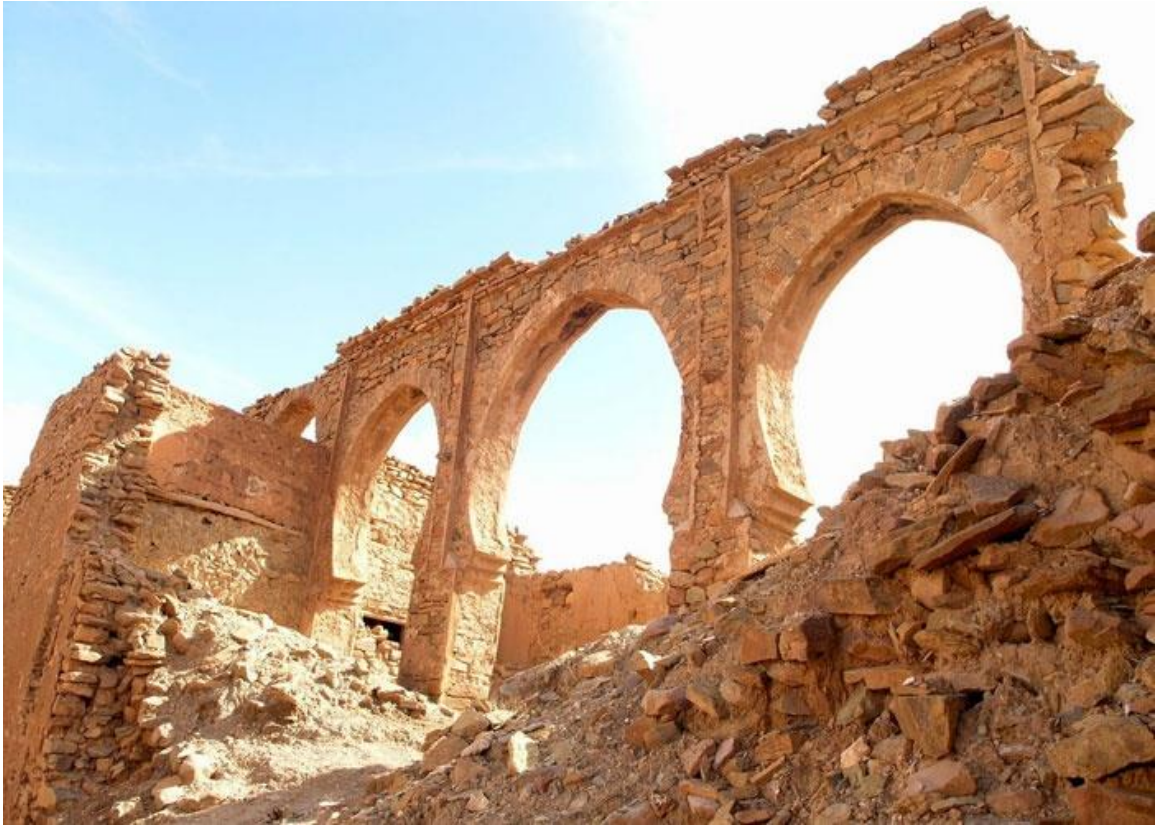
بنيت الاساسات و الجدران من الحجارة كان الحصول عليها متاحا من الجبال او من اصول الجبال حيث تتراح طبقة من التربة تسمى بالتيف يكون لونها ابيض بها نسبة كبيرة من الحصى و تصنف الحجارة حسب صلابتها فهناك الصلبة و الهشة.

صورة رقم 42 : بناء الجدران بالحجارة  
المصدر : موقع alarab.co.uk

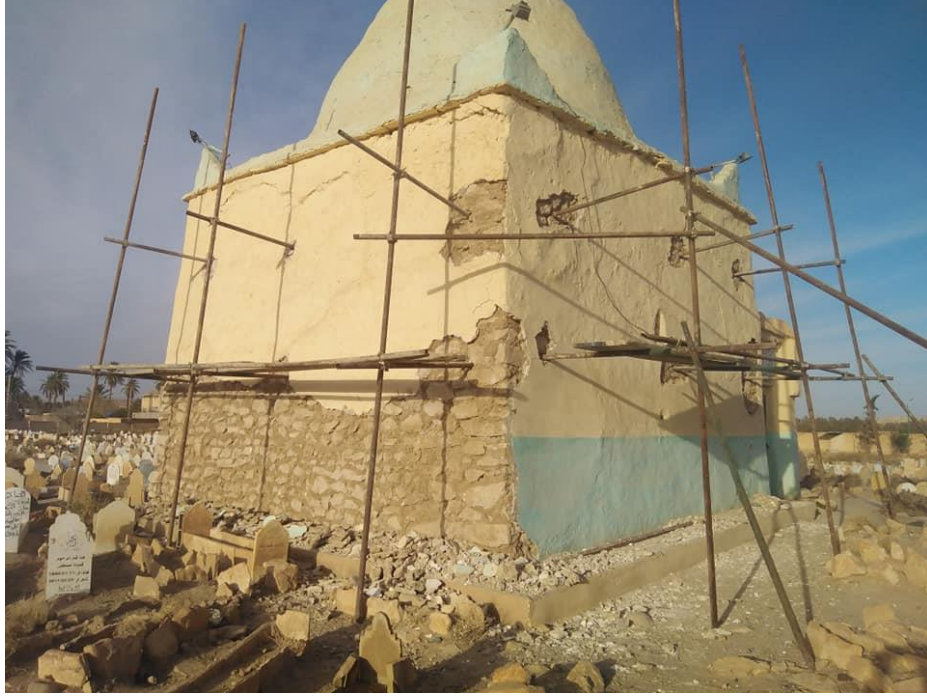
صورة رقم 56: قبة سيدي يانس اثناء عملية الترميم  
المصدر: صفحة فيسبوك Ahmed Chatta Ahmed Belmecheri

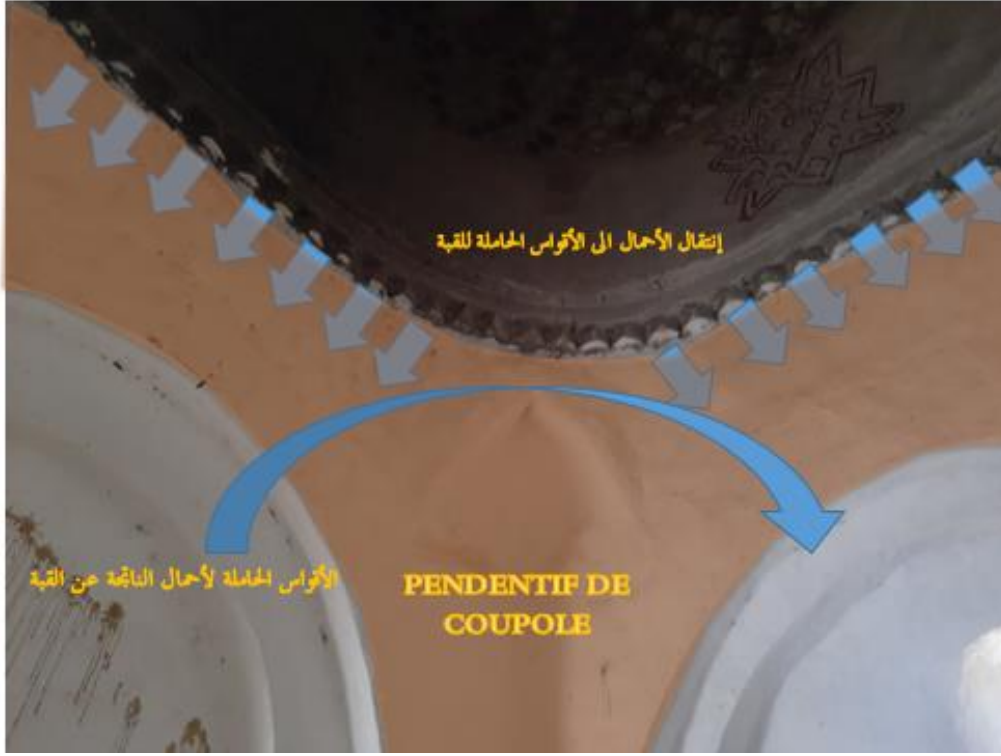
تعتبر القبة محمولة على أربعة اقواس تنقل ثقل القبة الى الأساسات المصنوعة من الحجار الصلبة .

صورة رقم 64: النظام الإنشائي للقبة.  
المصدر: الباحث

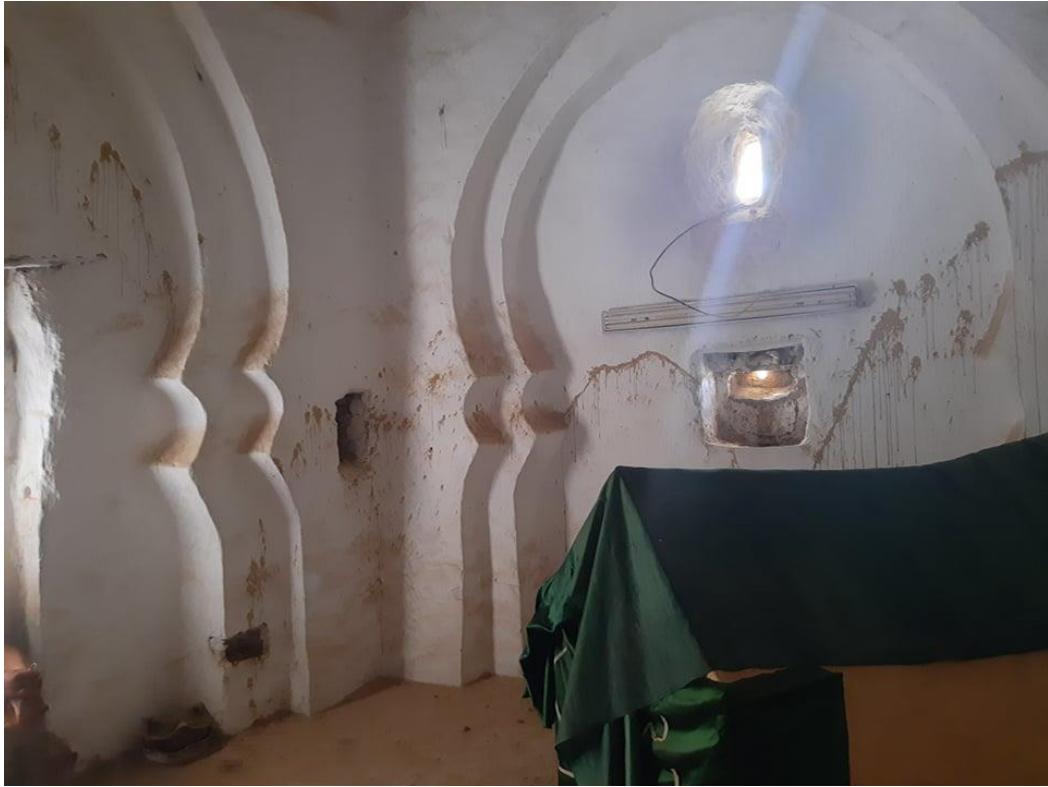
صورة رقم 69: وجود أملاح على مستوى الجدران الداخلية  
المصدر: الباحث

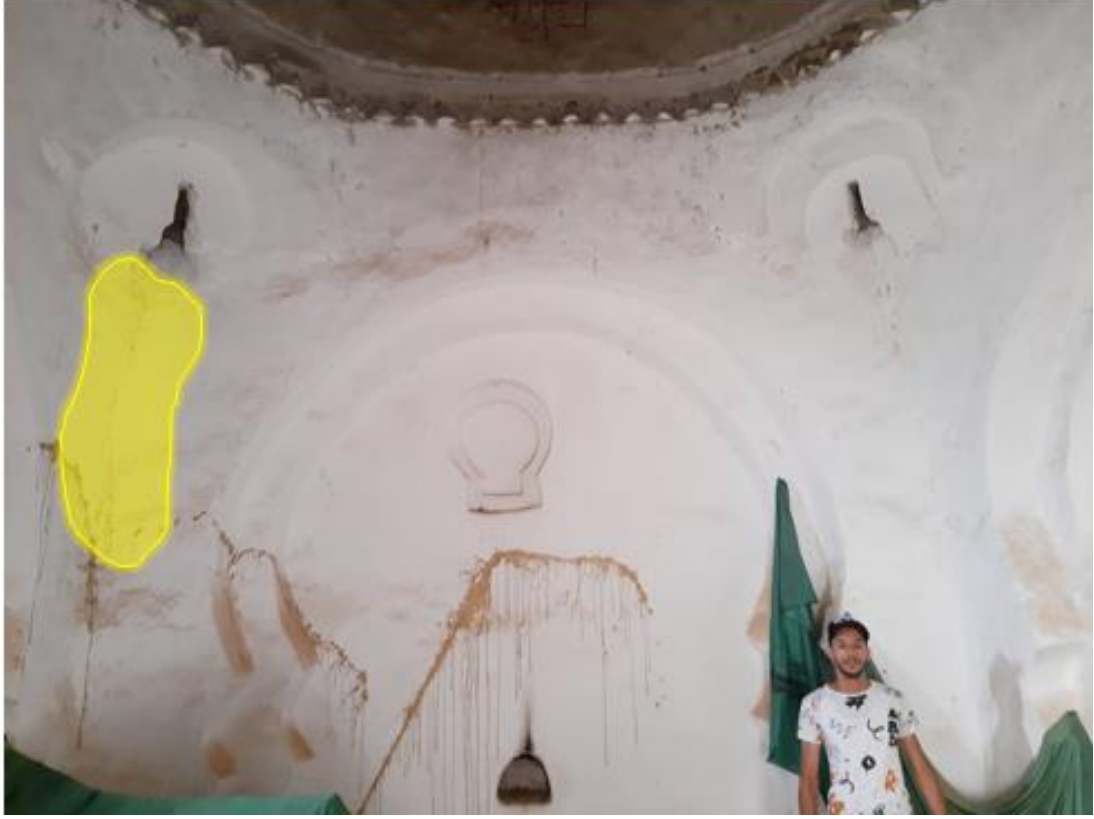
صورة رقم 70: شروخ عميقة نوعا ما على مستوى العناصر الحاملة للقببة

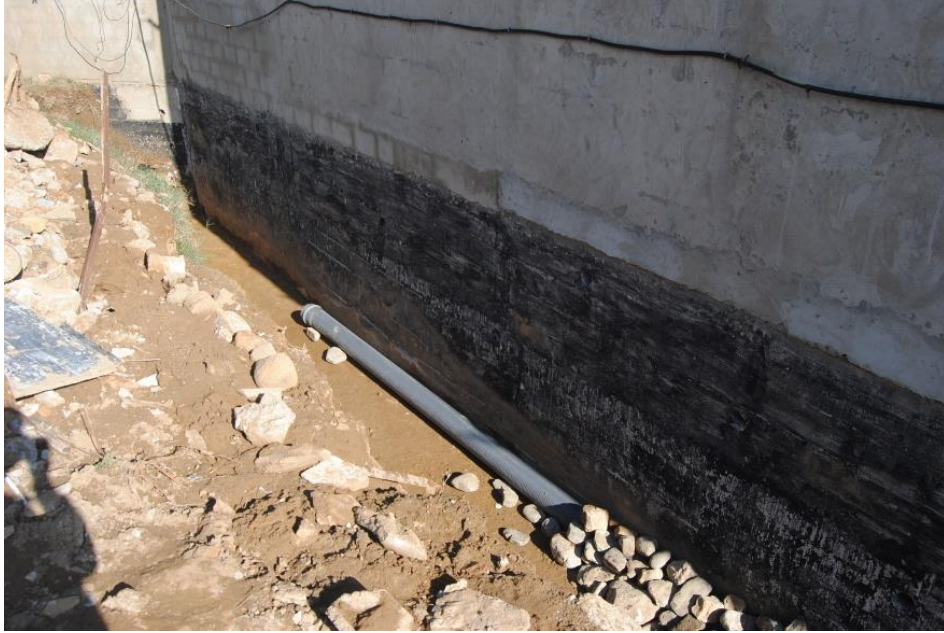
- ثم يتم ردم الخندق بالحجارة الكبيرة من الأسفل وبالحصى الصغير في الأعلى بحيث تسمح الفراغات بين هذه الحجارة بتصريف مياه الأمطار ومنع تجمعها عند الجدار، وكذلك تسمح للجدار بالتنفس. كما بالإمكان جعل السطح الخارجي مائلا بحيث يسمح بتصريف المياه بعيدا.

صورة رقم 75: تصريف مياه الامطار اسفل الأساسات  
المصدر: الباحث

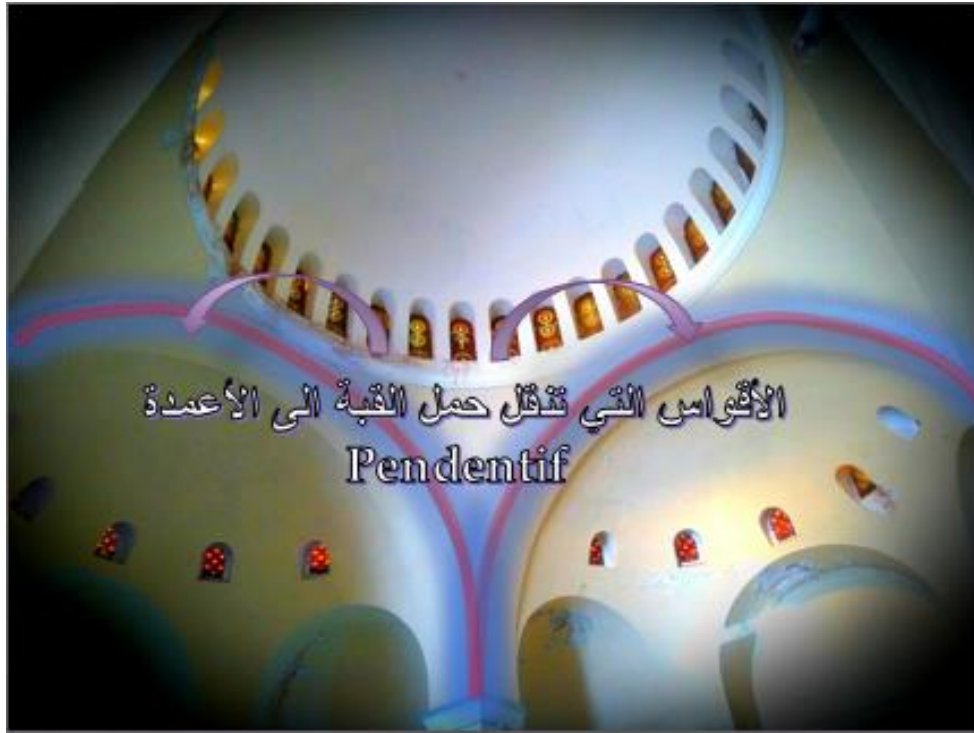
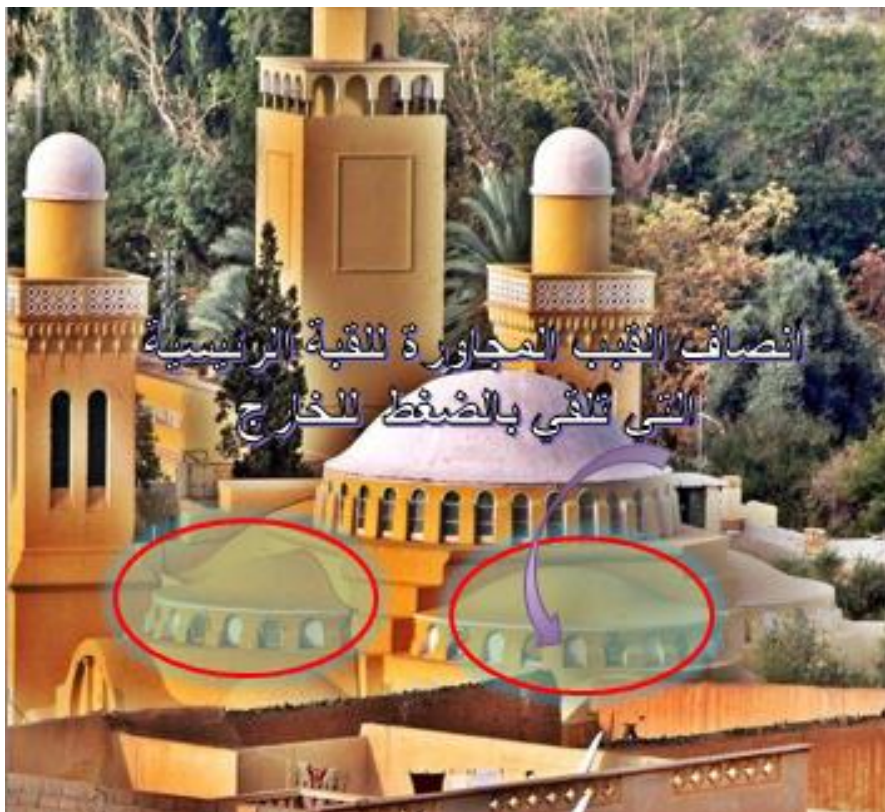
تتوسط القبة المركزية مركز المتحف، وتقوم أنصاف القباب المجاورة لها بتلقي ضغط القبة المركزية للخارج ، ولكن الجزء الأكبر من هذه المهمة تقوم به الركائز الضخمة الموجودة على اطراف القبة من اربع جهات حيث بدورها تنقل حمل الدائرة بالكامل خلال الاقواس الى الاعمدة الركنية ثم الى الارض .

صورة رقم 88: النظام الإنشائي للقبة  
المصدر: الباحث

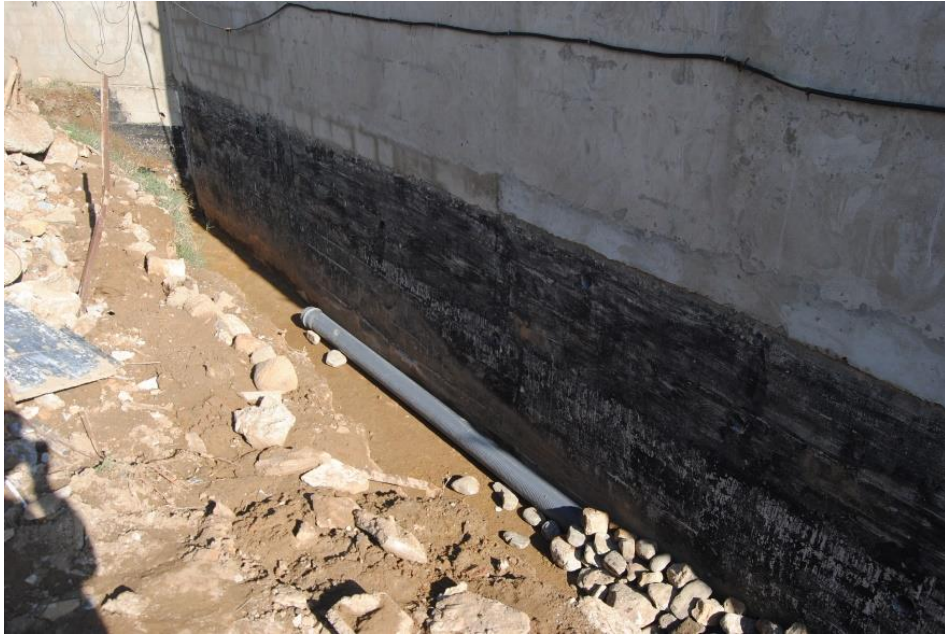
تصريف مياه الامطار اسفل الأساسات

- ثم يتم ردم الخندق بالحجارة الكبيرة من الأسفل وبالحصى الصغير في الأعلى بحيث تسمح الفراغات بين هذه الحجارة بتصريف مياه الأمطار ومنع تجمعها عند الجدار، وكذلك تسمح للجدار بالتنفس. كما بالإمكان جعل السطح الخارجي مائلا بحيث يسمح بتصريف المياه بعيدا.

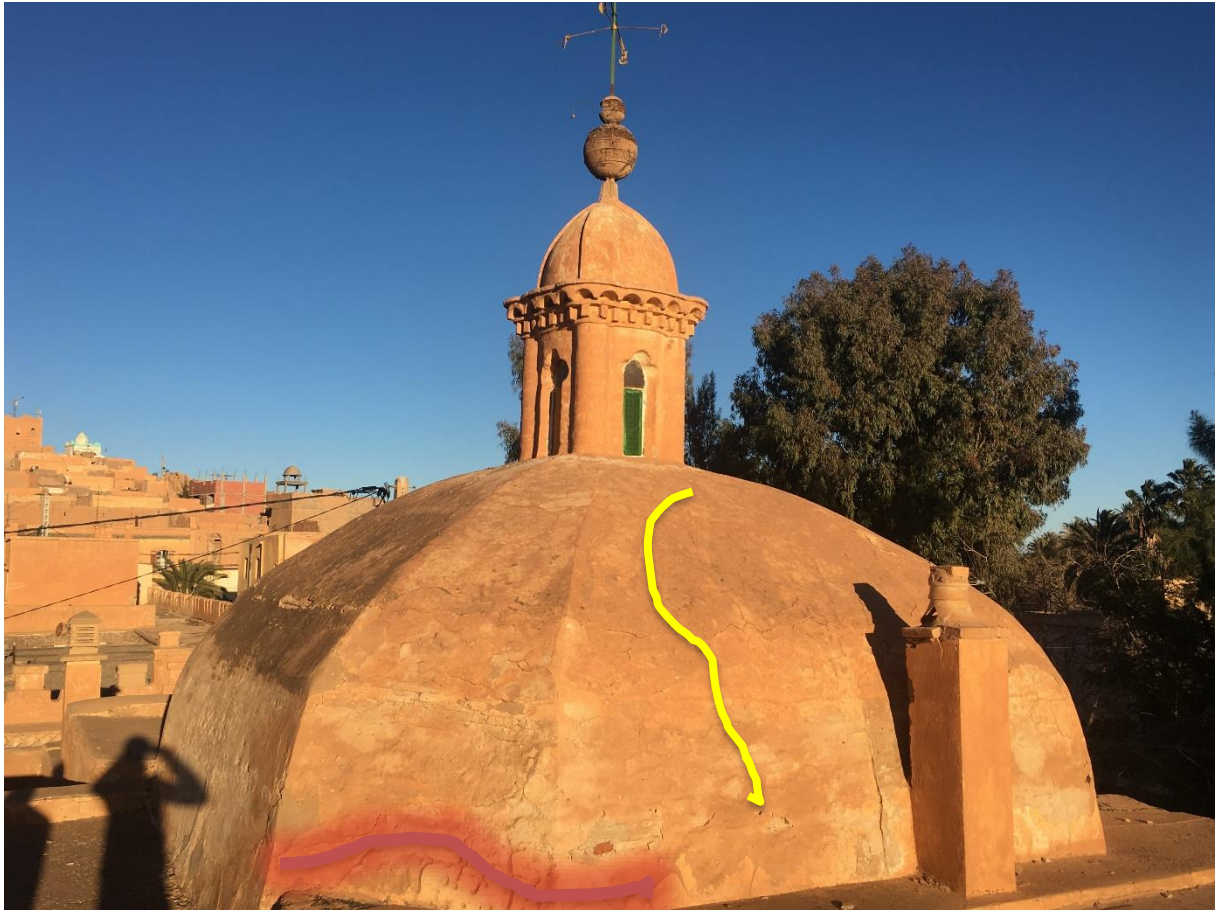
صورة رقم 103: شروخ إنشائية و شروخ سطحية

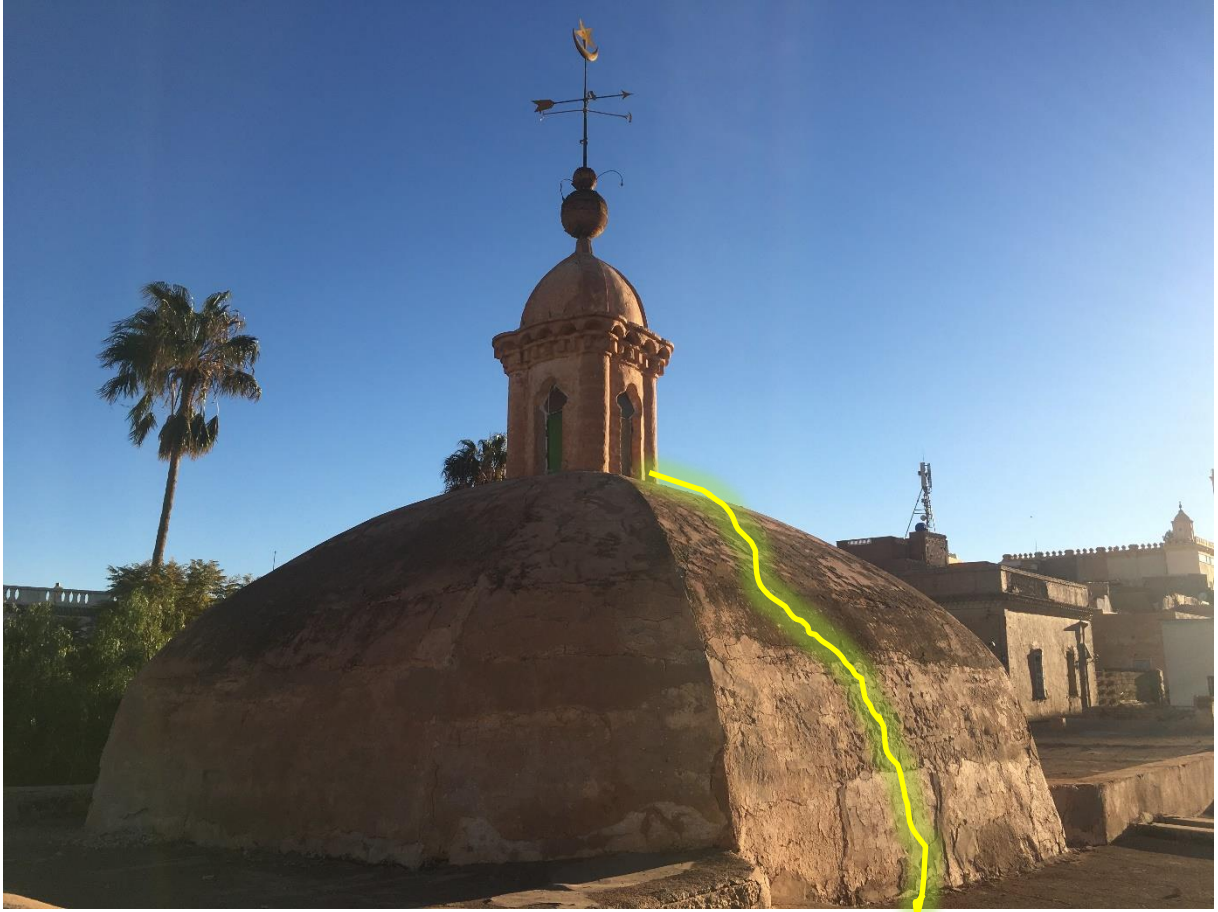
صورة رقم 104: انتفاخ على مستوى جدران القبة  
المصدر: الباحث

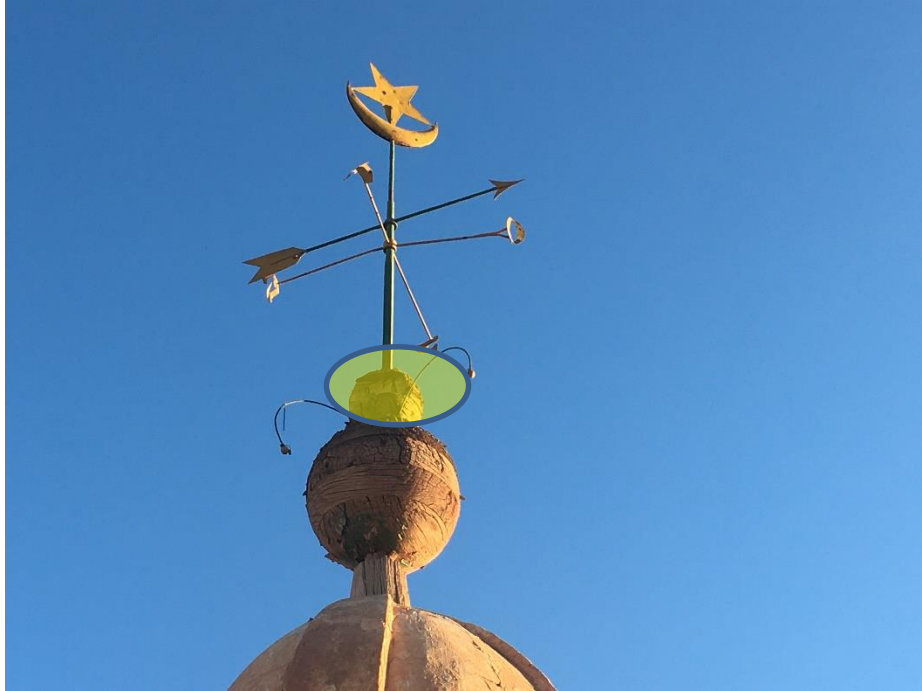
صورة رقم 105: تأثر مادة الخشب اعلى القبة  
المصدر: الباحث

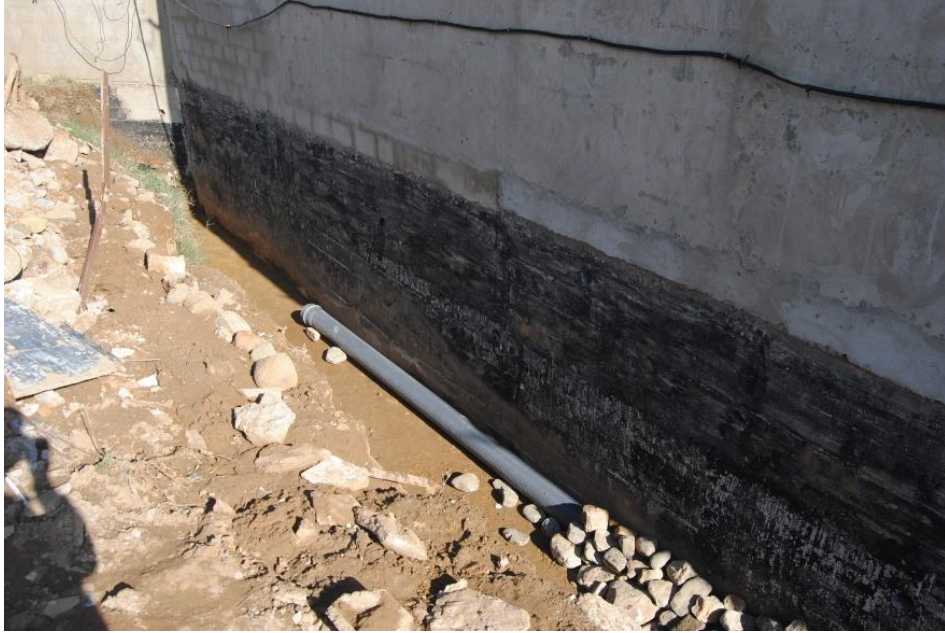
- ثم يتم ردم الخندق بالحجارة الكبيرة من الأسفل وبالحصى الصغير في الأعلى بحيث تسمح الفراغات بين هذه الحجارة بتصريف مياه الأمطار ومنع تجمعها عند الجدار، وكذلك تسمح للجدار بالتنفس. كما بالإمكان جعل السطح الخارجي مائلا بحيث يسمح بتصريف المياه بعيدا.

صورة رقم 111: تصريف مياه الامطار اسفل الأساسات  
المصدر: الباحث

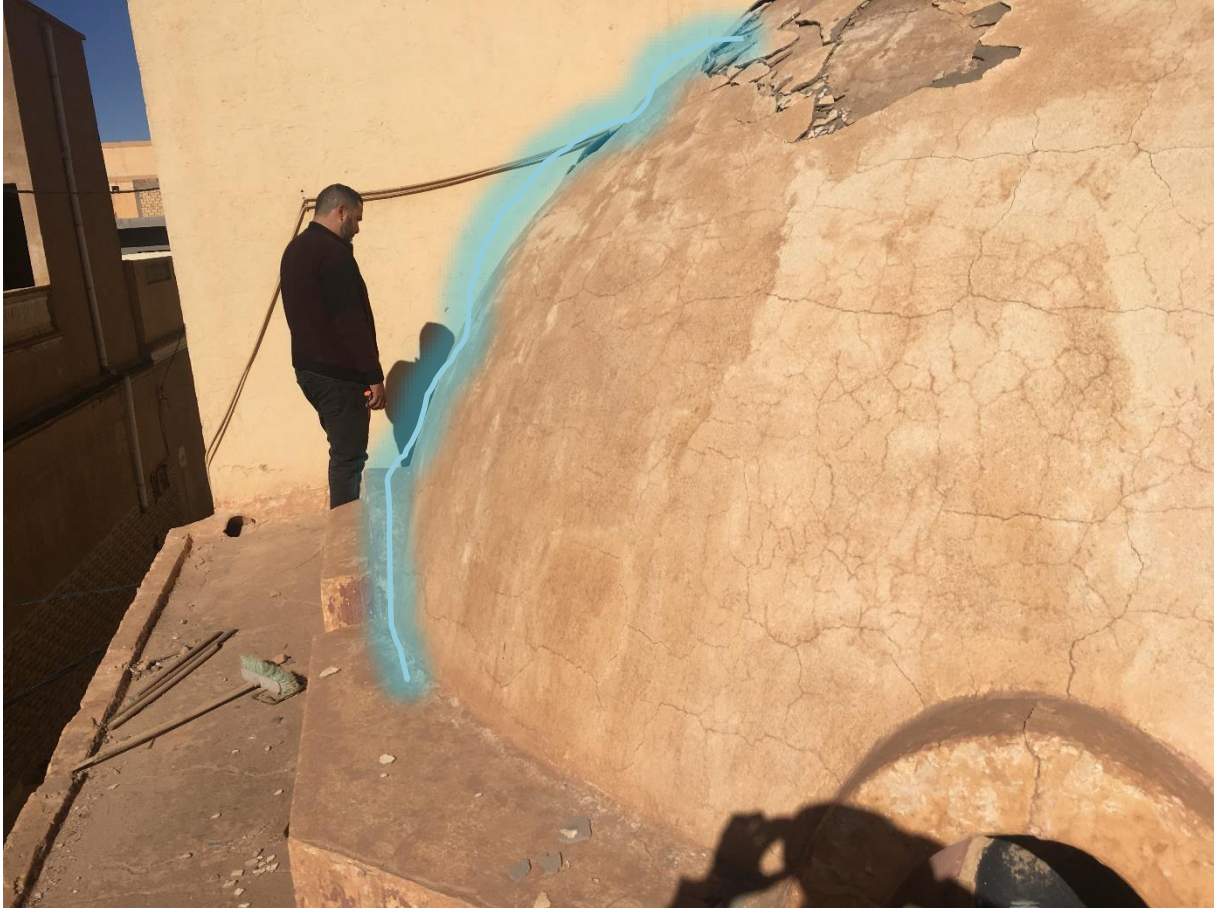
صورة رقم 126: انتفاخ على مستوى جدران القببة  
المصدر: الباحث
