## **Université Amar Thelidji- Laghouat**

### **MÉMOIRE DE MASTER**

**Revalorisation de l'ancienne école à Ain Madhi**

**OPERATION DE REHABILITATION ET DE  
RECONVERSION**

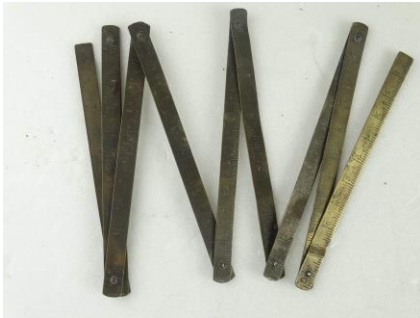
Figure I.9 : Un double mètre rigide pliant  
Source : Auteur

- un décimètre ou un double décimètre, (Figure 11).
- un double mètre rigide pliant et mètre ruban, (Figure 9) (Figure 10).
- un fil à plomb, (Figure 12).
- une planchette sur laquelle sera fixé le papier à dessin, (Figure 13).
- un distance mètre, permet à une personne seule de relever des très grandes mesures en se plaçant à l'une des extrémités de la partie à mesurer. Cet appareil émet un rayon laser qui se projette jusqu'à l'autre extrémité. La lecture se fait sur le petit écran digital, (Figure 14). [23]

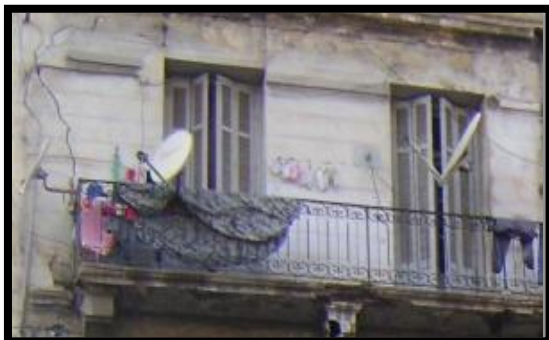
**Figure I.28 : Présence d'une fissure**  
Source : MEMOIRE de M. AIT  
HAMOUDA Ibrahim 2012 - 2013

- Vétusté des enduits et peintures de manière générale ;
- Présence de fissures sur les murs de façades ;
- Détérioration de certains volets des persiennes.

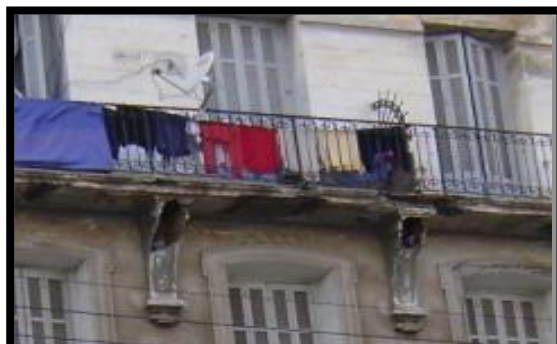
**Figure I.29 : Dégradation du nez du balcon filant et des consoles décoratives sur la façade principale**  
Source : MEMOIRE de M. AIT  
HAMOUDA Ibrahim 2012 - 2013

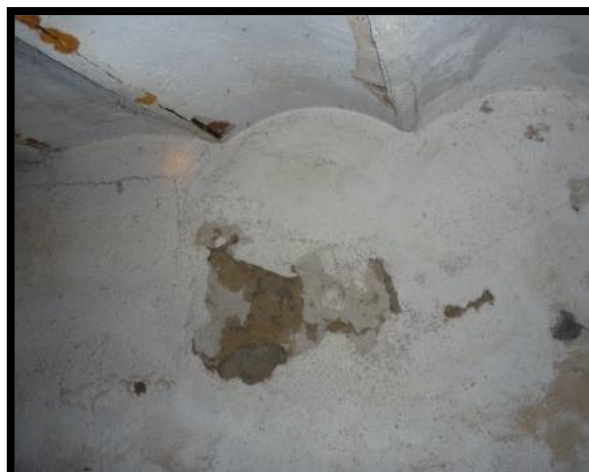
**Figure I.30 : Dégradation de l'enduit des murs**  
Source : MEMOIRE de M. AIT HAMOUDA  
Ibrahim 2012 - 2013

- Fuites importantes des eaux des descentes des eaux usées ;
- Revêtement du sol dégradé à 70% ;
- Peinture des murs dégradés à 100% ;
- L'enduit mural est dégradé à 80% ;
- Inexistence d'un éclairage naturel.

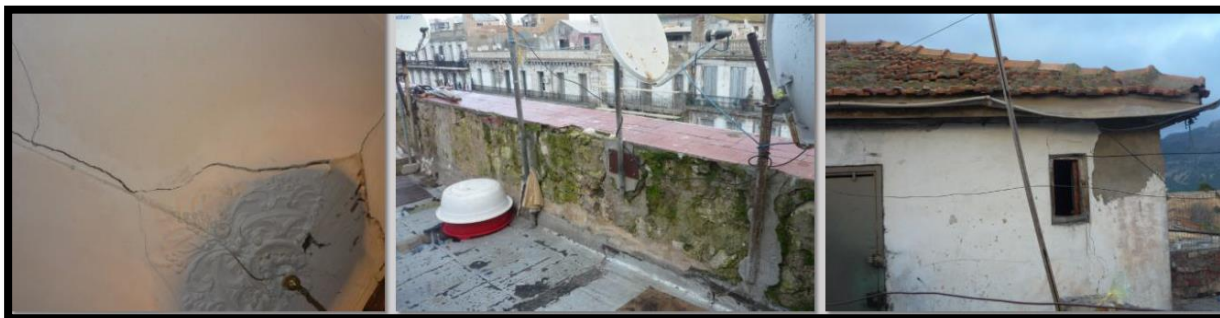
**Figure I.31. : Dégradation de l'enduit de l'acrotère et de la couverture en tuile et Fissure d'un faux plafond**

- Vétusté de l'étanchéité et de la protection en pax-aluminium dans son ensemble.
- Infiltrations d'eaux constatées dans les logements du 3ème étage.

- Dégradation de la couverture en tuile rouge de la cage d'escalier.
- Présence de fissures dans les acrotères.

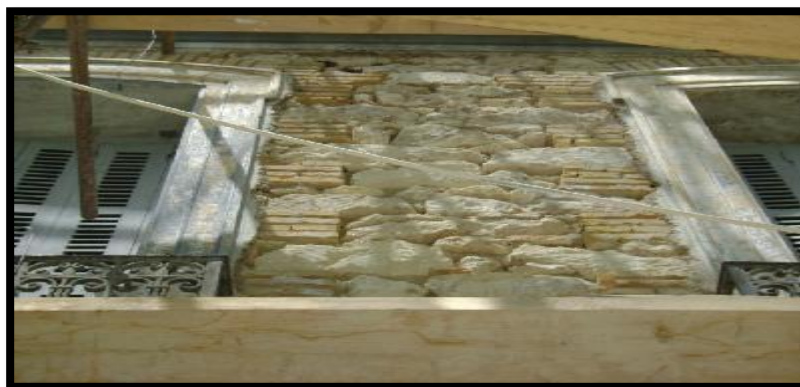
**Figure I.32 : Décroûtage des enduits sur la façade**  
Source : MEMOIRE de M. AIT HAMOUDA Ibrahim  
2012 - 2013auteur

- Réfection de l'enduit de la façade principale de l'immeuble au mortier, exécuté en trois couches successives (Gobetis, corps d'enduit et couche de finition), cela, après piquage et décroûtage de l'ancien enduit de la façade

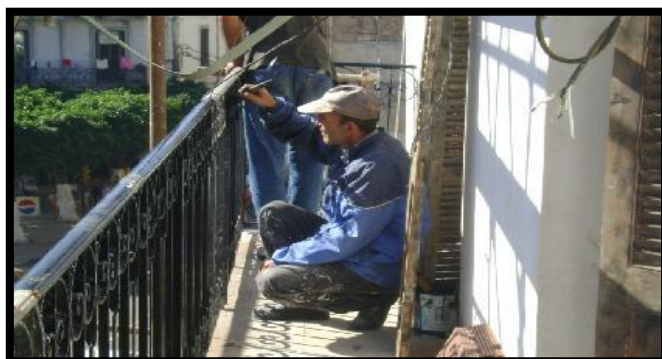
**Figure I.33 : Peinture du garde-corps métallique**  
Source : MEMOIRE de M. AIT HAMOUDA Ibrahim 2012 - 2013

- Exécution de peinture glycérophtalique de couleur noir en deux couches, sur les gardes corps métalliques des balcons de la façade principale de l'immeuble, cela après décapage.

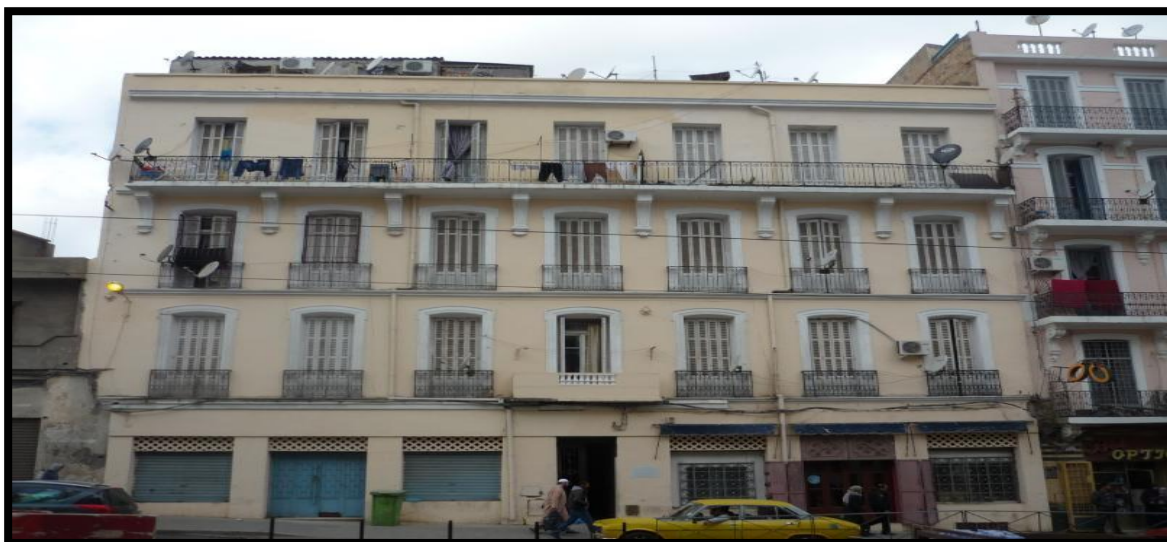
- Pose sur la façade principale de l'immeuble, de nouvelles descentes d'eau pluviale en PVC à l'écart des consoles décoratives, que traversaient les anciennes descentes en acier galvanisé.

**Figure I.34 : La façade principale de l'immeuble après sa réhabilitation**  
Source : MEMOIRE de M. AIT HAMOUDA Ibrahim 2012 - 2013

- Les moulures qui se trouvaient sur les trumeaux, entre les portes fenêtres du troisième étage de la façade principale ont été éliminés.

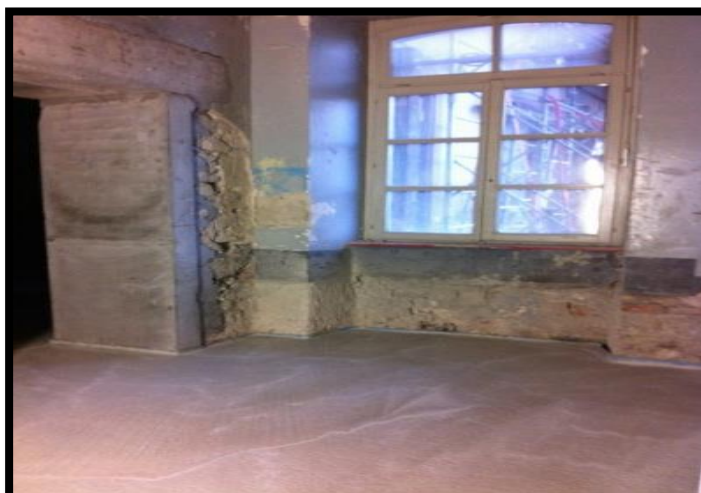
Les murs, d'une épaisseur de 50 à 60 cm, sont en moellon de grès jaune et de calcaire, hourdés et enduits à la chaux. Les pierres de soubassement, de chaînage et d'encadrement des baies sont en grès rose des Vosges.

Figure I.36 : Les murs sont en moellons de grès  
jaune et en calcaire les murs  
Source : CRFBA

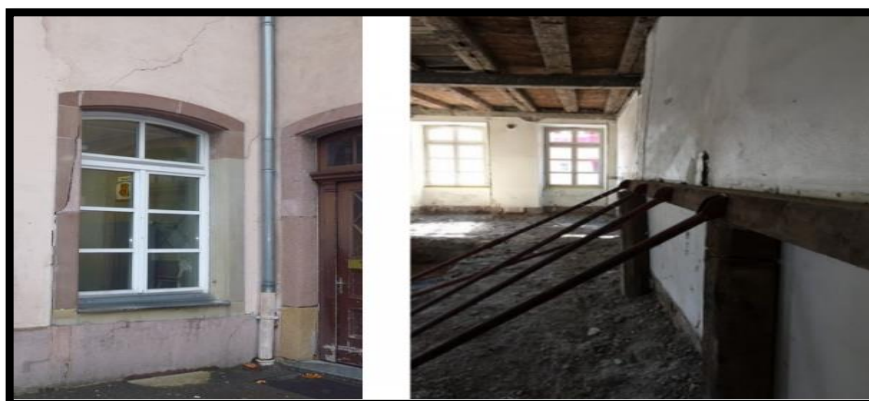
Figure I.37 : Consolidation du mur en cours de chantier  
Source : CREBA

Les fondations s'étaient affaissées sur plusieurs centimètres, entraînant les refends et provoquant des affaissements de plusieurs centimètres au niveau des planchers. L'angle rentrant de l'école présentait des désordres importants avec des lézardes ouvertes et l'aile est présentait un ventre de plusieurs centimètres.

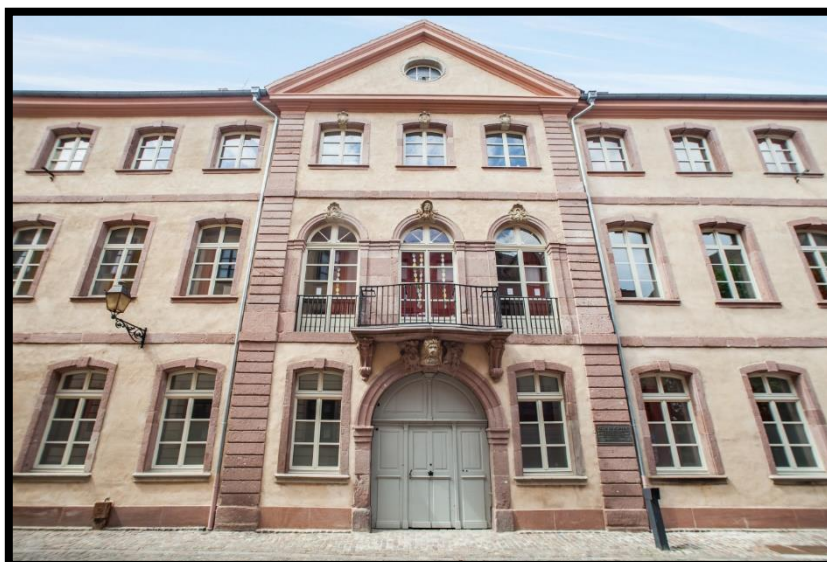
L'école présente, côté rue, une façade symétrique avec décors sculptés en grès blond, dont une tête de Mercure, le dieu du Commerce, et une tête de lion. Son fronton triangulaire est percé d'un oculus. On note également la présence d'une porte cochère en bois. Cette façade ainsi que la toiture et deux escaliers datant du XVIIIe siècle sont inscrits à l'Inventaire des Monuments Historiques depuis 1981.

Figure I.38 : Le porche, la tête de lion  
Source : CREBA

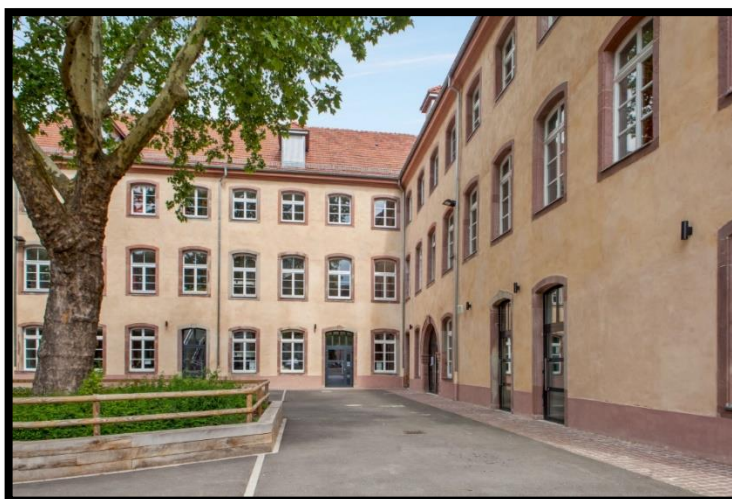
**Figure I.40 : Bande de pavés entre l'école et l'enrobé de la cour de récréation**  
Source : CREBA

Une bande en pavés de grès d'1 m 40 a été aménagée entre l'école et l'enrobé de la cour, afin de permettre à l'humidité contenue dans le sol de s'évaporer plutôt que de monter dans les pieds de murs de l'école.

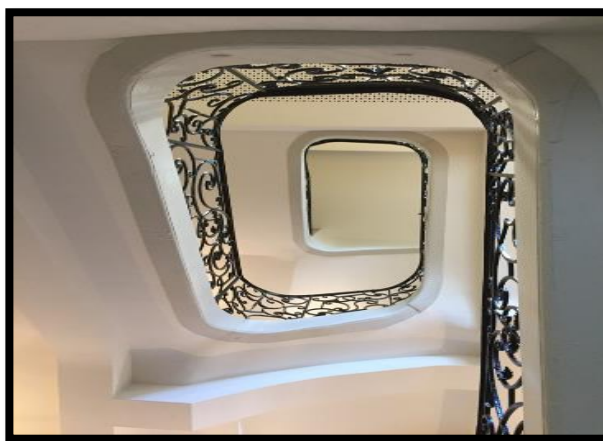
**Figure I.41 : Renforts en sous-face de l'un des deux escaliers protégés**  
Source : CREBA

Des renforts métalliques ont dû être mis en place pour remettre d'aplomb les escaliers inscrits, qui s'étaient affaissés à la suite des fondations, mais aussi pour assurer leur ancrage au reste du bâtiment.

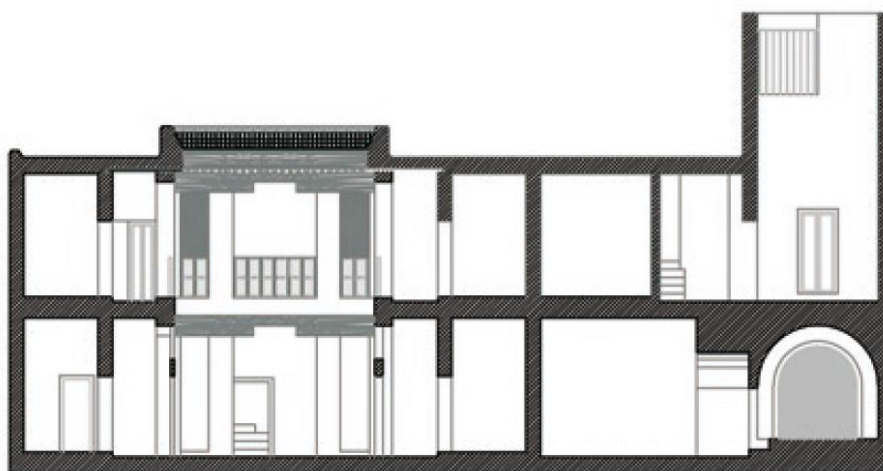
Figure I.44 : coupe de la maison.

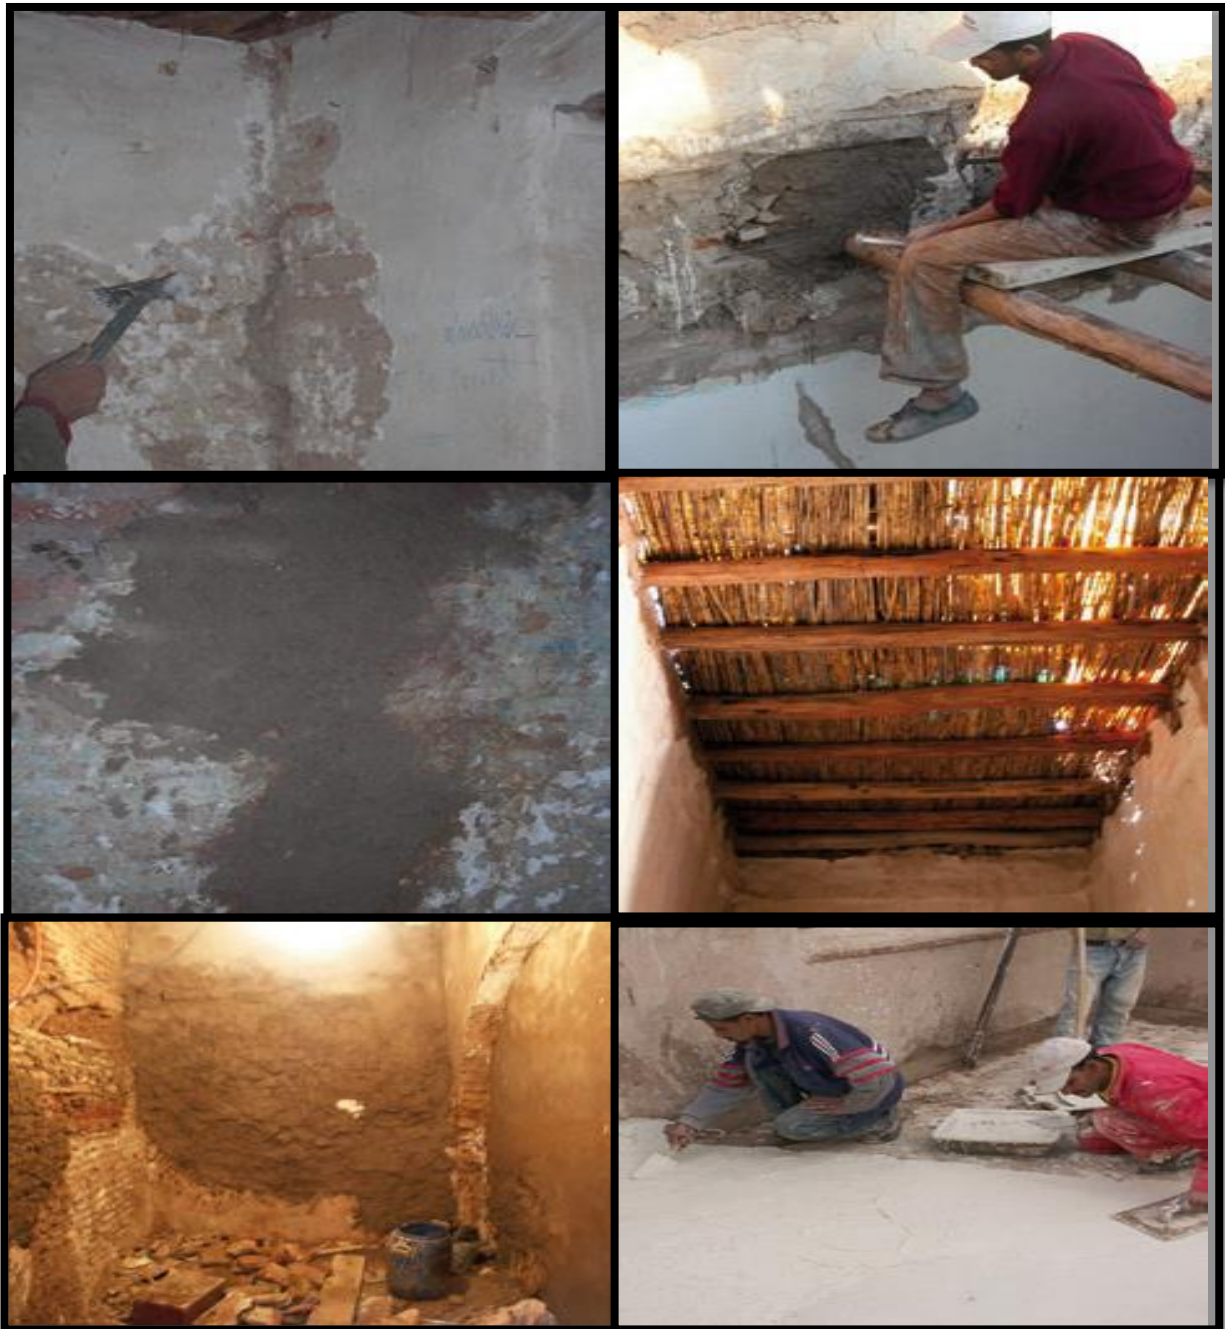
**Figure I.47. : Renforcement structurel des murs et Reprise des planchers**  
Source : RehabiMed, Réhabilitation et action sociale à Marrakech, Maroc

Les murs représentant des fissures importantes ou affaiblis structurellement à cause de l'usure du temps ont été renforcés et récupérés avec des éléments en bois ou en maçonnerie de brique.

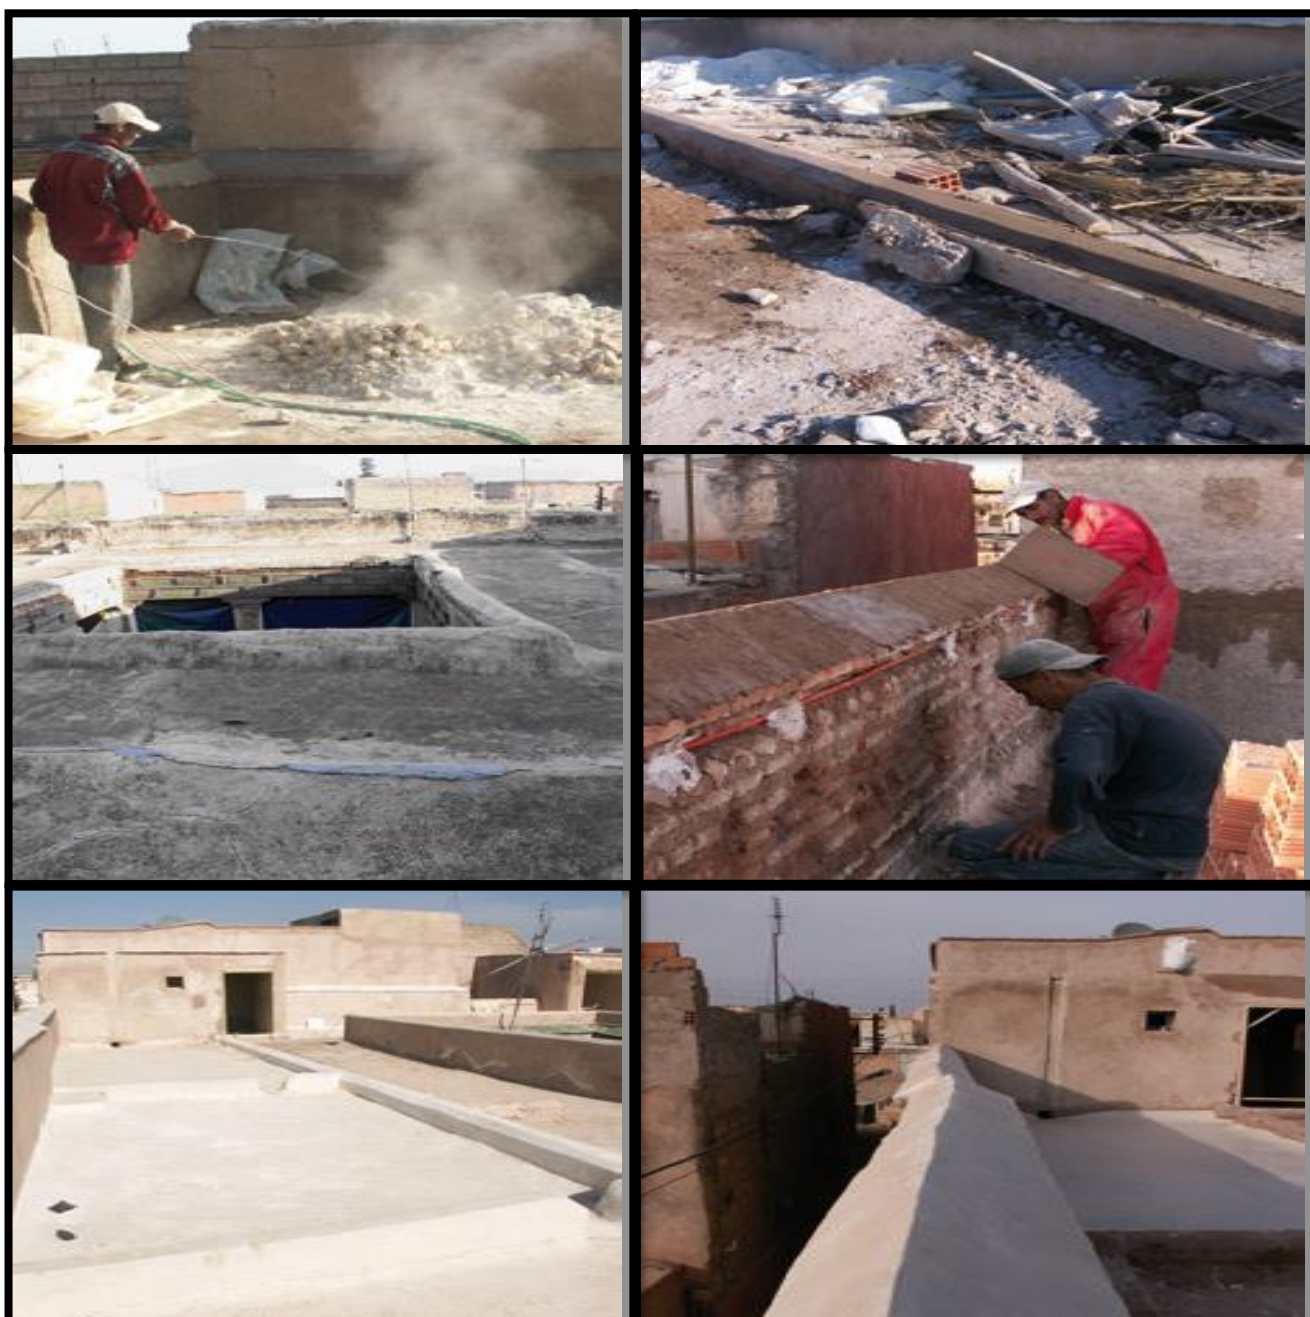
Figure I.48. : Reprise des parapets et acrotère et Reprise de l'étanchéité  
Source : RehabiMed, Réhabilitation et action sociale à Marrakech, Maroc

Le procédé est simple. Il consiste à décaper les anciens parapets et murets et à refaire leur maçonnerie dans les endroits qui représentent des défaillances. On a appliqué dessus un enduit de dressage à base de sable et de chaux, puis vient la couche d'étanchéité à base de chaux.

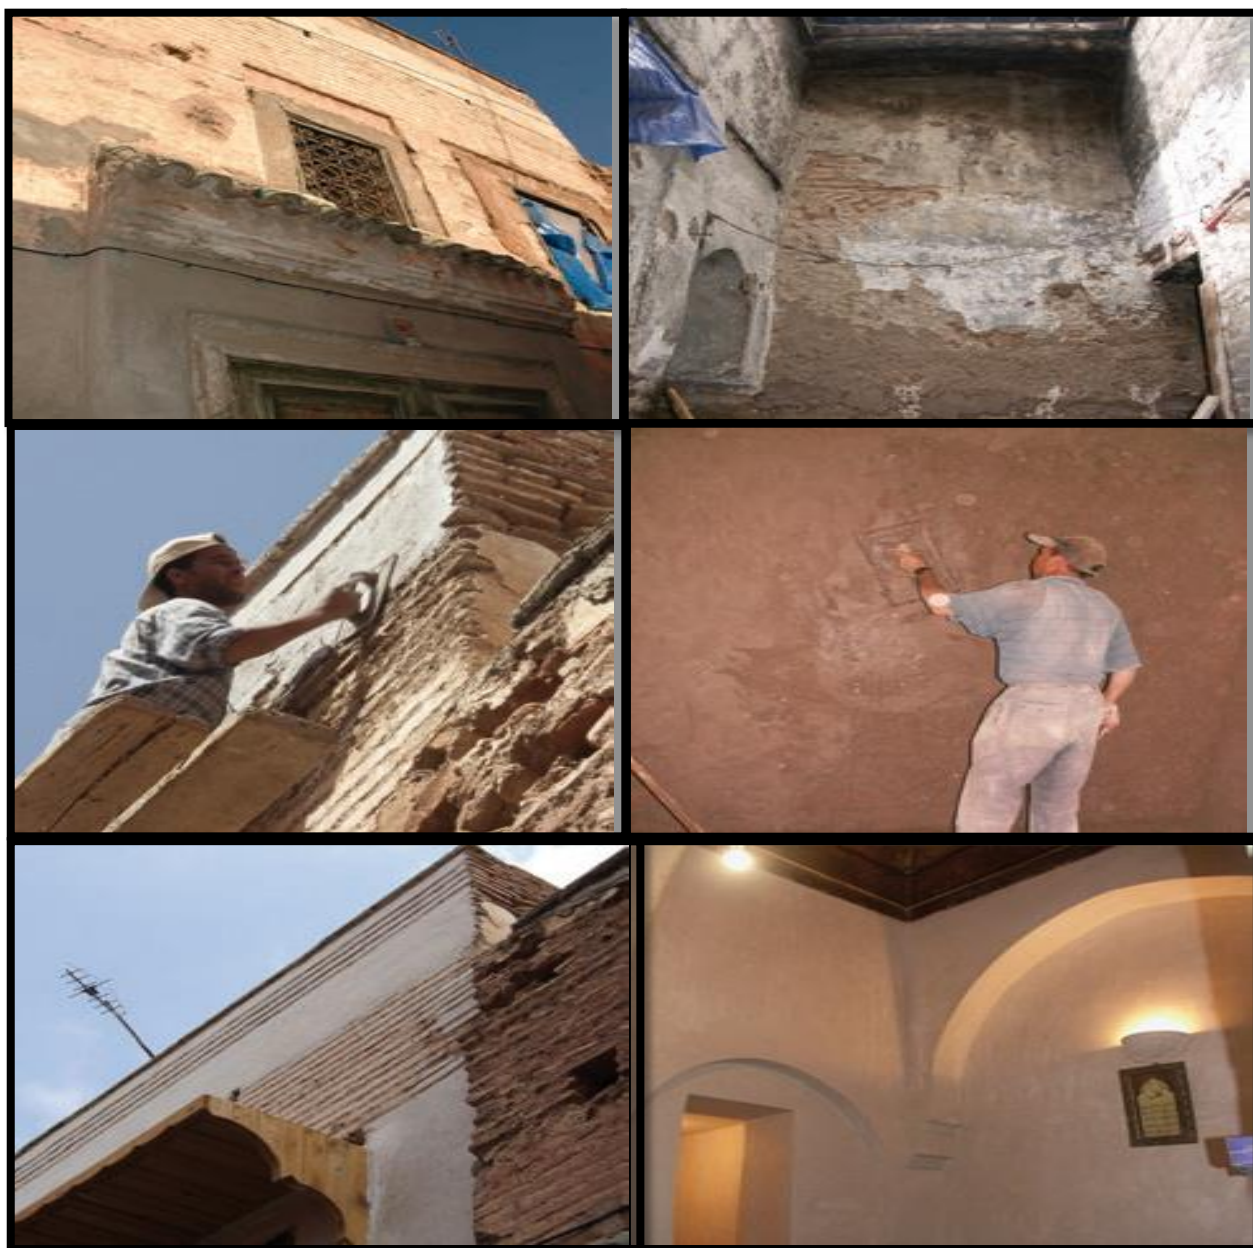
**Figure I.51. : Réfection des enduits intérieurs et Restauration des façades extérieures**  
Source : RehabiMed, Réhabilitation et action sociale à Marrakech, Maroc

Les enduits ont été refaits en utilisant des matériaux traditionnels : terre, sable, chaux et plâtre. Après décapage des anciens enduits très abîmés par les humidités capillaires et de condensation, le maçon procède à l'arrosage du mur nu avant l'application, après séchage, d'une couche de dressage et par la suite d'un enduit à base de sable et chaux ou de plâtre.

La restauration des façades nécessite une attention particulière afin de préserver les éléments patrimoniaux y figurant. On procède à la consolidation des parties d'enduit fragiles avant décapage des enduits défaillants, puis on refait à l'identique l'enduit tout en reproduisant les motifs originaux. Nous avons également reconstruit les auvents en bois et en tuiles qui protègent les fenêtres et la porte d'entrée.

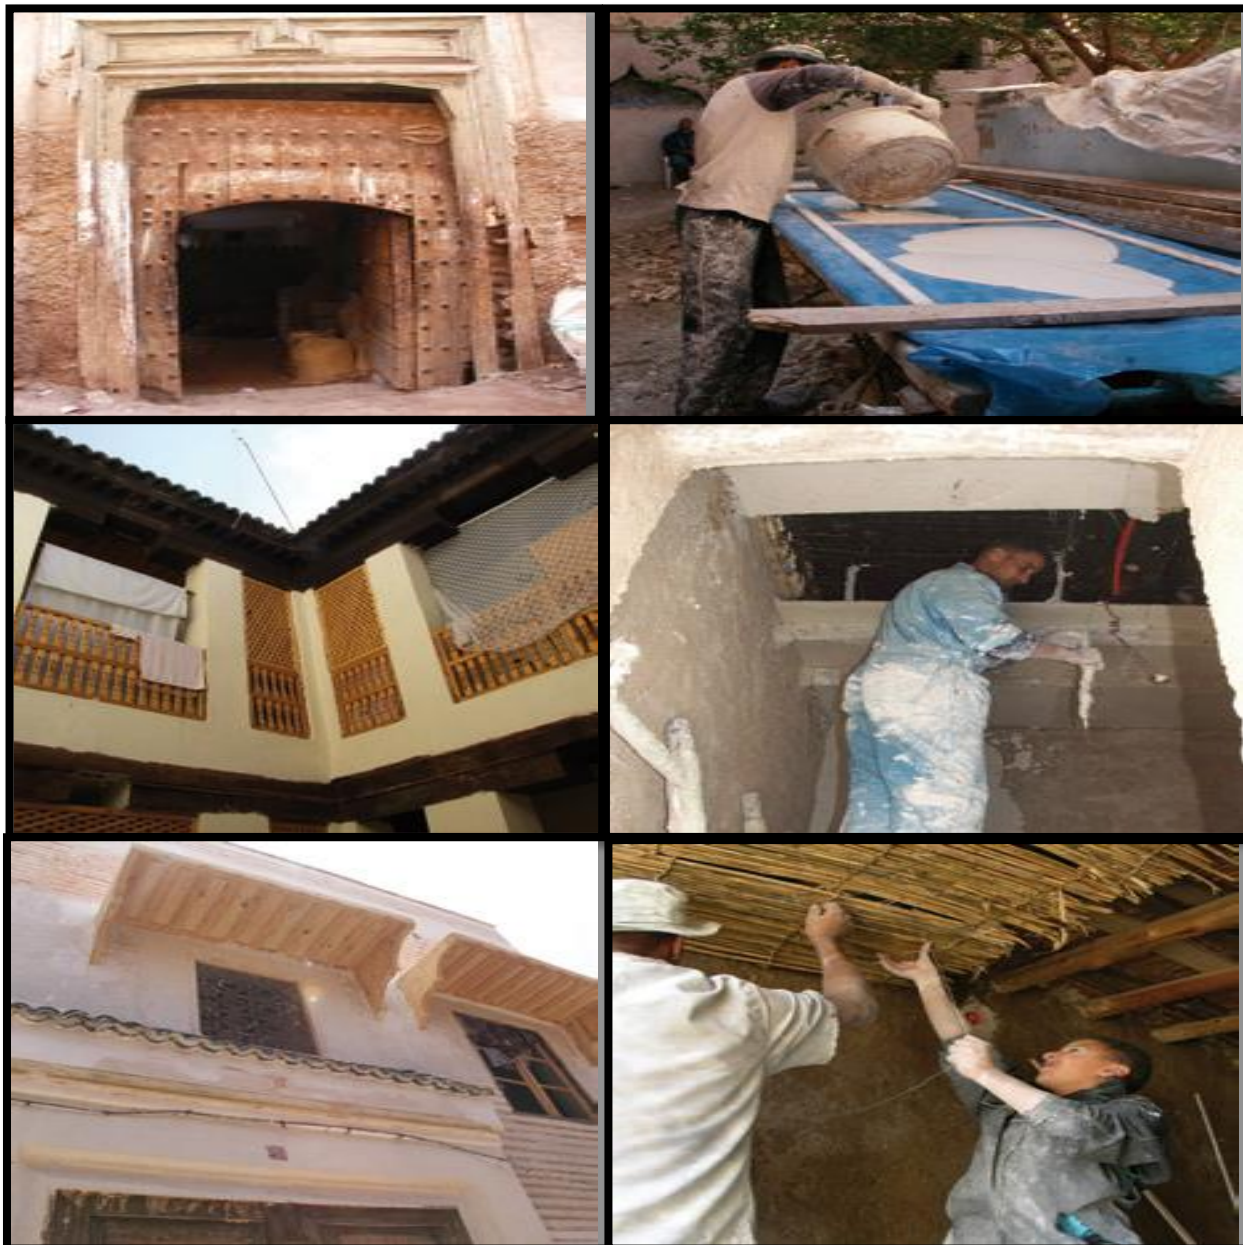
Figure I.52. : Construction de faux plafonds et Restauration des éléments en menuiserie  
Source : RehabiMed, Réhabilitation et action sociale à Marrakech, Maroc

Les éléments en bois ayant un intérêt patrimonial indéniable ont été restaurés afin de préserver leur Intégrité ; de mauvaises restaurations ont été soignées et le recours au bois au lieu du métal était la règle pour les portes, les fenêtres, les linteaux et les claustras.

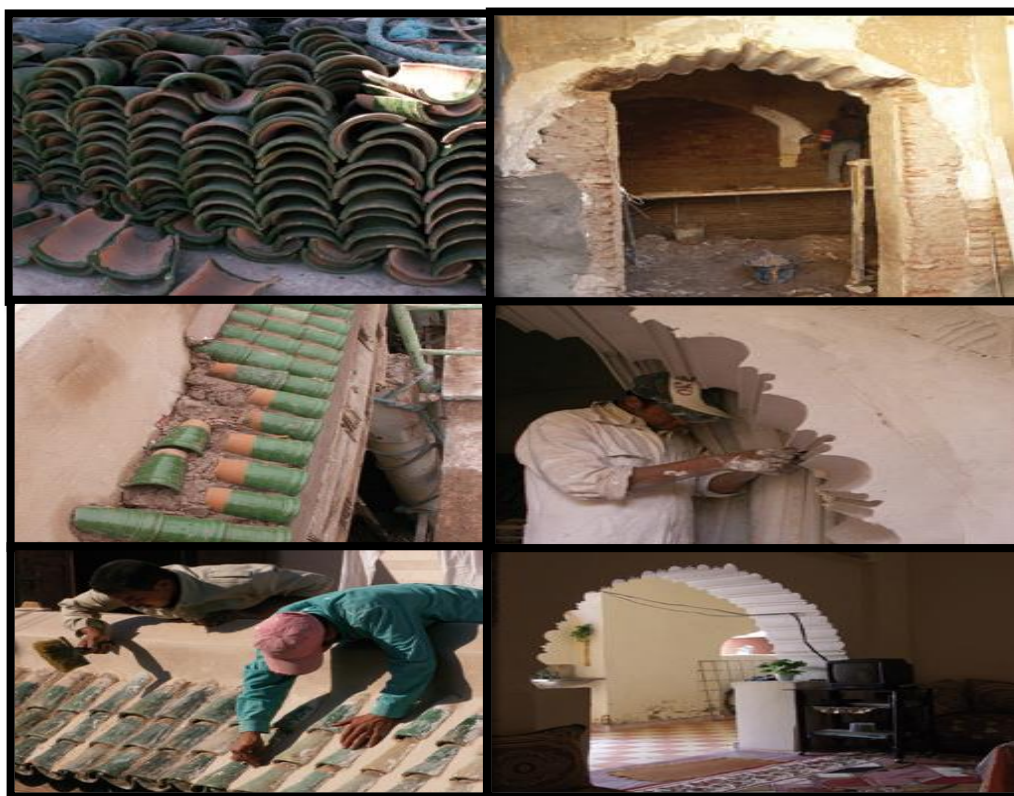
Il faut prêter une grande attention lors du décapage des encadrements des portes en arcature des grandes pièces et leur intérieur. Ils sont souvent parsemés de bandes décoratives et épigraphiques cachées au fil du temps par les différentes couches d'enduit ou de peinture. Un décapage minutieux et attentif permettra sans doute de récupérer des éléments patrimoniaux d'une grande importance.

Figure I.53. : Restauration des auvents et Récupération des arcs et inscriptions  
Source : RehabiMed, Réhabilitation et action sociale à Marrakech, Maroc

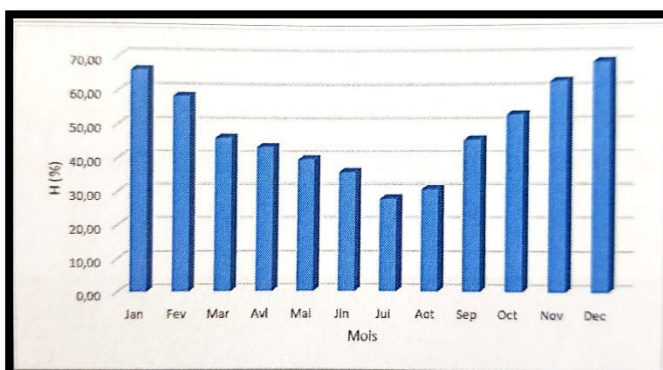
Figure II.9 : histogramme l'humidité anuelle  
Source : [www.meteoblue.com/fr/meteo/prevision/modelclimate/'ain-mahdi\\_algerie\\_2508022](http://www.meteoblue.com/fr/meteo/prevision/modelclimate/'ain-mahdi_algerie_2508022)

On note le plus haut taux d'humidité 73% pendant le mois de novembre et plus bas 25% pendant le mois de juillet et aout. [24]

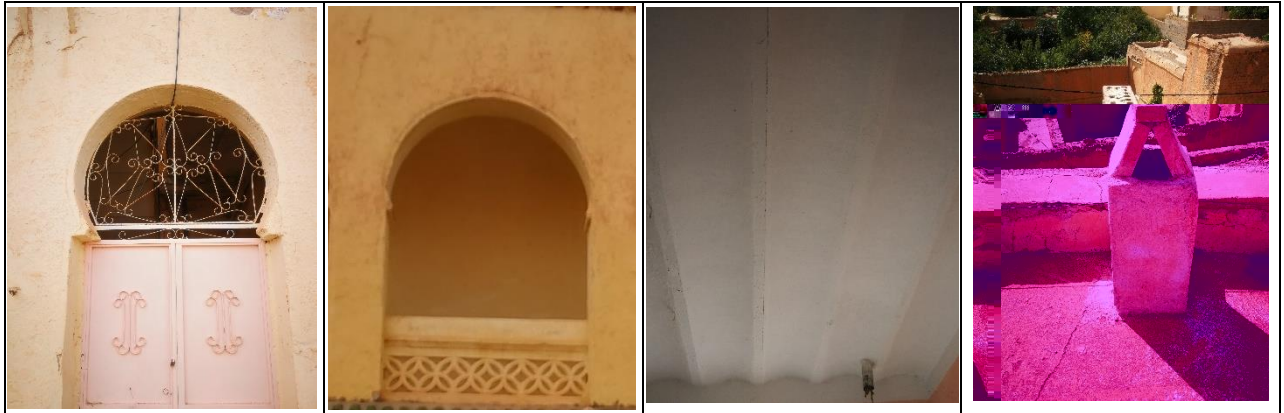
Le monument a une architecture saharienne, mais il renferme des éléments architectoniques résumé dans le tableau suivant :

Arc fer plein cintre outrépassé	arc plein cintre	Planche en voutain	cheminée
------------------------------------	------------------	--------------------	----------

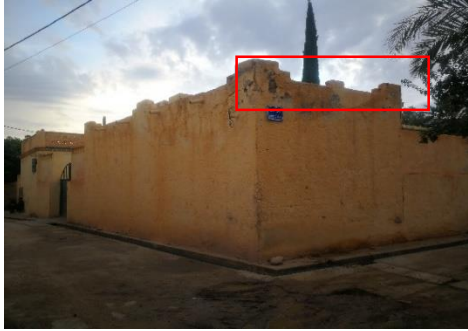
Dégradation de la partie supérieure	L'absence de couronnement	Reconstruction de cette partie
A.2

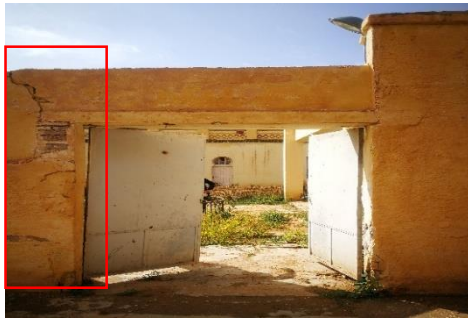
Décollement du crépissage.  Fissuration superficiel.	Présence de l'humidité.  Infiltration des eaux pluviales.	Crée un drainage.  Refaire le crépissage.  Prévoir un couronnement.
A.3

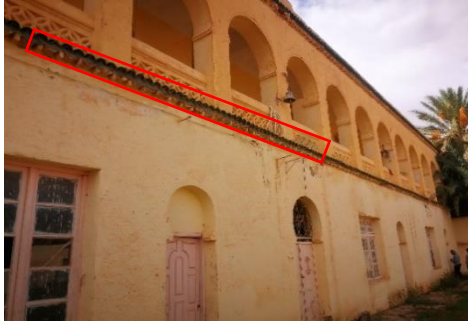
Utilisation des matériaux hétérogènes (ciment)	Intervention de l'homme	Faire un maquillage par la pierre
A.4

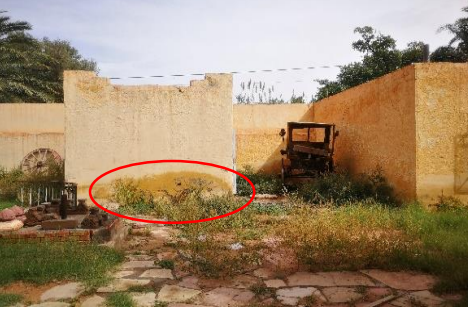
Dégradation de la partie inférieure	Présence de l'humidité.	Crée un drainage.
A.5

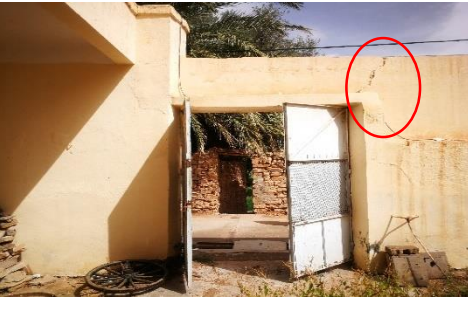
Fissuration superficiel.	Jointe mal fait.	Procéder d'un enduit classique

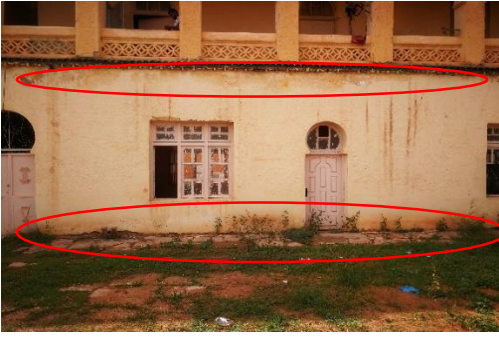
<p>Pollution du mur</p>	<p>Endommagement de la décent de l'eau</p>	<p>Réparer la décent de l'eau.  Nettoyer le mur en brossant avec de l'eau et le sel.</p>
<p>A.7</p>	 	<p>Présence de décharge</p>	<p>Intervention de l'homme</p>	<p>Nettoyage</p>
<p>A.8</p>	 	<p>Fissuration profonde.</p>	<p>l'infiltration de l'eau.</p>	<p>Insérer des aggraves Mettre en place des tirants et injecter un mortier de chaux.</p>
<p>A.9</p>	 	<p>Dégradation des voutains.</p>	<p>Présence de l'humidité. l'infiltration de l'eau pluviale manque d'entretien.</p>	<p>Renforcement Des voutains  Refaire le crépissage.</p>
<p>A.10</p>

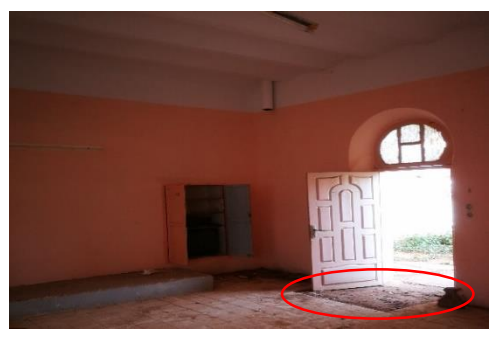
<p>Déformation des carreaux</p>	<p>Présence de l'humidité</p>	<p>Insérer des nouveaux carreaux</p>

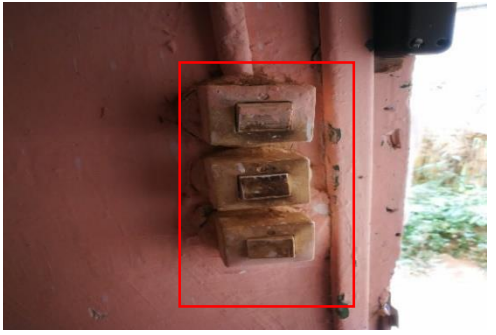
<p>bouton Endommagé</p>	<p>Facteur humain. Absence d'entretien.</p>	<p>Prévoir une nouvelle installation</p>
<p>A.18</p>	 	<p>Dégradation des portes et fenêtre.</p>	<p>Due au vieillissement et le manque d'entretien</p>	<p>Réparer les pièces manquant.  Enduire les portes et la fenêtre avec un enduit de lissage pour la protéger.</p>
<p>A.19</p>	 	<p>Les résidus de plantes empêchent la circulation</p>	<p>Absence d'entretien.</p>	<p>Enlèvement des plantes. Nettoyage. aménagement</p>
<p>A.20</p>

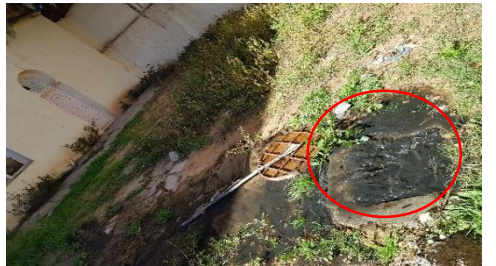
<p>pollution de l'eau de sagia.</p>	<p>Facteur humain</p>	<p>Nettoyer les canalisations.</p>

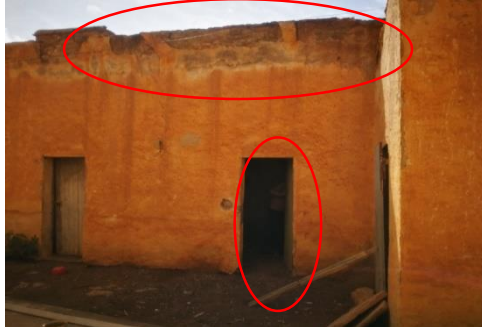
<p>Dégradation de la partie supérieure. Et dégradation de la porte</p>	<p>l'infiltration de l'eau pluviale. Facteur humain Absence d'entretien.</p>	<p>Nettoyage des surfaces de la façade et refaire le crépissage.</p>
<p>B.5</p>	 	<p>Décollement de crépissage.  Utilisation des matériaux hétérogène.</p>	<p>Présence d'humidité.  Intervention par l'homme</p>	<p>Enlever le ciment et Refaire le crépissage.</p>
<p>B.5</p>	 	<p>Décollement de crépissage.</p>	<p>Présence d'humidité.</p>	<p>Refaire le crépissage.</p>

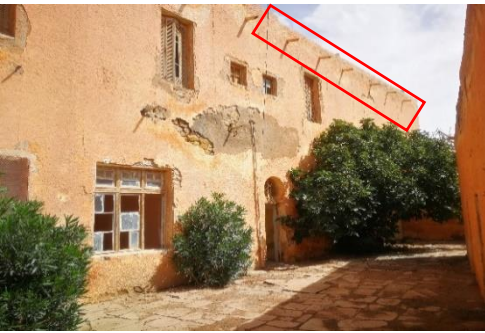
<p>Décent de l'eau</p>	<p>Intervention par l'homme</p>	<p>Réparer le décent d'eau.</p>
<p>B.7</p>

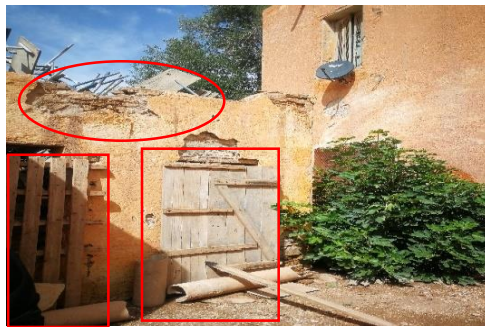
<p>Dégradation de la porte</p>	<p>Due au vieillissement et le manque d'entretien</p>	<p>Réparer les pièces manquantes de la porte. Enduire la porte avec un enduit de lissage pour le protéger.</p>
<p>B.8</p>

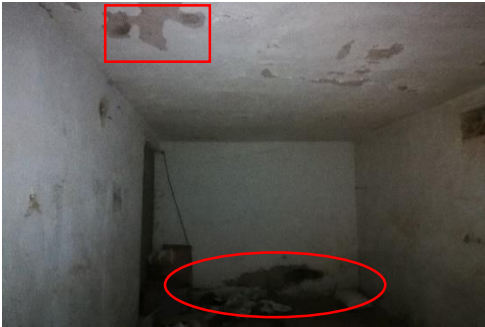
<p>Dégradation de la toiture.  Présence de Les déchets</p>	<p>Humidité.  Facteur humain</p>	<p>Crée un drainage.  Nettoyer l'espace.</p>
<p>B.9</p>

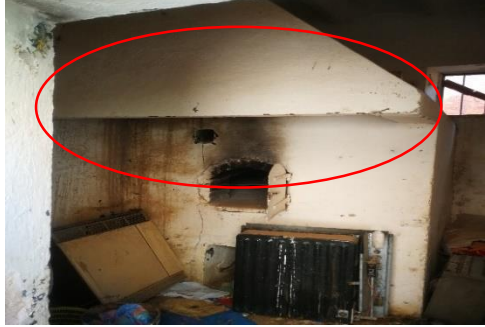
<p>Des couches de carbone sur le mur</p>	<p>Facteur humain</p>	<p>Nettoyage des surfaces de la façade.</p>
<p>B.10</p>

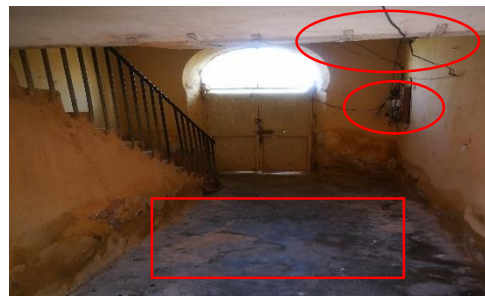
<p>Dégradation de sol. Dégradation de la partie inferieur de mur Installation électrique non adapté.</p>	<p>Intervention par l'homme</p>	<p>Prévoir une nouvelle installation</p>

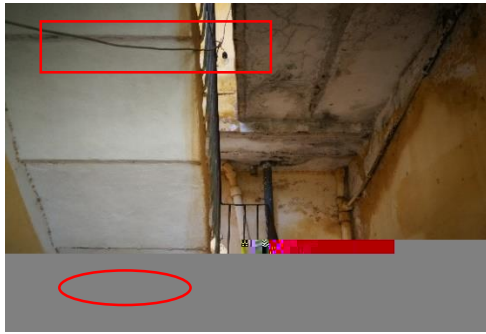
<p>B.11</p>

<p>Installation électrique non adapté.</p>	<p>Intervention de L'homme</p>	<p>Prévoir une installation sous terrain.</p>
<p>B.12</p>

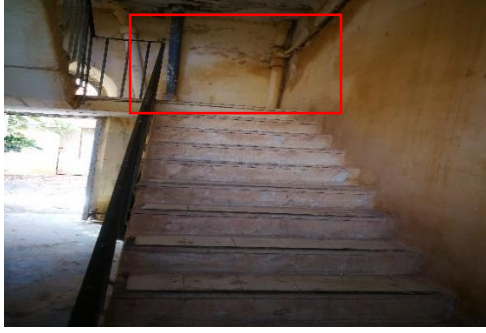
<p>Canalisation d'assainissement</p>	<p>Facteur humain</p>	<p>Enlever et crée une nouvelle canalisation.</p>
<p>C.1</p>

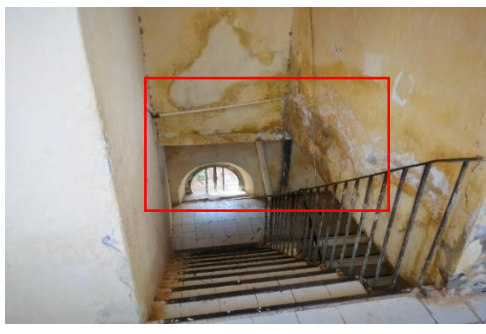
<p>Pollution des murs.  Canalisation non adapté</p>	<p>Présence de l'humidité.  Intervention par l'homme.</p>	<p>Crée le drainage.  Nettoyer les murs.  Changement la canalisation.</p>
<p>C.2</p>

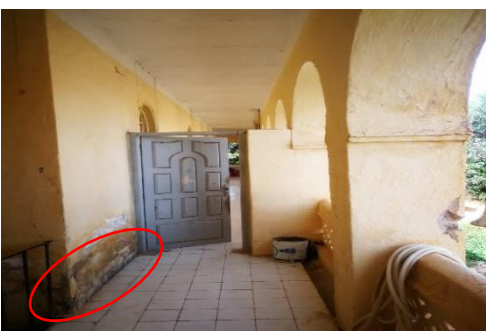
<p>Dégradation la partie inferieur de mur</p>	<p>Humidité.</p>	<p>Crée un nouveau réseau d'assainissement</p>
<p>C.3</p>

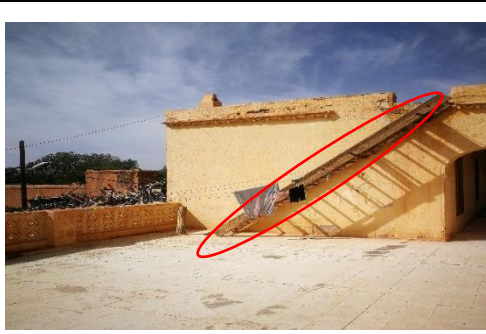
<p>Postions des Escalier en fer non adapté</p>	<p>Facteur humain.</p>	<p>Enlever l'escalier  Construction d'escalier avec même matériaux</p>

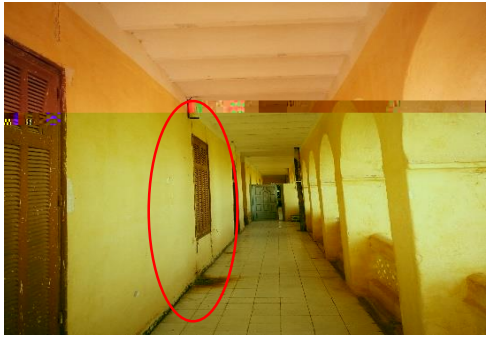
<p>C.4</p>

<p>Dégradation de décent d'eau</p>	<p>Facteur humain</p>	<p>Changement de la canalisation.</p>
<p>C.5</p>

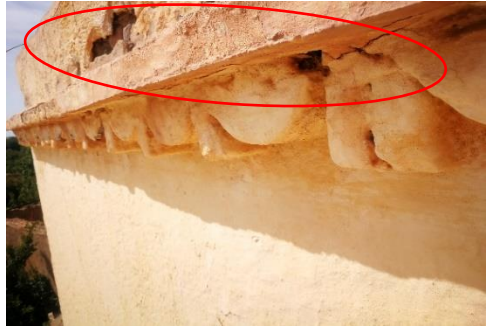
<p>Dégradation du couronnement</p>	<p>Léau pluviale</p>	<p>La reprise des éléments</p>

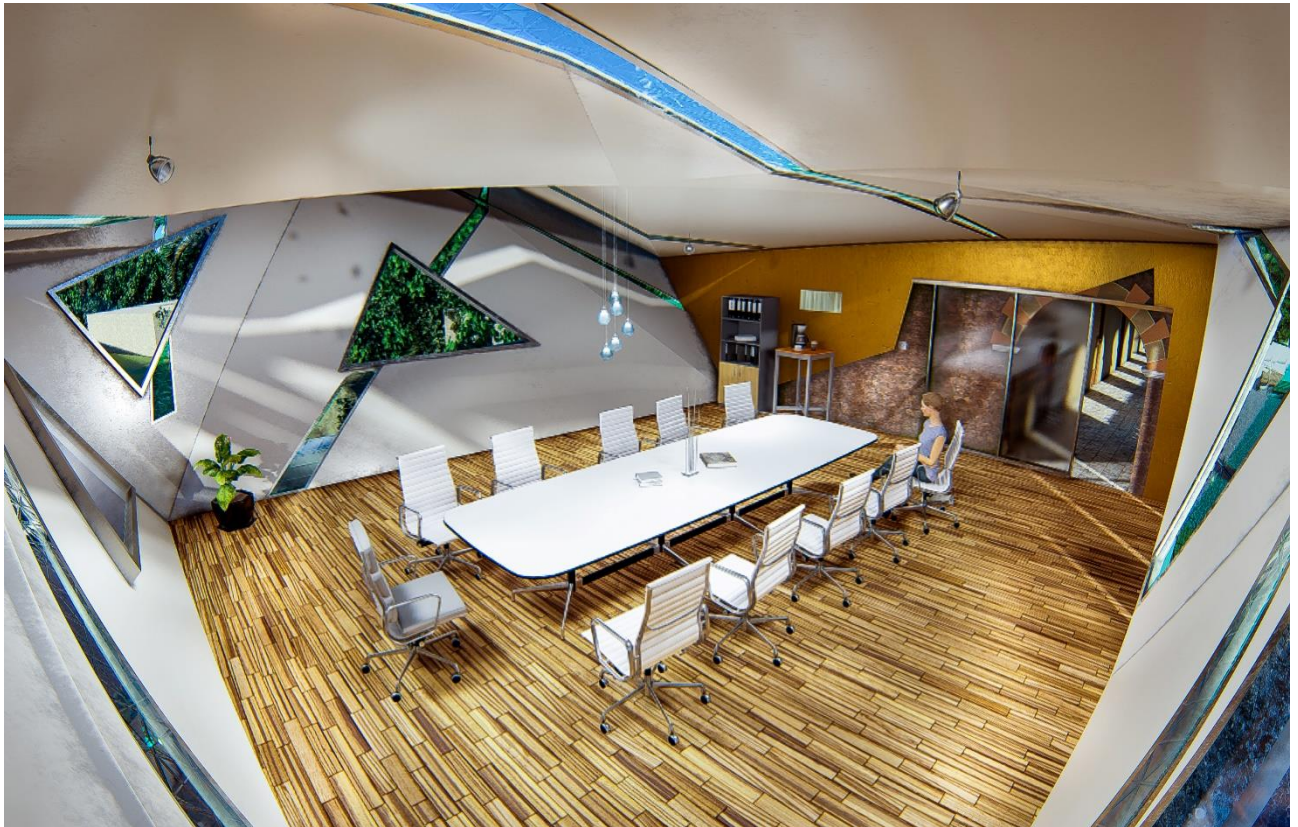
Figure III.7 : salle de réunion  
Source : Auteur

- Nous avons ajouté des murs de séparations afin de maximiser l'espace et accueillir les locaux d'administration.
- Et nous avons aussi intégré la salle de réunion au niveau de la terrasse par une forme prismatique où les faces sont imbriquées pour l'effet de contraste du moderne avec l'ancien.

Nous avons renforcé l'idée par l'intégration des fenêtres en forme des fissures, qui rappelle l'état initial du projet, et donne une certaine richesse à la salle de réunion par extérieur que par l'intérieur

Dans la toiture de la s. de réunion nous avons aussi conçu des ouvertures zénithales en forme des fissures, qui procurent un aspect de modernité à l'intérieur

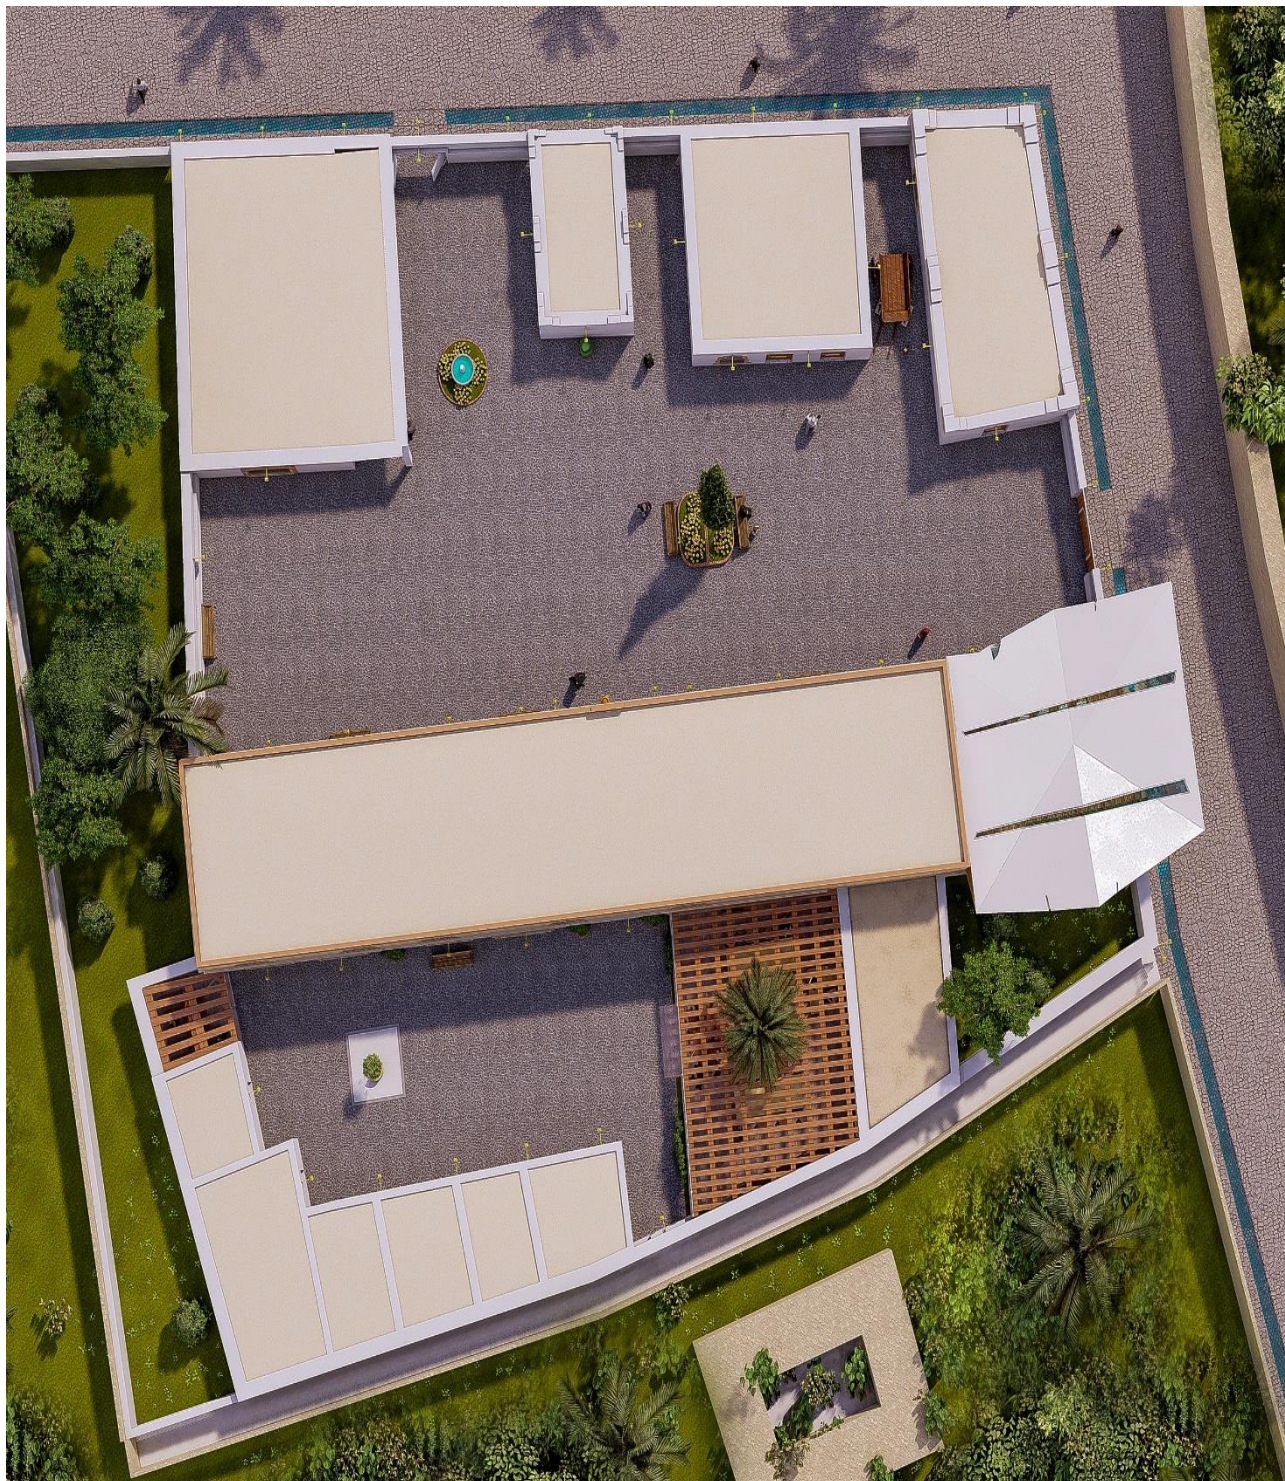
Figure III.11 : les pergolas  
Source : Auteur

- En RDC nous avons fait des séparations en verre et ajouter des pergolas dans l'unité de recherche afin de créer de nouveaux espaces et assurer la fonction, ainsi pour valoriser cette unité par la mixité du verre moderne avec la pierre traditionnel.

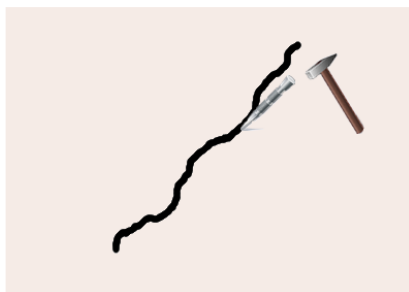
- Décaper les enduits autour de la fissure à l'aide d'un ciseau et marteau Figure III.5 (1)
- Nettoyer la surface par une brosse.
- Préparation des armatures d'acier ( $\phi 8$ ) de forme des agrafes
- Fait des trous de diamètre ( $\phi 6$ ) par une perceuse dans les deux côtés de la fissure Figure III.5 (2)
- Introduire les agrafes dans les trous à l'aide d'une massât Figure III.5 (3)
- La finition par un mortier bien dosé en ciment Figure III.5 (4)
