## **Université Amar Thelidji- Laghouat**

### **MÉMOIRE DE MASTER**

**Revalorisation de l'ancienne école à Ain Madhi**

**OPERATION DE REHABILITATION ET DE  
RECONVERSION**

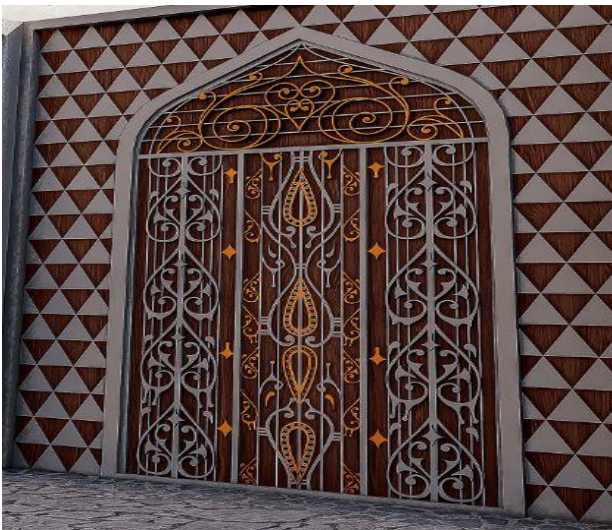
Porte à double battant en bois traité par un arc brisé.

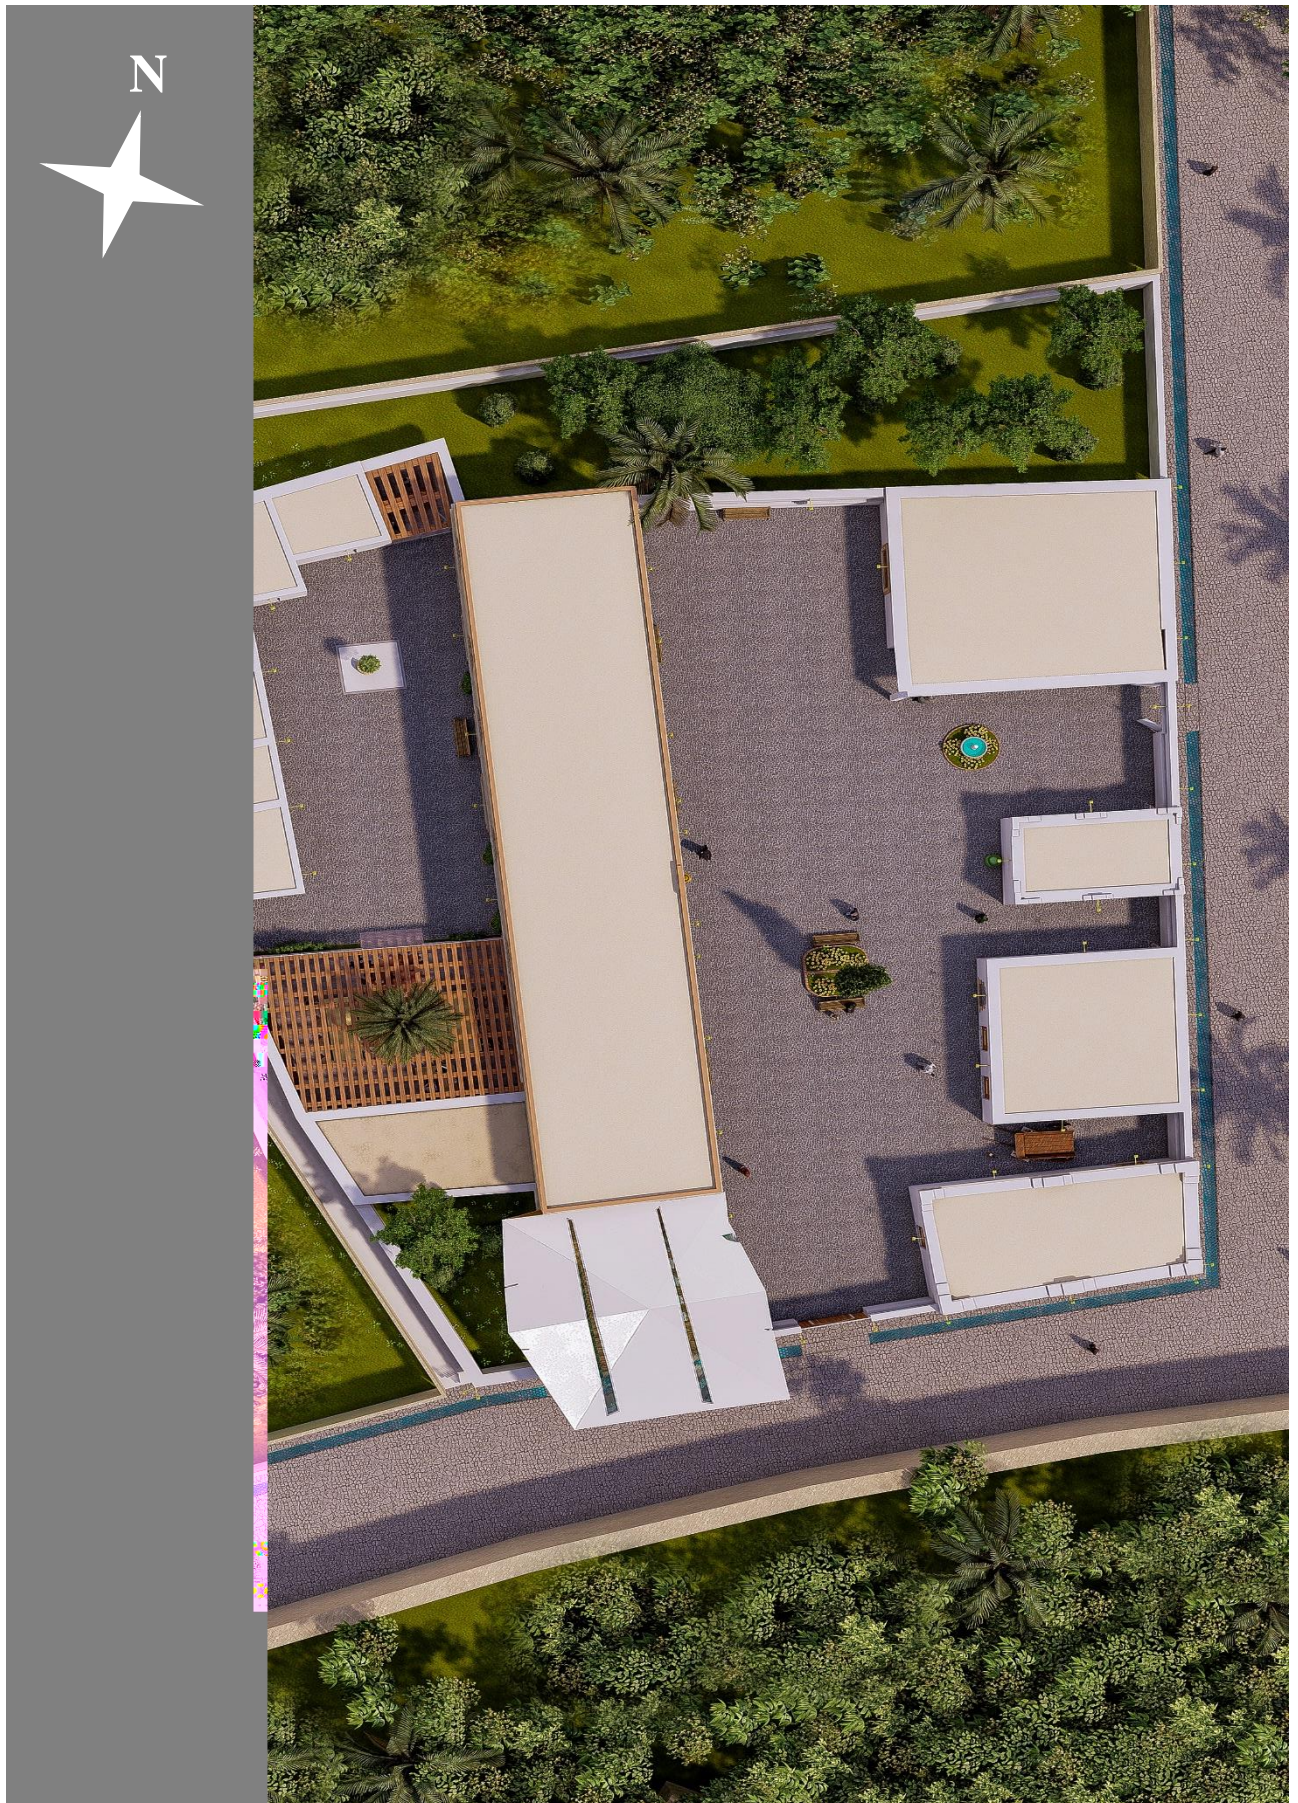
Figure III.39 : plan de masse, échelle 1/300  
Source : Auteur

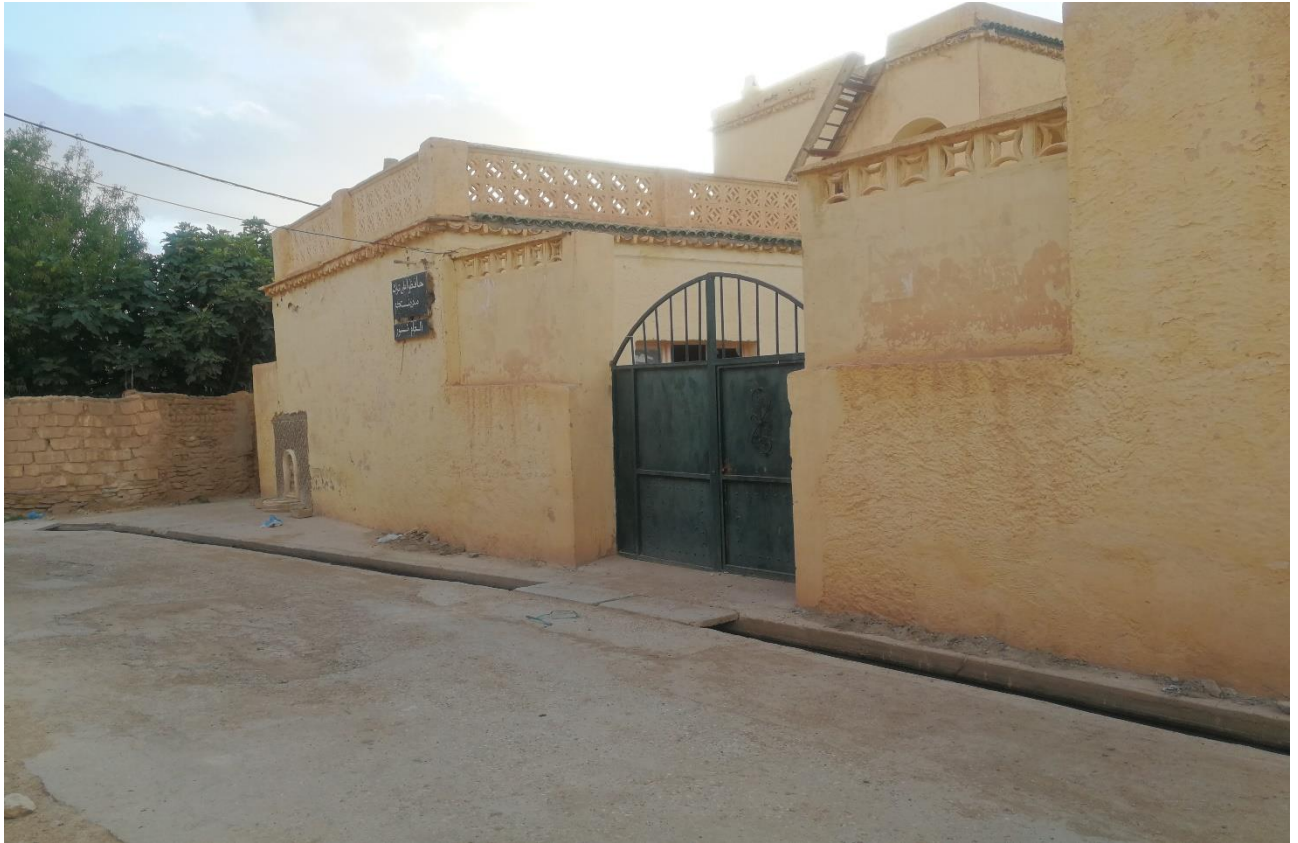
Figure III.40 : façade principale avant la réhabilitation  
Source : Auteur

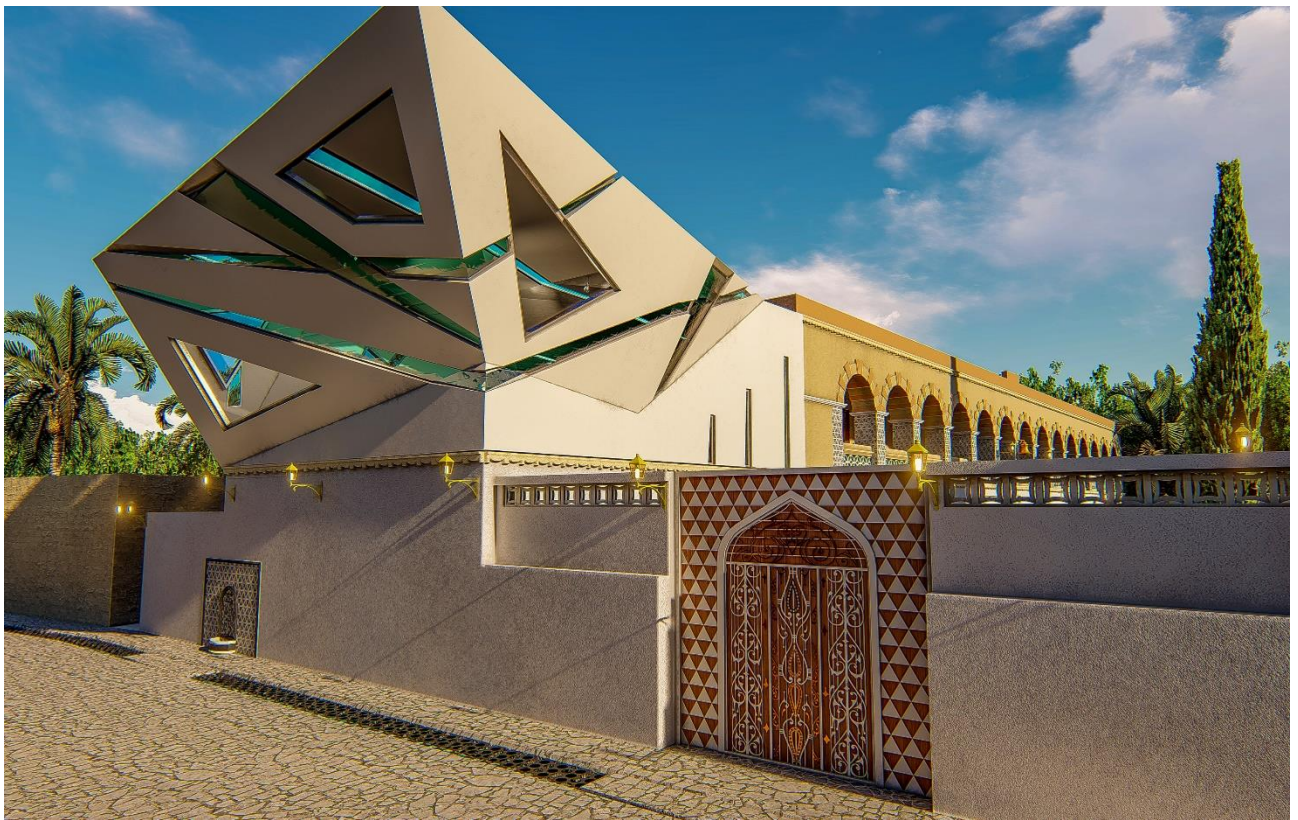
Figure III.41 : façade principale après la réhabilitation  
Source : Auteur
