جامعة عمار ثليجي - الأغواط

## مذكرة ماستر

إعادة تأهيل حمام "خريز" بقصر الحيران حسب منهجية ريهابيمد.  
إعادة التأهيل الفيزيائي

الدفعة: جوان - 2018

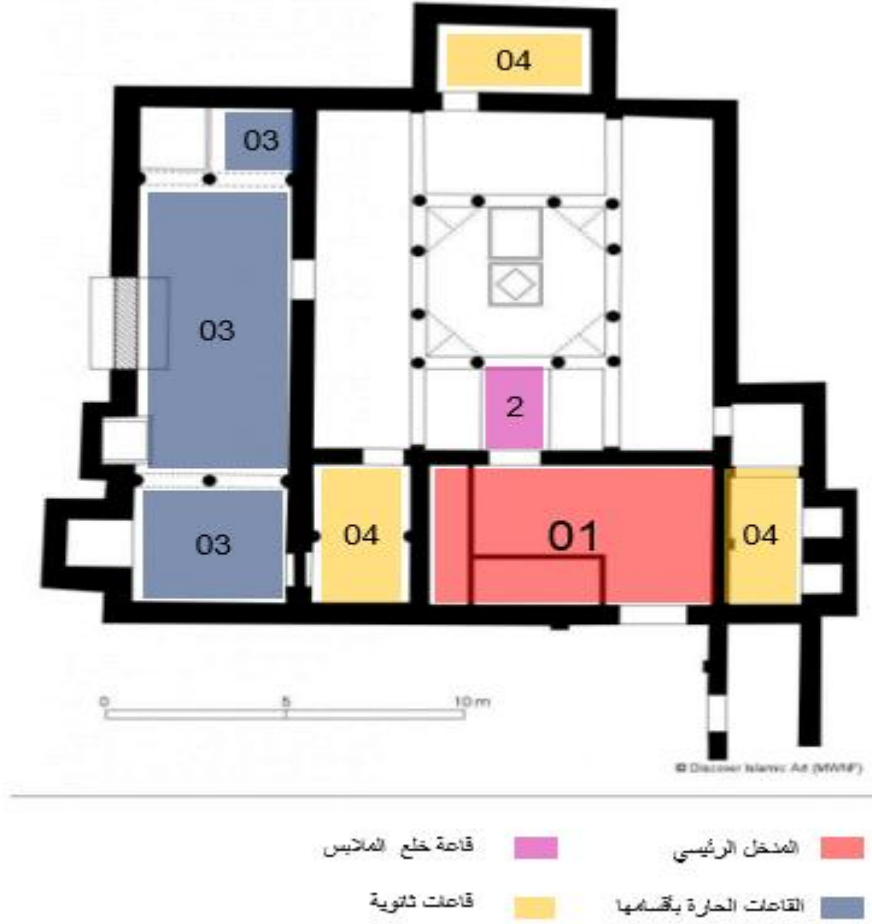
الشكل (66):مخطط الحمام مع توضيح الفراغات.

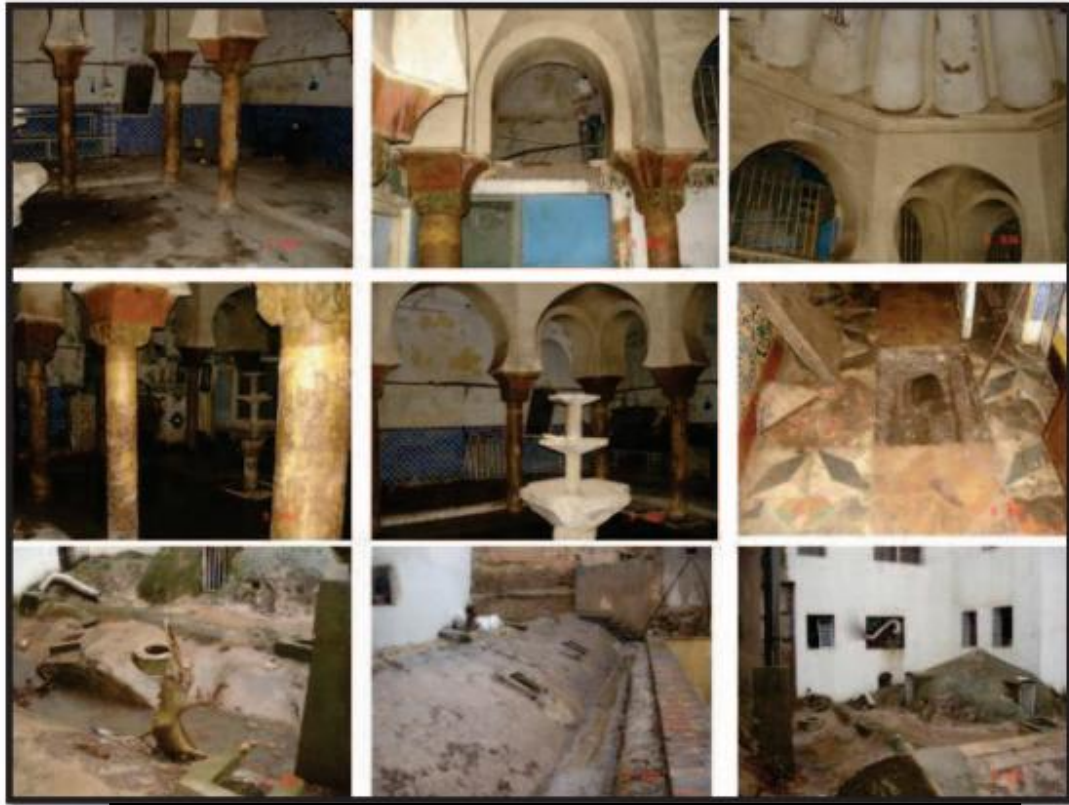
- تأكل أسفل الجدران وهو الموقع الذي تتجمع فيه المياه والذي يحتاج إلى طبقة طلاء خاصة على الوزرة بين الجدار والأرضية وكذلك بين الشبكات المائية الأرضية.
  - تردي حالة السقف بسبب الرطوبة وتآكل طلاء القبة.
  - تدهور الحالة التقنية لمختلف الشبكات (الربط بالماء - الصرف الصحي - الكهرباء والغاز).
  - تآكل الأبواب والنوافذ بسبب الرطوبة والقدم .
  - تراكم الردم والأوساخ بسبب غياب المراقبة.
  - تأكسد أنابيب الربط وتآكلها<sup>17</sup>.
- الصور موضحة في الشكل التالي:

الشكل (72) : مظاهر التلف في حمام صباغين قبل عمليات إعادة التأهيل.

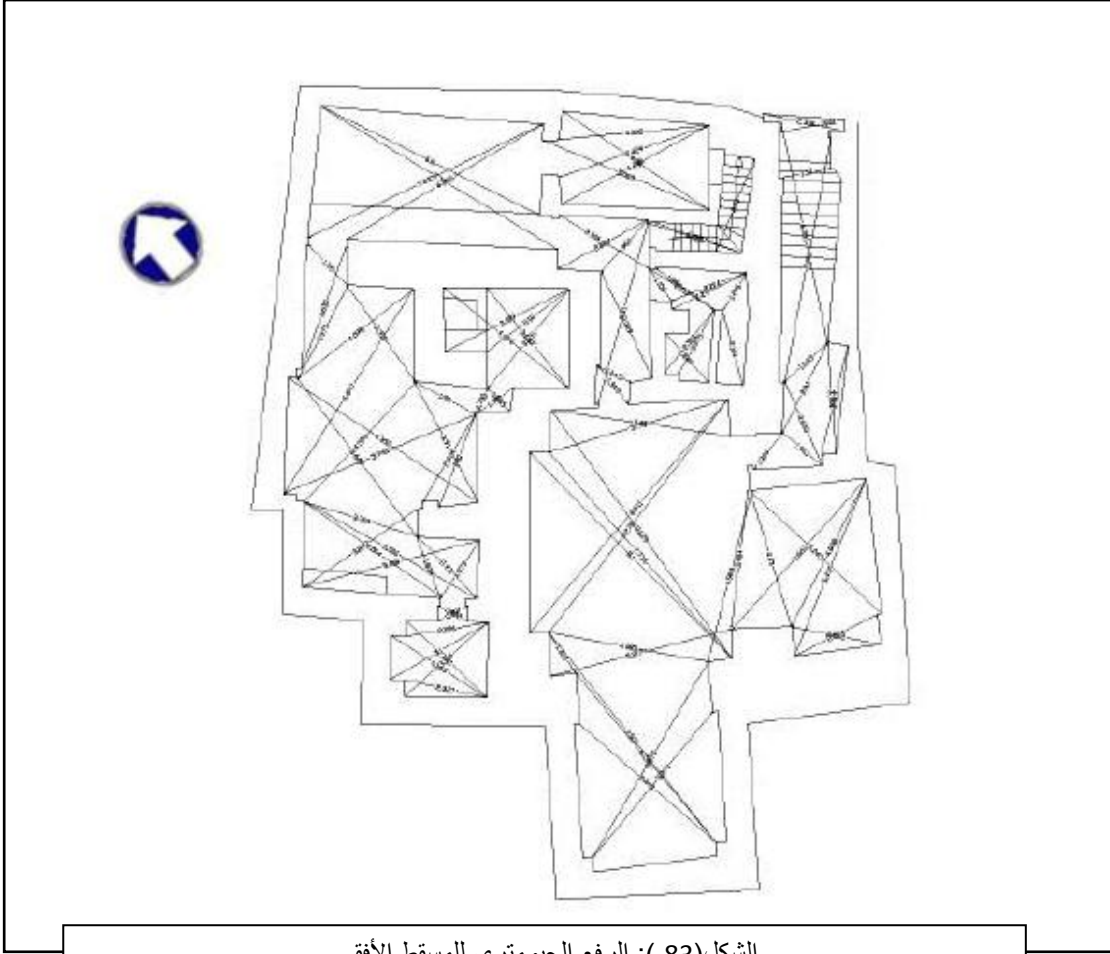
الشكل (83): الرفع الجيومتري للمسقط الأفقي.  
المصدر : مركز عمارة التراث (إيوان).

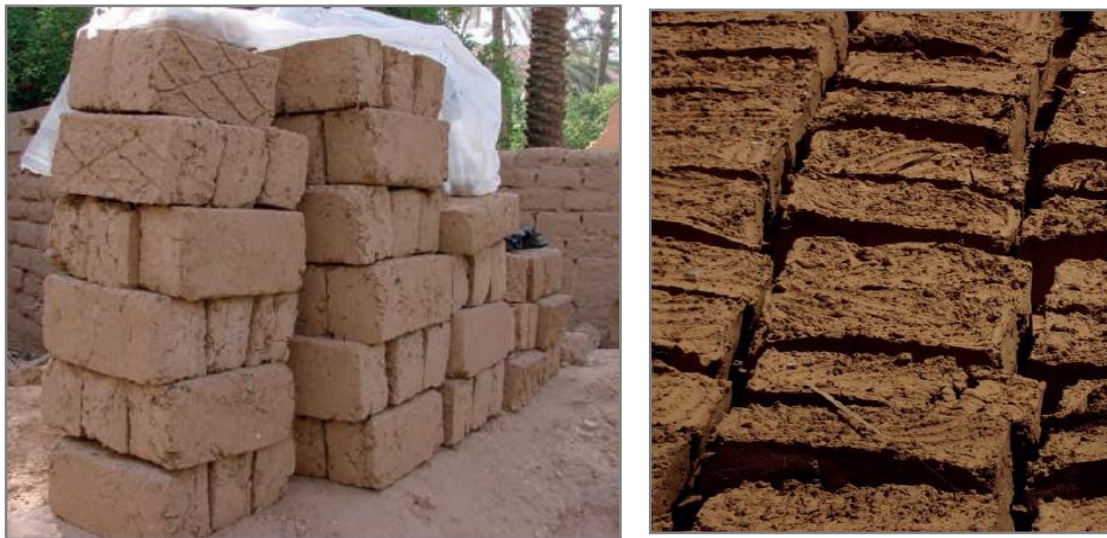
تتجز اللبنات على أرضية ممهدة ومغطاة بطبقة من الرمل الدقيق المعروف باسم السافي، وذلك حتى لا تلتصق اللبنات بالأرض، وتختار الأرضية بحيث تكون معرضة للشمس طوال النهار، وحين يجف الوجه المعرض للشمس تقلب اللبنة على الوجه الآخر، وهكذا حتى تقلب على الوجوه الأربعة حتى تجف كاملة وبعد جفاف اللبنات تجمع وترتب فوق بعضها البعض لاستعمالها، وكان البناعون يختارون فصل الربيع والصيف، لعملية إعداد اللبنات تقاديا لسقوط الأمطار<sup>6</sup>.

الشكل 119: اللبنات

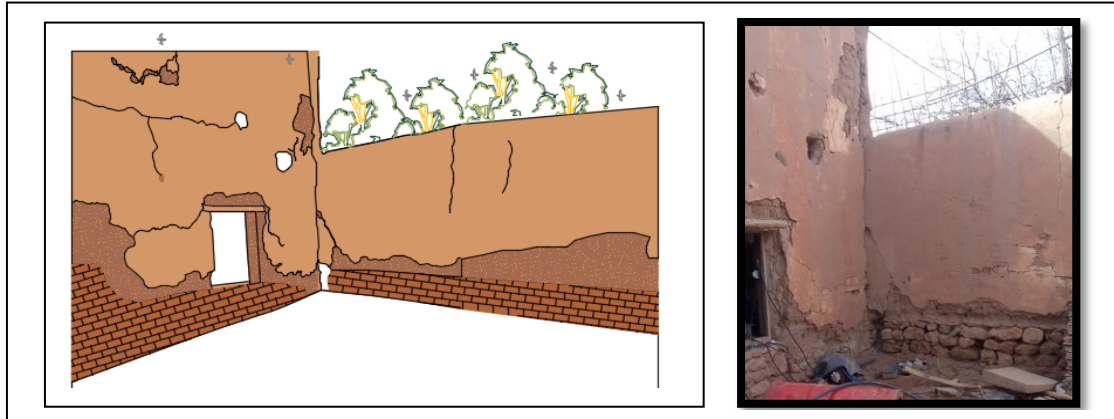
لتوضيح الأمراض الإنشائية التي يعاني منها حمام خرير سعينا إلى إظهار هذه التشققات من خلال رسومات ومساقط أفقية وصور فوتوغرافية ، كما اخترنا مجموعة من العلامات للتعرف على مواضع التصدعات وبالتالي التفريق بين التشققات السطحية والعميقة ، الحية والميتة.

الشكل 125: صور ورسومات توضح تشققات وتصدعات المبنى.

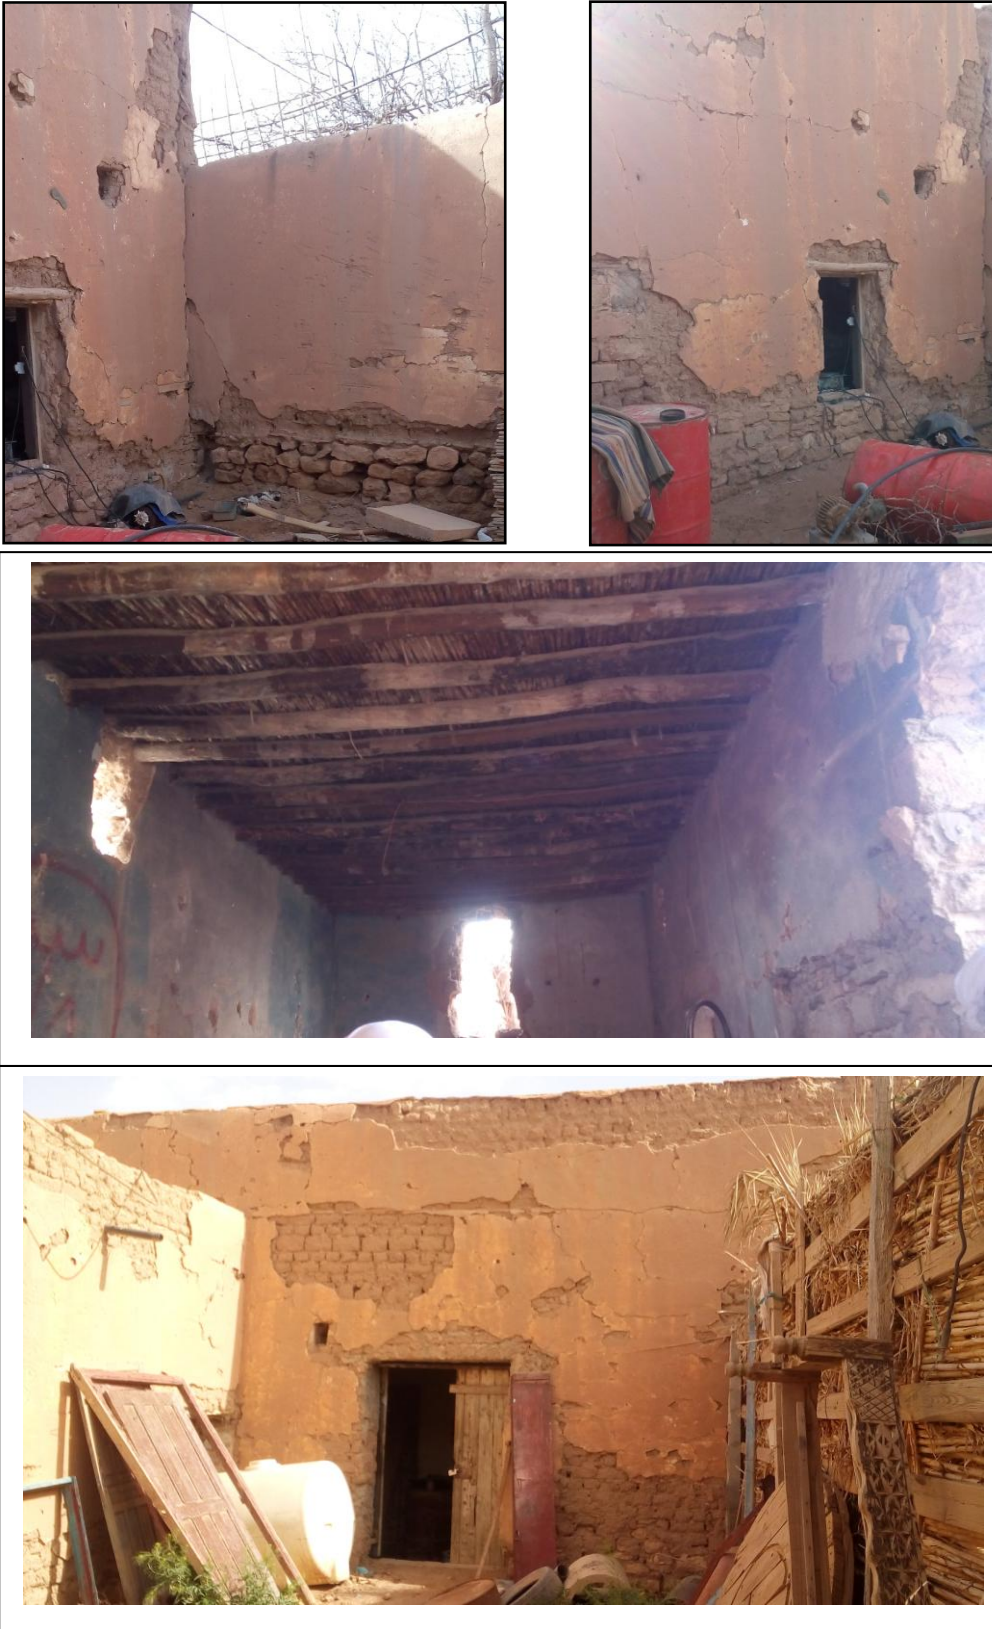
الشكل 131: صور توضح بعض العيوب الفنية والإنشائية .

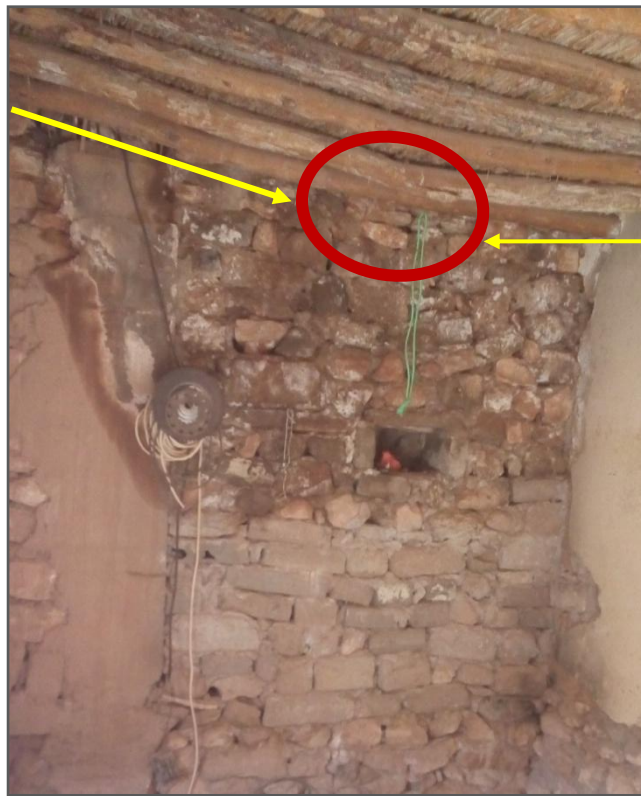
فعند رشح المياه الى مستوى طبقة التربة، فإن الماء يتكدس مما يسبب عدم توازن عناصر الهيكل، و يشكل الماء الذي تمتصه التربة حمولة زائدة على العوارض الخشبية التي تكون بدورها تشبعت بالمياه ، الأمر الذي يجعلها عرضة للانحناء<sup>20</sup>.

الشكل(144): صورة توضح تلف بوسط عارضة السقف.

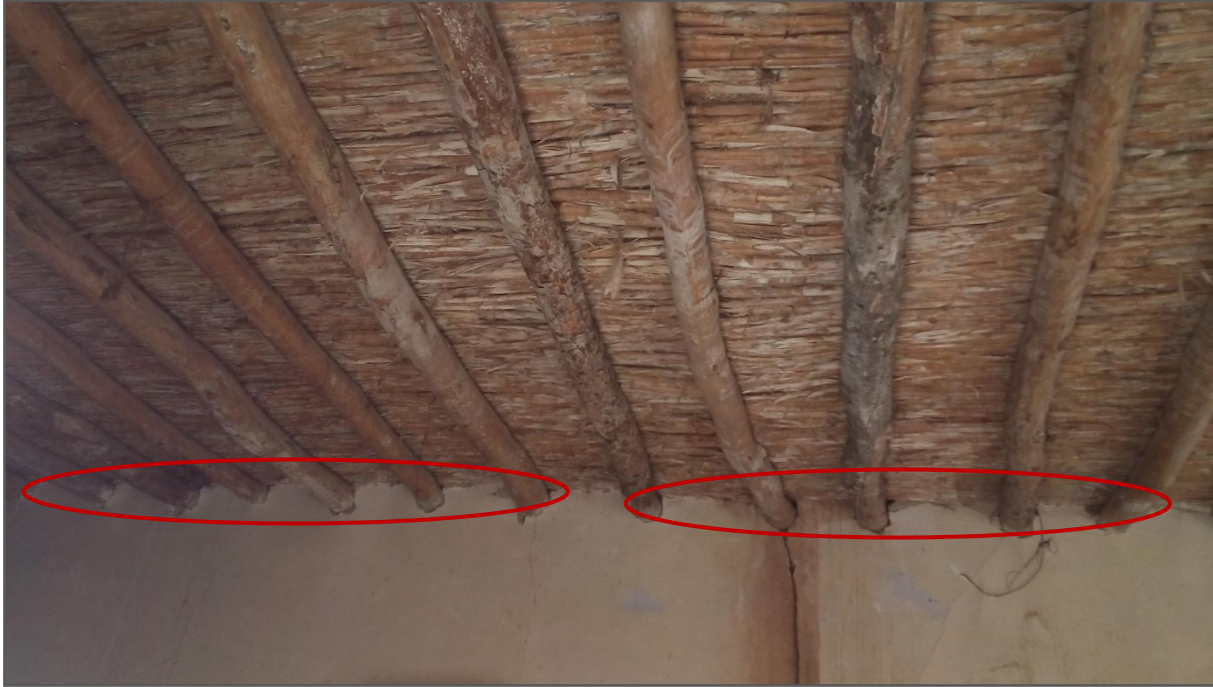
- سوء تقدير لمسافة بين العوارض مما يسبب حمولة زائدة على السقف.
- الفطريات و الحشرات الآكلة للخشب و التي تتكاثر في محيط ناقص التهوية و عال الرطوبة.

الشكل(145): صورة توضح تلف بطرف عارضة السقف.  
المصدر :من إعداد الطالبتين.

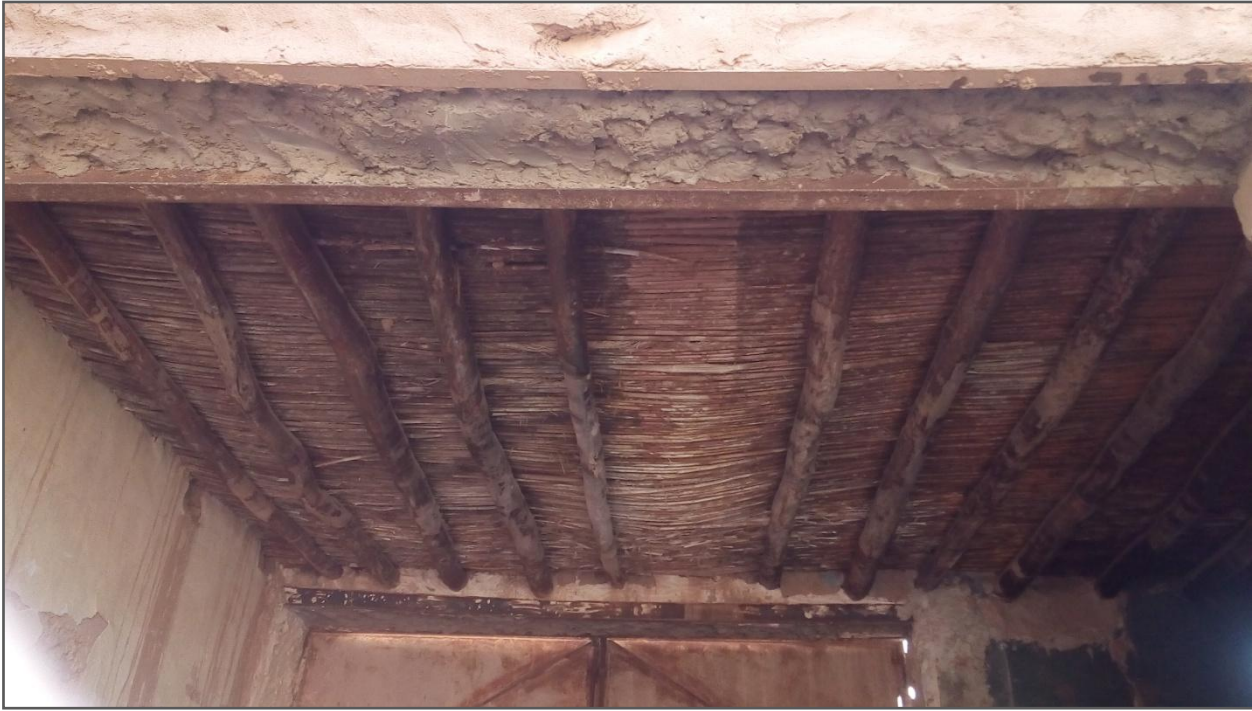
الشكل(148): صورة توضح تلف طبقة الحصير بالسقف.  
المصدر: من إعداد الطالبتين.

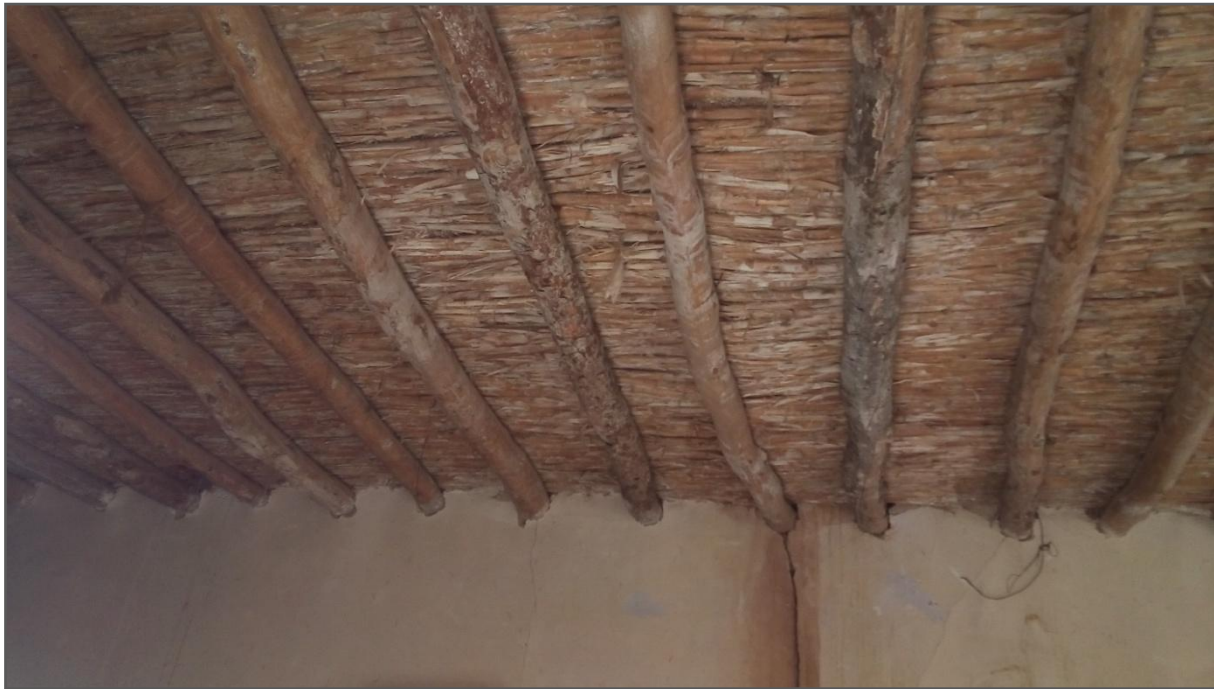
الشكل(149): صورة توضح تلف طبقة الحصير بالسقف.  
المصدر: من إعداد الطالبتين.

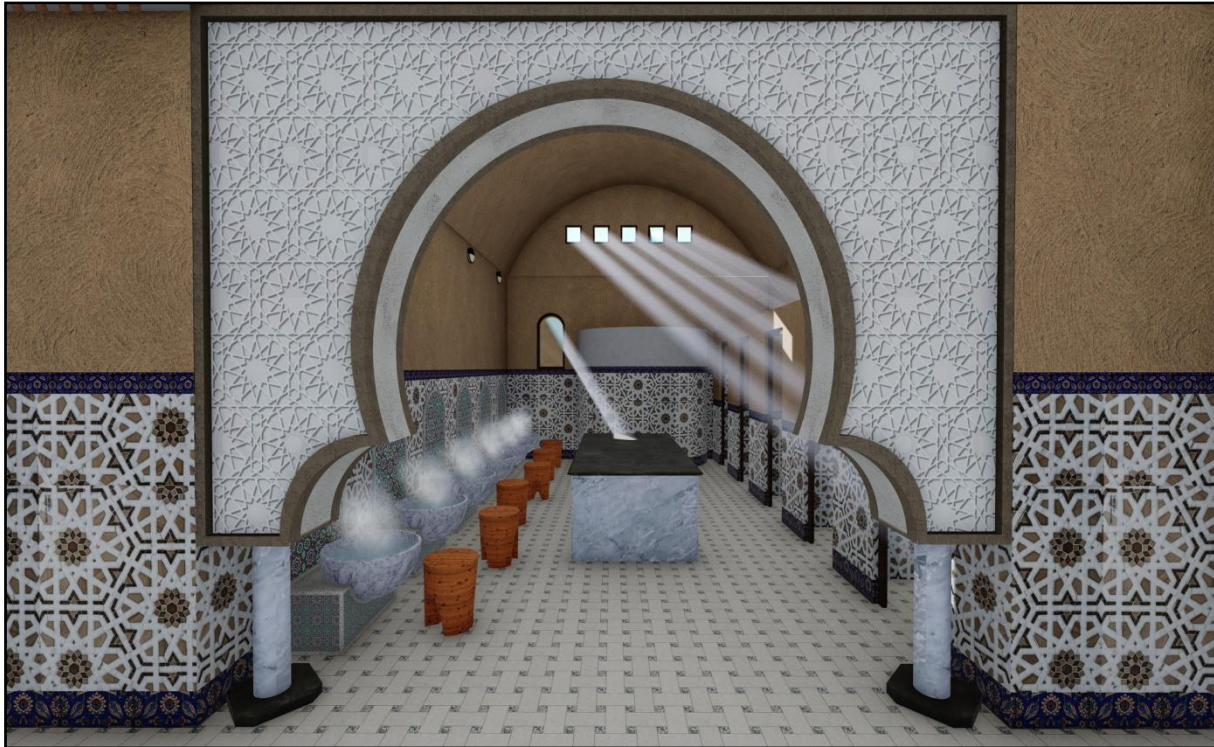
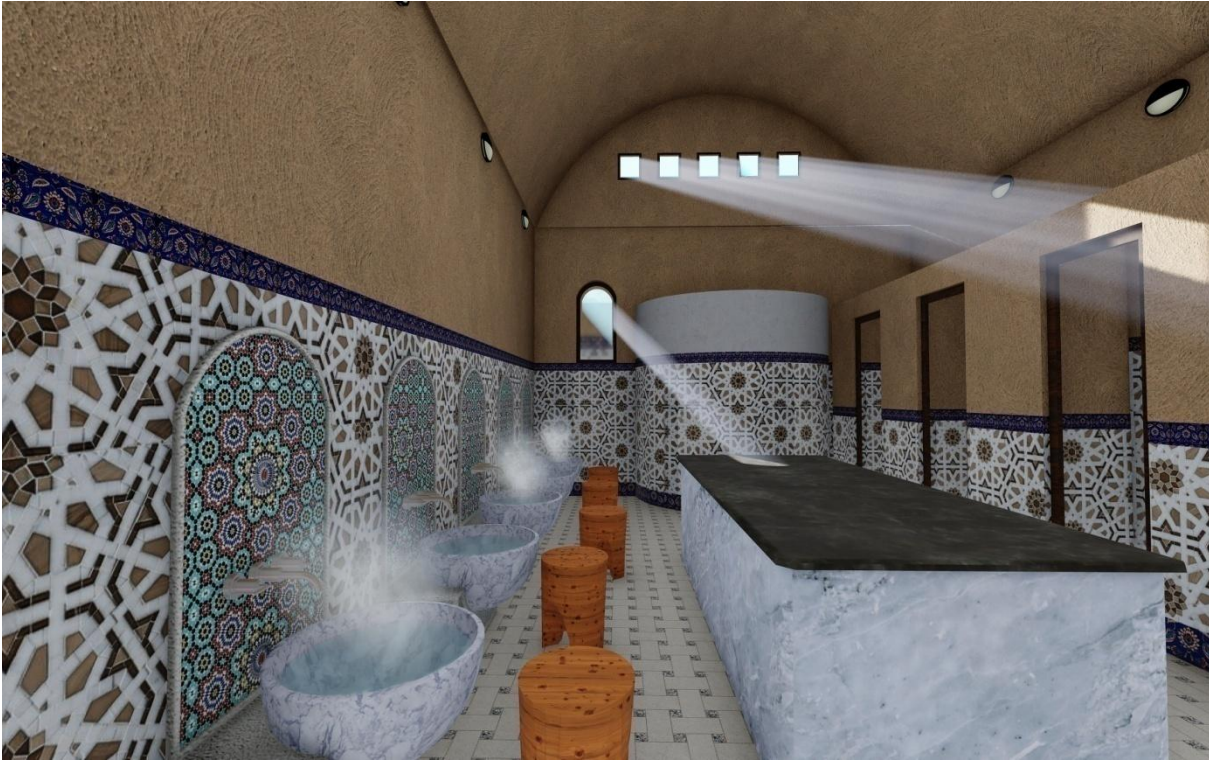
نحو الأسفل من جديد لتتحقق بذلك الراحة الحرارية المثالية .

الشكل(151): صور توضح قبو القاعة الساخنة.

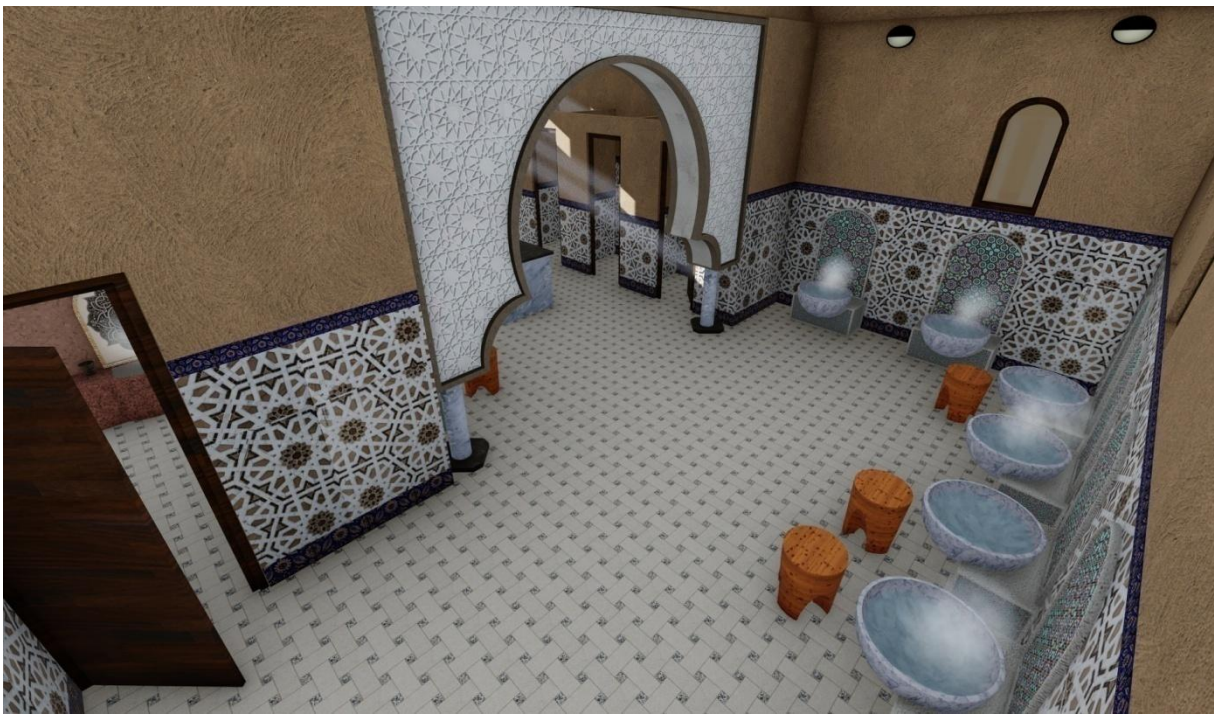
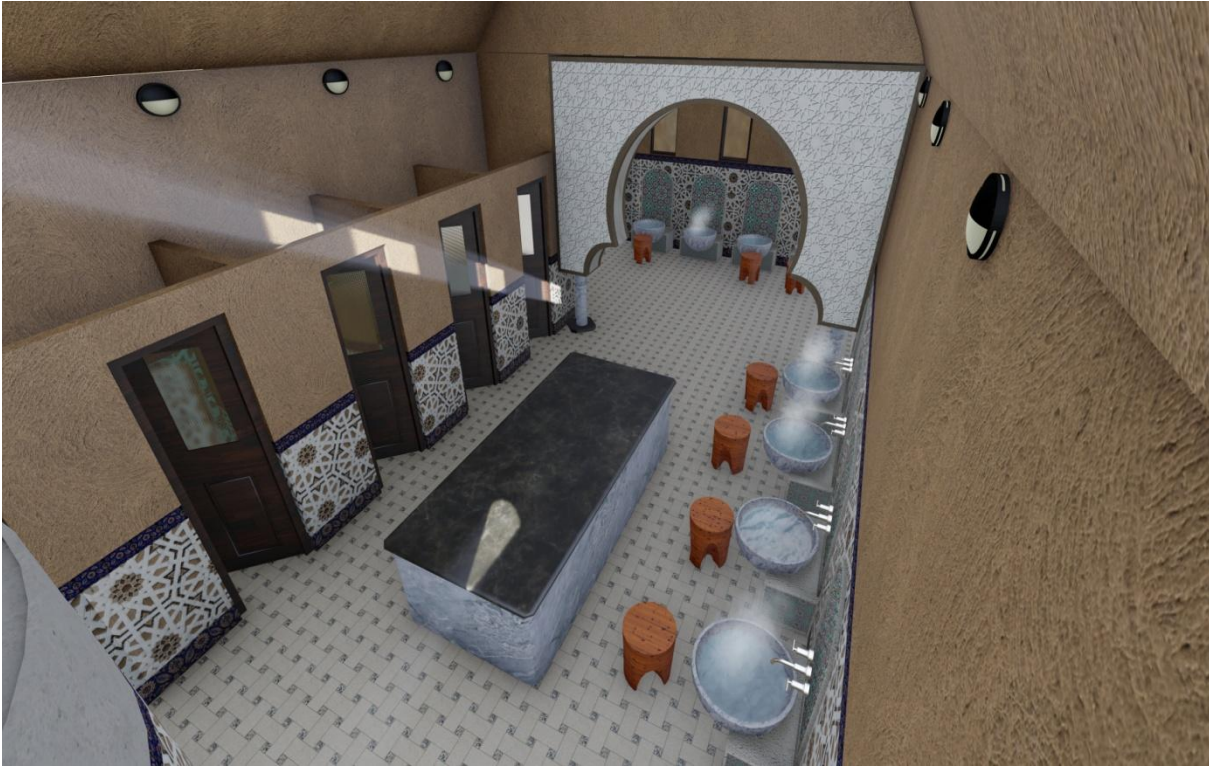
الشكل (152): صور توضح تهيئة القاعة الساخنة.

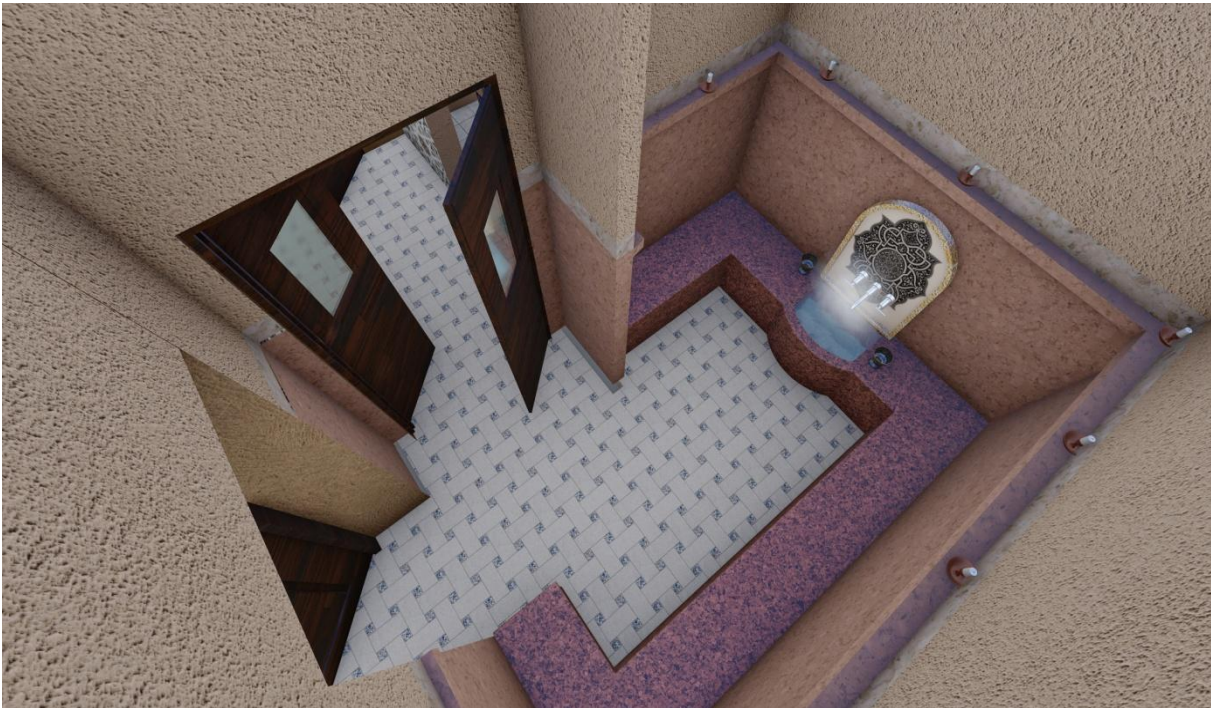
الشكل(154): صور توضح تهيئة القاعة الفاترة.

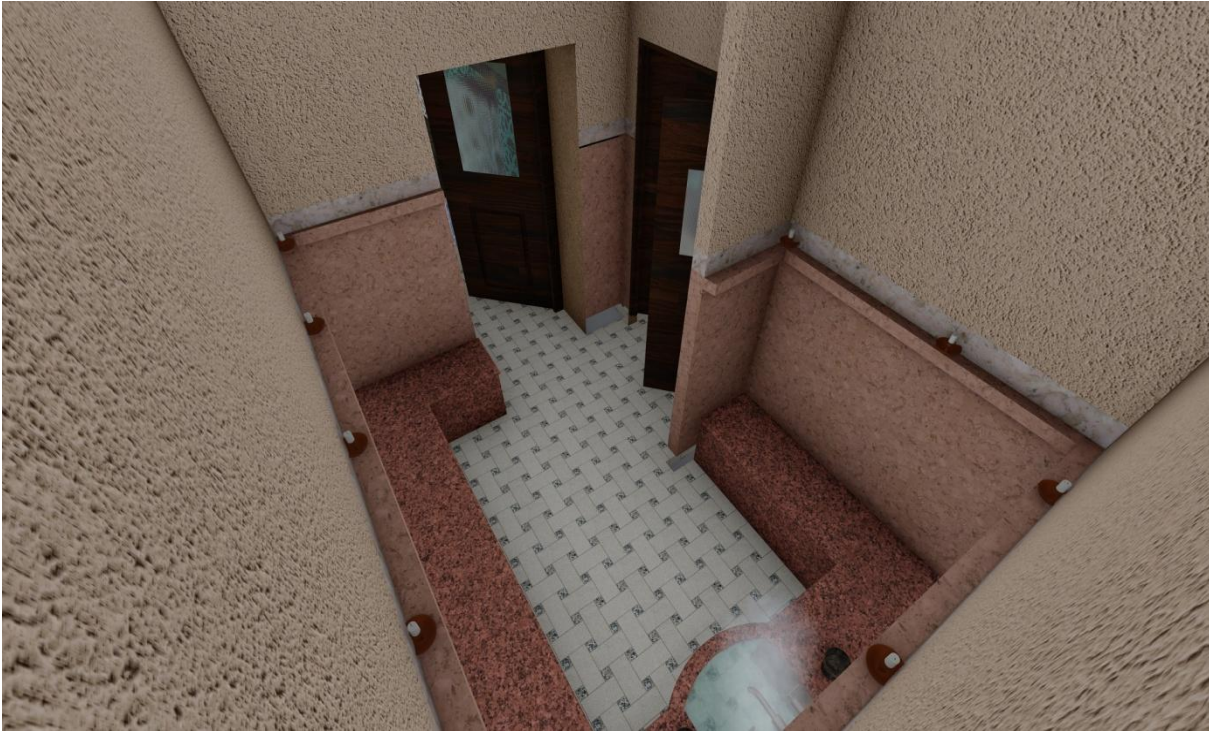
الشكل(155): صور توضح تهيئة القاعة الفاترة.
