جامعة عمار ثليجي – الأغواط

كلية: الهندسة المدنية والهندسة المعمارية
قسم: الهندسة المعمارية

مذكرة ماستر

إعادة التأهيل المستدام للمباني القديمة
من الحجارة و الطوب في منطقة الأغواط

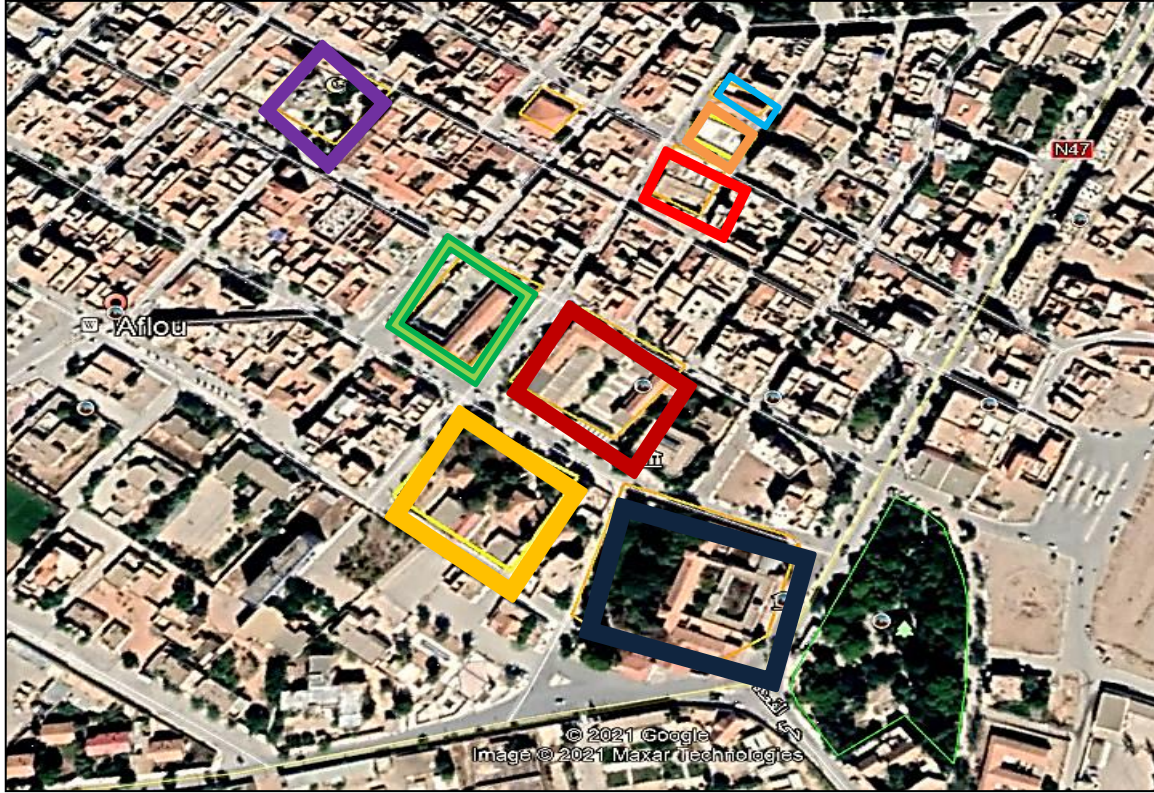
مدرسة الحاج عيسى		البرج	
الدوك قديما		الدائرة قديما	
النزلة القديم		حارة الزرابي	
مسجد العتيق		مدرسة حسبية

الشكل 33: صورة توضح أهم المعالم التاريخية وسط مدينة آفلو
المصدر: google earth مع تعديل الطالب

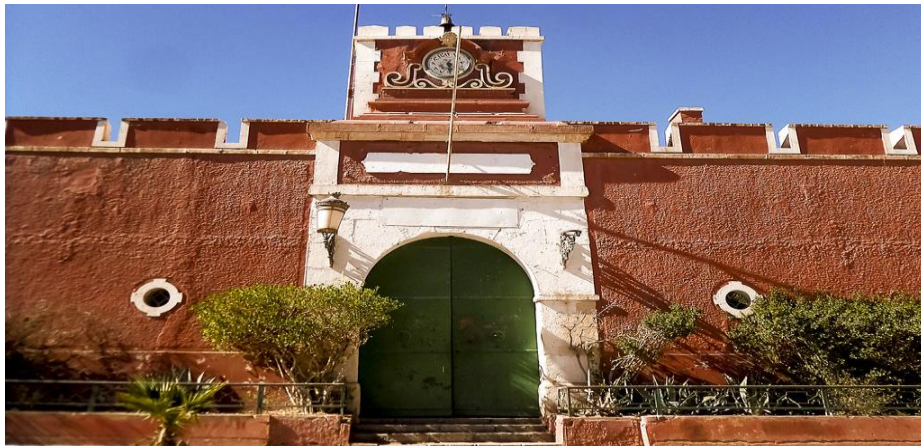
الشكل 35: صورة تمثل البرج القديم المصدر: الأرشيف البلدي لبلدية آفلو

1- البرج: هو أول بناء عمومي وبني سنة 1853 من طرف القوات الاستعمارية ,شكل مركزا لملحق عسكري لتيانت وبعد ذلك تم تحويله إلى السلطة المدنية ليصبح مقر رئيسي للإدارة ,وبوصول الجمهورية الثالثة وبعد ترقية الإدارة العسكرية تم تعديل البرج حسب المقاييس الحضرية لذلك الوقت ويعتبر عنصر عمراني يبين بعمق الخصوصية الحضرية. تكفل ببنائه بناؤون أوروبيون ذوو أصل ايطالي اعتمادا على أحجار صلبة تناسب مناخ آفلو¹.

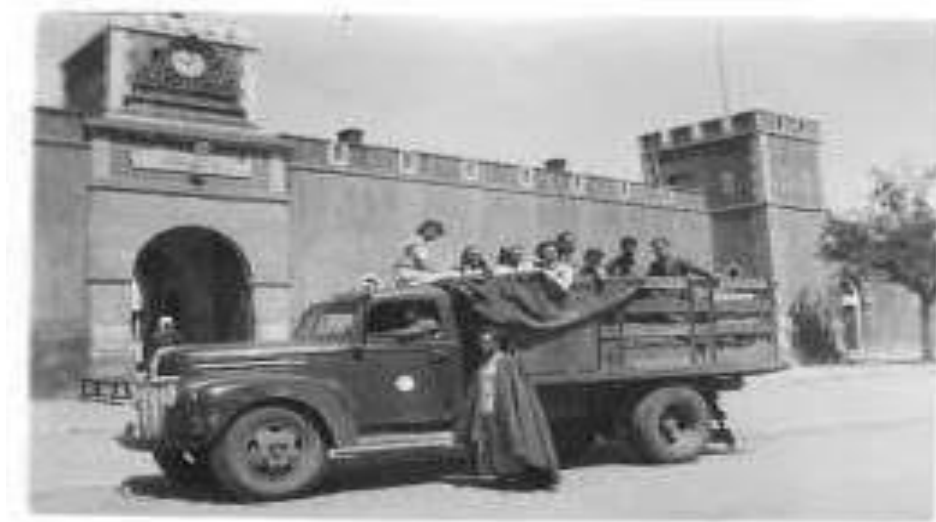
الشكل 36: صورة تمثل البرج القديم
المصدر: الأرشيف البلدي لبلدية أفلو

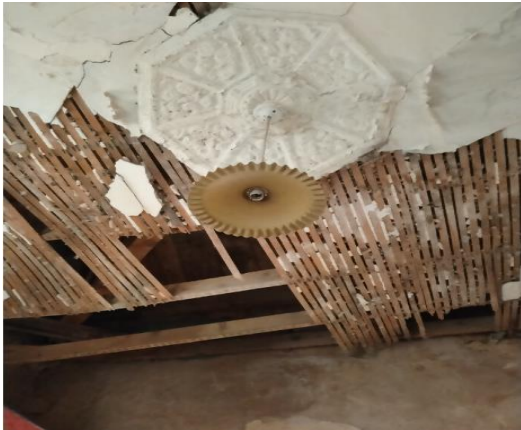
الشكل 55: صورة تمثل سقف خشبي
المصدر: الطالب

مادة الخشب تعتبر من المواد الأساسية المكملة للبناء العمراني بحيث يستخدم في الابواب و النوافذ و الاسقف و الهياكل الحاملة لاسقف القرميد.

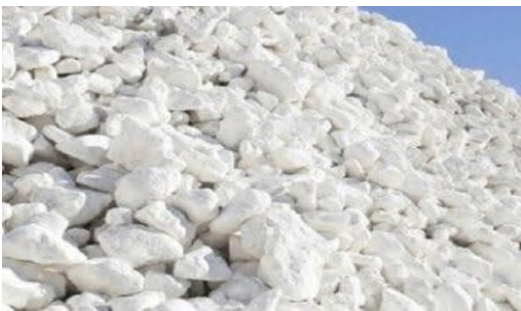
الشكل 56: صورة تمثل مادة الجير
المصدر: google image

يتم تصنيع الجير من الحجر الجيري أو الطباشير (كربونات الكالسيوم) التي يتم سحقها ثم تسخينها في فرن

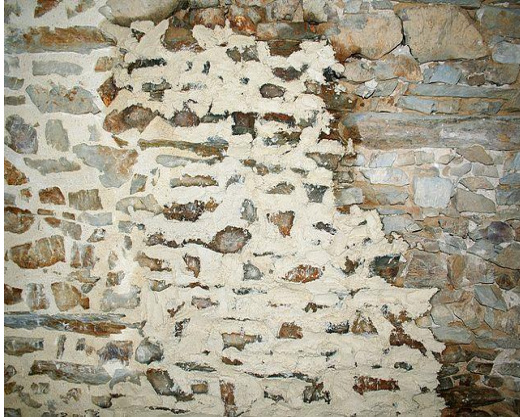
الملاط مادة بناء تستخدم لربط الطوب أو الطابوق أو الحجر و لملء الفراغات بينها. الملاط بصورة عامة يصنع على شكل عجينة تصبح صلبة حين تجف وتتكون من مواد مختلفة مثل الطين أو الصلصال أو النورة أو الاسمنت أو خليط من هذه المواد وقد يضاف إليها الرمل.

الشكل 57: صورة تمثل الملاط بين الحجارة
المصدر: [google image](http://www.google.com)

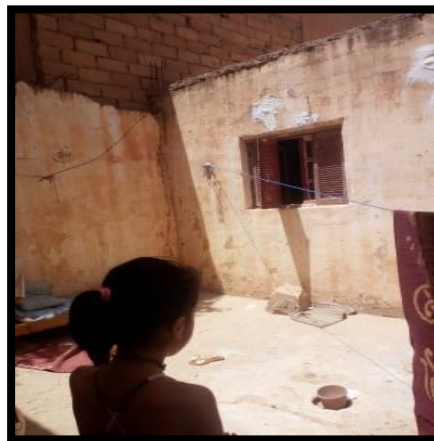
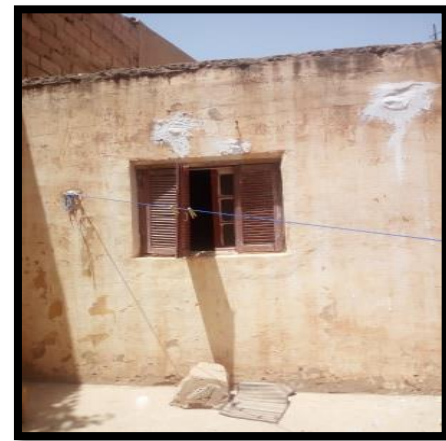
الشكل 67: صورة فناء المنزل مراد إعادة تأهيله المصدر: مكتب دراسات

نلاحظ في الشكل 67 ان فناء المنزل في حالة متدهورة نتيجة الظروف المناخية بحيث ما تبين لنا من الصورتين أن طلاء الجدران تالف و تلبس في حالة انتفاخ و تشقق لكونه من مادة الاسمنت و ليس من المواد المستعملة في بنائه.

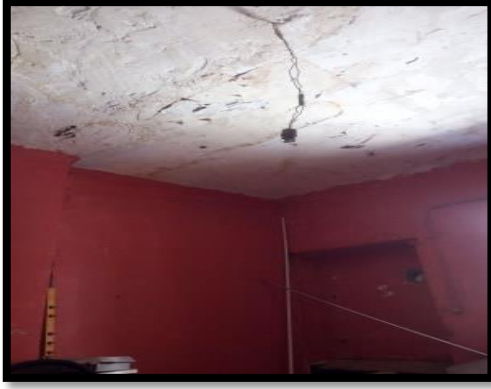
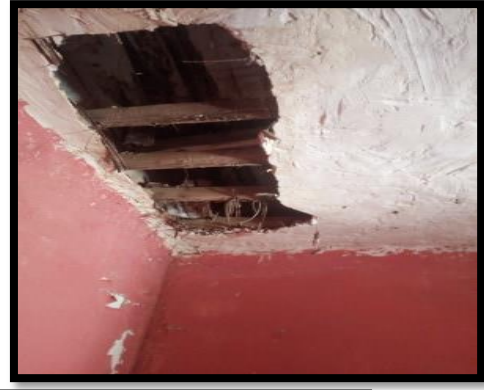
الشكل 68: صورة سقف الغرفة قبل التأهيل المصدر: مكتب دراسات

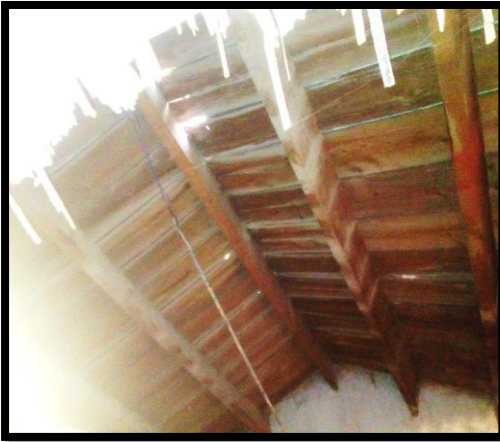
الشكل 73: صورة السقف المهدهد بالسقوط
المصدر: مكتب دراسات

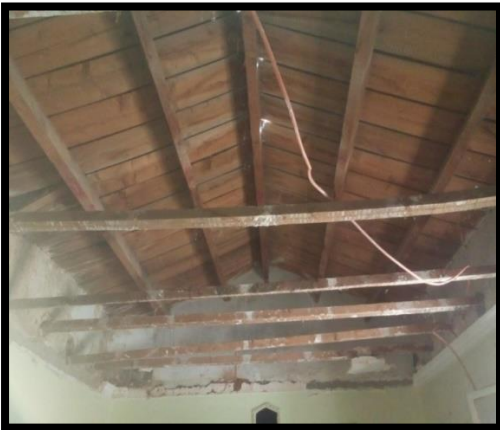
الشكل 75: صورة السقف المهدهد بالسقوط
المصدر: مكتب دراسات

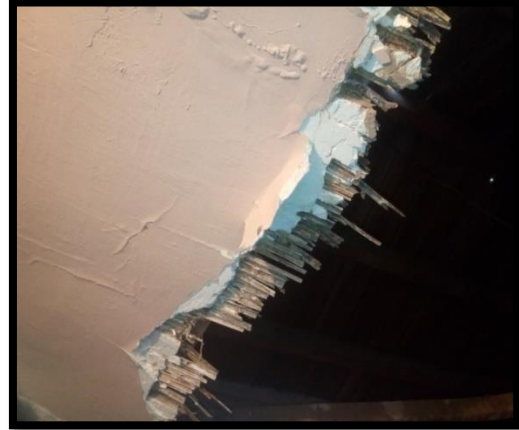
الشكل 74: صورة السقف المهدهد بالسقوط
المصدر: مكتب دراسات

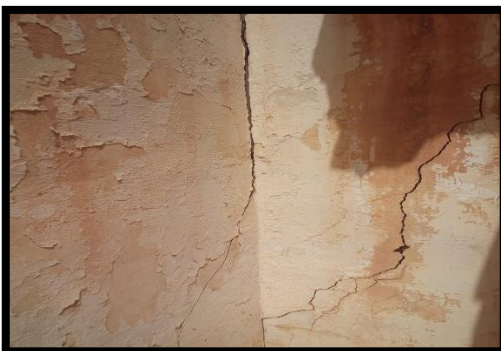
الشكل 77: صورة شروخات في الجدار
المصدر: مكتب دراسات

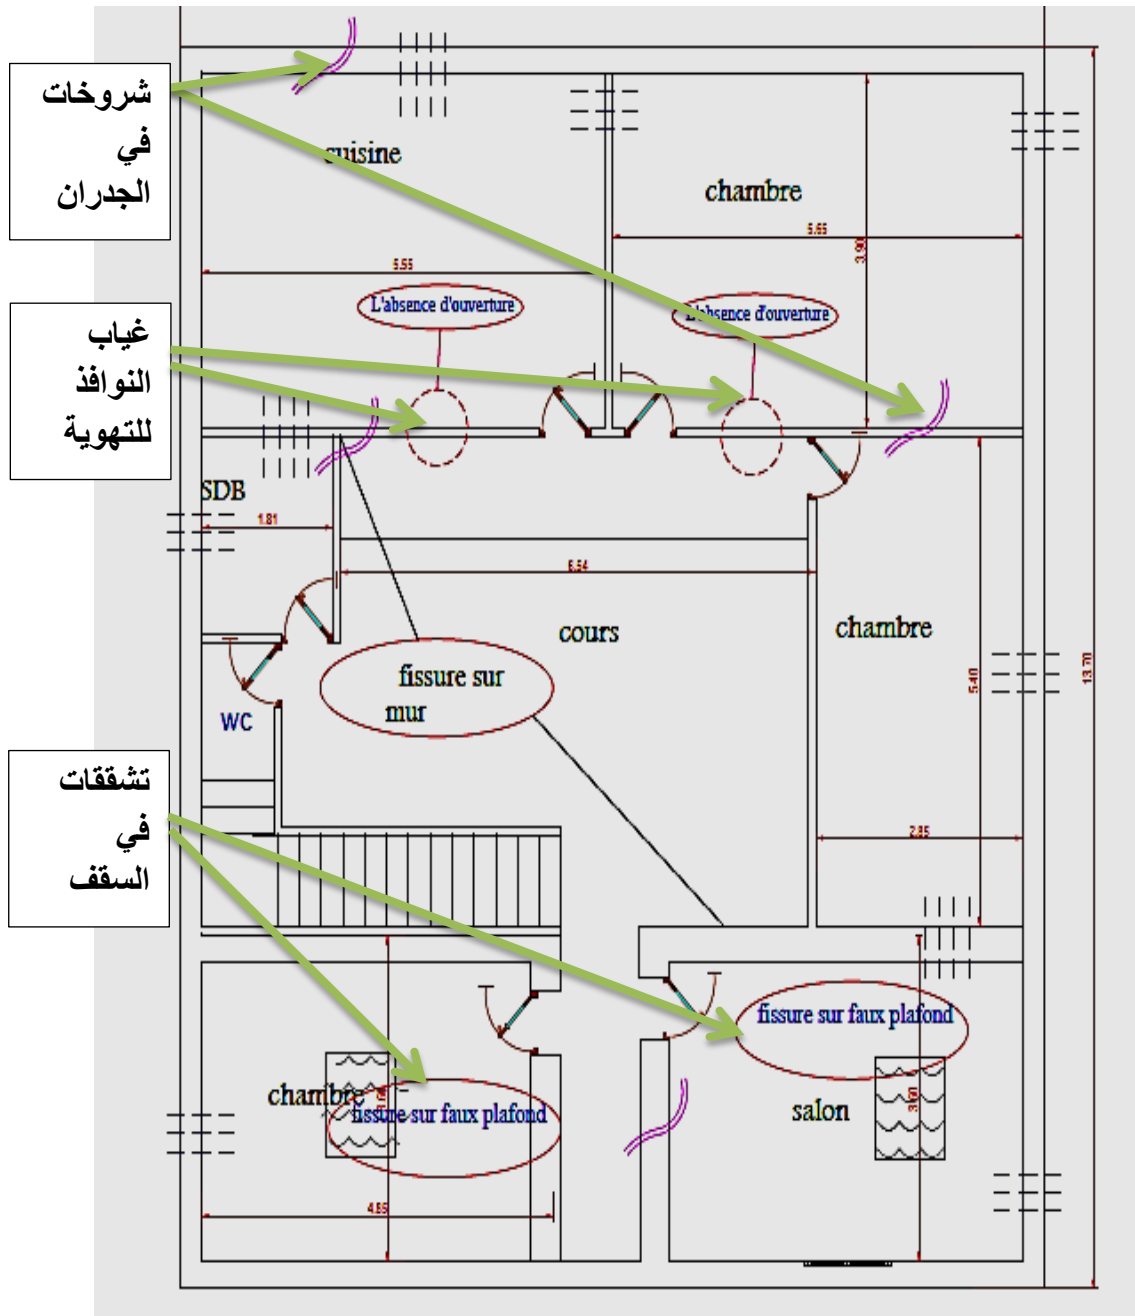
الشكل 80: مخطط الطابق الأرضي : 100\1

- وجود شقوق متعددة في كل الفضاءات للمنزل.
- شقوق في السقف.
- شقوق في الجدران.
- غياب النوافذ في الغرفة و المطبخ.

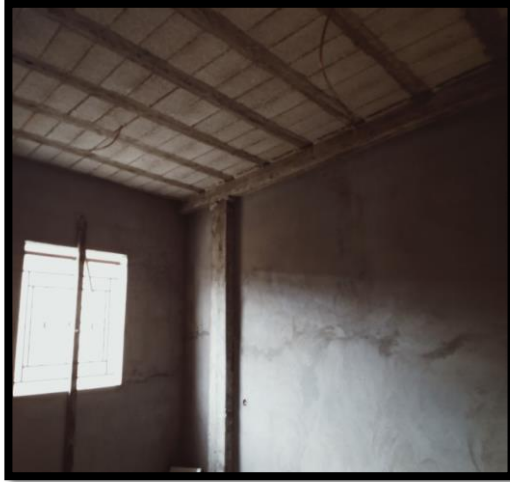
5. الصيانة الأساسية لسقف القرميد: - تنظيف السقف من الترسبات و تفقد الاجزاء المتضررة و استبدالها

- تنظيف مزاريب المياه المسدودة
- غلق الثغرات المسربة للمياه قبل ان يتلف الخشب الحامل للسقف

الشكل 85: صورة بعد التأهيل للسقف
المصدر: مكتب دراسات

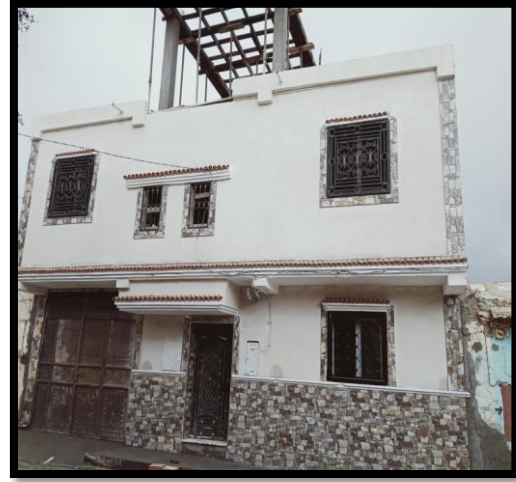
الشكل 84: صورة بعد التأهيل الواجهة
المصدر: مكتب دراسات

أعمال الخرسانة بالنسبة للغرفة التي كانت بسقف متدهور.

نلاحظ عدم احترام مواد البناء في عملية إعادة التأهيل.

تغيير نوع السقف و بذلك تلاشي هوية البناء السابقة

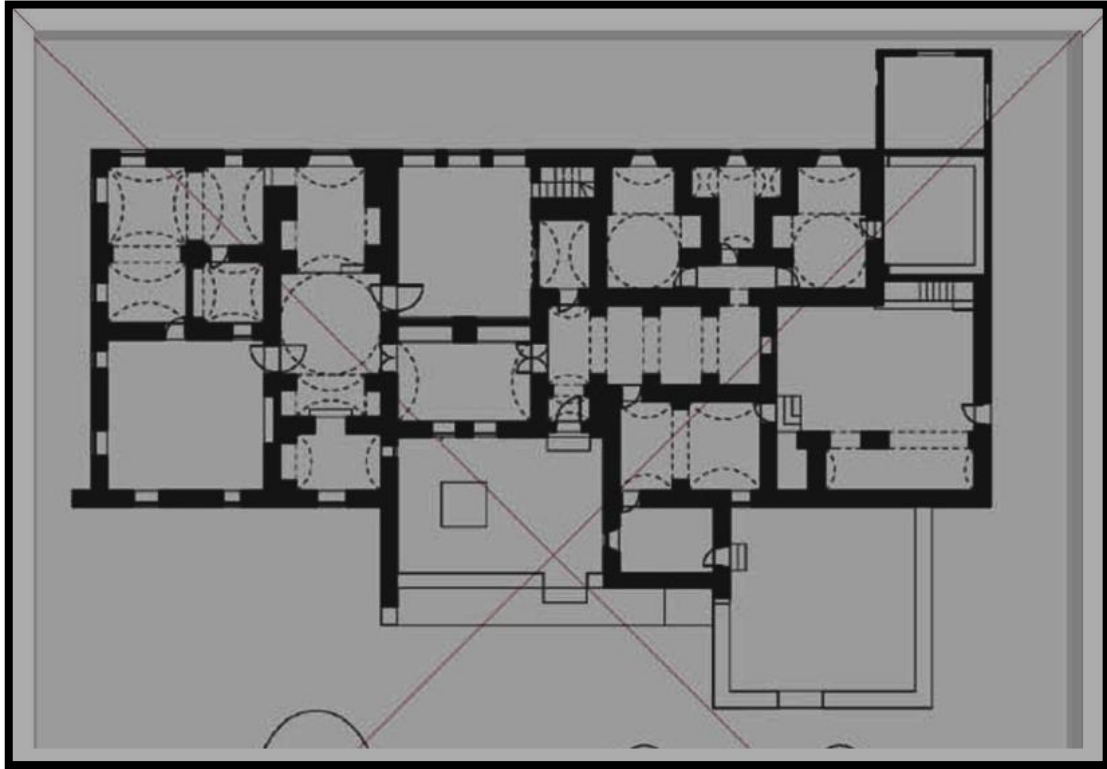
الشكل 92: مخطط الطابق الأرضي للمنزل
المصدر: <https://www.walycenter.org/ar/heritage-13/10-heritage/heritage-planning/299-stopplaers-house-rehabilitation-a-reuse>

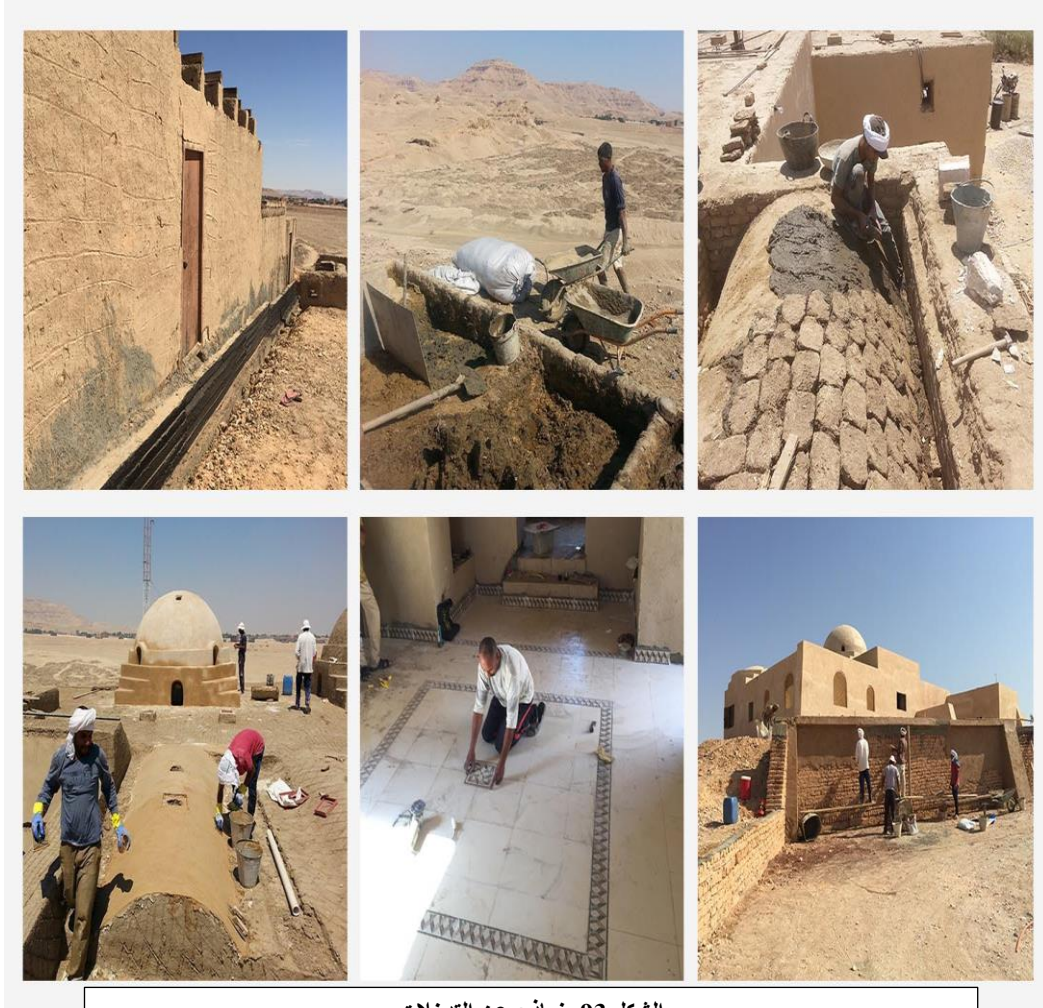
الشكل 93: نماذج عن التدخلات

- تدعيم ومعالجة الحوائط تدعيم ومعالجة القباب والقبوات.
- تدعيم ومعالجة الاسقف الخشبية.
- معالجة التدخلات والأضافات السابقة على عمارة المبنى.
- رفع كفاءة التشطيبات الداخلية والخارجية والأرضيات.
- معالجة الفتحات واستبدال اعمال النجارة للأبواب والشبابيك.
- رفع كفاءة المرافق والبنية الاساسية القائمة.
- تدخلات اعادة تأهيل المبنى للوظيفة المستحدثة.
- رفع كفاءة المنطقة المحيطة واستكمال أعمال تنسيق الموقع.

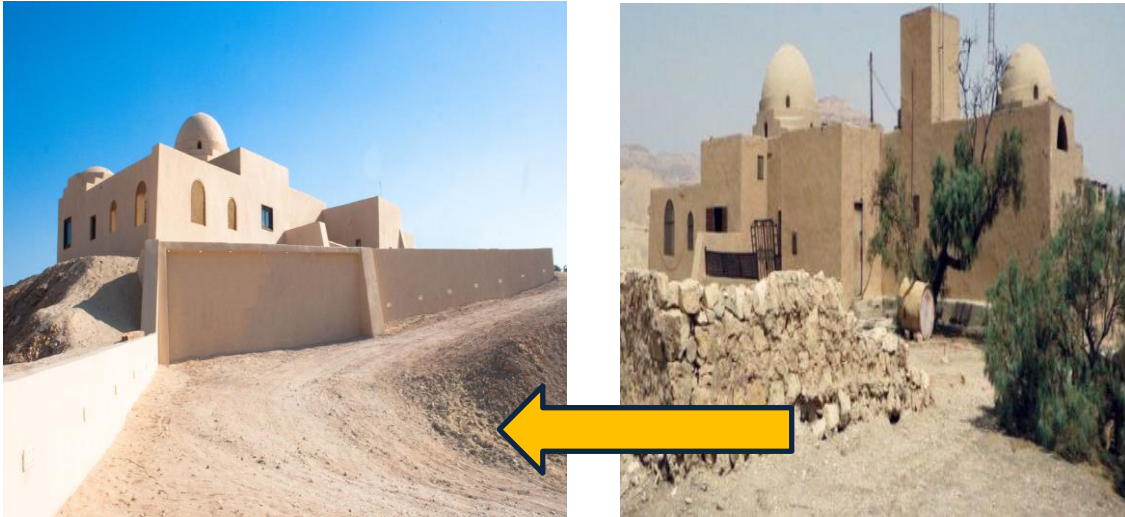
الشكل 94: مقارنة قبل وبعد التأهيل لاستراحة استوبلير
المصدر: <https://www.walycenter.org/ar/heritage-13/10-heritage/heritage-planning/299-stopplaers-house-rehabilitation-a-reuse>

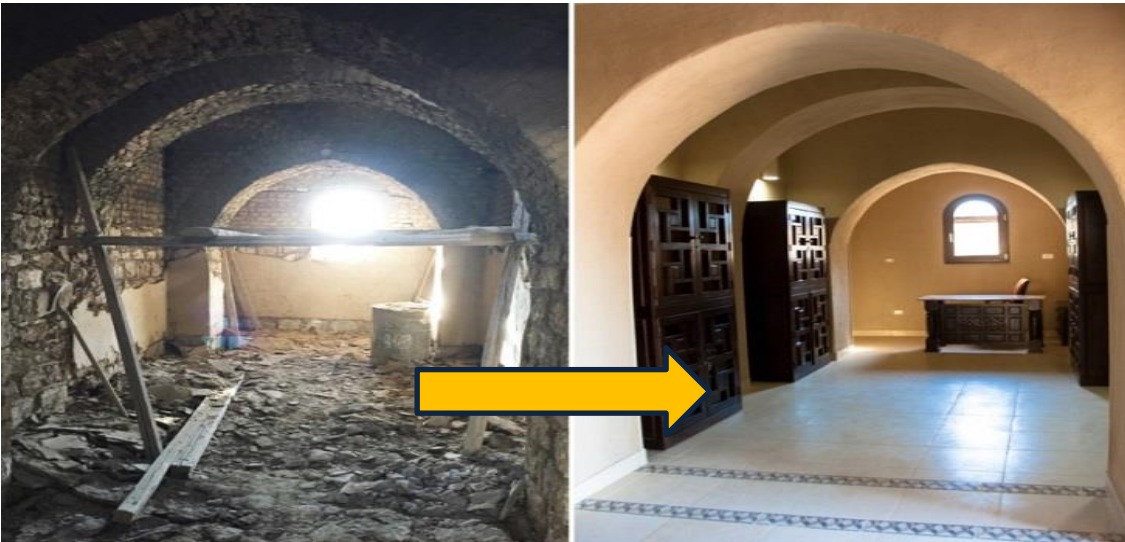
الشكل 95: مقارنة قبل وبعد التأهيل لاستراحة استوبلير
المصدر: <https://www.walycenter.org/ar/heritage-13/10-heritage/heritage-planning/299-stopplaers-house-rehabilitation-a-reuse>

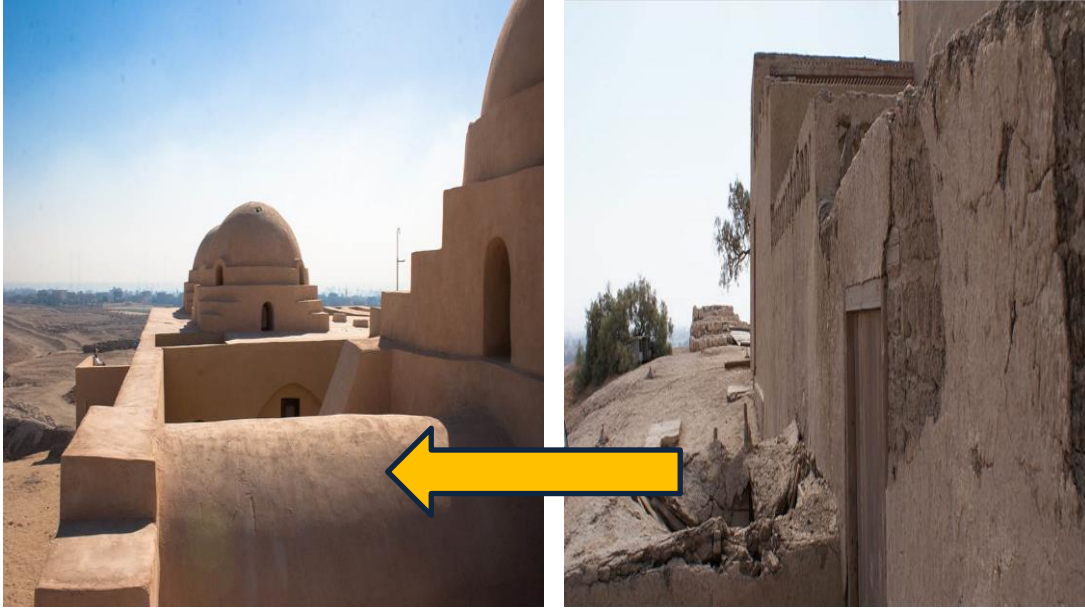
الشكل 96: مقارنة قبل وبعد التأهيل لاستراحة استوبلاير
المصدر: <https://www.walycenter.org/ar/heritage-13/10-heritage/heritage-planning/299-stopplaers-house-rehabilitation-a-reuse>

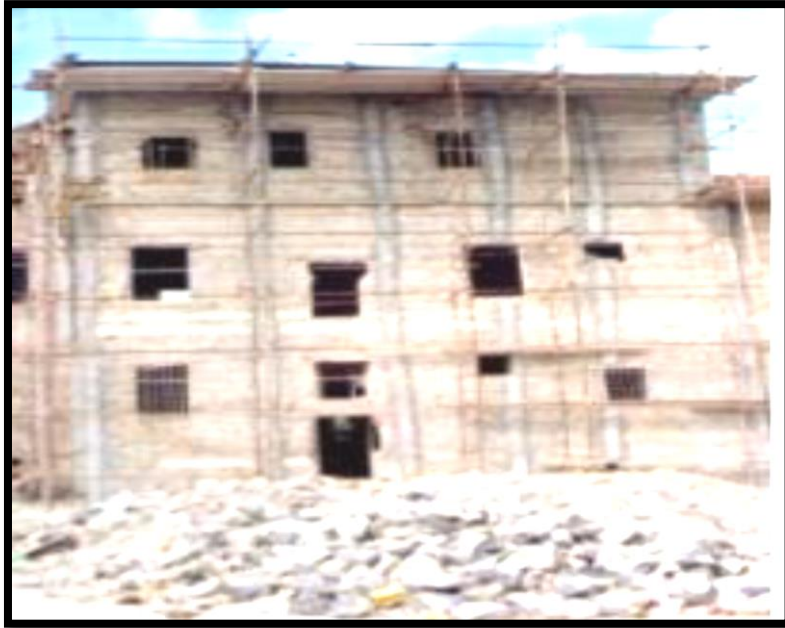
الشكل 103: إعادة تأهيل الواجهة الرئيسية
المصدر: google image.

كان الهدف الرئيسي للتدخل هو إعادة التأهيل لقصر الحاج أحمد بك لتحويله إلى متحف. و كان المفهوم الرئيسي للمشروع هو استعادة القصر حتى العصر العثماني وازالة كل اثار وكل بقايا من شأنها أن تعيد إلى الأذهان الفترة الاستعمارية. هذا الخيار يوجب على هدم جميع الجدران الداخلية و إعادة تقسيم المساحات المصممة في البداية ، و استخدام المواد الأصلية بالإضافة إلى التخلص من جميع نجارة القرنين التاسع عشر والعشرين المثبتة في صالات العرض ، مما يجعلها نظيفة ومرتبطة كما تم تصميمها في الأصل.

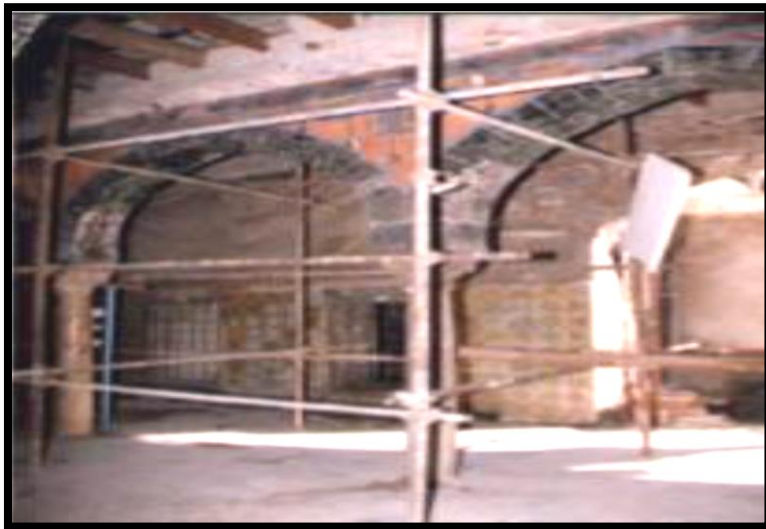
الشكل 104: إعادة تأهيل الأروقة
المصدر: slideplayer.fr.

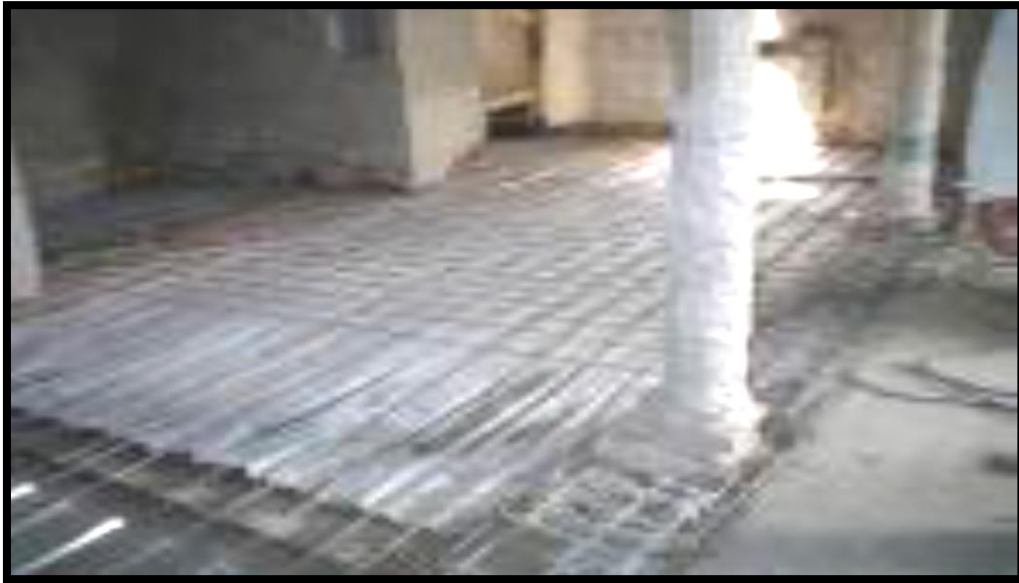
- تدعيم الأساسات والأرض بحقن الإسمنت.
- تدعيم الجدران الحاملة مع إضافة مواد معاصرة مثل الفولاذ.
- استبدال بعض العوارض الخشبية بأخرى معدنية ومغطاة بالمنجل
- سقف خشبي.

الشكل 105: تقوية و تعزيز الأرضية
المصدر: slideplayer.fr.

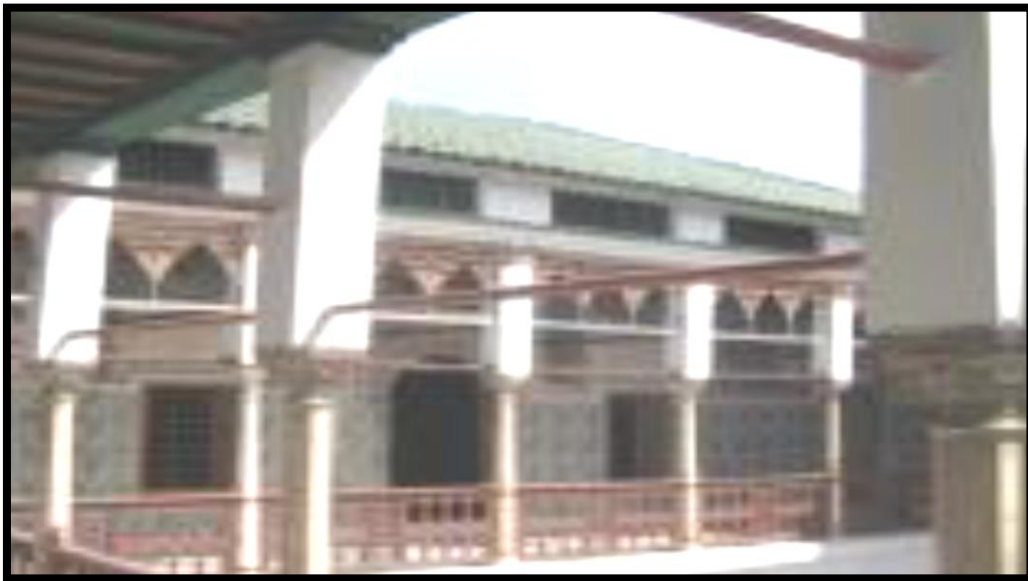
الشكل 106: القصر في حالة التأهيل
المصدر: slideplayer.fr.

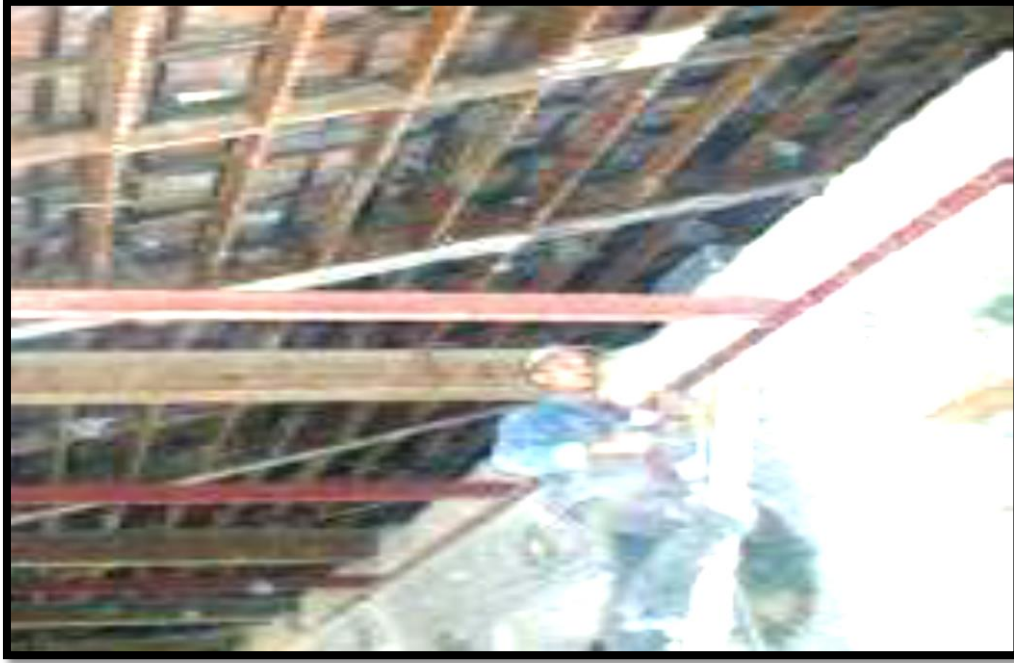
الكثير من الأرضيات الخشبية الموجودة كانت في حالة متدهورة فتم استبدالها بأرضيات جديدة مكونة من عوارض معدنية عن طريق ملء الفراغات بالخرسانة بين الحزم. في الحالات التي توجد فيها منتجات مزيفة أسقف خشبية متعددة الألوان ، يتم الحفاظ عليها.

الشكل 107: كمر حديدية تؤمن الحملة على الجدران
المصدر: slideplayer.fr.

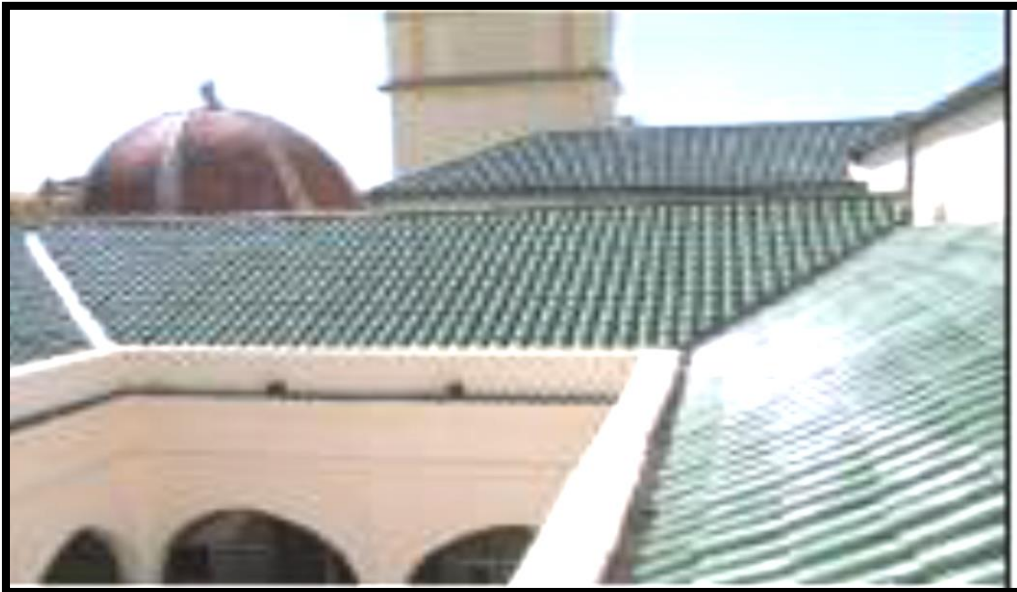
الشكل 108: إعادة تأهيل قرميد السطح
المصدر: slideplayer.fr.

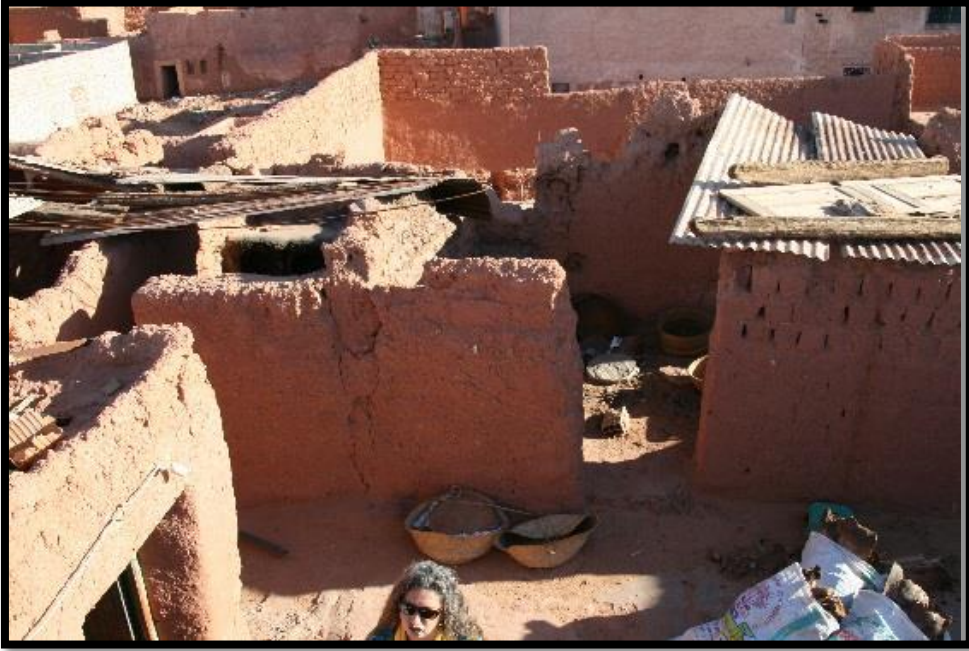
الشكل 110: دار الزاوية سيدي عثمان في قصر تميمون قبل التأهيل
المصدر: Guide_rehabilitation_Timimoun.pdf

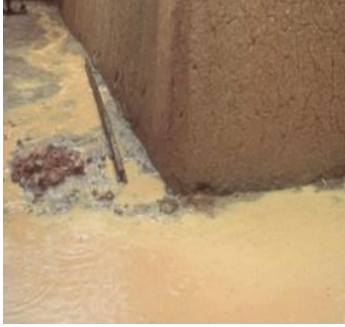
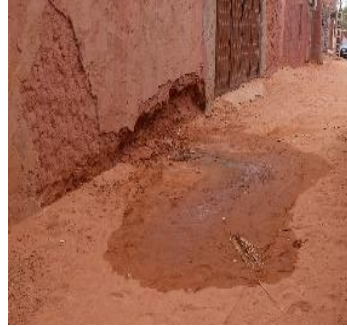
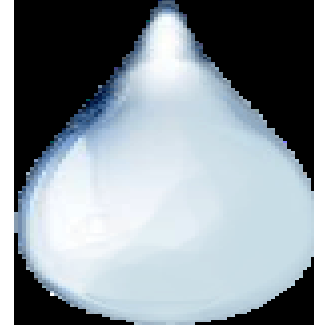
الجريان السطحي و
الركود

تصريف مياه
الأمطار أو مياه
الصرف الصحي

تشوهات السقف

تآكل كمره الخشب بسبب
الطفيليات (حشرات)

ترطيب الهياكل و
التسوية

الشكل 112: مراحل التدهور الناتجة عن تسرب مياه الأمطار و مياه الصرف الصحي.

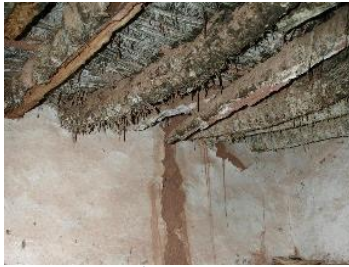
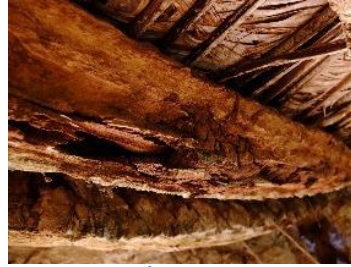
تشوهات السقف و ظهور
ثقوب به

تآكل كمره الخشب و
الابواب بسبب
الطفيليات (حشرات)

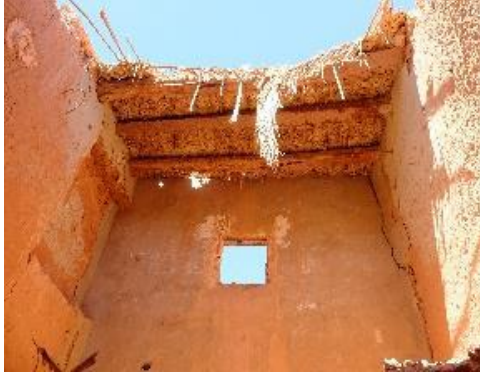
انهيار جزئي

الشكل 113: مراحل التدهور الناتجة عن تسرب مياه الأمطار و مياه الصرف الصحي.

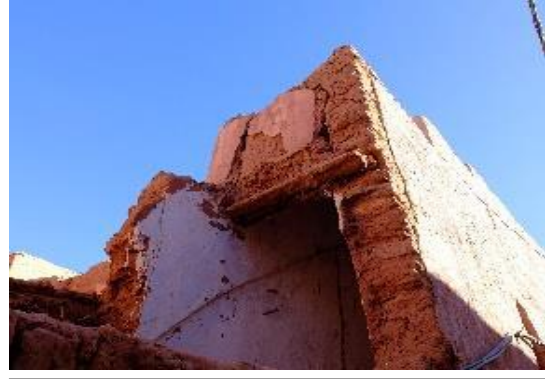
تسرب الترسبات الراكدة تؤدي إلى الإنهيار

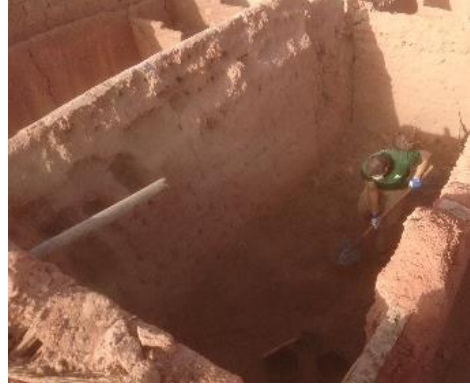
فرز المواد القابلة لإعادة التدوير مثل
عوارض وألواح النخيل من الأسطح المفككة.

الشكل 114: مراحل التدخلات الأولية في تنظيم الموقع.
المصدر: Guide_rehabilitation_Timimoun.pdf

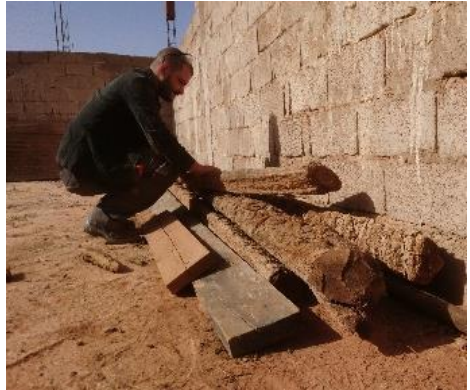
فرز المواد القابلة لإعادة التدوير مثل
عوارض وألواح النخيل من الأسطح المفككة.

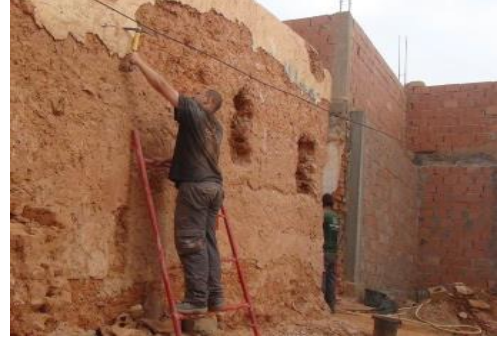
2- الفك بفرشاة لإبراز اللبنة

الشكل 115: مراحل تنظيف الجدران.

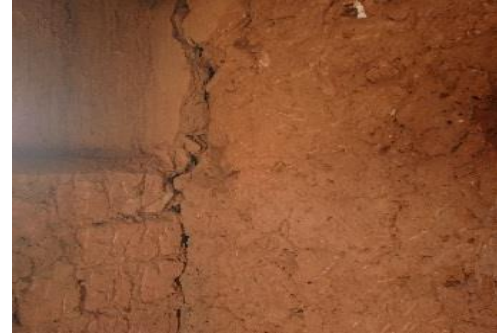
4- تواجد مواد مختلفة و غير متجانسة

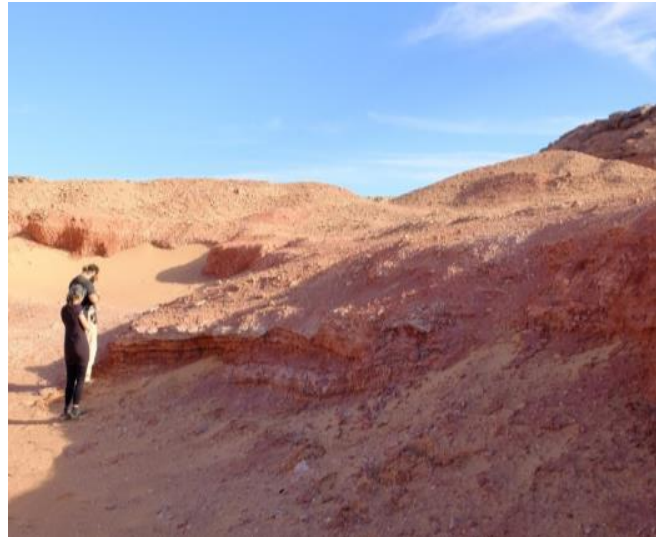
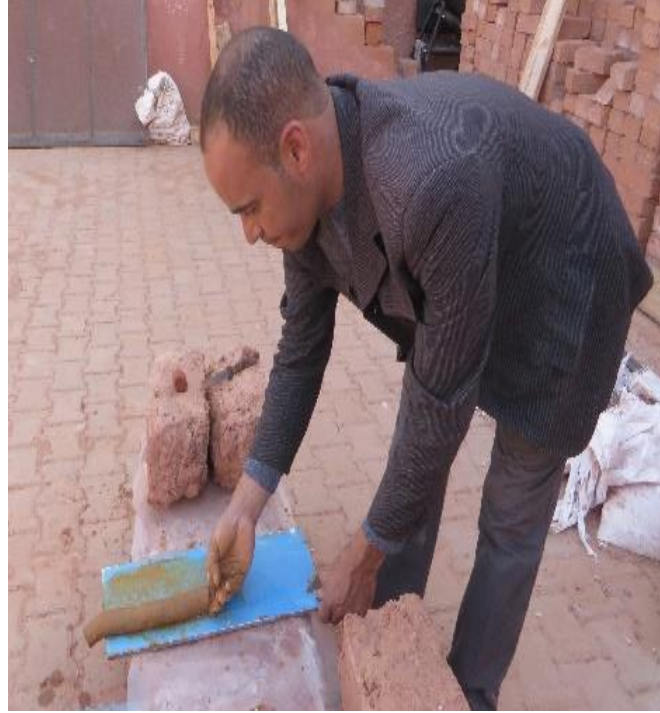
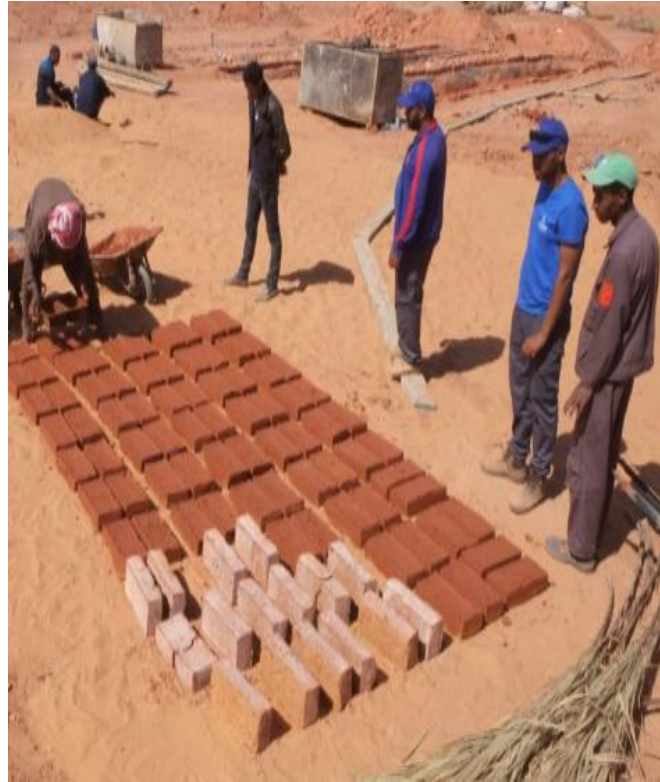
الشكل 116: مراحل تنظيف الجدران.
المصدر: Guide_rehabilitation_Timimoun.pdf

1. جمع المواد: يمكن للمحترفين تقديم الطين، ولكن يمكنك أيضاً استكشاف المصادر بنفسك.

2. تسمح بعض الاختبارات الميدانية
باختيار خلائط التراب / الطين /
الرمل التي تقدم الجودة المطلوبة.

3. هذه الخطوة تتحقق من النتائج
من خلال صنع أول إنتاج.

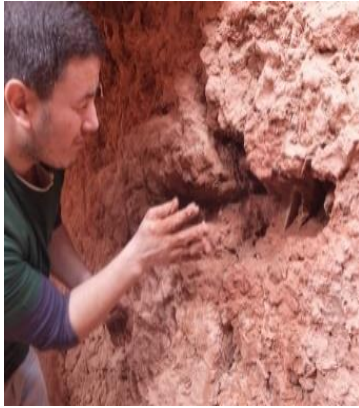
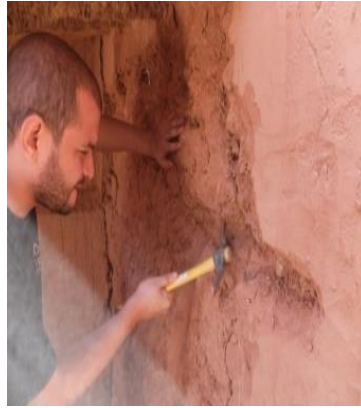
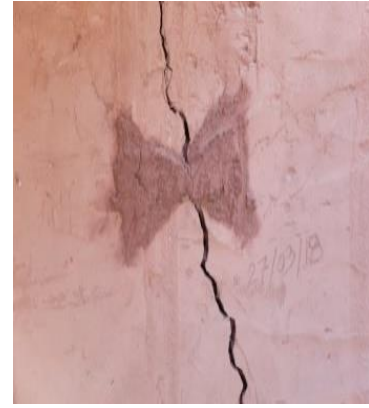
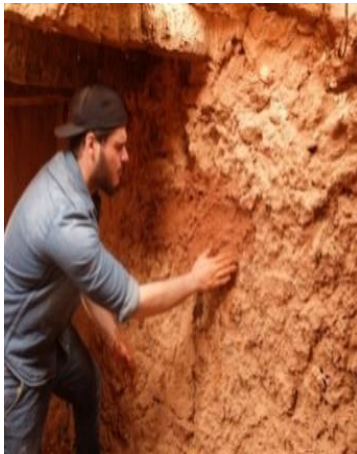
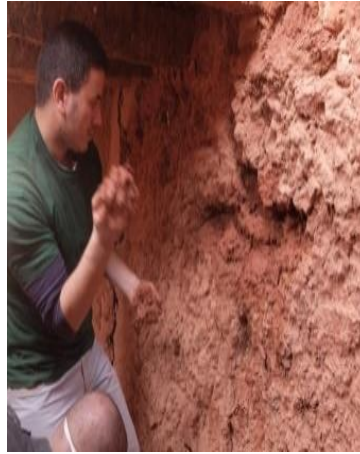
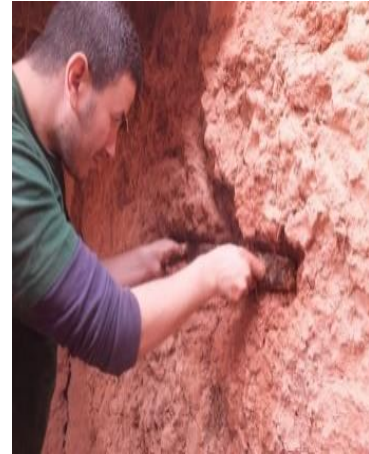
الشكل 117: مراحل علاج الشروخات.

3. بلل الحائط.
مشروع الملاط المقوى
بالألياف في قاع الشق.

2. نظف الكراك وأزل جميع
الأجزاء السائبة.
افتح أهدودًا أفقيًا لإدخال
المفتاح الخشبي.

1. قبل معالجة الشق ، قم
بتثبيت شاهد وراقب لبضعة
أشهر. إذا كانت هناك
حركة، فقم بمعالجة السبب
قبل معالجة الشق.

6. قم بتغطية الشق بجص
أرضي مقوى بالألياف.

5. قم بتغطية الخشب
بالألياف الأرض وقطع من
اللبنة حيث يكون الحجم
المراد ملؤه كاملاً.

4. إدراج خشب النخيل
واضغط عليه في شق
جديد.

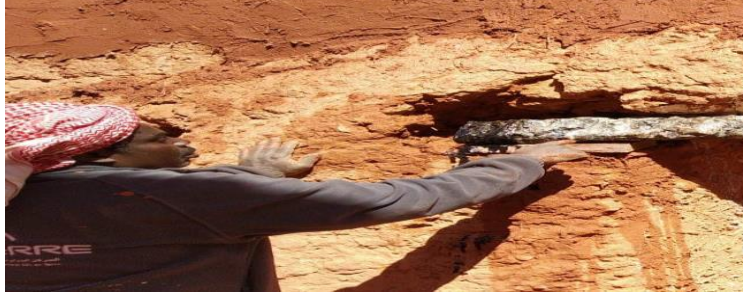
تتكون العتبات عادة من جذوع نخيل توأم. استبدالها صعب لأن الجزء العلوي من الجدار يمكن أن ينهار. لهذا السبب ، يجب أن يتم الاستبدال على مرحلتين ، مع استبدال صندوق واحد في كل مرة.

الشكل 118: عملية استبدال العتبة للباب.

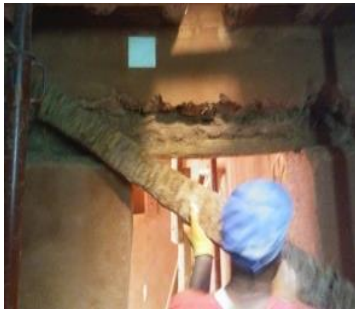
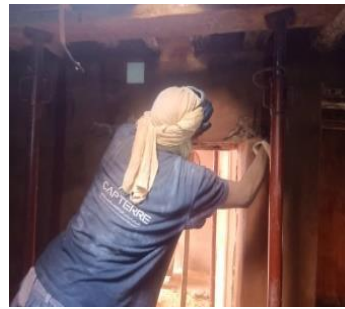
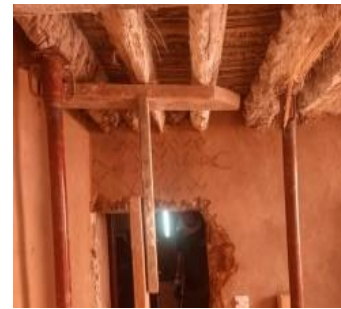
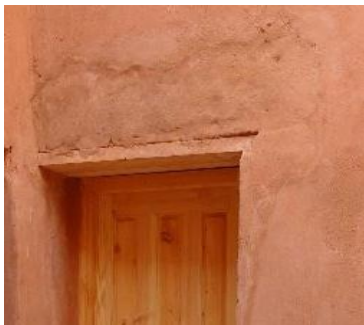
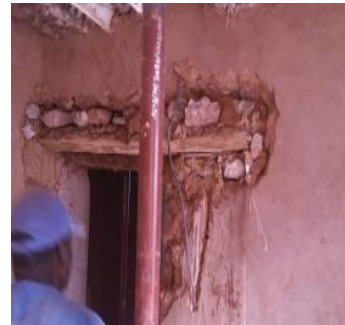
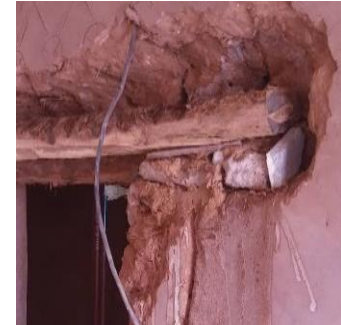
الشكل 119: مراحل استبدال العقود.

3. إزالة العتب من جهة واحدة فقط

2. إزالة الجص الذي يغطي العتب.

1. تدعيم السقف لتفريغ جزء الجدار الذي يحمله

6. تم استبدال العتب على الجانب الأول. يمكن تكرار العملية على الجانب الآخر من الجدار.

5. ترصيع العتب بحجر البناء بالملاط الجيري.

4. إدخال العتب المعالج الجديد.

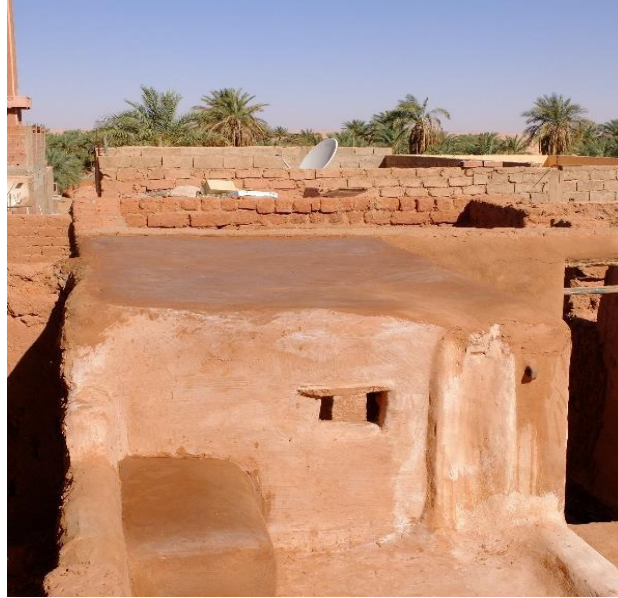
المدرجات على السطح هي قبعات المنازل. بحيث يستحقون عناية خاصة لحماية الهيكل الترابي. يؤدي الافتقار إلى الصيانة بسرعة إلى تدهور الأسقف مما ينتج عنه تعفن جذوع النخيل.

الشكل 120: السقف أثناء عملية التأهيل.
المصدر: Guide_rehabilitation_Timimoun.pdf

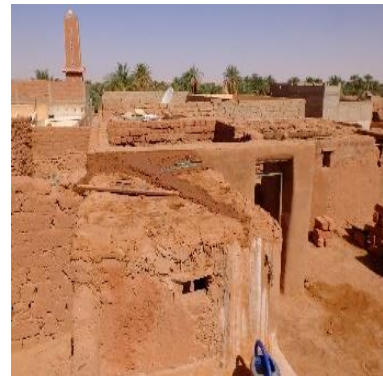
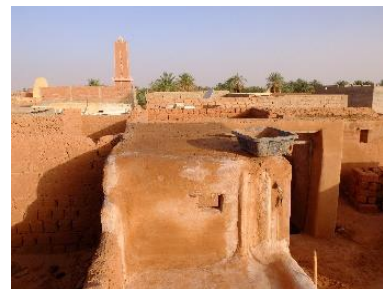
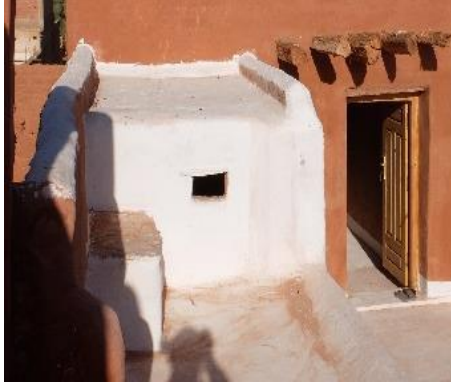
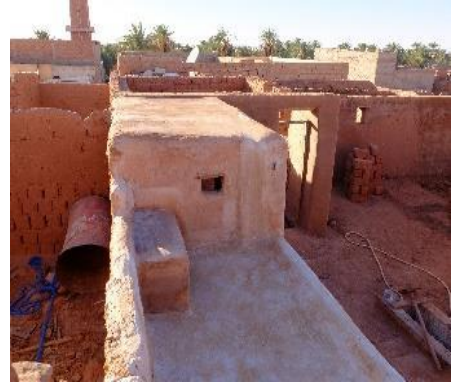
الشكل 121: مراحل صيانة السقف.
المصدر: Guide_rehabilitation_Timimoun.pdf

نظف سطح السقف ورطبه. ضع طبقة أولى من التربة لإعادة منحدرات التدفق.
استمر في شكل المنحدر ، مع التحقق من اتجاهات التدفق مع المستوى.
عند الانتهاء ، اتركه يتماسك حتى يجف تمامًا ، والذي قد يستغرق 2-3 أيام

قم وضع طبقة من التربة الدقيقة لملء أي تشققات. اتركه يجف تمامًا.

ضع لاصقاً ناعماً من الرمل والجير.

قم بالفرشاة باستخدام التبييض لتوفير طبقة لصق للطبقة الأخيرة من رمال الجير.

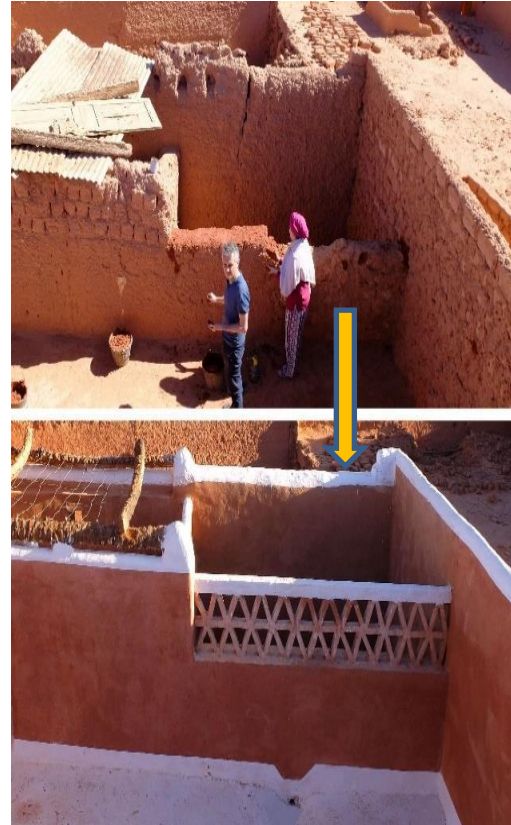
- انزع أجزاء التاج الهشة.
- انزع الجص من أعلى الحائط وقم بإزالة الأتربة.
- ترطيب الجدار وإعادة بناء الشكل المطلوب حيث يوجد نقص في التربة ، وربما باستخدام قطع من اللبن.
- إعطاء شكل دائري قريب من الشكل الطبيعي للتعريية.
- ننتهي بخليط مثبتّ بسمك الجير 1 إلى 2 سم.

الشكل 122: اسطح الجدران قبل و بعد التأهيل.
المصدر: Guide_rehabilitation_Timimoun.pdf

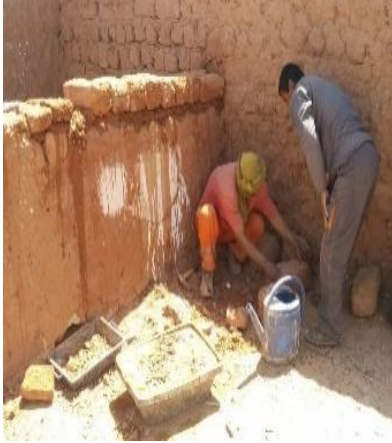
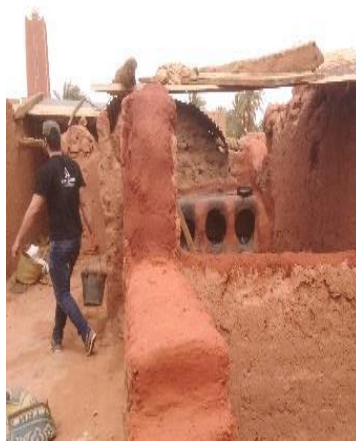
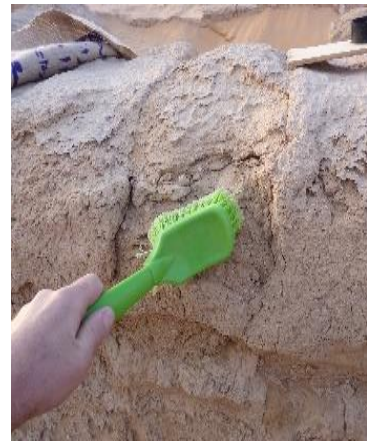
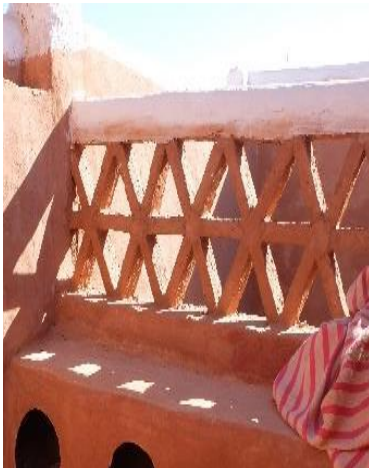
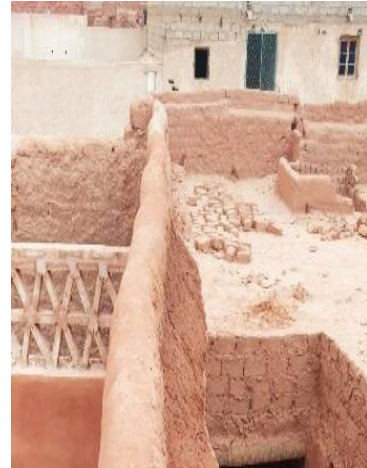
الشكل 123: صور مراحل التأهيل الخاصة بقمم الجدران.

3. إضافة الطوب حيث فقد الجدار الكثير من المواد.

2. وضع طبقة أولى من التربة الرطبة لتحكم أفضل.

1. قم بتنظيف قمم الجدران لتنظيف السطح من الغبار.

6. الحماية في الأماكن ذات التعريشات التي تحد من الجريان السطحي عن طريق الاحتفاظ بالمطر.

5. تشطيب الأسطح بملاط الجير الرملي.

4. إضافة ملاط إلى الأعلى لخلق شكل منحنى للحد من التآكل الطبيعي.
