جامعة عمار ثليجي – الأغواط

كلية: الهندسة المدنية والهندسة المعمارية
قسم: الهندسة المعمارية

مذكرة ماستر

إعادة التأهيل المستدام للمباني القديمة
من الحجارة و الطوب في منطقة الأغواط

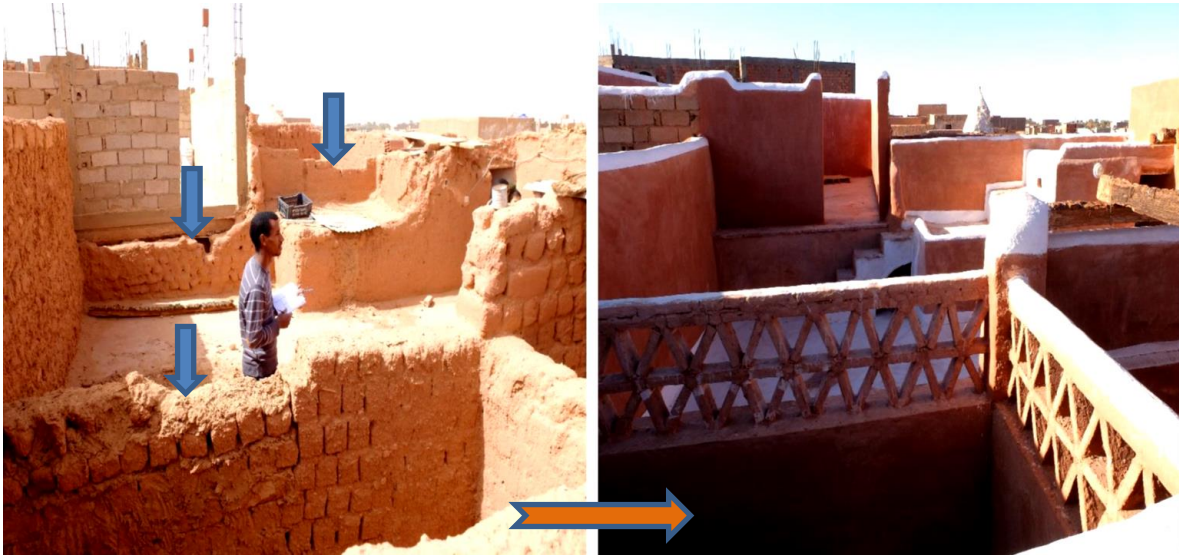
الشكل 124: لسطح الجدران قبل و بعد التأهيل.
المصدر: Guide_rehabilitation_Timimoun.pdf

- أسطح الجدران المتآكلة جداً والمنهارة جزئياً.
- أخاديد عميقة على مستوى الجريان السطحي.
- الأسطح غير المتجانسة.
- تشكيلة واسعة من الطوب والمواد.

- أعيد تجميع الجدران بالكامل لكي تتساوى القمم.
- القمم المحمية إما بملاط الجيري و الرمل ، أو بطبقة من الحجر ، أو بحواجز من الطوب.

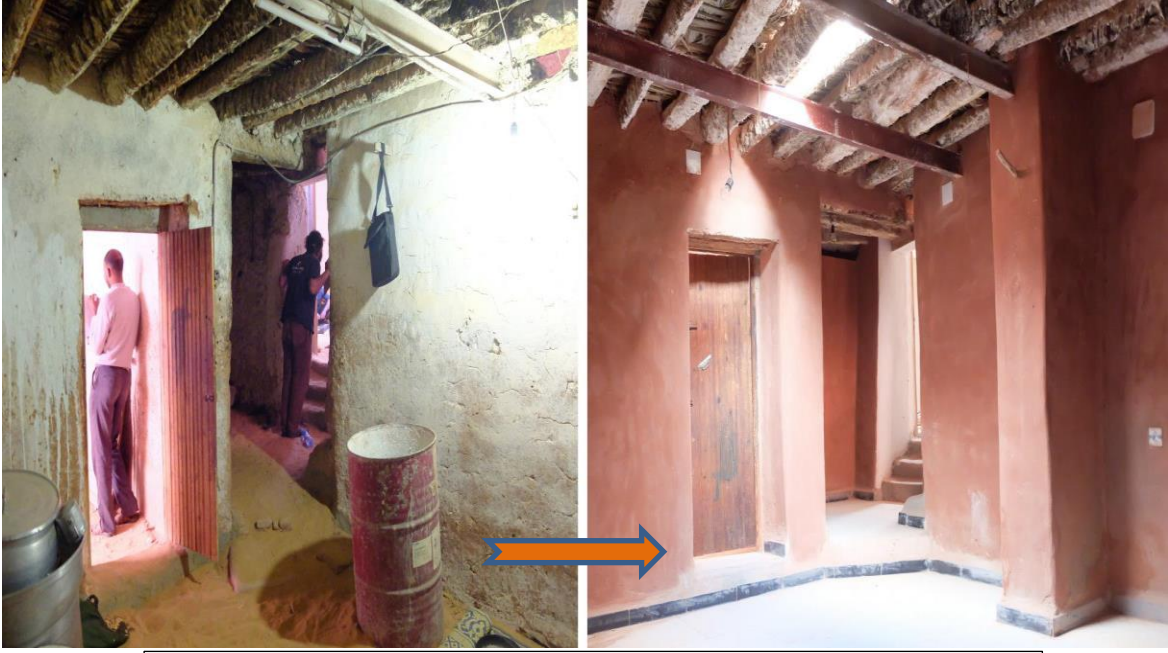
الشكل 125: السقف قبل و بعد التأهيل.

تسرب معمم من خلال السقف.
-تضرر أكثر من نصف عوارض السقف
بفعل الرطوبة والنمل الأبيض.
- نصف حمل السقف على ركيزة واحدة مع
تكسير الجدران عن طريق التثقيب الرأسي
للركيزة.

-لا مزيد من التسريبات.
-استبدال جميع الكمرات التالفة ومعالجتها.
- إضافة كمرتين إضافيتين لتوزيع أحمال
السقف بشكل أفضل.

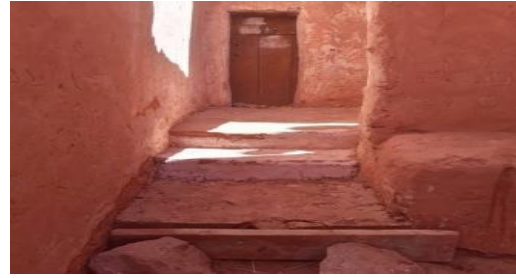
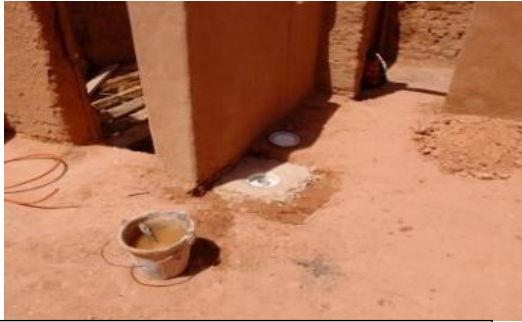
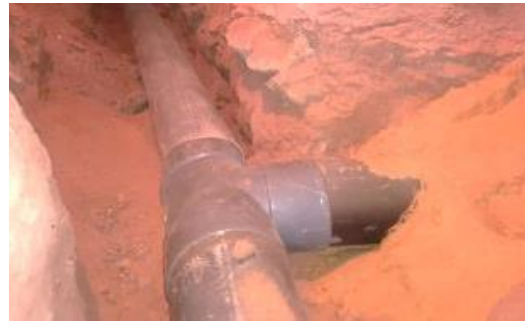
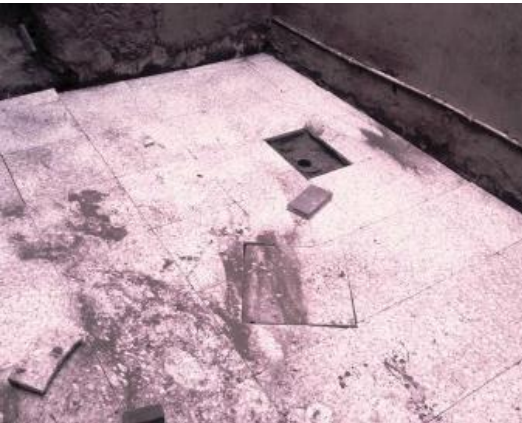
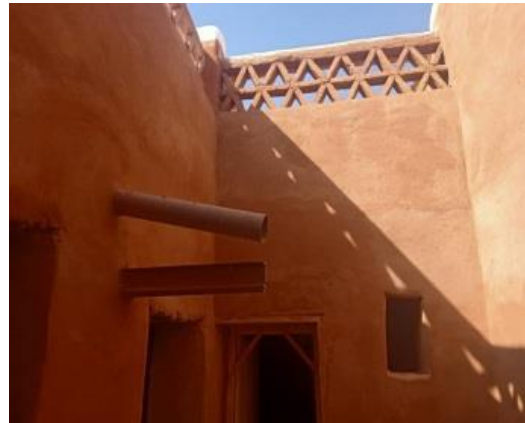
الشكل 126: مراحل و عملية معالجة مشاكل تصريف المياه للأمطار و الصرف الصحي.

تحقق من المنحدرات حول المنزل وقم بتصحيحها للتأكد من تدفق المياه بعيداً عن الجدران.

قم بتركيب مواسير سفلية باتجاه وسط المدرجات للحد من التدفقات الطويلة للغاية

إنشاء غرف التفتيش على وجه الخصوص عند التقاطعات.

إخلاء الفناء الداخلي بمجرد تفريغ المياه على أرض الفناء ، يتم جمعها عن طريق إخلاء آخر والذي يوجهها عن طريق اتصال تحت الأرض إلى الخارج حيث توجد شبكة الصرف الحضريّة.

تركيب المنحدرات او المزراب يجب أن تكون ذات قطر كافٍ لتجنب ركود الماء ، ويجب أن تكون المزراب طويلة بما يكفي لرمي الماء بعيداً عن الحائط حتى لو كان عاصفاً.

- يجب تصريف مياه الأمطار والمياه العادمة بعيداً عن المنزل دون التسبب في تآكل. وهذا يتطلب خطة إخلاء جيدة الأبعاد يسهل صيانتها ولا تخاطر بفيضان الأمطار الغزيرة.
- بعض الخطوات: - دراسة منحدرات الأسطح
- تحديد المخارج المحتملة في الشوارع
- تحديد مخطط الصرف وأقسام الأنابيب اللازمة وموقع الفتحات
- بناء بالوعات الصرف الصحي
- قم بتوصيل الكل
- تغطية أسطح المصاطب

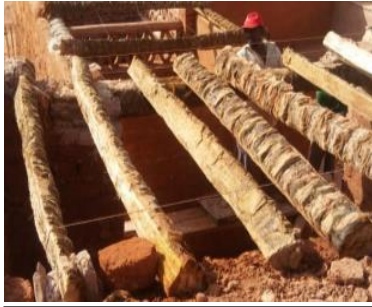
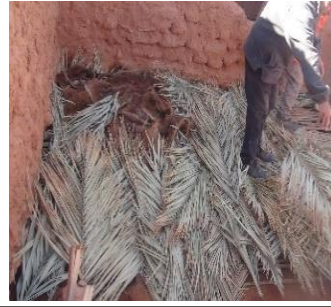
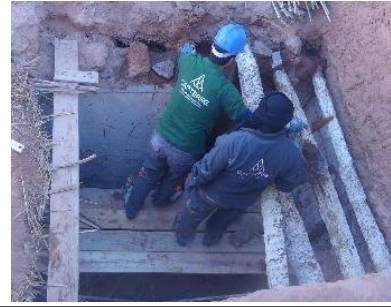
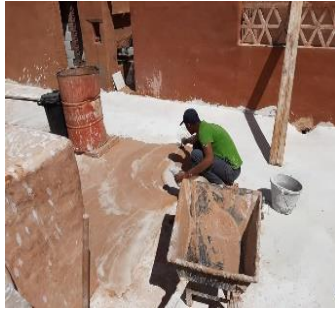
تضييق بين الجذوع

وضع اوراق النخيل

ربط الجذوع

تطبيق الملاط

- إزالة الأرضية الموجودة (إزالة طبقة التربة والجذوع المصابة بالنمل الأبيض).
- يعالج نهايات الجذوع بالجير.
- تنظيف سعف النخيل.
- تثبيت عوارض النخيل المعالجة الجديدة على الحجارة لتجنب التقيب.
- نضع السيقان والأوراق ثم ألياف النخيل.
- يتم وضع طبقة من الملاط الترابي بقطر 12 سم (حالة بلاستيكية حوالي 20% ماء).
- استخدام طبقة 10 سم من التربة الرملية المعبأة بانحدار 2% (2 سم / م).
- تركيب مصارف مياه الأمطار.
- استعمال سائل الليمون لتسهيل التصاق الجص.
- وضع ذراع تسوية رمل الجير بطول 2 سم بإحكام باستخدام مجرفة. يمكن استخدام الطين المطحون جزئيًا لاستبدال الرمال الخشنة. توفير وصلات التمدد والحشوات في الأطراف.

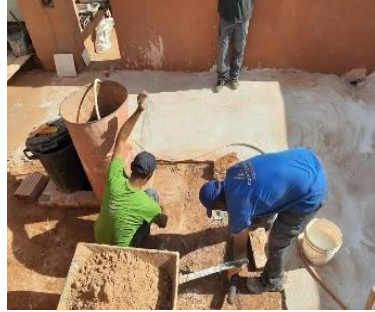
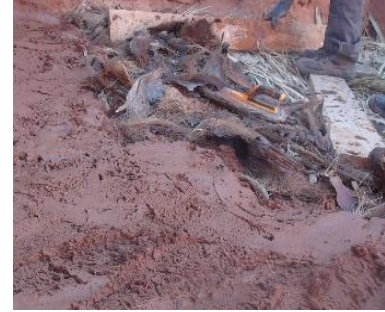
الشكل 128: مراحل تأهيل السقف الأرضي.

تطبيق رمل الجير على ثلاث مراحل.

وضع أول طبقة من التربة بسمك 5 سم وجفف لمدة 48 ساعة. ثم أضف طبقة بسمك 10-15 سم.

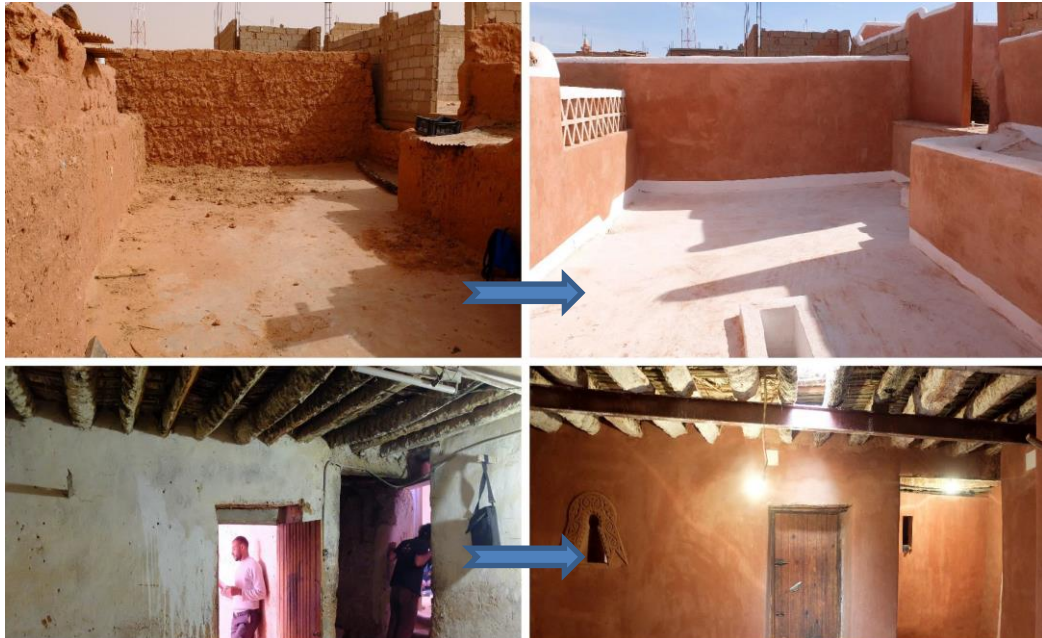
الشكل 129: صور قبل و بعد تأهيل السقف.

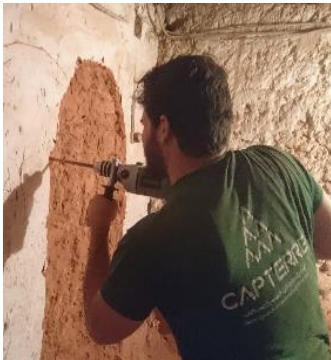
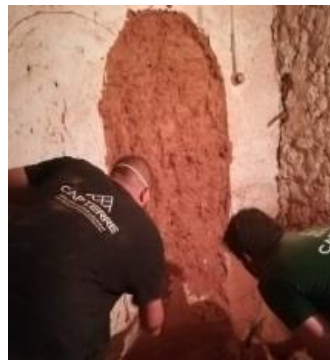
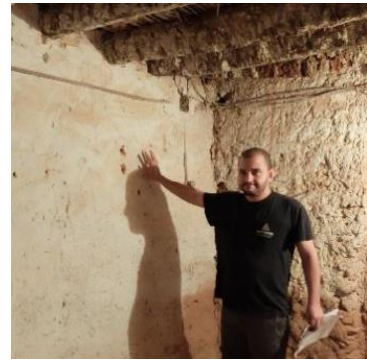
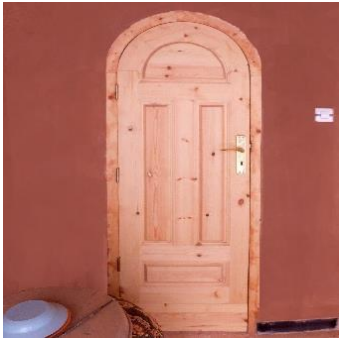
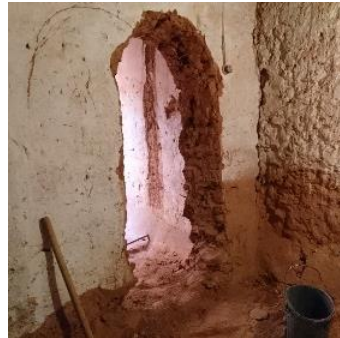
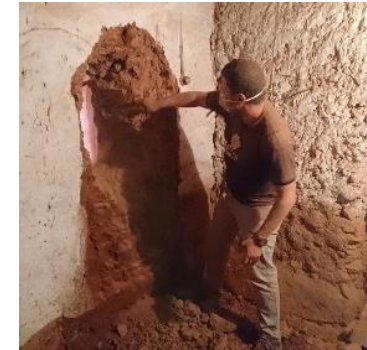
- اختيار موقع لا يضعف الهيكل.
- يتم رسم حدود الحفر على الحائط وفقا للبعد المحدد، مع مستوى.
- يكون الحفر في زوايا المؤامرة من جانب إلى آخر.
- ترطيب الجدار الذي سيتم هدمه للحد من الغبار.
- يكون الهدم من أعلى إلى أسفل.
- ضبط جوانب الافتتاح.

تبلييل الجدار

الحفر من الناحية المقابلة

رسم الافتتاح على الحائط
وفقا للبعد المطلوب.

تنبيت الباب لإنهاء العمل.

الانتهاء من الجوانب في
السماكة.

هدم الجزء الداخلي من
الاعلى نحو الاسفل

الشكل 130: صور مراحل فتح باب في الجدار.
المصدر: Guide_rehabilitation_Timimoun.pdf

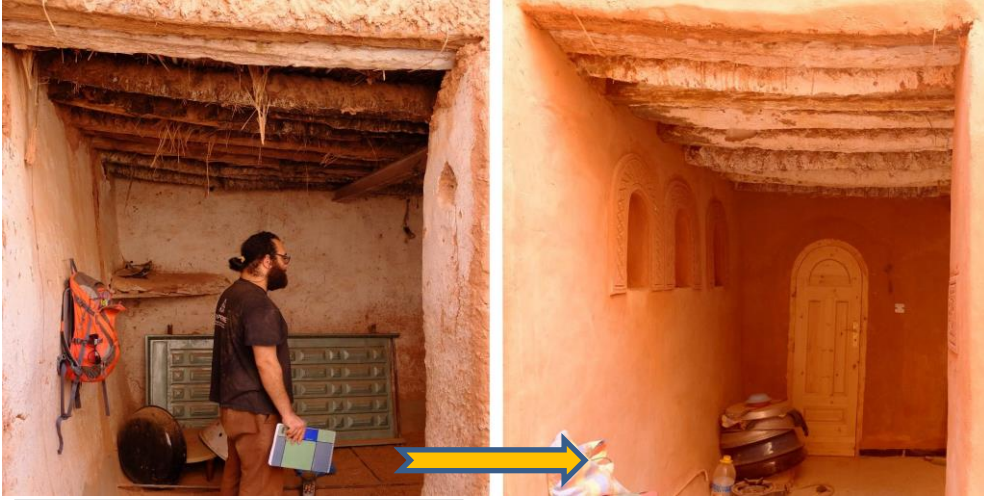
فضاء المطبخ بدون مخزن.

تم إنشاؤها باستخدام باب خشبي للوصول إلى متجر تخزين آمن.

الشكل 131: مراحل فتح باب في الجدار.

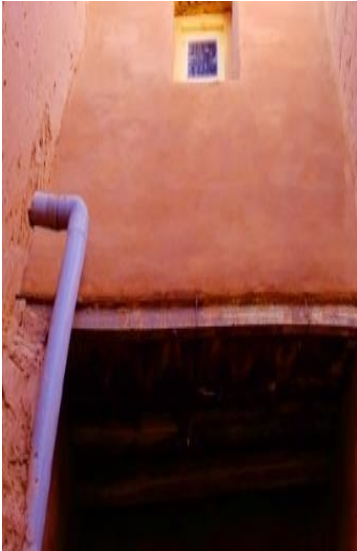
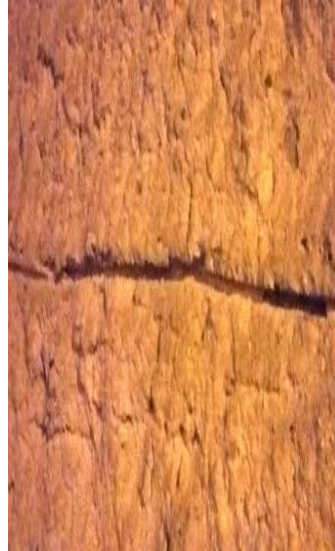
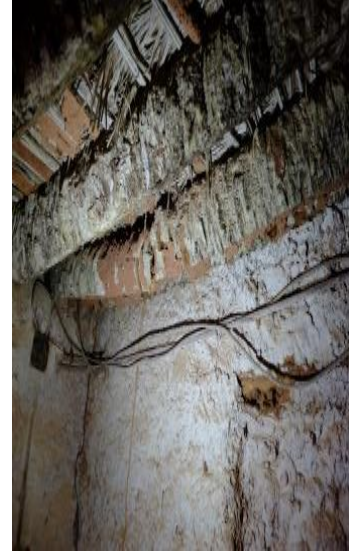
قم بتثبيت جميع أنابيب التوزيع والإخلاء الظاهر، لتحديد وتسريبات بسهولة

حفر على الأقل 7 سم بعمق لتمير القنوات الكهربائية.

فحص الشبكات الحالية وتحديد ما إذا كان هناك شيء للحفاظ عليه أو إذا كان كل شيء بحاجة إلى تغيير

الشكل 132: صور مراحل صيانة شبكة الكهرباء و المياه.

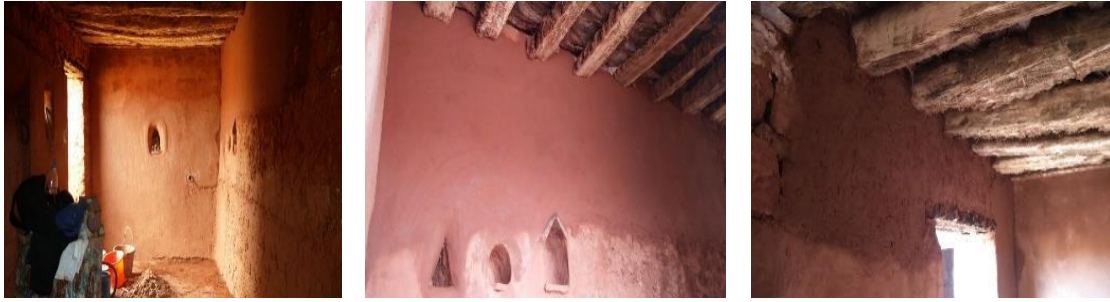
الشكل 133: عملية تلبيس لجران الداخلية بالطين.
المصدر: Guide_rehabilitation_Timimoun.pdf

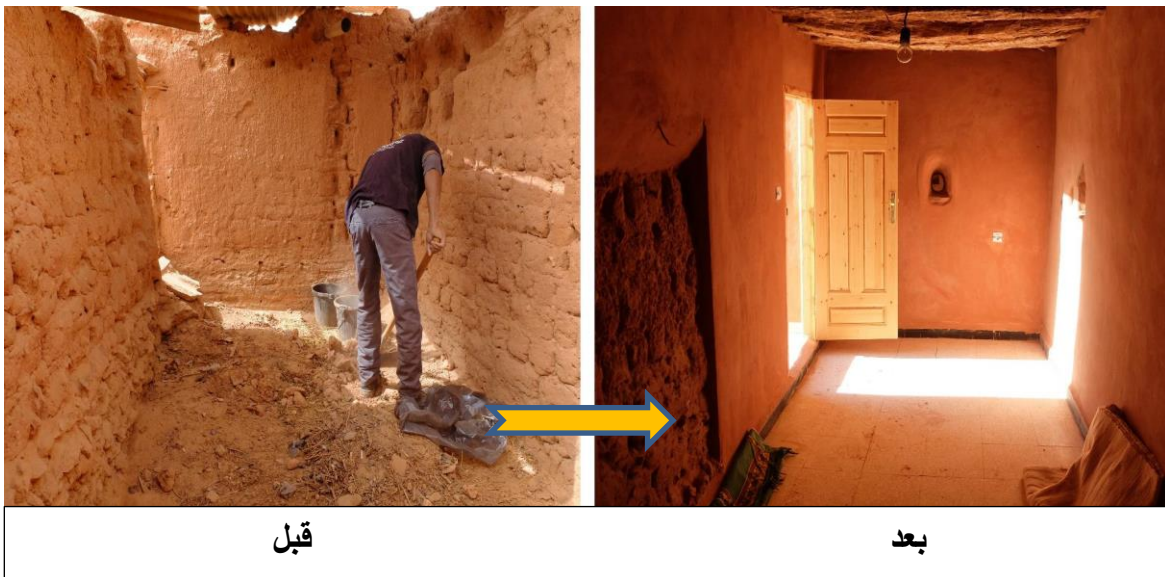
الشكل 134: الجدران الداخلية قبل و بعد التلبيس.
المصدر: Guide_rehabilitation_Timimoun.pdf

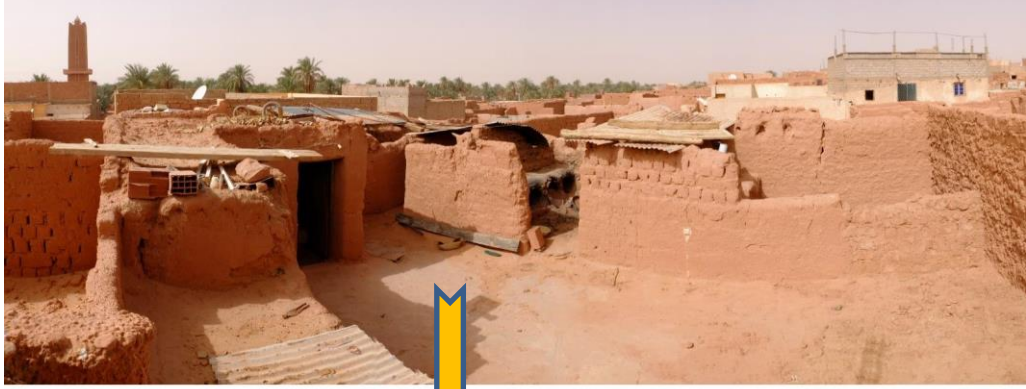
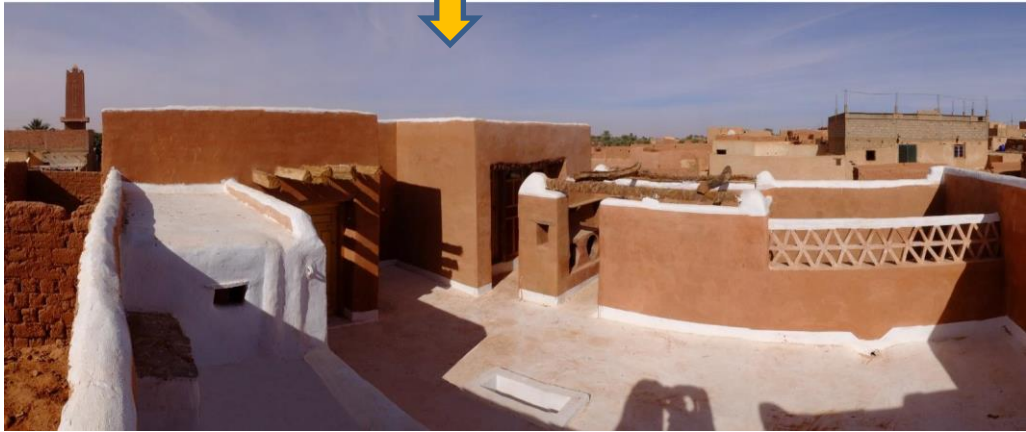
- تشطيب قمم جدران.
- إعادة الجدران و السطح المنهار.
- الأسطح الأفقية المحمية من عدة طبقات من خليط الجير الرملية..
- قمم الجدران مشرقة مع الجير.

- تآكل جدران جدا، خاصة في القمم.
- الأسطح الهشة.
- العديد من الشقوق.
- آثار الركود في الجدران.
- عدم تجانس الأسطح.

الشكل 135: الجدران الخارجية قبل و بعد التلبيس.

- حذف طبقات الطلاء المتدهوت القديم لإزالة الأجزاء والغبار الهشة.
- علاج الشقوق ، كما هو موضح.
- منع الثقوب والفجوات المحتملة.
- يتم إعداد خليط قش لأرضي للأرض لأول طبقة الطلاء (التي ستضطر بشكل مثالي إلى التبديل قبل الأسبوع قبل الاستخدام).
- إضافة عجين الجير الذي غارق في براميل قبل أسبوع على الأقل مسبقا بعد انحياز لإزالة جميع الشوائب.

- تبليل الجدران لمنعهم من امتصاص رطوبة الطلاء المطبق وبالتالي تضمن التماسك الجيد والتجفيف البطيء.
- تطبيق الطبقة الأولى من طلاء القش الطين الأرضي حوالي 1 سم سميكة.
- يتم ترك العلاج أسبوعا عن طريق تشديد الموقع إذا ظهرت الشقوق.
- تبليل الجدار.
- تطبيق طبقة التشطيب بين الأرض الرملية إلى 2-3 ملم فقط.

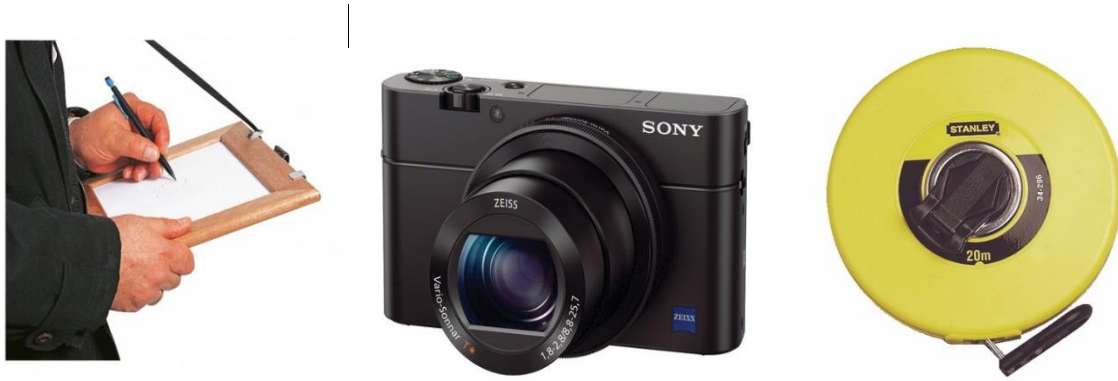
الشكل 148: صور للأدوات المستعملة في عملية الرفع المعماري.

في هذه المرحلة نقوم بعملية الرفع للنزل من أجل القيام برسم المخططات على الورق. وذلك بالاستعانة

تشمل عملية الرفع للمبنى المساقط الأفقية للنزل وكل التفاصيل التي تساعدنا في دراستنا من أجل فهم تركيبته المبنى و اختيار التدخل المناسب. فأخذ القياسات تساعدنا في تمثيل الواجهات و المقاطع و مخطط الكتلة و كل العناصر المعمارية للمبنى.

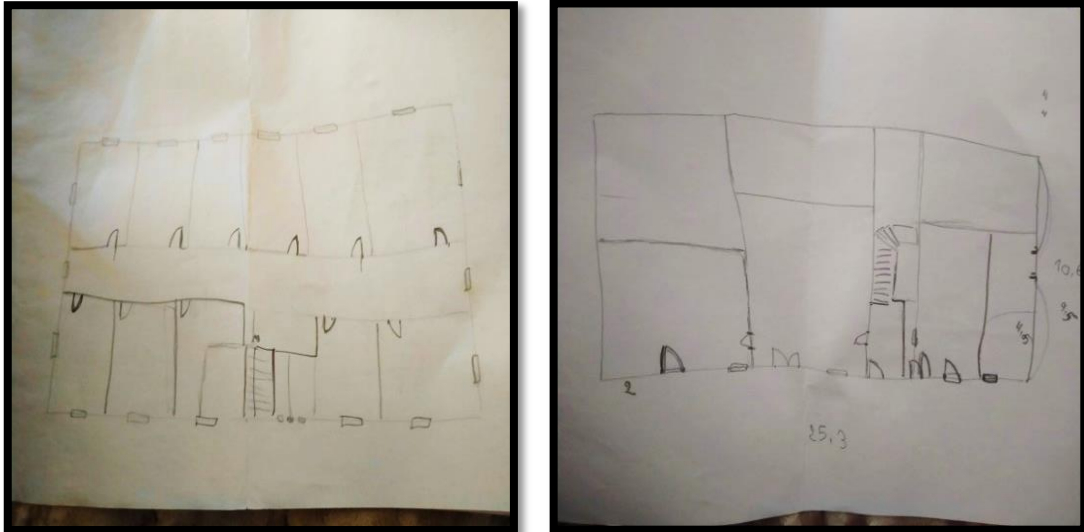
الشكل 149: صور لمخططات أولية أثناء عملية الرفع.

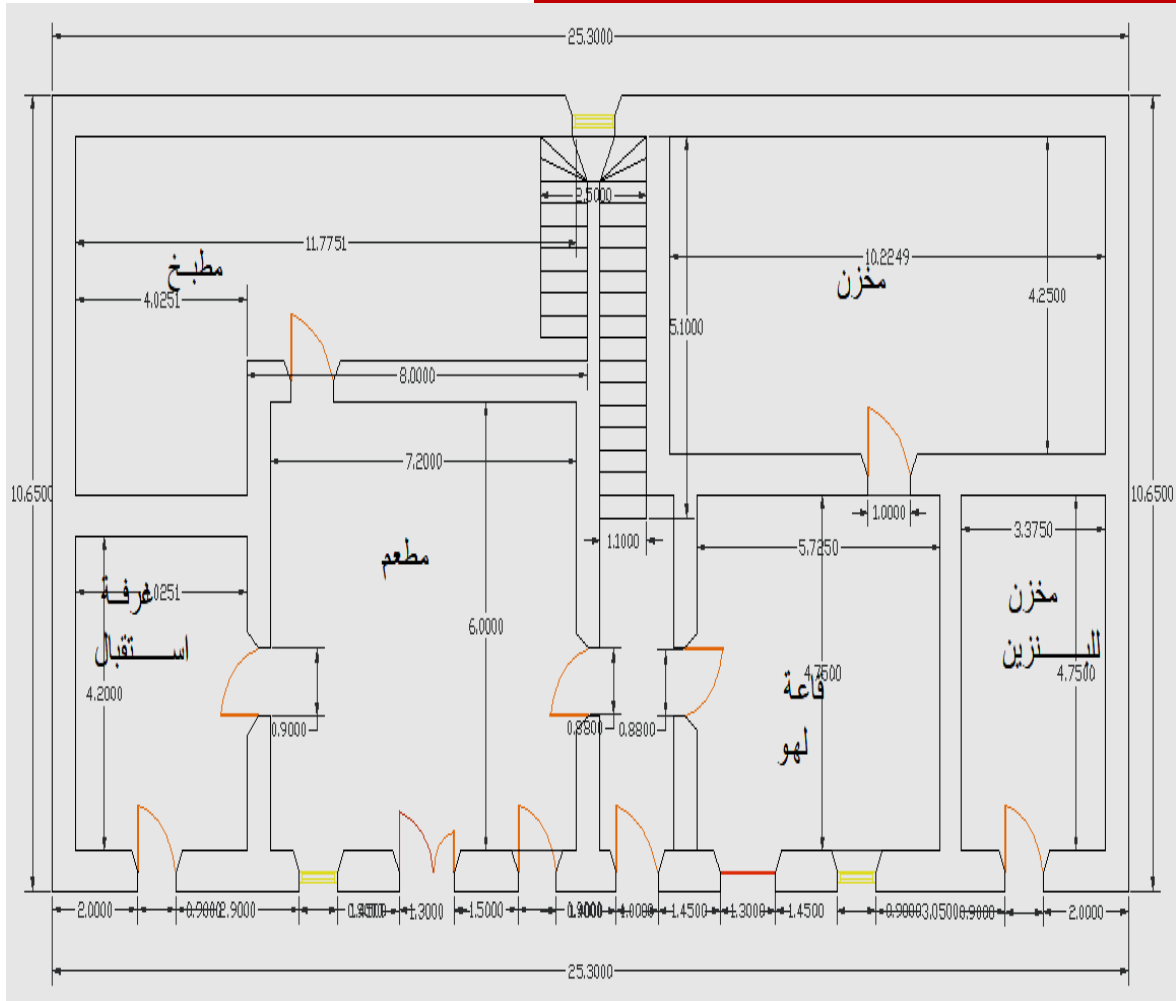
3. المخطط الأرضي في فترة عمل النزل قديما :

الشكل 152: مخطط الطابق الأرضي قديما.
المصدر: الطالب.

الفضاءات في الطابق الأرضي:

- مطعم
- غرفة استقبال
- مخزن
- قاعة لهو
- مطبخ
- مخزن للبنزين.

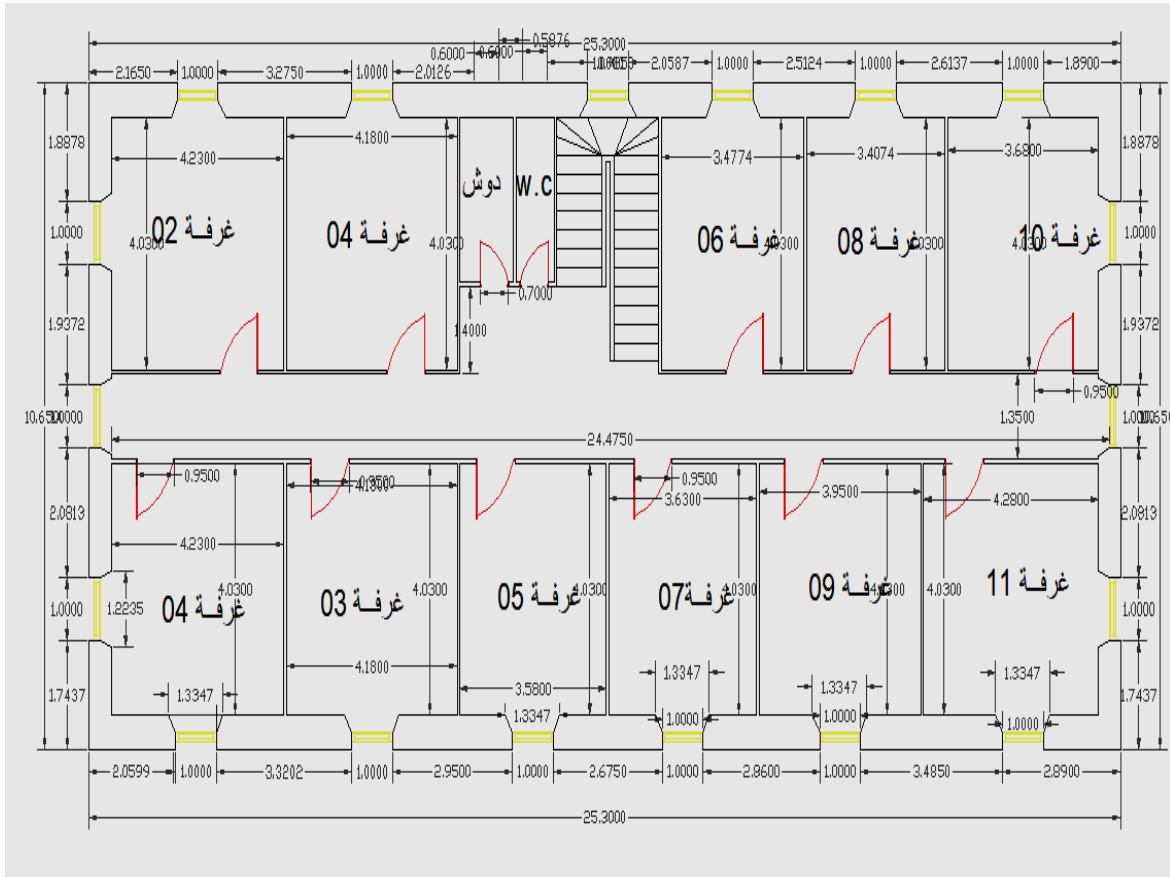
الشكل 153: مخطط الطابق الأول قديما.
المصدر: الطالب.

الفراغات في الطابق الأول:

يتكون الطابق الأول من 11 غرفة و دورة مياه و حمام.

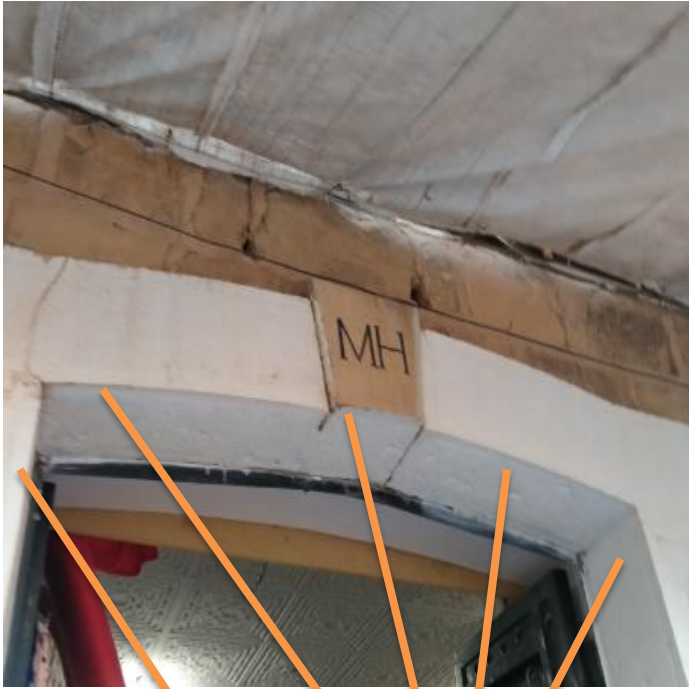
عقد الباب عبارة عن حجارة متوضعة على بعضها

الشكل 169: صور لعناصر معمارية في الواجهات.
المصدر: الطالب.

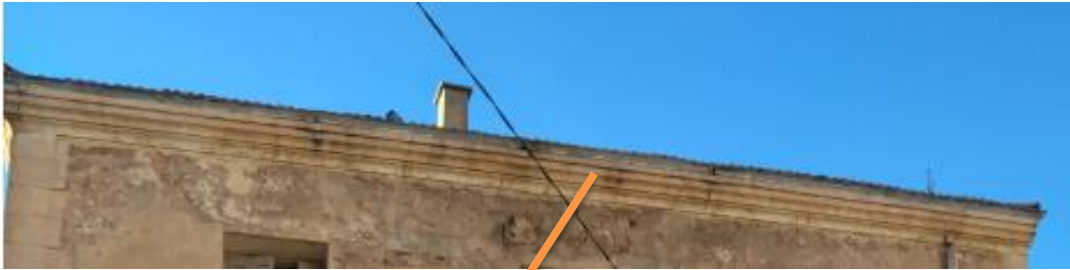
استعمال كورنيش من الحجارة من الطراز الأوروبي في حافة الجدار

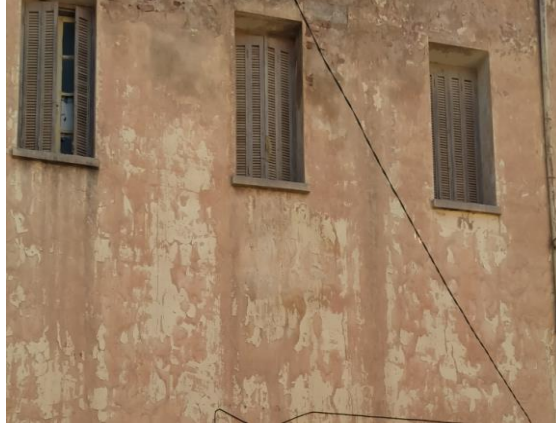
الشكل 172: صورة لمادة الجير المطبق على الجدار الخارجي.
المصدر: الطالب.

3. الجير: هو مادة نتحصل عليها من شوي الحجارة الكلسية بحيث لا تتعدى نسبة الطين فيها 6 % و له عدة خصائص:

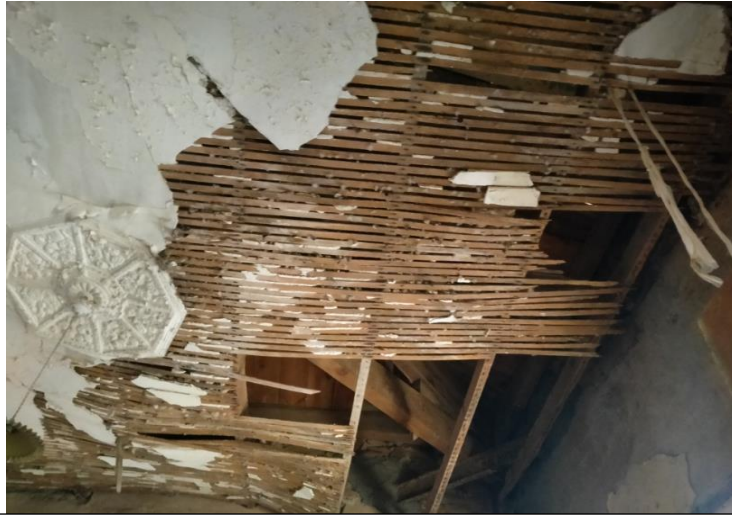
4. الخشب: استعملت مادة الخشب في هذا النزل في السقف و الأبواب و النوافذ. بحيث السقف عبارة عن ألواح خشبية بعرض 2 سم و طول 70 سم متراسة و مثبتة على حزم خشبية بمسامير من الهيكل الحامل للقرميد، هذه الألواح الخشبية ملبسة بمادة الجبس.

الشكل 173: صورة للسقف الخشبي للنزل.
المصدر: الطالب.

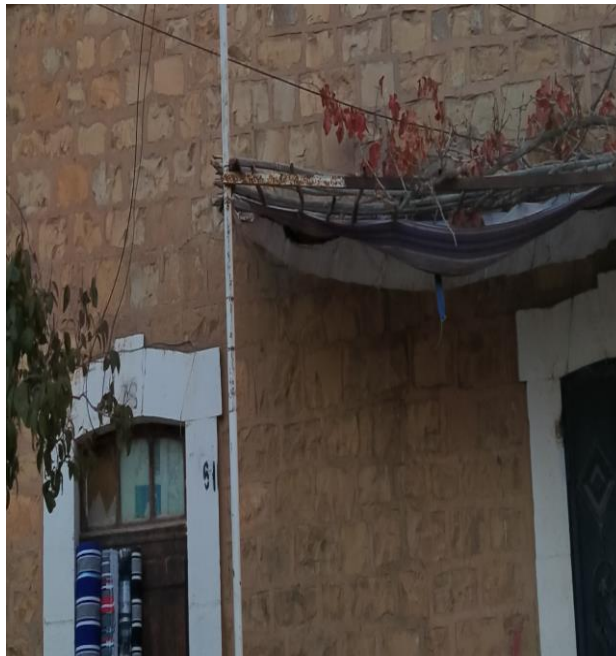
ب. الجدران: تكون الجدران متوضعة فوق الأساسات التي ذكرناها سابقا بسمك 50 سم، تكون مبنية كليا من الحجارة و يكون الملاط كمادة لربط الحجارة و مادة للتلبيس مع الجير.

الشكل 175: صورة لجدار خارجي من الحجارة.
المصدر: الطالب.

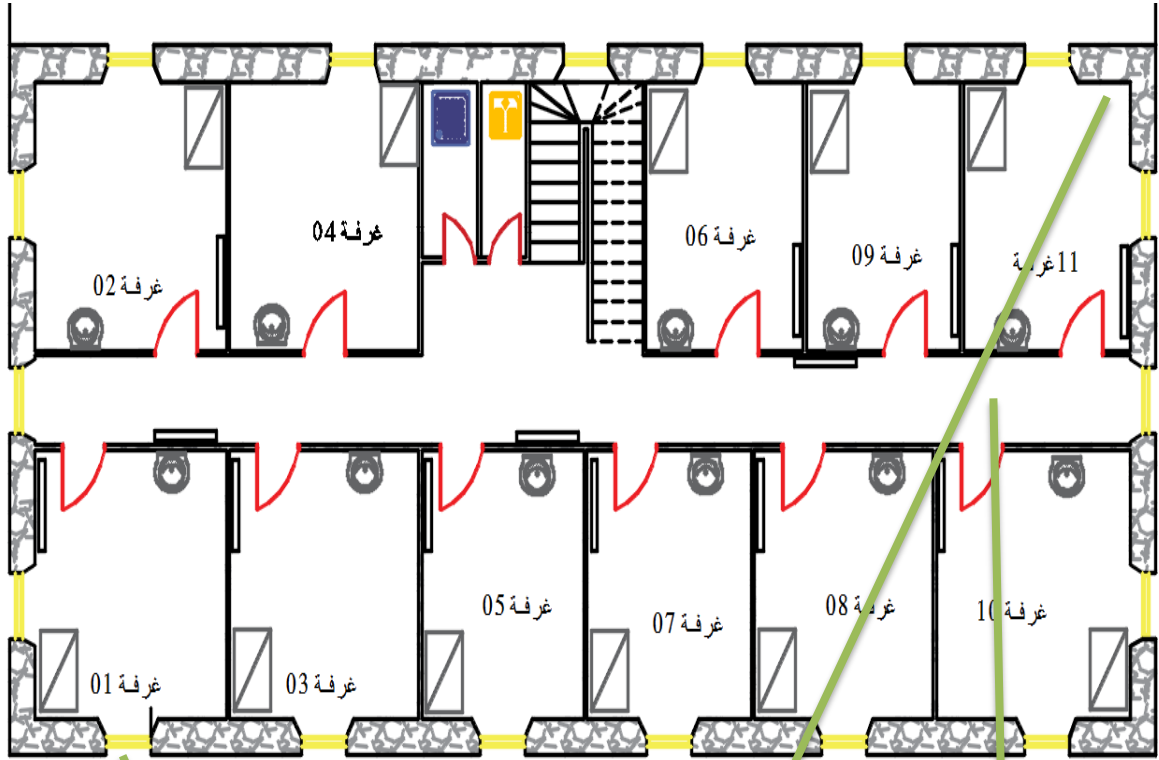
الشكل 180: مخطط الطابق الأول.
المصدر: الطالب.

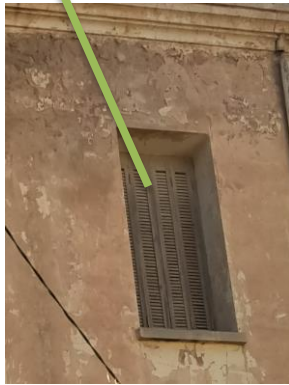
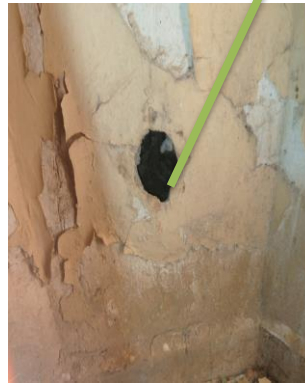
نافذة كبيرة

الموقد

الرواق

الشكل 181: صور لعناصر من النزل.
المصدر: الطالب.

- تواجد جدران سميكة.
- فتحات النوافذ كبيرة.
- وجود موقد (شيميبي) لتدفئة الغرفة.
- تواجد الأروقة.

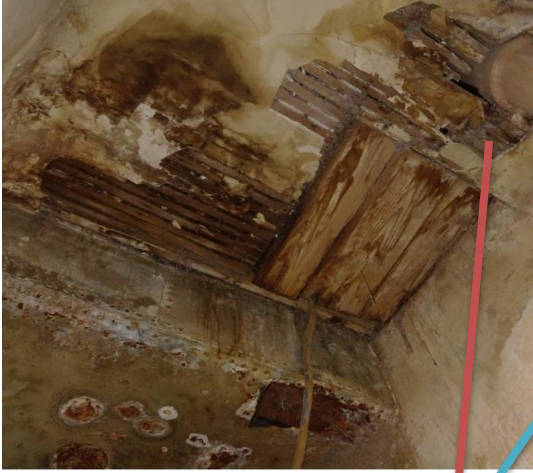
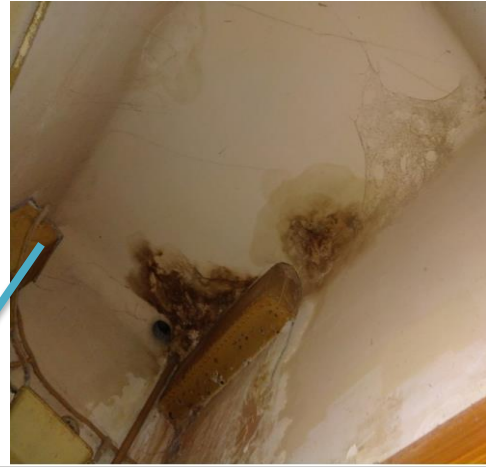
ملاحظات في تشخيص المخطط الأول: غياب فتحات التهوية في دورة المياه و الحمام، و أرضية الرواق في حالة لا بأس بيها.

الشكل 186: صورة للحمام.
المصدر: الطالب.

الشكل 185: صورة لدورة المياه. المصدر: الطالب.

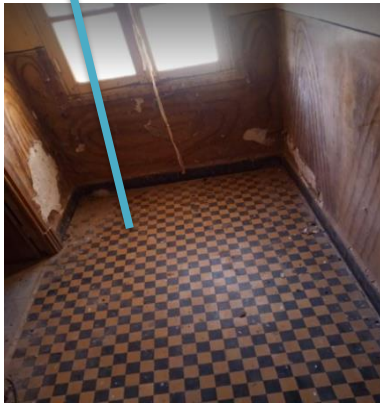
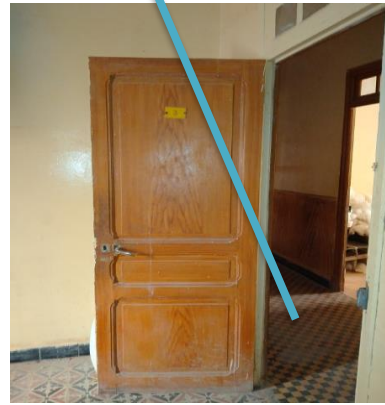
الشكل 188: صور تبين الحالة التقنية لأرضية الرواق.
المصدر: الطالب.

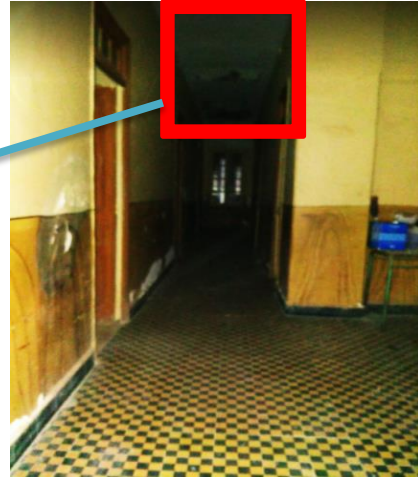
نلاحظ غياب الإضاءة الكهربائية
في الرواق

الشكل 190: صورة للرواق ليلاً.
المصدر: الطالب.

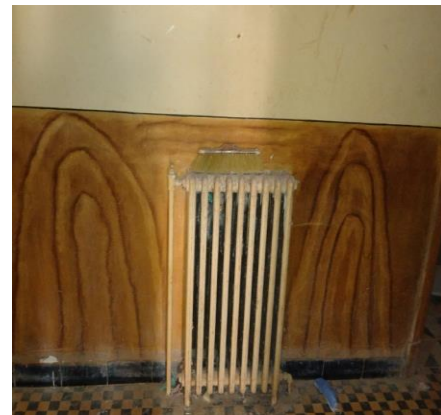
نلاحظ تواجد نظام التدفئة المركزية في حالة جيدة تحتاج فقط إلى صيانة.

الشكل 193: صورة تمثل عناصر التدفئة المركزية.
المصدر: الطالب.

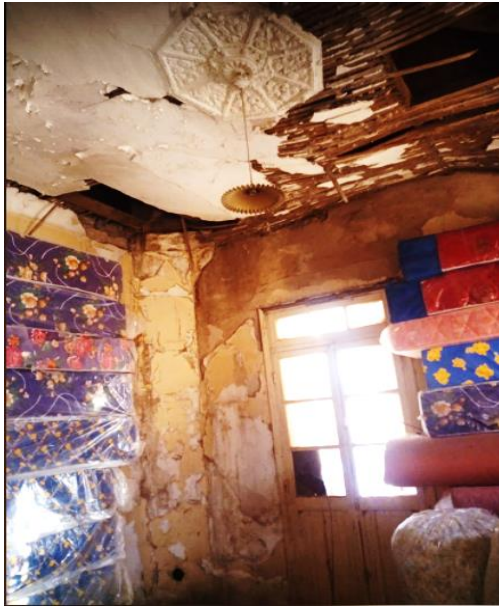
- دعم الأسقف المهدهد بالانهيار نتيجة سوء حالتها التقنية أو نتيجة لانهيار الجدران الحاملة.
- التخلص من كل الأسقف المزيفة لأنها تشكل خطر قبل عملية الترميم.
- دعم الأسقف المهدهد بالانهيار نتيجة سوء حالتها التقنية وذلك باستعمال عوارض خشبية.
- أبعاد أسلاك شبكة الكهرباء عن الأسقف الخشبية لتفادي الحرائق.

الشكل 194: صورة توضح كيفية دعم السقف بدعامات شاقولية.
المصدر: دراسة مطابقة القصور إلى مخطط الحماية ppsmvss.

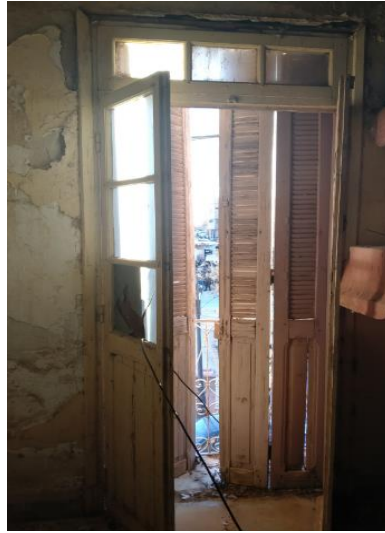
- الحفاظ على كل الأبواب والنوافذ خاصة ذات الطابع المحلي و الاحتفاظ بالمنزوعة منها إلى غاية إعادة تثبيتها.
- دعم النوافذ والأبواب على مستوى الجدران المهدهد بالانهيار لخطر هما المتبادل.
- حماية الأبواب والنوافذ من التخريب وإحصائها.
- تدعيم النوافذ المتدهورة المظلة على الواجهة.

الشكل 195: صورة توضح كيفية دعم الأبواب و النوافذ شاقوليا.
المصدر: من إعداد الطالب.

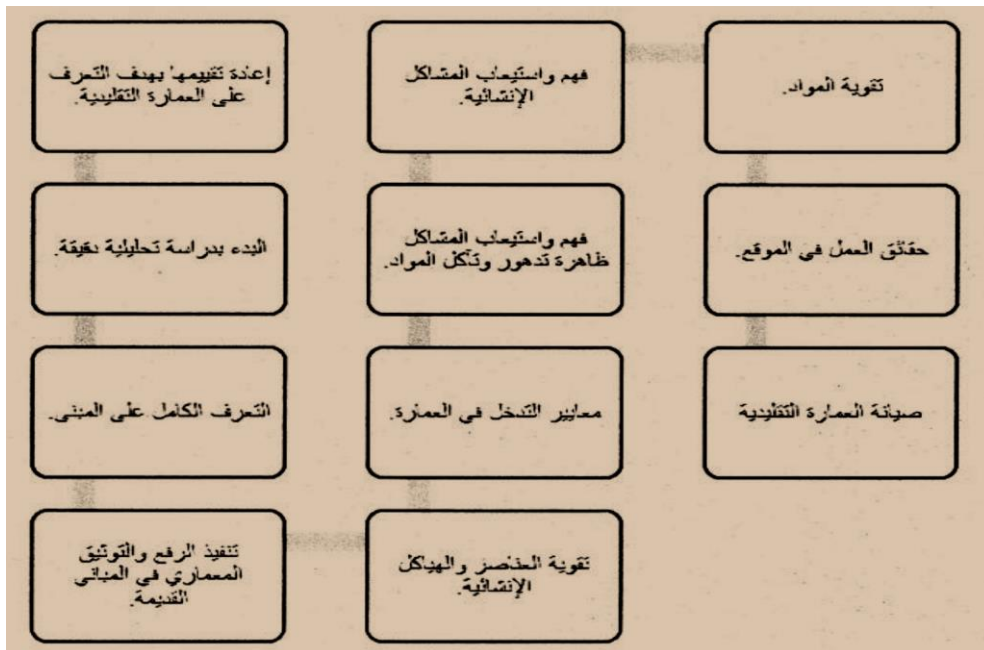
الشكل 196: مخطط يوضح مراحل إعادة التأهيل حسب منهجية ريهابيمد.
المصدر: أدوات مراحل ريهابيمد لإعادة تأهيل المباني التاريخية.

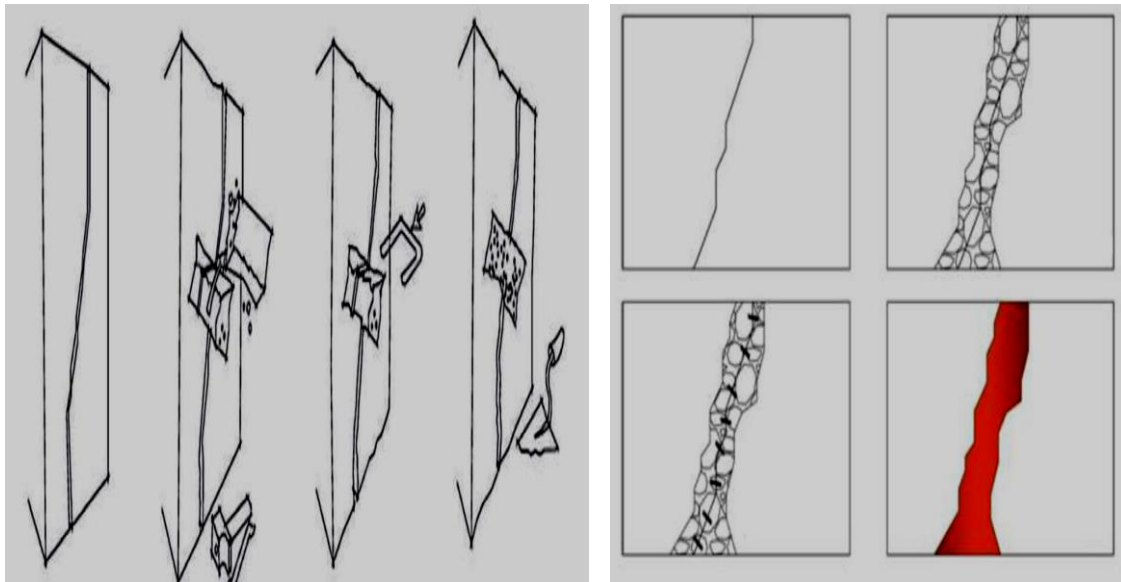
1. **طريقة الالتئام:** تكون طريقة الالتئام الشقوق من تفكيك البناء على جانبي الشق وإعادة تجميعه عن طريق إغلاق الفتحة التي تم إنشاؤها أثناء التفكيك ، باستخدام نفس المواد والتقنيات التقليدية المستخدمة أثناء التنفيذ.

الشكل 198: صورة توضح عملية إصلاح الشقوق بطريقة الإلتئام و تقنية المشبك.

2. **المشبك:** هناك تقنية أخرى لإصلاح التشققات في الجدران ، وهي أقل استخدامًا من سابقتها ، وهي تلك التي تتكون من إدخال مشابك معدنية بين شفتي الشق لتكون بمثابة خيوط جراحية.

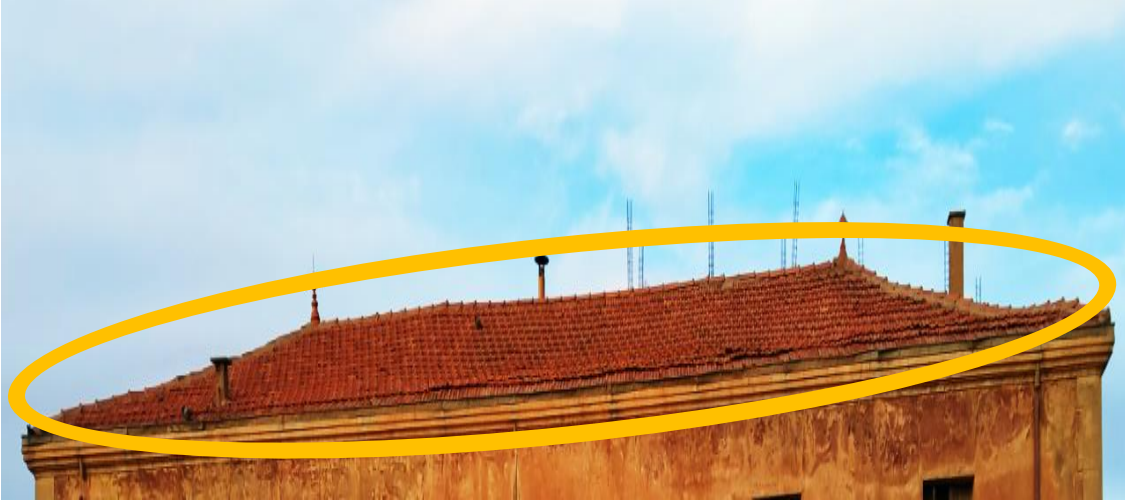
الشكل 202: صورة حالة السطح قبل إعادة التأهيل.
المصدر: الطالب.

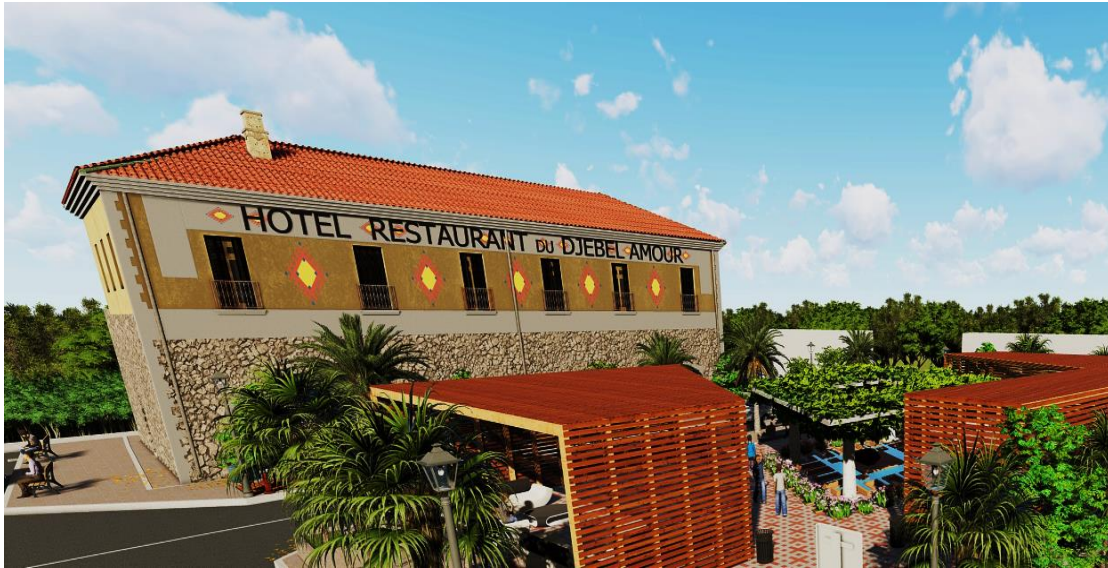
نقوم بتنظيف المدخنة ونعالج الشروخات التي بيها ثم نضع تلبيس من الملاط الجيري لها.
عند التخلص من كل الأعطاب و التدهور ها نعيد تركيب قرميد جديد من نفس نوع المنزوع .

الشكل 203: صورة حالة السطح بعد إعادة التأهيل.
المصدر: الطالب.

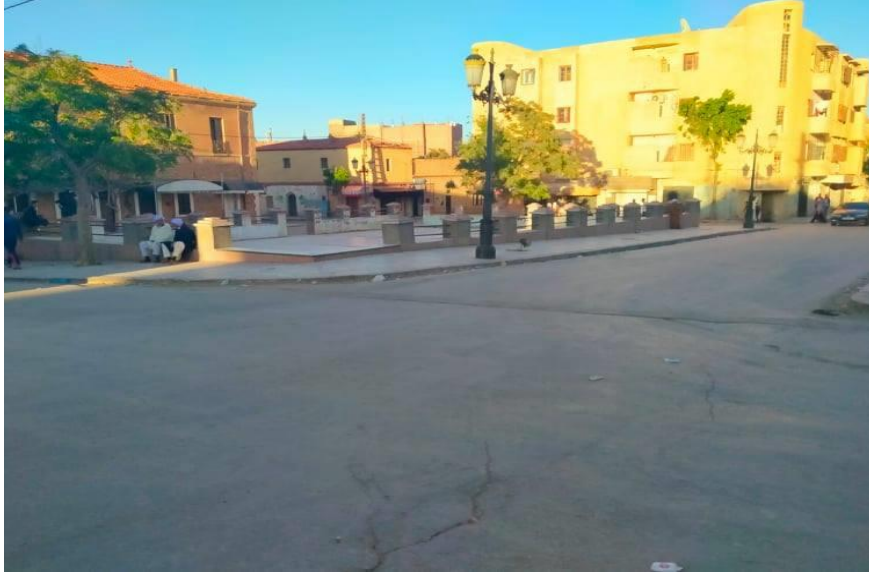
الشكل 204: صورة حالة حارة الزرابي قبل إعادة التأهيل.
المصدر: الطالب.

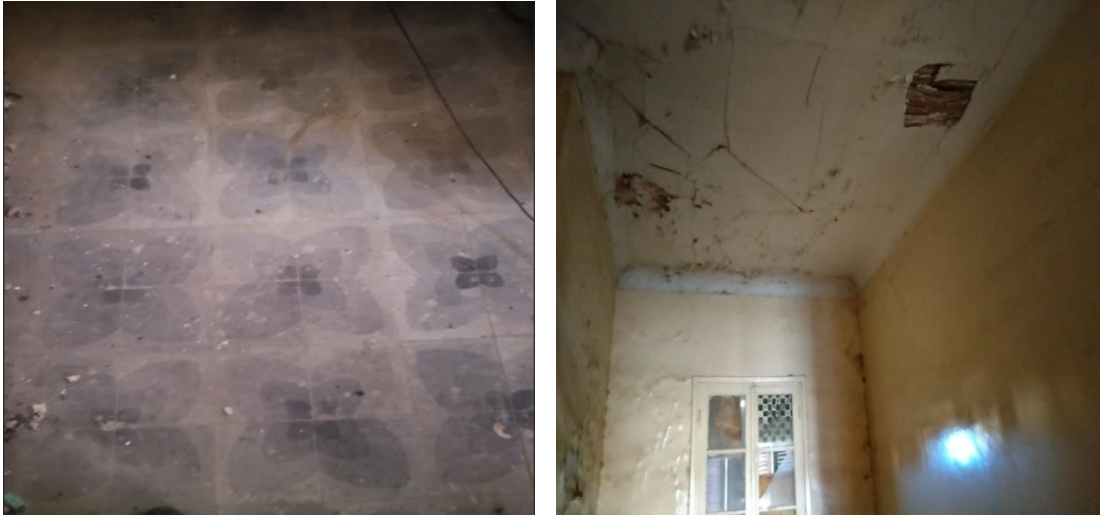
الشكل 207: حالة الجدران الداخلية للغرف و الأرضية.
المصدر: الطالب.

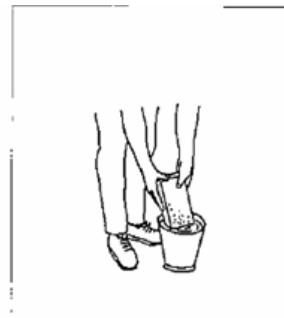
Fig. 35 : Prétrempar les blocs stabilisés.

الشكل 208: مراحل إعادة بناء جدار الأجر.
المصدر: مقياس أمراض البناء سنة ثانية ماستر.

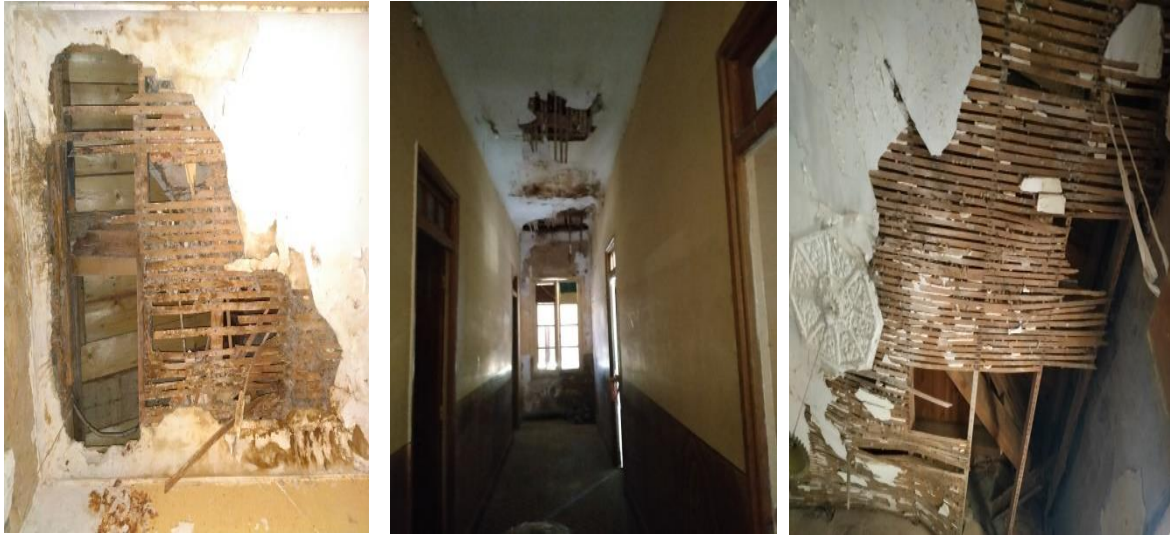
2. إعادة تأهيل السقف: إعادة تأهيل السقف تستلزم نزع السقف المتدهور كاملا و استبداله بسقف جديد من نفس نوع الخشب و نفس تقنية تركيب السابق ثم يتم تليسه بالجبس.

الشكل 209: صور لحالة السقف قبل إعادة التأهيل.
المصدر: مقياس أمراض البناء سنة ثانية ماستر.

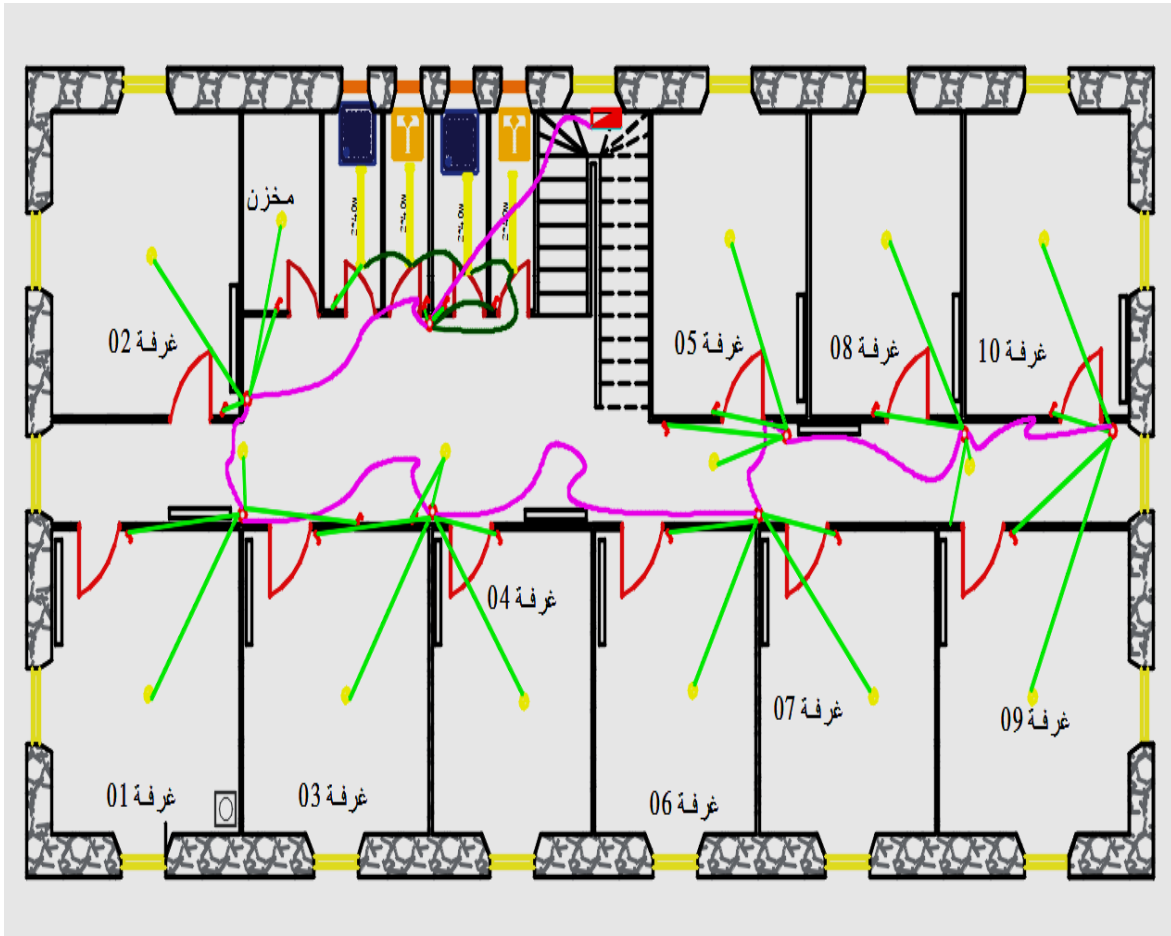
- إخفاء التمديدات الكهربائية و تمريرها فوق السقف المعلق و في الجدران بعمق 5 سم لتفادي تشققات الجدران.
- اختيار اماكن القواطع و المآخذ الكهربائية بشكل صحيح لتفادي حالة التكهرب.
- يكون جهد التيار في الفضاءات الرطبة بمقدار 24 فولط وذلك بإستعمال محول.

الشكل 210: مخطط لشبكة الكهرباء.
المصدر: الطالب.
