جامعة عمار ثليجي – الأغواط

كلية: الهندسة المدنية والهندسة المعمارية
قسم: الهندسة المعمارية

مذكرة ماستر

إعادة التأهيل المستدام للمباني القديمة
من الحجارة و الطوب في منطقة الأغواط

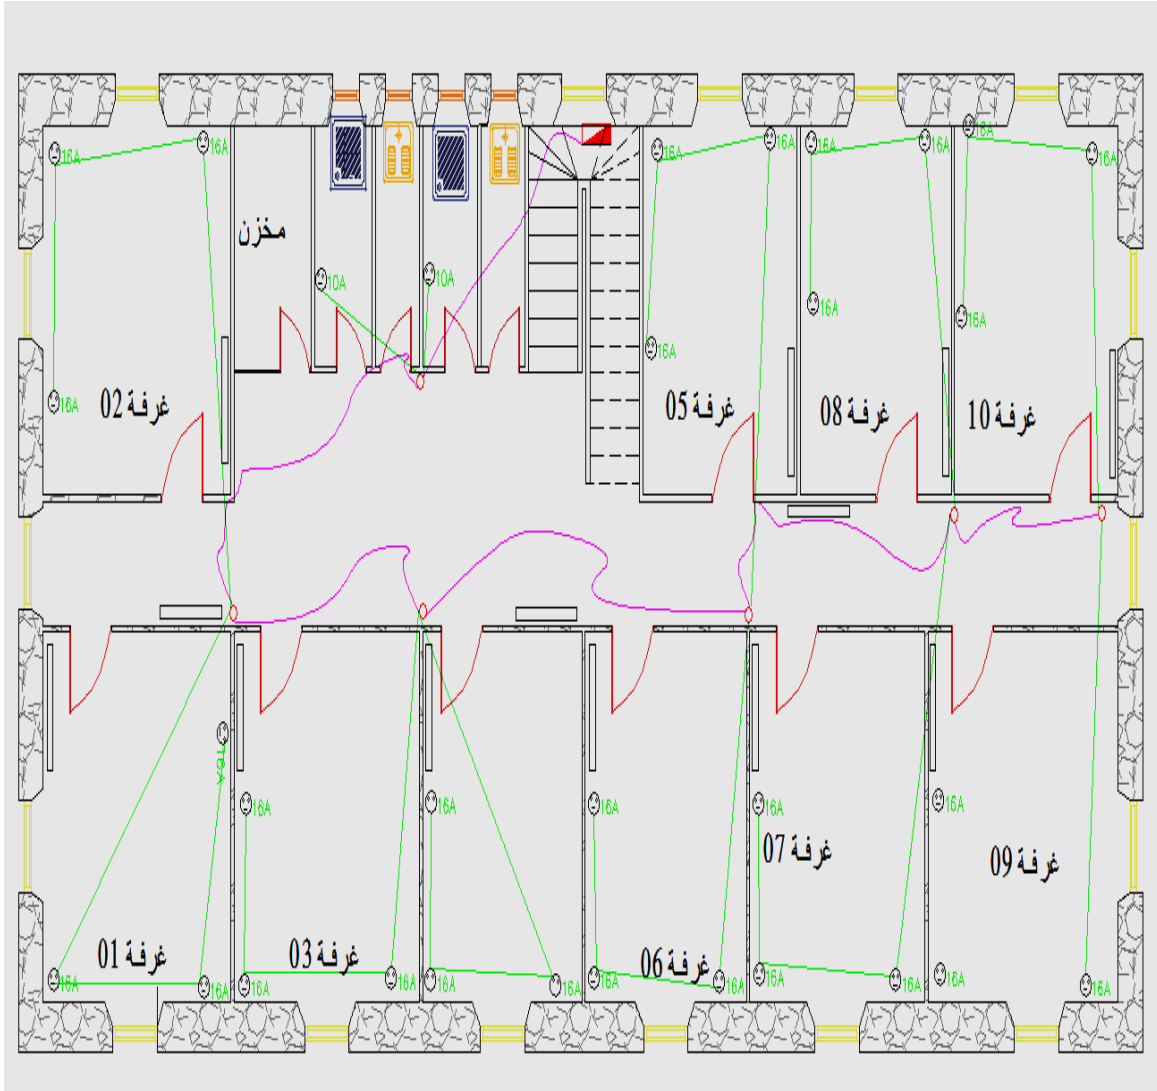
الشكل 211: مخطط لشبكة الكهرباء.
المصدر: الطالب.

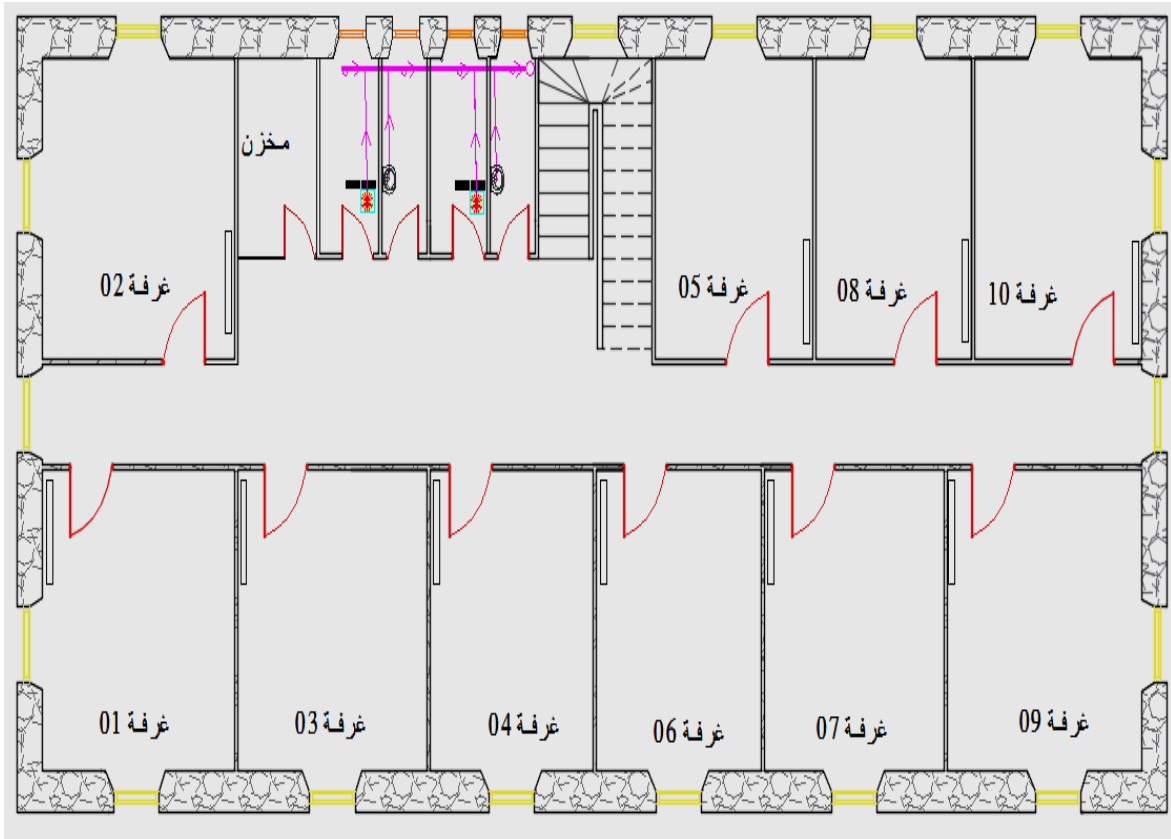
ج. **شبكة الصرف الصحي:** تتم إعادة شبكة الصرف الصحي من خلال تغيير الأنابيب التالفة لتعود الشبكة إلى العمل بشكل جيد.

الشكل 213: مخطط لشبكة الصرف الصحي.
المصدر: الطالب.

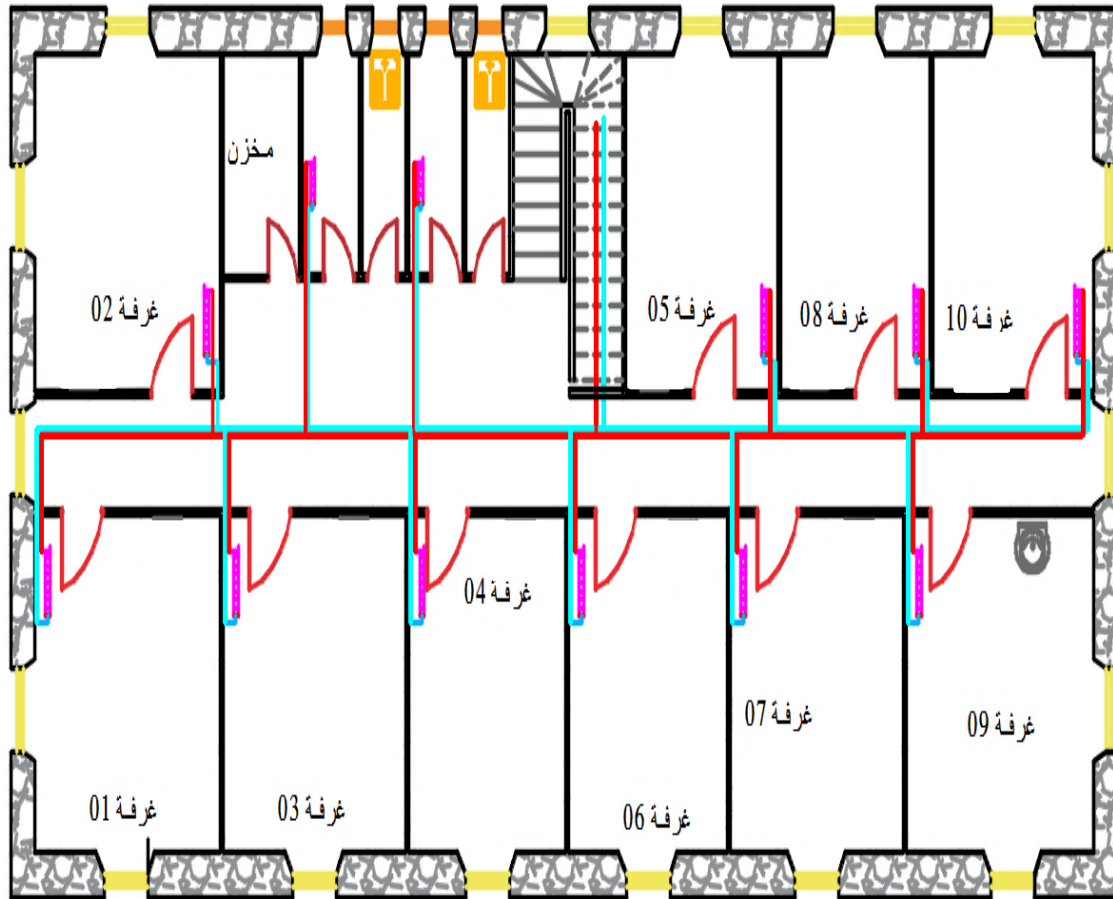
د. التدفئة: من خلال الدراسة التاريخية للنزل نلاحظ أن نظام التدفئة قد مر بمرحلتين، في الفترة الأولى كان النظام التدفئة عبارة عن مدفئة تقليدية وقودها من البنزين. وفي الفترة الثانية خلال سنة 1938 استعمل نظام التدفئة المركزية. لهذا نقوم بإعادة صيانة شبكة التدفئة.

الشكل 214: مخطط لشبكة التدفئة.
المصدر: الطالب.

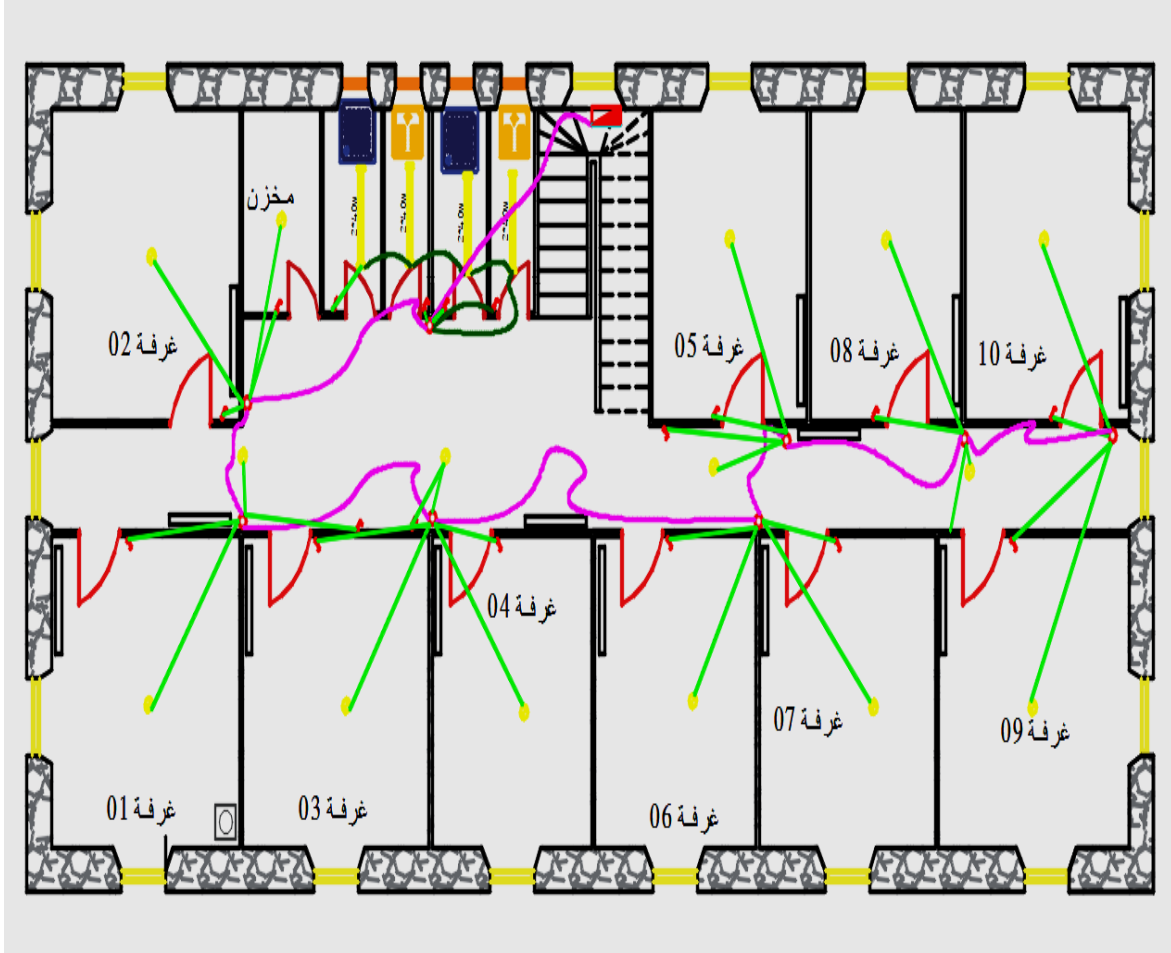
تثبيت أجهزة الإنارة بإحكام على ارتفاع لا يقل عن 2.25 م.

الشكل 215: مخطط لشبكة الكهرباء- الإنارة.
المصدر: الطالب.

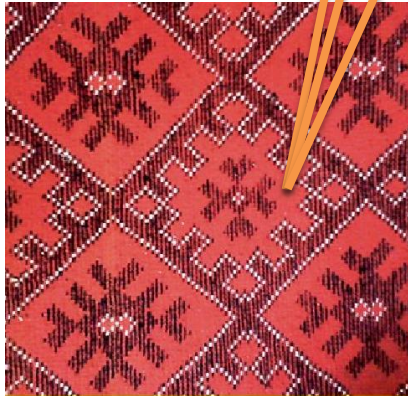
تمت قياس أبعاد رمز
الزربية لتتمكن من
رسمها و تجسيدها في
الواجهة لتعطي دلالة
على قيمة المورث الذي
قمنا بإعادة تأهيله.

استخدام رمز رقمة زربية
جبل عمور في واجهة النزل
وجود علاقة بين النزل و
الساحة القديمة ووظيفتها
التي تمثل سوق للزاربي
فهي تمثل تراث المنطقة.

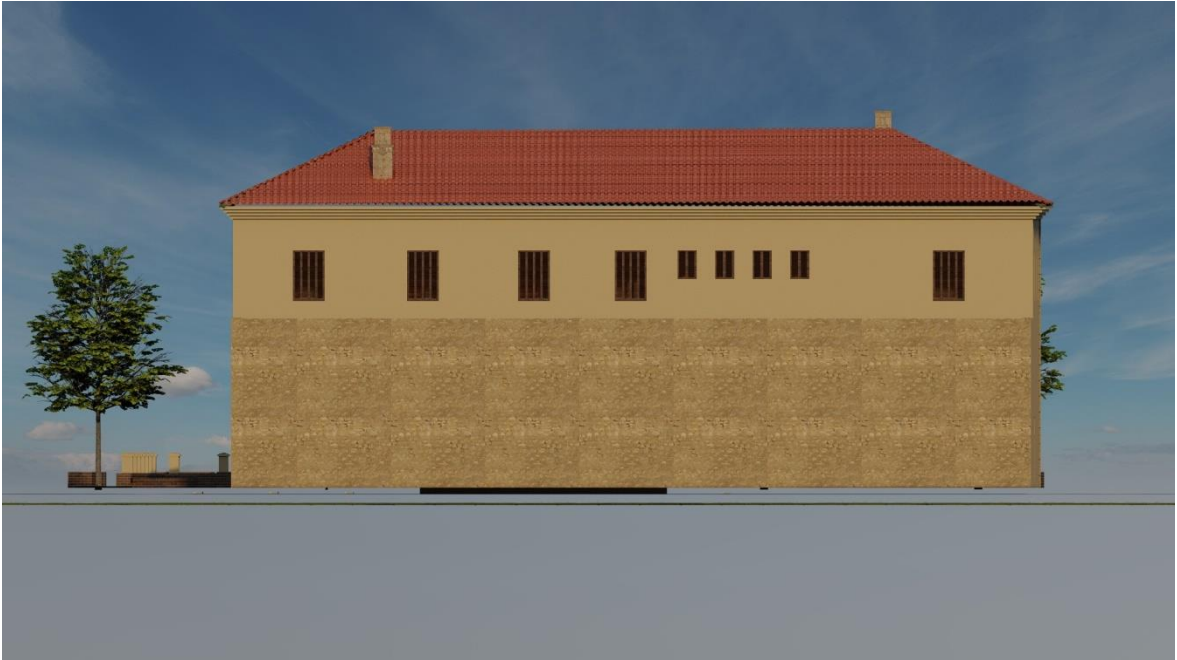
الملحق رقم (7): الواجهة الجنوبية الأولى للنزل 1/100

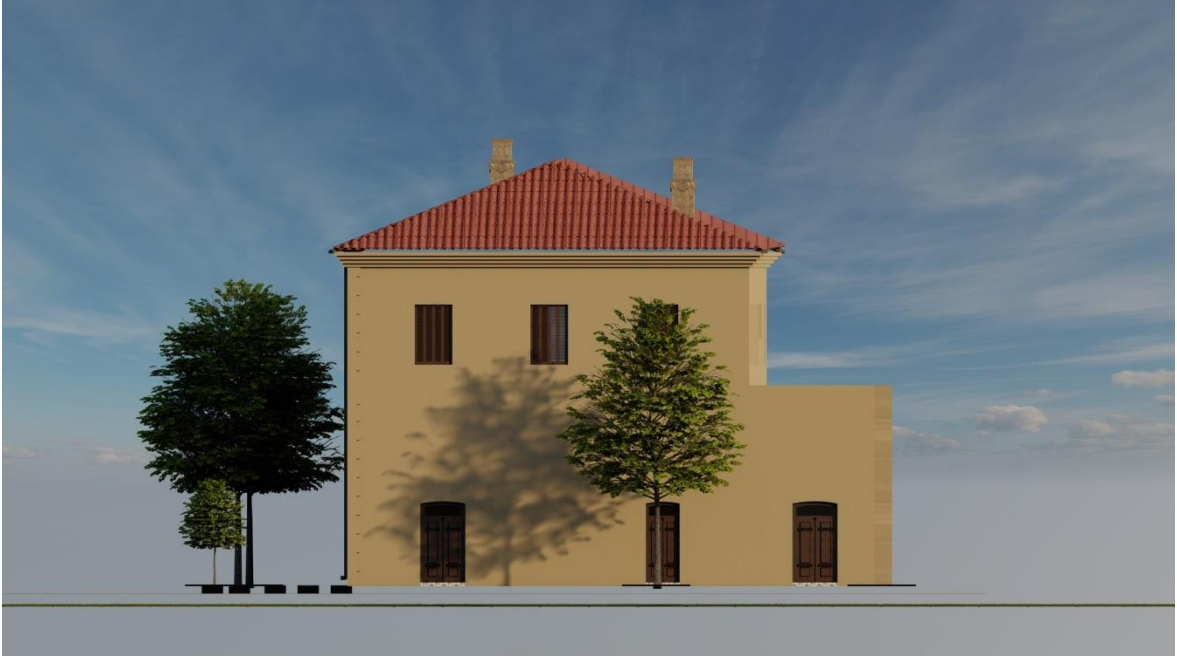
الملحق رقم (8): الواجهة الشرقية للنزل 1/100

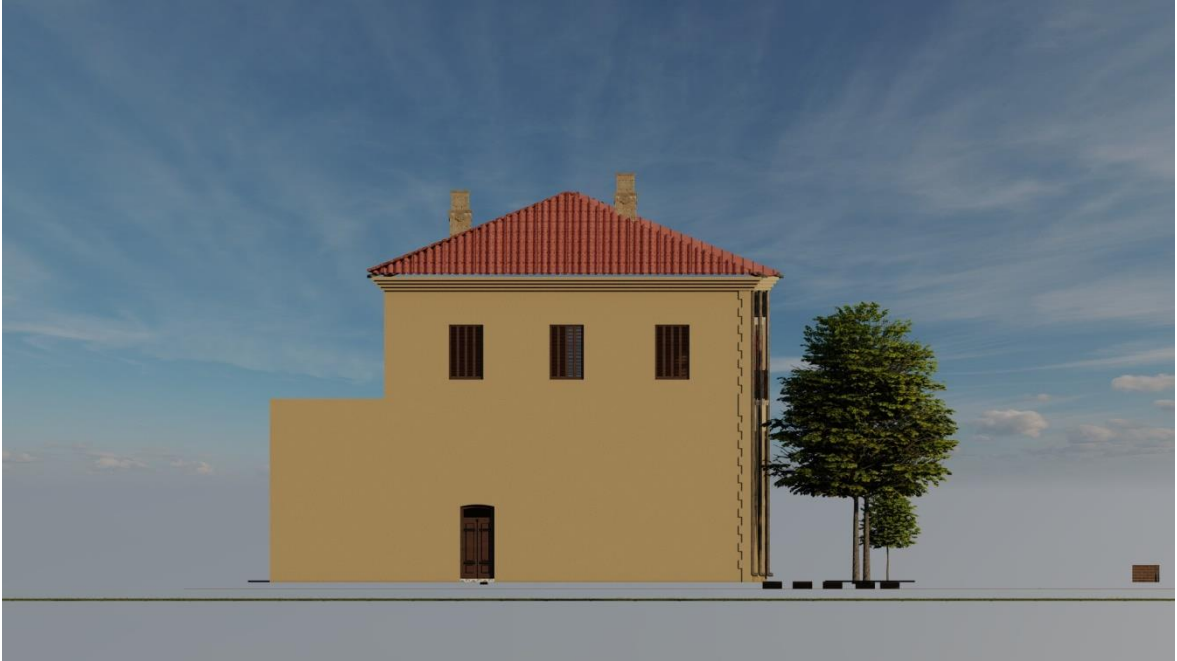
الملحق رقم (9): الواجهة الغربية الأول للنزل 1/100

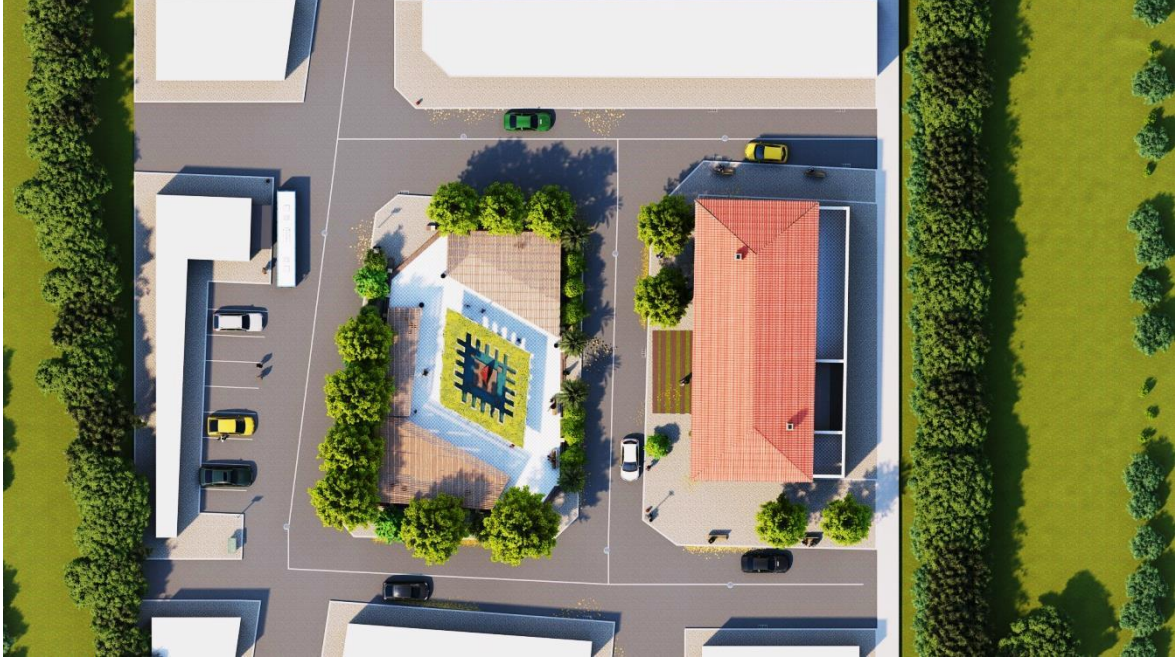
الملحق رقم (13): صورة 3دي من الأعلى توضح النزل مع الساحة

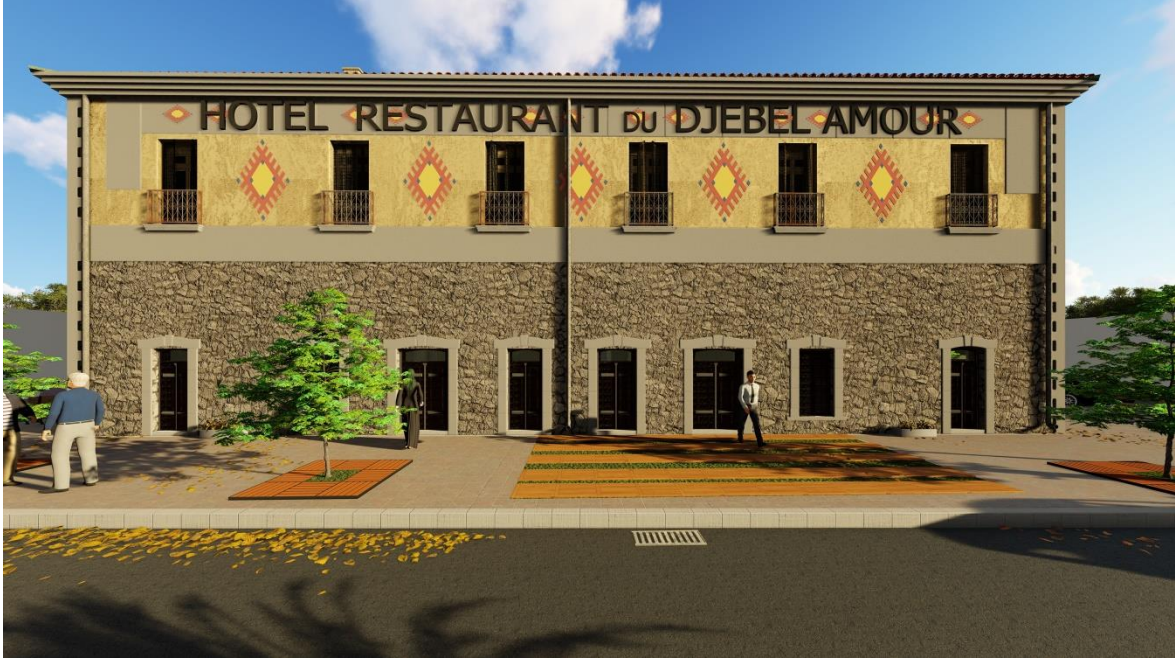
الملحق رقم (15): منظر ثلاثي الأبعاد للواجهة الرئيسية للنزل

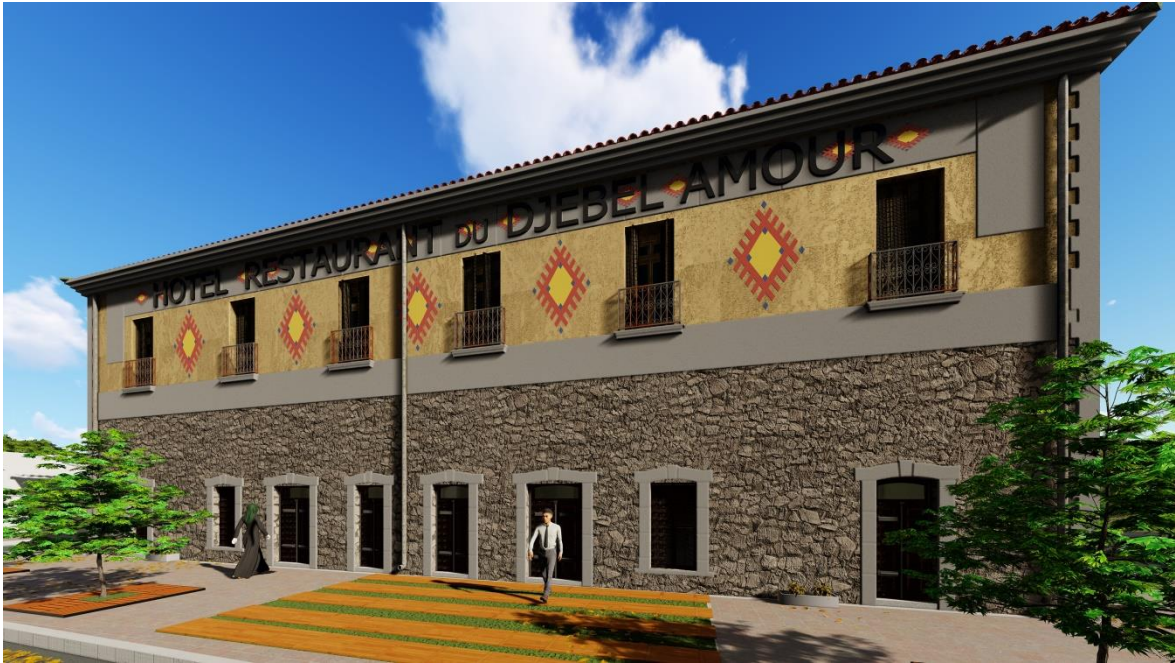
الملحق رقم (16): منظر ثلاثي الأبعاد يوضح تفاصيل الواجهة الرئيسية

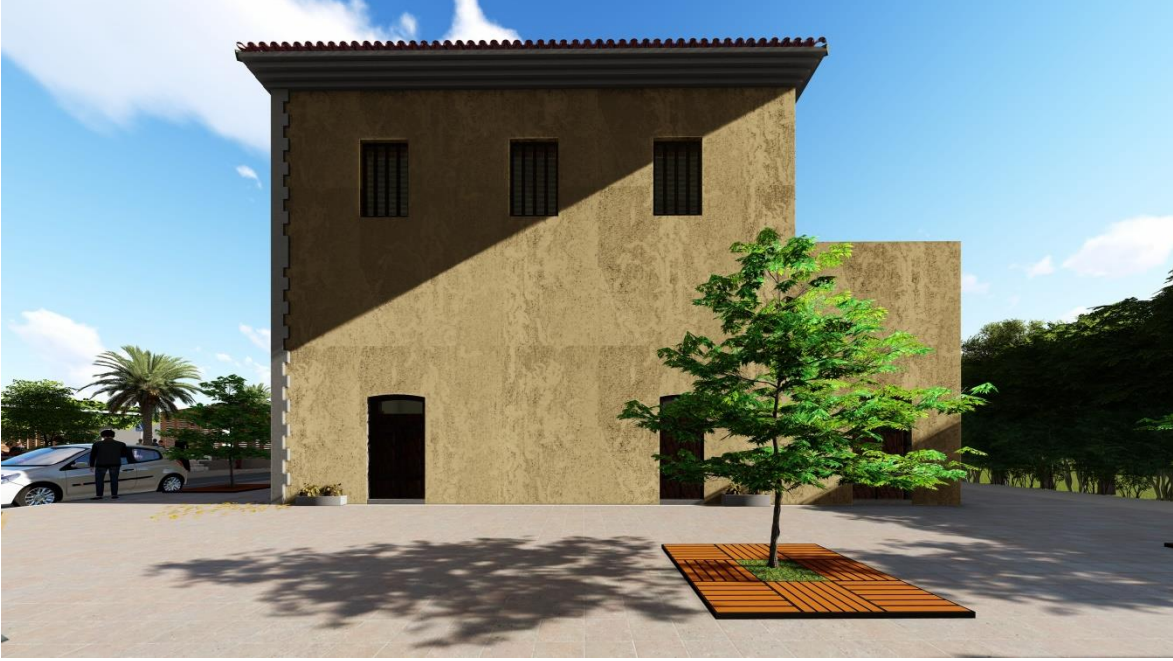
الملحق رقم (19): منظر ثلاثي الأبعاد يوضح الواجهة الشرقية للنزل

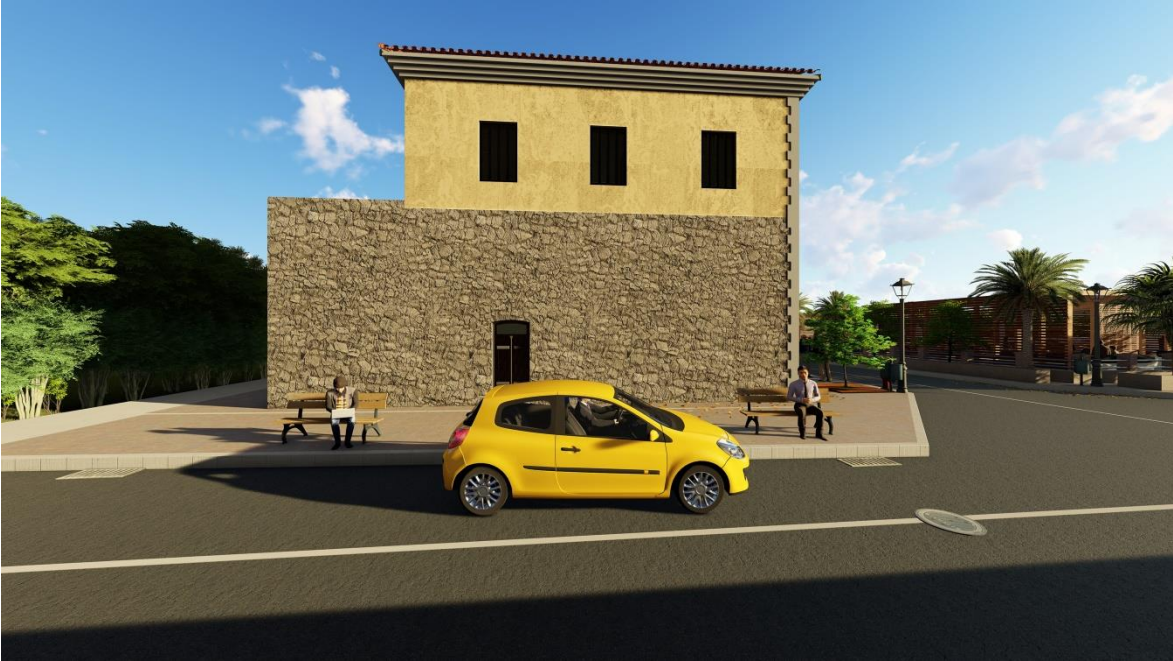
الملحق رقم (20): منظر ثلاثي الأبعاد الواجهة الغربية للنزل

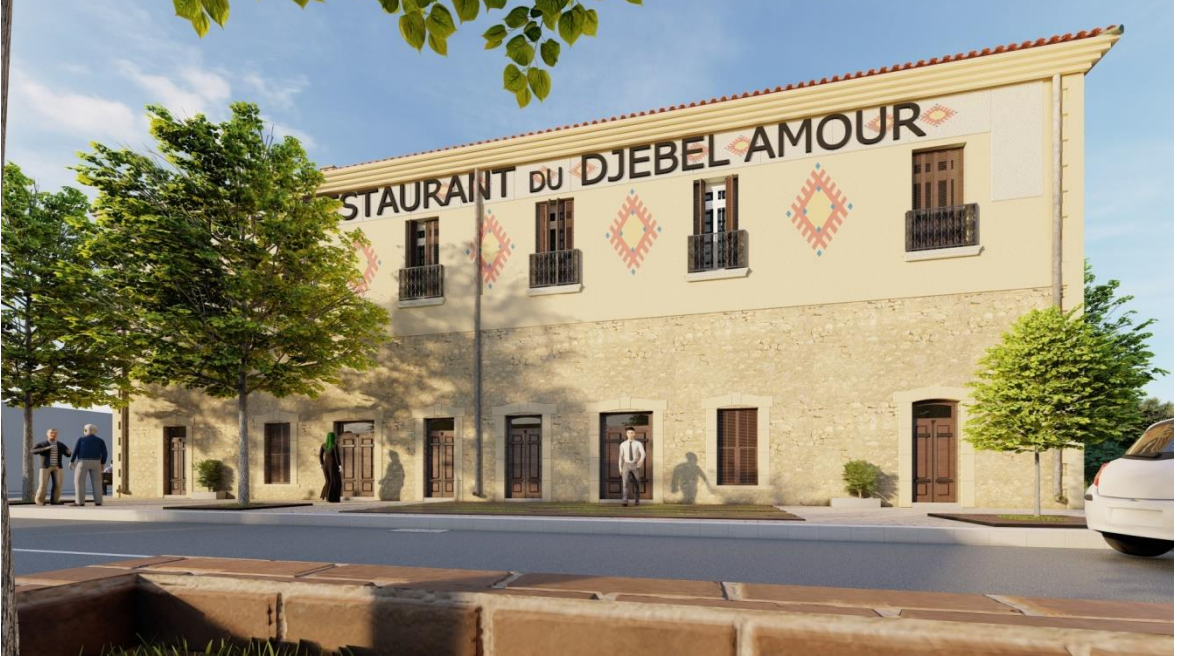
الملحق رقم (21): منظر ثلاثي الأبعاد يوضح المدخل الرئيسي للنزل

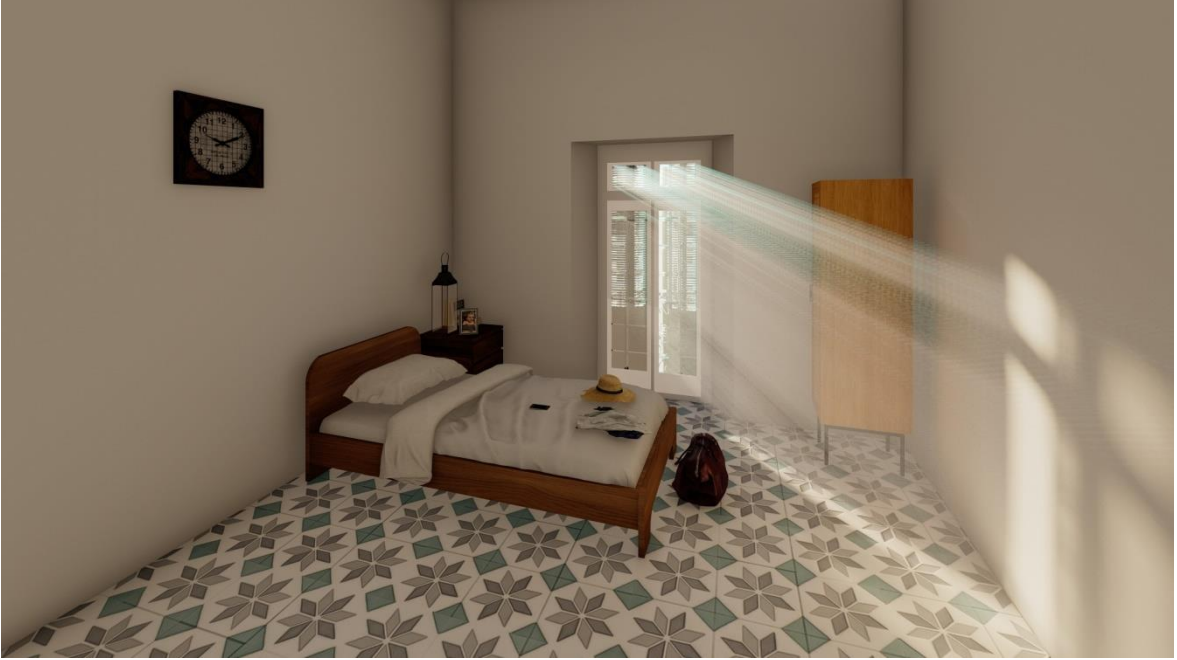
الملحق رقم (22): منظر ثلاثي الأبعاد للغرف بعد التأهيل

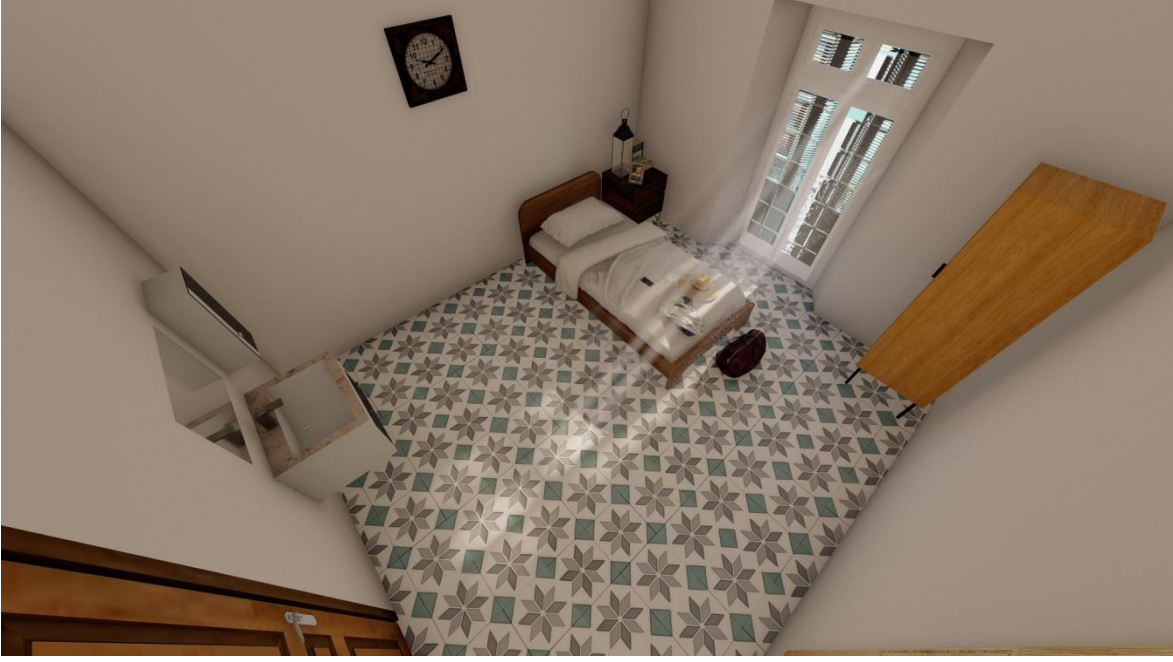
الملحق رقم (23): منظر ثلاثي الأبعاد للغرف بعد التأهيل

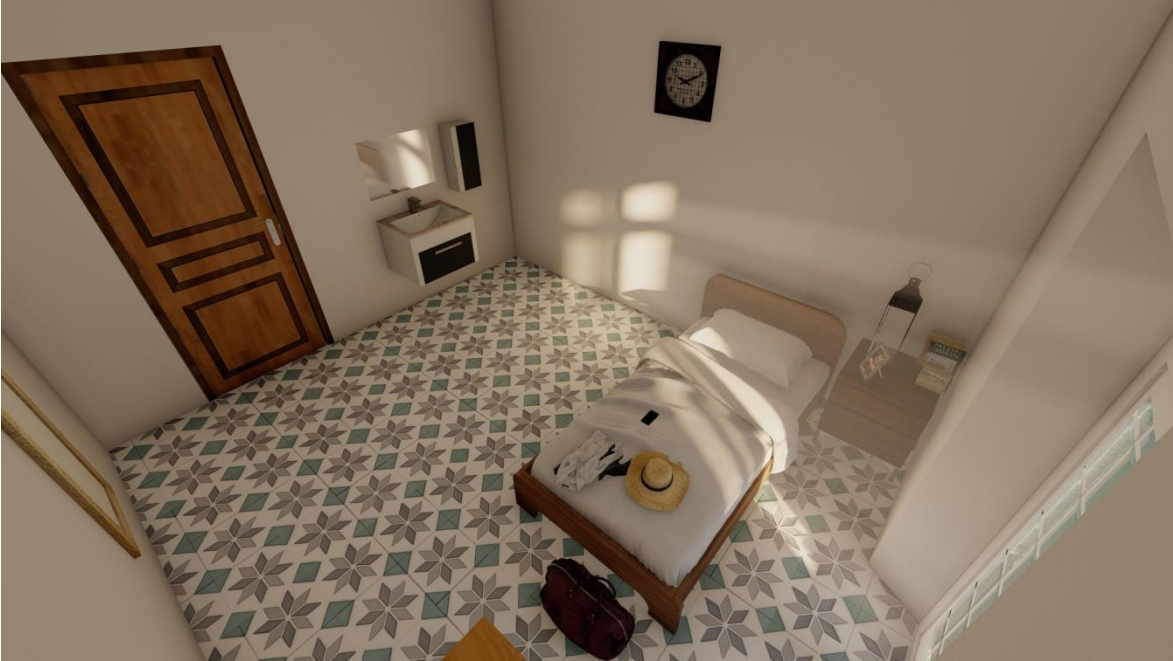
الملحق رقم (24): منظر ثلاثي الأبعاد للغرف بعد التأهيل
