Université Amar Thelidji- Laghouat

MÉMOIRE DE MASTER

**LA REVITALISATION DU KSAR EL-GOLEA DANS LE
CADRE DU TOURISME SOLIDAIRE A TRAVERS LA
RESTITUTION DU SYSTEME DEFENSIF ET LA
REVALORISATION DES ESPACES LIBRES**

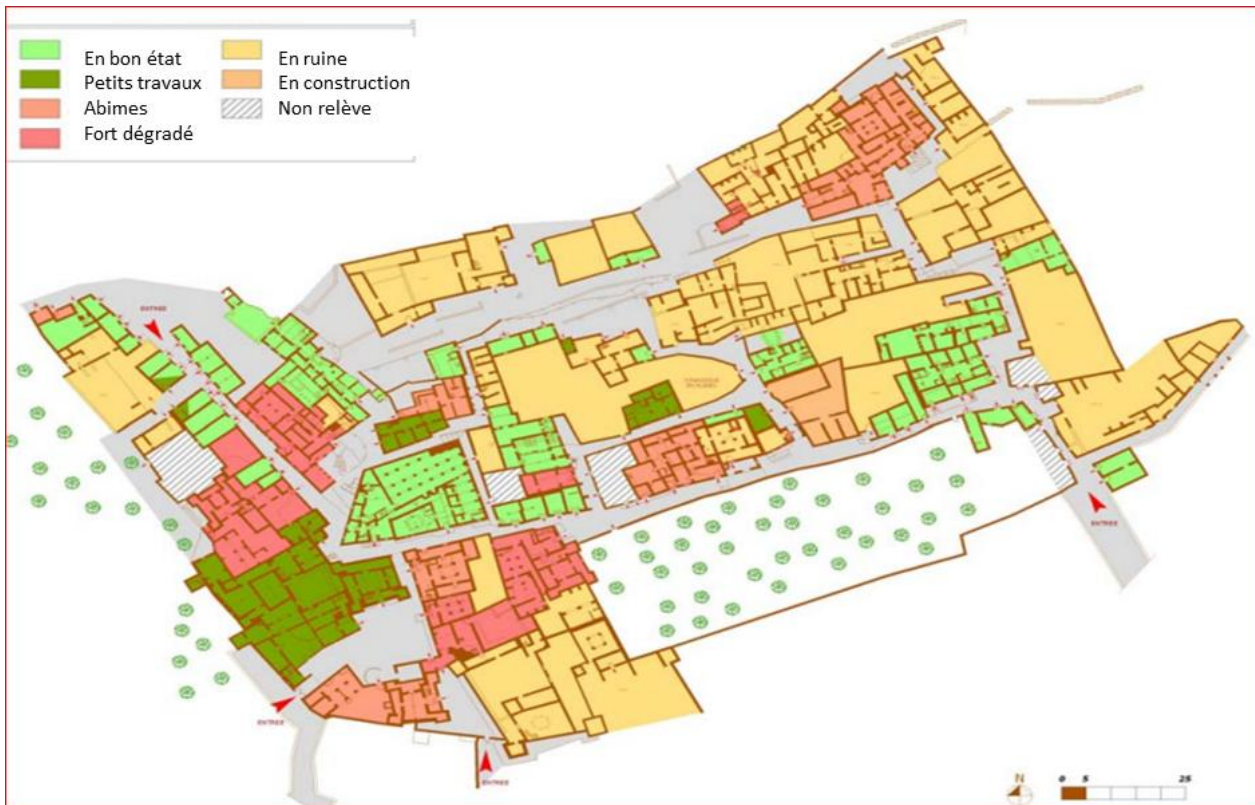
Figure 7: L'état de conservation du ksar ait ben Haddou
source : plan de gestion 2007/2012 ksar ait ben haddou

4-L'état de la conservation du ksar : la moitié des constructions du ksar est en ruine et autres partiellement détruites.

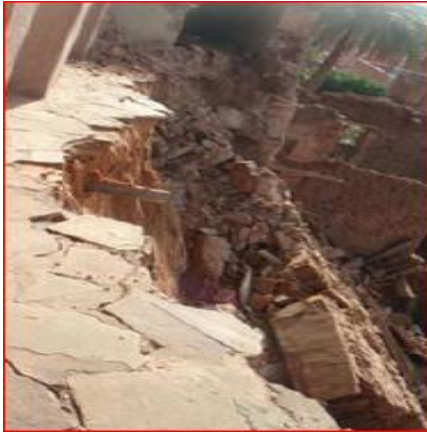
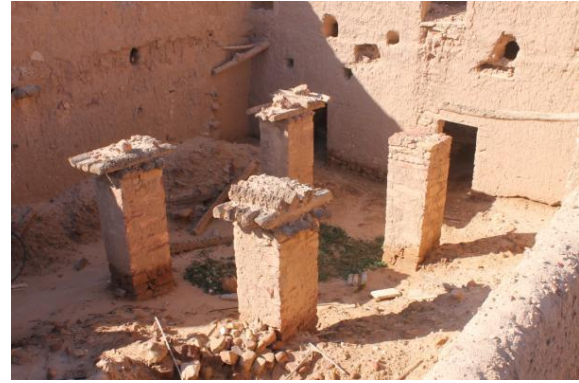
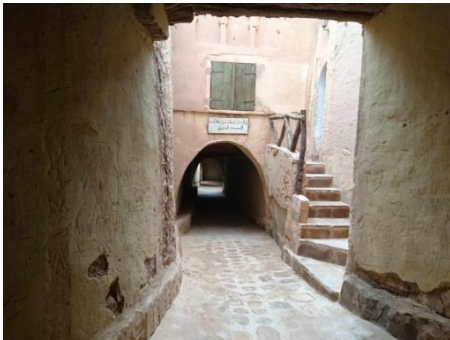
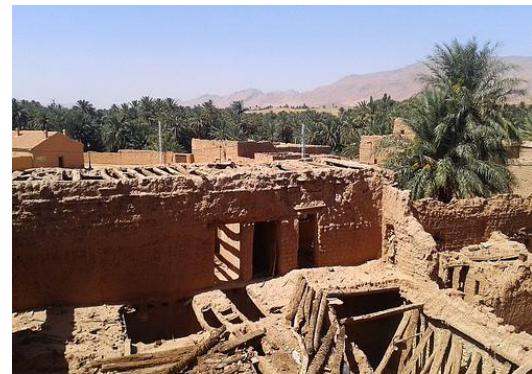
Figure 15: l'état de dégradation de ksar
source : Le tourisme entre le matériel et l'immatériel Cas de Boussemgoun

Le ksar de Boussemghoun a subi une dévalorisation, causée par un processus de transformations, de dégradations et d'abandon rapides. Ces conditions font que le Ksar est délaissé face aux différents facteurs de dégradation, une situation qui se manifeste par :

- 1- Habitations et jardins abandonnés.
- 2- Habitations recyclées (changement d'usages).
- 3- Lieux sous-entretenus.
- 4- Edifices communs dégradés ou transformés et reconstructions mal intégrées.

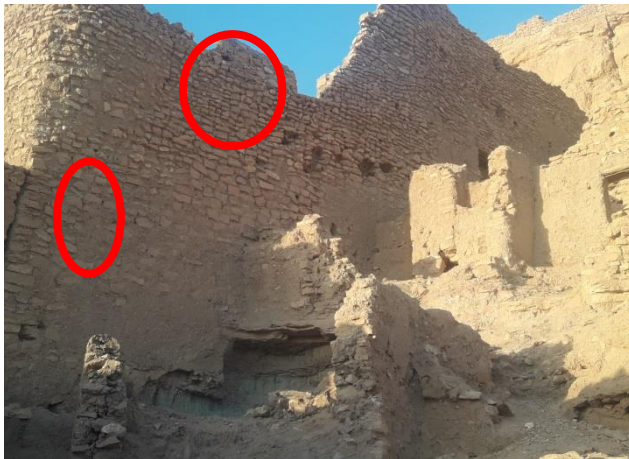
Figure 63: des fissures profondes
source : auteures

En générale ces fissurations apparait dans les murs aussi ils sont appelés lézardes. On peut trouver :

- 1-Lézardes passante : traversent le mur dans toute son épaisseur
- 2-Lézardes non passante : la fissuration n'est pas profonde

- La mauvaise répartition de charges transmis par la suite aux fondations.
- Infiltration des eaux(les vides entre les pierres).
- le vieillissement.

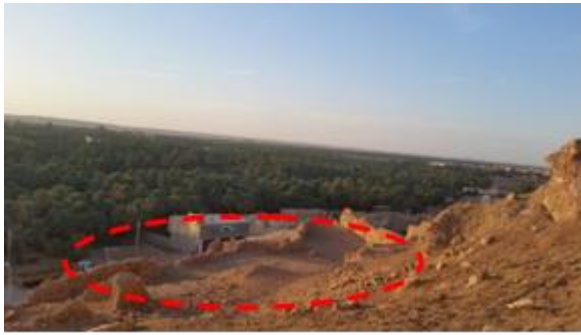
Figure 7: effondrement de mur rempart
source : auteure

La cause principale de l'effondrement est infiltration des eaux, l'absence de l'entretien et aussi les conditions climatiques.

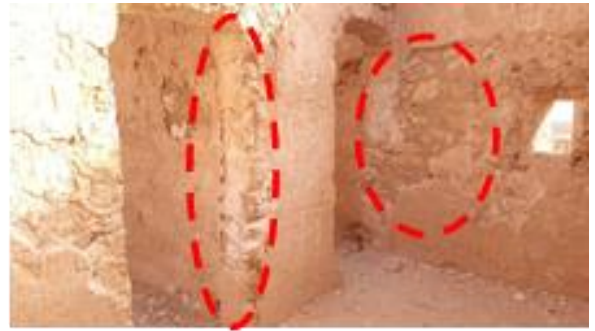
Figure 10: fissuration superficielle
source : auteur

Les fissurations superficielles apparentent beaucoup dans la tour française et les portes, à cause de l'humidité et les conditions climatiques.

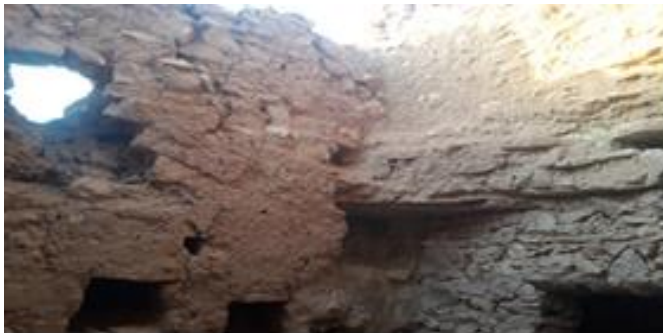
Figure 12: dégradation de crépissage de la maison rempart
source: auteure

La pathologie de décollement et les dégradations du crépissage et revêtement du sol touché tout le système défensif du ksar à cause d'infiltration des eaux pluviales et les conditions climatique (vent...).

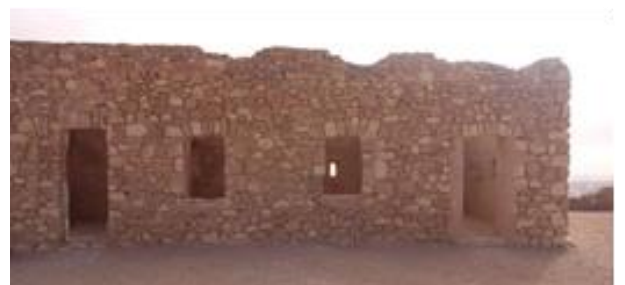
Figure 14: la perte des fenêtres et les porte de tour française source : auteure

L'absence des portes et des fenêtres dans les tours et les portes du ksar et aussi dans les maisons rempart, à cause des conditions climatiques.

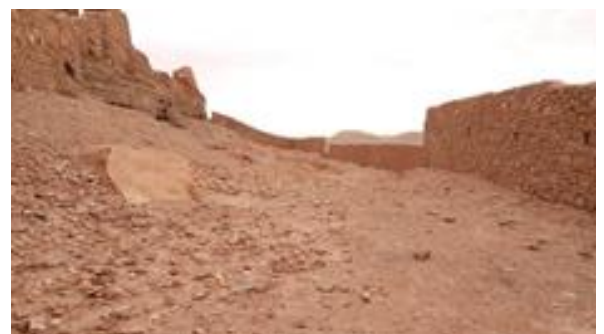
Figure 33:état de terrasse supérieure
source : auteure

- les cumule des pierres à cause de l'effondrement du mur.
- existence des grandes pierres à cause de terrain rocheux.
- manque de maintenance.
- Manque des revêtements au niveau des murs et des sols.
- La stagnation des eaux pluviales.
- Effondrement des murs et d'écoulement des pierres.

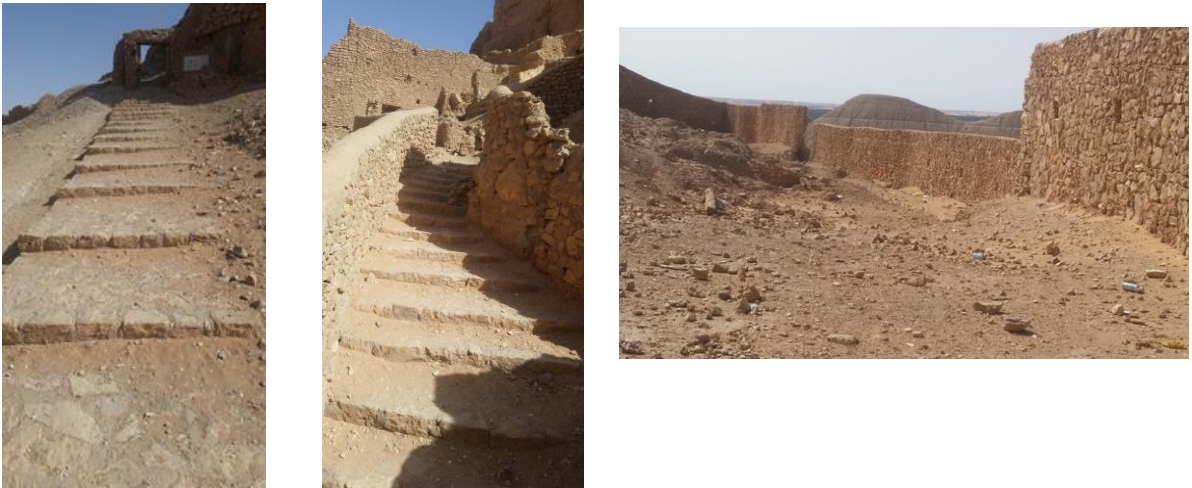
Figure 43:l'etat actuel de pavage des rues et ruelle
source : auteure

9-6-1-Le pavage actuel du ksar : le pavage de la rue principale dans le ksar est en mauvaise état, les placettes du ksar sans pavé.
